## EDIFICI DI VALORE STORICO TESTIMONIALE

Schede Conoscitive  
UTOE 3 - parte 8

### UTOE 3 – parte 8 (da 3\_215 a 3\_243)

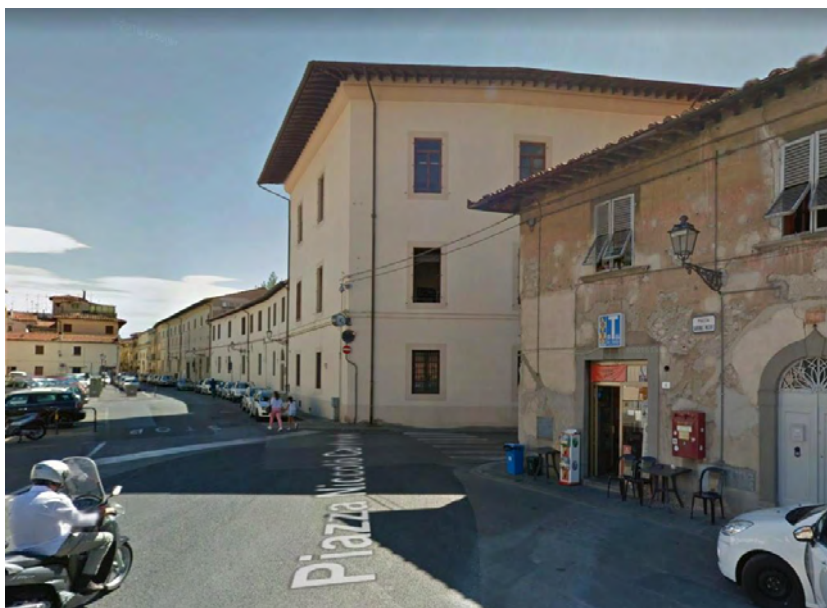
### **Ex conservatorio e teatro di Santa Caterina**

**BASAMENTO**  
**Pregio :** -  
**Degrado :** Risalita capillare

**Degrado strutturale :** Nullo  
**Degrado delle finiture :** Nullo

Scorcio da piazza San Niccolò - Fronti occidentale e settentrionale

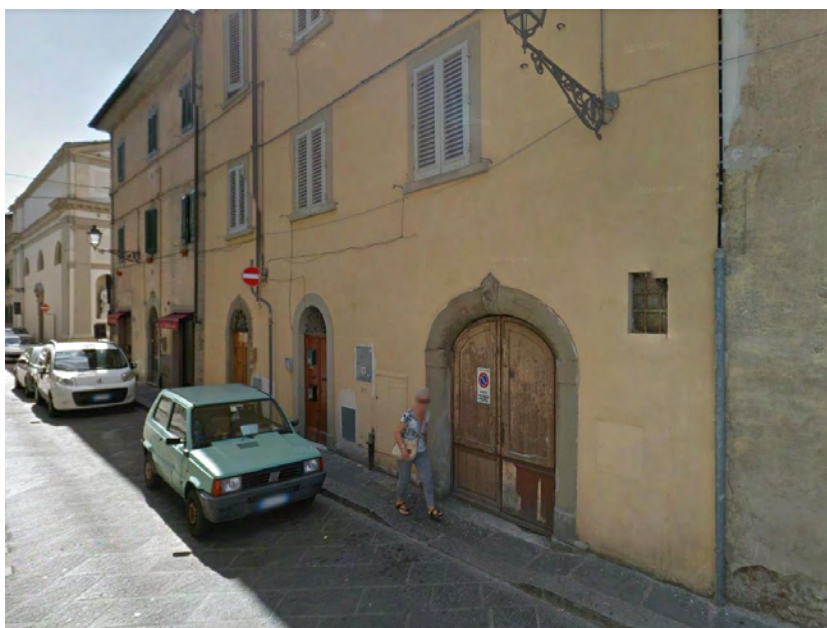
### Unità immobiliare (Lavatorio)

| | <b>Degrado :</b> | Alterazione cromatica e risalita capillare |

| | <b>Degrado :</b> | Risalita capillare |

Scorcio da via Santa  
Caterina - Fronte  
setentrionale

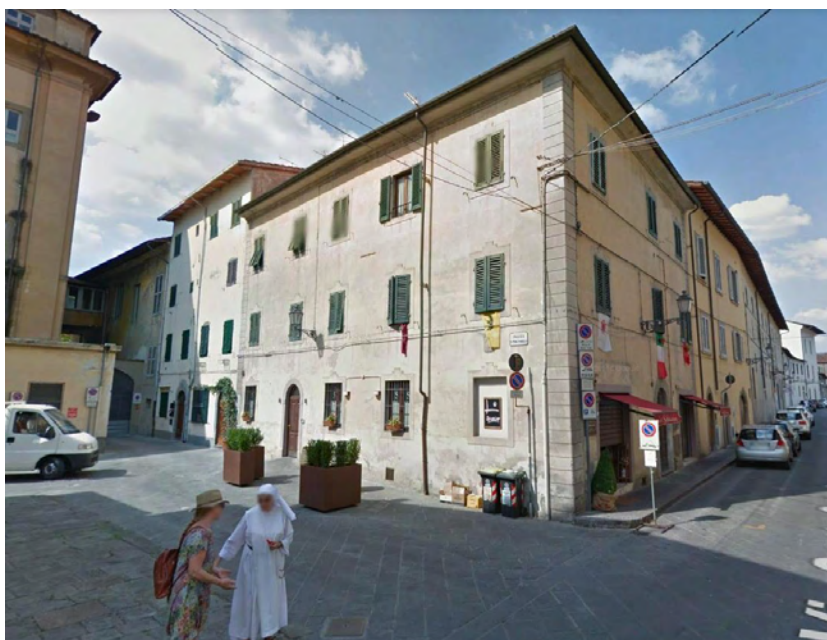
**Edificio di via Santa Caterina**

| | <b>Degrado :</b> | Distaccamento intonaco e risalita capillare |
| | <b>Degrado :</b> | Gli infissi risultano leggermente degradati |

**Degrado strutturale :** Basso  
**Degrado delle finiture :** Basso

Scorcio da via del Pellegrino - Fronte orientale

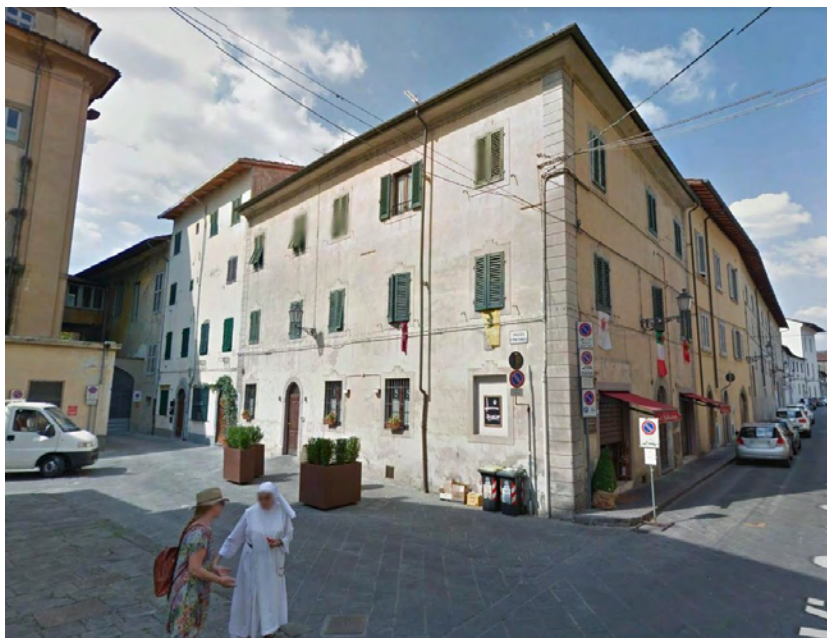
**Edificio di via Santa Caterina**

**FINITURA FACCIATA** **Pregio :** -  
**Degrado :** Distaccamento intonaco, alterazione cromatica e risalita capillare

**Degrado strutturale :** Basso  
**Degrado delle finiture :** Basso

Scorcio da via del Pellegrino - Fronti orientale e settentrionale

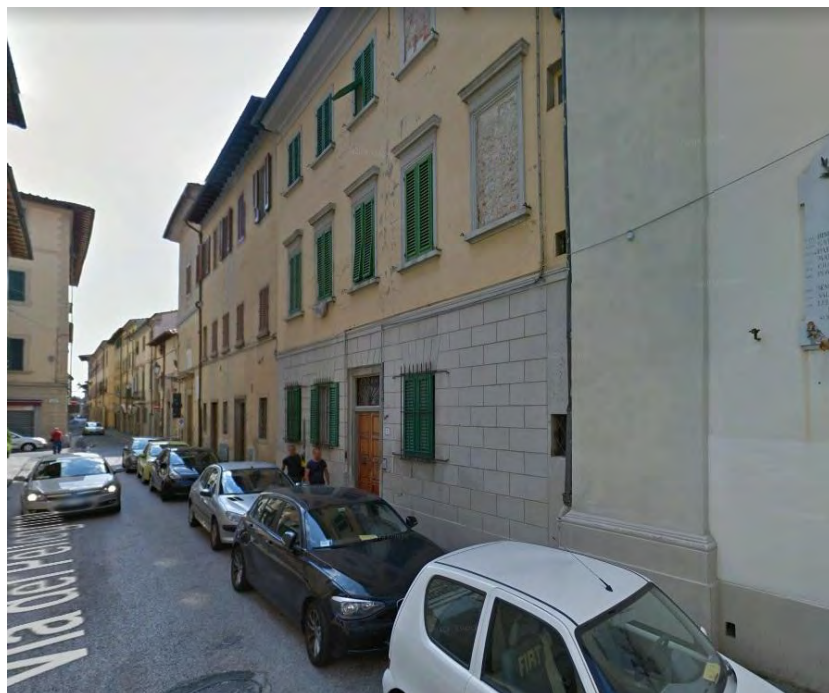
**Chiesa di San Pier  
Forelli**

| | <b>Degrado :</b> | Distaccamento intonaco e risalita capillare |
| | <b>Degrado :</b> | Alcuni infissi risultano chiusi |

Scorcio da via del  
Pellegrino - Fronte  
settentrionale

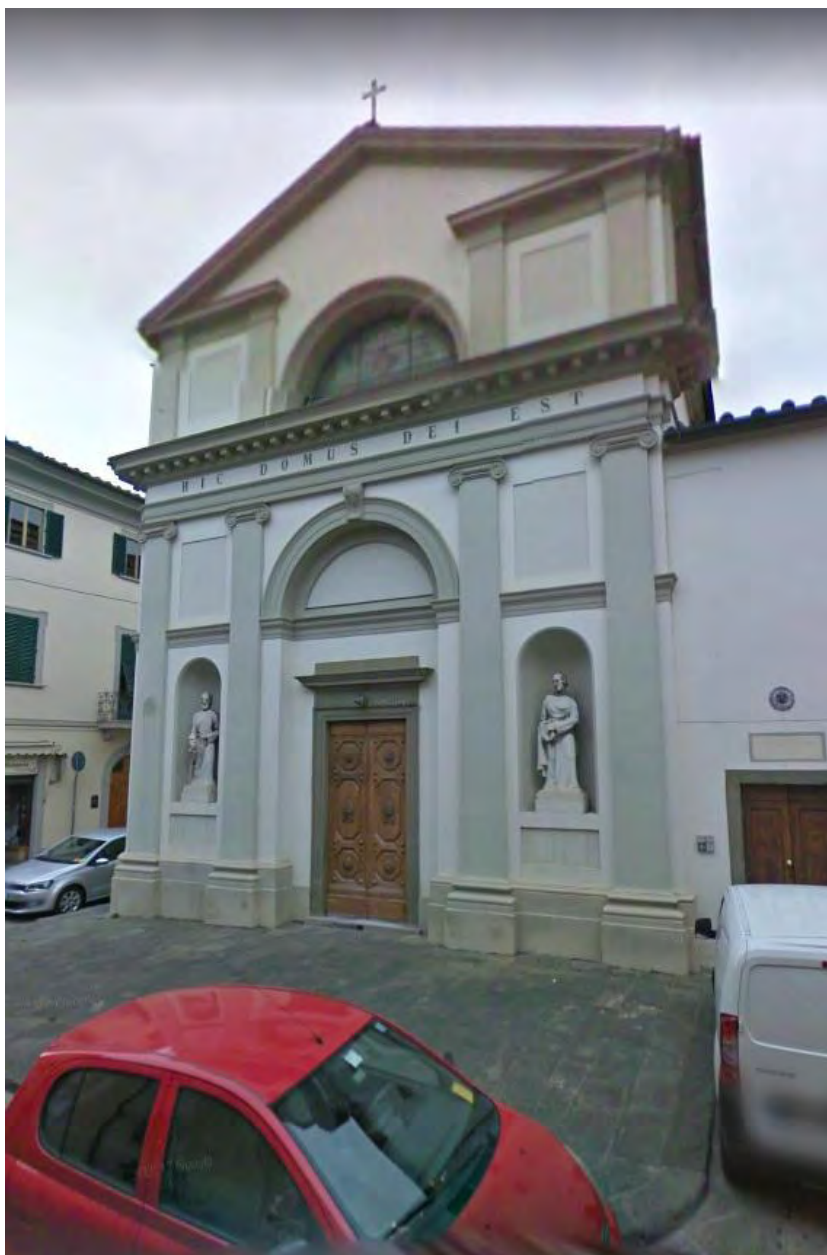
**Chiesa di San Pier  
Forelli**

**BASAMENTO** **Pregio :** -  
**Degrado :** Risalita capillare

Scorcio da piazza San Pier  
Forelli - Fronte  
occidentale

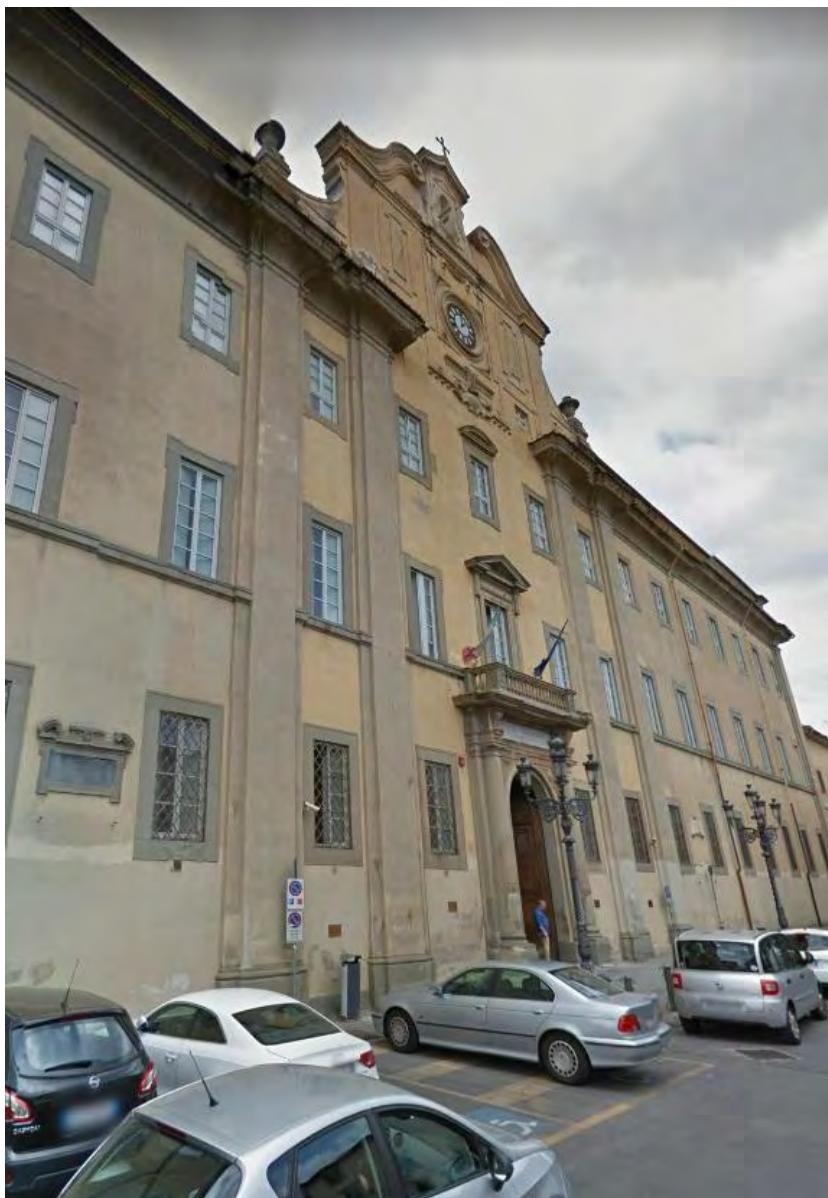
**Palazzo del Collegio  
Nazionale Cicognini e  
Oratorio della  
compagnia del  
Pellegrino**

| | <b>Degrado :</b> | presenza di patina biologica e deposito superficiale, con annerimenti e macchie da umidità |
| | <b>Degrado :</b> | presenza di patina biologica con esfoliazione della pietra |
| | <b>Degrado :</b> | presenza di infissi deteriorati |

Degrado delle finiture : Basso

Scorcio da piazza del  
Collegio - Fronte ovest

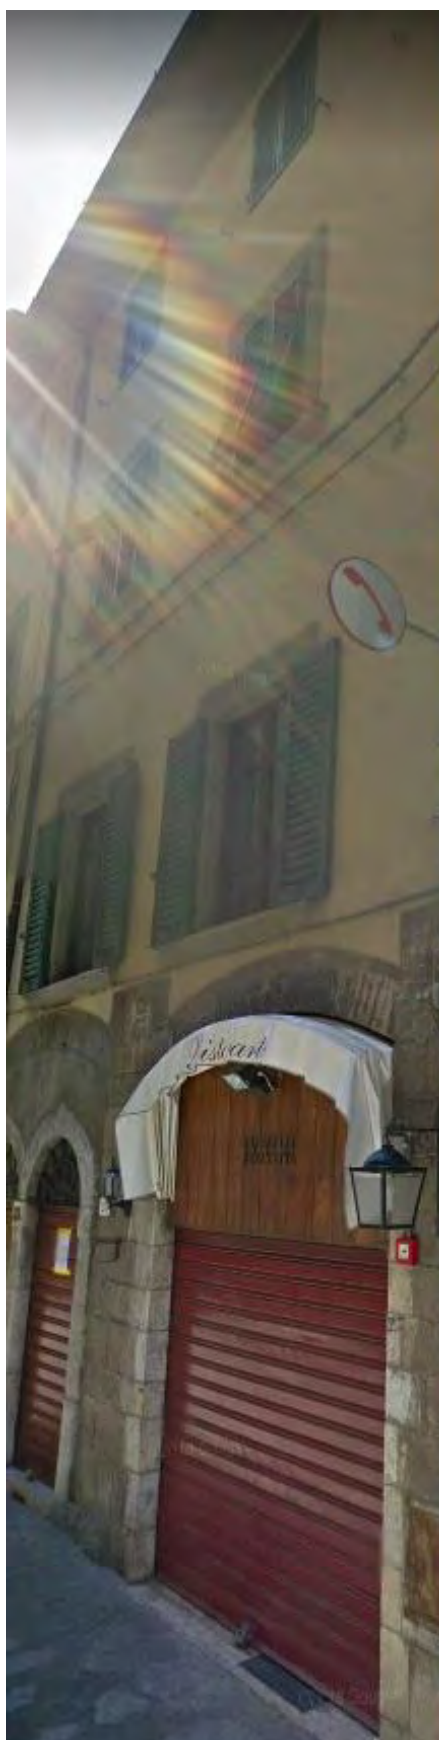
**Edificio in via Cambioni**

| <b>FINITURA FACCIATA</b> | <b>Pregio :</b> -<br><b>Degrado :</b> presenza di patina biologica e deposito superficiale, con annerimenti e macchie da umidità |
| <b>INGRESSI, RECINZIONI</b> | <b>Pregio :</b> -<br><b>Degrado :</b> presenza di patina biologica |
| <b>CORNICI</b> | <b>Pregio :</b> -<br><b>Degrado :</b> presenza di erosione nella pietra e deposito superficiale |

| <b>Degrado delle finiture :</b> | Medio |

Scorcio da via Cambioni -  
Fronte nord

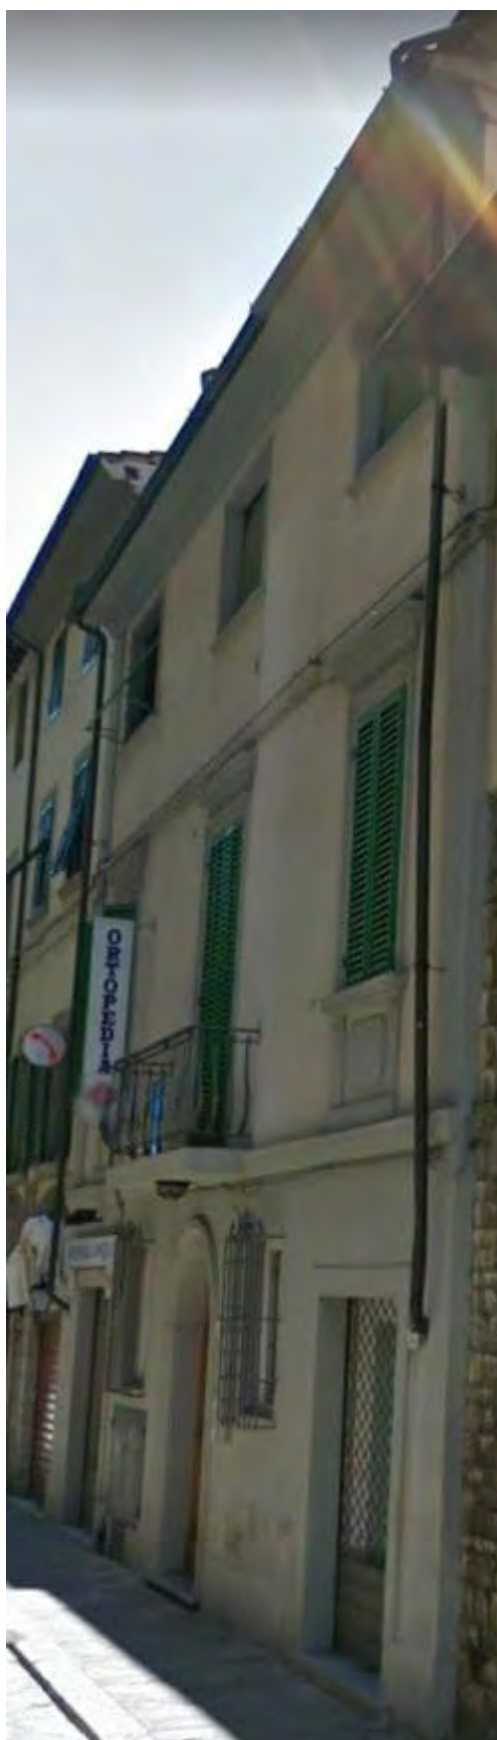
**Edificio in via Cambioni**

| | <b>Degrado :</b> mancanza di porzioni di intonaco |
| | <b>Degrado :</b> presenza di patina biologica e risalita capillare |

| <b>Degrado delle finiture :</b> | Basso |

Scorcio da via Cambioni -  
Fronte nord

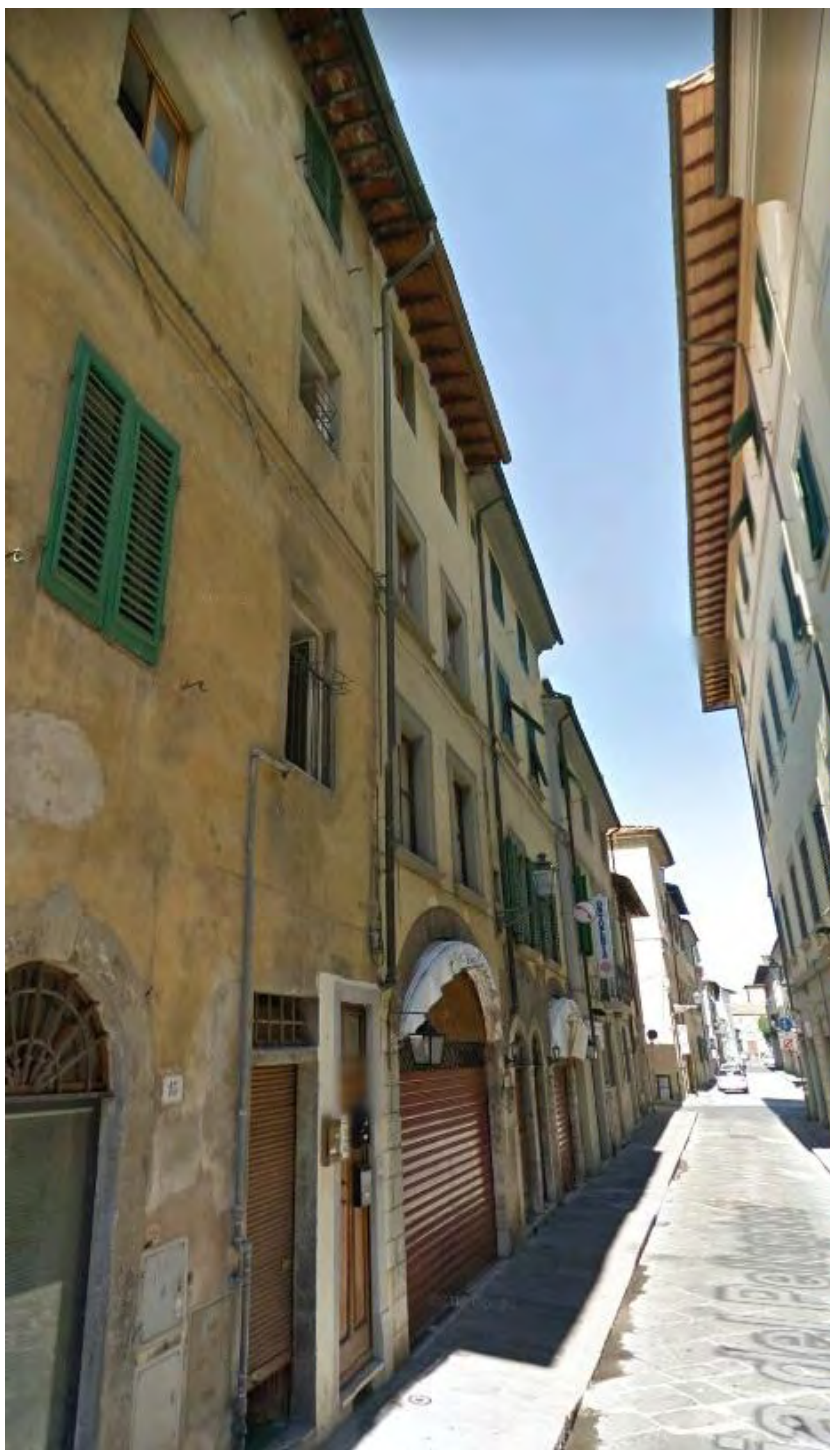
**Edificio in via Cambioni**

| <b>FINITURA FACCIATA</b> | <b>Pregio :</b> -<br><b>Degrado :</b> presenza di patina biologica e deposito superficiale, con annerimenti e macchie da umidità |
| <b>BASAMENTO</b> | <b>Pregio :</b> -<br><b>Degrado :</b> presenza di patina biologica |
| <b>CORNICI</b> | <b>Pregio :</b> -<br><b>Degrado :</b> esfoliazione della pietra e deposito superficiale |
| <b>CORNICE SOTTOTETTO</b> | <b>Pregio :</b> -<br><b>Degrado :</b> presenza di rappezzo incongruo |

| <b>Degrado delle finiture :</b> | Medio |

Scorcio da via Cambioni -  
Fronte nord

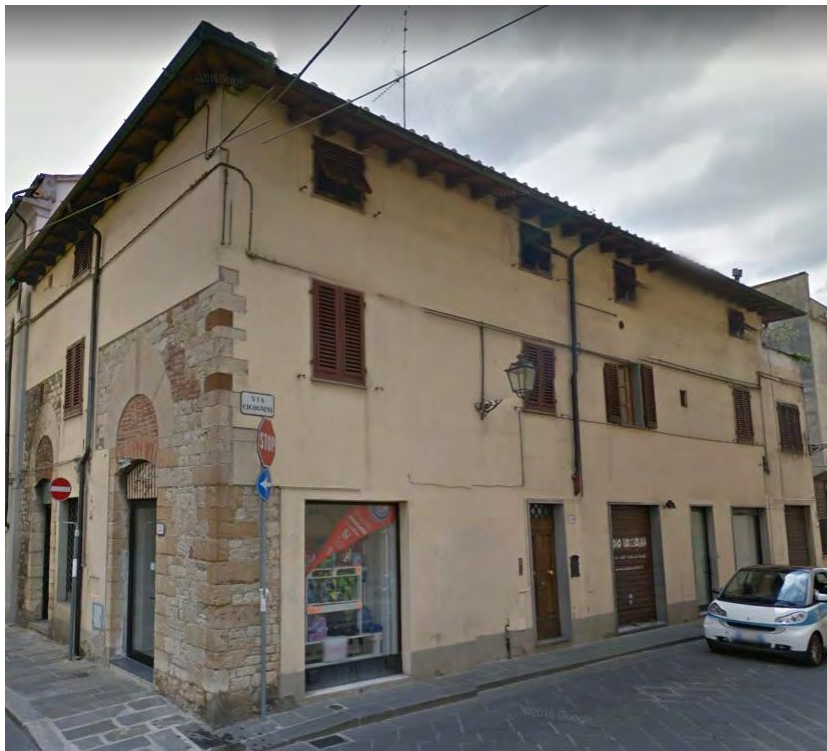
### Edificio in via Cambioni

| <b>FINITURA FACCIATA</b> | <b>Pregio :</b> -<br><b>Degrado :</b> presenza di patina biologica e deposito superficiale, con annerimenti e macchie da umidità |
| <b>BASAMENTO</b> | <b>Pregio :</b> -<br><b>Degrado :</b> presenza di patina biologica e risalita capillare, con mancanza di intonaco |
| <b>INFISSI</b> | <b>Pregio :</b> -<br><b>Degrado :</b> presenza di infissi deteriorati |

| <b>Degrado delle finiture :</b> | Basso |

Scorcio da via del  
Pellegrino - Fronte nord-  
ovest

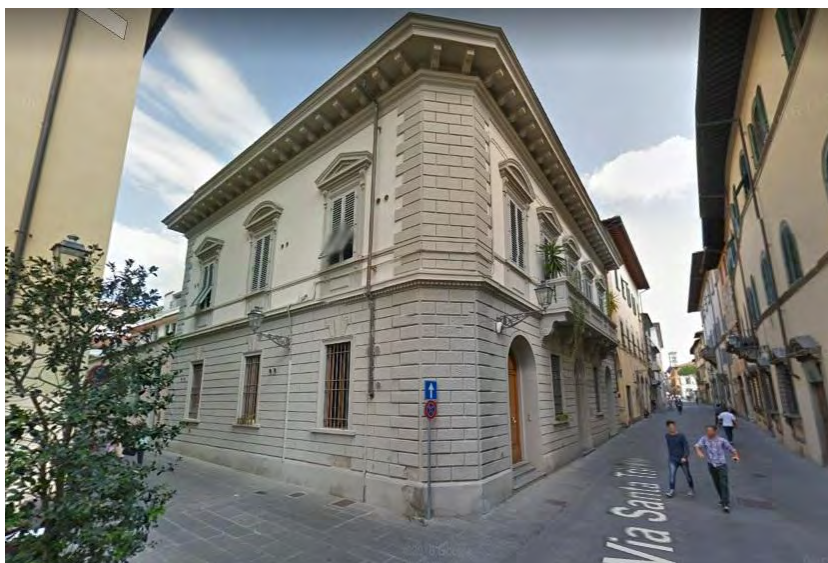
**Palazzo in via Santa  
Trinita**

**Degrado :** mancanza di piccola porzioni di conglomerato cementizio

**Degrado :** presenza di patina biologica e risalita capillare

**Degrado delle finiture :** Basso

Scorcio da via Santa  
Trinita - Fronte sud-est

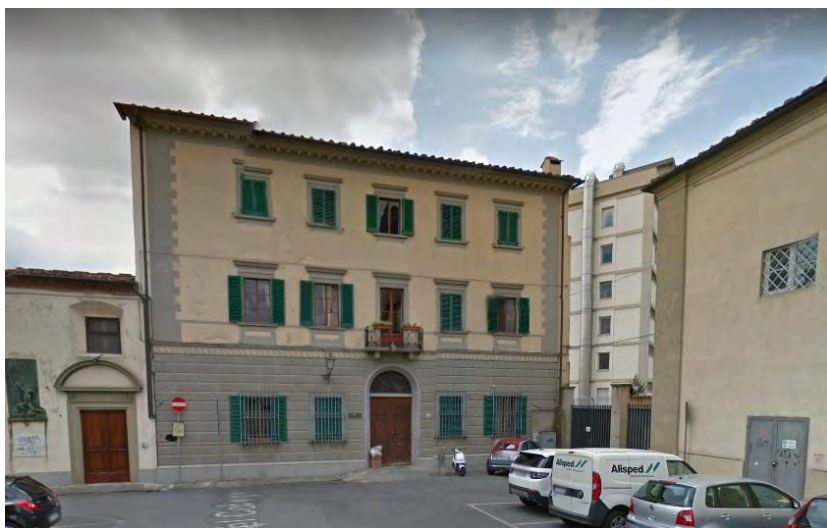
**Palazzo Muzzarelli  
Verzoni già Benassai  
(Istituto Rosa Giorgi)**

| | <b>Degrado :</b> | presenza di patina biologica e deposito superficiale, con mancanza di porzioni di intonaco |
| | <b>Degrado :</b> | presenza di patina biologica e risalita capillare |

| <b>Degrado delle finiture :</b> | Basso |

Scorcio da piazza del  
Collegio - Fronte nord

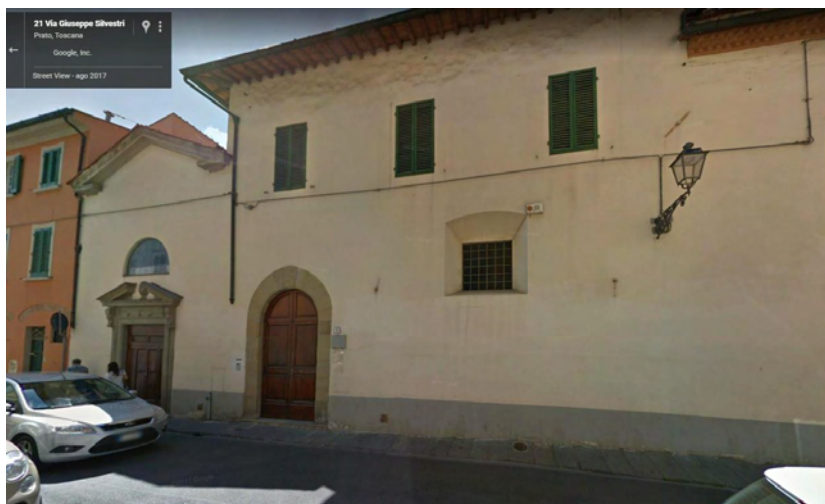
**Edificio posto in via Giuseppe Silvestri**

| | <b>Degrado :</b> presenza di macchie e patina biologica |
| | <b>Degrado :</b> presenza di patina biologica e risalita capillare, con mancanza di intonaco |
| | <b>Degrado :</b> presenza di patina biologica e deposito superficiale |

| <b>Degrado delle finiture :</b> | Basso |

Scorcio da via Giuseppe Silvestri - Fronte nord

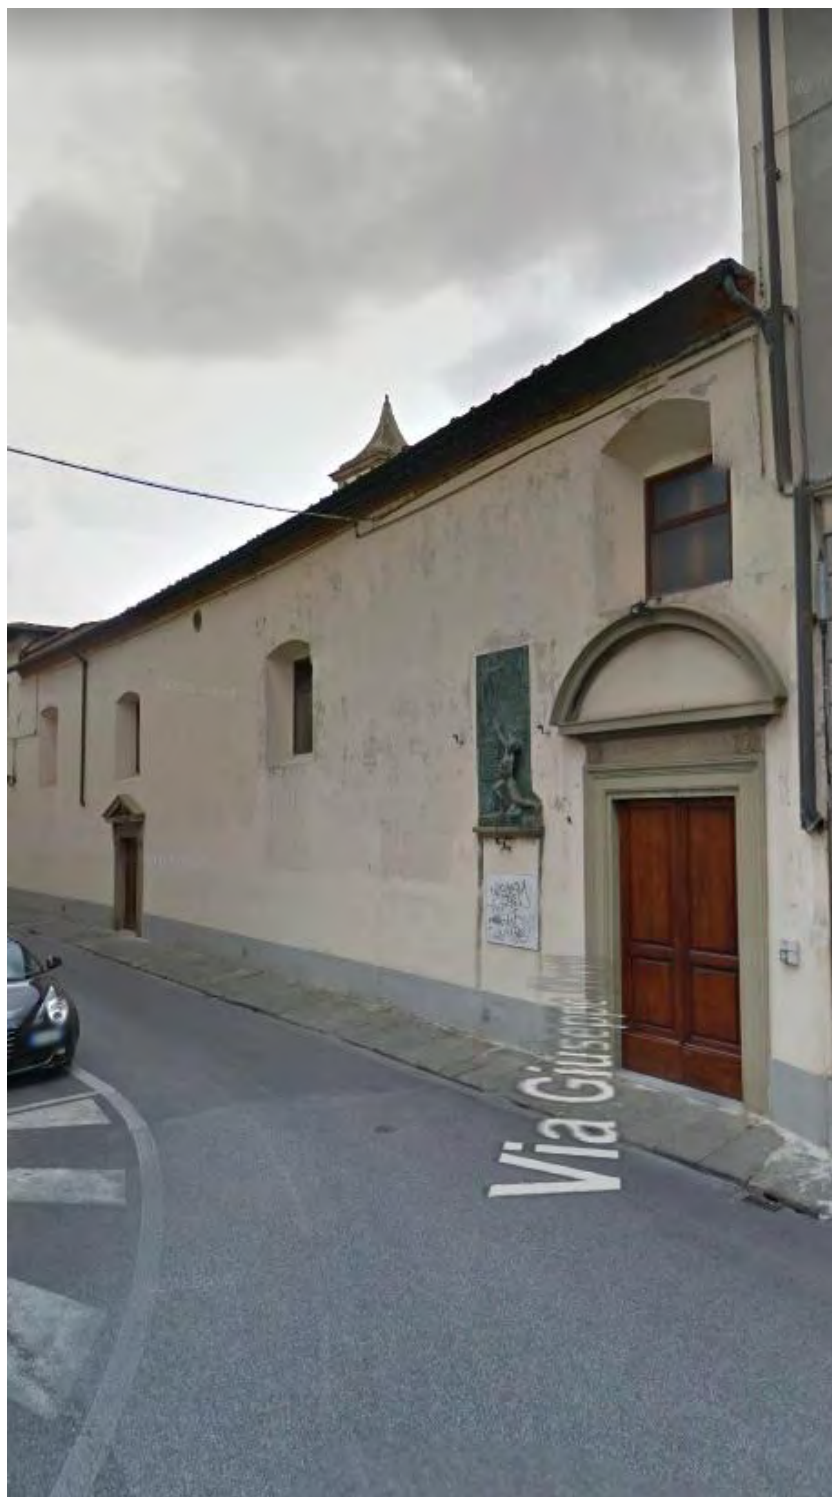
**Chiesa e Canonica  
dello Spirito Santo**

| | <b>Degrado :</b> | presenza di macchie e patina biologica, macchie e colaticcio e mancanza di porzioni di intonaco |
| | <b>Degrado :</b> | presenza di patina biologica |

**Degrado strutturale :** Nullo  
**Degrado delle finiture :** Medio

Scorcio da piazza del  
Collegio - Fronte est

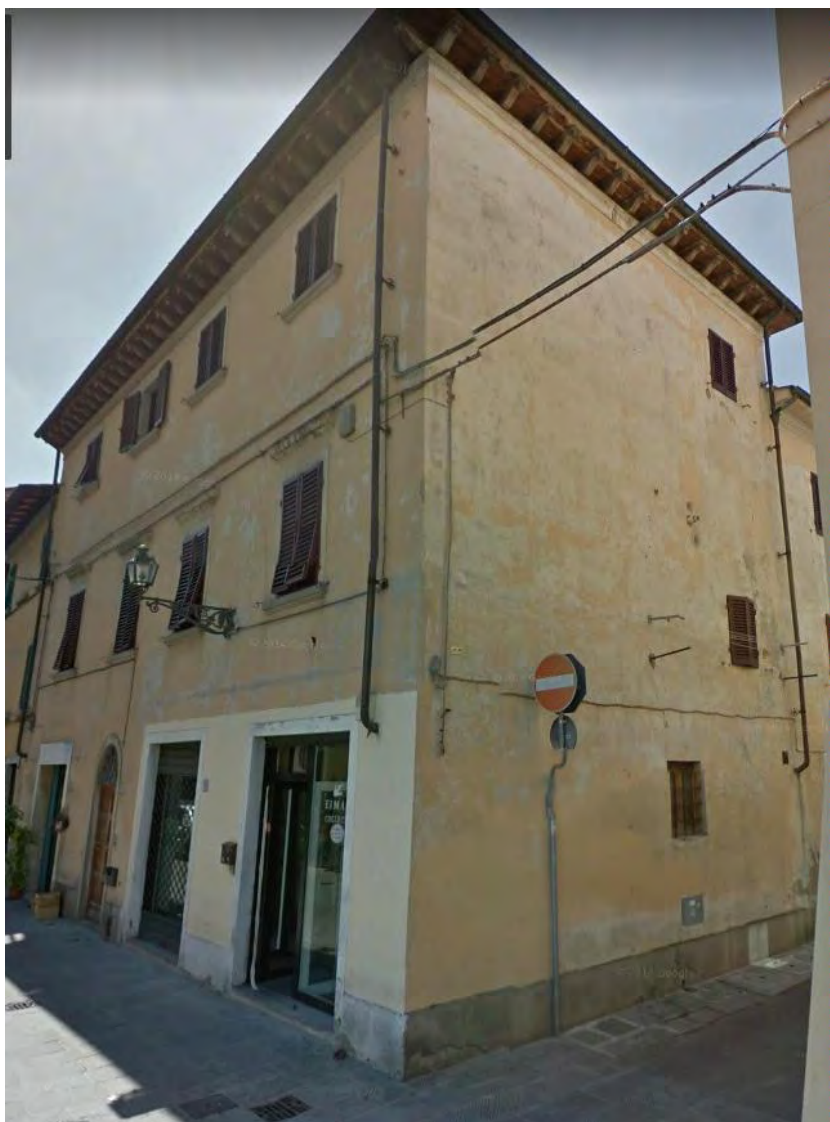
**Edifici in via  
Sant'Orsola**

| <b>FINITURA FACCIATA</b> | <b>Pregio :</b> -<br><b>Degrado :</b> presenza di macchie e patina biologica, con distacco e mancanza di ampie porzioni di intonaco |
| <b>BASAMENTO</b> | <b>Pregio :</b> -<br><b>Degrado :</b> presenza di patina biologica e risalita capillare |
| <b>CORNICE SOTTOTETTO</b> | <b>Pregio :</b> -<br><b>Degrado :</b> presenza di patina biologica e macchie da umidità |
| <b>INFISSI</b> | <b>Pregio :</b> -<br><b>Degrado :</b> presenza di infissi deteriorati |

| <b>Degrado delle finiture :</b> | Medio |

Scorcio da via Santa  
Trinita - Fronte est

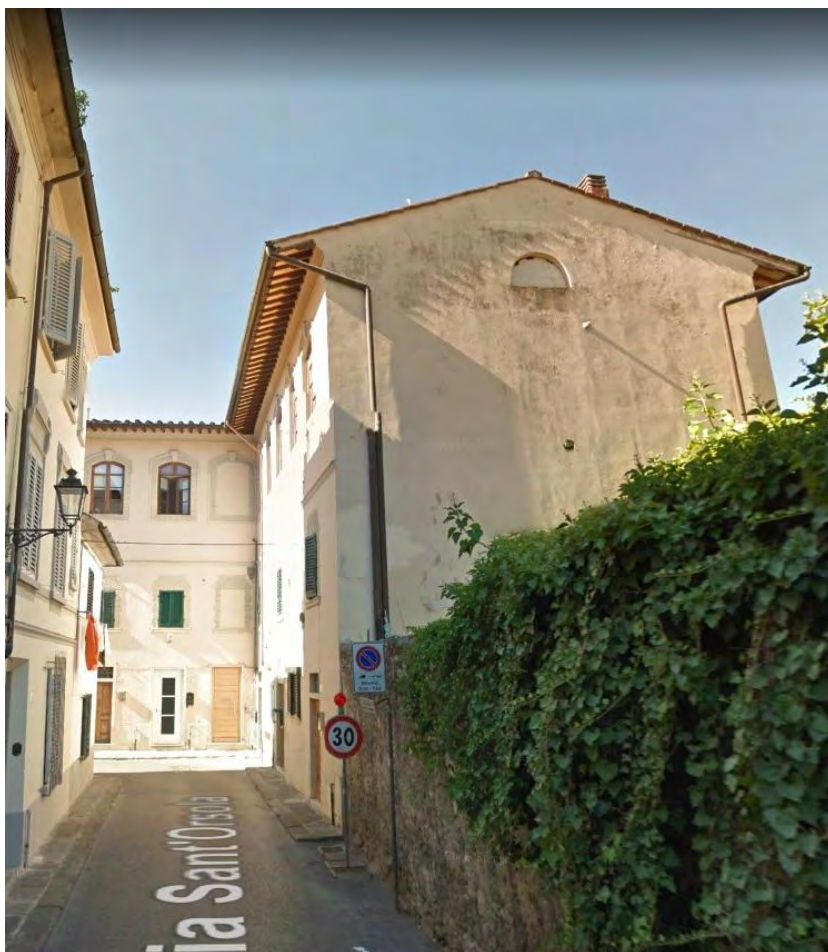
**Edifici in via  
Sant'Orsola**

| | <b>Degrado :</b> presenza di macchie e patina biologica, con distacco di intonaco |
| | <b>Degrado :</b> presenza di patina biologica |
| | <b>Degrado :</b> presenza di infissi deteriorati |

| <b>Degrado delle finiture :</b> | Medio |

Scorcio da via Sant'Orsola  
- Fronte sud-est

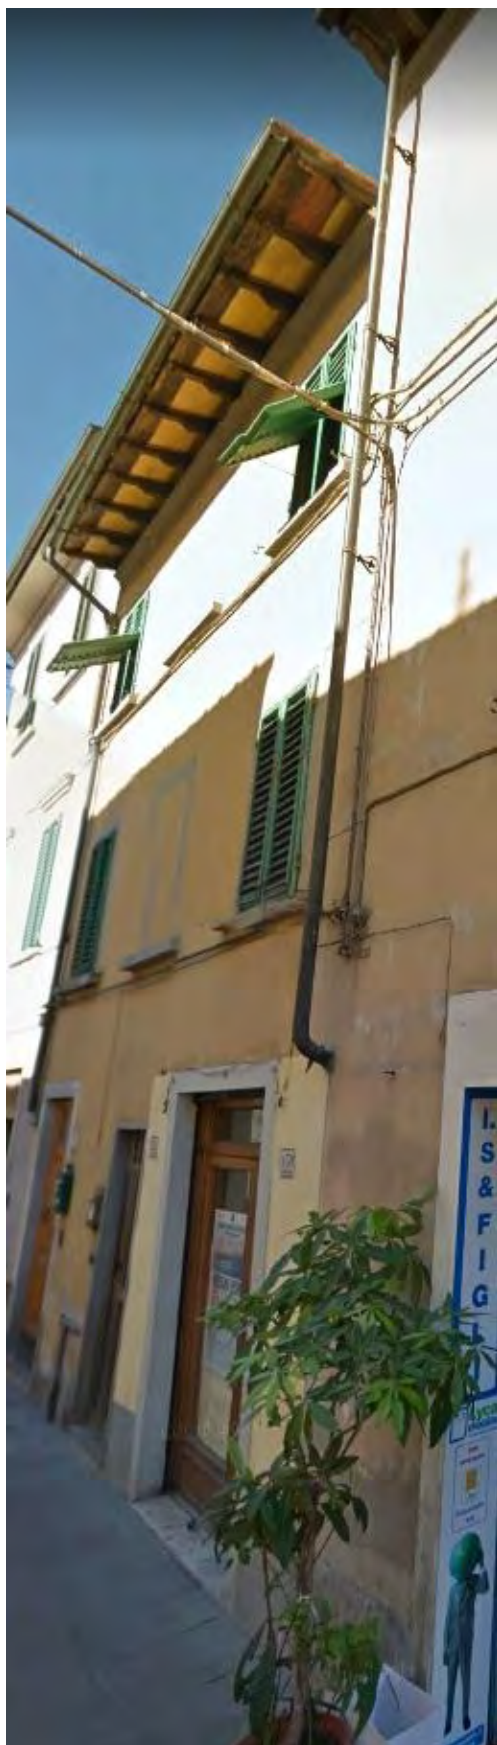
**Edifici in via  
Sant'Orsola**

| | <b>Degrado :</b> presenza di macchie e patina biologica, con distacco di intonaco |
| | <b>Degrado :</b> presenza di patina biologica con distacco di intonaco |
| | <b>Degrado :</b> presenza di patina biologica e deposito superficiale |
| | <b>Degrado :</b> Gli infissi risultano degradati |

| <b>Degrado delle finiture :</b> | Medio |

Scorcio da via Santa  
Trinita - Fronte est

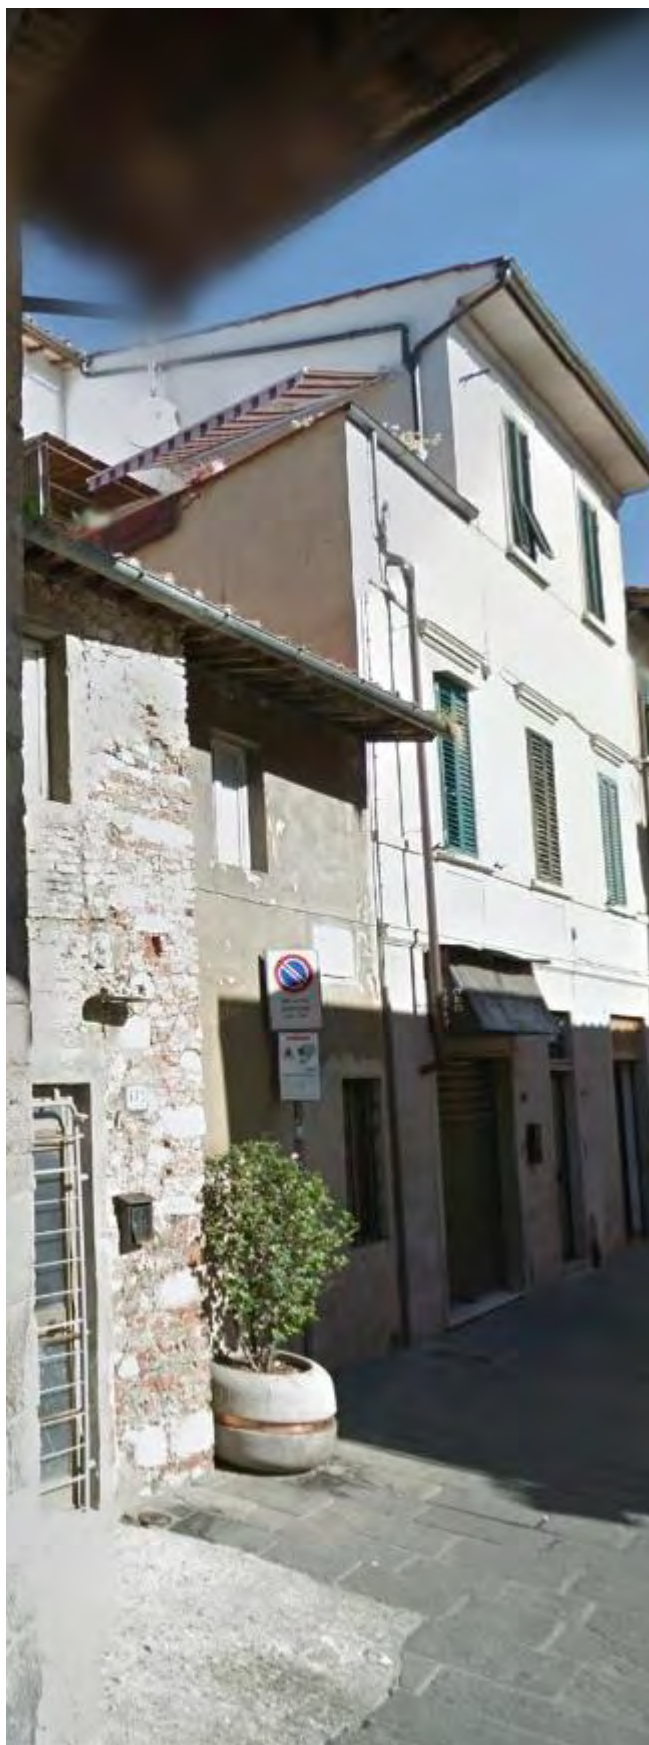
**Edifici in via sa**

| <b>FINITURA FACCIATA</b> | <b>Pregio :</b> -<br><b>Degrado :</b> mancanza di porzioni di intonaco |
| <b>BASAMENTO</b> | <b>Pregio :</b> -<br><b>Degrado :</b> presenza di patina biologica |

| <b>Degrado delle finiture :</b> | Basso |

Scorcio da via Santa  
Trinita - Fronte est

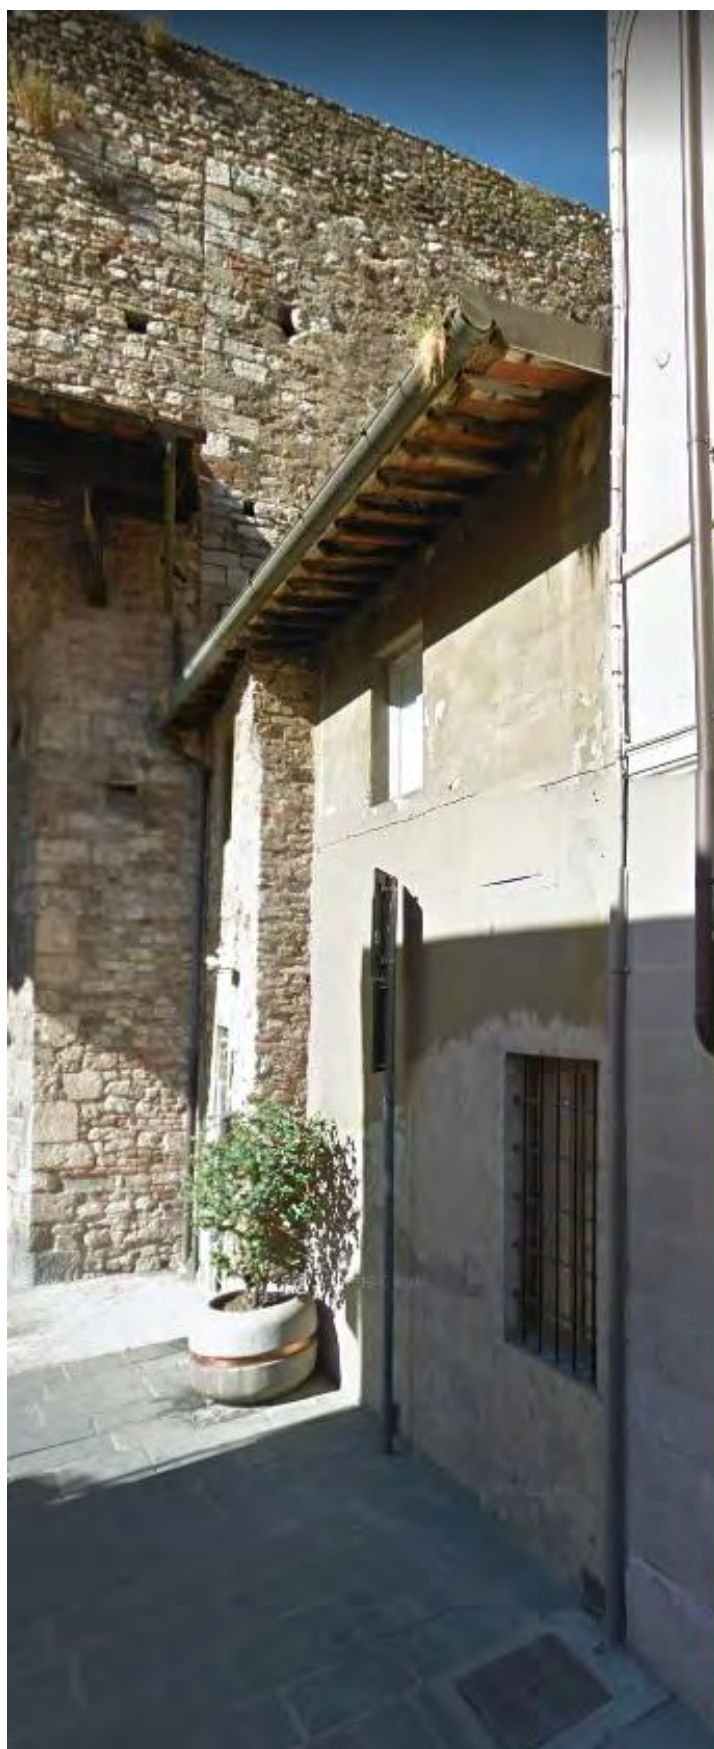
**Unità immobiliare  
addossata alle Mura**

| | <b><i>Degrado :</i></b> | presenza di macchie e patina biologica, con distacco e mancanza di ampie porzioni di intonaco |
| | <b><i>Degrado :</i></b> | presenza di infissi deteriorati |

**Degrado strutturale :** Basso

**Degrado delle finiture :** Alto

Scorcio da via Santa  
Trinita - Fronte est

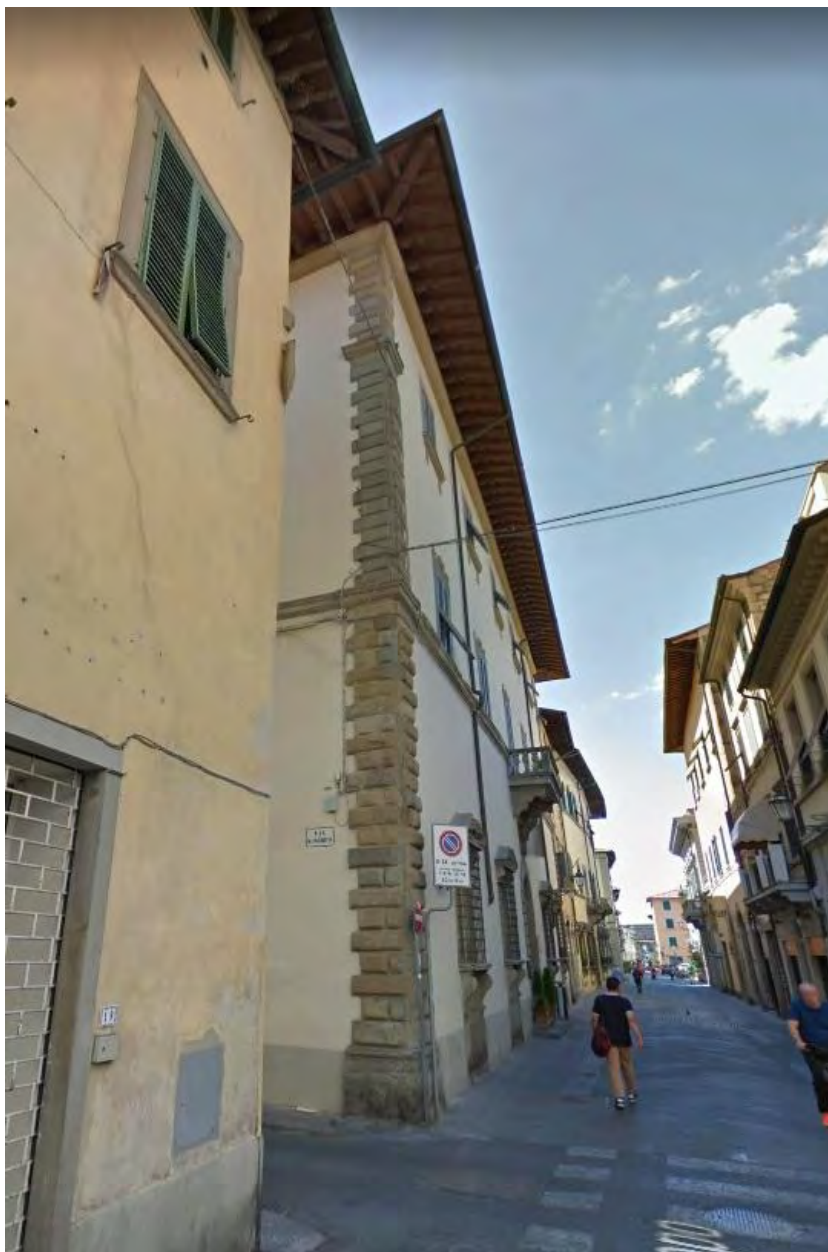
### Palazzo Migliorati

| | <b>Degrado :</b> | presenza di macchie da umidità, patina biologica e deposito superficiale |
| | <b>Degrado :</b> | manca di porzione di pietra |
| | <b>Degrado :</b> | manca di distacco di porzioni di intonaco |
| | <b>Degrado :</b> | manca di porzioni di pietra |

**Degrado delle finiture :** Basso

Scorcio da via Santa Trinita - Fronte nord-ovest

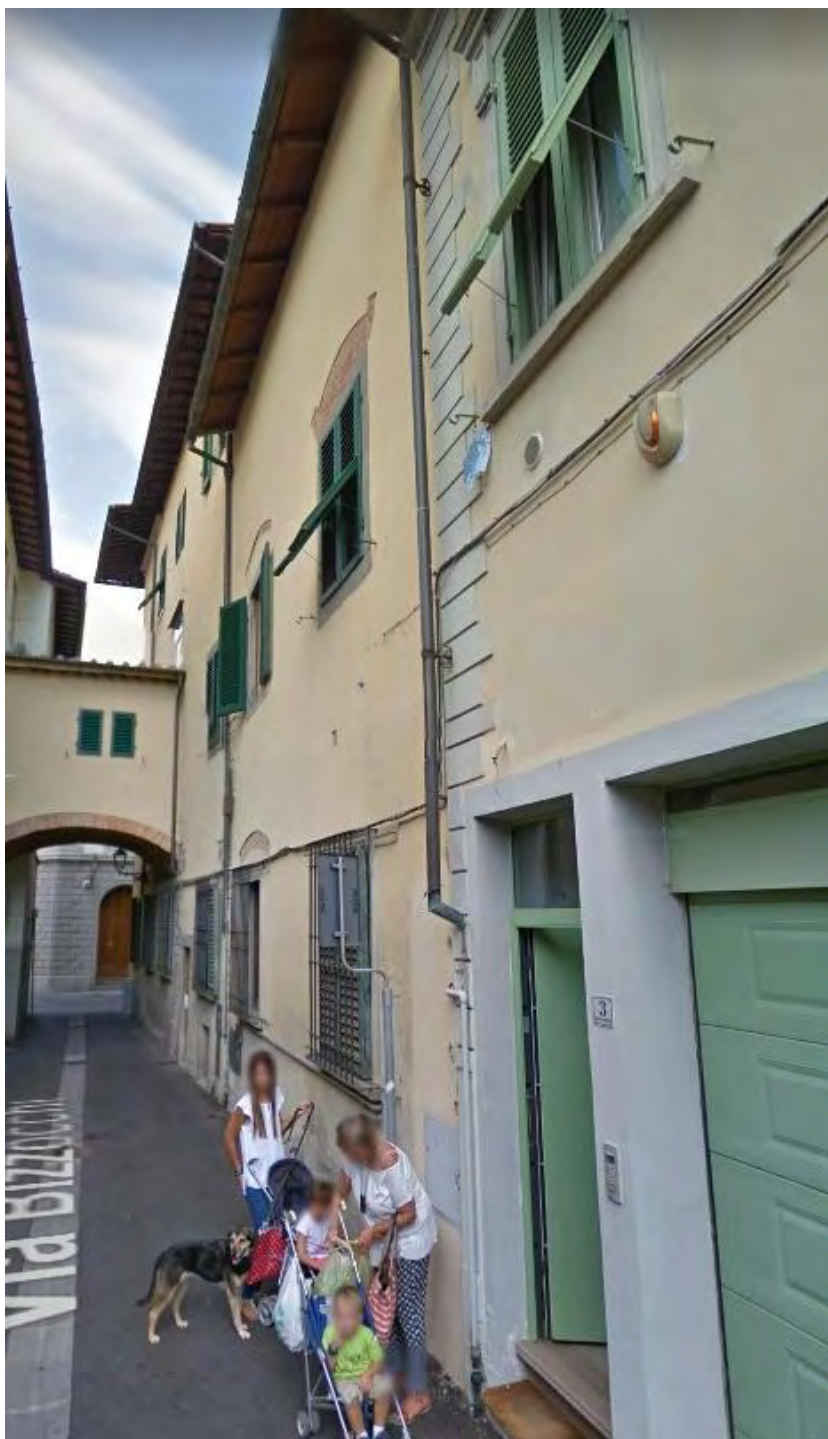
**Palazzo già Verzoni  
Bizzocchi ora Cipriani**

| | <b>Degrado :</b> | distaccamento intonaco, macchie e alterazione cromatica |
| | <b>Degrado :</b> | presenza di patina biologica e risalita capillare, con mancanza e distacco di intonaco |

| <b>Degrado delle finiture :</b> | Medio |

Scorcio da via Bizzocchi -  
Fronte sud

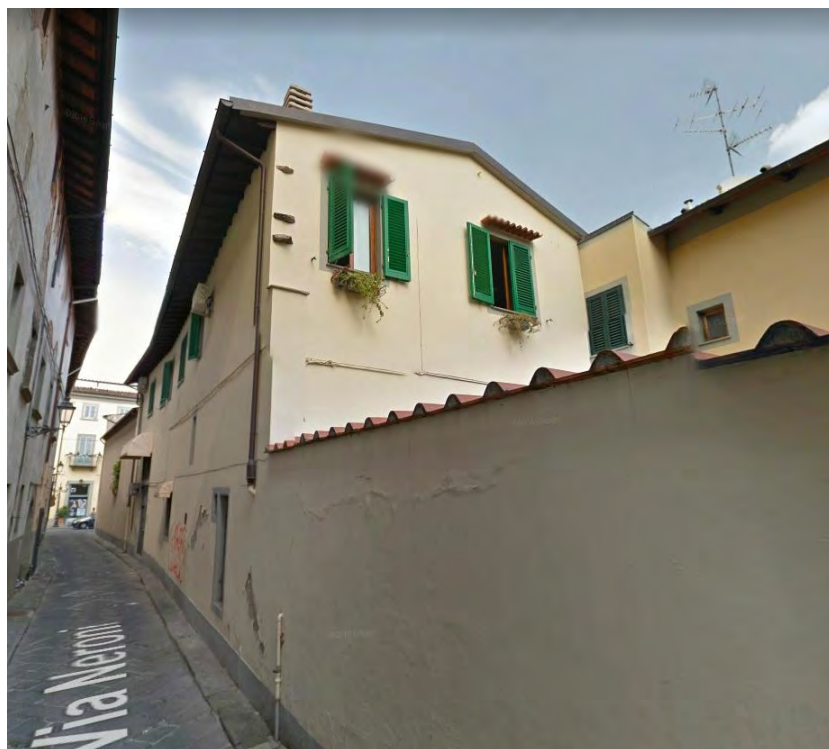
**Oratorio della  
compagnia della  
Santissima Trinità**

| | <b>Degrado :</b> | presenza di patina biologica, con mancanza e distacco di intonaco, e macchie da degrado antropico |

| | <b>Degrado :</b> | presenza di patina biologica |

| <b>Degrado delle finiture :</b> | Medio |

Scorcio da via Neroni -  
Fronte sud

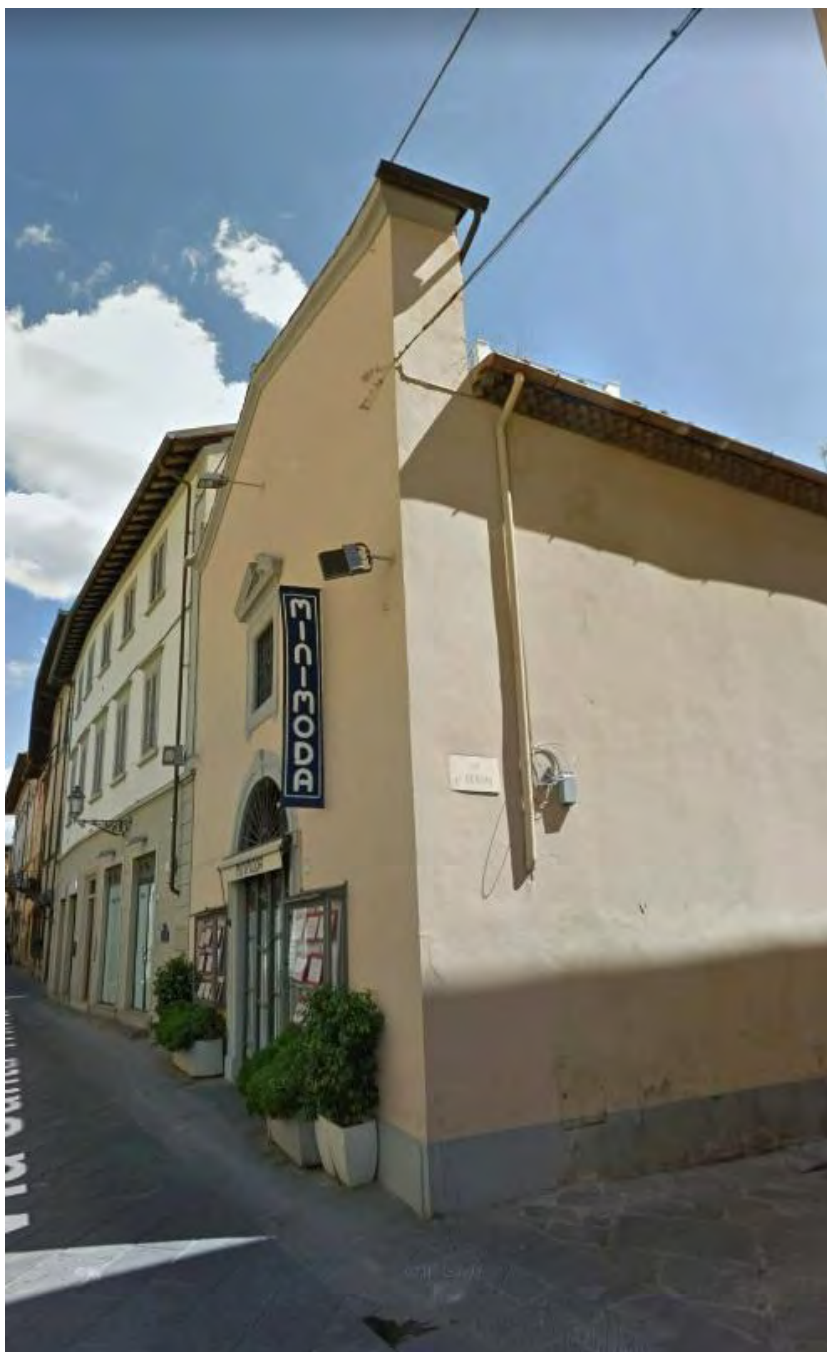
**Oratorio della  
compagnia della  
Santissima Trinità**

| | <b>Degrado :</b> presenza di degrado da umidità |
| | <b>Degrado :</b> presenza di patina biologica e risalita capillare con distacco di intonaco |

| <b>Degrado delle finiture :</b> | Basso |

Scorcio da via Santa  
Trinita - Fronte ovest
