## EDIFICI DI VALORE STORICO TESTIMONIALE

Schede Conoscitive  
UTOE 3 - parte 8

### UTOE 3 – parte 8 (da 3\_215 a 3\_243)

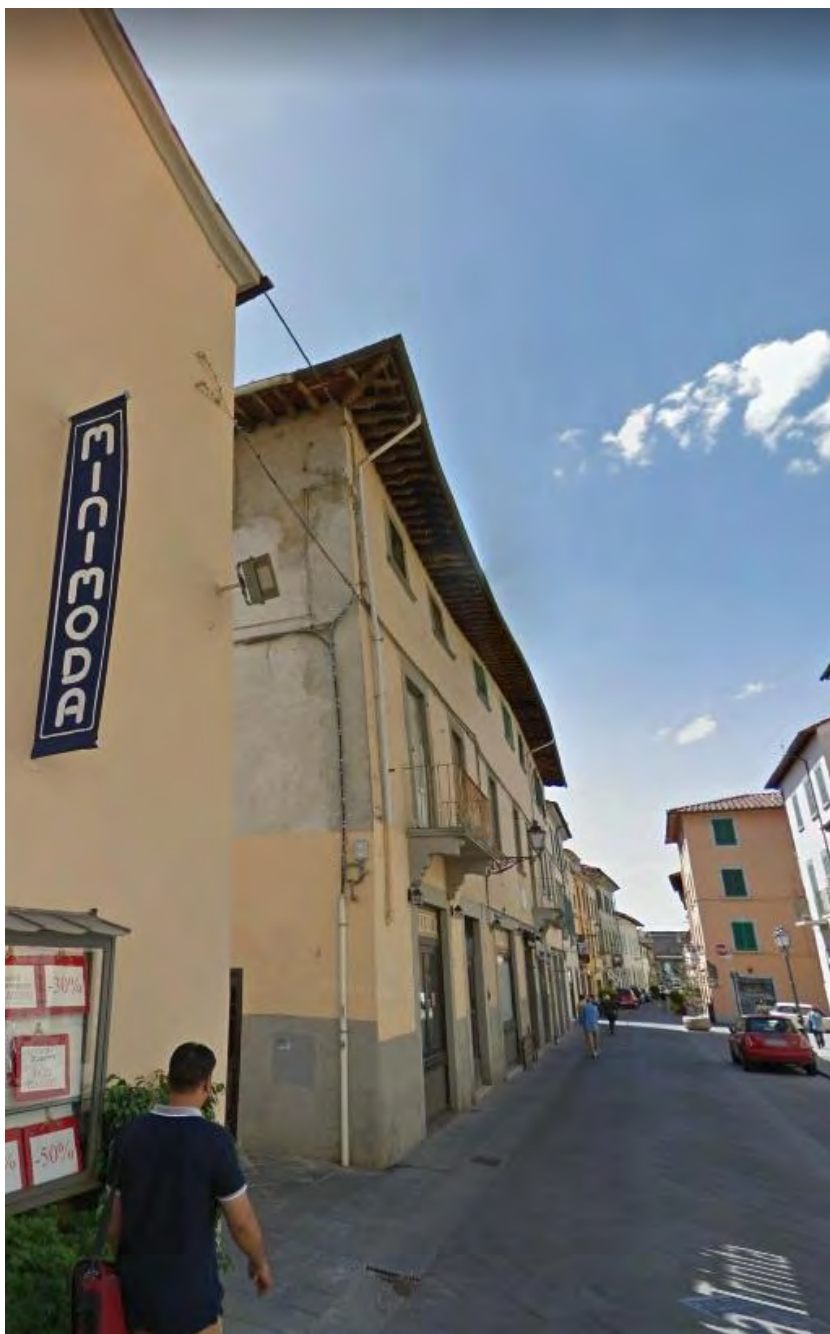
**palazzetto Billi**

| | <b>Degrado :</b> | presenza di alterazione cromatica, macchie e distacco di intonaco |
| | <b>Degrado :</b> | presenza di patina biologica e risalita capillare |
| | <b>Degrado :</b> | presenza di patina biologica e deposito superficiale |
| | <b>Degrado :</b> | presenza di infissi deteriorati e mancanti |

| <b>Degrado delle finiture :</b> | Medio |

Scorcio da via Santa  
Trinita - Fronte nord-  
ovest

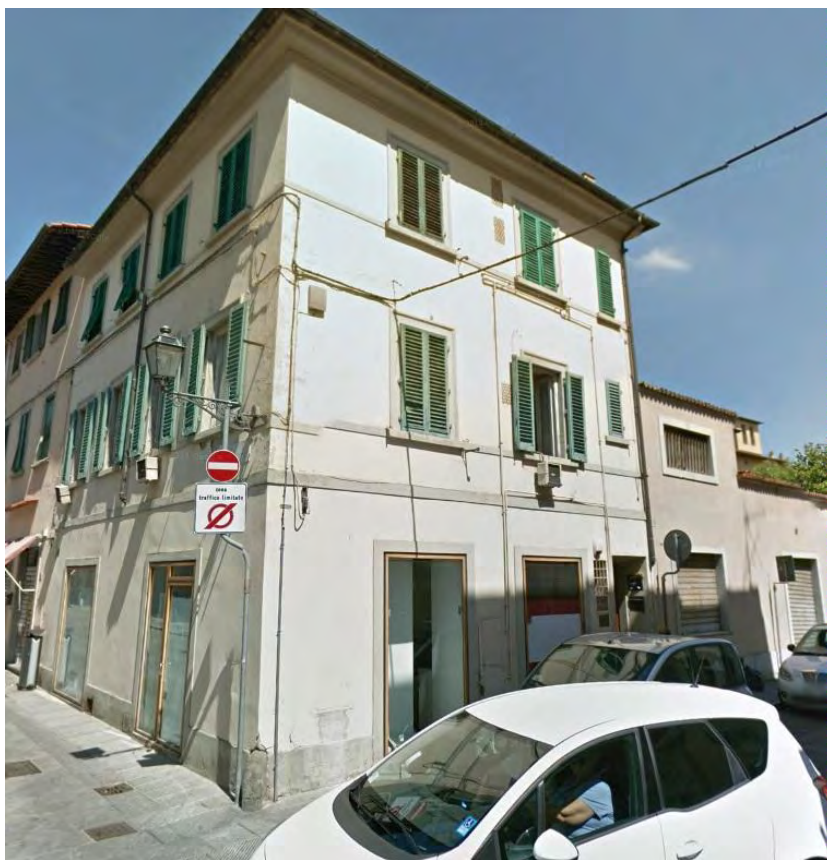
### **palazzetto Billi**

| | <b>Degrado :</b> mancanza e distacco di porzioni di intonaco |
| | <b>Degrado :</b> presenza di patina biologica con distacco di intonaco |
| | <b>Degrado :</b> presenza di patina biologica e deposito superficiale |
| | <b>Degrado :</b> presenza di infissi deteriorati |

| <b>Degrado delle finiture :</b> | Medio |

Scorcio da via Santa  
Trinita - Fronte sud-ovest

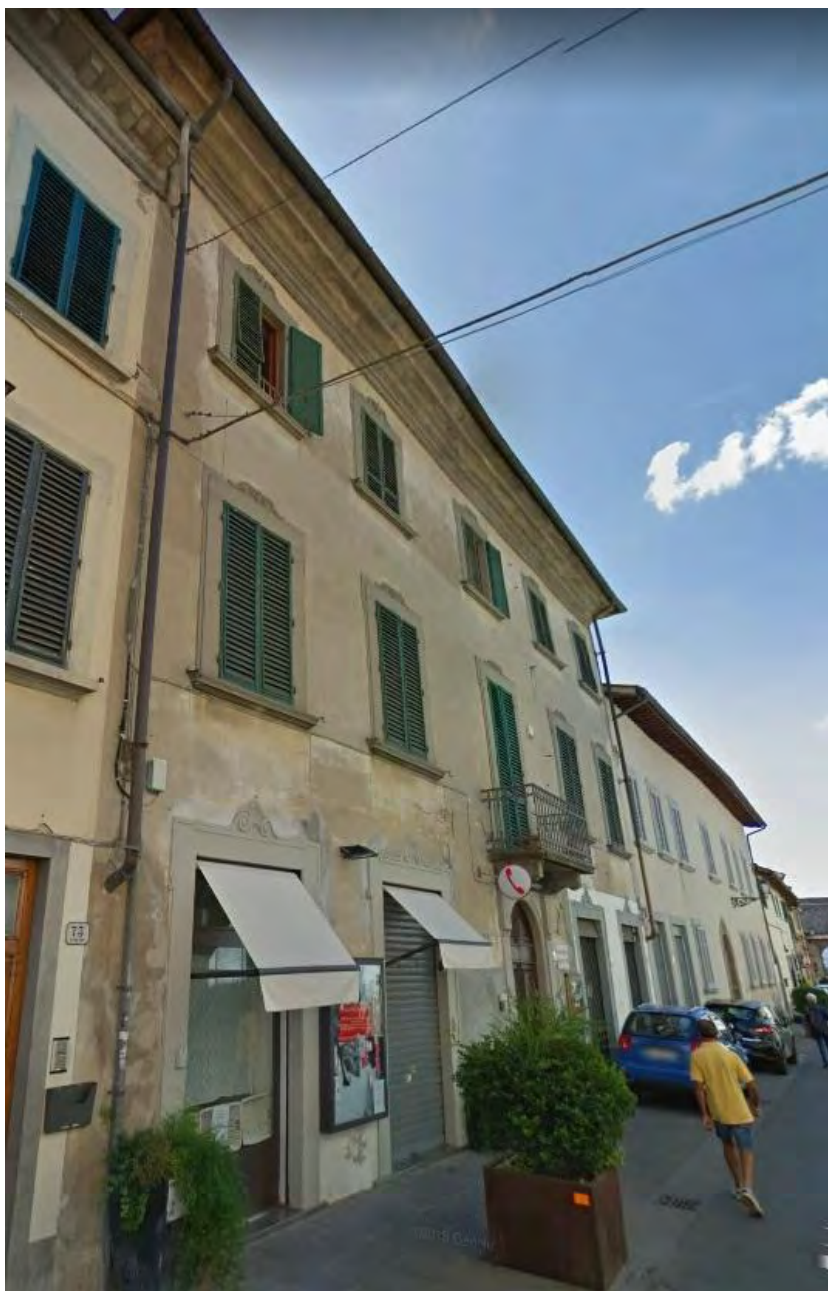
**Palazzo Rubieri**

| <b>FINITURA FACCIATA</b> | <b>Pregio :</b> -<br><b>Degrado :</b> presenza di patina biologica con mancanza e distacco di ampie porzioni di intonaco |

| <b>Degrado delle finiture :</b> | Medio |

Scorcio da via Santa  
Trinita - Fronte ovest
