EDIFICI DI VALORE STORICO TESTIMONIALE

Schede Conoscitive
UTOE 2 - parte 2

Edifici di Valore Storico Testimoniale

UTOE 2 – parte 2 (da 2_15 a 2_26)

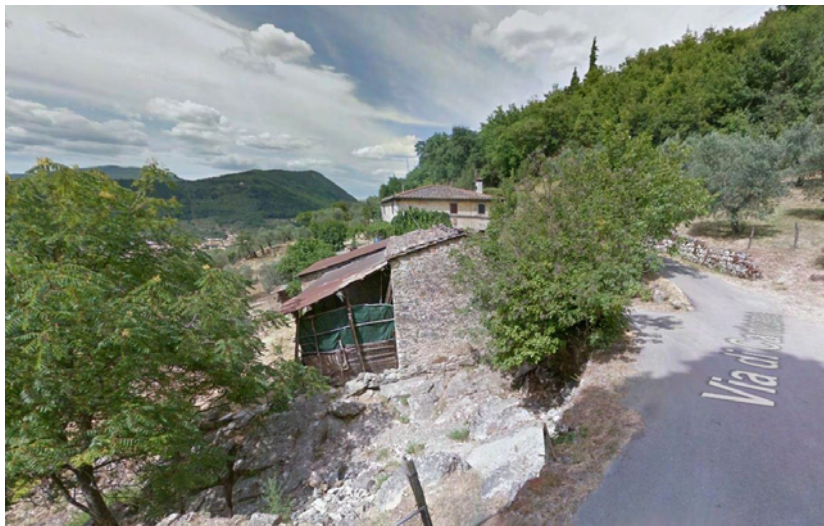
Podere La Lastruccia

TIPO DI COPERTURA	Pregio :	-
	Degrado :	presenza di copertura in lamiera, incongrua rispetto al contesto
FINITURA FACCIATA	Pregio :	-
	Degrado :	mancanza di ampie porzioni di intonaco e presenza di rappezzi incongrui
MANTO DI COPERTURA	Pregio :	-
	Degrado :	presenza di muschio e patina biologica
INFISSI	Pregio :	-
	Degrado :	deterioramento di infissi presenti
Superfetazioni :	presenza di superfetazioni addossate a fabbricato	
Tettoie Incongrue :	presenza di tettoia incongrua in lamiera

Degrado strutturale : Basso

Degrado delle finiture : Alto

Scorcio da via di Carteano
- Fronte sud-est

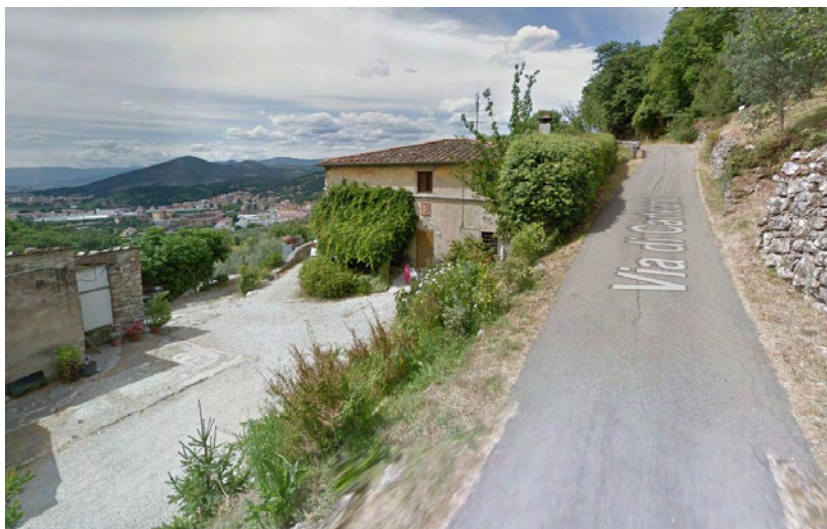
Podere La Lastruccia

FINITURA FACCIATA	Pregio :	-
	Degrado :	distacco e mancanza di ampie porzioni di intonaco e presenza di patina biologica
CORNICI	Pregio :	presenza di cornici e finte finestre dipinte in facciata
	Degrado :	perdita della finitura superficiale delle aree dipinte
GRONDA	Pregio :	-
	Degrado :	presenza di rappezzo incongruo e mancanza di intonaco
INFISSI	Pregio :	-
	Degrado :	deterioramento di infissi presenti
Insegne :	incongruo	
Elementi tecnologici incompatibili :	cavi elettrici a vista

Degrado strutturale : Nullo

Degrado delle finiture : Medio

Scorcio da via di Carteano
- fronte meridionale

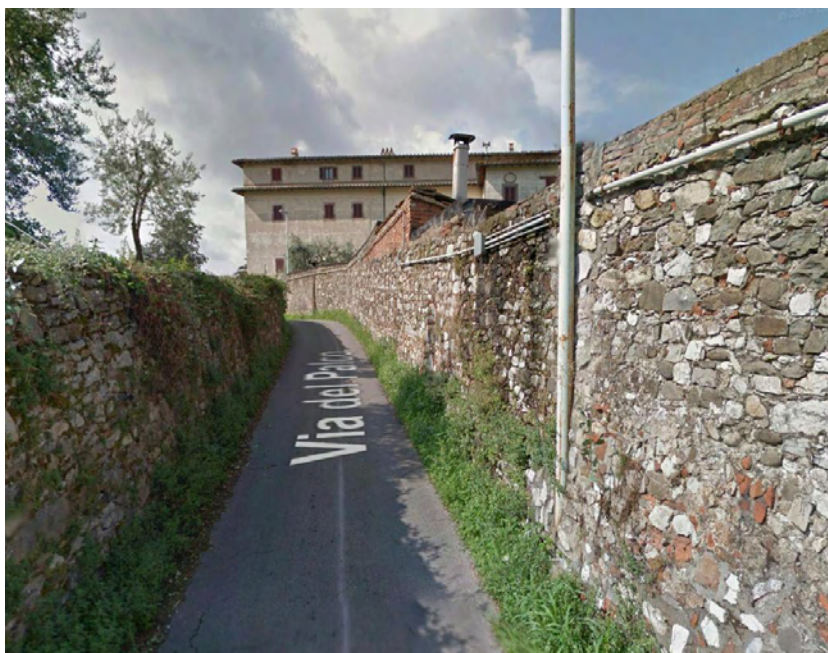
Villa del Palco

FINITURA FACCIATA	Pregio :	-
	Degrado :	Patina
INGRESSI, RECINZIONI	Pregio :	-
	Degrado :	Patina biologica / Mancanza e distacco dell'intonaco / Risalita capillare / Degrado antropico

Degrado strutturale : Nullo
Degrado delle finiture : Basso

Scorcio da via del Palco -
Fronte settentrionale

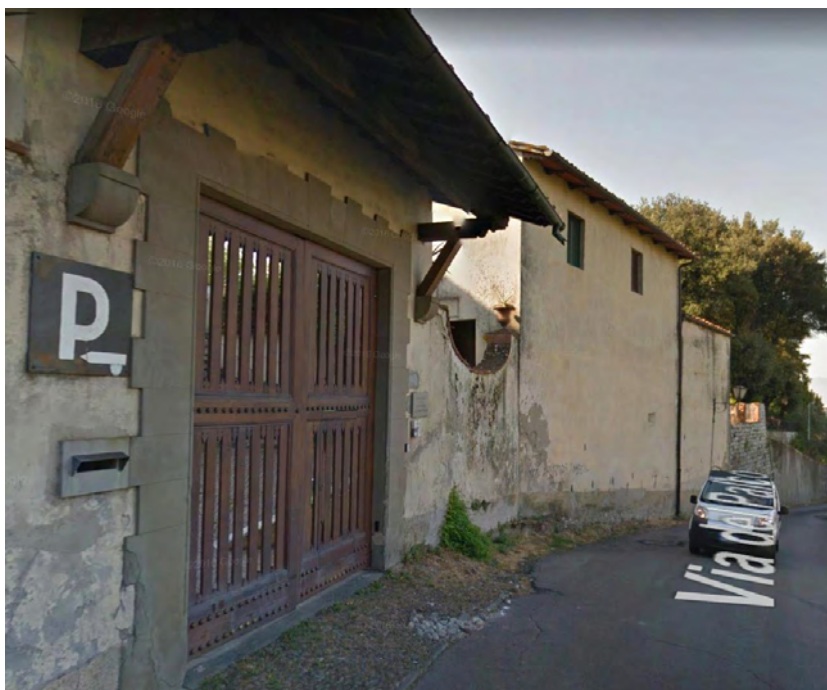
Villa del Palco

Degrado : Risalita capillare / Patina / Degrado antropico / Dilavamento / Distacco dell'intonaco

Degrado strutturale : Nullo

Degrado delle finiture : Medio

Scorcio da via del Palco -
Fronte occidentale

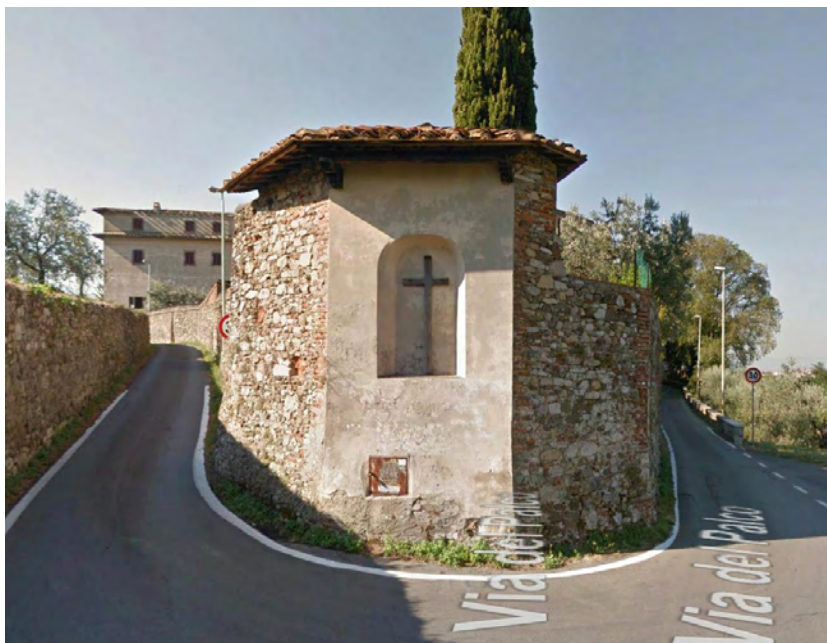
**Ex Convento di San
Francesco al Palco
(Villa del Palco) -
Tabernacolo**

FINITURA FACCIATA	Pregio :	-
	Degrado :	Risalita capillare / Intonaco in parte distaccato
MANTO DI COPERTURA	Pregio :	-
	Degrado :	Patina biologica

Degrado strutturale : Nullo

Degrado delle finiture : Basso

Scorcio dall'incrocio tra
via del Palco e via di
Canneto

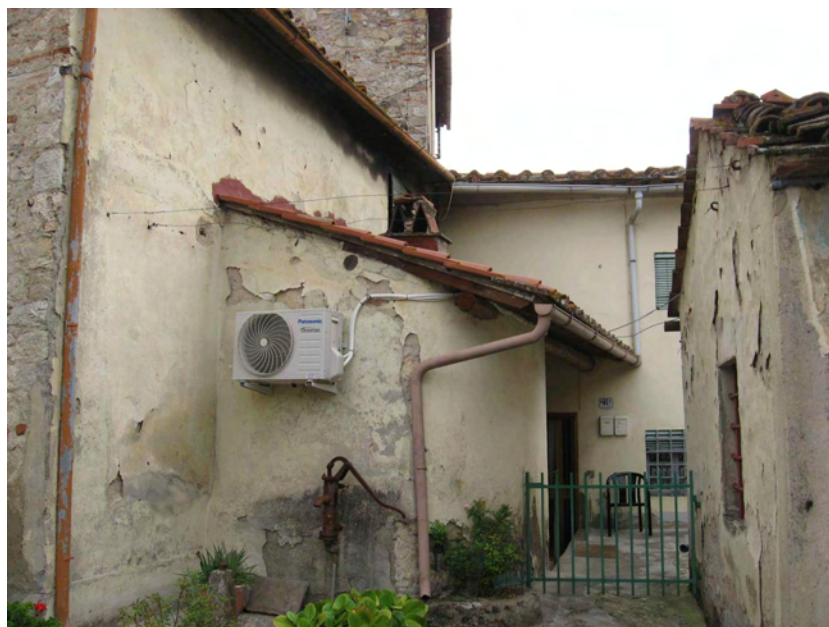
Mulino del Palco

FINITURA FACCIAATA	Pregio : - Degrado : Intonaco mancante nella parte basamentale / angolo privo di intonaco per lasciare a vista la muratura
INGRESSI, RECINZIONI	Pregio : Mantenimento del muretto a schiena d'asino Degrado : Impiego di materiali incongrui (rete metallica)
INFISSI	Pregio : - Degrado : Impiego di materiali ed elementi di schermatura incongrui
Elementi tecnologici incompatibili :	antenne paraboliche, condizionatori, bocchette
Superfetazioni :	Volumi bassi nella parte meridionale
Volumi secondari incongrui :	Casottino in legno

Degrado strutturale : Nullo

Degrado delle finiture : Basso

Dettaglio - Scorcio dalla
viabilità di servizio

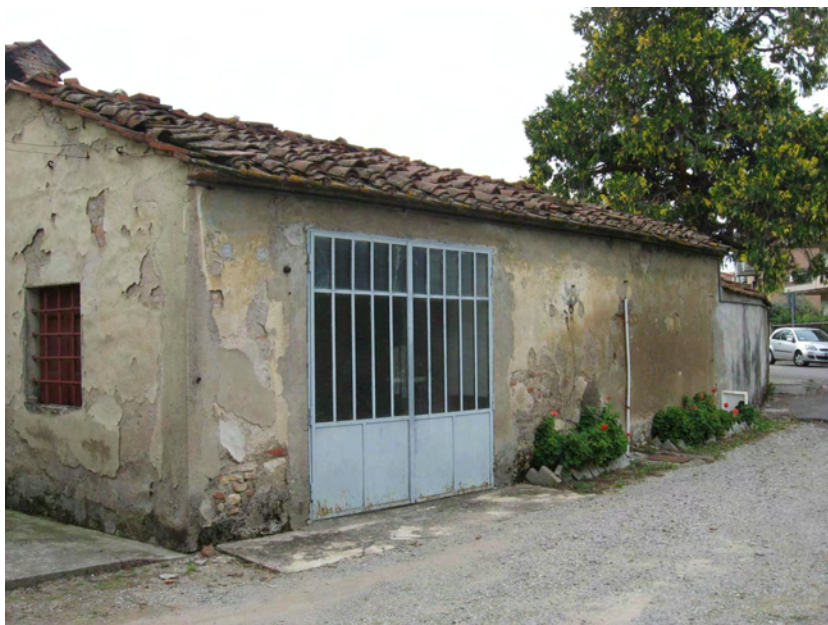
Mulino del Palco

FINITURA FACCIAIA *Pregio :* -
 Degrado : Intonaco molto degradato

MANTO DI COPERTURA *Pregio :* -
 Degrado : Degradato

Degrado strutturale : Nullo

Degrado delle finiture : Medio

Scorcio dall'aia - Fronte
occidentale

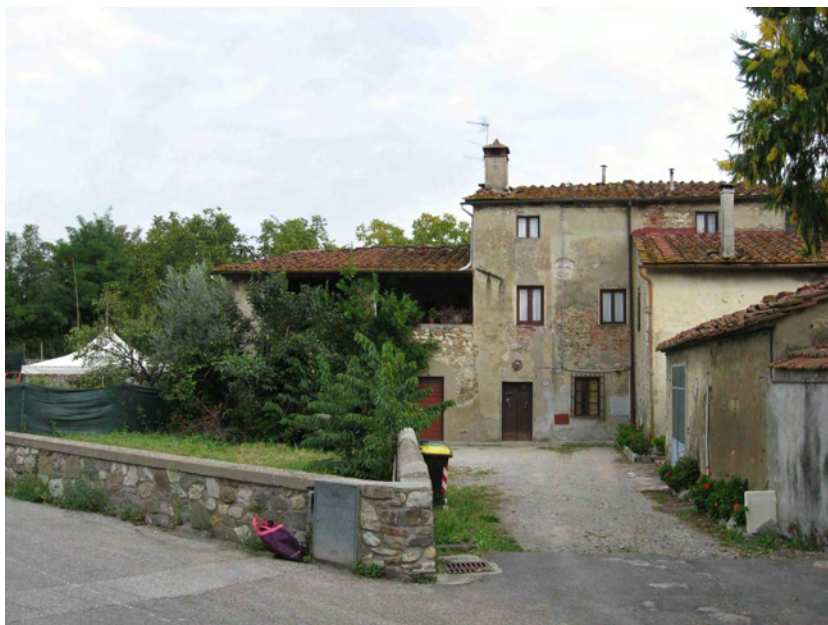
Mulino del Palco

FINITURA FACCIATA	Pregio :	-
	Degrado :	Intonaco mancante su ampie porzioni di muratura / Intonaco non omogeneo
INGRESSI, RECINZIONI	Pregio :	Mantenimento del muretto con schiena d'asino
	Degrado :	-
Tamponamento logge e terrazze :	Loggia tamponata su parte del lato ovest

Degrado strutturale : Nullo

Degrado delle finiture : Medio

Scorcio da via del Palco -
Fronte meridionale
