## **EDIFICI DI VALORE STORICO TESTIMONIALE**

Schede Conoscitive  
UTOE 2 - parte 4

## Edifici di Valore Storico Testimoniale

### UTOE 2 – parte 4 (da 2\_41 a 2\_56)

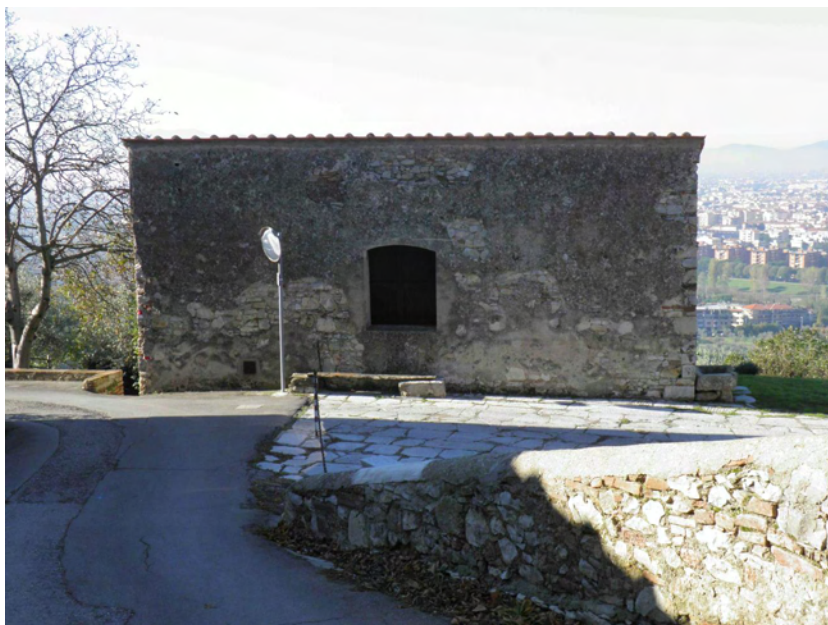
**Borgo di Filettole -  
Edificio in via di  
Carteano 18**

| | <b>Degrado :</b> | mancanza di ampie porzioni di intonaco e presenza di patina biologica |
| | <b>Degrado :</b> | presenza di vegetazione e deterioramento elementi in cotto |
| | <b>Degrado :</b> | presenza di erosione nella pietra |

**Degrado strutturale :** Nullo  
**Degrado delle finiture :** Medio

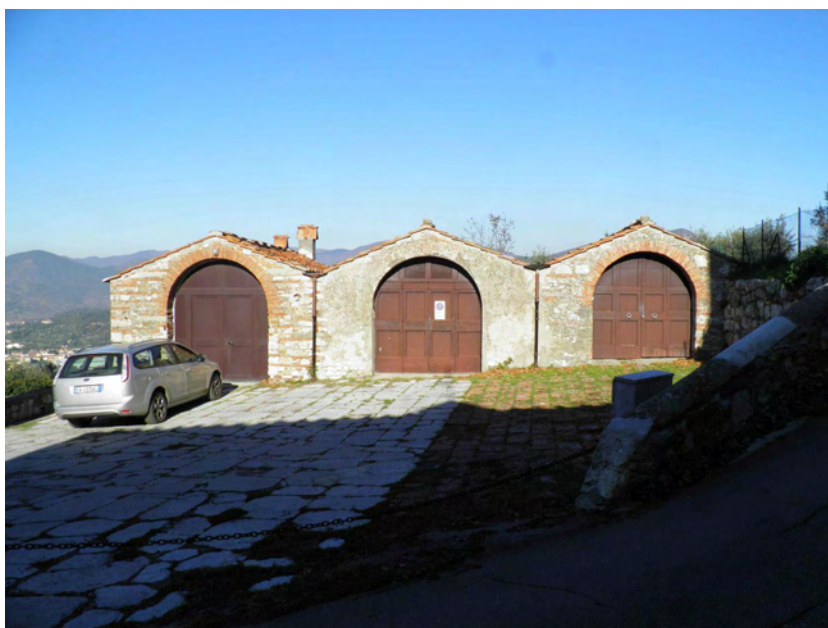
**Borgo di Filettole -  
Edificio in via di  
Carteano 18**

| | <b>Degrado :</b> | mancanza di ampie porzioni di intonaco - presenza di patina biologica |
| | <b>Degrado :</b> | presenza di patina biologica e di vegetazione |

**Degrado delle finiture :** Medio

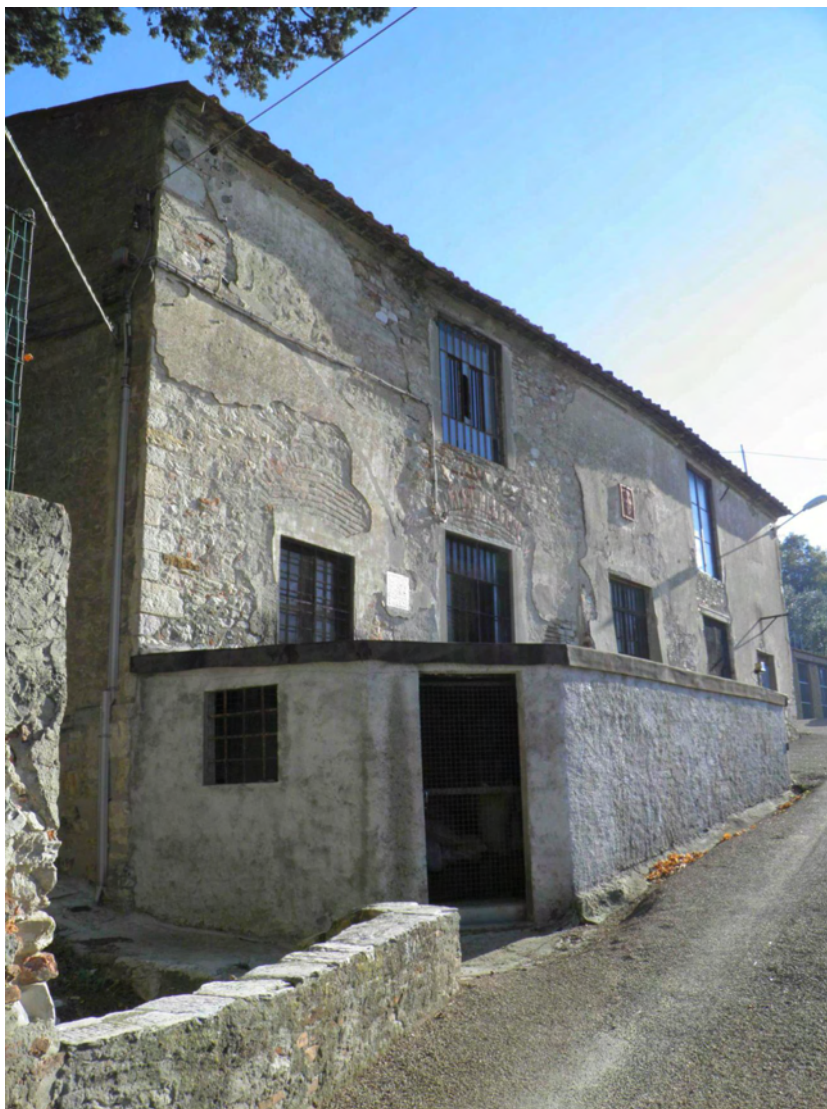
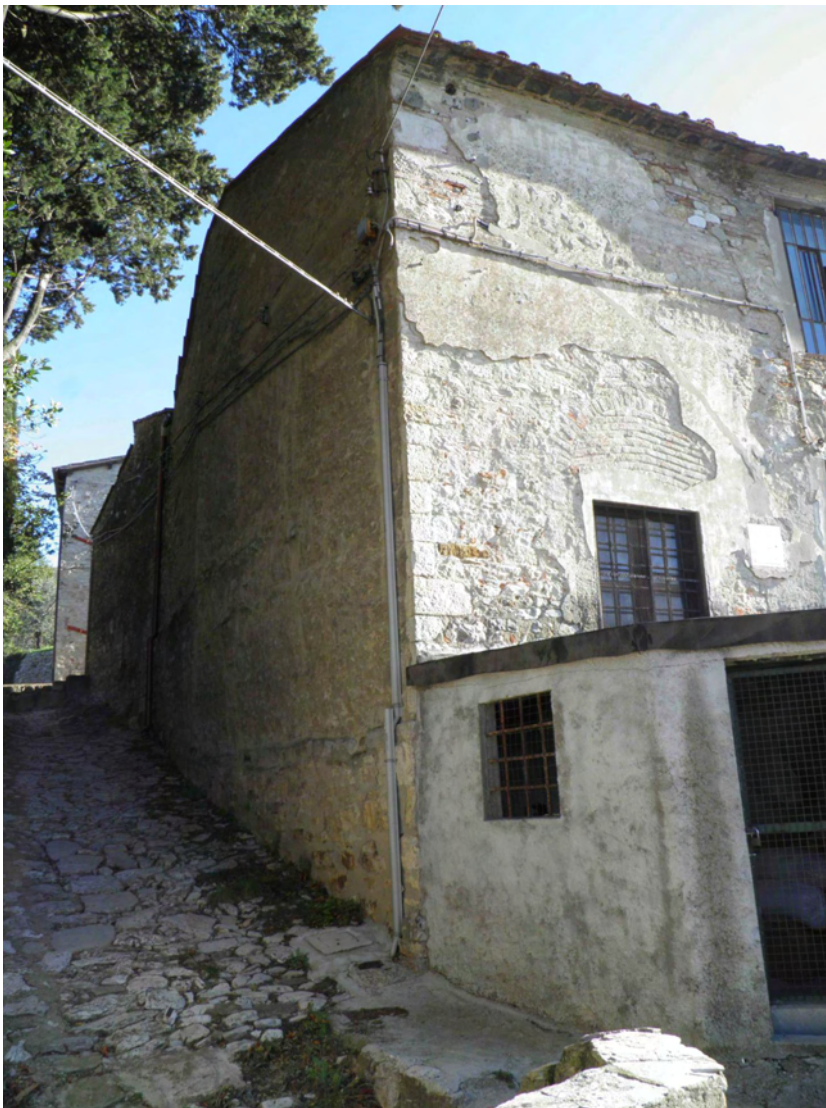
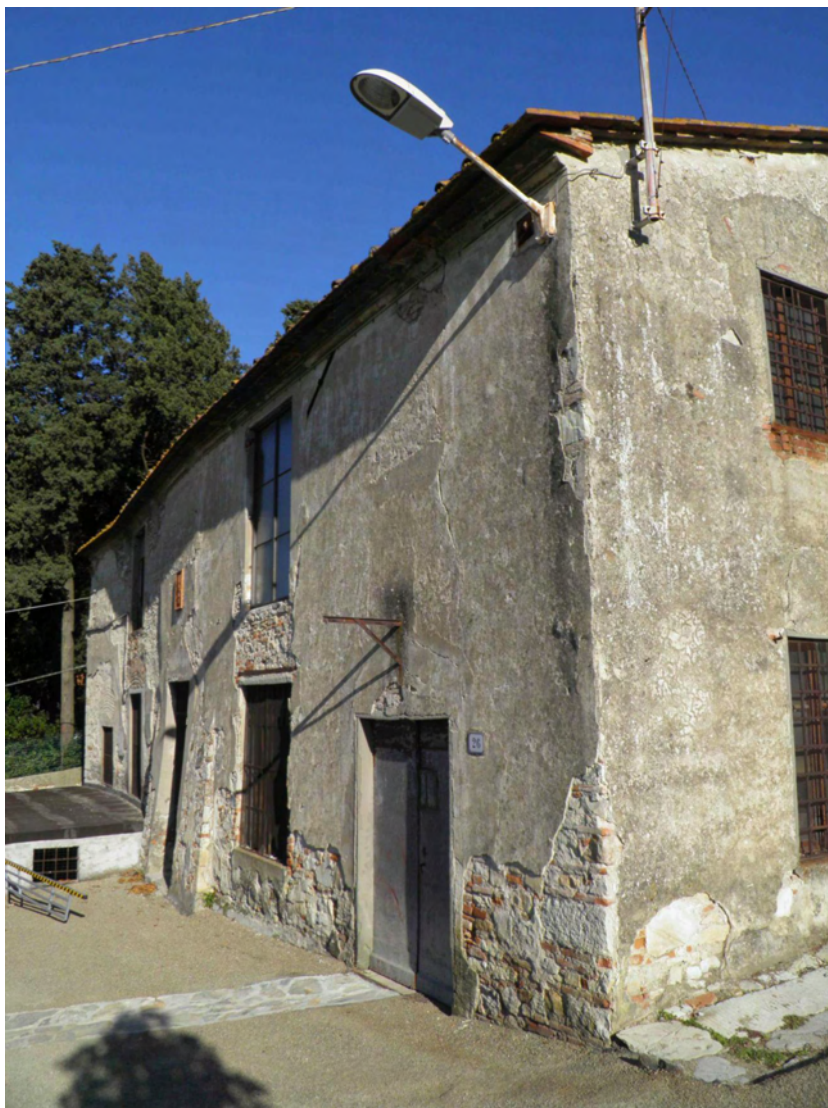
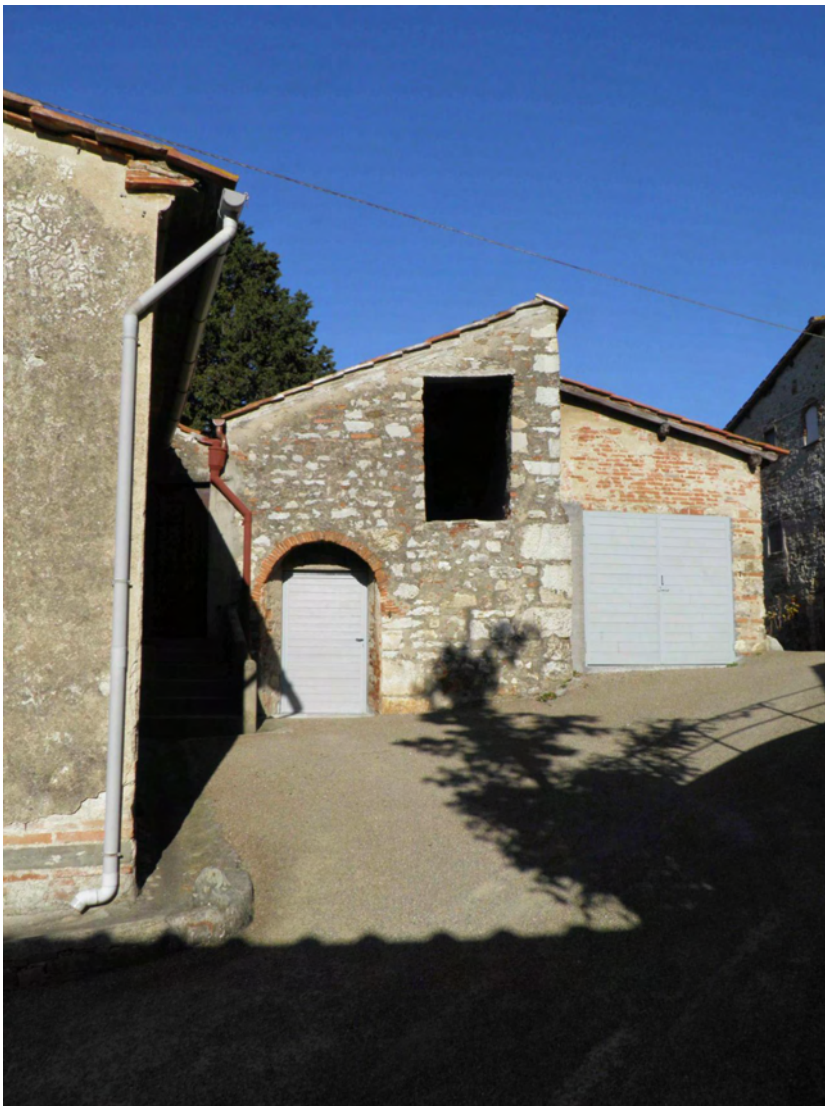
| | <b>Degrado :</b> | mancanza di ampie porzioni di intonaco - presenza di patina biologica e macchie da umidità |
| | <b>Degrado :</b> | presenza di vegetazione |
| | <b>Degrado :</b> | esfoliazione della pietra |
| | <b>Degrado :</b> | presenza di patina biologica e deposito superficiale |

Degrado strutturale : Basso

Degrado delle finiture : Medio

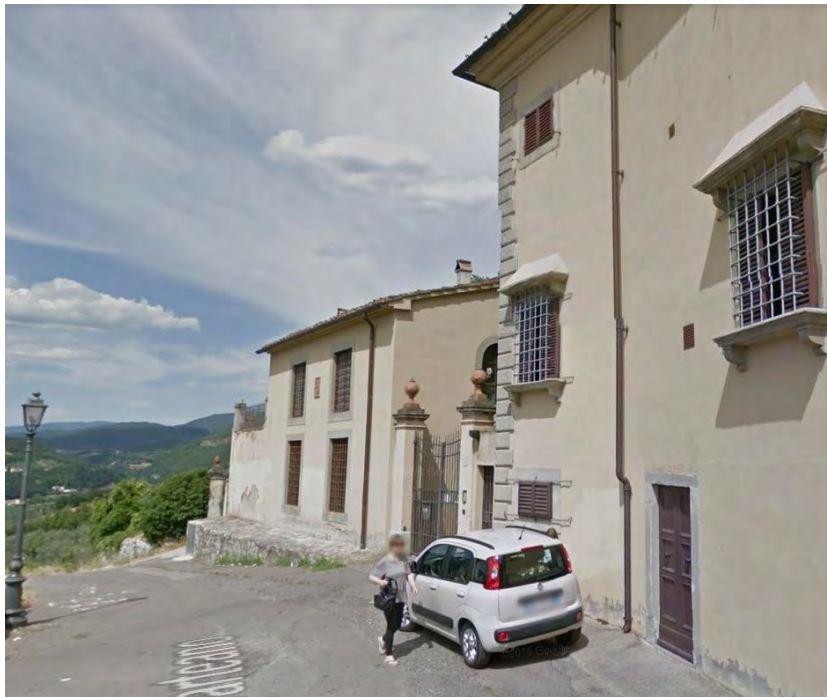
**Villa Gherardi La  
Terrazza**

| | <b>Degrado :</b> | Risalita capillare nell'attacco a terra / Intonaco distaccato in alcuni punti |

**Degrado strutturale :** Nullo  
**Degrado delle finiture :** Basso

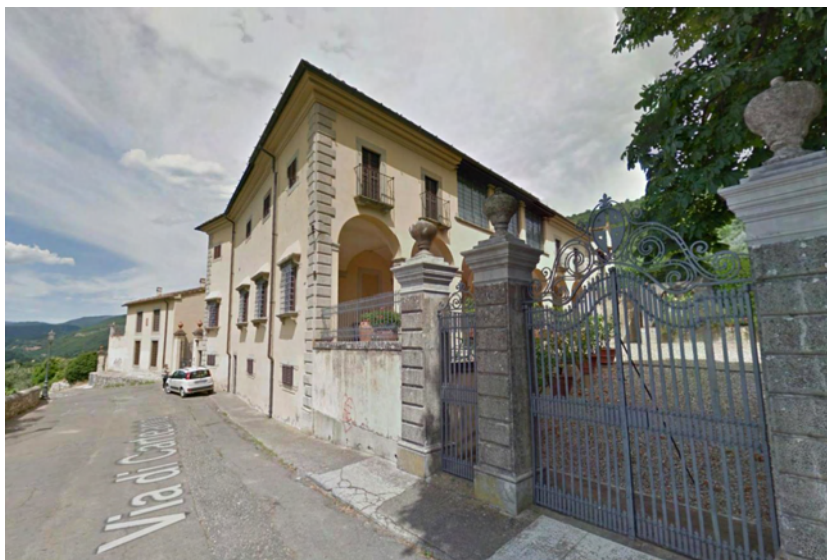
### **Villa Gherardi La Terrazza**

| | <b>Degrado :</b> | Intonaco distaccato alla base per risalita capillare |
| | <b>Degrado :</b> | Degrado antropico (scritte a bomboletta) |

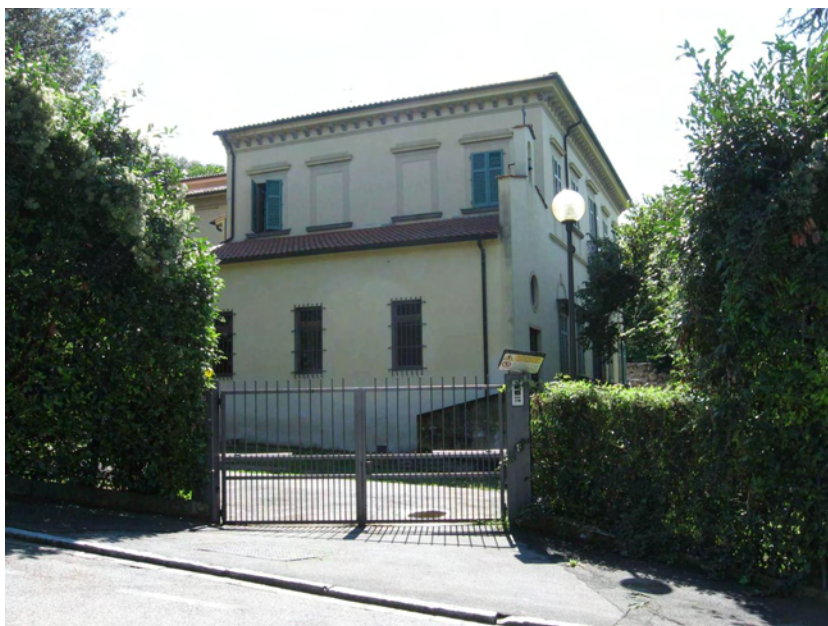
### **Villa Assunta**

| | <b>Degrado :</b> Alterazione cromatica / Macchia da dilavamento |
| | <b>Degrado :</b> persiane leggermente degradate |

| <b>Degrado delle finiture :</b> | Basso |

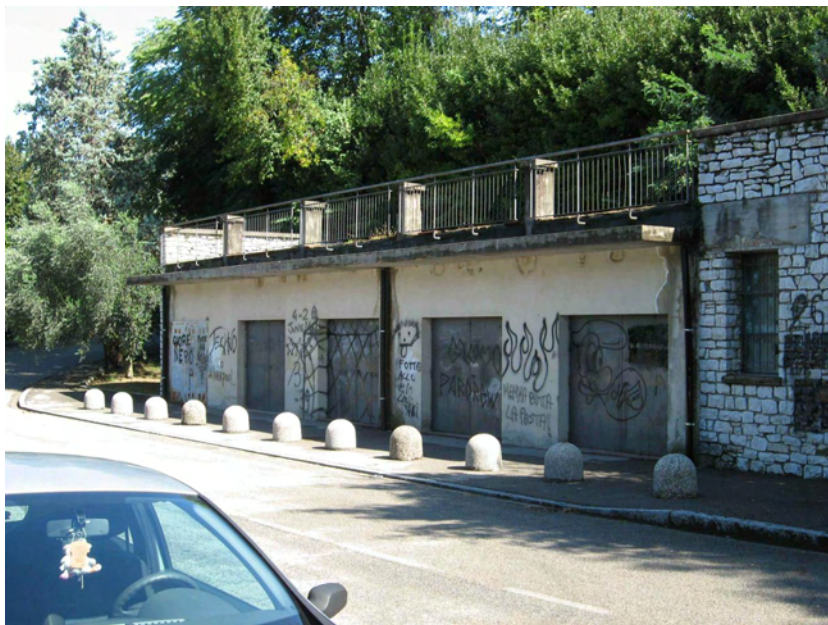
| | <b>Degrado :</b> | Intonaco molto degradato |
| | <b>Degrado :</b> | Ringhiera in ferro degradata |
| | <b>Degrado :</b> | Degradata |
| | <b>Degrado :</b> | Degradati |

**Degrado strutturale :** Nullo  
**Degrado delle finiture :** Medio

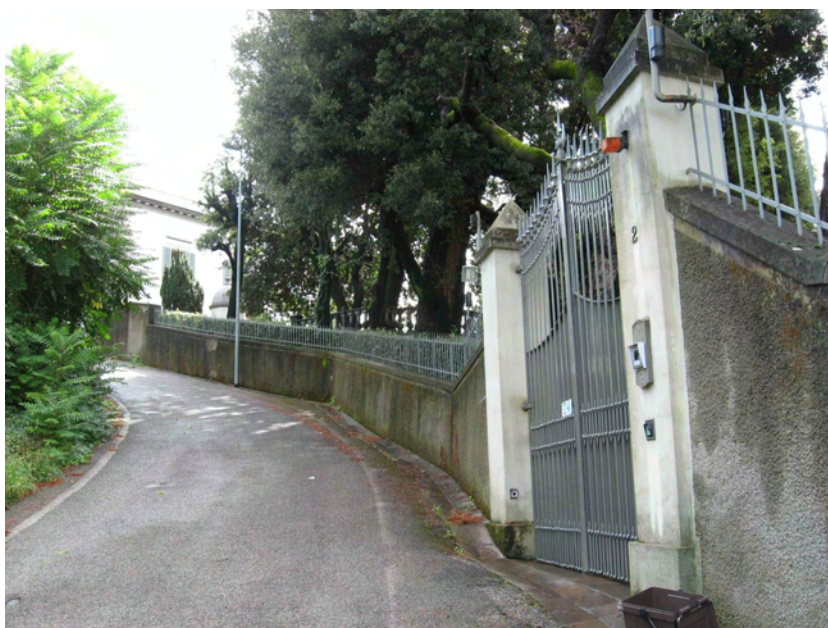
### Villa Romei

**FINITURA FACCIATA** **Pregio** : -  
**Degrado** : Intonaco leggermente degradato

**INGRESSI, RECINZIONI** **Pregio** : -  
**Degrado** : Leggermente degradato

Degrado delle finiture : Basso

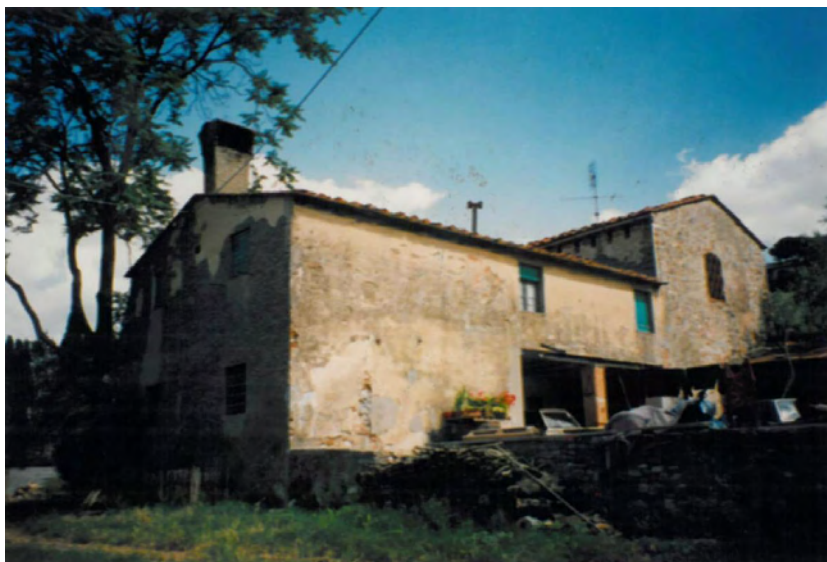
**Casa colonica**

| | <b>Degrado :</b> | mancanza di ampie porzioni di intonaco - presenza di patina biologica e macchie da umidità |
| | <b>Degrado :</b> | presenza di porzioni di copertura deteriorate |
| | <b>Degrado :</b> | presenza di infissi deteriorati |

**Degrado strutturale :** Nullo  
**Degrado delle finiture :** Alto

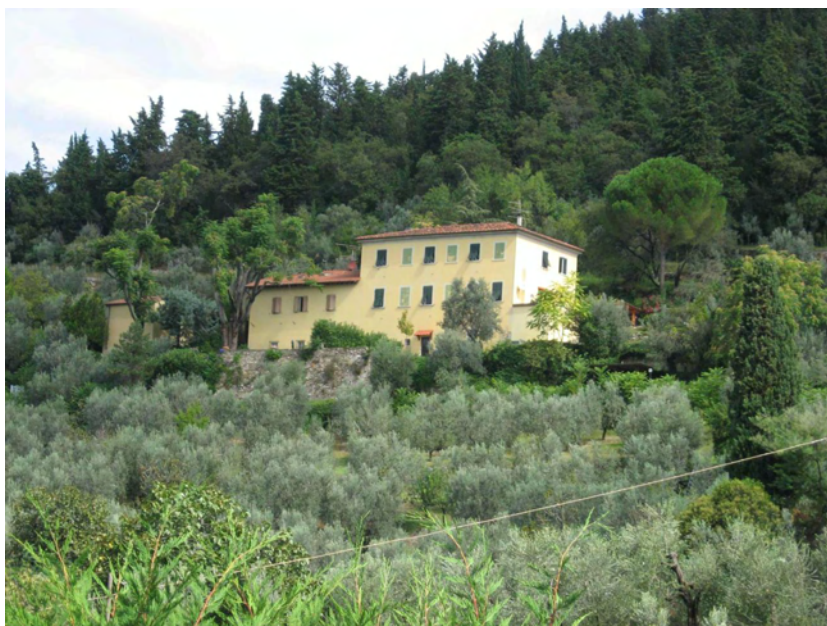
**Villa Guasti**

| | <b>Degrado :</b> mancanza di porzioni di intonaco dipinto (finte finestre) |

| <b>Degrado delle finiture :</b> | Basso |

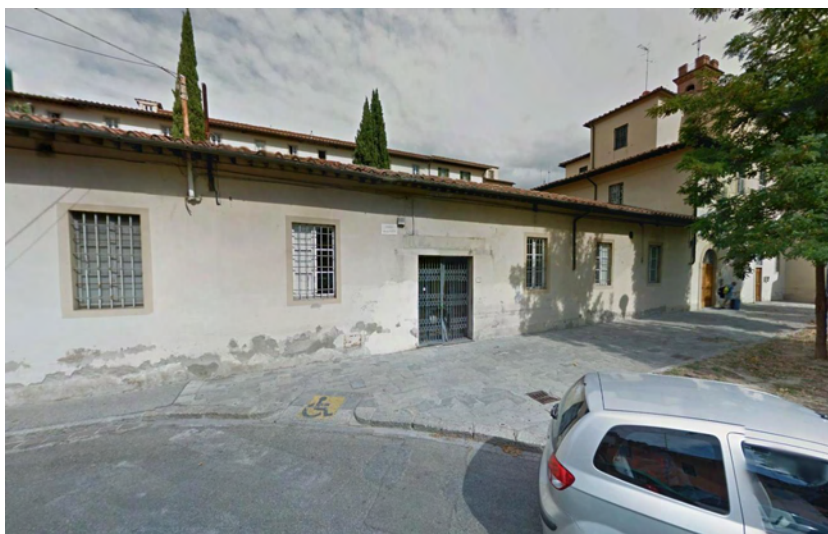
**Convento di Santa  
Maria della Pietà**

**Degrado** : Intonaco in parte distaccato

Degrado delle finiture : Basso

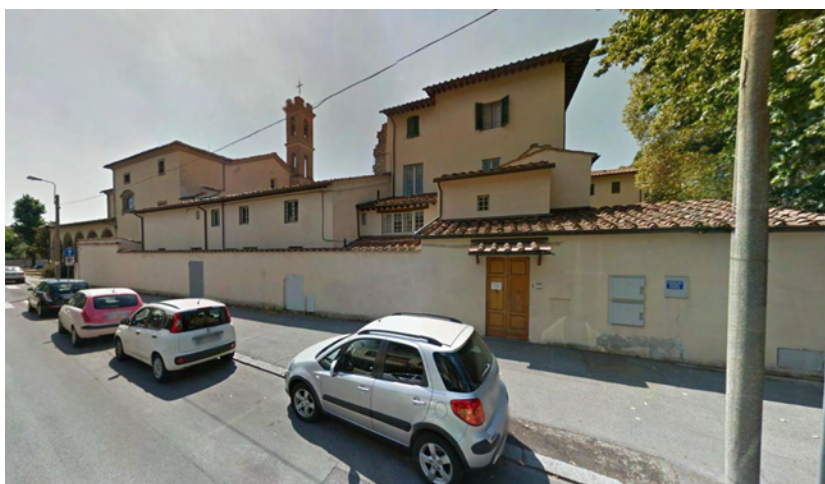
**Chiesa di Santa Maria della Pietà**

**Degrado :** Distacco di parte dell'intonaco e risalita capillare

**Degrado delle finiture :** Basso

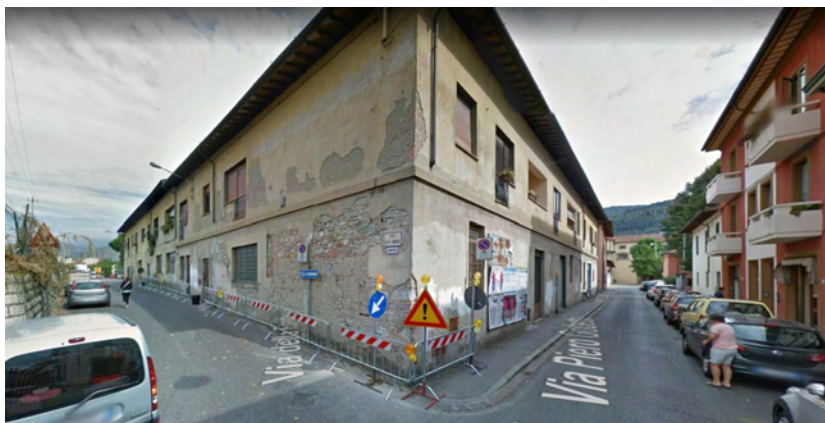
**Ex orfanotrofio  
Magnolfi**

**Degrado :** Distaccamento intonaco e mancata manutenzione

Degrado delle finiture : Medio
