## EDIFICI DI VALORE STORICO TESTIMONIALE

Schede Conoscitive  
UTOE 2 - parte 7

UTOE 2 – parte 7 (da 2\_89 a 2\_99)

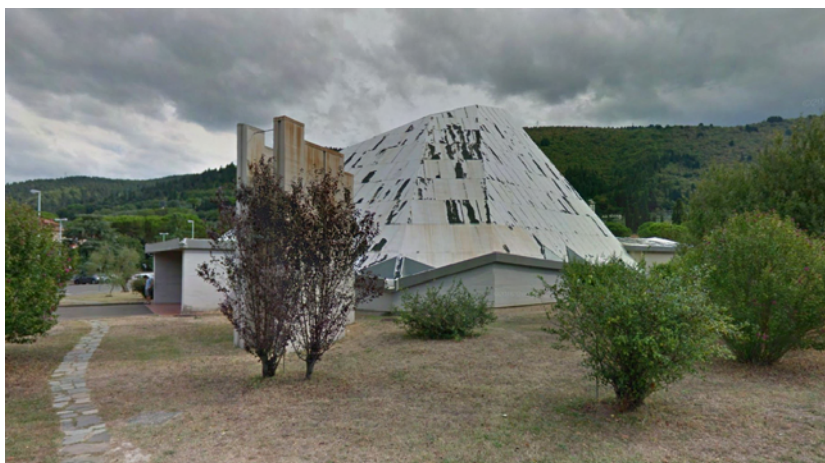
**Chiesa della Sacra  
Famiglia**

**Degrado :** Macchie su alcuni pannelli di rivestimento in alluminio

**Degrado delle finiture :** Basso

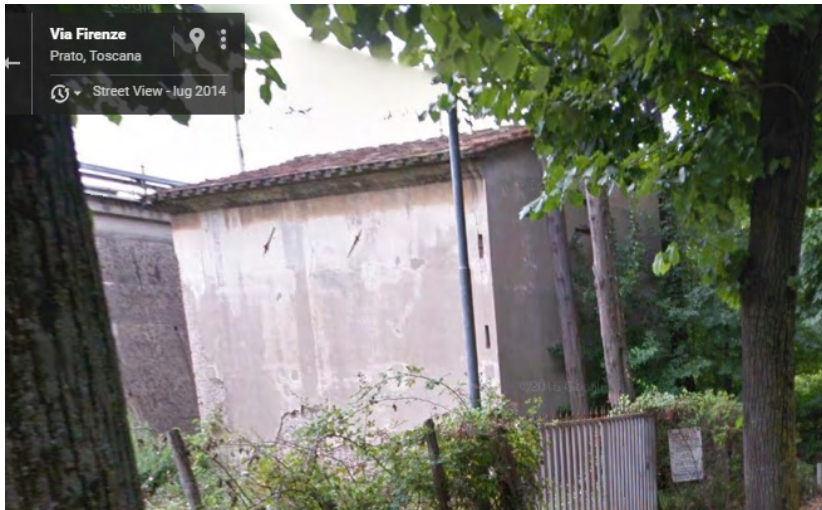
**Cappella di Villa Poggi  
Banchieri (Villa  
Rospigliosi)**

| | <b>Degrado :</b> | presenza di macchie e patina biologica - mancanza di porzioni di intonaco |
| | <b>Degrado :</b> | deterioramento elementi di recinzione |
| | <b>Degrado :</b> | deterioramento di infissi presenti |

Degrado delle finiture : Alto

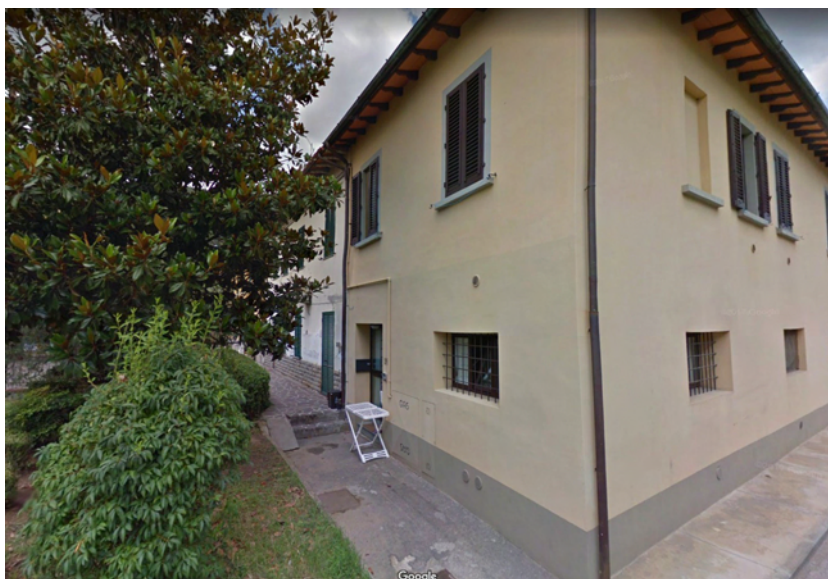
### **Edificio in via Firenze 30**

| TIPO DI COPERTURA | <i>Pregio</i> : -<br><i>Degrado</i> : presenza in copertura in cemento e laterizio |
| FINITURA FACCIATA | <i>Pregio</i> : -<br><i>Degrado</i> : mancanza di porzioni di intonaco |
| BASAMENTO | <i>Pregio</i> : -<br><i>Degrado</i> : presenza di elementi in pietra artificiale che si discostano dall'aggregato storico a cui l'edificio appartiene |

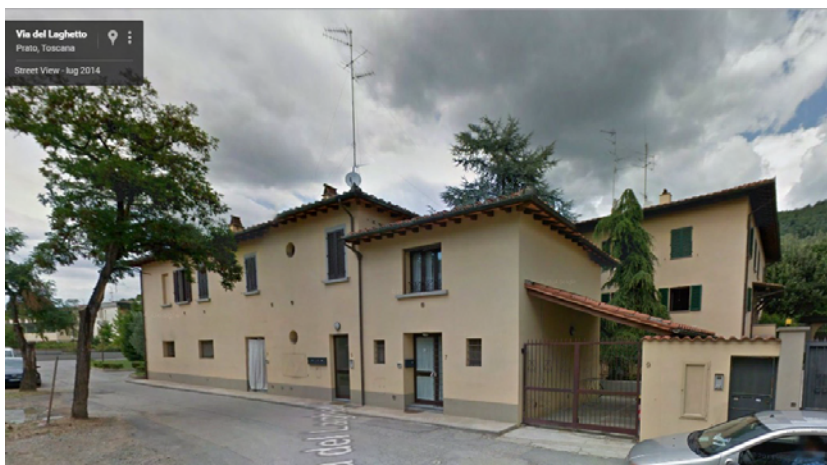
### Edificio in via del Laghetto 3

**Degrado** : presenza di infissi in alluminio e vetro
