## EDIFICI DI VALORE STORICO TESTIMONIALE

Schede Conoscitive  
UTOE 3 - parte 4

### UTOE 3 – parte 4 (da 3\_103 a 3\_137)

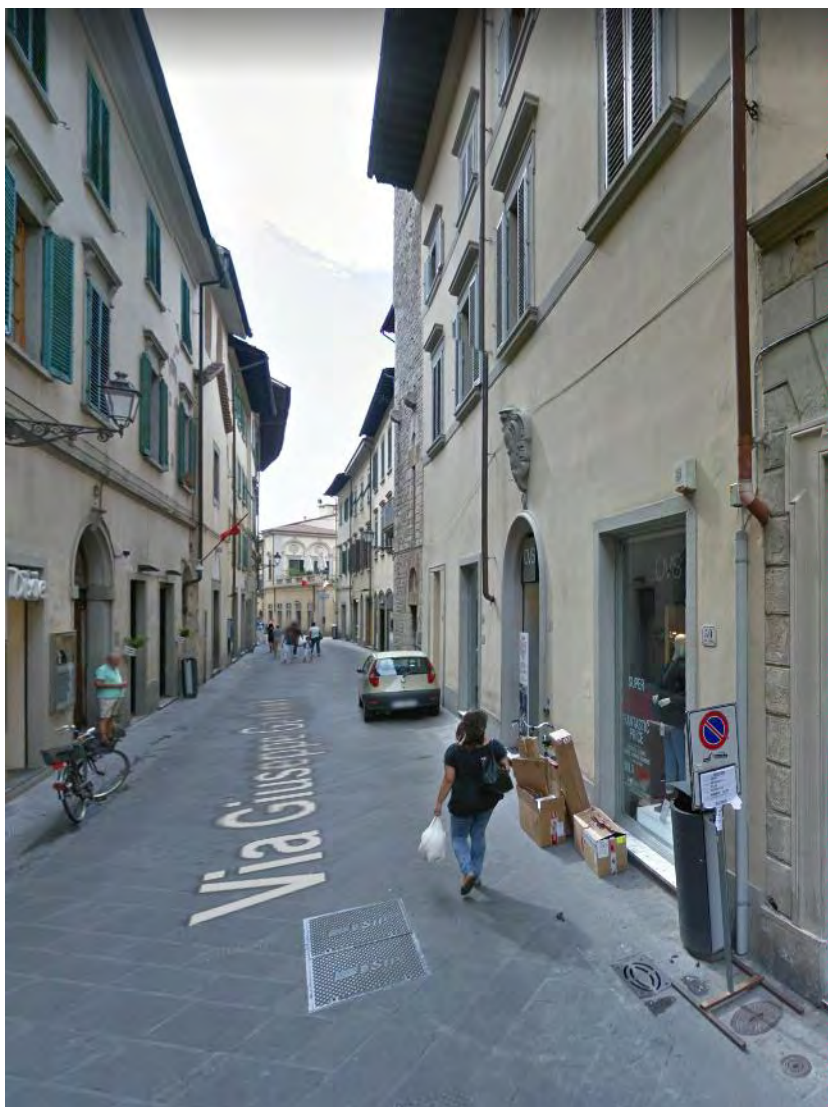
**Palazzetto Diddi e  
Torri**

| | <b>Degrado :</b> | mancaza e distacco di porzioni di intonaco |
| | <b>Degrado :</b> | presenza di patina biologica e risalita capillare |
| | <b>Degrado :</b> | mancaza ed erosione del conglomerato cementizio |
| | <b>Degrado :</b> | presenza di infissi deteriorati |

| <b>Degrado delle finiture :</b> | Medio |

Scorcio da via Giuseppe  
Garibaldi - Fronte  
settentrionale

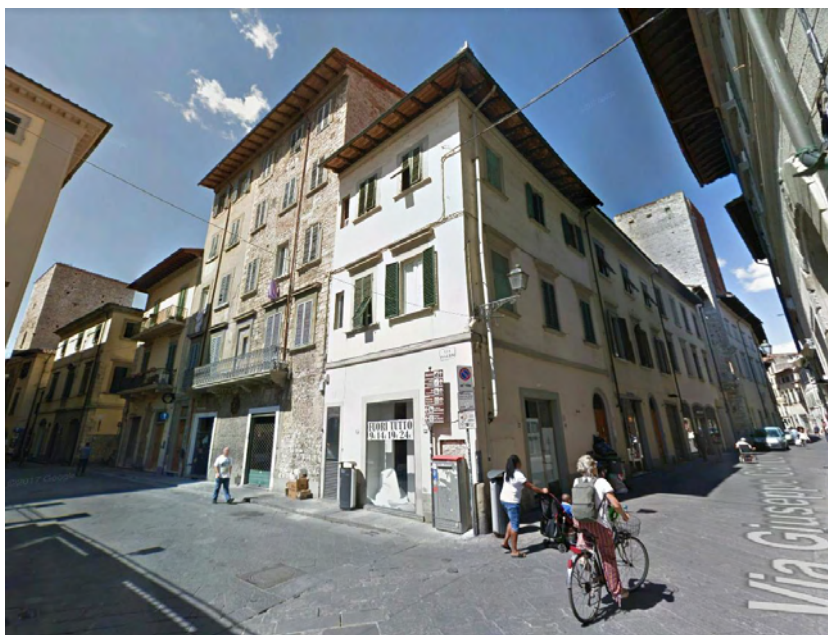
### **Torre medievale**

| | <b>Degrado :</b> | presenza di macchie e patina biologica |
| | <b>Degrado :</b> | presenza di patina biologica e risalita capillare, con esfoliazione della pietra |

| <b>Degrado delle finiture :</b> | Basso |

Scorcio da via Giuseppe Garibaldi - Fronte nord-est

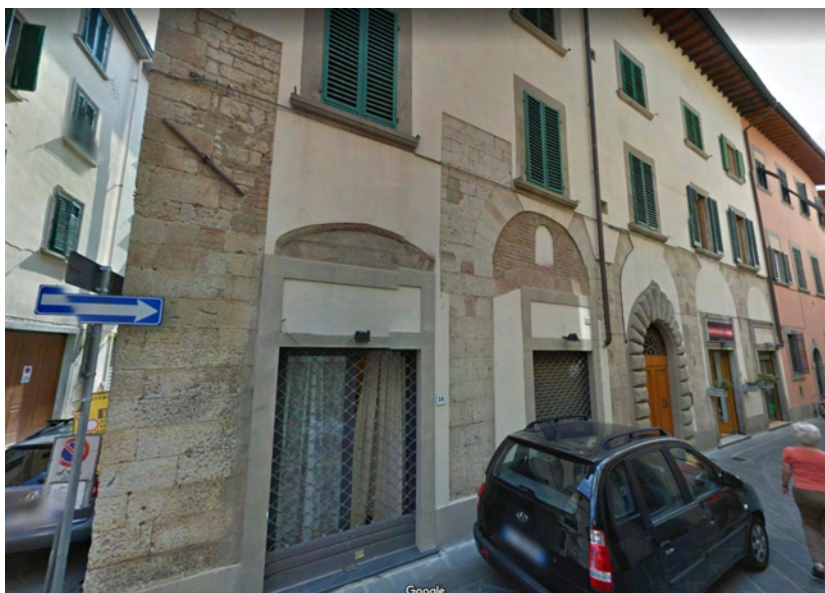
**Edificio in via de' Sei**

| <b>FINITURA FACCIATA</b> | <b>Pregio :</b> -<br><b>Degrado :</b> presenza di rappezzo incongruo |
| <b>BASAMENTO</b> | <b>Pregio :</b> -<br><b>Degrado :</b> presenza di patina biologica e risalita capillare |

Scorcio da via de' Sei -  
Fronte nord-ovest

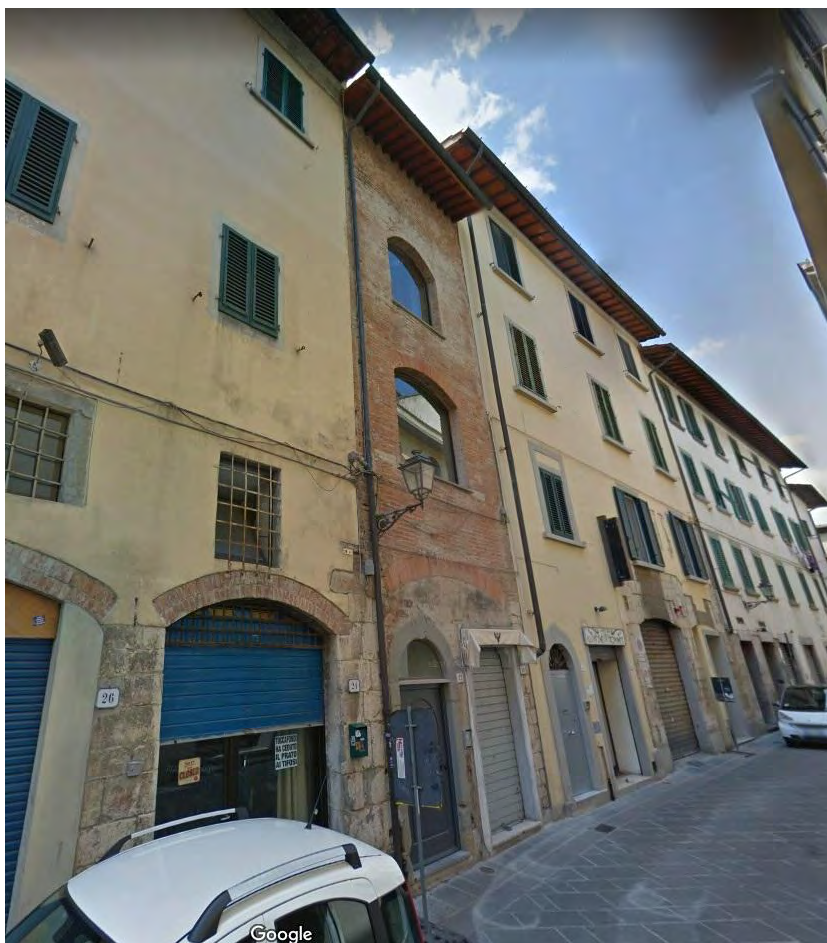
### Torre

| | <b>Degrado :</b> presenza di macchie e patina biologica |

**Degrado delle finiture : Basso**

Scorcio da via Settesoldi -  
Fronte nord-est

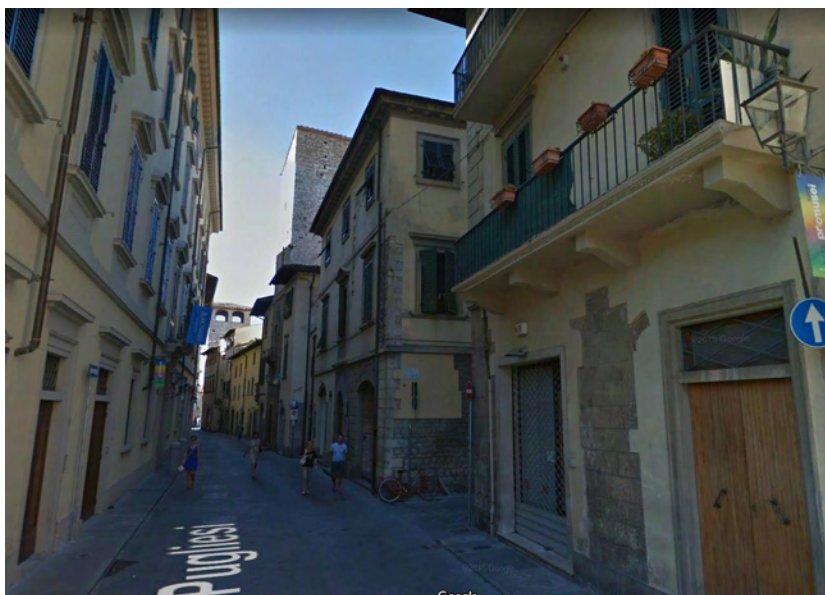
### Edificio in via Pugliesi

| <b>FINITURA FACCIATA</b> | <b>Pregio :</b> -<br><b>Degrado :</b> presenza di risalita capillare |
| <b>BASAMENTO</b> | <b>Pregio :</b> -<br><b>Degrado :</b> presenza di patina biologica e risalita capillare |
| <b>CORNICI</b> | <b>Pregio :</b> -<br><b>Degrado :</b> presenza di deposito superficiale ed erosione di pietra e conglomerato cementizio |

| <b>Degrado delle finiture :</b> | Basso |

Scorcio da via Pugliesi -  
Fronte nord-est

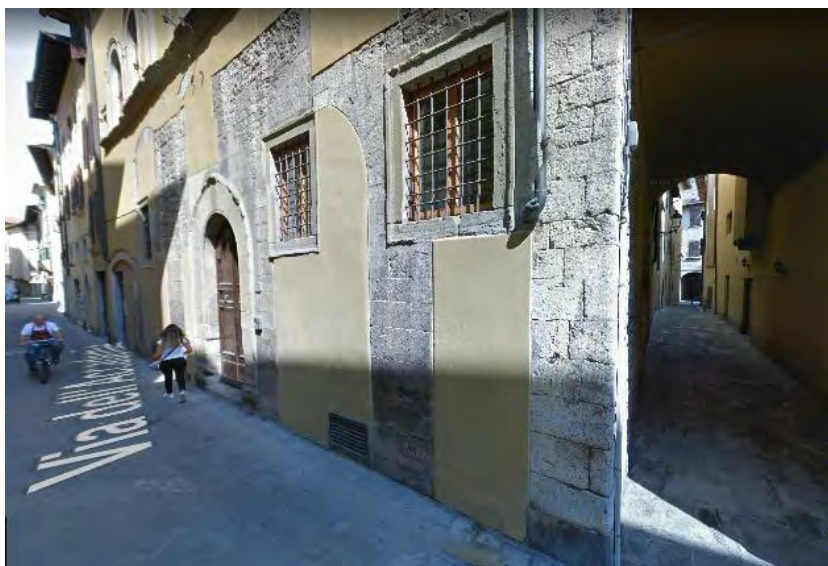
**Palazzo Inghirami poi  
Faini (Antico Oratorio)**

| | <b>Degrado :</b> | presenza di patina biologica e deposito superficiale |
| | <b>Degrado :</b> | presenza di patina biologica e risalita capillare |
| | <b>Degrado :</b> | mancanza di porzione di marcadavanzale |
| | <b>Degrado :</b> | mancanza di porzione di cornice |

Degrado delle finiture : Basso

Scorcio da via  
dell'Accademia - Fronte  
meridionale

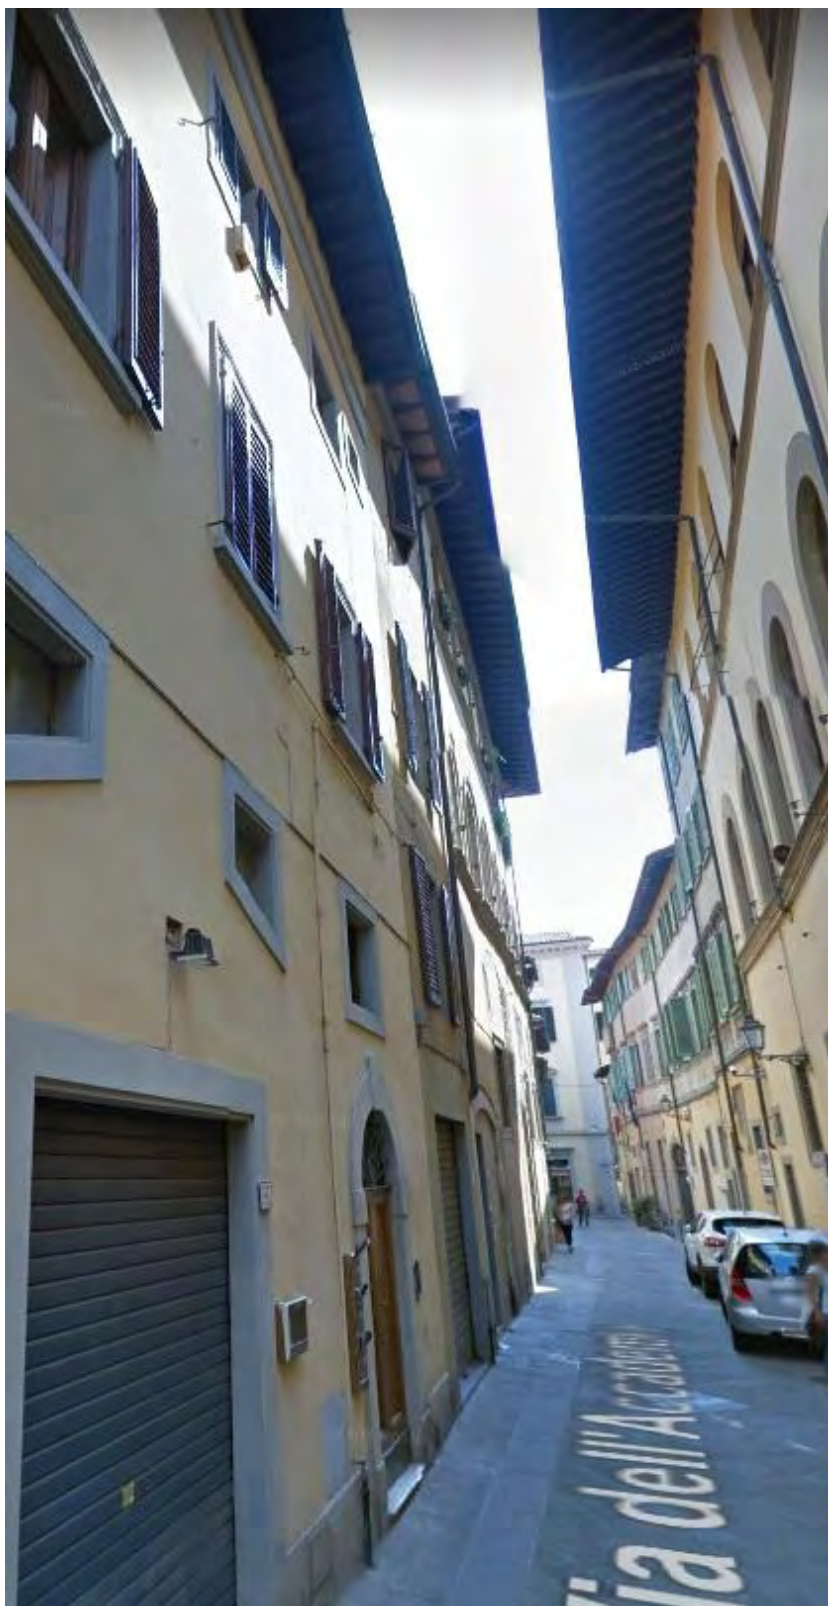
**Palazzo Inghirami poi  
Faini (Antico Oratorio)**

| | <b>Degrado :</b> | presenza di risalita capillare e mancanza di porzioni di intonaco |
| | <b>Degrado :</b> | presenza di risalita capillare |

| <b>Degrado delle finiture :</b> | Basso |

Scorcio da via  
dell'Accademia - Fronte  
meridionale

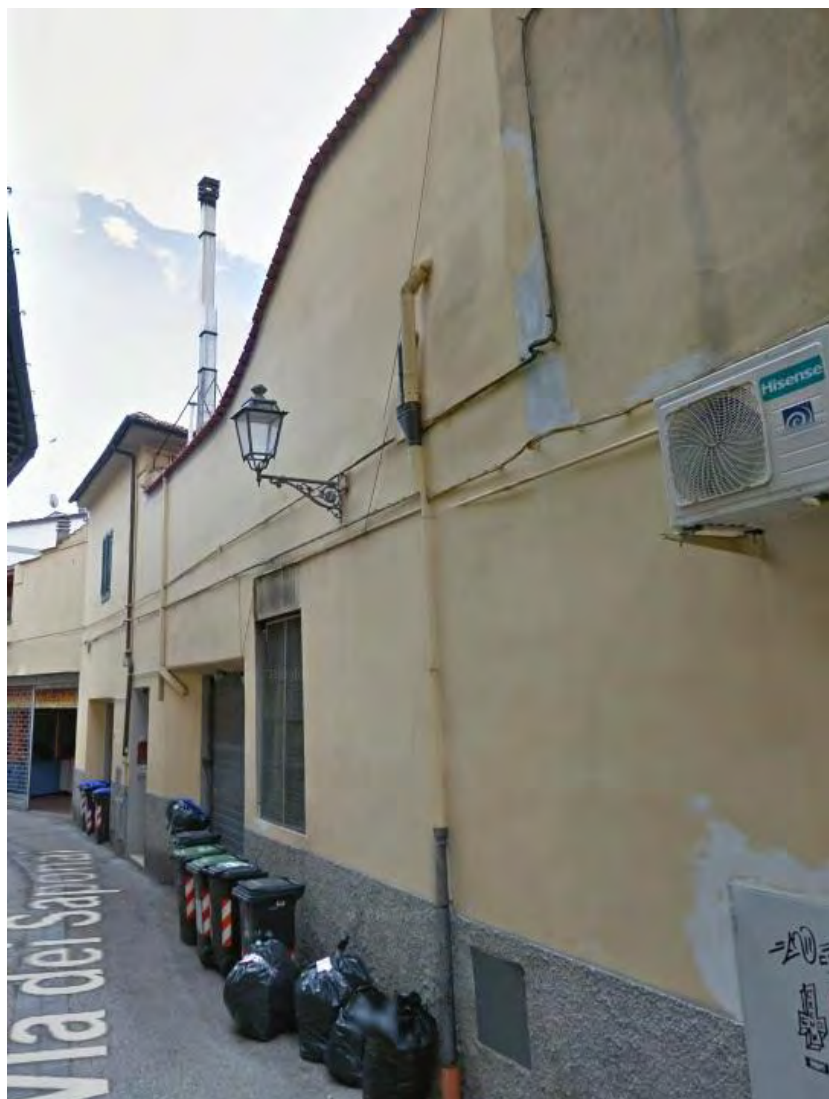
**Casa in via G. Verdi**

**FINITURA FACCIATA** *Pregio :* -  
*Degrado :* Alterazione cromatica

Scorcio da via dei Saponai  
- fronte nord

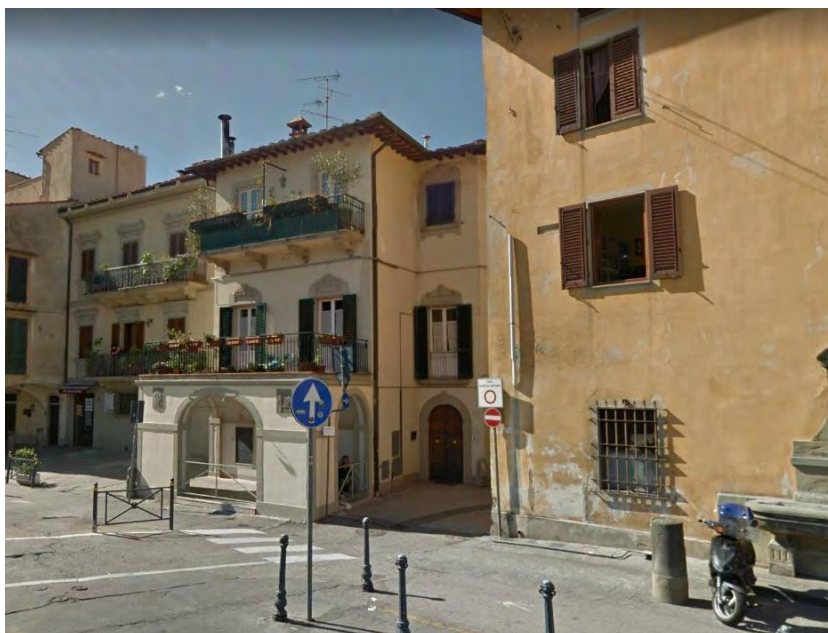
**Edificio in piazza  
Mercatale**

**FINITURA FACCIATA** *Pregio :* -  
*Degrado :* Risalita capillare

Vista da piazza Mercatale  
- Fronte settentrionale

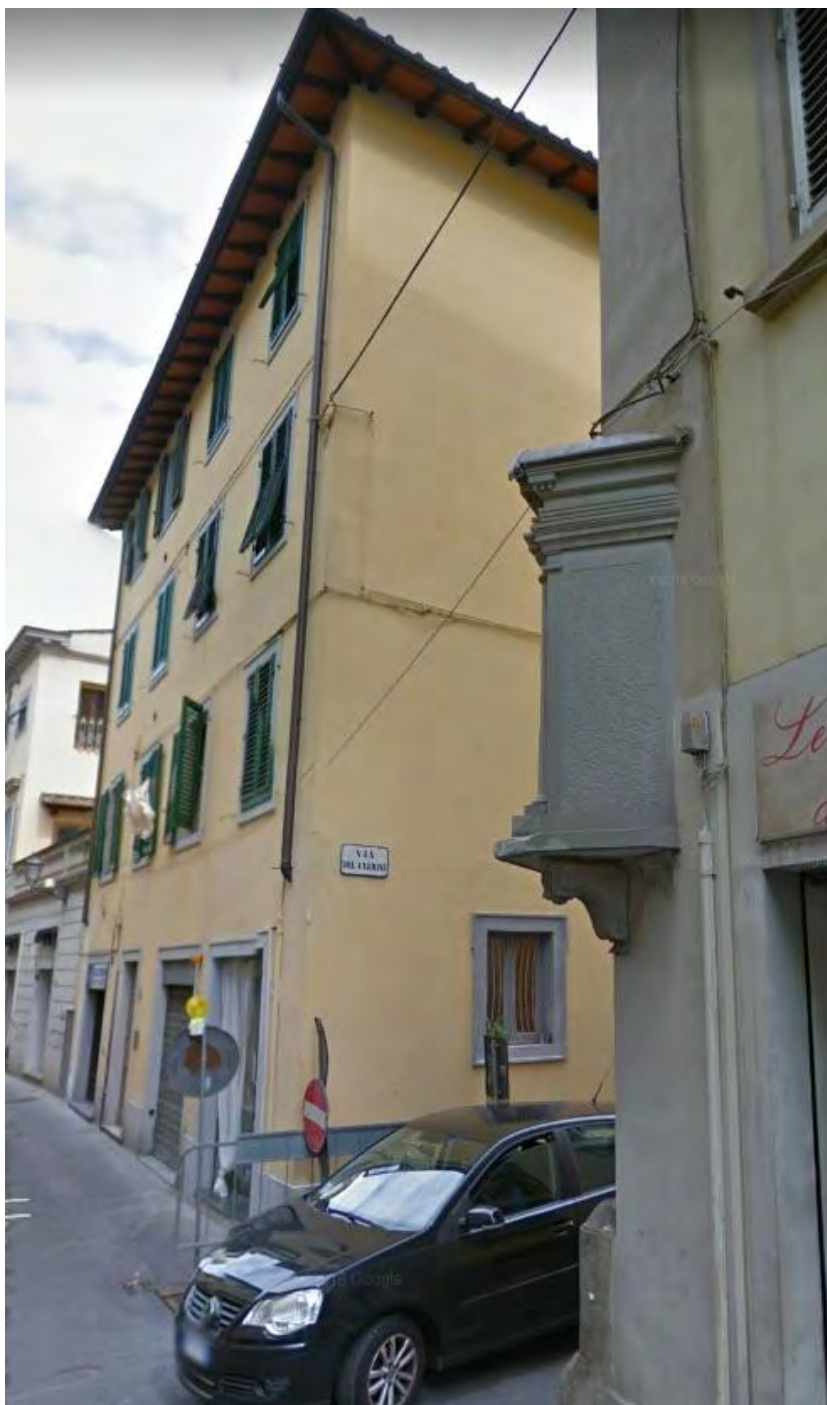
**Palazzo Goggi  
Marcovaldi**

| | <b>Degrado :</b> mancanza di piccole porzioni di intonaco |
| | <b>Degrado :</b> presenza di patina biologica e risalita capillare |

| <b>Degrado delle finiture :</b> | Basso |

Scorcio da via Giuseppe  
Mazzini - Fronte sud  
orientale

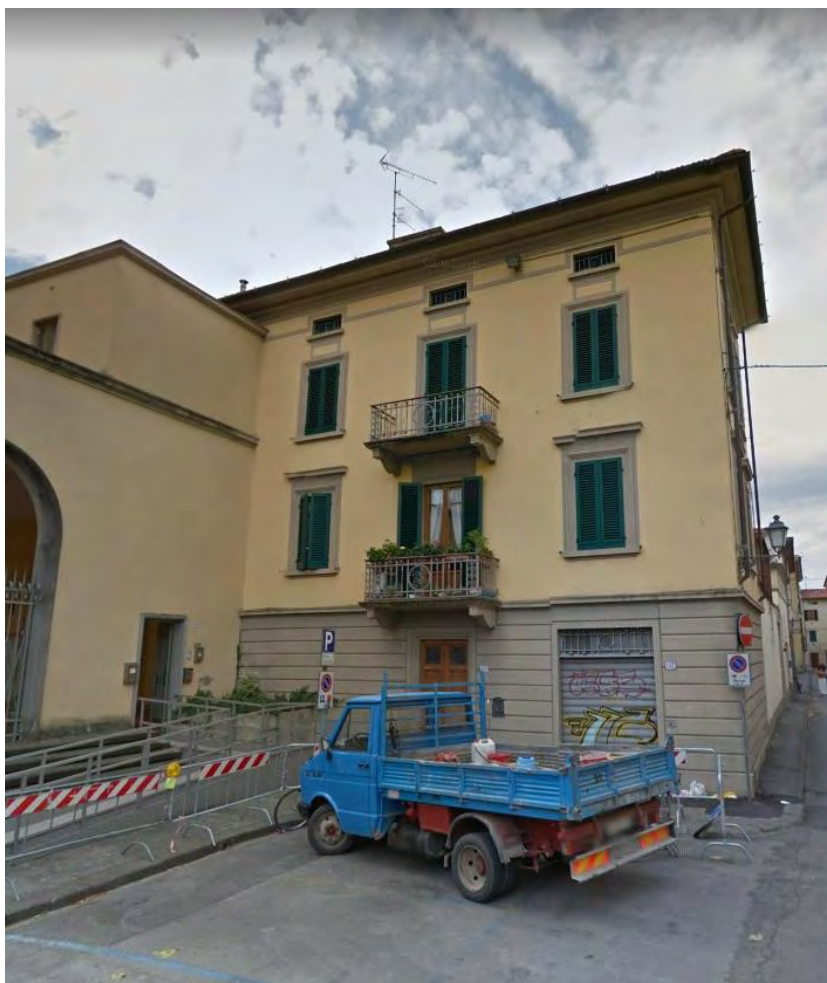
**Chiesa e Chiostro di  
San Bartolomeo**

| | <b>Degrado :</b> presenza di patina biologica |
| | <b>Degrado :</b> presenza di patina biologica e deposito superficiale |

Scorcio da piazza  
Mercatale - Fronte nord

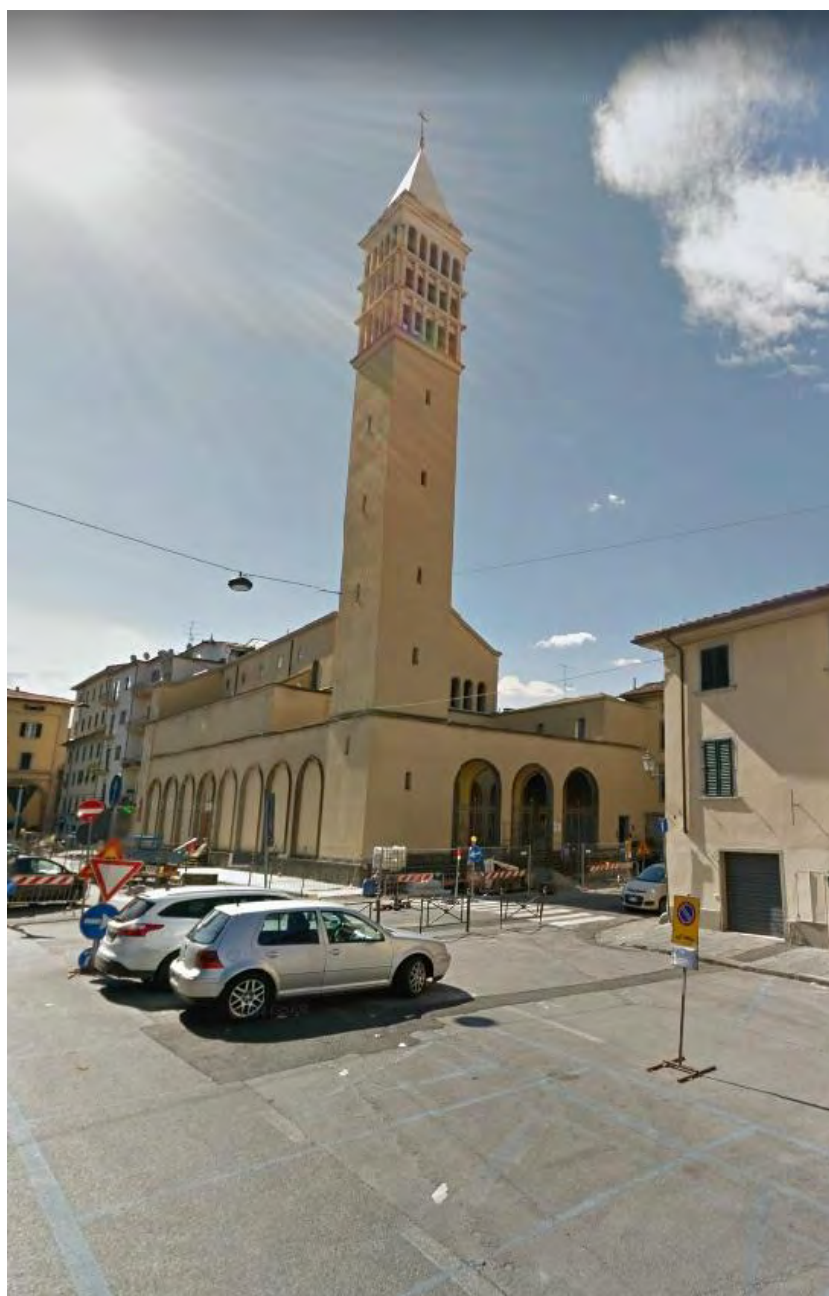
#### Chiesa e Chiostro di San Bartolomeo

| | <b>Degrado :</b> | presenza di patina biologica |

**Degrado :** presenza di patina biologica e di vegetazione

**Degrado :** presenza di patina biologica e deposito superficiale

**Degrado :** presenza di patina biologica

**Degrado delle finiture :** Basso

Scorcio da piazza  
Mercatale - Fronte nord-  
ovest

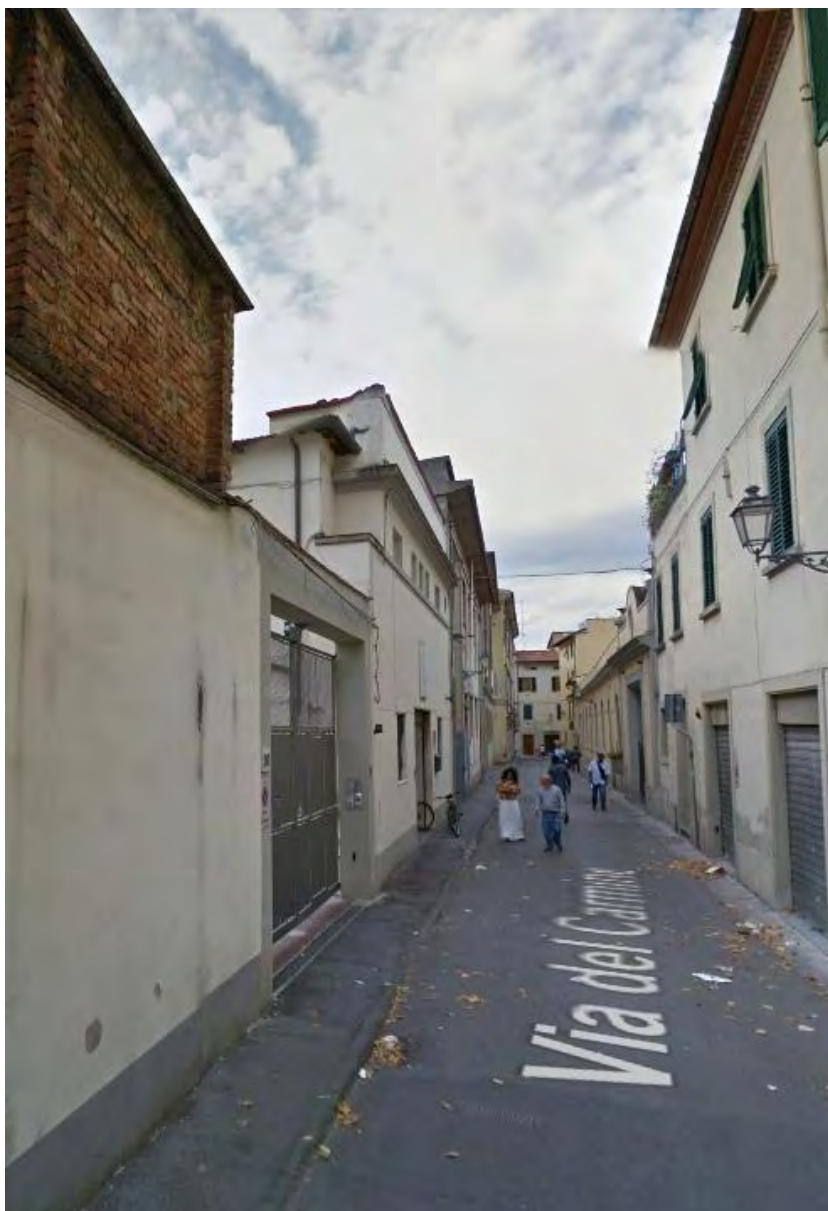
**Chiesa e Chiostro di  
San Bartolomeo**

| | <b>Degrado :</b> presenza di patina biologica |

Scorcio da via del  
Carmine - Fronte ovest

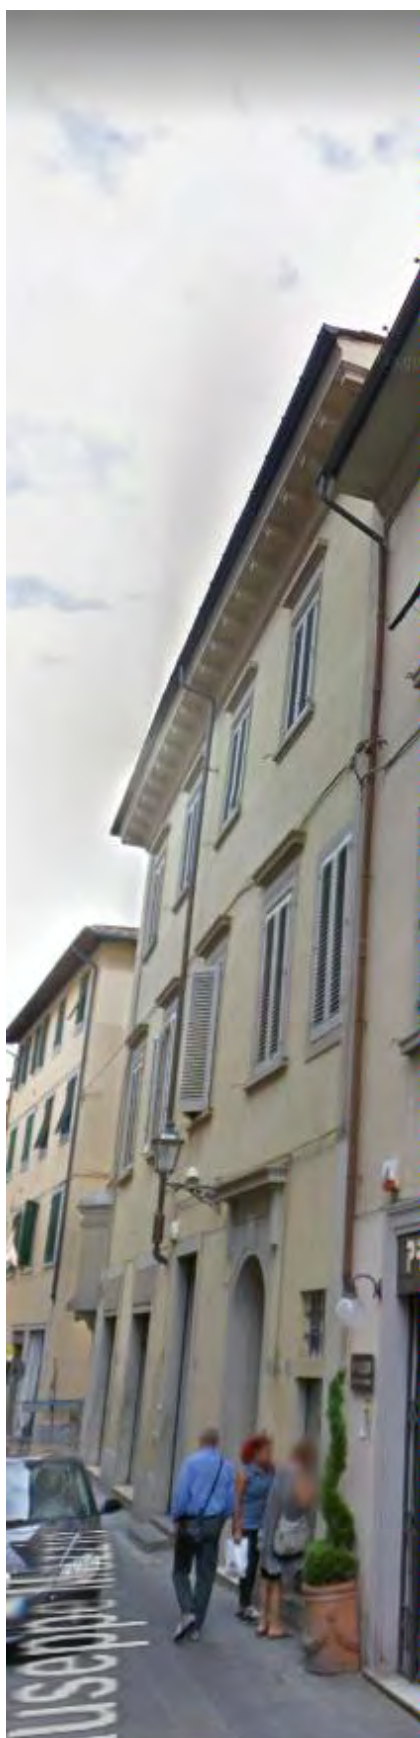
**Palazzo Cai Lombardi**

| <b>FINITURA FACCIATA</b> | <b>Pregio :</b> -<br><b>Degrado :</b> presenza di patina biologica e risalita capillare |
| <b>BASAMENTO</b> | <b>Pregio :</b> -<br><b>Degrado :</b> presenza di risalita capillare |
| <b>CORNICI</b> | <b>Pregio :</b> -<br><b>Degrado :</b> presenza di deposito superficiale |

Scorcio da via Giuseppe  
Mazzini - Fronte sud

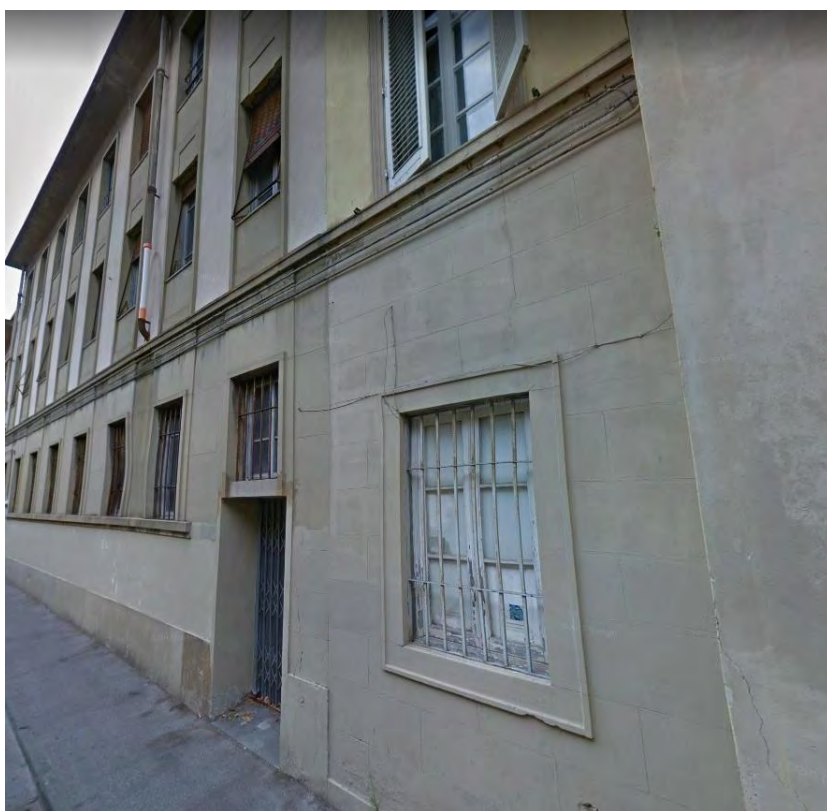
### Palazzo Cai Lombardi

| | <b>Degrado :</b> | presenza di patina biologica, macchie e colaticcio e mancanza di porzioni di rivestimento |
| | <b>Degrado :</b> | presenza di patina biologica e risalita capillare |
| | <b>Degrado :</b> | presenza di patina biologica e deposito superficiale |

**Degrado :** presenza di patina biologica e deposito superficiale

**Degrado :** presenza di infissi deteriorati e mancanti e di avvolgibili ossidati

**Degrado strutturale :** Basso

**Degrado delle finiture :** Alto

Scorcio da via del  
Carminè - Fronte ovest

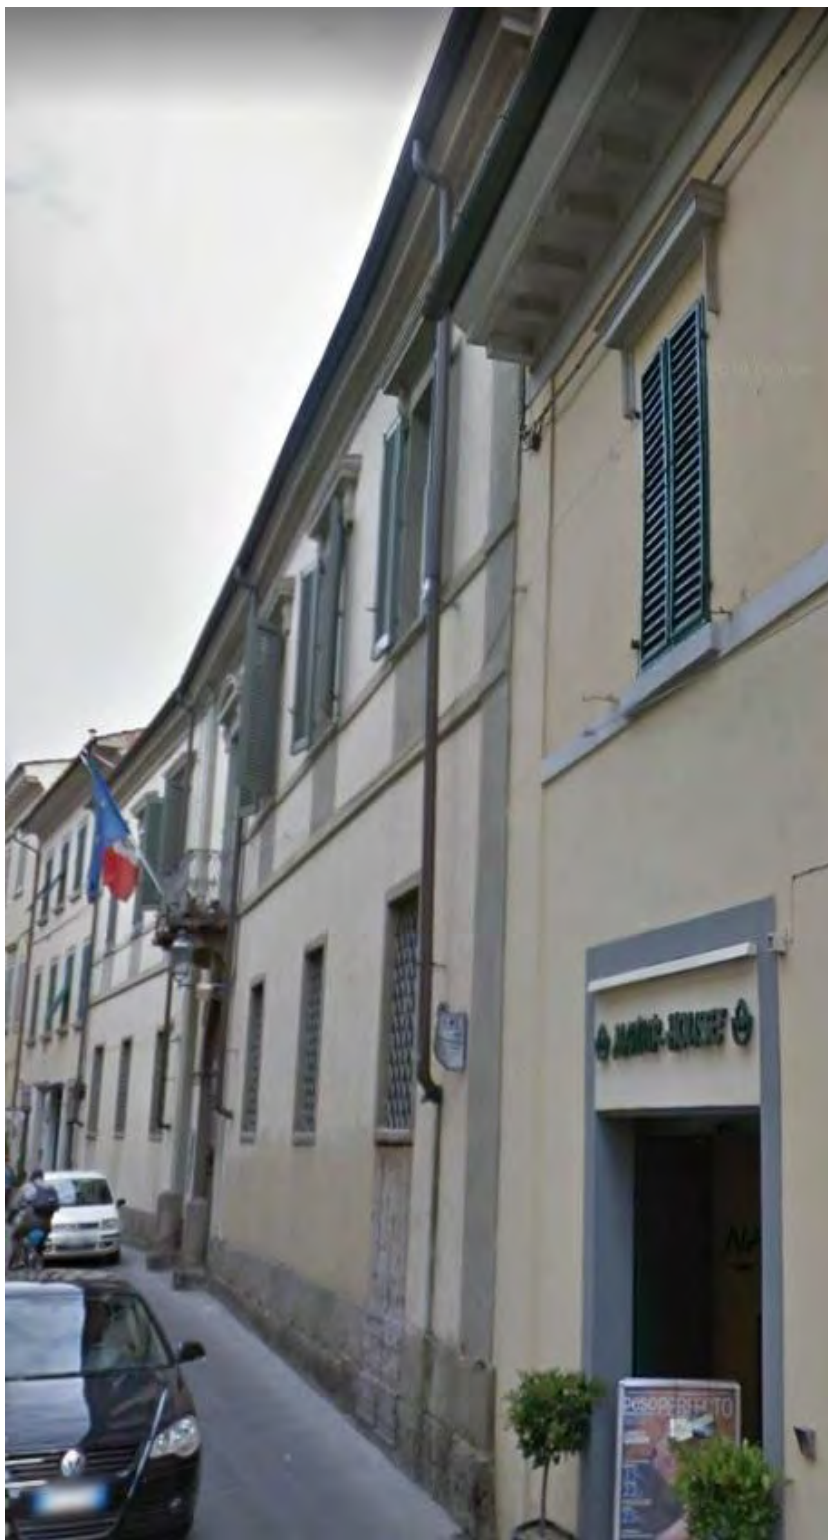
### Palazzo Pacchiani

| | <b>Degrado :</b> | presenza di risalita capillare, macchie e alterazione cromatica |
| | <b>Degrado :</b> | presenza di patina biologica ed esfoliazione della pietra |
| | <b>Degrado :</b> | esfoliazione della pietra |
| | <b>Degrado :</b> | presenza di infissi deteriorati |

Degrado strutturale : Basso

Degrado delle finiture : Basso

Scorcio da via Giuseppe  
Mazzini - Fronte sud

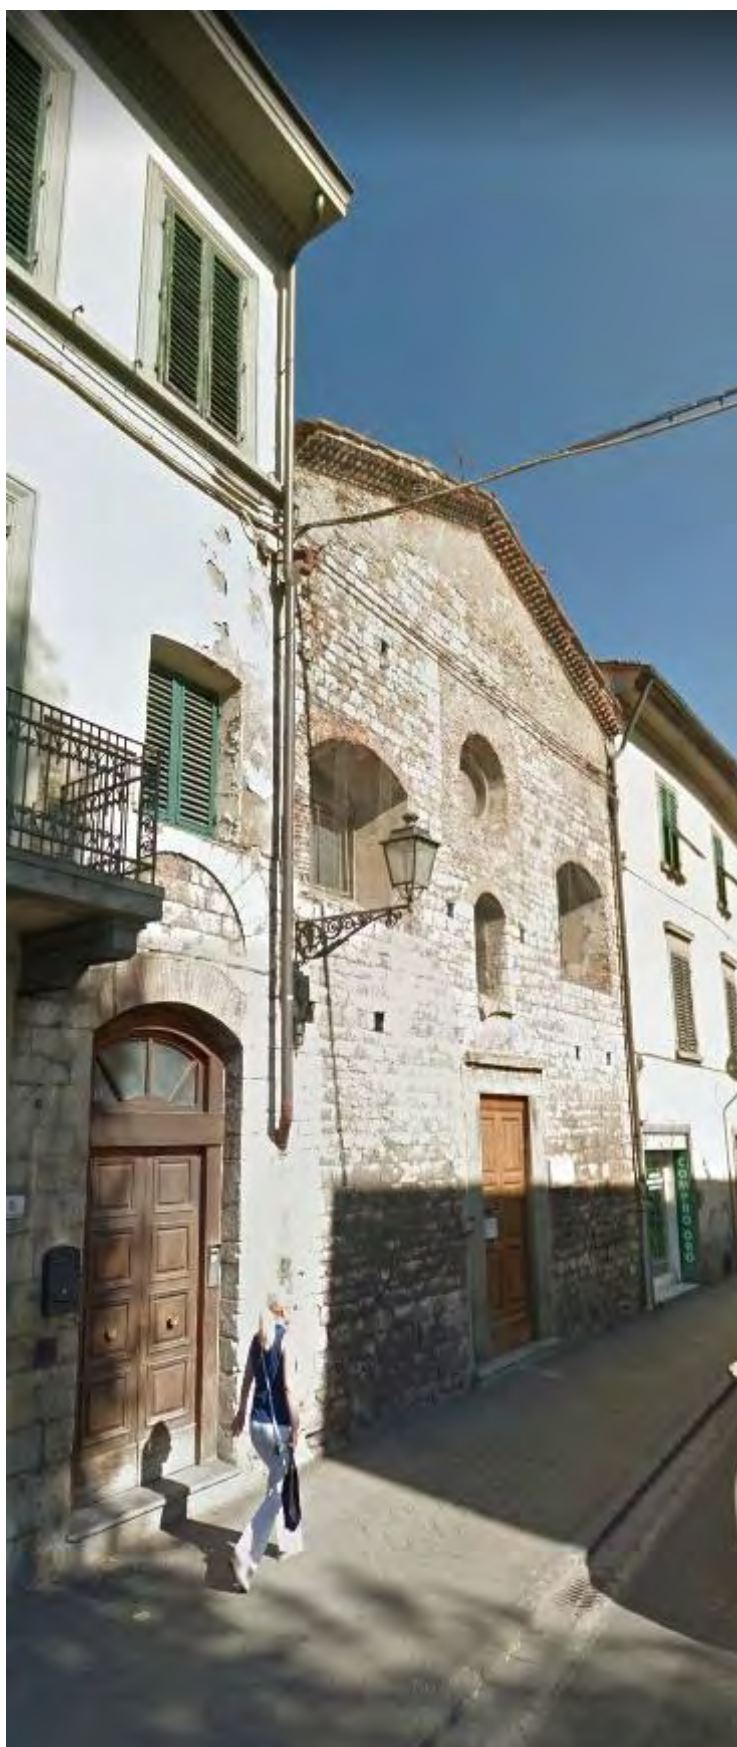
**Ex Chiesa di San Marco  
(San Carlo)**

| | <b>Degrado :</b> | presenza di patina biologica e deposito superficiale |
| | <b>Degrado :</b> | presenza di patina biologica |
| | <b>Degrado :</b> | presenza di patina biologica, incrostazione ed esfoliazione della pietra |
| | <b>Degrado :</b> | presenza di infissi deteriorati |

**Degrado strutturale :**    Nullo  
**Degrado delle finiture :** Medio

Scorcio da Piazza San  
Marco - Fronte est

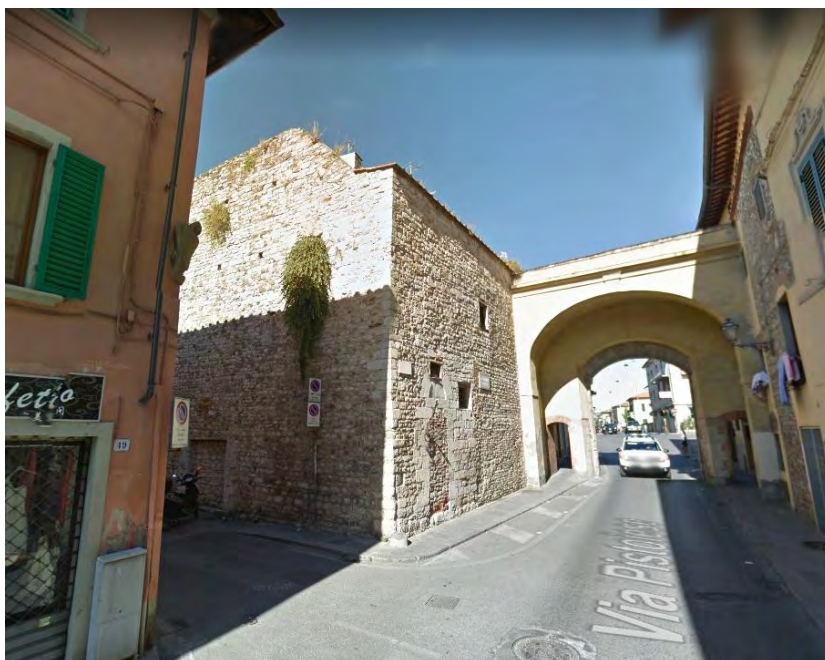
**Edificio addossato alla Porta Pistoiese**

| | <b>Degrado :</b> | manca di porzioni di intonaco, presenza di patina biologica, di deposito superficiale e di vegetazione |
| | <b>Degrado :</b> | presenza di patina biologica |

**Degrado delle finiture :** Basso

Scorcio da via San Vincenzo - Fronte nord-est
