ELABORATO 02.21

EDIFICI DI VALORE STORICO TESTIMONIALE

**Schede Conoscitive
UTOE 5 - parte 1**

UTOE 5 - parte 1 (da 5_2 a 5_14)

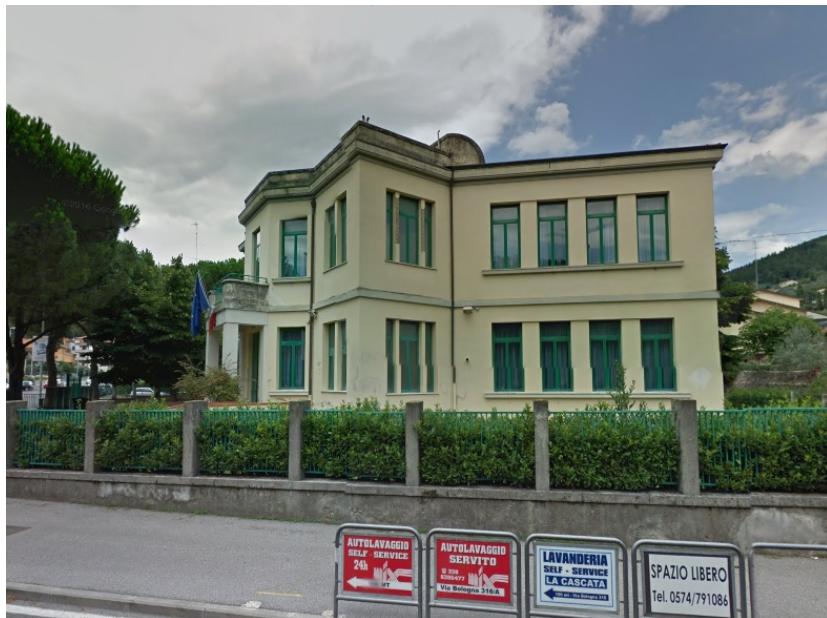
Degrado : presenza di macchie e patina biologica con distacco e mancanza di intonaco

INGRESSI, RECINZIONI	Precio : - Degrado : presenza di patina biologica e di rapazzo incongruo
BASAMENTO	Precio : - Degrado : presenza di macchie e patina biologica con distacco e mancanza di intonaco
MARCAPIANO	Precio : - Degrado : presenza di patina biologica e deposito superficiale
GRONDA	Precio : - Degrado : presenza di patina biologica e deposito superficiale
Elementi tecnologici incompatibili :	allarmi, cavi elettrici e altra impiantistica a vista

Degrado delle finiture : Basso

Scuola materna

Abatoni

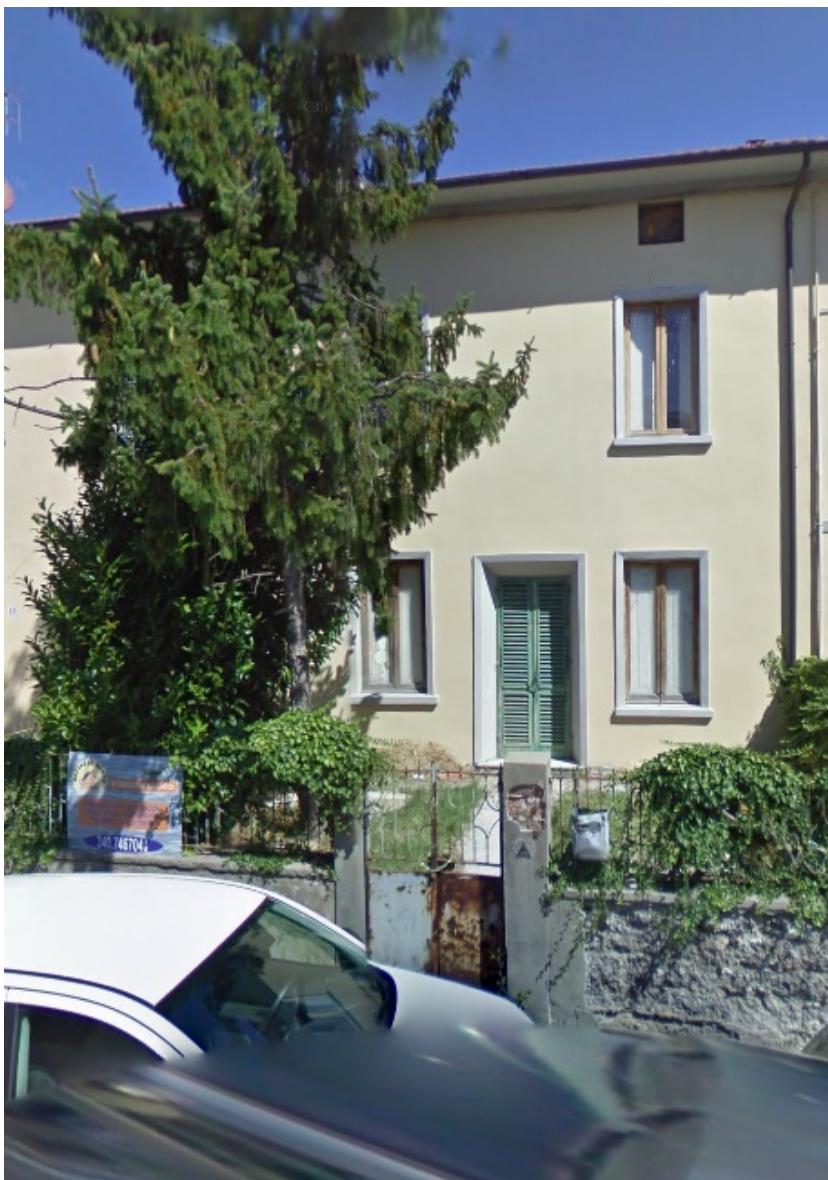
Degrado : presenza di ossidazione del cancello in ferro, presenza di vegetazione

Degrado : Gli infissi risultano molto degradati

Degrado delle finiture : Medio

Frontone ex Scuderie di Villa Fiorita

Scorcio da via Agostino
Bruno - Fronte ovest

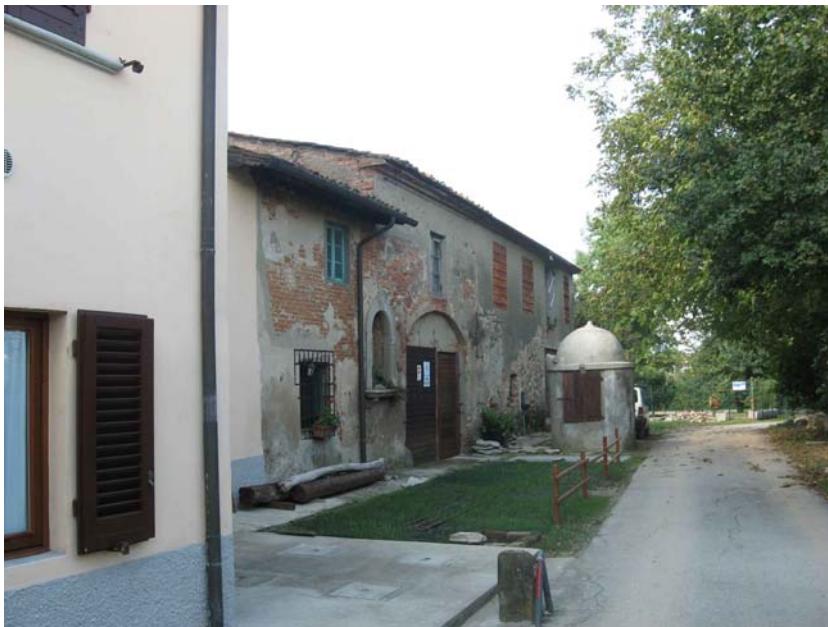
Degrado : Intonaco mancante o molto degradato

Degrado : presenza di porzioni di copertura deteriorate

Degrado strutturale : Basso

Degrado delle finiture : Medio

Villa Soldi

Scorcio da via Pistoiese -
Fronte nord

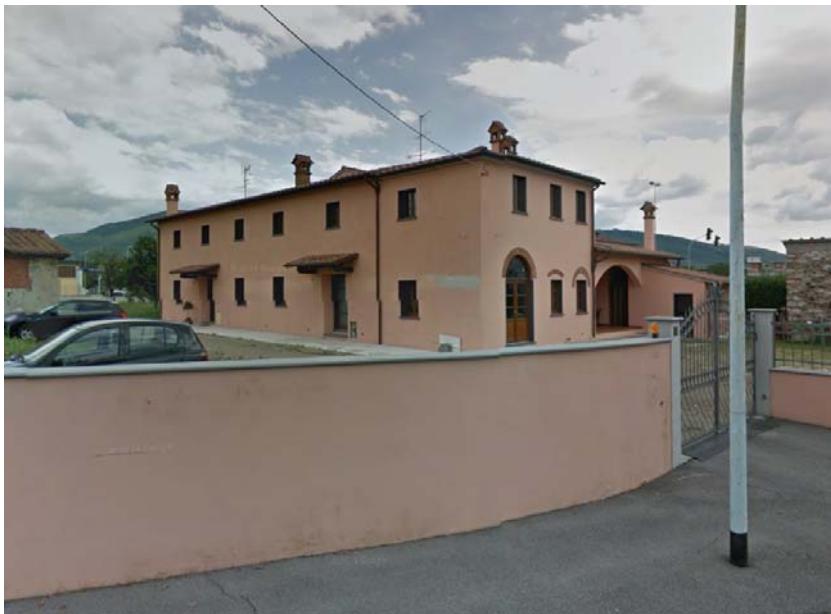
Degrado : Sostituzione di alcuni solai lignei con altri in latero-cemento

Casa Nencini

Scorcio da via Vella o
Lungo la Bardena - Fronti
occidentale e meridionale

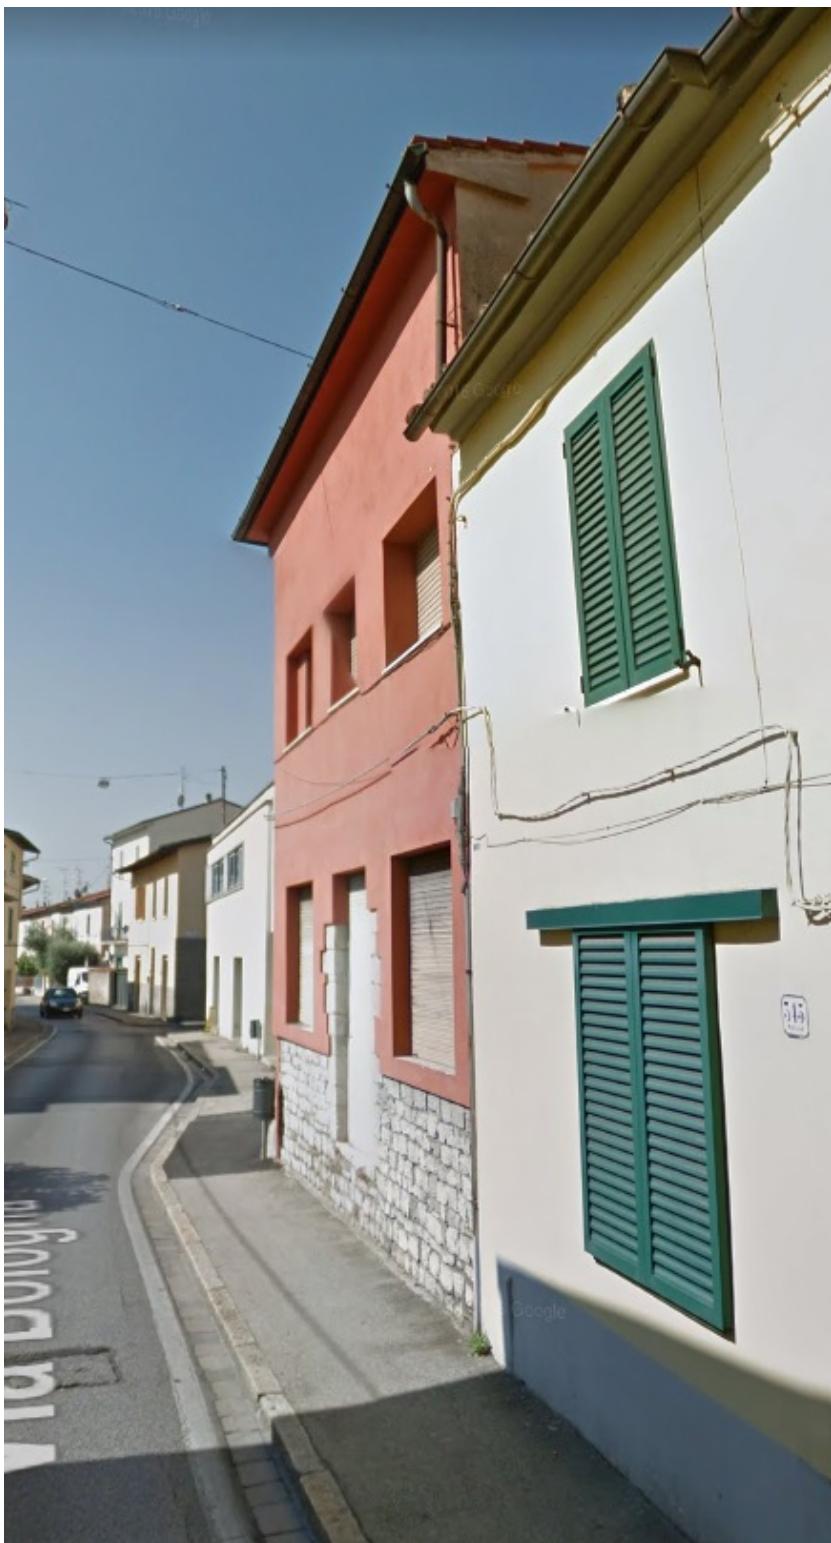
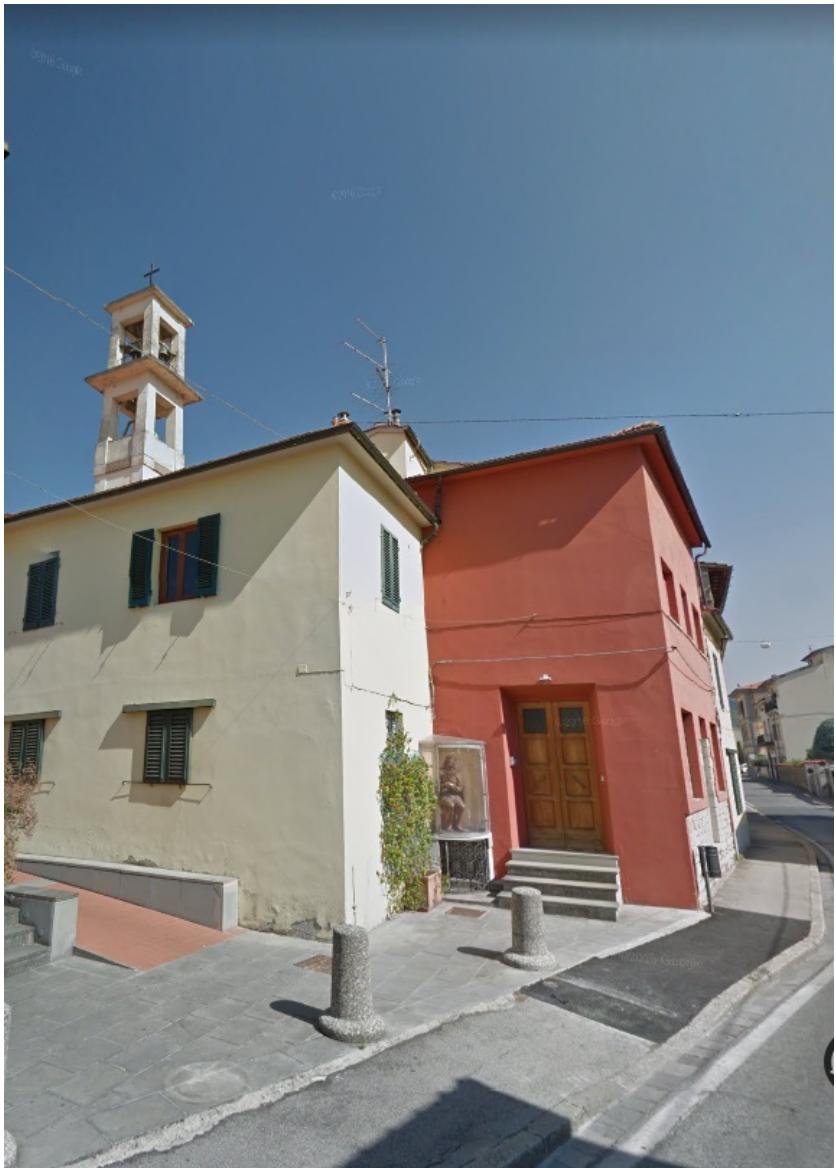
Degrado : presenza di macchie e patina biologica con distacco e
mancanza di intonaco

Degrado : presenza di patina biologica con distacco di intonaco

Degrado delle finiture : Basso

**Chiesa di San
Bartolomeo a Coiano**

Scorcio da via Bologna -
Fronte ovest

Scorcio da via Bologna -
Fronte sud-ovest

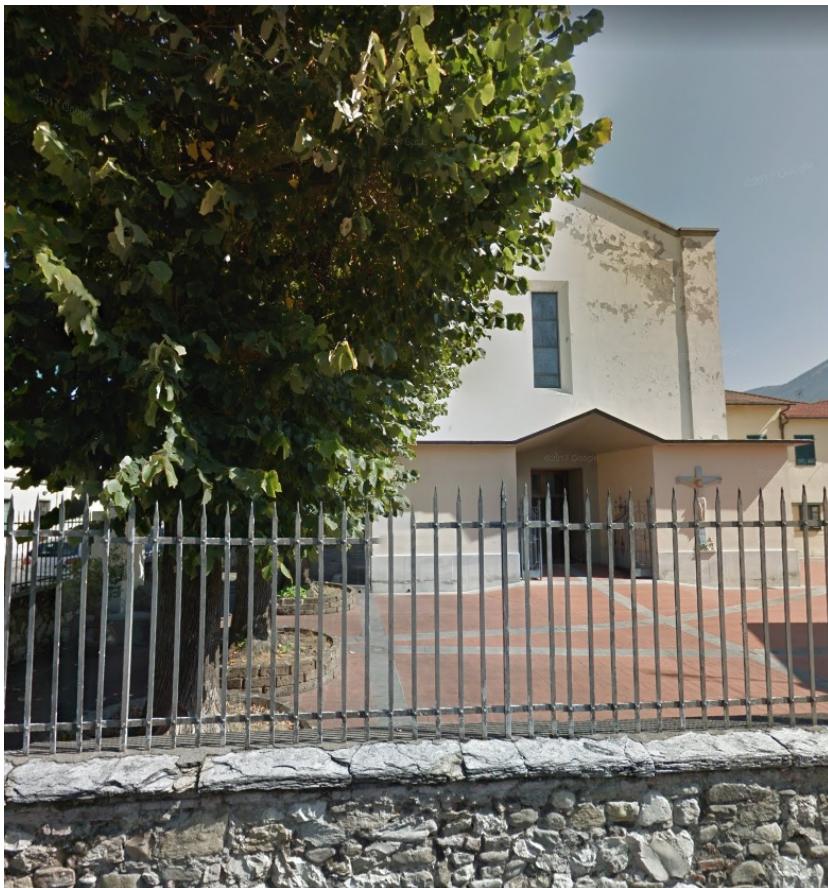
FINITURA FACCIATA	Precio : -
	Degrado : presenza di patina biologica con mancanza e distacco di ampie porzioni di intonaco
BASAMENTO	Precio : -
	Degrado : presenza di patina biologica

Degradò delle finiture : Basso

**Chiesa di San
Bartolomeo a Coiano**

Scorcio da via Bologna -
Fronte sud

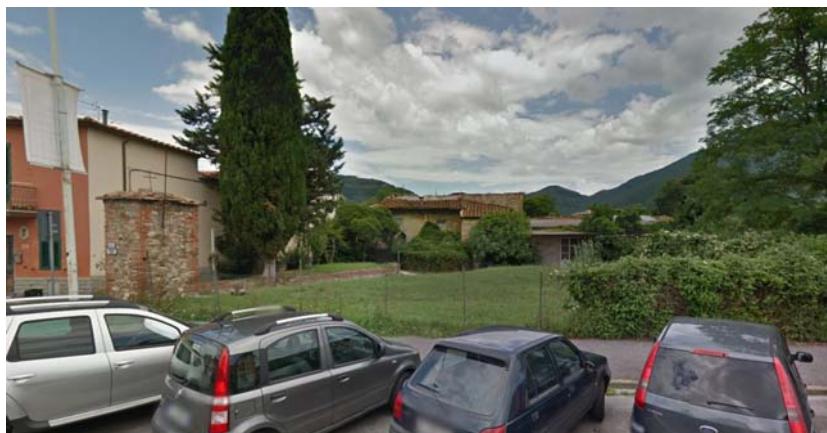
Degrado : La copertura versa in un avanzato stato di degrado e risulta in parte assente

Degrado : Gli infissi risultano molto degradati

Degrado strutturale : Medio

Degrado delle finiture : Alto

Gualchiera di Coiano

Scorcio da via della
Gualchiera - Fronte sud

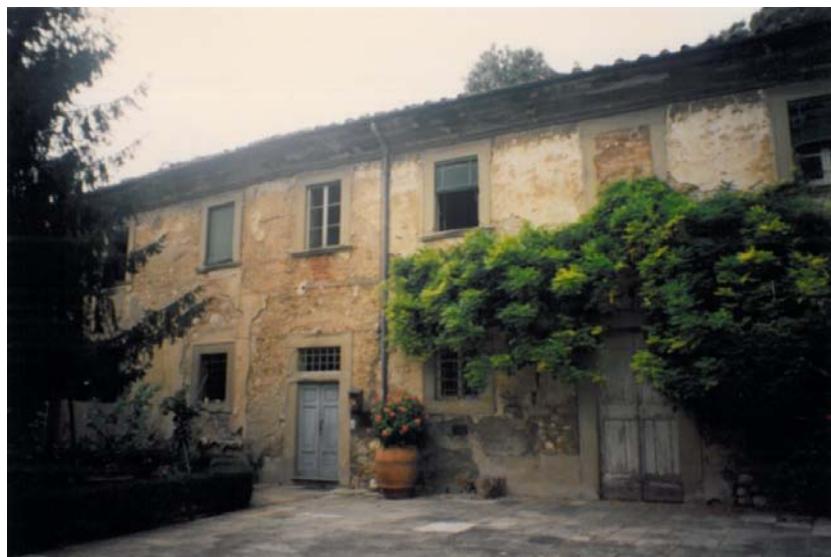
FINITURA FACCIATA	<i>Pregio :</i> - <i>Degrado :</i> Intonaco mancante in molti punti o distaccato
MANTO DI COPERTURA	<i>Pregio :</i> - <i>Degrado :</i> Patina biologica
INFISSI	<i>Pregio :</i> - <i>Degrado :</i> Schermatura veneziane / Alcuni infissi mancati

Degrado strutturale : Nullo
Degrado delle finiture : Alto

Villa Naldini Niccolini

Scorcio dalla pertinenza -
Fronte meridionale

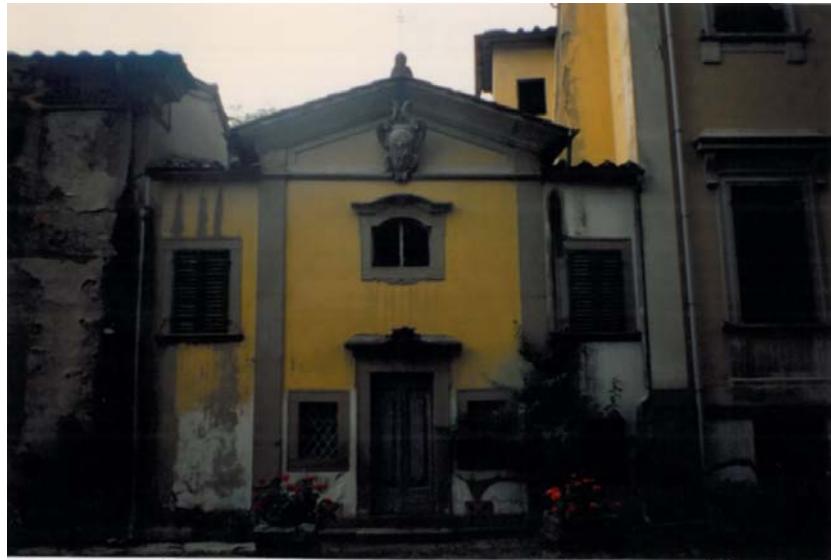
Degrado : presenza di patina biologica con mancanza e dilavamento di intonaco

Degrado : Patina biologica / Vegetazione

Degrado delle finiture : Medio

Villa Naldini Niccolini -
Oratorio

Scorcio dalla pertinenza -
Fronte meridionale

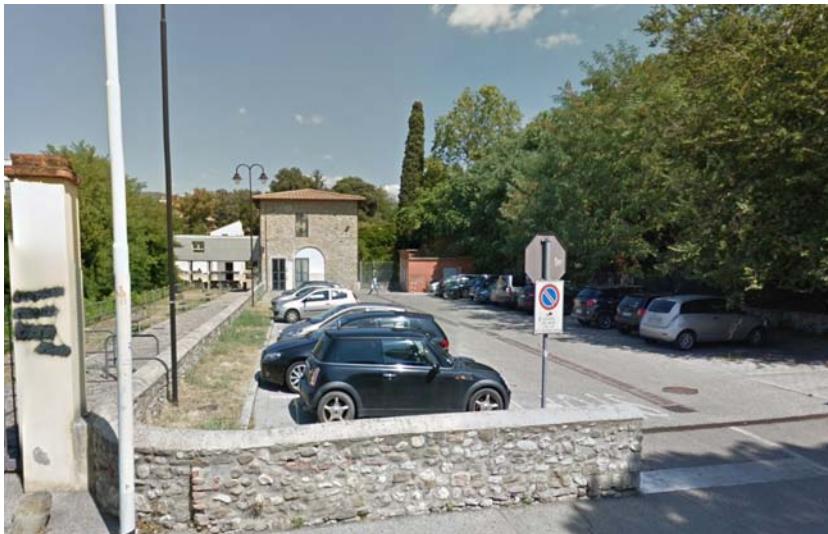
Degrado : Inserimento di infissi incongrui

Villa Naldini Niccolini

Scorcio da via del Bisenzio
a San Martino - Fronte
meridionale

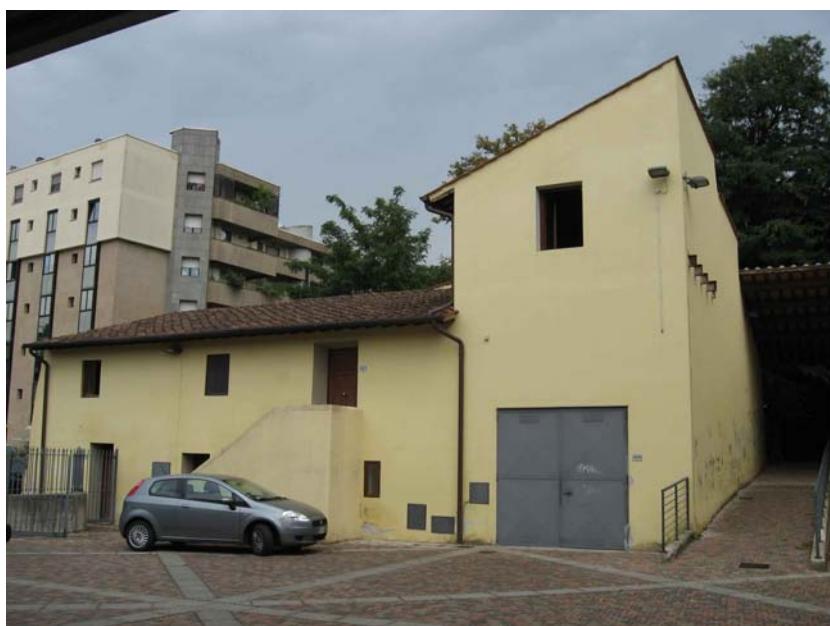
Degrado : Risalita capillare / Dilavamento / Degrado antropico

Degrado delle finiture : Basso

Villa Naldini Niccolini

Scorcio dalla pertinenza
pavimentata - Fronte
meridionale

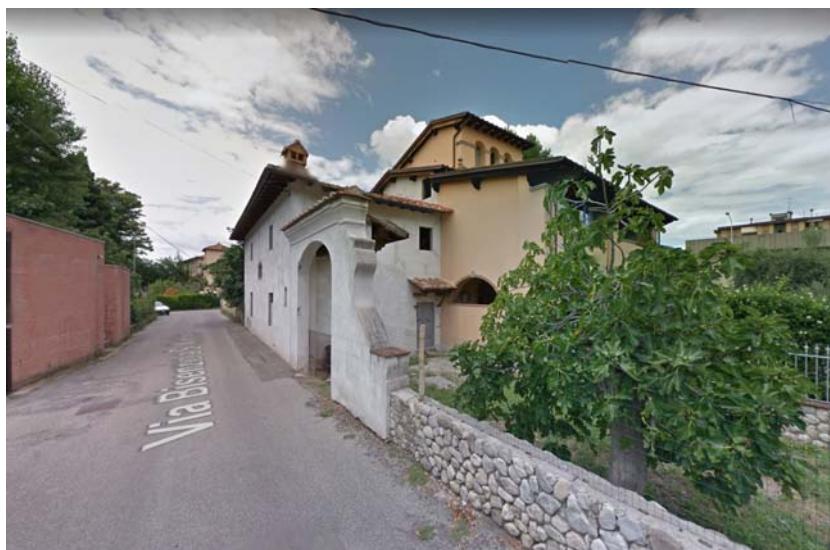
FINITURA FACCIA	Pregio : - Degrado : Degrado antropico / Intonaco incongruo in alcuni punti
INFISSI	Pregio : Elementi oscuranti interni e non a vista Degrado : -
Elementi tecnologici incompatibili :	antenne paraboliche, bocchette
Tettoie Incongrue :	Sul fronte orientale, in corrispondenza dell'ingresso

Degrado delle finiture : Basso

Casa colonica

Scorcio da via del Bisenzio
a San Martino - Fronti
meridionale ed orientale
