EDIFICI DI VALORE STORICO TESTIMONIALE

Schede Conoscitive
UTOE 7

UTOE 7

UTOE 7 (da 7_1 a 7_8)

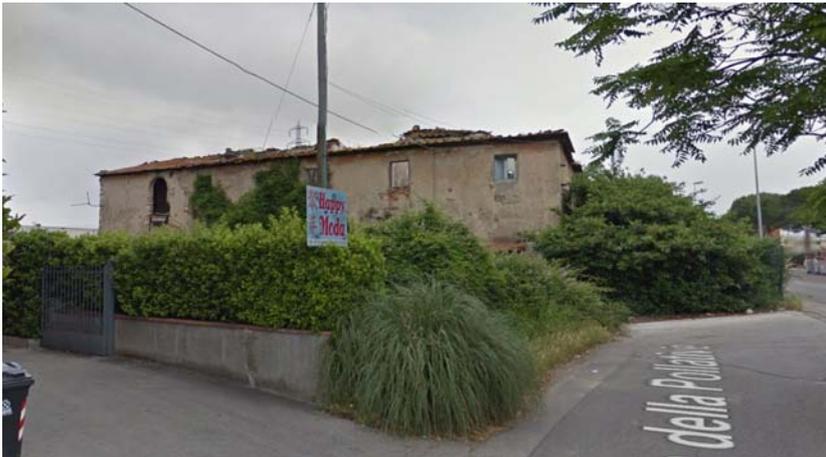
Casa colonica

TIPO DI COPERTURA	Pregio : - Degrado : Ampie porzioni di copertura crollate
FINITURA FACCIATA	Pregio : - Degrado : Intonaco quasi totalmente mancante o distaccato / Macchia / Presenza di vegetazione
INFISSI	Pregio : - Degrado : Infissi mancanti
Tettoie Incongrue :	In corrispondenza del fronte sud

Degrado strutturale : Alto

Degrado delle finiture : Alto

Scorcio da via Pollative -
Fronte meridionale

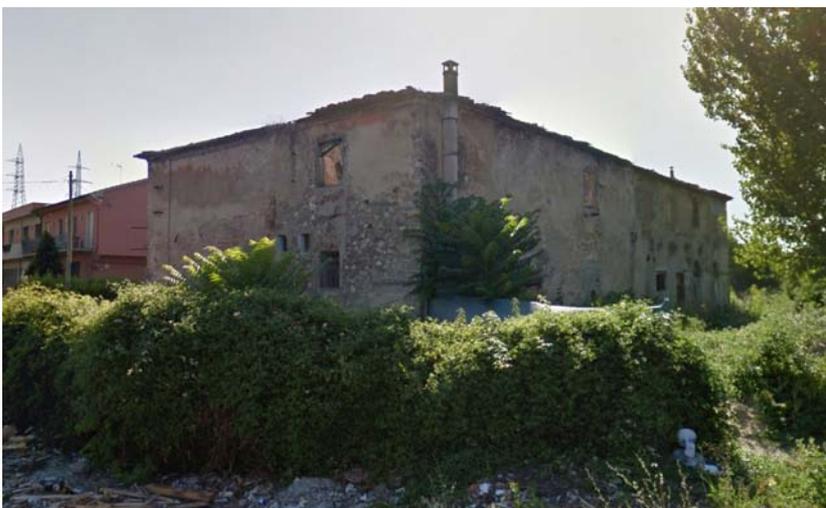
Casa colonica

Scorcio da via Pollative -
Fronti settentrionale ed
orientale

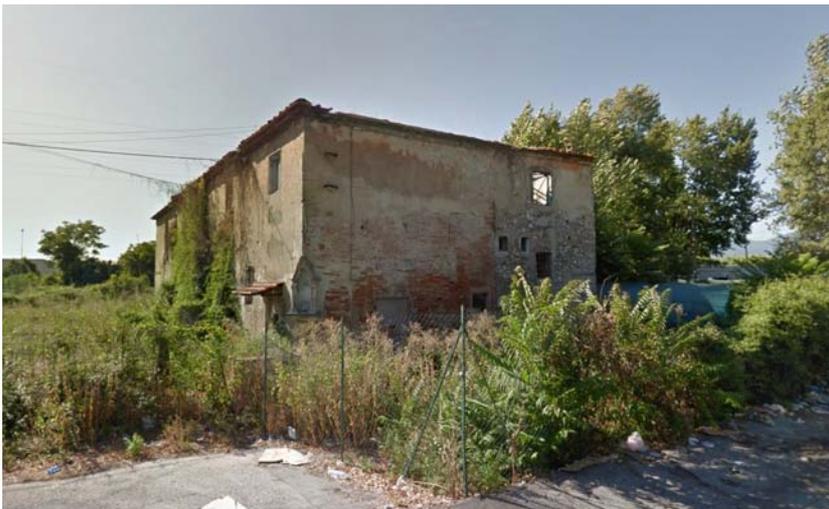
Casa colonica

Scorcio da via Pollative -
Fronti meridionale ed
orientale

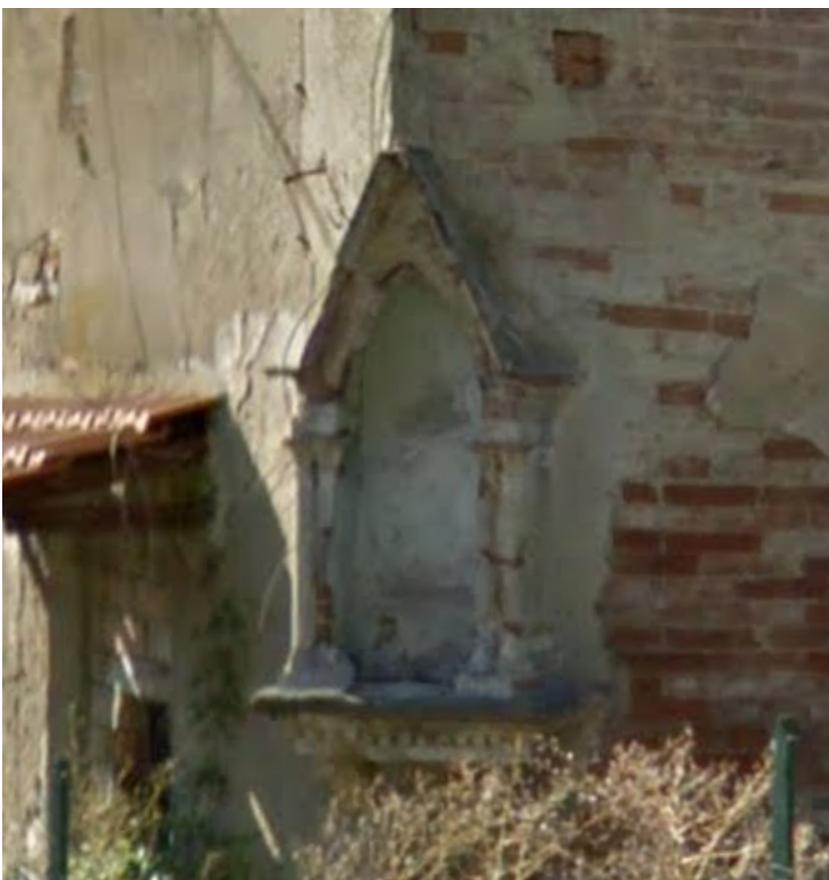
Casa colonica

Tipo elemento	Materiale	Stato
Tabernacolo angolare	muratura e conglomerato	Cattivo

Dettaglio - Tabernacolo
sull'angolo sud-est

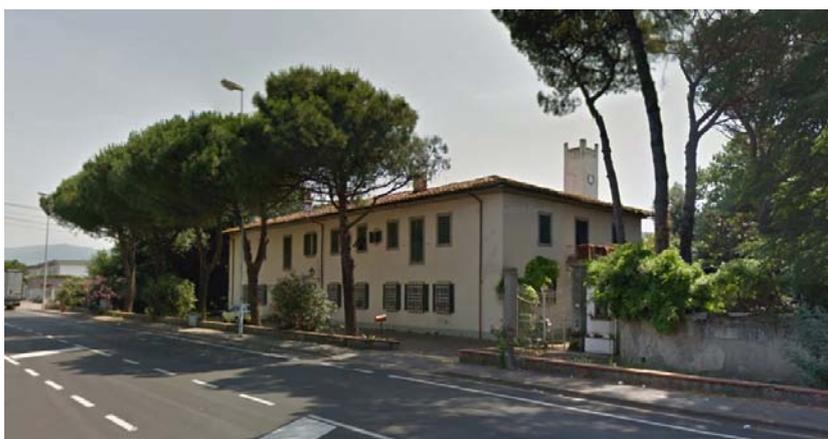
Villa Calosi

FINITURA FACCIATA	Pregio : -
	Degrado : Patina biologica / Macchie
CORNICI	Pregio : -
	Degrado : Fessurazione
CORNICE SOTTOTETTO	Pregio : -
	Degrado : Fessurazione
Superfettazioni :	Aggiunti due volumi ortogonali a falda unica ad est

Scorcio da via del
Molinuzzo - Fronti
meridionale e occidentale

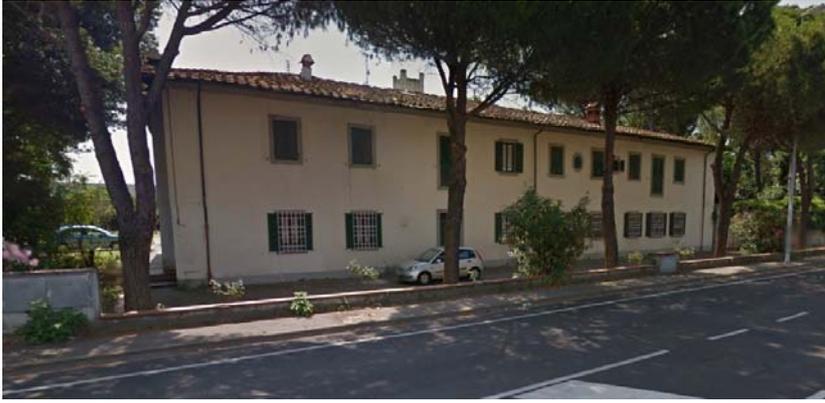
Villa Calosi

Scorcio da via del
Molinuzzo - Fronte
occidentale

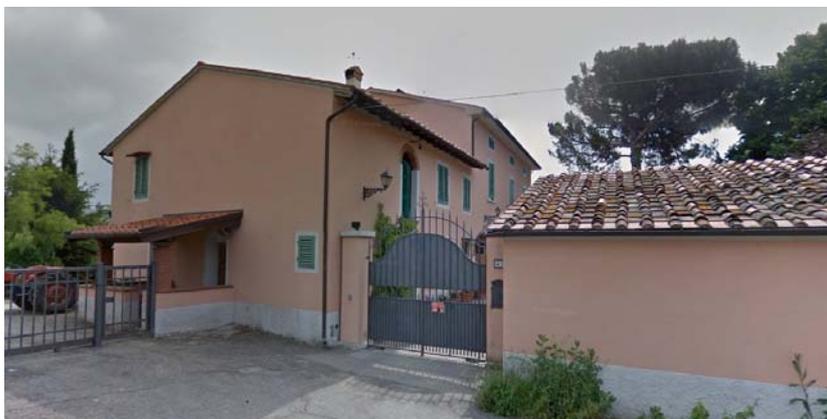
Casa colonica

FINITURA FACCIATA	Pregio : -
	Degrado : mancanza di strato di finitura di facciata
BASAMENTO	Pregio : -
	Degrado : presenza di patina biologica e di vegetazione
CORNICI	Pregio : presenza di cornice in laterizio per aperture ad arco
	Degrado : mancanza di disegno delle cornici in alcune aperture
Volumi secondari incongrui :	presenza di volumi secondari incongrui addossati al fabbricato sul retro
Tettoie Incongrue :	presenza di tettoie

Scorcio da via Lunga di Cafaggio - Fronte sud-occidentale

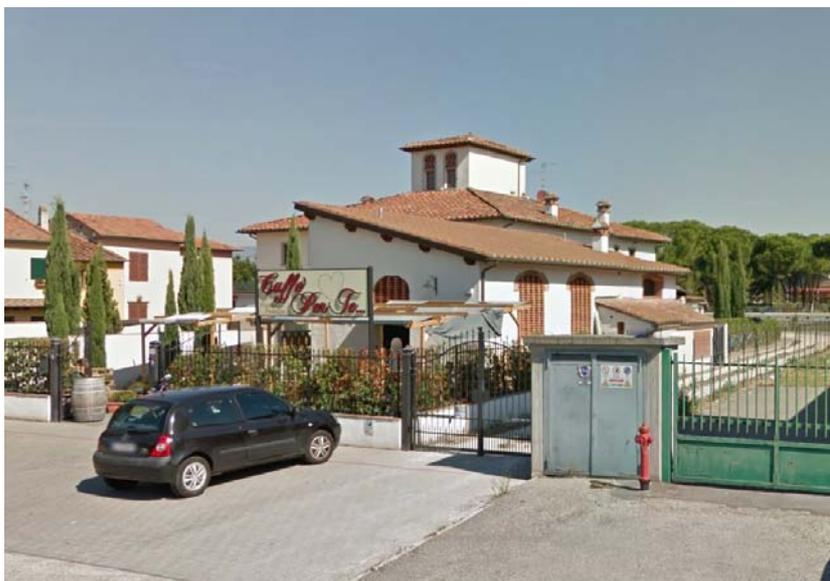
Casa colonica

Elementi tecnologici incompatibili : bocchette, allarmi

Tettoie Incongrue : presenza di tettoie incongrue in legno (tipo pergola)

Scorcio da via
Campostino di Mezzana -
Fronte sud-orientale

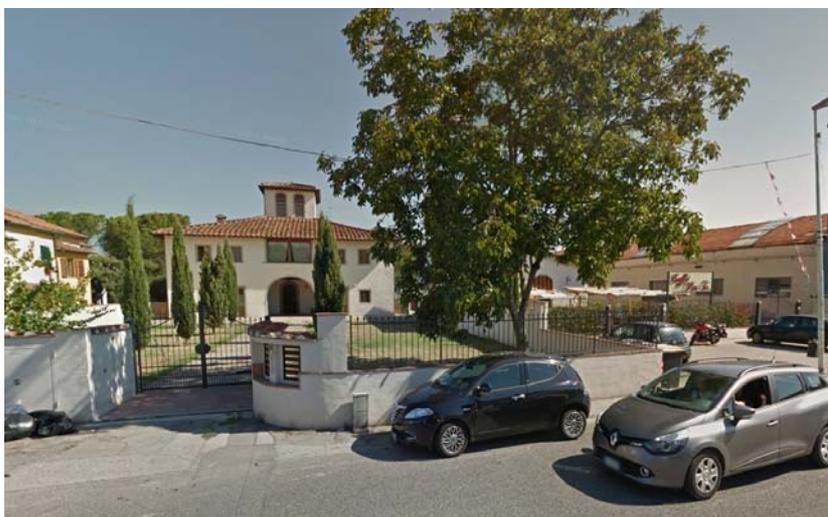
Casa colonica

Degrado : aumento delle aperture originarie e aperture del tamponamento sotto i grigliati (colombaia)

Elementi tecnologici incompatibili : bocchette

Tamponamento logge e terrazze : porzione di portico tamponata

Scorcio da via
Campostino a Mezzana -
Fronte meridionale

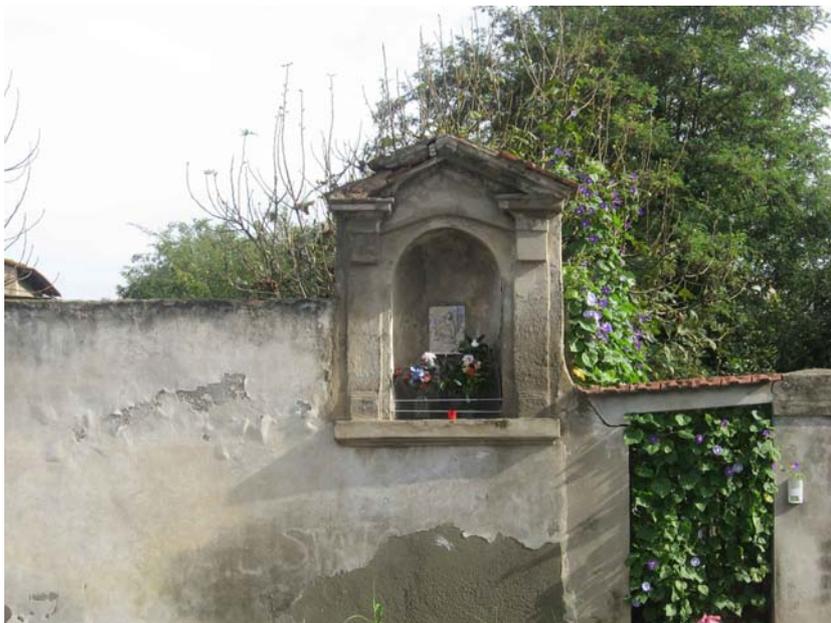
Casa colonica

Tipo elemento	Materiale	Stato
Tabernacolo ad edicola	Laterizio	Cattivo
Finestre termali	Laterizio	Cattivo
Torretta con archetti tamponati	Laterizio	Medio

Dettaglio - Tabernacolo ad edicola su via del Ferro

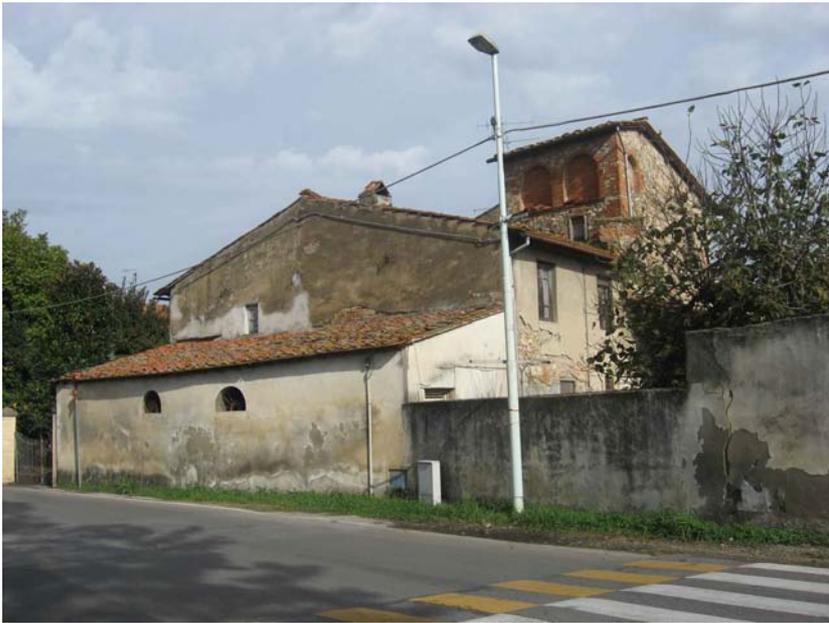
Casa colonica

FINITURA FACCIATA	Pregio : - Degrado : Intonaco distaccato e in parte mancante
INGRESSI, RECINZIONI	Pregio : - Degrado : Intonaco distaccato e in parte mancante, patina biologica
INFISSI	Pregio : - Degrado : Alcuni elementi mancanti
Elementi tecnologici incompatibili :	cavi elettrici e altra impiantistica a vista
Volumi secondari incongrui :	presenza di vari volumi incongrui addossati

Scorcio da via del Ferro -
Fronti meridionale ed
orientale

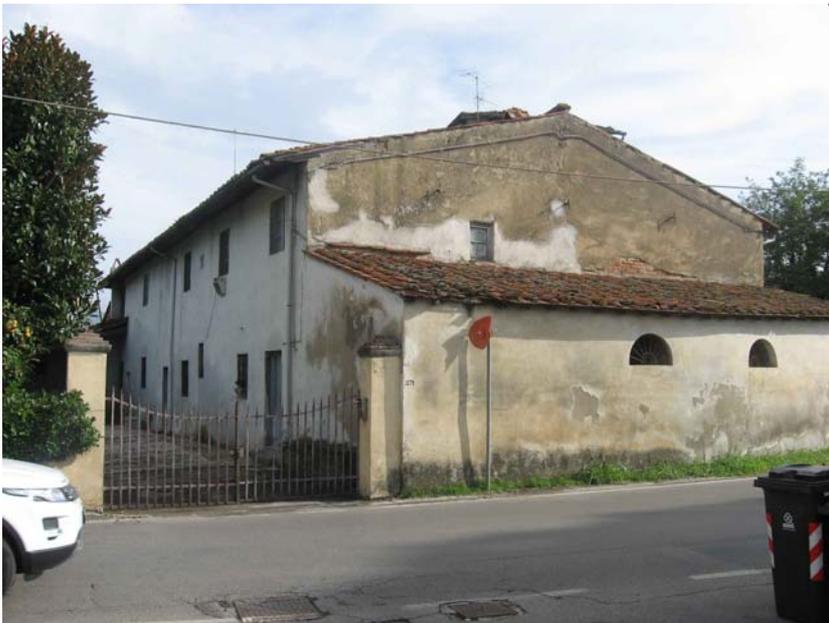
Casa colonica

Scorcio da via del Ferro -
Fronti meridionale ed
occidentale

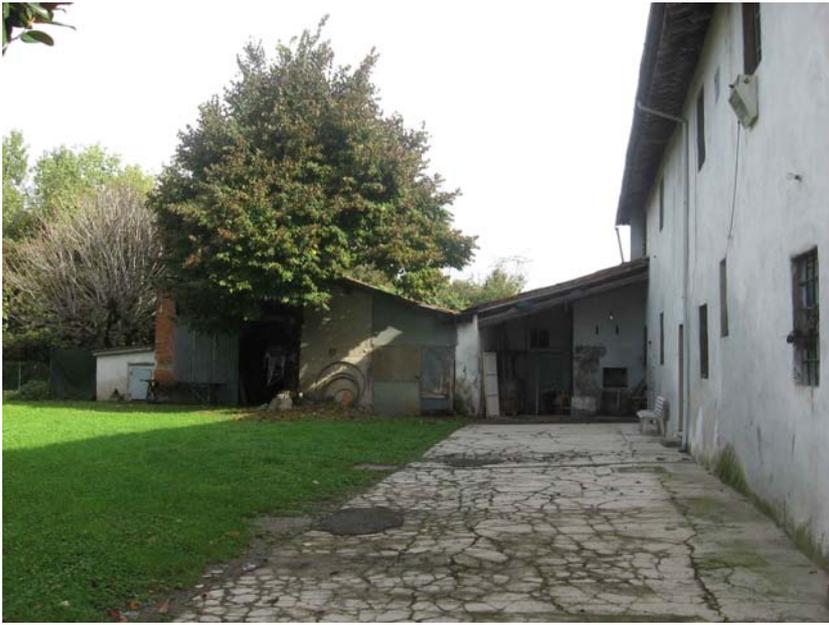
Casa colonica

Dettaglio - Annessi sul
fronte occidentale

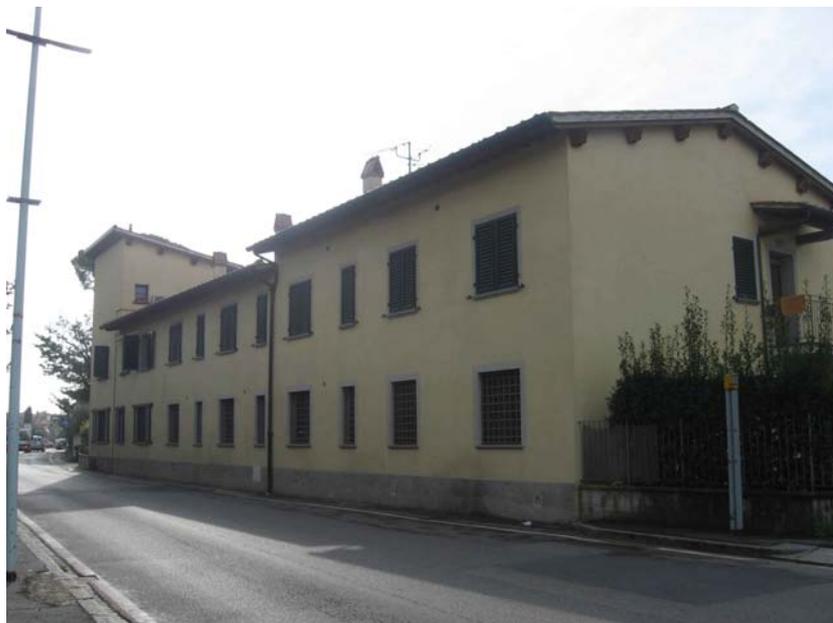
Tabernacolo

TIPO DI COPERTURA **Pregio :** -
Degrado : Stratigrafia modificata del solaio di copertura

Scorcio da via del Ferro -
Fronti settentrionale e
occidentale

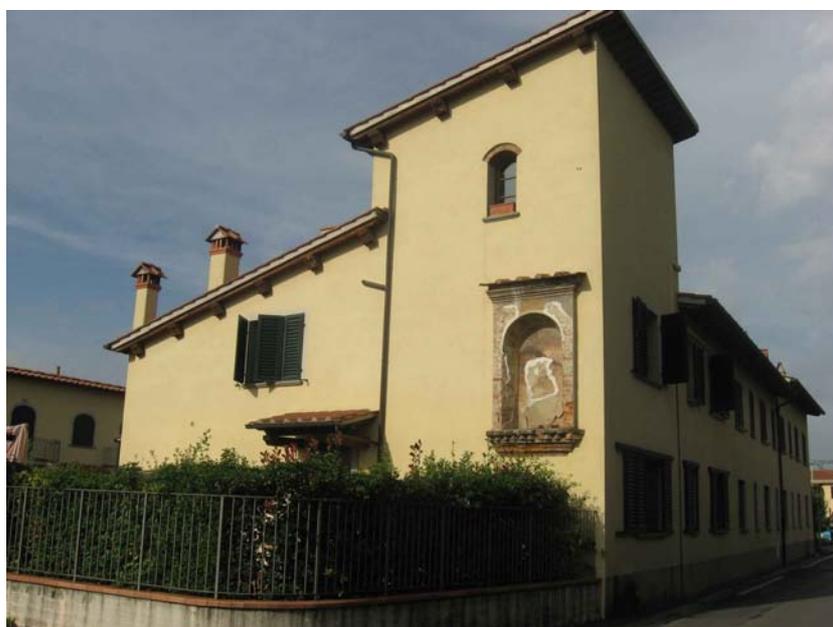
Scorcio da via del Ferro -
Tabernacolo su fronte
orientale
