ELABORATO 02.30

EDIFICI DI VALORE STORICO TESTIMONIALE

Schede Conoscitive
UTOE 8 - parte 2

UTOE 8 – parte 2 (da 8_26 a 8_56)

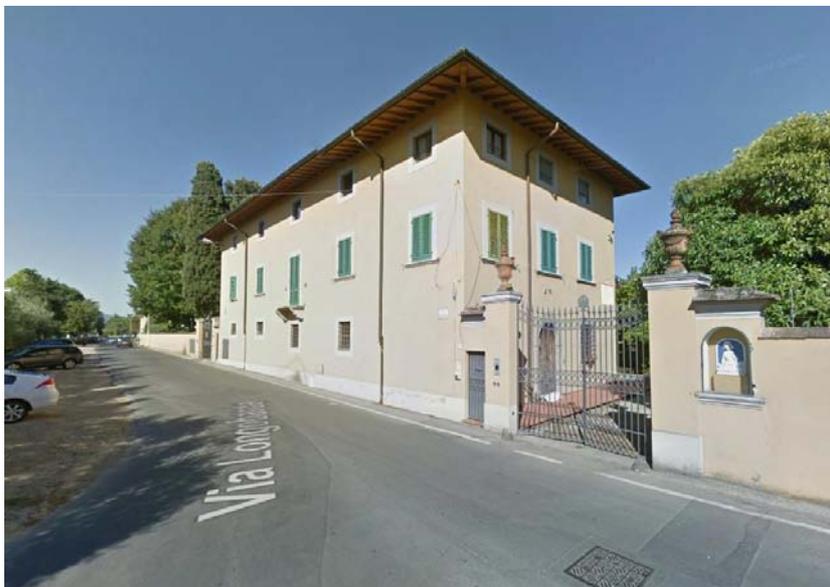
Villa Martelli

FINITURA FACCIATA	<i>Pregio :</i> - <i>Degrado :</i> Mancanza puntuale di intonaco / Macchia
MARCADAVANZALE	<i>Pregio :</i> - <i>Degrado :</i> Erosione del marcadavanzale lapideo con mensole
MANTO DI COPERTURA	<i>Pregio :</i> - <i>Degrado :</i> Patina biologica
Elementi tecnologici incompatibili :	illuminazione pubblica

Degrado strutturale : Nullo

Degrado delle finiture : Basso

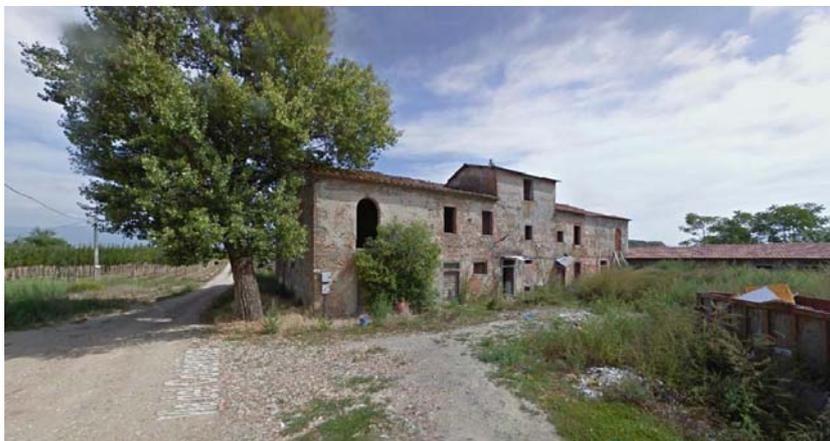
Podere Marella

TIPO DI COPERTURA	Pregio : - Degrado : Solaio di copertura in parte crollato
FINITURA FACCIATA	Pregio : - Degrado : Intonaco distaccato in gran parte
INFISSI	Pregio : - Degrado : Numerosi elementi mancanti
Superfetazioni :	Volume aggiunto sul fronte orientale

Degrado strutturale : Medio

Degrado delle finiture : Alto

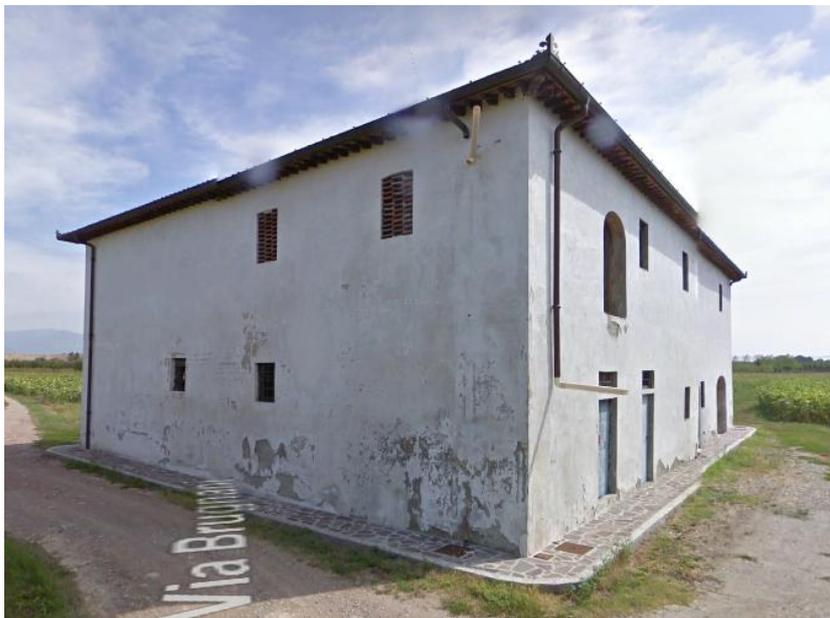
Guado del Molino

FINITURA FACCIATA *Pregio :* -
Degrado : porzioni di intonaco mancante e presenza di degrado antropico

GRONDA *Pregio :* -
Degrado : mancante

INFISSI *Pregio :* -
Degrado : mancanti con aperture tamponate provvisoriamente

Degrado strutturale : Nullo

Degrado delle finiture : Medio

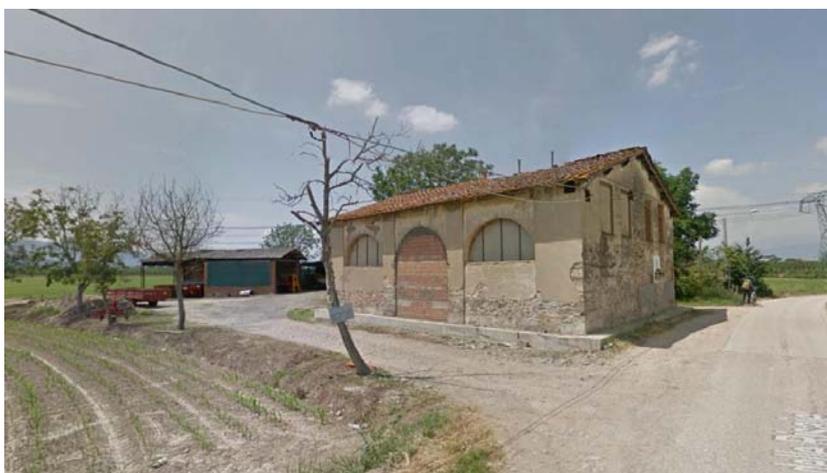
Podere Capannone

FINITURA FACCIATA	Pregio : - Degrado : mancanza di porzioni di intonaco e presenza di rappezzi con conglomerato cementizio
PORTICO	Pregio : - Degrado : tamponamento provvisorio
INFISSI	Pregio : - Degrado : mancanza di infissi e tamponamento delle aperture con forati in laterizio e tavolati lignei
Tamponamento logge e terrazze :	tamponamento portico

Degrado strutturale : Medio

Degrado delle finiture : Alto

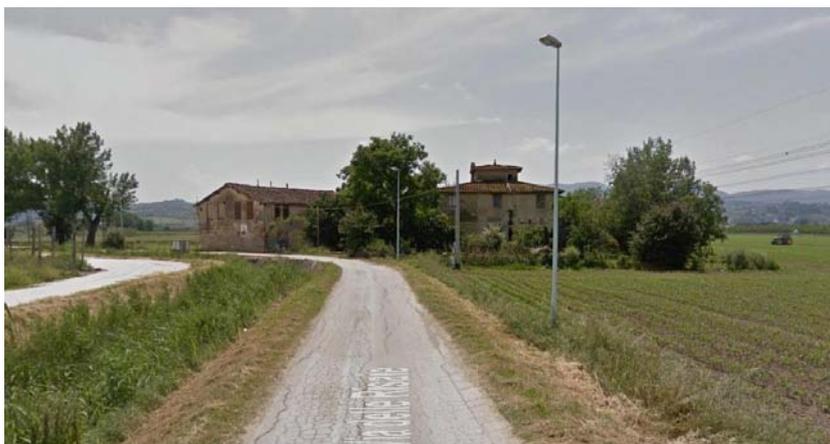
Podere Capannone

FINITURA FACCIATA **Pregio :** -
Degrado : mancanza di porzioni di intonaco

INGRESSI, RECINZIONI **Pregio :** -
Degrado : recinzione di porzione di pertinenza con materiale incongruo

Degrado strutturale : Basso

Degrado delle finiture : Alto

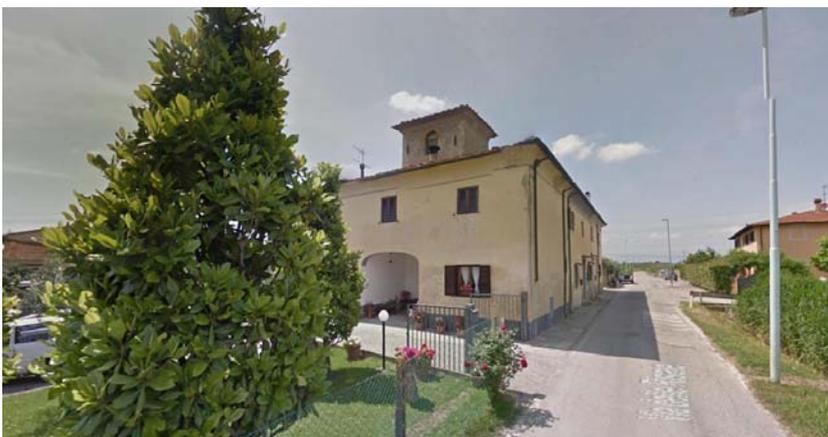
FINITURA FACCIATA	Pregio : - Degrado : presenza di degrado antropico
LOGGIA	Pregio : mantenimento portico di accesso Degrado : -
INFISSI	Pregio : - Degrado : presenza di alcuni infissi in alluminio
Elementi tecnologici incompatibili :	allarmi, cavi linea telefonica
Volumi secondari incongrui :	presenza di volumi secondati incongrui

Degrado strutturale :	Nullo
Degrado delle finiture :	Basso

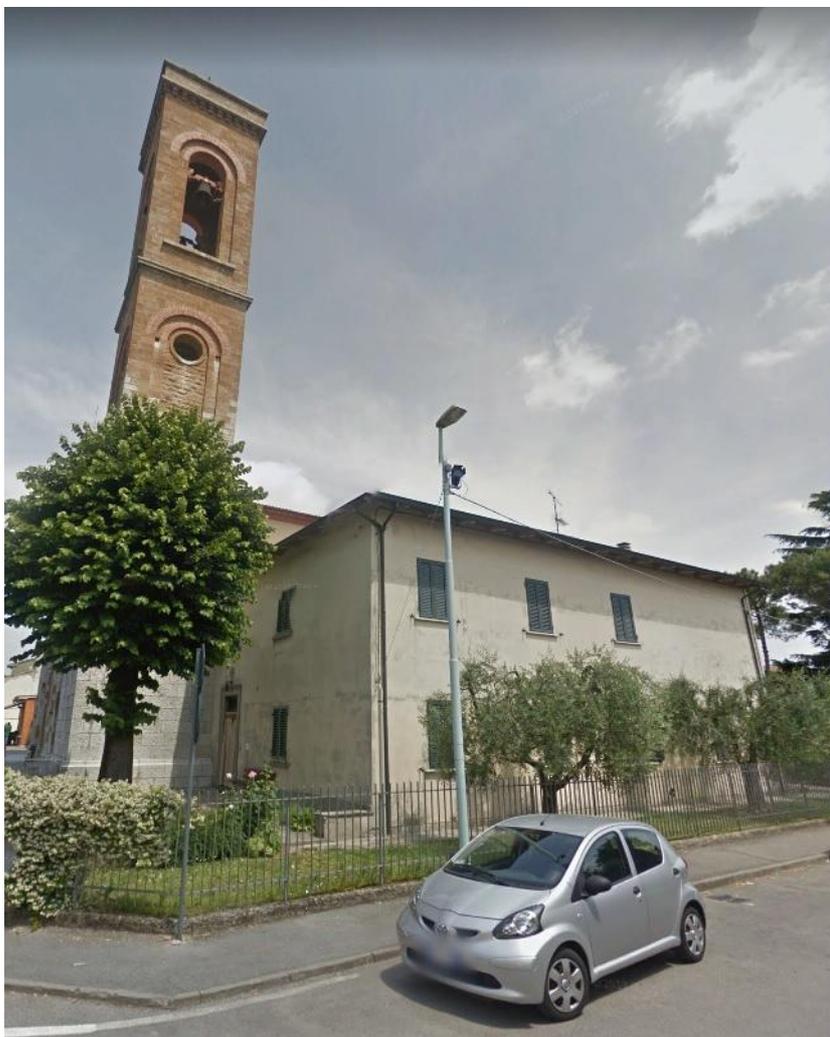
Chiesa di Santa Maria Maddalena a Tavola

Degrado : presenza di patina biologica e deposito superficiale con distacco di porzioni di intonaco

Degrado strutturale : Nullo

Degrado delle finiture : Basso

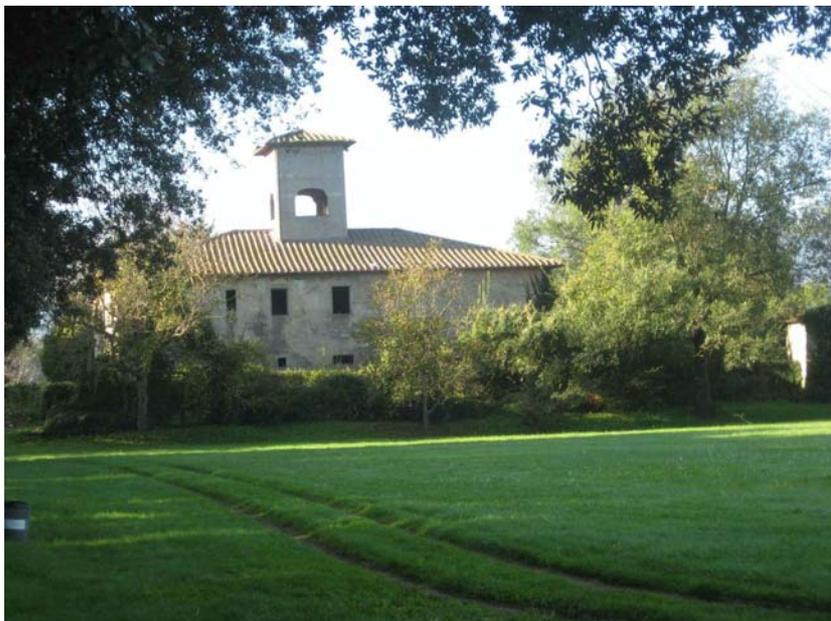
Casa del Guardia

Degrado : mancanza di ampie porzioni di intonaco

Degrado : recinzione deteriorata

Degrado : mancanza di infissi e deterioramento di infissi presenti

Degrado strutturale : Medio

Degrado delle finiture : Alto

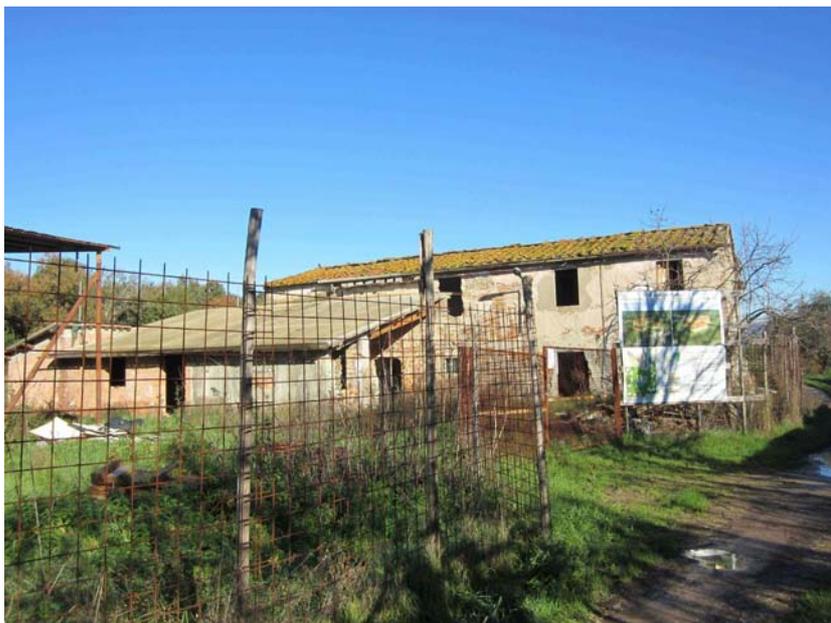
Podere Fontanelle

Degrado strutturale : Medio

Degrado delle finiture : Alto

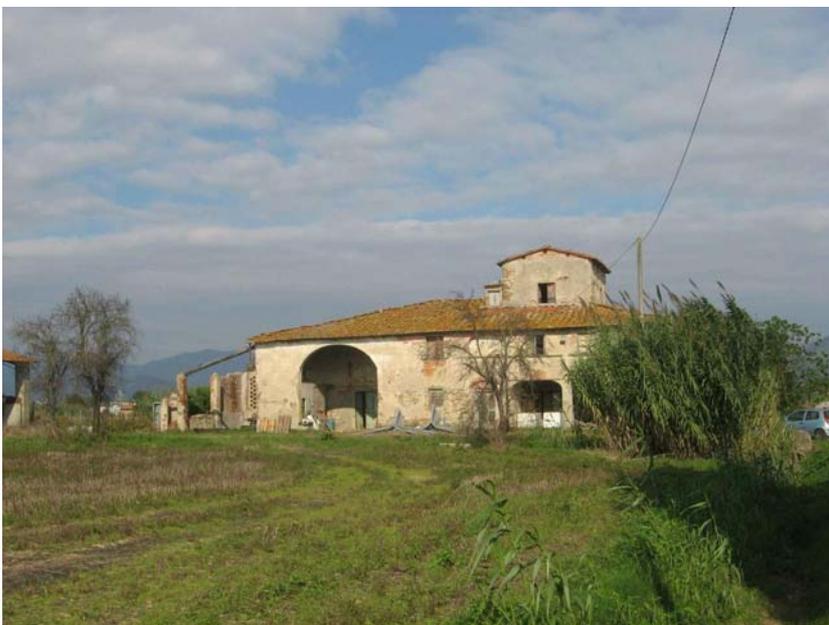
Casa Giovannelli

FINITURA FACCIATA **Pregio :** -
Degrado : Intonaco mancante in più punti, Presenza di vegetazione

MANTO DI COPERTURA **Pregio :** -
Degrado : Patina biologica

Degrado strutturale : Alto

Degrado delle finiture : Alto

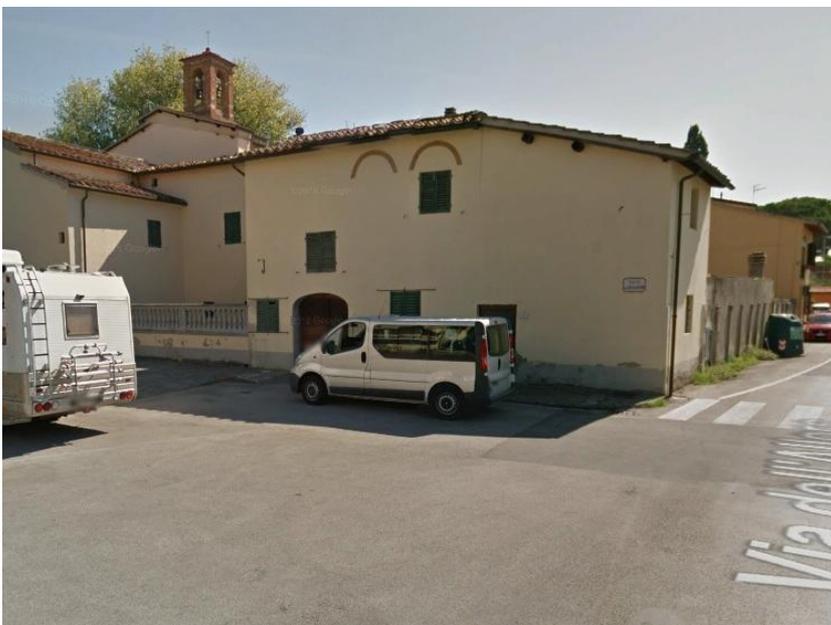
**Chiesa di San Martino
a Paperino**

FINITURA FACCIATA	Pregio : -
	Degrado : presenza di patina biologica e risalita capillare con distacco e mancanza di intonaco
BASAMENTO	Pregio : -
	Degrado : presenza di patina biologica e risalita capillare con distacco e mancanza di intonaco

Degrado strutturale : Nullo

Degrado delle finiture : Basso

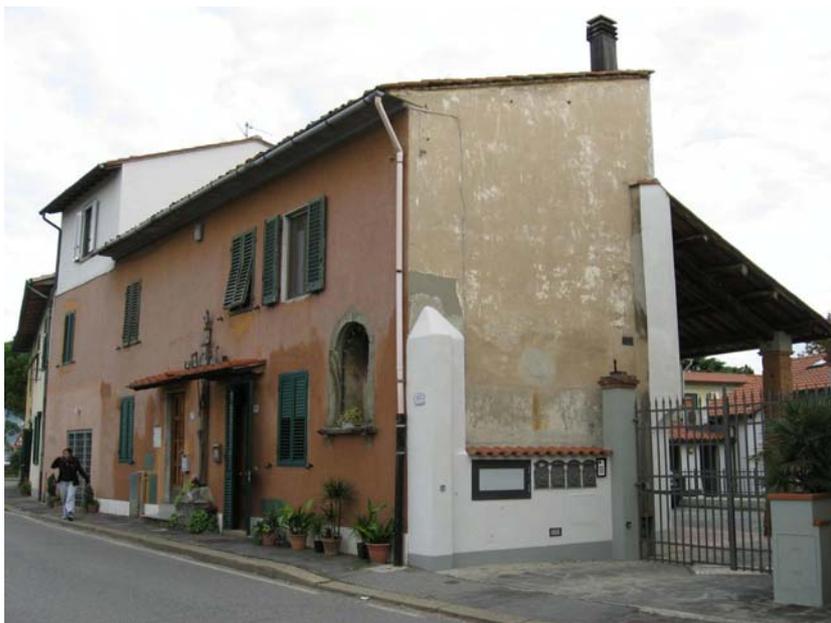
Casa Gori

FINITURA FACCIATA *Pregio :* -
Degrado : presenza di macchie e patina biologica con distacco di porzioni di intonaco e rappezzi incongrui

INFISSI *Pregio :* -
Degrado : presenza di infissi deteriorati

Degrado strutturale : Nullo

Degrado delle finiture : Basso

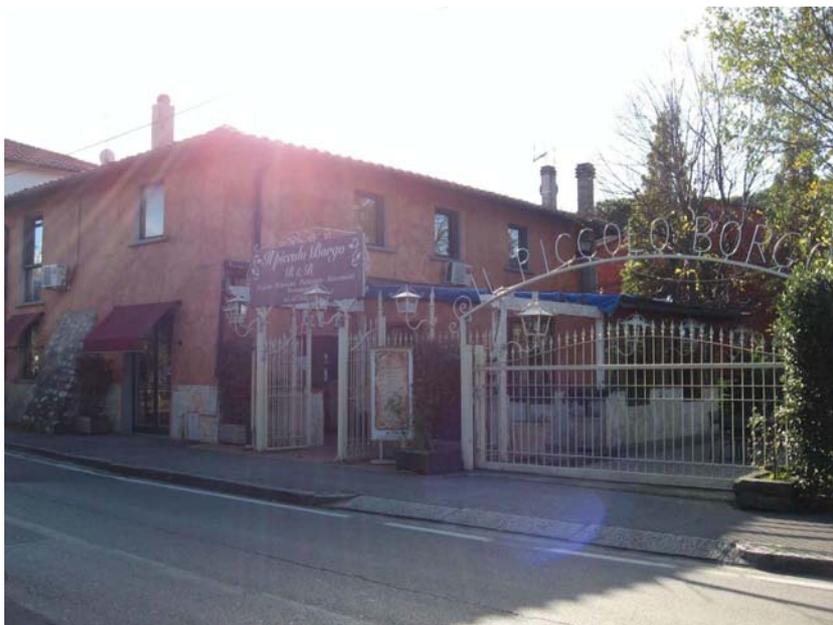
Edificato di matrice storica

FINITURA FACCIATA **Pregio :** -
Degrado : presenza di patina biologica e deposito superficiale

BASAMENTO **Pregio :** -
Degrado : presenza di patina biologica

Degrado strutturale : Nullo

Degrado delle finiture : Basso

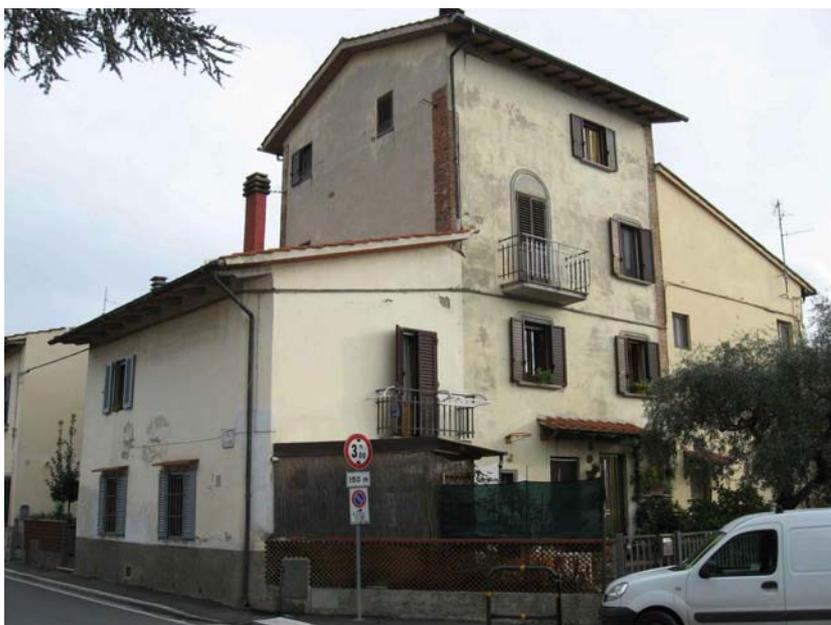
Edificio di matrice storica

FINITURA FACCIATA	Pregio :	-
	Degrado :	presenza di macchie e patina biologica con distacco e mancanza di intonaco e rappezzi incongrui
INGRESSI, RECINZIONI	Pregio :	-
	Degrado :	elementi incongrui e non omogenei
BASAMENTO	Pregio :	-
	Degrado :	presenza di patina biologica e risalita capillare
INFISSI	Pregio :	-
	Degrado :	presenza di infissi deteriorati
Insegne :		incongruo

Degrado strutturale : Nullo

Degrado delle finiture : Medio

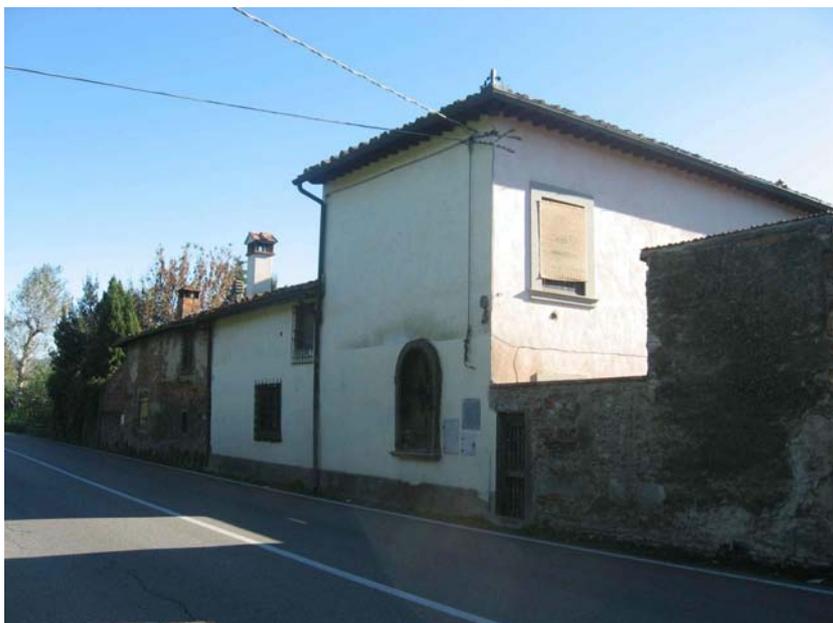
Guanto II

FINITURA FACCIATA	Pregio : - Degrado : presenza di macchie e patina biologica con distacco e mancanza di intonaco
INGRESSI, RECINZIONI	Pregio : - Degrado : presenza di macchie e patina biologica con distacco e mancanza di intonaco
BASAMENTO	Pregio : - Degrado : presenza di patina biologica e di vegetazione
CORNICI	Pregio : - Degrado : esfoliazione della pietra
MANTO DI COPERTURA	Pregio : - Degrado : mancanza di porzione di copertura
INFISSI	Pregio : - Degrado : presenza di infissi deteriorati
Elementi tecnologici incompatibili :	cavi elettrici e altra impiantistica a vista
Superfetazioni :	presenza di superfetazione nell'area pertinenziale

Degrado strutturale : Basso

Degrado delle finiture : Medio

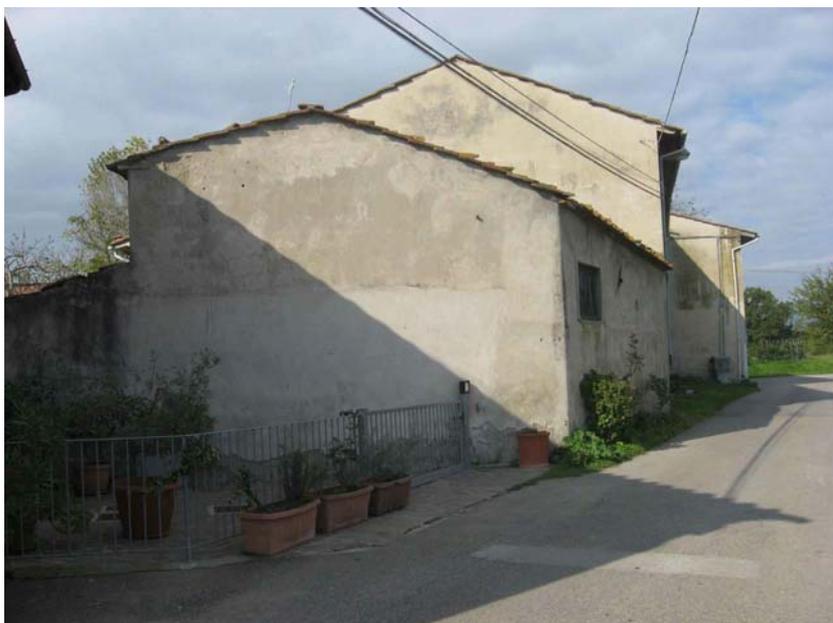
Il Pozzo

FINITURA FACCIATA **Pregio :** -
Degrado : Intonaco in parte mancante, degrado antropico

Degrado strutturale : Nullo
Degrado delle finiture : Basso

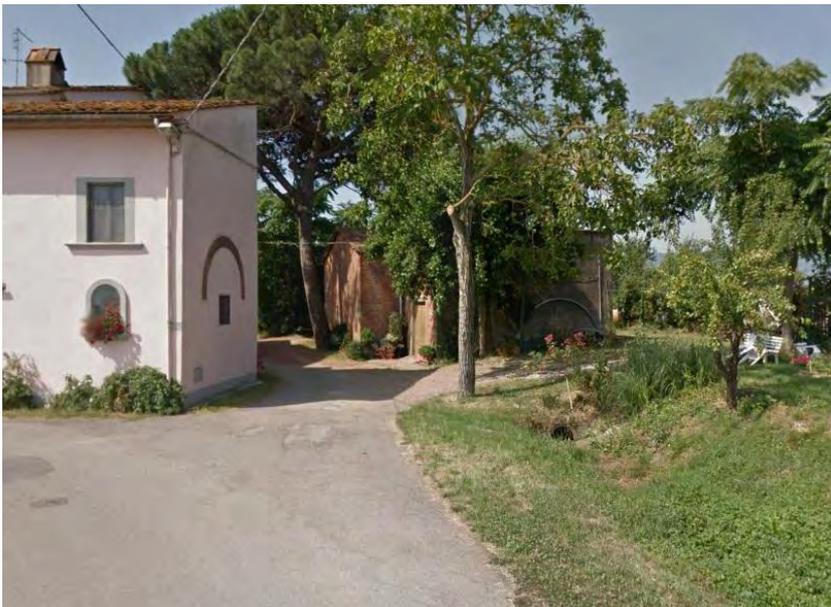
Il Pozzo

Degrado : mancanza di porzioni di intonaco e presenza di patina biologica

Degrado strutturale : Nullo

Degrado delle finiture : Basso
