## EDIFICI DI VALORE STORICO TESTIMONIALE

Schede Conoscitive  
UTOE 2 - parte 4

## UTOE 2 – parte 4 (da 2\_41 a 2\_56)

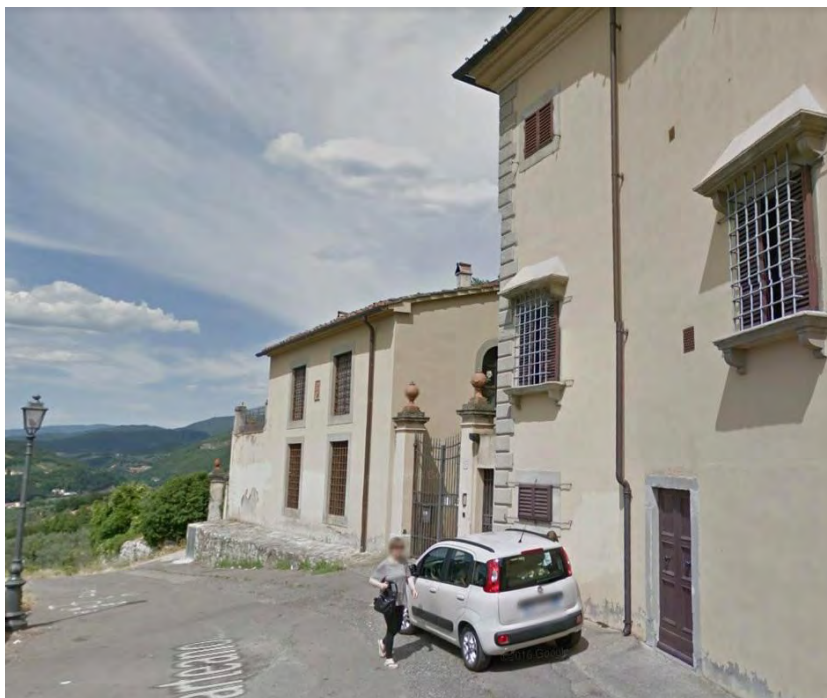
**Villa Gherardi La  
Terrazza**

<b>FINITURA FACCIATA</b>	<b>Pregio :</b>	-
	<b>Degrado :</b>	Risalita capillare nell'attacco a terra / Intonaco distaccato in alcuni punti
<b>Superfettazioni :</b>	Volume con copertura calpestabile sul fronte nord	
<b>Terrazze Incongrue :</b>	Terrazza sulla copertura della superfettazione

**Degrado strutturale :** Nullo  
**Degrado delle finiture :** Basso

Scorcio da via di Carteano  
- Fronte sud-ovest

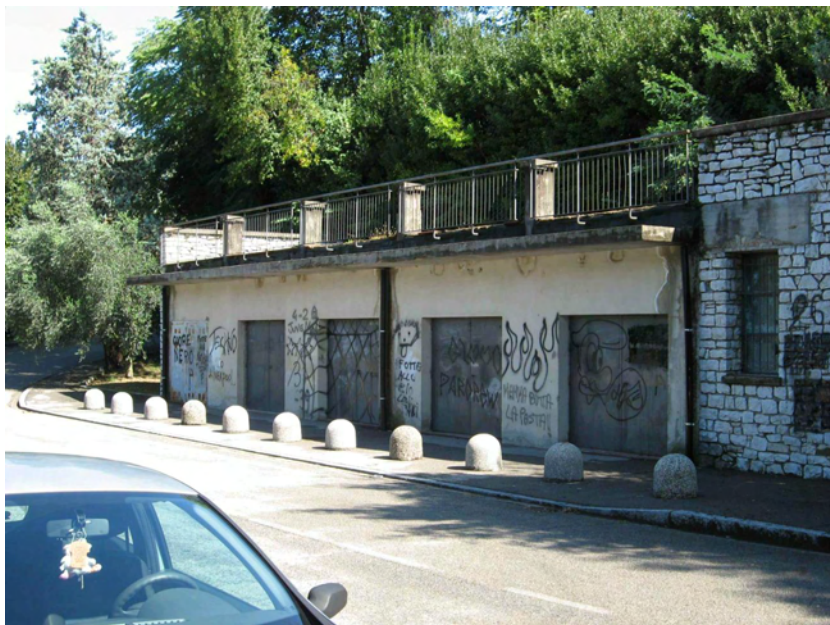
FINITURA FACCIATA	<b>Pregio :</b>	-
	<b>Degrado :</b>	Intonaco molto degradato
INGRESSI, RECINZIONI	<b>Pregio :</b>	-
	<b>Degrado :</b>	Ringhiera in ferro degradata
GRONDA	<b>Pregio :</b>	-
	<b>Degrado :</b>	Degradata
INFISSI	<b>Pregio :</b>	-
	<b>Degrado :</b>	Degradati

**Degrado strutturale :** Nullo  
**Degrado delle finiture :** Medio

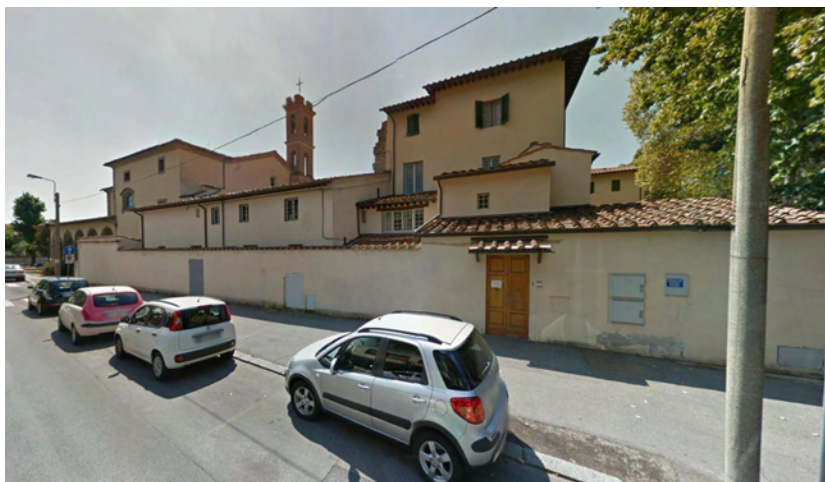
**Chiesa di Santa Maria della Pietà**

**Degrado :** Distacco di parte dell'intonaco e risalita capillare

**Degrado delle finiture :** Basso

Scorcio da via Gino Capponi - Fronte orientale
