ELABORATO 02.15

**EDIFICI DI VALORE  
STORICO  
TESTIMONIALE**

Schede Conoscitive  
UTOE 3 - parte 4

UTOE 3 – parte 4 (da 3\_103 a 3\_137)

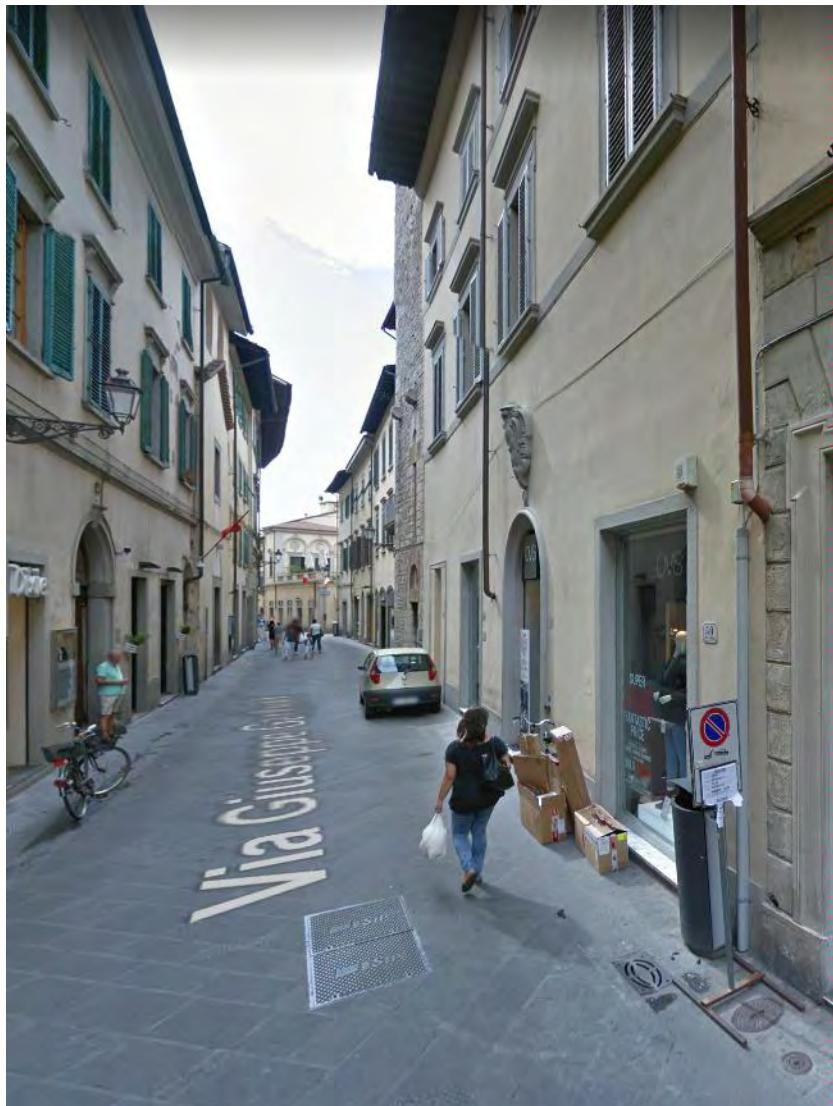
**Palazzetto Diddi e  
Torri**

<b>FINITURA FACCIATA</b>	<b>Pregio :</b> -
	<b>Degrado :</b> mancanza e distacco di porzioni di intonaco
<b>BASAMENTO</b>	<b>Pregio :</b> -
	<b>Degrado :</b> presenza di patina biologica e risalita capillare
<b>CORNICI</b>	<b>Pregio :</b> -
	<b>Degrado :</b> mancanza ed erosione del conglomerato cementizio
<b>INFISSI</b>	<b>Pregio :</b> -
	<b>Degrado :</b> presenza di infissi deteriorati
<b>Insegne :</b>	incongruo
<b>Elementi tecnologici</b>	bocchette, allarmi, cavi a vista, apparecchi di illuminazione
<b>incompatibili :</b>

**Degrado strutturale :** Nullo

**Degrado delle finiture :** Medio

Scorcio da via Giuseppe  
Garibaldi - Fronte  
settentrionale

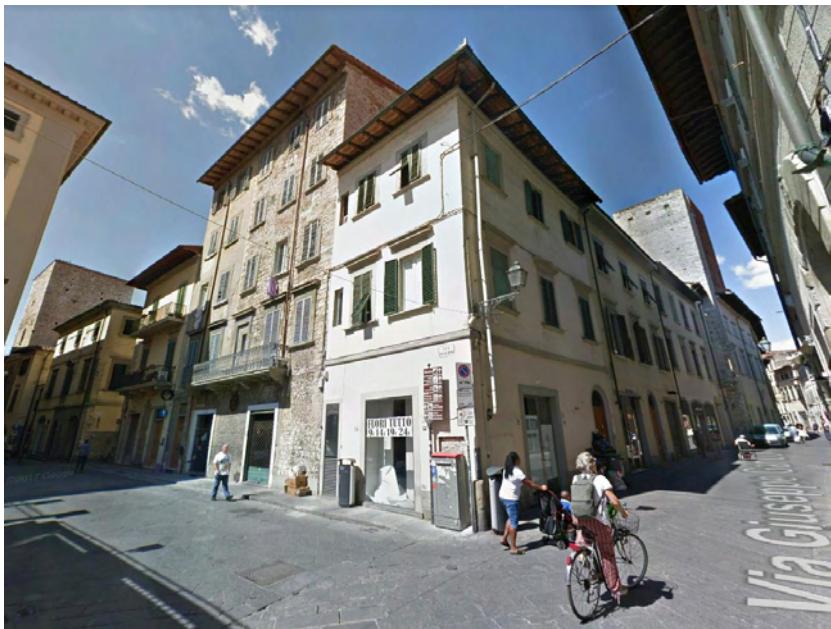
**Torre medievale**

<b>FINITURA FACCIATA</b>	<i>Precio :</i> - <i>Degrado :</i> presenza di macchie e patina biologica
<b>BASAMENTO</b>	<i>Precio :</i> - <i>Degrado :</i> presenza di patina biologica e risalita capillare, con esfoliazione della pietra
<b>Insegne :</b>	incongruo
<b>Elementi tecnologici</b>	bocchette, allarmi, cavi a vista
<b>incompatibili :</b>

**Degrado strutturale :** Nullo

**Degrado delle finiture :** Basso

Scorcio da via Giuseppe  
Garibaldi - Fronte nord-  
est

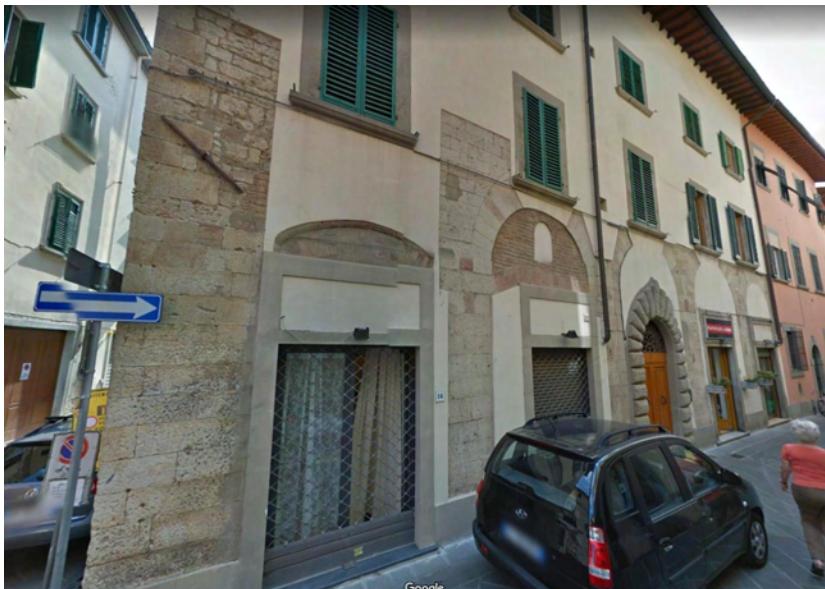
**Edificio in via de' Sei**

<b>FINITURA FACCIA</b>	<i>Pregio :</i>	-
	<i>Degrado :</i>	presenza di rappezzo incongruo
<b>BASAMENTO</b>	<i>Pregio :</i>	-
	<i>Degrado :</i>	presenza di patina biologica e risalita capillare
<b>Elementi tecnologici</b>	cavi a vista, apparecchi di illuminazione	
<b>incompatibili :</b>		
<b>Terrazze Incongrue :</b>	presenza di terrazza in copertura

**Degrado strutturale :** Nullo

**Degrado delle finiture :** Nullo

Scorcio da via de' Sei -  
Fronte nord-ovest

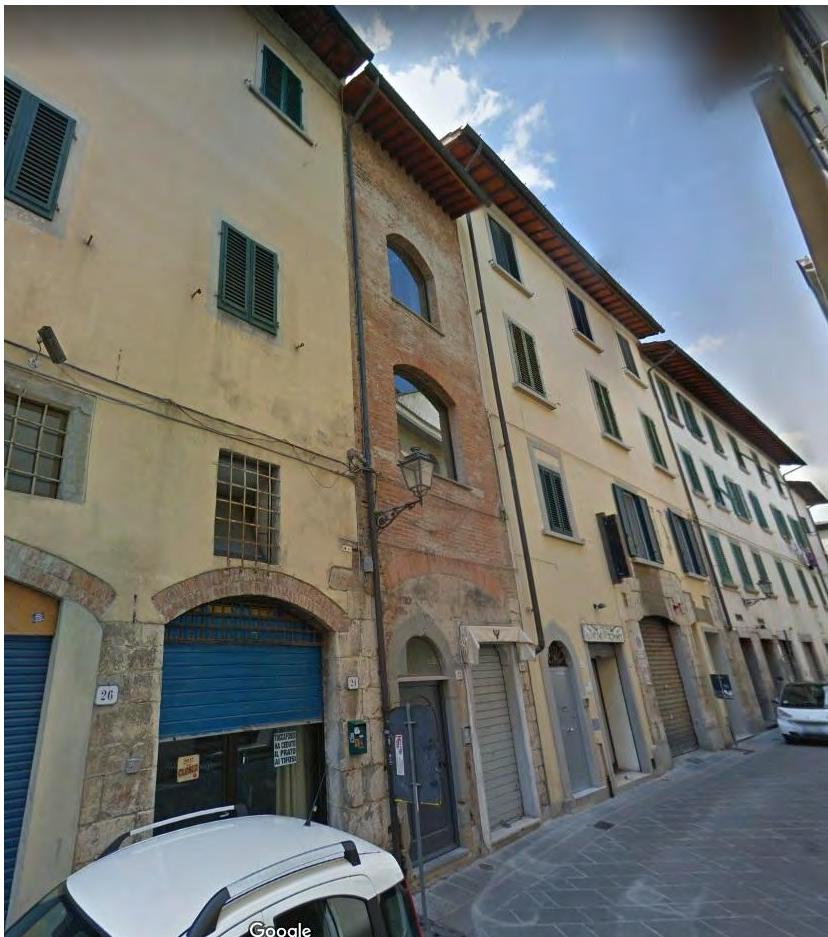
**Torre**

<b>FINITURA FACCIATA</b>	<i>Pregio :</i> -
	<i>Degrado :</i> presenza di macchie e patina biologica
<b>Elementi tecnologici incompatibili :</b>	cavi a vista

**Degrado strutturale :** Nullo  
**Degrado delle finiture :** Basso

Scorcio da via Settesoldi -  
Fronte nord-est

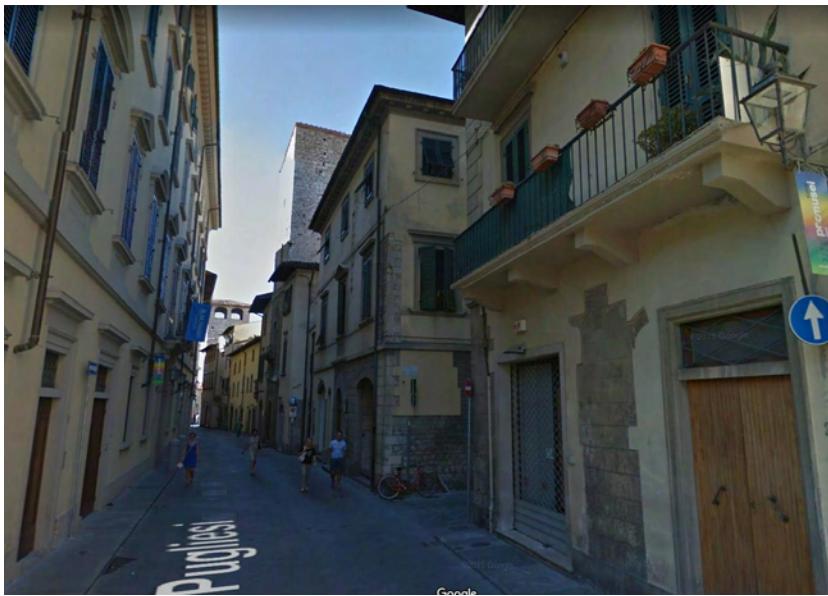
**Edificio in via Pugliesi**

<b>FINITURA FACCIA</b>	<b>Pregio :</b> -
	<b>Degrado :</b> presenza di risalita capillare
<b>BASAMENTO</b>	<b>Pregio :</b> -
	<b>Degrado :</b> presenza di patina biologica e risalita capillare
<b>CORNICI</b>	<b>Pregio :</b> -
	<b>Degrado :</b> presenza di deposito superficiale ed erosione di pietra e conglomerato cementizio
<b>Insegne :</b>	incongruo
<b>Elementi tecnologici</b>	bocchette, allarmi, cavi a vista, apparecchi di illuminazione
<b>incompatibili :</b>

<b>Degrado strutturale :</b>	Nullo
<b>Degrado delle finiture :</b>	Basso

Scorcio da via Pugliesi -  
Fronte nord-est

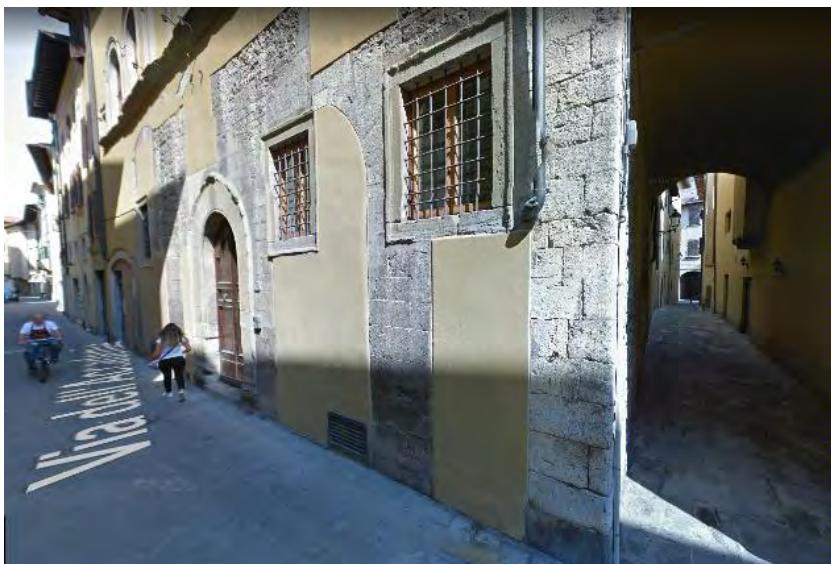
**Palazzo Inghirami poi  
Faini (Antico Oratorio)**

<b>FINITURA FACCIATA</b>	<i>Precio :</i> -
	<i>Degrado :</i> presenza di patina biologica e deposito superficiale
<b>BASAMENTO</b>	<i>Precio :</i> -
	<i>Degrado :</i> presenza di patina biologica e risalita capillare
<b>MARCADAVANZALE</b>	<i>Precio :</i> -
	<i>Degrado :</i> mancanza di porzione di marcavanzale
<b>CORNICI</b>	<i>Precio :</i> -
	<i>Degrado :</i> mancanza di porzione di cornice
<b>Elementi tecnologici incompatibili :</b>	bocchette

**Degrado strutturale :** Nullo

**Degrado delle finiture :** Basso

Scorcio da via  
dell'Accademia - Fronte  
meridionale

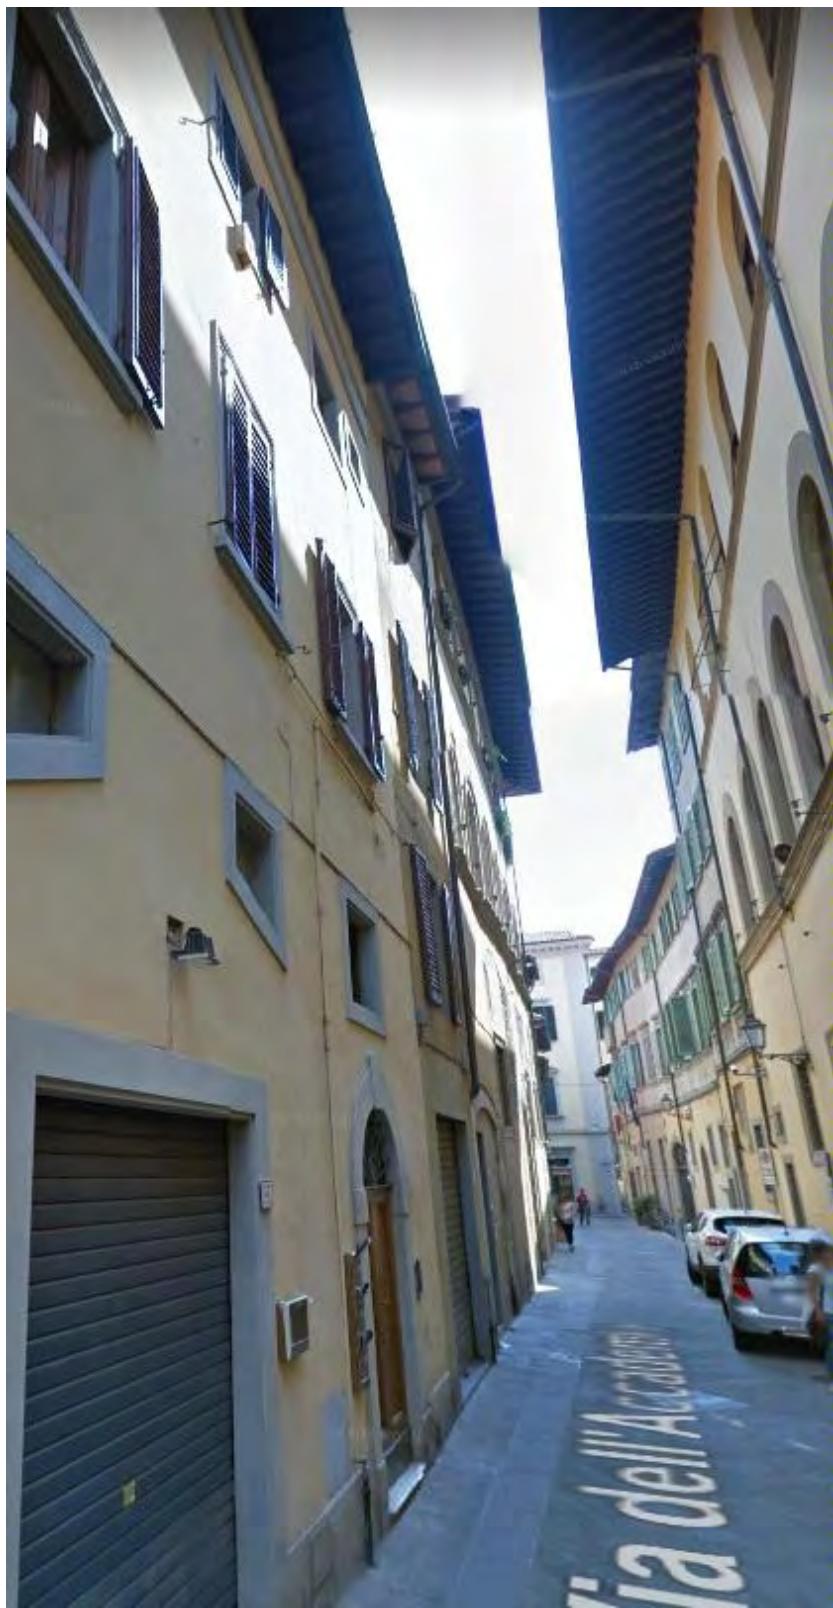
**Palazzo Inghirami poi  
Faini (Antico Oratorio)**

<b>FINITURA FACCIATA</b>	<b>Precio :</b> -
	<b>Degrado :</b> presenza di risalita capillare e mancanza di porzioni di intonaco
<b>BASAMENTO</b>	<b>Precio :</b> -
	<b>Degrado :</b> presenza di risalita capillare
<b>Elementi tecnologici incompatibili :</b>	cavi elettrici a vista

<b>Degrado strutturale :</b>	Nullo
<b>Degrado delle finiture :</b>	Basso

Scorcio da via  
dell'Accademia - Fronte  
meridionale

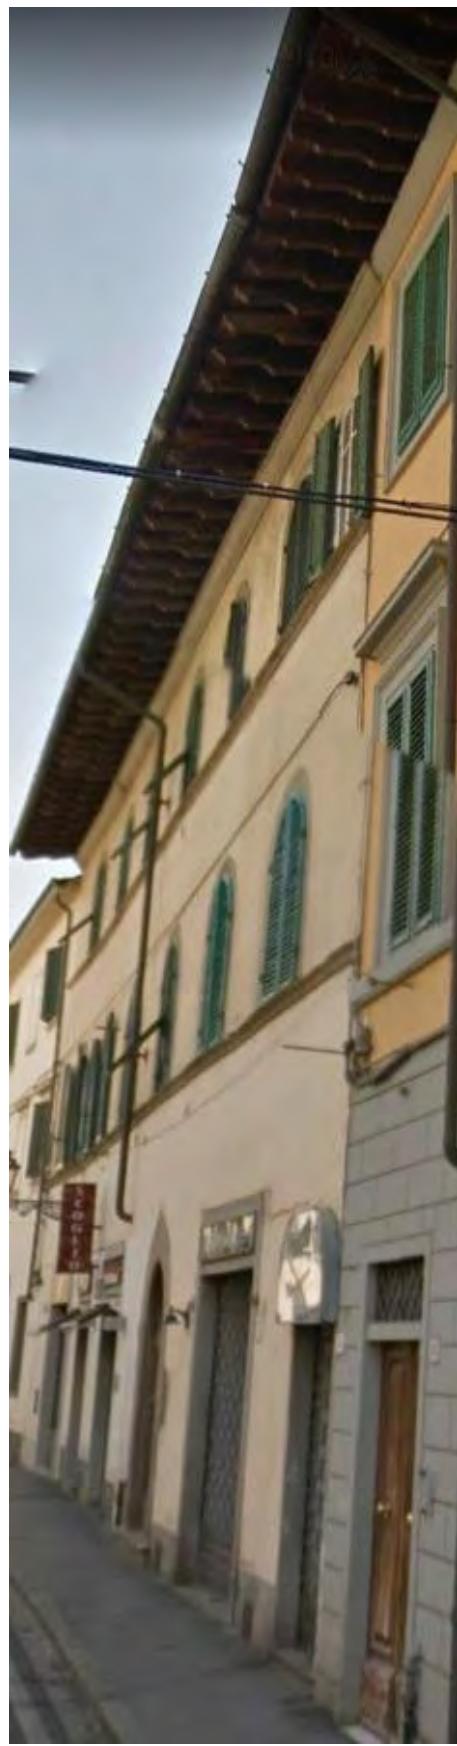
**Casa in via G. Verdi**

<b>FINITURA FACCIATA</b>	<i>Pregio :</i> -	
	<i>Degrado :</i> Macchie	
<b>Elementi tecnologici incompatibili :</b>		
	allarmi

**Degrado strutturale :** Nullo  
**Degrado delle finiture :** Basso

Scorcio da via Giuseppe  
Verdi - fronte nord-ovest

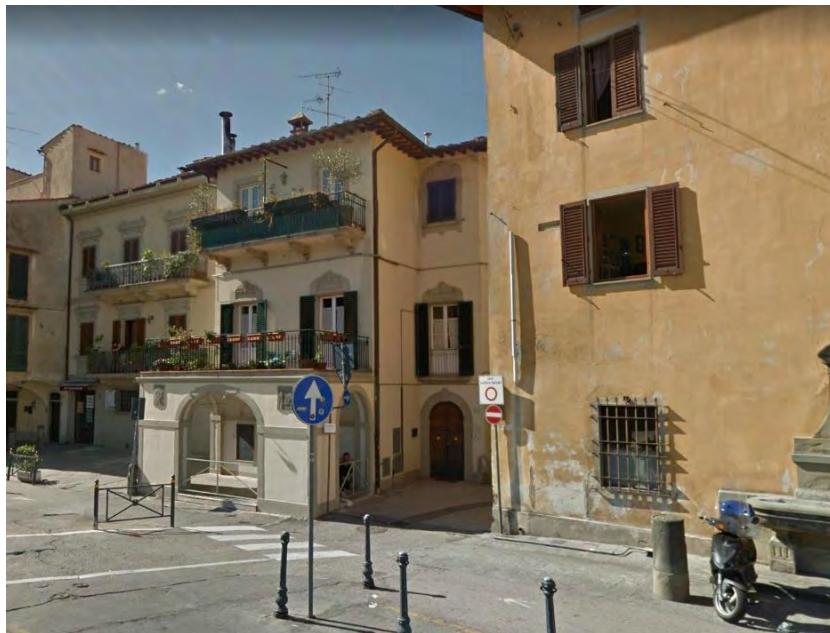
**Edificio in piazza  
Mercatale**

<b>FINITURA FACCIA</b>	<i>Pregio :</i>	-
	<i>Degrado :</i>	Risalita capillare

<b>Degrado strutturale :</b>	Nullo
<b>Degrado delle finiture :</b>	Nullo

Vista da piazza Mercatale  
- Fronte settentrionale

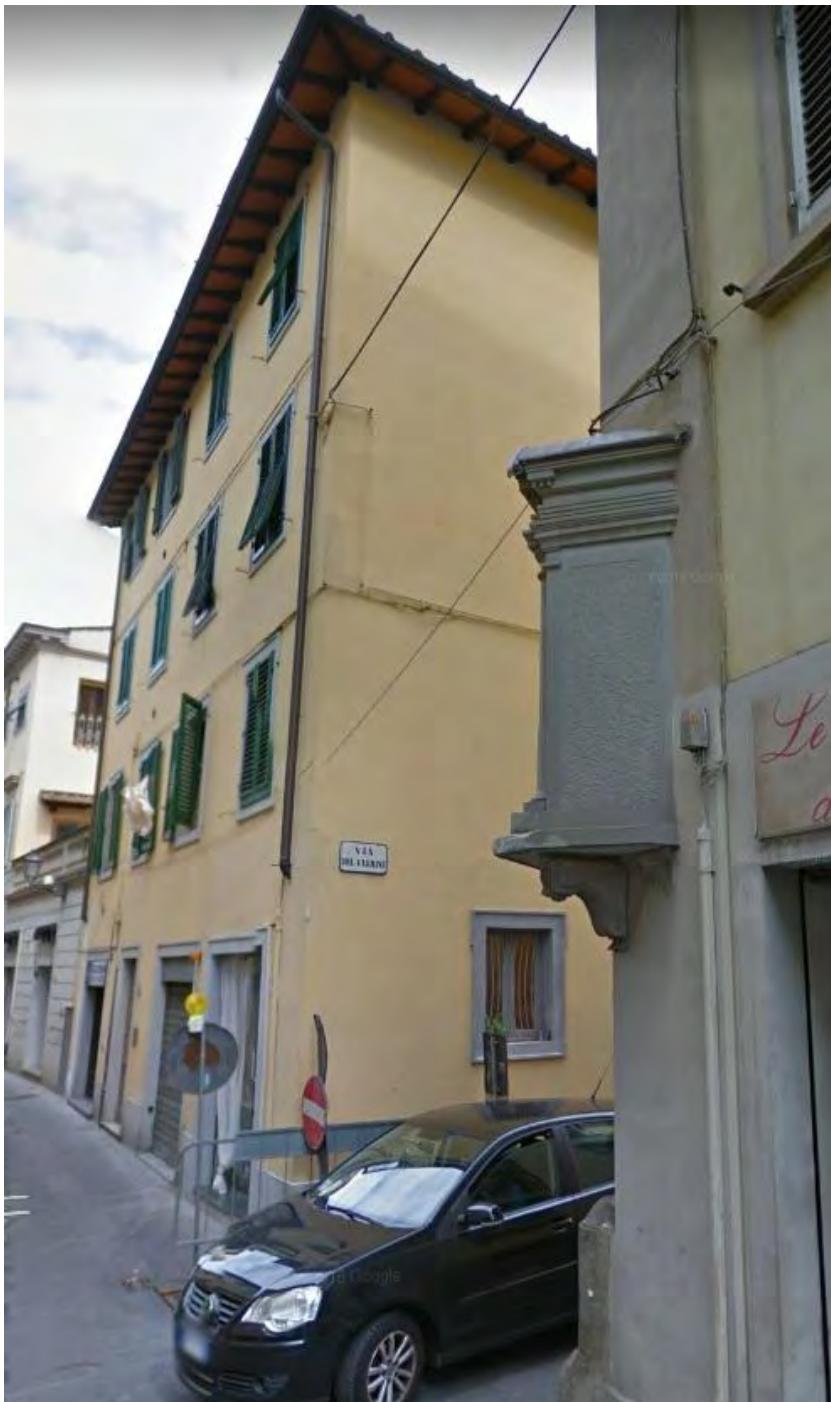
**Palazzo Goggi  
Marcovaldi**

<b>FINITURA FACCIA</b>	<b>Pregio :</b> -
	<b>Degrado :</b> mancanza di piccole porzioni di intonaco
<b>BASAMENTO</b>	<b>Pregio :</b> -
	<b>Degrado :</b> presenza di patina biologica e risalita capillare
<b>Elementi tecnologici</b>	bocchette, allarmi, cavi a vista
<b>incompatibili :</b>

<b>Degrado strutturale :</b>	Nullo
<b>Degrado delle finiture :</b>	Basso

Scorcio da via Giuseppe  
Mazzini - Fronte sud  
orientale

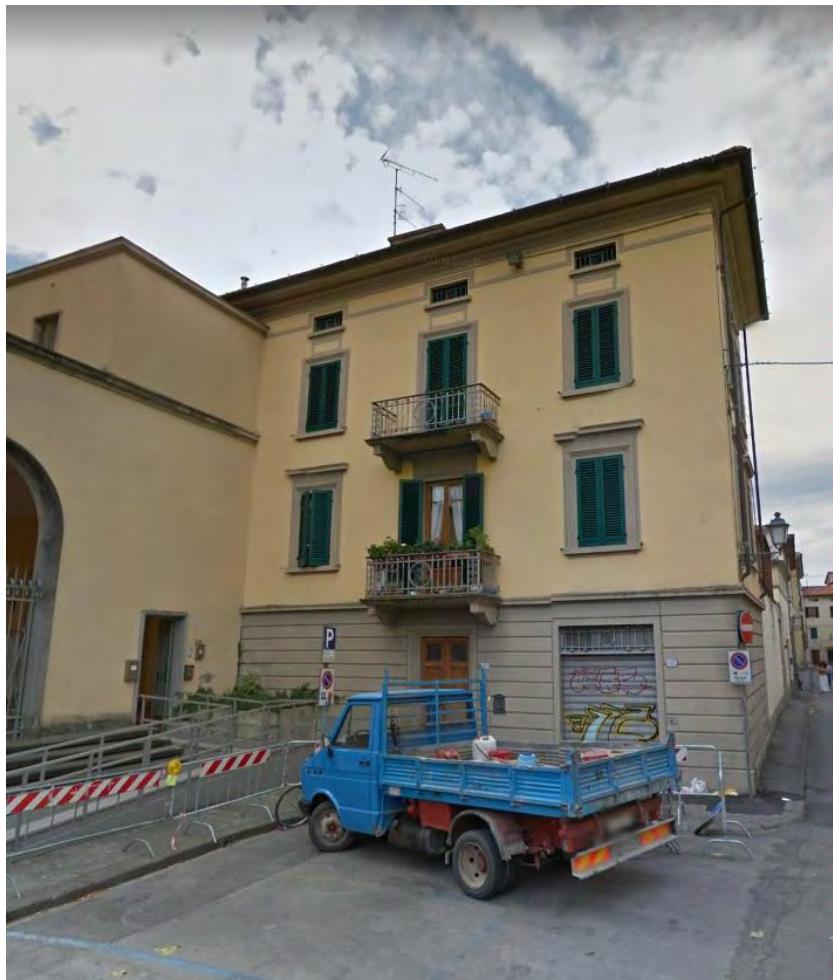
**Chiesa e Chiostro di  
San Bartolomeo**

<b>BASAMENTO</b>	<i>Precio :</i>	-
	<i>Degrado :</i>	presenza di patina biologica
<b>MARCAPIANO</b>	<i>Precio :</i>	-
	<i>Degrado :</i>	presenza di patina biologica e deposito superficiale

<b>Degrado strutturale :</b>	Nullo
<b>Degrado delle finiture :</b>	Nullo

Scorcio da piazza  
Mercatale - Fronte nord

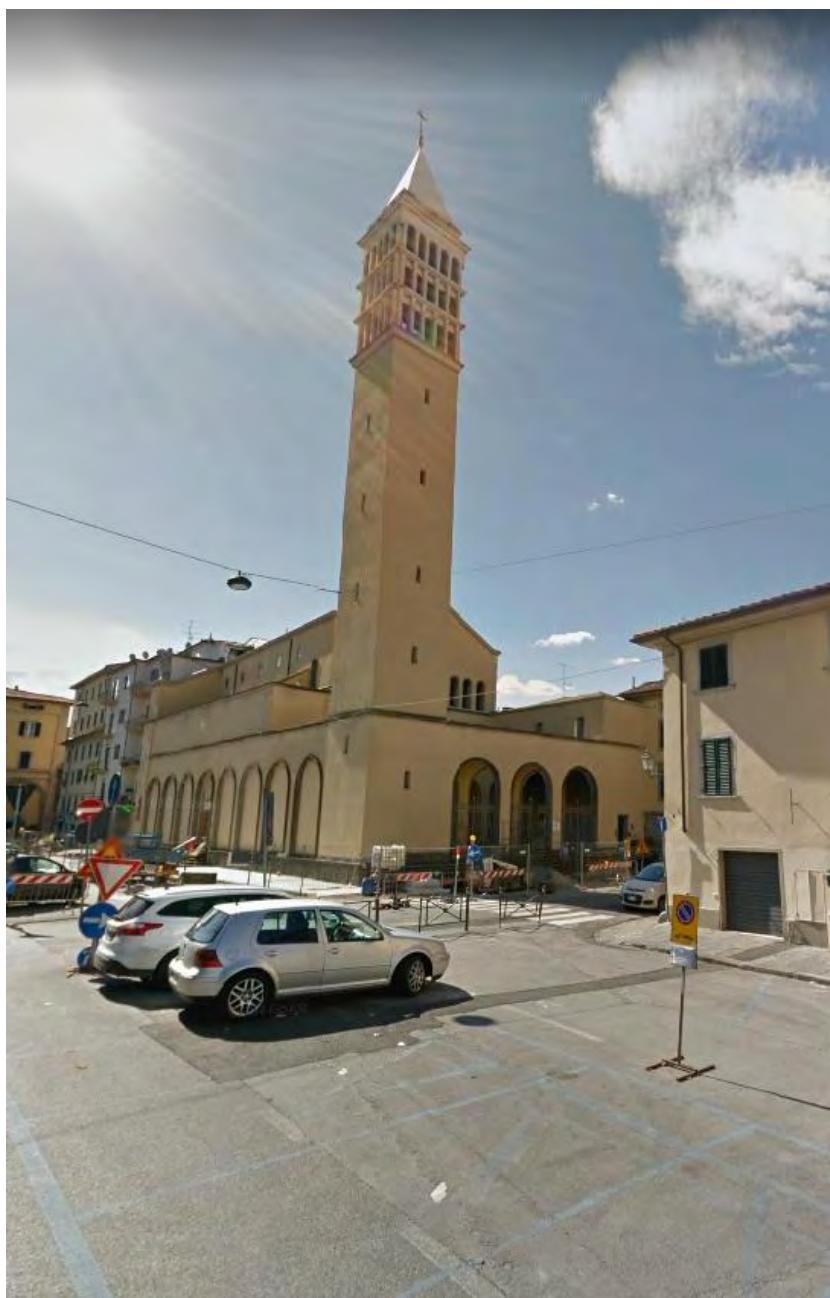
**Chiesa e Chiostro di  
San Bartolomeo**

*Degrado :* presenza di patina biologica

<b>BASAMENTO</b>	<i>Precio :</i> -
	<i>Degrado :</i> presenza di patina biologica e di vegetazione
<b>CORNICI</b>	<i>Precio :</i> -
	<i>Degrado :</i> presenza di patina biologica e deposito superficiale
<b>PORTICO</b>	<i>Precio :</i> -
	<i>Degrado :</i> presenza di patina biologica
<b>Scala esterna :</b>	presenza di scala esterna di accesso in pietra

**Degrado strutturale :** Nullo

**Degrado delle finiture :** Basso

Scorcio da piazza  
Mercatale - Fronte nord-  
ovest

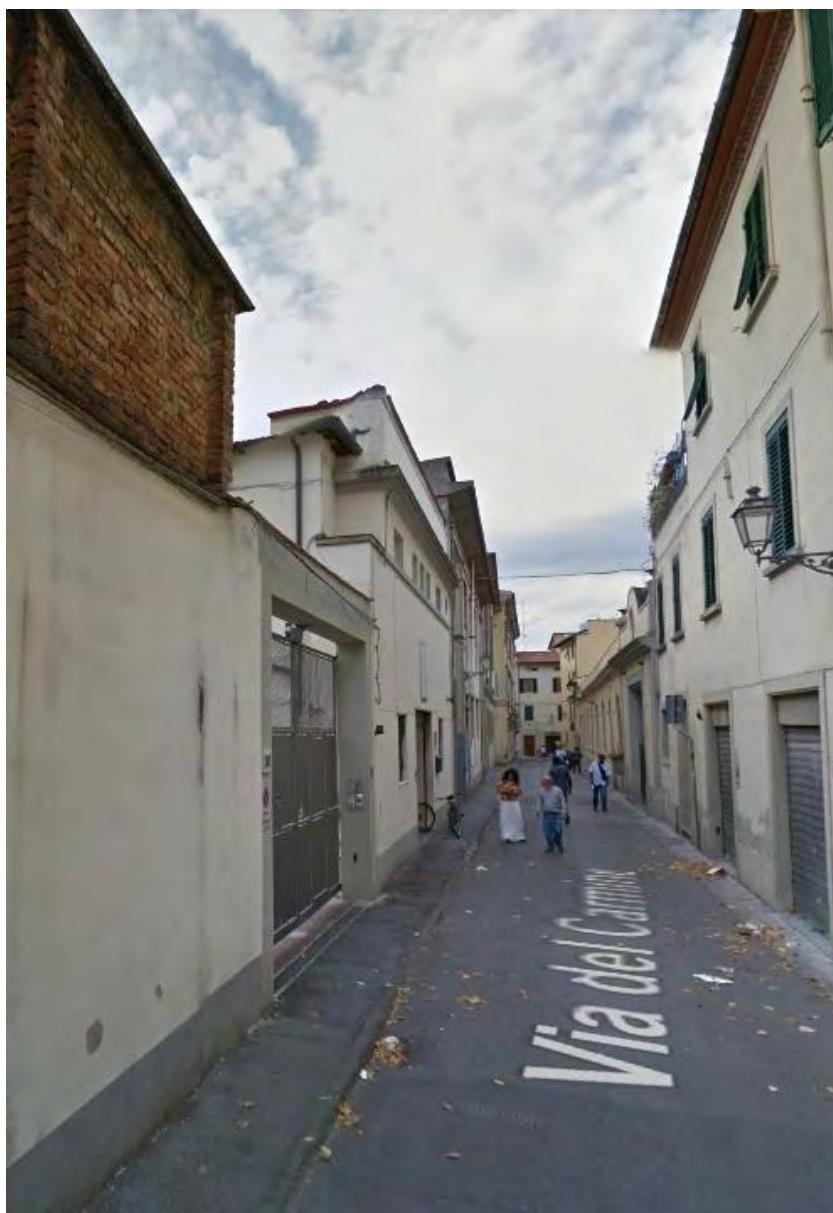
**Chiesa e Chiostro di  
San Bartolomeo**

<b>BASAMENTO</b>	<b>Precio :</b> -
	<b>Degrado :</b> presenza di patina biologica
<b>Elementi tecnologici</b>	allarmi
<b>incompatibili :</b>	
<b>Scala esterna :</b>	presenza di scala esterna in cemento intonacato con finitura in cotto

**Degrado strutturale :** Nullo

**Degrado delle finiture :** Nullo

Scorcio da via del  
Carmine - Fronte ovest

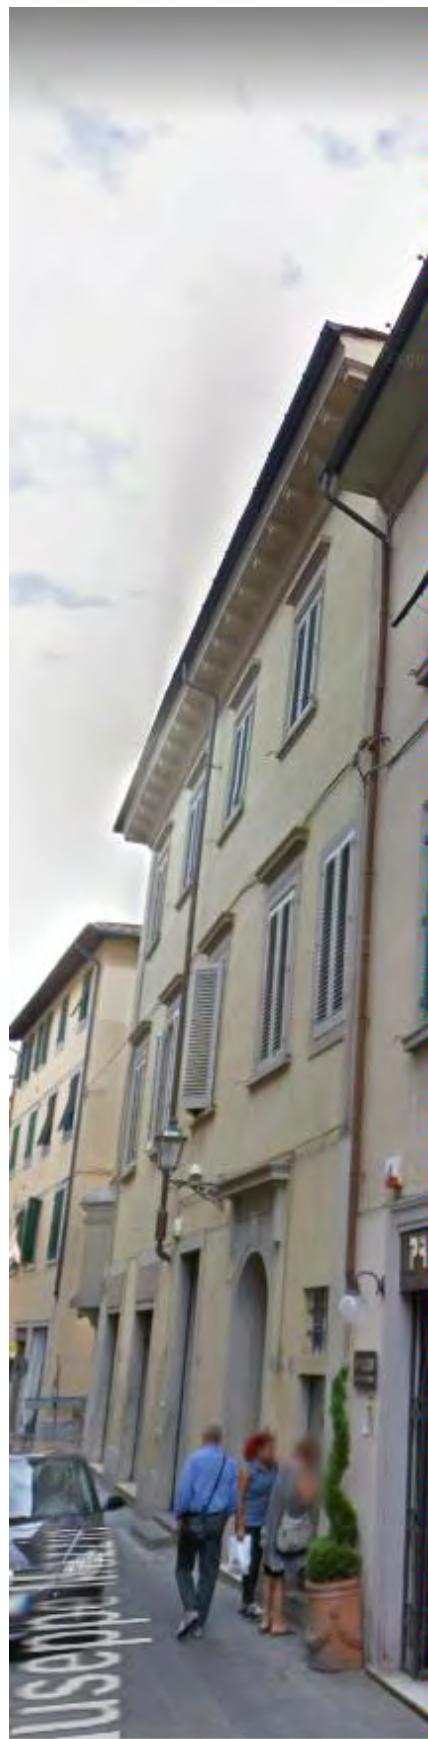
**Palazzo Cai Lombardi**

<b>FINITURA FACCIATA</b>	<b>Precio :</b> -
	<b>Degrado :</b> presenza di patina biologica e risalita capillare
<b>BASAMENTO</b>	<b>Precio :</b> -
	<b>Degrado :</b> presenza di risalita capillare
<b>CORNICI</b>	<b>Precio :</b> -
	<b>Degrado :</b> presenza di deposito superficiale
<b>Insegne :</b>	incongruo
<b>Elementi tecnologici</b>	allarmi, cavi elettrici e altra impiantistica a vista
<b>incompatibili :</b>

<b>Degrado strutturale :</b>	Nullo
<b>Degrado delle finiture :</b>	Nullo

Scorcio da via Giuseppe  
Mazzini - Fronte sud

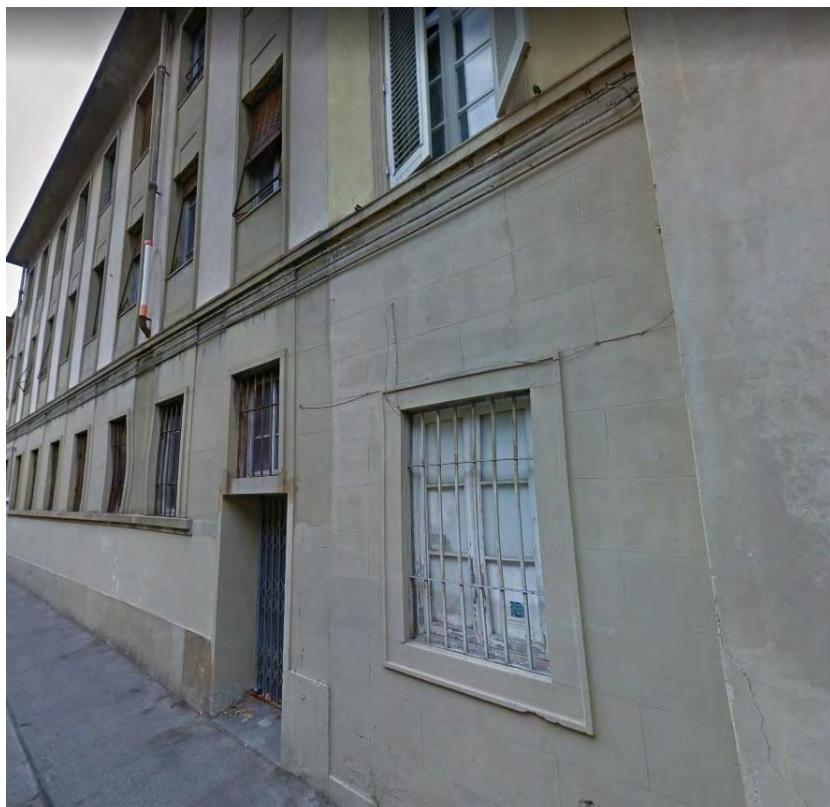
**Palazzo Cai Lombardi**

<b>FINITURA FACCIATA</b>	<b>Pregio :</b> -	
	<b>Degrado :</b>	presenza di patina biologica, macchie e colaticcio e mancanza di porzioni di rivestimento
<b>BASAMENTO</b>	<b>Pregio :</b> -	
	<b>Degrado :</b>	presenza di patina biologica e risalita capillare
<b>MARCAPIANO</b>	<b>Pregio :</b> -	
	<b>Degrado :</b>	presenza di patina biologica e deposito superficiale

<b>CORNICI</b>	<i>Pregio :</i> -
	<i>Degrado :</i> presenza di patina biologica e deposito superficiale
<b>INFISSI</b>	<i>Pregio :</i> -
	<i>Degrado :</i> presenza di infissi deteriorati e mancanti e di avvolgibili ossidati

**Degrado strutturale :** Basso

**Degrado delle finiture :** Alto

Scorcio da via del Carmine - Fronte ovest

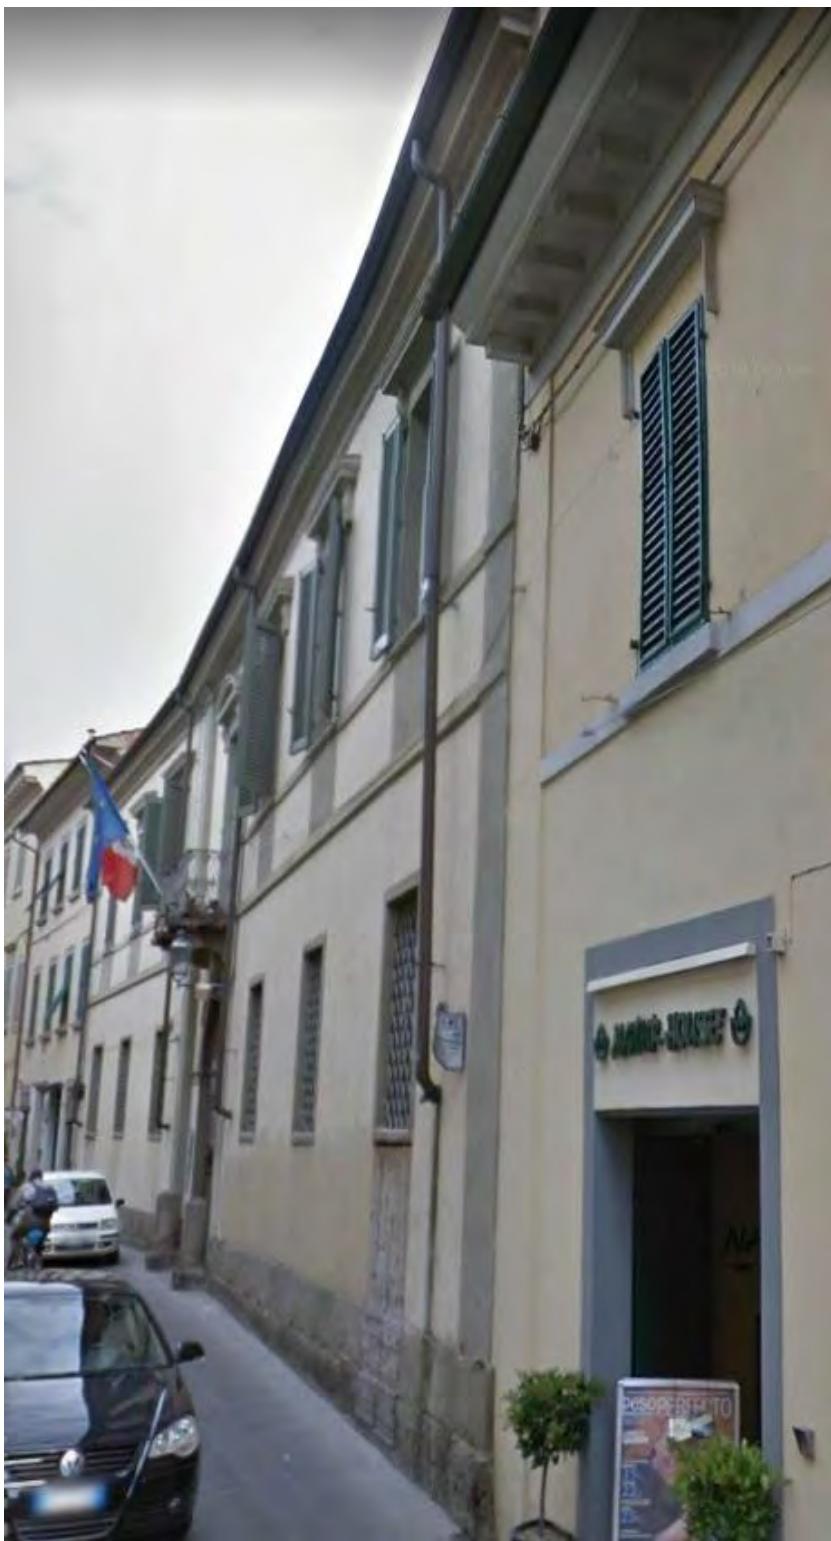
**Palazzo Pacchiani**

<b>FINITURA FACCIATA</b>	<i>Precio :</i> -
	<i>Degrado :</i> presenza di risalita capillare, macchie e alterazione cromatica
<b>BASAMENTO</b>	<i>Precio :</i> -
	<i>Degrado :</i> presenza di patina biologica ed esfoliazione della pietra
<b>CORNICI</b>	<i>Precio :</i> -
	<i>Degrado :</i> esfoliazione della pietra
<b>INFISSI</b>	<i>Precio :</i> -
	<i>Degrado :</i> presenza di infissi deteriorati
<b>Elementi tecnologici incompatibili :</b>	allarmi, telecamere e illuminazione pubblica

Degrado strutturale : Basso

Degrado delle finiture : Basso

Scorcio da via Giuseppe  
Mazzini - Fronte sud

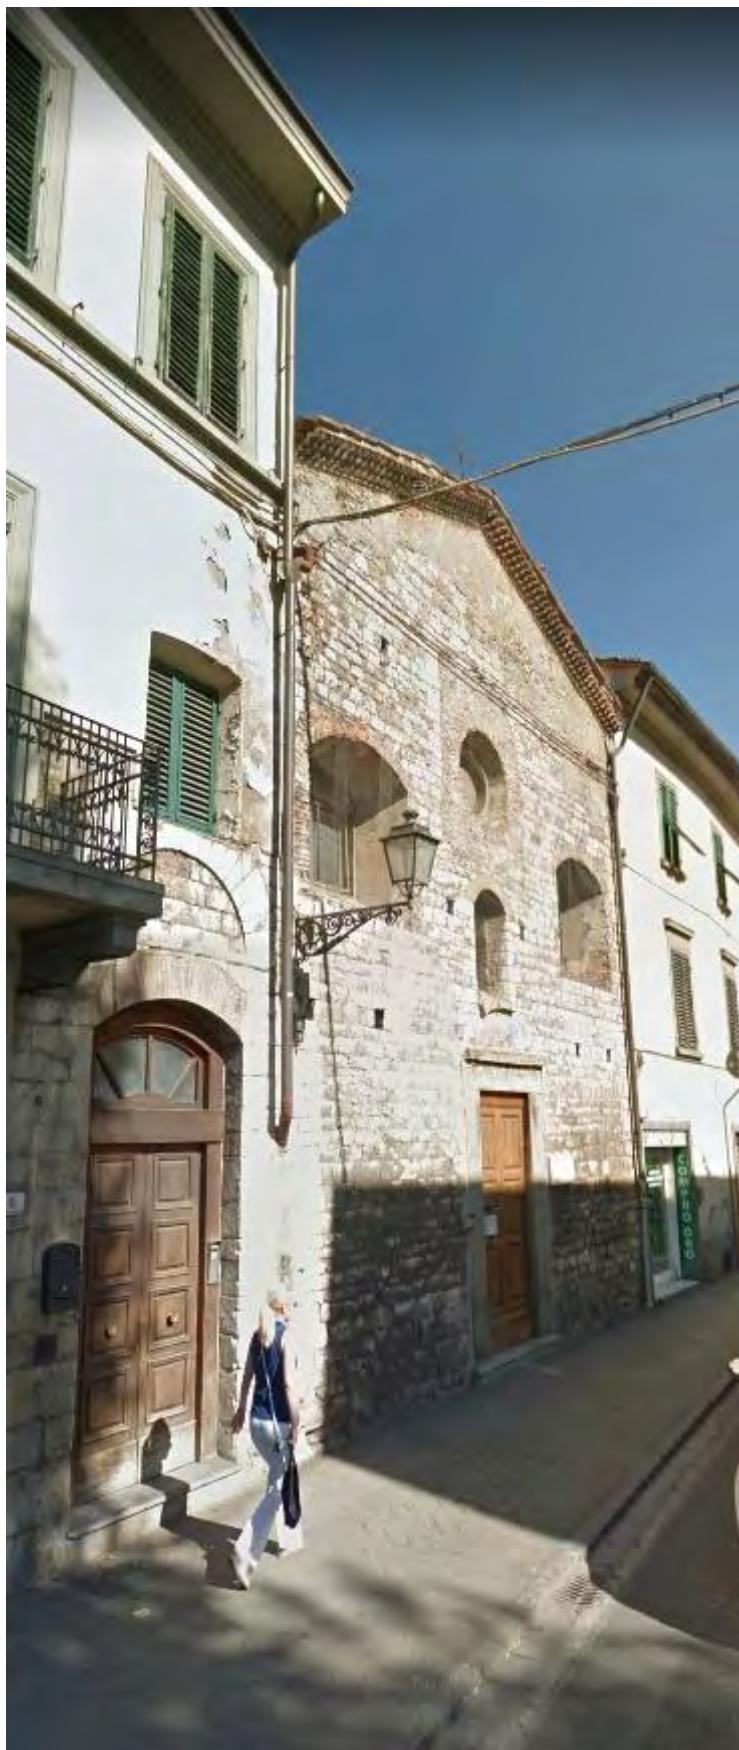
**Ex Chiesa di San Marco  
(San Carlo)**

<b>FINITURA FACCIATA</b>	<i>Precio :</i> -
	<i>Degrado :</i> presenza di patina biologica e deposito superficiale
<b>BASAMENTO</b>	<i>Precio :</i> -
	<i>Degrado :</i> presenza di patina biologica
<b>CORNICI</b>	<i>Precio :</i> -
	<i>Degrado :</i> presenza di patina biologica, incrostazione ed esfoliazione della pietra
<b>INFISSI</b>	<i>Precio :</i> -
	<i>Degrado :</i> presenza di infissi deteriorati
<b>Elementi tecnologici incompatibili :</b>	cavi a vista

**Degrado strutturale :** Nullo

**Degrado delle finiture :** Medio

Scorcio da Piazza San  
Marco - Fronte est

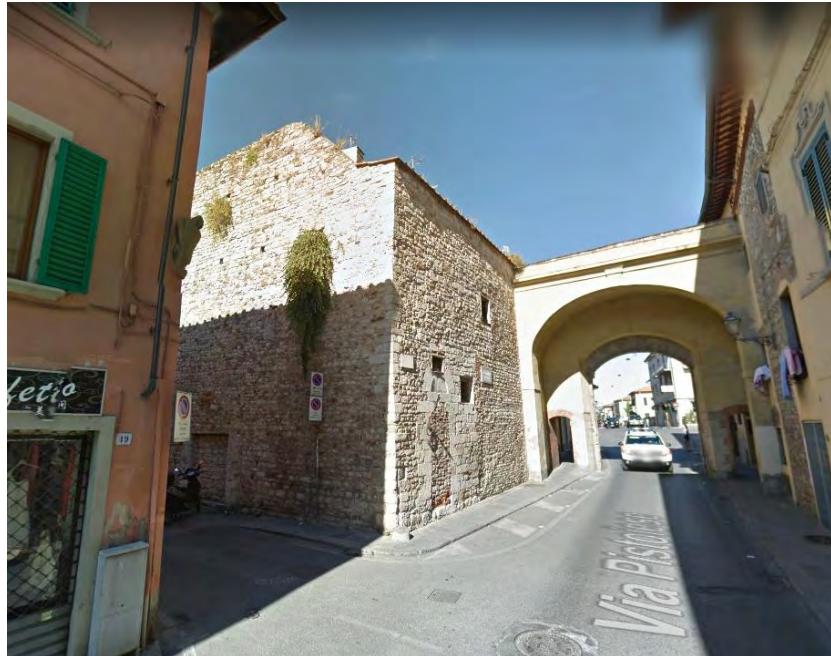
**Edificio addossato alla Porta Pistoiese**

FINITURA FACCIA	<i>Precio :</i>	-
	<i>Degrado :</i>	mancanza di porzioni di intonaco, presenza di patina biologica, di deposito superficiale e di vegetazione
BASAMENTO	<i>Precio :</i>	-
	<i>Degrado :</i>	presenza di patina biologica

Degrado strutturale : Nullo

Degrado delle finiture : Basso

Scorcio da via San Vincenzo - Fronte nord-est
