**EDIFICI DI VALORE
STORICO
TESTIMONIALE**

Schede Conoscitive
UTOE 3 - parte 8

Edifici di Valore Storico Testimoniale

UTOE 3 – parte 8 (da 3_215 a 3_243)

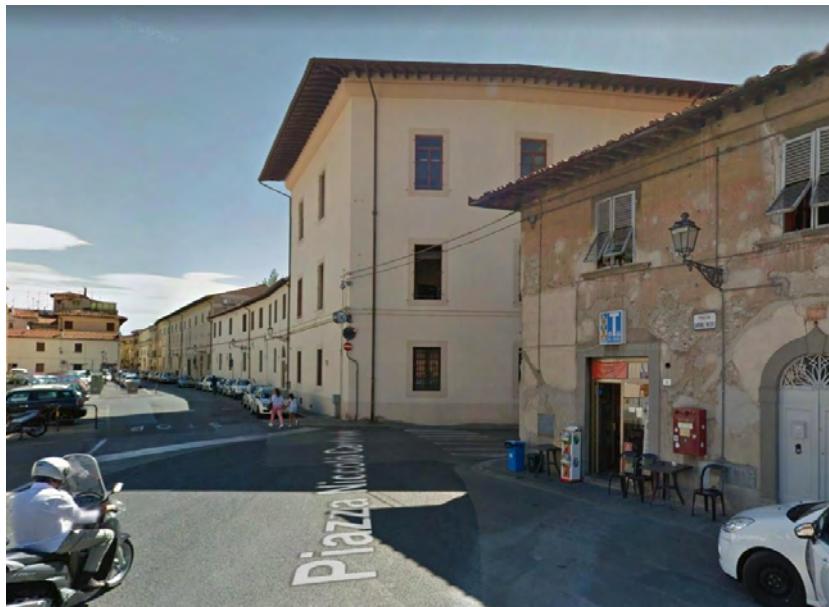
Ex conservatorio e teatro di Santa Caterina

Degrado : Risalita capillare

Degrado strutturale : Nullo

Degrado delle finiture : Nullo

Scorcio da piazza San Niccolò - Fronti occidentale e settentrionale

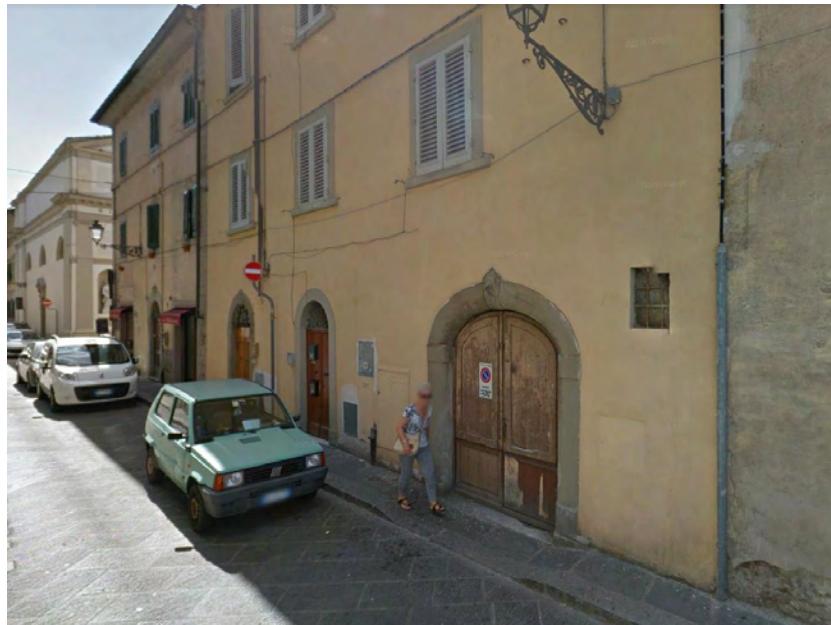
**Unità immobiliare
(Lavatorio)**

FINITURA FACCIA	<i>Pregio :</i>	-
	<i>Degrado :</i>	Alterazione cromatica e risalita capillare

BASAMENTO	<i>Pregio :</i>	-
	<i>Degrado :</i>	Risalita capillare

Degrado strutturale : Nullo

Degrado delle finiture : Nullo

Scorcio da via Santa
Caterina - Fronte
settentrionale

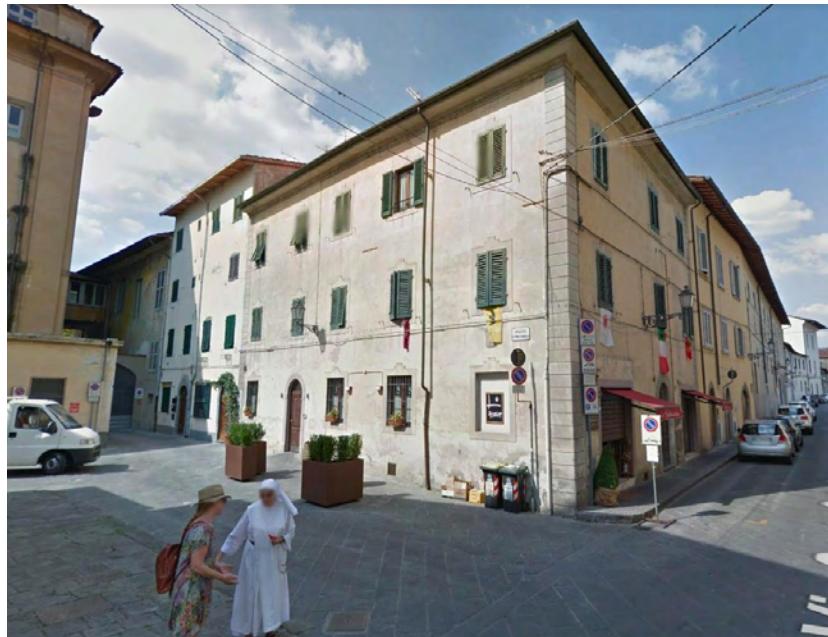
Edificio di via Santa Caterina

FINITURA FACCIA	Pregio :	-
	Degrado :	Distaccamento intonaco e risalita capillare
INFISSI	Pregio :	-
	Degrado :	Gli infissi risultano leggermente degradati

Degrado strutturale :	Basso
Degrado delle finiture :	Basso

Scorcio da via del Pellegrino - Fronte orientale

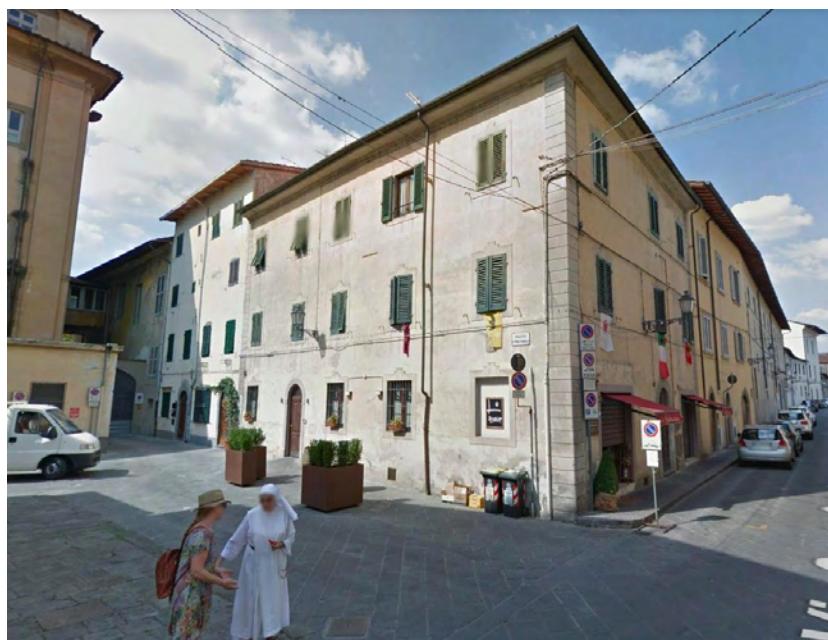
FINITURA FACCIATA *Precio :* -
Degrado : Distaccamento intonaco, alterazione cromatica e risalita capillare

Degrado strutturale : Basso
Degrado delle finiture : Basso

Edificio di via Santa Caterina
Scorcio da via del Pellegrino - Fronti orientale e settentrionale

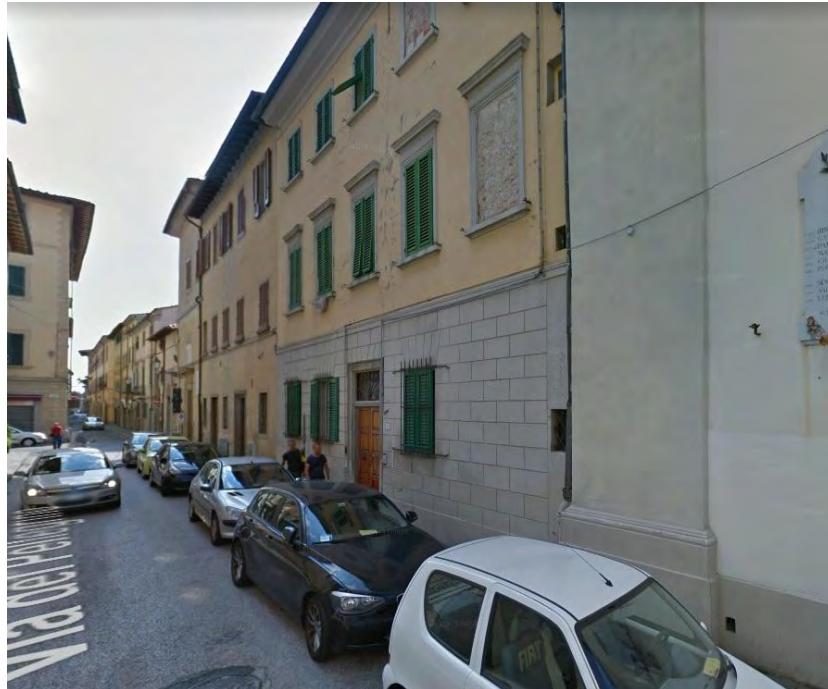
Chiesa di San Pier Forelli

FINITURA FACCIATA	<i>Pregio :</i>	-
	<i>Degrado :</i>	Distaccamento intonaco e risalita capillare
INFISSI	<i>Pregio :</i>	-
	<i>Degrado :</i>	Alcuni infissi risultano chiusi

Degrado strutturale : Nullo

Degrado delle finiture : Nullo

Scorcio da via del Pellegrino - Fronte settentrionale

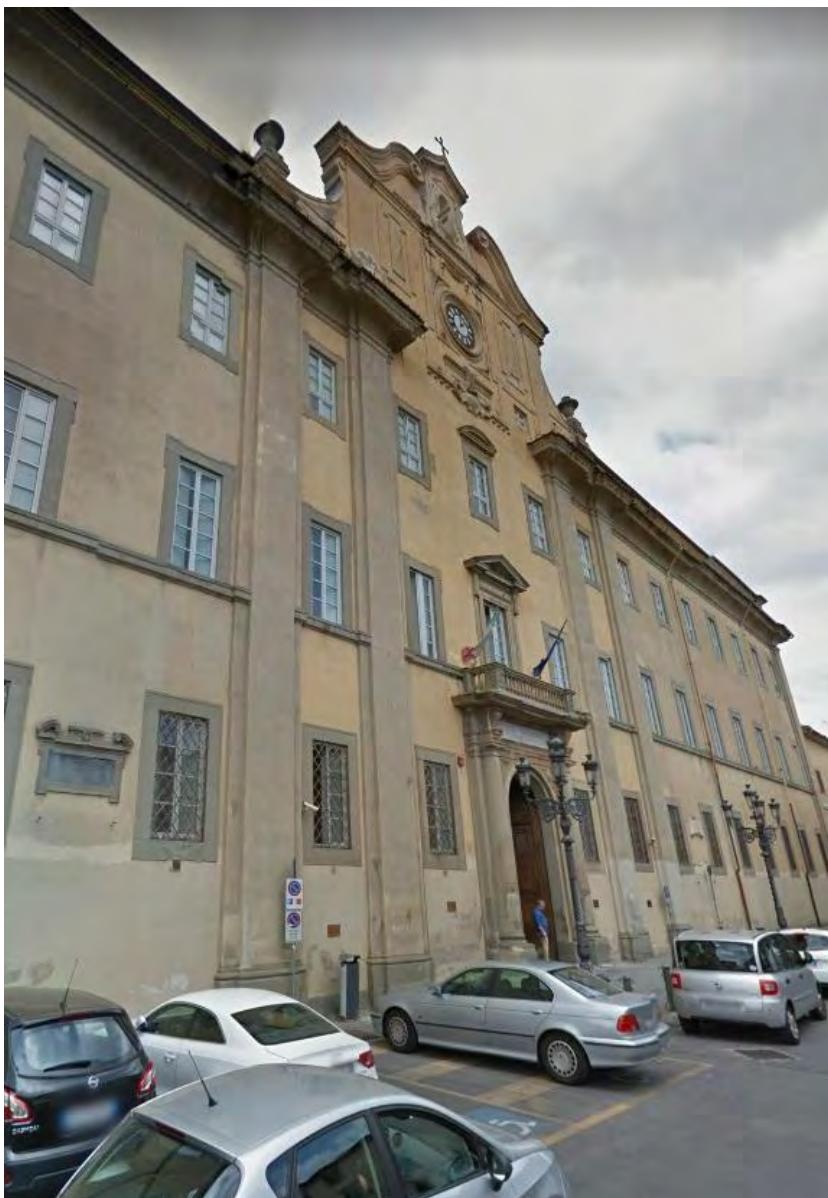
**Palazzo del Collegio
Nazionale Cicognini e
Oratorio della
compagnia del
Pellegrino**

FINITURA FACCIATA	Pregio : -
	Degrado : presenza di patina biologica e deposito superficiale, con annerimenti e macchie da umidità
BASAMENTO	Pregio : -
	Degrado : presenza di patina biologica con esfoliazione della pietra
INFISSI	Pregio : -
	Degrado : presenza di infissi deteriorati
Elementi tecnologici incompatibili :	cavi a vista, apparecchi di illuminazione, telecamere

Degrado strutturale : Nullo

Degrado delle finiture : Basso

Scorcio da piazza del
Collegio - Fronte ovest

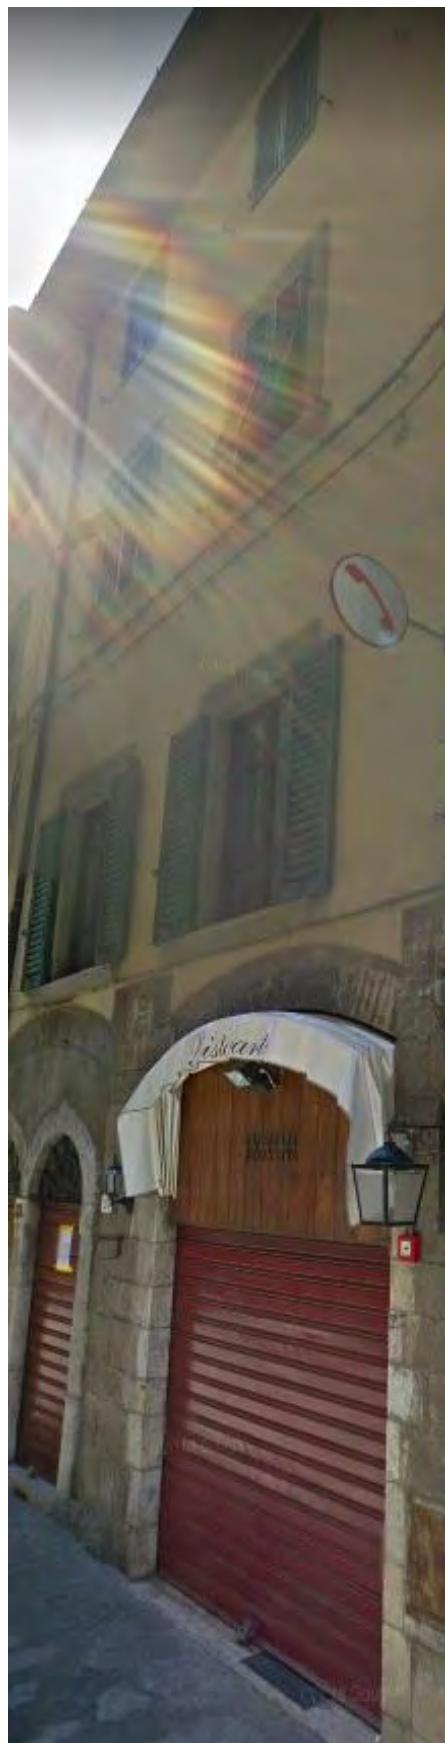
Edificio in via Cambioni

FINITURA FACCIATA	Precio : -
	Degrado : presenza di patina biologica e deposito superficiale, con annerimenti e macchie da umidità
INGRESSI, RECINZIONI	Precio : -
	Degrado : presenza di patina biologica
CORNICI	Precio : -
	Degrado : presenza di erosione nella pietra e deposito superficiale
Insegne :	incongruo
Elementi tecnologici	cavi a vista, apparecchi di illuminazione
incompatibili :

Degrado strutturale :	Nullo
Degrado delle finiture :	Medio

Scorcio da via Cambioni -
Fronte nord

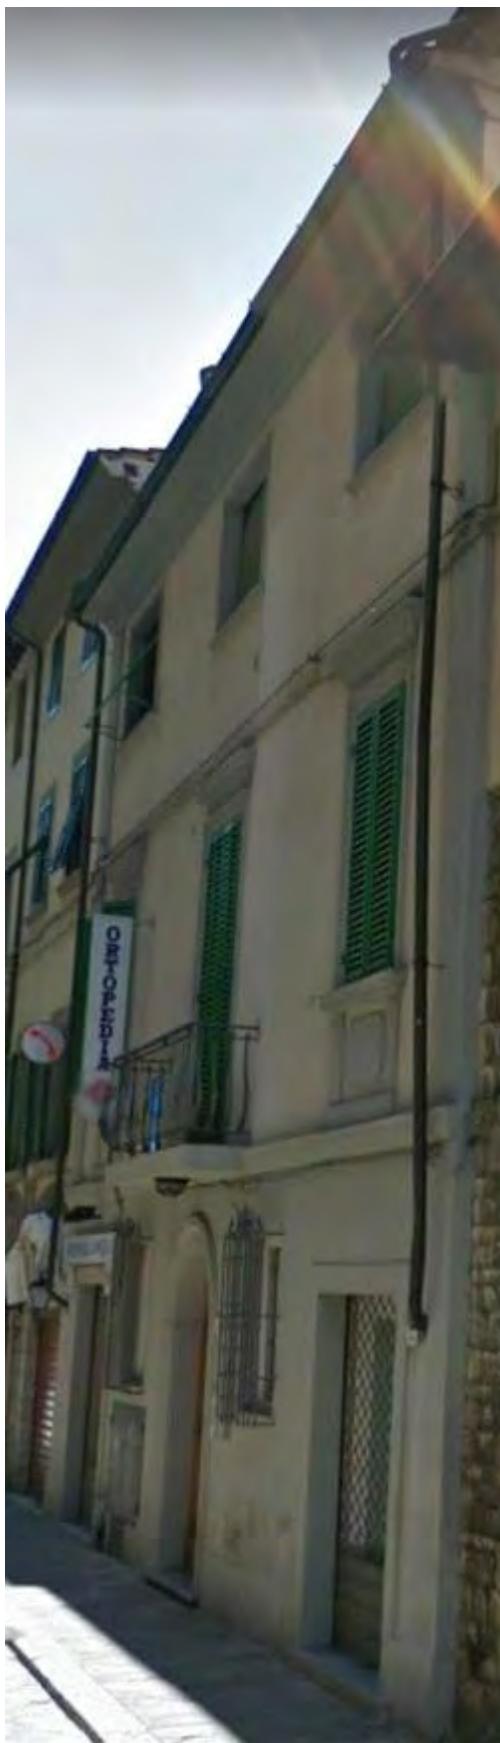
Edificio in via Cambioni

FINITURA FACCIA	Pregio :	-
	Degrado :	mancanza di porzioni di intonaco
BASAMENTO	Pregio :	-
	Degrado :	presenza di patina biologica e risalita capillare
Insegne :	incongruo	
Elementi tecnologici	bocchette, cavi elettrici e altra impiantistica a vista	
incompatibili :

Degrado strutturale : Nullo

Degrado delle finiture : Basso

Scorcio da via Cambioni -
Fronte nord

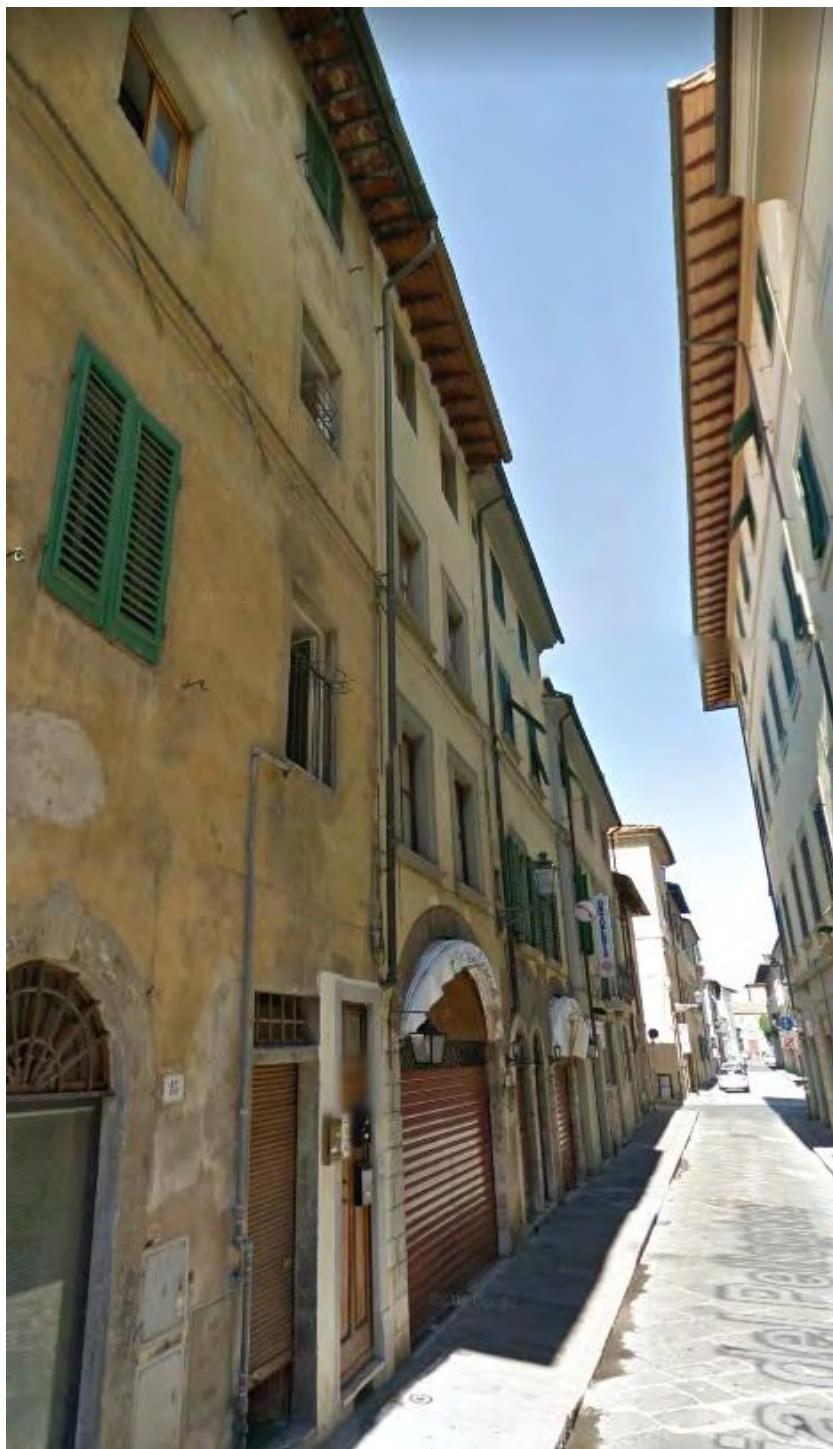
Edificio in via Cambioni

FINITURA FACCIATA	Pregio : -
	Degrado : presenza di patina biologica e deposito superficiale, con annerimenti e macchie da umidità
BASAMENTO	Pregio : -
	Degrado : presenza di patina biologica
CORNICI	Pregio : -
	Degrado : esfoliazione della pietra e deposito superficiale
CORNICE SOTTOTETTO	Pregio : -
	Degrado : presenza di rappezzo incongruo
Insegne :	incongruo
Elementi tecnologici	cavi a vista, apparecchi di illuminazione
incompatibili :

Degrado strutturale :	Nullo
Degrado delle finiture :	Medio

Scorcio da via Cambioni -
Fronte nord

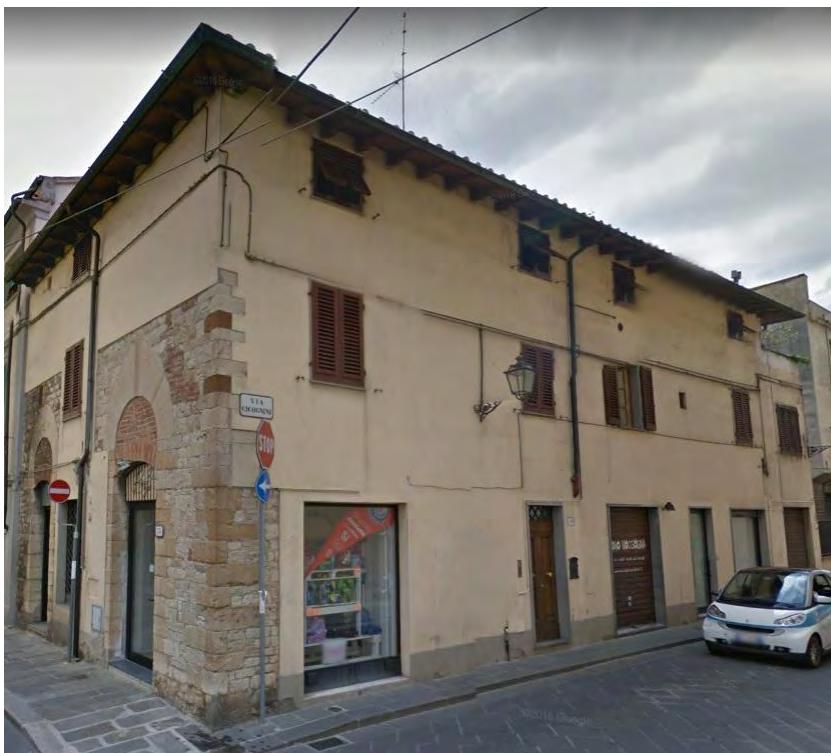
Edificio in via Cambioni

FINITURA FACCIATA	Precio : -
	Degrado : presenza di patina biologica e deposito superficiale, con annerimenti e macchie da umidità
BASAMENTO	Precio : -
	Degrado : presenza di patina biologica e risalita capillare, con mancanza di intonaco
INFISSI	Precio : -
	Degrado : presenza di infissi deteriorati
Insegne :	incongruo
Elementi tecnologici incompatibili :	bocchette, allarmi, cavi elettrici e altra impiantistica a vista

Degrado strutturale :	Nullo
Degrado delle finiture :	Basso

Scorcio da via del
Pellegrino - Fronte nord-
ovest

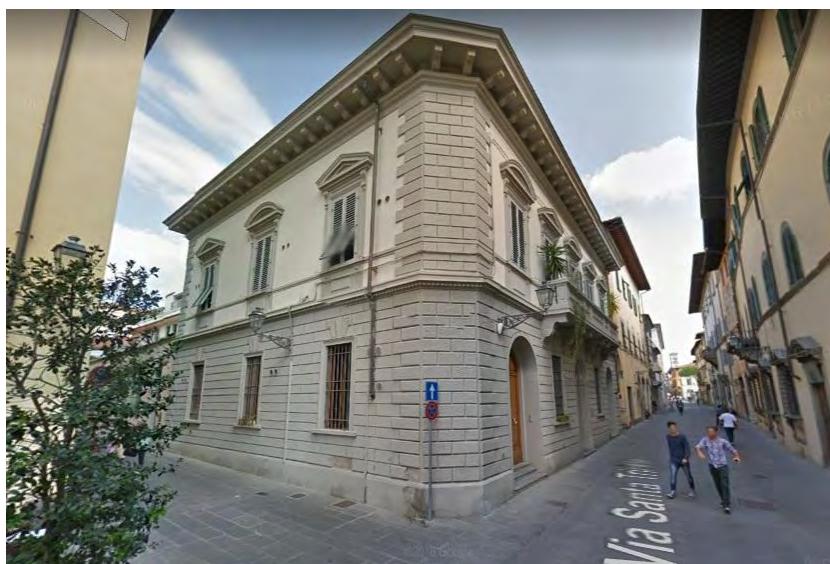
Palazzo in via Santa Trinita

Degrado : mancanza di piccola porzioni di conglomerato cementizio

Degrado : presenza di patina biologica e risalita capillare

Degrado strutturale : Nullo

Degrado delle finiture : Basso

Scorcio da via Santa Trinita - Fronte sud-est

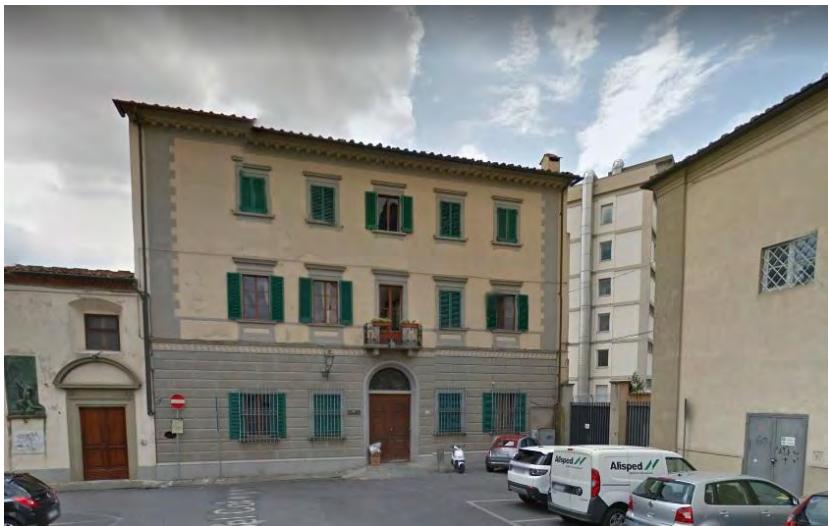
**Palazzo Muzzarelli
Verzoni già Benassai
(Istituto Rosa Giorgi)**

FINITURA FACCIATA	Pregio : -
	Degrado : presenza di patina biologica e deposito superficiale, con mancanza di porzioni di intonaco
BASAMENTO	Pregio : -
	Degrado : presenza di patina biologica e risalita capillare
Elementi tecnologici incompatibili :	bocchette, cavi a vista, apparecchi di illuminazione

Degrado strutturale :	Nullo
Degrado delle finiture :	Basso

Scorcio da piazza del
Collegio - Fronte nord

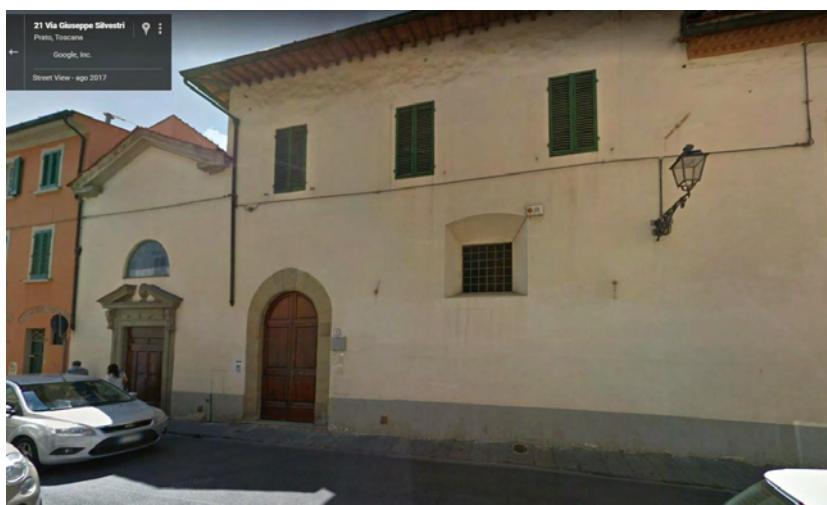
Edificio posto in via Giuseppe Silvestri

FINITURA FACCIA	Precio : -
	Degrado : presenza di macchie e patina biologica
BASAMENTO	Precio : -
	Degrado : presenza di patina biologica e risalita capillare, con mancanza di intonaco
CORNICE SOTTOTETTO	Precio : -
	Degrado : presenza di patina biologica e deposito superficiale
Elementi tecnologici incompatibili :	allarmi, cavi a vista, apparecchi di illuminazione

Degrado strutturale : Nullo

Degrado delle finiture : Basso

Scorcio da via Giuseppe Silvestri - Fronte nord

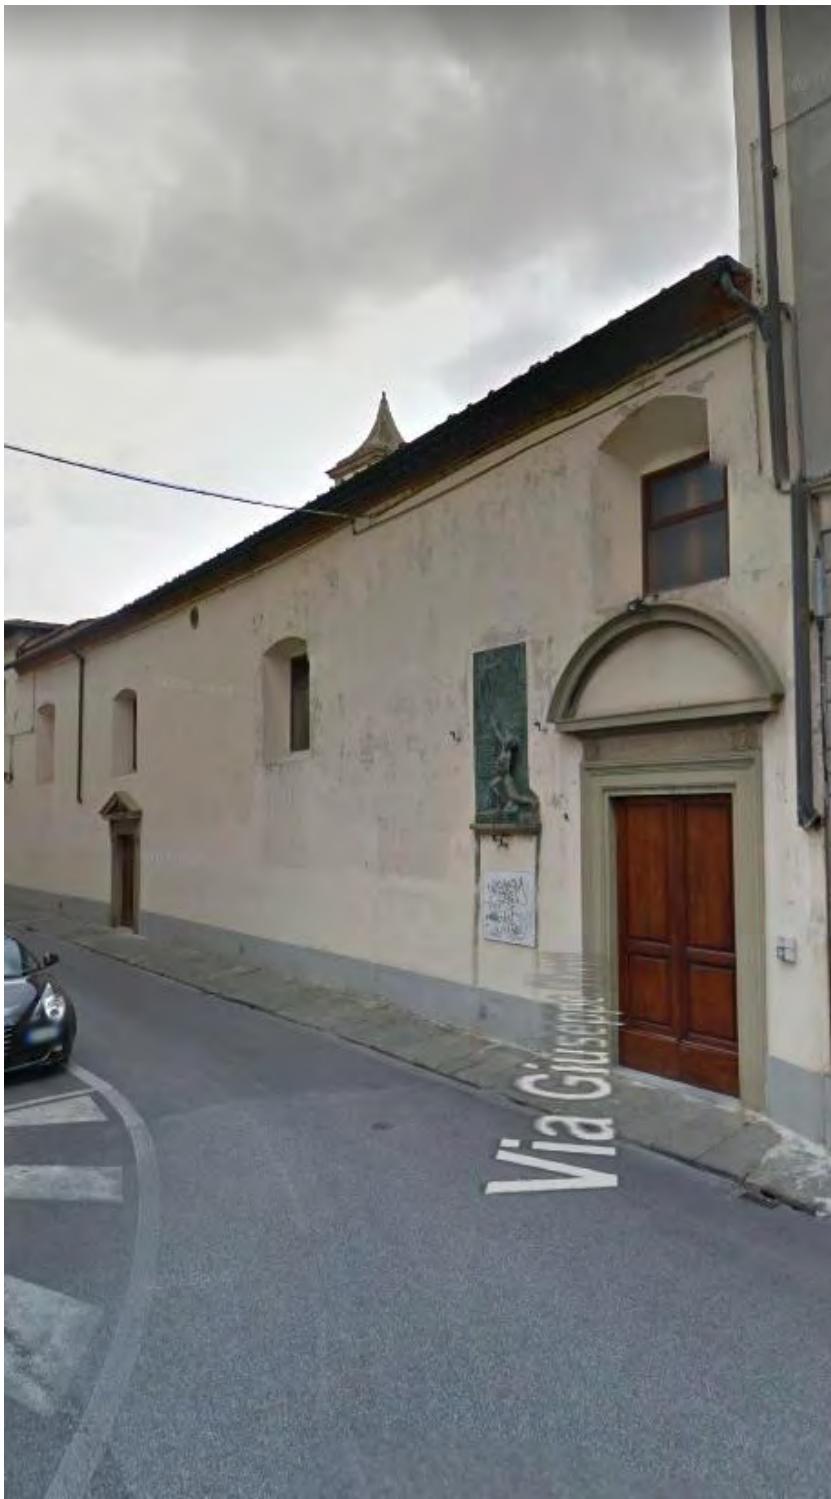
**Chiesa e Canonica
dello Spirito Santo**

FINITURA FACCIATA	Pregio : -
	Degrado : presenza di macchie e patina biologica, macchie e colaticcio e mancanza di porzioni di intonaco
BASAMENTO	Pregio : -
	Degrado : presenza di patina biologica
Elementi tecnologici incompatibili :	cavi a vista

Degrado strutturale : Nullo

Degrado delle finiture : Medio

Scorcio da piazza del
Collegio - Fronte est

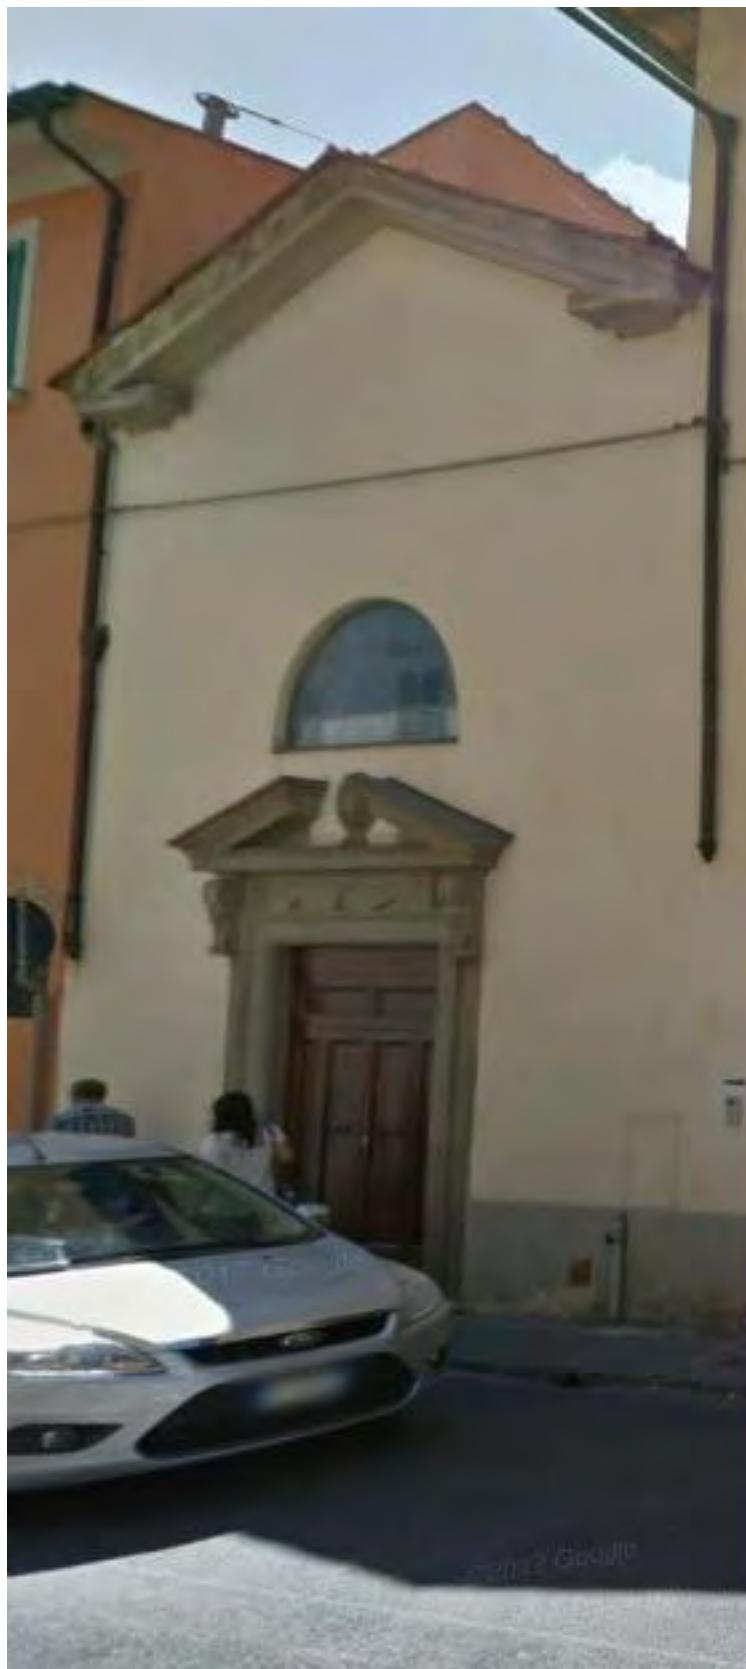
**Edificio posto in via
Giuseppe Silvestri**

BASAMENTO	Pregio : -
	Degrado : presenza di patina biologica e risalita capillare, con mancanza di intonaco
Elementi tecnologici incompatibili :	cavi a vista

Degrado strutturale : Nullo

Degrado delle finiture : Basso

Scorcio da via Giuseppe
Silvestri - fronte sud-est

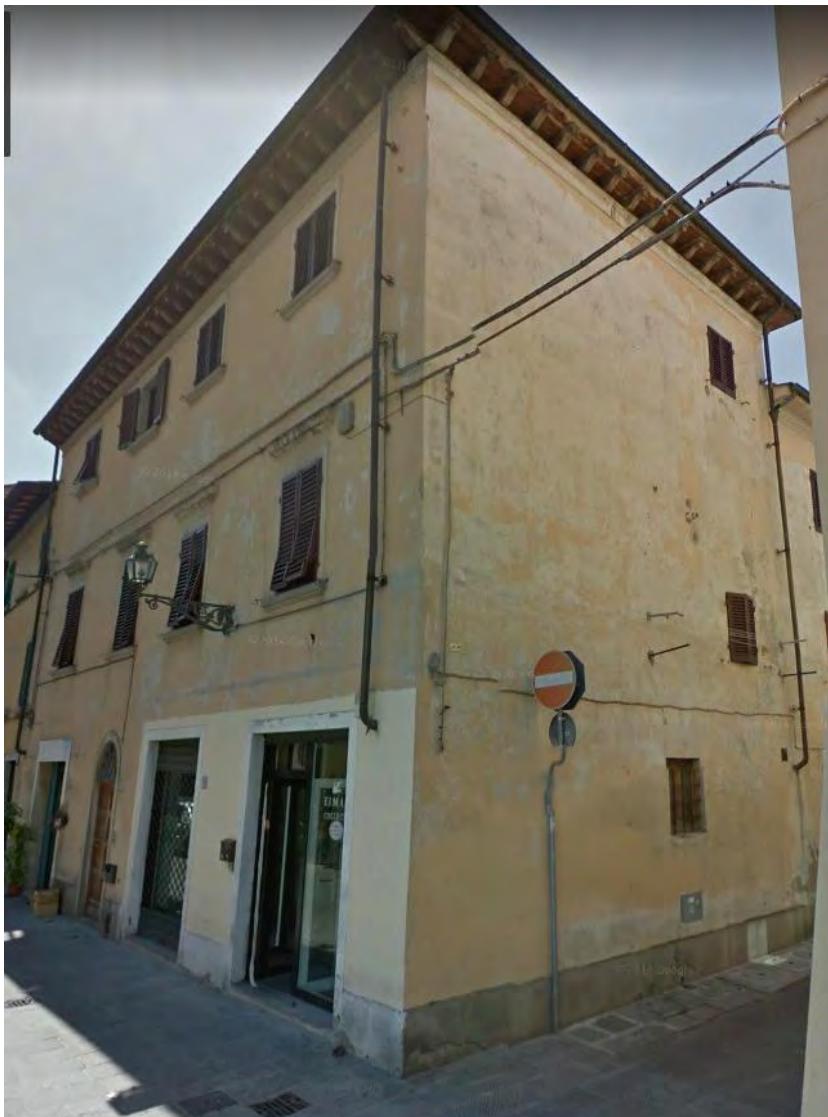
**Edifici in via
Sant'Orsola**

FINITURA FACCIATA	Pregio : -
	Degrado : presenza di macchie e patina biologica, con distacco e mancanza di ampie porzioni di intonaco
BASAMENTO	Pregio : -
	Degrado : presenza di patina biologica e risalita capillare
CORNICE SOTTOTETTO	Pregio : -
	Degrado : presenza di patina biologica e macchie da umidità
INFISSI	Pregio : -
	Degrado : presenza di infissi deteriorati
Insegne :	incongruo
Elementi tecnologici incompatibili :	bocchette, allarmi, cavi elettrici e altra impiantistica a vista

Degrado strutturale :	Nullo
Degrado delle finiture :	Medio

Scorcio da via Santa
Trinita - Fronte est

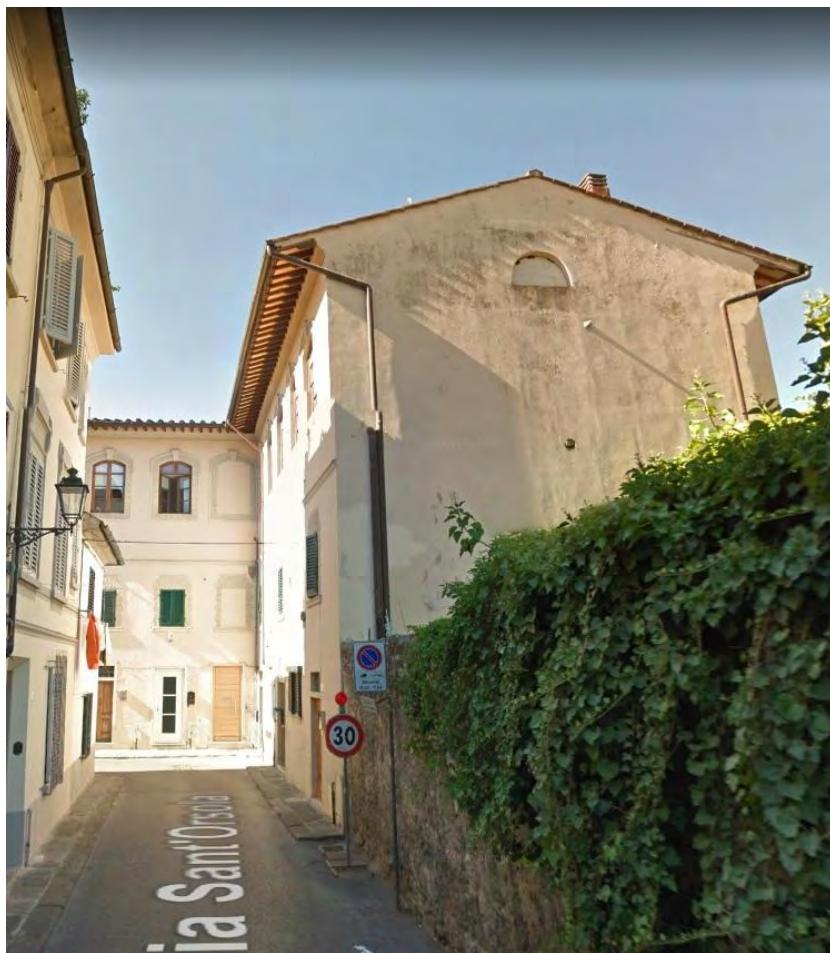
**Edifici in via
Sant'Orsola**

FINITURA FACCIA	Pregio :	-
	Degrado :	presenza di macchie e patina biologica, con distacco di intonaco
BASAMENTO	Pregio :	-
	Degrado :	presenza di patina biologica
INFISSI	Pregio :	-
	Degrado :	presenza di infissi deteriorati
Elementi tecnologici incompatibili :		bocchette, allarmi, cavi elettrici e altra impiantistica a vista

Degrado strutturale :	Nullo
Degrado delle finiture :	Medio

Scorcio da via Sant'Orsola
- Fronte sud-est

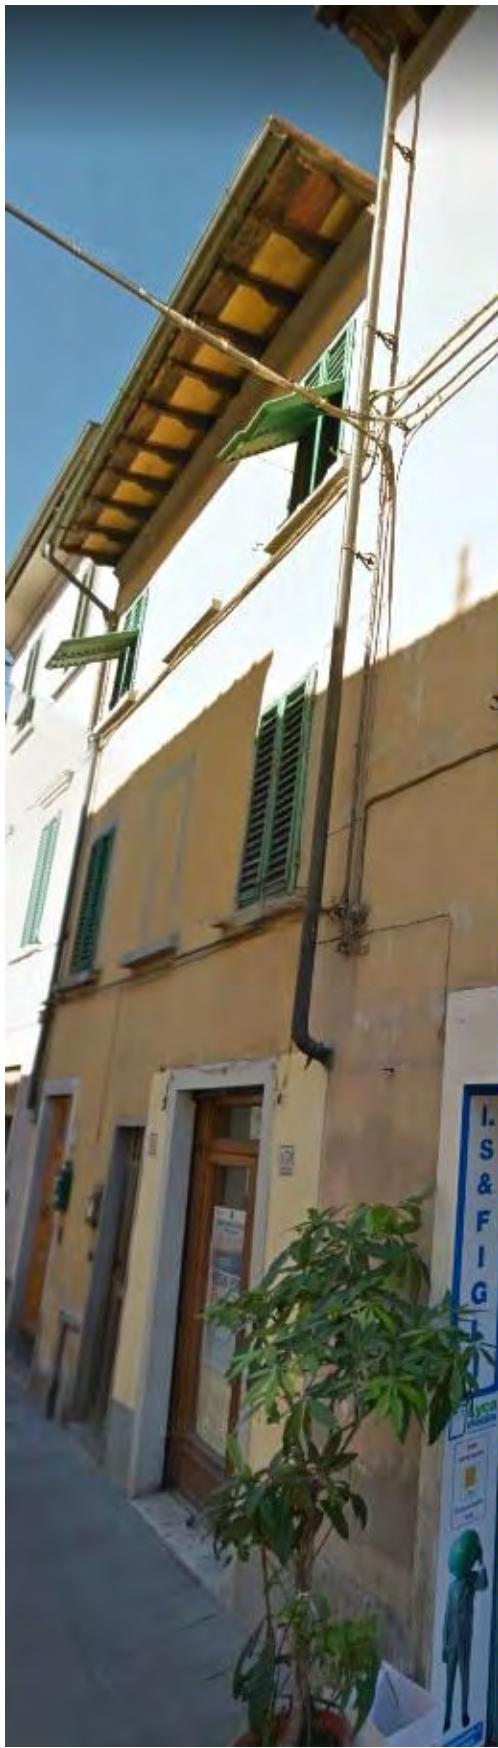
**Edifici in via
Sant'Orsola**

FINITURA FACCIA	Precio : -
	Degrado : presenza di macchie e patina biologica, con distacco di intonaco
BASAMENTO	Precio : -
	Degrado : presenza di patina biologica con distacco di intonaco
CORNICI	Precio : -
	Degrado : presenza di patina biologica e deposito superficiale
INFISSI	Precio : -
	Degrado : Gli infissi risultano degradati
Elementi tecnologici incompatibili :	bocchette, cavi elettrici e altra impiantistica a vista
Terrazze Incongrue :	presenza di terrazza in copertura

Degrado strutturale :	Nullo
Degrado delle finiture :	Medio

Scorcio da via Santa
Trinita - Fronte est

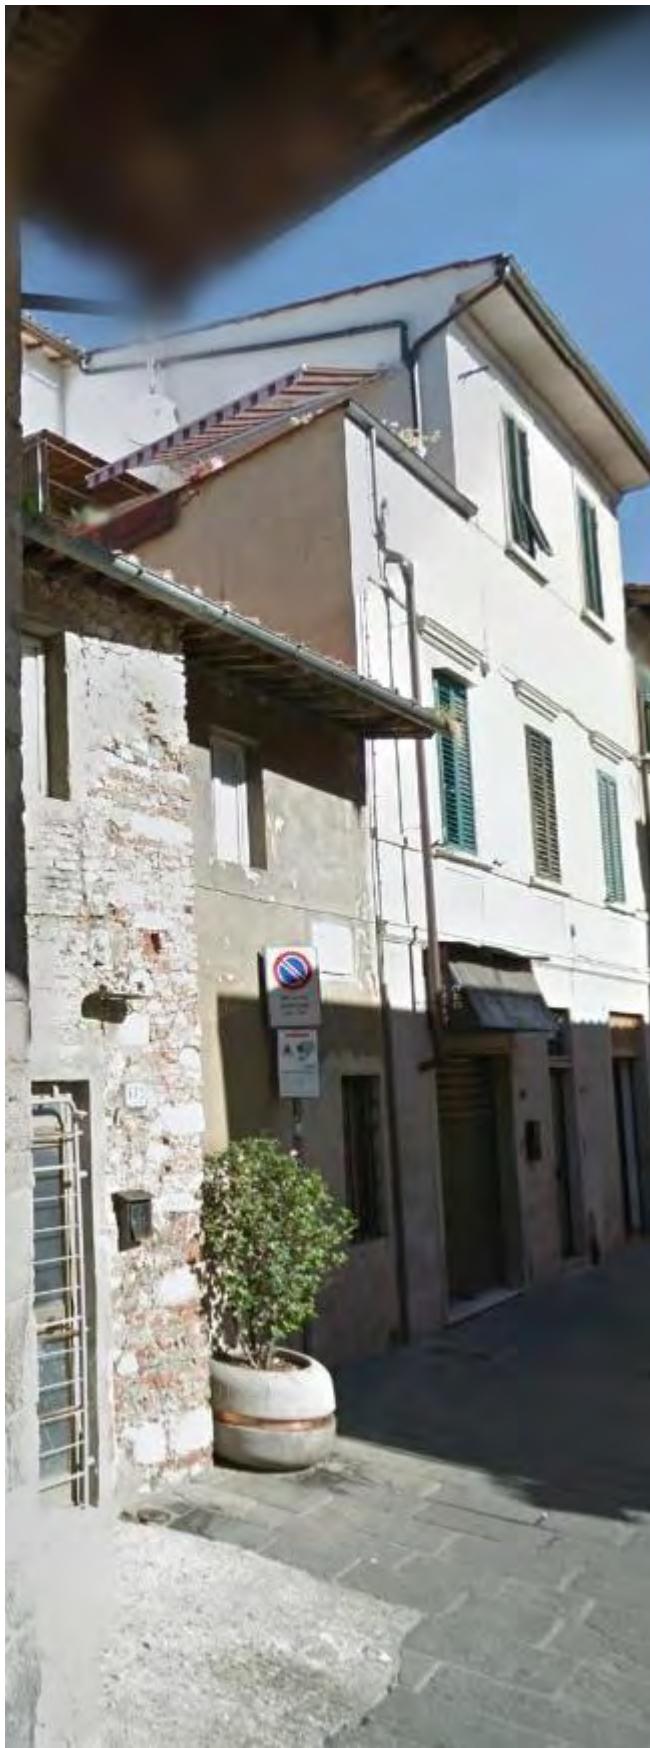
Edifici in via sa

FINITURA FACCIATA	<i>Precio :</i> -
	<i>Degrado :</i> mancanza di porzioni di intonaco
BASAMENTO	<i>Precio :</i> -
	<i>Degrado :</i> presenza di patina biologica
Elementi tecnologici incompatibili :	antenne paraboliche, allarmi, cavi a vista
Terrazze Incongrue :	presenza di terrazza in copertura

Degrado strutturale :	Nullo
Degrado delle finiture :	Basso

Scorcio da via Santa
Trinita - Fronte est

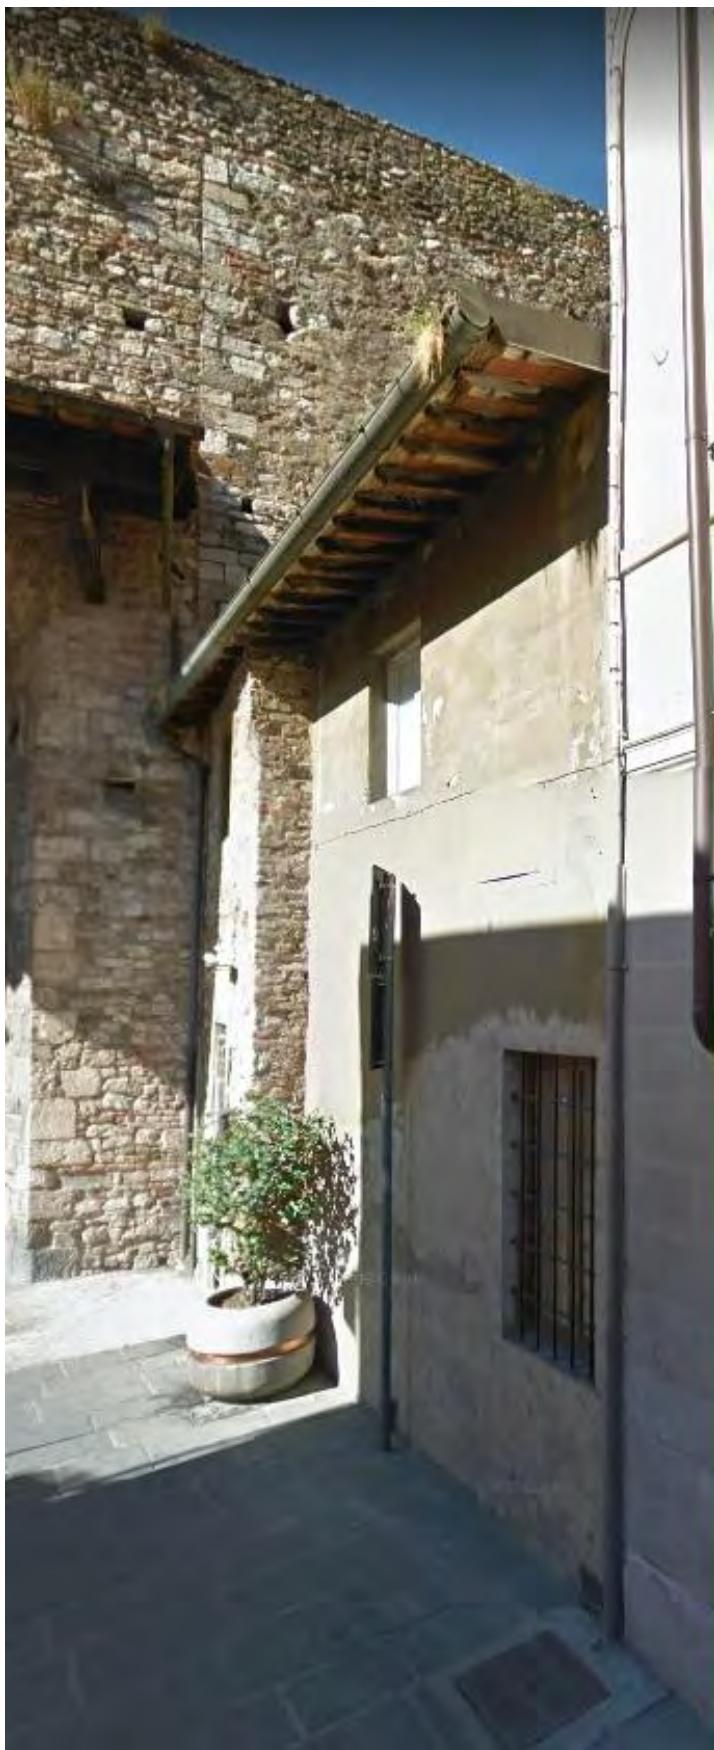
**Unità immobiliare
addossata alle Mura**

FINITURA FACCIATA	<i>Pregio :</i> -
	<i>Degrado :</i> presenza di macchie e patina biologica, con distacco e mancanza di ampie porzioni di intonaco

INFISSI	<i>Pregio :</i> -
	<i>Degrado :</i> presenza di infissi deteriorati

Degrado strutturale : Basso

Degrado delle finiture : Alto

Scorcio da via Santa
Trinita - Fronte est

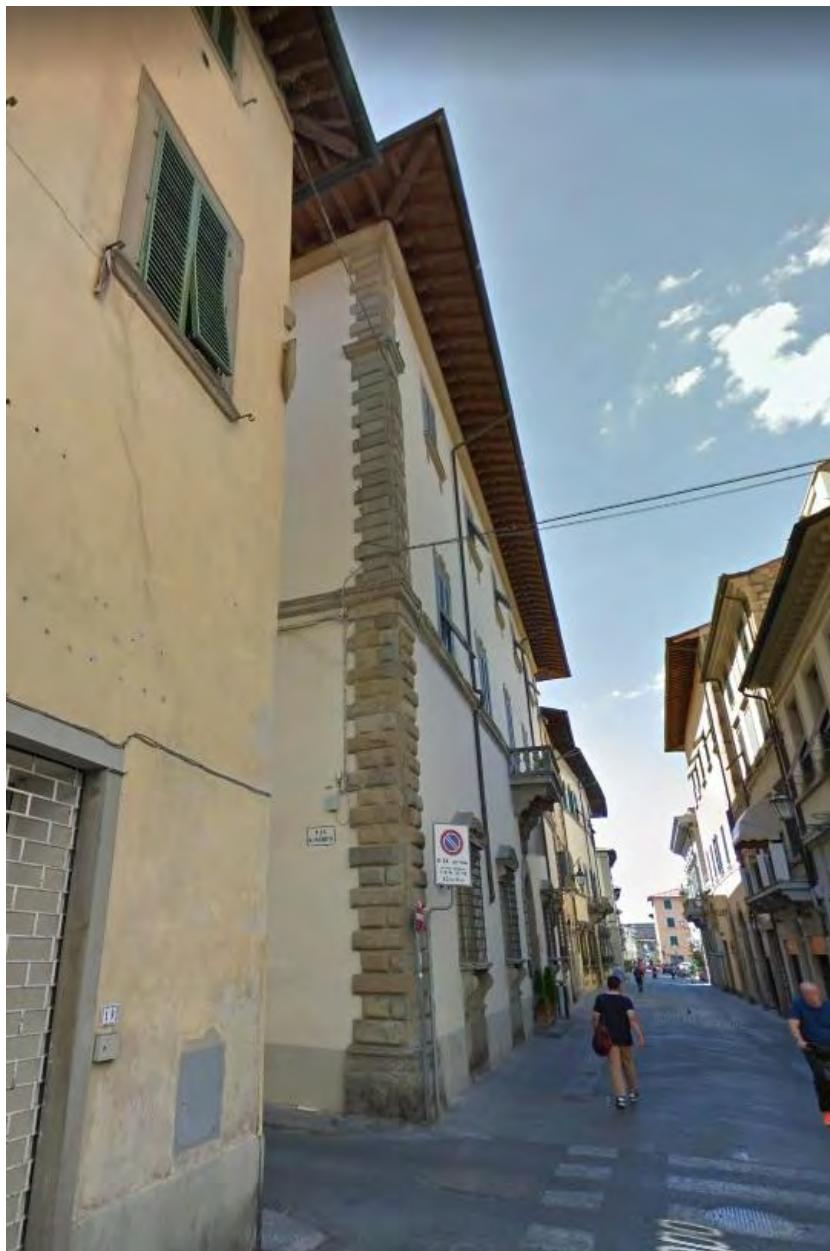
Palazzo Migliorati

FINITURA FACCIATA	Pregio : - Degrado : presenza di macchie da umidità, patina biologica e deposito superficiale
BASAMENTO	Pregio : - Degrado : mancanza di porzione di pietra
MARCAPIANO	Pregio : - Degrado : mancanza e distacco di porzioni di intonaco
CORNICI	Pregio : - Degrado : mancanza di porzioni di pietra

Degrado strutturale : Nullo

Degrado delle finiture : Basso

Scorcio da via Santa
Trinita - Fronte nord-
ovest

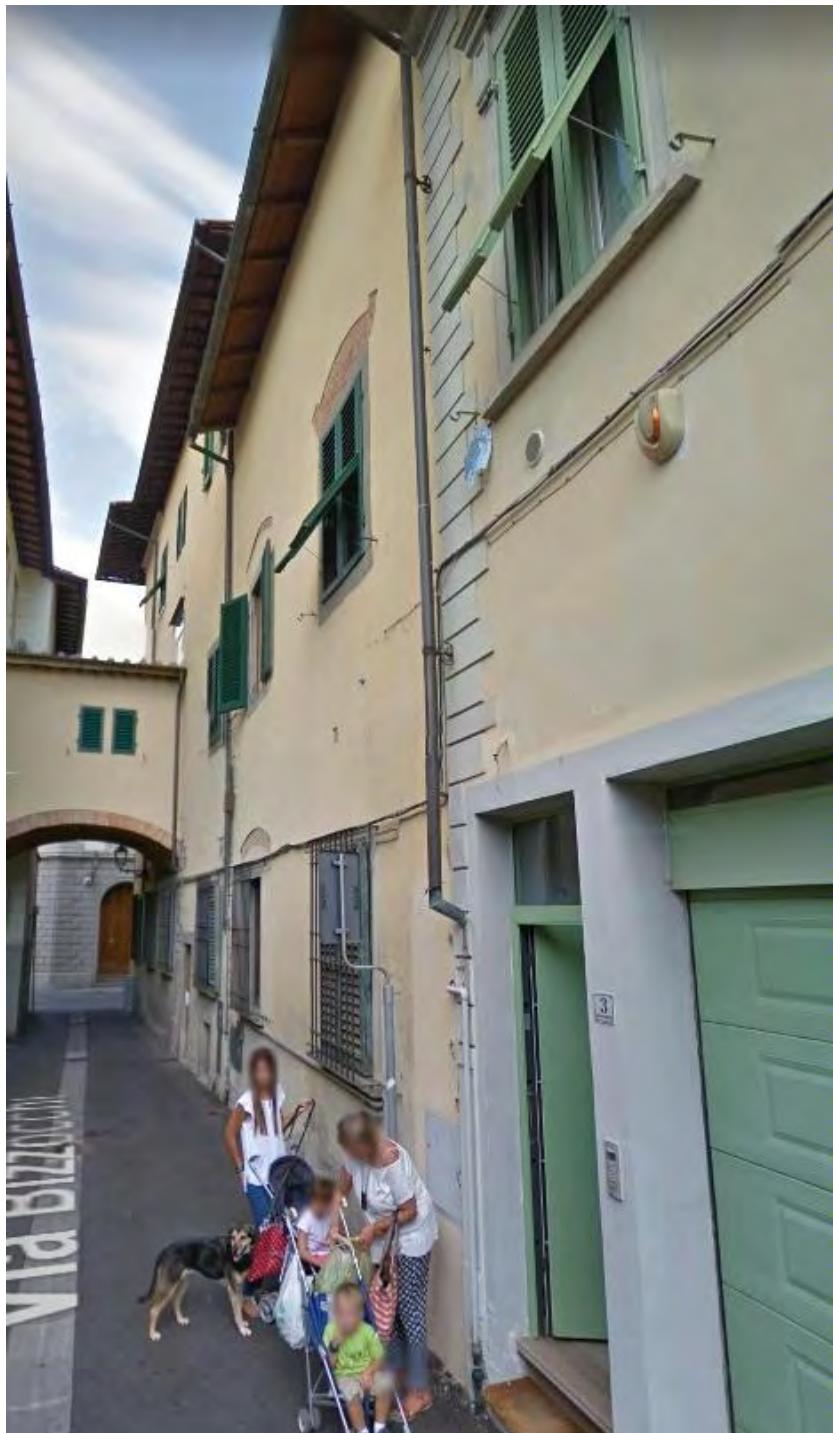
**Palazzo già Verzoni
Bizzocchi ora Cipriani**

FINITURA FACCIATA	<i>Precio :</i> -
	<i>Degrado :</i> distaccamento intonaco, macchie e alterazione cromatica
BASAMENTO	<i>Precio :</i> -
	<i>Degrado :</i> presenza di patina biologica e risalita capillare, con mancanza e distacco di intonaco
Elementi tecnologici incompatibili :	bocchette, cavi elettrici e altra impiantistica a vista

Degrado strutturale :	Nullo
Degrado delle finiture :	Medio

Scorcio da via Bizzocchi -
Fronte sud

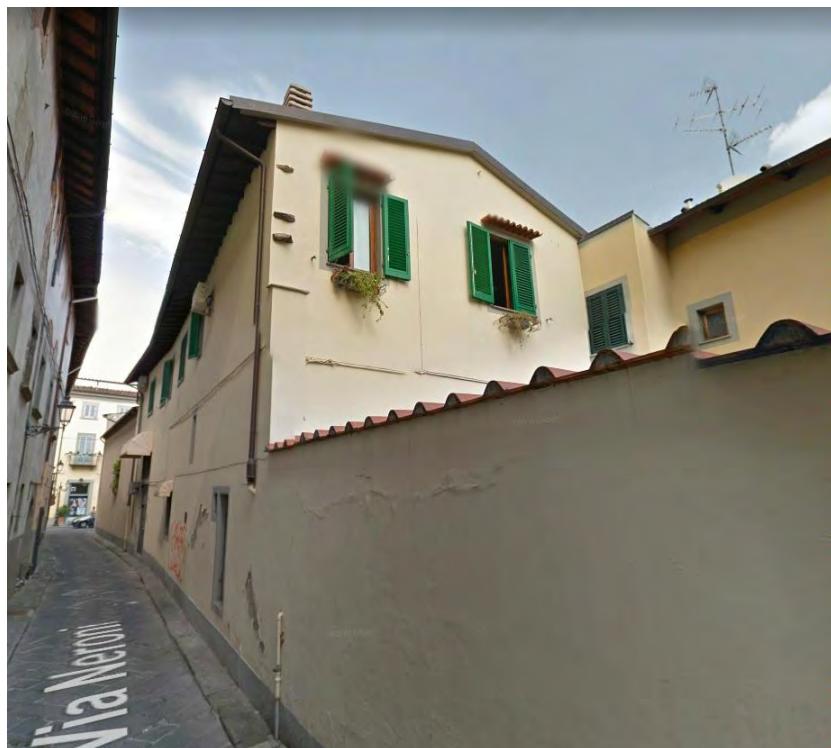
Oratorio della compagnia della Santissima Trinità

FINITURA FACCIA	Pregio : -
	Degrado : presenza di patina biologica, con mancanza e distacco di intonaco, e macchie da degrado antropico
BASAMENTO	Pregio : -
Elementi tecnologici incompatibili :	condizionatori, bocchette, cavi elettrici e altra impiantistica a vista

Degrado strutturale :	Nullo
Degrado delle finiture :	Medio

Scorcio da via Neroni -
Fronte sud

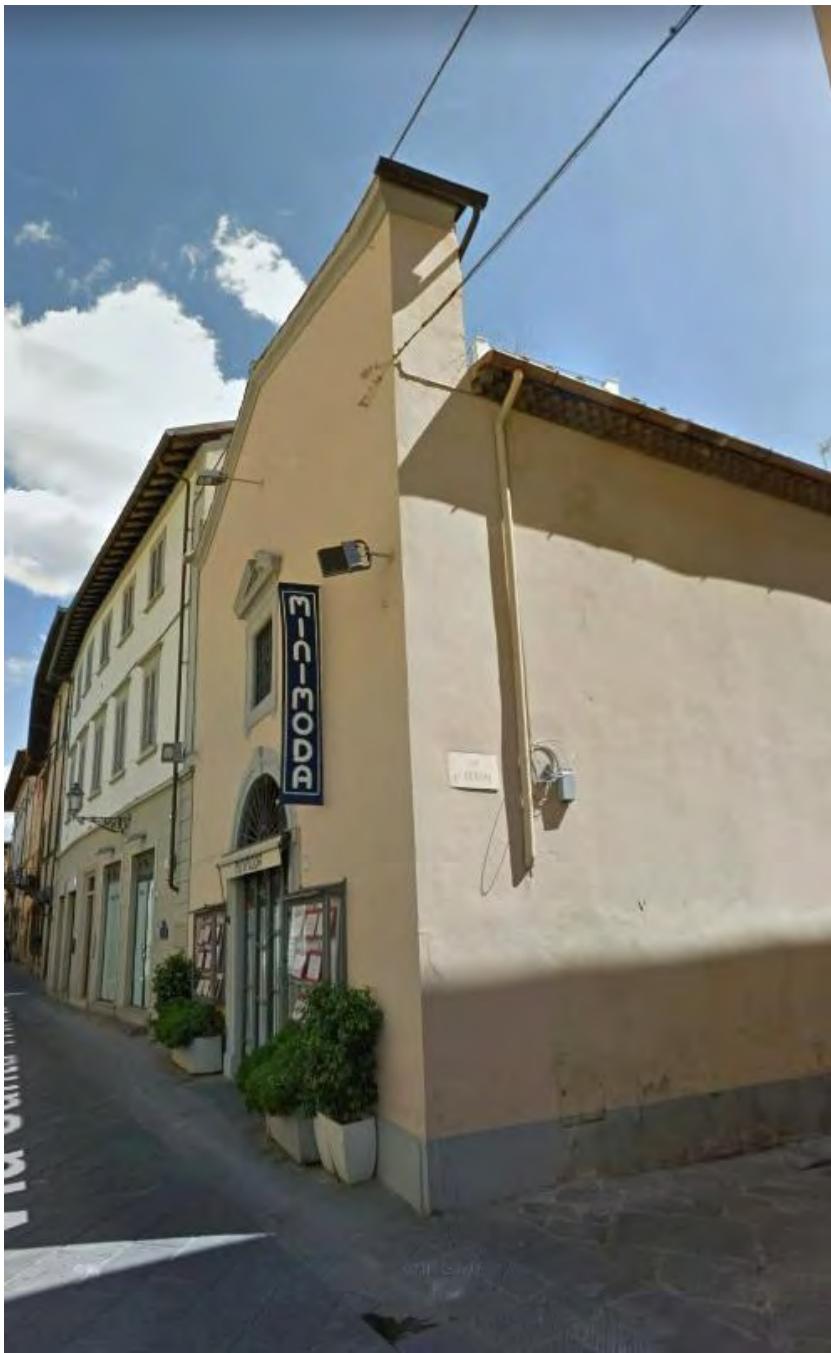
**Oratorio della
compagnia della
Santissima Trinità**

FINITURA FACCIA	Pregio : -
	Degrado : presenza di degrado da umidità
BASAMENTO	Pregio : -
	Degrado : presenza di patina biologica e risalita capillare con distacco di intonaco
Elementi tecnologici	cavi elettrici e altra impiantistica a vista
incompatibili :

Degrado strutturale :	Nullo
Degrado delle finiture :	Basso

Scorcio da via Santa
Trinita - Fronte ovest
