**EDIFICI DI VALORE
STORICO
TESTIMONIALE**

Schede Conoscitive
UTOE 3 - parte 8

Edifici di Valore Storico Testimoniale

UTOE 3 – parte 8 (da 3_215 a 3_243)

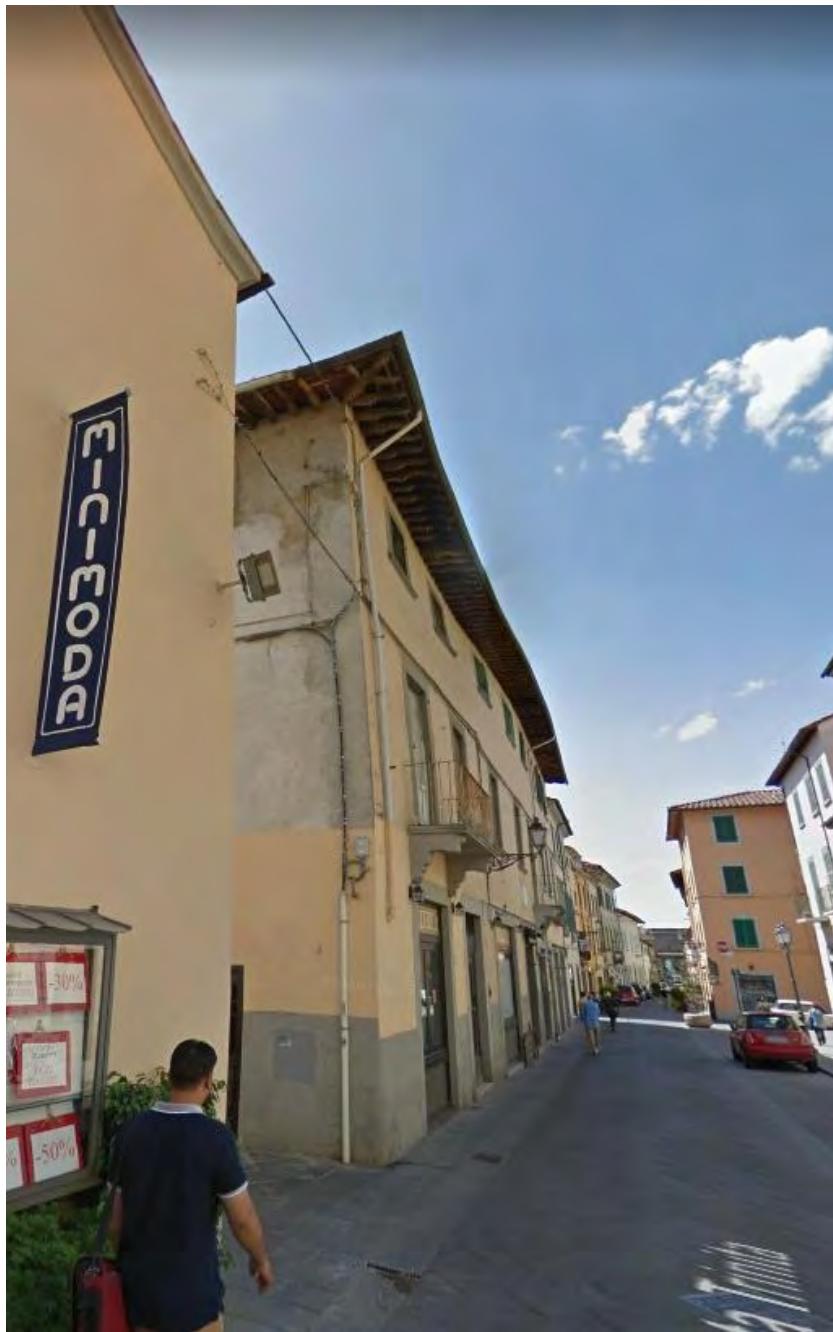
palazzetto Billi

FINITURA FACCIATA	Precio : -	
	Degrado :	presenza di alterazione cromatica, macchie e distacco di intonaco
BASAMENTO	Precio : -	
	Degrado :	presenza di patina biologica e risalita capillare
CORNICI	Precio : -	
	Degrado :	presenza di patina biologica e deposito superficiale
INFISSI	Precio : -	
	Degrado :	presenza di infissi deteriorati e mancanti
Elementi tecnologici incompatibili :	bocchette, allarmi, cavi elettrici e altra impiantistica a vista

Degrado strutturale :	Nullo
Degrado delle finiture :	Medio

Scorcio da via Santa
Trinita - Fronte nord-
ovest

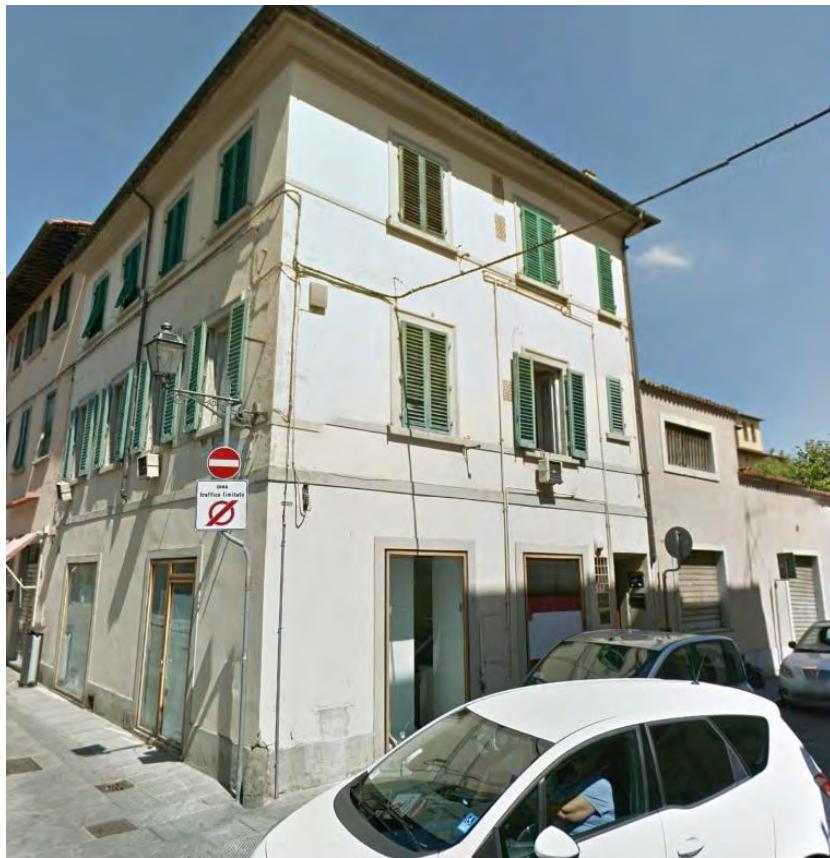
palazzetto Billi

FINITURA FACCIATA	<i>Precio :</i> -
	<i>Degrado :</i> mancanza e distacco di porzioni di intonaco
BASAMENTO	<i>Precio :</i> -
	<i>Degrado :</i> presenza di patina biologica con distacco di intonaco
MARCAPIANO	<i>Precio :</i> -
	<i>Degrado :</i> presenza di patina biologica e deposito superficiale
MARCADAVANZALE	<i>Precio :</i> -
	<i>Degrado :</i> presenza di patina biologica e deposito superficiale
CORNICI	<i>Precio :</i> -
	<i>Degrado :</i> presenza di patina biologica e deposito superficiale
INFISSI	<i>Precio :</i> -
	<i>Degrado :</i> presenza di infissi deteriorati
Elementi tecnologici incompatibili :	condizionatori, bocchette, allarmi, cavi elettrici e altra impiantistica a vista

Degrado strutturale :	Nullo
Degrado delle finiture :	Medio

Scorcio da via Santa
Trinita - Fronte sud-ovest

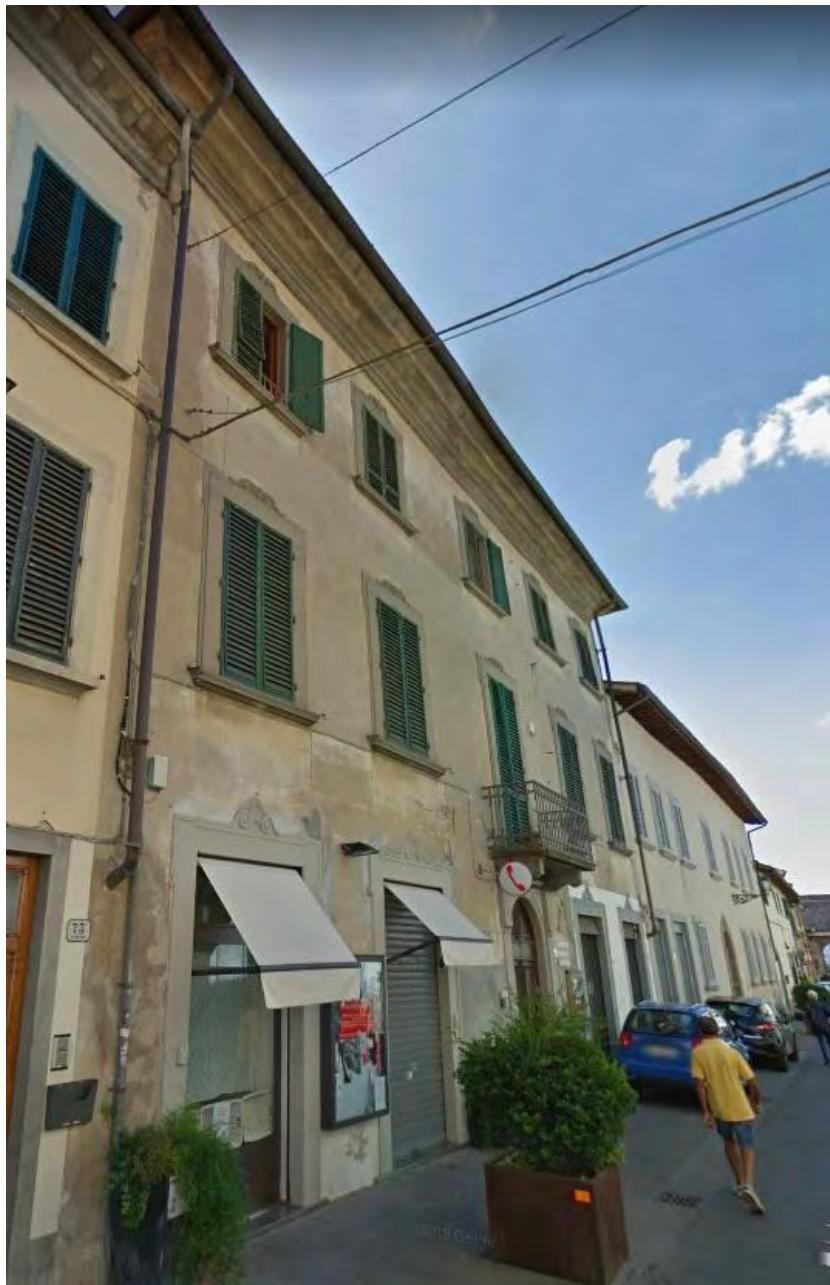
Palazzo Rubieri

FINITURA FACCIATA	Precio :	-
	Degrado :	presenza di patina biologica con mancanza e distacco di ampie porzioni di intonaco
BASAMENTO	Precio :	-
	Degrado :	presenza di patina biologica con mancanza e distacco di ampie porzioni di intonaco
INFISSI	Precio :	-
	Degrado :	presenza di infissi deteriorati
Insegne :		incongruo
Elementi tecnologici		bocchette, allarmi, cavi e altra impiantistica a vista, apparecchi di illuminazione
incompatibili :

Degrado strutturale :	Nullo
Degrado delle finiture :	Medio

Scorcio da via Santa
Trinita - Fronte ovest

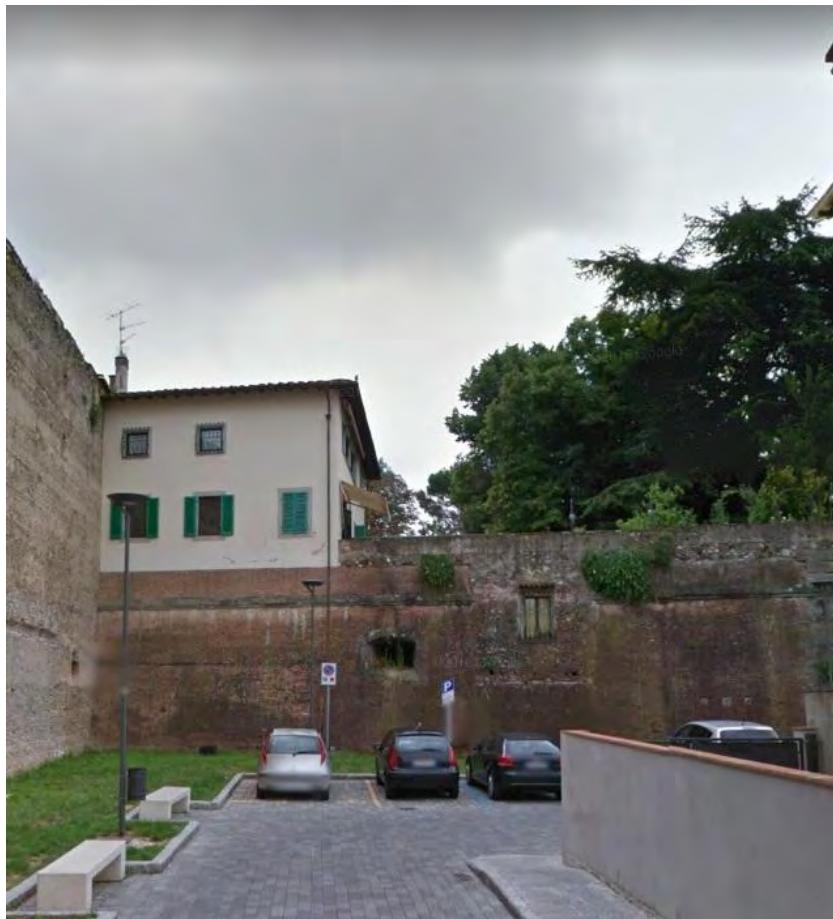
**Bastione mediceo di
Santa Trinita**

FINITURA FACCIATA	<i>Pregio :</i> -
	<i>Degrado :</i> Presenza di vegetazione
CORNICI	<i>Pregio :</i> -
	<i>Degrado :</i> esfoliazione della pietra

Degrado strutturale :	Nullo
Degrado delle finiture :	Basso

Scorcio da via Roma -
Fronte ovest
