EDIFICI DI VALORE STORICO TESTIMONIALE

Schede Conoscitive
UTOE 5 - parte 1

UTOE 5 - parte 1 (da 5_2 a 5_14)

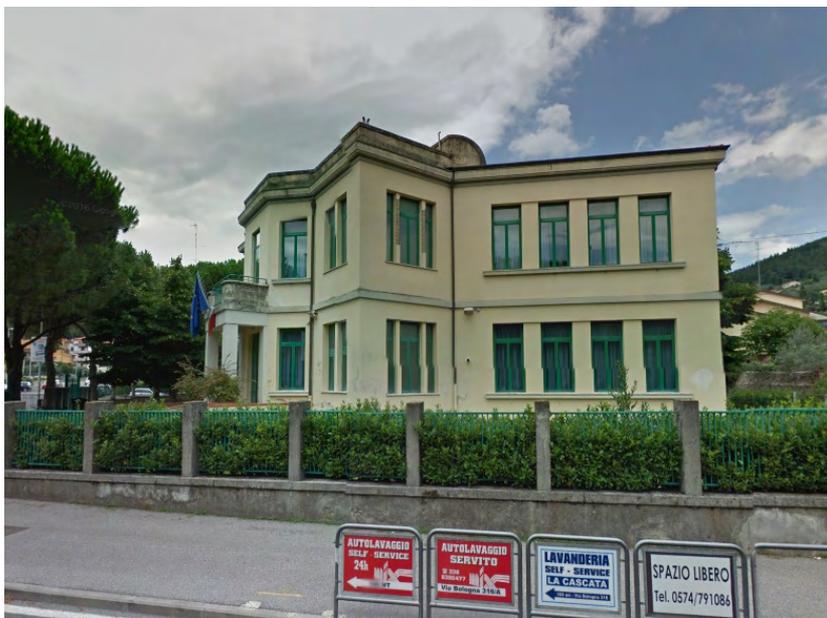
**Scuola materna
Abatoni**

Degrado : presenza di macchie e patina biologica con distacco e mancanza di intonaco

INGRESSI, RECINZIONI *Pregio :* -
Degrado : presenza di patina biologica e di rappezzo incongruo

BASAMENTO *Pregio :* -
Degrado : presenza di macchie e patina biologica con distacco e mancanza di intonaco

MARCAPIANO *Pregio :* -
Degrado : presenza di patina biologica e deposito superficiale

GRONDA *Pregio :* -
Degrado : presenza di patina biologica e deposito superficiale

Degrado delle finiture : Basso

Scorcio da via Bologna -
Fronte meridionale

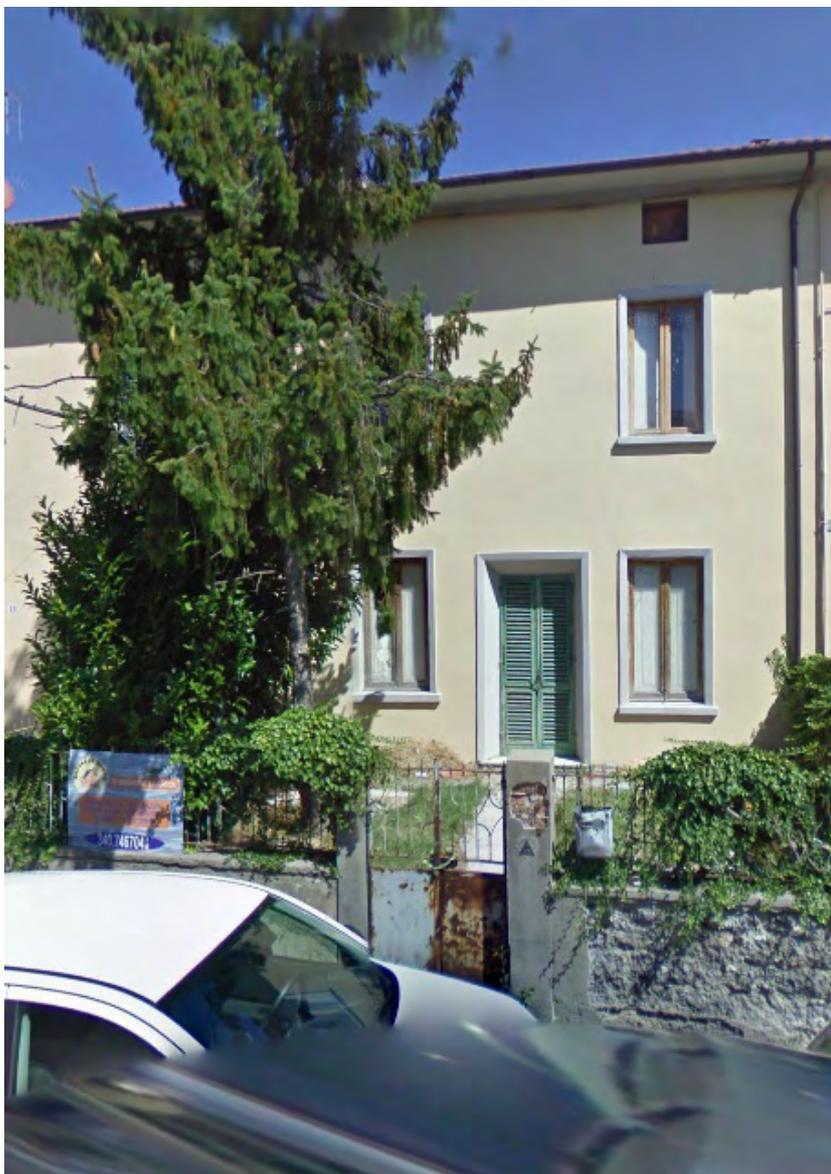
Frontone ex Scuderie di Villa Fiorita

INGRESSI, RECINZIONI **Pregio :** -
Degrado : presenza di ossidazione del cancello in ferro, presenza di vegetazione

INFISSI **Pregio :** -
Degrado : Gli infissi risultano molto degradati

Degrado delle finiture : Medio

Scorcio da via Agostino
Bruno - Fronte ovest

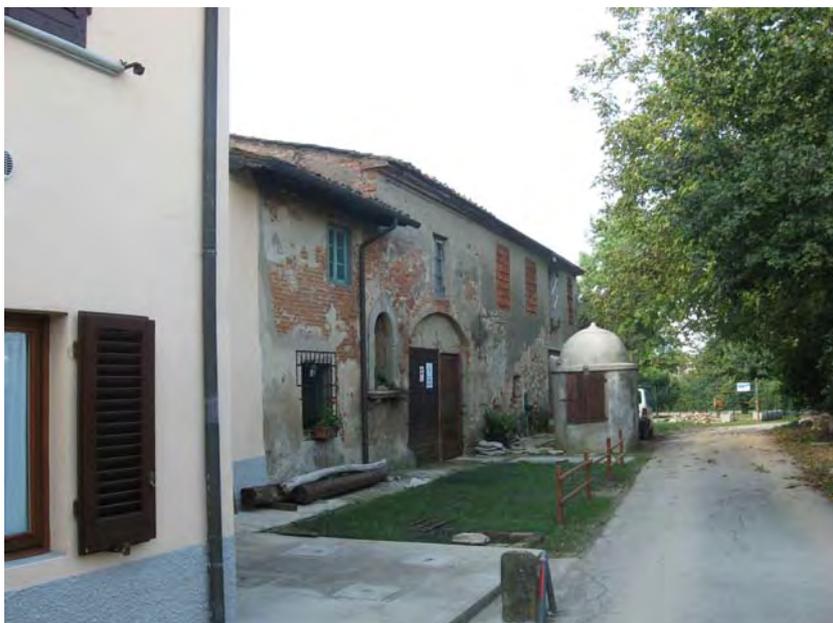
Villa Soldi

FINITURA FACCIATA *Pregio :* -
Degrado : Intonaco mancante o molto degradato

MANTO DI COPERTURA *Pregio :* -
Degrado : presenza di porzioni di copertura deteriorate

Degrado strutturale : Basso
Degrado delle finiture : Medio

Scorcio da via Pistoiese -
Fronte nord

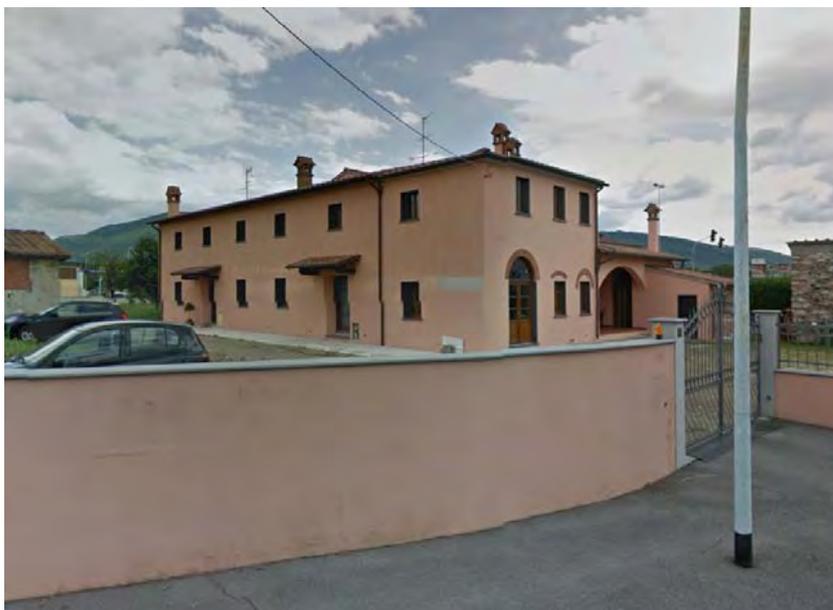
Casa Nencini

Degrado : Sostituzione di alcuni solai lignei con altri in latero-cemento

Scorcio da via Vella o
Lungo la Bardena - Fronti
occidentale e meridionale

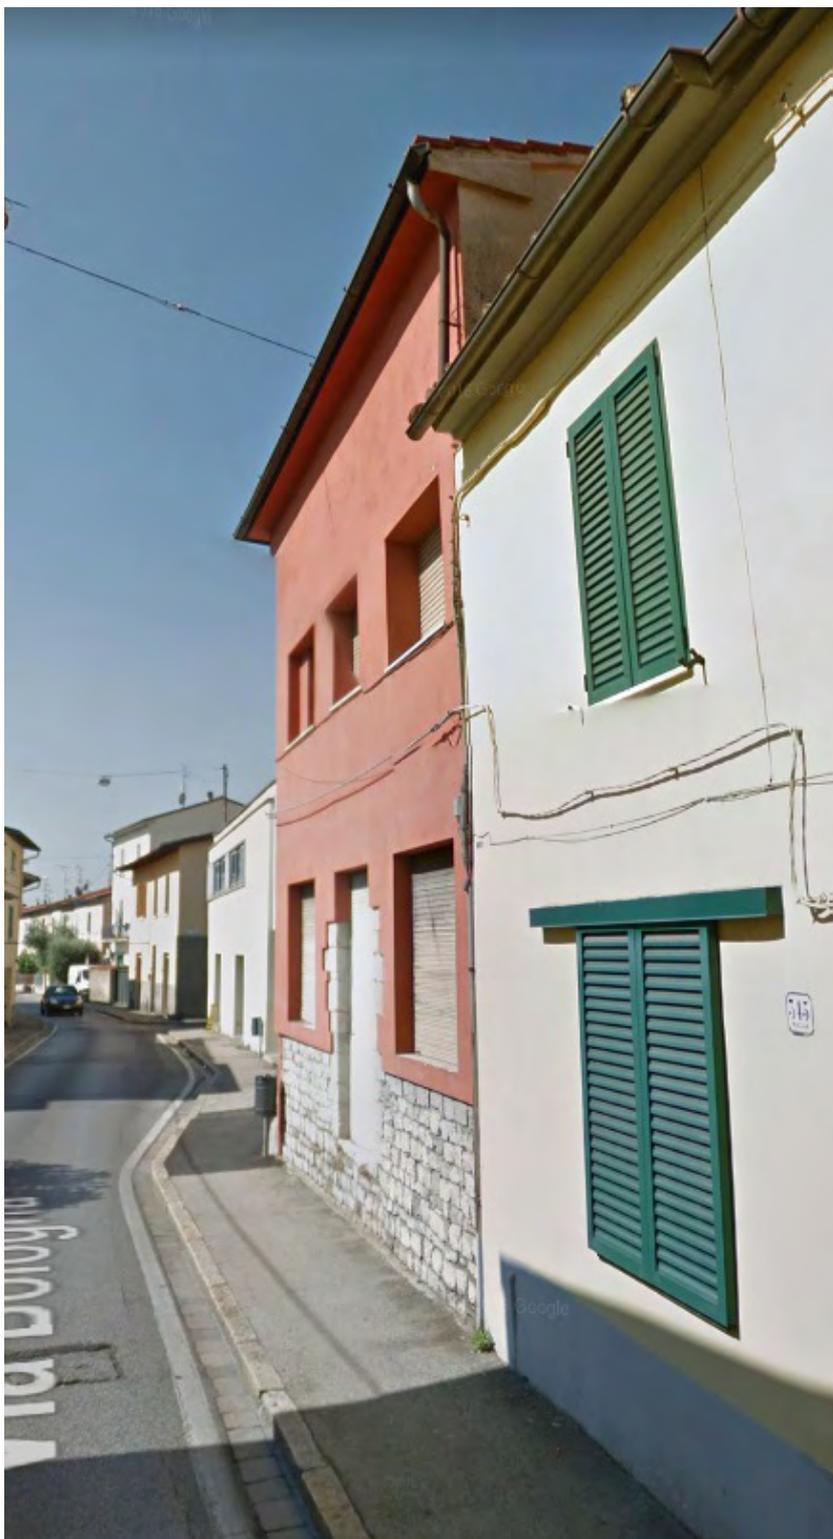
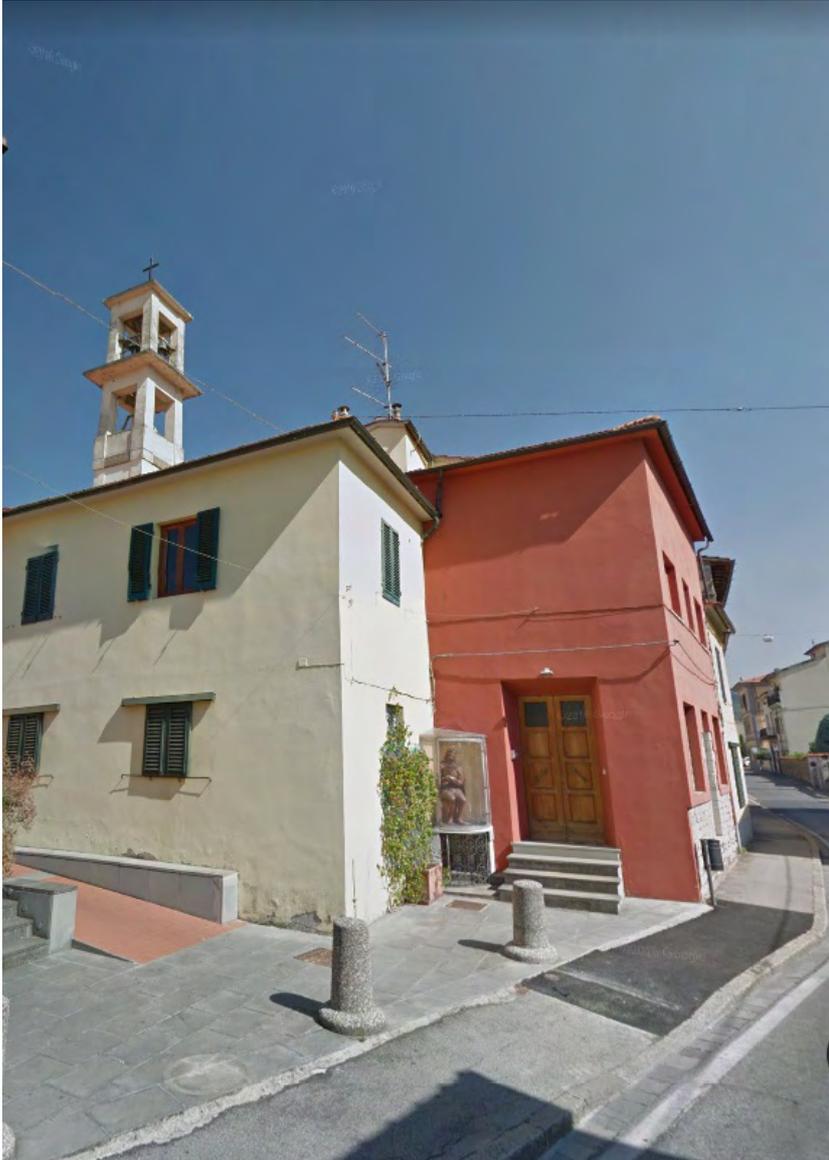
FINITURA FACCIATA
Pregio : -
Degrado : presenza di macchie e patina biologica con distacco e mancanza di intonaco

BASAMENTO
Pregio : -
Degrado : presenza di patina biologica con distacco di intonaco

Degrado strutturale : Nullo
Degrado delle finiture : Basso

**Chiesa di San
Bartolomeo a Coiano**

Scorcio da via Bologna -
Fronte ovest

Scorcio da via Bologna -
Fronte sud-ovest

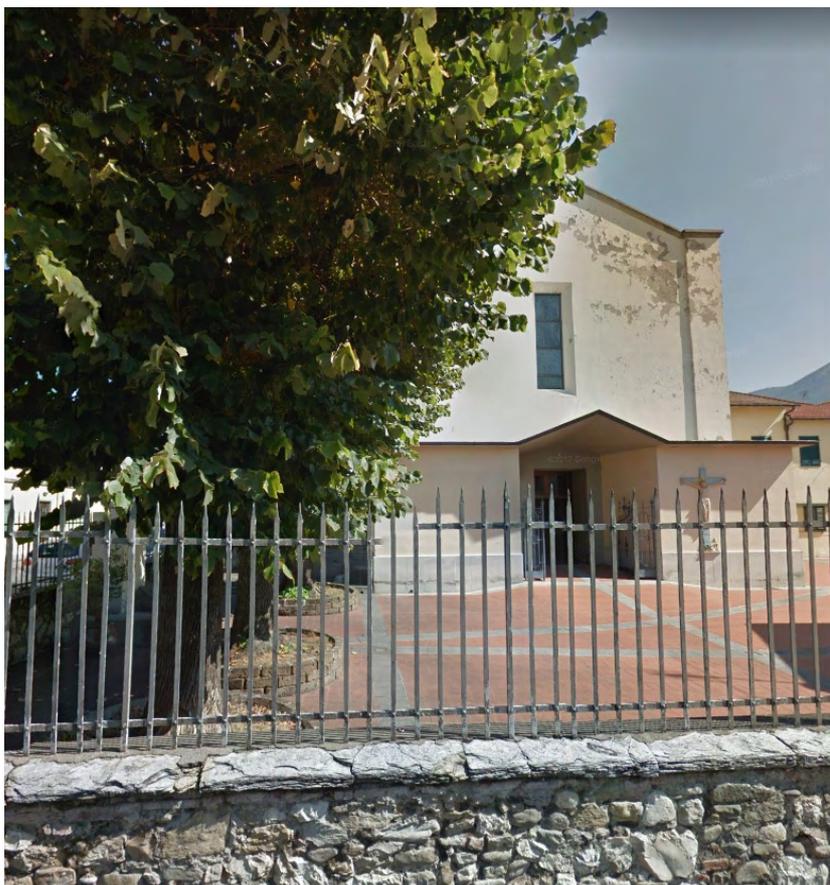
**Chiesa di San
Bartolomeo a Coiano**

FINITURA FACCIATA *Pregio :* -
Degrado : presenza di patina biologica con mancanza e distacco di ampie porzioni di intonaco

BASAMENTO *Pregio :* -
Degrado : presenza di patina biologica

Degrado delle finiture : Basso

Scorcio da via Bologna -
Fronte sud

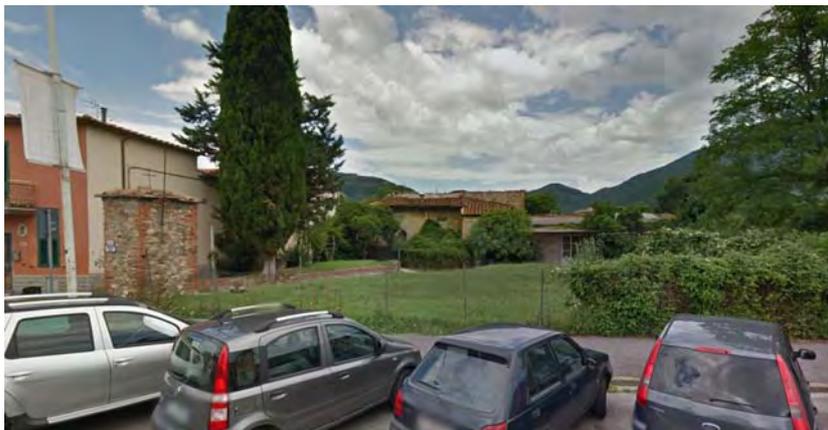
Gualchiera di Coiano

- MANTO DI COPERTURA** **Pregio :** -
Degrado : La copertura versa in un avanzato stato di degrado e risulta in parte assente
-
- INFISSI** **Pregio :** -
Degrado : Gli infissi risultano molto degradati
-

- Degrado strutturale :** Medio
Degrado delle finiture : Alto

Scorcio da via della
Gualchiera - Fronte sud

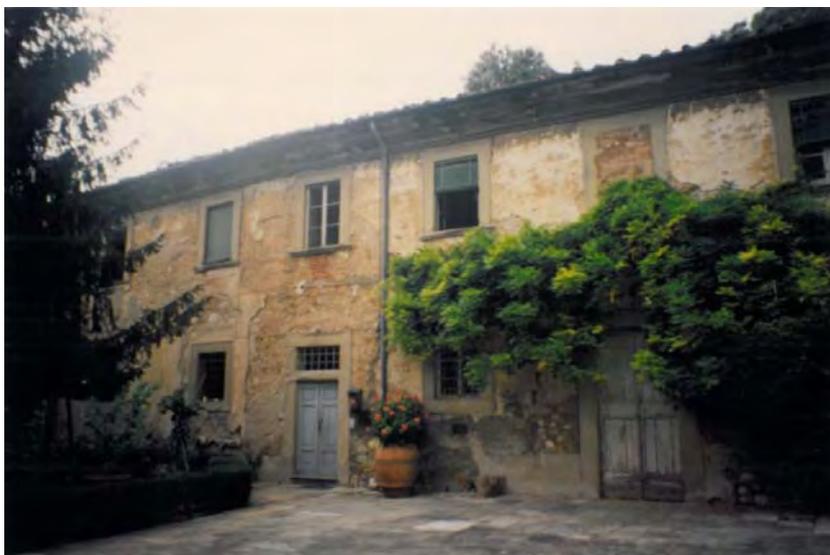
Villa Naldini Niccolini

FINITURA FACCIATA	Pregio : - Degrado : Intonaco mancante in molti punti o distaccato
MANTO DI COPERTURA	Pregio : - Degrado : Patina biologica
INFISSI	Pregio : - Degrado : Schermatura tramite veneziane / Alcuni infissi mancanti

Degrado strutturale : Nullo
Degrado delle finiture : Alto

Scorcio dalla pertinenza -
Fronte meridionale

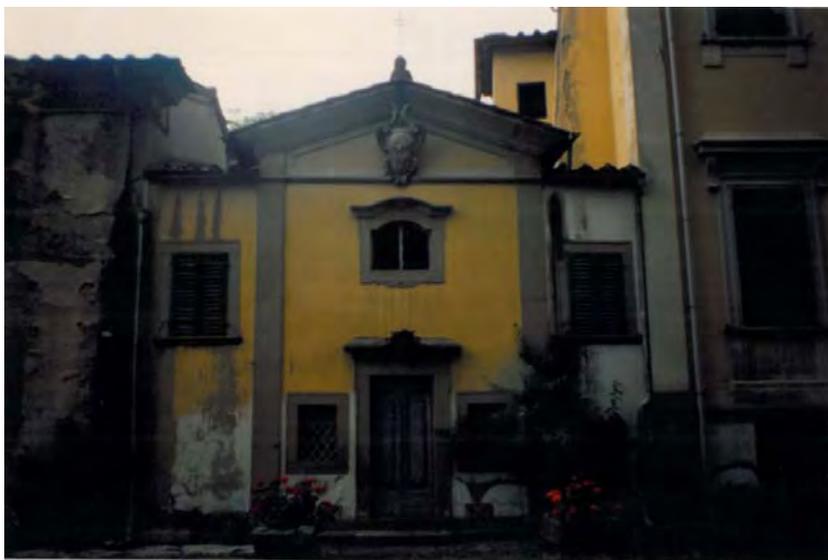
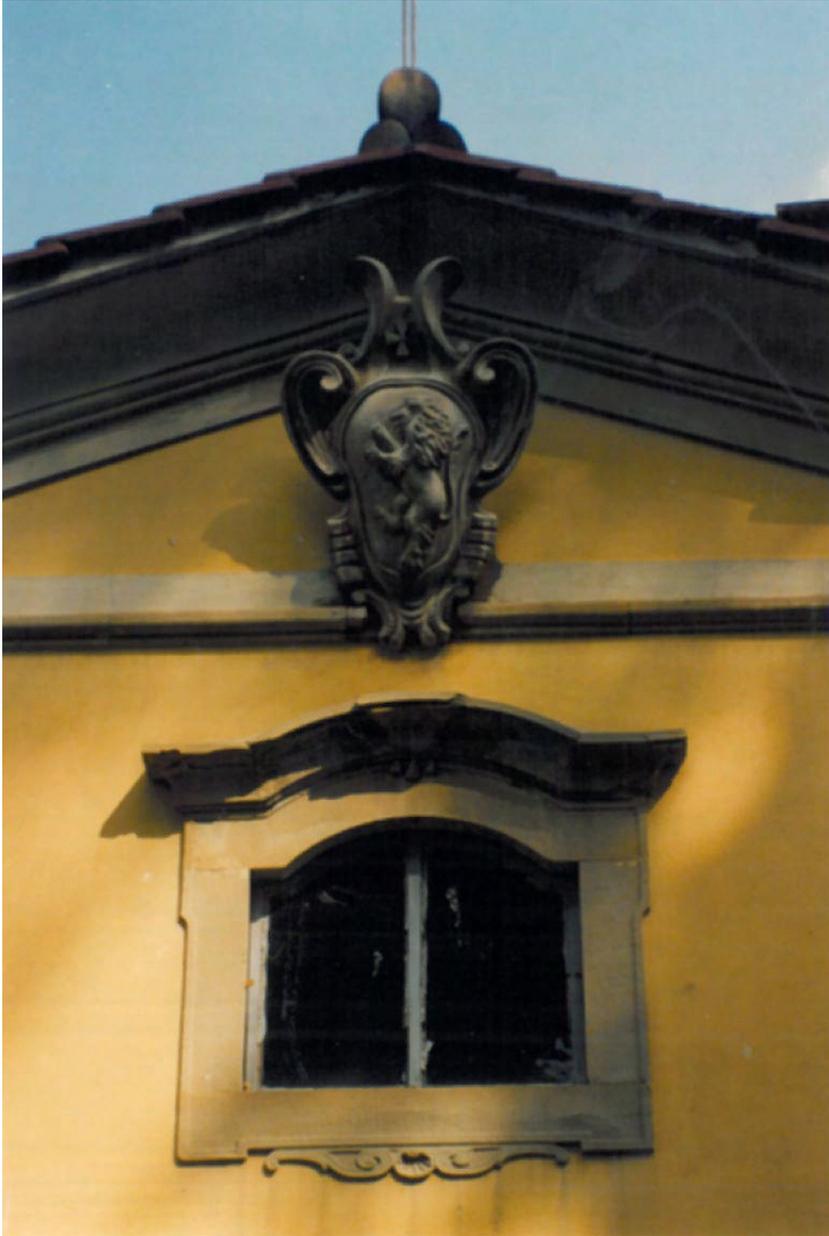
FINITURA FACCIATA	Pregio : -
	Degrado : presenza di patina biologica con mancanza e dilavamento di intonaco
MANTO DI COPERTURA	Pregio : -
	Degrado : Patina biologica / Vegetazione

Degrado delle finiture : Medio

Villa Naldini Niccolini - Oratorio

Scorcio dalla pertinenza -
Fronte meridionale

**Villa Naldini Niccolini -
Oratorio**

Dettaglio - Stemma
Naldini e finestra

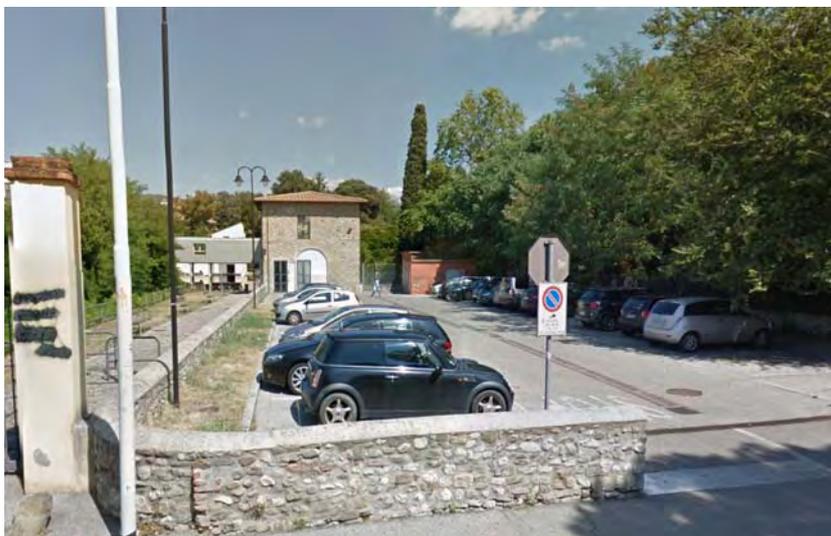
Villa Naldini Niccolini

Degrado : Inserimento di infissi incongrui

Scorcio da via del Bisenzio
a San Martino - Fronte
meridionale

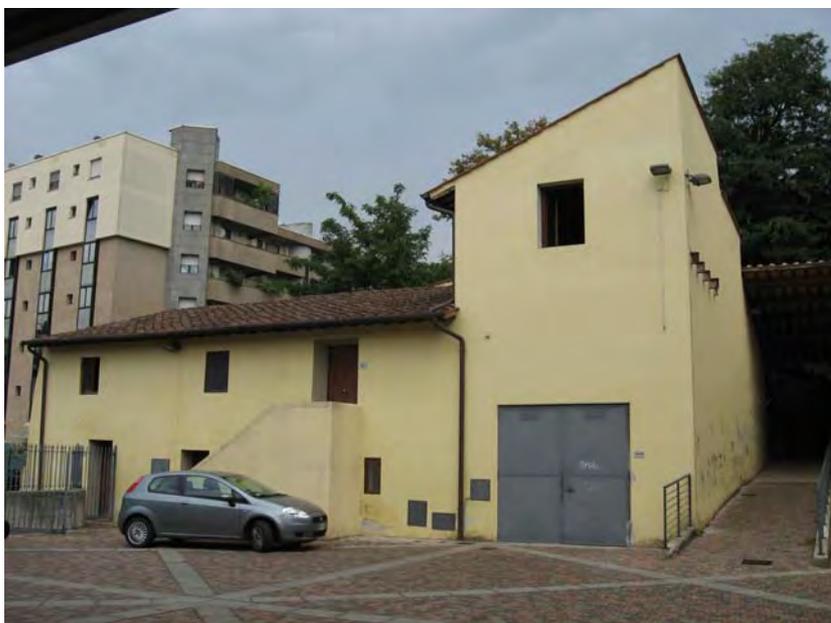
Villa Naldini Niccolini

FINITURA FACCIATA *Pregio :* -
Degrado : Risalita capillare / Dilavamento / Degrado antropico

Degrado delle finiture : Basso

Scorcio dalla pertinenza
pavimentata - Fronte
meridionale

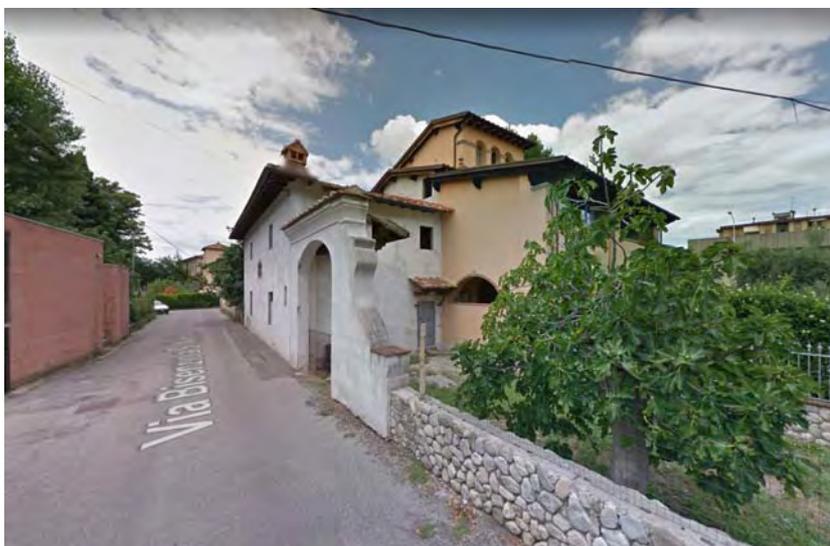
Casa colonica

FINITURA FACCIATA *Pregio :* -
Degrado : Degrado antropico / Intonaco incongruo in alcuni punti

Degrado delle finiture : Basso

Scorcio da via del Bisenzio a San Martino - Fronti meridionale ed orientale
