ELABORATO 02.26

EDIFICI DI VALORE STORICO TESTIMONIALE

Schede Conoscitive
UTOE 6 - parte 3

UTOE 6 – parte 3 (da 6_13 a 6_21)

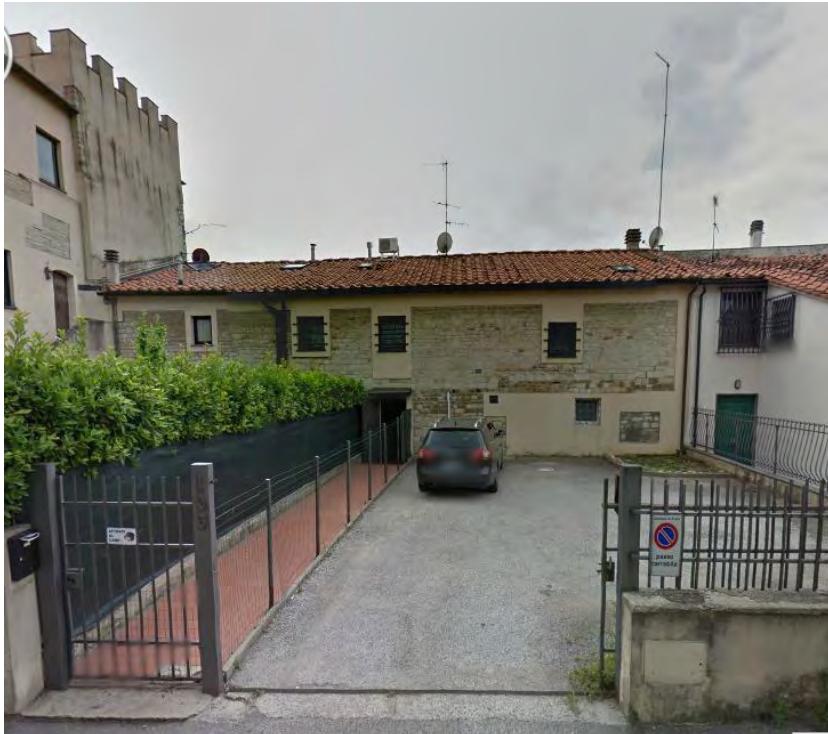
Le Badie

Degrado : mancanza di porzioni di intonaco

Degrado : presenza di patina biologica e di vegetazione

Volumi secondari incongrui : presenza di volumi secondari incongrui addossati in pvc

Tettoie Incongrue : presenza di tettoie in legno e manto di copertura in coppi e embrici su ingresso

Degrado delle finiture : Basso

Fronte settentrionale

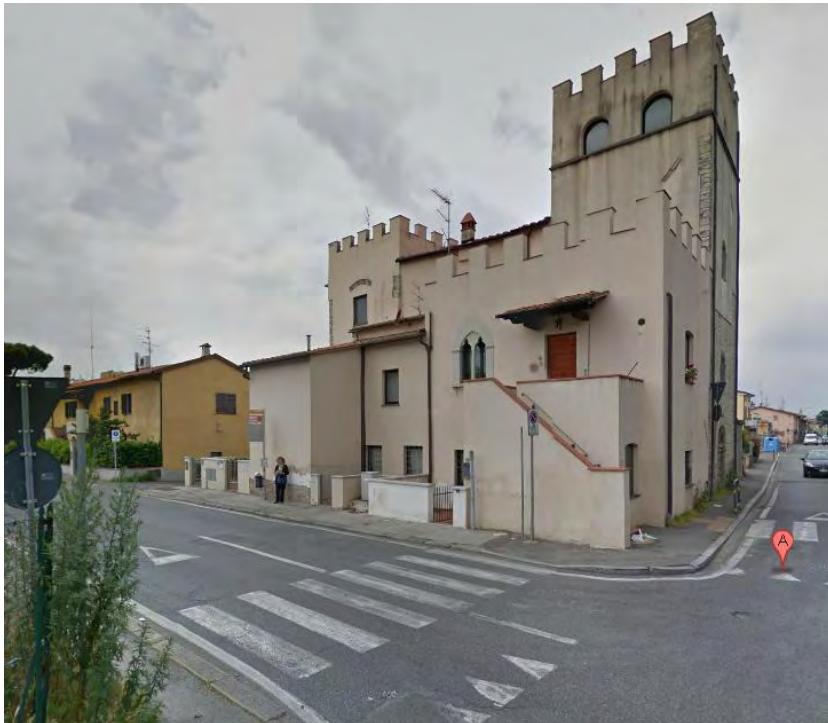
Le Badie

Degrado : presenza di macchie di umidità e patina biologica

Degrado : presenza di patina biologica

Degrado : presenza di infissi in pvc

Degrado delle finiture : Basso

Scorcio da via delle Badie
- Fronte nord-orientale

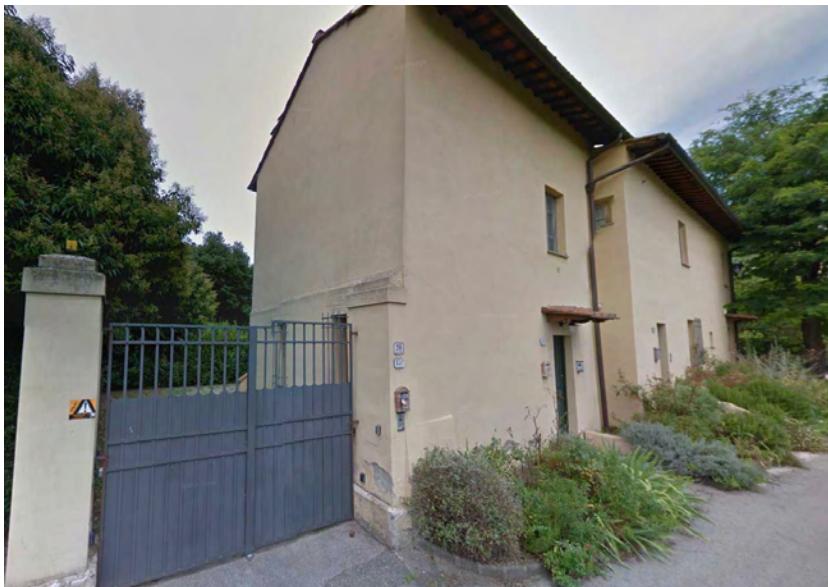
**Complesso di
Sant'Andrea a Tontoli**

Degradò : mancanza di porzioni di intonaco

Scorcio da via del
Cittadino - Fronte
orientale

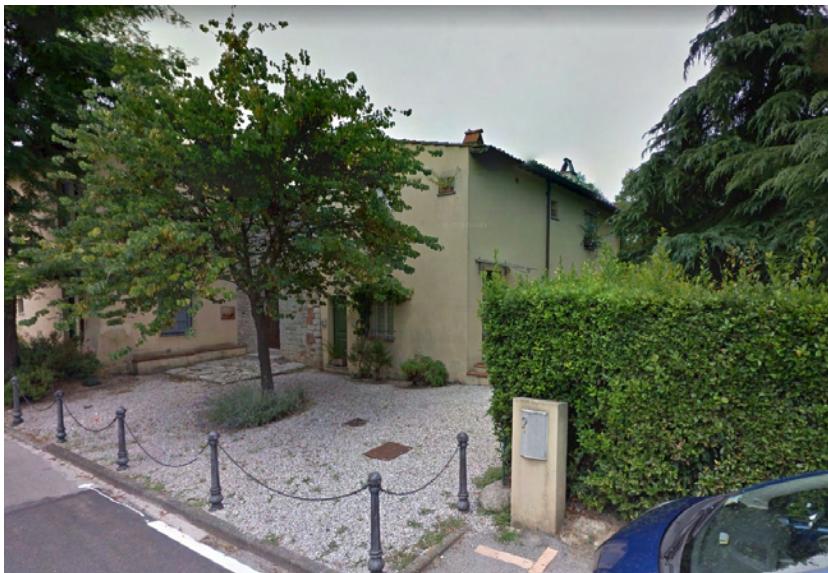
**Complesso di
Sant'Andrea a Tontoli**

Degrado : presenza di degrado da umidità da risalita

Degrado : presenza di chiusure incongrue in metallo

Degrado delle finiture : Basso

Scorcio da via del
Cittadino - Fronte
orientale

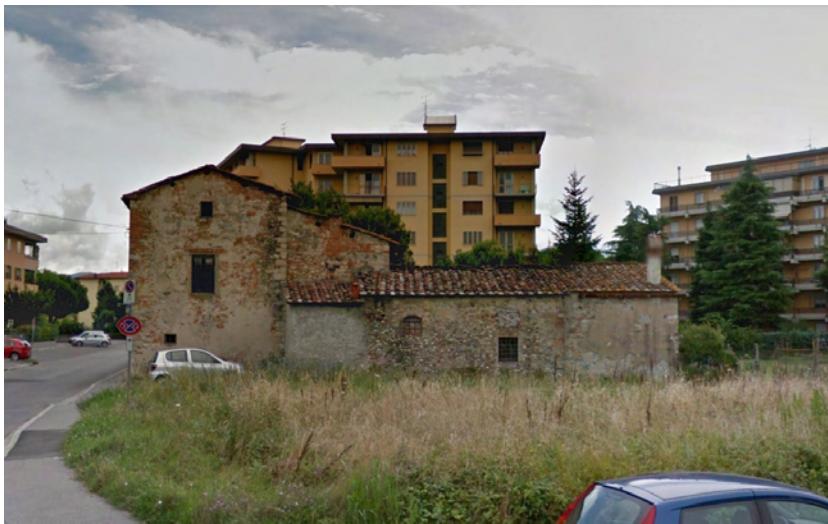
Santa Maria Nova

FINITURA FACCIATA	<i>Pregio :</i> - <i>Degrado :</i> mancanza di ampie porzioni di intonaco
INGRESSI, RECINZIONI	<i>Pregio :</i> - <i>Degrado :</i> mancanza di recinzione storica del fabbricato
ANGOLARI	<i>Pregio :</i> presenza elementi angolari in alberese <i>Degrado :</i> -
PORTICO	<i>Pregio :</i> - <i>Degrado :</i> crollo del portico su cortile interno
CORNICE SOTTOTETTO	<i>Pregio :</i> chiusura sottotetto con laterizio <i>Degrado :</i> -
MANTO DI COPERTURA	<i>Pregio :</i> - <i>Degrado :</i> mancanza di porzioni di copertura
INFISSI	<i>Pregio :</i> presenza di aperture a lunetta a tutto sesto <i>Degrado :</i> mancanza di infissi
Volumi secondari incongrui	: presenza di volumi secondari incongrui (capanne in lamiera) addossati al fabbricato

Degrado strutturale : Alto
Degrado delle finiture : Alto

Scorcio da via Picasso -
Fronte occidentale

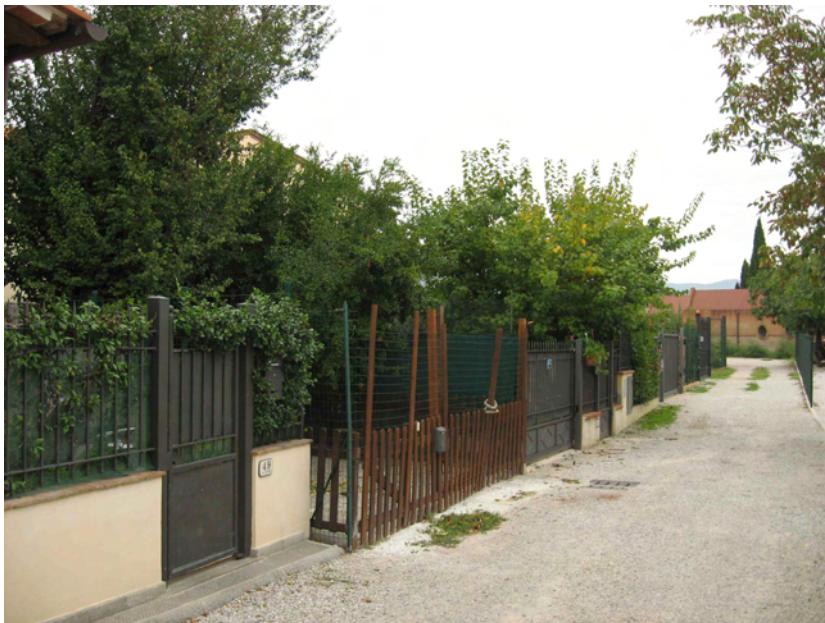
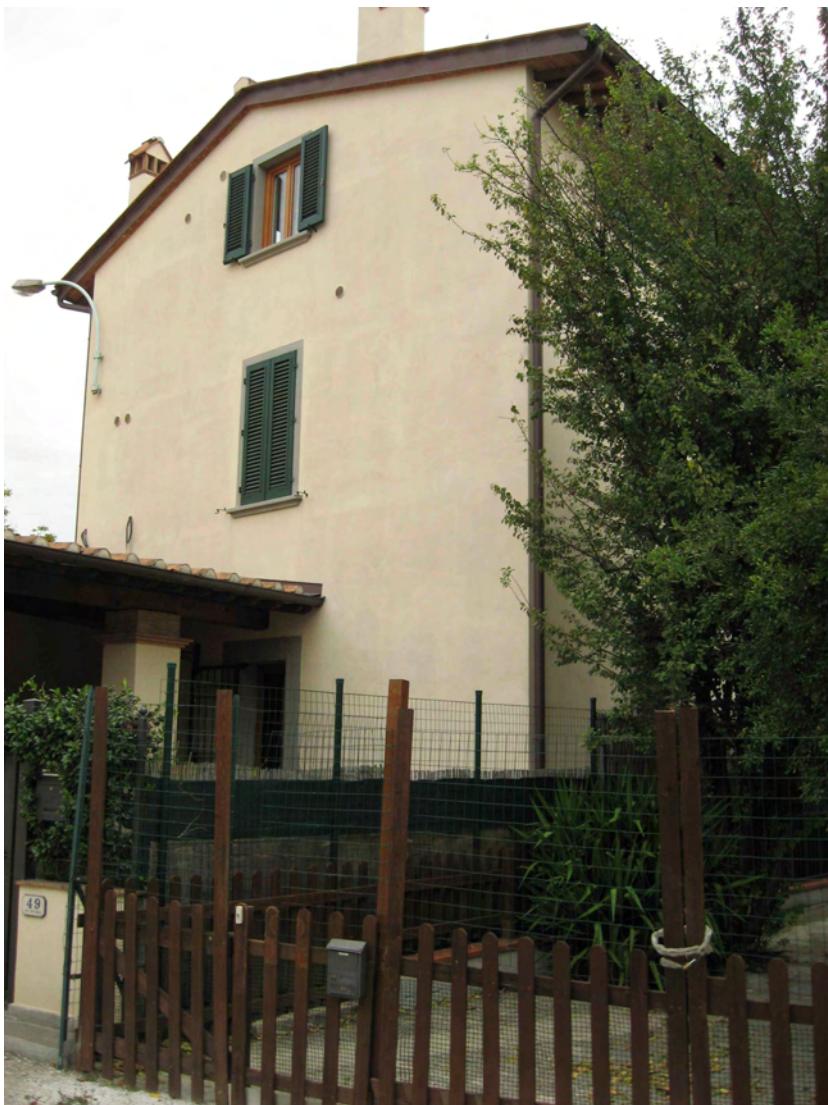
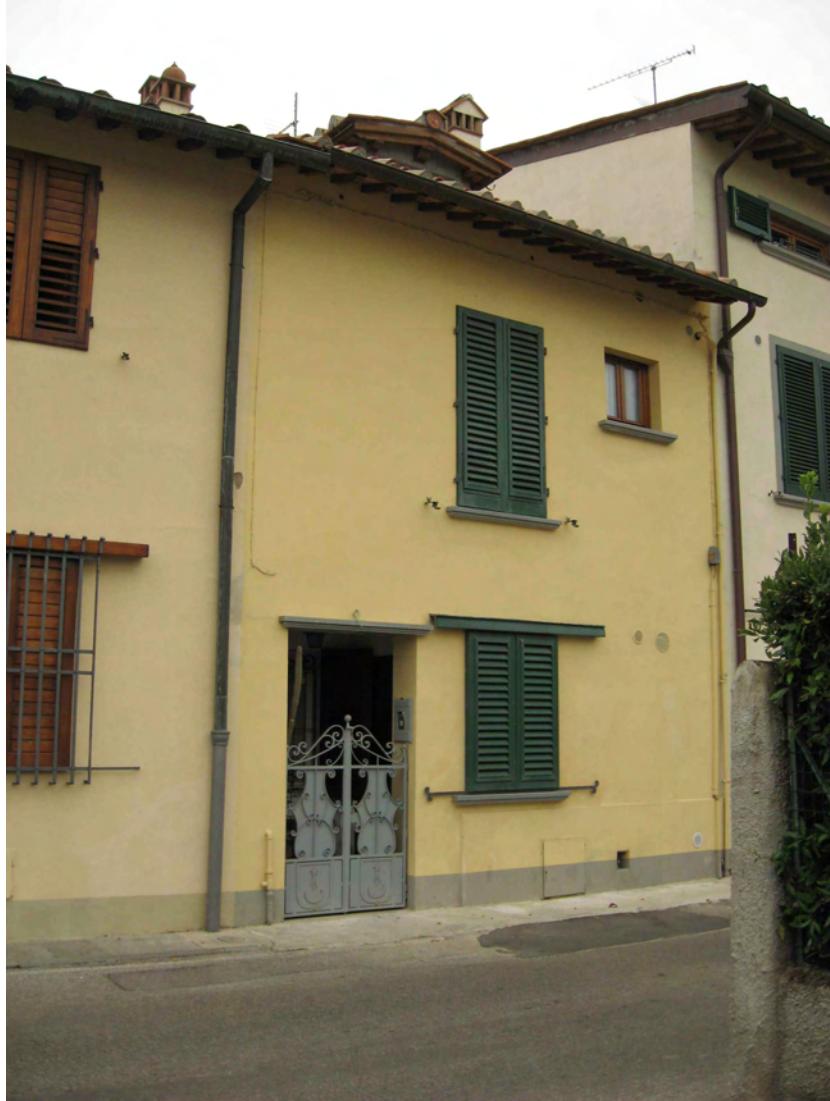
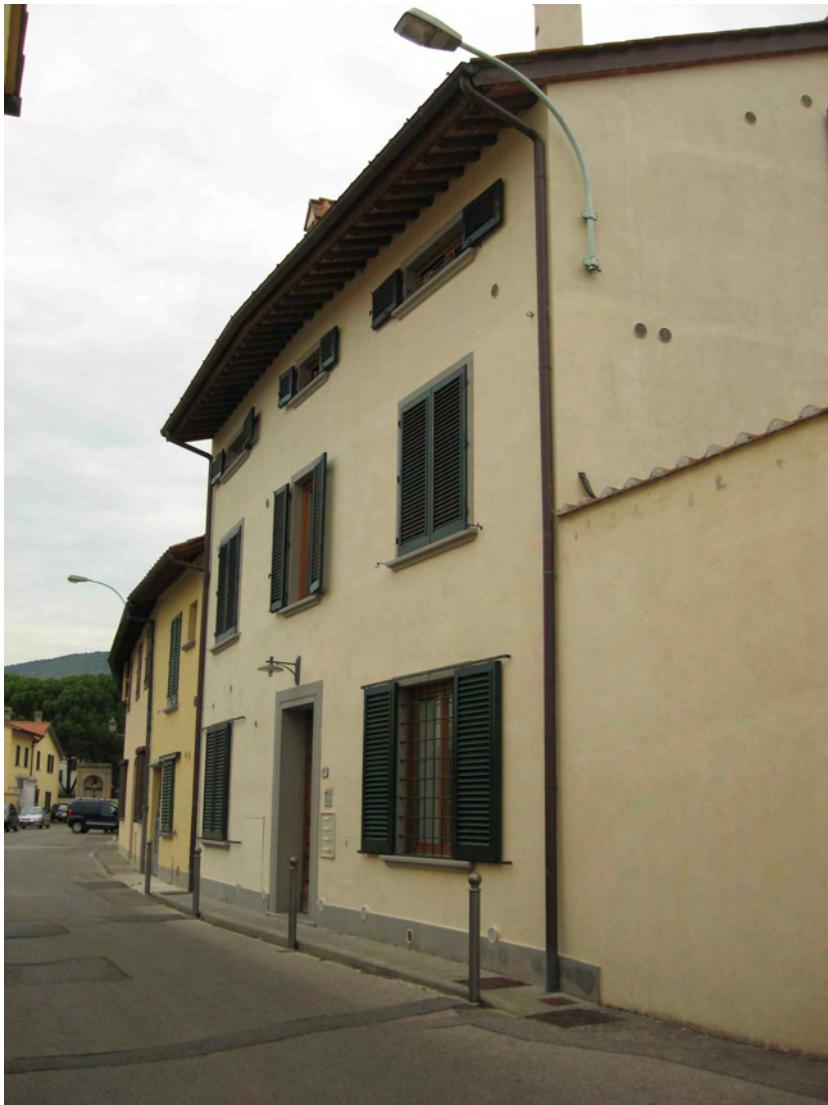
Degrado : porzione di copertura trasformati in terrazze praticabili

Degrado : presenza infissi in pvc

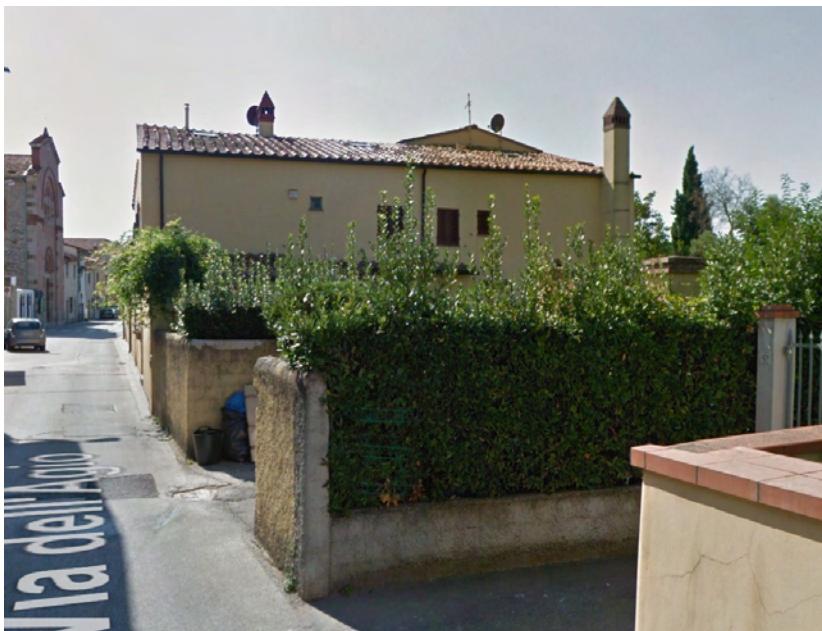
Edificato di matrice storica - Casa da signore

FINITURA FACCIATA	Precio : -	
	Degrado : presenza di esfoliazione di porzioni di intonaco	
CORNICI	Precio : presenza di elementi di elementi antichi	
	Degrado : presenza di erosione della pietra	
PORTICO	Precio : -	
	Degrado : presenza di portico interno chiuso	
MANTO DI COPERTURA	Precio : buon recupero del manto di copertura	
	Degrado : -	
Elementi tecnologici incompatibili :	bocchette, allarmi

Degrado delle finiture : Basso

Scorcio da via dell'Agio - Fronti settentrionale ed orientale

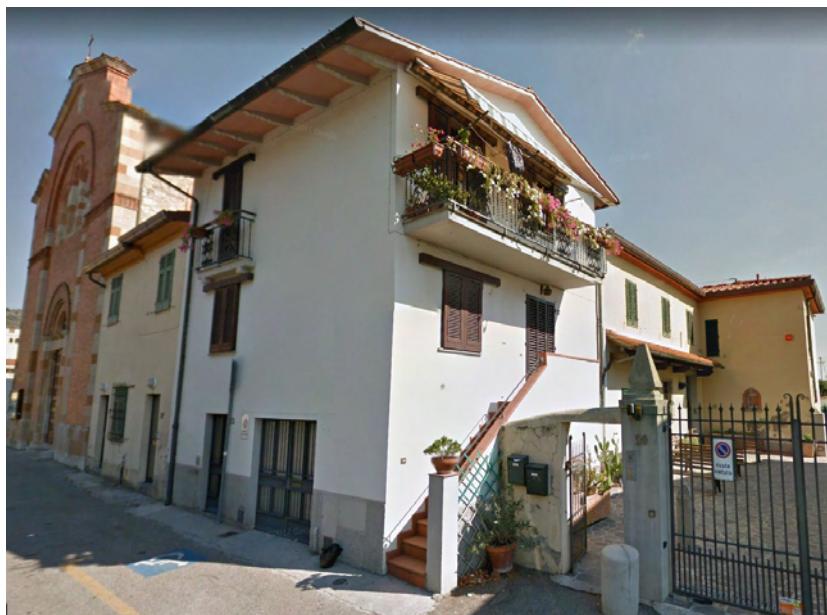
**Edificio in via dell'Agio
55**

INFISSI	<i>Pregio :</i> - <i>Degrado :</i> presenza di infissi in alluminio e vetro
Elementi tecnologici incompatibili :	bocchette, cavi elettrici a vista
Scala esterna :	presenza di scala esterna in cemento intonacato con finitura in cotto
Terrazze Incongrue :	presenza di terrazze e sbalzo

Scorcio da via dell'Agio -
Fronte sud-occidentale

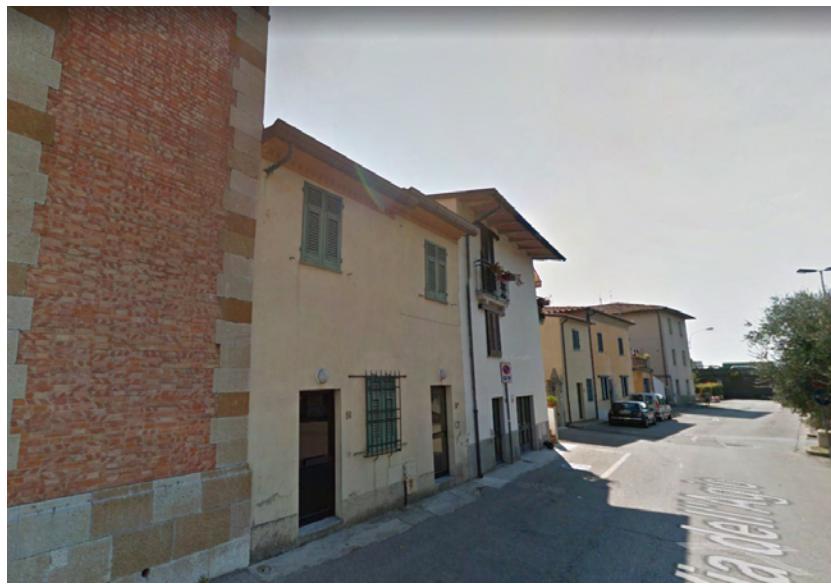
Chiesa di San Pietro a Mezzana

INGRESSI, RECINZIONI	Pregio : presenza elementi murari e cancello di ingresso con caratteri storici leggibili
CORNICE SOTTOTETTO	Pregio : presenza di decorazione con dentelli Degrado : -
INFISSI	Pregio : - Degrado : presenza di infissi in alluminio e vetro
Elementi tecnologici incompatibili :	allarmi, cavi elettrici a vista
Tettoie Incongrue :	presenza di tettoia in legno e cemento con manto di copertura in coppi e embrici e di tettoria in pvc

Degrado strutturale : Nullo
Degrado delle finiture : Basso

Scorcio da via dell'Agio -
Fronte occidentale
