EDIFICI DI VALORE STORICO TESTIMONIALE

Schede Conoscitive
UTOE 8 - parte 2

UTOE 8 – parte 2 (da 8_26 a 8_56)

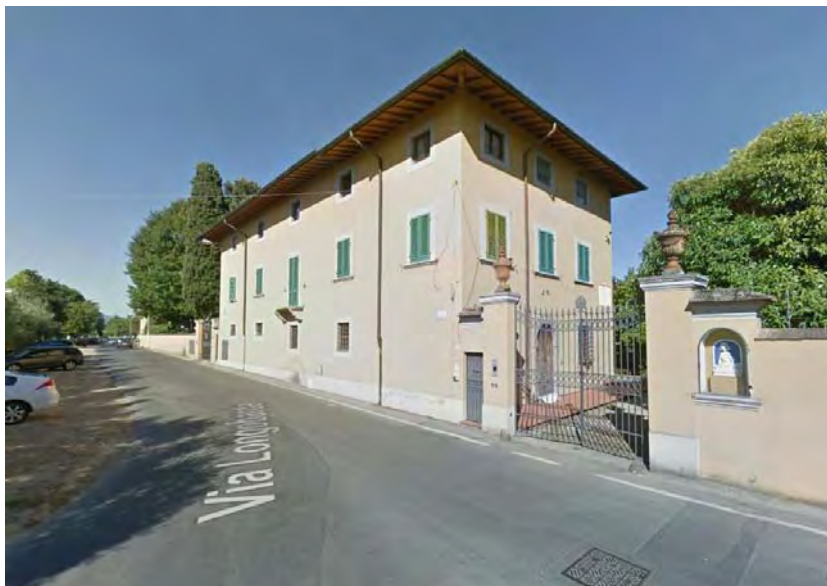
Villa Martelli

FINITURA FACCIATA	<i>Pregio :</i>	-
	<i>Degrado :</i>	Mancanza puntuale di intonaco / Macchia
MARCADAVANZALE	<i>Pregio :</i>	-
	<i>Degrado :</i>	Erosione del marcadavanzale lapideo con mensole
MANTO DI COPERTURA	<i>Pregio :</i>	-
	<i>Degrado :</i>	Patina biologica
Elementi tecnologici incompatibili :	illuminazione pubblica

Degrado delle finiture : Basso

Scorcio da via
Longobarda - Fronti
meridionale ed
occidentale

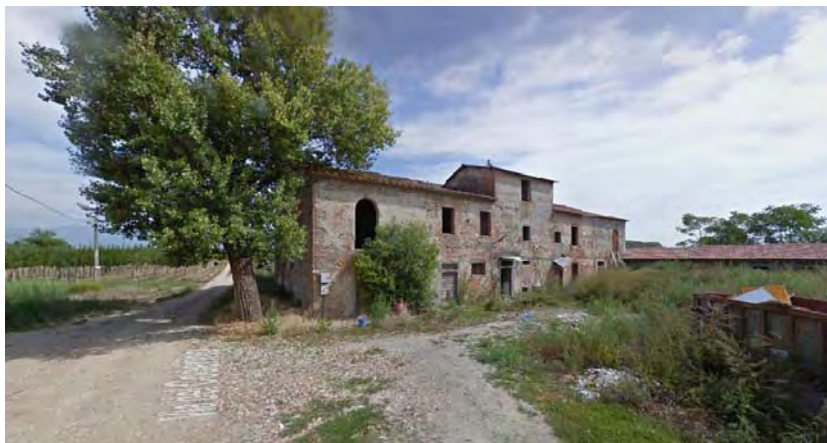
Podere Marella

TIPO DI COPERTURA	Pregio :	-
	Degrado :	Solaio di copertura in parte crollato
FINITURA FACCIATA	Pregio :	-
	Degrado :	Intonaco distaccato in gran parte
INFISSI	Pregio :	-
	Degrado :	Numerosi elementi mancanti
Superfetazioni :	Volume aggiunto sul fronte orientale

Degrado strutturale : Medio

Degrado delle finiture : Alto

Scorcio da via del
Coderino - Fronte
meridionale

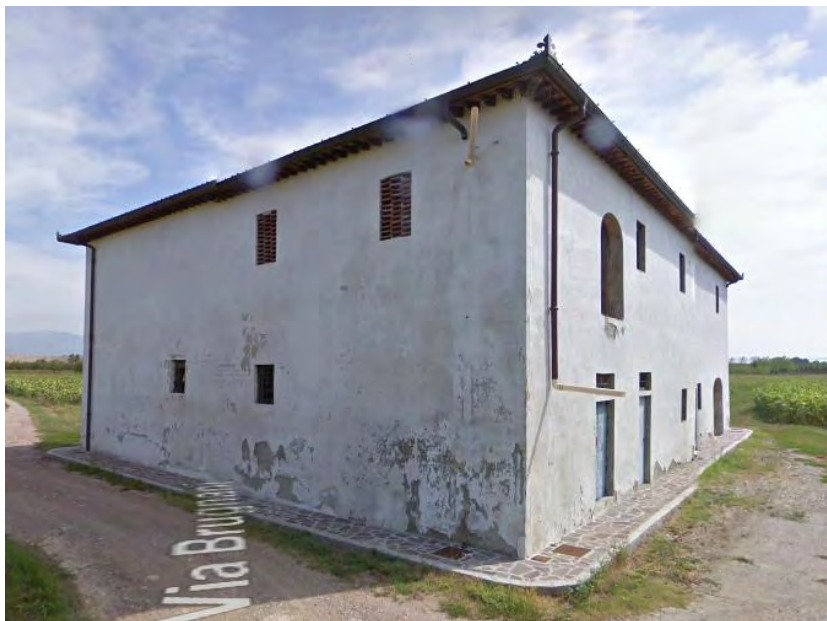
Guado del Molino

FINITURA FACCIATA	Pregio :	-
	Degrado :	porzioni di intonaco mancante e presenza di degrado antropico
GRONDA	Pregio :	-
	Degrado :	mancante
INFISSI	Pregio :	-
	Degrado :	mancanti con aperture tamponate provvisoriamente

Degrado delle finiture : Medio

Scorcio da via Brugnani -
Fronti occidentale e
meridionale

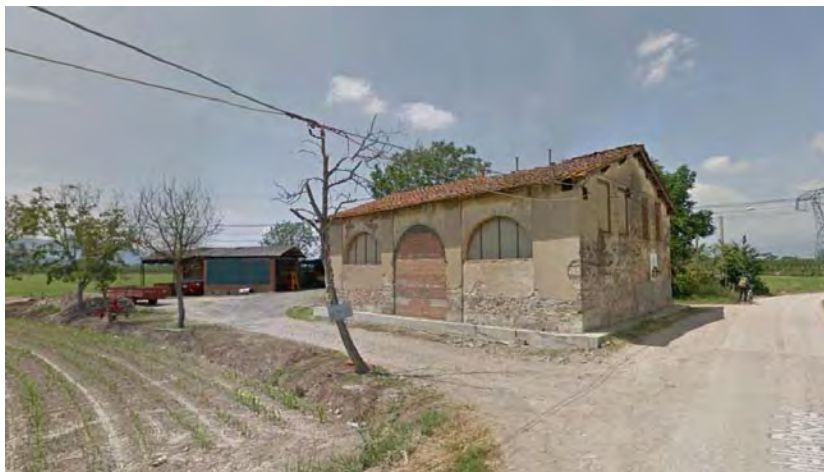
Podere Capannone

FINITURA FACCIATA	Pregio :	-
	Degrado :	mancanza di porzioni di intonaco e presenza di rappezzi con conglomerato cementizio
PORTICO	Pregio :	-
	Degrado :	tamponamento provvisorio
INFISSI	Pregio :	-
	Degrado :	mancanza di infissi e tamponamento delle aperture con forati in laterizio e tavolati lignei
Tamponamento logge e terrazze :	tamponamento portico

Degrado strutturale : Medio

Degrado delle finiture : Alto

Scorcio da via delle Risaie
- Fronte meridionale

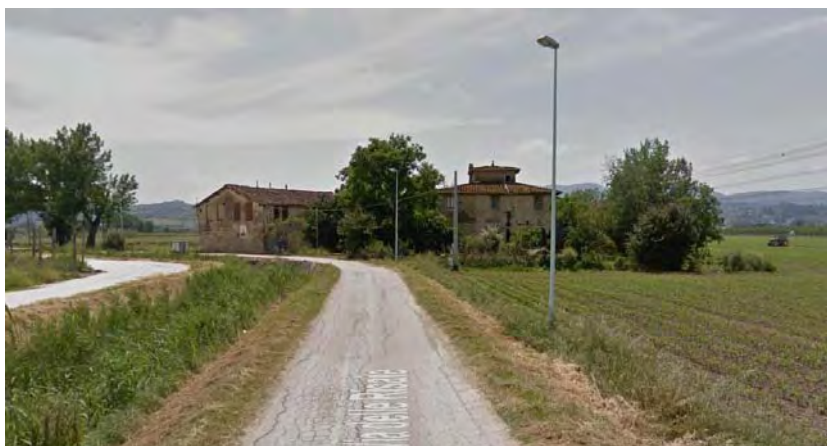
Podere Capannone

FINITURA FACCIATA	Pregio :	-
	Degrado :	manca di porzioni di intonaco
INGRESSI, RECINZIONI	Pregio :	-
	Degrado :	recinzione di porzione di pertinenza con materiale incongruo
Volumi secondari incongrui : presenza di volumi incongrui secondari		
Tettoie Incongrue : presenti negli annessi incongrui addossati all'edificio

Degrado strutturale : Basso

Degrado delle finiture : Alto

Vista da Via delle Risaie -
Fronte settentrionale

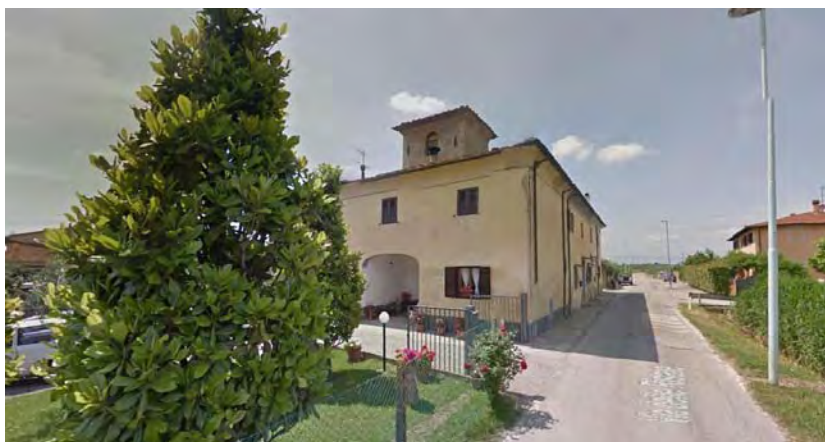
Podere Pascolo

FINITURA FACCIATA	Pregio : - Degrado : presenza di degrado antropico
LOGGIA	Pregio : mantenimento portico di accesso Degrado : -
INFISSI	Pregio : - Degrado : presenza di alcuni infissi in alluminio
Elementi tecnologici incompatibili :	allarmi, cavi linea telefonica
Volumi secondari incongrui :	presenza di volumi secondati incongrui

Degrado strutturale :	Nulla
Degrado delle finiture :	Basso

Scorcio da via delle Risaie
- Fronte orientale

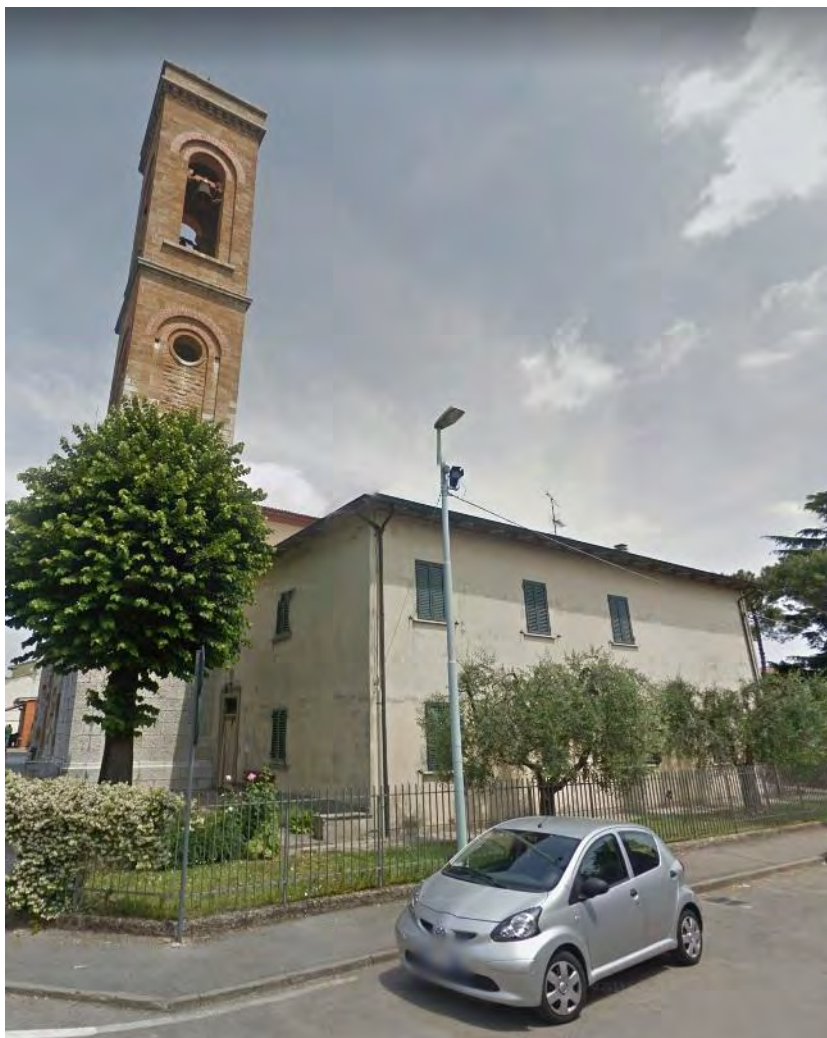
**Chiesa di Santa Maria
Maddalena a Tavola**

FINITURA FACCIATA *Pregio :* -
Degrado : presenza di patina biologica e deposito superficiale con distacco di porzioni di intonaco

Degrado strutturale : Nullo
Degrado delle finiture : Basso

Scorcio da via Volpi -
Fronte sud-ovest

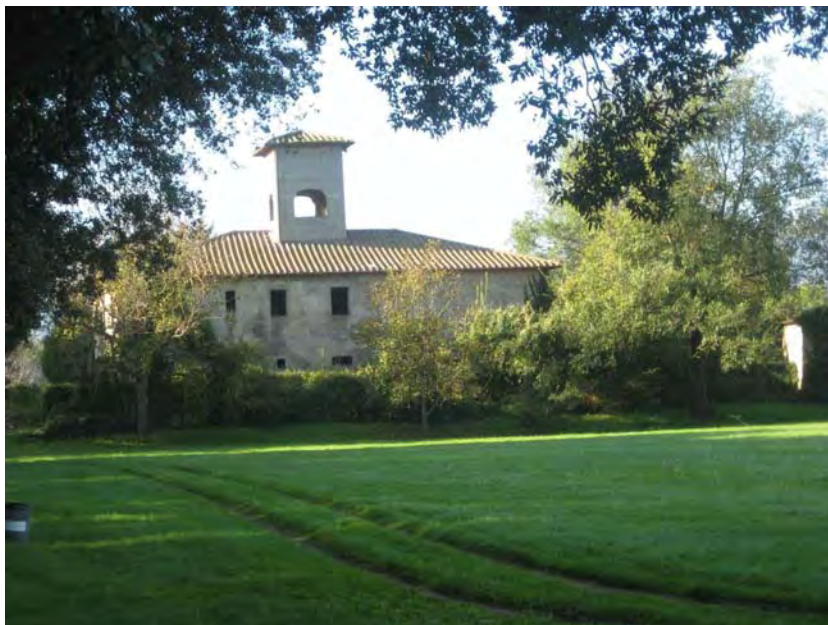
Casa del Guardia

Degrado : mancanza di ampie porzioni di intonaco

Degrado : recinzione deteriorata

Degrado : mancanza di infissi e deterioramento di infissi presenti

Degrado strutturale : Medio

Degrado delle finiture : Alto

Fronte settentrionale

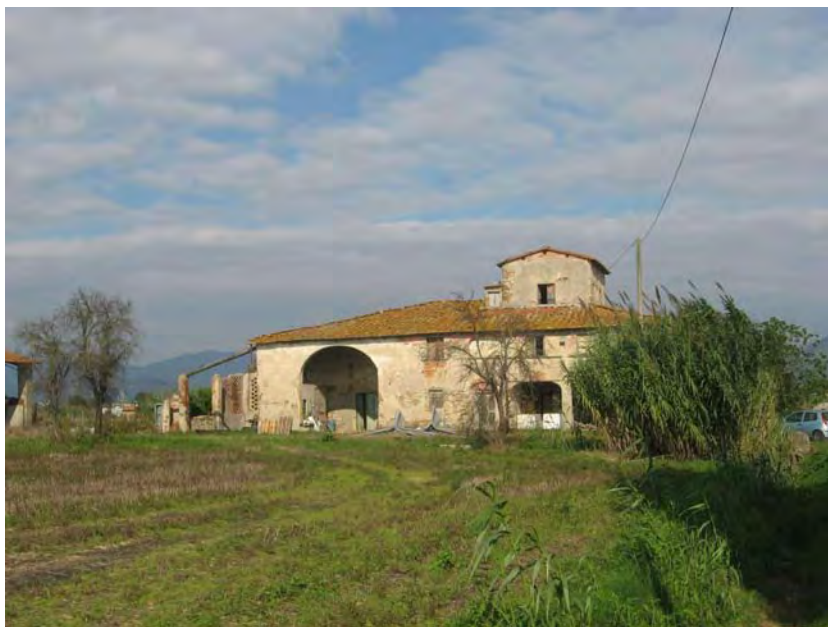
Casa Giovannelli

FINITURA FACCIATA **Pregio :** -
Degrado : Intonaco mancante in più punti, Presenza di vegetazione

MANTO DI COPERTURA **Pregio :** -
Degrado : Patina biologica

Degrado strutturale : Alto

Degrado delle finiture : Alto

Scorcio da via del Pozzo -
Fronte meridionale

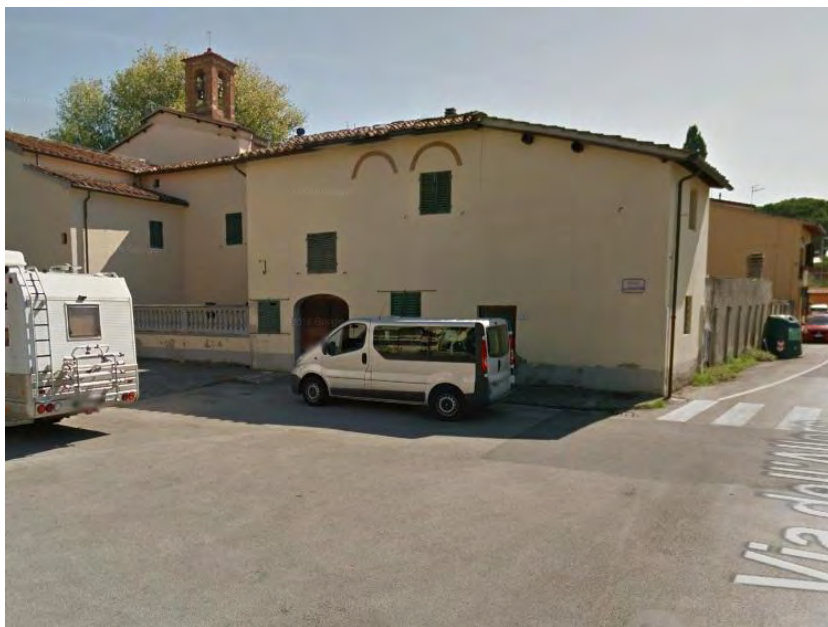
**Chiesa di San Martino
a Paperino**

FINITURA FACCIATA	Pregio :	-
	Degrado :	presenza di patina biologica e risalita capillare con distacco e mancanza di intonaco
BASAMENTO	Pregio :	-
	Degrado :	presenza di patina biologica e risalita capillare con distacco e mancanza di intonaco

Degrado delle finiture : Basso

Scorcio da via dell'Alloro -
Fronte occidentale

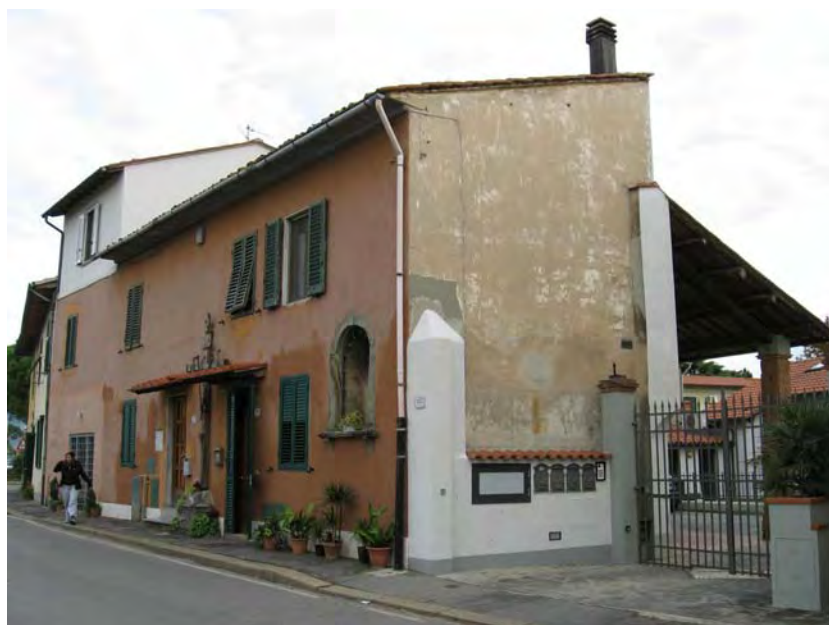
Casa Gori

FINITURA FACCIATA	Pregio :	-
	Degrado :	presenza di macchie e patina biologica con distacco di porzioni di intonaco e rappezzi incongrui
INFISSI	Pregio :	-
	Degrado :	presenza di infissi deteriorati
Elementi tecnologici incompatibili :	bocchette, allarmi, cavi elettrici e altra impiantistica a vista	
Tettoie Incongrue :	presenza di tettoia in legno e manto di copertura in coppi e embrici su ingressi

Degrado delle finiture : Basso

Scorcio da via dell'Alloro -
Fronti meridionale ed
occidentale

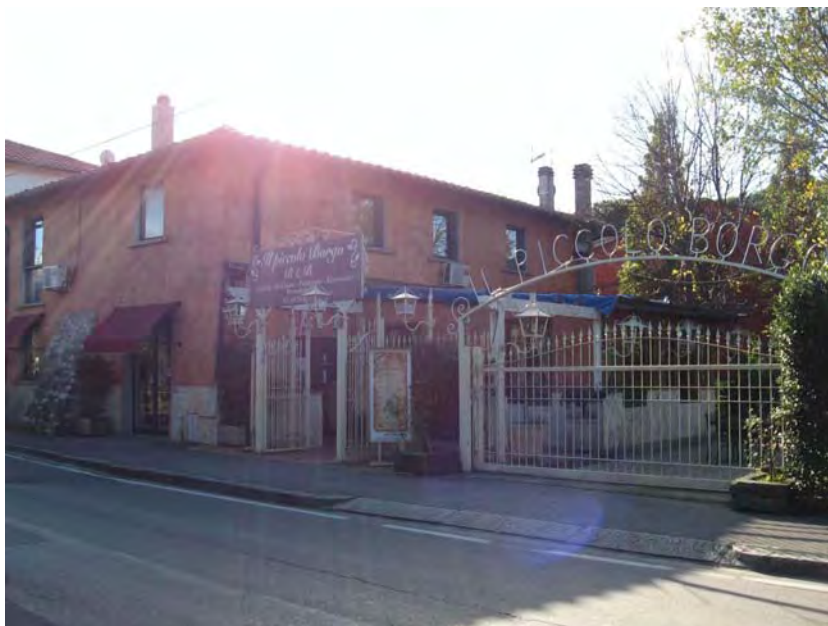
Edificato di matrice storica

FINITURA FACCIATA	Pregio :	-
	Degrado :	presenza di patina biologica e deposito superficiale
BASAMENTO	Pregio :	-
	Degrado :	presenza di patina biologica
Insegne :	incongruo	
Elementi tecnologici incompatibili :	condizionatori, bocchette, allarmi, cavi elettrici e altra impiantistica a vista

Degrado strutturale : Nullo
Degrado delle finiture : Basso

Scorcio da via del Ferro -
Fronte settentrionale

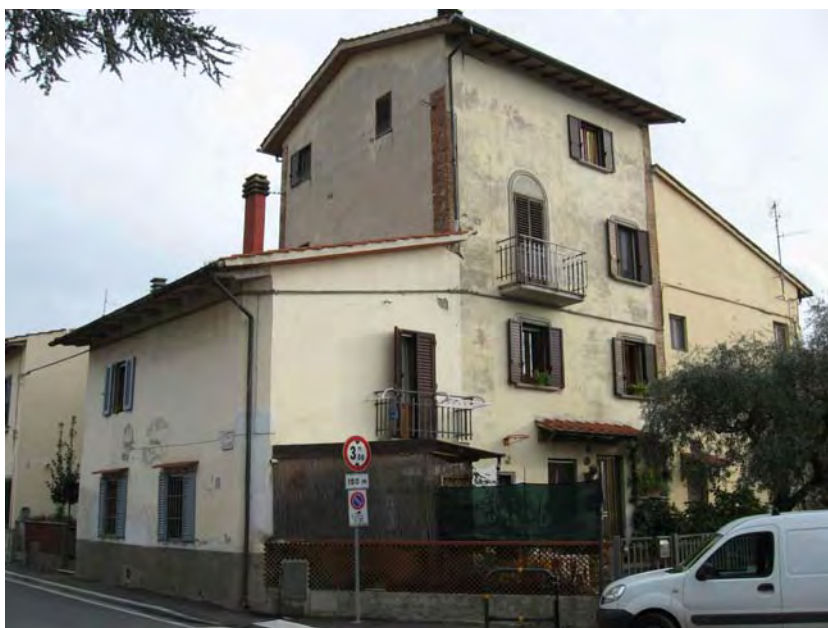
Edificato di matrice storica

FINITURA FACCIATA	Pregio :	-
	Degrado :	presenza di macchie e patina biologica con distacco e mancanza di intonaco e rappezzi incongrui
INGRESSI, RECINZIONI	Pregio :	-
	Degrado :	elementi incongrui e non omogenei
BASAMENTO	Pregio :	-
	Degrado :	presenza di patina biologica e risalita capillare
INFISSI	Pregio :	-
	Degrado :	presenza di infissi deteriorati
Insegne :		incongruo

Degrado delle finiture : Medio

Scorcio da via
Campostino di Santa
Maria a Colonica - Fronti
occidentale e meridionale

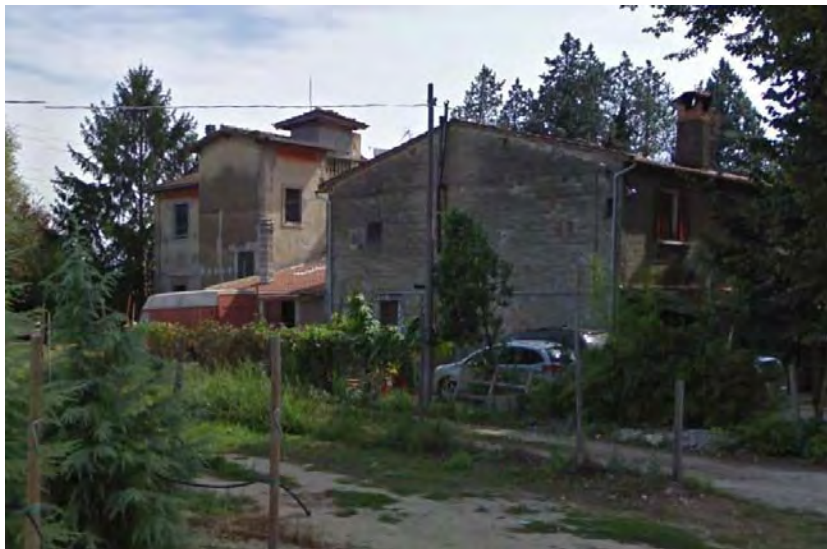
Casa Vittoria

FINITURA FACCIATA	Pregio :	-
	Degrado :	intonaco deteriorato e mancanza in alcune porzioni
INGRESSI, RECINZIONI	Pregio :	-
	Degrado :	recinzione con rete metallica
CORNICI	Pregio :	ampie cornici delle aperture in pietra artificiale
	Degrado :	-
MANTO DI COPERTURA	Pregio :	presenza di terrazza con parapetto a balaustrini
	Degrado :	-
Superfettazioni :	presenza di elementi incongrui addossati

Degrado strutturale : Basso

Degrado delle finiture : Alto

Scorcio da viabilità di servizio - Fronte occidentale

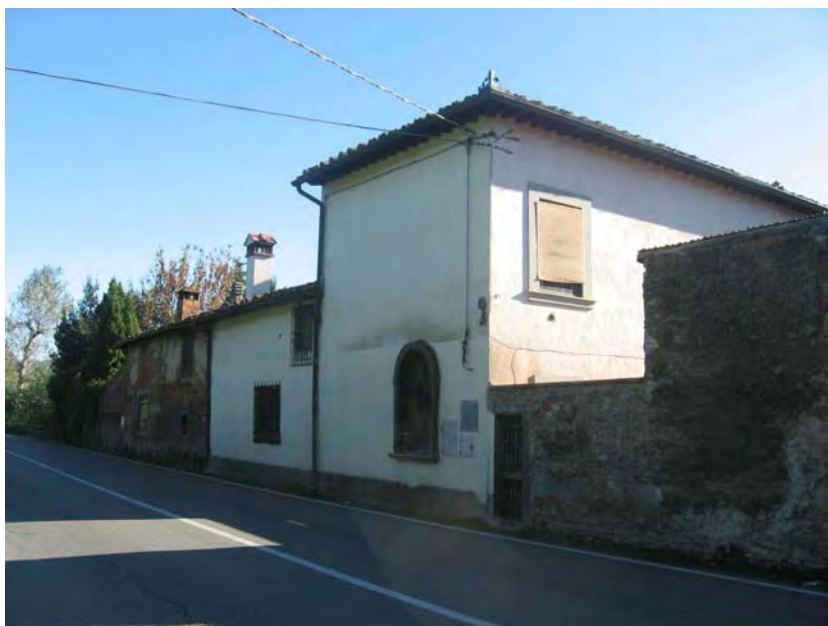
Quanto II

FINITURA FACCIATA	Pregio :	-
	Degrado :	presenza di macchie e patina biologica con distacco e mancanza di intonaco
INGRESSI, RECINZIONI	Pregio :	-
	Degrado :	presenza di macchie e patina biologica con distacco e mancanza di intonaco
BASAMENTO	Pregio :	-
	Degrado :	presenza di patina biologica e di vegetazione
CORNICI	Pregio :	-
	Degrado :	esfoliazione della pietra
MANTO DI COPERTURA	Pregio :	-
	Degrado :	mancanza di porzione di copertura
INFISSI	Pregio :	-
	Degrado :	presenza di infissi deteriorati
Elementi tecnologici incompatibili :	cavi elettrici e altra impiantistica a vista	
Superfetazioni :	presenza di superfetazione nell'area pertinenziale

Degrado strutturale : Basso

Degrado delle finiture : Medio

Scorcio da via Roma -
Fronte ovest

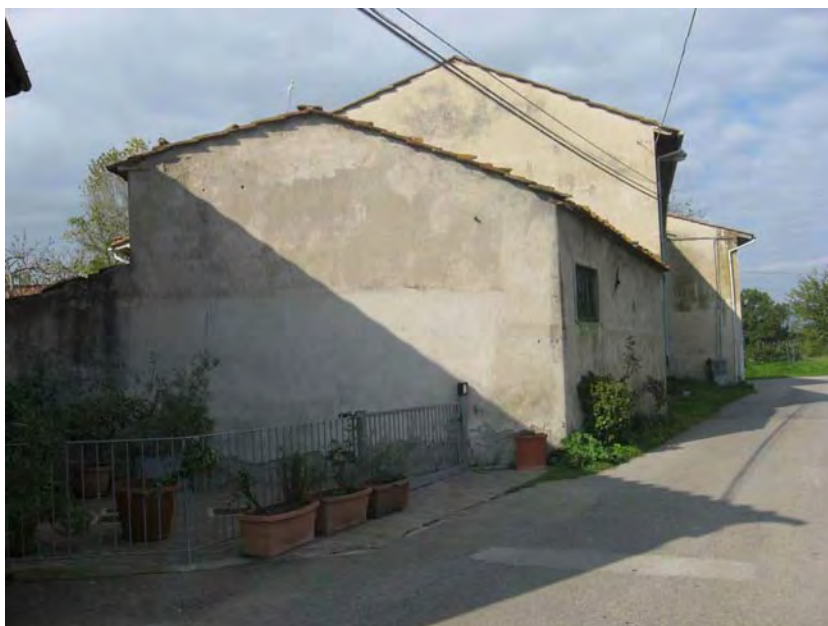
Il Pozzo

FINITURA FACCIATA **Pregio :** -
Degrado : Intonaco in parte mancante, degrado antropico

Degrado strutturale : Nullo
Degrado delle finiture : Basso

Scorcio da via del Pozzo -
Fronte meridionale

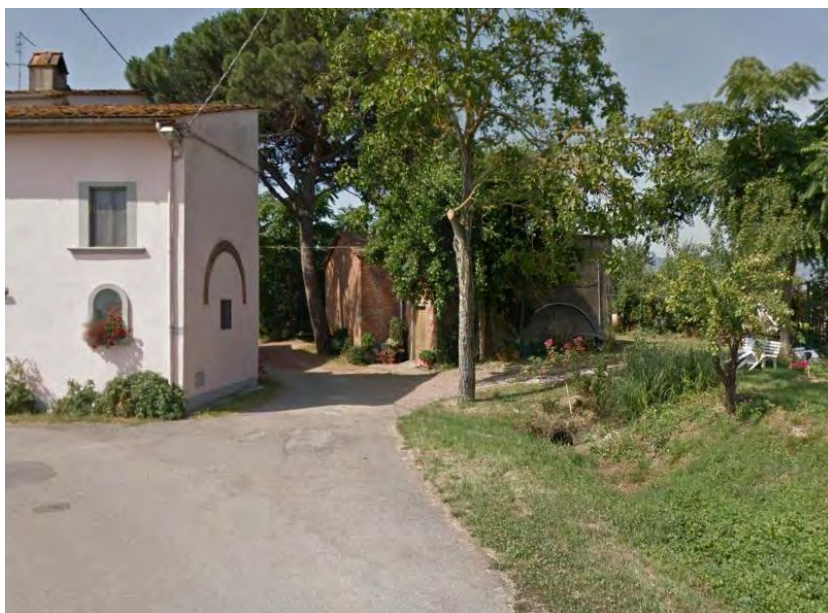
Il Pozzo

Degrado : mancanza di porzioni di intonaco e presenza di patina biologica

Degrado delle finiture : Basso

Scorcio da via del Pozzo -
Fronte nord-est
