EDIFICI DI VALORE STORICO TESTIMONIALE

Schede Conoscitive
UTOE 8 - parte 4

UTOE 8 – parte 4 (da 8_76 a 8_99)

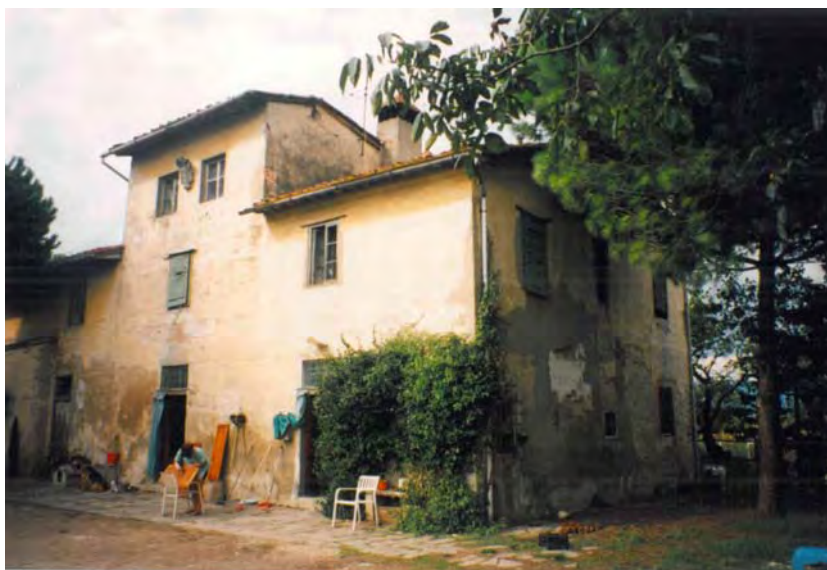
Podere Bogaia I

FINITURA FACCIATA	Pregio : - Degrado : mancanza di ampie porzioni di intonaco
BASAMENTO	Pregio : - Degrado : presenza di patina biologica con distacco di intonaco
INFISSI	Pregio : - Degrado : presenza di infissi deteriorati
Elementi tecnologici incompatibili :	cavi elettrici e altra impiantistica a vista
Volumi secondari incongrui :	presenza di volumi secondari incongrui nella pertinenza

Degrado strutturale : Basso

Degrado delle finiture : Medio

Scorcio dalla pertinenza -
Fronte sud

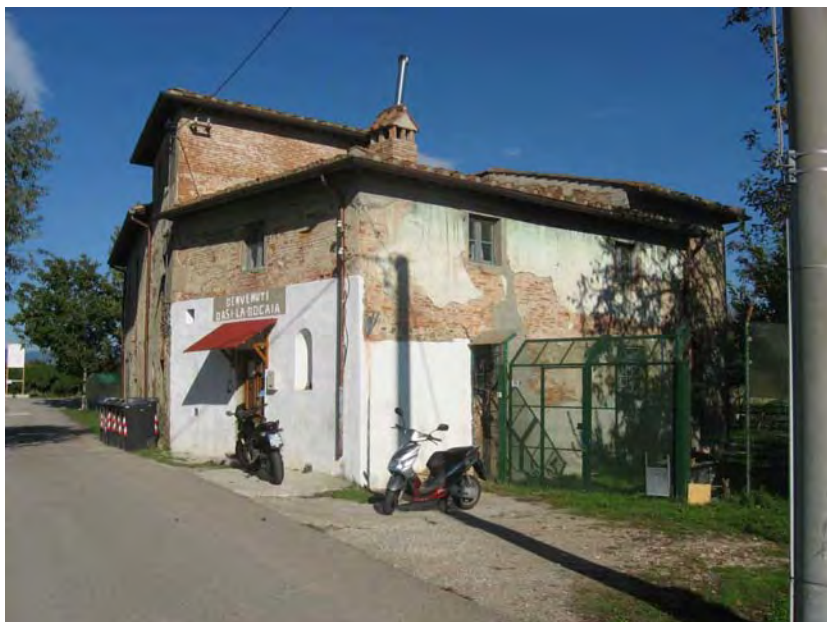
Podere Bogaia II

FINITURA FACCIATA	Pregio :	-
	Degrado :	presenza di patina biologica e deposito superficiale con distacco di porzioni di intonaco
INFISSI	Pregio :	-
	Degrado :	presenza di infissi deteriorati
Tettoie Incongrue :	presenza di tettoie su ingresso

Degrado strutturale : Basso
Degrado delle finiture : Medio

Scorcio da via di Bogaia -
 Fronte sud-est

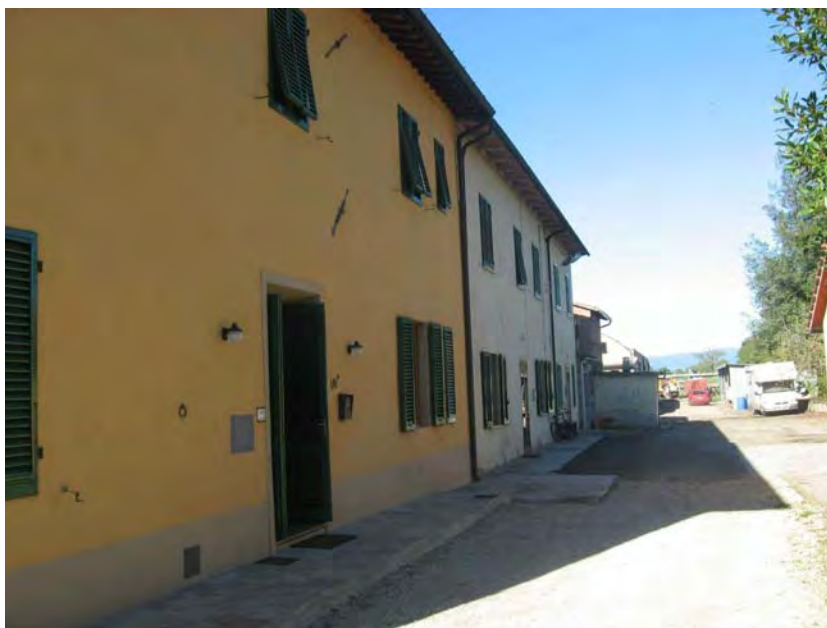
Edificio posto in via della Macchiola

Degrado : presenza di macchie e patina biologica

Degrado strutturale : Nullo

Degrado delle finiture : Basso

Scorcio da via della Macchiola - Fronte nord

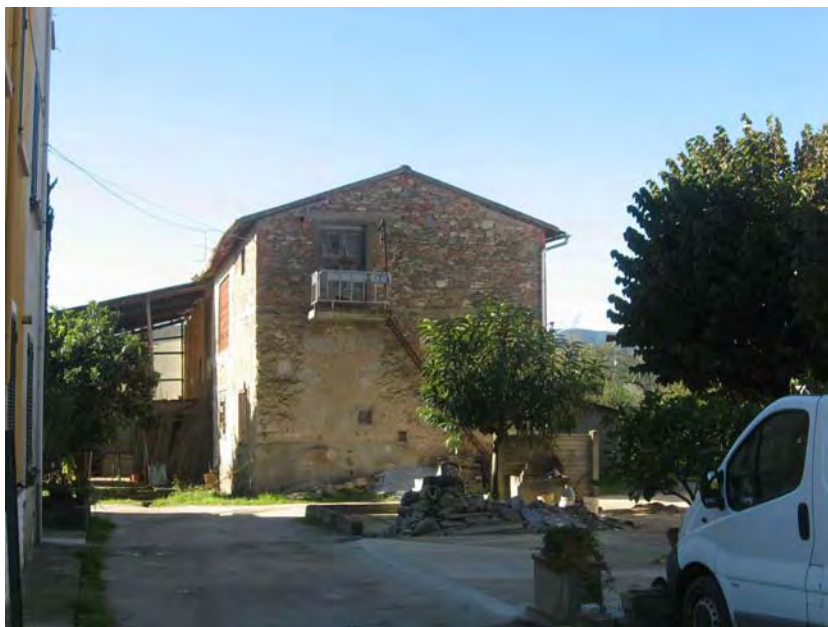
Podere Fornace

Degrado : mancanza di ampie porzioni di intonaco

Degrado : deterioramento degli elementi di copertura

Degrado : deterioramento di infissi presenti

Degrado strutturale : Basso

Degrado delle finiture : Alto

Scorcio da via della
Macchiola - Fronte nord-
est

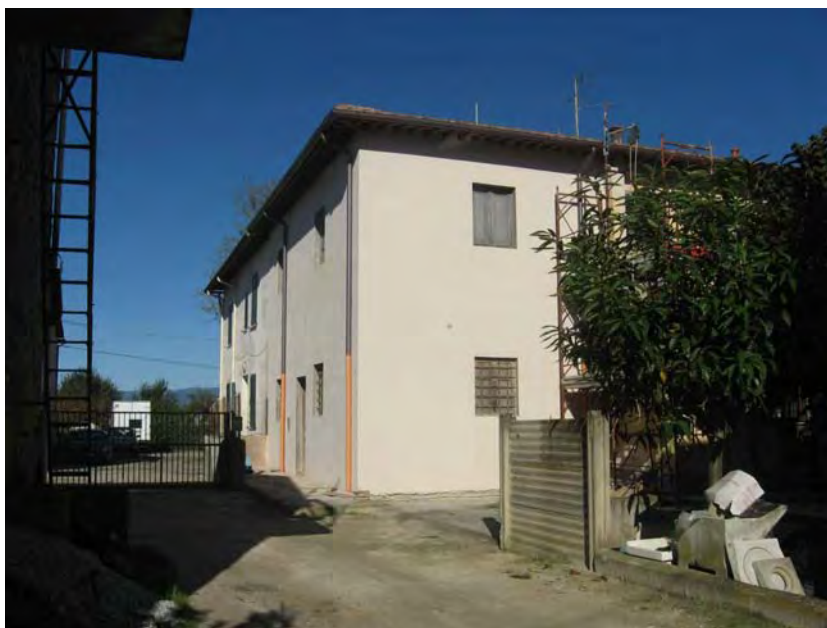
Podere Fornace

FINITURA FACCIATA	Pregio : -
	Degrado : presenza di macchie e patina biologica
Elementi tecnologici incompatibili :	antenne paraboliche, condizionatori, bocchette

Degrado strutturale : Nullo
Degrado delle finiture : Basso

Scorcio da via della
Macchiola - Fronte sud-
est

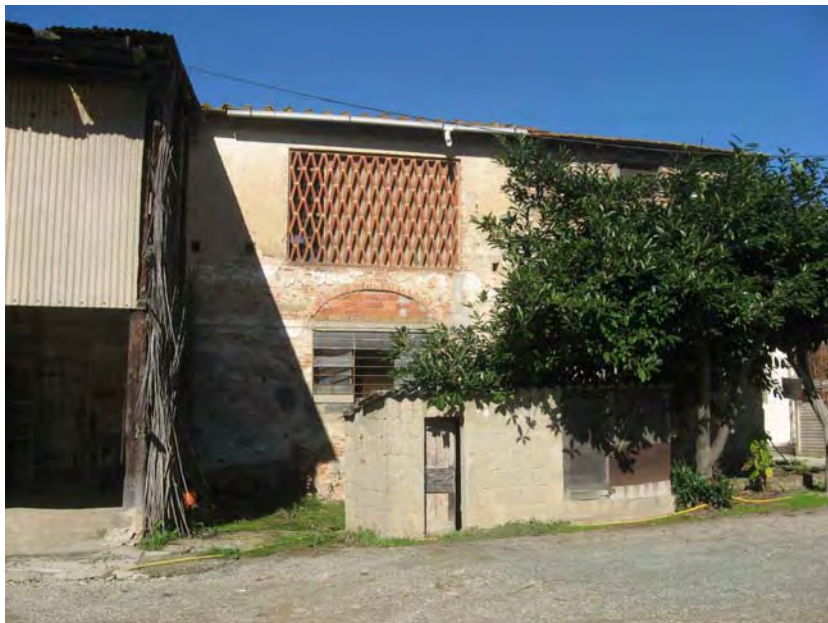
Podere Fornace

FINITURA FACCIATA	Pregio :	-
	Degrado :	mancanza di ampie porzioni di intonaco
MANTO DI COPERTURA	Pregio :	-
	Degrado :	deterioramento degli elementi di copertura
INFISSI	Pregio :	-
	Degrado :	deterioramento di infissi presenti
Elementi tecnologici incompatibili :	cavi elettrici e altra impiantistica a vista

Degrado strutturale : Basso

Degrado delle finiture : Medio

Scorcio da pertinenza -
Fronte est

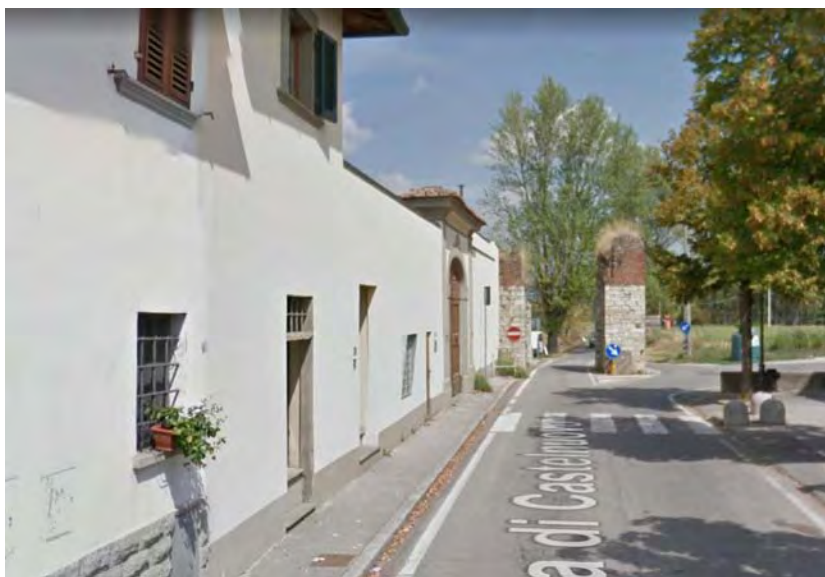
**Complesso della Porta
di Castelnuovo**

FINITURA FACCIATA
Pregio : -
Degrado : Presenza di vegetazione e fessurazione

Degrado strutturale : Basso
Degrado delle finiture : Nullo

Scorcio da via di
Castelnuovo - Fronte
orientale

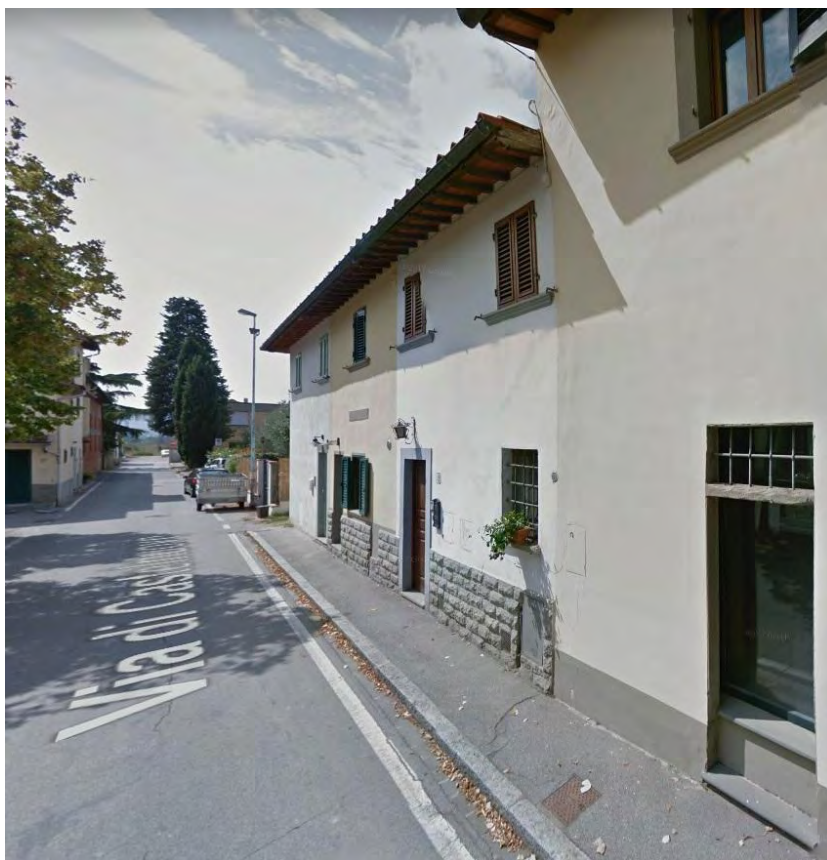
**Complesso della Porta
di Castelnuovo**

FINITURA FACCIATA **Pregio :** -
Degrado : Distaccamento intonaco, macchie e fessurazione

Degrado strutturale : Basso
Degrado delle finiture : Nullo

Scorcio da via di
Castelnuovo - Fronte
orientale

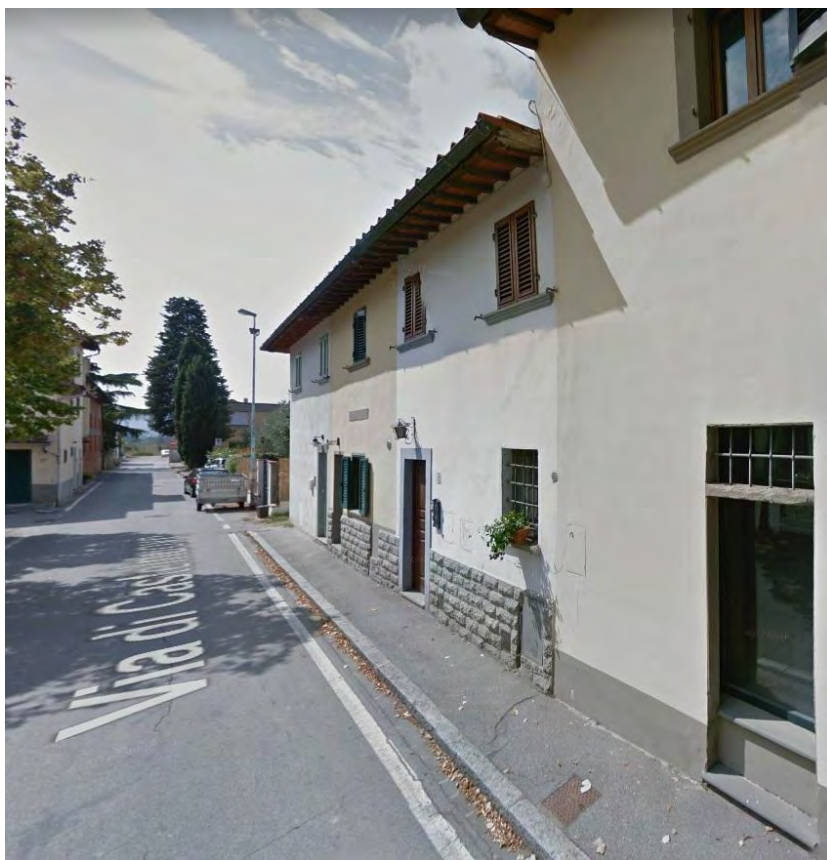
**Complesso della Porta
di Castelnuovo**

Degrado : Distaccamento intonaco, fessurazione e macchie

Degrado strutturale : Basso

Degrado delle finiture : Nullo

Scorcio da via di
Castelnuovo - Fronte
orientale

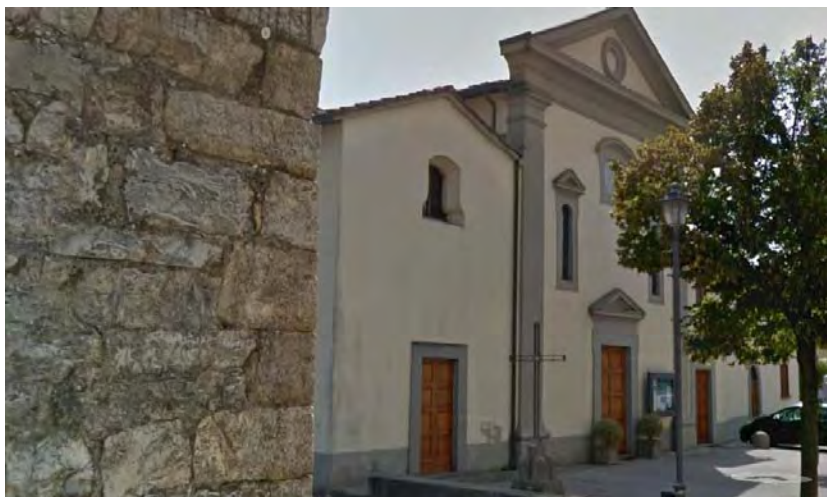
Chiesa di San Giorgio a Castelnuovo

Degrado : Distaccamento intonaco e macchie

Degrado strutturale : Basso

Degrado delle finiture : Nullo

Scorcio da via di Castelnuovo - Fronti occidentale e settentrionale

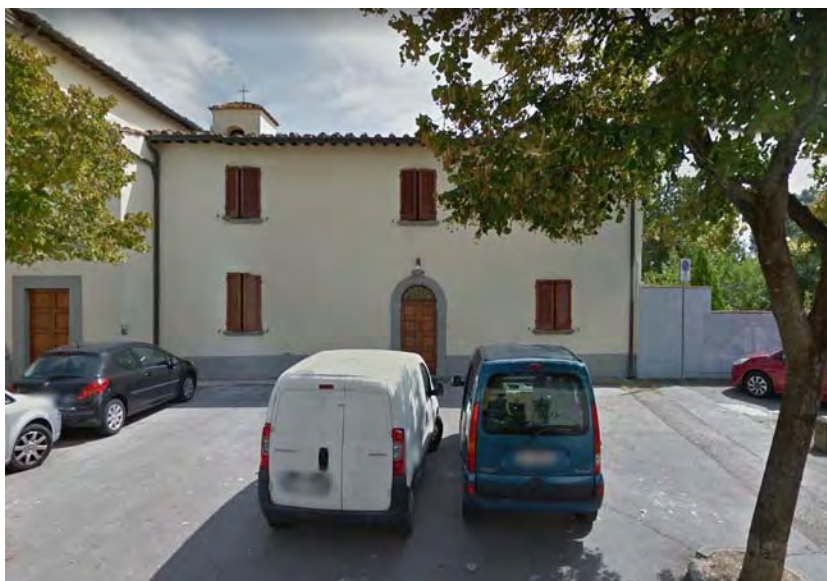
**Chiesa di San Giorgio a
Castelnuovo**

FINITURA FACCIATA *Pregio :* -
Degrado : Distaccamento intonaco

Degrado strutturale : Basso
Degrado delle finiture : Nullo

Scorcio da via di
Castelnuovo - Fronte
occidentale

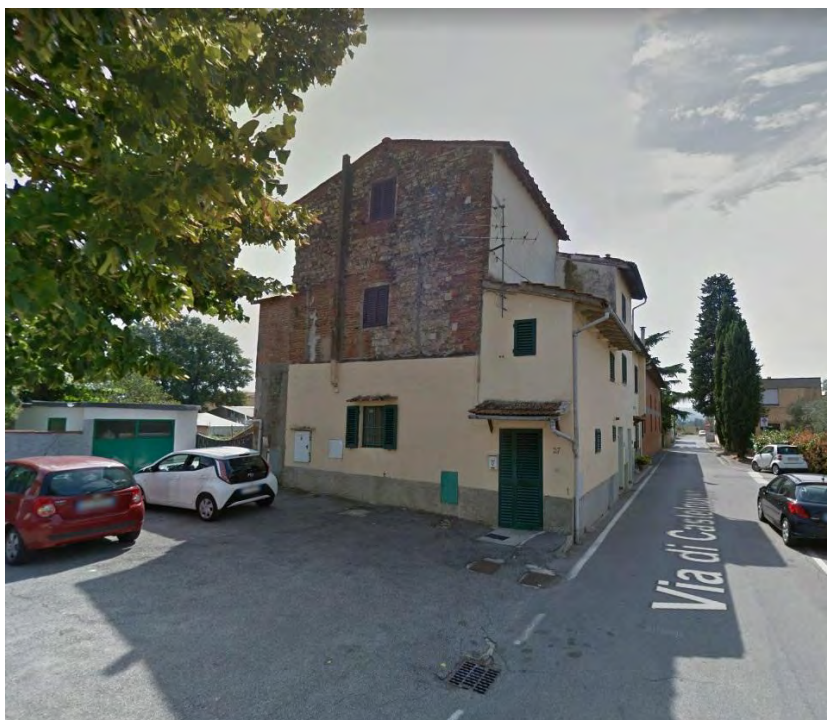
Borgo di Castelnuovo

FINITURA FACCIATA **Pregio** : -
Degrado : Distaccamento intonaco, macchie

Degrado strutturale : Basso
Degrado delle finiture : Medio

Scorcio da via di
Castelnuovo - Fronti
occidentale e
settentrionale

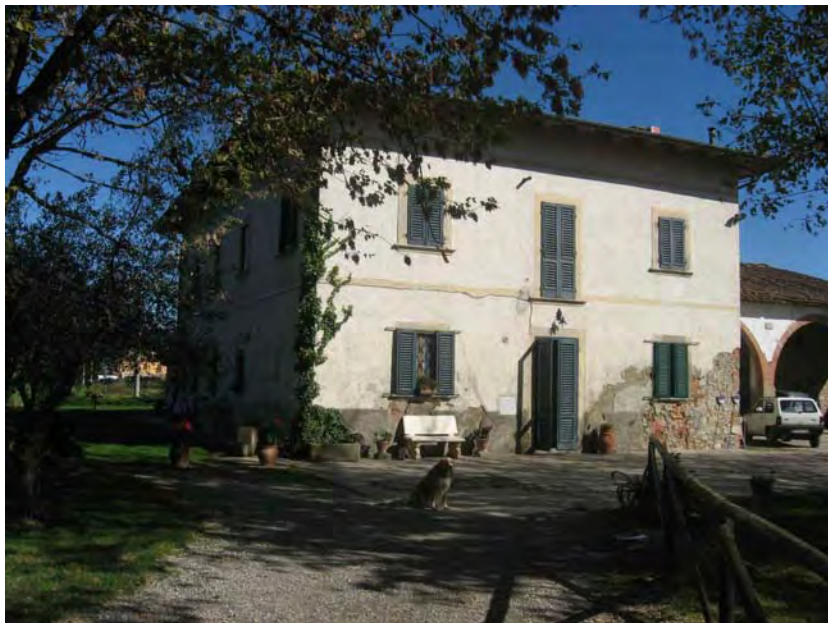
Podere Casa Lenzi

FINITURA FACCIATA	Pregio :	-
	Degrado :	Intonaco molto degradato ed in parte distaccato
BASAMENTO	Pregio :	-
	Degrado :	Degradato
PORTICO	Pregio :	-
	Degrado :	Intonaco degradato
MANTO DI COPERTURA	Pregio :	-
	Degrado :	Leggermente degradato
INFISSI	Pregio :	-
	Degrado :	Leggermente degradati

Degrado strutturale : Nullo

Degrado delle finiture : Medio

Scorcio da via Traversa della Rugea - Fronti meridionale ed occidentale

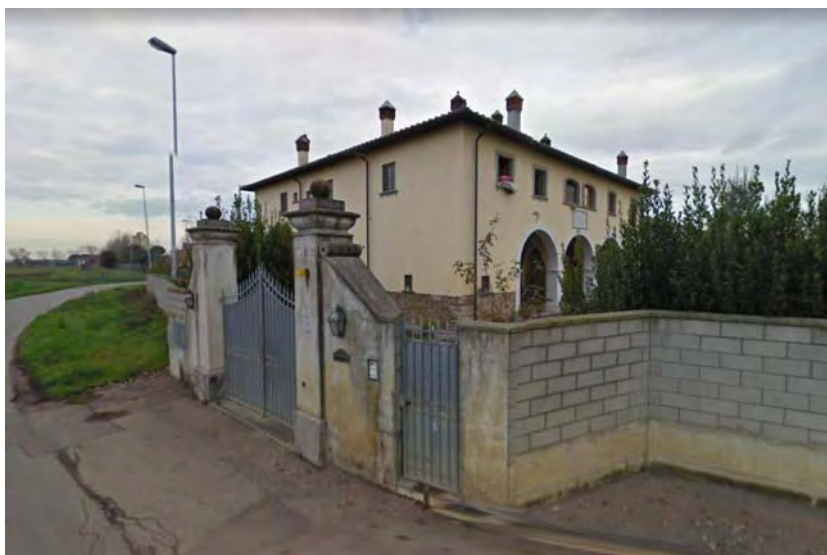
**Casa colonica di via
Giramonte**

Degrado : Muro di cinta incongruo con il valore della villa.

Scorcio da via di
Giramonte - Fronti
orientale e meridionale

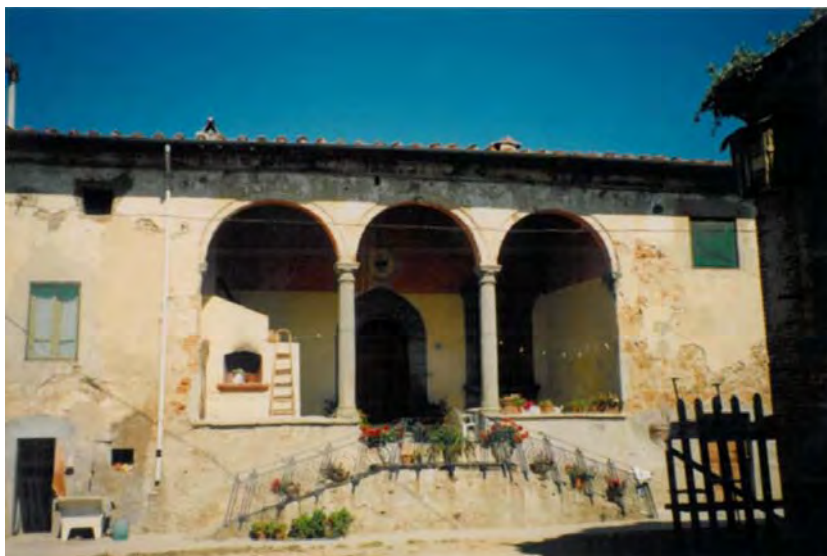
Podere Rugea a San Vincenzo

FINITURA FACCIATA	Pregio :	-
	Degrado :	Intonaco mancante
INGRESSI, RECINZIONI	Pregio :	-
	Degrado :	Materiali non congrui
LOGGIA	Pregio :	Ingresso padronale con colonne ioniche ed affresco
	Degrado :	-
INFISSI	Pregio :	-
	Degrado :	Elementi mancanti

Degrado strutturale : Basso

Degrado delle finiture : Alto

Scorcio dalla pertinenza - Fronte orientale con loggia d'ingresso (Foto da rilievo Secchi 1994-1995)

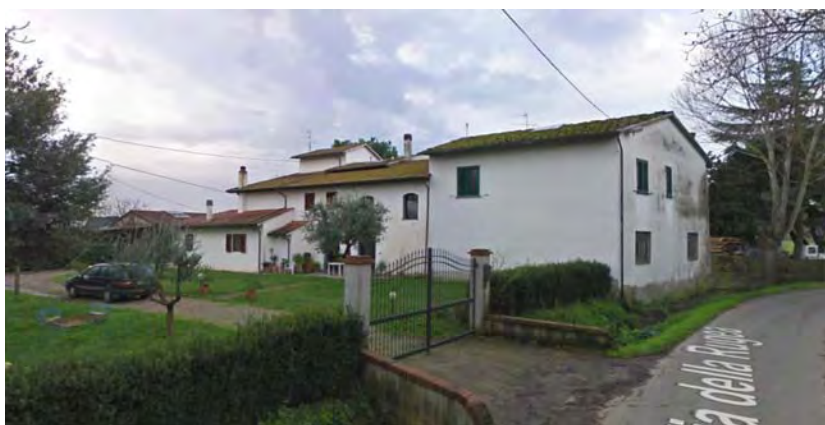
Casa colonica di via della Rugea

Degrado : Distaccamento intonaco

Degrado strutturale : Basso

Degrado delle finiture : Basso

Scorcio da via della Rugea
- Fronti settentrionale ed occidentale

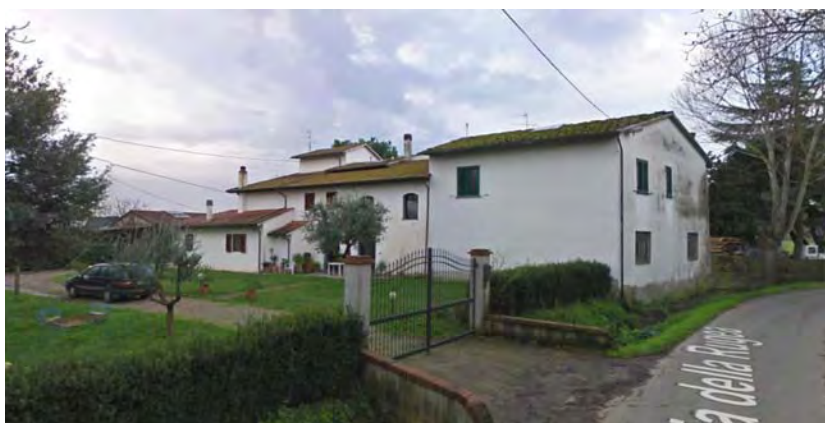
Casa colonica di via della Rugea

Degrado : Macchie e risalita capillari

Degrado delle finiture : Medio

Scorcio da via della Rugea
- Fronti settentrionale ed occidentale

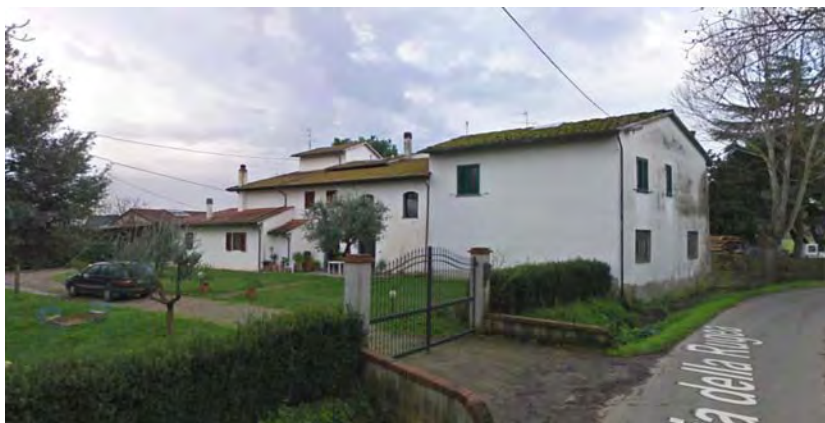
Casa colonica di via della Rugea

FINITURA FACCIAIA	Pregio :	-
	Degrado :	Macchie
MANTO DI COPERTURA	Pregio :	-
	Degrado :	Presenza di vegetazione

Degrado strutturale : Basso
Degrado delle finiture : Basso

Scorcio da via della Rugea
- Fronti settentrionale ed occidentale

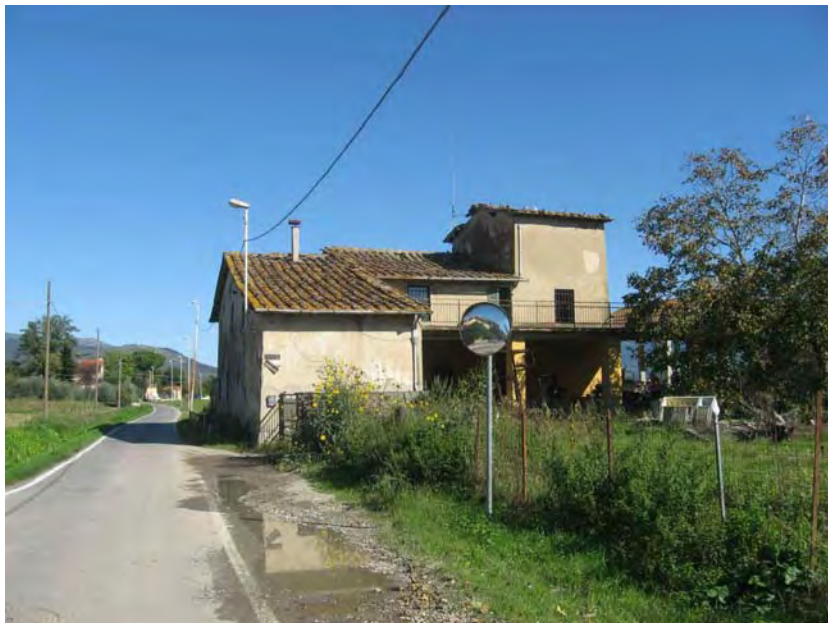
Podere San Giorgio

TIPO DI COPERTURA	Pregio :	-
	Degrado :	In parte mancante
FINITURA FACCIATA	Pregio :	-
	Degrado :	Intonaco degradato
INGRESSI, RECINZIONI	Pregio :	-
	Degrado :	degradato
MANTO DI COPERTURA	Pregio :	-
	Degrado :	Molto degradato
INFISSI	Pregio :	-
	Degrado :	Molto degradati

Degrado strutturale : Medio

Degrado delle finiture : Alto

Scorcio da via del Leone -
Fronte meridionale

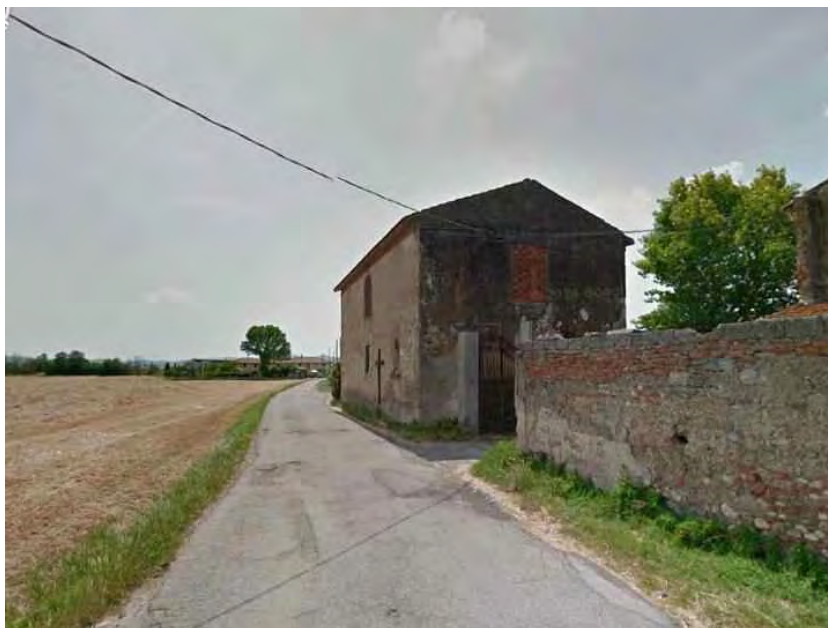
Podere La Villa

FINITURA FACCIATA	Pregio :	-
	Degrado :	Intonaco molto degradato e mancante
INGRESSI, RECINZIONI	Pregio :	-
	Degrado :	Degradati
MANTO DI COPERTURA	Pregio :	-
	Degrado :	Molto degradato
INFISSI	Pregio :	-
	Degrado :	Molto degradati o mancanti
Tamponamento logge e terrazze :	Sì

Degrado strutturale : Alto

Degrado delle finiture : Alto

Scorcio da via delle
Miccine - Fronte
settentrionale

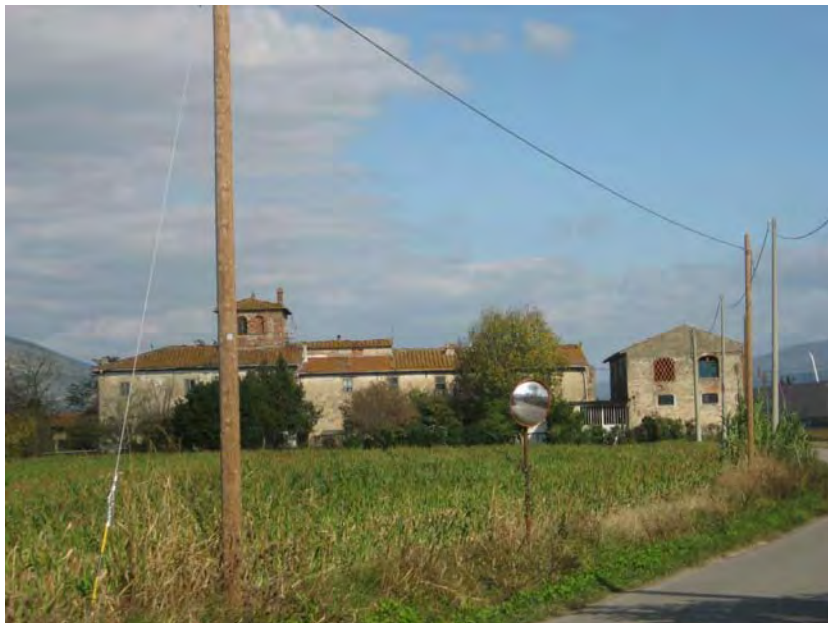
Podere La Villa

Degrado : Intonaco distaccato

Degrado : Degradato

Degrado : Degradate

Degrado : Degradati ed incongrui

Degrado strutturale : Medio

Degrado delle finiture : Alto

Scorcio da via delle
Miccine - Fronte
meridionale

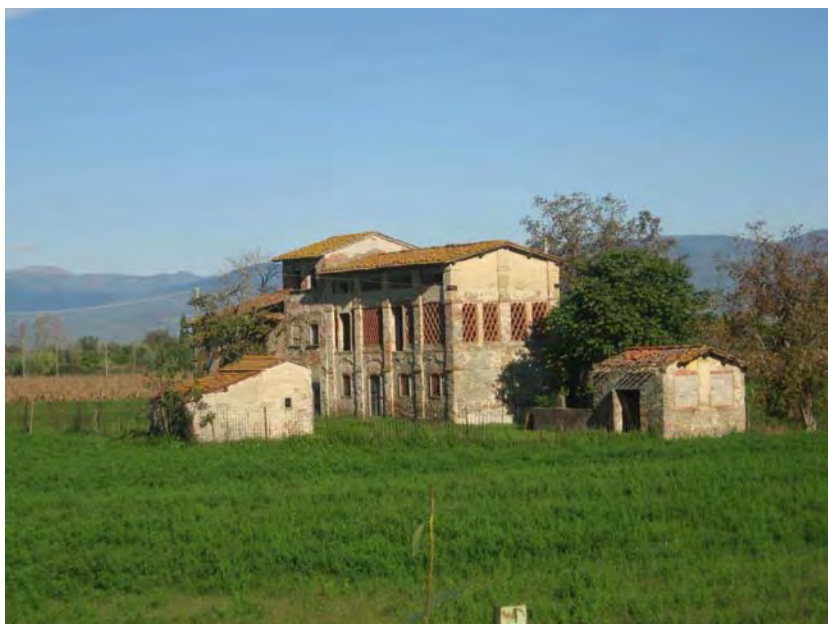
Podere Cave

FINITURA FACCIATA	Pregio :	-
	Degrado :	Intonaco mancante
GRONDA	Pregio :	-
	Degrado :	Mancante
MANTO DI COPERTURA	Pregio :	-
	Degrado :	Molto degradato
INFISSI	Pregio :	-
	Degrado :	Mancanti

Degrado strutturale : Alto

Degrado delle finiture : Alto

Scorcio da via di Bogaia -
Fronte orientale

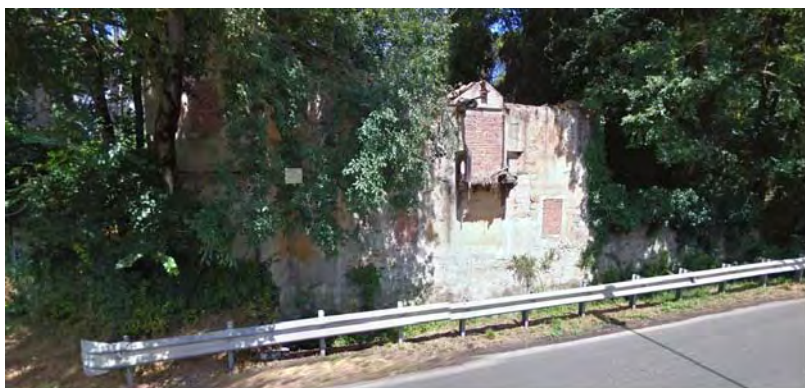
Casetta alla Svizzera

MANTO DI COPERTURA
Pregio : -
Degrado : Il manto di copertura risulta assente

INFISSI
Pregio : -
Degrado : Gli infissi risultano chiusi mediante laterizio

Degrado strutturale : Alto

Degrado delle finiture : Alto

Scorcio da via Roma -
Fronte occidentale

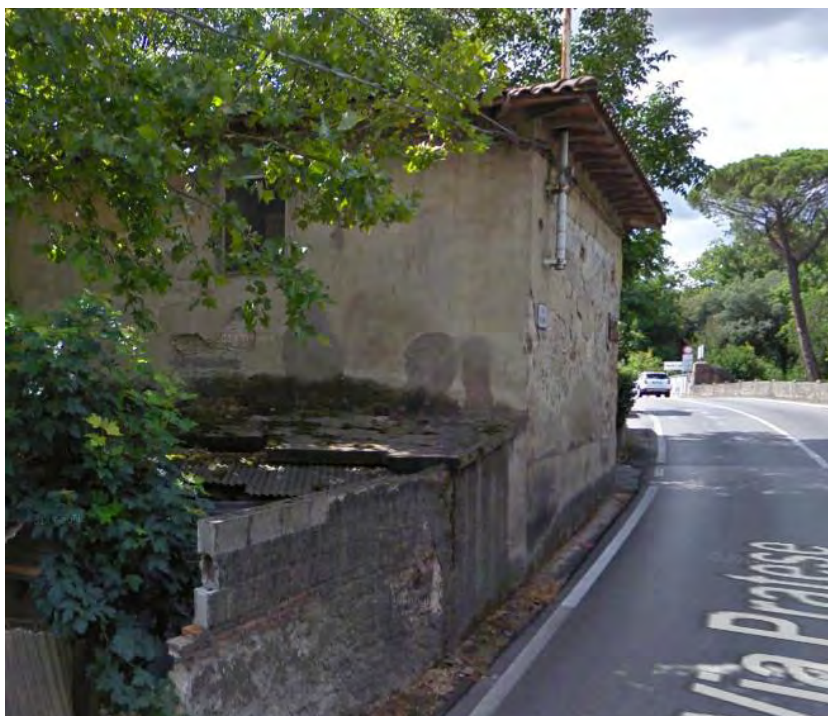
Podere del Mulino

TIPO DI COPERTURA	<i>Pregio</i> :	-
	<i>Degrado</i> :	degradata
FINITURA FACCIATA	<i>Pregio</i> :	-
	<i>Degrado</i> :	Distacco del intonaco
MANTO DI COPERTURA	<i>Pregio</i> :	-
	<i>Degrado</i> :	degradato e mancante
INFISSI	<i>Pregio</i> :	-
	<i>Degrado</i> :	elevato degrado e mancanti

Degrado strutturale : Alto
Degrado delle finiture : Alto

Scorcio da via Roma -
Fronte occidentale

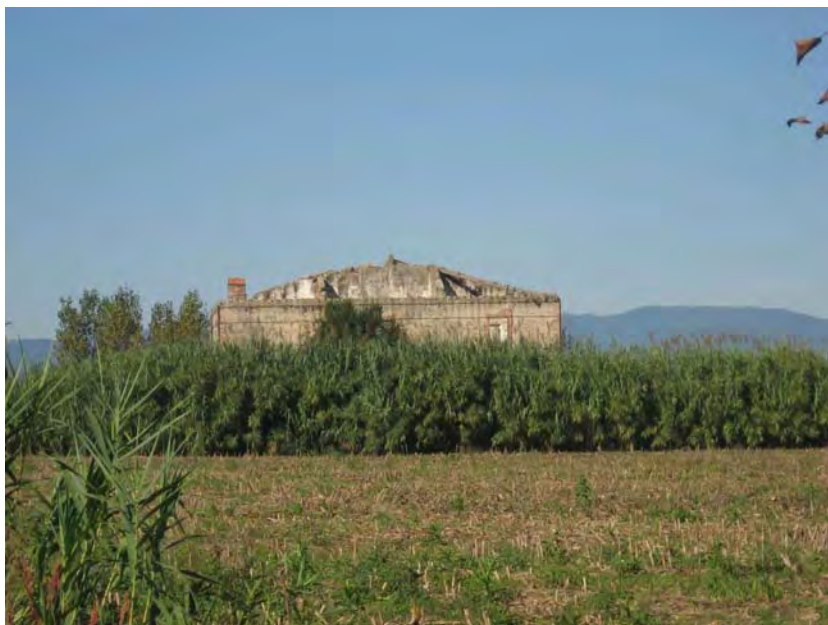
Podere delle Miccine

TIPO DI COPERTURA	Pregio :	-
	Degrado :	Assente
FINITURA FACCIATA	Pregio :	-
	Degrado :	Intonaco molto degradato e mancante
INGRESSI, RECINZIONI	Pregio :	-
	Degrado :	Assente
CORNICI	Pregio :	-
	Degrado :	Molto degradate
MANTO DI COPERTURA	Pregio :	-
	Degrado :	Assente
INFISSI	Pregio :	-
	Degrado :	Assenti

Degrado strutturale : Alto

Degrado delle finiture : Alto

Fronte orientale

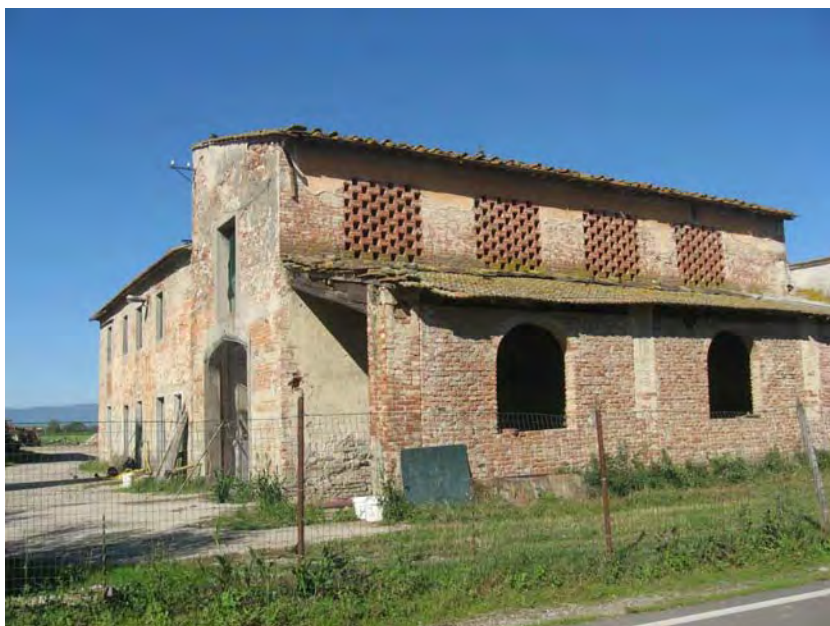
Podere delle Miccine II

FINITURA FACCIATA	Pregio :	-
	Degrado :	Intonaco mancante
MANTO DI COPERTURA	Pregio :	-
	Degrado :	Molto degradato e in parte mancante
INFISSI	Pregio :	-
	Degrado :	Mancanti

Degrado strutturale : Medio
Degrado delle finiture : Alto

Scorcio da via del Leone -
Fronti meridionale ed
orientale

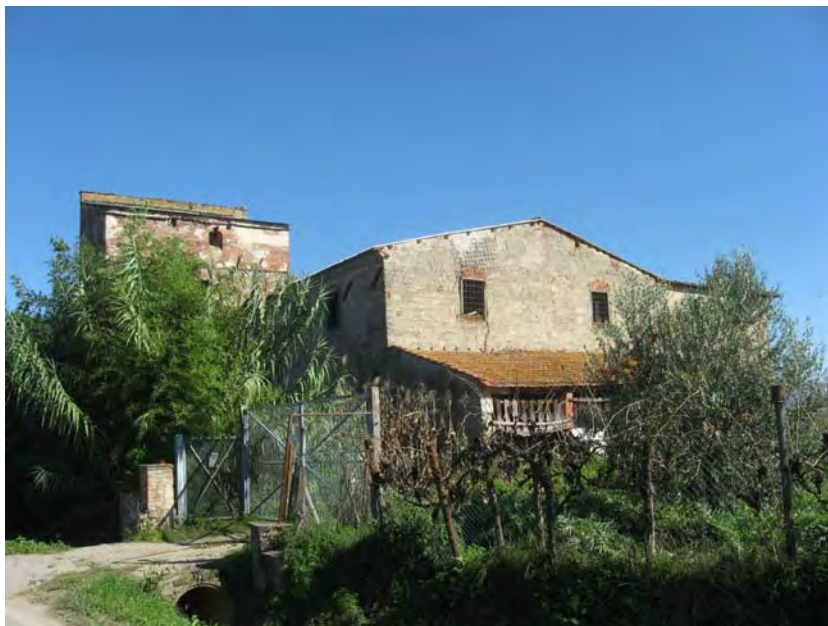
Villa Cipriani

TIPO DI COPERTURA	Pregio :	-
	Degrado :	Molto degradata
FINITURA FACCIATA	Pregio :	-
	Degrado :	Intonaco molto degradato e mancante
CORNICI	Pregio :	-
	Degrado :	Degradate
LOGGIA	Pregio :	-
	Degrado :	Molto degradata e tamponata
MANTO DI COPERTURA	Pregio :	-
	Degrado :	Molto degradato in parte sostituito con lamiera

Degrado : Alcuni mancanti o degradati

Degrado strutturale : Medio

Degrado delle finiture : Alto

Dettaglio - Fronte
meridionale

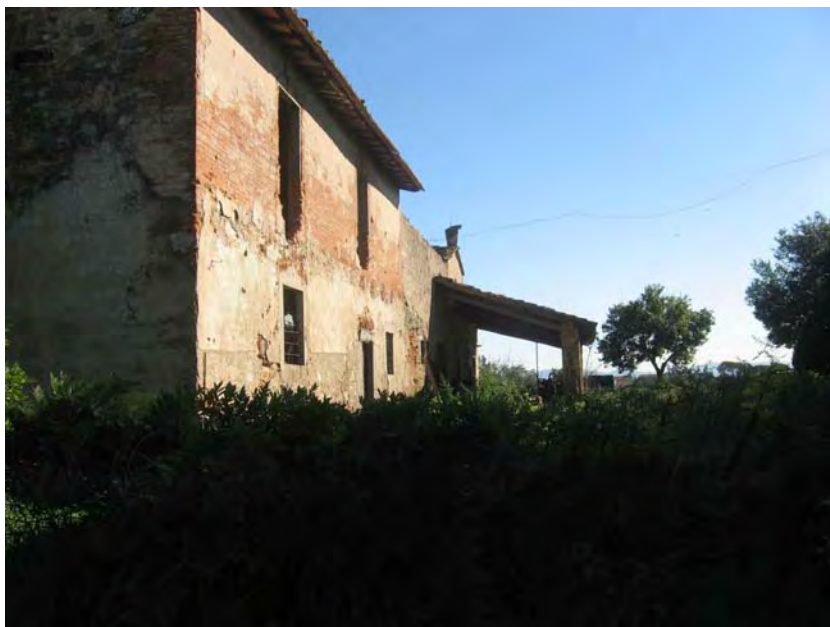
Villa Cipriani

TIPO DI COPERTURA	Pregio :	-
	Degrado :	Molto degradata, in parte assente
FINITURA FACCIATA	Pregio :	-
	Degrado :	Intonaco mancante
LOGGIA	Pregio :	-
	Degrado :	Molto degradata
MANTO DI COPERTURA	Pregio :	-
	Degrado :	In parte mancante
INFISSI	Pregio :	-
	Degrado :	mancanti

Degrado strutturale : Alto

Degrado delle finiture : Alto

Dettaglio - Scorcio da via del Leone con porticato dell'oratorio (poi fienile)

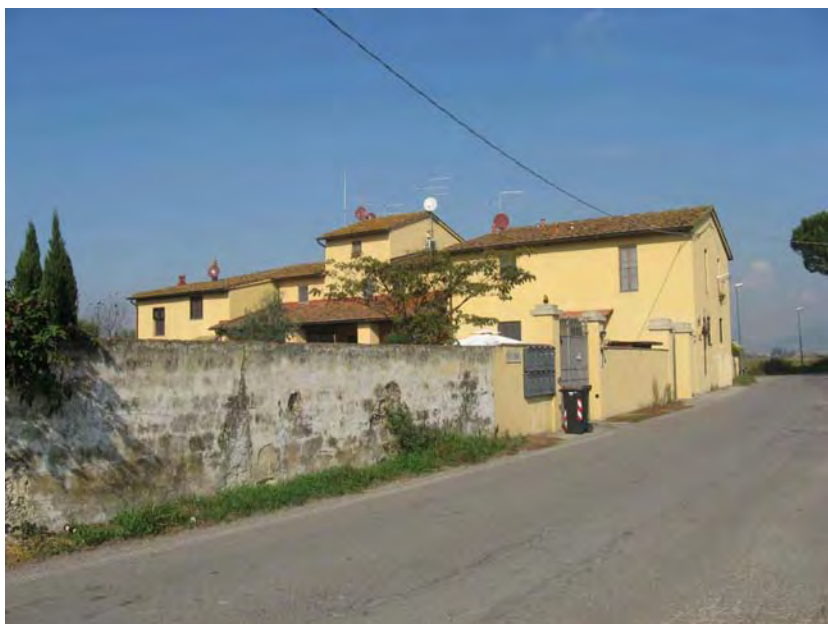
Podere Le Torri

FINITURA FACCIATA **Pregio** : -
Degrado : Intonaco leggermente degradato

MANTO DI COPERTURA **Pregio** : -
Degrado : Leggermente degradato

Degrado strutturale : Nullo

Degrado delle finiture : Basso

Scorcio da via delle
Miccine - Fronti
meridionale ed orientale

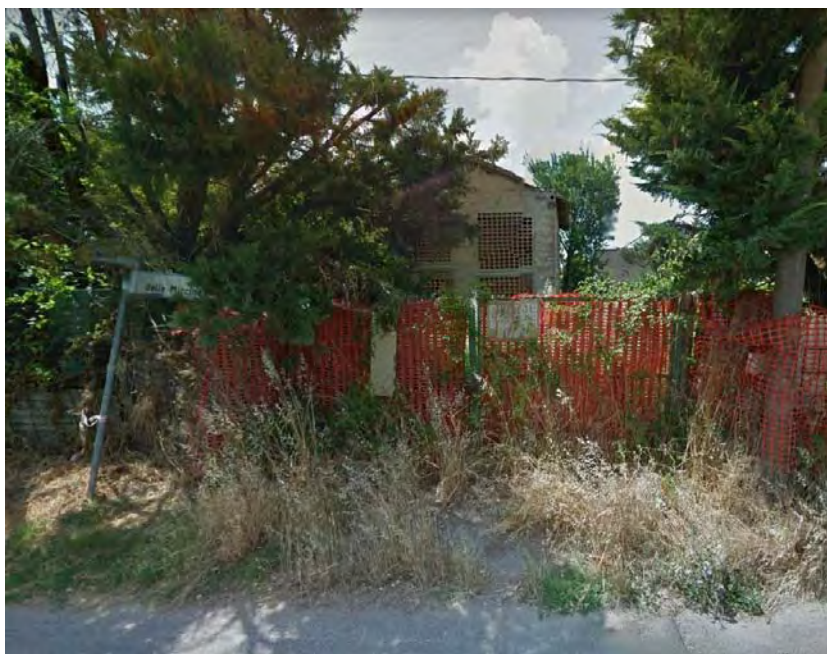
Le Torri

Degrado strutturale : Basso

Degrado delle finiture : Alto

Scorcio da via delle
Miccine - Fronte orientale
