**EDIFICI DI VALORE
STORICO
TESTIMONIALE**

Schede Conoscitive
UTOE 1 - parte 2

UTOE 1 – parte 2 (da 1_18 a 1_40)

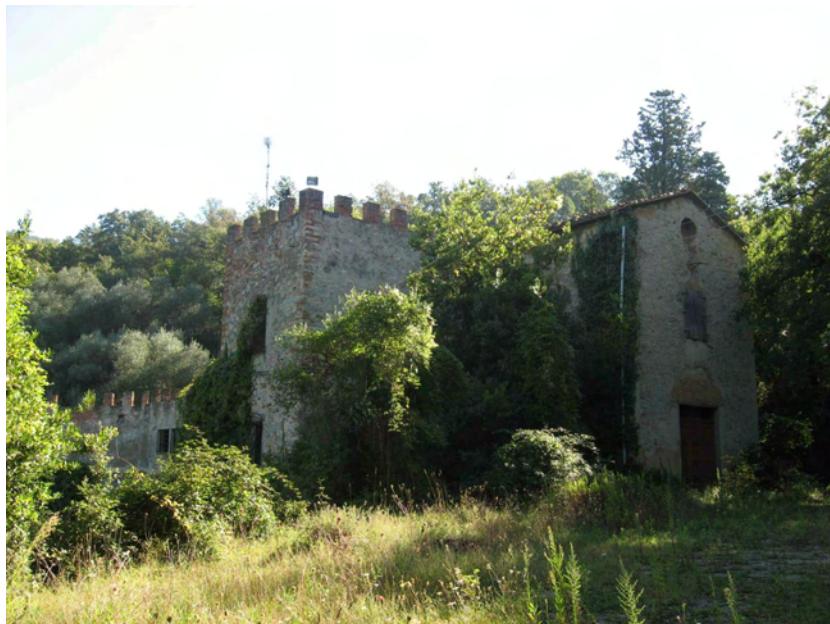
Villa Massai

Degrado : distaccamento intonaco

Degrado : la gronda risulta mancante

Degrado : la copertura versa in un avanzato stato di degrado

Degrado : alcuni infissi risultano assenti ed altri versano in un avanzato stato di degrado

Degrado strutturale : Alto

Degrado delle finiture : Alto

Scorcio da via degli Olivi -
Fronte sud-ovest

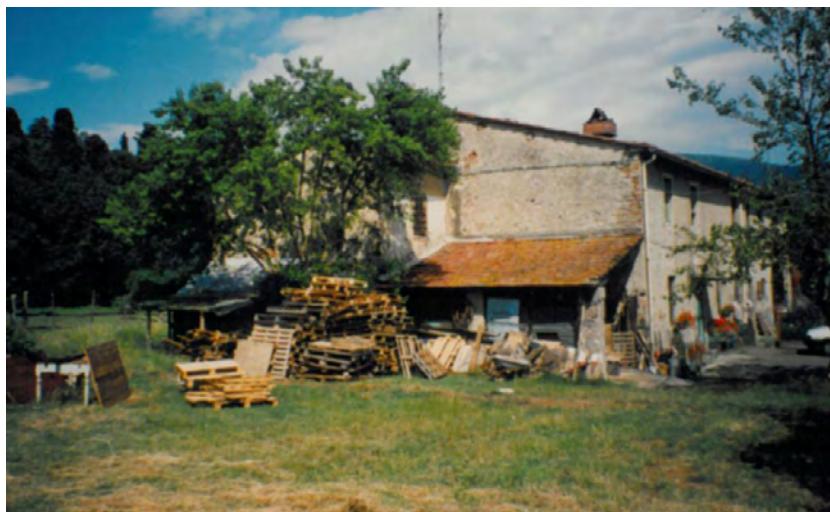
Casa colonica

Degrado : medio

Degrado : alto

Degrado strutturale : Medio

Degrado delle finiture : Alto

Scorcio dai campi - Fronte
occidentale

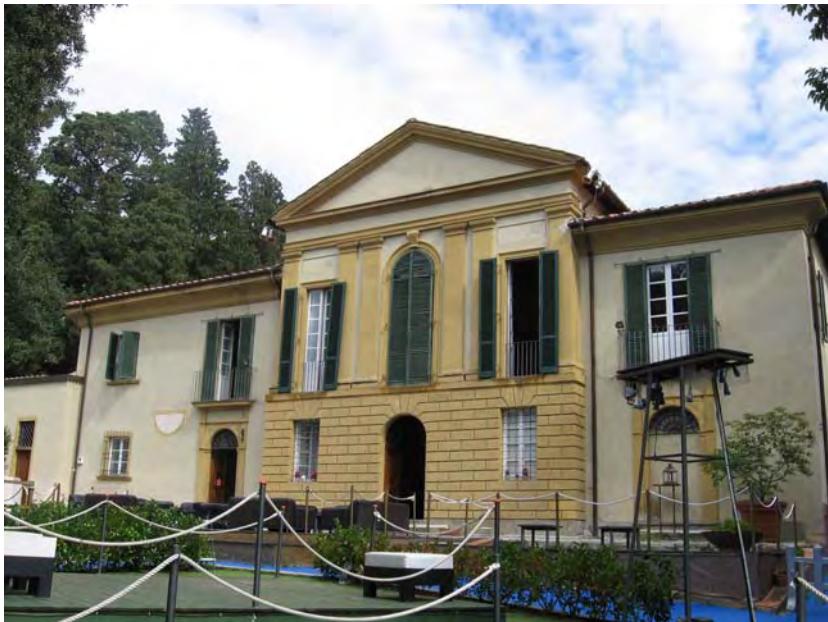
Villa Fiorelli

Degrado : Intonaco leggermente degradato

Degrado : Pietra degradata

Degrado : Leggermente degradati

Degrado delle finiture : Basso

Scorcio da via di Galceti -
fronte nord-ovest

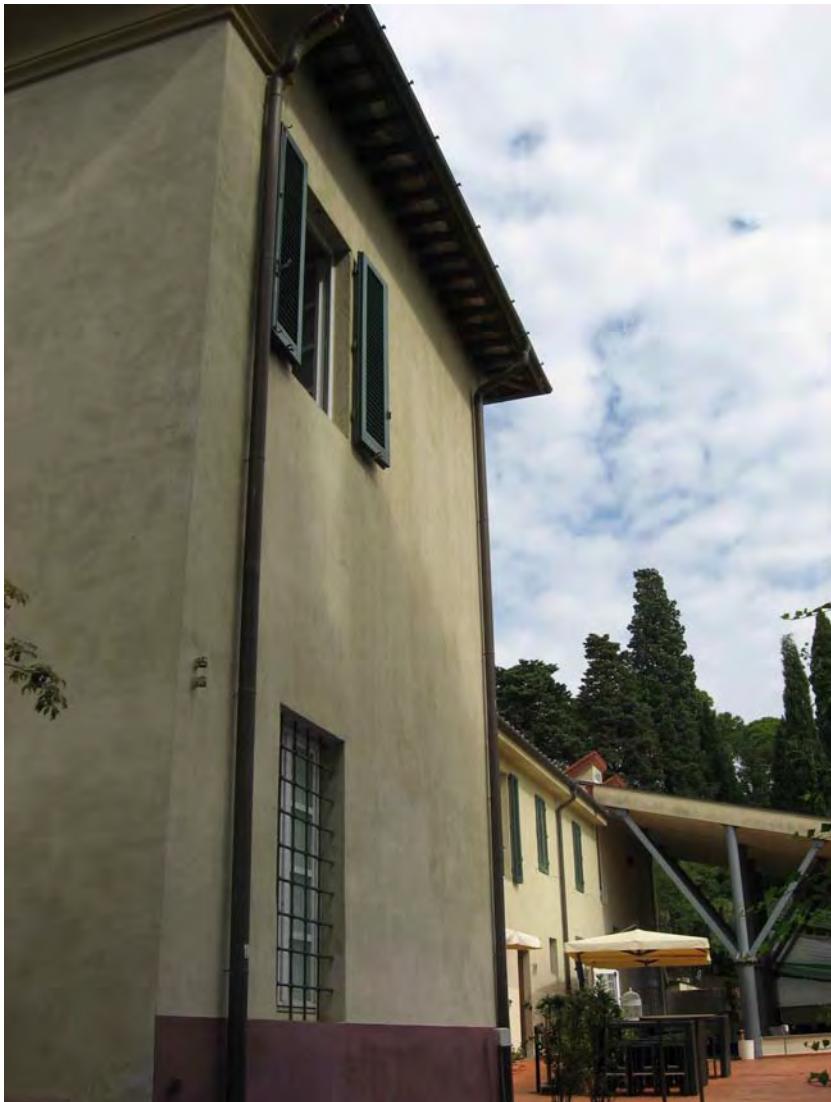
Villa Fiorelli

Scorcio da via di Galceti -
fronte nord-est

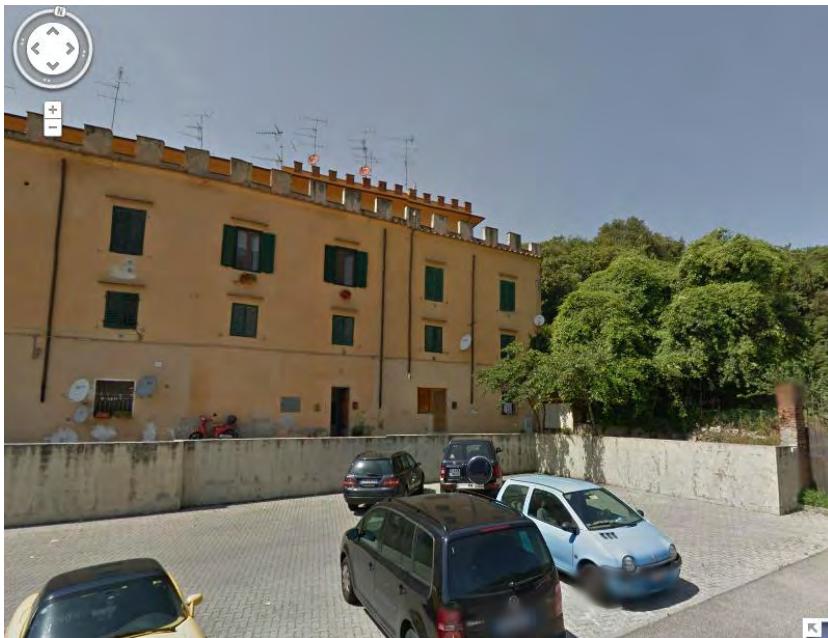
La Torricella

FINITURA FACCIATA	Pregio : -
	Degrado : Distaccamento intonaco e alterazione cromatica
INGRESSI, RECINZIONI	Pregio : -
	Degrado : Il cancello risulta ossidato
INFISSI	Pregio : -
	Degrado : Gli infissi risultano degradati
Elementi tecnologici incompatibili :	antenne paraboliche, condizionatori, bocchette
Tettoie Incongrue :	Su retro

Degrado strutturale :	Nullo
Degrado delle finiture :	Medio

Scorcio da via Bologna -
fronte nord

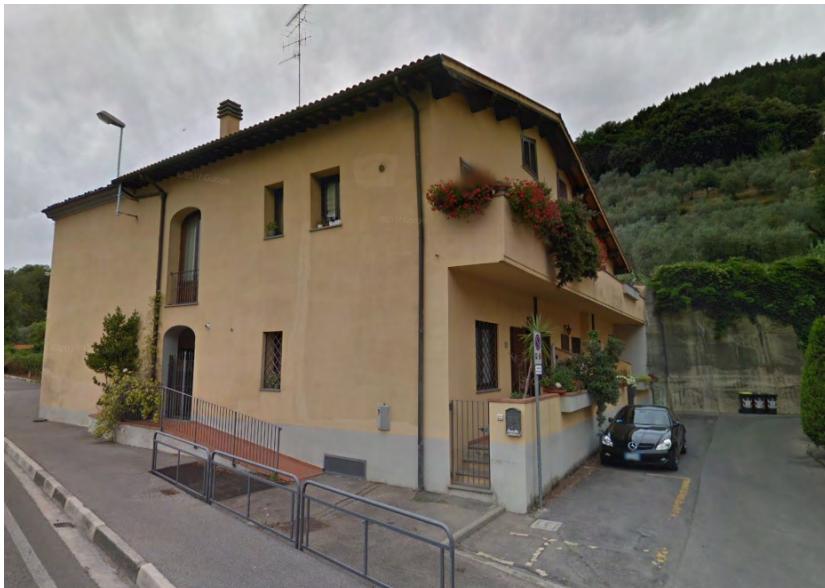
Mulino Leonetti

Degrado : Macchie

Degrado : Distaccamento intonaco

Scorcio da via Bologna -
fronte est

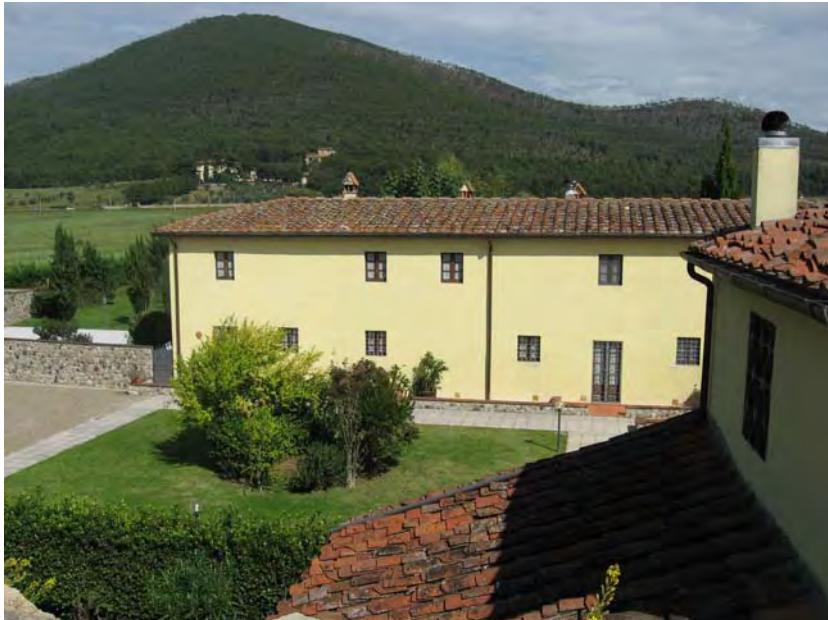
**Edificio posto in via
Montalese**

Degrado : Intonaco leggermente degradato

Degrado delle finiture : Basso

Scorcio da via Montalese
- fronte ovest.

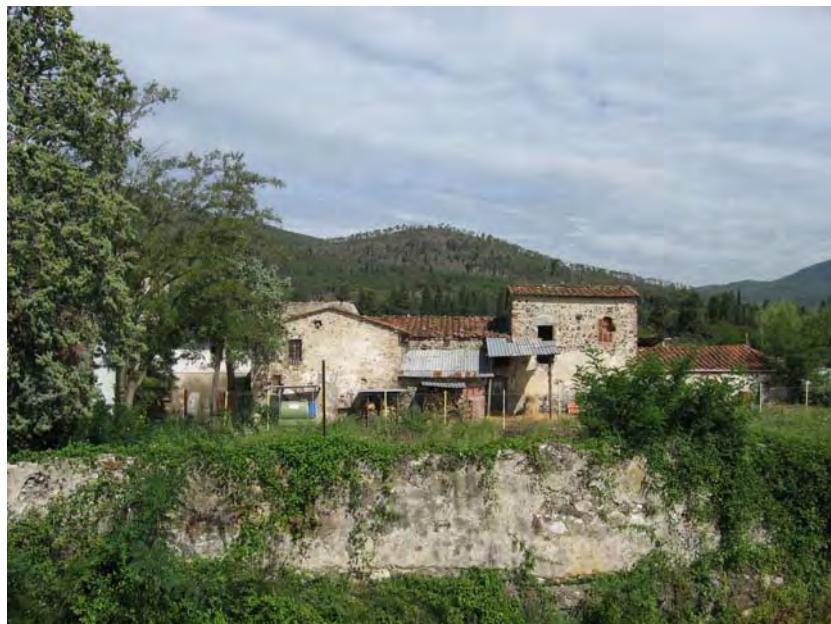
**Edificio posto in via di
San Martino per
Galcati**

FINITURA FACCIATA	<i>Precio :</i> -	
	<i>Degrado :</i> Intonaco mancante	
MANTO DI COPERTURA	<i>Precio :</i> -	
	<i>Degrado :</i> La copertura versa in un avanzato stato di degrado	
INFISSI	<i>Precio :</i> -	
	<i>Degrado :</i> Gli infissi versano in un avanzato stato di degrado	
Scala esterna :	Presente sul lato sud-est	
Tettoie Incongrue :	Su resede

Degrado strutturale : Medio

Degrado delle finiture : Alto

Scorcio da via di San
Martino per Galcati -
fronte nord-ovest
