**EDIFICI DI VALORE  
STORICO  
TESTIMONIALE**

Schede Conoscitive  
UTOE 2 - parte 5

UTOE 2 – parte 5 (da 2\_57 a 2\_72)

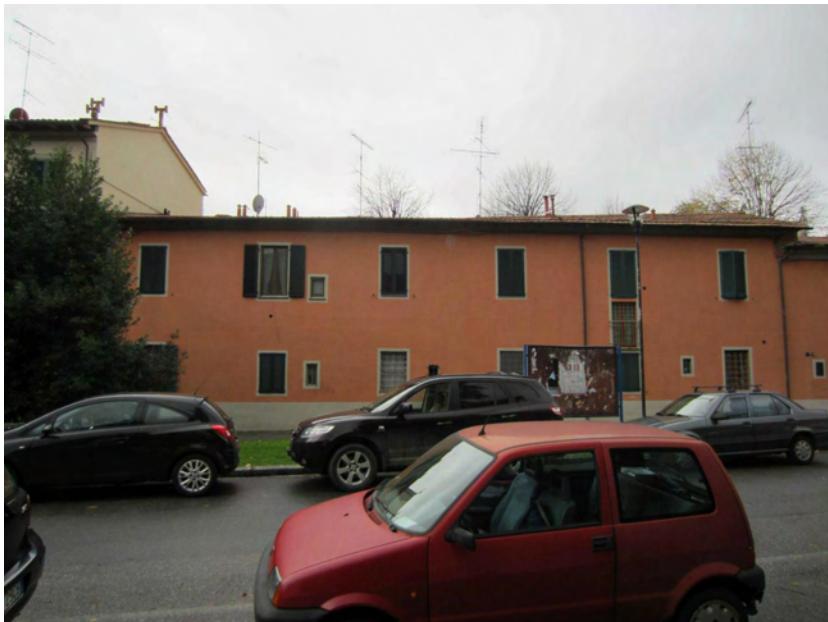
**Complesso edilizio alla Pietà**

*Degrado :* Intonaco in parte mancante

*Degrado :* Leggermente deteriorati / vicino ad alcuni infissi presenti macchie e dilavamenti

**Degrado strutturale :** Nullo

**Degrado delle finiture :** Basso

Scorcio da via Gobetti -  
Fronte orientale

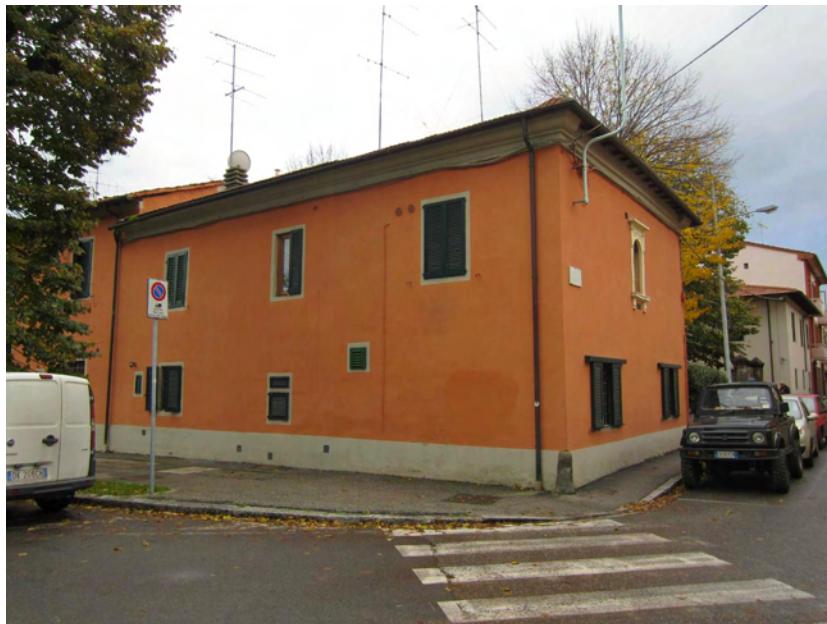
**Complesso edilizio alla Pietà**

<b>INFISSI</b>	<i>Pregio :</i> - <i>Degrado :</i> leggeermente deteriorato
<b>Elementi tecnologici incompatibili :</b>	bocchette, lampioni luce strada con relativo aggancio su fronte via Gobetti

**Degrado strutturale :** Nullo  
**Degrado delle finiture :** Nullo

Scorcio da via Gobetti - Fronti settentrionale e orientale

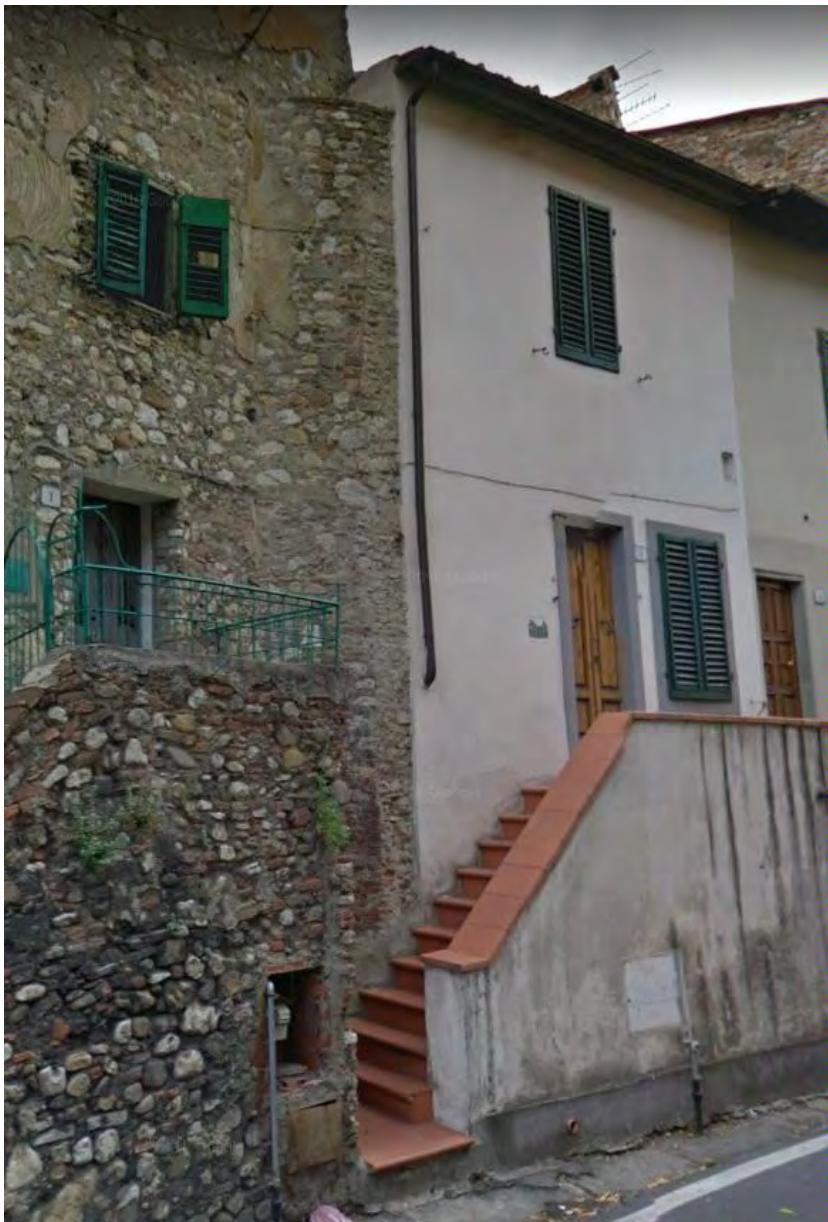
**Bastione di Santa**

*Degrado :* Risalita capillare e colaticcio

**Degrado strutturale :** Nullo

**Degrado delle finiture :** Basso

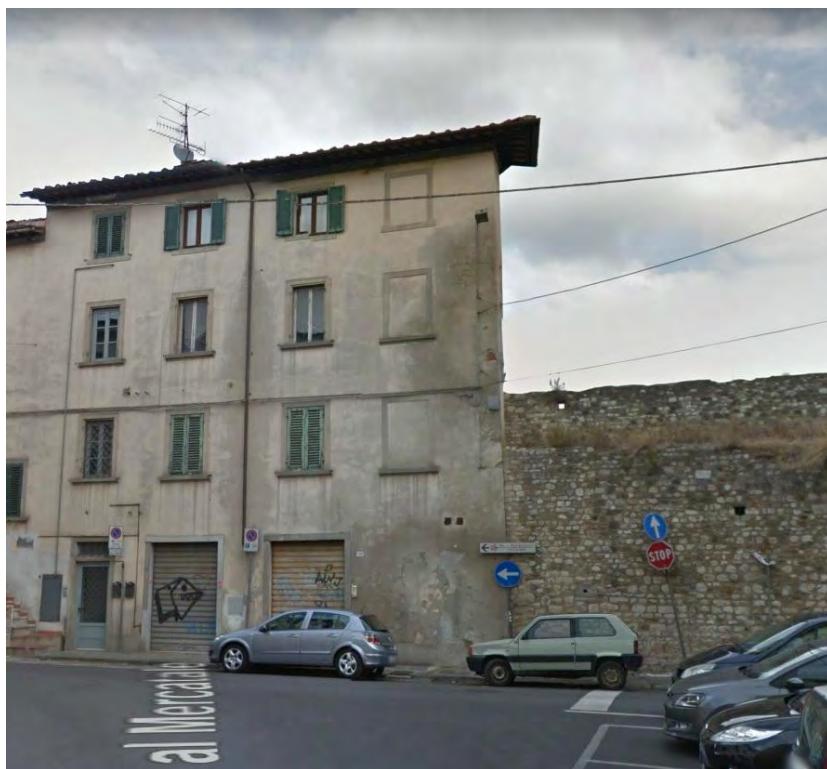
**Bastione di Santa Margherita**  
**Fronte ovest**

<b>FINITURA FACCIATA</b>	<b>Precio :</b> -
	<b>Degrado :</b> Distaccamento e mancanza di ampie porzioni di intonaco; macchie da umidità

<b>Degrado strutturale :</b>	Nullo
<b>Degrado delle finiture :</b>	Medio

Scorcio da via  
Sant'Antonio - Fronte  
ovest

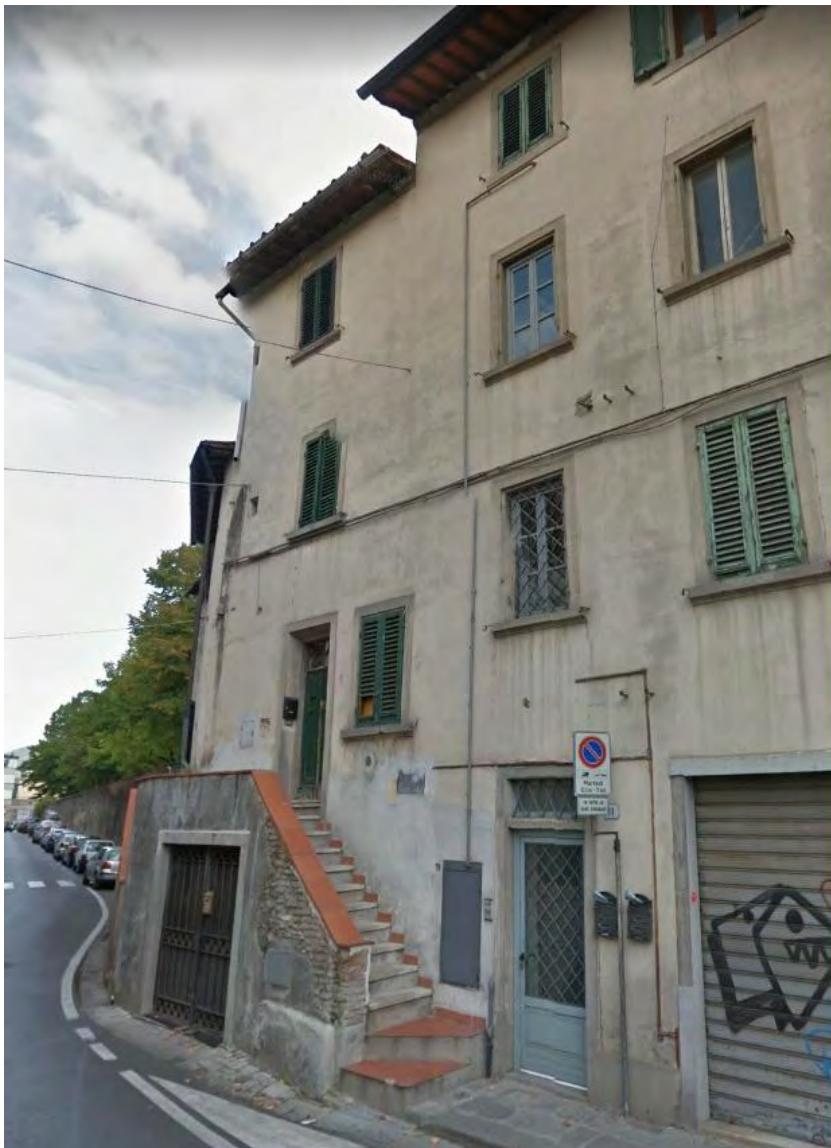
**Bastione di Santa  
Margherita**

*Degrado :* Alterazione cromatica e distaccamento intonaco

*Degrado :* Gli infissi risultano molto degradati

**Degrado strutturale :** Nullo

**Degrado delle finiture :** Medio

Scorcio da via  
Sant'Antonio - Fronte  
ovest

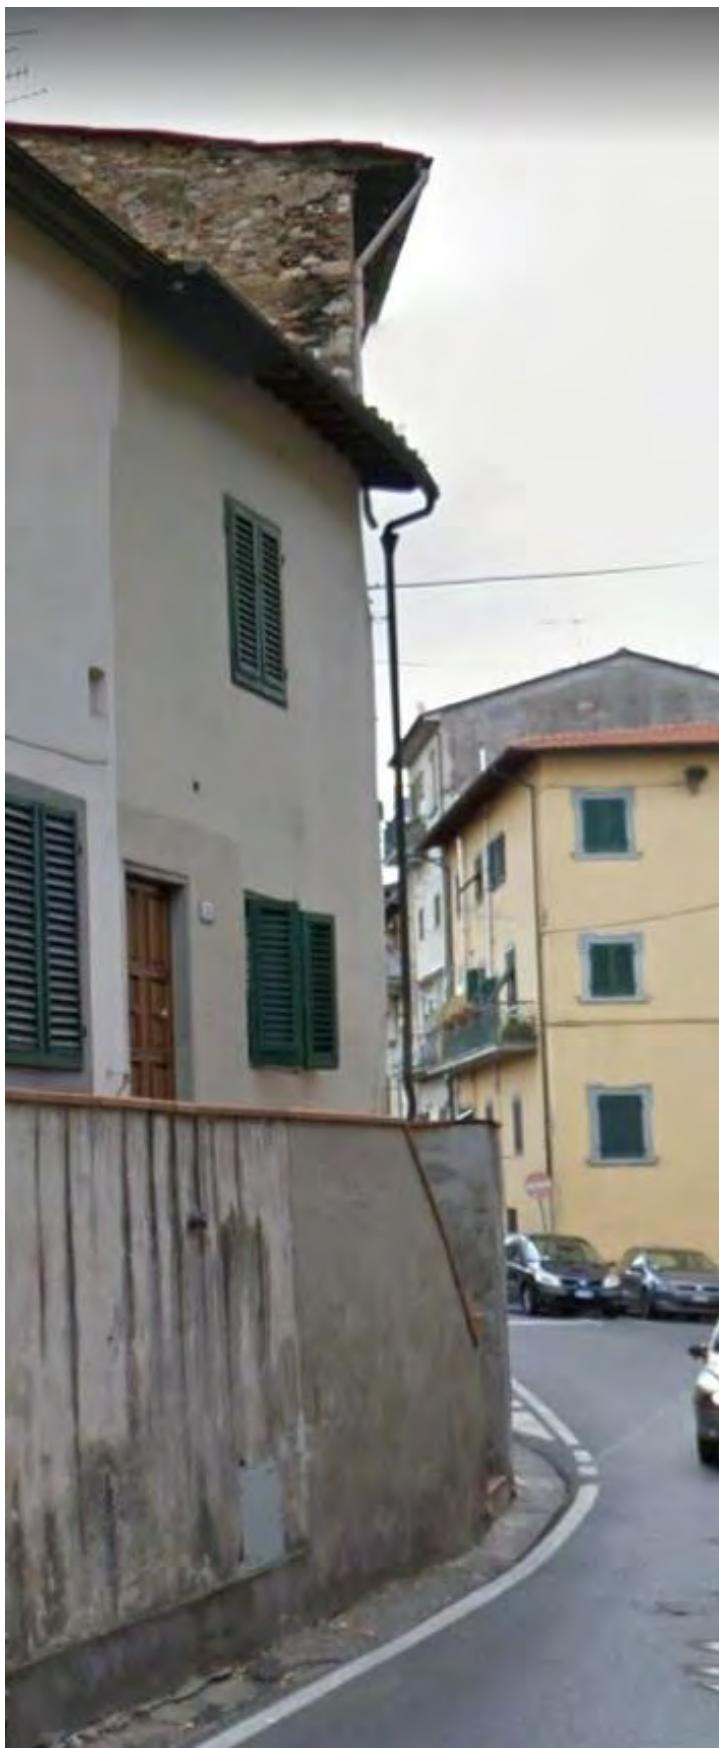
**Bastione di Santa  
Margherita**

*Degrado :* Macchie da umidità

*Degrado :* Risalita capillare

*Degrado :* Copertura in avanzato stato di degrado

**Degrado strutturale :** Basso

**Degrado delle finiture :** Medio

Scorcio da via  
Sant'Antonio - Fronte  
ovest

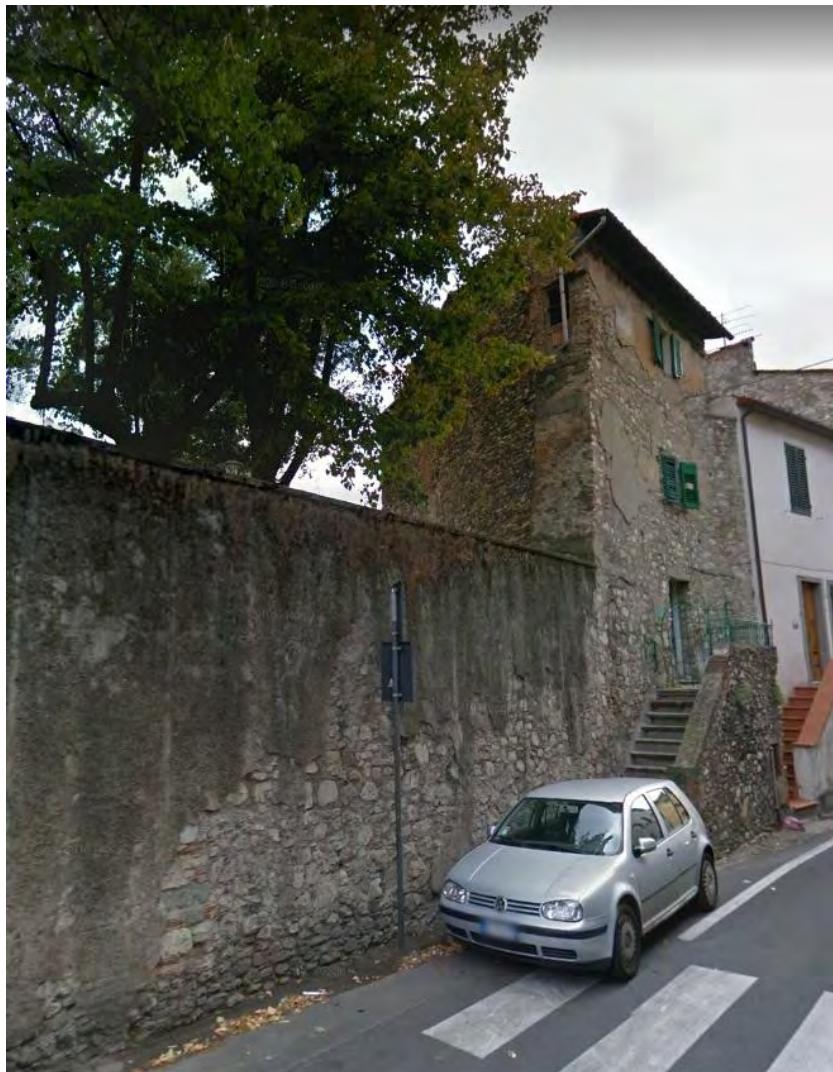
**Bastione di Santa  
Margherita**

INGRESSI, RECINZIONI *Pregio :* -  
*Degrado :* mancanza di intonaco per quasi la totalità della facciata;  
presenza di vegetazione

INFISSI *Pregio :* -  
*Degrado :* Gli infissi risultano assenti o molto degradati

Degrado strutturale : Basso

Degrado delle finiture : Alto

Scorcio da via Sant'  
Antonio - Fronte ovest

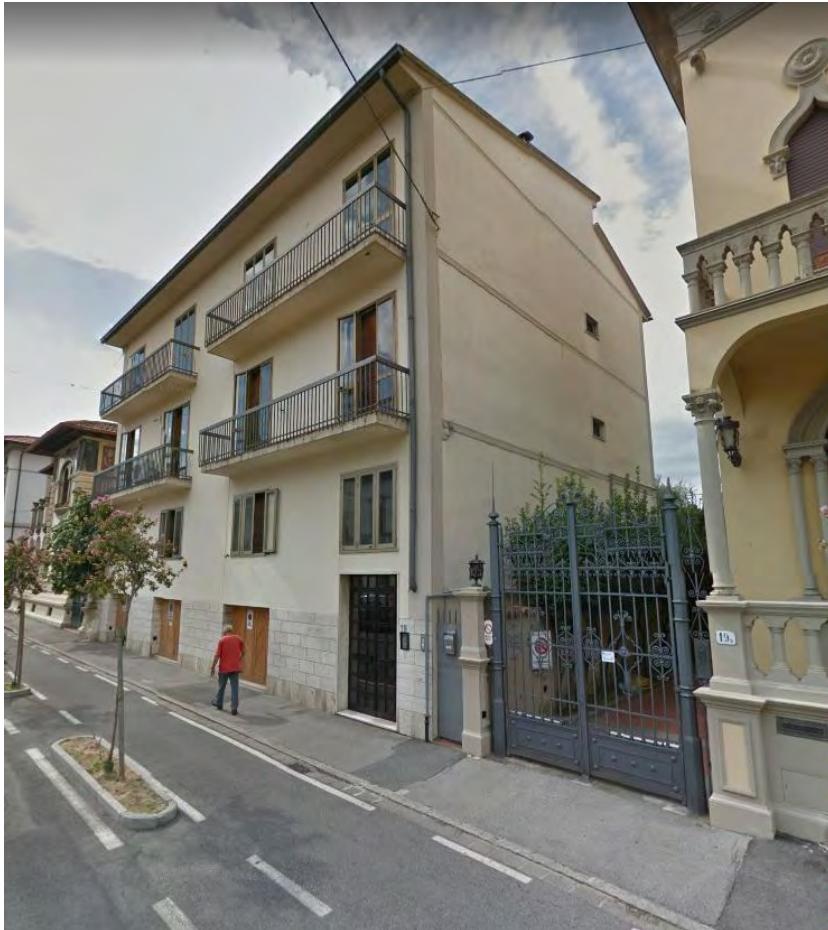
**Ville tradizionali -  
Edificio in via Giovanni  
Amendola**

**Degrado :** Risalita capillare

**Degrado strutturale :** Nullo

**Degrado delle finiture :** Basso

Scorcio da via Giovanni  
Amendola - Fronte nord-  
est

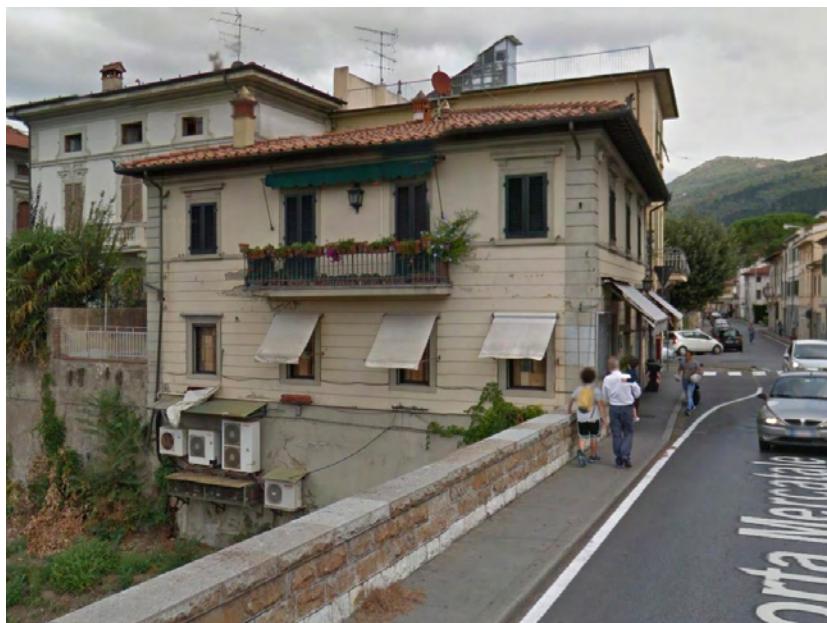
**Ville tradizionali -  
Edificio di via Gobetti 1**

*Degrado :* Intonaco distaccato o mancante in alcuni punti

**Degrado strutturale :** Nullo

**Degrado delle finiture :** Basso

Scorcio dal ponte di Porta  
Mercatale - Fronte sud-  
est

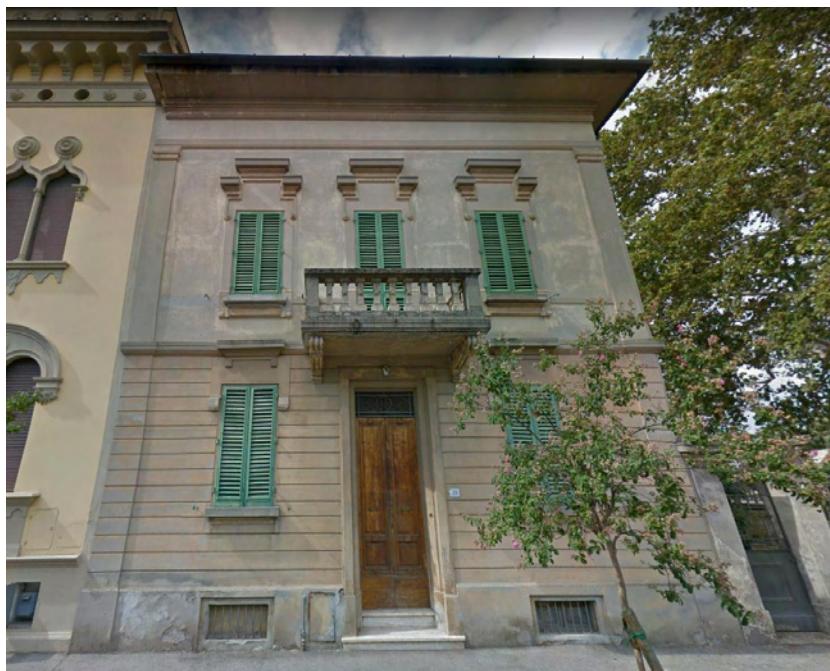
**Ville tradizionali -  
Edificio di via  
Amendola 21**

*Degrado :* Alterazione cromatica / patina

*Degrado :* Intonaco mancante e rigonfiato

**Degrado strutturale :** Nullo

**Degrado delle finiture :** Medio

Scorcio da via Giovanni  
Amendola - Fronte nord-  
est

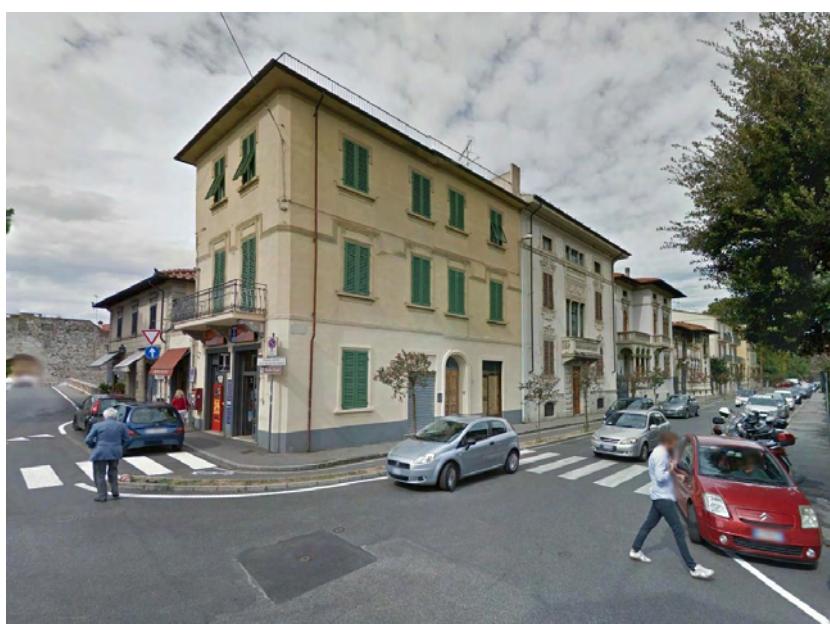
**Ville tradizionali -  
Edificio di via  
Amendola 1**

*Degrado :* Copertura piana in c.a. priva di falde

*Degrado :* Finitura cromaticamente disomogenea

**Degrado strutturale :** Nullo

**Degrado delle finiture :** Basso

Scorcio da via Piero  
Gobetti - Fronte sud-est

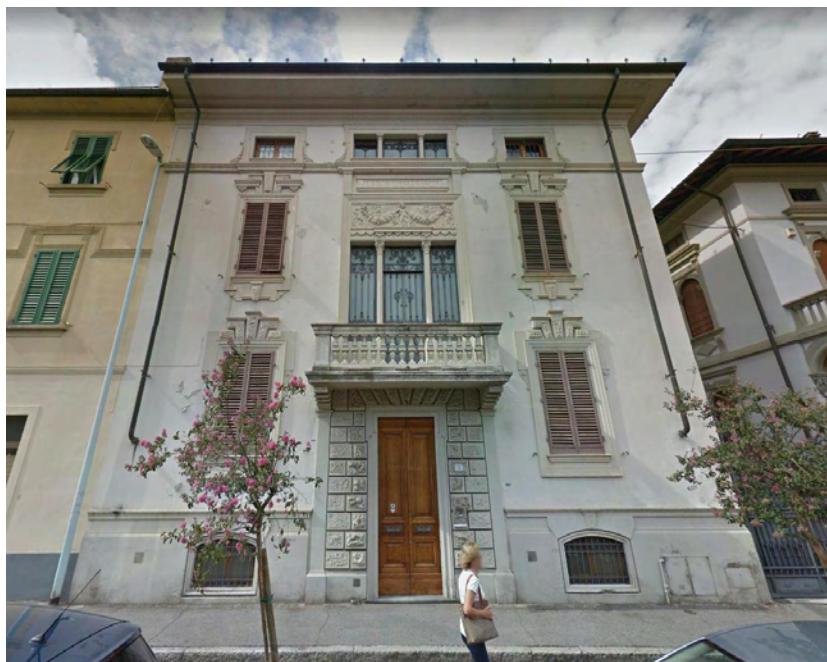
Ville tradizionali - Villa  
Tirinnanzi

*Degrado :* Risalita capillare / Intonaco distaccato in alcuni punti e rigonfiato

**Degrado strutturale :** Nullo

**Degrado delle finiture :** Basso

Scorcio da via Giovanni  
Amendola - Fronte est

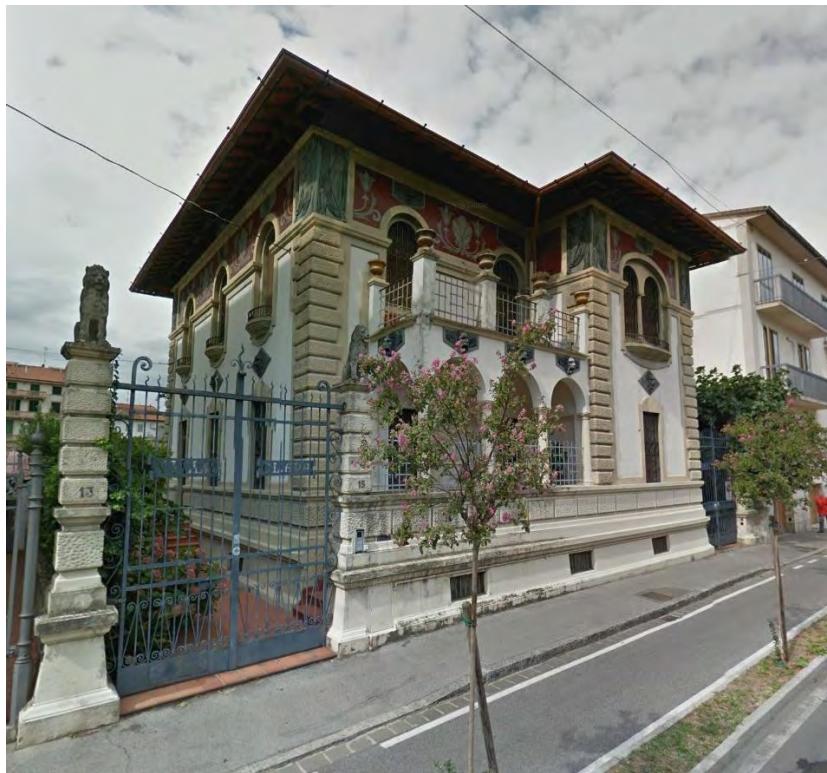
**Villa Clara**

*Degrado :* Macchie e patine sull'intonaco / Risalita capillare

**Degrado strutturale :** Nullo

**Degrado delle finiture :** Basso

Scorcio da via Amendola -  
Fronte nord-est

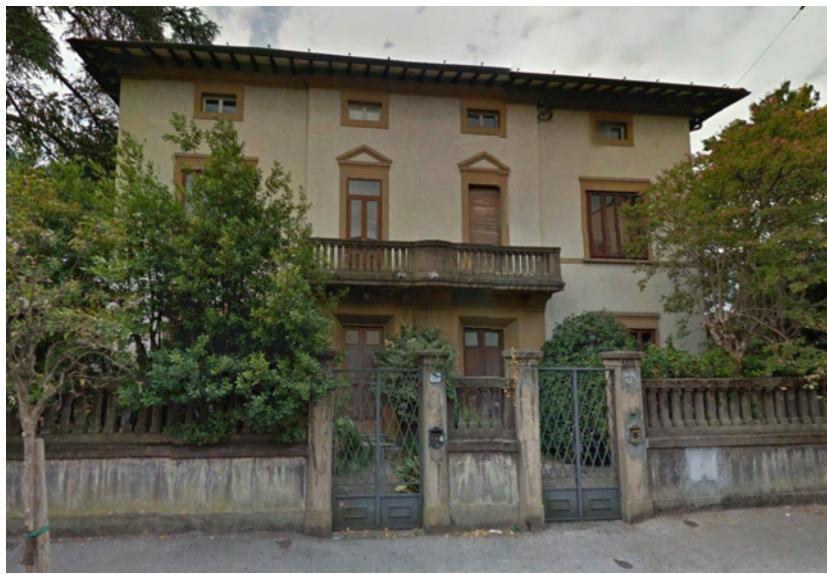
**Ville tradizionali -  
Edificio in via Giacomo  
Matteotti 24**

INGRESSI, RECINZIONI	<i>Pregio :</i> presenza di balaustra decorativa in cls <i>Degrado :</i> presenza di patina biologica, macchie, efflorescenze e altre patologie dovute all'umidità
MARCAPIANO	<i>Pregio :</i> - <i>Degrado :</i> presenza di patina biologica e deposito superficiale
CORNICI	<i>Pregio :</i> presenza di cornici nei portali e nelle modanature di facciata
INFISSI	<i>Pregio :</i> presenza di decori di contorno alle aperture con modanature e timpani
Elementi tecnologici incompatibili :	elementi impiantistici a vista
Superfetazioni :	presenza di superfetazioni nella pertinenza

**Degrado strutturale :** Nullo

**Degrado delle finiture :** Medio

Scorcio da via Giacomo  
Matteotti - Fronte nord-est

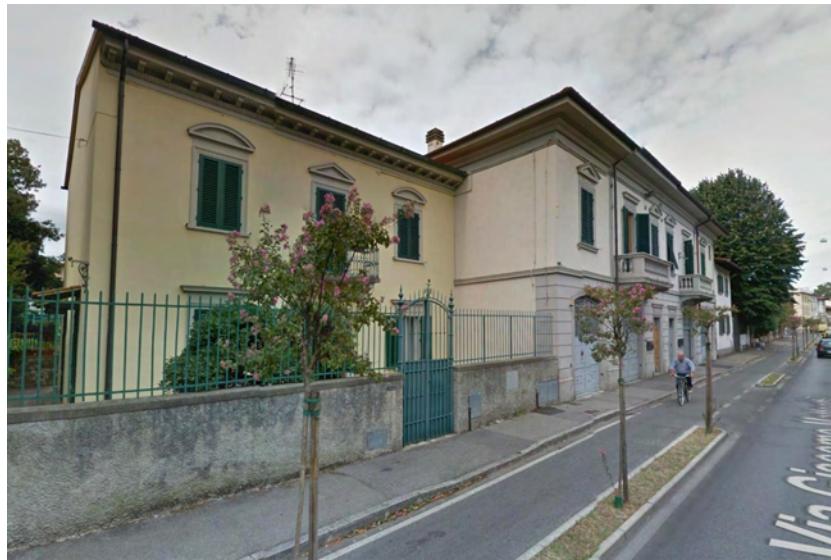
**Ville tradizionali -  
Edificio in via Giacomo  
Matteotti 44**

**Degrado :** presenza di porzioni a copertura piana

<b>FINITURA FACCIATA</b>	<b>Precio :</b>	presenza di cornici, modanature ed elementi decorativi (balaustri, cornici aperture e portale, mensole)
<b>BASAMENTO</b>	<b>Precio :</b>	presenza di basamento con finitura in conglomerato cementizio a listelli orizzontali
<b>MARCAPIANO</b>	<b>Precio :</b>	-
	<b>Degrado :</b>	presenza di patina biologica e deposito superficiale
<b>CORNICI</b>	<b>Precio :</b>	presenza di cornici nei portali e nelle modanature di facciata
<b>CORNICE SOTTOTETTO</b>	<b>Precio :</b>	presenza di cornice con modanature in conglomerato cementizio
<b>GRONDA</b>	<b>Precio :</b>	presenza di soletta decorativa
	<b>Degrado :</b>	-
<b>INFISSI</b>	<b>Precio :</b>	presenza di decori di contorno alle aperture con modanature e timpani
<b>Elementi tecnologici incompatibili :</b>		bocchette, allarmi, cavi elettrici e altra impiantistica a vista/ apparecchi illuminanti
<b>Superfetazioni :</b>		presenza di superfetazioni sul retro

**Degrado strutturale :** Nullo

**Degrado delle finiture :** Basso

Scorcio da via Giacomo  
Matteotti - Fronte sud-est

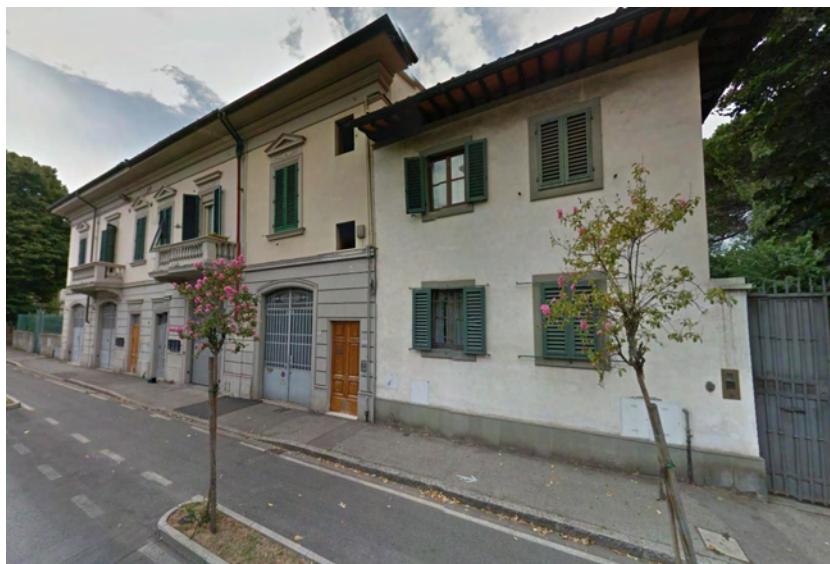
**Ville tradizionali -  
Edificio in via Giacomo  
Matteotti 30**

<b>TIPO DI COPERTURA</b>	<b>Precio :</b> - <b>Degrado :</b> presenza di porzioni a copertura piana
<b>FINITURA FACCIATA</b>	<b>Precio :</b> - <b>Degrado :</b> presenza di macchie, colaticcio e patina biologica
<b>INGRESSI, RECINZIONI</b>	<b>Precio :</b> - <b>Degrado :</b> presenza di patina biologica e di vegetazione e mancanza di porzioni di intonaco
<b>BASAMENTO</b>	<b>Precio :</b> - <b>Degrado :</b> presenza di patina biologica e di vegetazione e deposito superficiale
<b>CORNICI</b>	<b>Precio :</b> - <b>Degrado :</b> presenza di patina biologica

**Degrado strutturale :** Nullo

**Degrado delle finiture :** Basso

Scorcio da via Giacomo  
Matteotti - Fronte nord-  
est

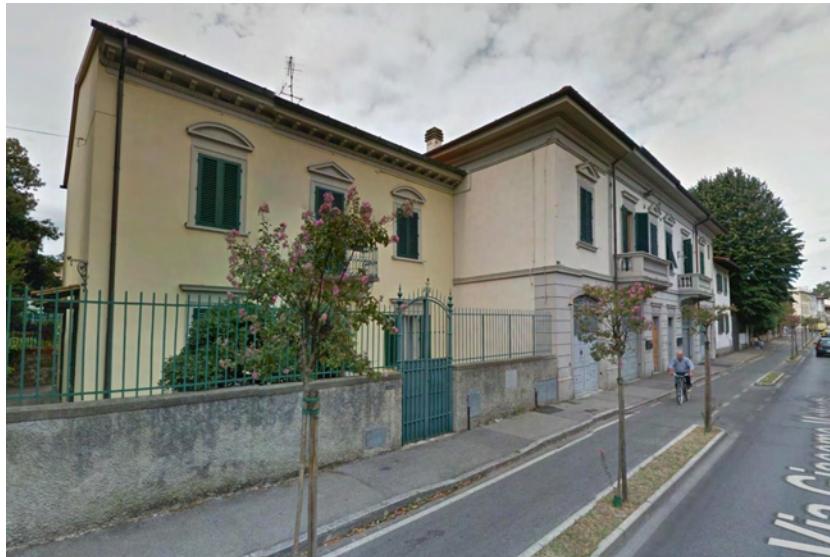
**Ville tradizionali -  
Edificio in via Giacomo  
Matteotti 46**

<b>FINITURA FACCIATA</b>	<b>Precio :</b> presenza di modanature decorative <b>Degrado :</b> -
<b>INGRESSI, RECINZIONI</b>	<b>Precio :</b> - <b>Degrado :</b> presenza di patina biologica e di vegetazione
<b>CORNICI</b>	<b>Precio :</b> presenza di cornice e modanature in corrispondenza delle aperture

Scorcio da via Giacomo  
Matteotti - Fronte sud-est

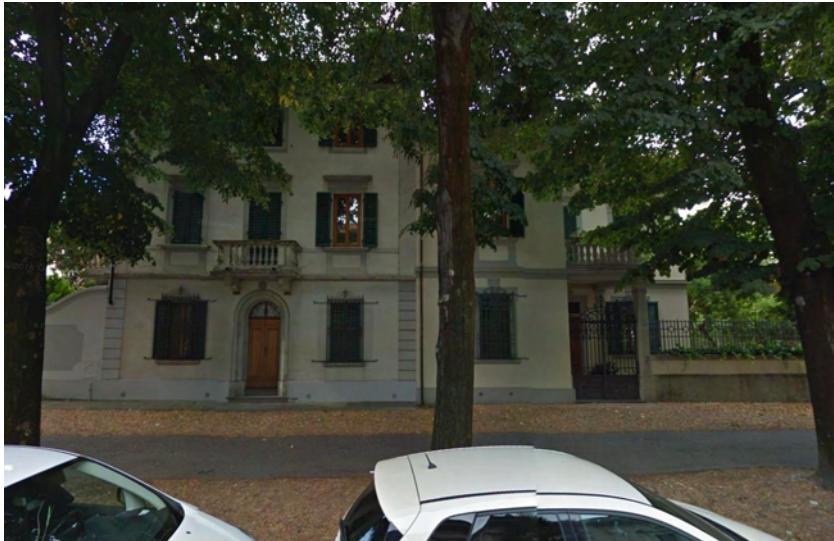
**Ville tradizionali -  
Edificio in via Giacomo  
Matteotti 50**

TIPO DI COPERTURA	<i>Precio :</i>	-
	<i>Degrado :</i>	presenza di porzioni a copertura piana
FINITURA FACCIATA	<i>Precio :</i>	presenza di cornici, modanature ed elementi decorativi (colonne, balaustri, cornici aperture e portale, mensole)
INGRESSI, RECINZIONI	<i>Precio :</i>	presenza di decorazioni a quadrature su muro di cinta e di cancelli decorativi in ferro battuto
BASAMENTO	<i>Precio :</i>	-
	<i>Degrado :</i>	presenza di patina biologica e di vegetazione
ANGOLARI	<i>Precio :</i>	-
	<i>Degrado :</i>	presenza di patina biologica e deposito superficiale
MARCAPIANO	<i>Precio :</i>	-
	<i>Degrado :</i>	presenza di patina biologica e deposito superficiale
MARCADAVANZALE	<i>Precio :</i>	-
	<i>Degrado :</i>	presenza di patina biologica e deposito superficiale
CORNICI	<i>Precio :</i>	presenza di cornice e modanature in corrispondenza delle aperture
PORTECO	<i>Precio :</i>	presenza di portico con colonne e modanature in conglomerato cementizio

GRONDA	<i>Precio :</i>	-
	<i>Degrado :</i>	presenza di patina biologica
INFISSI	<i>Precio :</i>	presenza di inferriate decorative
	<i>Degrado :</i>	-
Elementi tecnologici incompatibili :	bocchette	
Terrazze Incongrue :		presenza di terrazza in copertura

Degrado strutturale : Nullo

Degrado delle finiture : Basso

Scorcio da via Giacomo  
Matteotti - Fronte nord-  
est

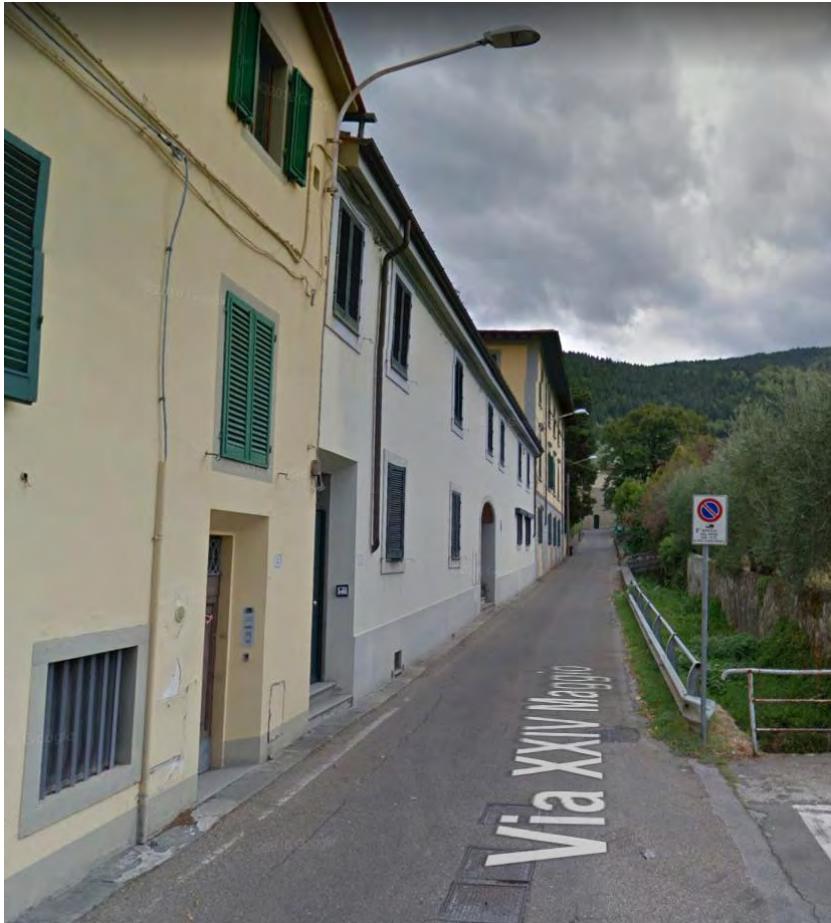
**Villa Baroncelli  
(Podere Murato)**

**Degrado :** inserite persiane a nastro incongrue

**Degrado strutturale :** Nullo

**Degrado delle finiture :** Basso

Scorcio da via XXIV  
Maggio - Fronte orientale

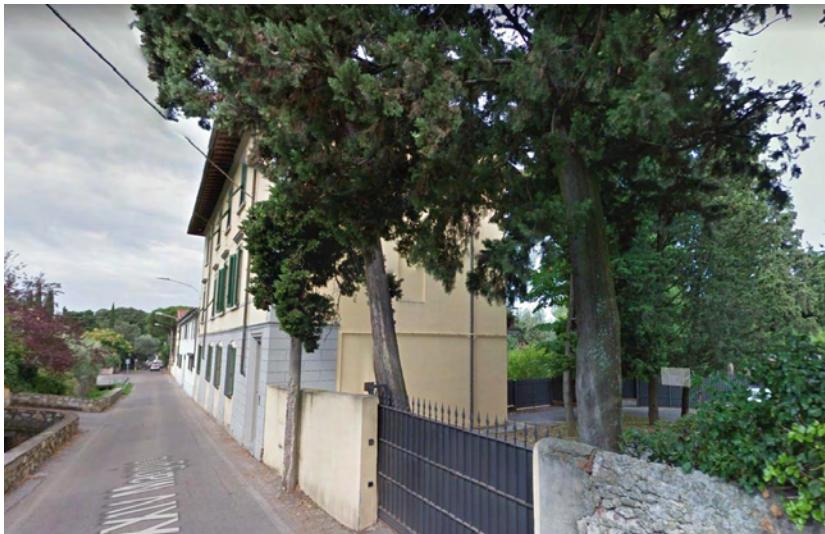
**Villa Baroncelli  
(Podere Murato)**

<b>FINITURA FACCIATA</b>	<b>Pregio :</b> Disegno di basamento a bugne lisce
	<b>Degrado :</b> Intonaco distaccato in alcuni punti

**Degrado strutturale :** Nullo

**Degrado delle finiture :** Basso

Scorcio da via XXIV  
Maggio - Fronte  
settentrionale
