## EDIFICI DI VALORE STORICO TESTIMONIALE

Schede Conoscitive  
UTOE 2 - parte 7

UTOE 2 – parte 7 (da 2\_89 a 2\_99)

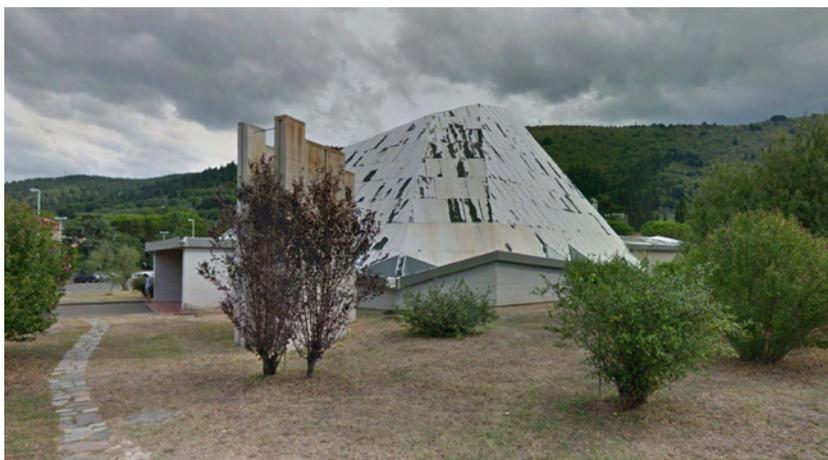
**Chiesa della Sacra  
Famiglia**

**Degrado :** Macchie su alcuni pannelli di rivestimento in alluminio

**Degrado delle finiture :** Basso

Scorcio da viale Borgo  
Valsugana

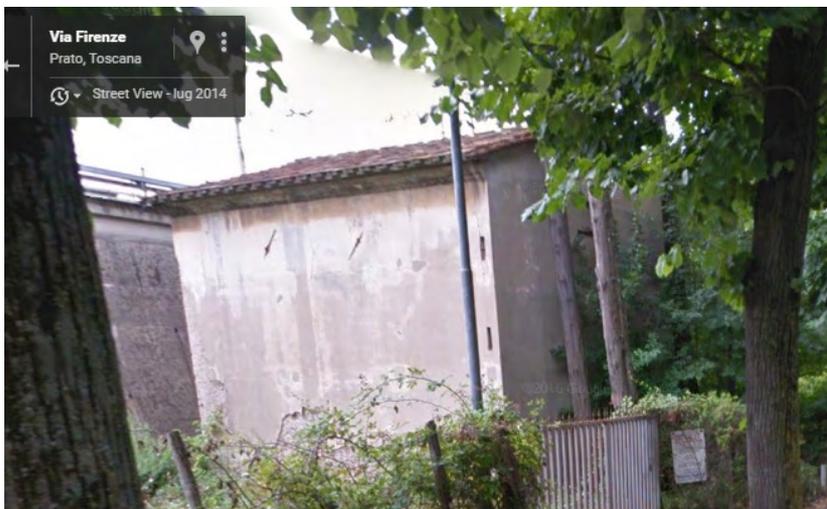
### **Cappella di Villa Poggi Banchieri (Villa Rospigliosi)**

<b>FINITURA FACCIATA</b>	<b>Pregio :</b> - <b>Degrado :</b> presenza di macchie e patina biologica - mancanza di porzioni di intonaco
<b>INGRESSI, RECINZIONI</b>	<b>Pregio :</b> - <b>Degrado :</b> deterioramento elementi di recinzione
<b>CORNICI</b>	<b>Pregio :</b> presenza di cornici nei portali e nelle modanature di facciata
<b>CORNICE SOTTOTETTO</b>	<b>Pregio :</b> presenza di cornice con modanature in conglomerato cementizio
<b>INFISSI</b>	<b>Pregio :</b> - <b>Degrado :</b> deterioramento di infissi presenti

Degrado strutturale : Basso

Degrado delle finiture : Alto

Scorcio da via Firenze -  
Fronte tergale

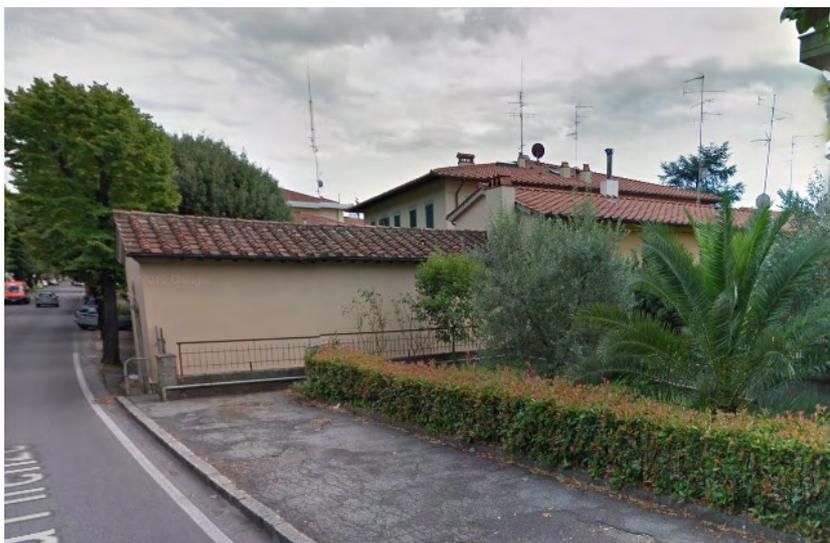
**Oratorio di San  
Bernardo**

Degrado delle finiture : Basso

Scorcio da via Firenze -  
Fronte occidentale

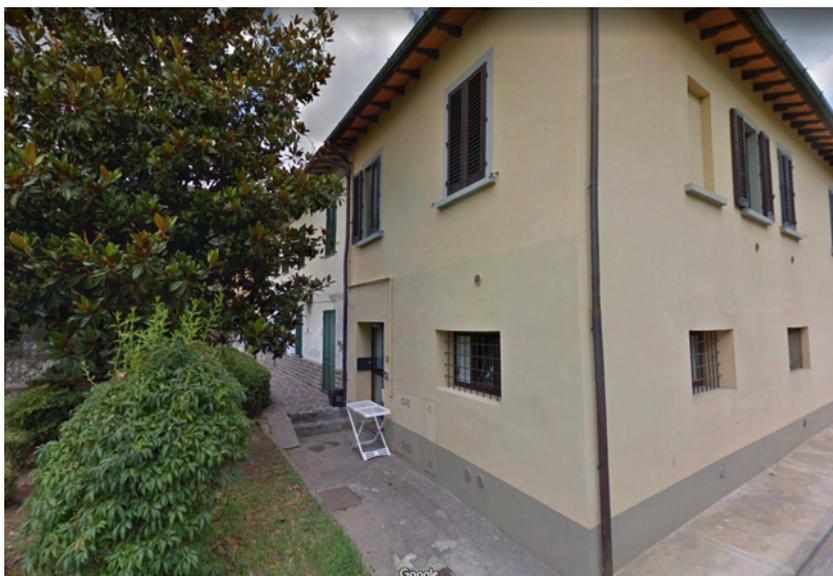
**Edificio in via Firenze  
30**

TIPO DI COPERTURA	<i>Pregio</i> : - <i>Degrado</i> : presenza in copertura in cemento e laterizio
FINITURA FACCIATA	<i>Pregio</i> : - <i>Degrado</i> : mancanza di porzioni di intonaco
BASAMENTO	<i>Pregio</i> : - <i>Degrado</i> : presenza di elementi in pietra artificiale che si discostano dall'aggregato storico a cui l'edificio appartiene
Elementi tecnologici incompatibili :	bocchette, cavi elettrici a vista

Degrado delle finiture : Basso

Scorcio da via del  
Laghetto - Fronte  
occidentale

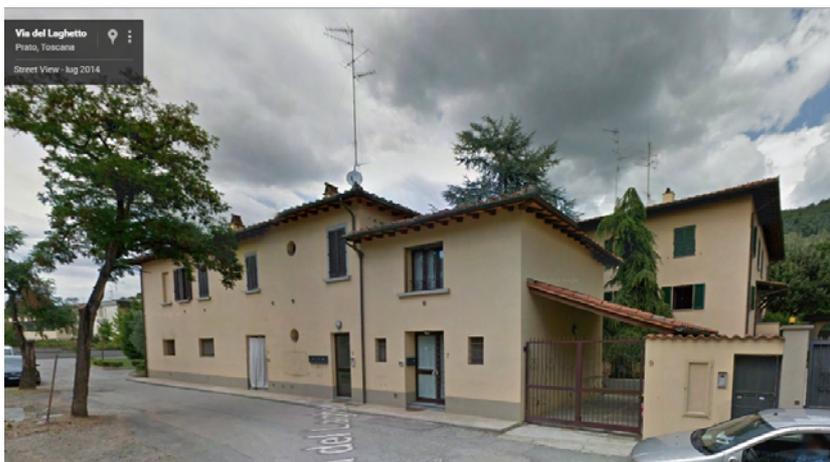
**Edificio in via del Laghetto 3**

**INFISSI** **Pregio :** -  
**Degrado :** presenza di infissi in alluminio e vetro

Fronte settentrionale
