**EDIFICI DI VALORE
STORICO
TESTIMONIALE**

Schede Conoscitive
UTOE 3 - parte 3

Edifici di Valore Storico Testimoniale

UTOE 3 – parte 3 (da 3_68 a 3_102)

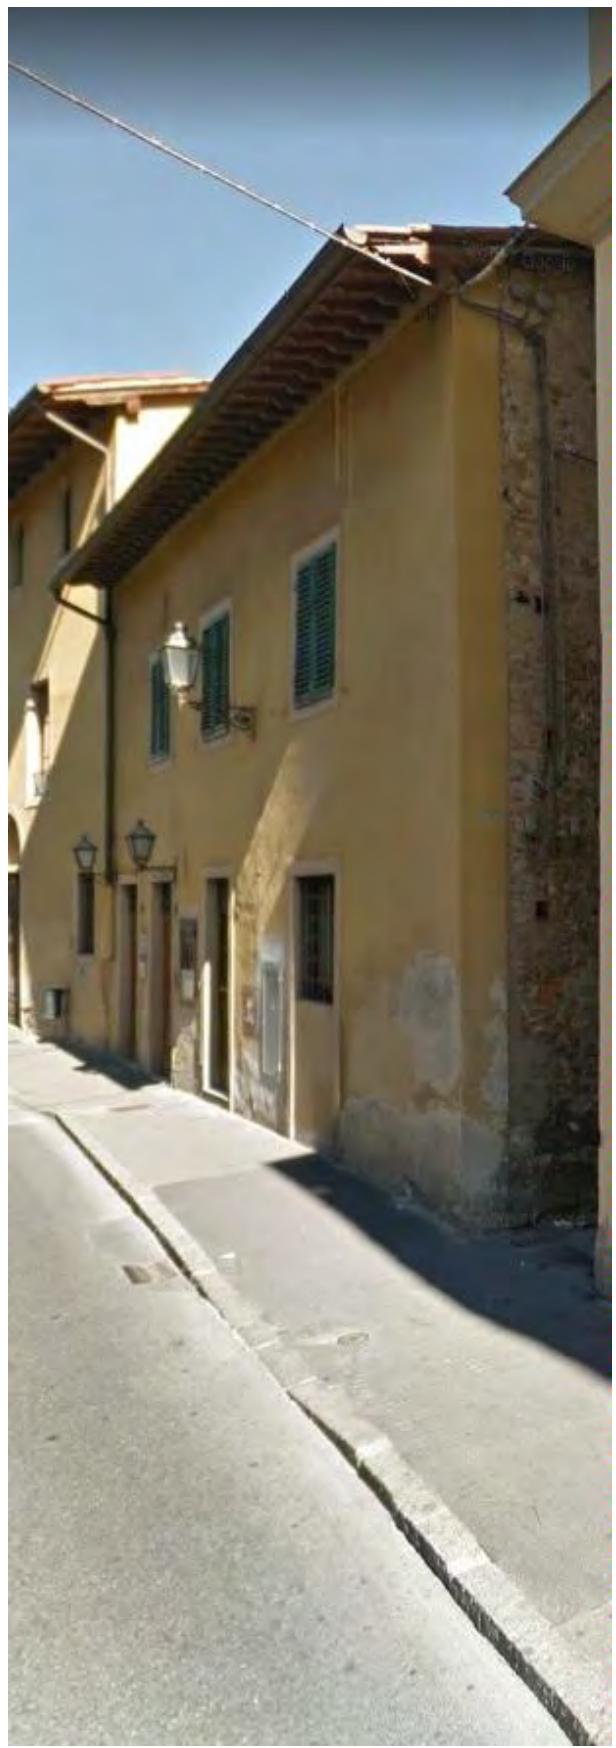
Ex Monastero di San Clemente, oggi "Guido Monaco"

FINITURA FACCIATA *Pregio :* -
Degrado : distacco di intonaco, presenza di alterazione cromatica e rappezzì incongrui

BASAMENTO *Pregio :* -
Degrado : mancanza di porzioni di intonaco e presenza di patina biologica

Insegne : incongruo
Elementi tecnologici cavi elettrici e altra impiantistica a vista
incompatibili :

Degrado strutturale : Nullo
Degrado delle finiture : Medio

Scorcio da via San Vincenzo - fronte sud

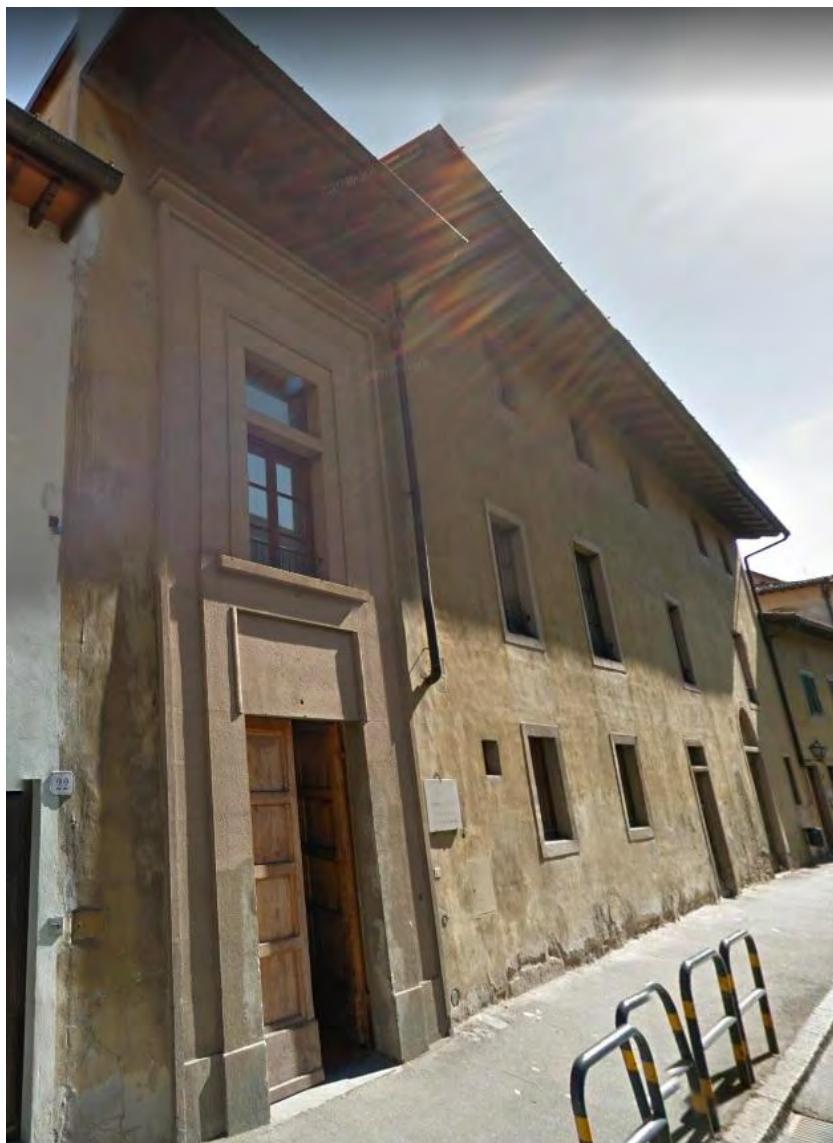
Ex Monastero di San Clemente, oggi "Guido Monaco"

FINITURA FACCIATA	<i>Pregio :</i> -
	<i>Degrado :</i> distacco di porzioni di intonaco, presenza di alterazione cromatica e rappezzì incongrui
BASAMENTO	<i>Pregio :</i> -
	<i>Degrado :</i> mancanza di porzione di intonaco e presenza di patina biologica
Elementi tecnologici incompatibili :	bocchette

Degrado strutturale :	Nullo
Degrado delle finiture :	Medio

Scorcio da via San Vincenzo - Fronte sud

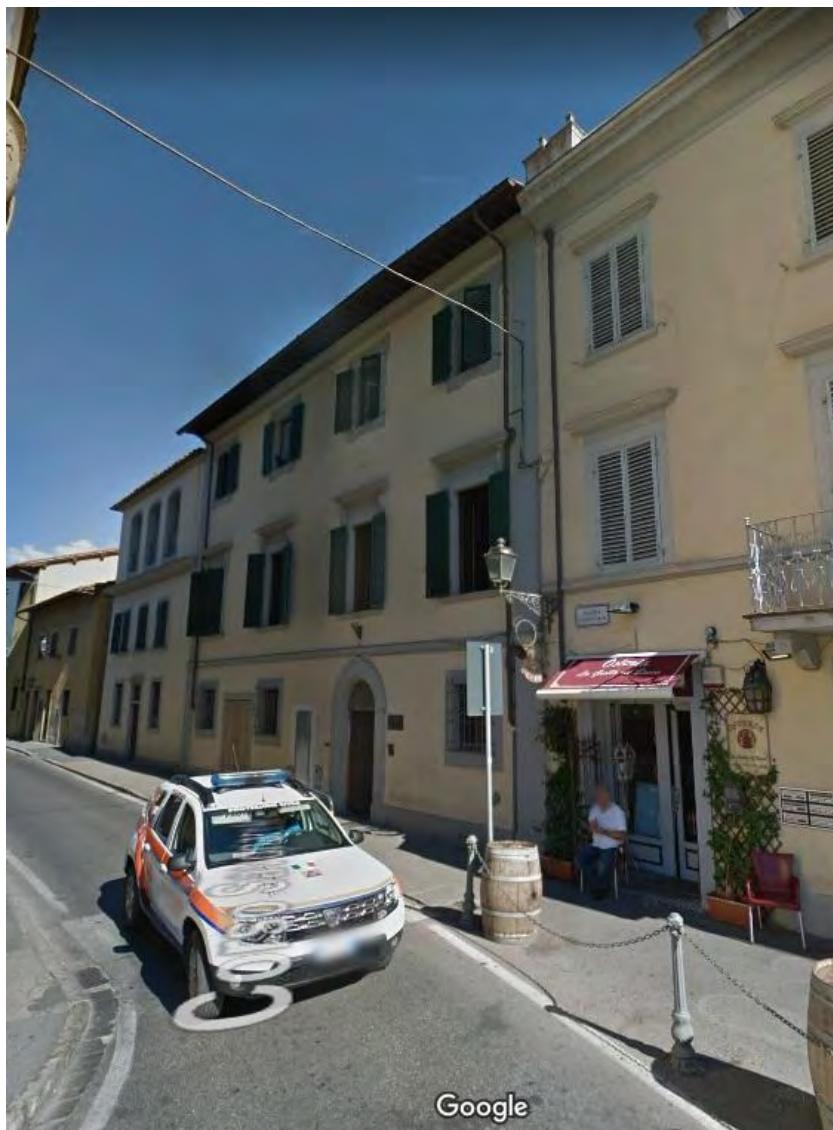
Palazzo Bacci

FINITURA FACCIATA	Pregio : -
	Degrado : Presenza di risalita capillare, macchie e rappezzo incongruo
Elementi tecnologici incompatibili :	cavi elettrici e altra impiantistica a vista

Degrado strutturale :	Nullo
Degrado delle finiture :	Basso

Scorcio da piazza San
Domenico - Fronte sud

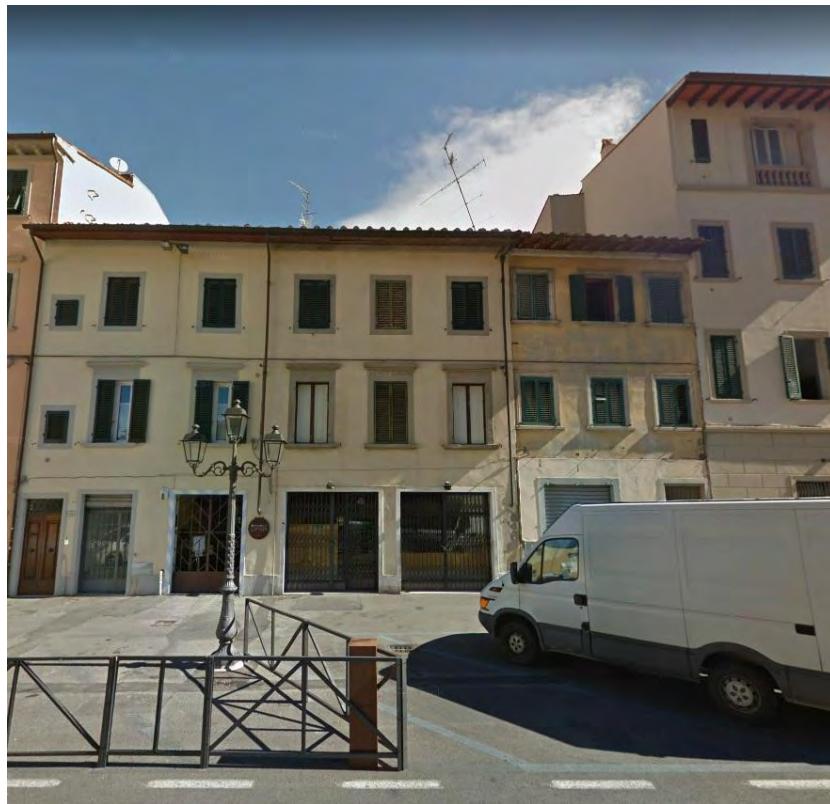
Edifici in piazza San Domenico

FINITURA FACCIA	Precio :	-
	Degrado :	Distaccamento intonaco
INFISSI	Precio :	-
	Degrado :	Gli infissi risultano degradati

Degrado strutturale :	Nullo
Degrado delle finiture :	Nullo

Scorcio da piazza San Domenico - fronte meridionale

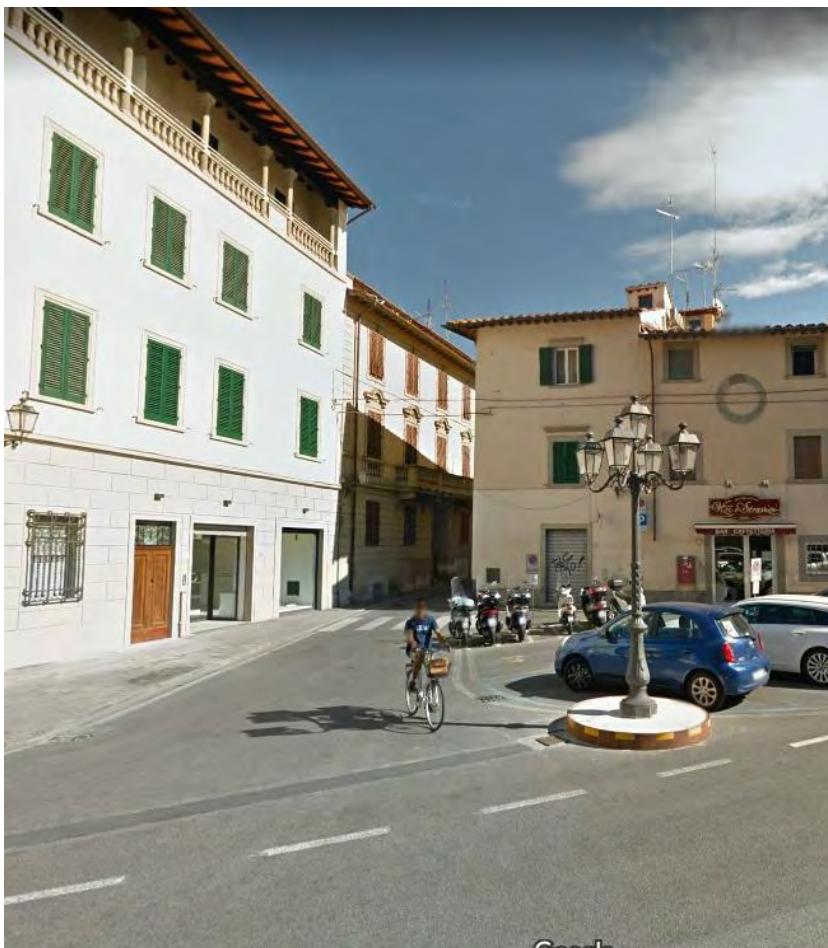
**Palazzo su vicolo del
Gelsomino (Mulino
dell'Abbeveratoio)**

Degrado : Risalita capillare

Degrado : Alterazione cromatica

Scorcio da piazza San
Domenico - fronte est

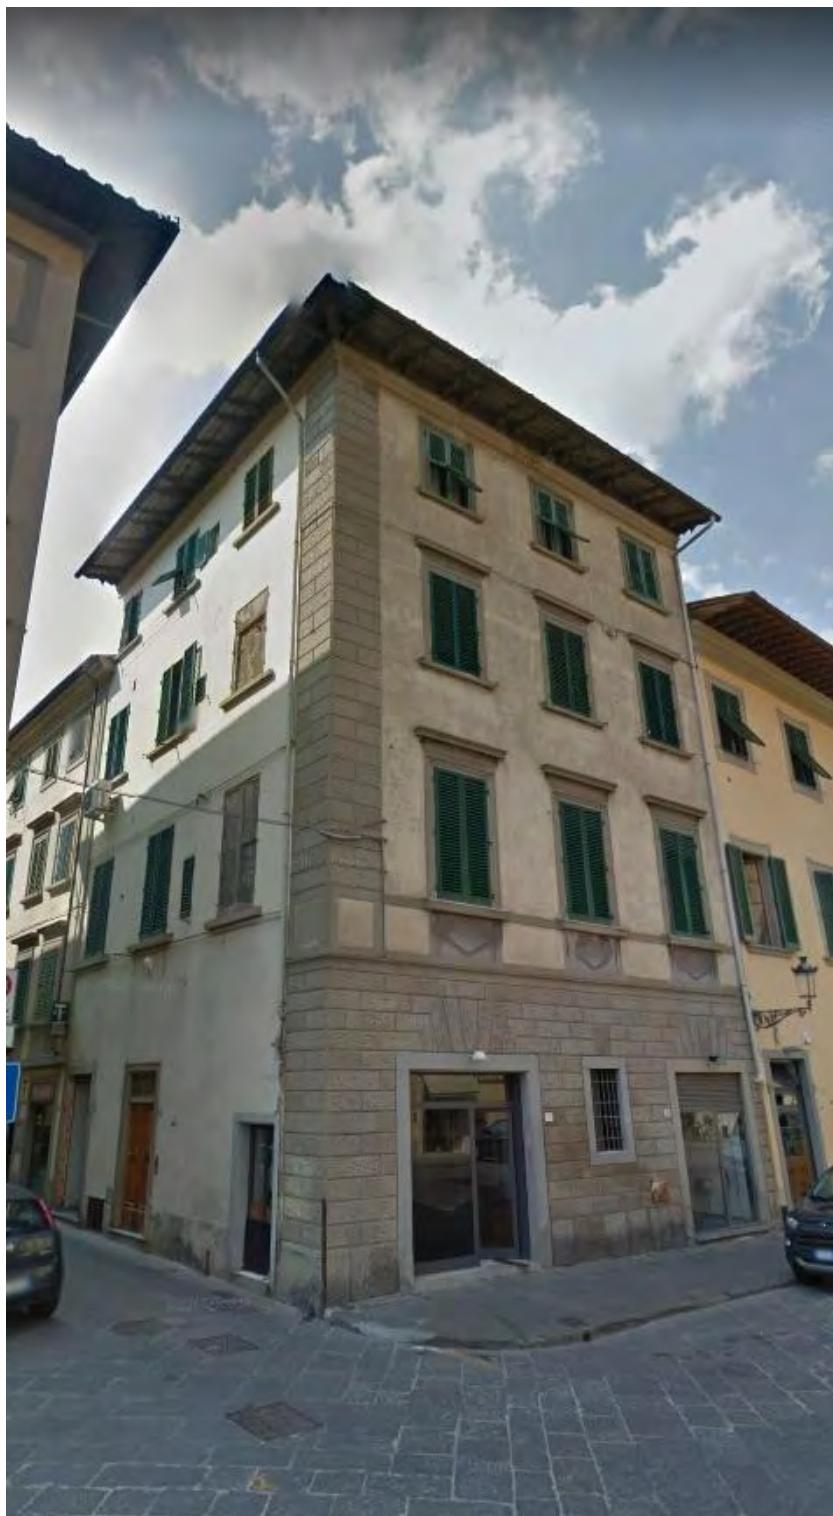
**Edificio posto in via
Carraia**

FINITURA FACCIATA *Precio :* -
Degrado : Risalita capillare
Elementi tecnologici incompatibili : condizionatori, allarmi

Degrado strutturale : Nullo
Degrado delle finiture : Nullo

Scorcio da largo Giosuè
Carducci - fronte nord

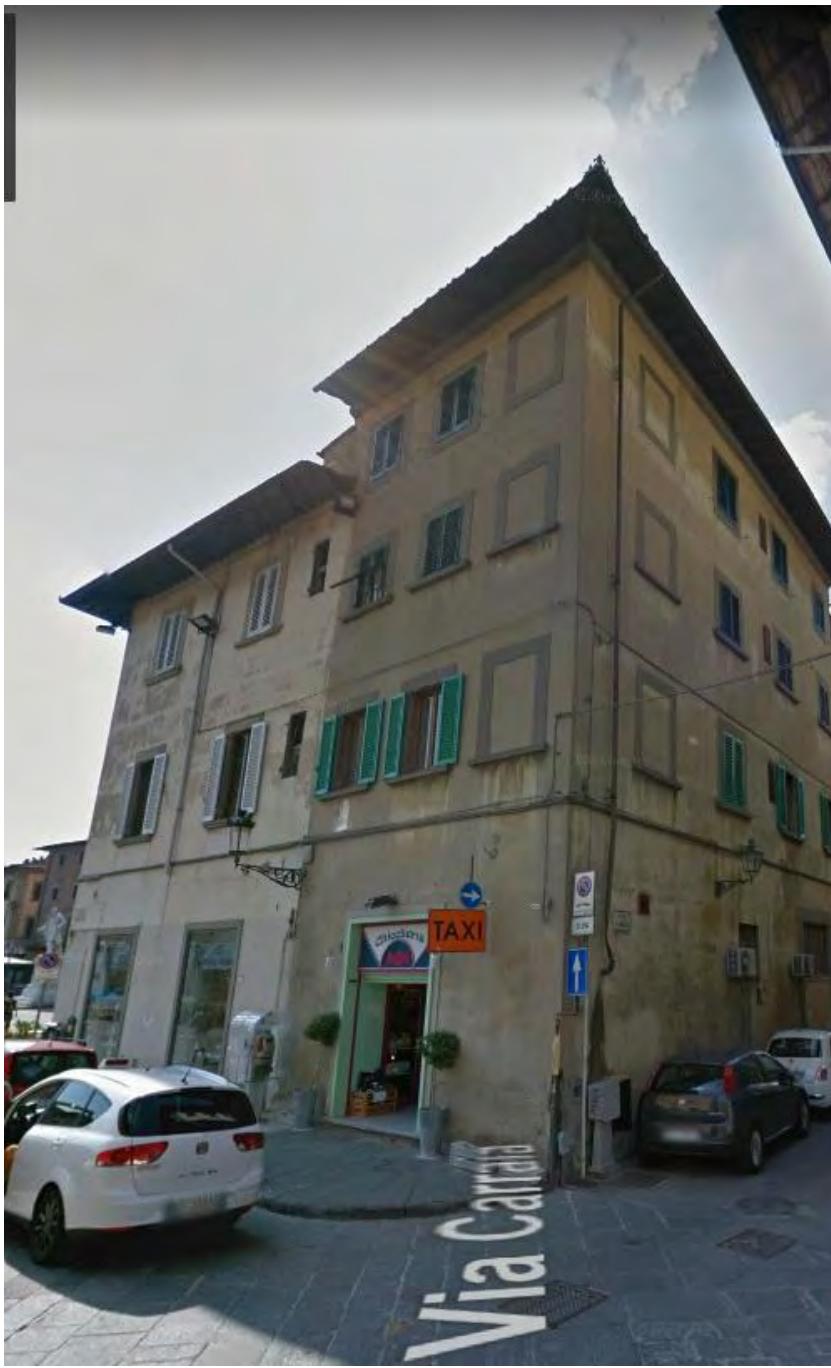
**Edifici in via Carraia -
piazza Duomo**

FINITURA FACCIATA	<i>Precio :</i>	-
	<i>Degrado :</i>	Distaccamento intonaco, risalita capillare e alterazione cromatica
Elementi tecnologici	condizionatori	
incompatibili :

Degrado strutturale :	Nullo
Degrado delle finiture :	Basso

Scorcio da largo Giosuè
Carducci - fronte nord

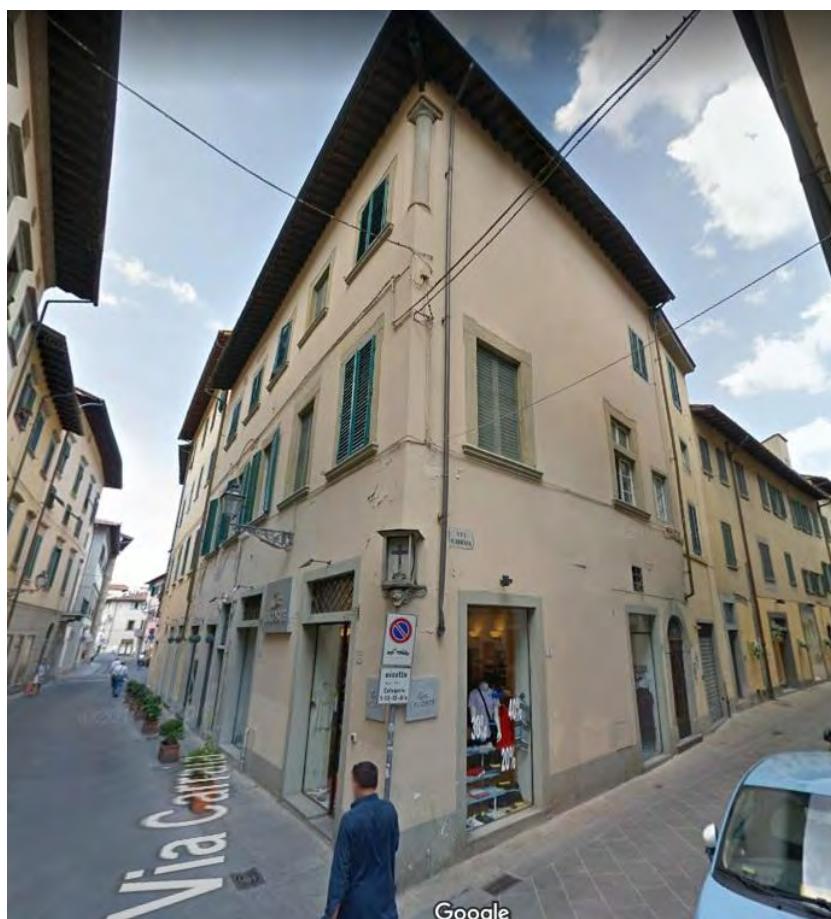
Edificio in via C. Guasti

Degrado : Distaccamento intonaco e risalita capillare

Scorcio da via Cesare
Guasti - fronte sud

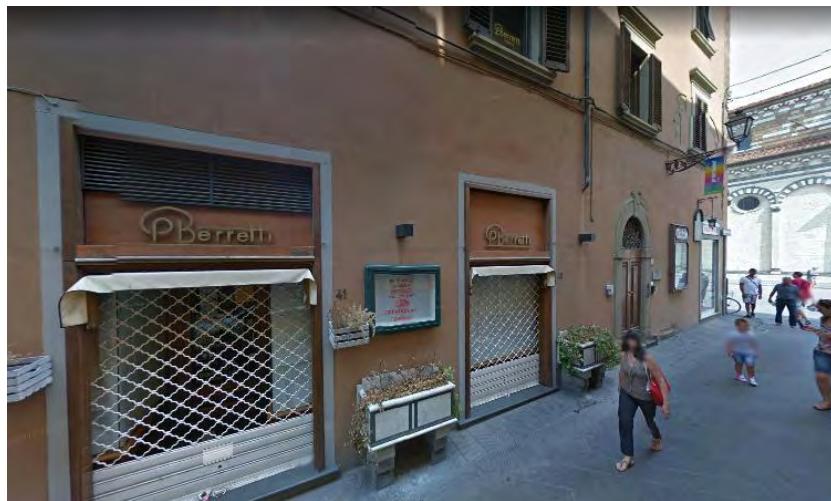
Palazzo Lorini Pittei

BASAMENTO	Pregio :	-
	Degrado :	mancanza di porzione di intonaco e presenza di patina biologica

Degrado strutturale :	Nullo
Degrado delle finiture :	Basso

Scorcio da via Giuseppe Mazzoni - Fronte orientale

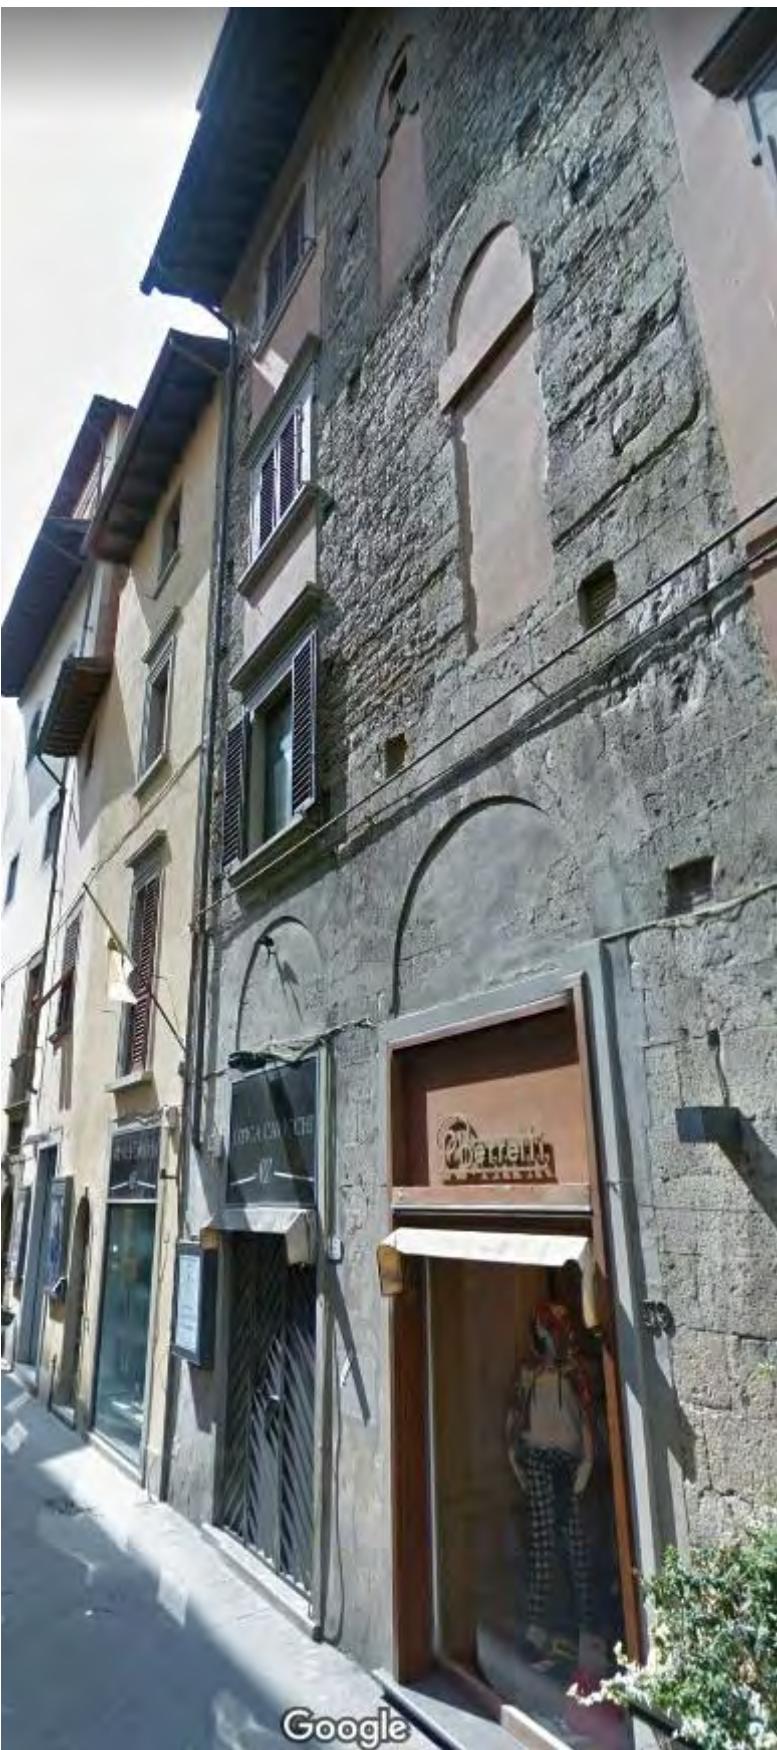
Torre

FINITURA FACCIATA	<i>Pregio :</i> -
	<i>Degrado :</i> presenza di macchie di umidità e deposito superficiale
Insegne :	incongruo
Elementi tecnologici	bocchette, allarmi, cavi elettrici e altra impiantistica a vista
incompatibili :

Degrado strutturale :	Nullo
Degrado delle finiture :	Nullo

Scorcio da via Giuseppe
Mazzoni - Fronte est

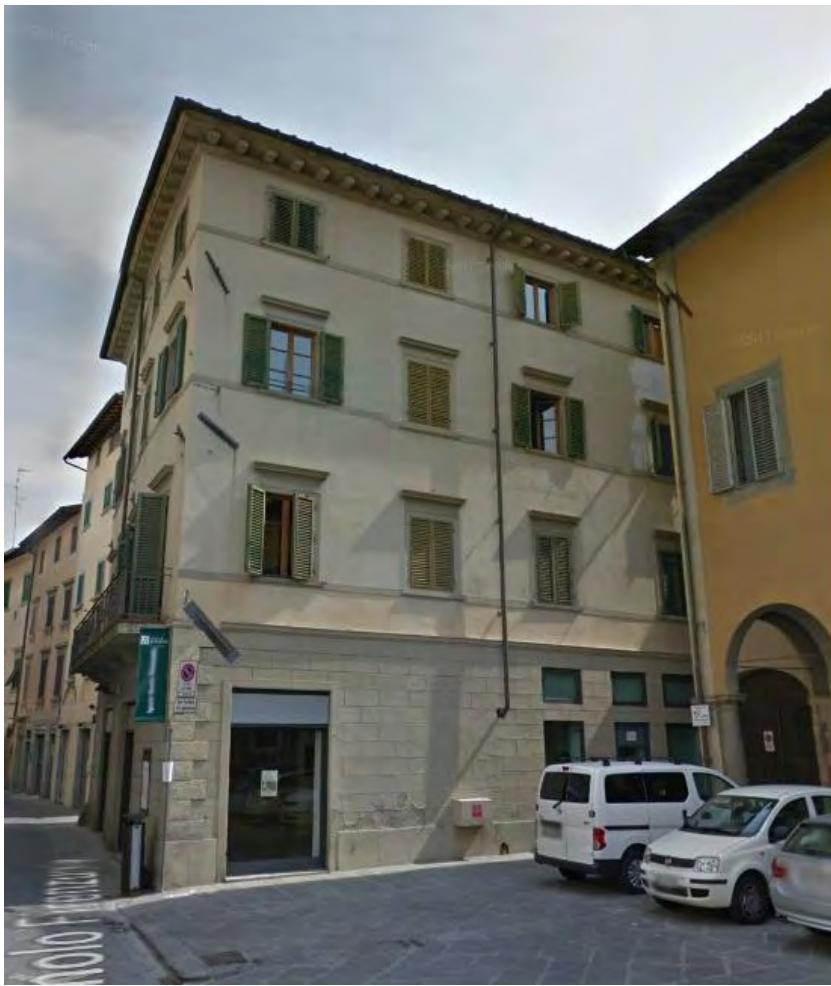
Palazzo Manassei

FINITURA FACCIATA	Pregio : -
	Degrado : presenza di risalita capillare, mancanza di porzioni di intonaco
BASAMENTO	Pregio : -
	Degrado : presenza di risalita capillare
Insegne :	incongruo
Elementi tecnologici	bocchette, allarmi, telecamere
incompatibili :

Degrado delle finiture : Basso

Scorcio da via Angiolo da
Firenzuola - Fronte sud

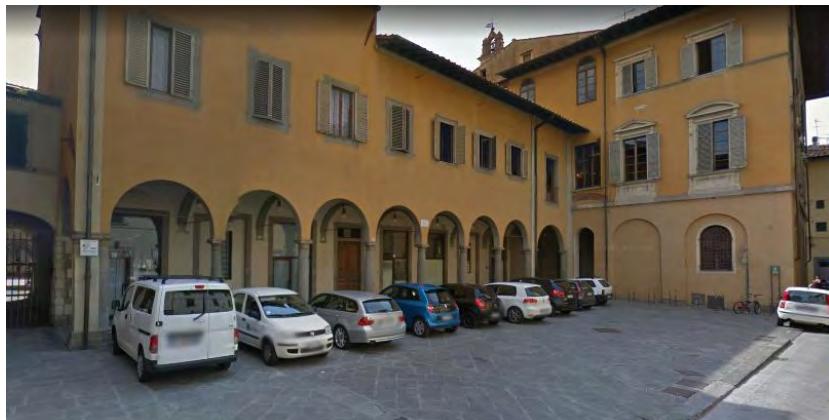
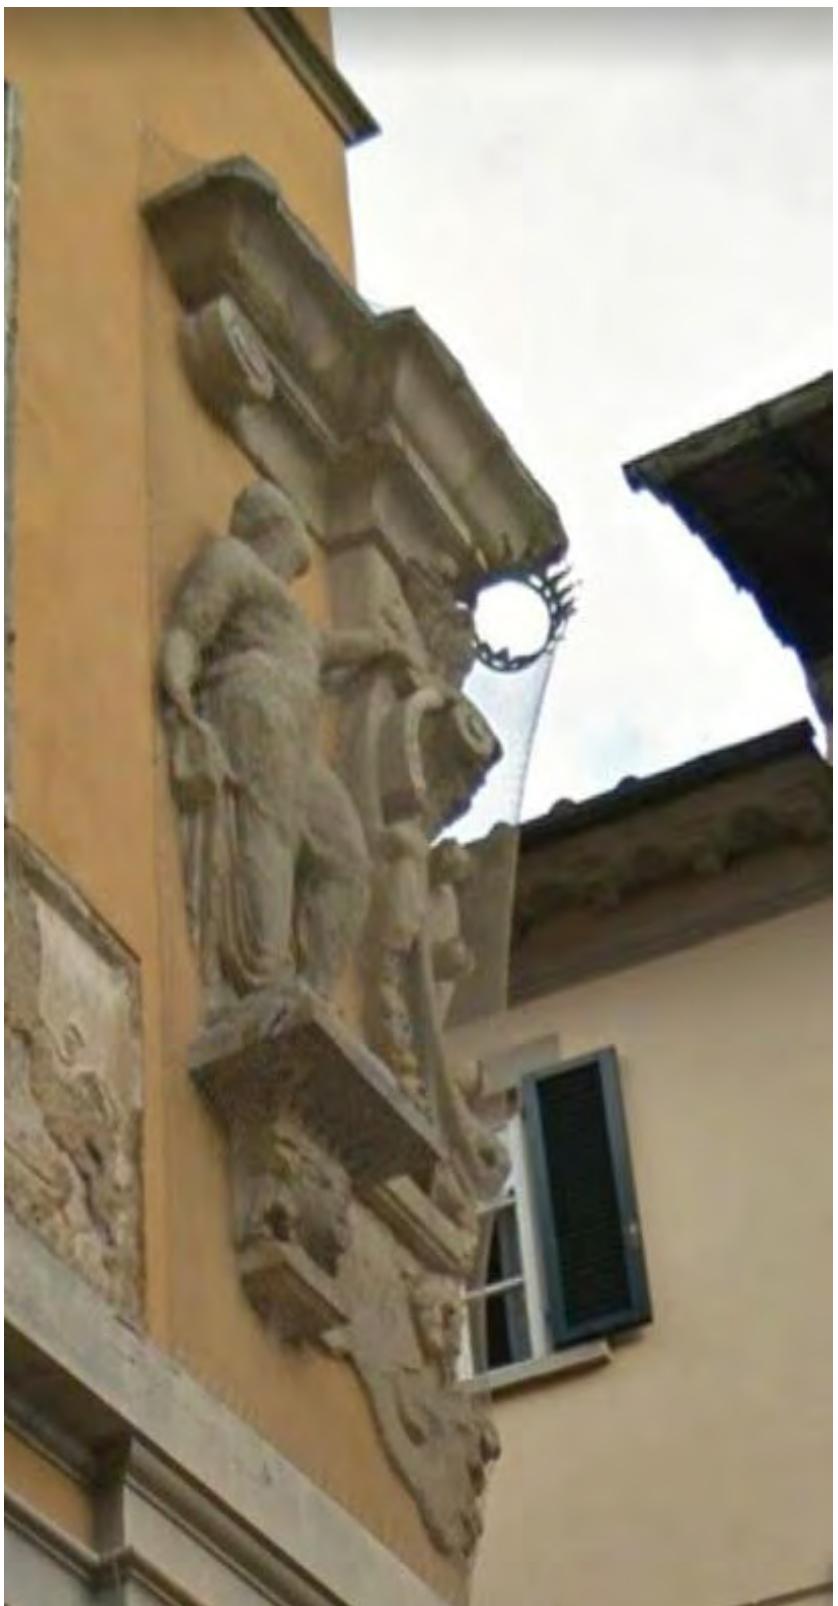
**Palazzo di Residenza
del Comune**

FINITURA FACCIATA	Pregio : - Degrado : mancanza di porzione di intonaco, presenza di patina biologica ed efflorescenza salina
BASAMENTO	Pregio : - Degrado : presenza di patina biologica
CORNICI	Pregio : - Degrado : esfoliazione della pietra
PORTICO	Pregio : - Degrado : erosione delle porzioni in pietra serena e mancanza di porzioni nelle parti in conglomerato cementizio
Insegne :	incongruo
Elementi tecnologici	cavi elettrici a vista
incompatibili :

Degrado delle finiture : Basso

Scorcio da via A.
Firenzuola - Fronte nord
occidentale

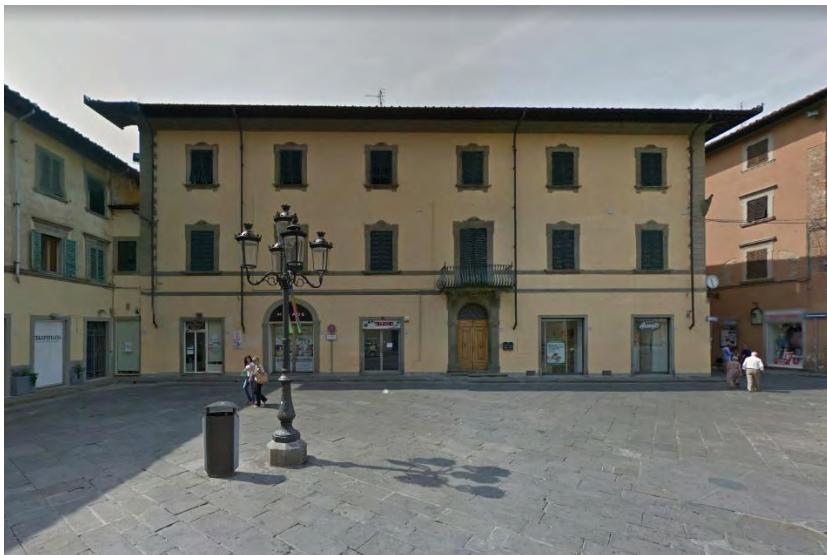
**Palazzo settecentesco
in piazza Duomo**

FINITURA FACCIATA	Precio : -
	Degrado : mancanza di porzioni di intonaco ed erosione (sul retro), presenza di patina biologica e di rappezzì incongrui
BASAMENTO	Precio : -
	Degrado : presenza di patina biologica ed esfoliazione della pietra
GRONDA	Precio : -
	Degrado : presenza di degrado nel tavolato ligneo (sul retro)
Insegne :	incongruo
Elementi tecnologici	bocchette, allarmi, cavi elettrici a vista
incompatibili :

Degrado strutturale :	Nullo
Degrado delle finiture :	Medio

Scorcio da piazza Duomo
- Fronte settentrionale

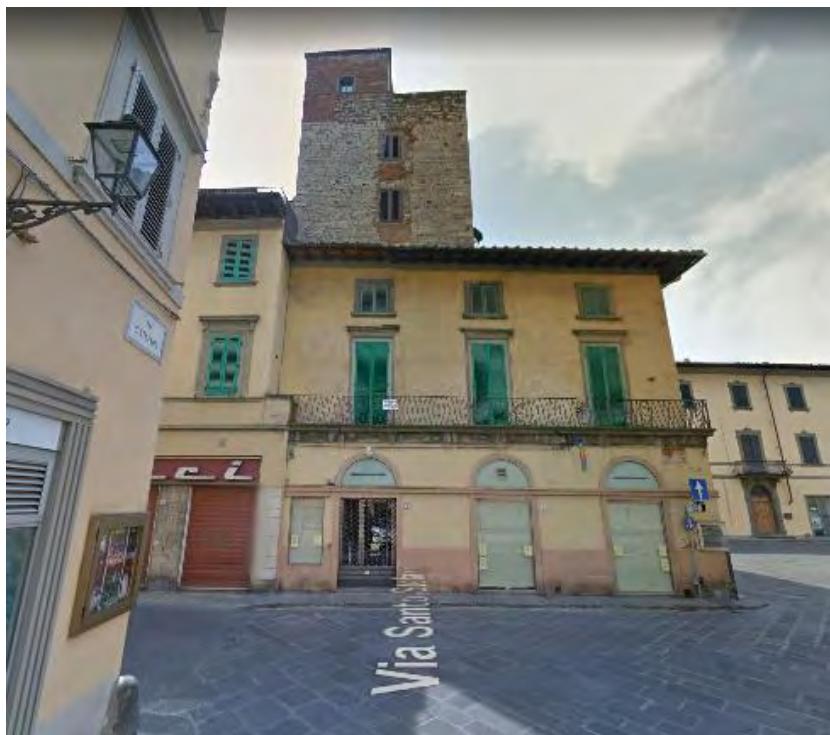
**Torre medievale e
Palazzo Mazzinghi**

FINITURA FACCIATA	Precio : - Degrado : mancanza di porzioni di intonaco e presenza di patina biologica e rapazzo incongruo
BASAMENTO	Precio : - Degrado : presenza di patina biologica, risalita capillare ed esfoliazione/mancanza di pietra e conglomerato cementizio
MARCADAVANZALE	Precio : - Degrado : presenza di patina biologica e deposito superficiale
CORNICI	Precio : - Degrado : presenza di patina biologica e deposito superficiale
GRONDA	Precio : decorazioni su tavolato ligneo in gronda (fronte su via dei Lanaioli)
Insegne :	congruo
Elementi tecnologici	bocchette, allarmi, cavi elettrici e altra impiantistica a vista
incompatibili :

Degrado delle finiture : Medio

Scorcio da via Santo
Stefano - Fronte
settentrionale

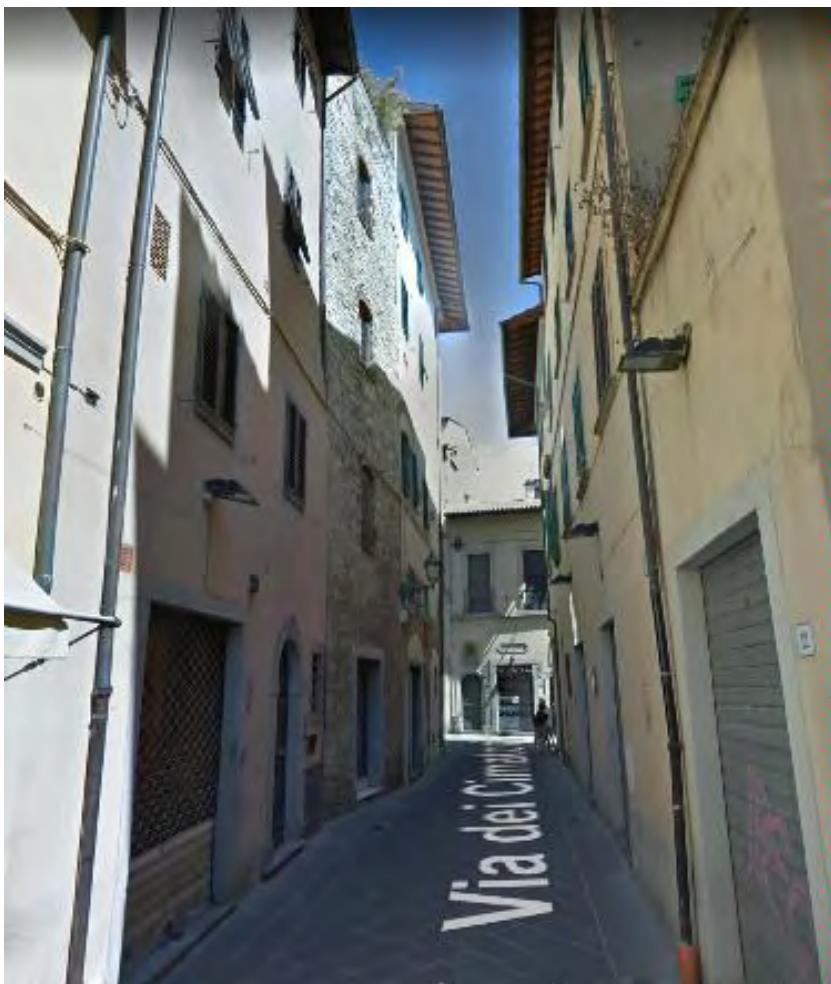
Torre medievale

FINITURA FACCIATA	<i>Precio :</i> -
	<i>Degrado :</i> mancanza e distacco di porzioni di intonaco
BASAMENTO	<i>Precio :</i> -
	<i>Degrado :</i> presenza di patina biologica e distacco di intonaco
CORNICI	<i>Precio :</i> -
	<i>Degrado :</i> presenza di esfoliazione della pietra
Insegne :	incongruo
Elementi tecnologici	allarmi, cavi a vista
incompatibili :

Degrado delle finiture : Basso

Scorcio da via dei
Cimatori - Fronte
orientale

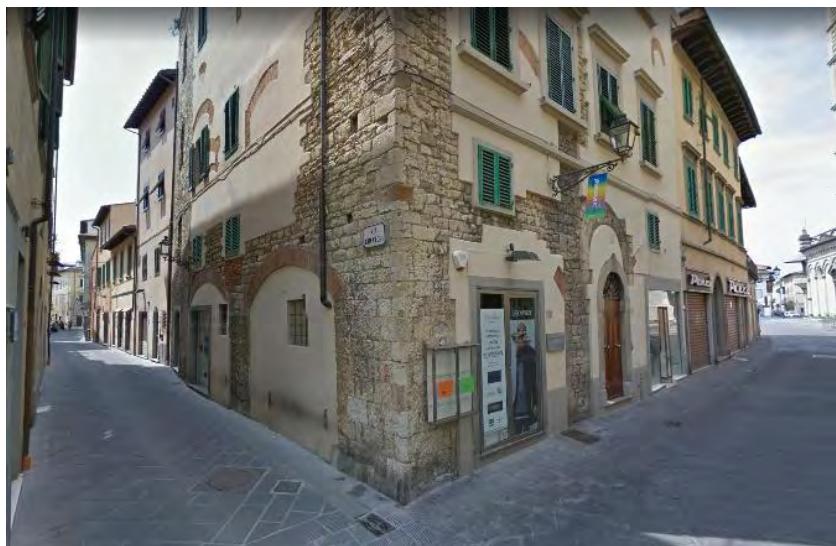
Torre medievale

BASAMENTO	<i>Precio :</i> -
	<i>Degrado :</i> presenza di patina biologica
CORNICI	<i>Precio :</i> -
	<i>Degrado :</i> presenza di erosione nella pietra
Insegne :	incongruo
Elementi tecnologici	allarmi, cavi a vista, apparecchi di illuminazione
incompatibili :

Scorcio da via Giuseppe
Garibaldi - Fronte nord
orientale

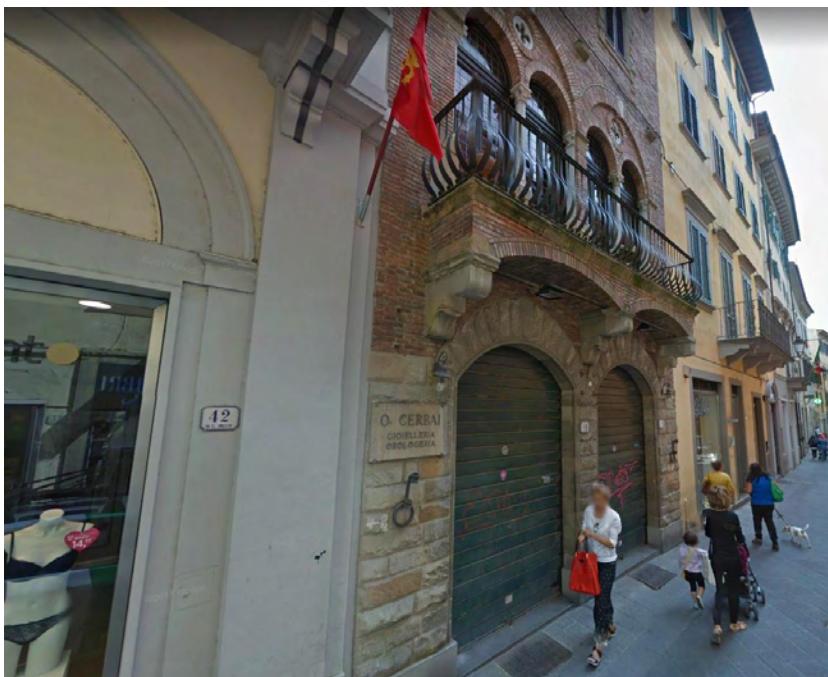
Torre neomedievale

BASAMENTO	Pregio : -
MARCAPIANO	Degrado : presenza di patina biologica
LOGGIA	Pregio : presenza di loggia in sommità
GRONDA	Pregio : presenza di aggetto in legno cassettonato
INFISSI	Pregio : presenza di aperture in vetro e legno con inferriata
Insegne :	congruo
Elementi tecnologici incompatibili :	apparecchi illuminanti

Vista del piano terra della Torre - Fronte occidentale

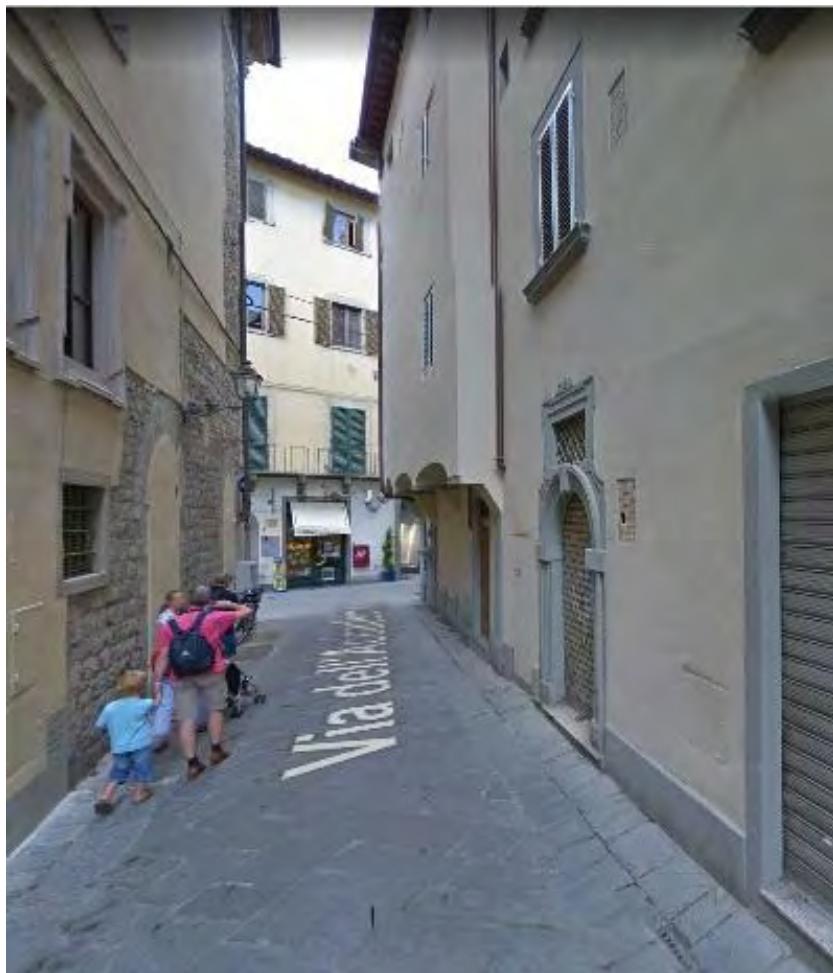
**palazzo Allegretti
Vannucchi**

FINITURA FACCIATA	Precio : -
	Degrado : mancanza di porzioni di intonaco e presenza di patina biologica e rapazzo incongruo
BASAMENTO	Precio : -
	Degrado : presenza di patina biologica ed esfoliazione della pietra
Insegne :	congruo

Degrado delle finiture : Basso

Scorcio da via dei Lanaioli
- Fronte meridionale

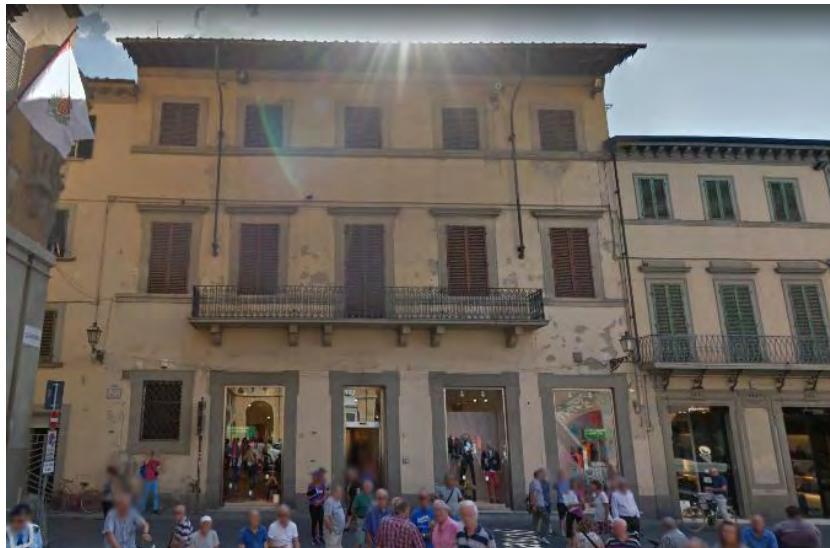
Palazzo Magnolfi

FINITURA FACCIATA	Precio : - Degrado : mancanza di porzioni di intonaco e presenza di patina biologica
BASAMENTO	Precio : - Degrado : presenza di patina biologica e mancanza di porzioni di intonaco
CORNICI	Precio : - Degrado : mancanza e distacco di conglomerato cementizio, esfoliazione della pietra e deposito superficiale
INFISSI	Precio : - Degrado : presenza di infissi deteriorati
Insegne :	incongruo

Degrado delle finiture : Medio

Vista da piazza del
Comune - Fronte
occidentale
