ELABORATO 02.13

## EDIFICI DI VALORE STORICO TESTIMONIALE

Schede Conoscitive  
UTOE 3 - parte 2

UTOE 3 – parte 2 (da 3\_35 a 3\_67)

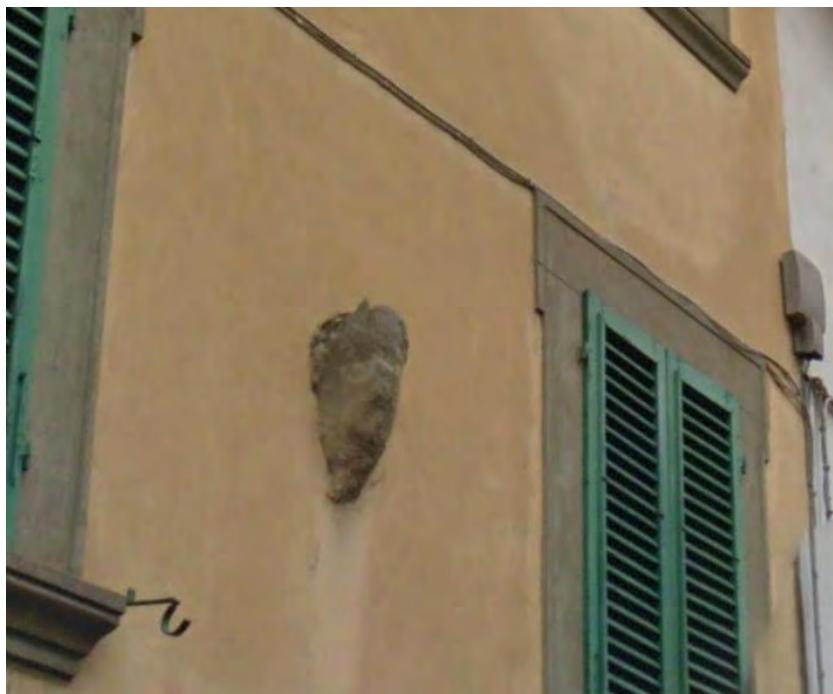
<b>FINITURA FACCIA</b>	<b>Precio :</b>	-
	<b>Degrado :</b>	Presenza di alterazione cromatica, macchie e rappezzini incongrui
<b>BASAMENTO</b>	<b>Precio :</b>	-
	<b>Degrado :</b>	presenza di patina biologica e risalita capillare
<b>INFISSI</b>	<b>Precio :</b>	-
	<b>Degrado :</b>	Gli infissi risultano degradati
<b>Elementi tecnologici incompatibili :</b>	bocchette, allarmi, cavi elettrici e altra impiantistica a vista

<b>Degrado strutturale :</b>	Nullo
<b>Degrado delle finiture :</b>	Medio

**Edificio in via Santa  
Margherita**

Particolare - Stemma

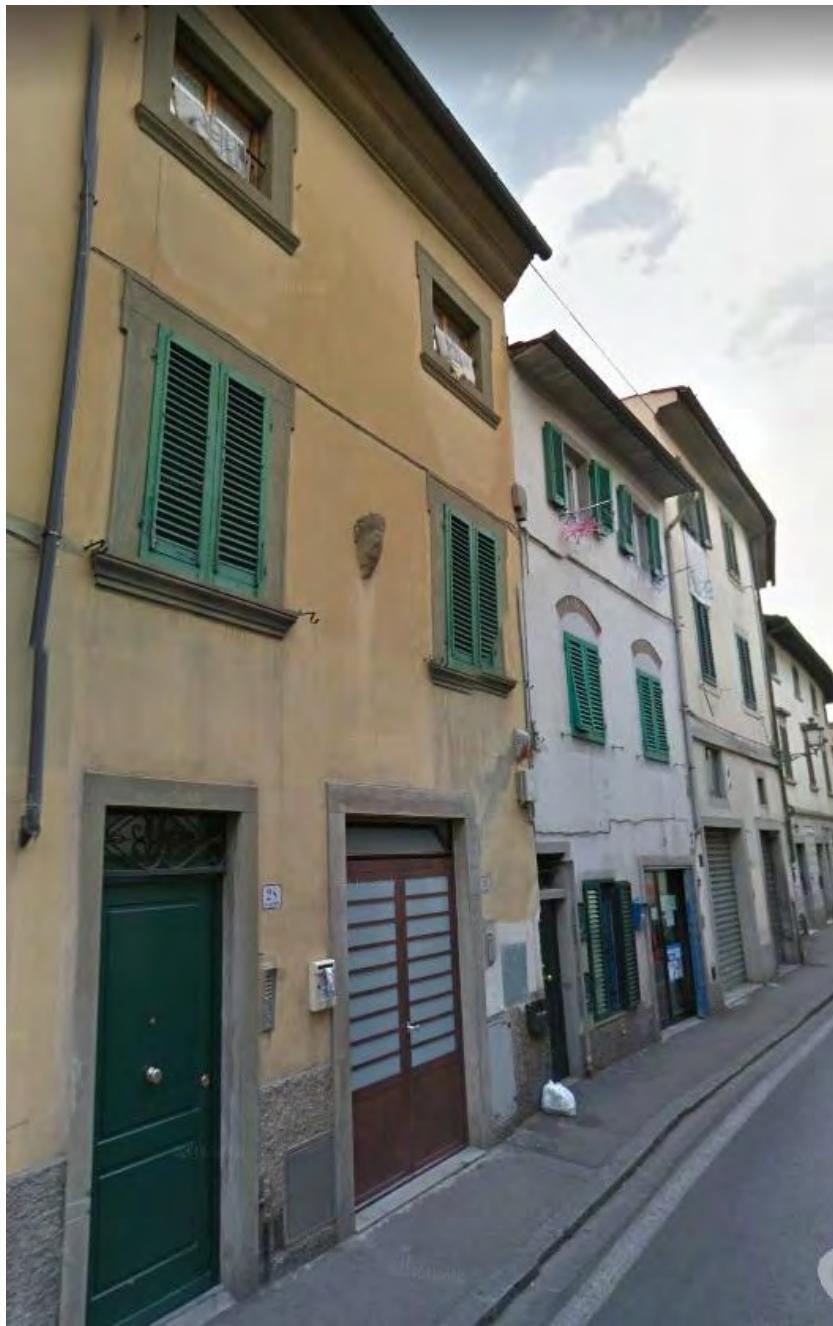
FINITURA FACCIATA	<i>Pregio :</i> - <i>Degrado :</i> Macchie e patina biologica
BASAMENTO	<i>Pregio :</i> - <i>Degrado :</i> presenza di patina biologica
Elementi tecnologici incompatibili :	bocchette, cavi elettrici e altra impiantistica a vista

Degrado strutturale : Nullo  
Degrado delle finiture : Medio

**Edificio in via Santa Margherita**

Scorcio da via Santa Margherita - Fronte nord

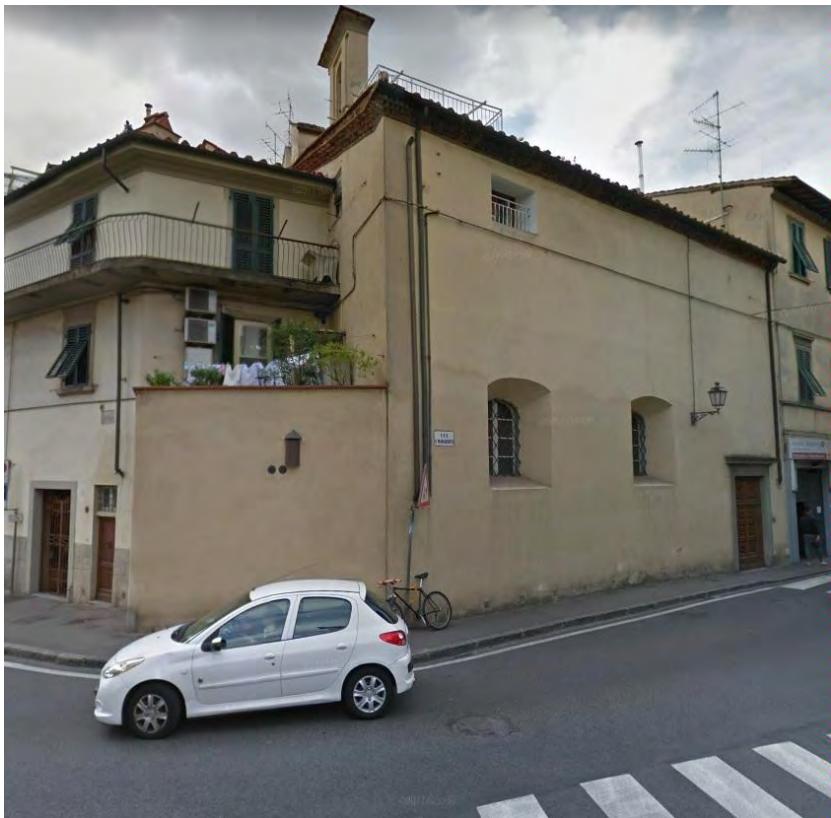
<b>BASAMENTO</b>	<i>Precio :</i> -
	<i>Degrado :</i> Risalita capillare e patina biologica
<b>Elementi tecnologici incompatibili :</b>	bocchette, cavi elettrici e altra impiantistica a vista
<b>Terrazze Incongrue :</b>	presenza di terrazza in copertura e nella zona absibale

<b>Degrado strutturale :</b>	Nullo
<b>Degrado delle finiture :</b>	Basso

**Chiesa di Santa  
Margherita**

Scorcio da via Santa  
Margherita - Fronte nord

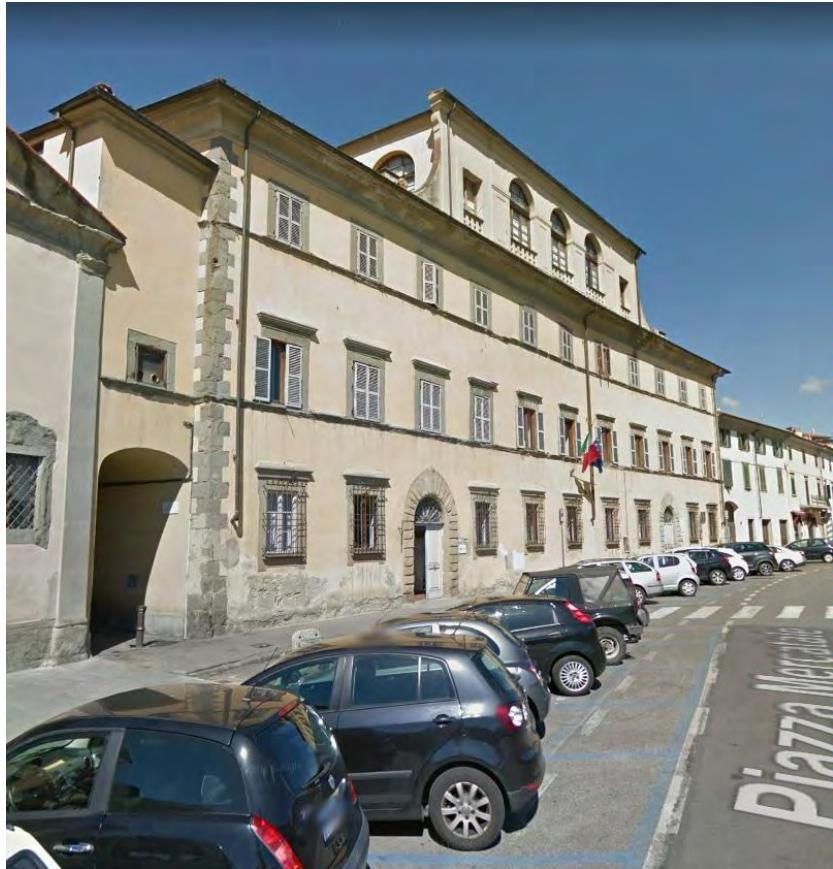
**Degrado :** Macchie, risalita capillare, alterazione cromatica e  
distaccamento intonaco

**Degrado strutturale :** Basso

**Degrado delle finiture :** Basso

**Palazzo Gini Benassai  
Franceschini**

Scorcio da piazza  
Mercatale - Fronte est

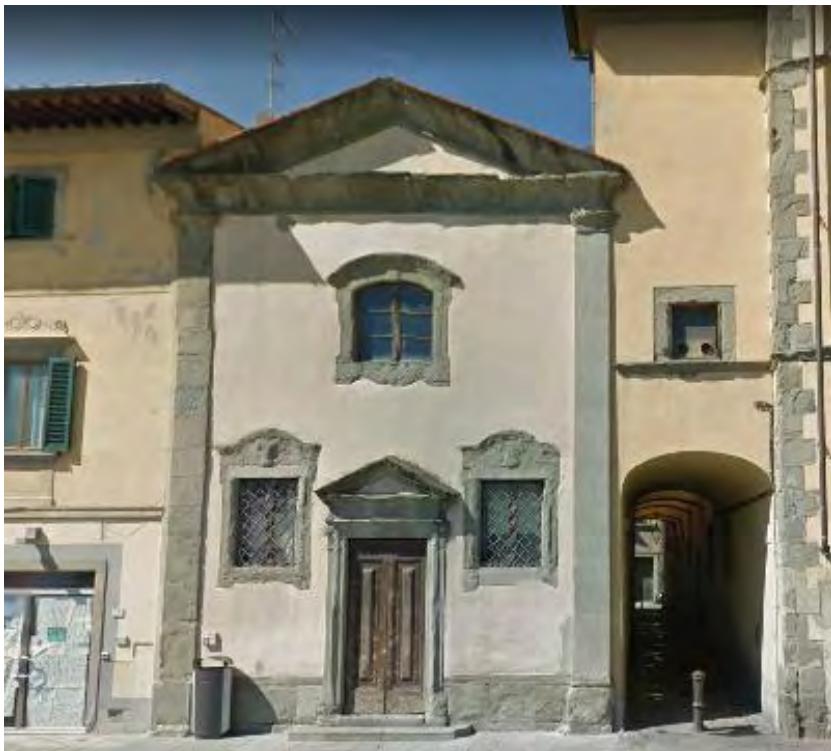
<b>BASAMENTO</b>	<i>Pregio :</i> -
	<i>Degrado :</i> presenza di esfoliazione
<b>ANGOLARI</b>	<i>Pregio :</i> -
	<i>Degrado :</i> presenza di esfoliazione
<b>CORNICI</b>	<i>Pregio :</i> -
	<i>Degrado :</i> presenza di esfoliazione
<b>CORNICE SOTTOTETTO</b>	<i>Pregio :</i> -
	<i>Degrado :</i> presenza di esfoliazione

**Degrado delle finiture :** Alto

**Ex oratorio di  
Sant'Ambrogio**  
Scorcio da Piazza  
Mercatale - Fronte nord-  
est

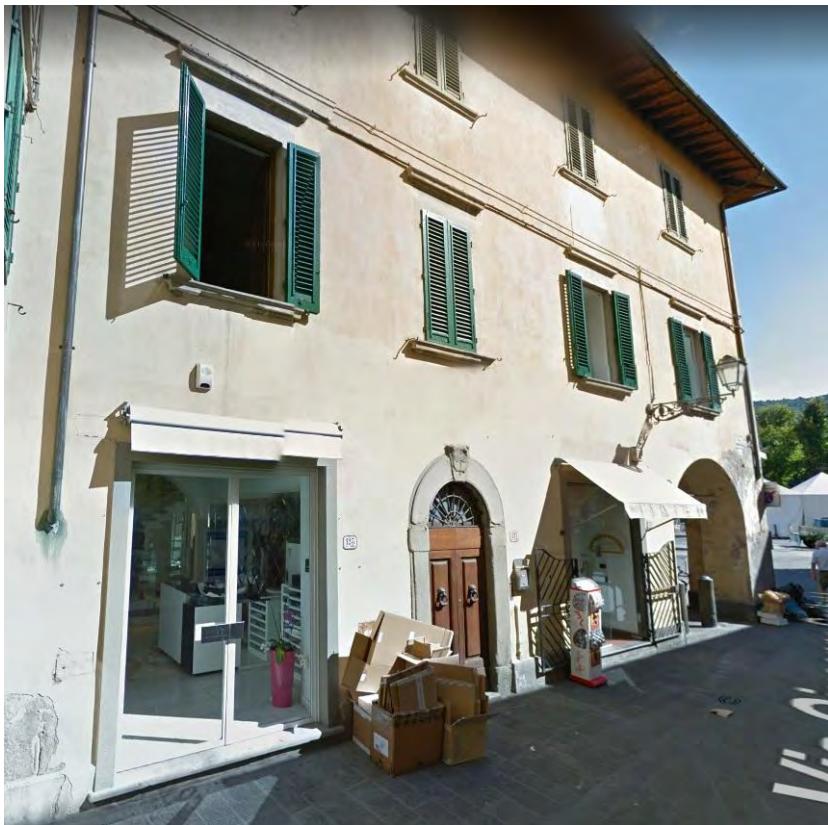
<b>FINITURA FACCIATA</b>	<b>Pregio :</b> -	
	<b>Degrado :</b>	Distaccamento intonaco, risalita capillare e macchie
<b>BASAMENTO</b>	<b>Pregio :</b> -	
	<b>Degrado :</b>	Risalita capillare, distaccamento intonaco ed esfoliazione pietra
<b>PORTECO</b>	<b>Pregio :</b> -	
	<b>Degrado :</b>	mancanza di porzioni di intonaco
<b>Insegne :</b>	incongruo	
<b>Elementi tecnologici incompatibili :</b>	allarmi, cavi elettrici e altra impiantistica a vista

<b>Degrado strutturale :</b>	Nullo
<b>Degrado delle finiture :</b>	Medio

**Casa Carlesi**

Scorcio da via Giuseppe  
Garibaldi - Fronte est

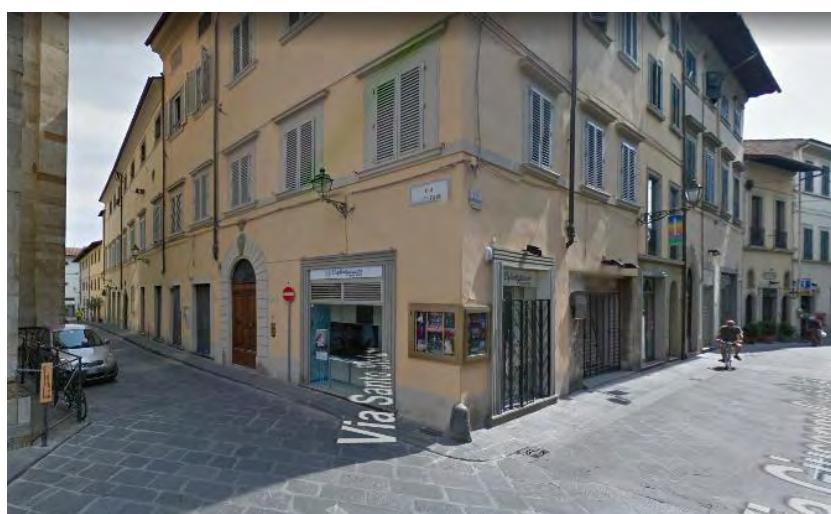
<b>BASAMENTO</b>	<b>Pregio :</b> -
	<b>Degrado :</b> esfoliazione della pietra e presenza di patina biologica
<b>CORNICI</b>	<b>Pregio :</b> -
	<b>Degrado :</b> esfoliazione della pietra

<b>Degrado strutturale :</b>	Nullo
<b>Degrado delle finiture :</b>	Basso

**Palazzo Roncioni**

Scorcio d'angolo con via Garibaldi - Fronte sud-ovest

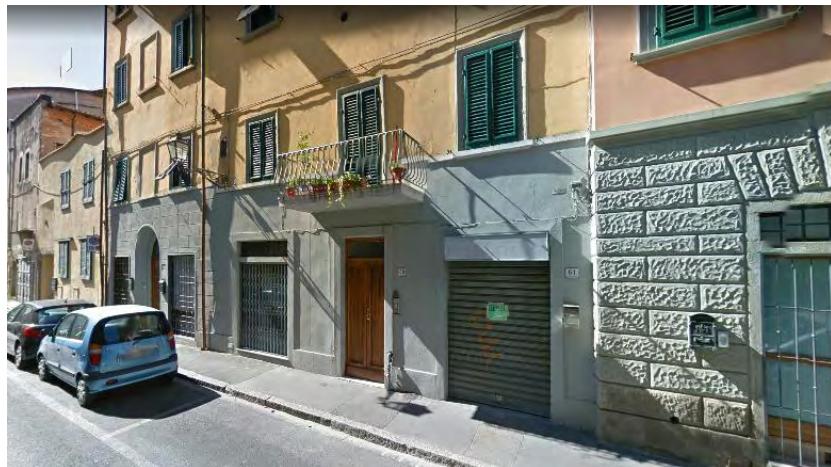
<b>FINITURA FACCIATA</b>	<b>Pregio :</b> -
	<b>Degrado :</b> mancanza di porzioni di intonaco - presenza di patina biologica e macchie da umidità
<b>Elementi tecnologici incompatibili :</b>	bocchette, cavi elettrici e altra impiantistica a vista
<b>Terrazze Incongrue :</b>	presenza di terrazza sul retro
<b>Tettoie Incongrue :</b>	presenta di tettoria in pvc su terrazze

**Degrado delle finiture :** Medio

**Palazzo Roncioni**

Scorcio da via Tintori -  
Fronte nord

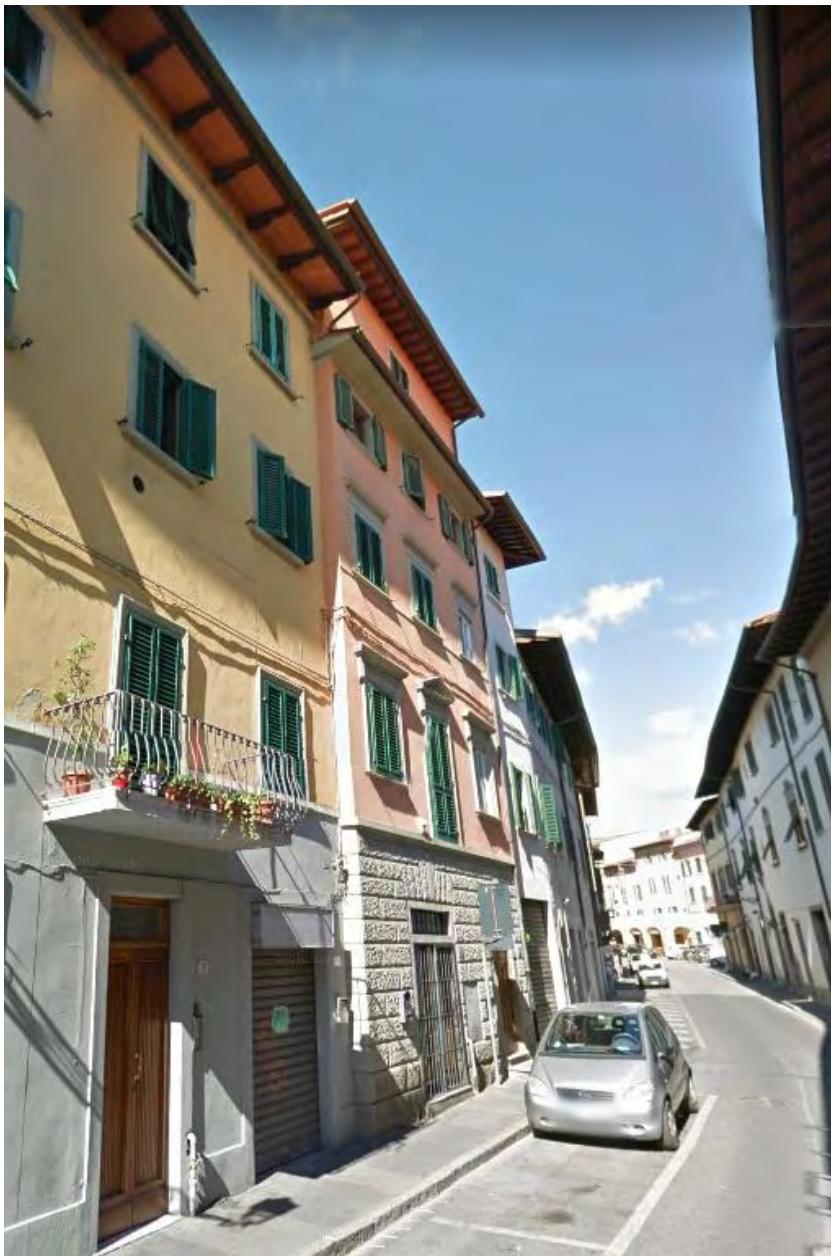
<b>BASAMENTO</b>	<i>Precio :</i> -
	<i>Degrado :</i> presenza di patina biologica
<b>CORNICI</b>	<i>Precio :</i> -
	<i>Degrado :</i> esfoliazione della pietra e del conglomerato cementizio
<b>Elementi tecnologici</b>	bocchette, allarmi, cavi elettrici e altra impiantistica a vista
<b>Incompatibili :</b>

<b>Degrado strutturale :</b>	Nullo
<b>Degrado delle finiture :</b>	Basso

**Palazzo Roncioni**

Scorcio da via dei Tintori -  
Fronte nord-est

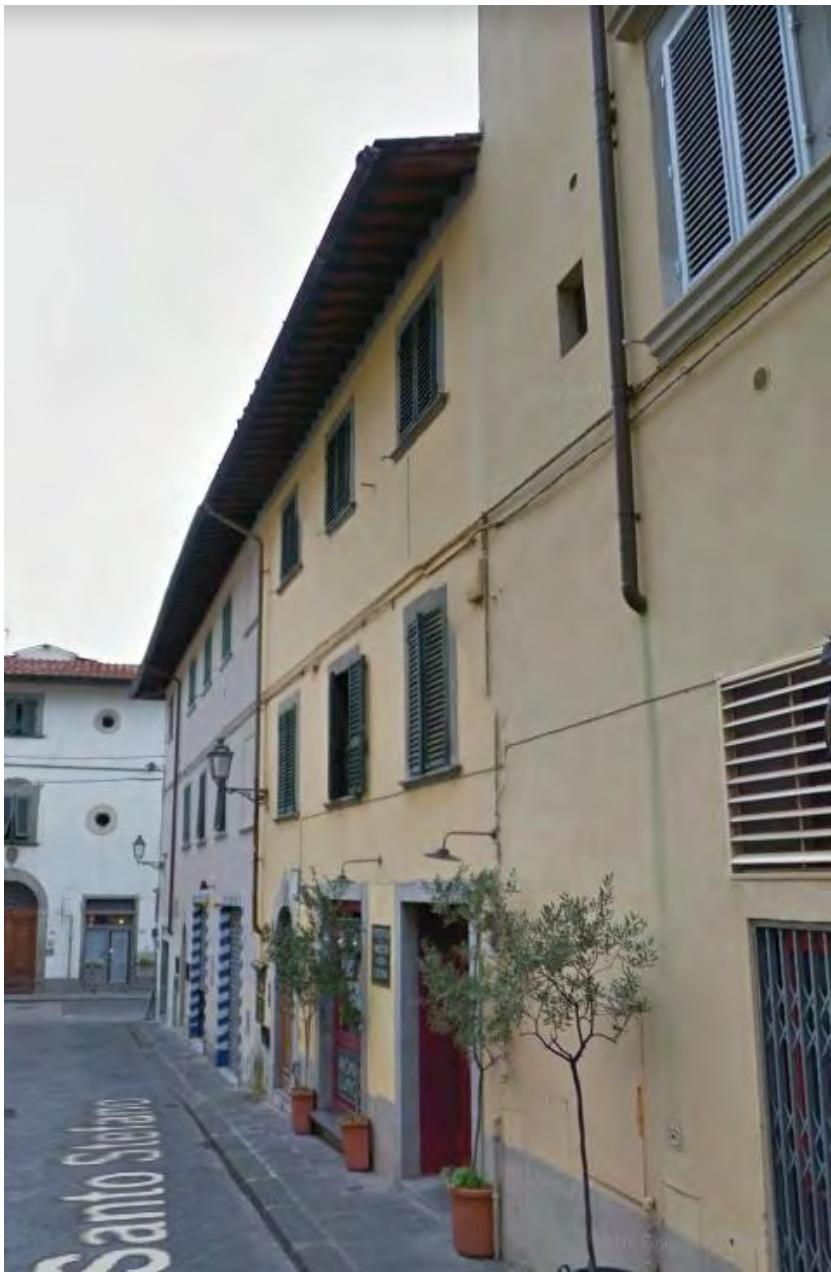
<b>CORNICI</b>	<b>Precio :</b> -
	<b>Degrado :</b> erosione della pietra
<b>Insegne :</b>	incongruo
<b>Elementi tecnologici</b>	bocchette, allarmi, cavi elettrici e altra impiantistica a vista
<b>incompatibili :</b>

<b>Degrado strutturale :</b>	Nullo
<b>Degrado delle finiture :</b>	Basso

**Palazzo Roncioni**

Scorcio da via Santo  
Stefano - Fronte ovest

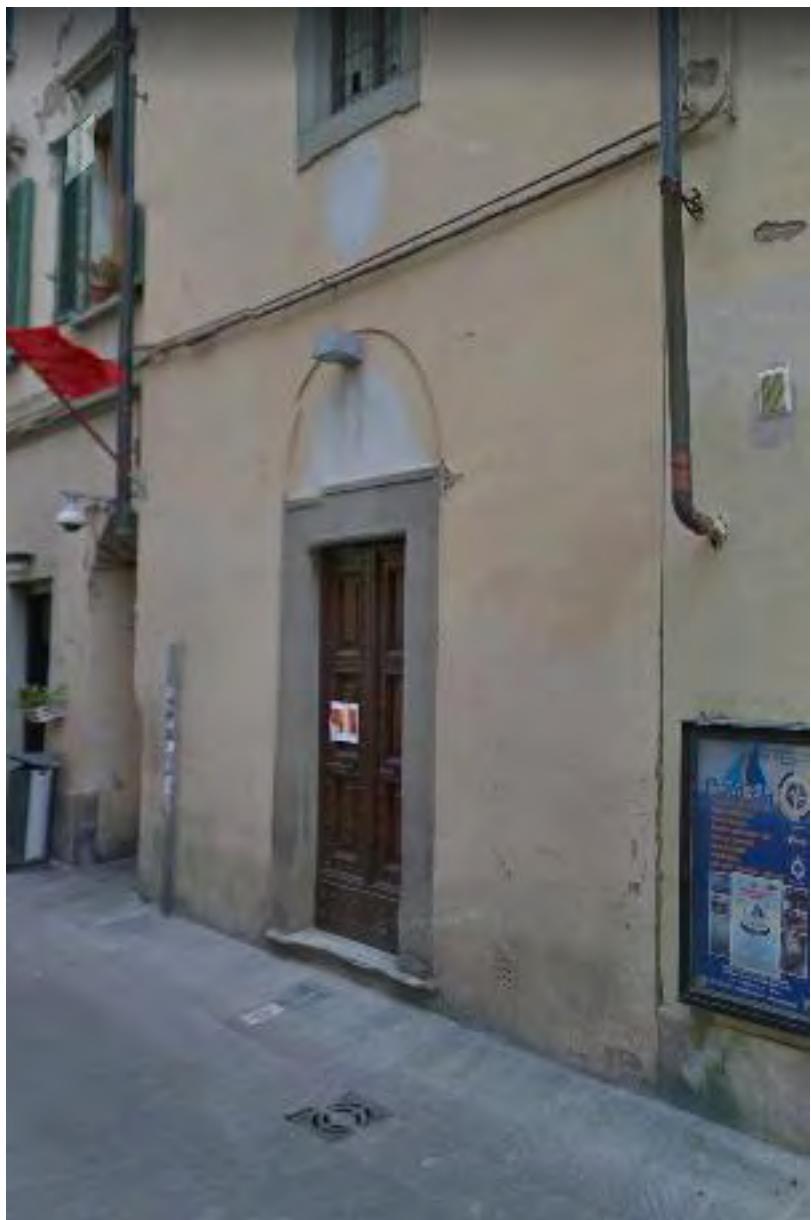
*Degrado :* Risalita capillare e alterazione cromatica

**Degrado strutturale :** Basso

**Chiesa Madonna del  
Buon Consiglio**

Scorcio da via Garibaldi -  
Fronte sud

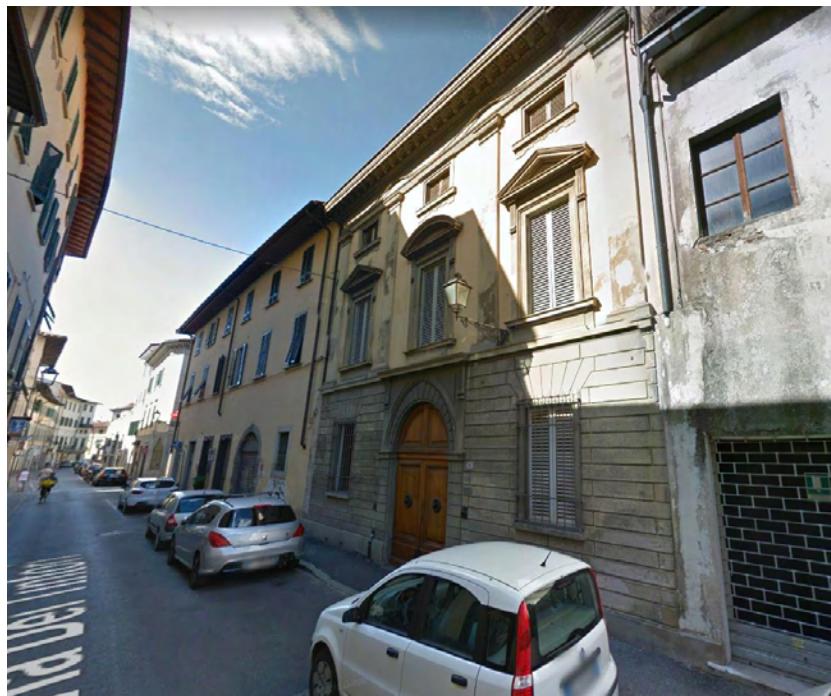
**Degrado :** Macchie / Interventi incongrui a livello cromatico sulle lesene

**Degrado delle finiture :** Medio

**Istituto per il  
Sostentamento del  
Clero**

Scorcio da via dei Tintori -  
Fronte orientale

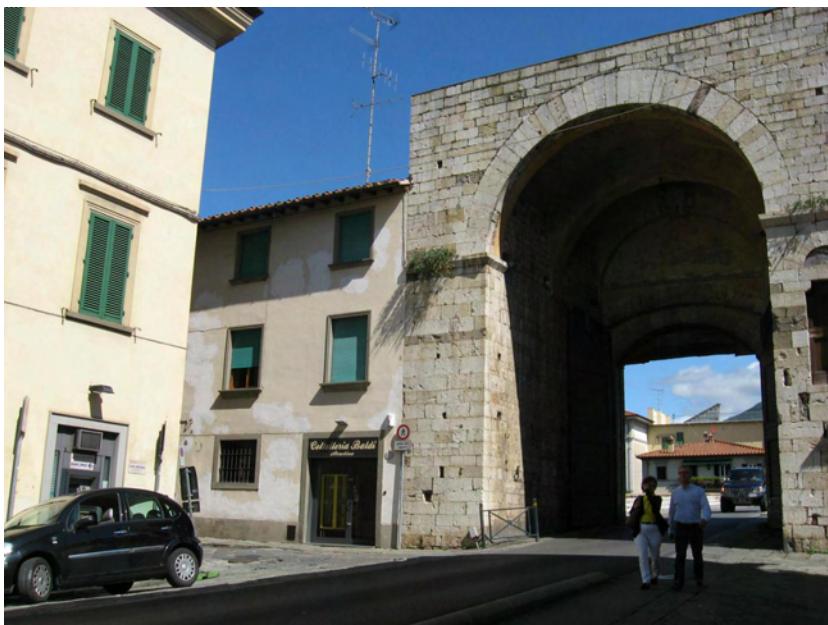
<b>FINITURA FACCIATA</b>	<i>Precio :</i> -	
	<i>Degrado :</i>	Intonaco degradato
<b>BASAMENTO</b>	<i>Precio :</i> -	
	<i>Degrado :</i>	Degradato
<b>INFISSI</b>	<i>Precio :</i> -	
	<i>Degrado :</i>	Doppie finestre in alluminio incongrue
<b>Elementi tecnologici incompatibili :</b>		condizionatori, bocchette, allarmi

<b>Degrado strutturale :</b>	Nullo
<b>Degrado delle finiture :</b>	Medio

**Edificio addossato a  
Porta Mercatale**

Scorcio da Porta  
Mercatale - fronte sud-  
ovest

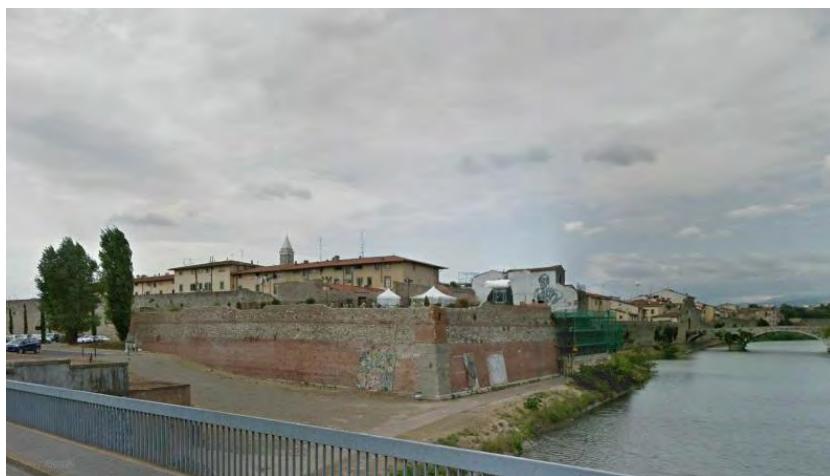
<b>FINITURA FACCIATA</b>	<i>Pregio :</i> -	
	<i>Degrado :</i> presenza di vegetazione	
<b>BASAMENTO</b>	<i>Pregio :</i> -	
	<i>Degrado :</i> presenza di vegetazione	
<b>INFISSI</b>	<i>Pregio :</i> -	
	<i>Degrado :</i> mancanza di infissi	
<b>Scala esterna :</b>	presenza di scala esterna in pietra di accesso al bastione

<b>Degrado strutturale :</b>	Basso
<b>Degrado delle finiture :</b>	Alto

**Bastione delle Forche**

Scorcio dal ponte XX  
Settembre - Fronte nord-est

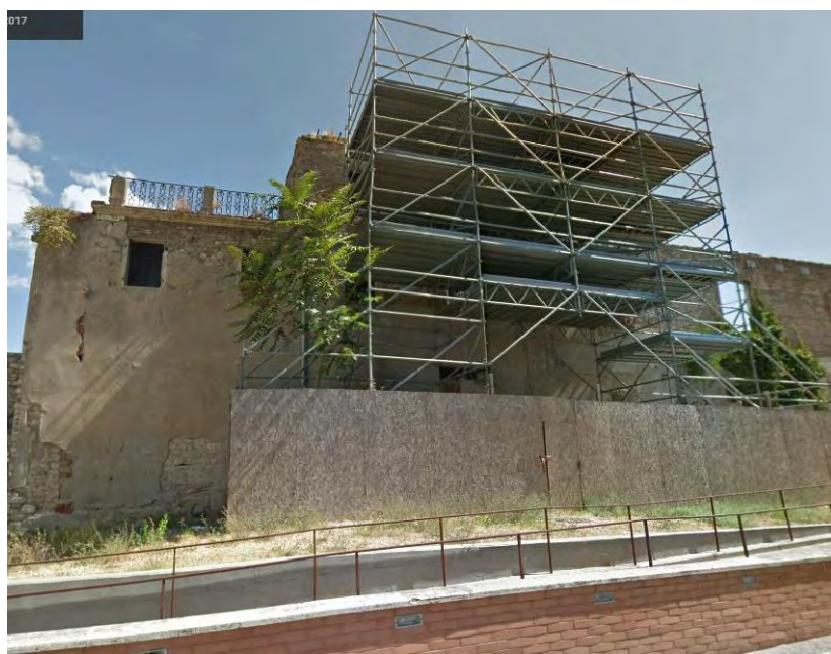
<b>FINITURA FACCIA</b>	<i>Pregio :</i> -	
	<i>Degrado :</i> Mancanza di intonaco e presenza di vegetazione	
<b>BASAMENTO</b>	<i>Pregio :</i> -	
	<i>Degrado :</i> presenza di vegetazione	
<b>MANTO DI COPERTURA</b>	<i>Pregio :</i> -	
	<i>Degrado :</i> mancanza di copertura	
<b>INFISSI</b>	<i>Pregio :</i> -	
	<i>Degrado :</i> mancanza di infissi

**Degrado strutturale :** Alto

**Degrado delle finiture :** Alto

**Bastione delle Forche**

Scorcio da piazza  
Mercatale - Fronte sud

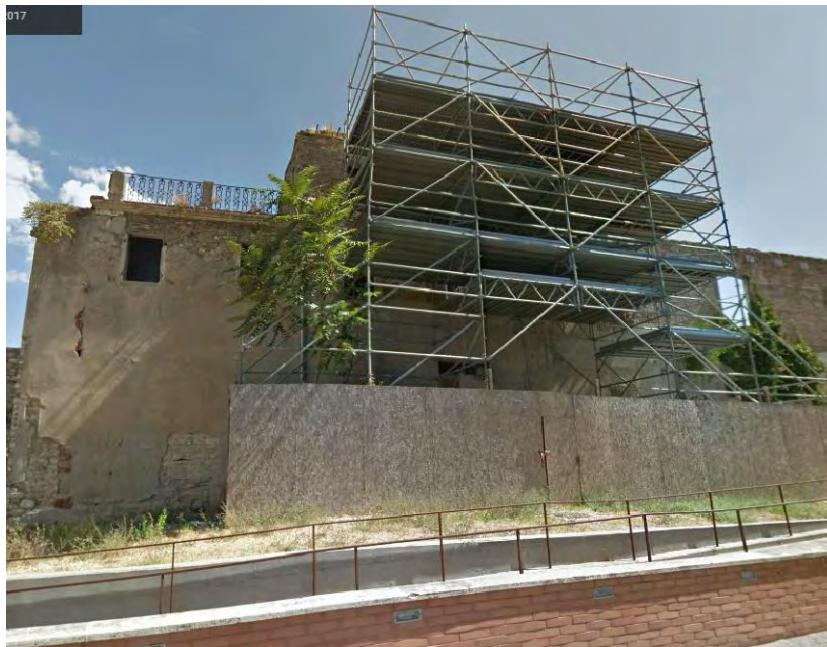
<b>FINITURA FACCIA</b>	<b>Precio :</b> -	
	<b>Degrado :</b> Mancanza di intonaco e presenza di vegetazione	
<b>BASAMENTO</b>	<b>Precio :</b> -	
	<b>Degrado :</b> presenza di vegetazione	
<b>CORNICI</b>	<b>Precio :</b> -	
	<b>Degrado :</b> mancanza e distacco di porzioni di intonaco e di conglomerato cementizio	
<b>MANTO DI COPERTURA</b>	<b>Precio :</b> -	
	<b>Degrado :</b> mancanza di ampie porzioni di copertura	
<b>INFISSI</b>	<b>Precio :</b> -	
	<b>Degrado :</b> mancanza di infissi

**Degrado strutturale :** Alto

**Degrado delle finiture :** Alto

**Bastione delle Forche**

Scorcio da piazza  
Mercatale - Fronte sud

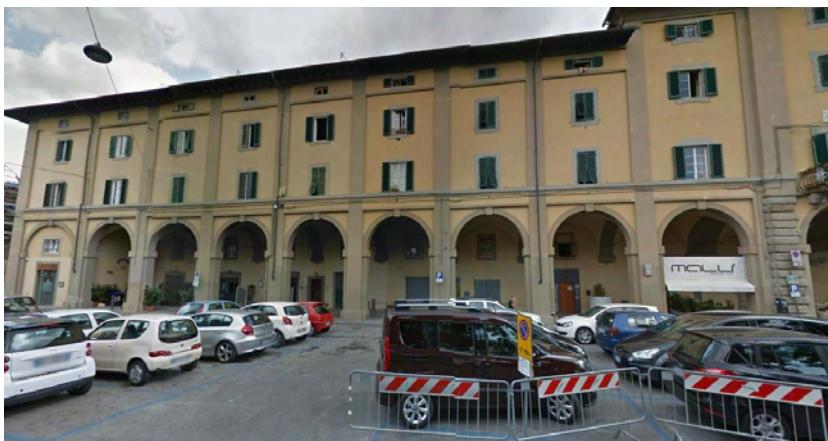
**Degrado :** presenza di rappezzì incongrui e mancanza di piccole porzioni di intonaco

**Degrado :** presenza di patina biologica e risalita capillare

Degrado delle finiture : Basso

### Case Nuove

Scorcio da piazza  
Mercatale - Fronte nord-ovest

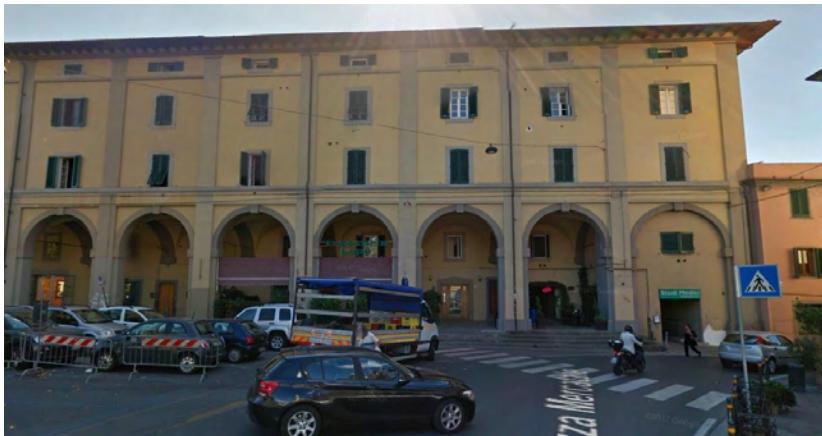
*Degrado :* presenza di rappezzo incongruo e mancanza di intonaco

*Degrado :* presenza di patina biologica e risalita capillare

Degrado strutturale : Nullo  
Degrado delle finiture : Basso

#### Case Nuove

Scorcio da piazza  
Mercatale - Fronte nord-ovest

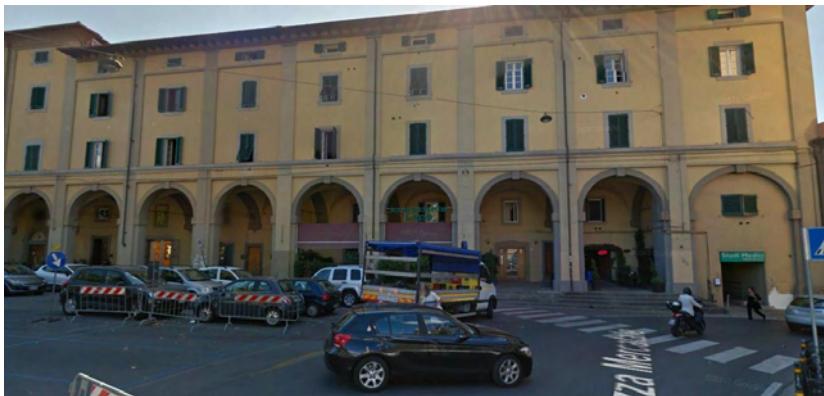
<b>FINITURA FACCIATA</b>	<b>Pregio :</b> -
	<b>Degrado :</b> presenza di rappezzì incongrui e mancanza di piccole porzioni di intonaco
<b>BASAMENTO</b>	<b>Pregio :</b> -
	<b>Degrado :</b> presenza di patina biologica e risalita capillare
<b>Insegne :</b>	incongruo
<b>Elementi tecnologici incompatibili :</b>	bocchette, cavi elettrici a vista

<b>Degrado strutturale :</b>	Nullo
<b>Degrado delle finiture :</b>	Basso

**Case Nuove**

Scorcio da piazza  
Mercatale - Fronte nord-ovest

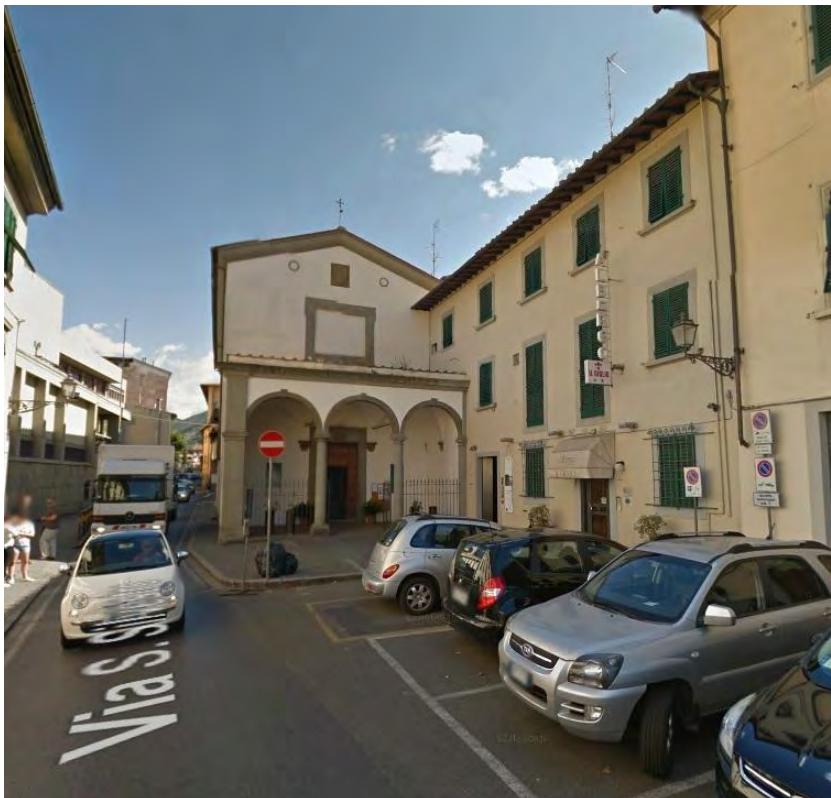
<b>FINITURA FACCIATA</b>	<b>Pregio :</b> -	
	<b>Degrado :</b>	presenza di macchie e degrado da umidità
<b>BASAMENTO</b>	<b>Pregio :</b>	-
	<b>Degrado :</b>	presenza di risalita capillare
<b>MANTO DI COPERTURA</b>	<b>Pregio :</b>	-
	<b>Degrado :</b>	presenza di muschio e vegetazione

**Degrado delle finiture :** Basso

**Chiesa di Santa maria  
del Giglio e  
Tabernacolo del Giglio**

Scorcio da via San  
Silvestro - Fronte sud-  
ovest

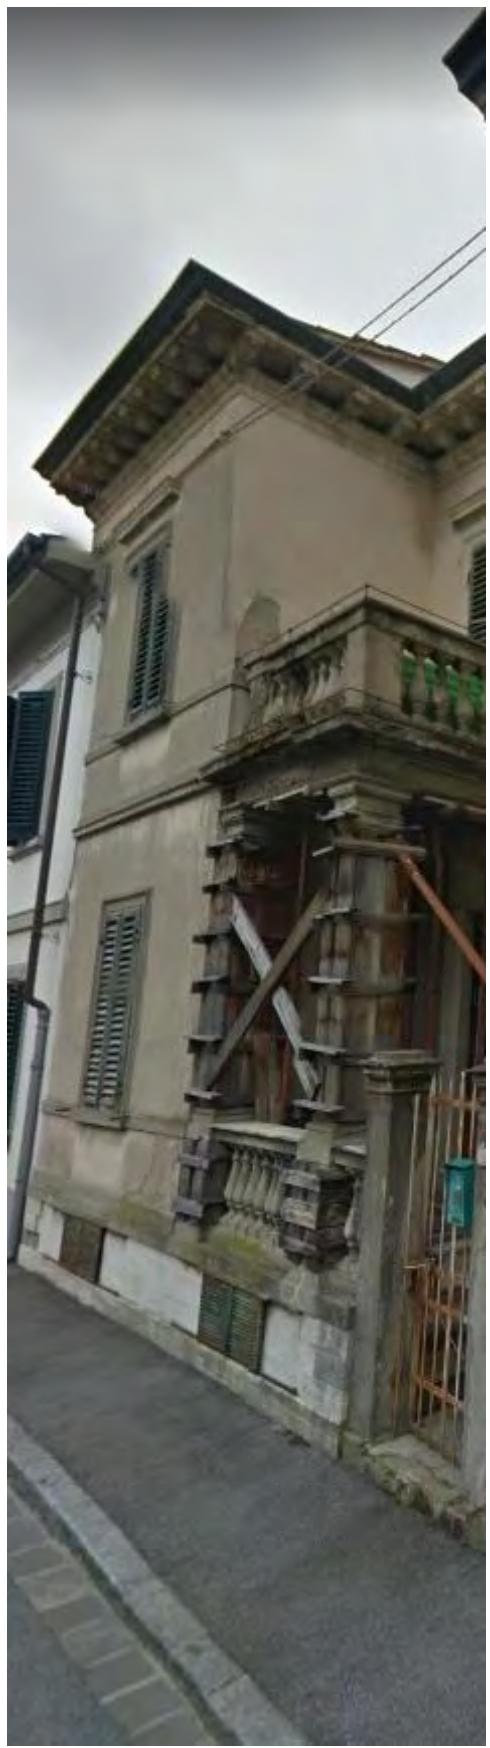
<b>FINITURA FACCIATA</b>	<i>Precio :</i> -
	<i>Degrado :</i> Presenza di vegetazione, alterazione cromatica e distaccamento intonaco
<b>BASAMENTO</b>	<i>Precio :</i> -
	<i>Degrado :</i> Presenza di patina biologica e colaticcio di ruggine, mancanza di elementi di rivestimento
<b>MARCAPIANO</b>	<i>Precio :</i> -
	<i>Degrado :</i> presenza di patina biologica
<b>MARCADAVANZALE</b>	<i>Precio :</i> -
	<i>Degrado :</i> presenza di patina biologica
<b>CORNICI</b>	<i>Precio :</i> -
	<i>Degrado :</i> presenza di patina biologica
<b>PORTICO</b>	<i>Precio :</i> -
	<i>Degrado :</i> problemi di stabilità
<b>CORNICE SOTTOTETTO</b>	<i>Precio :</i> -
	<i>Degrado :</i> presenza di patina biologica
<b>INFISSI</b>	<i>Precio :</i> -
	<i>Degrado :</i> infissi deteriorati

**Degrado strutturale :** Medio

**Degrado delle finiture :** Alto

**Edificio in via Orto del Lupo**

Scorcio da via Orto del Lupo - Fronte nord

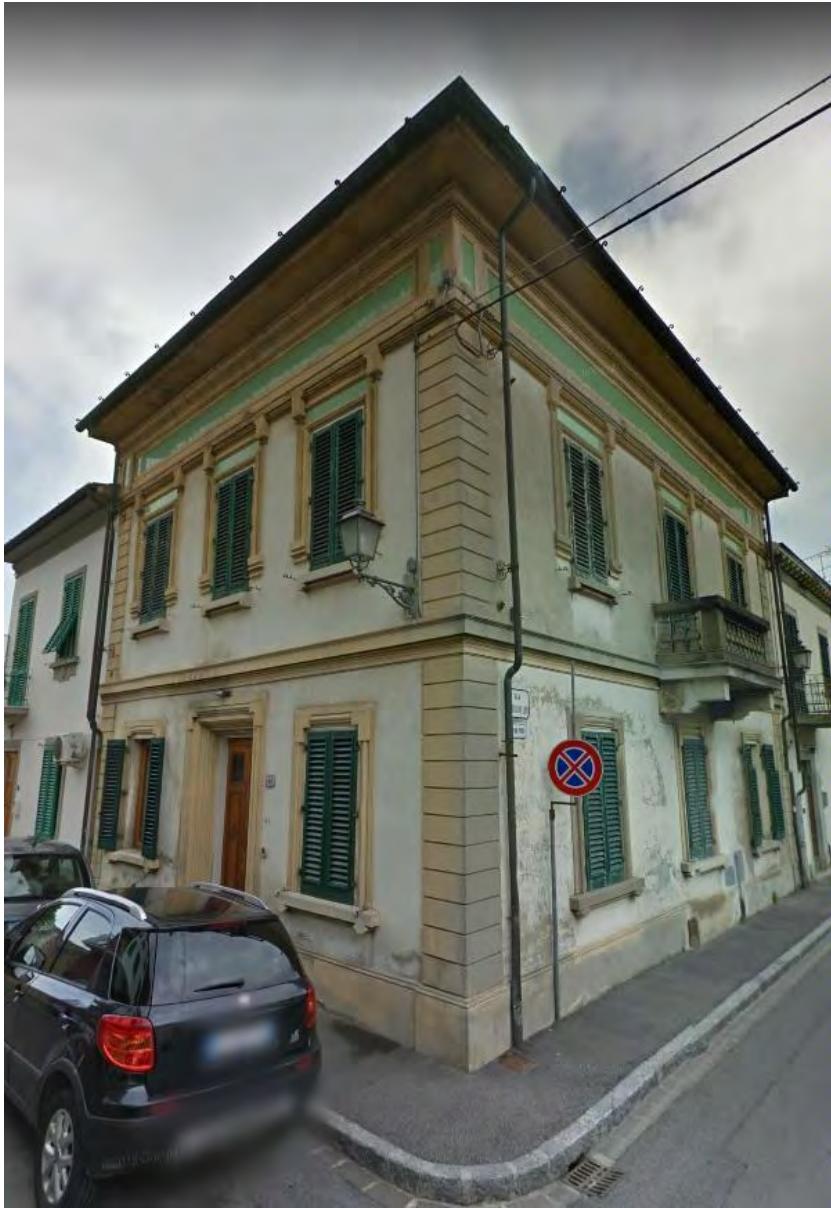
**Degrado :** presenza di distacco di intonaco, macchie da umidità e risalita capillare

<b>BASAMENTO</b>	<i>Precio :</i>	-
	<i>Degrado :</i>	presenza di risalita capillare
<b>MARCAPIANO</b>	<i>Precio :</i>	-
	<i>Degrado :</i>	presenza di patina biologica
<b>CORNICI</b>	<i>Precio :</i>	-
	<i>Degrado :</i>	presenza di patina biologica e deposito superficiale
<b>CORNICE SOTTOTETTO</b>	<i>Precio :</i>	-
	<i>Degrado :</i>	presenza di patina biologica e deposito superficiale
<b>INFISSI</b>	<i>Precio :</i>	-
	<i>Degrado :</i>	presenza di infissi deteriorati

**Degrado delle finiture :** Medio

**Edificio in via del  
Seminario**

Scorcio da via del  
Seminario - Fronte nord-  
est
