ELABORATO 02.16

**EDIFICI DI VALORE
STORICO
TESTIMONIALE**

Schede Conoscitive
UTOE 3 - parte 5

UTOE 3 – parte 5 (da 3_138 a 3_164)

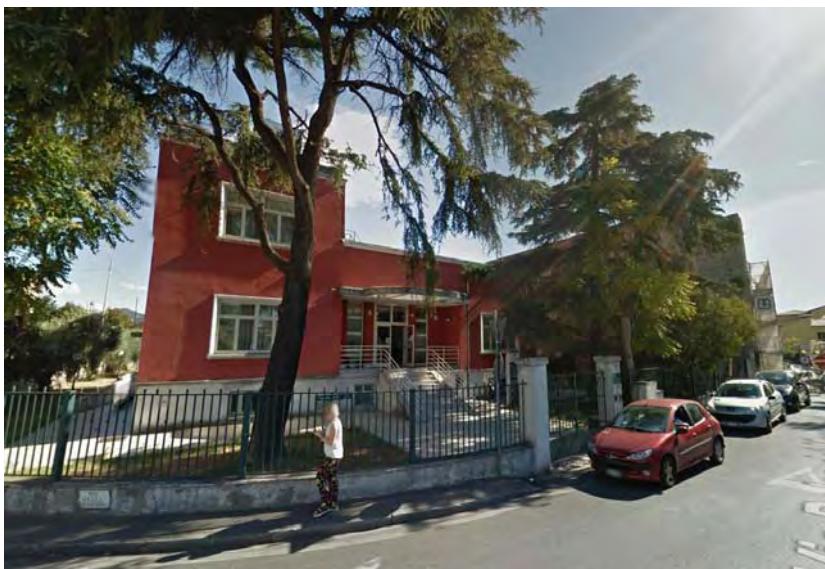
Dispensario

Degrado : Mancanza di intonaco sul fronte settentrionale

Degrado : Macchie da dilavamento e patina biologica

Degrado strutturale : Nullo
Degrado delle finiture : Medio

Scorcio da via della Misericordia - Fronte meridionale

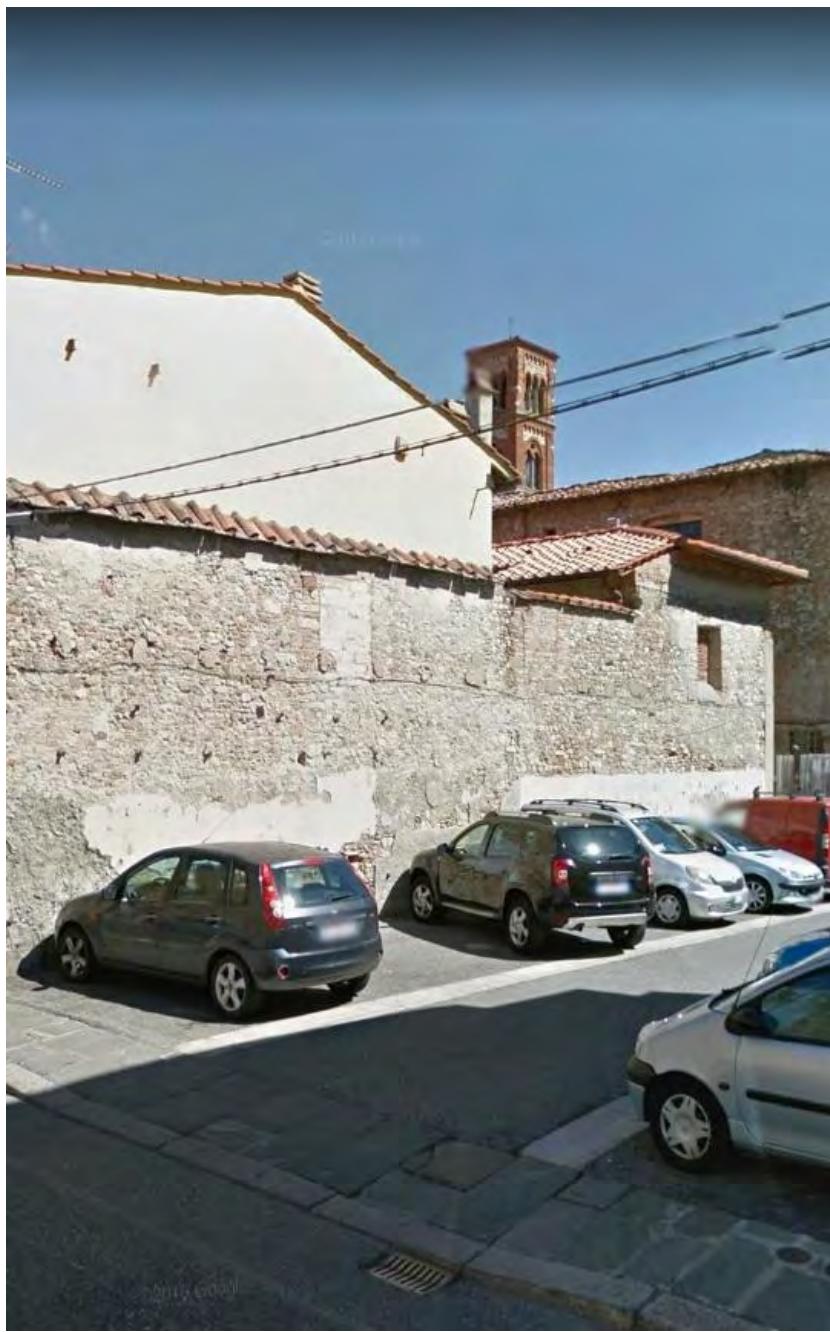
Palestra Etruria

Degrado : Distaccamento intonaco

Degrado : Gli infissi risultano assente

Degrado strutturale : Basso

Degrado delle finiture : Medio

Scorcio da Corso
Savonarola - fronte ovest

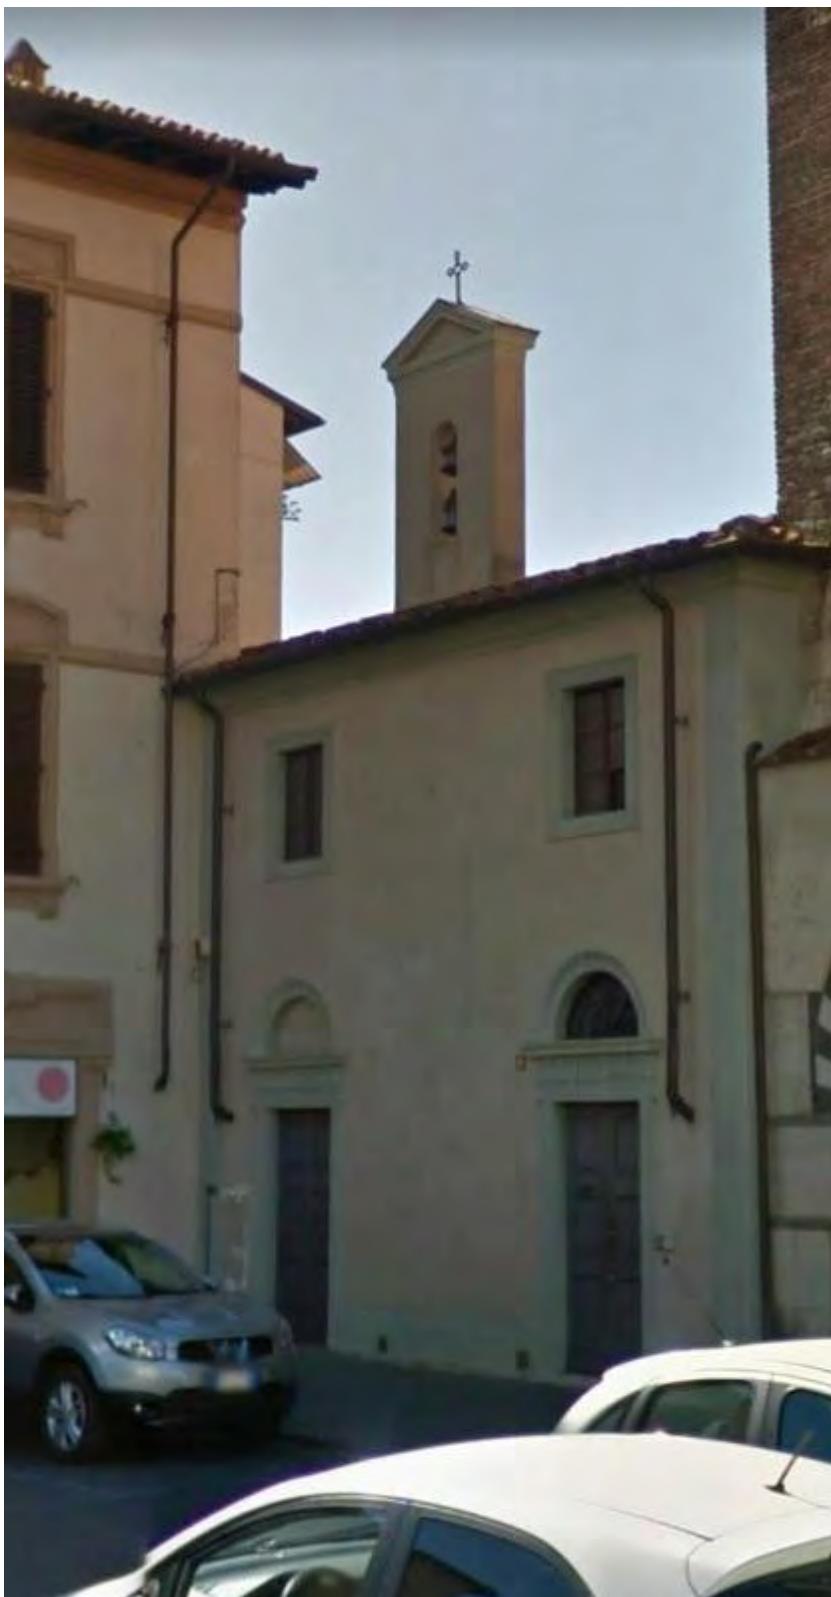
**Oratorio di San
Sebastiano**

FINITURA FACCIATA	<i>Pregio :</i>	-
	<i>Degrado :</i>	Alterazione cromatica

Scorcio da piazza San
Domenico - fronte nord

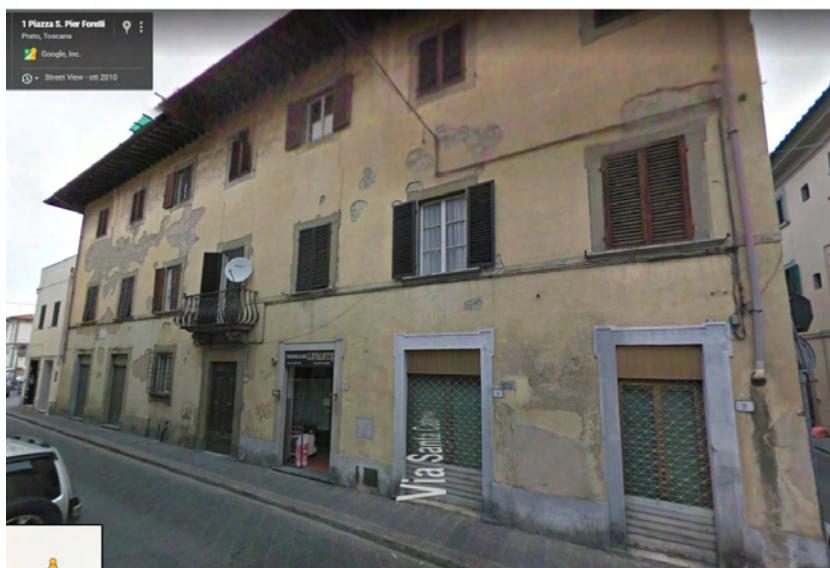
**Edificio posto in via
Santa Caterina**

FINITURA FACCIATA	<i>Precio :</i> -
	<i>Degrado :</i> Distaccamento intonaco e risalita capillare
BASAMENTO	<i>Precio :</i> -
	<i>Degrado :</i> Risalita capillare
INFISSI	<i>Precio :</i> -
	<i>Degrado :</i> Gli infissi risultano degradati
Insegne :	incongruo
Elementi tecnologici incompatibili :	antenne paraboliche, bocchette, allarmi, cavi a vista
Terrazze Incongrue :	presenza di terrazza in copertura
Tettoie Incongrue :	presenza di tettoia su terrazza in copertura

Degrado strutturale :	Basso
Degrado delle finiture :	Alto

Scorcio da via Santa
caterina - Fronte sud

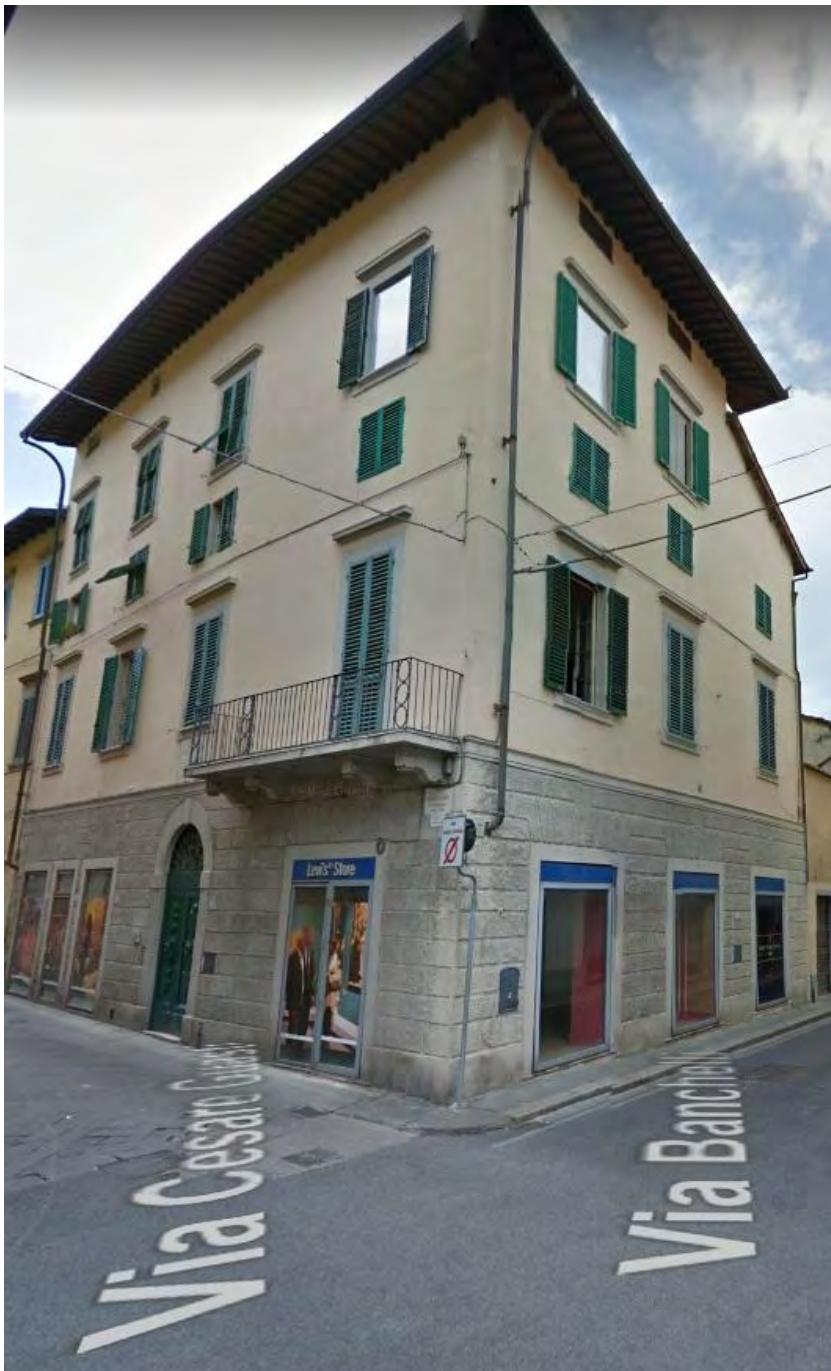
Casa Guasti

FINITURA FACCIATA	Precio : -
	Degrado : disaggregazione ed erosione di porzioni di rivestimento
BASAMENTO	Precio : -
	Degrado : presenza di patina biologica e risalita capillare
Elementi tecnologici incompatibili :	bocchette, cavi a vista
Tettoie Incongrue :	presenza di tettoia in pvc in copertura

Degrado strutturale :	Nullo
Degrado delle finiture :	Basso

Scorcio da via Cesare
Guasti - Fronte nord

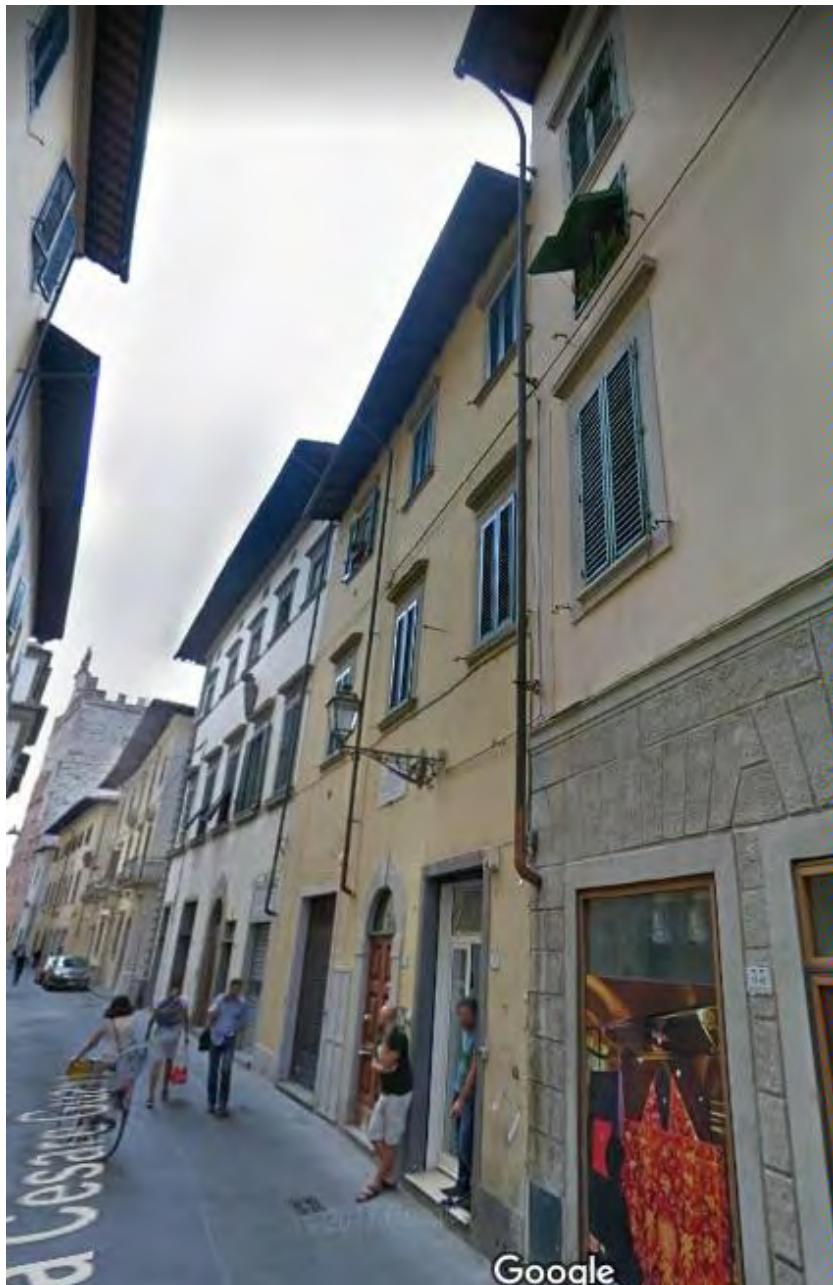
Casa Bertini

FINITURA FACCIATA	Precio : -
	Degrado : presenza di patina biologica e deposito superficiale
Elementi tecnologici	bocchette, allarmi, cavi a vista
Incompatibili :

Degrado strutturale :	Nullo
Degrado delle finiture :	Basso

Scorcio da via Cesare
Guasti - Fronte nord

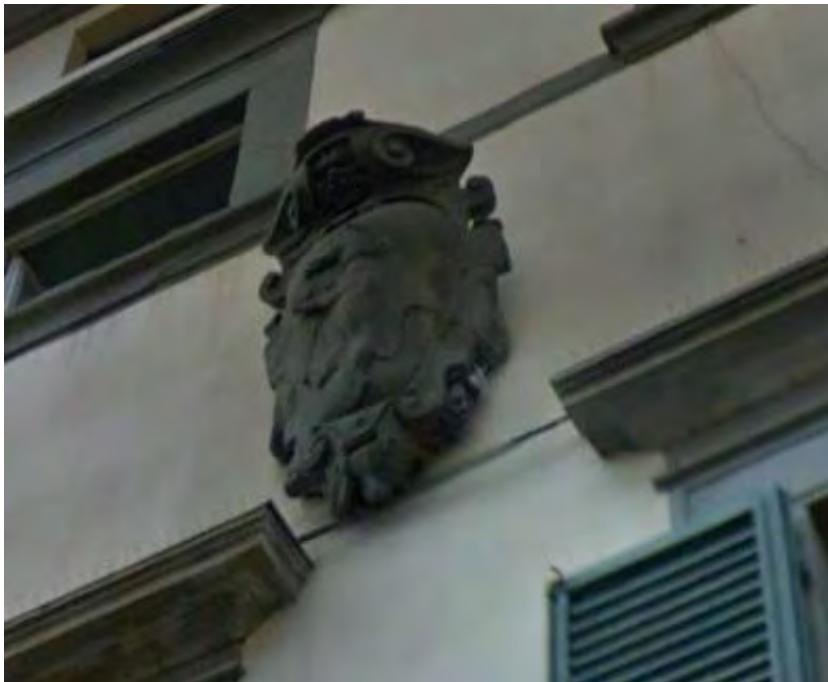
**Palazzo Apolloni oggi
Bini**

FINITURA FACCIATA	Precio : -
	Degrado : presenza di patina biologica e deposito superficiale
BASAMENTO	Precio : -
	Degrado : presenza di patina biologica e risalita capillare ed esfoliazione della pietra
ANGOLARI	Precio : -
	Degrado : presenza di patina biologica e deposito superficiale ed esfoliazione della pietra
MARCADAVANZALE	Precio : -
	Degrado : mancanza di porzione di marcadavanzale
CORNICI	Precio : -
	Degrado : mancanza di porzioni di pietra
GRONDA	Precio : -
	Degrado : mancanza di tinteggiatura nel tavolato di copertura
Insegne :	incongruo
Elementi tecnologici incompatibili :	allarmi, cavi a vista

Degrado delle finiture : Medio

Particolare - Stemma

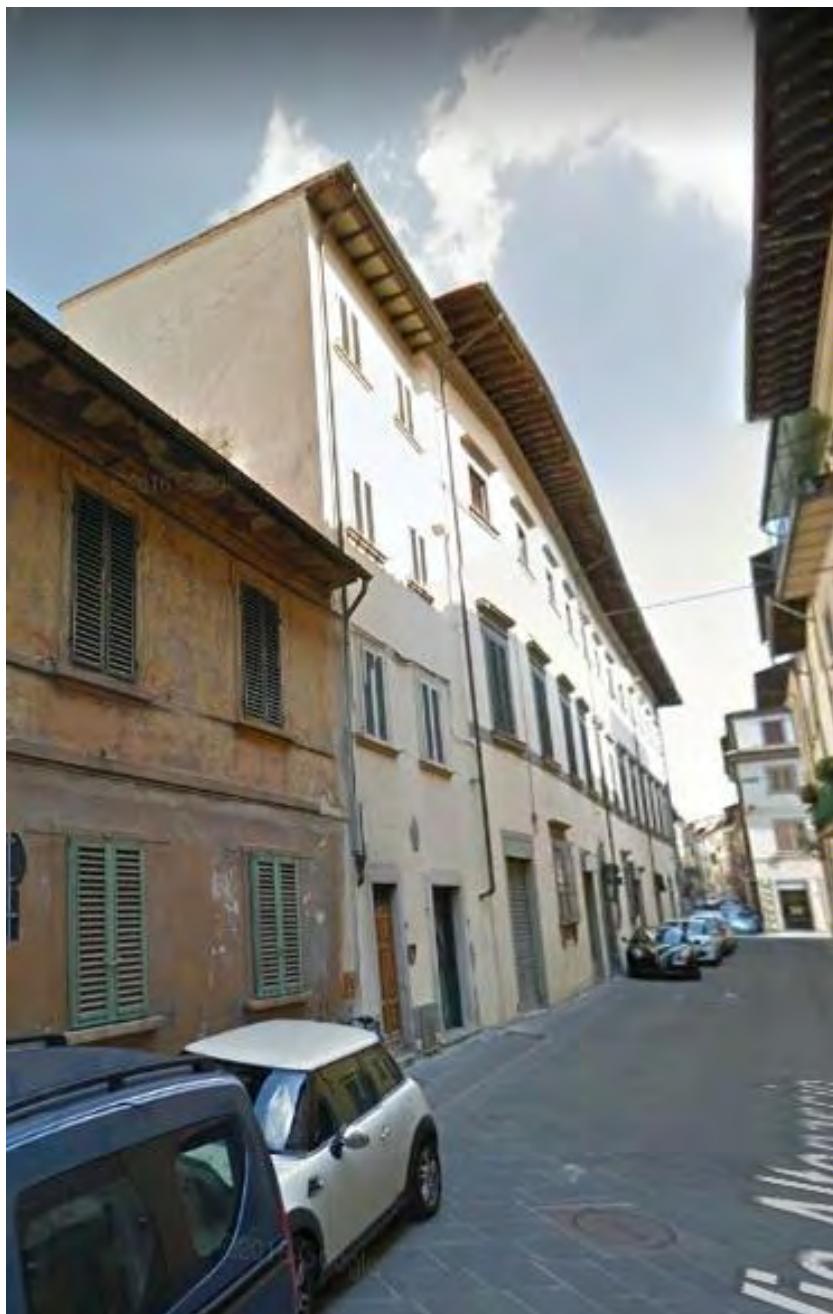
**Edificio in via
dell'Altopascio**

FINITURA FACCIA	<i>Precio :</i> -
	<i>Degrado :</i> presenza di patina biologica e distaccamento di intonaco
Elementi tecnologici	bocchette, cavi a vista
incompatibili :

Degrado strutturale :	Nullo
Degrado delle finiture :	Basso

Scorcio da via
dell'Altopascio - Fronte
est

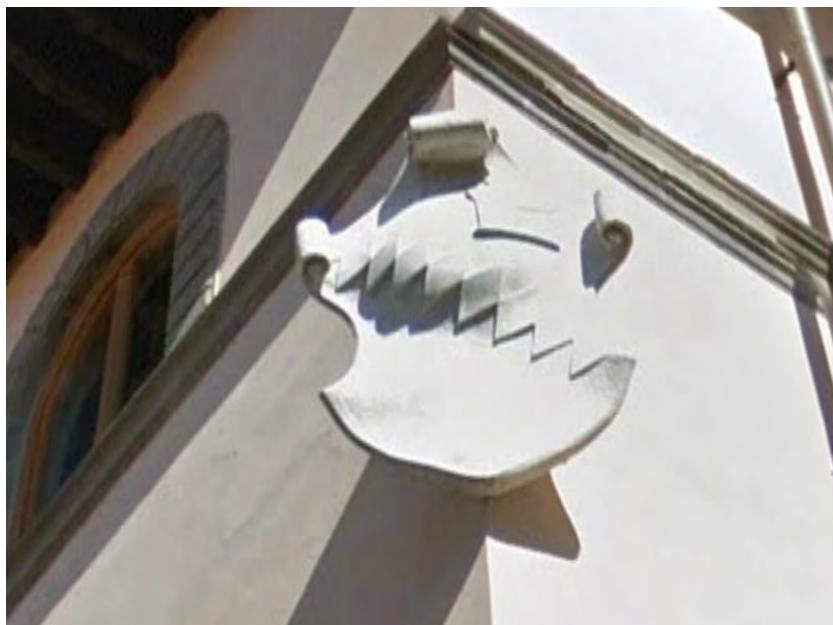
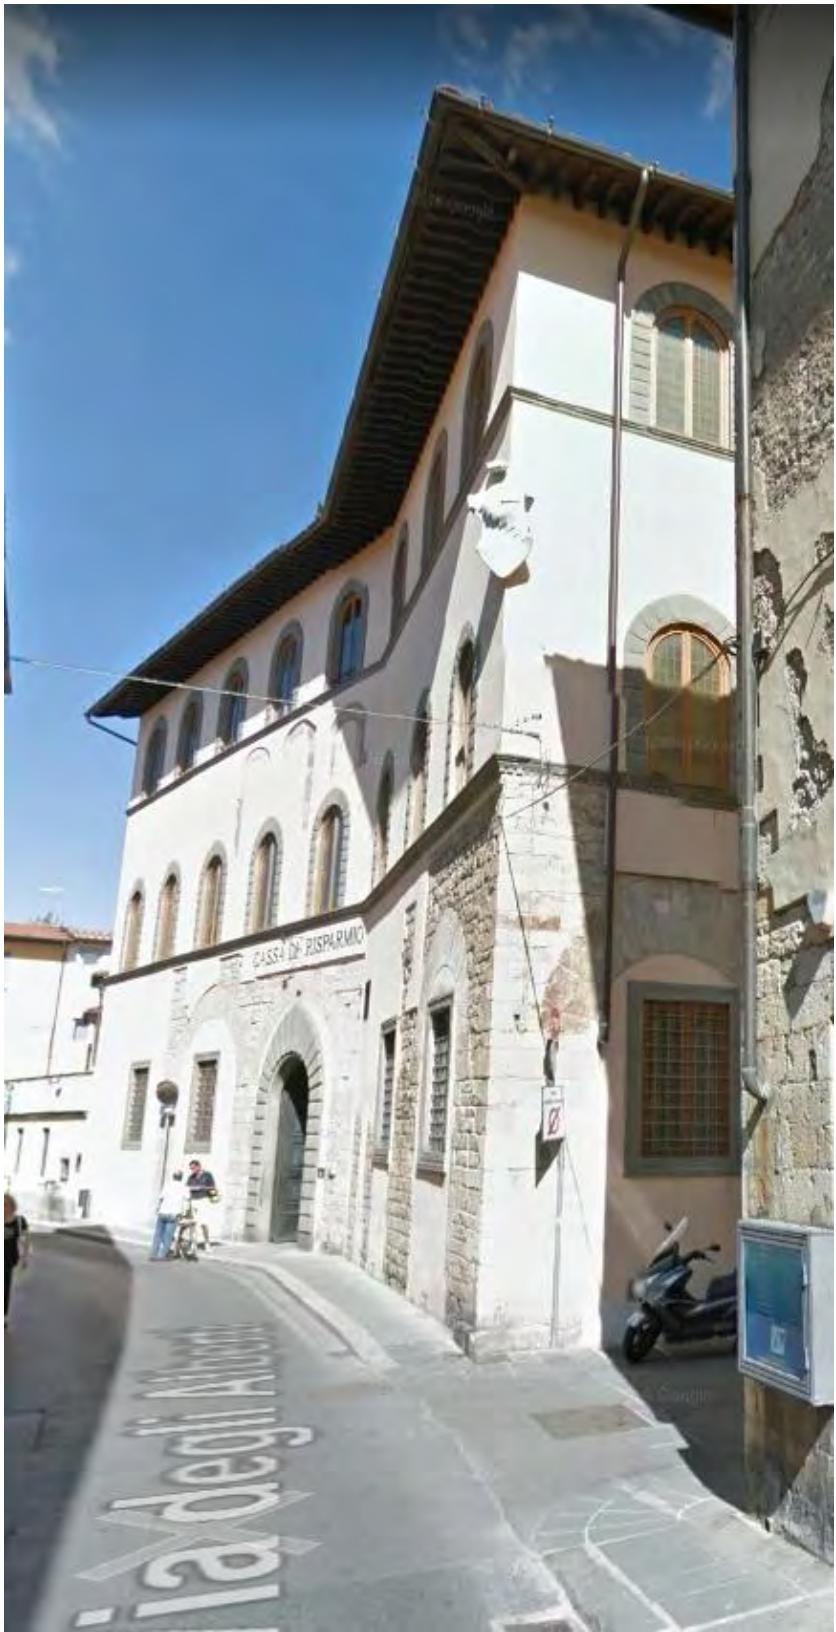
**Palazzo dei Conti
Alberti detto l'Aiale o il
Casone**

BASAMENTO	Pregio : -
	Degrado : presenza di patina biologica e risalita capillare
Insegne :	congruo
Elementi tecnologici	bocchette

Particolare - Stemma

Scorcio da via degli
Alberti - Fronte sud-est

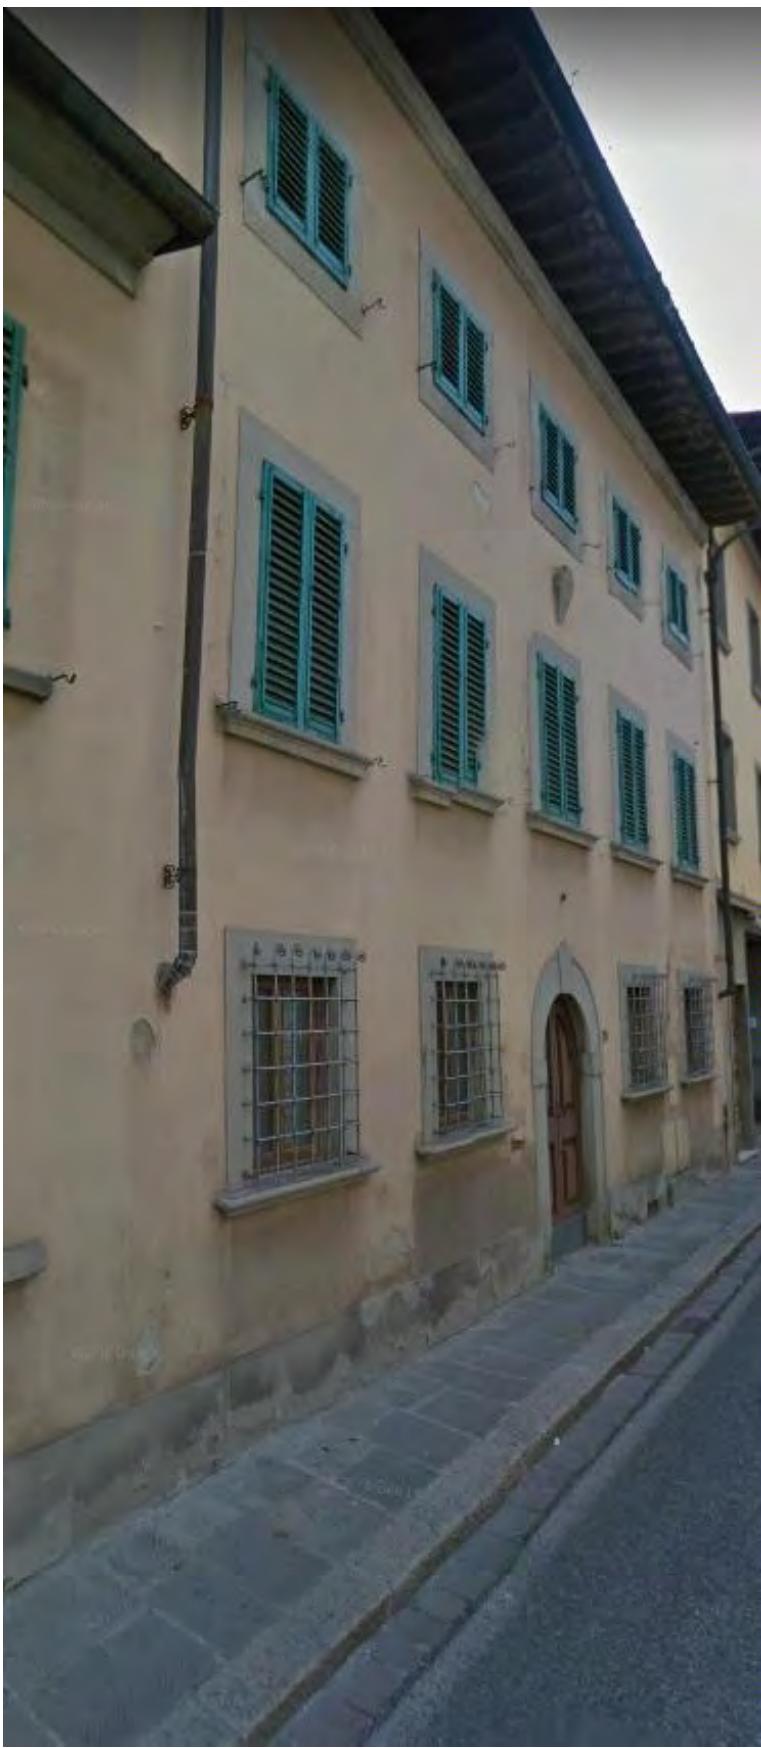
**Palazzo dei Conti
Alberti detto l'Aiale o il
Casone**

FINITURA FACCIATA	<i>Precio :</i> -	
	<i>Degrado :</i> presenza di macchie di umidità e patina biologica con distaccamento di intonaco e rappezzi incongrui	
BASAMENTO	<i>Precio :</i> -	
	<i>Degrado :</i> presenza di risalita capillare, patina biologica e mancanza di porzioni di intonaco	
INFISSI	<i>Precio :</i> -	
	<i>Degrado :</i> presenza di infissi deteriorati	
Elementi tecnologici incompatibili :	telecamere

Degrado strutturale :	Nullo
Degrado delle finiture :	Medio

Scorcio da via Baldo
Magini - Fronte ovest

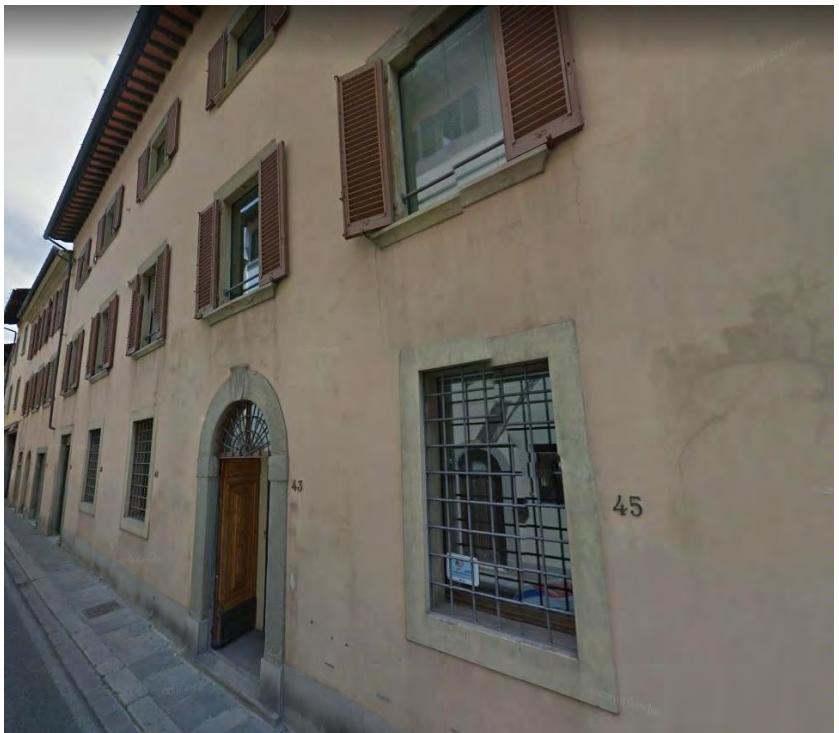
**Palazzo dei Conti
Alberti detto l'Aiale o il
Casone**

FINITURA FACCIATA	<i>Precio :</i>	-
	<i>Degrado :</i>	presenza di macchie e patina biologica
BASAMENTO	<i>Precio :</i>	-
	<i>Degrado :</i>	presenza di patina biologica e distacco di intonaco
Elementi tecnologici incompatibili :	telecamere

Degrado strutturale :	Nullo
Degrado delle finiture :	Basso

Scorcio da via Banchelli -
Fronte ovest

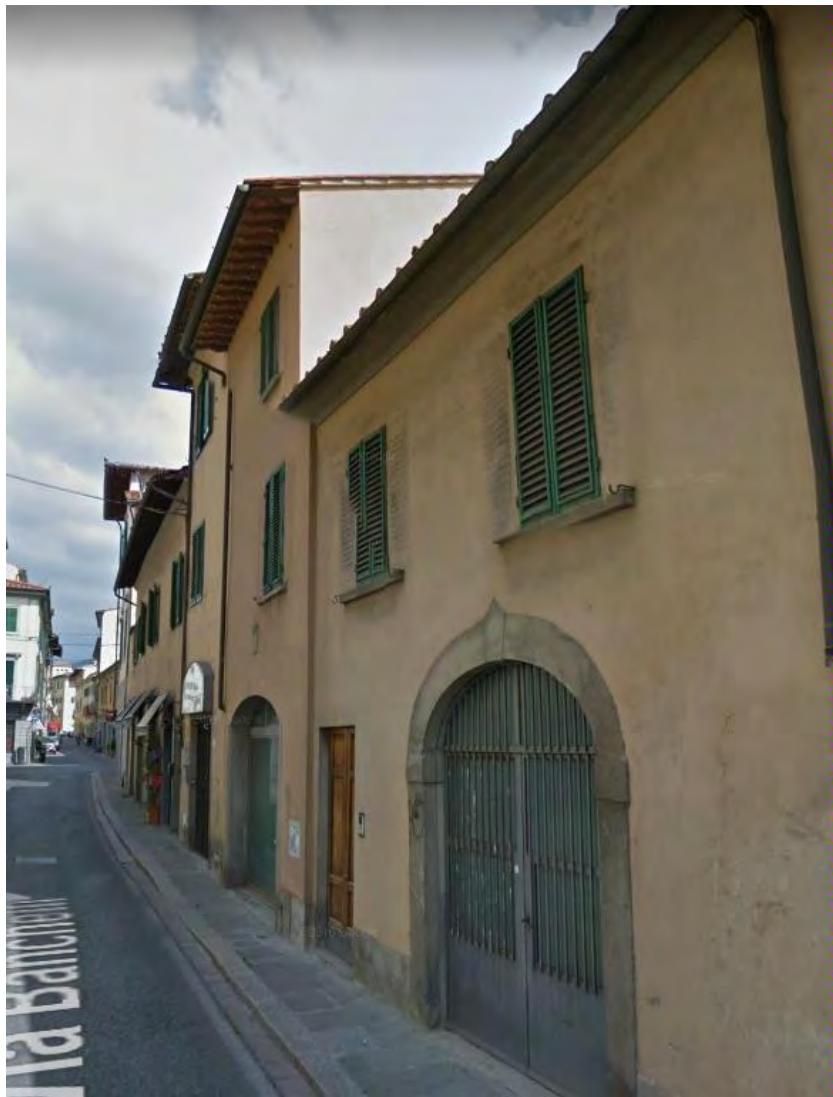
**Palazzo dei Conti
Alberti detto l'Aiale o il
Casone**

BASAMENTO	Pregio : -
	Degrado : presenza di patina biologica e risalita capillare con distacco porzioni lapidee

Degrado strutturale : Nullo
Degrado delle finiture : Basso

Scorcio da via Banchelli -
Fronte ovest

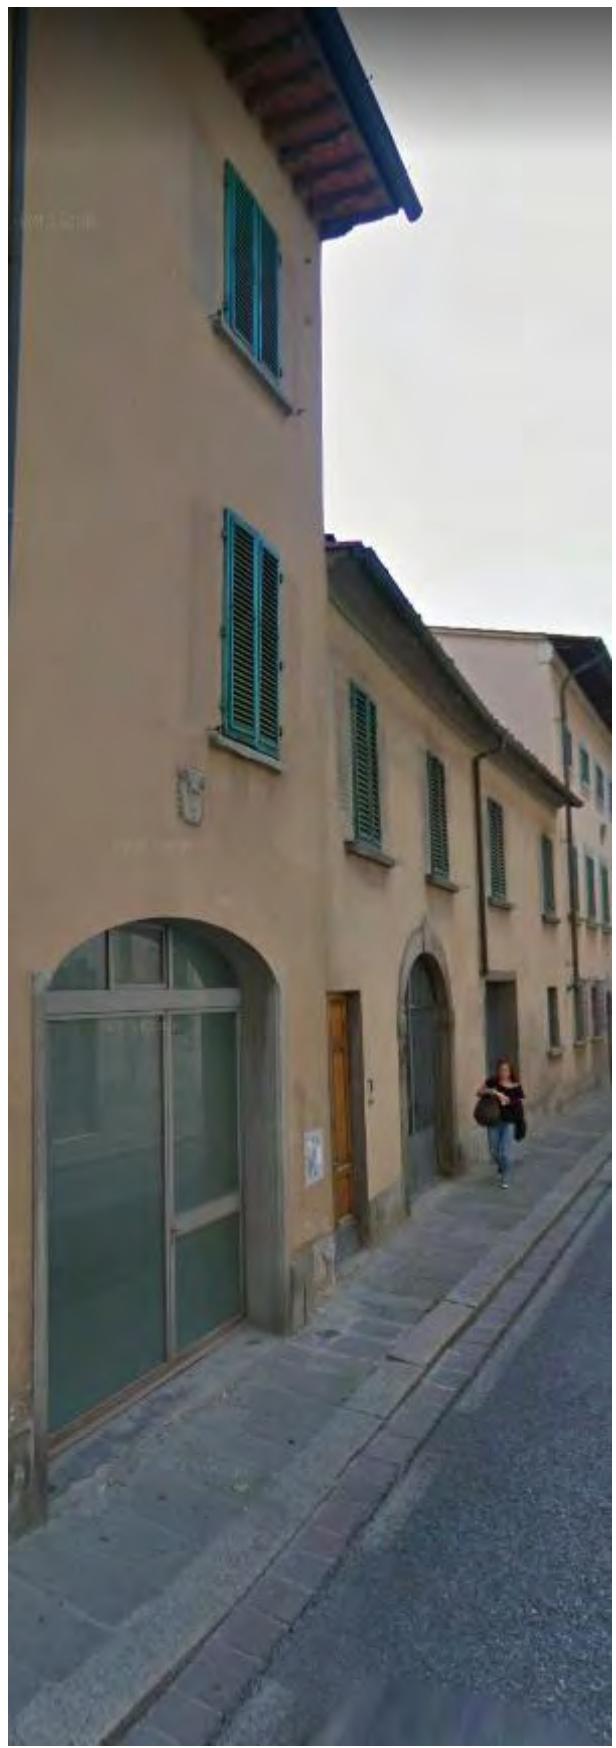
**Palazzo dei Conti
Alberti detto l'Aiale o il
Casone**

INITURA FACCIATA	<i>Pregio :</i>	-
	<i>Degrado :</i>	presenza di macchie e rappezzì incongrui e distaccamento di porzioni di intonaco
BASAMENTO	<i>Pregio :</i>	-
	<i>Degrado :</i>	presenza di patina biologica e risalita capillare con distacco porzioni lapidee
CORNICI	<i>Pregio :</i>	-
	<i>Degrado :</i>	presenza di patina biologica e deposito superficiale
INFISSI	<i>Pregio :</i>	-
	<i>Degrado :</i>	presenza di infissi deteriorati

Degrado strutturale : Nullo
Degrado delle finiture : Medio

Scorcio da via Banchelli -
Fronte ovest

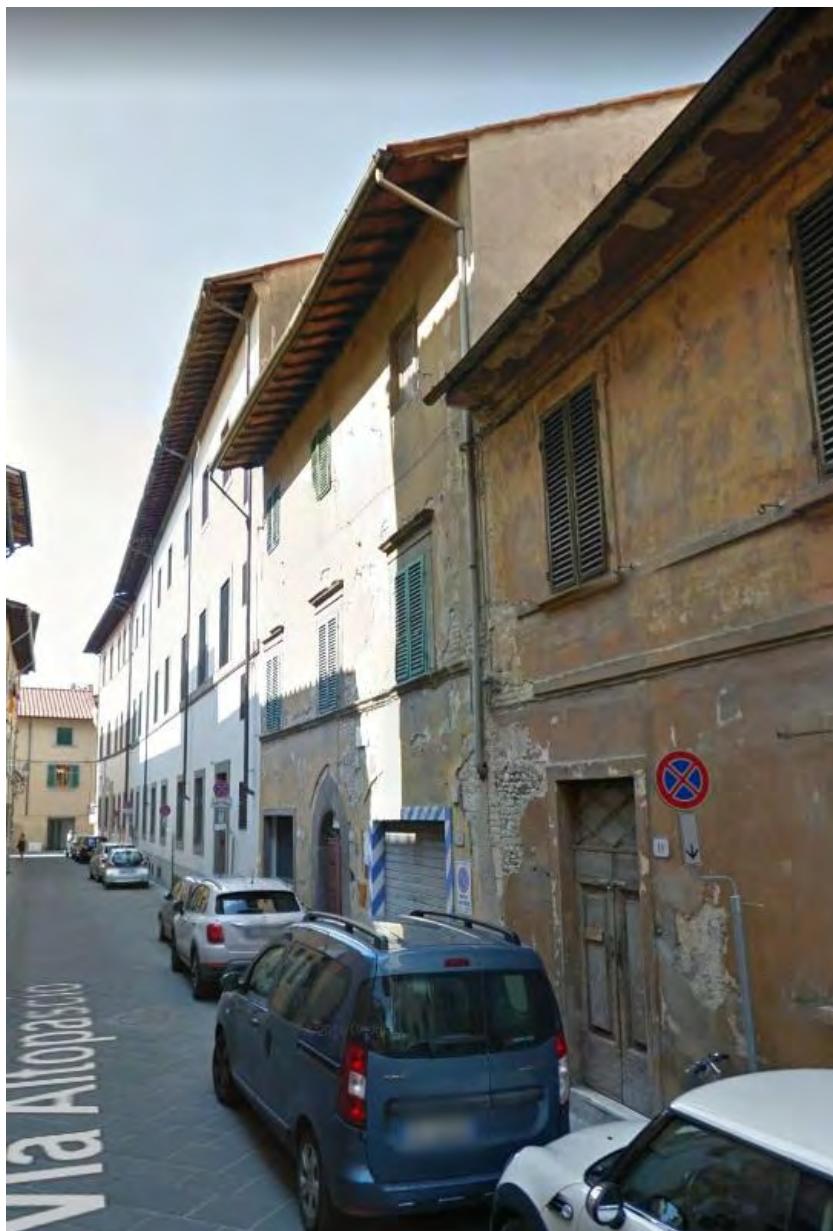
**Palazzo dei Conti
Alberti detto l'Aiale o il
Casone**

FINITURA FACCIA	<i>Pregio :</i> -	
	<i>Degrado :</i> mancanza di ampie porzioni di intonaco	
CORNICI	<i>Pregio :</i> -	
	<i>Degrado :</i> mancanza di porzioni di pietra	
INFISSI	<i>Pregio :</i> -	
	<i>Degrado :</i> presenza di infissi deteriorati

Degrado strutturale :	Basso
Degrado delle finiture :	Alto

Scorcio da via
dell'Altopascio - Fronte
est

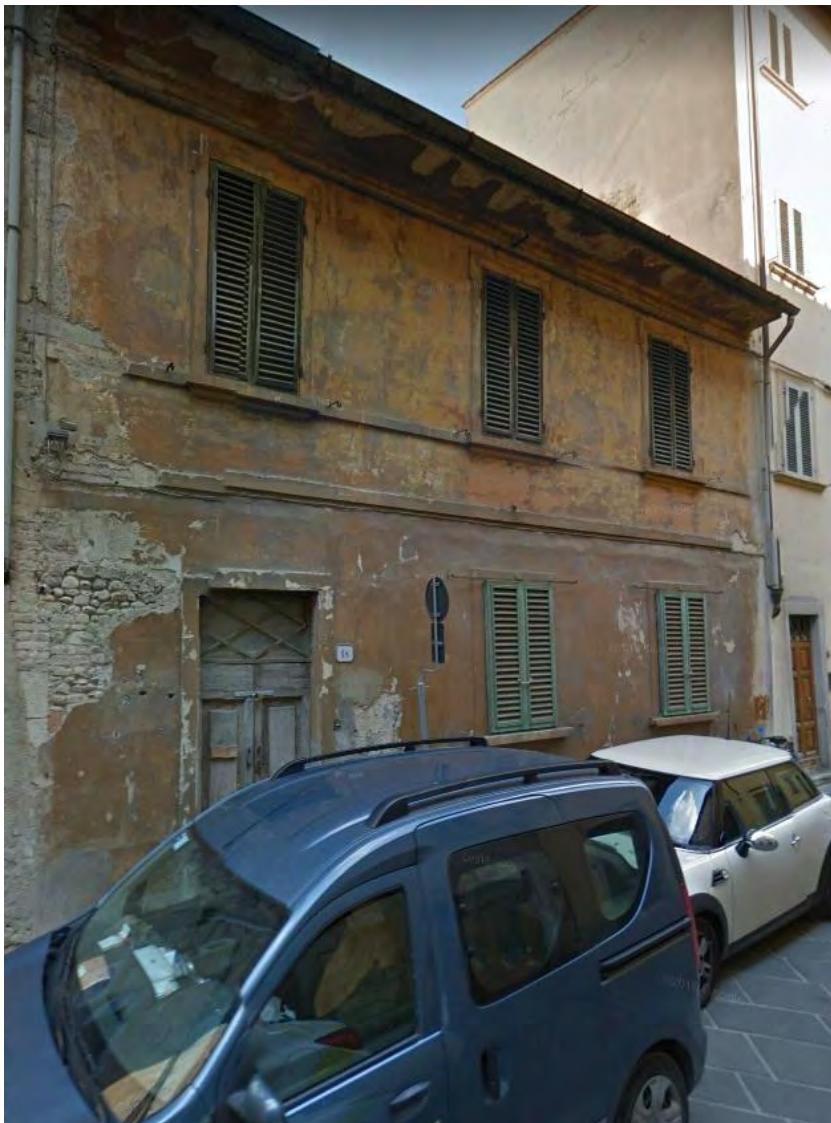
**Palazzo dei Conti
Alberti detto l'Aiale o il
Casone**

FINITURA FACCIATA	<i>Precio :</i> -
	<i>Degrado :</i> mancanza di ampie porzioni di intonaco
BASAMENTO	<i>Precio :</i> -
	<i>Degrado :</i> presenza di patina biologica e risalita capillare
INFISSI	<i>Precio :</i> -
	<i>Degrado :</i> infissi deteriorati

Degrado strutturale :	Basso
Degrado delle finiture :	Alto

Scorcio da via
dell'Altopascio - Fronte
est

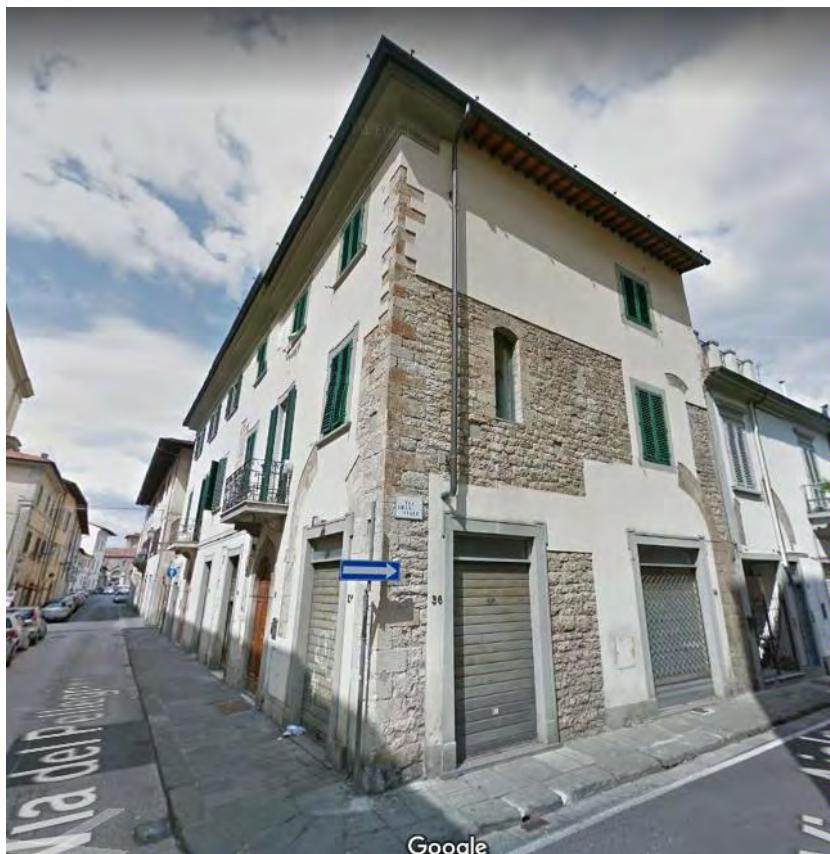
**Edificio in via del
Pellegrino**

FINITURA FACCIA	Pregio :	-
	Degrado :	presenza di patina biologica e deposito superficiale
BASAMENTO	Pregio :	-
	Degrado :	presenza di patina biologica e risalita capillare, con esfoliazione e annerimento della pietra
Insegne :	incongruo	
Elementi tecnologici	cavi a vista, apparecchi di illuminazione	
incompatibili :

Scorcio da via del
Pellegrino - Fronte sud-
est

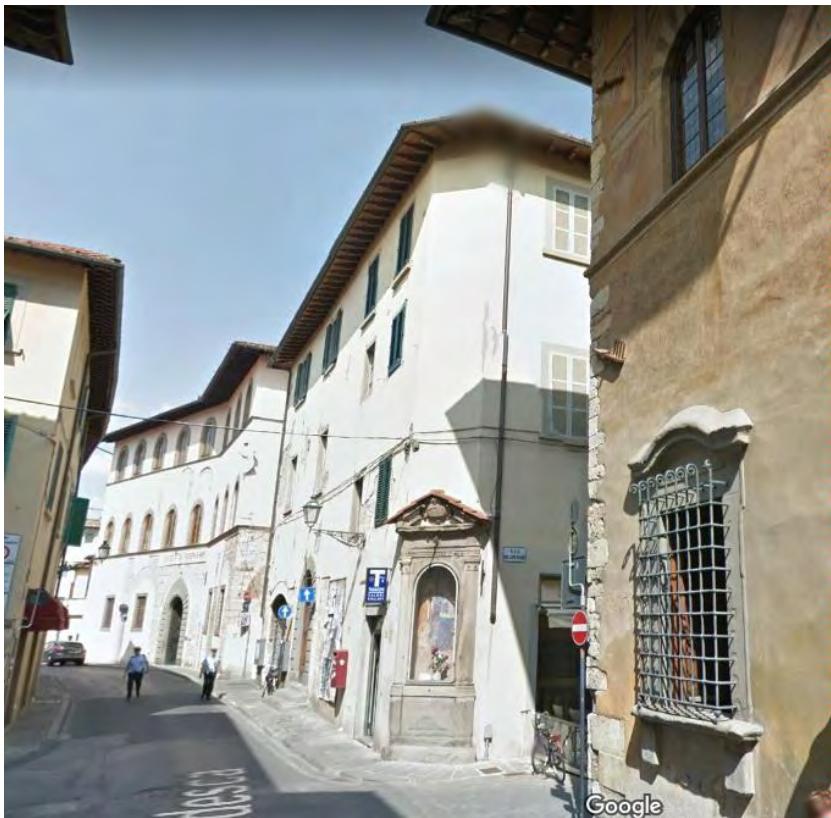
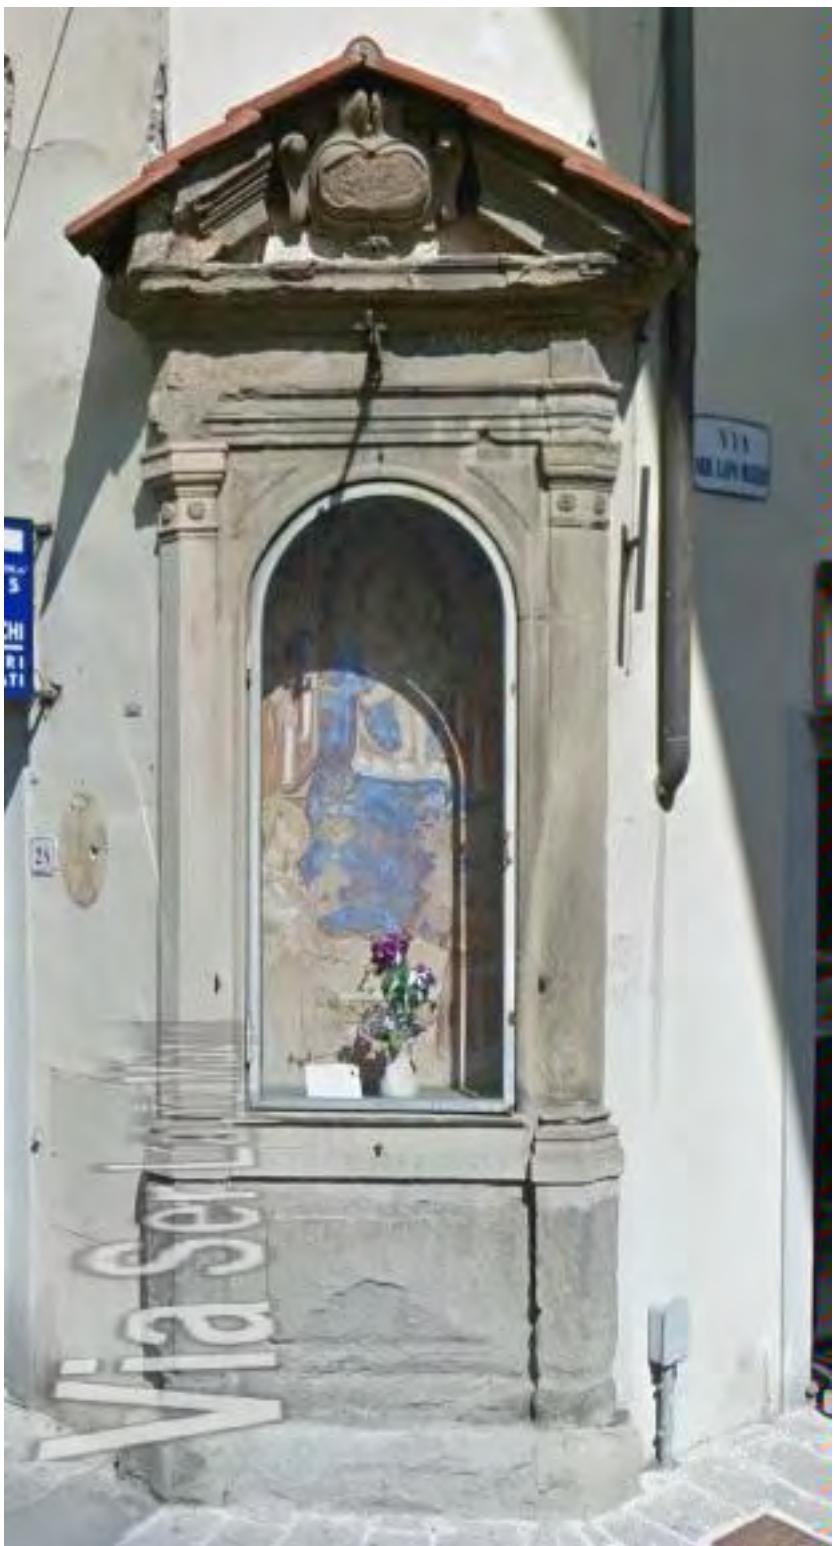
**Edificio in via
Rinaldesca**

FINITURA FACCIATA	Pregio : - Degrado : mancanza di ampie porzioni di intonaco, presenza di patina biologica e macchie da umidità
BASAMENTO	Pregio : - Degrado : presenza di patina biologica e risalita capillare
INFISSI	Pregio : - Degrado : presenza di infissi deteriorati
Insegne :	incongruo
Elementi tecnologici	bocchette, allarmi, cavi elettrici a vista
incompatibili :	
Superfetazioni :	presenza di dehor addossato alla facciata laterale

Degrado strutturale : Basso
Degrado delle finiture : Alto

Scorcio da via Rinaldesca
- Fronte sud-est

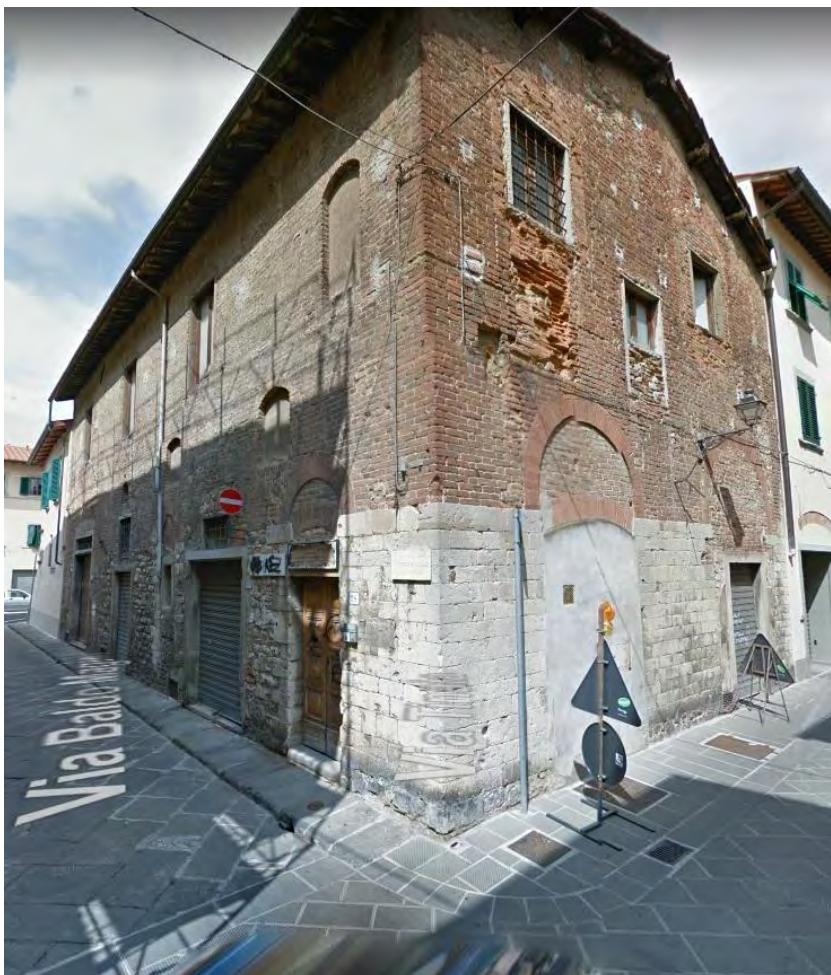
Casa in via B. Magini

FINITURA FACCIATA	<i>Pregio :</i> -
	<i>Degrado :</i> mancanza di porzioni di muratura e della totalità del rivestimento, presenza di patina biologica
BASAMENTO	<i>Pregio :</i> -
	<i>Degrado :</i> presenza di patina biologica e risalita capillare
INFISSI	<i>Pregio :</i> -
	<i>Degrado :</i> Gli infissi risultano degradati
Insegne :	incongruo
Elementi tecnologici	cavi elettrici e altra impiantistica a vista
incompatibili :

Degrado strutturale : Basso
Degrado delle finiture : Alto

Scorcio da via Baldo
Magini - Fronte sud-est
