EDIFICI DI VALORE STORICO TESTIMONIALE

Schede Conoscitive
UTOE 3 - parte 6

UTOE 3 – parte 6 (da 3_165 a 3_195)

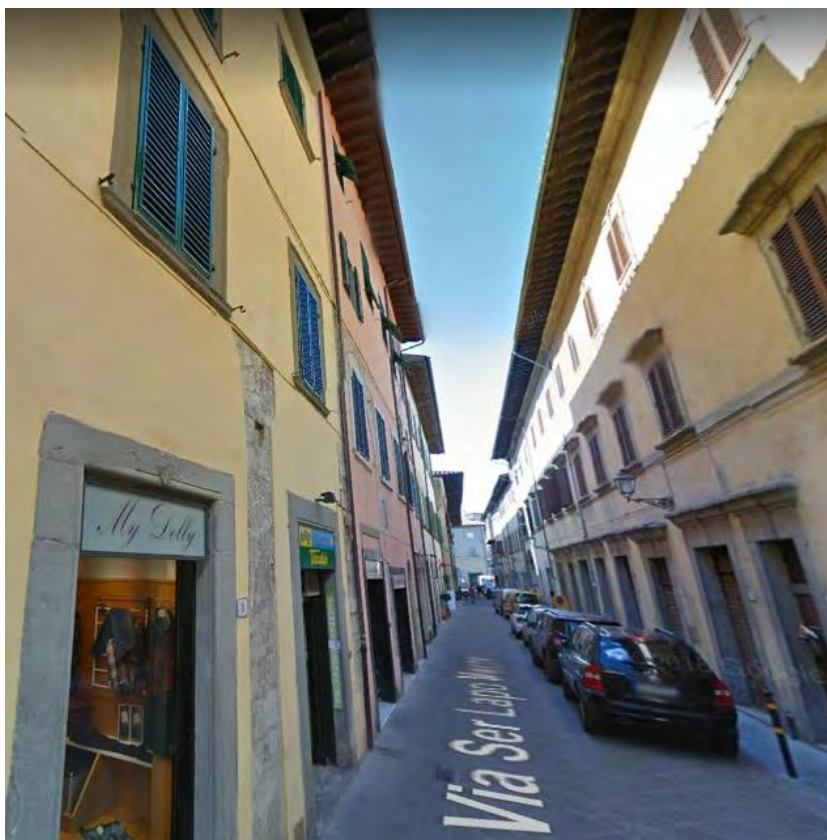
**Edificio in via Ser Lapo
Mazzei**

FINITURA FACCIATA	Pregio :	-
	Degrado :	presenza di patina biologica e deposito superficiale
BASAMENTO	Pregio :	-
	Degrado :	presenza di patina biologica e risalita capillare
Insegne :	incongruo	
Elementi tecnologici incompatibili :	bocchette

Scorcio da via Ser Lapo
Mazzei - Fronte ovest

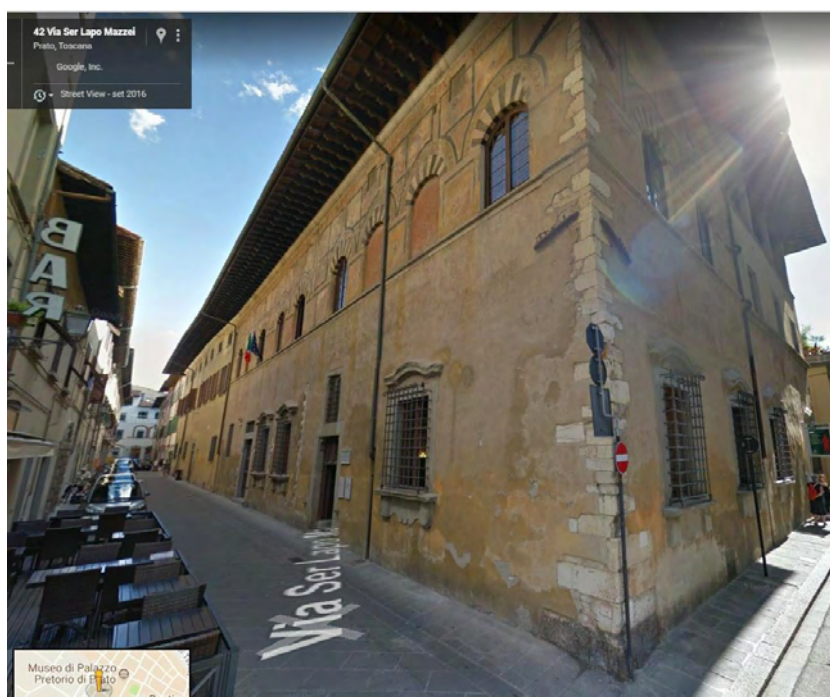
Palazzo Datini (Casa Pia dei Ceppi di Prato)

FINITURA FACCIATA	Pregio :	-
	Degrado :	mancanza di ampie porzioni di intonaco, presenza di patina biologica, deposito superficiale e rappezzi incongrui
BASAMENTO	Pregio :	-
	Degrado :	presenza di patina biologica e risalita capillare

Degrado delle finiture : Basso

Scorcio da via Ser Lapo Mazzei - Fronte sud-ovest

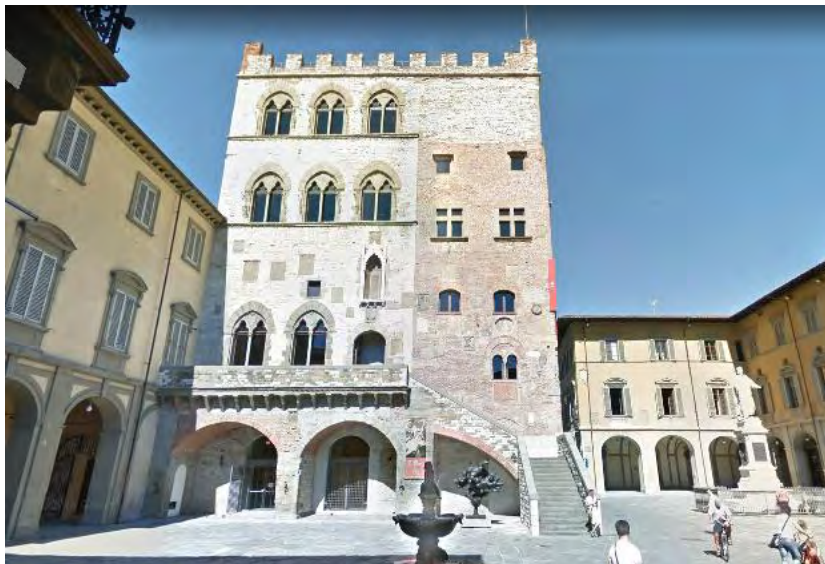
Palazzo Pretorio

Degrado : Distaccamento intonaco e risalita capillare

Scorcio da Via B. Cairoli -
Fronte est

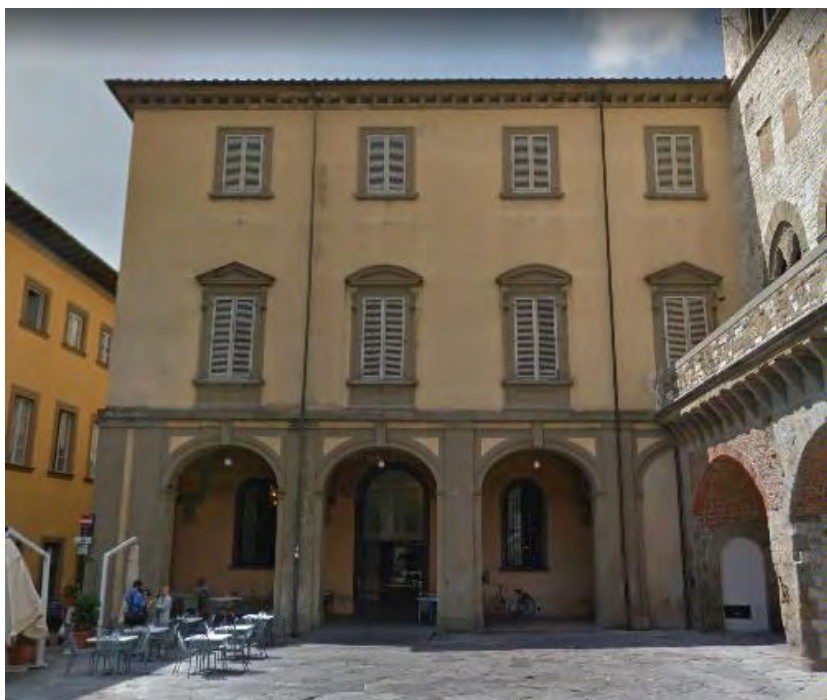
Palazzo delle Scuole

FINITURA FACCIATA **Pregio :** -
Degrado : Distaccamento intonaco e risalita capillare

Scorcio da Piazza del
Comune - Fronte nord

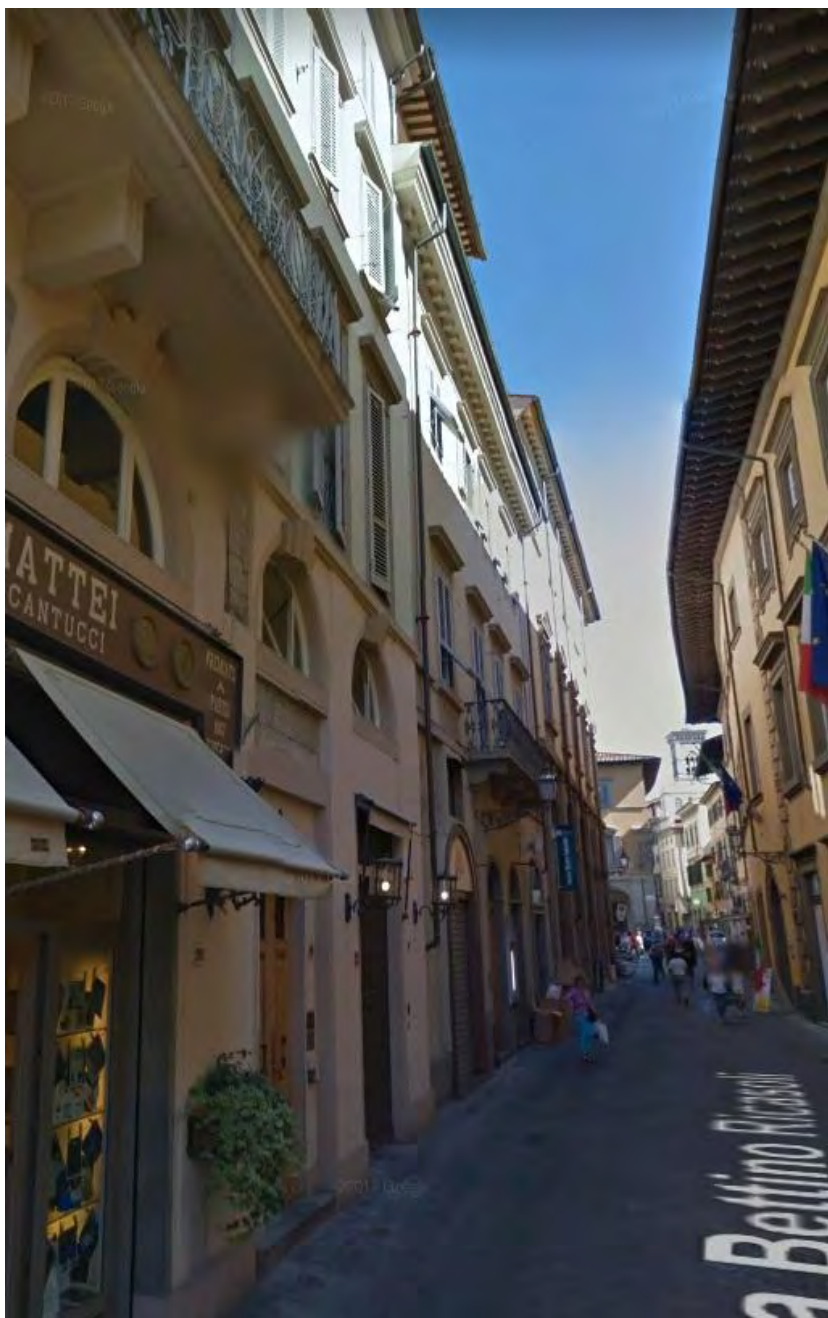
Casa Mattei Pandolfini

Degrado : presenza di patina biologica e risalita capillare

Degrado delle finiture : Basso

Scorcio da via Bettino
Ricasoli - Fronte est

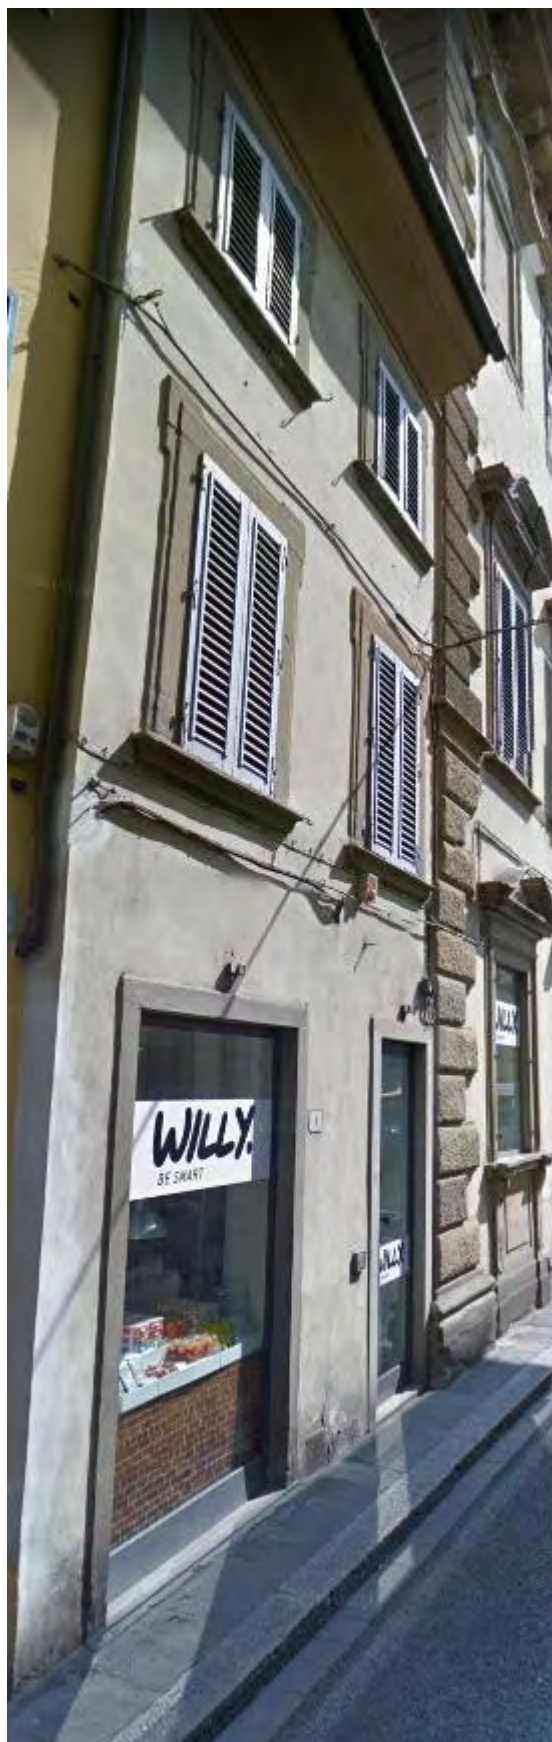
Biblioteca Roncioniana

FINITURA FACCIATA ***Pregio :*** -
Degrado : Risalita capillare

Scorcio da via Rinaldesca
- fronte sud

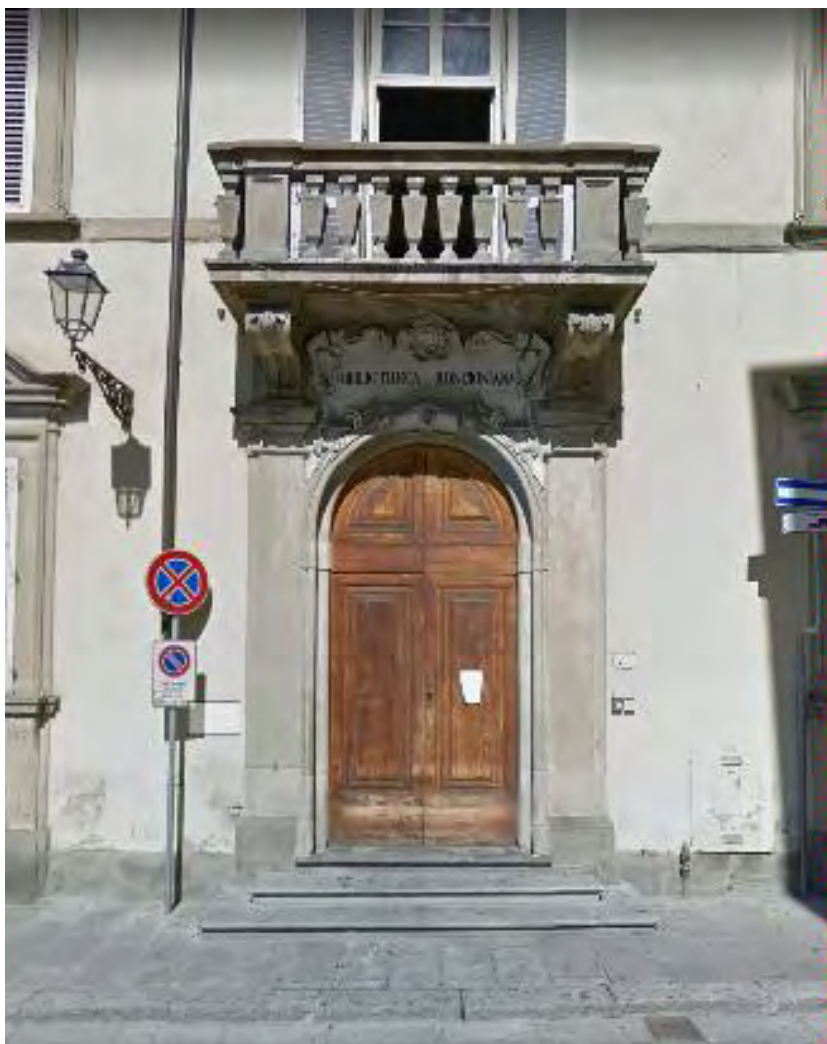
Biblioteca Roncioniana

BASAMENTO	Pregio :	pietra
	Degrado :	erosione ed esfoliazione
MARCAPIANO	Pregio :	pietra
	Degrado :	erosione ed esfoliazione
CORNICI	Pregio :	pietra
	Degrado :	erosione ed esfoliazione
Insegne :		congruo

Degrado strutturale :	Nulla
Degrado delle finiture :	Basso

Scorcio da piazza San
Francesco - il portale
della biblioteca

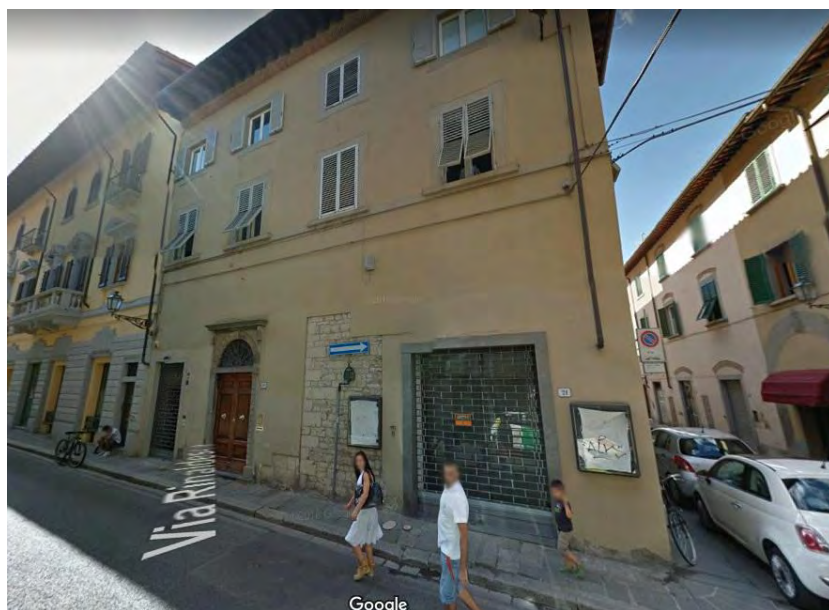
Edificio in via Rinaldesca

FINITURA FACCIATA **Pregio :** -
Degrado : Alterazione cromatica e distaccamento intonaco

Scorcio da via Rinaldesca
- Fronte nord-ovest

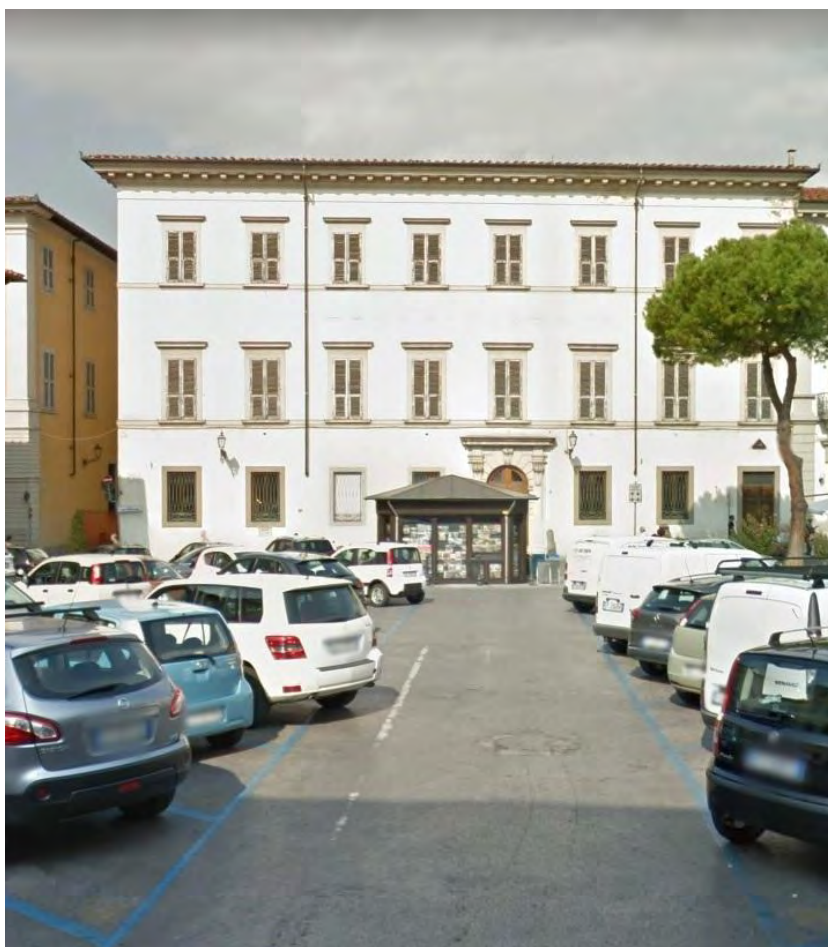
palazzo Franceschini

FINITURA FACCIATA *Pregio :* -
Degrado : Distaccamento intonaco

Scorcio da piazza San
Francesco - fronte est

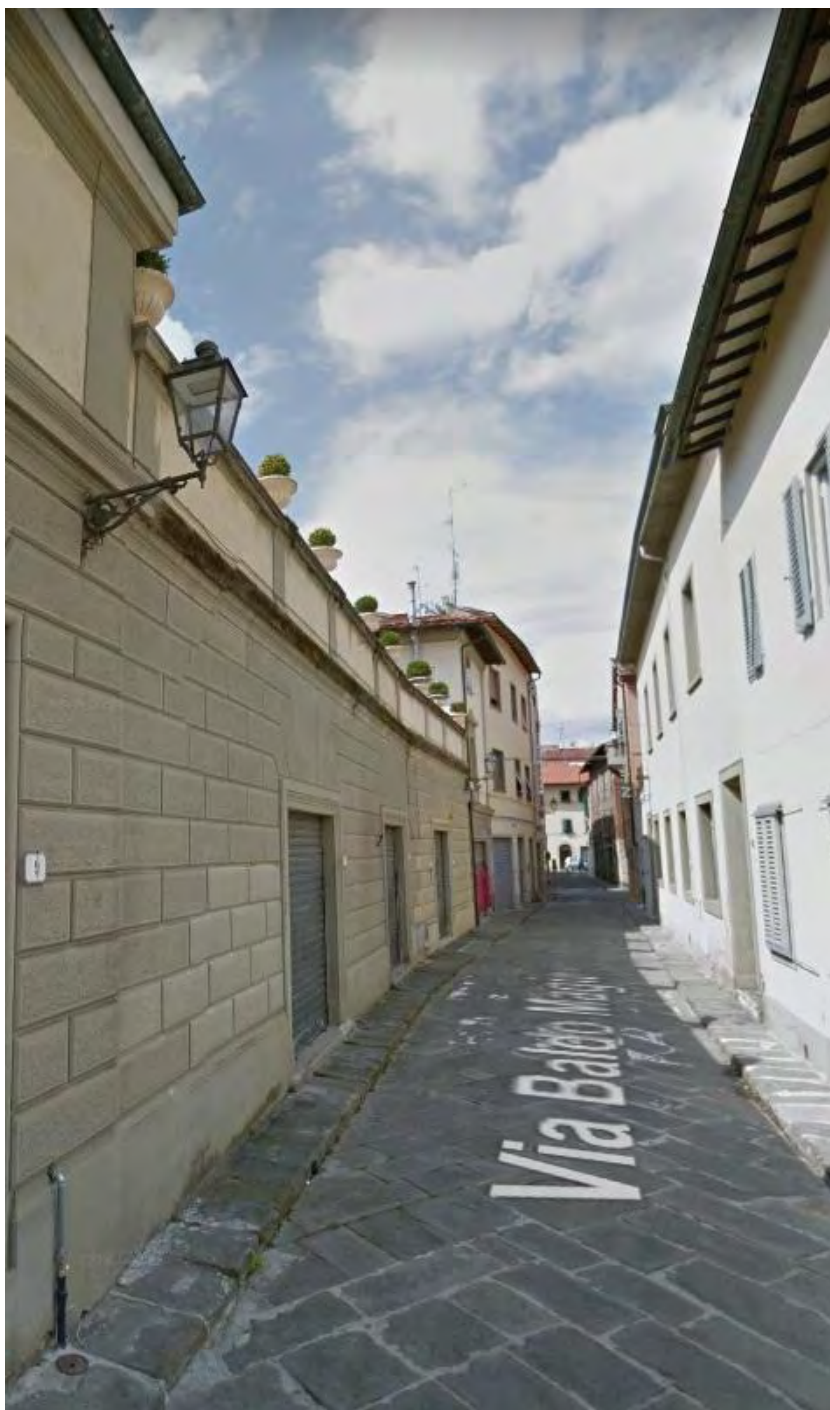
Edificio in via B. Magini

BASAMENTO	Pregio :	-
	Degrado :	presenza di patina biologica e risalita capillare
MARCAPIANO	Pregio :	-
	Degrado :	presenza di patina biologica e deposito superficiale

Degrado strutturale : Nullo
Degrado delle finiture : Basso

Scorcio da via Baldo
Magini - Fronte nord

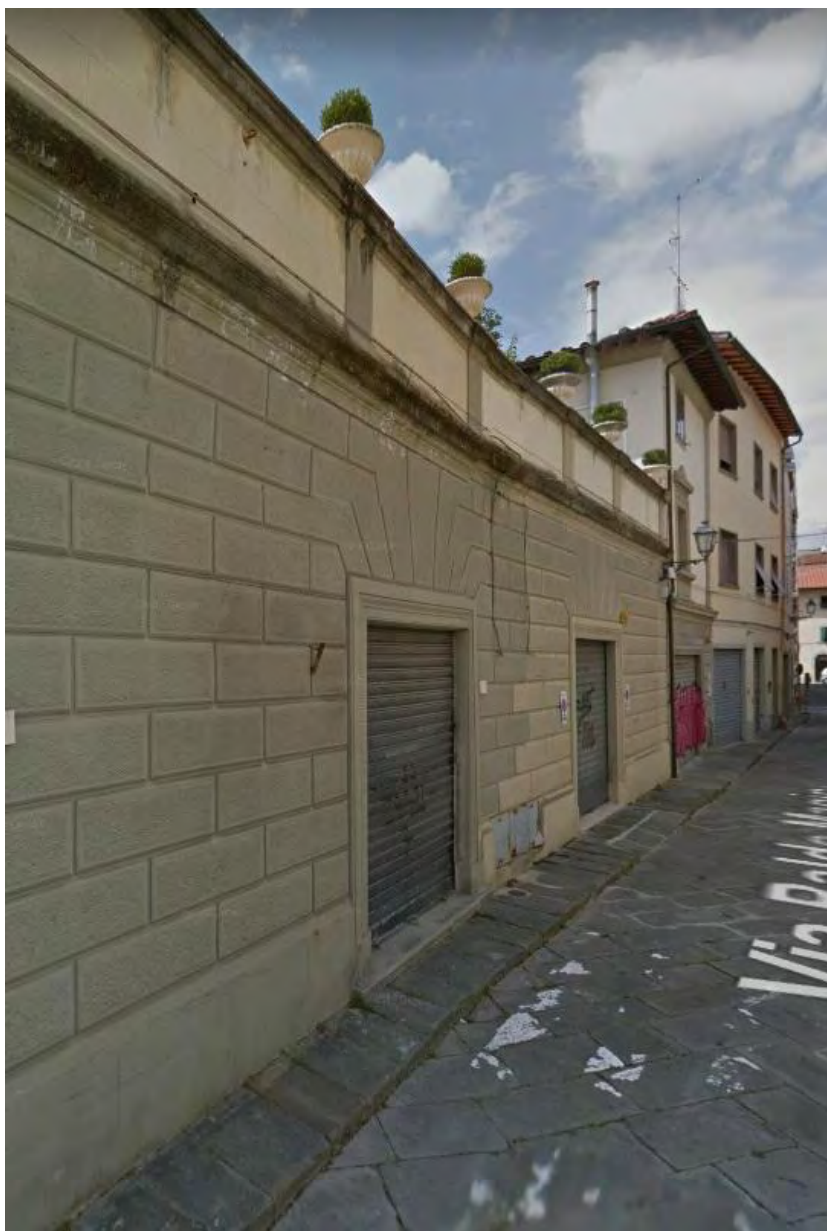
Edificio in via B. Magini

BASAMENTO	Pregio :	-
	Degrado :	presenza di patina biologica e risalita capillare
<hr/>		
MARCAPIANO	Pregio :	-
	Degrado :	presenza di patina biologica e deposito superficiale

Degrado strutturale : Nullo
Degrado delle finiture : Basso

Scorcio da via Baldo
Magini - Fronte nord

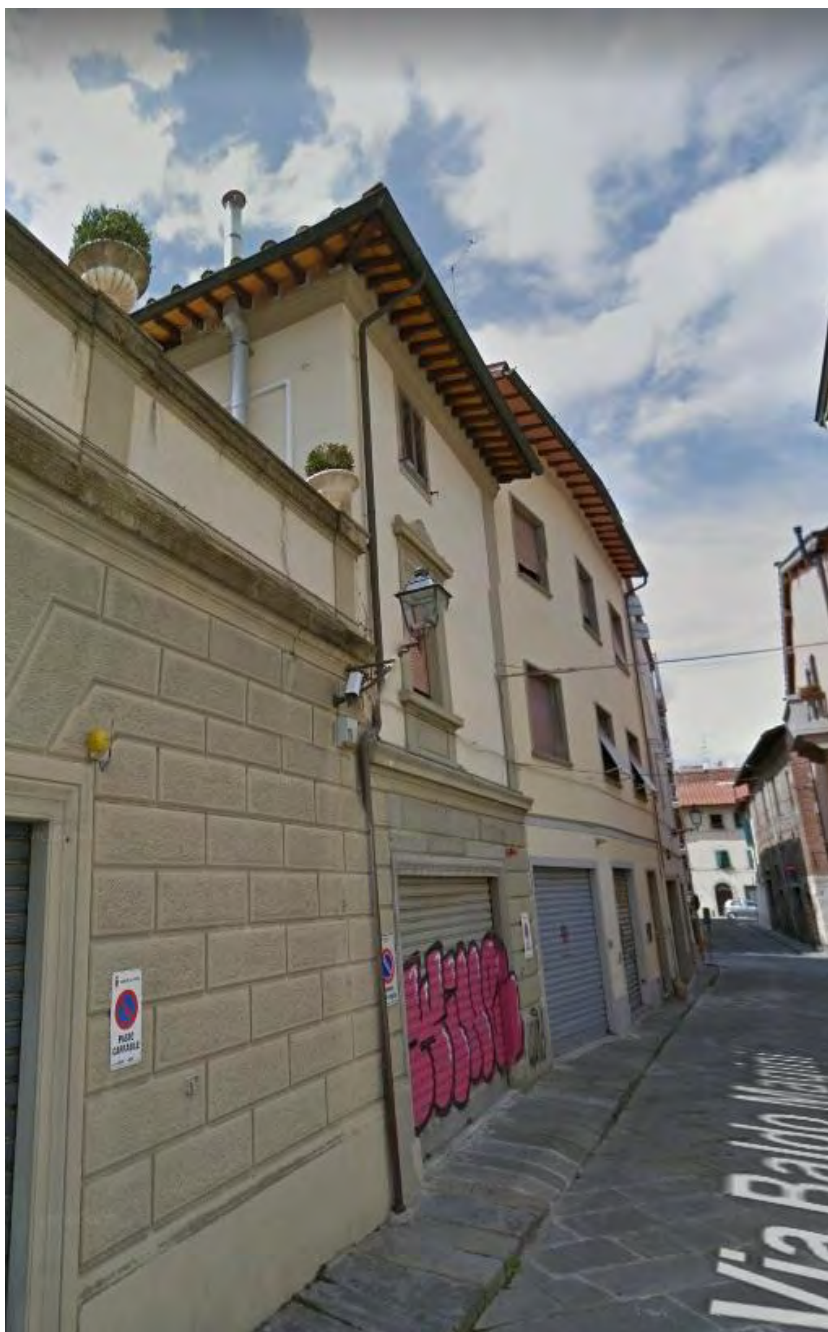
Edificio in via B. Magini

BASAMENTO	Pregio : -
	Degrado : presenza di patina biologica e risalita capillare
MARCAPIANO	Pregio : -
	Degrado : presenza di patina biologica e deposito superficiale
Elementi tecnologici incompatibili :	allarmi, cavi elettrici e altra impiantistica a vista
Tettoie Incongrue :	presenza di tettoia e pergola addossate ad edificio (su terrazza adiacente)

Degrado strutturale :	Nulla
Degrado delle finiture :	Basso

Scorcio da via Baldo
Magini - Fronte nord

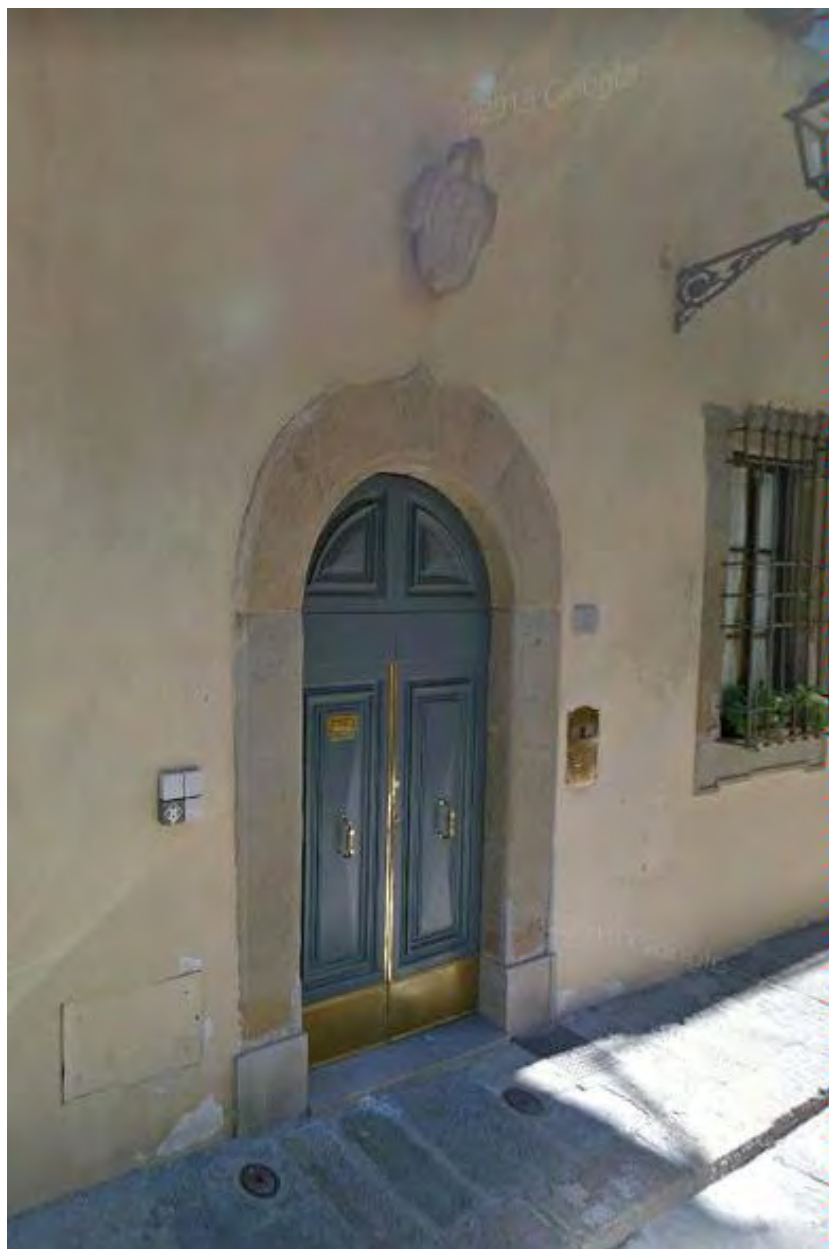
Palazzo Salvi Cristiani

FINITURA FACCIATA	Pregio : - Degrado : presenza di degrado da umidità da risalita e distacco di intonaco
BASAMENTO	Pregio : - Degrado : presenza di patina biologica e risalita capillare
CORNICI	Pregio : - Degrado : esfoliazione della pietra
Elementi tecnologici incompatibili :	cavi a vista, apparecchi di illuminazione

Dettaglio - Stemma su via
del Pellegrino

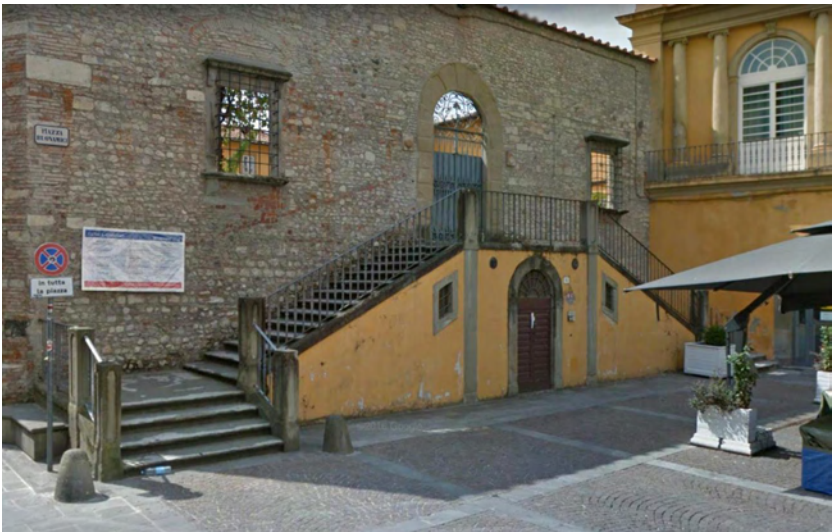
Degrado strutturale : Nullo
Degrado delle finiture : Medio

**Palazzo Banci
Buonamici**
Dettaglio - Scala di
accesso al giardino
pensile

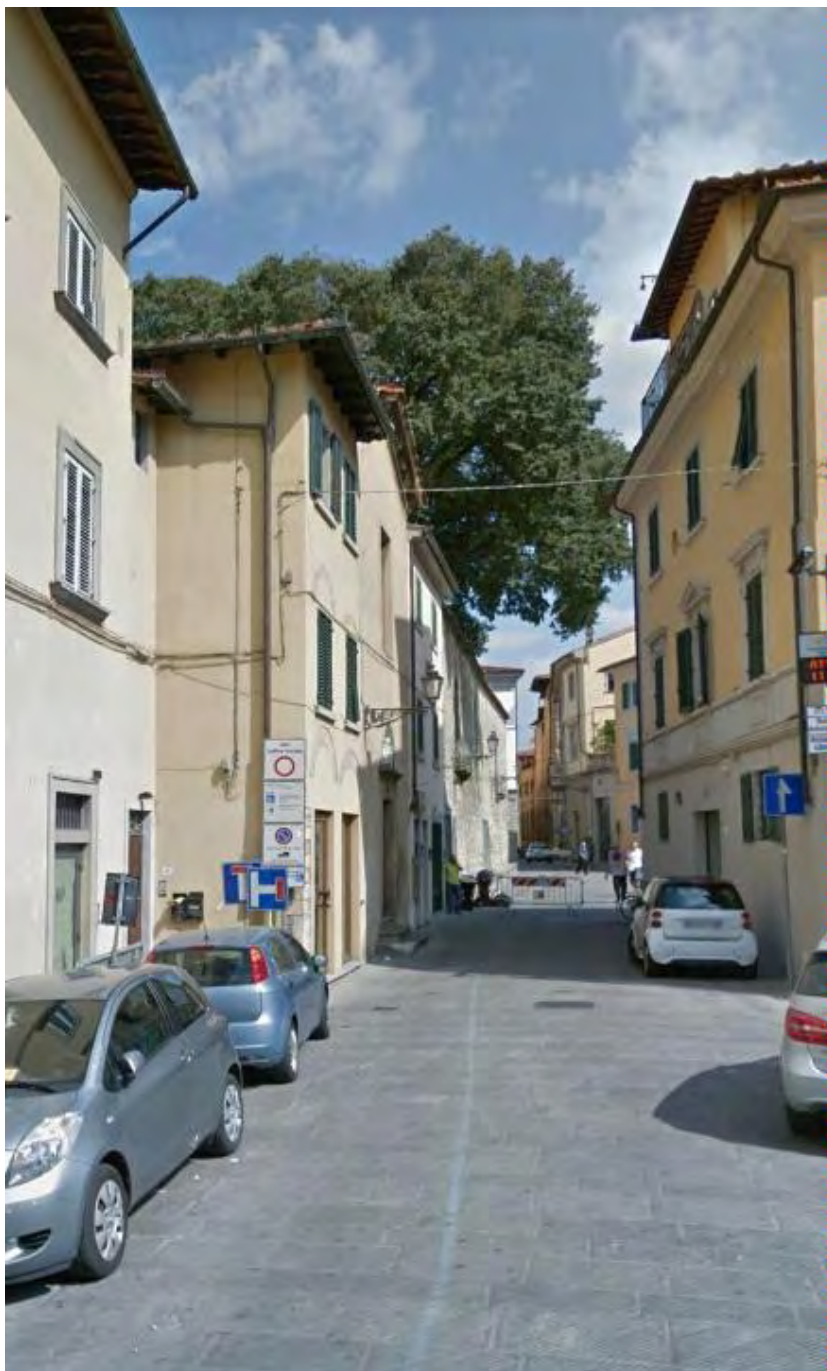
Palazzo della Banca Commerciale Italiana

Degrado : presenza di patina biologica

Scorcio da piazza
Sant'Antonino - Fronte
est

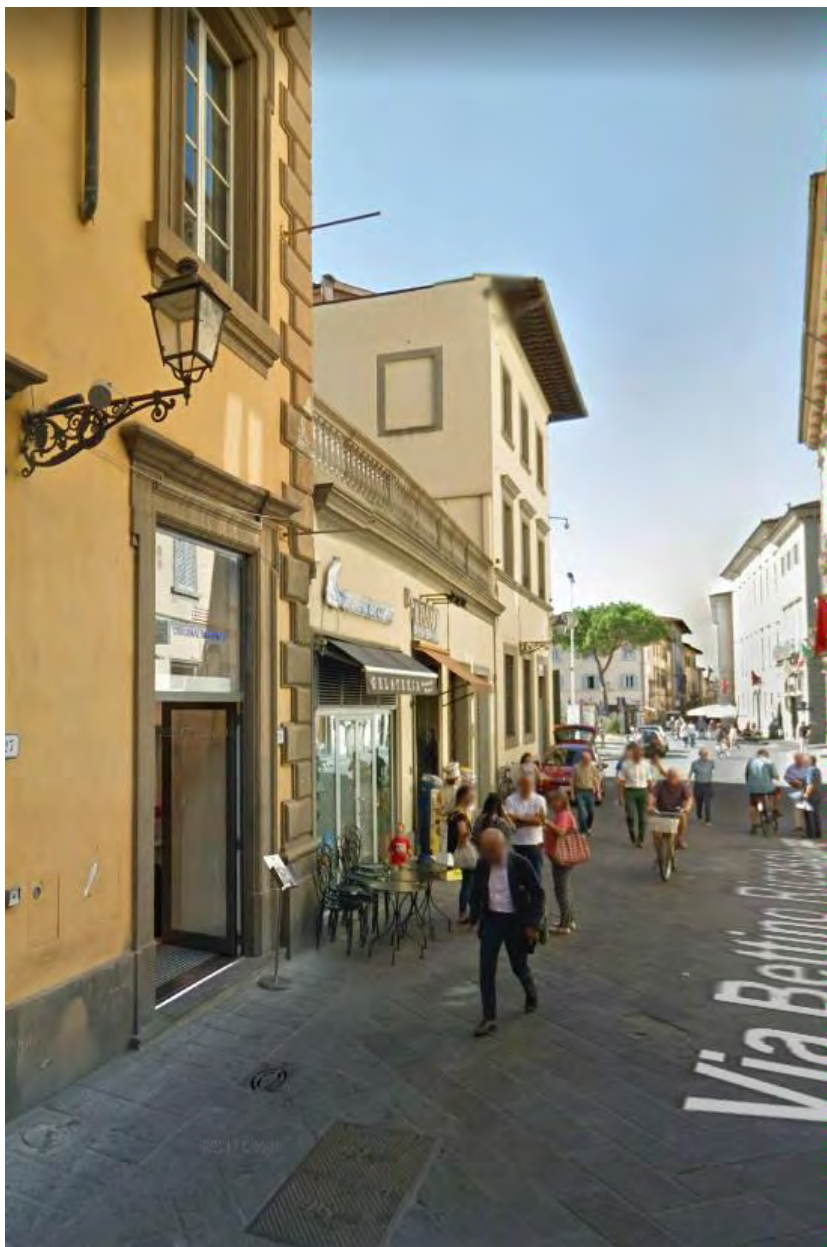
Palazzo della Banca Commerciale Italiana

FINITURA FACCIATA	Pregio :	-
	Degrado :	presenza di patina biologica
BASAMENTO	Pregio :	-
	Degrado :	presenza di patina biologica e risalita capillare
Insegne :	incongruo	
Elementi tecnologici incompatibili :	cavi a vista

Degrado delle finiture : Basso

Scorcio da via Bettino
Ricasoli - Fronte ovest

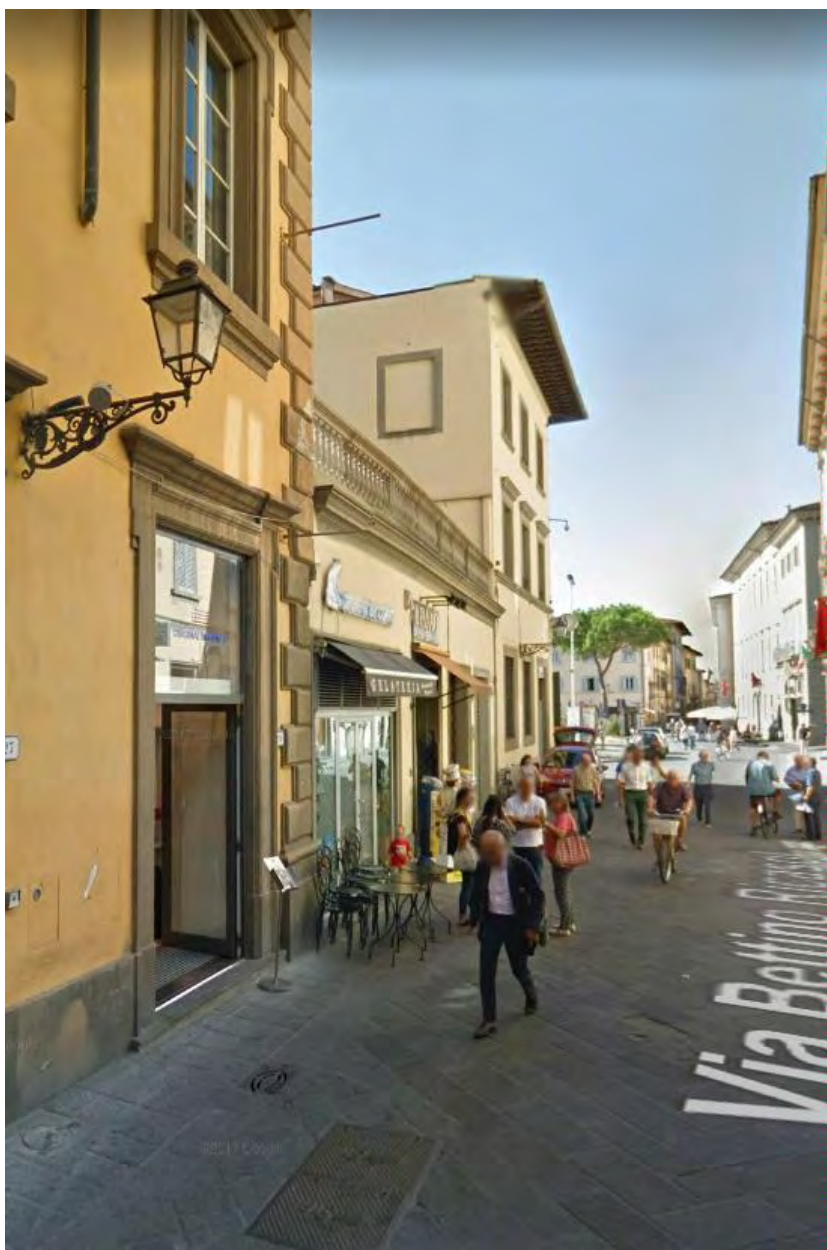
Palazzo della Banca Commerciale Italiana

FINITURA FACCIATA	Pregio : -
	Degrado : presenza di patina biologica
BASAMENTO	Pregio : -
	Degrado : presenza di patina biologica e risalita capillare
Insegne :	incongruo

Degrado delle finiture : Basso

Scorcio da via Bettino
Ricasoli - Fronte ovest

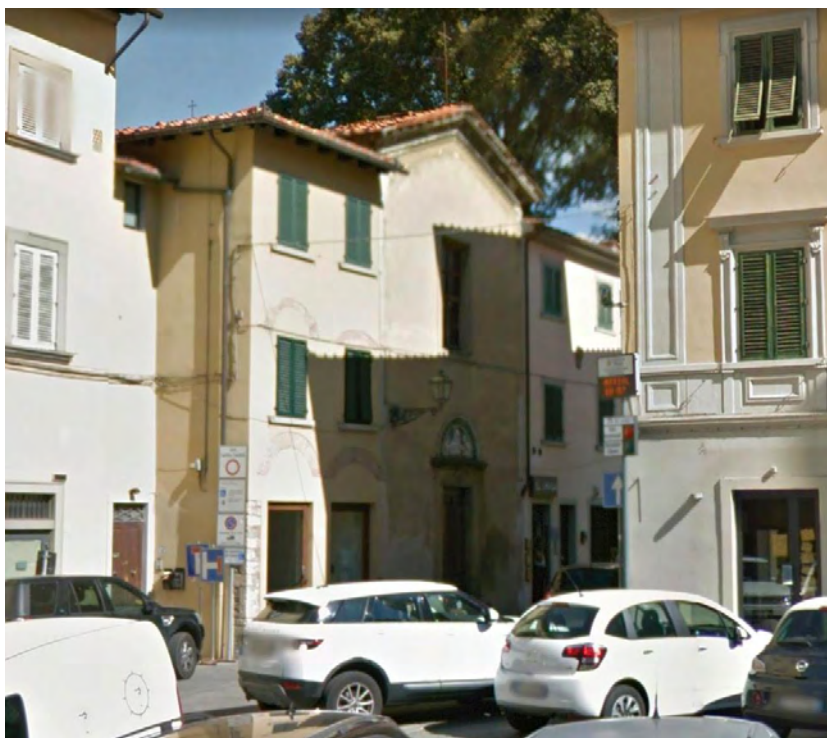
Chiesa di Sant'Antonio

FINITURA FACCIATA	Pregio : -
	Degrado : Distaccamento intonaco e risalita capillare
BASAMENTO	Pregio : -
	Degrado : presenza di patina biologica
CORNICI	Pregio : -
	Degrado : mancanza e distacco di porzioni di intonaco ed esfoliazione della pietra
CORNICE SOTTOTETTO	Pregio : -
	Degrado : presenza di patina biologica

Degrado delle finiture : Medio

Scorcio da via San
Bonaventura - Fronte
orientale

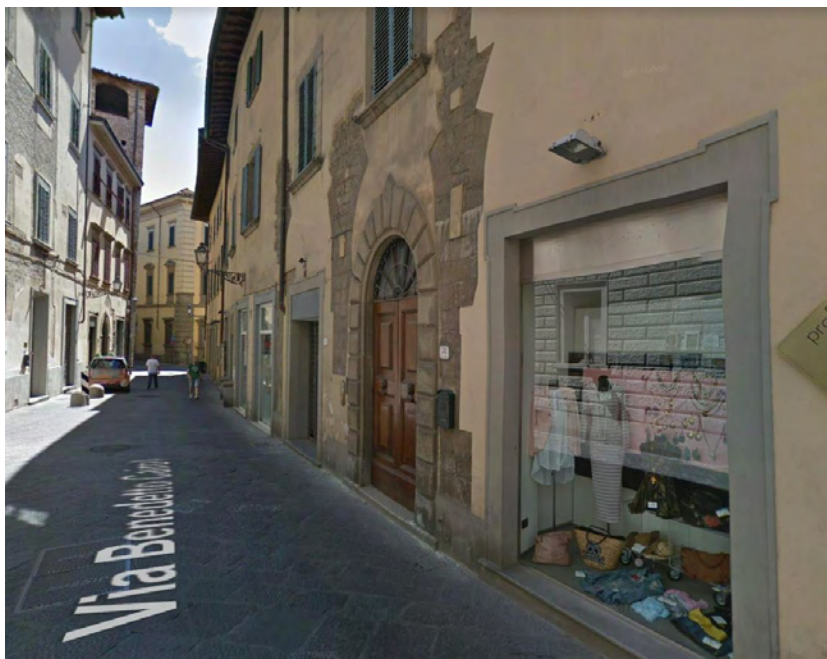
Fabbricati in zona di rispetto del Castello dell'Imperatore

FINITURA FACCIATA	Pregio : - Degrado : presenza di patina biologica e deposito superficiale
BASAMENTO	Pregio : - Degrado : presenza di patina biologica e risalita capillare con distacco di porzioni e rappezzo incongruo
CORNICI	Pregio : - Degrado : presenza di patina biologica e deposito superficiale
CORNICE SOTTOTETTO	Pregio : - Degrado : presenza di patina biologica e colaticcio e deposito superficiale
Insegne :	incongruo
Elementi tecnologici incompatibili :	bocchette, allarmi, cavi a vista, apparecchi di illuminazione

Degrado delle finiture : Medio

Scorcio da via Cairoli -
Fronte settentrionale

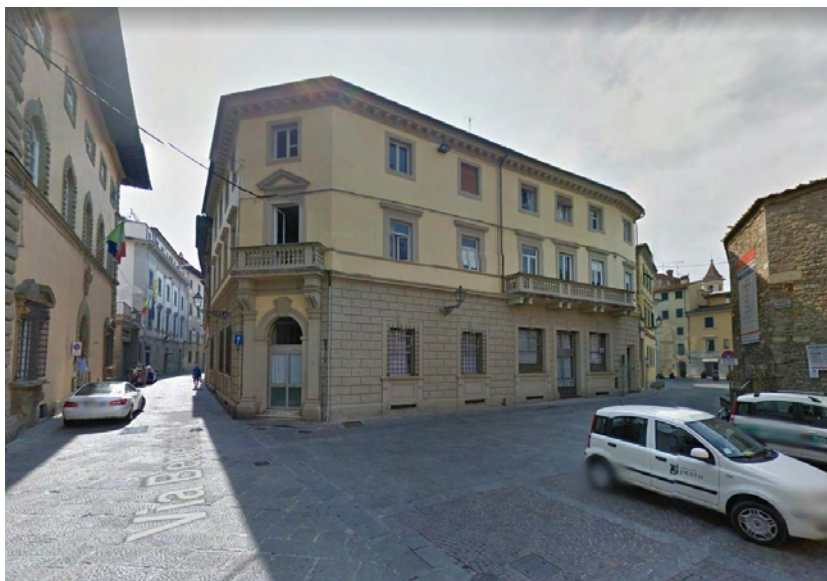
Cinema Eden (Ex Politeama Novelli)

FINITURA FACCIATA	Pregio : -
	Degrado : presenza di patina biologica e alterazioni da umidità, distacco di porzioni di finitura superficiale e rappezzo incongruo
BASAMENTO	Pregio : -
	Degrado : presenza di patina biologica e risalita capillare
CORNICI	Pregio : -
	Degrado : presenza di patina biologica e deposito superficiale
CORNICE SOTTOTETTO	Pregio : -
	Degrado : presenza di patina biologica e deposito superficiale
Insegne :	incongruo
Elementi tecnologici incompatibili :	allarmi, cavi a vista, apparecchi di illuminazione

Degrado delle finiture : Basso

Scorcio da piazza Buonamici - Fronti occidentale e settentrionale

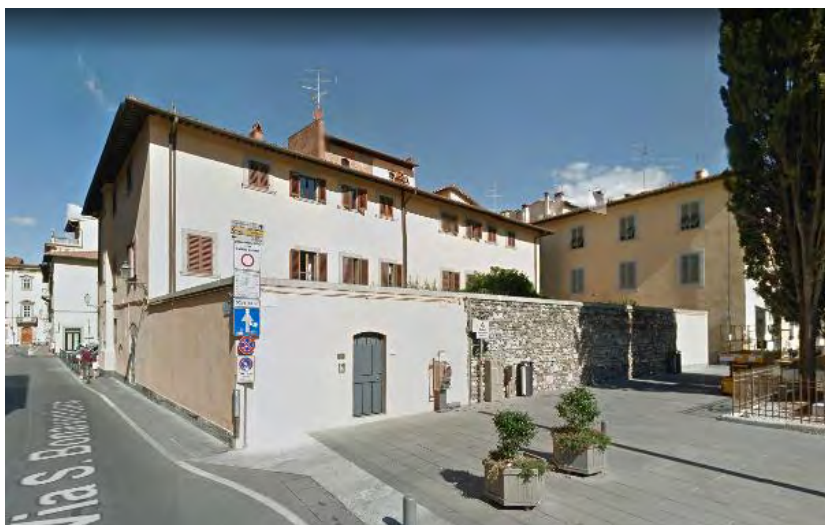
Palazzetto Ginori

BASAMENTO	Pregio :	-
	Degrado :	presenza di patina biologica e risalita capillare, con esfoliazione della pietra
Insegne :	congruo	
Elementi tecnologici incompatibili :	antenne paraboliche, bocchette, allarmi, cavi a vista, apparecchi di illuminazione

Scorcio da via San
Bonaventura angolo -
Fronte orientale
