**EDIFICI DI VALORE  
STORICO  
TESTIMONIALE**

Schede Conoscitive  
UTOE 3 - parte 7

## Edifici di Valore Storico Testimoniale

UTOE 3 – parte 7 (da 3\_196 a 3\_214)

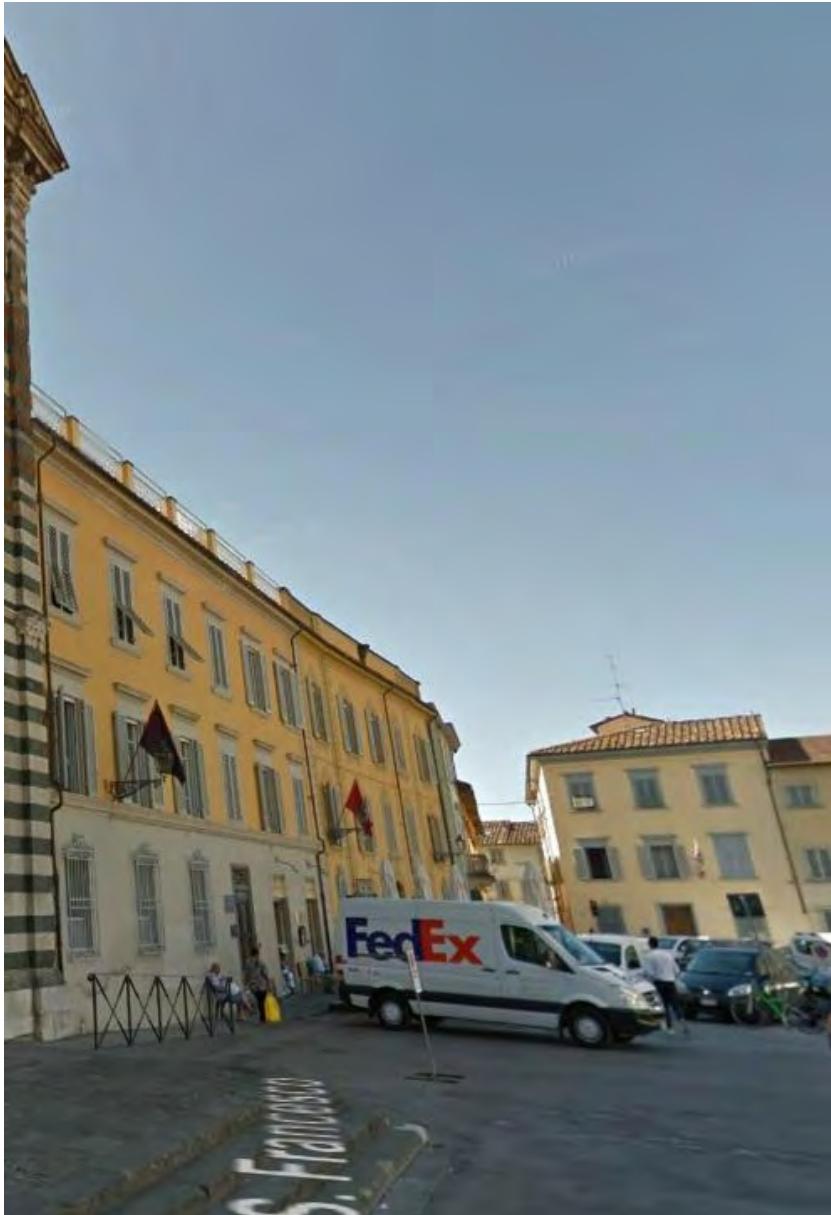
Scorcio da piazza San  
Francesco - Fronte ovest

<b>FINITURA FACCIATA</b>	<i>Precio :</i> -
	<i>Degrado :</i> presenza di macchie e patina biologica
<b>MARCADAVANZALE</b>	<i>Precio :</i> -
	<i>Degrado :</i> presenza di patina biologica e deposito superficiale
<b>Insegne :</b>	incongruo
<b>Elementi tecnologici incompatibili :</b>	bocchette, cavi a vista, apparecchi di illuminazione

**Degrado strutturale :** Nullo

**Degrado delle finiture :** Basso

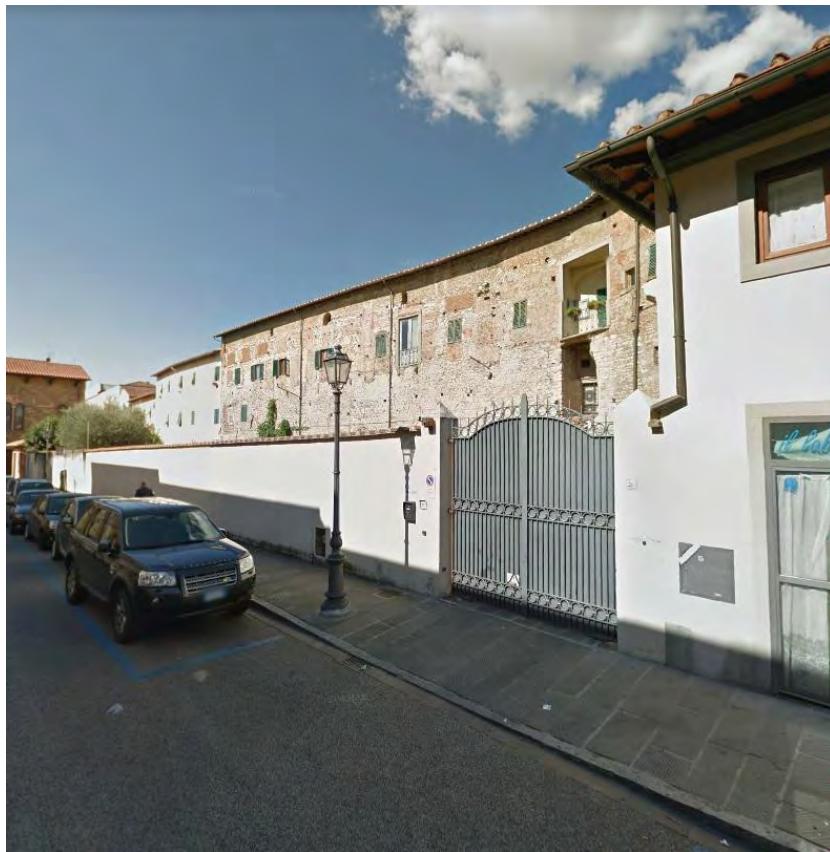
Scorcio da via Dante -  
Fronte est

<b>FINITURA FACCIATA</b>	<b>Pregio :</b> -
	<b>Degrado :</b> presenza di patina biologica e deposito superficiale
<b>Elementi tecnologici incompatibili :</b>	condizionatori

<b>Degrado strutturale :</b>	Nullo
<b>Degrado delle finiture :</b>	Medio

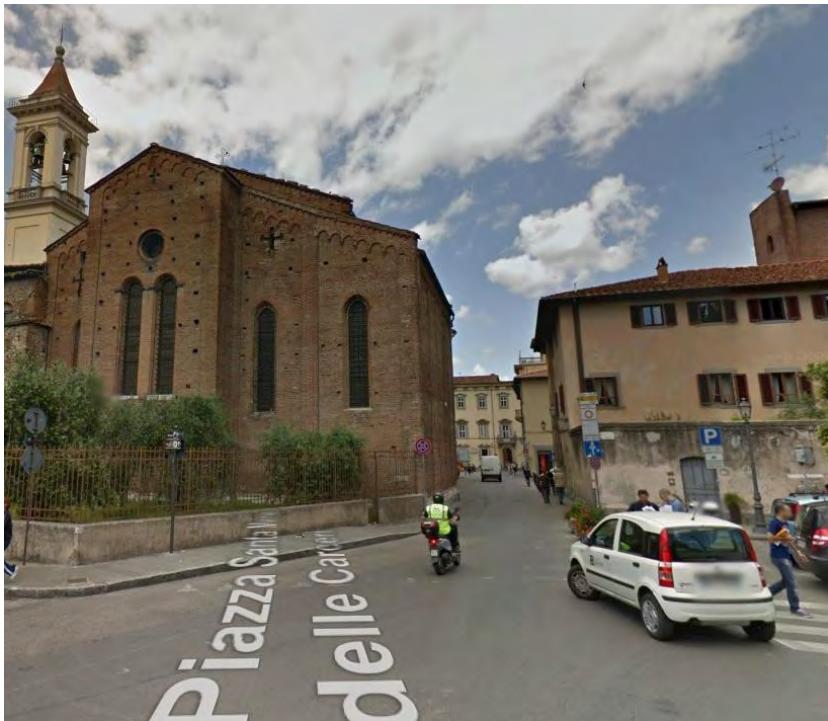
Scorcio da via Santa  
Maria delle Carceri -  
Fronte est

<b>FINITURA FACCIATA</b>	<i>Precio :</i> -
	<i>Degrado :</i> presenza di patina biologica e deposito superficiale, con alterazione cromatica della pietra
<b>INGRESSI, RECINZIONI</b>	<i>Precio :</i> -
	<i>Degrado :</i> presenza di patina biologica
<b>BASAMENTO</b>	<i>Precio :</i> -
	<i>Degrado :</i> presenza di patina biologica ed esfoliazione della pietra
<b>CORNICE SOTTOTETTO</b>	<i>Precio :</i> -
	<i>Degrado :</i> presenza di patina biologica e deposito superficiale

**Degrado strutturale :** Nullo

**Degrado delle finiture :** Nullo

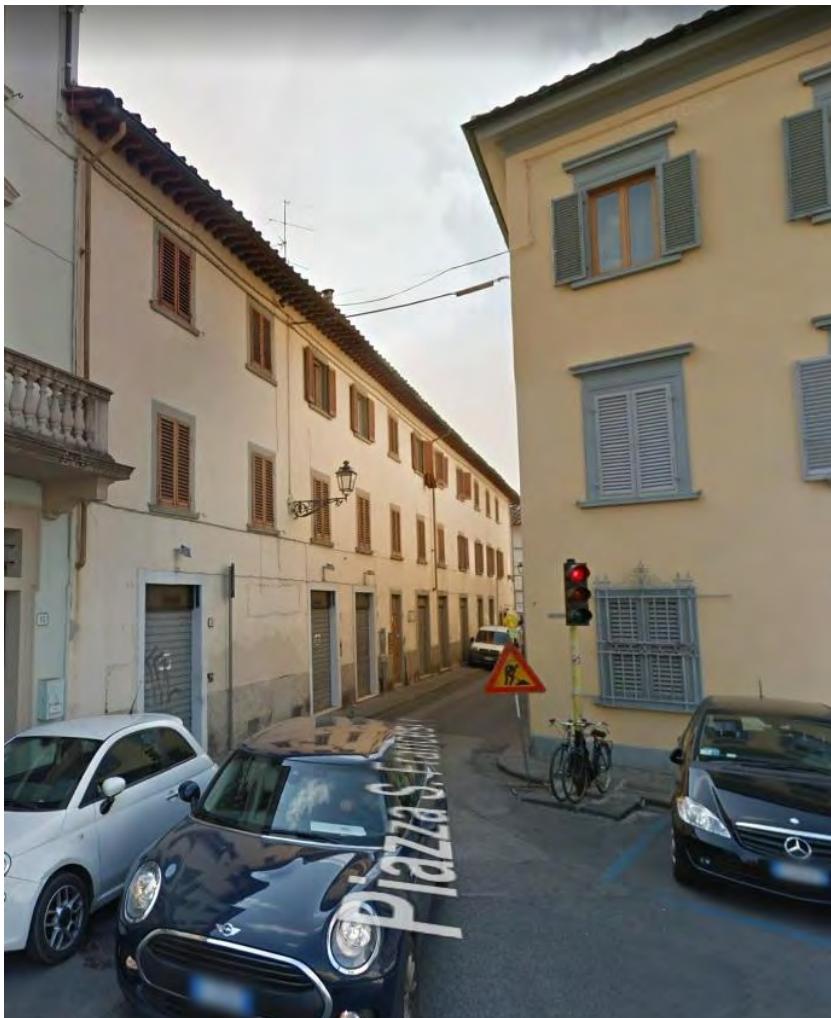
Scorcio da piazza San  
Francesco - Fronte ovest

<b>FINITURA FACCIATA</b>	<i>Precio :</i> -
	<i>Degrado :</i> presenza di patina biologica e macchie, distacco di intonaco e rappezzo incongruo
<b>BASAMENTO</b>	<i>Precio :</i> -
	<i>Degrado :</i> presenza di patina biologica e risalita capillare
<b>CORNICI</b>	<i>Precio :</i> -
	<i>Degrado :</i> presenza di patina biologica e deposito superficiale
<b>INFISSI</b>	<i>Precio :</i> -
	<i>Degrado :</i> presenza di infissi deteriorati
<b>Insegne :</b>	incongruo
<b>Elementi tecnologici incompatibili :</b>	bocchette, cavi a vista, apparecchi di illuminazione

<b>Degrado strutturale :</b>	Nullo
<b>Degrado delle finiture :</b>	Medio

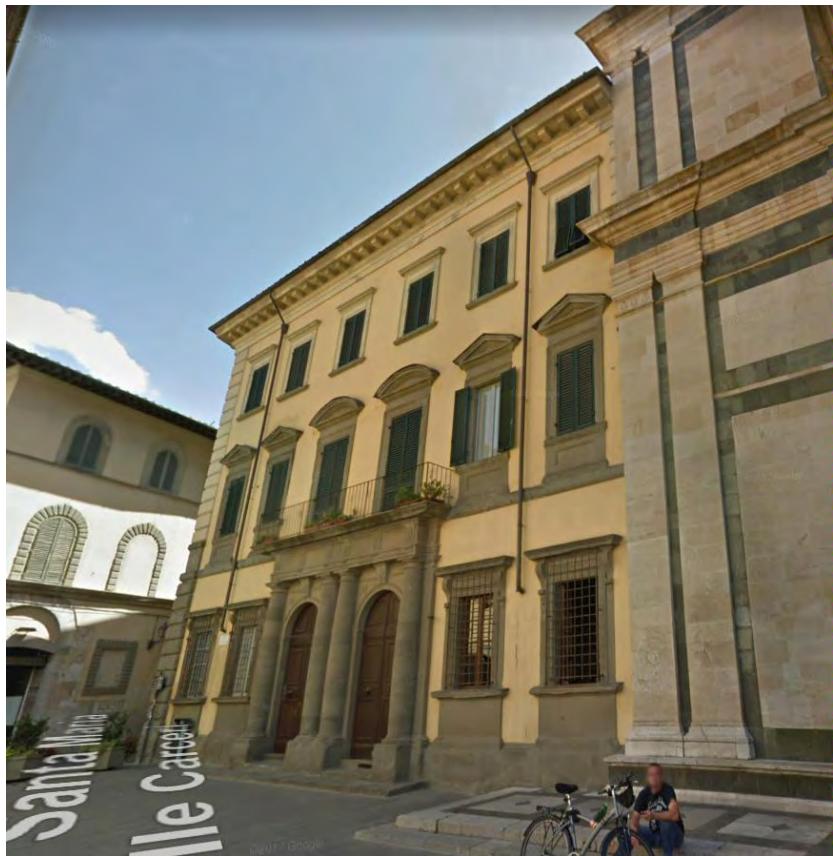
Scorcio da piazza Santa  
Maria delle Carceri -  
Fronte occidentale

<b>Degrado strutturale :</b>	Nullo
<b>Degrado delle finiture :</b>	Basso

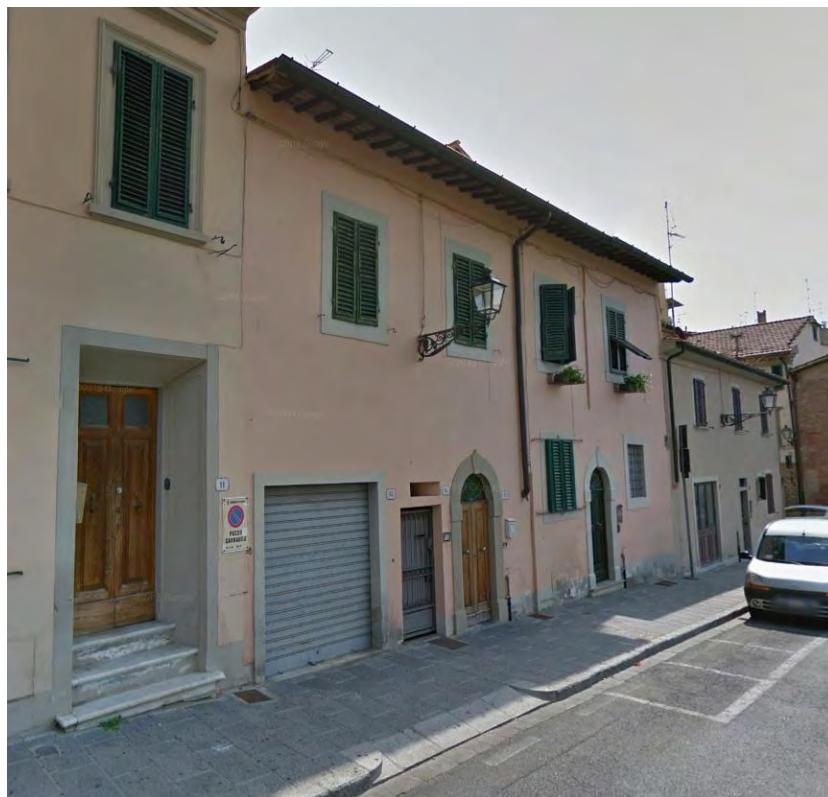
Scorcio da via della Fortezza - Fronte meridionale

<b>BASAMENTO</b>	<i>Pregio :</i> - <i>Degrado :</i> presenza di patina biologica e risalita capillare, con mancanza di intonaco
<b>CORNICI</b>	<i>Pregio :</i> - <i>Degrado :</i> presenza di patina biologica e deposito superficiale
<b>Elementi tecnologici incompatibili :</b>	cavi elettrici e altra impiantistica a vista

Degrado strutturale : Nullo  
Degrado delle finiture : Basso

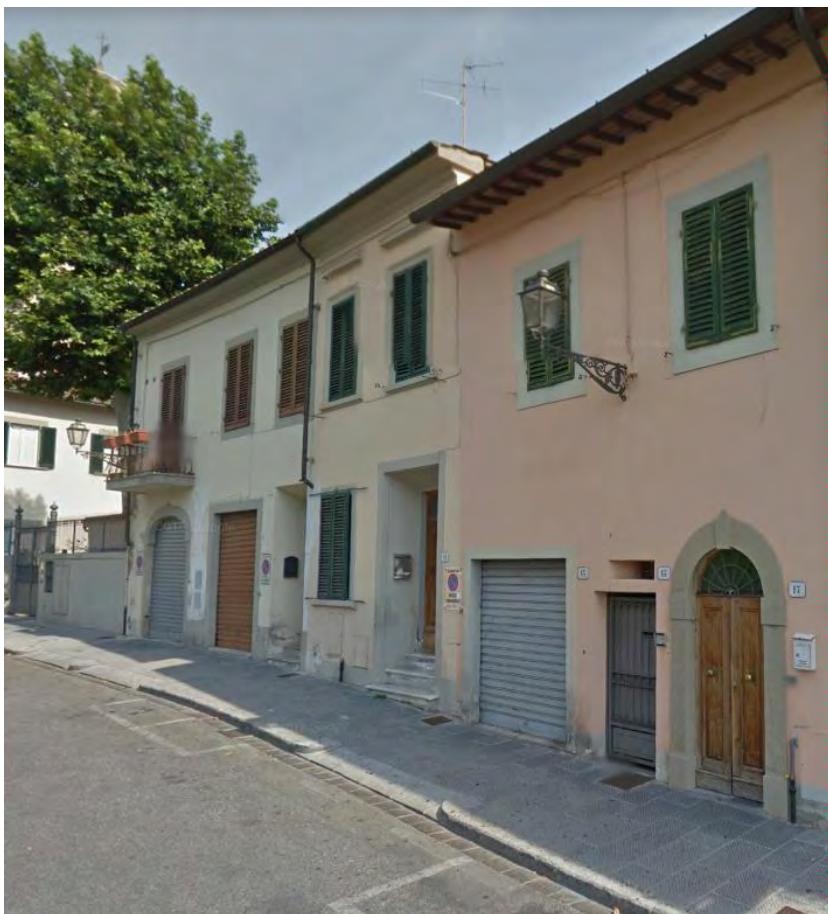
Scorcio da via della  
Fortezza - Fronte  
meridionale

Degrado strutturale : Nullo

Degrado delle finiture : Basso

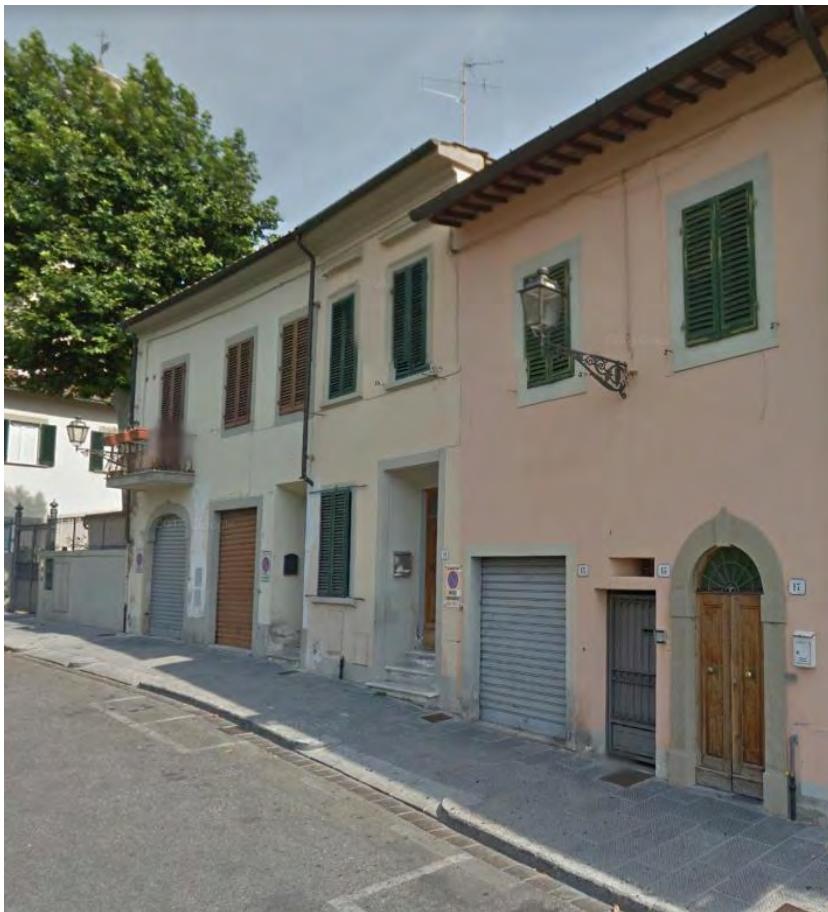
Scorcio da via della  
Fortezza - Fronte  
meridionale

<b>FINITURA FACCIA</b>	<i>Precio :</i> -
	<i>Degrado :</i> mancanza di ampie porzioni di intonaco e presenza di rappezzo incongruo
<b>BASAMENTO</b>	<i>Precio :</i> -
	<i>Degrado :</i> presenza di patina biologica e risalita capillare
<b>Elementi tecnologici</b>	bocchette, cavi a vista
<b>incompatibili :</b>

<b>Degrado strutturale :</b>	Nullo
<b>Degrado delle finiture :</b>	Medio

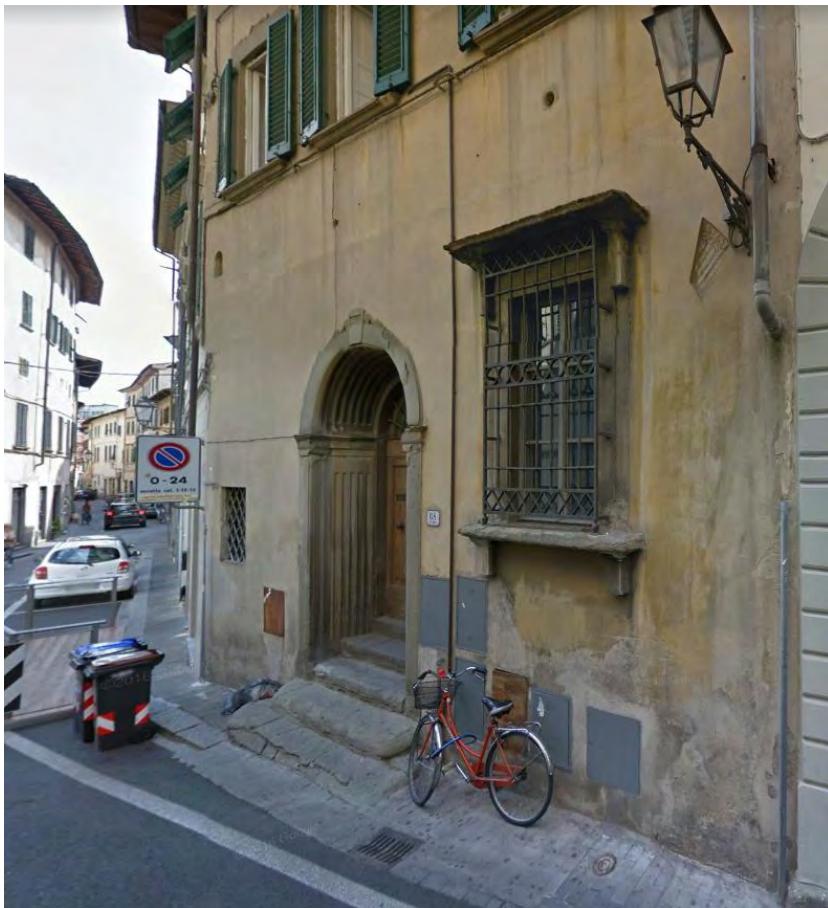
Scorcio da via Benedetto  
Cairolì - Fronte  
settentrionale

<b>FINITURA FACCIATA</b>	<i>Pregio :</i> - <i>Degrado :</i> Macchie / Interventi incongrui a livello cromatico
<b>BASAMENTO</b>	<i>Pregio :</i> - <i>Degrado :</i> presenza di patina biologica e risalita capillare, con mancanza di intonaco
<b>CORNICI</b>	<i>Pregio :</i> - <i>Degrado :</i> esfoliazione della pietra
<b>Elementi tecnologici incompatibili :</b>	bocchette, cavi a vista

**Degrado strutturale :** Nullo  
**Degrado delle finiture :** Medio

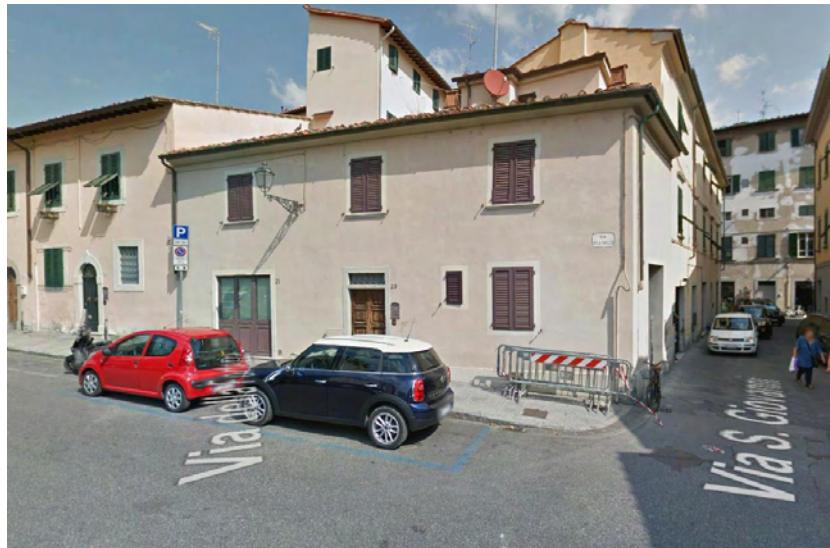
Scorcio da via San Giovanni - Fronti meridionale ed orientale

<b>FINITURA FACCIATA</b>	<i>Precio :</i> -
	<i>Degrado :</i> mancanza di porzioni di intonaco dipinto (finte finestre)
<b>BASAMENTO</b>	<i>Precio :</i> -
	<i>Degrado :</i> presenza di patina biologica e risalita capillare, con mancanza di intonaco
<b>INFISSI</b>	<i>Precio :</i> -
	<i>Degrado :</i> presenza di infissi deteriorati
<b>Elementi tecnologici incompatibili :</b>	bocchette, cavi elettrici e altra impiantistica a vista

<b>Degrado strutturale :</b>	Nullo
<b>Degrado delle finiture :</b>	Basso

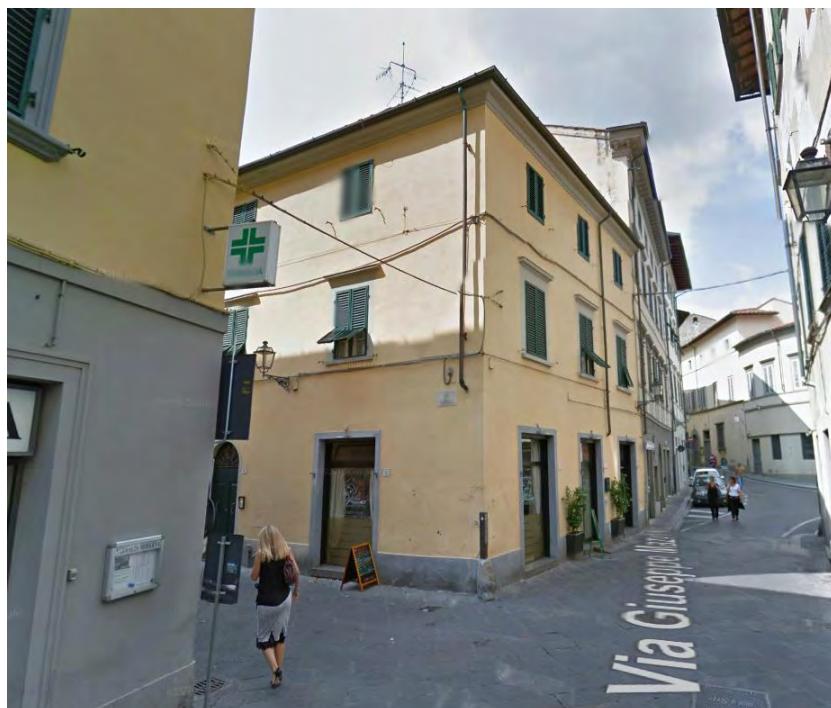
Scorcio da via Giuseppe Mazzini - Fronti settentrionale ed orientale

<b>FINITURA FACCIA</b>	<b>Pregio :</b> - <b>Degrado :</b> presenza di macchie e patina biologica, con distacco di intonaco
<b>BASAMENTO</b>	<b>Pregio :</b> - <b>Degrado :</b> presenza di patina biologica
<b>Insegne :</b>	incongruo
<b>Elementi tecnologici incompatibili :</b>	condizionatori, cavi elettrici e altra impiantistica a vista

**Degrado strutturale :** Nullo  
**Degrado delle finiture :** Basso

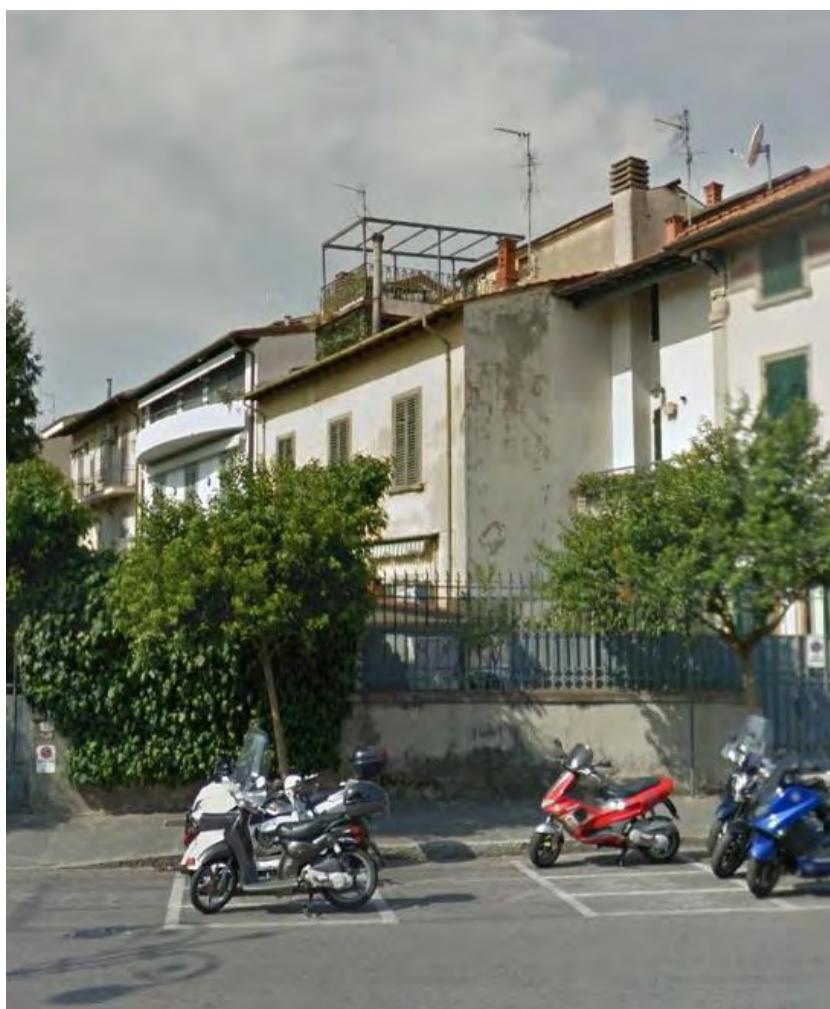
Scorcio da piazza Santa  
Maria delle Carceri -  
Fronte nord-est

*Degrado :* presenza di patina biologica e deposito superficiale, con mancanza di porzioni di intonaco

**Degrado delle finiture :** Medio

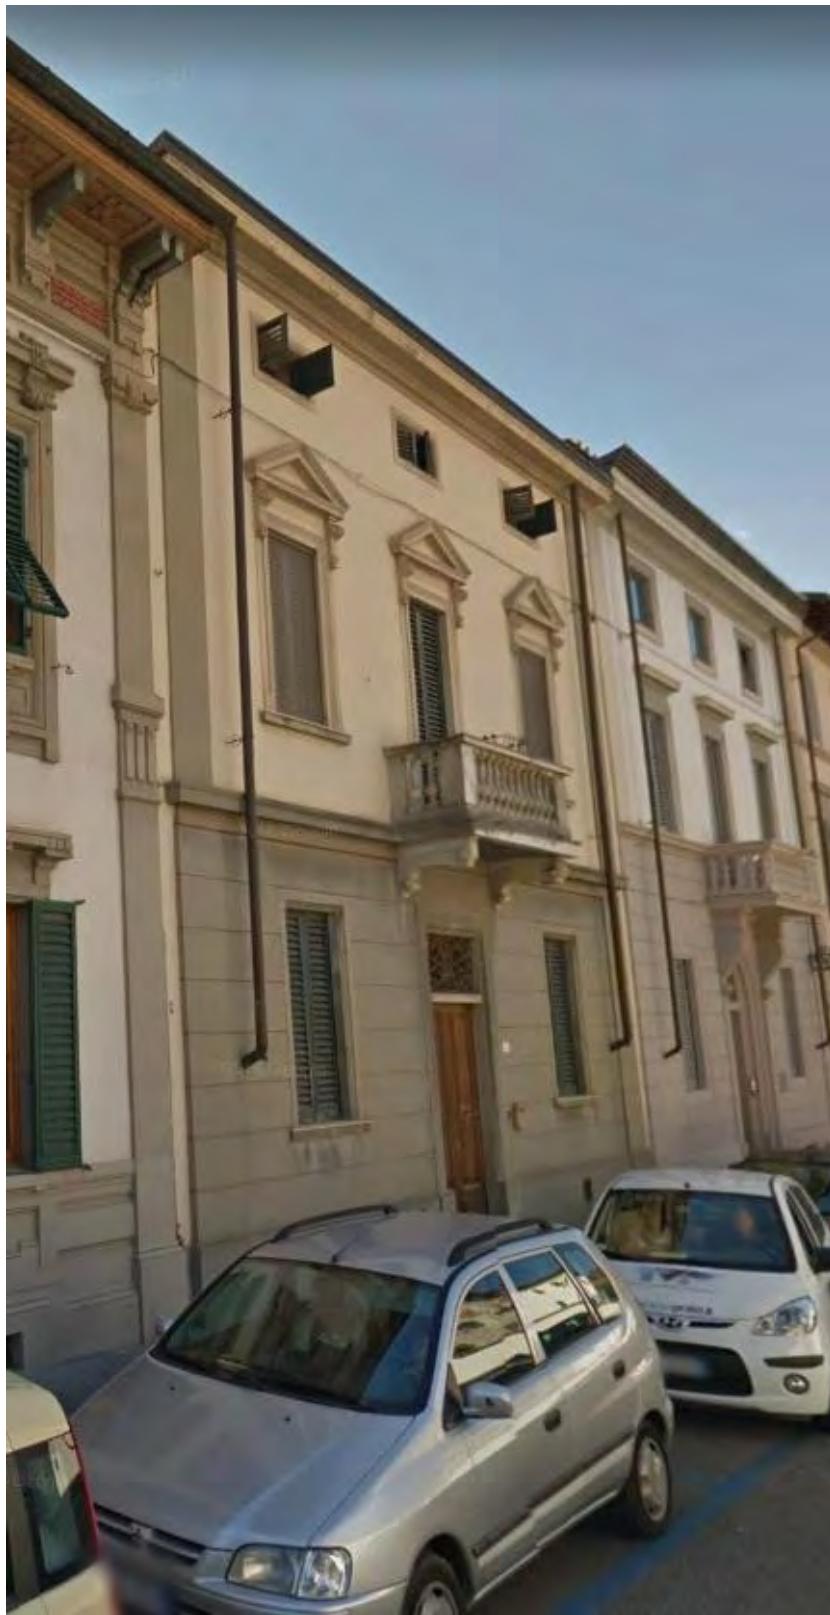
Scorzio da via Dante -  
Fronte ovest

**Degrado :** presenza di patina biologica e colaticcio

<b>BASAMENTO</b>	<i>Pregio :</i> -
	<i>Degrado :</i> presenza di patina biologica e distacco di intonaco
<b>CORNICI</b>	<i>Pregio :</i> -
	<i>Degrado :</i> presenza di deposito superficiale
<b>Terrazze Incongrue :</b>	presenza di terrazza in coperture
<b>Tettoie Incongrue :</b>	presenza di tettoria in pvc su terrazza in copertura

**Degrado delle finiture :** Basso

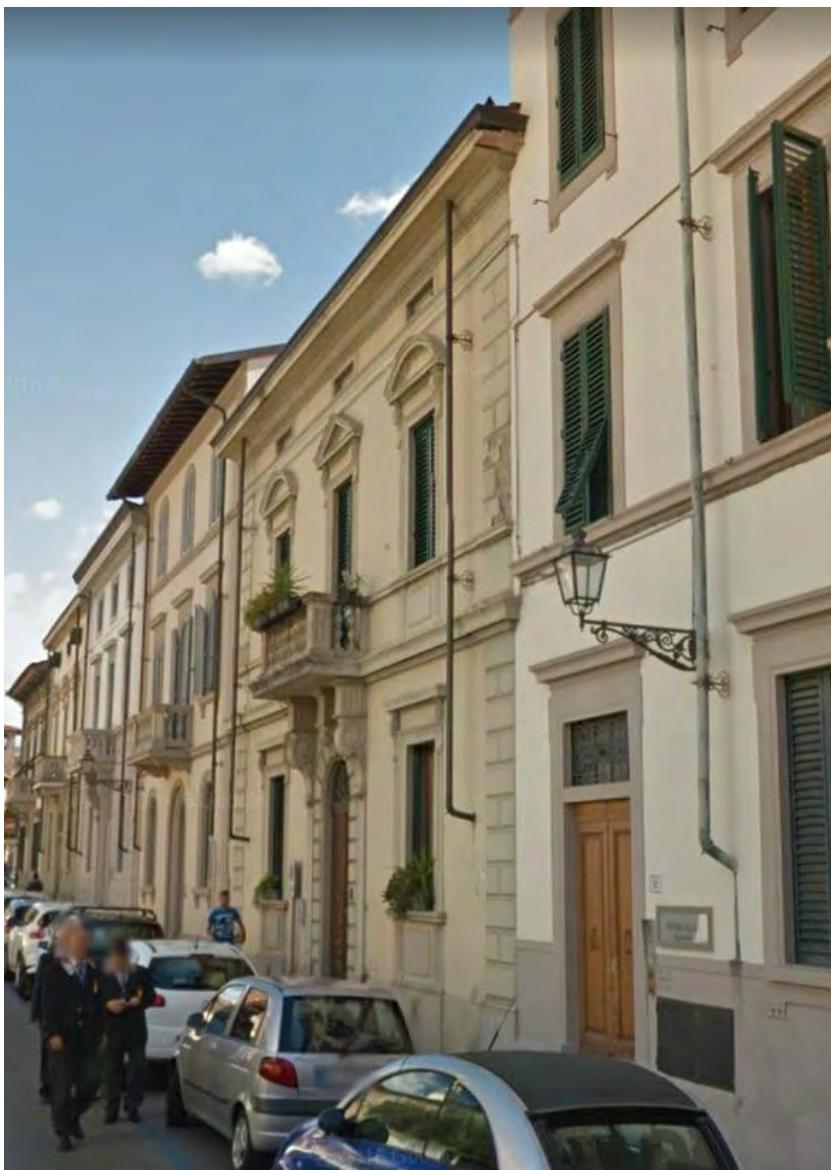
Scorcio da via Dante -  
Fronte ovest

<b>FINITURA FACCIATA</b>	<i>Precio :</i> - <i>Degrado :</i> presenza di patina biologica e deposito superficiale
<b>BASAMENTO</b>	<i>Precio :</i> - <i>Degrado :</i> presenza di patina biologica con distacco di intonaco
<b>ANGOLARI</b>	<i>Precio :</i> - <i>Degrado :</i> presenza di patina biologica e deposito superficiale
<b>MARCAPIANO</b>	<i>Precio :</i> - <i>Degrado :</i> presenza di patina biologica e deposito superficiale
<b>MARCADAVANZALE</b>	<i>Precio :</i> - <i>Degrado :</i> presenza di patina biologica e deposito superficiale
<b>CORNICI</b>	<i>Precio :</i> - <i>Degrado :</i> presenza di patina biologica e deposito superficiale
<b>Terrazze Incongrue :</b>	presenza di terrazza in copertura
<b>Tettoie Incongrue :</b>	presenza di tettoia in pvc in copertura

**Degrado strutturale :** Nullo  
**Degrado delle finiture :** Basso

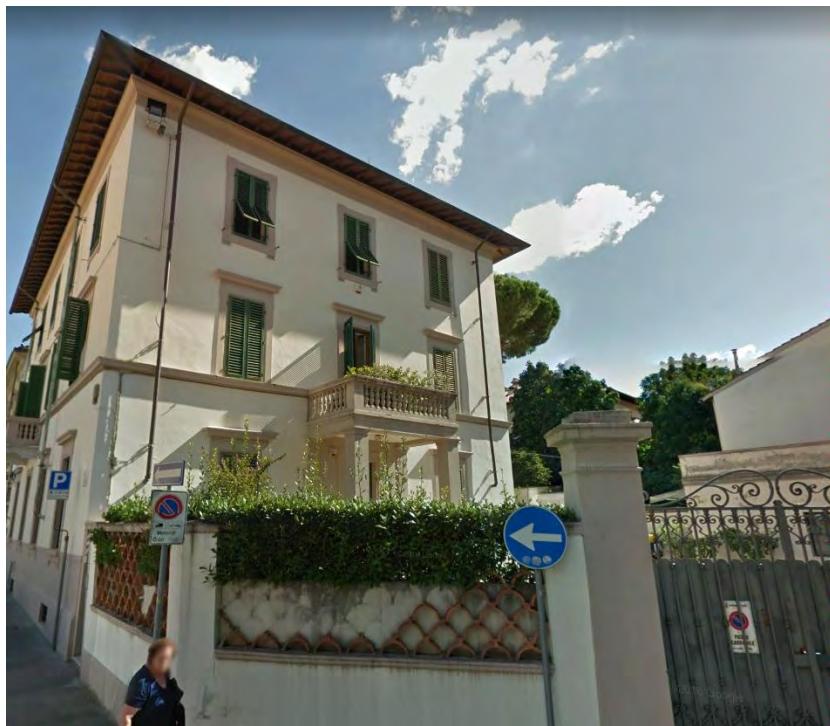
Scorcio da via Dante -  
Fronte sud-ovest

**Degrado :** mancanza di elementi in laterizio nella recinzione

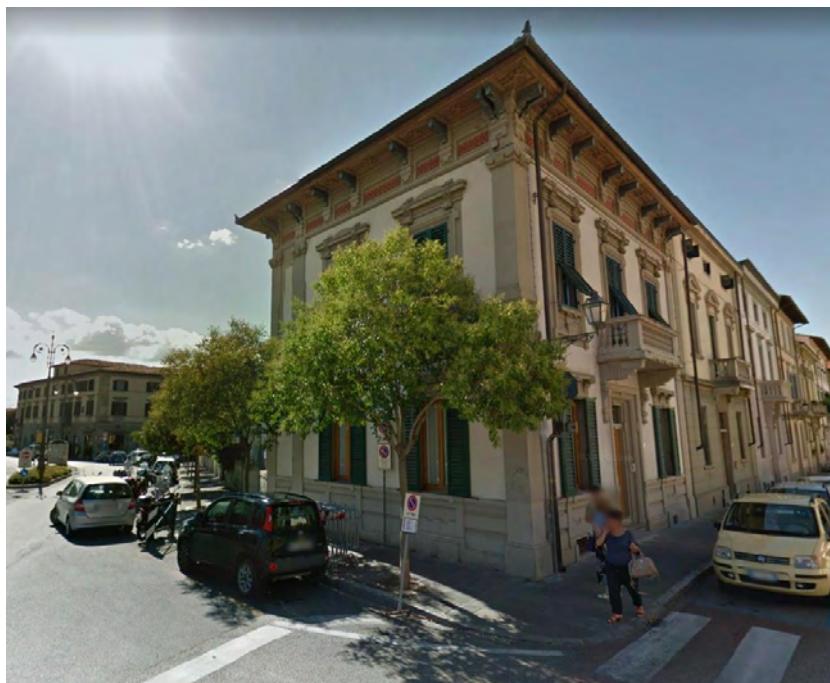
Scorcio da piazza Santa  
Maria delle Carceri -  
Fronte nord

*Degrado :* presenza di patina biologica

*Degrado :* presenza di deposito superficiale

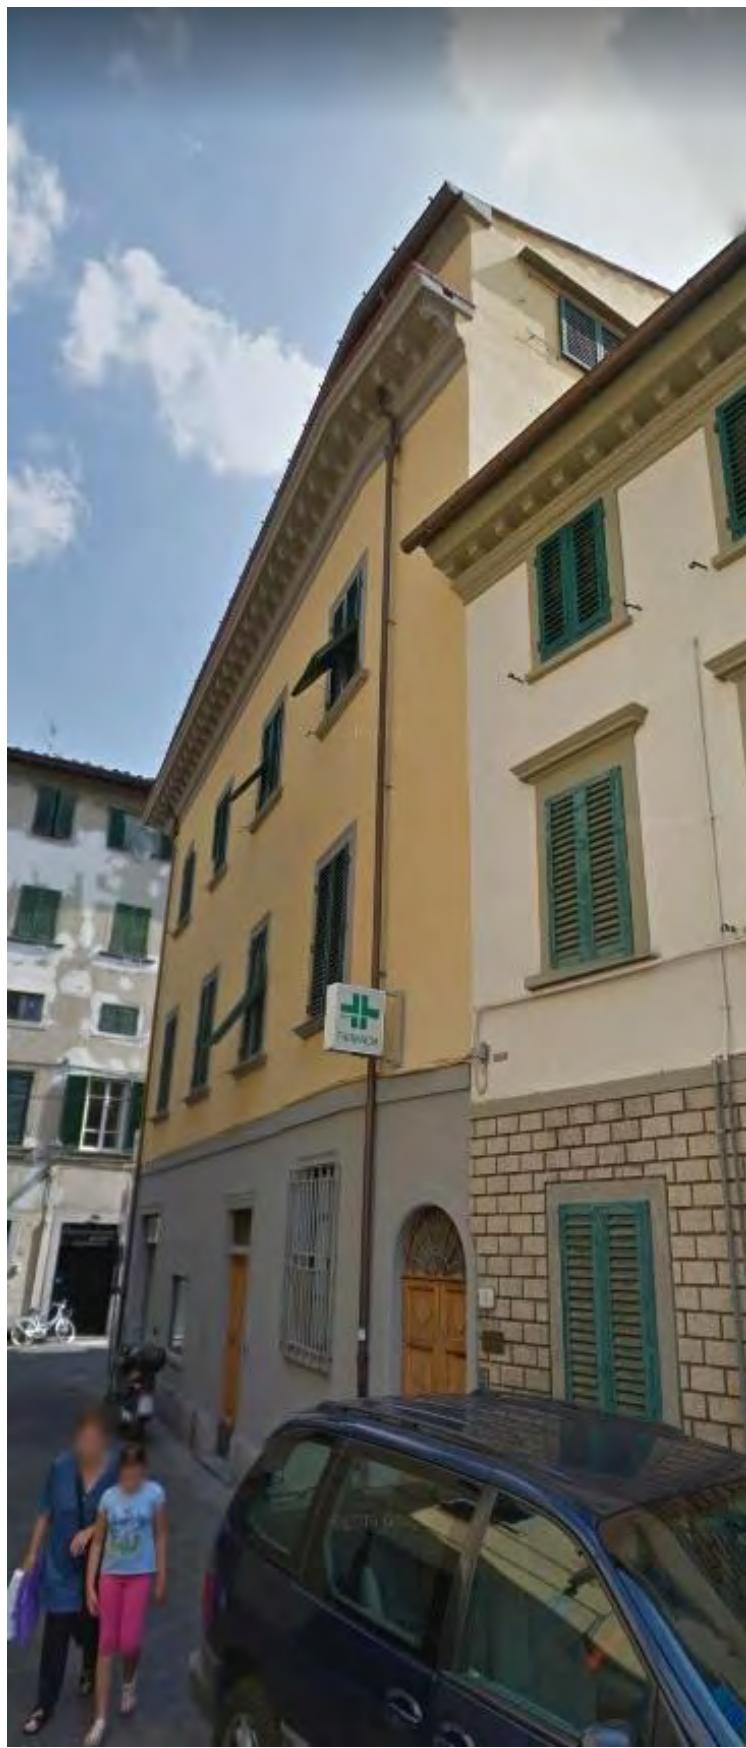
Scorcio da via San  
Giovanni - fronte ovest

<b>BASAMENTO</b>	<i>Precio :</i>	-
	<i>Degrado :</i>	Risalita capillare

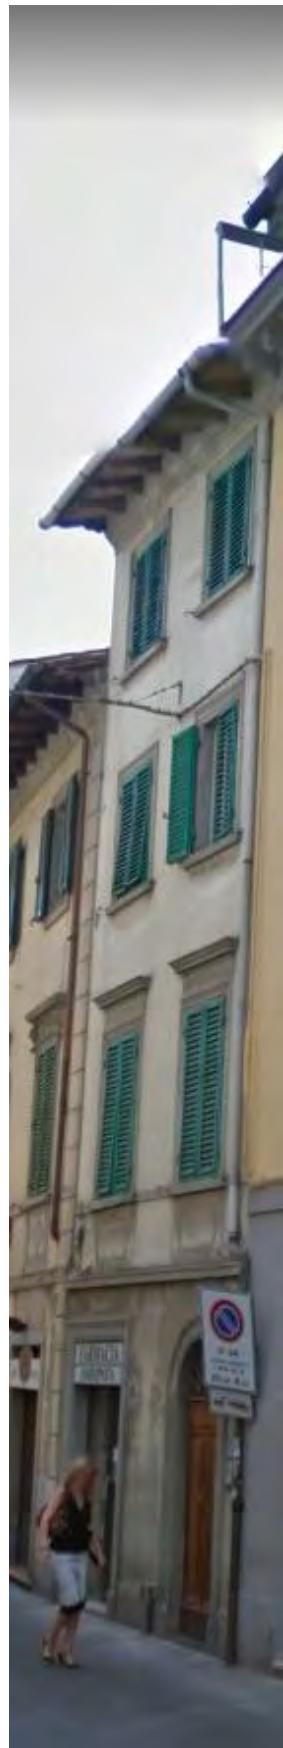
Scorcio da via Giuseppe  
Mazzini - fronte nord

<b>FINITURA FACCIA</b>	<b>Pregio :</b>	-
	<b>Degrado :</b>	Distaccamento intonaco

<b>Degrado strutturale :</b>	Basso
<b>Degrado delle finiture :</b>	Basso

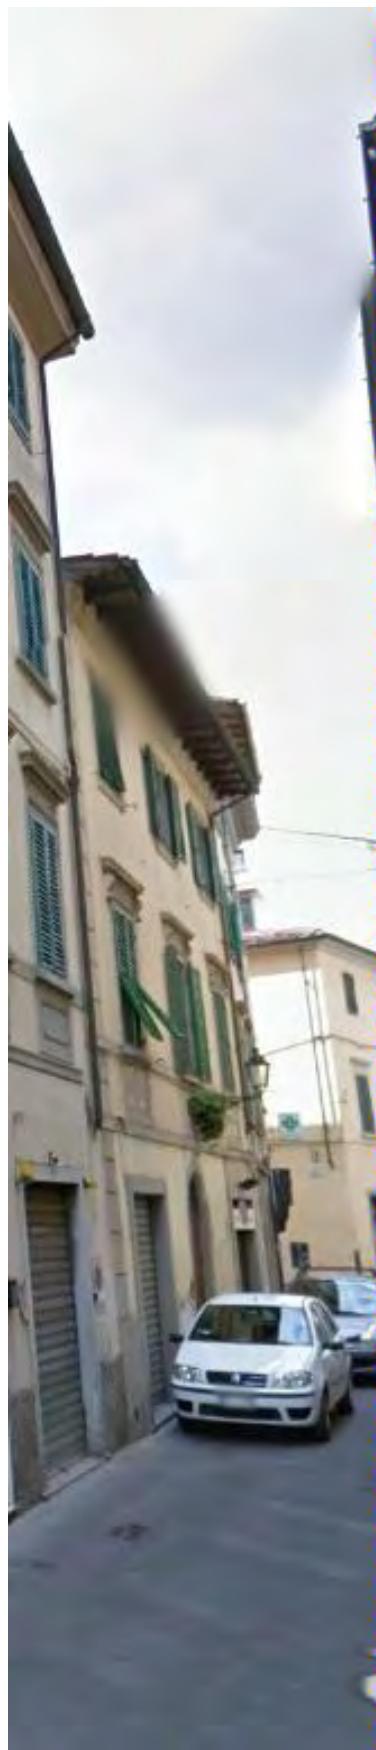
Scorcio da via Giuseppe  
Mazzini - fronte nord

<b>FINITURA FACCIA</b>	<b>Precio :</b>	-
	<b>Degrado :</b>	Distaccamento intonaco e macchie
<b>BASAMENTO</b>	<b>Precio :</b>	-
	<b>Degrado :</b>	Alterazione cromatica

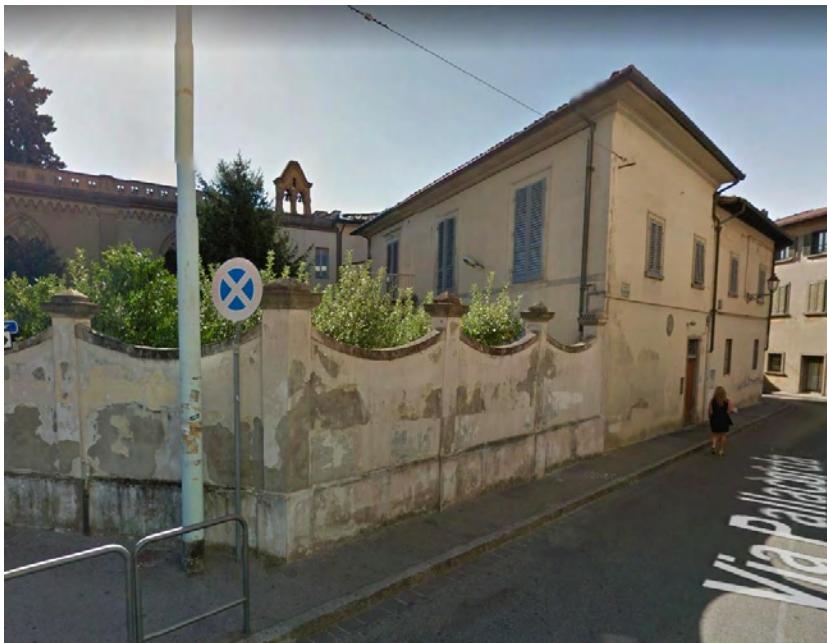
Scorcio dell'Oratorio da  
via Pallacorda - Fronte  
nord-ovest

<b>FINITURA FACCIATA</b>	<i>Precio :</i> -	
	<i>Degrado :</i>	Distaccamento intonaco e macchie
<b>INGRESSI, RECINZIONI</b>	<i>Precio :</i> -	
	<i>Degrado :</i>	Distaccamento intonaco
<b>BASAMENTO</b>	<i>Precio :</i> -	
	<i>Degrado :</i>	Distaccamento intonaco e risalita capillare
<b>Elementi tecnologici incompatibili :</b>	condizionatori

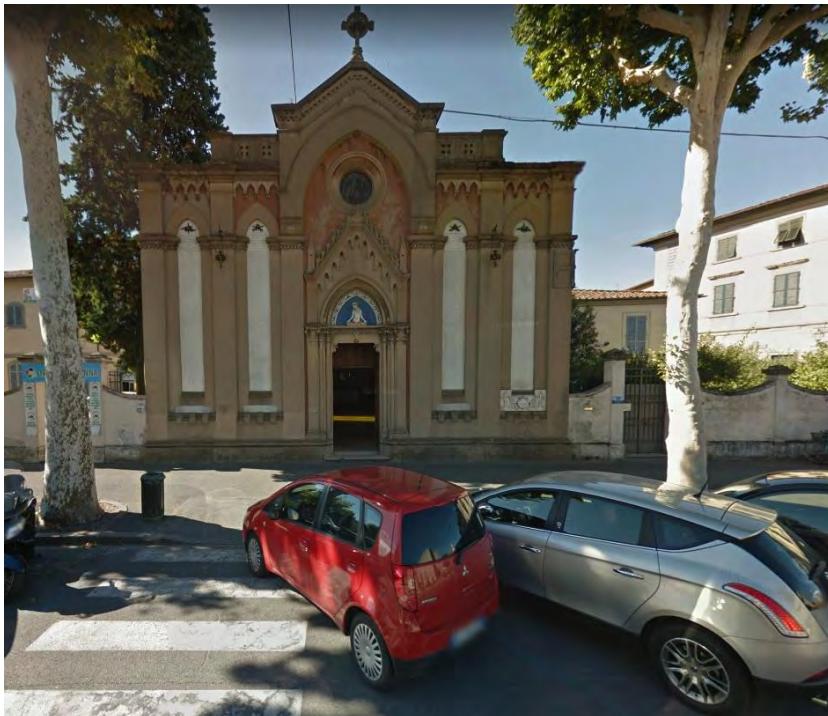
Scorcio della Chiesa da Viale Piave - Fronte nord

*Degrado :* Distaccamento intonaco

*Degrado :* Efflorescenza

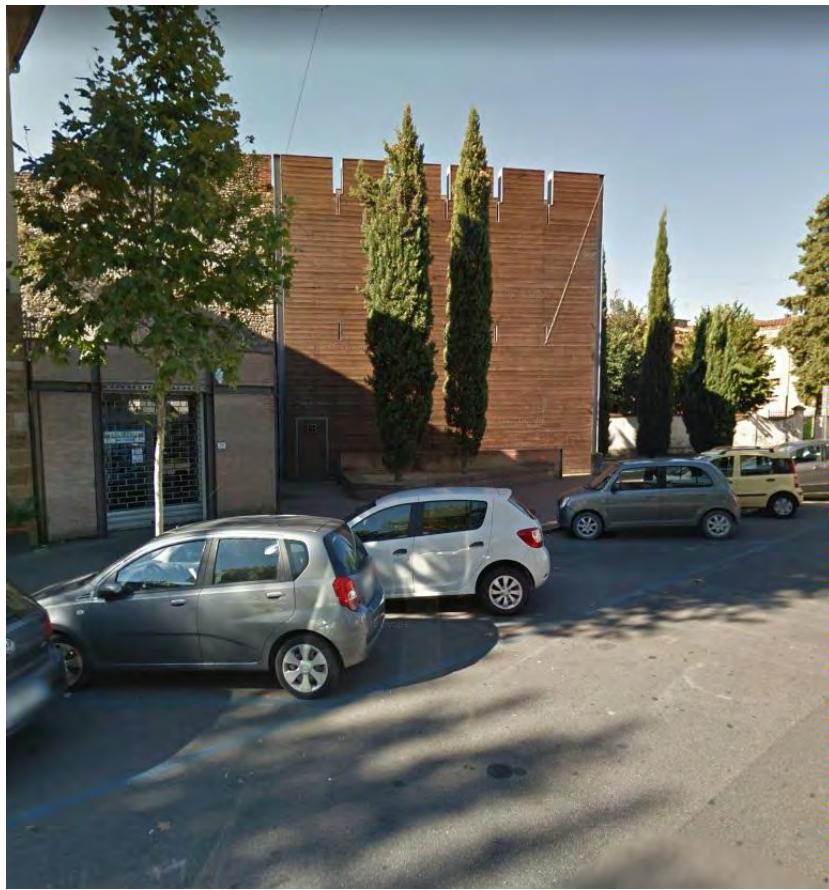
Scorcio da via del Cassero  
- Fronte nord

*Degrado :* Presenza di vegetazione

**Degrado strutturale :** Basso

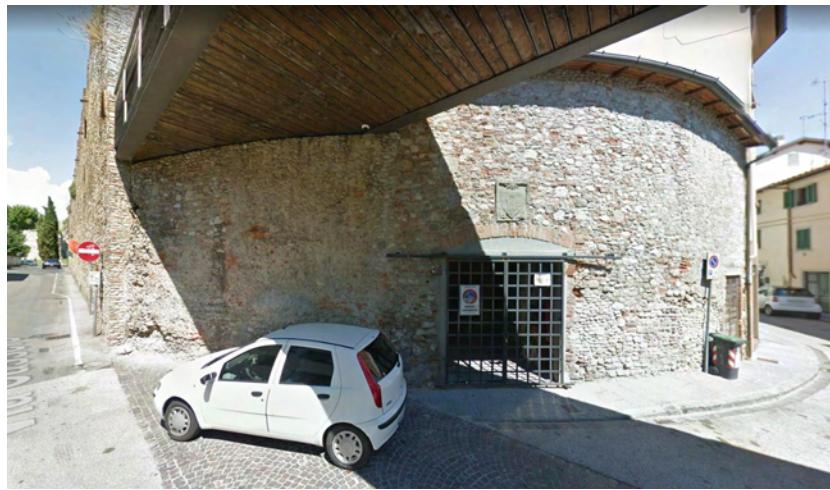
Scorcio da via del Cassero  
- Raccordo con via  
dell'Arco

<b>BASAMENTO</b>	<i>Pregio :</i> -
	<i>Degrado :</i> Alterazione cromatica

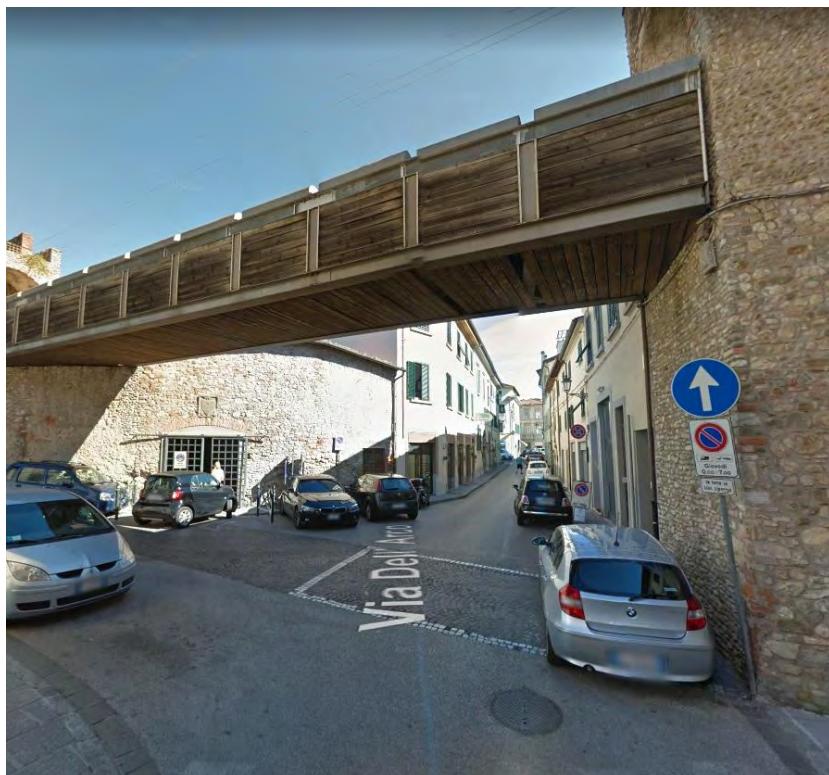
Scorcio da via del Cassero  
- Fronte sud

*Degrado :* Presenza di vegetazione

**Degrado delle finiture :** Basso

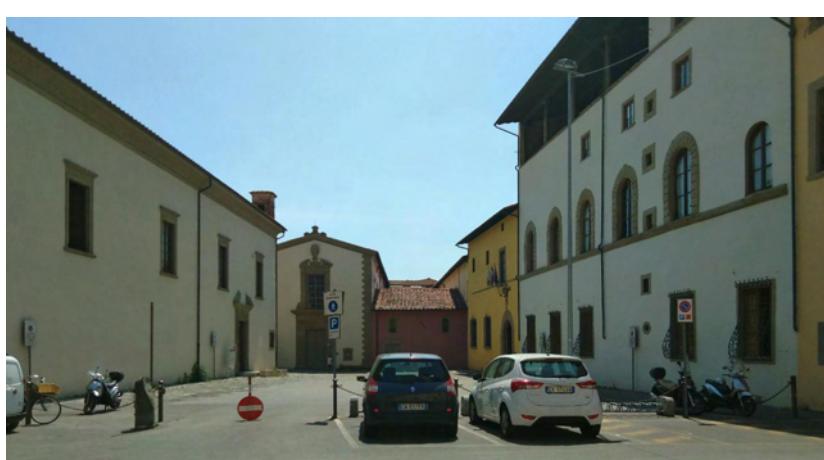
Scorcio da via della Misericordia - Piazza dello Spedale

**Degrado strutturale** : Basso

**Degrado delle finiture** : Medio
