**EDIFICI DI VALORE
STORICO
TESTIMONIALE**

Schede Conoscitive
UTOE 4

UTOE 4

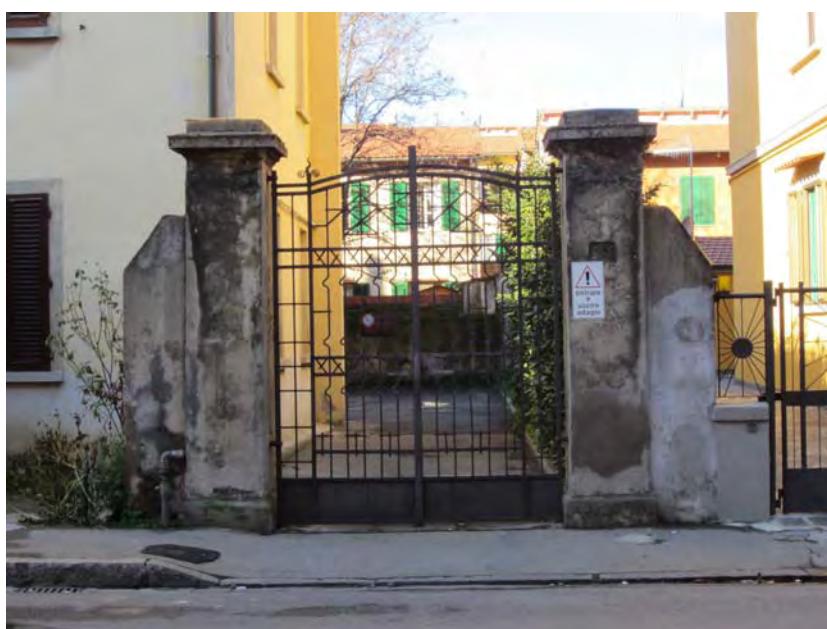
Edificio di via Rubieri 53

Degrado : Intonaco distaccato in alcuni punti / Interventi di tinteggiatura incongrua

Degrado : Ruggine

Degrado delle finiture : Medio

Dettaglio - Cancello e colonnini dell'ingresso nord

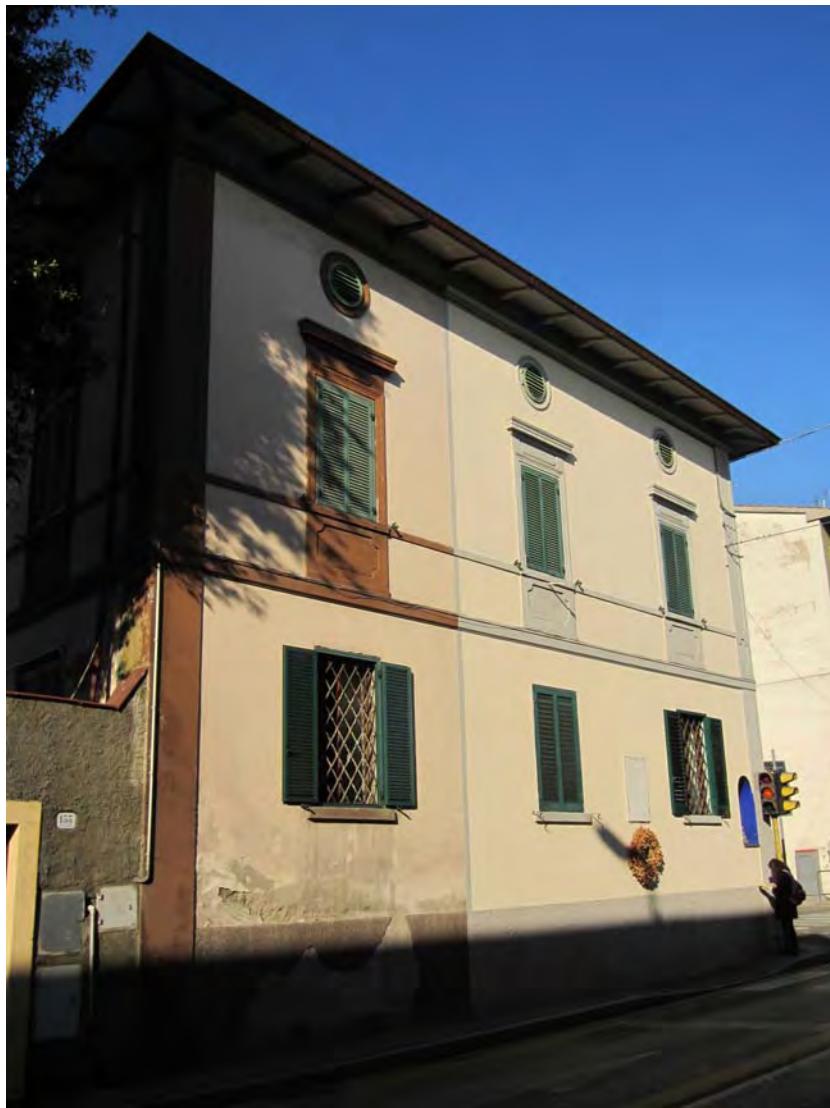
**Edificio in via del
Cilianuzzo 1**

INGRESSI, RECINZIONI	Pregio : -
	Degrado : presenza di patina biologica e di vegetazione
BASAMENTO	Pregio : -
	Degrado : presenza di patina biologica
CORNICI	Pregio : -
	Degrado : erosione del conglomerato cementizio
CORNICE SOTTOTETTO	Pregio : -
	Degrado : presenza di patina biologica e deposito superficiale
INFISSI	Pregio : -
	Degrado : infissi in metallo
Elementi tecnologici	bocchette, cavi elettrici a vista
incompatibili :	
Volumi secondari incongrui :	presenza di volumi secondari incongrui nella zona tergale

Degrado delle finiture : Medio

Scorcio da via Bologna -
Fronte orientale

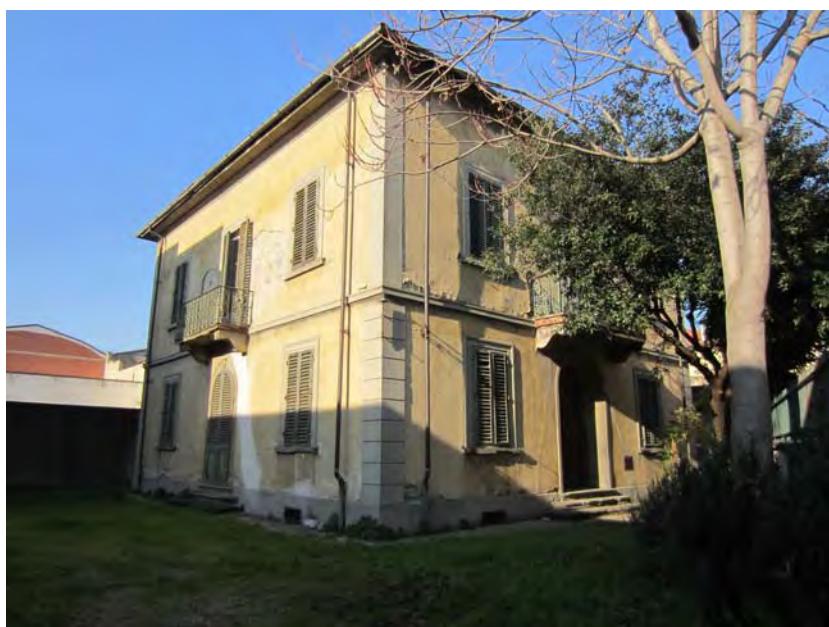
Edificio di via Bologna 55

Degrado : Macchie da dilavamento / Intonaco in parte distaccato /
Presenza di vegetazione / Interventi incongrui

Degrado : Infissi in legno sostituiti con elementi in alluminio / Persiane degradate

Degrado delle finiture : Medio

Scorcio da via Bologna - Fronti meridionale ed orientale

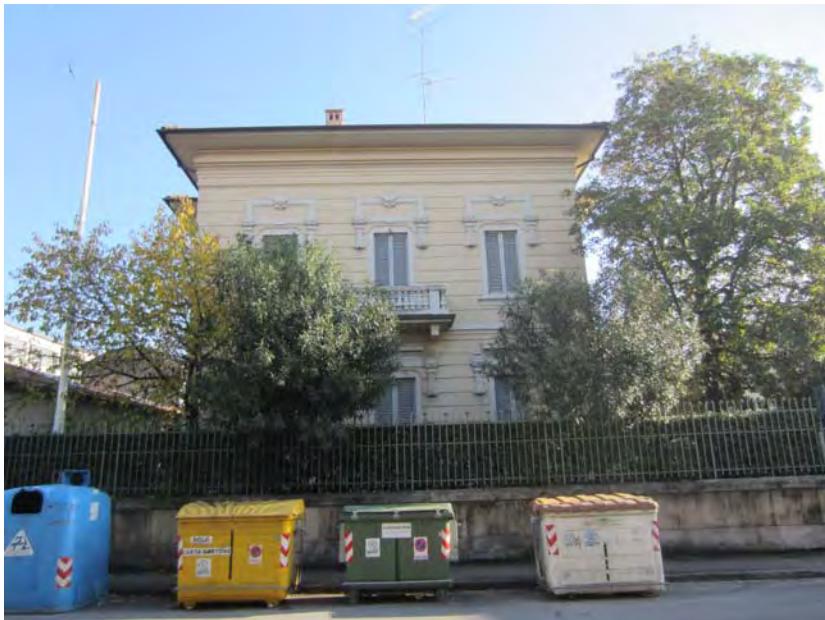
Villa di via Franchi 26

Degrado : Macchie da risalita capillare / Patina biologica

Degrado delle finiture : Basso

Scorcio da via Cesare
Battisti - Fronte
occidentale

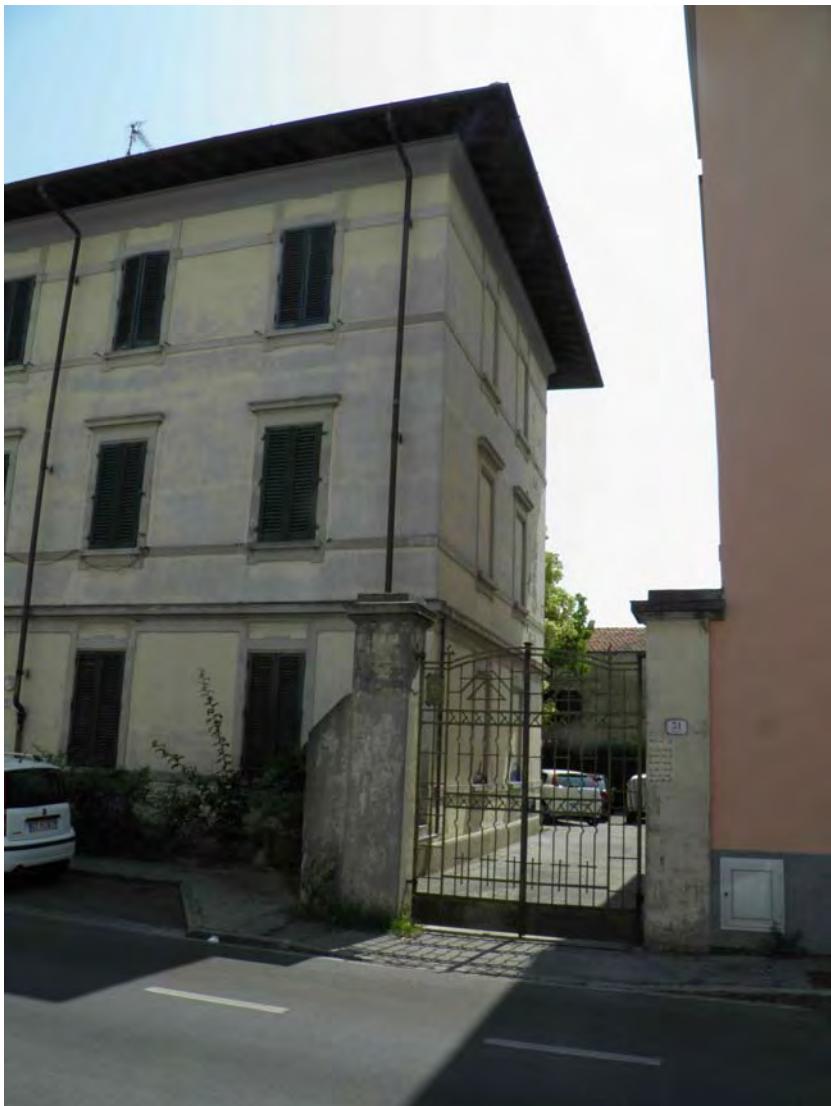
Palazzina di via Zipoli

Degrado : Alterazione cromatica

Degrado : Cancello in ferro in parte ossidato

Degrado : Persiane con esfoliazione della verniciatura

Degrado delle finiture : Alto

Dettaglio - Cancello
originario

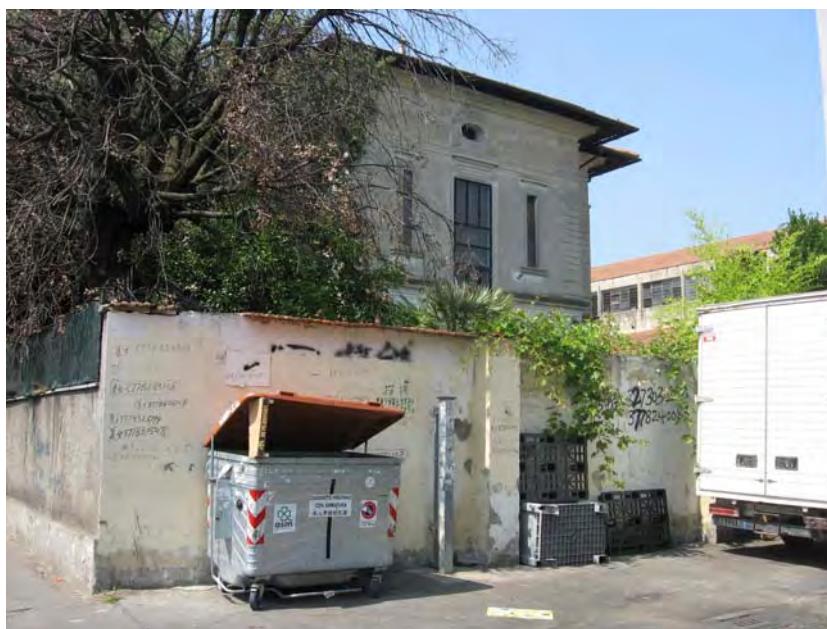
Villa X

Degrado : Macchie / Patina / Distacco puntuale dell'intonaco

Degrado : Sostituzione di alcuni infissi lignei con altri in alluminio e pvc

Degrado strutturale : Basso

Degrado delle finiture : Medio

Scorcio da via Becagli -
Fronte tergale
(settentrionale)

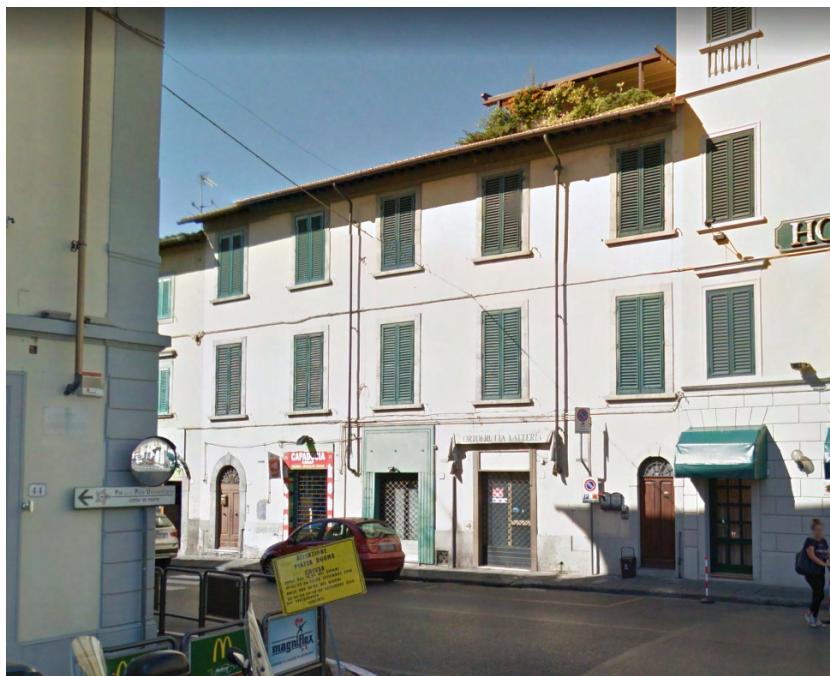
Edificio di via Porta al Serraglio 11

BASAMENTO	Precio : -
	Degrado : Macchie da risalita capillare / Distacco puntuale dell'intonaco
Insegne :	incongruo
Terrazze Incongrue :	Terrazzo a tasca coperto sul tetto

Degrado strutturale :	Nullo
Degrado delle finiture :	Basso

Scorcio da piazza Ciardi -
Fronte orientale

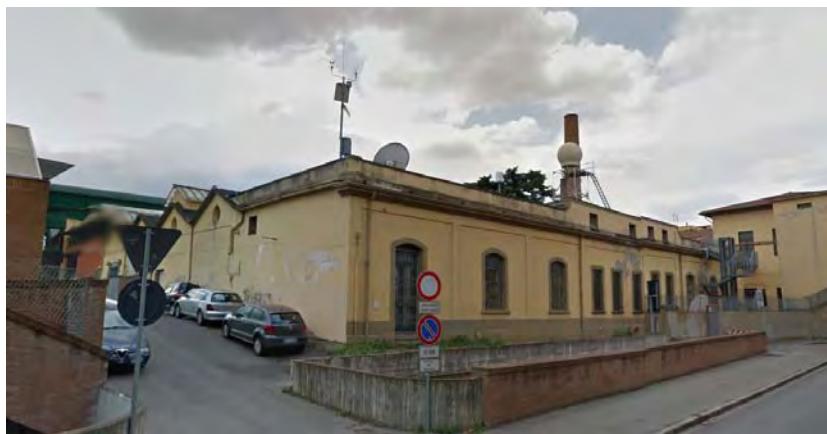
Ex Istituto Tullio Buzzi

Degrado : Distaccamento intonaco e risalita capillare

Degrado : Risalita capillare

Degrado strutturale : Medio

Degrado delle finiture : Medio

Scorcio da via Jean Louis
Protche - fronte sud-est

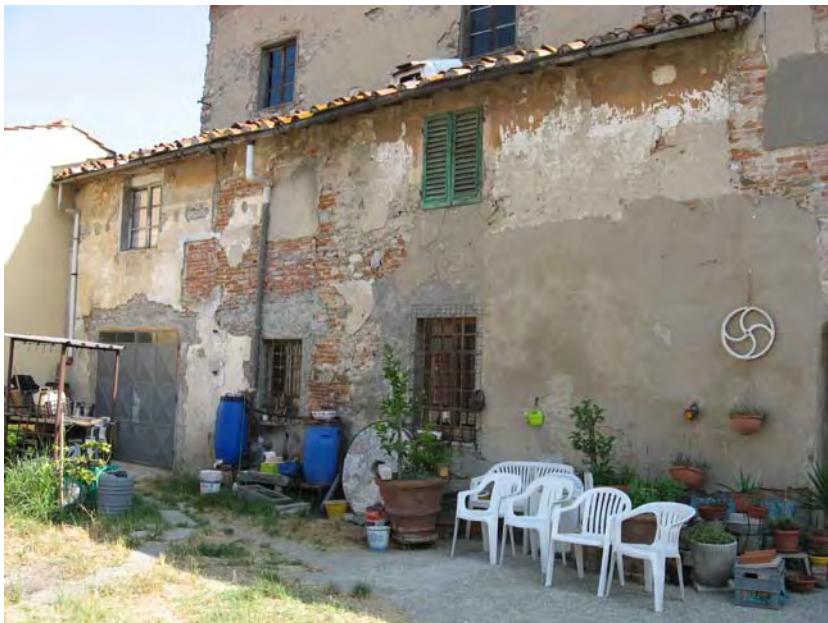
Mulino delle Vedove

Degrado : mancanza di ampie porzioni di intonaco

Degrado : mancanza di porzioni di copertura

Degrado : deterioramento di infissi presenti

Degrado strutturale : Medio

Degrado delle finiture : Alto

Dettaglio - Fronte principale

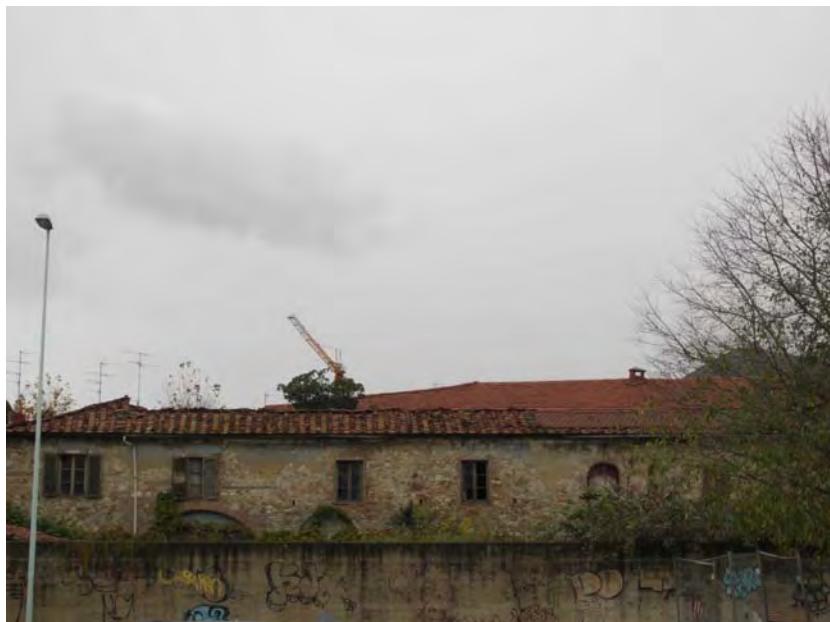
Casa colonica di via Pomeria

TIPO DI COPERTURA	Pregio : -	
	Degrado : porzione di copertura in lamiera ondulata	
FINITURA FACCIATA	Pregio : -	
	Degrado : mancanza di ampie porzioni di intonaco e di muratura - presenza di macchie e alterazioni da umidità	
INGRESSI, RECINZIONI	Pregio : -	
	Degrado : sostituzione di porzioni di muratura con elementi in cemento armato - mancanza di porzioni murarie - presenza di vegetazione	
CORNICI	Pregio : -	
	Degrado : esfoliazione della pietra	
MANTO DI COPERTURA	Pregio : -	
	Degrado : mancanza di porzioni di copertura

Degrado : mancanza di infissi e deterioramento di infissi presenti

Degrado strutturale : Medio

Degrado delle finiture : Alto

Scorcio da via Pomeria -
Fronte meridionale

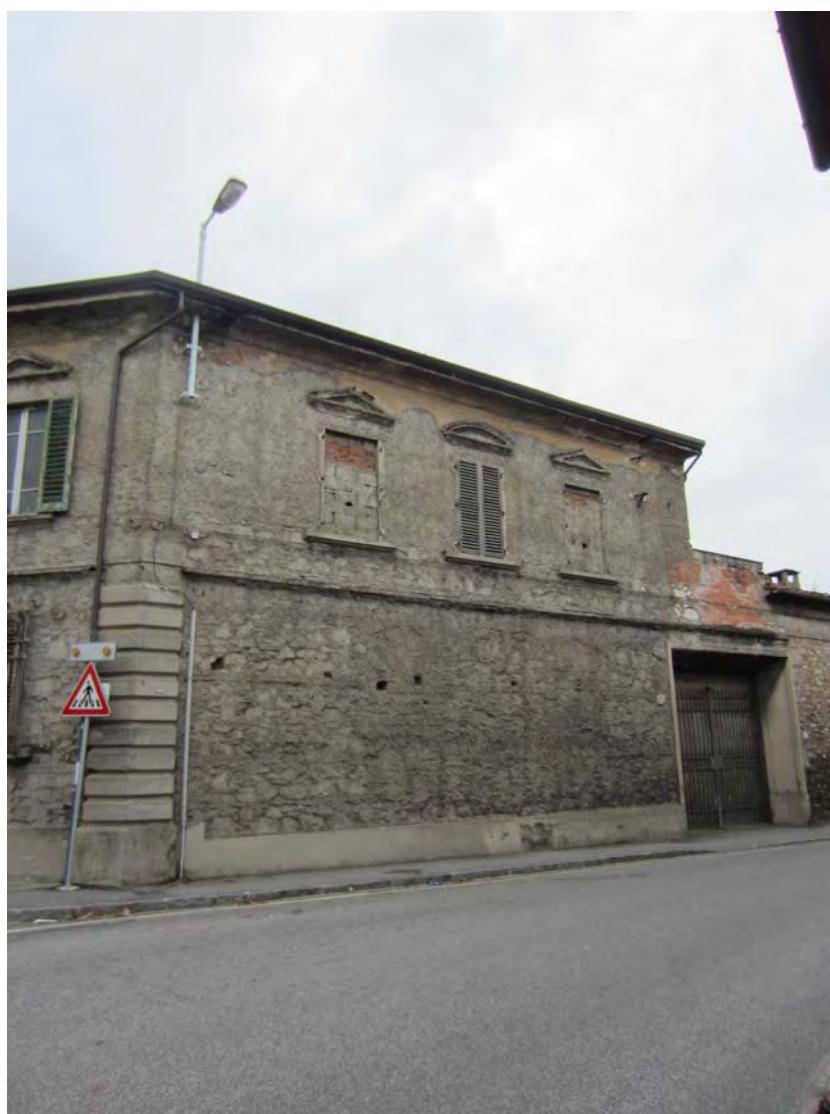
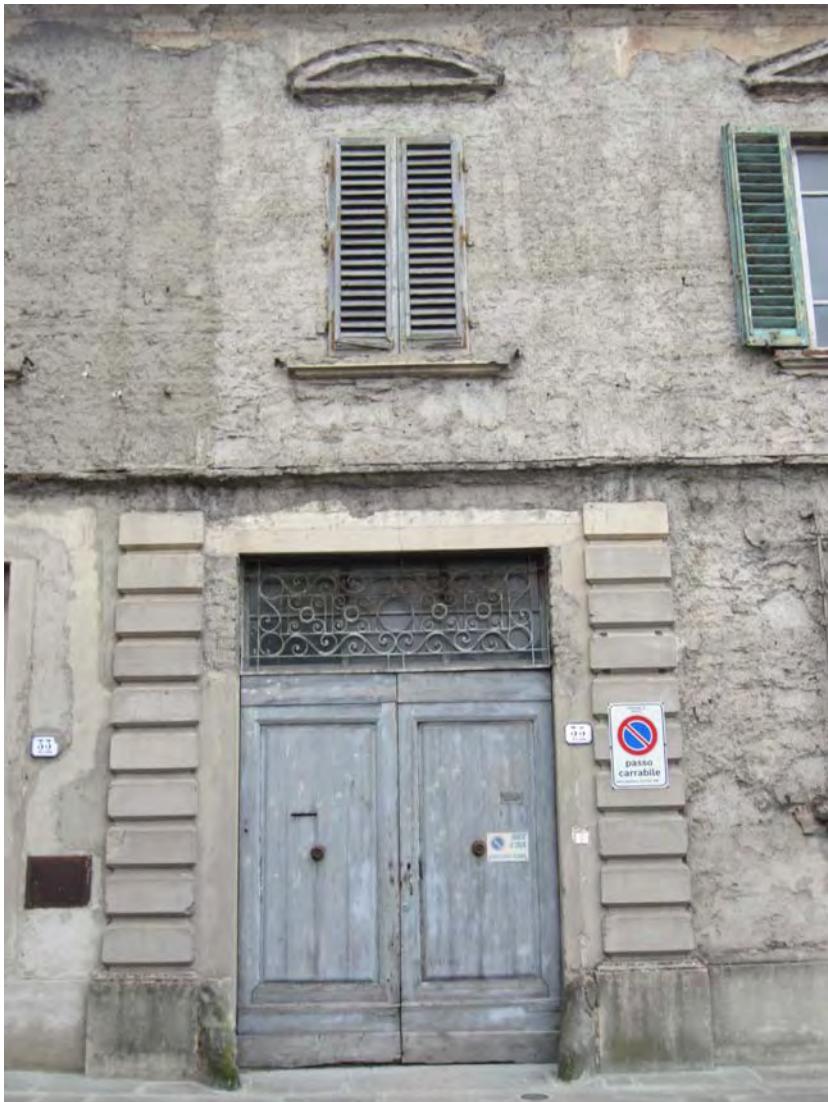
Edificio in via Pomeria

FINITURA FACCIATA	Pregio : -	
	Degrado :	mancanza di porzioni di intonaco e di ampie porzioni di finitura superficiale
ANGOLARI	Pregio :	lavorazione a bugnato
	Degrado :	presenza di patina biologica e distacco di porzioni di conglomerato
MARCAPIANO	Pregio : -	
	Degrado :	mancanza di finitura superficiale

Degrado : mancanza di porzioni di conglomerato cementizio

Degrado : mancanza di elementi verticali di gronda

Degrado : tamponatura di aperture e mancanza/deterioramento di infissi

Degrado strutturale : Medio

Degrado delle finiture : Alto

Scorcio da via Pomeria -
Fronte nord

Scorcio da via Pomeria -
Particolare impaginato
facciata

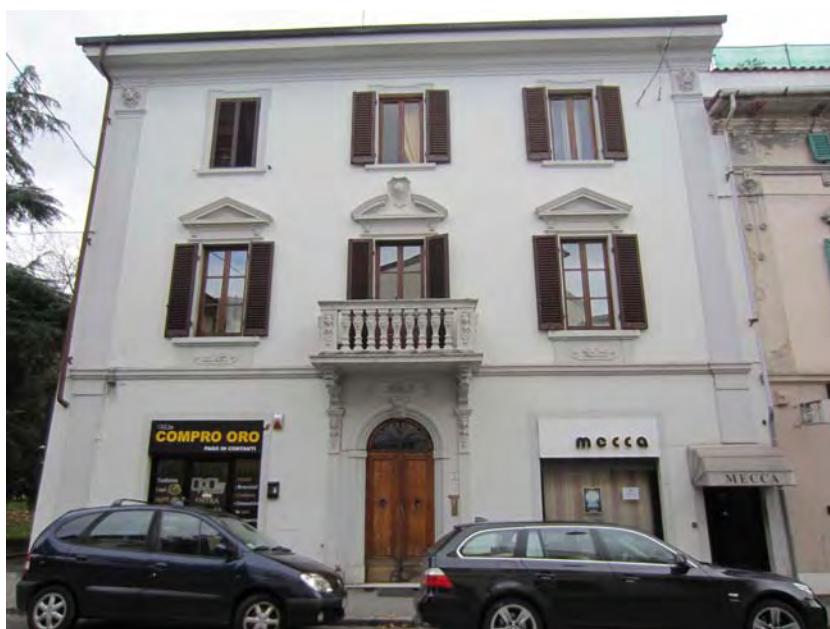
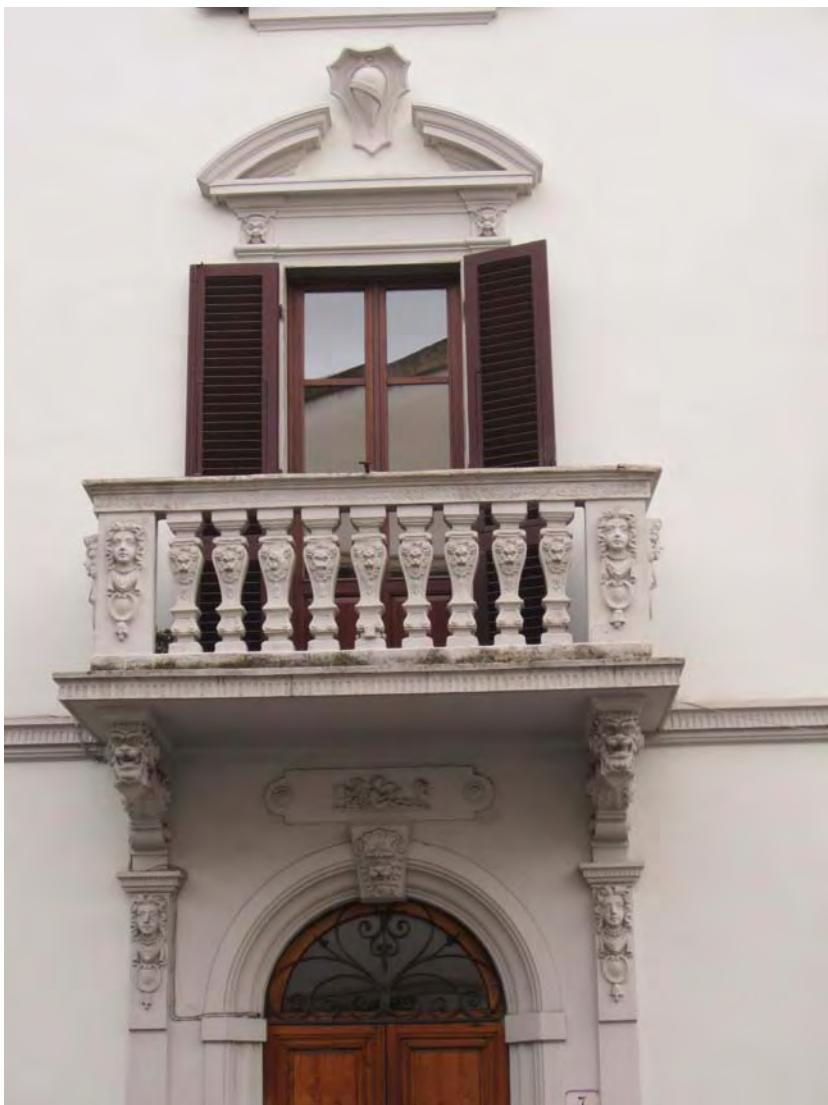
Edificio di via Pomeria
7

Degrado : Terrazzi a tasca sulla falda posteriore

Degrado : Persiane del secondo piano in PVC

Scorcio da via Pomeria -
Fronte occidentale

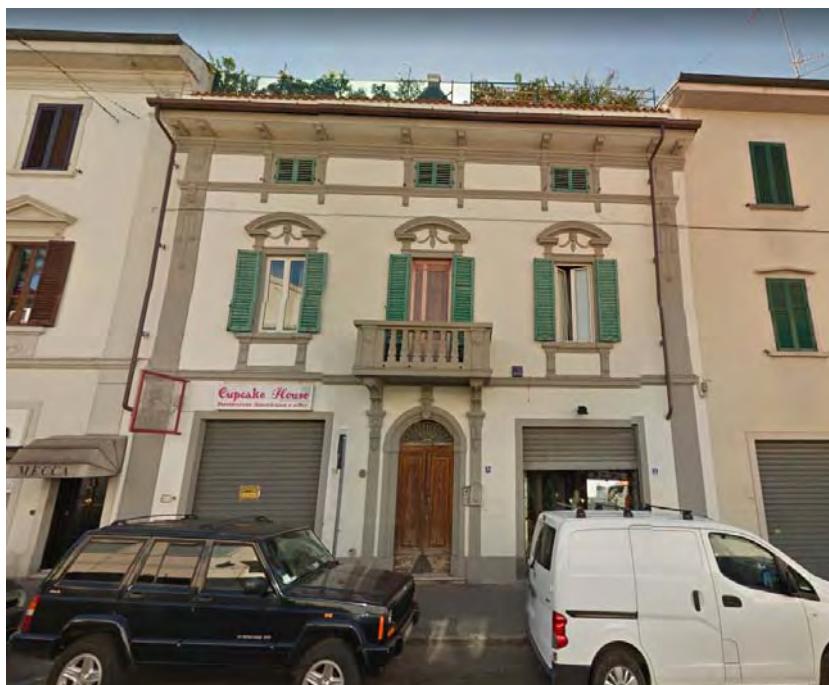
**Edificio di via Pomeria
13**

Degrado : Grande terrazzo a tasca in sostituzione della falda anteriore

Scorcio da via Pomeria -
Fronte occidentale

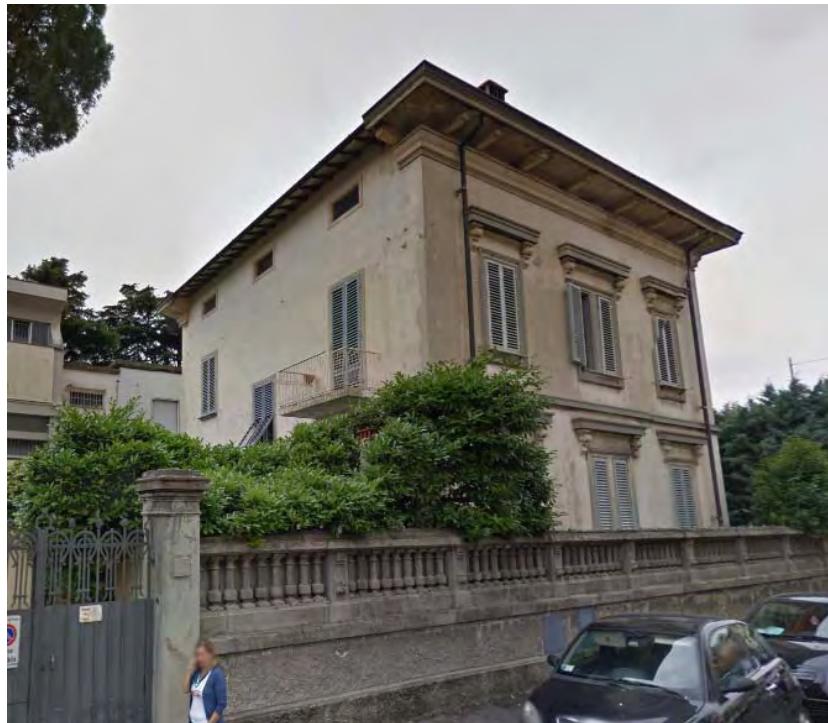
Edificio in via Roma 97

Degrado : presenza di macchie e patina biologica

INGRESSI, RECINZIONI	<i>Pregio :</i> presenza di balaustra decorativa in cls <i>Degrado :</i> presenza di patina biologica
BASAMENTO	<i>Pregio :</i> - <i>Degrado :</i> presenza di patina biologica
CORNICI	<i>Pregio :</i> presenza di elementi decorativi in cls, con modanature e mensole inginocchiate
CORNICE SOTTOTETTO	<i>Pregio :</i> presenza di elementi decorativi in cls, con trabeazione e disegno geometrico

Scorcio da via Francesco Pacchiani - Fronte settentrionale

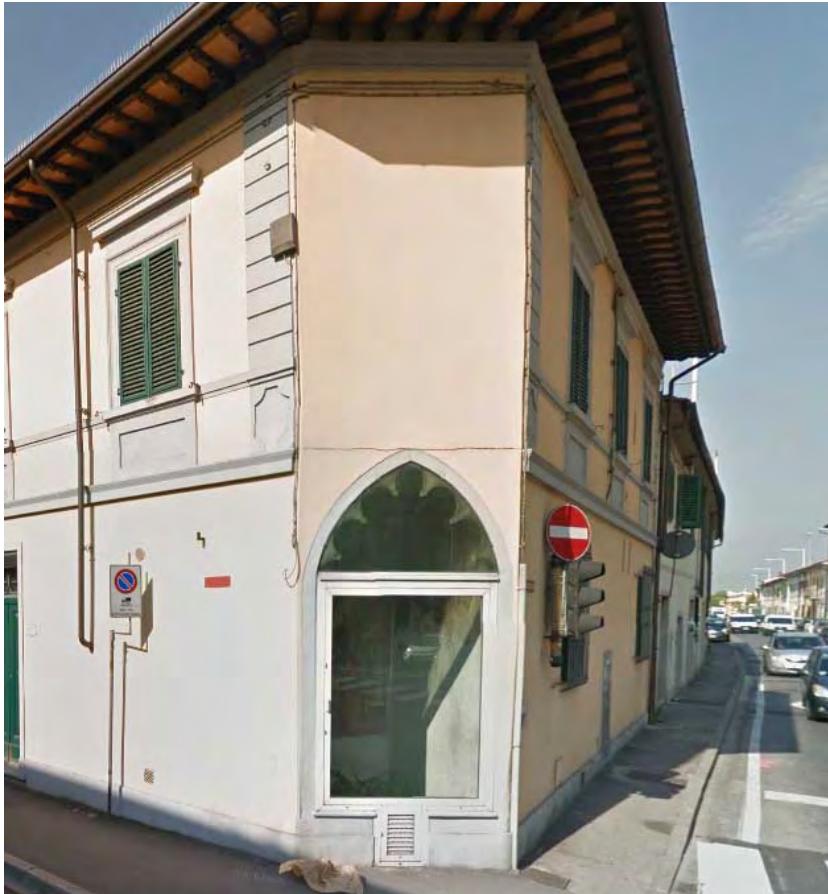
**Aggregato con
Tabernacolo della
Madonna del Romito**

BASAMENTO	Pregio : -
	Degrado : presenza di patina biologica e di vegetazione
INFISSI	Pregio : presenza di aperture a lunetta a tutto sesto
	Degrado : -
Insegne :	incongruo
Elementi tecnologici	bocchette, palo per luce pubblica/ cavi elettrici a vista
incompatibili :

Vista frontale del
tabernacolo da via
Roncioni

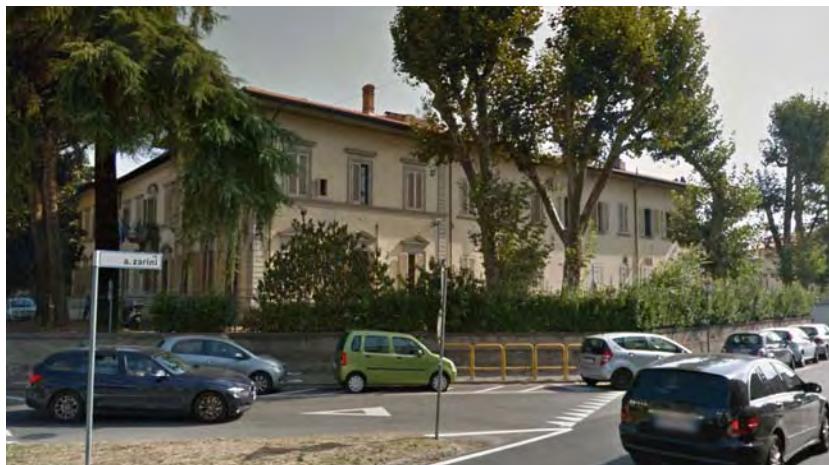
Ex casa di riposo di via Roma 101

Degrado : Macchie / Interventi incongrui a livello cromatico

Degrado : Patina biologica / Macchie da risalita capillare

Scorcio da via Roma -
Fronti occidentale e
meridionale

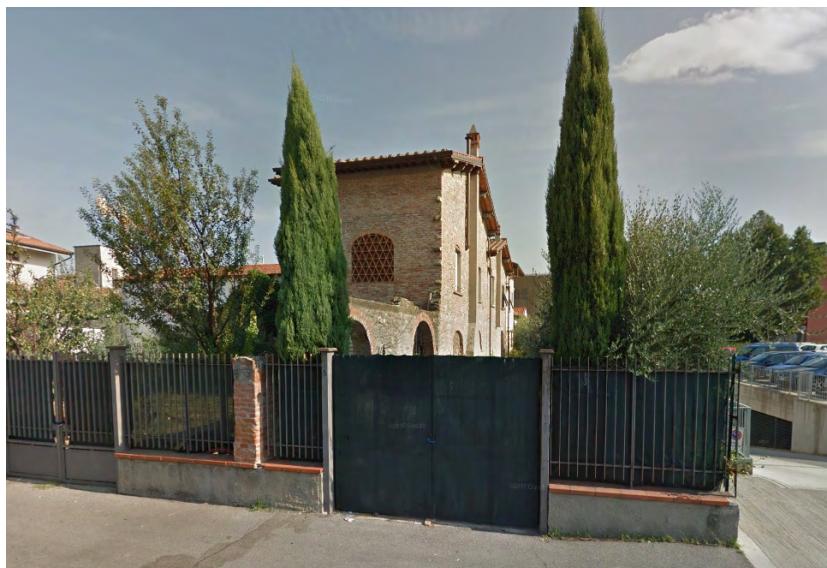
Edificato di matrice storica

Degrado : presenza di infissi deteriorati e di chiusure temporanee in vari materiali

Degrado strutturale : Basso

Scorcio da via Marcovaldi
- Fronte meridionale

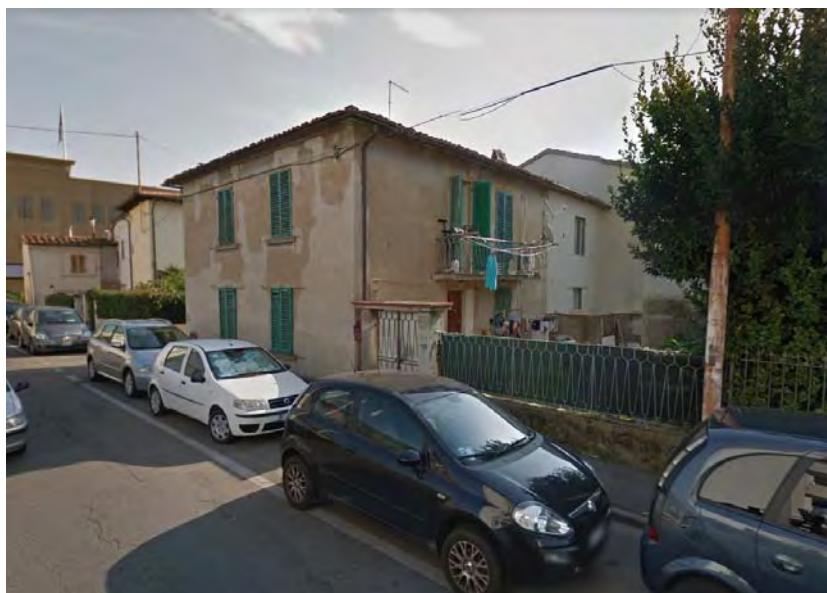
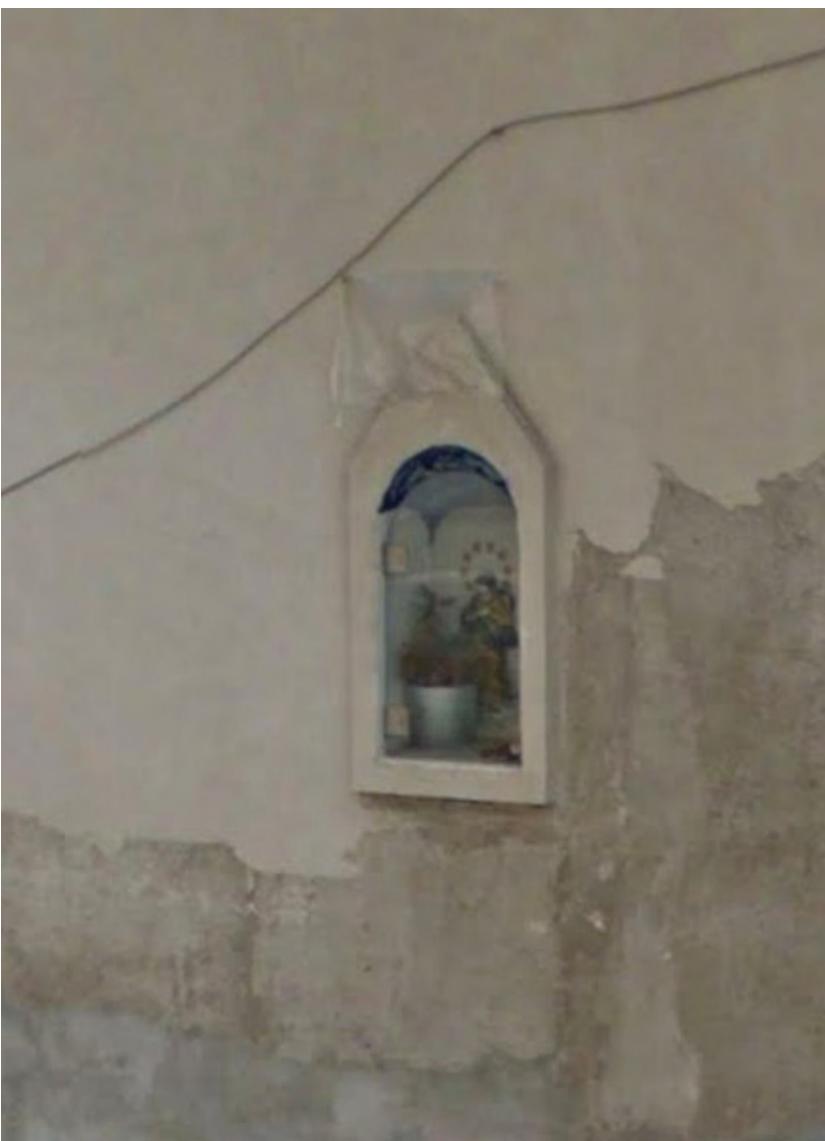
Edificato di matrice storica

FINITURA FACCIATA	Pregio : - Degrado : mancanza di porzioni di intonaco e presenza di patina biologica
INGRESSI, RECINZIONI	Pregio : - Degrado : presenza di patina biologica e di vegetazione
BASAMENTO	Pregio : - Degrado : presenza di patina biologica e di vegetazione
Elementi tecnologici incompatibili :	antenne paraboliche, condizionatori, bocchette, cavi elettrici a vista

Degrado delle finiture : Medio

Scorcio da via del Romito
- Fronti occidentale e
meridionale

Dettaglio - Tabernacolo a
parete su via del Romito

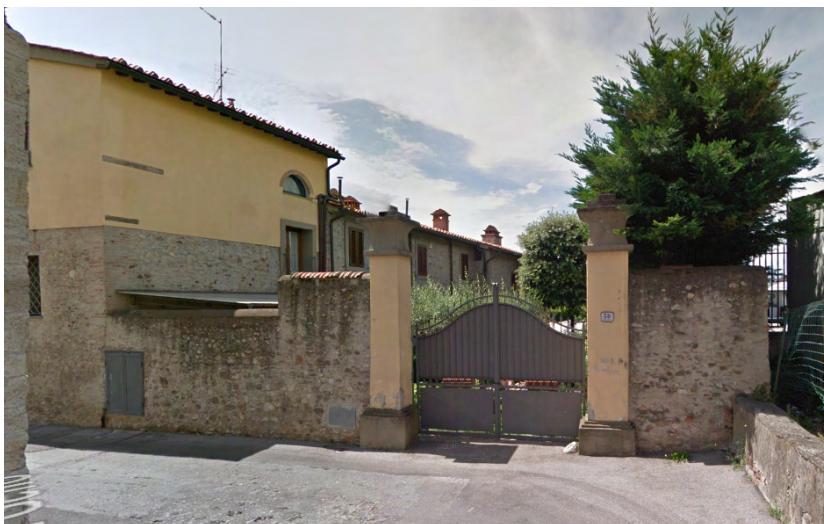
**Edificio di via di Gello
30**

Degrado : Muratura lasciata a vista al piano terra

Degrado : Macchie da dilavamento

Degrado : Sostituzione di parte degli elementi originari

Dettaglio - Scorcio da via
di Gello - Fronte orientale

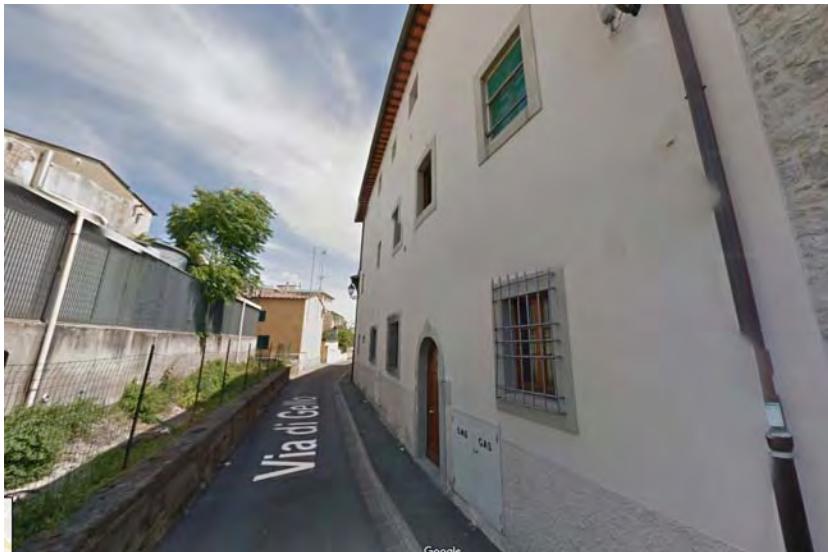
Villa Salvi Cristiani in Gello e Casa colonica annessa

BASAMENTO	<i>Precio :</i> -
	<i>Degrado :</i> presenza di patina biologica e di vegetazione
INFISSI	<i>Precio :</i> non inserimento di persiane per mantenimento caratteri tipologici

Scorcio da via di Gello -
Fronte settentrionale

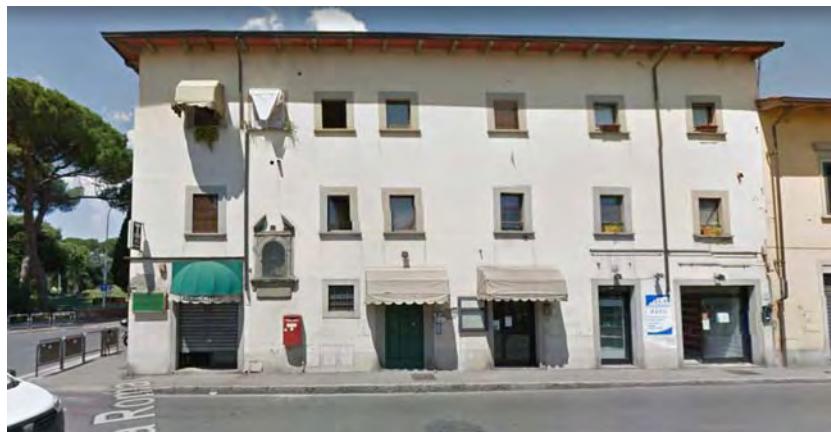
Palazzetto dei Campani

TIPO DI COPERTURA	<i>Pregio :</i> - <i>Degrado :</i> copertura piana con rivestimento a guaina
FINITURA FACCIATA	<i>Pregio :</i> - <i>Degrado :</i> presenza di macchie e patina biologica
BASAMENTO	<i>Pregio :</i> - <i>Degrado :</i> presenza di patina biologica
Insegne :	incongruo
Elementi tecnologici	bocchette, cavi elettrici a vista, inserimento distributore automatico
incompatibili :	tabacchi

Degrado strutturale : Nullo
Degrado delle finiture : Basso

Scorcio da via di Grignano
 - Fronte orientale con tabernacolo

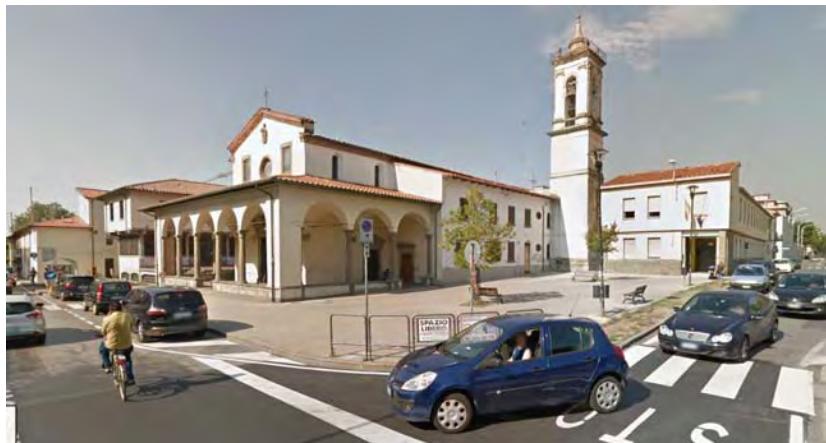
Chiesa di Santa Maria del Soccorso

FINITURA FACCIA	Pregio :	-
	Degrado :	mancanza di porzioni di intonaco e presenza di patina biologica ed esfoliazione
INGRESSI, RECINZIONI	Pregio :	portico di accesso a campate a tutto sesto
	Degrado :	presenza di esfoliazione ed erosione della pietra
BASAMENTO	Pregio :	-
	Degrado :	presenza di patina biologica e di vegetazione
CORNICI	Pregio :	presenza di cornici nei portali e nelle modanature di facciata

Degrado delle finiture : Medio

Veduta di Chiesa, Campanile e Canonica in scorcio da via Roma - Fronte nord-orientale
