EDIFICI DI VALORE STORICO TESTIMONIALE

Schede Conoscitive
UTOE 5 - parte 2

UTOE 5 – parte 2 (da 5_15 a 5_34)

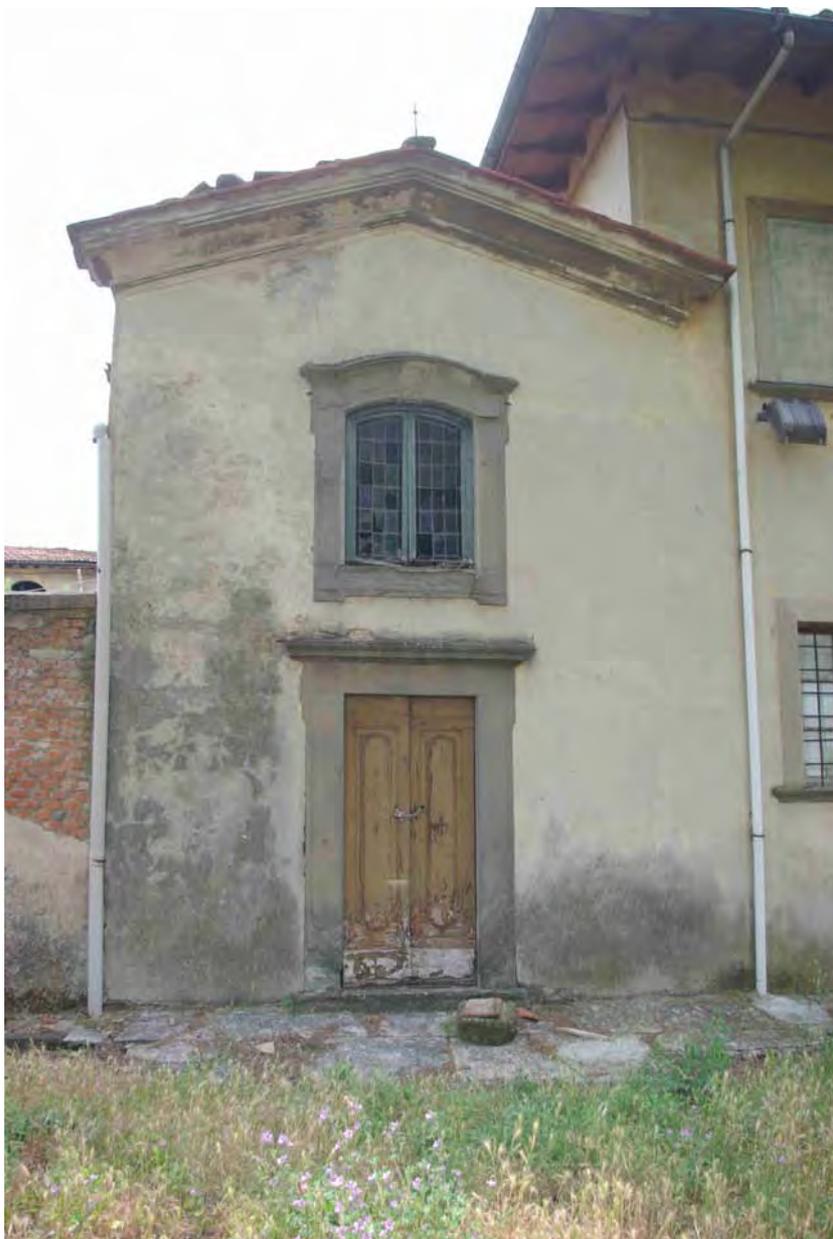
FINITURA FACCIATA	Pregio : -
	Degrado : presenza di macchie e rappezzi incongrui - mancanza di porzioni/totale di intonaco - mancanza/crollo di muratura (edificio a sud)
INGRESSI, RECINZIONI	Pregio : -
	Degrado : presenza di patina biologica, muschi e licheni - esfoliazione e mancanza di intonaco

BASAMENTO	Pregio : -
	Degrado : presenza di patina biologica e di vegetazione
CORNICI	Pregio : -
	Degrado : mancanza e distacco di porzioni di intonaco e di conglomerato cementizio
CORNICE SOTTOTETTO	Pregio : -
	Degrado : mancanza e distacco di porzioni di intonaco
MANTO DI COPERTURA	Pregio : -
	Degrado : mancanza di copertura (edificio a sud)
INFISSI	Pregio : -
	Degrado : deterioramento di infissi presenti
Superfetazioni :	presenza di superfetazioni sul retro
Volumi secondari incongrui :	presenza di volume secondario addossato alla cappella (uso rimessa/garage)

Degrado strutturale : Medio

Degrado delle finiture : Alto

Particolare Cappella -
Fronte occidentale

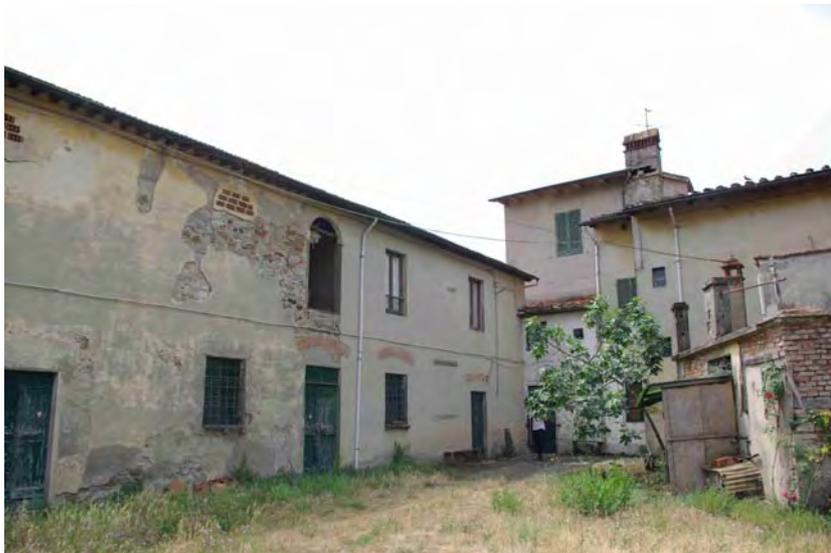
FINITURA FACCIATA	Pregio : -
	Degrado : mancanza e distacco di ampie porzioni di intonaco
BASAMENTO	Pregio : -
	Degrado : presenza di patina biologica e di vegetazione
INFISSI	Pregio : -
	Degrado : deterioramento di infissi presenti
Elementi tecnologici incompatibili :	cavi elettrici a vista
Superfetazioni :	presenza di superfetazioni
Volumi secondari incongrui :	presenza di volume secondario addossato a edificio con funzione agricole (rimessa per animali)

Degrado strutturale : Medio

Degrado delle finiture : Alto

Vista dalla pertinenza -
Fronte occidentale

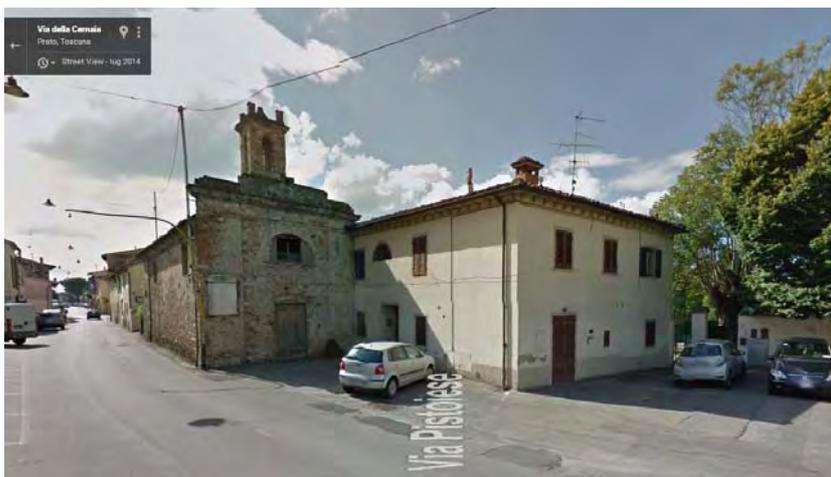
FINITURA FACCIATA	Pregio : - Degrado : mancanza di ampie porzioni di intonaco
BASAMENTO	Pregio : - Degrado : presenza di patina biologica e di vegetazione
CORNICI	Pregio : - Degrado : mancanza e distacco di porzioni di intonaco e di conglomerato cementizio
CORNICE SOTTOTETTO	Pregio : - Degrado : mancanza e distacco di porzioni di intonaco
MANTO DI COPERTURA	Pregio : - Degrado : mancanza di porzioni di copertura (edificio in fase di ristrutturazione)

Degrado : deterioramento di infissi presenti

Degrado strutturale : Medio

Degrado delle finiture : Alto

Scorcio da via Pistoiese -
Fronte occidentale

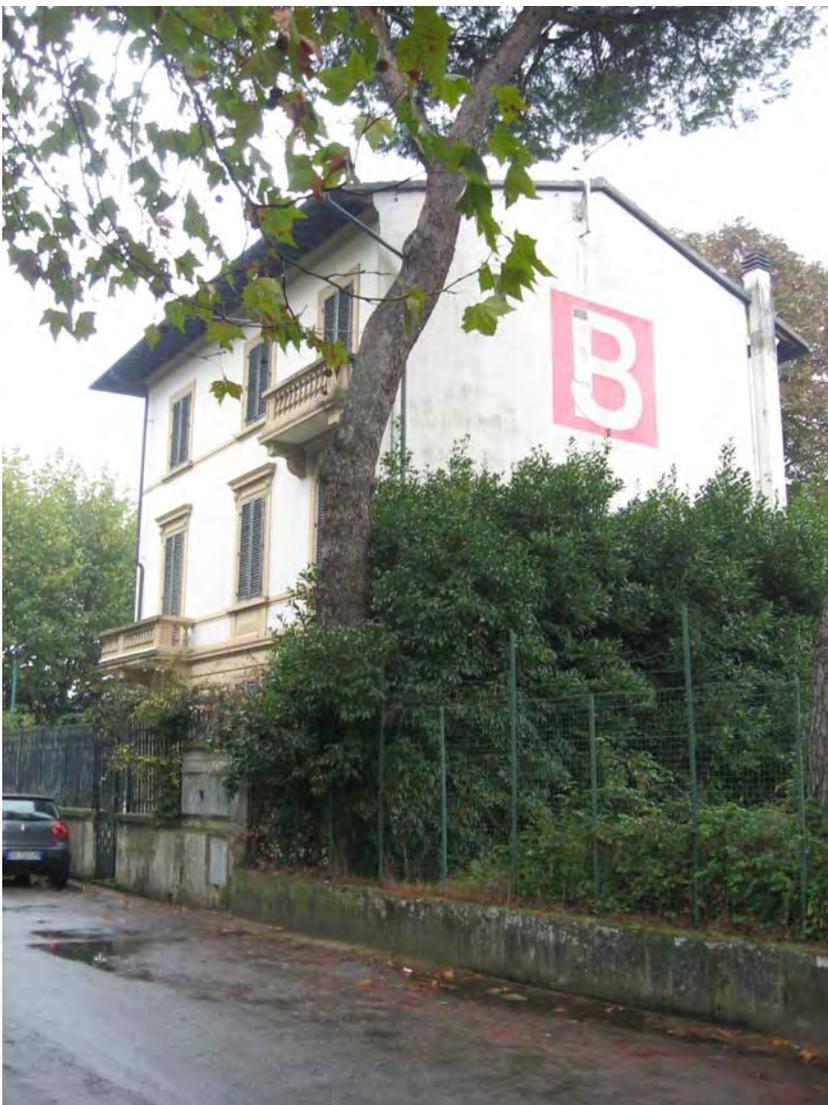
Degrado : Intonaco leggermente degradato

Degrado : Inferriata e muro di recinzione degradati

Degrado : Persiane degradate

Degrado delle finiture : Medio

Scorcio da via Edoardo
Chiti - Fronte nord

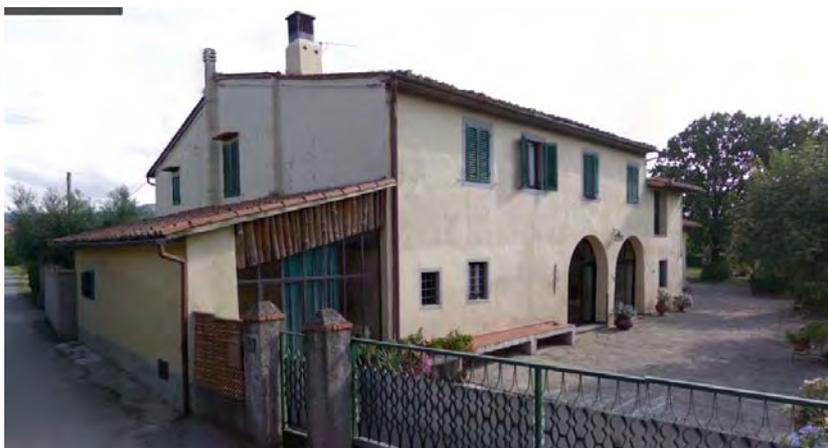
FINITURA FACCIATA	Pregio : - Degrado : presenza di degrado da umidità con patina biologica e distacco di piccole porzioni di intonaco
INGRESSI, RECINZIONI	Pregio : - Degrado : presenza di patina biologica e di vegetazione
BASAMENTO	Pregio : - Degrado : presenza di patina biologica e di vegetazione
PORTICO	Pregio : presenza di portico centrale Degrado : -
GRONDA	Pregio : - Degrado : presenza di patina biologica e muschio
Superfetazioni :	presenza di superfetazioni sul retro
Volumi secondari incongrui :	presenza di panca sul fronte dell'edificio in cemento e cotto
Tamponamento logge e terrazze :	presenza di portico chiuso con vetrate
Terrazze Incongrue :	presenza di terrazza in copertura
Tettoie Incongrue :	presenza di tettoia in laterizio su aperture

Degrado delle finiture : Medio

Scorcio da via Edoardo
Chiti - Fronte meridionale

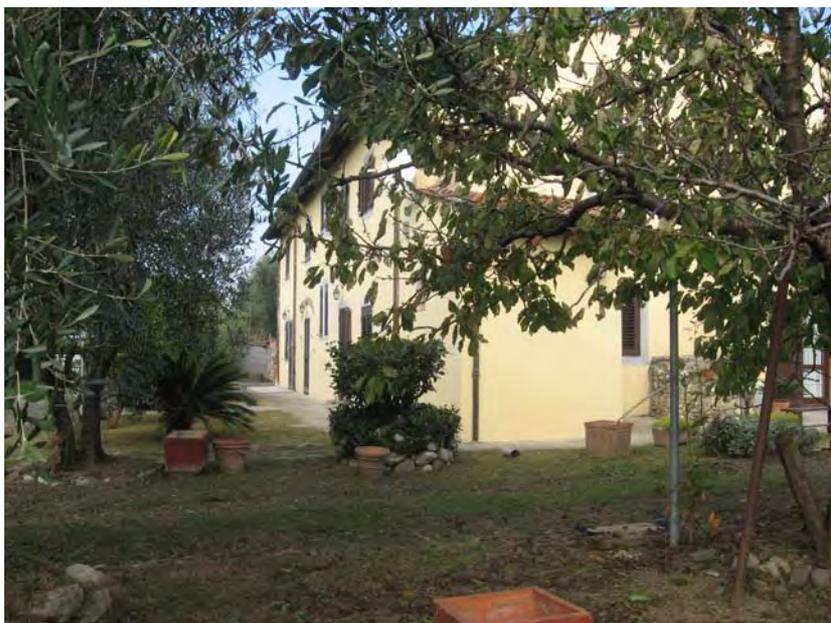
FINITURA FACCIATA *Pregio :* -
Degrado : mancanza di porzioni di intonaco

INFISSI *Pregio :* -
Degrado : presenza di infissi incongrui

Degrado delle finiture : Basso

Scorcio da via Giuseppe
Becherini - Fronte
meridionale

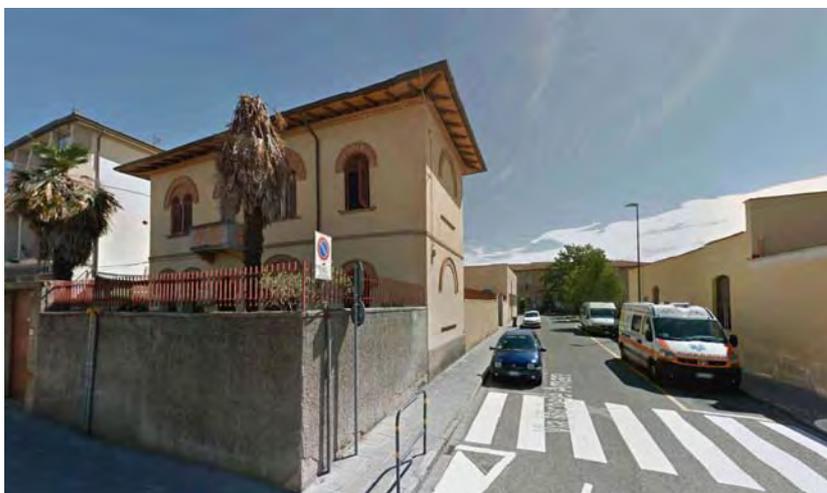
Degrado : esfoliazione di porzioni di intonaco

INGRESSI, RECINZIONI	Pregio : - Degrado : presenza di patina biologica
INFISSI	Pregio : - Degrado : deterioramento di alcuni infissi presenti
Superfetazioni :	presenza di superfetazioni sul retro (funzionali all'attività di asilo presente)
Volumi secondari incongrui :	presenza di volume secondario incongruo adiacente all'edificio (funzionali all'attività di asilo presente)
Tettoie Incongrue :	presenza di tettoia incongrua in materiale ombreggiante (probabilmente temporanea)

Degrado delle finiture : Basso

Scorcio da via Giovanni
Pieraccioli - Fronte
occidentale

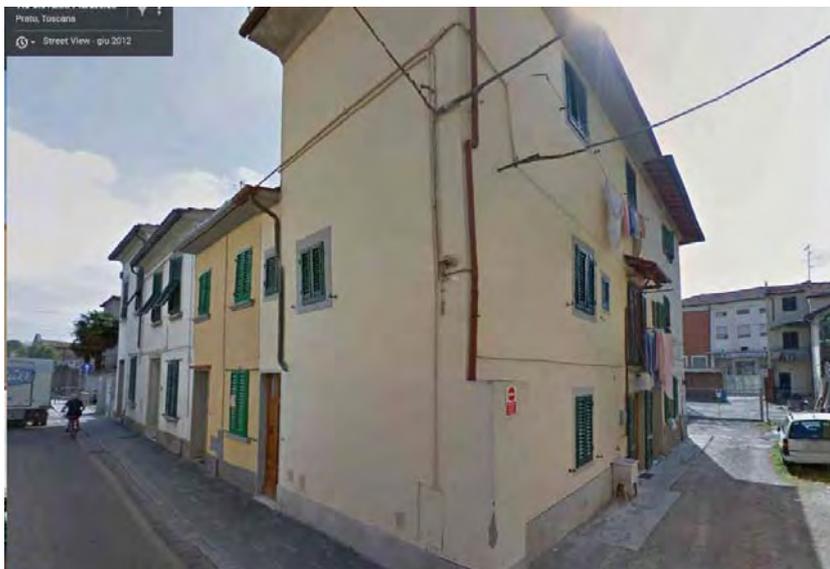
FINITURA FACCIATA *Pregio :* -
Degrado : mancanza di porzioni di intonaco e presenza di patina biologica ed esfoliazione

BASAMENTO *Pregio :* -
Degrado : presenza di patina biologica e di vegetazione

Degrado delle finiture : Basso

Scorcio da via Giovanni Pieraccioni - Fronte meridionale

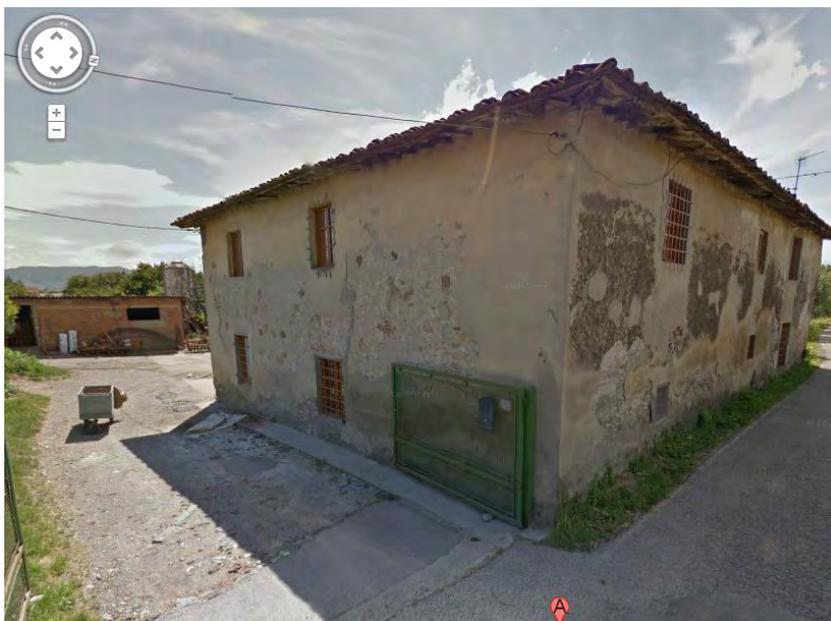
FINITURA FACCIATA *Pregio :* -
Degrado : mancanza di ampie porzioni di intonaco (edificio in fase di ristrutturazione)

BASAMENTO *Pregio :* -
Degrado : presenza di vegetazione (edificio in fase di ristrutturazione)

PORTICO *Pregio :* -
Degrado : mancanza di porzioni di intonaco (edificio in fase di ristrutturazione)

MANTO DI COPERTURA *Pregio :* -
Degrado : mancanza di porzioni di copertura (edificio in fase di ristrutturazione)

INFISSI *Pregio :* -
Degrado : presenza di infissi e inferriate deteriorati (edificio in fase di ristrutturazione) - eliminazione di grigliati

Degrado strutturale : Basso

Degrado delle finiture : Alto

Scorcio da via
dell'Alberaccio - Fronte
nord-orientale

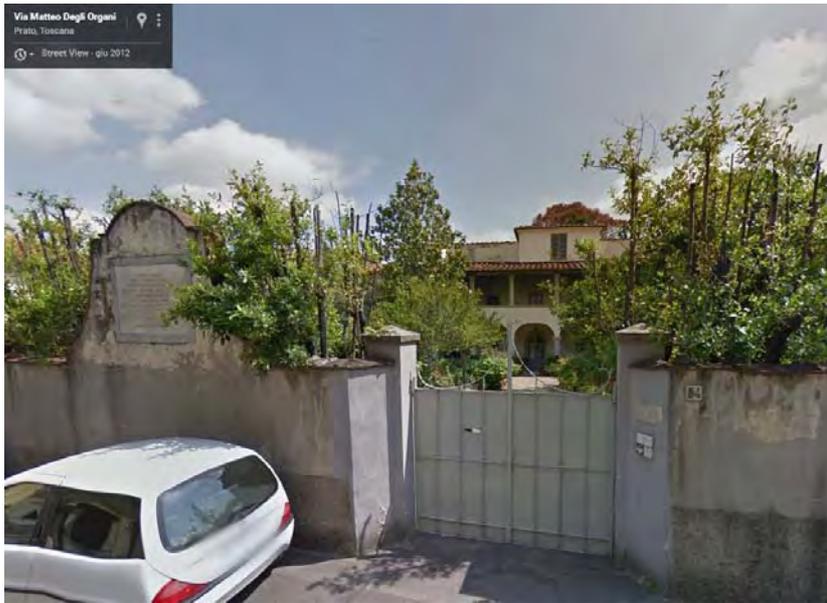
INGRESSI, RECINZIONI	Pregio : - Degrado : presenza di patina biologica, muschi e licheni - esfoliazione e mancanza di intonaco
LOGGIA	Pregio : presenza di loggia conservata Degrado : -
PORTICO	Pregio : presenza di portico conservato Degrado : -

Degrado : presenza di infissi deteriorati

Degrado delle finiture : Basso

Scorcio da via Matteo degli Organi - Fronte meridionale

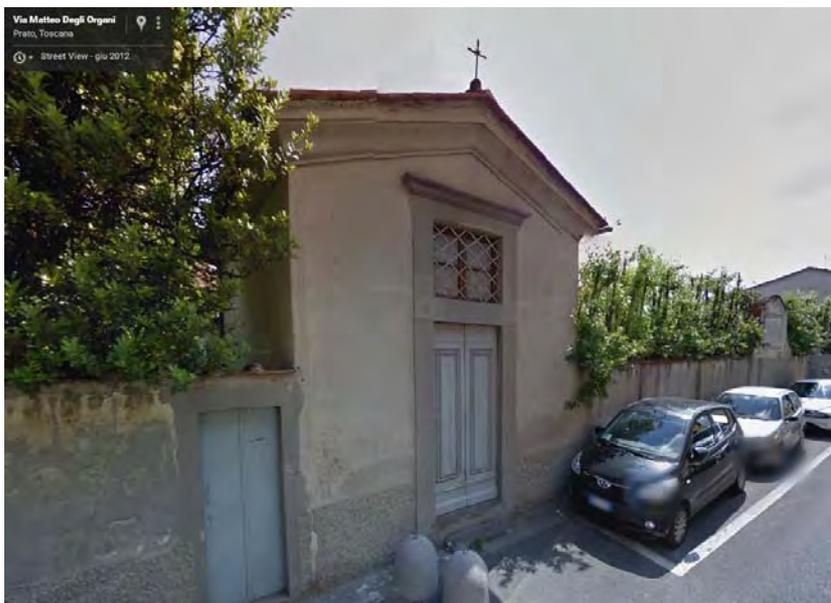
FINITURA FACCIATA *Pregio :* -
Degrado : presenza di macchie e patina biologica

BASAMENTO *Pregio :* -
Degrado : presenza di patina biologica e di vegetazione

Degrado delle finiture : Basso

Scorcio da via Matteo degli Organi - Fronte meridionale

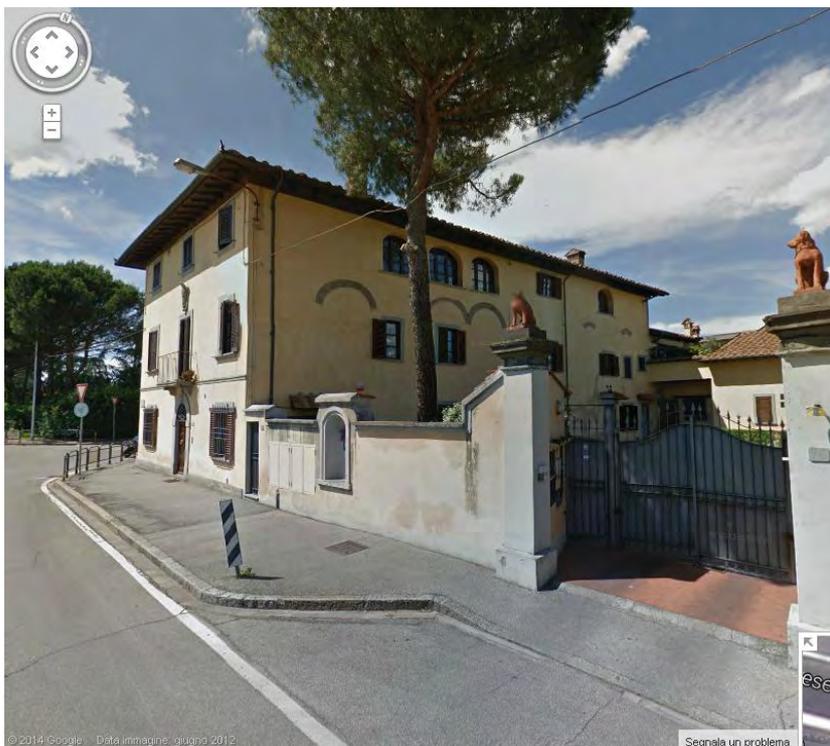
FINITURA FACCIATA	Pregio : - Degrado : presenza di macchie di umidità e patina biologica
INGRESSI, RECINZIONI	Pregio : - Degrado : presenza di patina biologica, colaticci, efflorescenze saline ed esfoliazione/distacco di intonaco
BASAMENTO	Pregio : - Degrado : presenza di patina biologica
Elementi tecnologici incompatibili :	bocchette, allarmi, cavi elettrici a vista e tubazione impiantistiche in facciata
Volumi secondari incongrui :	presenza di volume secondario incongruo nella zona tergaie
Terrazze Incongrue :	presenza di terrazza in copertura

Degrado delle finiture : Basso

Scorcio da via Galcianese
- Fronte sud-orientale

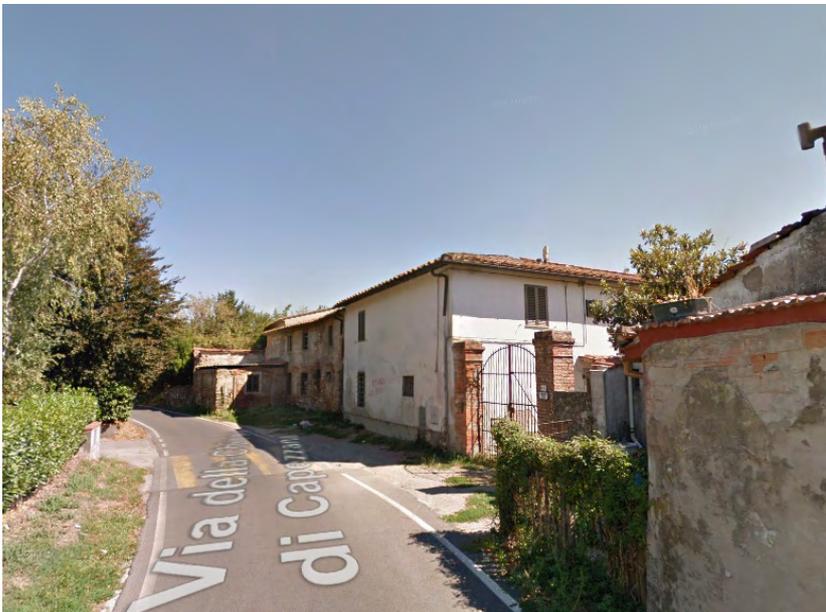
Degrado strutturale : Medio

Degrado delle finiture : Alto

Scorcio da via della
Chiesa di Capezzana -
Fronte sud-ovest

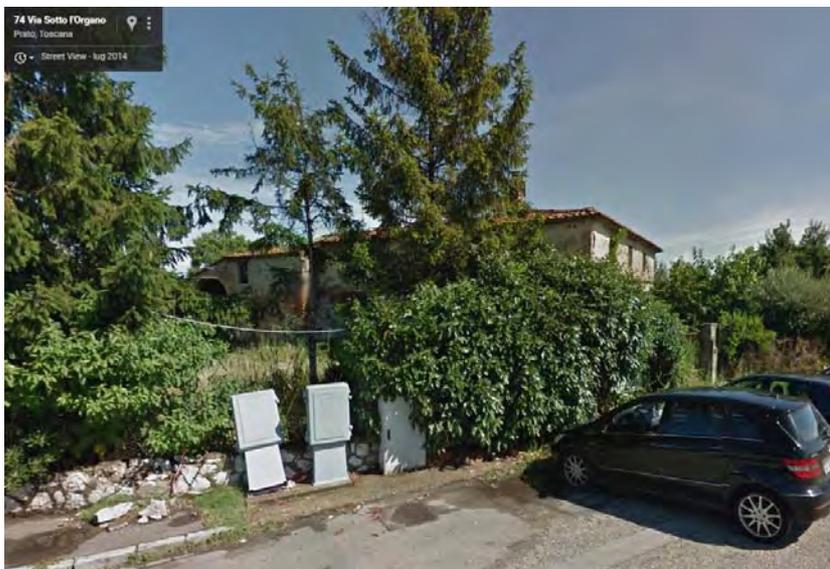
FINITURA FACCIATA	Pregio : - Degrado : mancanza di ampie porzioni di intonaco
INGRESSI, RECINZIONI	Pregio : - Degrado : mancanza di porzioni di muratura della recinzione e presenza di vegetazione
CORNICI	Pregio : - Degrado : presenza di erosione nella pietra
PORTICO	Pregio : presenza di portico Degrado : -
CORNICE SOTTOTETTO	Pregio : presenza di cornici disegnata su intonaco Degrado : mancanza di porzioni di intonaco
MANTO DI COPERTURA	Pregio : - Degrado : mancanza di porzioni di copertura
INFISSI	Pregio : - Degrado : deterioramento di infissi presenti
Volumi secondari incongrui :	presenza di volume secondario incongruo nella zona tergaie relativi all'attività agricola

Degrado strutturale : Medio

Degrado delle finiture : Alto

Scorcio da via sotto l'Organo - Fronte sud-occidentale
