## EDIFICI DI VALORE STORICO TESTIMONIALE

Schede Conoscitive  
UTOE 6 - parte 1

### UTOE 6 – parte 1 (da 6\_1 a 6\_9)

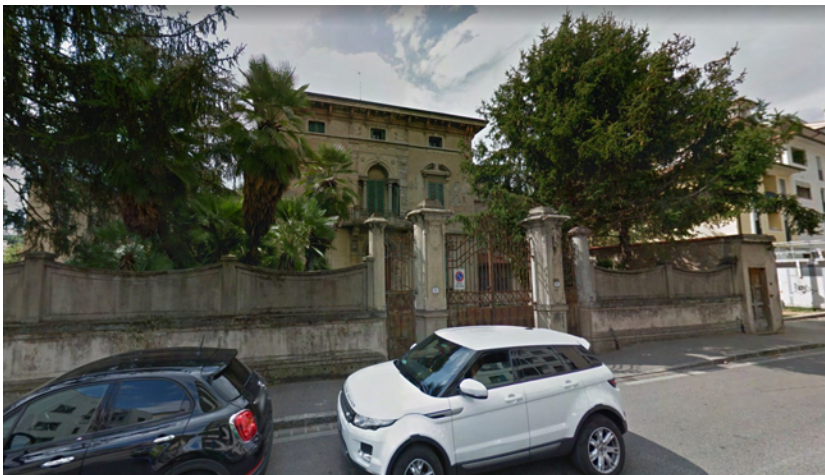
### **Villa Borsini**

**BASAMENTO**      *Pregio :*      -  
*Degrado :*      presenza di patina biologica e di vegetazione

**Degrado strutturale :**      Basso

**Degrado delle finiture :**      Alto

Vista da via Francesco  
Ferrucci - Fronte  
settentrionale

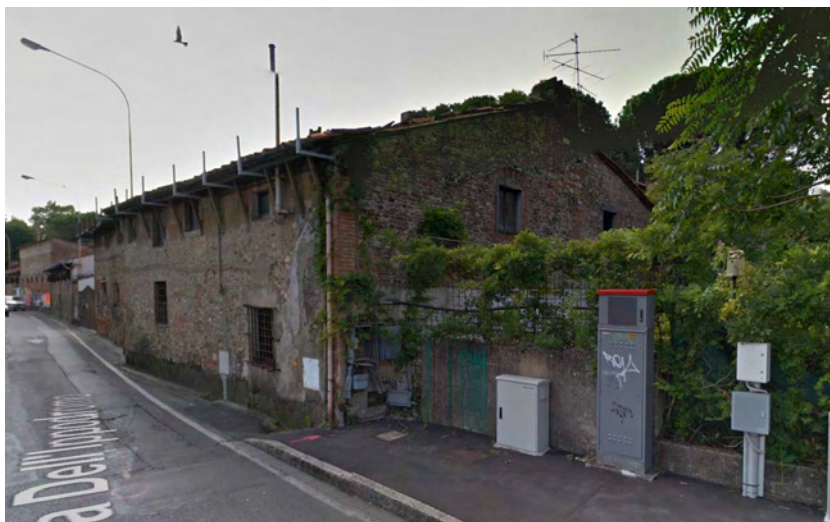
### Casa colonica

<b>FINITURA FACCIAATA</b>	<b>Pregio :</b> - <b>Degrado :</b> mancanza di ampie porzioni di intonaco e presenza di patina biologica/vegetazione
<b>INGRESSI, RECINZIONI</b>	<b>Pregio :</b> - <b>Degrado :</b> mancanza di porzioni di recinzione e deterioramento elementi presenti
<b>CORNICI</b>	<b>Pregio :</b> - <b>Degrado :</b> presenza di esfoliazione della pietra
<b>MANTO DI COPERTURA</b>	<b>Pregio :</b> - <b>Degrado :</b> mancanza di porzioni di copertura
<b>INFISSI</b>	<b>Pregio :</b> - <b>Degrado :</b> mancanza di infissi e deterioramento di infissi presenti
<b>Insegne :</b>	incongruo
<b>Elementi tecnologici incompatibili :</b>	antenne paraboliche, cavi elettrici a vista
<b>Volumi secondari incongrui :</b>	presenza di volumi secondari incongrui addossati al fabbricato (cortile interno)

Degrado strutturale : Alto

Degrado delle finiture : Alto

Scorcio da via  
dell'Ippodromo - Fronte  
settentrionale

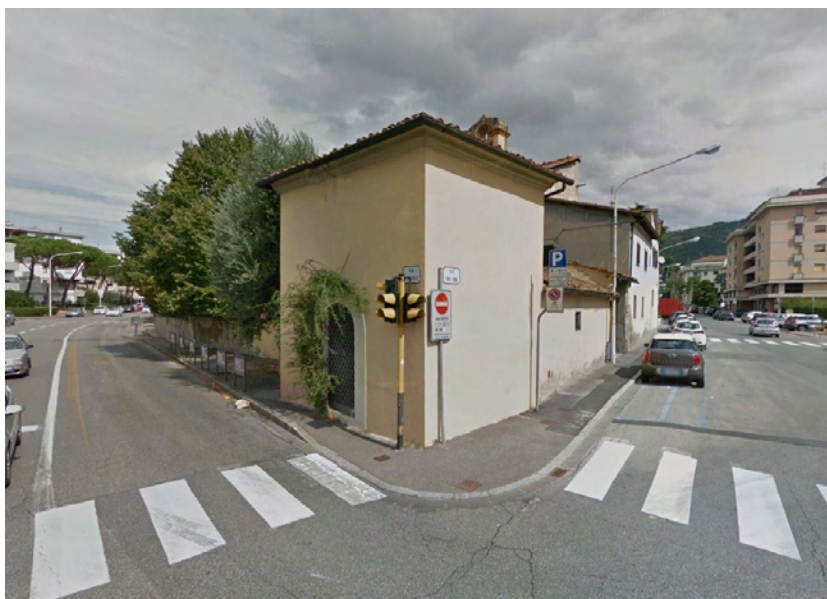
**Cappella della  
Madonna dell'Ulivo e  
Casa del XV secolo**

FINITURA FACCIATA	<b>Pregio :</b>	-
	<b>Degrado :</b>	mancanza di porzioni di intonaco e presenza di patina biologica ed esfoliazione

INGRESSI, RECINZIONI	<b>Pregio :</b>	-
	<b>Degrado :</b>	muro di cinta degradato, con mancanza di intonaco

INFISSI	<b>Pregio :</b>	-
	<b>Degrado :</b>	presenza di infissi in pvc

Degrado strutturale : Nullo  
Degrado delle finiture : Basso

Scorcio da via delle Fonti -  
Fronte orientale

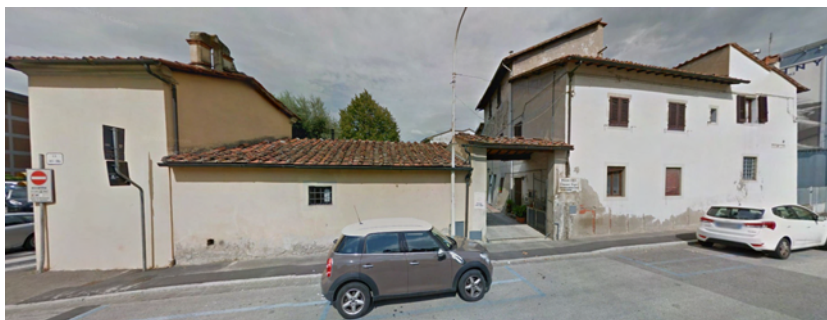
**Cappella della  
Madonna dell'Ulivo e  
Casa del XV secolo**

<b>FINITURA FACCIATA</b>	<b>Pregio</b> :	-
	<b>Degrado</b> :	mancanza di ampie porzioni di intonaco - presenza di patina biologica - mancanza di manutenzione
<b>INGRESSI, RECINZIONI</b>	<b>Pregio</b> :	-
	<b>Degrado</b> :	muro di cinta degradato, con mancanza di intonaco
<b>BASAMENTO</b>	<b>Pregio</b> :	presenza di muratura a scarpa
	<b>Degrado</b> :	-
<b>INFISSI</b>	<b>Pregio</b> :	-
	<b>Degrado</b> :	presenza di infissi e di dispositivi di oscuramento (veneziane) degradati
<b>Insegne</b> :	incongruo	
<b>Elementi tecnologici incompatibili</b> :	bocchette, cavi elettrici a vista

Degrado strutturale : Nullo

Degrado delle finiture : Medio

Scorcio da via Santa  
Gonda - Fronte orientale  
(vista d'insieme del  
complesso)

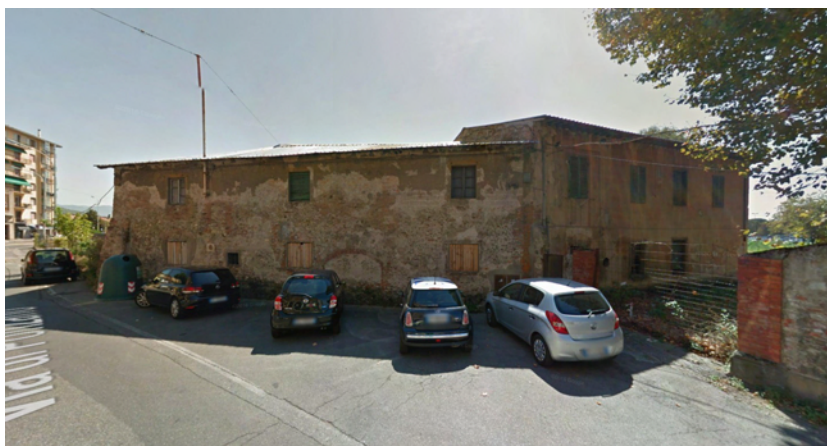
**Fattoria di Ponzano -  
Podere Niccoli**

<b>TIPO DI COPERTURA</b>	<b>Pregio :</b>	-
	<b>Degrado :</b>	presenza di porzione di copertura protettiva in lamiera
<b>FINITURA FACCIATA</b>	<b>Pregio :</b>	-
	<b>Degrado :</b>	mancanza di ampie porzioni di intonaco
<b>INGRESSI, RECINZIONI</b>	<b>Pregio :</b>	-
	<b>Degrado :</b>	mancanza di porzioni di muratura della recinzione e presenza di vegetazione
<b>MANTO DI COPERTURA</b>	<b>Pregio :</b>	-
	<b>Degrado :</b>	mancanza di porzioni di copertura
<b>INFISSI</b>	<b>Pregio :</b>	-
	<b>Degrado :</b>	mancanza di infissi e deterioramento di infissi presenti
<b>Elementi tecnologici incompatibili :</b>	palo per luce pubblica/ cavi elettrici a vista	
<b>Tettoie Incongrue :</b>	presenza di tettoia incongrua su retro

<b>Degrado strutturale :</b>	Alto
<b>Degrado delle finiture :</b>	Alto

Scorcio da via di Ponzano  
- Fronti occidentale e  
setentrionale

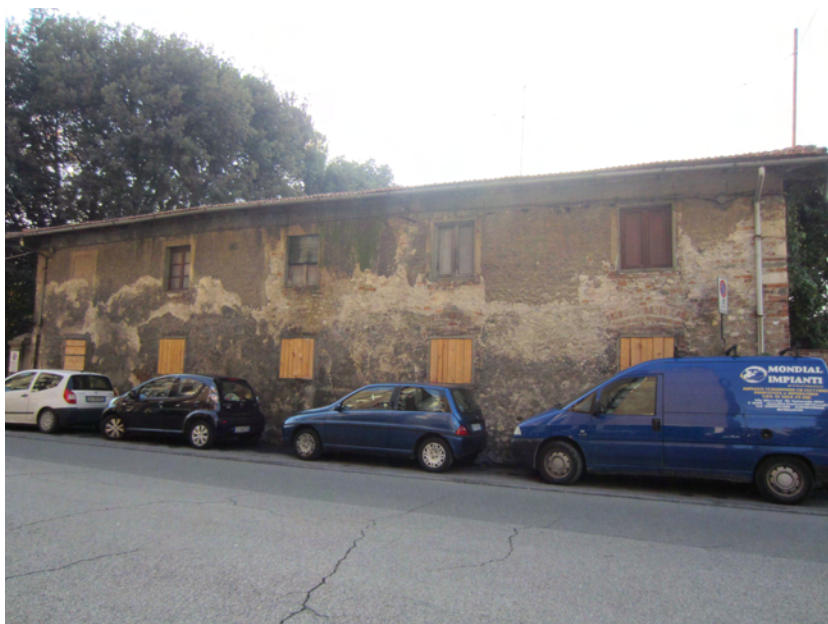
**Fattoria di Ponzano -  
Podere Vai**

FINITURA FACCIATA	<b>Pregio :</b>	-
	<b>Degrado :</b>	mancanza di ampie porzioni di intonaco
INGRESSI, RECINZIONI	<b>Pregio :</b>	-
	<b>Degrado :</b>	mancanza di porzioni di muratura della recinzione e presenza di vegetazione
INFISSI	<b>Pregio :</b>	-
	<b>Degrado :</b>	mancanza di infissi e deterioramento di infissi presenti
Elementi tecnologici incompatibili :	palo per luce pubblica/ cavi elettrici a vista

Degrado strutturale : Alto  
Degrado delle finiture : Alto

Scorcio da via di Ponzano  
- Fronte settentrionale

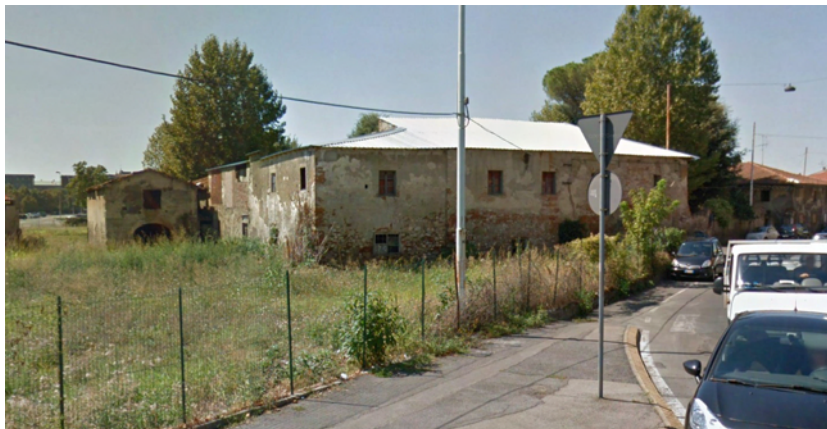
**Fattoria di Ponzano -  
Podere Niccoli**

<b>FINITURA FACCIATA</b>	<b>Pregio :</b>	-
	<b>Degrado :</b>	mancanza di ampie porzioni di intonaco
<b>INGRESSI, RECINZIONI</b>	<b>Pregio :</b>	-
	<b>Degrado :</b>	mancanza di porzioni di muratura della recinzione e presenza di vegetazione
<b>MANTO DI COPERTURA</b>	<b>Pregio :</b>	-
	<b>Degrado :</b>	mancanza di porzioni di copertura
<b>INFISSI</b>	<b>Pregio :</b>	presenza di apertura ad arco ribassato
	<b>Degrado :</b>	mancanza di infissi

**Degrado strutturale :** Alto  
**Degrado delle finiture :** Alto

Scorcio da via di Ponzano  
- Fronte settentrionale

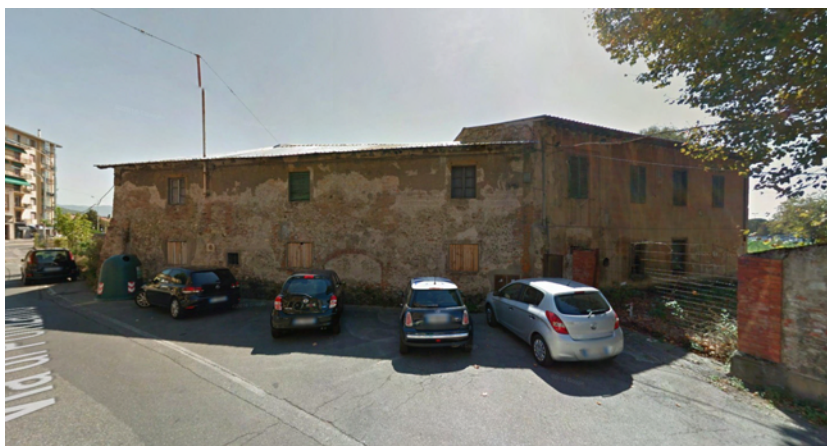
**Fattoria di Ponzano -  
Podere Niccoli**

<b>TIPO DI COPERTURA</b>	<b>Pregio :</b>	-
	<b>Degrado :</b>	presenza di copertura protettiva in lamiera
<b>FINITURA FACCIATA</b>	<b>Pregio :</b>	-
	<b>Degrado :</b>	manca di ampie porzioni di intonaco
<b>INGRESSI, RECINZIONI</b>	<b>Pregio :</b>	-
	<b>Degrado :</b>	manca di porzioni di muratura della recinzione e presenza di vegetazione
<b>INFISSI</b>	<b>Pregio :</b>	-
	<b>Degrado :</b>	manca di infissi e deterioramento di infissi presenti
<b>Elementi tecnologici incompatibili :</b>	palo per luce pubblica/ cavi elettrici a vista

<b>Degrado strutturale :</b>	Alto
<b>Degrado delle finiture :</b>	Alto

Scorcio da via di Ponzano -  
- Fronte occidentale

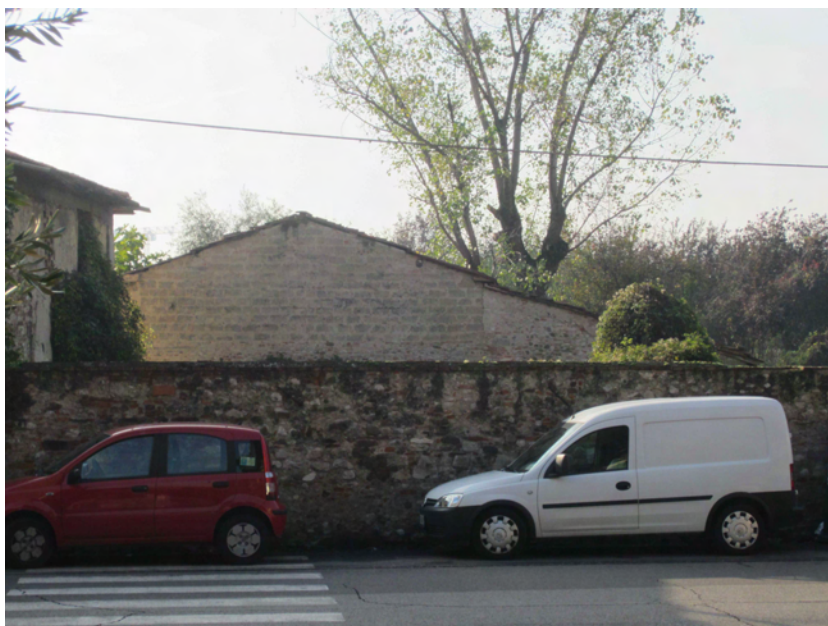
### **Fattoria di Ponzano - Podere Vai**

FINITURA FACCIATA	<b>Pregio :</b>	-
	<b>Degrado :</b>	mancanza di ampie porzioni di intonaco
INGRESSI, RECINZIONI	<b>Pregio :</b>	-
	<b>Degrado :</b>	mancanza di porzioni di muratura della recinzione e presenza di vegetazione
PORTICO	<b>Pregio :</b>	-
	<b>Degrado :</b>	mancanza di porzioni di intonaco
MANTO DI COPERTURA	<b>Pregio :</b>	-
	<b>Degrado :</b>	mancanza di porzioni di copertura
INFISSI	<b>Pregio :</b>	-
	<b>Degrado :</b>	mancanza di infissi
Tamponamento logge e terrazze :	parziale tamponamento del portico sul lato occidentale

Degrado strutturale : Alto  
Degrado delle finiture : Alto

Scorcio da via di Ponzano  
- Fronte settentrionale  
dell'annesso

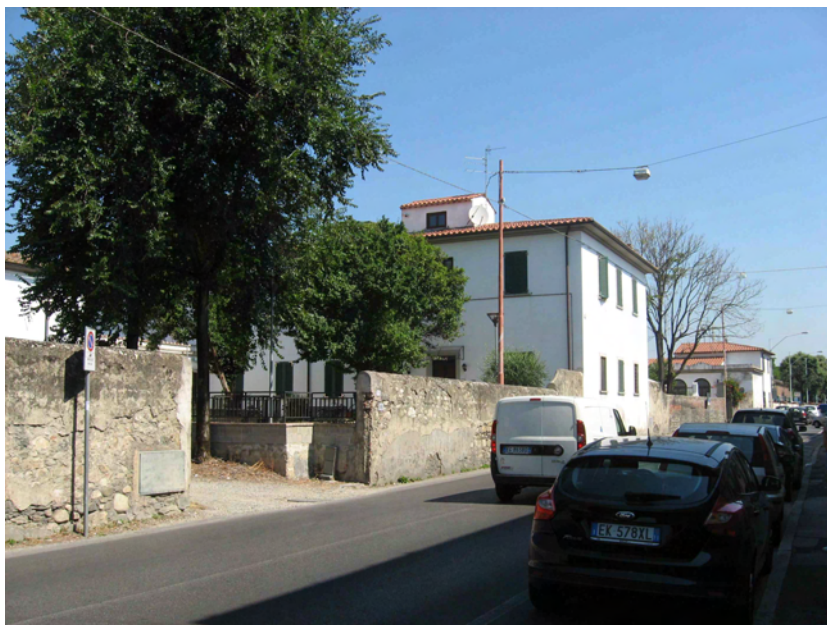
**Villa Cipriani**

<b>FINITURA FACCIATA</b>	<b>Pregio :</b> - <b>Degrado :</b> presenza di degrado da umidità da risalita
<b>BASAMENTO</b>	<b>Pregio :</b> - <b>Degrado :</b> presenza di patina biologica e di vegetazione
<b>CORNICI</b>	<b>Pregio :</b> - <b>Degrado :</b> presenza di deposito superficiale
<b>INFISSI</b>	<b>Pregio :</b> - <b>Degrado :</b> presenza di infissi deteriorati
<b>Elementi tecnologici incompatibili :</b>	condizionatori, bocchette, cavi elettrici e altra impiantistica a vista

**Degrado strutturale :** Nullo

**Degrado delle finiture :** Basso

Scorcio da via Roma -  
Fronte meridionale

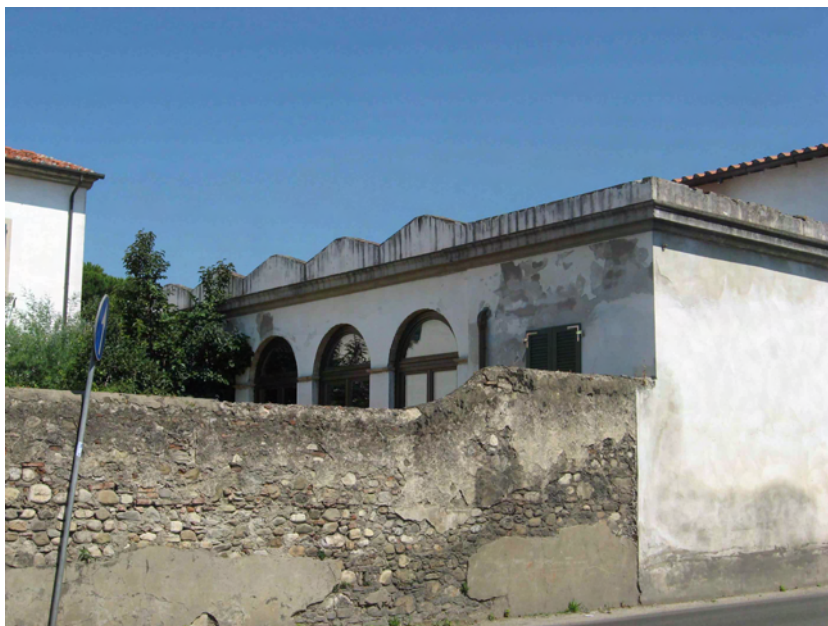
**Villa Cipriani -  
Limonaia**

<b>FINITURA FACCIATA</b>	<b>Pregio :</b>	-
	<b>Degrado :</b>	mancanza di porzioni di intonaco e presenza di patina biologica
<b>BASAMENTO</b>	<b>Pregio :</b>	-
	<b>Degrado :</b>	presenza di patina biologica e di vegetazione
<b>CORNICI</b>	<b>Pregio :</b>	-
	<b>Degrado :</b>	presenza di deposito superficiale e vegetazione
<b>INFISSI</b>	<b>Pregio :</b>	-
	<b>Degrado :</b>	presenza di infissi deteriorati
<b>Elementi tecnologici incompatibili :</b>	presenza di illuminazione pubblica

**Degrado strutturale :** Basso

**Degrado delle finiture :** Medio

Scorcio da via Roma -  
Fronte sud-orientale

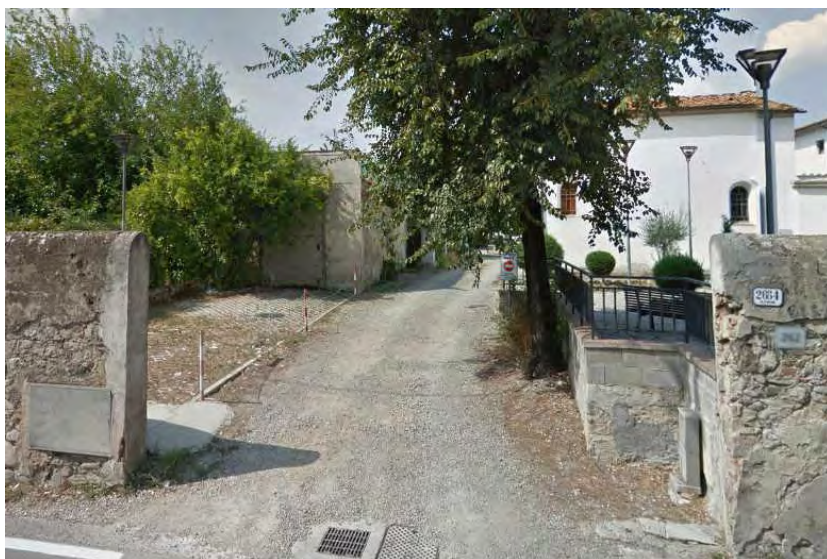
### **Villa Cipriani**

**Degrado :** distacco intonaco

**Degrado :** presenza di vegetazione

**Degrado strutturale :** Basso

**Degrado delle finiture :** Medio

Scorcio da via Roma -  
Fronte nord-est

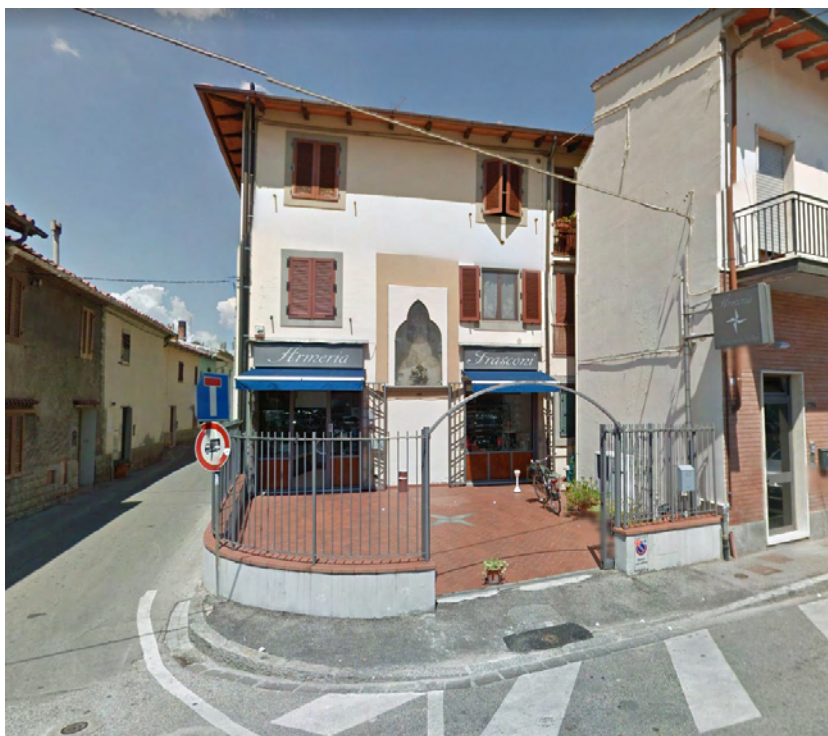
**Casa con Tabernacolo  
del XV secolo sulla  
facciata**

TIPO DI COPERTURA	<b>Pregio :</b>	-
	<b>Degrado :</b>	presenza di porzioni a copertura piana
BASAMENTO	<b>Pregio :</b>	-
	<b>Degrado :</b>	presenza di esfoliazione
Insegne :	incongruo	
Elementi tecnologici incompatibili :	bocchette, allarmi, cavi elettrici a vista	
Superfetazioni :	presenza di superfetazione legate all'uso commerciale dell'immobile a piano terra	
Terrazze Incongrue :	presenza di terrazze e sbalzo

- Degrado strutturale :** Nullo
- Degrado delle finiture :** Basso

Scorcio da via dei Casini -  
Fronte occidentale

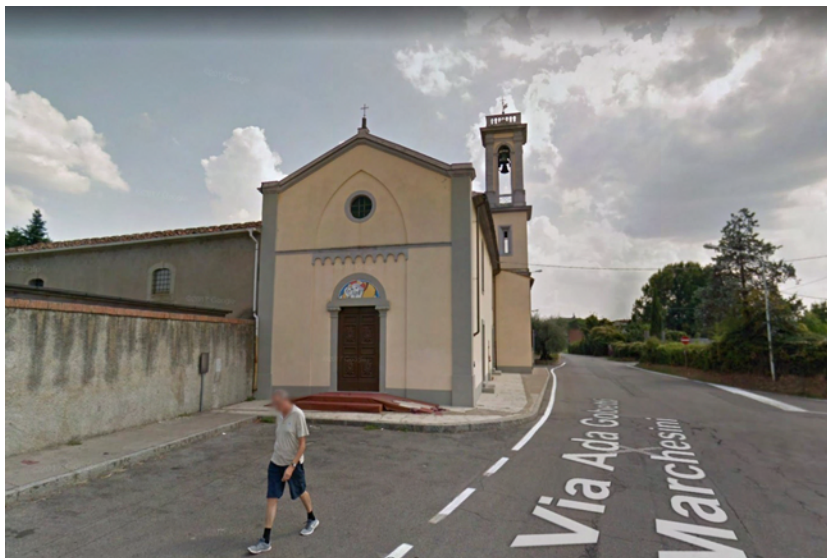
**Chiesa di San Pietro a  
Grignano**

**Degrado :** mancanza di piccole porzioni di intonaco

**Degrado strutturale :** Nullo

**Degrado delle finiture :** Basso

Scorcio da via di Grignano  
- Fronte occidentale

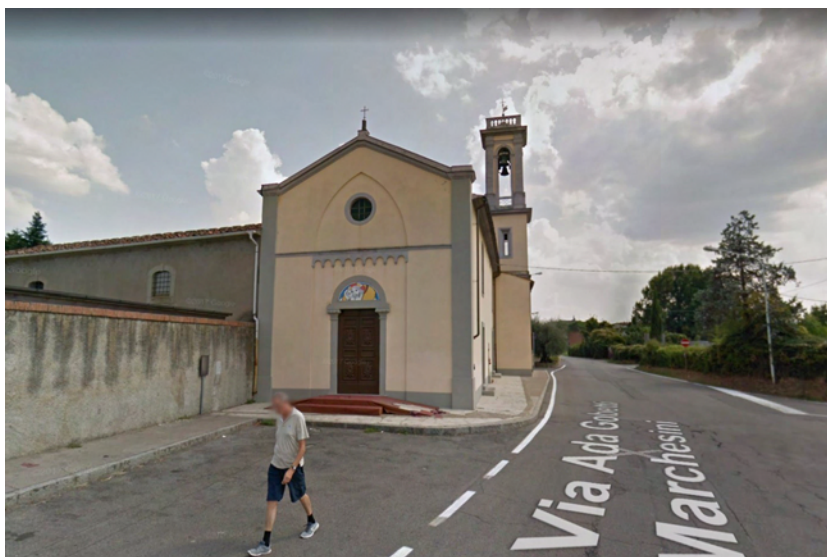
**Chiesa di San Pietro a Grignano**

FINITURA FACCIATA	<b>Pregio :</b>	-
	<b>Degrado :</b>	presenza di patina biologica

Degrado strutturale :    Nullo

Degrado delle finiture : Basso

Scorcio da via di Grignano  
- Fronte occidentale
