EDIFICI DI VALORE STORICO TESTIMONIALE

Schede Conoscitive
UTOE 6 - parte 4

UTOE 6 – parte 4 (da 6_22 a 6_27)

REPORT EDIFICIO 6_22

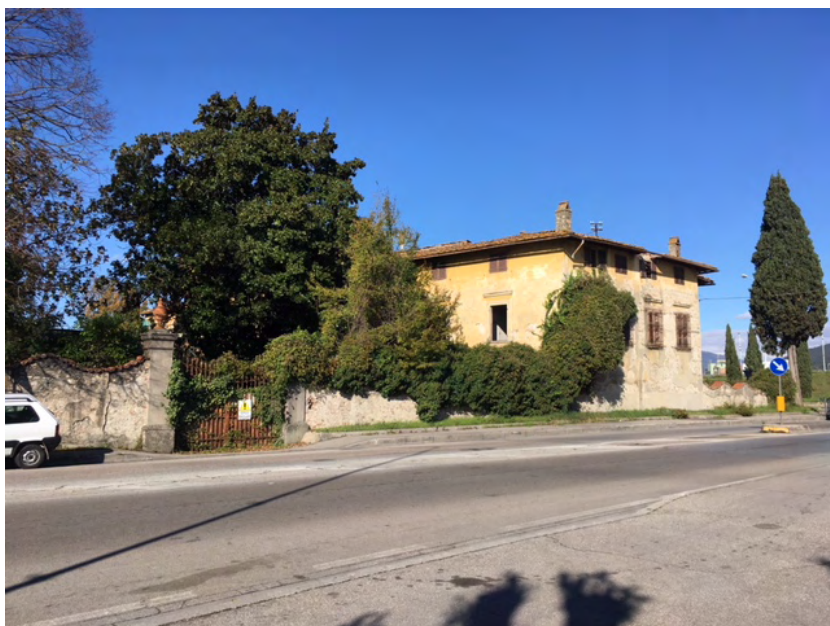
Villa Pacchiani

TIPO DI COPERTURA	Pregio :	-
	Degrado :	fabbricato annesso con copertura piana incongrua
FINITURA FACCIATA	Pregio :	-
	Degrado :	mancanza di porzioni di intonaco
CORNICI	Pregio :	cornici a ghiera per apertura a lunetta su architrave (tipo serliana)

Volumi secondari incongrui : volume incongruo annesso a porzione edificio recente con copertura piana

Degrado strutturale : Basso

Degrado delle finiture : Medio

Scorcio dalla SS325 -
Fronti orientale e
meridionale

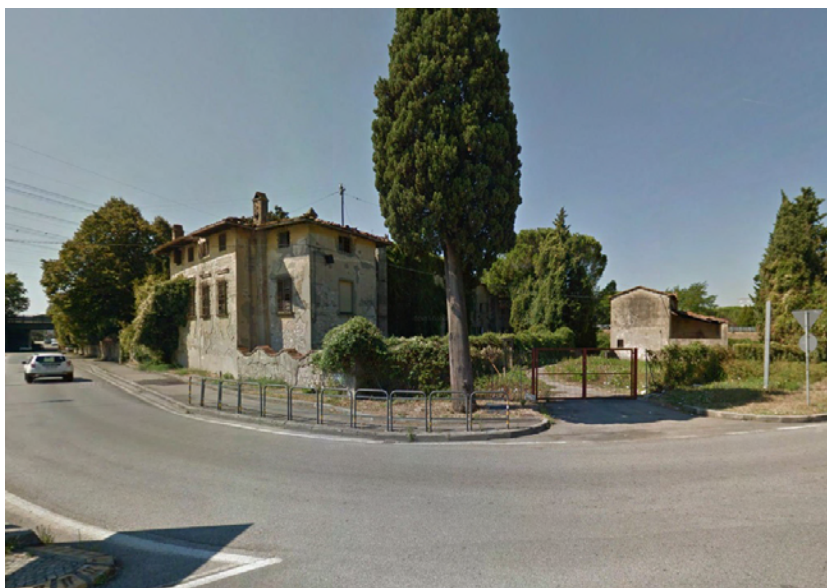
Villa Pacchiani

Degrado : mancanza di porzioni di intonaco

Degrado : porzioni di portico distrutte

Degrado : mancanza di porzioni di copertura

Degrado : mancanza di infissi e presenza di materiale incongrui (serranda in alluminio)

Degrado strutturale : Alto

Degrado delle finiture : Medio

Scorcio dalla SS325 -
Fronti orientale e
settentrionale

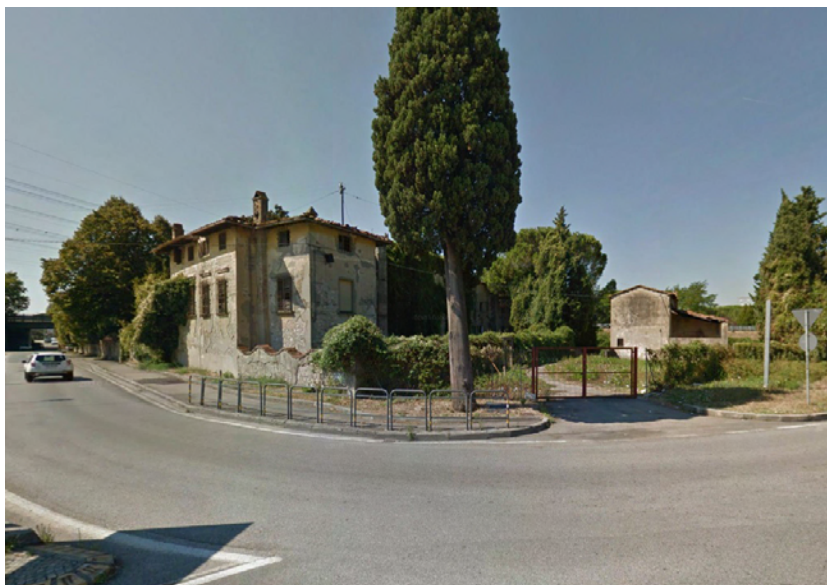
Villa Pacchiani

FINITURA FACCIATA	Pregio :	-
	Degrado :	mancanza di porzioni di intonaco
INGRESSI, RECINZIONI	Pregio :	-
	Degrado :	muro di cinta degradato e soggetto ad attacco di vegetazione
GRONDA	Pregio :	-
	Degrado :	mancanza di elementi verticali di gronda
MANTO DI COPERTURA	Pregio :	-
	Degrado :	mancanza di porzioni di copertura
INFISSI	Pregio :	-
	Degrado :	rottura e mancanza di persiane e/o finestre

Degrado strutturale : Medio

Degrado delle finiture : Alto

Scorcio dalla SS325 -
Fronti orientale e
settentrionale

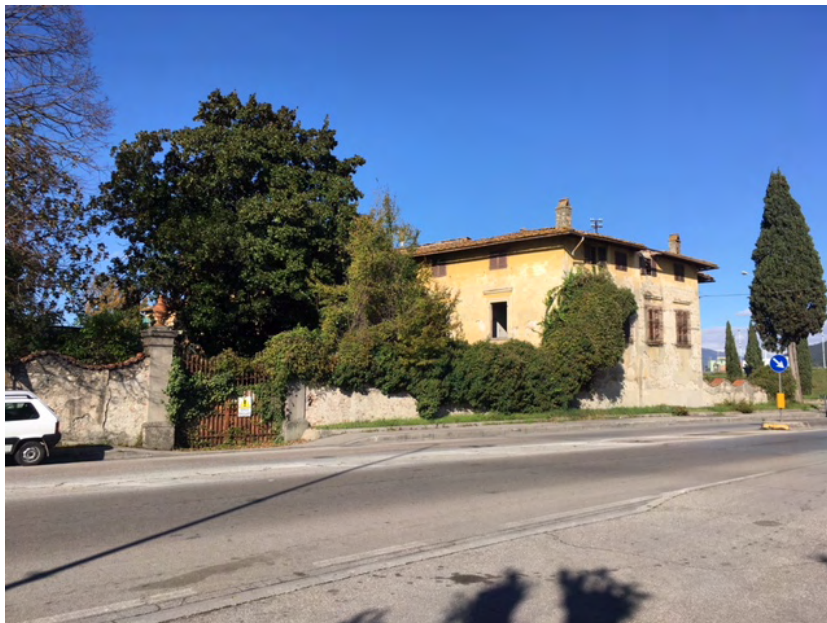
Villa Pacchiani

Degrado : mancanza di porzioni di intonaco

Degrado strutturale : Basso

Degrado delle finiture : Medio

Scorcio dalla SS325 -
Fronti orientale e
meridionale

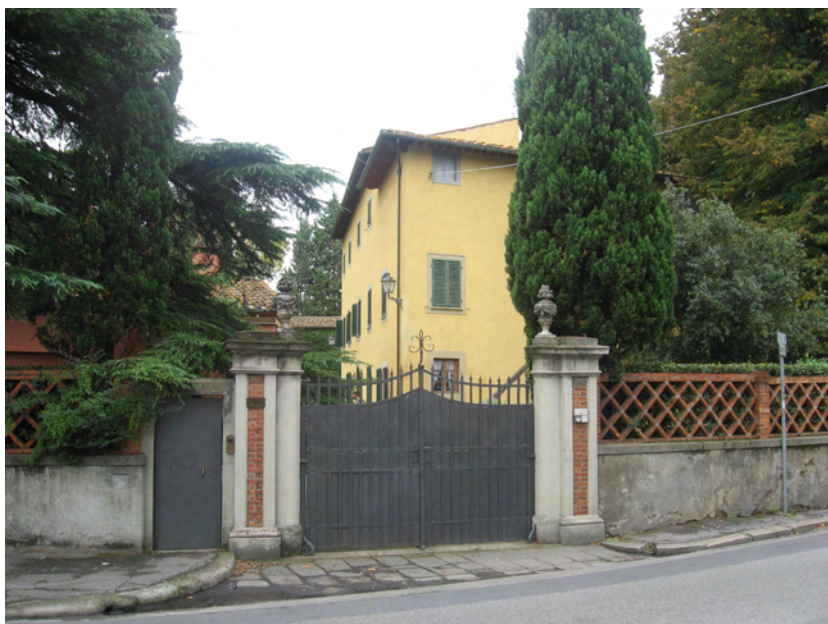
Villa Inghirami

INGRESSI, RECINZIONI	Pregio :	-
	Degrado :	Mancanza di intonaco / Rigonfiamento / Distacco
CORNICI	Pregio :	sagomate
	Degrado :	-

Degrado strutturale : Nullo
Degrado delle finiture : Nullo

Scorcio da via Roma -
Fronte orientale

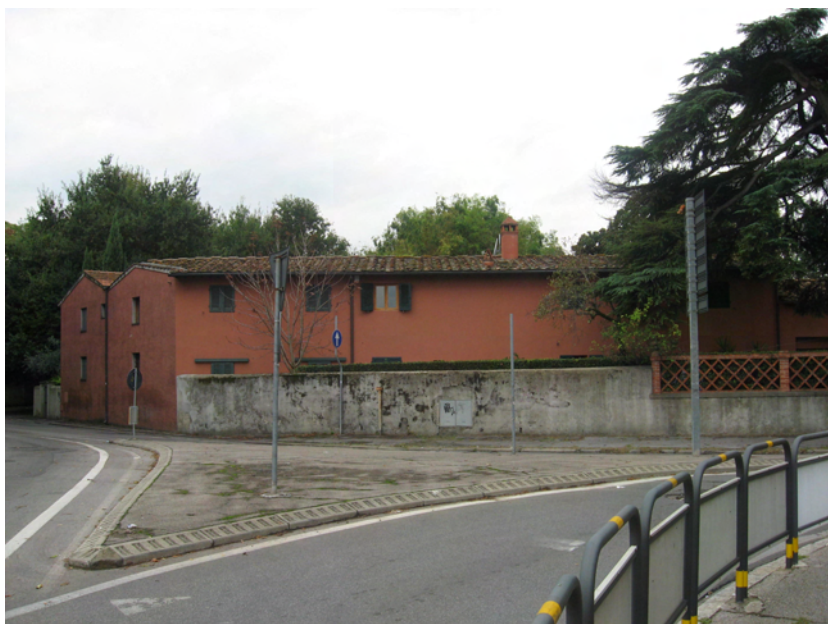
Villa Inghirami

Degrado : Patina riscontrabile sul fronte lato strada

Degrado : Mancanza di intonaco / Rigonfiamento / Distacco

Scorcio da via Morante -
Fronte orientale

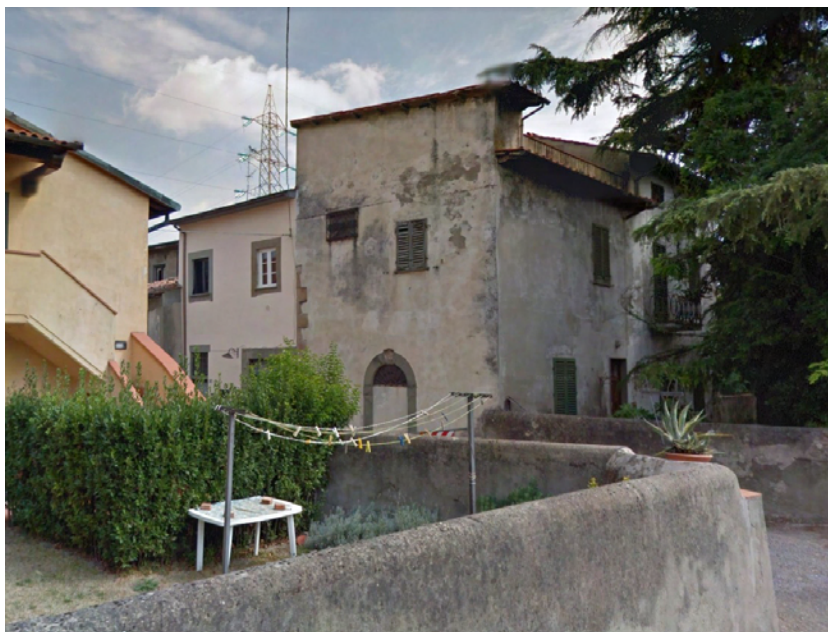
Molino del Palasaccio

FINITURA FACCIATA **Pregio :** -
Degrado : Alterazione cromatica

Degrado strutturale : Medio
Degrado delle finiture : Medio

Scorcio da via del
Palasaccio - Fronte
occidentale

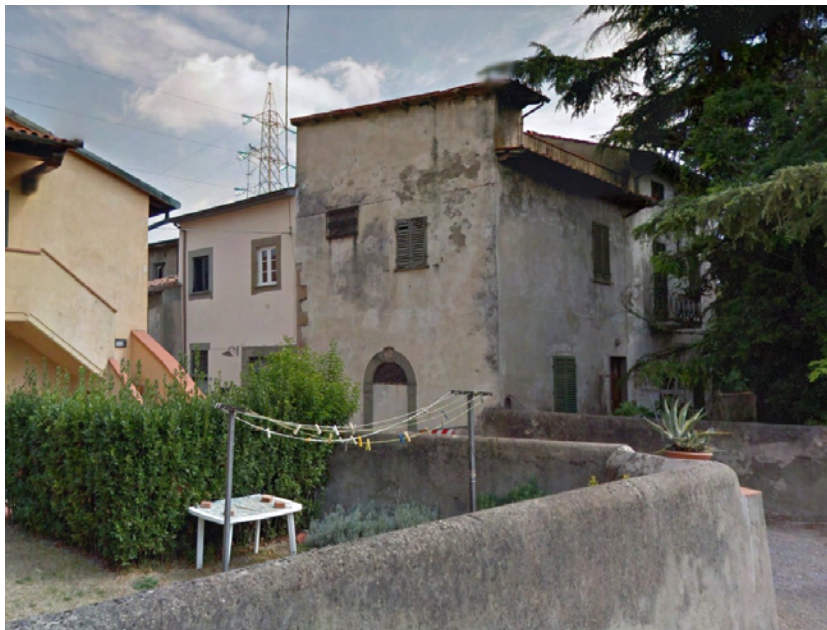
Molino del Palasaccio

FINITURA FACCIATA	Pregio :	-
	Degrado :	Distacco intonaco

Degrado strutturale :	Medio
Degrado delle finiture :	Medio

Scorcio da via del
Palasaccio - Fronte
occidentale

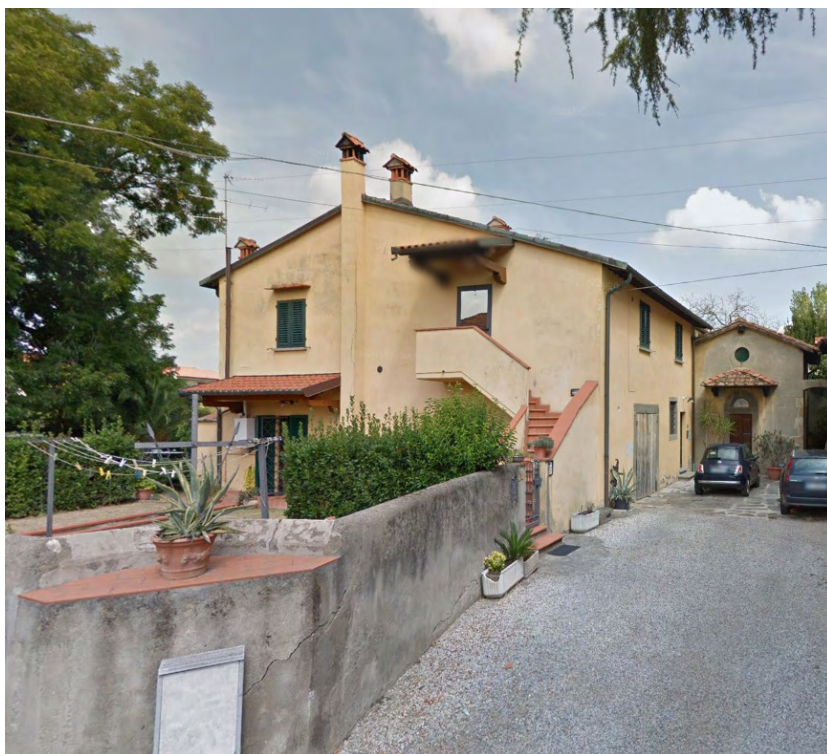
Molino del Palasaccio

FINITURA FACCIATA **Pregio :** -
Degrado : Mancata manutenzione

Degrado strutturale : Basso
Degrado delle finiture : Basso

Scorcio da via del
Palasaccio - Fronte
meridionale

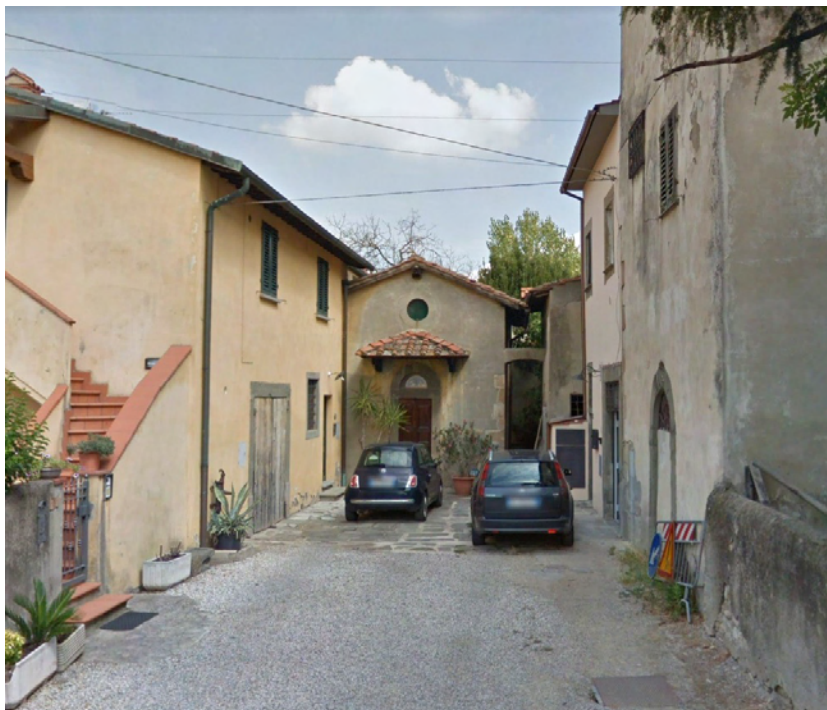
Molino del Palasaccio

FINITURA FACCIATA **Pregio** : -
Degrado : Alterazione cromatica

Degrado strutturale : Basso

Degrado delle finiture : Basso

Scorcio da via del
Palasaccio - Fronte
meridionale
