## EDIFICI DI VALORE STORICO TESTIMONIALE

Schede Conoscitive  
UTOE 2 - parte 3

## UTOE 2 – parte 3 (da 2\_27 a 2\_40)

## REPORT EDIFICIO 2\_27

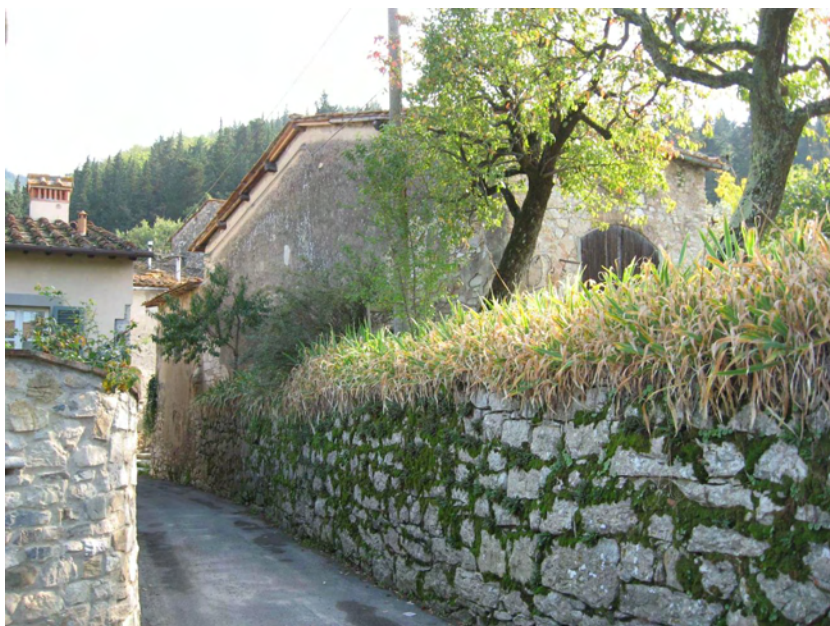
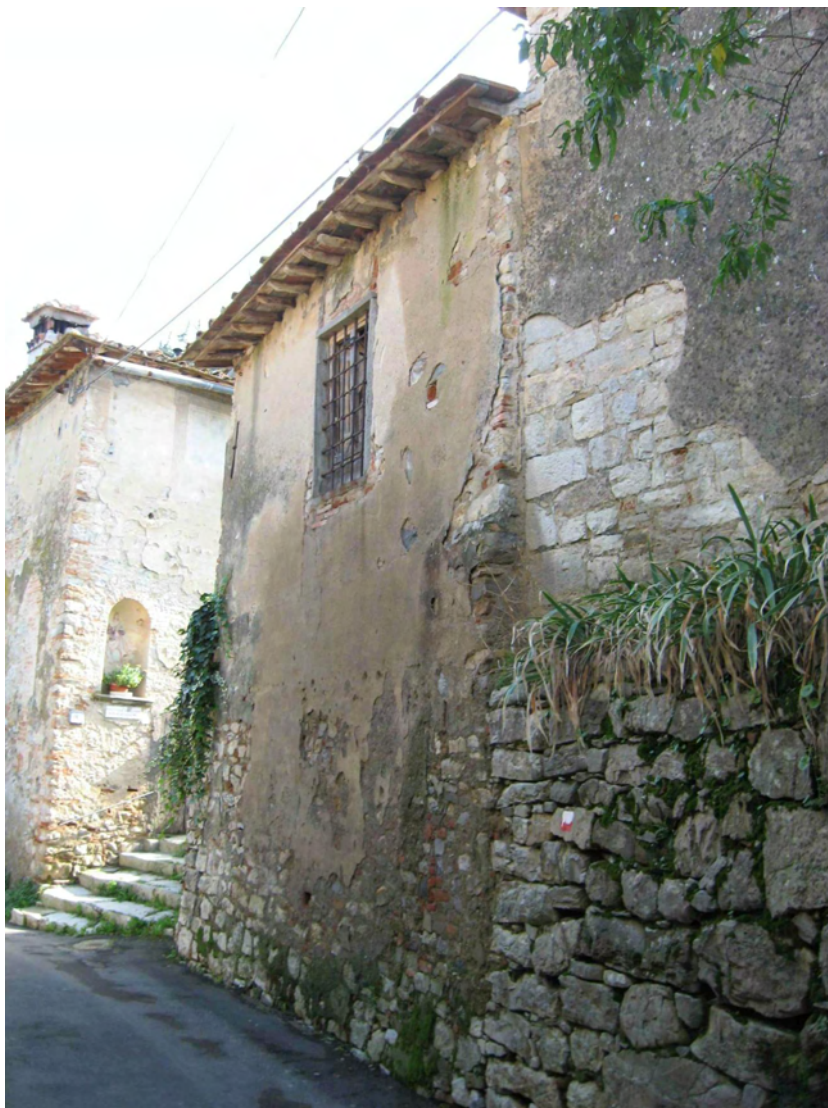
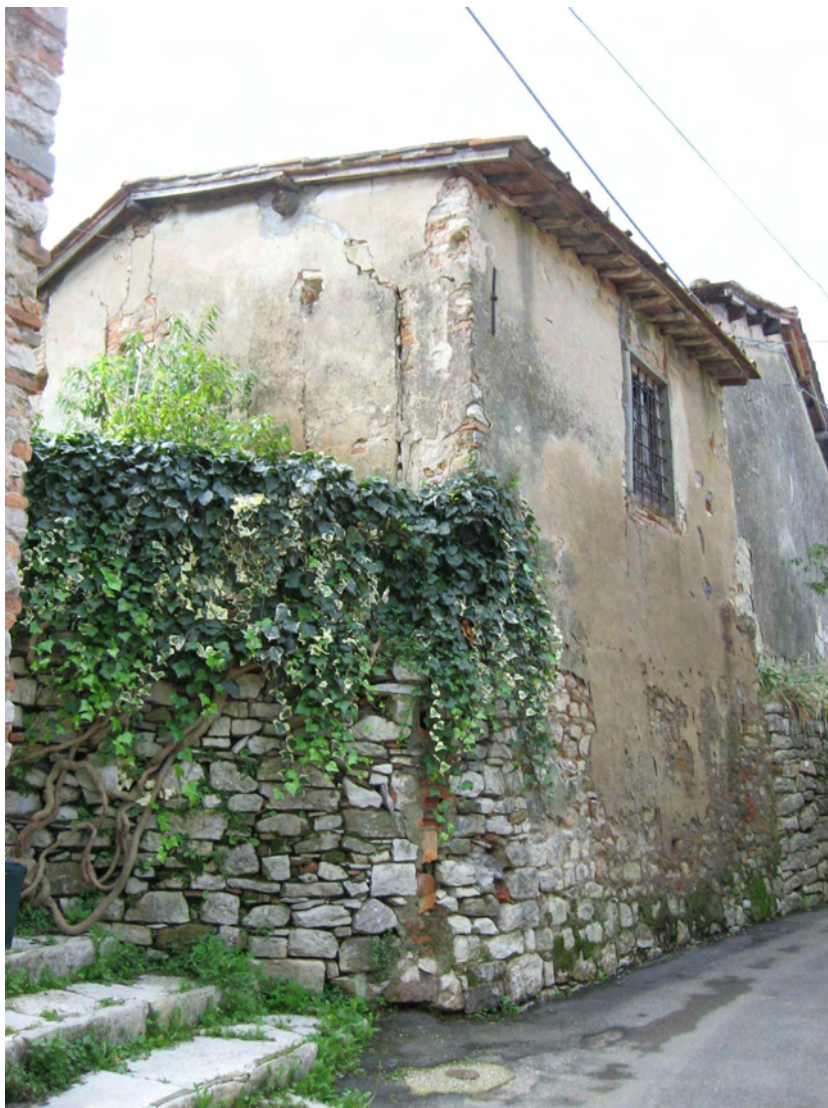
**Borgo di Filettole -  
Edificio in via di  
Filettole 2**

| | <i>Degrado :</i> | manca di ampie porzioni di intonaco - distacco di intonaco e presenza di vegetazione |
| | <i>Degrado :</i> | presenza di patina biologica e di vegetazione |
| | <i>Degrado :</i> | esfoliazione della pietra |
| | <i>Degrado :</i> | manca di porzioni di intonaco sottogronda |
| | <i>Degrado :</i> | deterioramento di travetti e laterizio di copertura e manca di porzioni di copertura |
| | <i>Degrado :</i> | deterioramento di infissi presenti |

Degrado strutturale :    Medio

Degrado delle finiture : Alto

Scorcio da via di Filettole  
- Fronte occidentale

Scorcio da via di Filettole  
- Fronte settentrionale

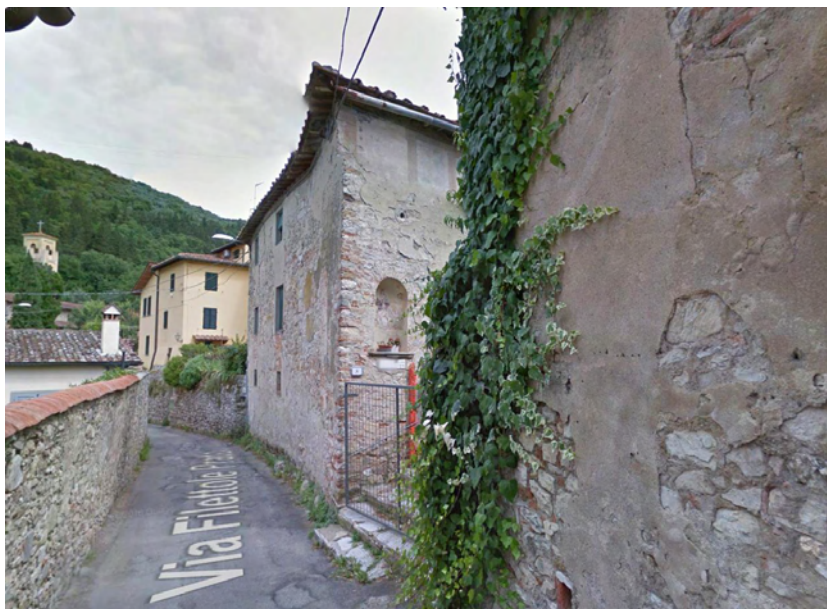
**Borgo di Filettole -  
Edificio di via della  
Torretta 8**

**GRONDA** **Pregio :** -  
**Degrado :** Elementi di copertura mancanti in più punti

**INFISSI** **Pregio :** -  
**Degrado :** Schermatura incongrua tramite veneziane

Degrado strutturale : Medio

Degrado delle finiture : Alto

Scorcio da via della  
Torretta - Fronti  
occidentale e  
setentrionale

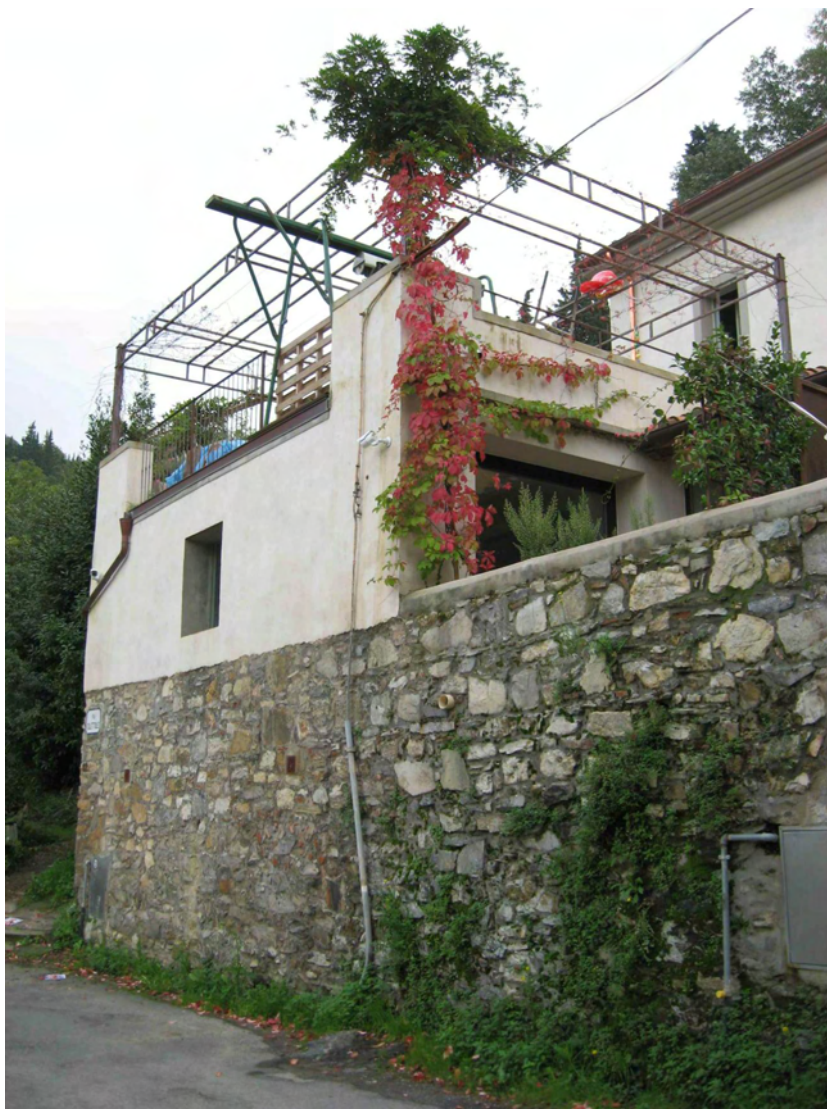
**Borgo di Filettole -  
Edificio in via di  
Filettole 22**

| | <b>Degrado :</b> presenza di macchie di vegetazione |

| <b>Degrado delle finiture :</b> | Medio |

Scorcio da via di Filettole  
- Fronte nord-occidentale

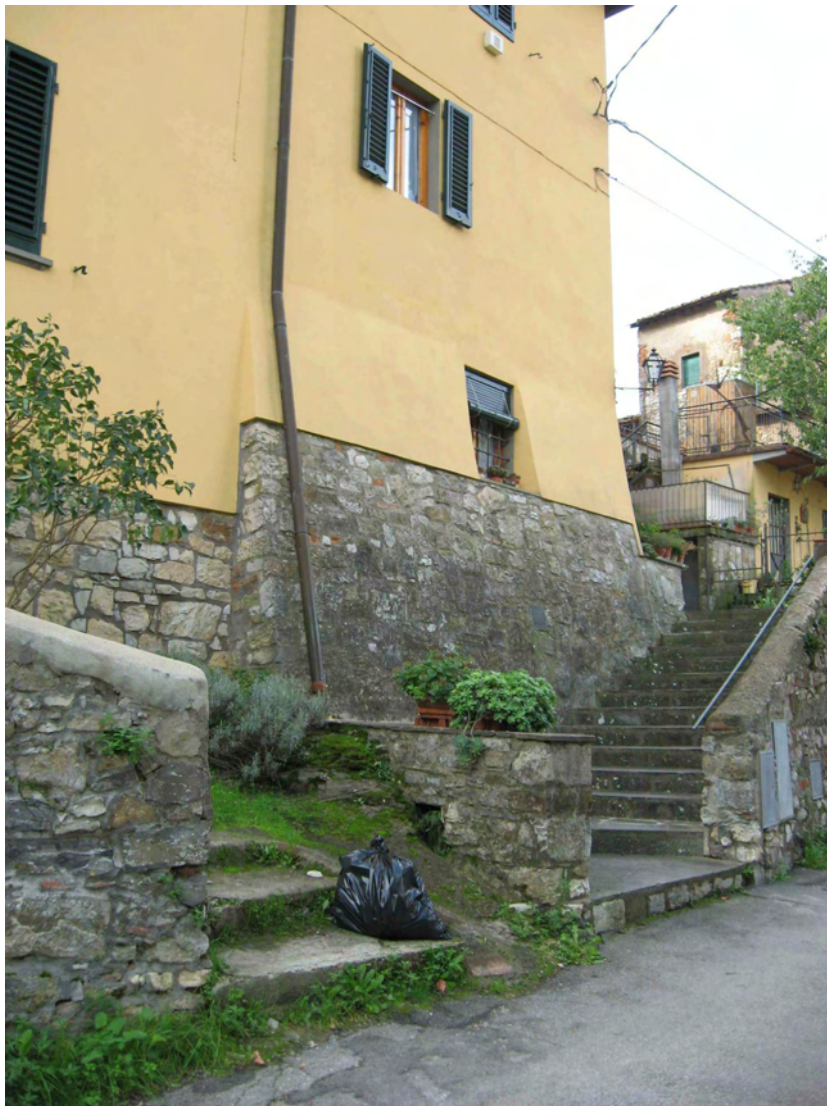
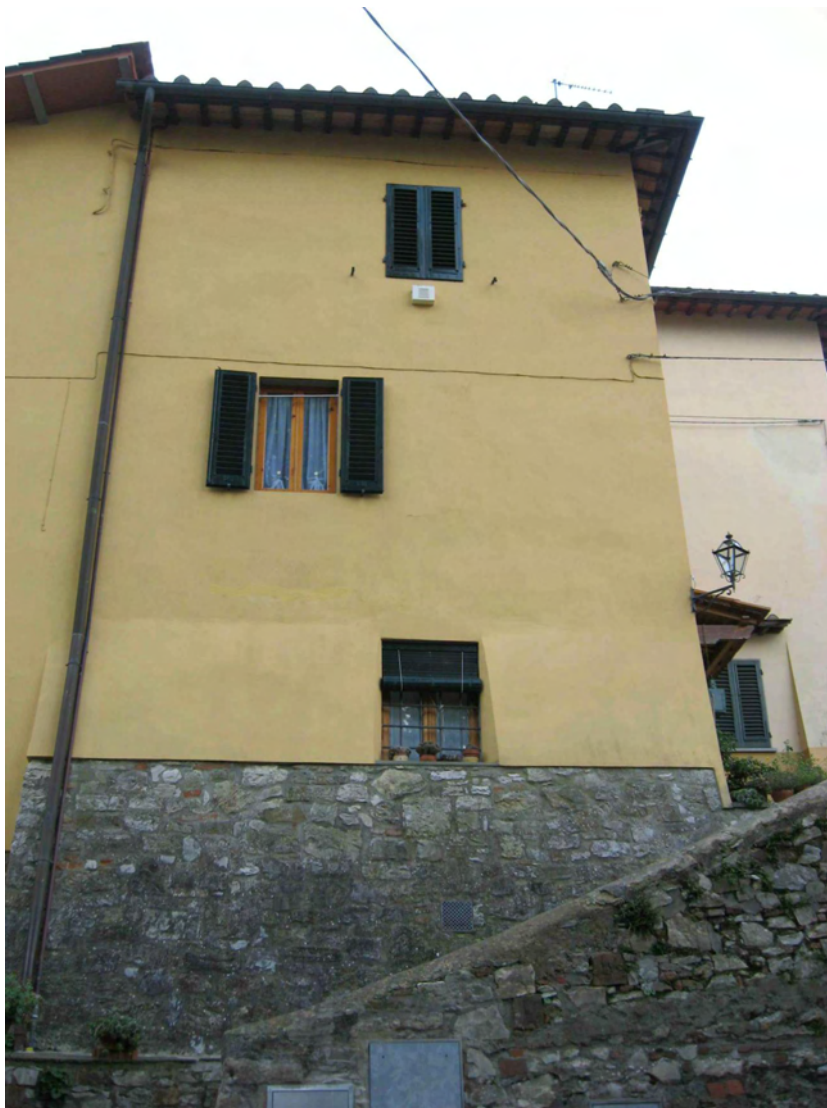
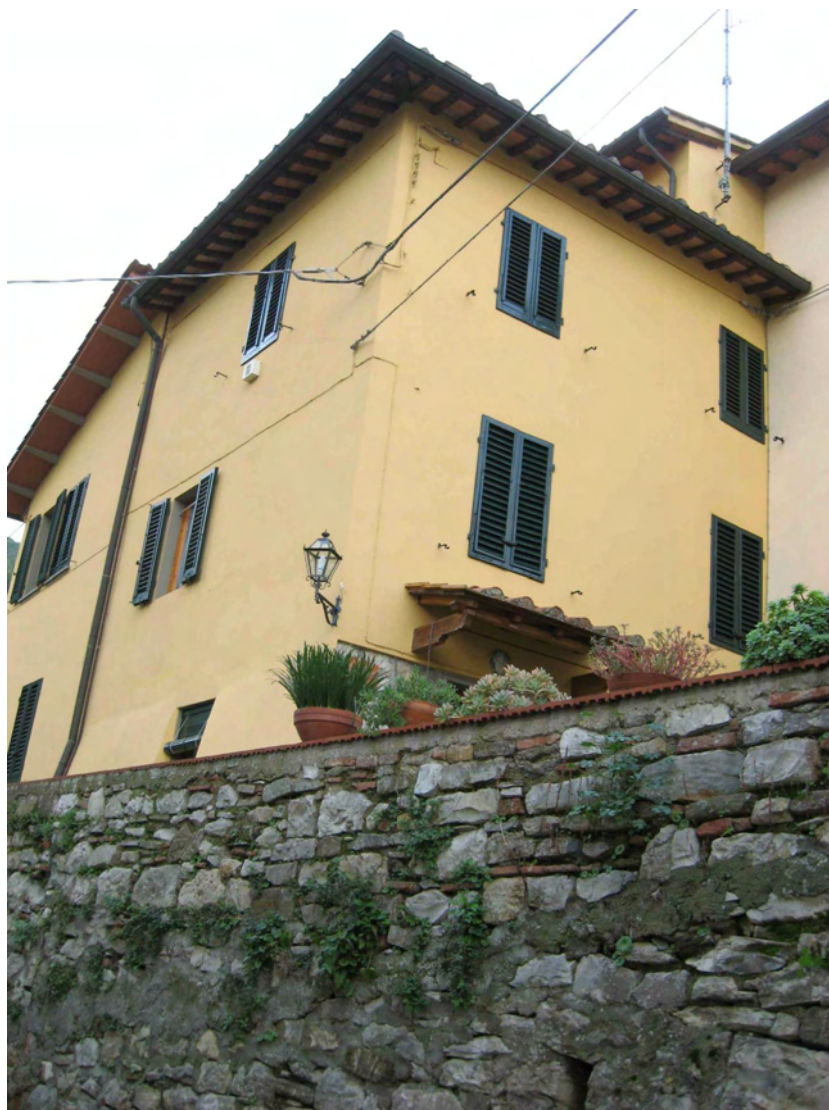
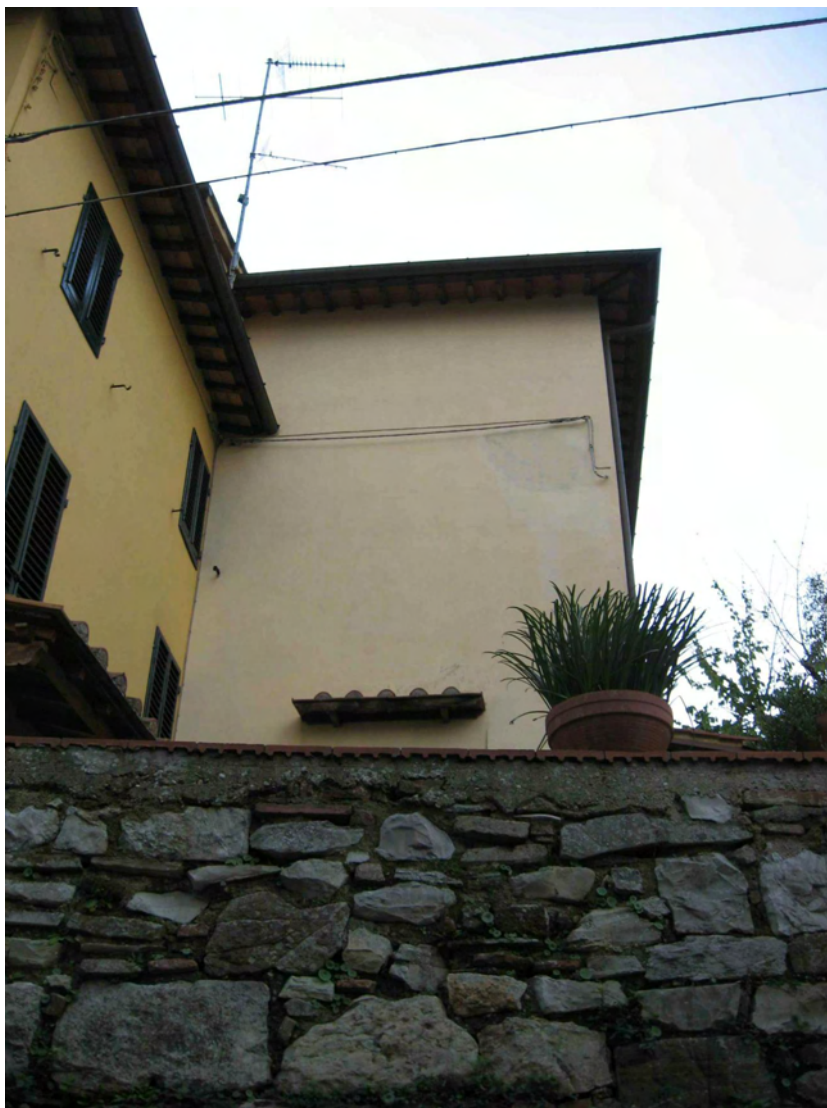
**Borgo di Filettole -  
Edificio in via di  
Filettole 12**

| | <b>Degrado :</b> presenza di muffe e patina biologica |
| | <b>Degrado :</b> presenza di patina biologica e di vegetazione |

**Degrado delle finiture :** Basso

Scorcio da via di Filettole  
- Fronte settentrionale

Scorcio da via di Filettole  
- Fronte nord-occidentale

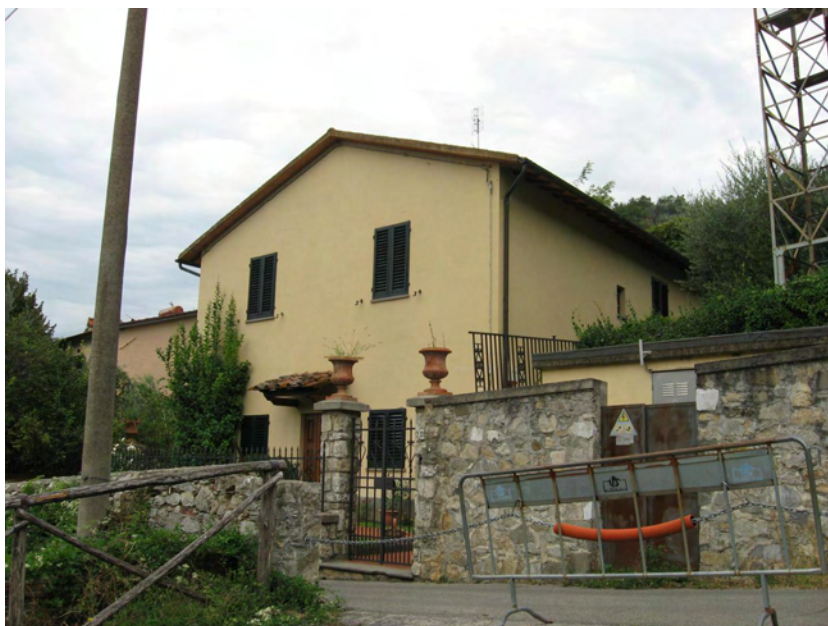
**Borgo di Filettole -  
Edificio in via del Palco  
261**

**Degrado :** presenza di vegetazione

Scorcio da via del Palco -  
Fronte occidentale

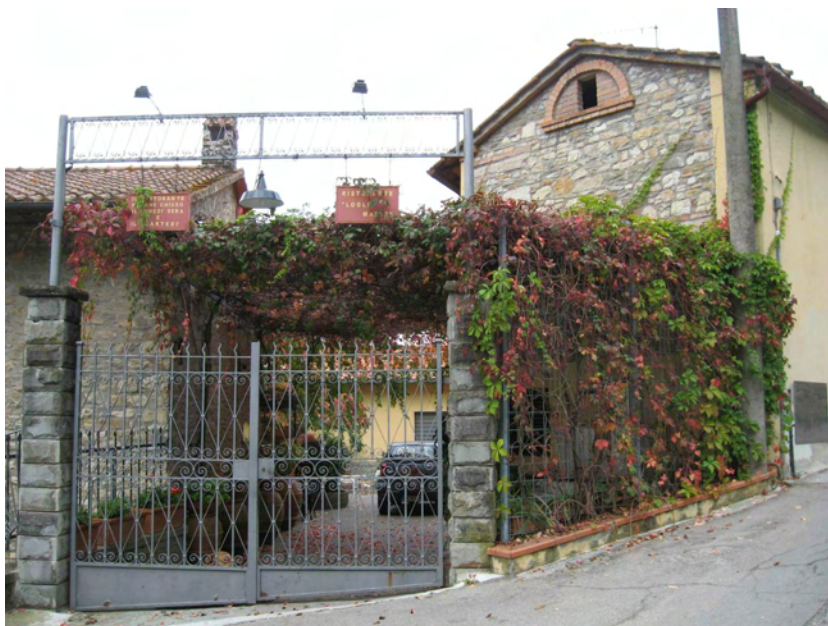
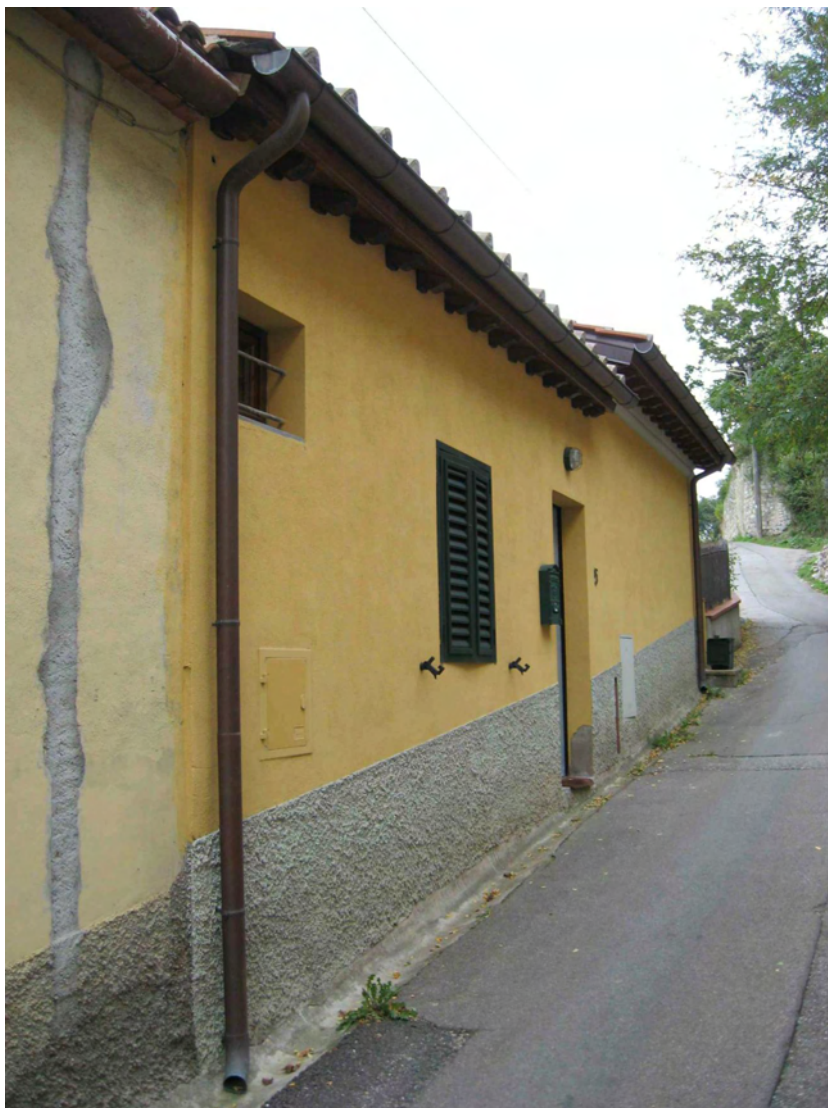
**Borgo di Filettole -  
Edificio in via di  
Carteano 5**

| <b>FINITURA FACCIATA</b> | <b>Pregio :</b> -<br><b>Degrado :</b> mancanza di piccole porzioni di intonaco ed esfoliazione tinteggiatura |
| <b>INGRESSI, RECINZIONI</b> | <b>Pregio :</b> -<br><b>Degrado :</b> presenza di patina biologica e di vegetazione |
| <b>BASAMENTO</b> | <b>Pregio :</b> -<br><b>Degrado :</b> presenza di patina biologica e di vegetazione |

| <b>Degrado delle finiture :</b> | Basso |

Scorcio da via di Carteano  
- Fronte meridionale

Scorcio da via di Carteano  
- Fronte orientale

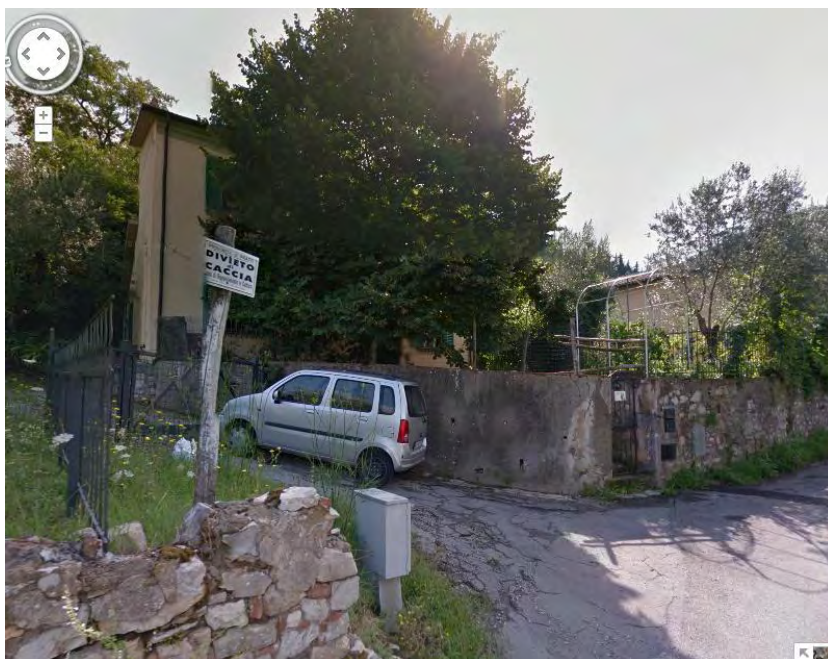
**Borgo di Filettole -  
Edificio in via del Palco  
259**

| | <b>Degrado :</b> | presenza di rappezzi incongrui, distacco e mancanza di porzioni di intonaco |
| | <b>Degrado :</b> | mancanza di intonaco e deterioramento degli elementi di recinzione - presenza di vegetazione |

**Degrado :** presenza di vegetazione

**Degrado delle finiture :** Basso

Scorcio da via del Palco -  
Fronte occidentale

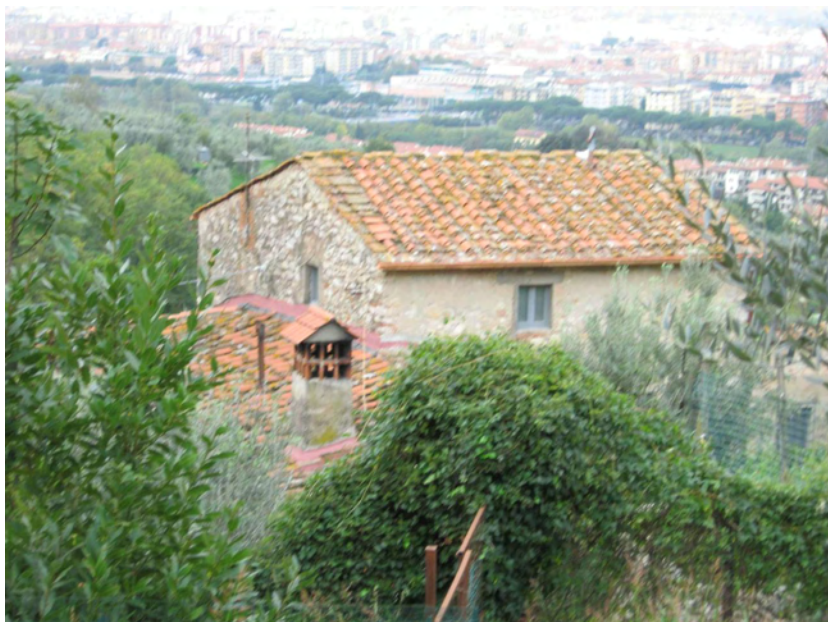
**Borgo di Filettole -  
Edificio in via del Palco  
257**

| | <b>Degrado :</b> | manca di ampie porzioni di intonaco |
| | <b>Degrado :</b> | presenza di vegetazione |
| | <b>Degrado :</b> | esfoliazione della pietra |
| | <b>Degrado :</b> | deterioramento di infissi presenti |

**Degrado strutturale :** Basso

**Degrado delle finiture :** Alto

Scorcio da via di Carteano  
- Fronte orientale

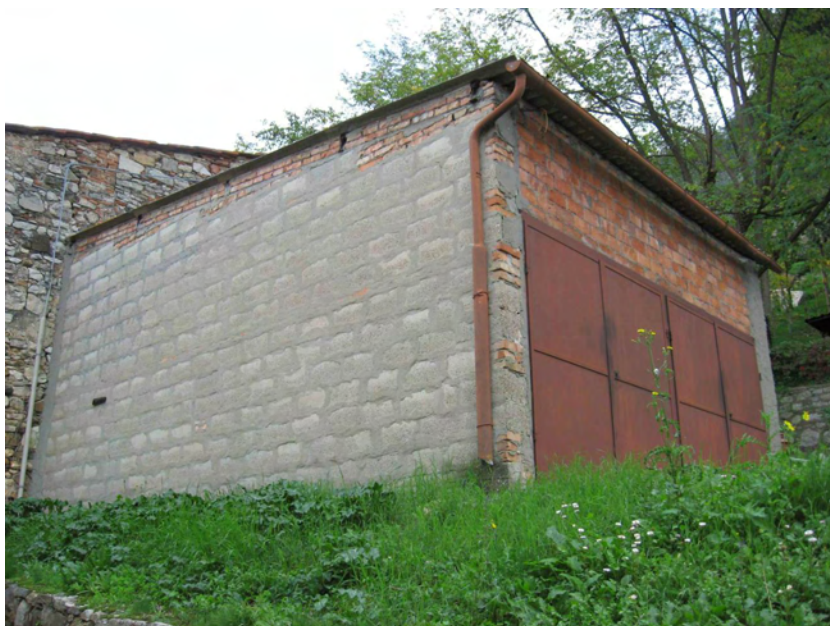
**Borgo di Filettole -  
Edificio in via di  
Carteano 2**

**Degrado :** presenza di copertura in lamiera, incongrua rispetto al contesto

**Degrado :** mancanza di finitura superficiale

**Degrado :** deterioramento di infissi presenti

**Degrado delle finiture :** Medio

Scorcio da via di Carteano  
- Fronte meridionale

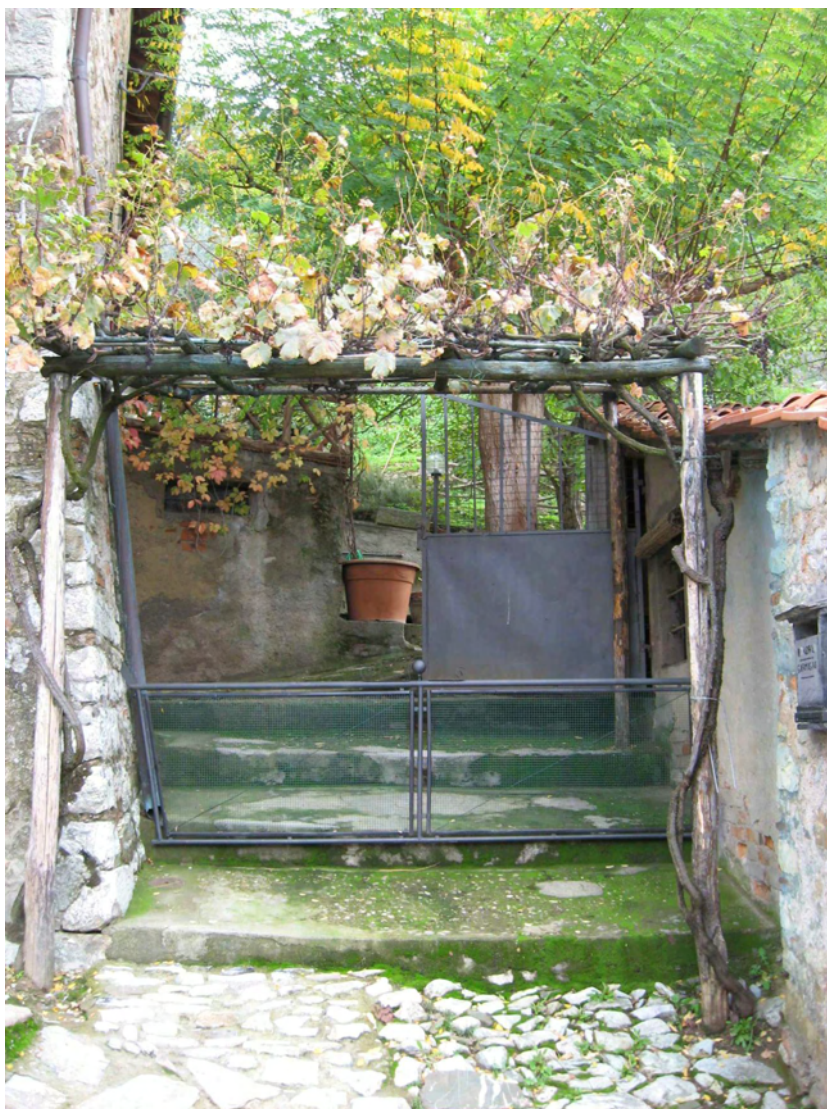
**Borgo di Filettole -  
Edificio in via di  
Carteano 2**

| | <b>Degrado :</b> presenza di patina biologica e di vegetazione - rappezzi incongrui in cemento |

| | <b>Degrado :</b> presenza di patina biologica e alterazioni da umidità |

| | <b>Degrado :</b> presenza di muschio e vegetazione |

| | <b>Degrado :</b> deterioramento di infissi presenti |

**Degrado delle finiture :** Basso

Scorcio da via di  
Cartenano - Particolare  
scala di accesso su fronte  
occidentale

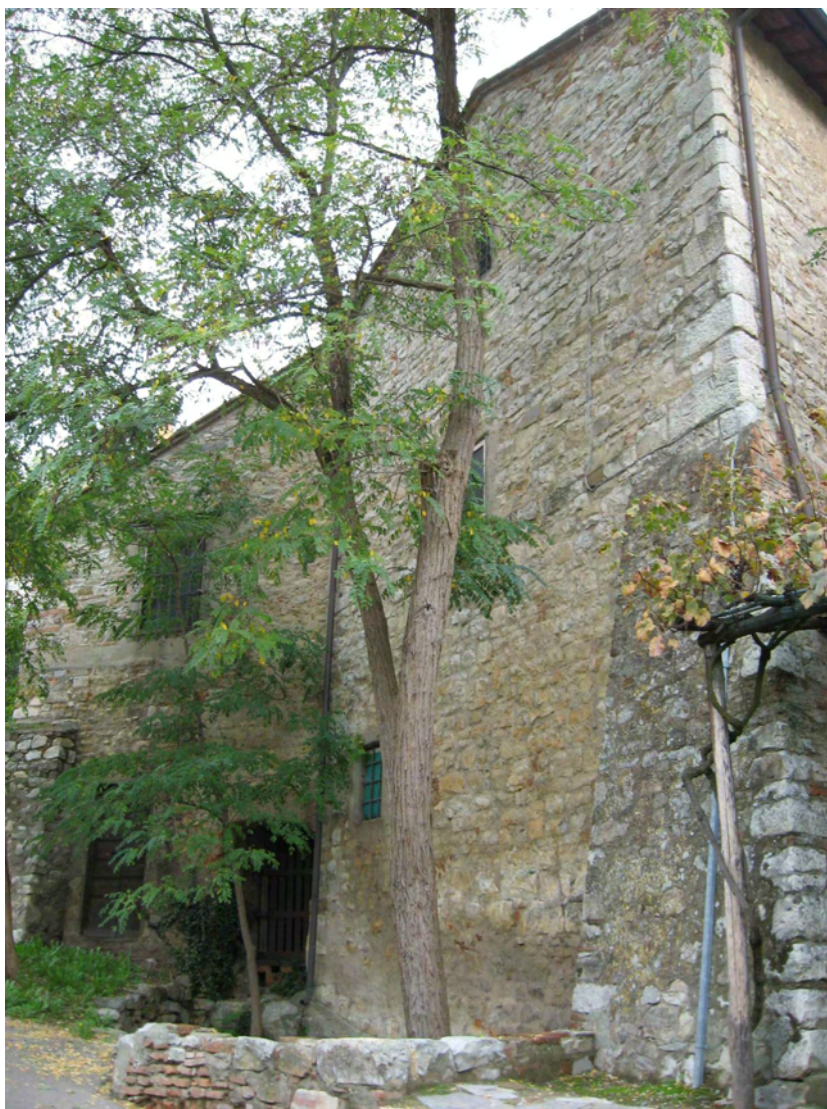
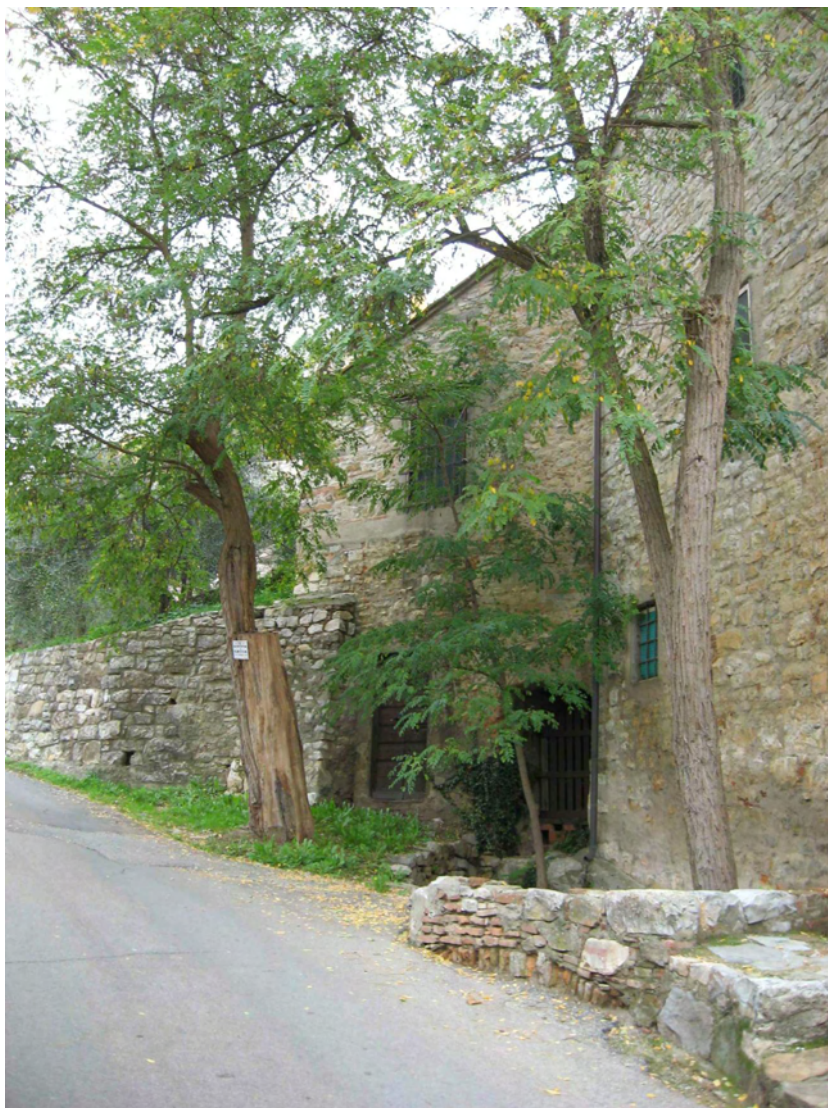
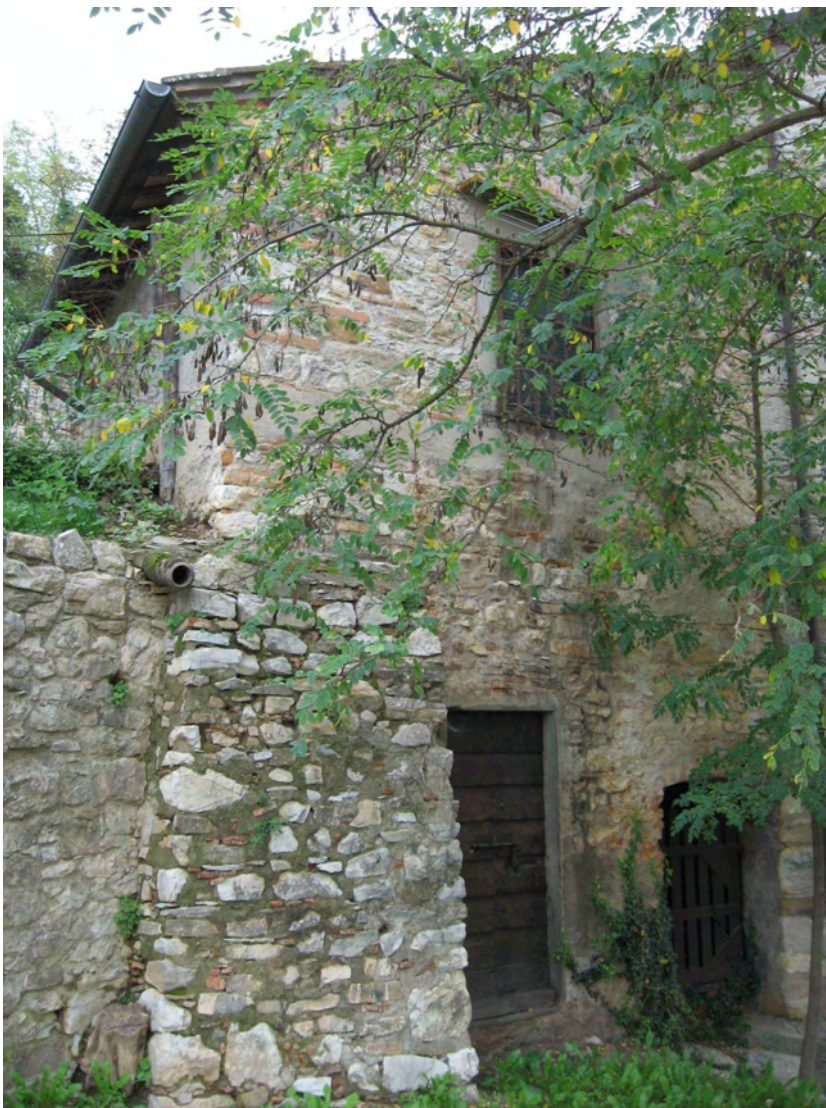
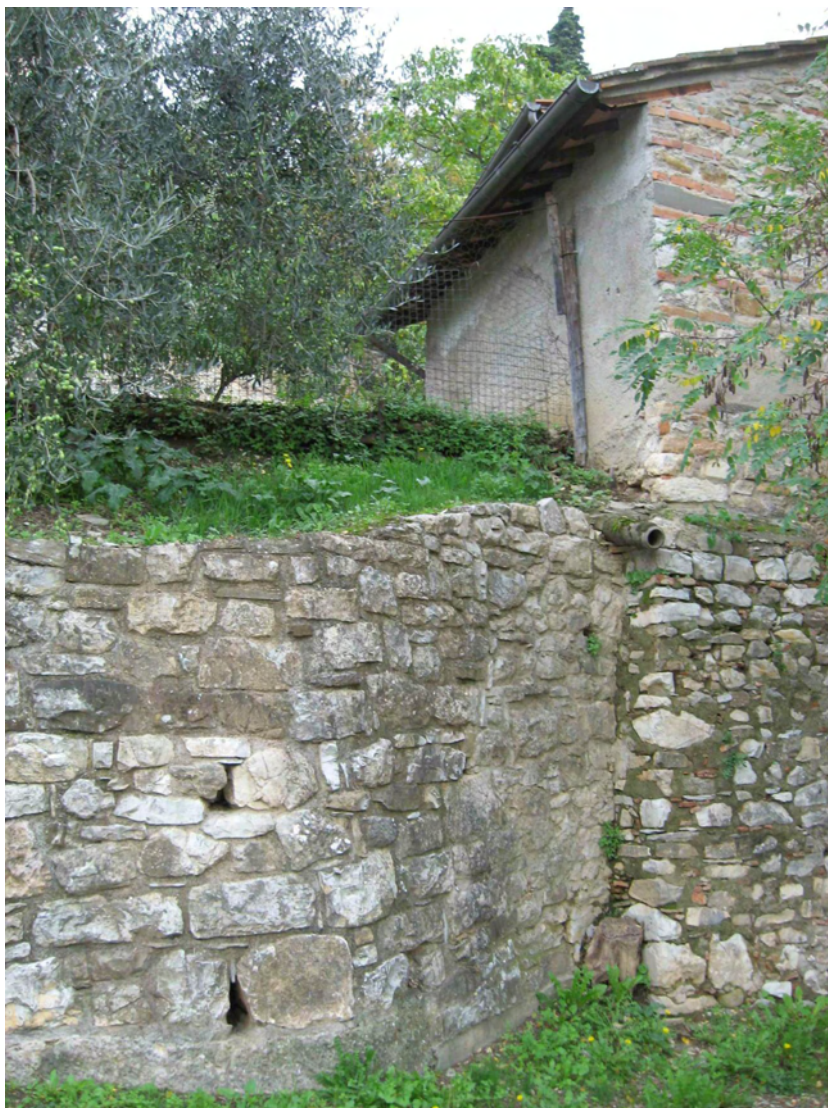
**Borgo di Filettole -  
Edificio in via di  
Carteano 2**

| | <b>Degrado :</b> | presenza di patina biologica |
| | <b>Degrado :</b> | presenza di patina biologica e di vegetazione |
| | <b>Degrado :</b> | presenza di vegetazione |
| | <b>Degrado :</b> | deterioramento di infissi presenti |

Degrado delle finiture : Basso

Scorcio da via di Carteano  
- Fronte occidentale

Scorcio da via di Carteano  
- Fronte nord occidentale

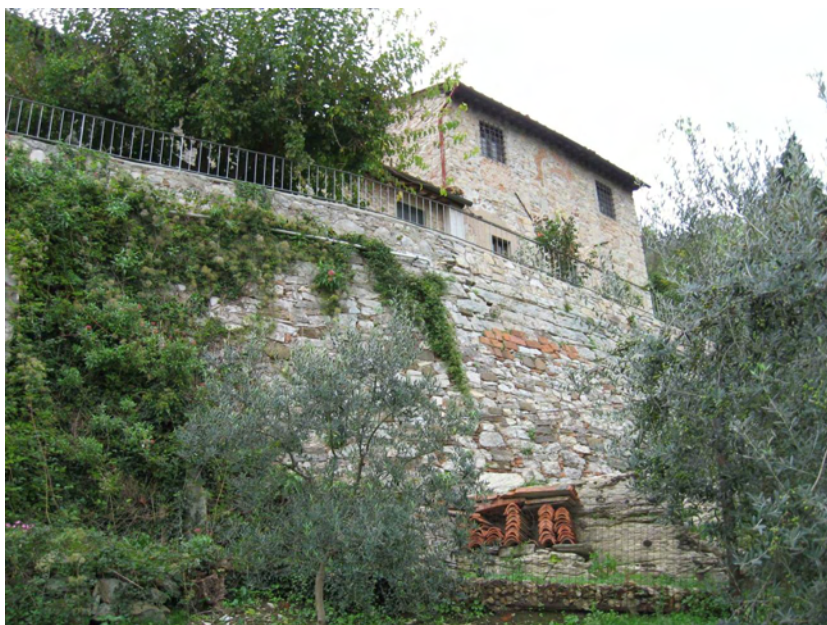
**Borgo di Filettole -  
Edificio in via di  
Carteano 8**

| <b>INGRESSI, RECINZIONI</b> | <b>Pregio :</b> -<br><b>Degrado :</b> presenza di vegetazione |

Scorcio da via di Carteano  
- Fronte sud-occidentale

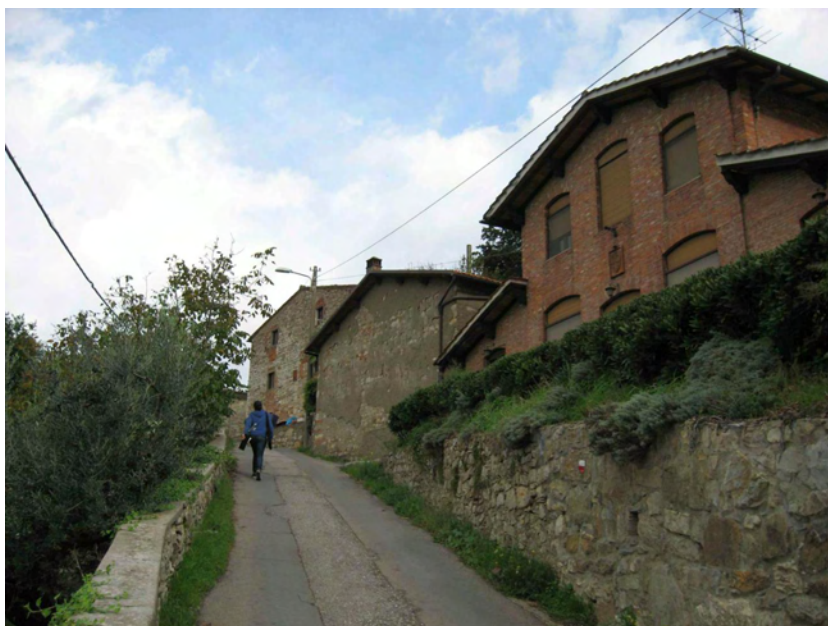
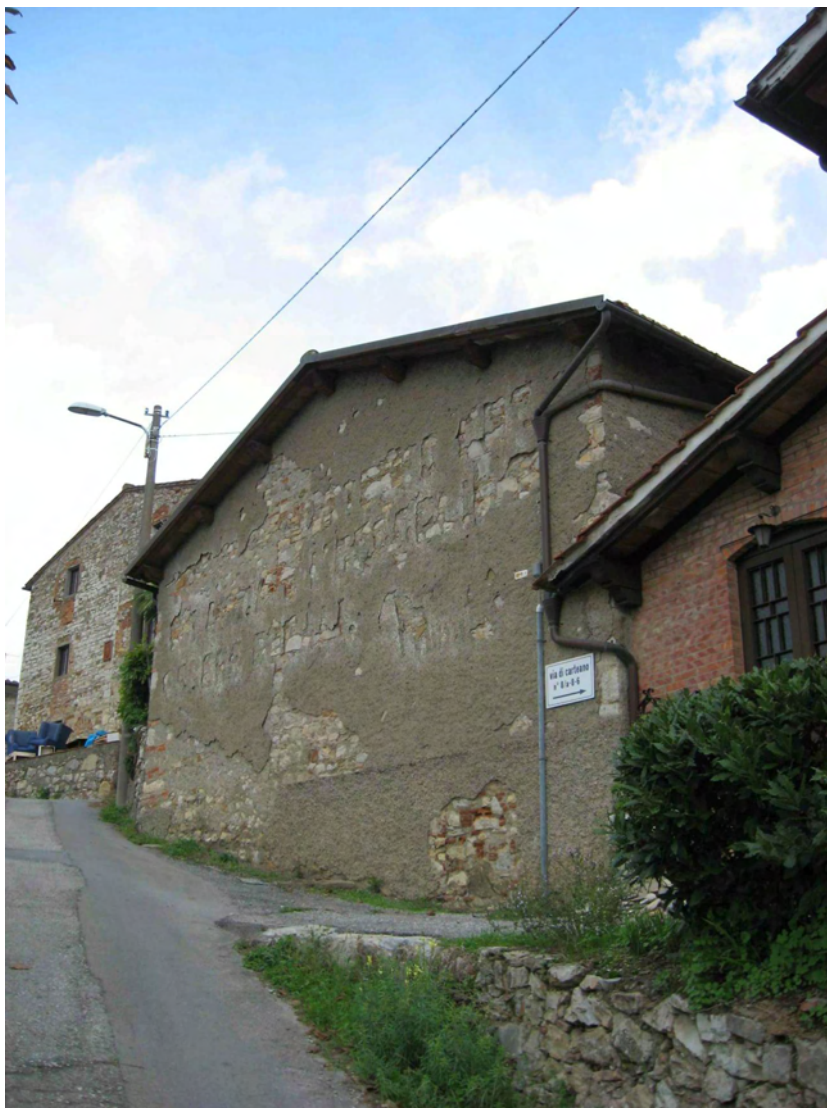
**Borgo di Filettole -  
Edificio di via di  
Carteano 12**

**Degrado :** Mancanze di intonaco nell'edificio nord

Degrado delle finiture : Medio

Scorcio da via di Carteano  
- Fronte occidentale

Dettaglio - Fronte strada  
del corpo di fabbrica nord

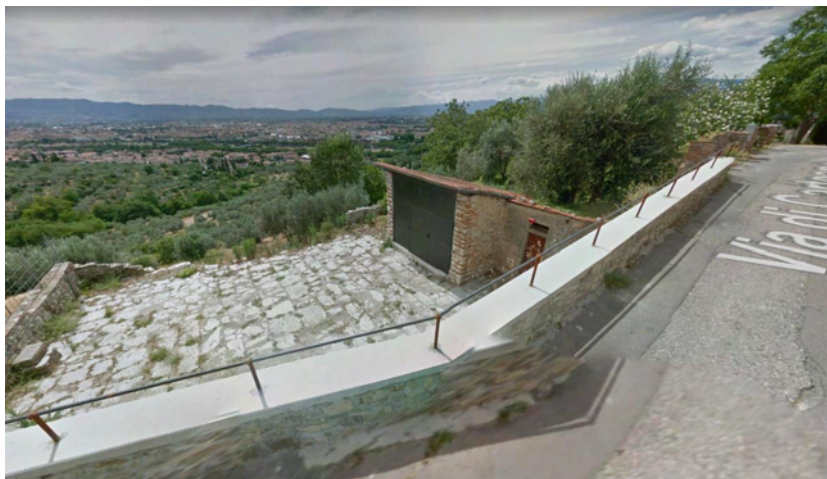
**Borgo di Filettole -  
Edificio in via di  
Carteano**

| | <b>Degrado :</b> | manca di ampie porzioni di intonaco |
| | <b>Degrado :</b> | presenza di vegetazione |
| | <b>Degrado :</b> | deterioramento di infissi presenti |

**Degrado strutturale :** Basso

**Degrado delle finiture :** Medio

Scorcio da via di Carteano  
- Fronte orientale
