## EDIFICI DI VALORE STORICO TESTIMONIALE

Schede Conoscitive  
UTOE 3 - parte 1

### UTOE 3 – parte 1 (da 3\_3 a 3\_33)

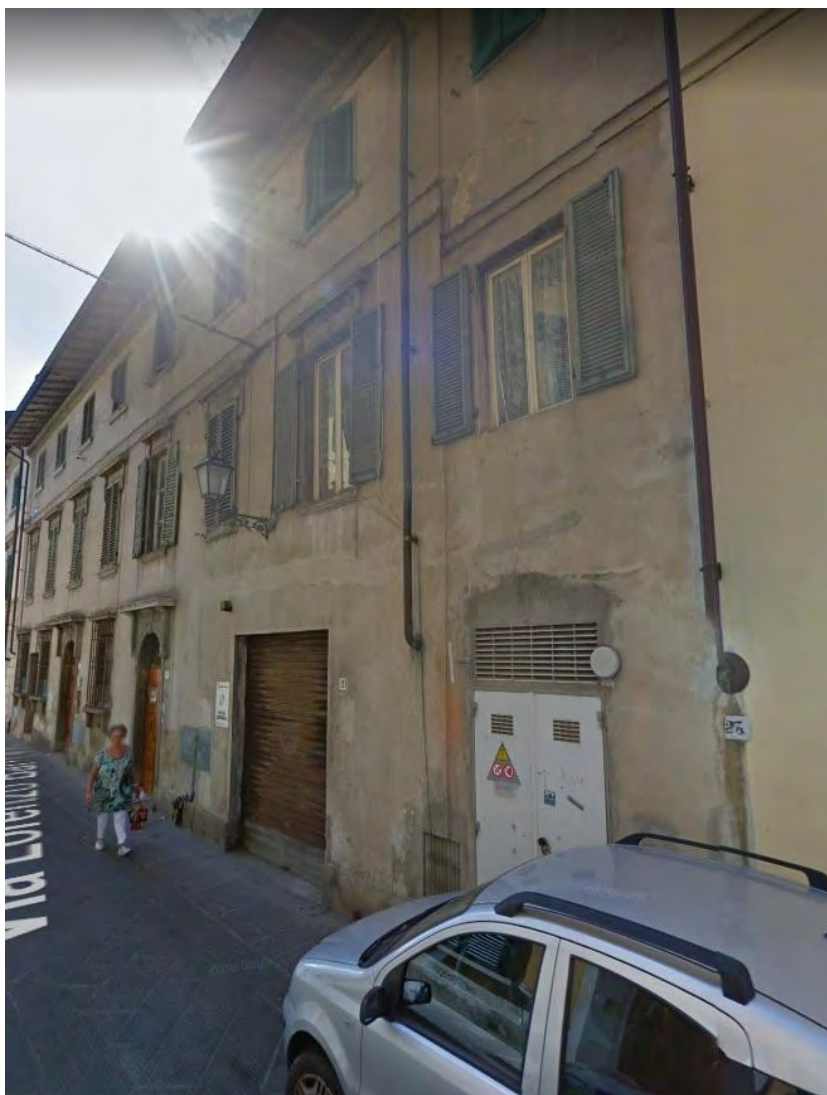
**Palazzo Giachetti Bessi**

| | <b>Degrado :</b> | Alterazione cromatica e risalita capillare, distacco e mancanza di intonaco |
| | <b>Degrado :</b> | Gli infissi risultano molto degradati |

| <b>Degrado strutturale :</b> | Basso |
| <b>Degrado delle finiture :</b> | Medio |

Scorcio da via Lorenzo  
Bartolini - Fronte nord

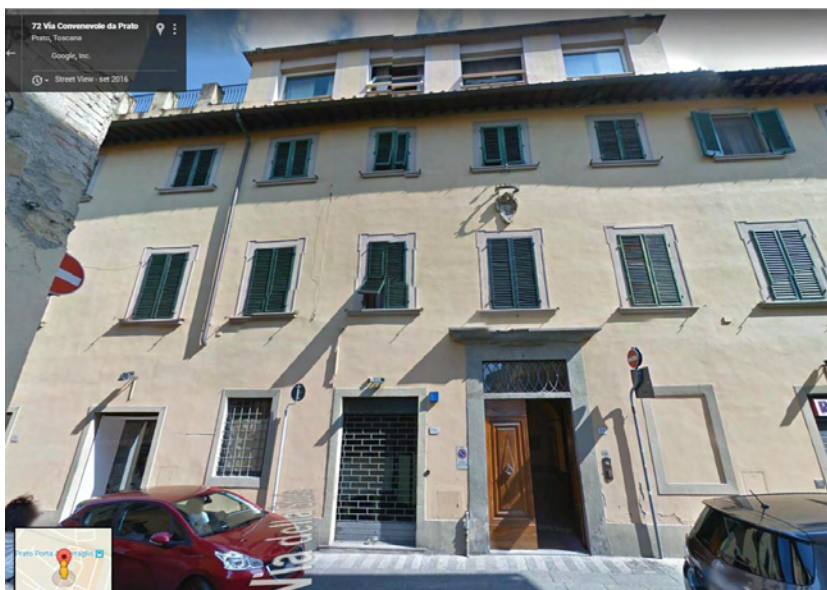
### Palazzo Magnolfi

| | <b>Degrado :</b> | Risalita capillare e patina biologica |

| <b>Degrado strutturale :</b> | Nulla |
| <b>Degrado delle finiture :</b> | Basso |

Scorcio da via  
Convenevole da Prato -  
Fronte sud

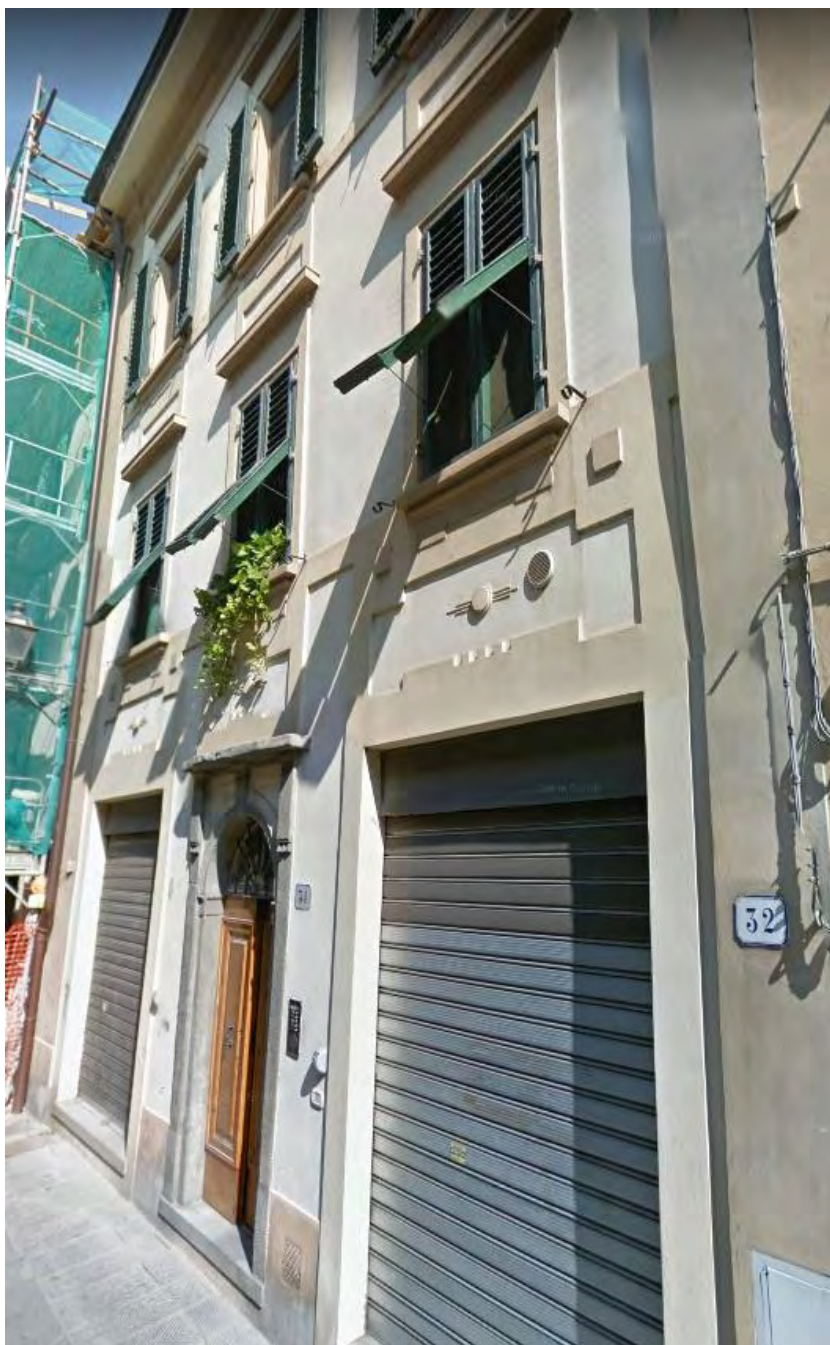
**Palazzo Magnolfi**

| | <b>Degrado :</b> | Risalita capillare e patina biologica |

| <b>Degrado strutturale :</b> | Nulla |
| <b>Degrado delle finiture :</b> | Basso |

Scorcio da via della Stufa -  
Fronte sud

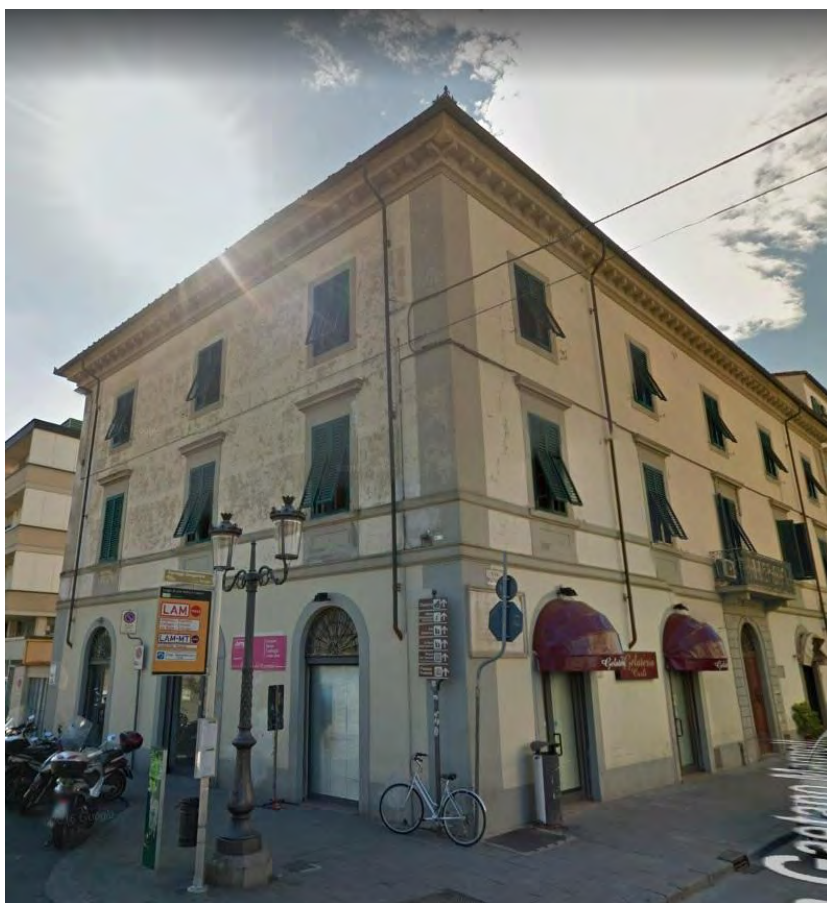
**Edificio posto in via  
Gaetano Magnolfi**

**Degrado :** Distaccamento intonaco e alterazione cromatica

Scorcio da via Felice  
Cavallotti - Fronte nord

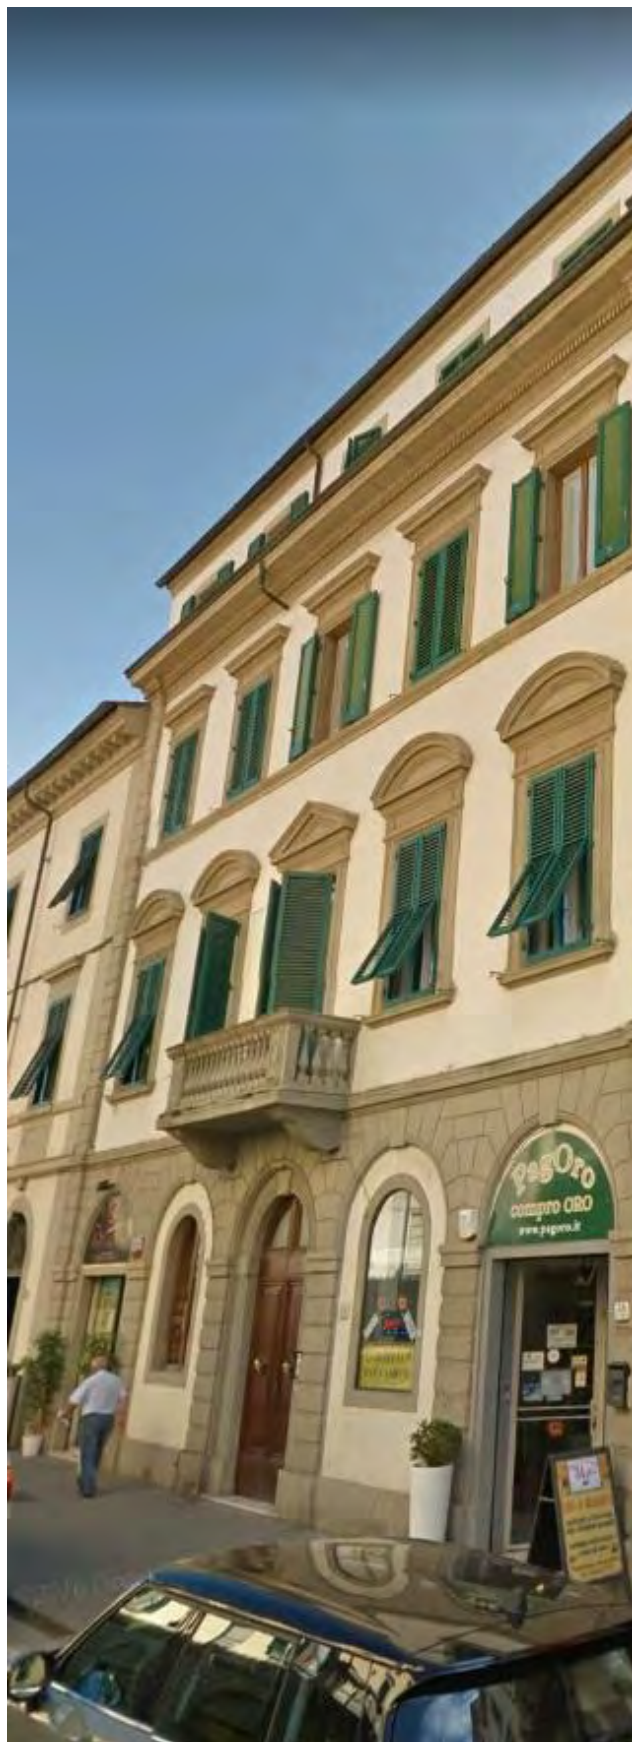
**Edificio in via G.  
Magnolfi**

**Degradado :** Risalita capillare

Scorcio da via Gaetano  
Magnolfi - Fronte ovest

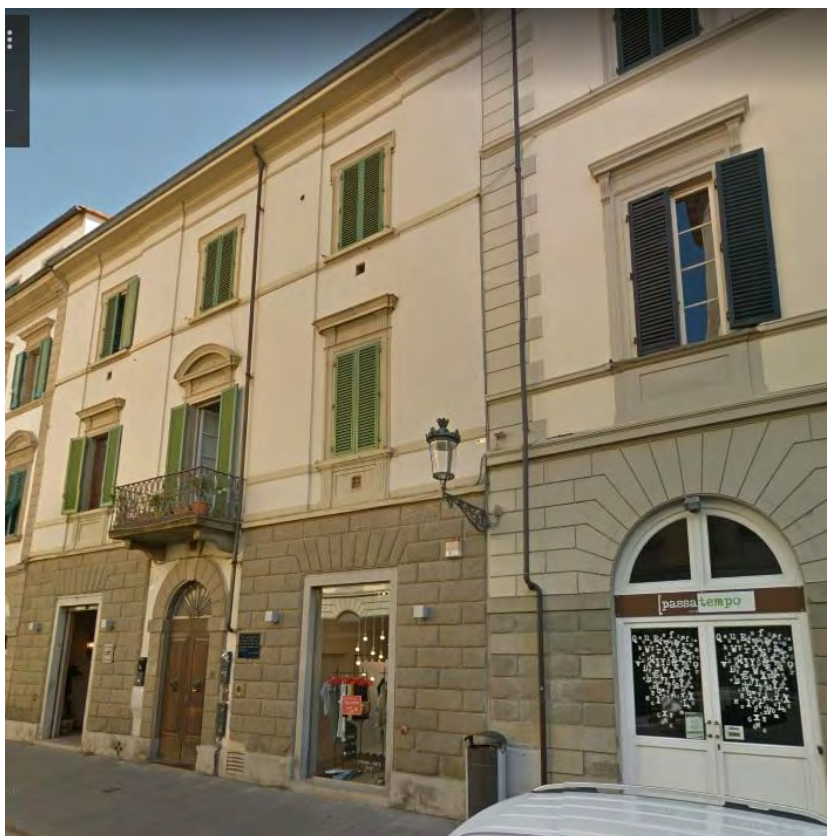
**Palazzetto Giovannelli**

**Degrado :** Alterazione cromatica

Scorcio da via Gaetano  
Magnolfi - fronte ovest

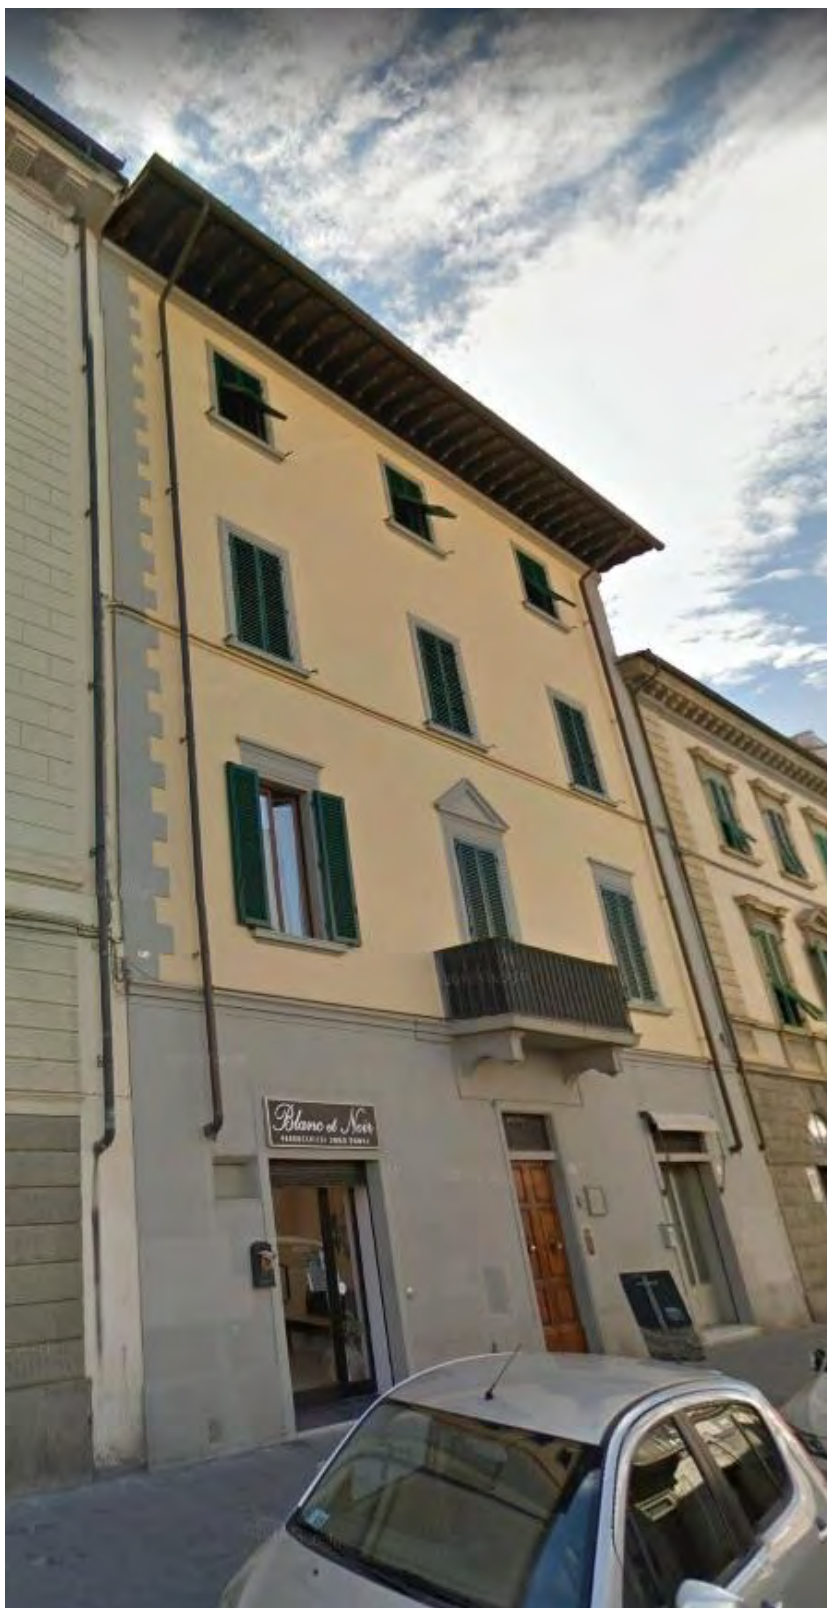
**Edificio posto in via  
Gaetano Magnolfi**

**Degrado :** Risalita capillare

Scorcio da via Gaetano  
Magnolfi - fronte ovest

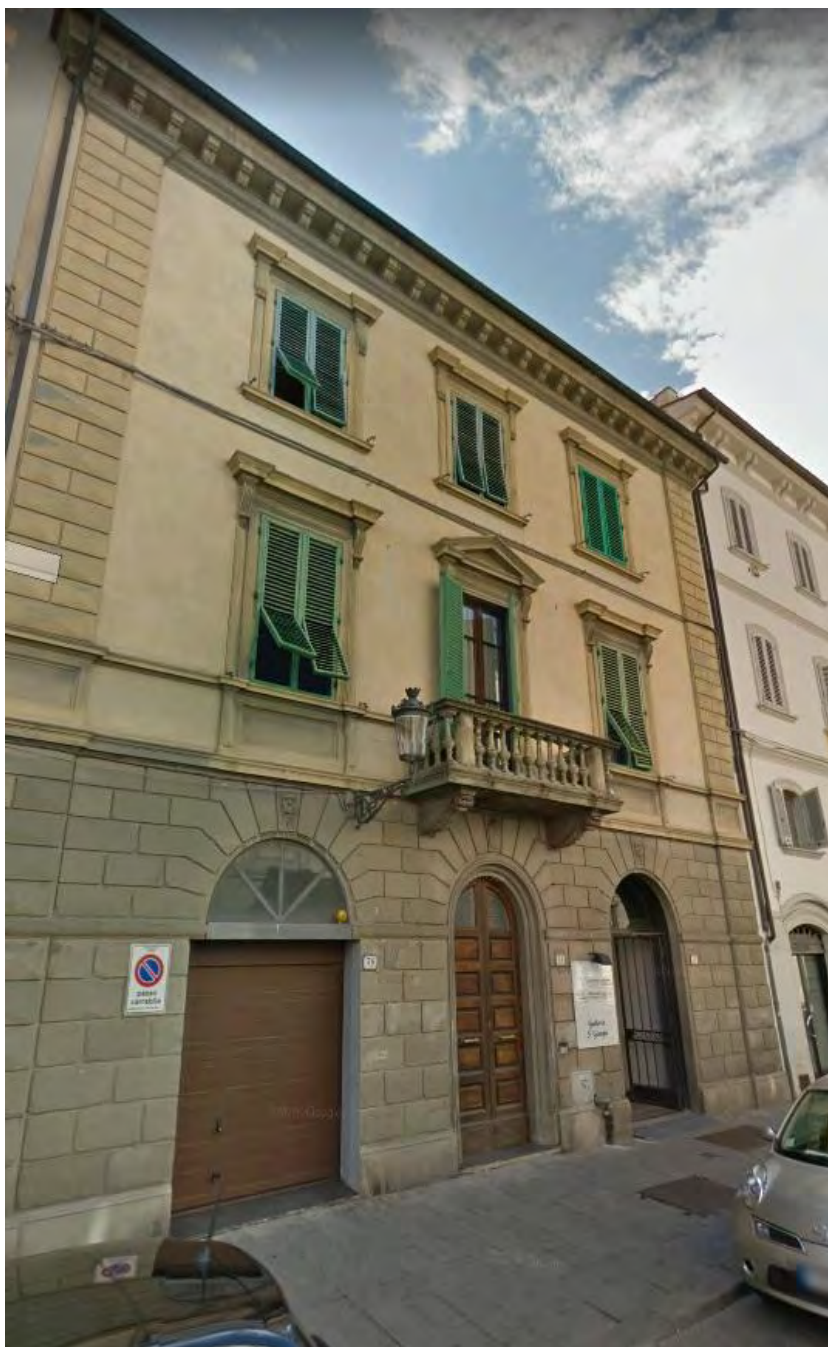
**Palazzetto Parenti**

**FINITURA FACCIATA**      *Pregio :* -  
*Degrado :* Alterazione cromatica

Scorcio da via Gaetano  
Magnolfi - fronte ovest

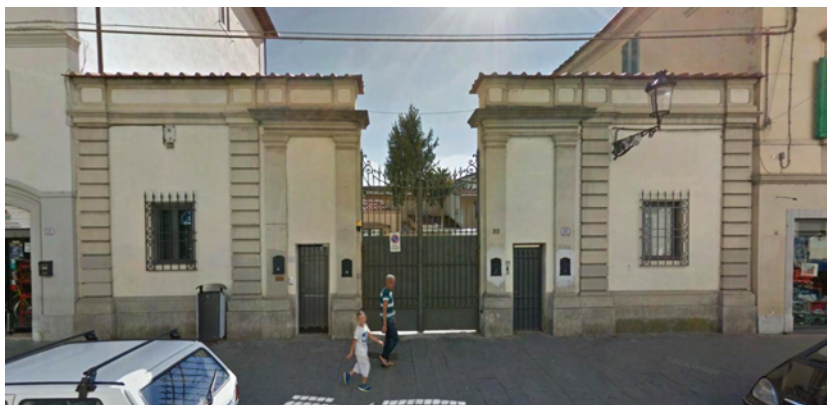
**Edificio in via G.  
Magnolfi 26**

**Degrado :** Risalita capillare / Intervento cromaticamente incongruo

Degrado delle finiture : Basso

Scorcio da via Magnolfi -  
Fronte occidentale

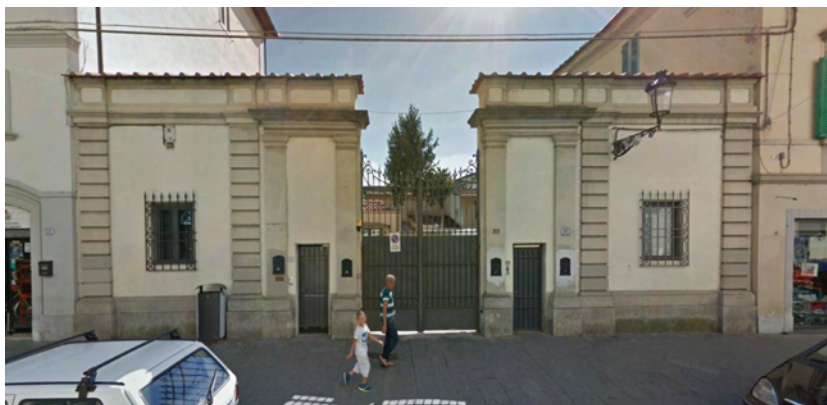
**Edificio in via G.  
Magnolfi 26**

**Degrado :** Risalita capillare / Intervento cromaticamente incongruo

Degrado delle finiture : Basso

Scorcio da via Magnolfi -  
Fronte occidentale

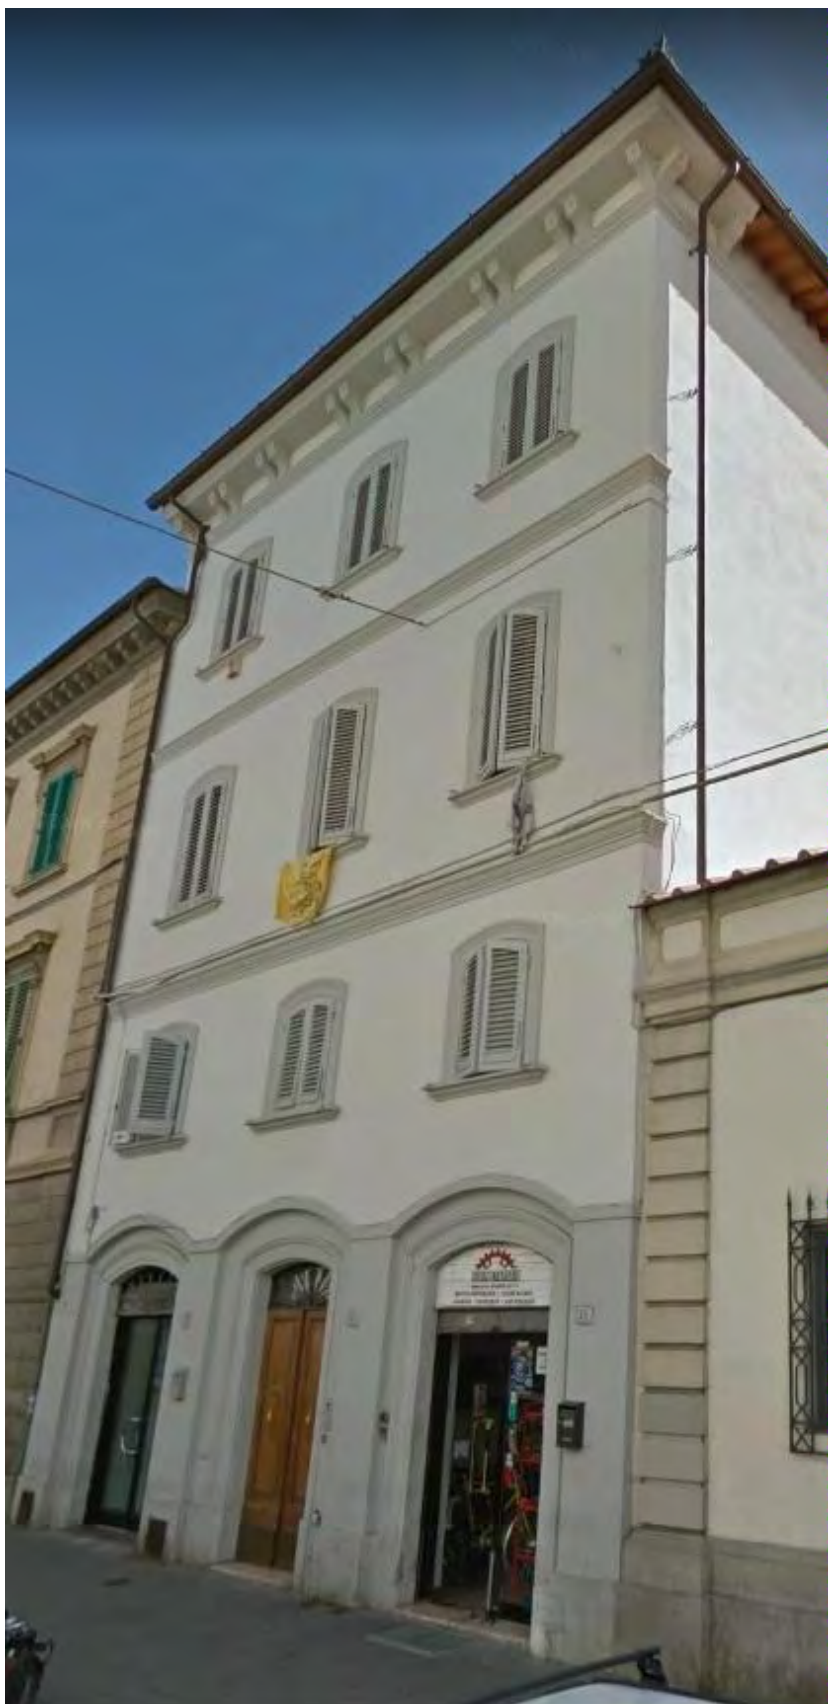
**Edificio posto in via  
Gaetano Magnolfi**

***Degrado :*** Risalita capillare

Scorcio da via Gaetano  
Magnolfi - fronte ovest

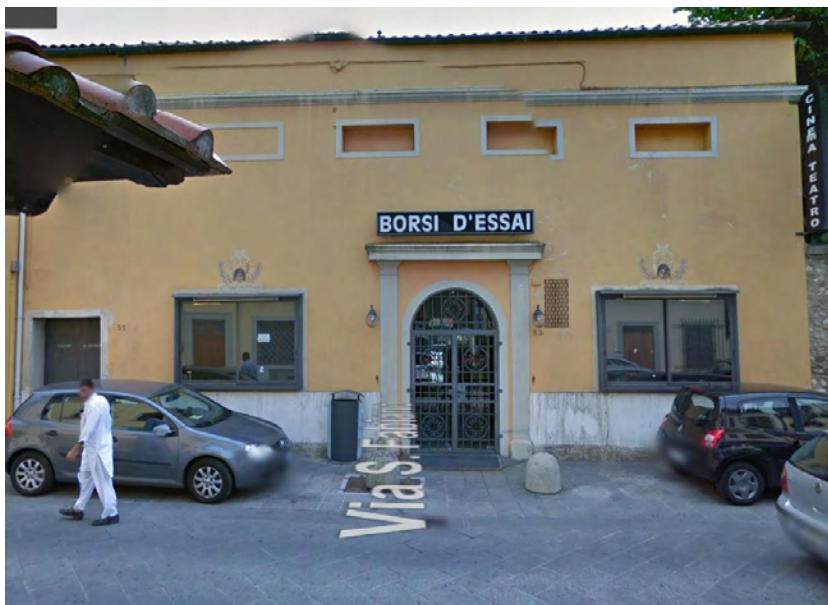
**Chiesa di San Fabiano  
e seminario**

| | <b>Degrado :</b> | Alterazione cromatica e macchie |
| | <b>Degrado :</b> | Risalita capillare |

Scorcio da via San  
Fabiano - fronte nord

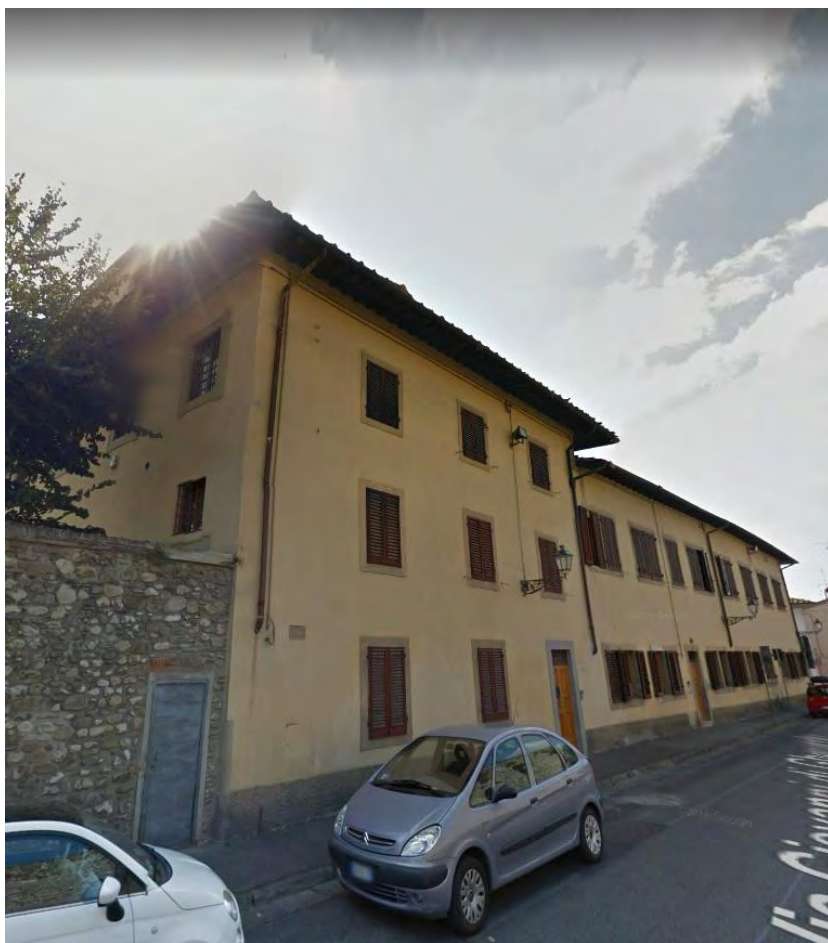
**Chiesa di San Fabiano  
e seminario**

**Degrado :** Distaccamento intonaco, macchie e risalita capillare

Degrado delle finiture : Basso

Scorcio da via Giovanni di  
Gherardo - fronte ovest

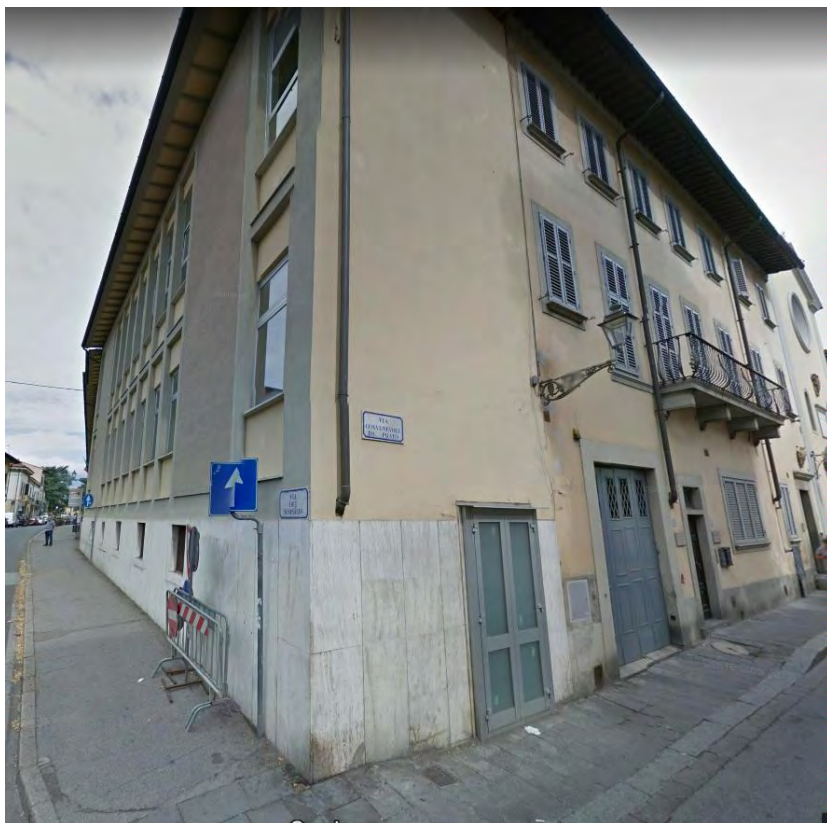
### **Plesso scolastico Filzi - Mazzei**

**FINITURA FACCIATA** **Pregio :** -  
**Degrado :** Macchie e risalita capillare

Scorcio da via  
Convenevole da Prato -  
fronte sud-est

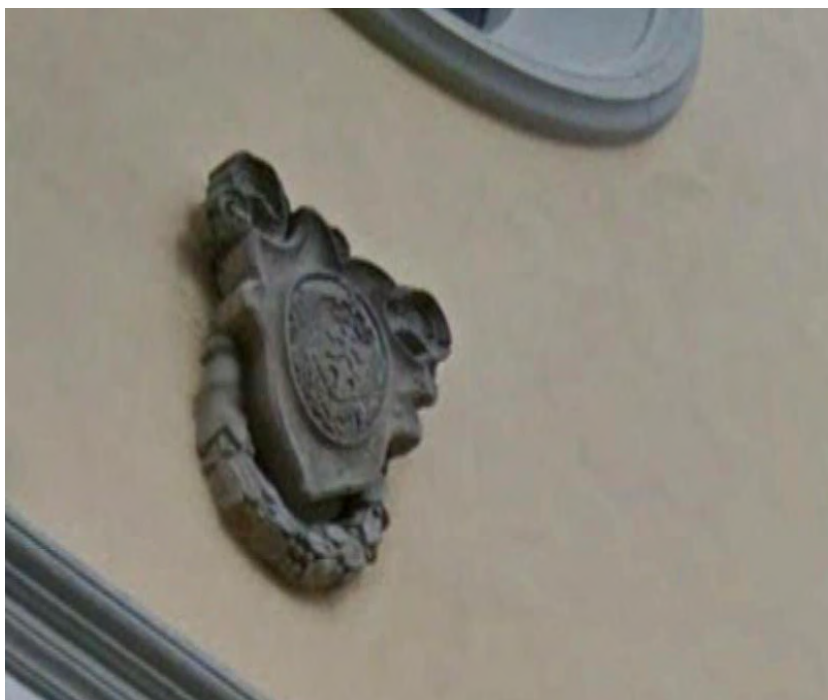
**Oratorio di San  
Michele e Chiostro  
della Misericordia**

**FINITURA FACCIATA** **Pregio :** -  
**Degrado :** Distaccamento intonaco e risalita capillare

Particolare fronte est

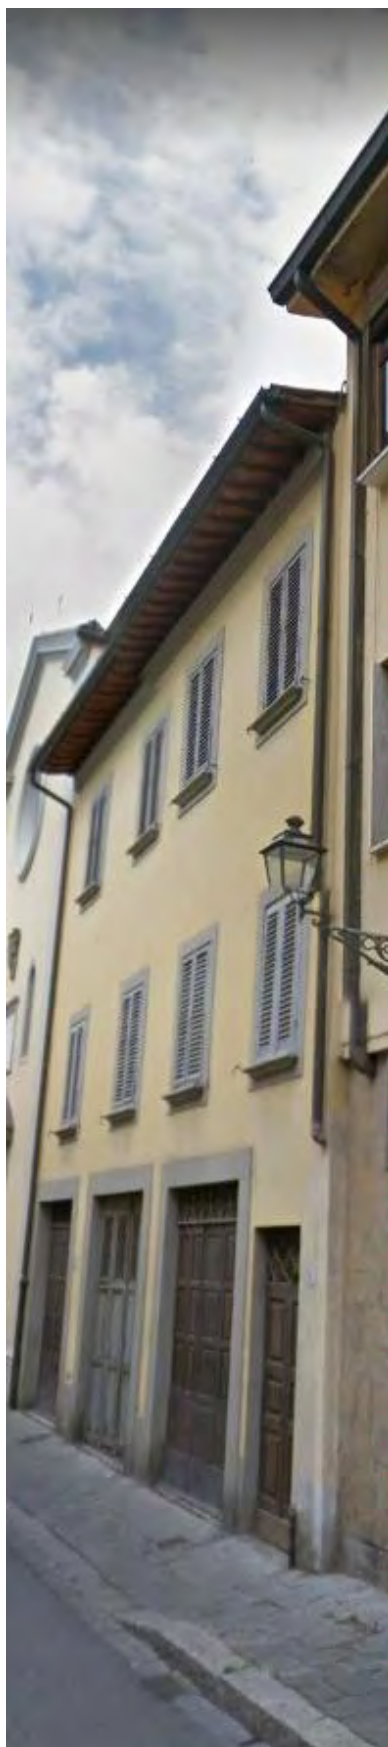
**Oratorio di San  
Michele e Chiostro  
della Misericordia**

| | <b>Degrado :</b> | Alterazione cromatica |
| | <b>Degrado :</b> | Risalita capillare |

Scorcio da via  
Convenevole da Prato -  
fronte est

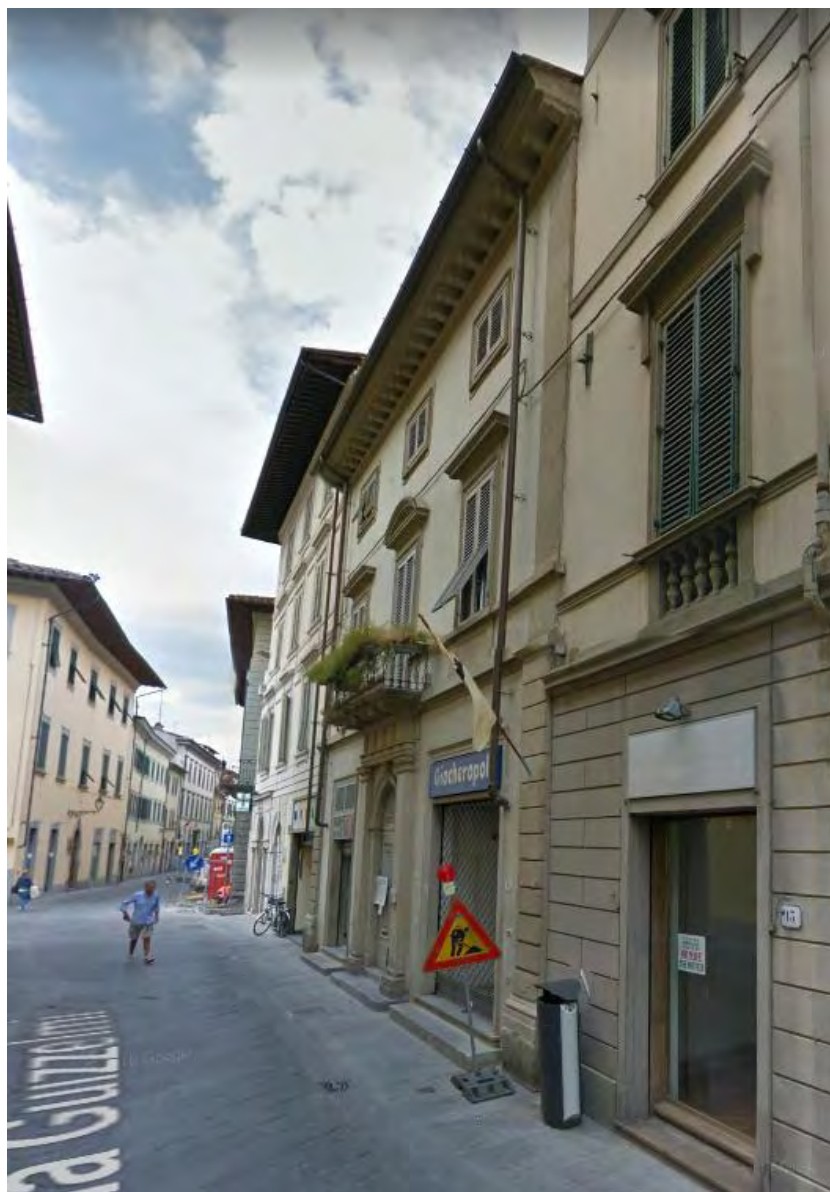
**Palazzo Mochi ora  
Orlandi**

| | <b>Degrado :</b> patina biologica e distacco intonaco |
| | <b>Degrado :</b> distacco ed erosione di porzioni di conglomerato cementizio |

| <b>Degrado delle finiture :</b> | Basso |

Scorcio da via Guizzelmi -  
Fronte orientale

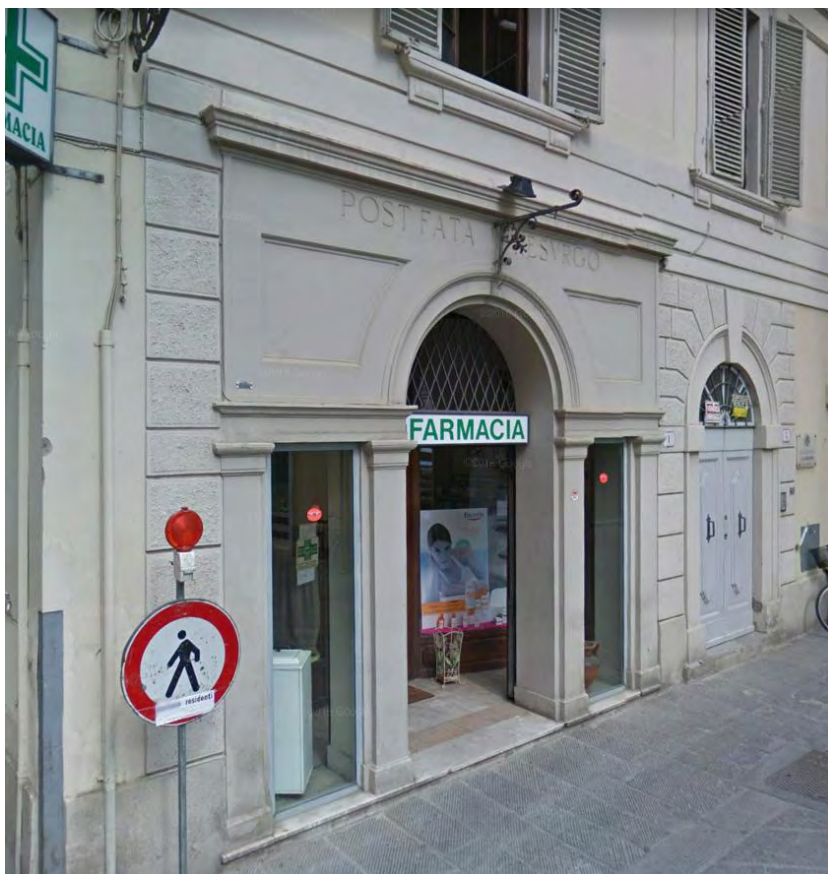
**Palazzo Rocchi**

| | <b>Degrado :</b> presenza di patina biologica |

| <b>Degrado delle finiture :</b> | Basso |

Dettaglio - Serliana della  
farmacia

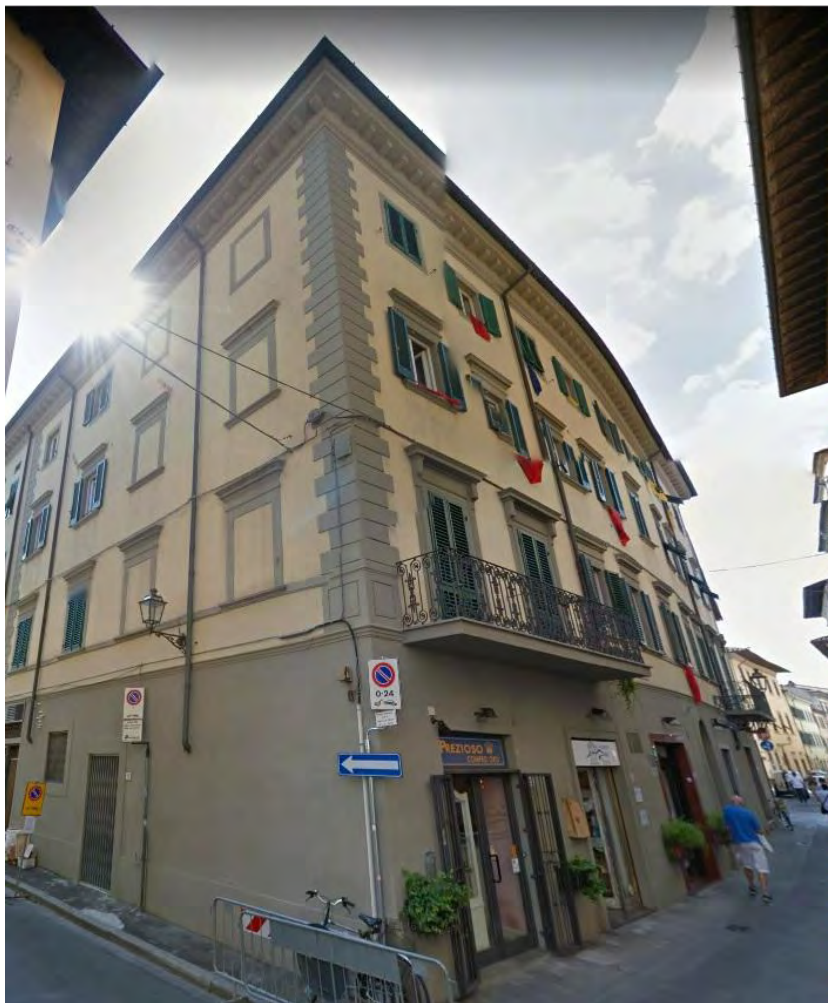
### Palazzo Vestri

| | <b>Degrado :</b> | Risalita capillare, rappezzi incongrui e patina biologica |

| <b>Degrado delle finiture :</b> | Basso |

Scorcio da via Guizzelmi -  
Fronti occidentale e  
meridionale

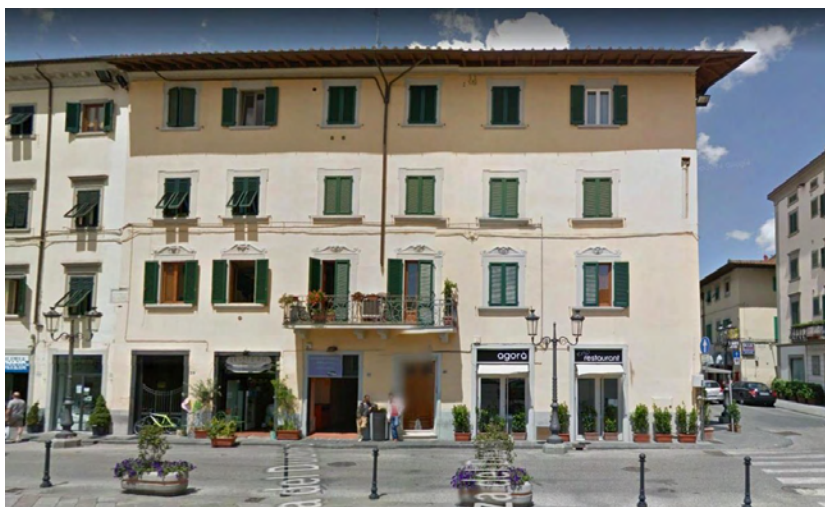
**Palazzo in piazza  
Duomo**

| | <b>Degrado :</b> presenza di patina biologica |

| <b>Degrado delle finiture :</b> | Basso |

Scorcio da Piazza Duomo  
- Fronte meridionale

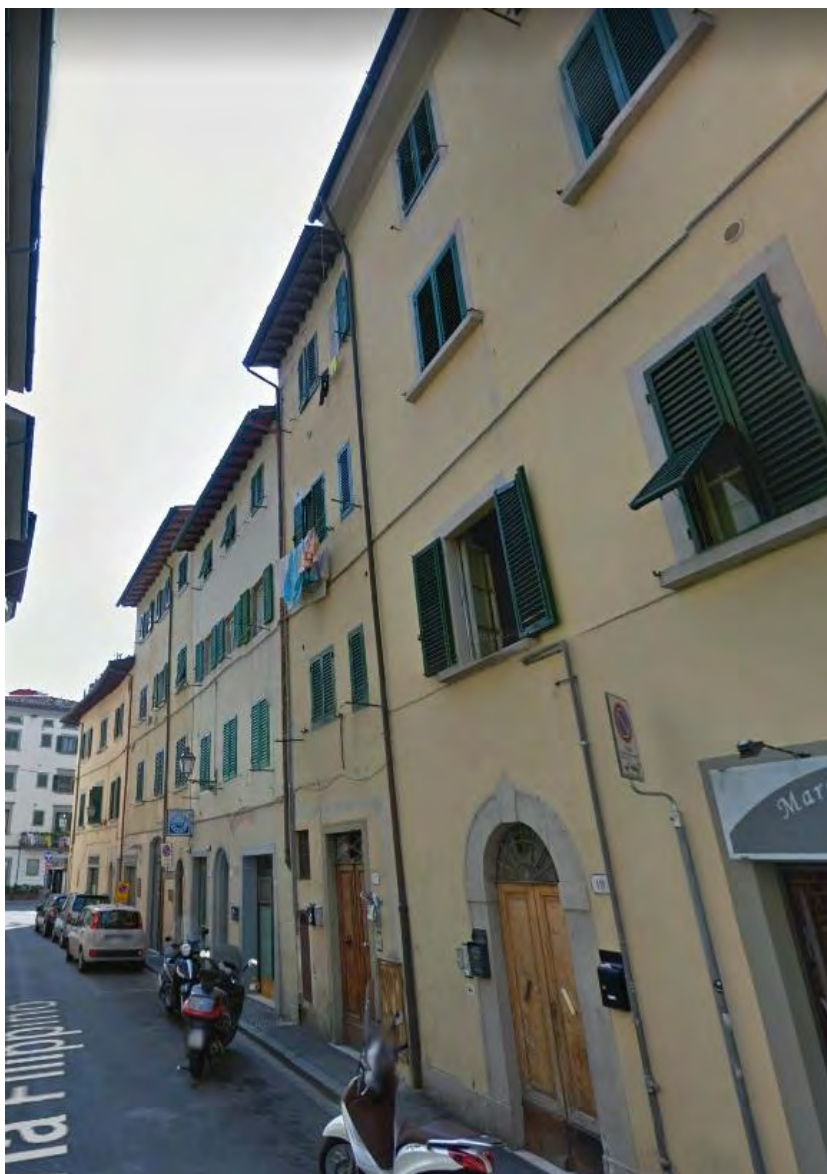
**Palazzo in piazza  
Duomo**

| | <b>Degrado :</b> presenza di patina biologica |

**Degrado strutturale :** Nullo  
**Degrado delle finiture :** Basso

Scorcio da via Filippino -  
Fronte settentrionale
