## EDIFICI DI VALORE STORICO TESTIMONIALE

Schede Conoscitive  
UTOE 3 - parte 7

## Edifici di Valore Storico Testimoniale

UTOE 3 – parte 7 (da 3\_196 a 3\_214)

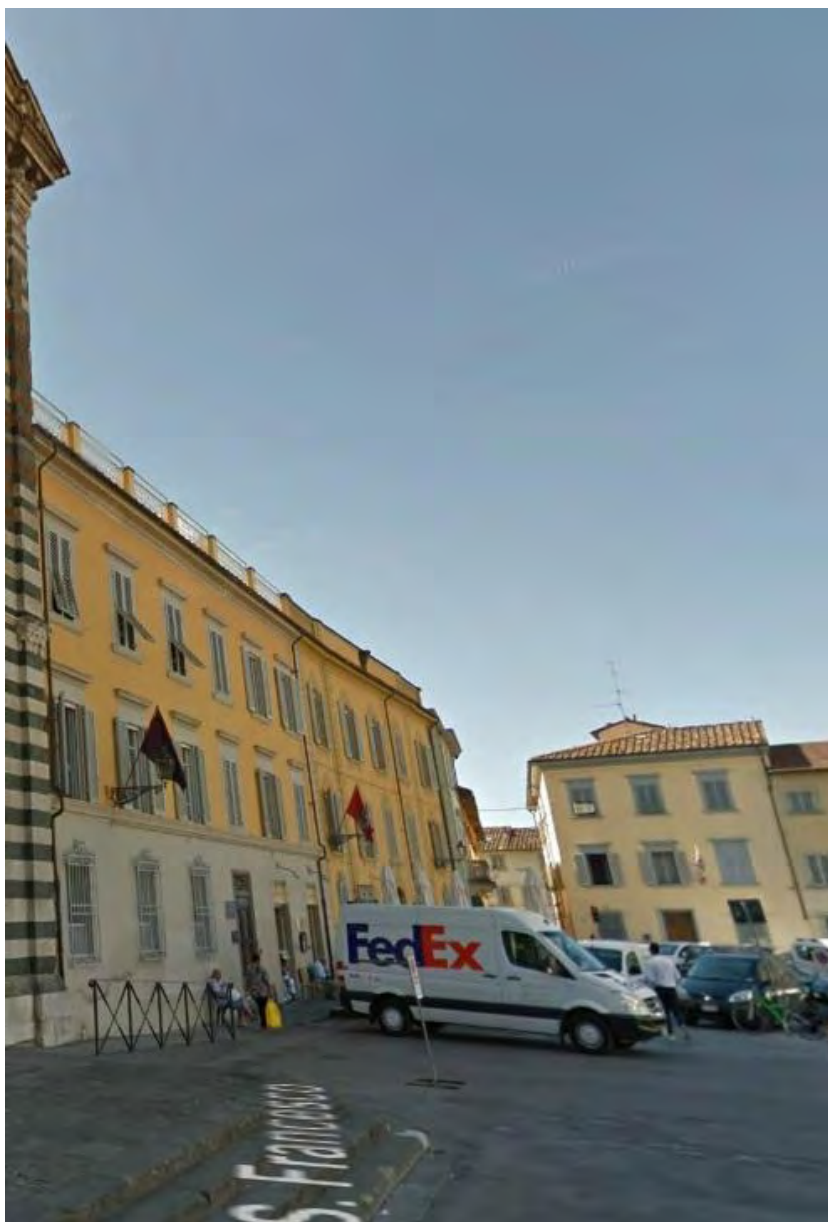
| <b>FINITURA FACCIATA</b> | <b>Pregio :</b> -<br><b>Degrado :</b> presenza di macchie e patina biologica |
| <b>MARCADAVANZALE</b> | <b>Pregio :</b> -<br><b>Degrado :</b> presenza di patina biologica e deposito superficiale |

| <b>Degrado strutturale :</b> | Nullo |
| <b>Degrado delle finiture :</b> | Basso |

Scorcio da piazza San  
Francesco - Fronte ovest

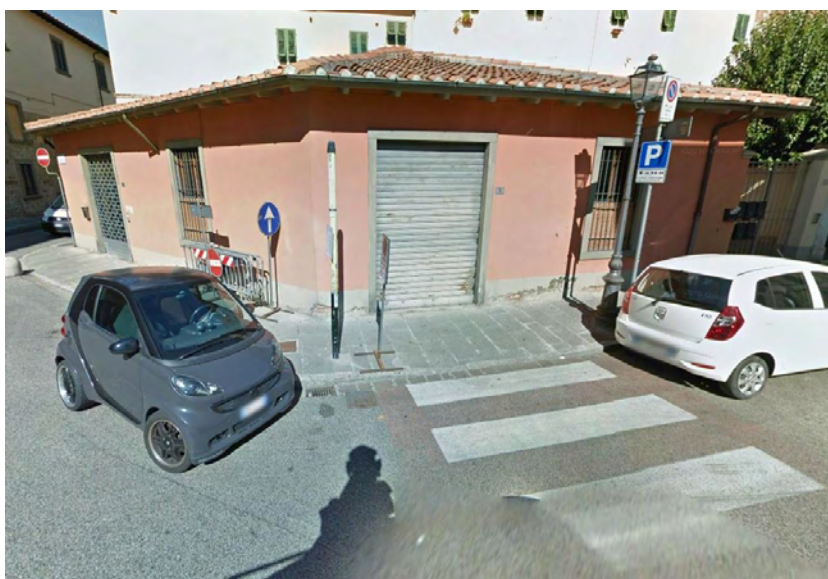
**Degrado strutturale :** Nullo

**Degrado delle finiture :** Nullo

Scorcio da via Dante -  
Fronte sud-est

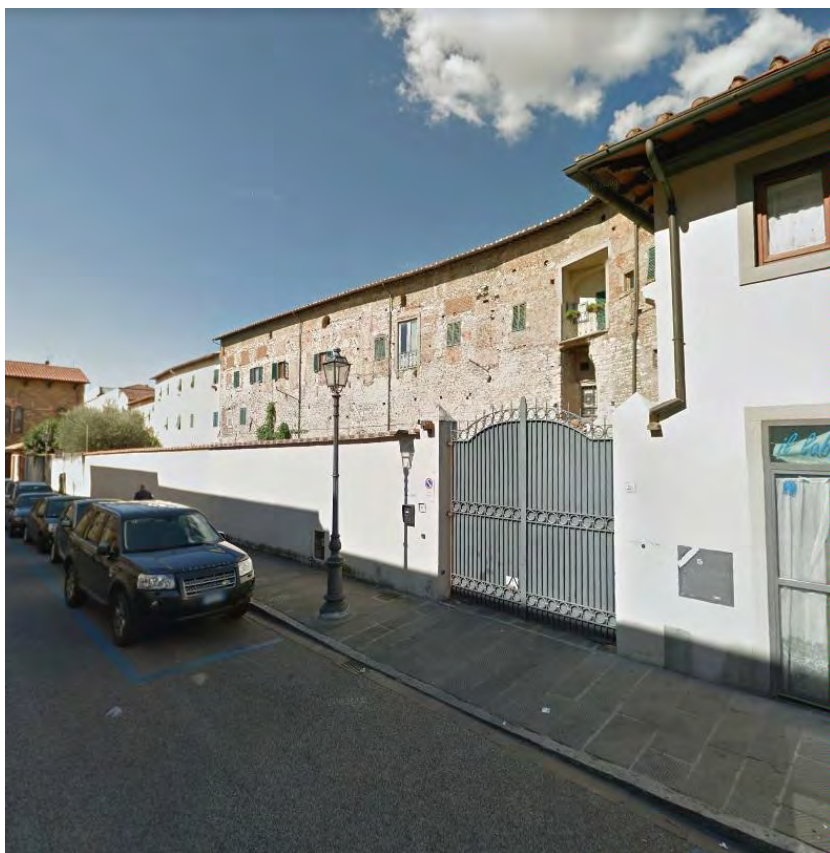
| | <b>Degrado :</b> presenza di patina biologica e deposito superficiale |

**Degrado strutturale :** Nullo  
**Degrado delle finiture :** Medio

Scorcio da via Dante -  
Fronte est

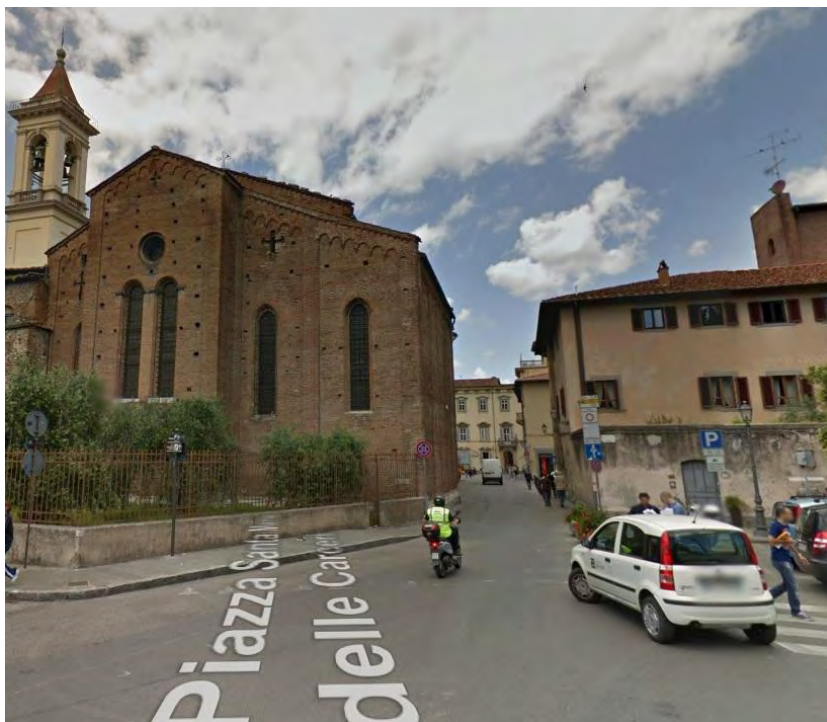
| | <b>Degrado :</b> | presenza di patina biologica e deposito superficiale, con alterazione cromatica della pietra |
| | <b>Degrado :</b> | presenza di patina biologica |
| | <b>Degrado :</b> | presenza di patina biologica ed esfoliazione della pietra |
| | <b>Degrado :</b> | presenza di patina biologica e deposito superficiale |

Scorcio da via Santa  
Maria delle Carceri -  
Fronte est

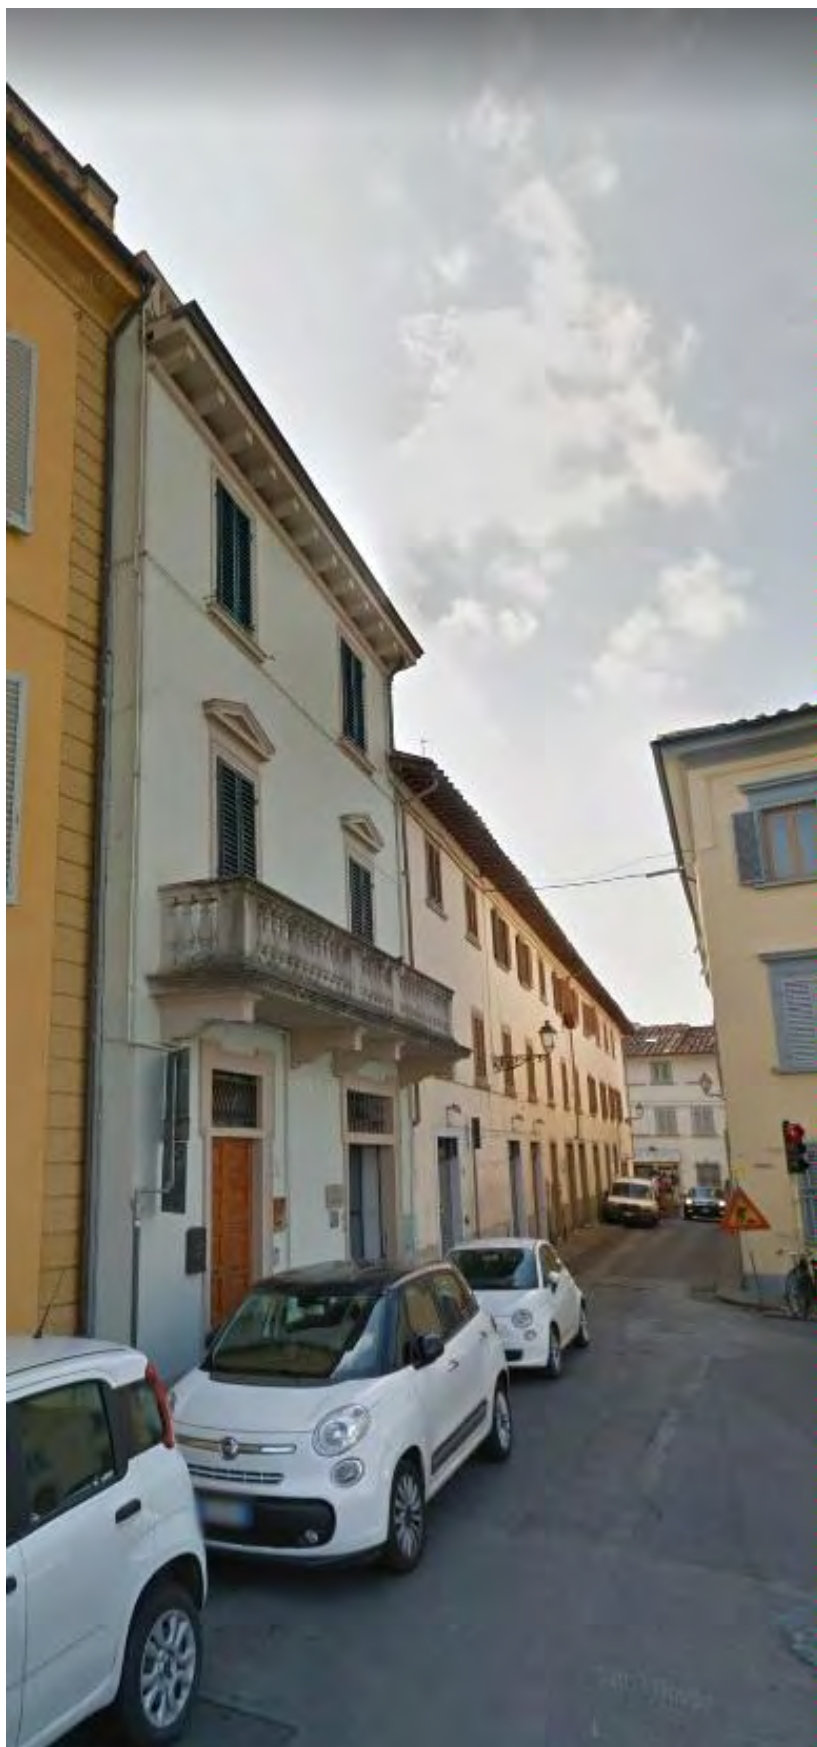
| <b>Degrado strutturale :</b> | Nulla |
| <b>Degrado delle finiture :</b> | Nulla |

Scorcio da piazza San  
Francesco - Fronte ovest

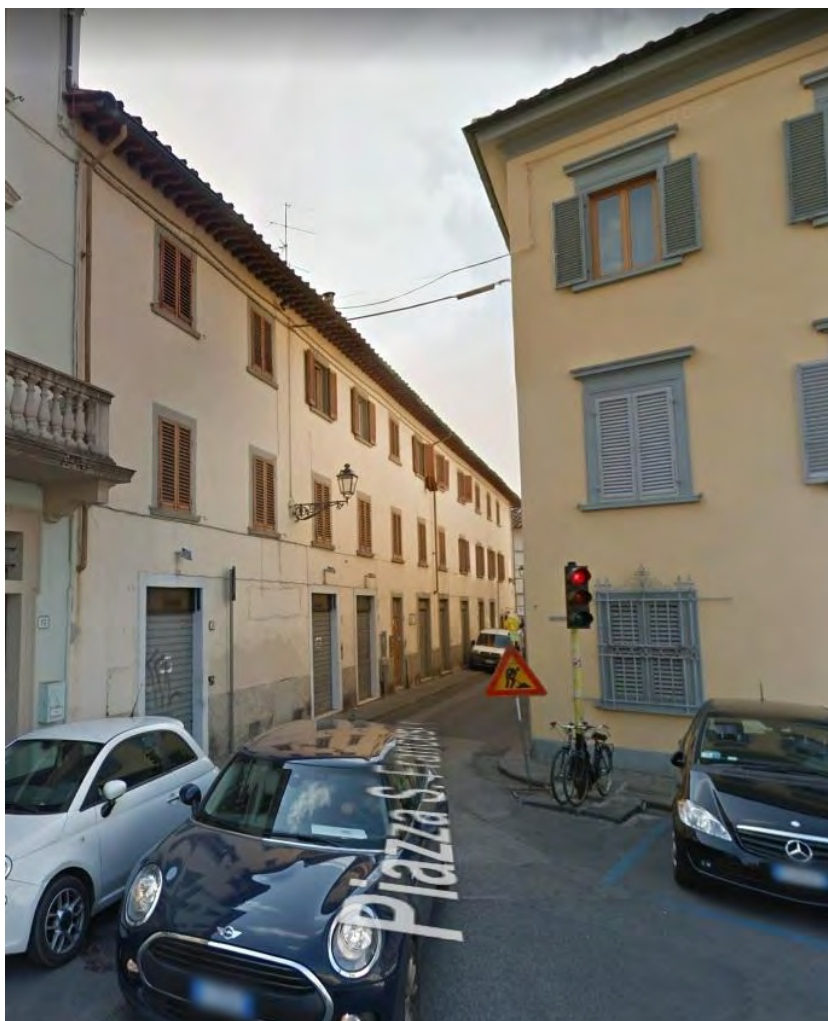
| <b>FINITURA FACCIATA</b> | <b>Pregio :</b> -<br><b>Degrado :</b> presenza di patina biologica e macchie, distacco di intonaco e rappezzo incongruo |
| <b>BASAMENTO</b> | <b>Pregio :</b> -<br><b>Degrado :</b> presenza di patina biologica e risalita capillare |
| <b>CORNICI</b> | <b>Pregio :</b> -<br><b>Degrado :</b> presenza di patina biologica e deposito superficiale |
| <b>INFISSI</b> | <b>Pregio :</b> -<br><b>Degrado :</b> presenza di infissi deteriorati |

| <b>Degrado strutturale :</b> | Nullo |
| <b>Degrado delle finiture :</b> | Medio |

Scorcio da piazza San  
Francesco - Fronte ovest

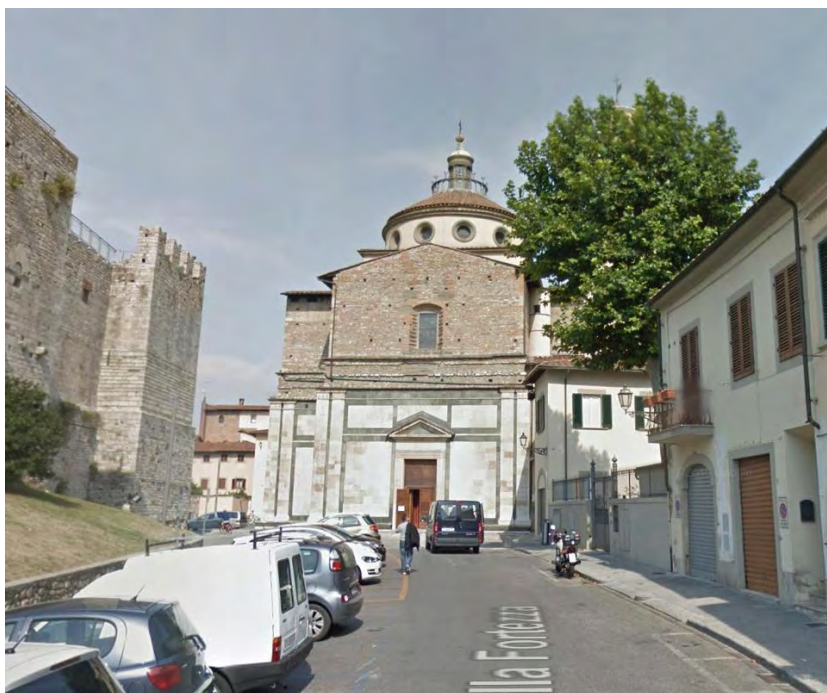
| Degrado strutturale : | Nullo |
| Degrado delle finiture : | Nullo |

Scorcio da via della  
Fortezza - Fronte  
orientale

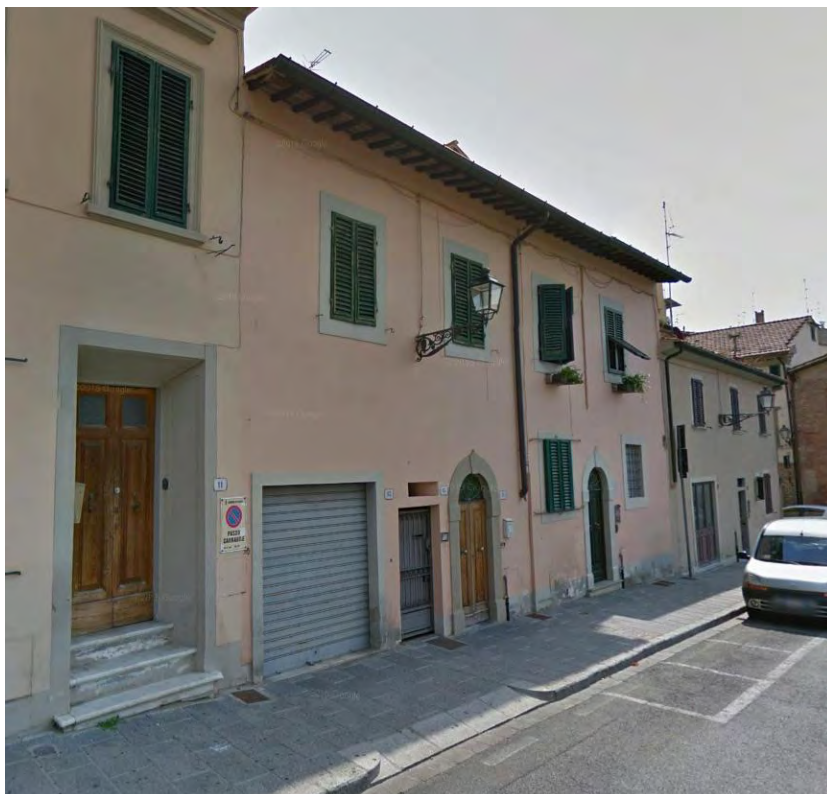
| | <b>Degrado :</b> | presenza di patina biologica e risalita capillare, con mancanza di intonaco |
| | <b>Degrado :</b> | presenza di patina biologica e deposito superficiale |

**Degrado strutturale :** Nullo  
**Degrado delle finiture :** Basso

Scorcio da via della Fortezza - Fronte meridionale

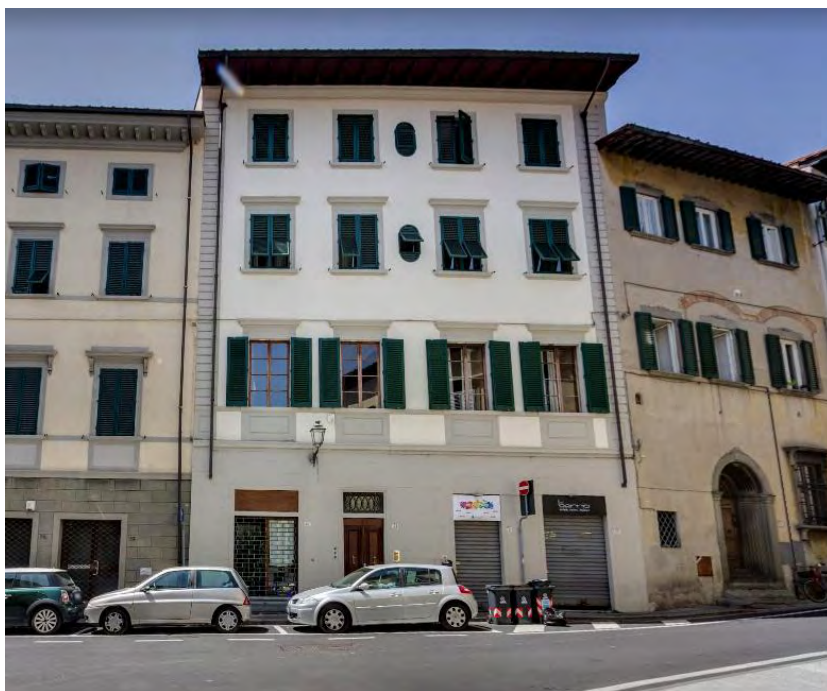
| <b>Degrado strutturale :</b> | Nullo |
| <b>Degrado delle finiture :</b> | Nullo |

Scorcio da via Giuseppe  
Verdi - Fronte  
setentrionale

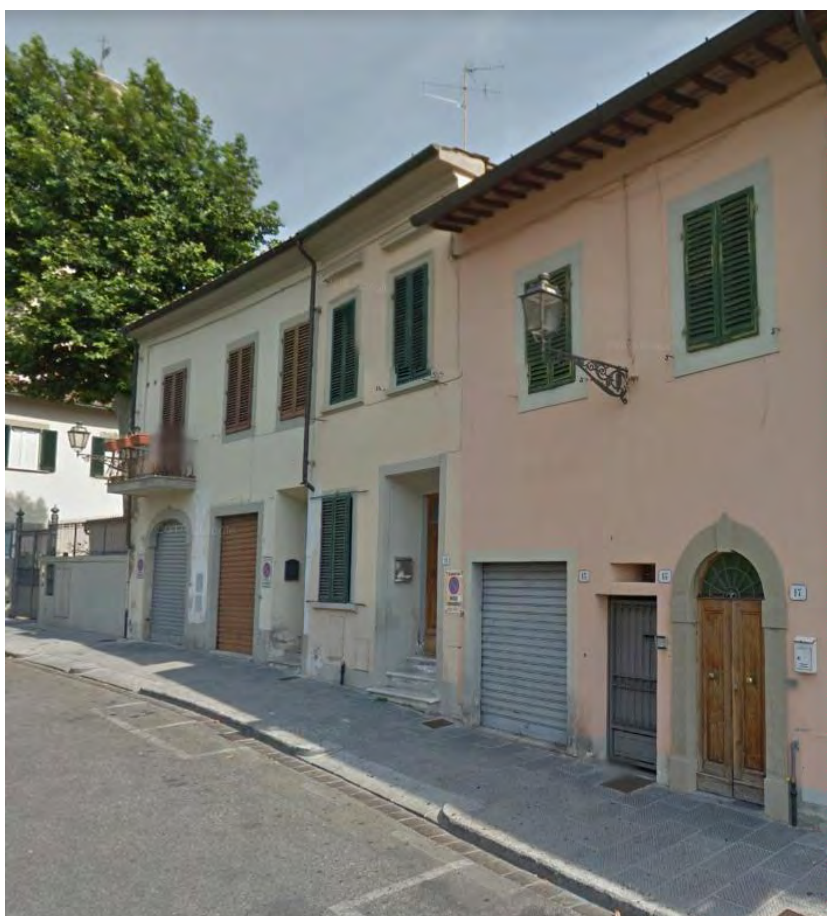
**Degrado strutturale :** Nullo

**Degrado delle finiture :** Basso

Scorcio da via della Fortezza - Fronte meridionale

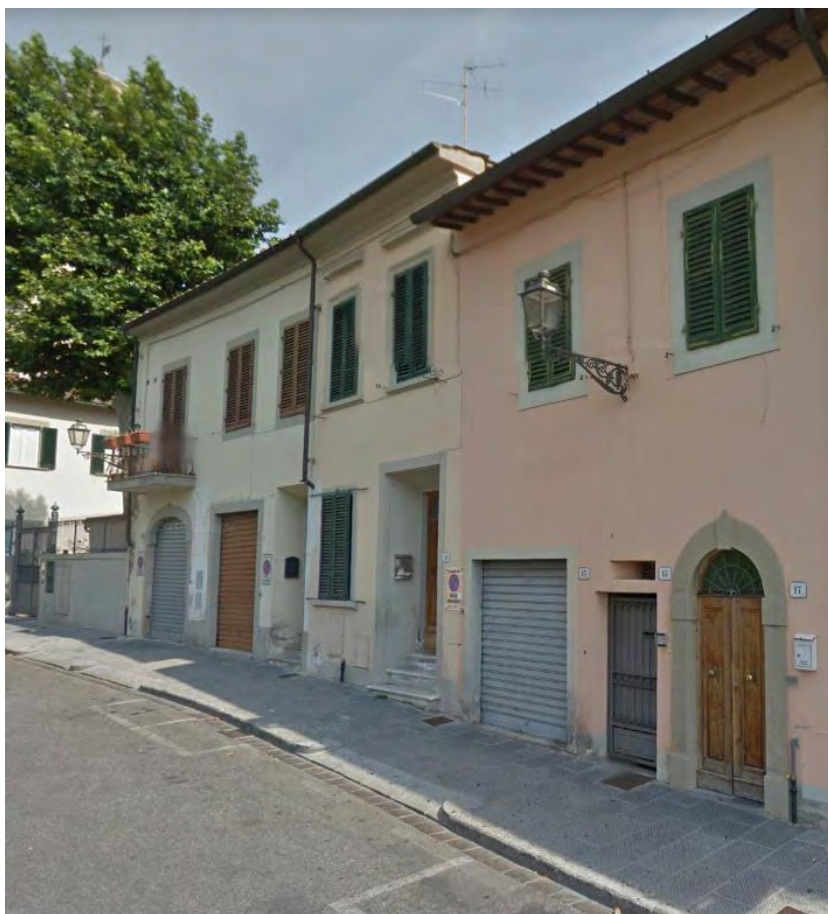
| | <b>Degrado :</b> | mananza di ampie porzioni di intonaco e presenza di rappezzo incongruo |
| | <b>Degrado :</b> | presenza di patina biologica e risalita capillare |

| <b>Degrado delle finiture :</b> | Medio |

Scorcio da via della  
Fortezza - Fronte  
meridionale

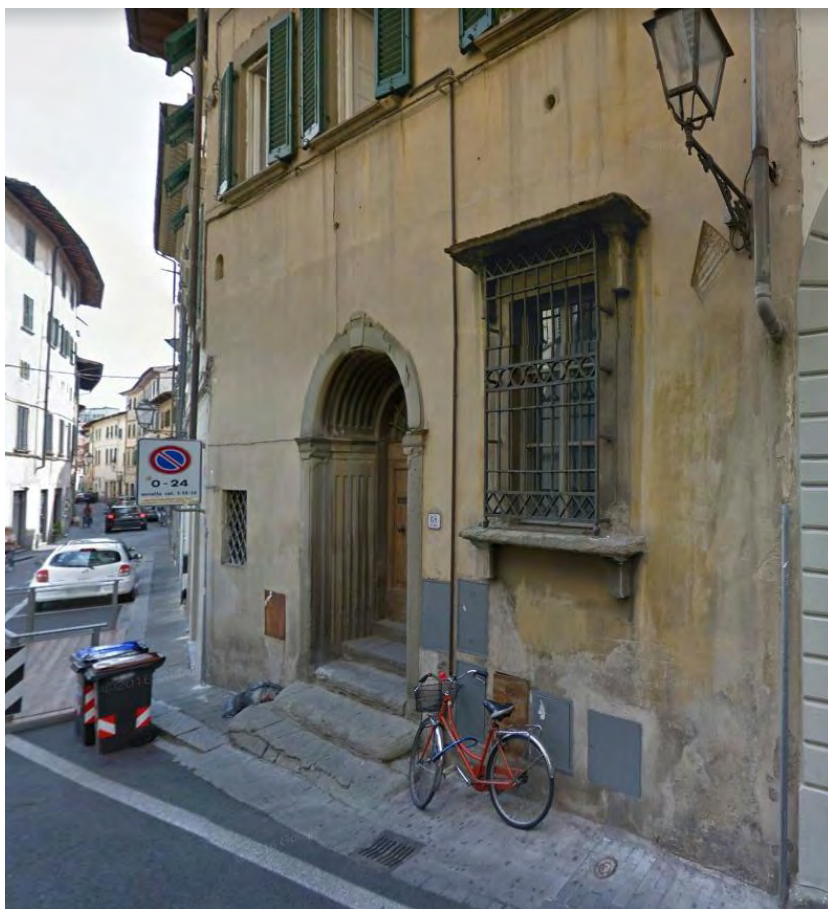
| | <b>Degrado :</b> | Macchie / Interventi incongrui a livello cromatico |
| | <b>Degrado :</b> | presenza di patina biologica e risalita capillare, con mancanza di intonaco |
| | <b>Degrado :</b> | esfoliazione della pietra |

**Degrado strutturale :**    Nullo  
**Degrado delle finiture :** Medio

Scorcio da via Benedetto  
Cairolì - Fronte  
setentrionale

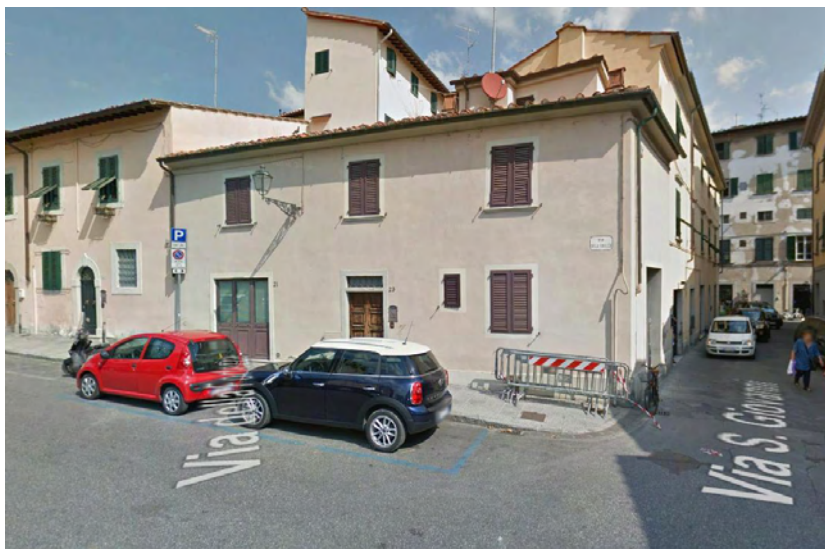
| <b>FINITURA FACCIATA</b> | <b>Pregio :</b> -<br><b>Degrado :</b> mancanza di porzioni di intonaco dipinto (finte finestre) |
| <b>BASAMENTO</b> | <b>Pregio :</b> -<br><b>Degrado :</b> presenza di patina biologica e risalita capillare, con mancanza di intonaco |
| <b>INFISSI</b> | <b>Pregio :</b> -<br><b>Degrado :</b> presenza di infissi deteriorati |

| <b>Degrado delle finiture :</b> | Basso |

Scorcio da via San Giovanni - Fronti meridionale ed orientale

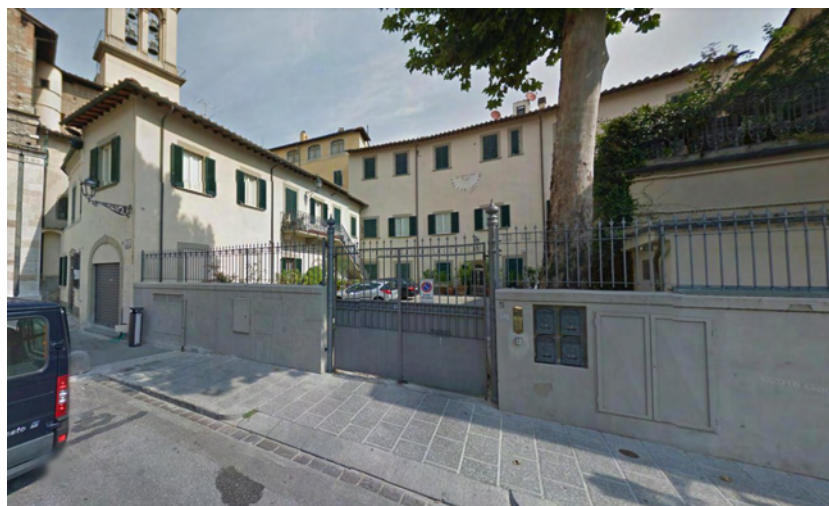
| <b>Degrado strutturale :</b> | Nullo |
| <b>Degrado delle finiture :</b> | Nullo |

Scorcio da via della Fortezza - Fronte meridionale

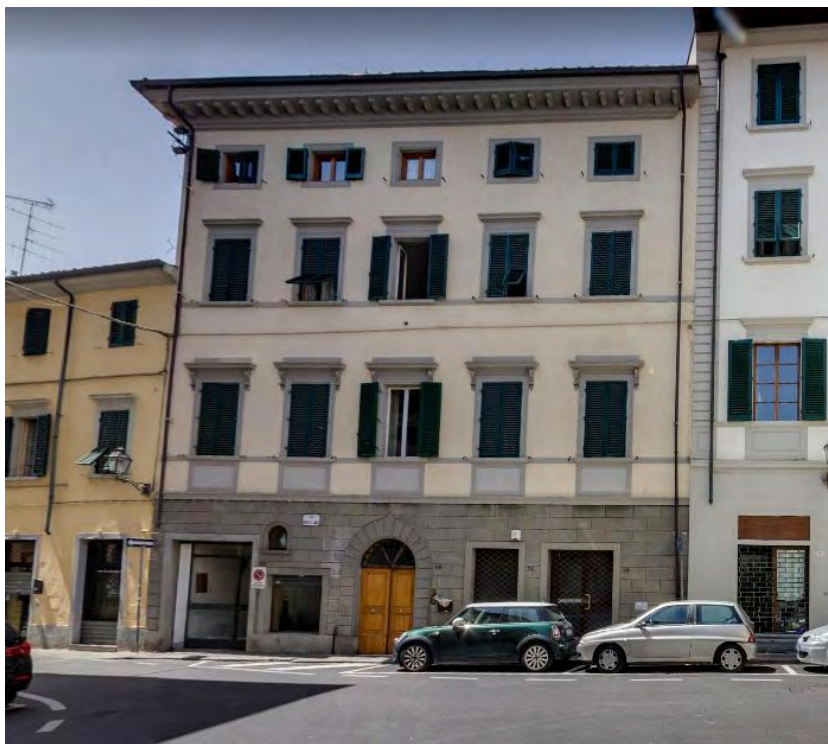
**Degrado strutturale :** Nullo  
**Degrado delle finiture :** Basso

Scorcio da via Giuseppe Verdi - Fronte settentrionale

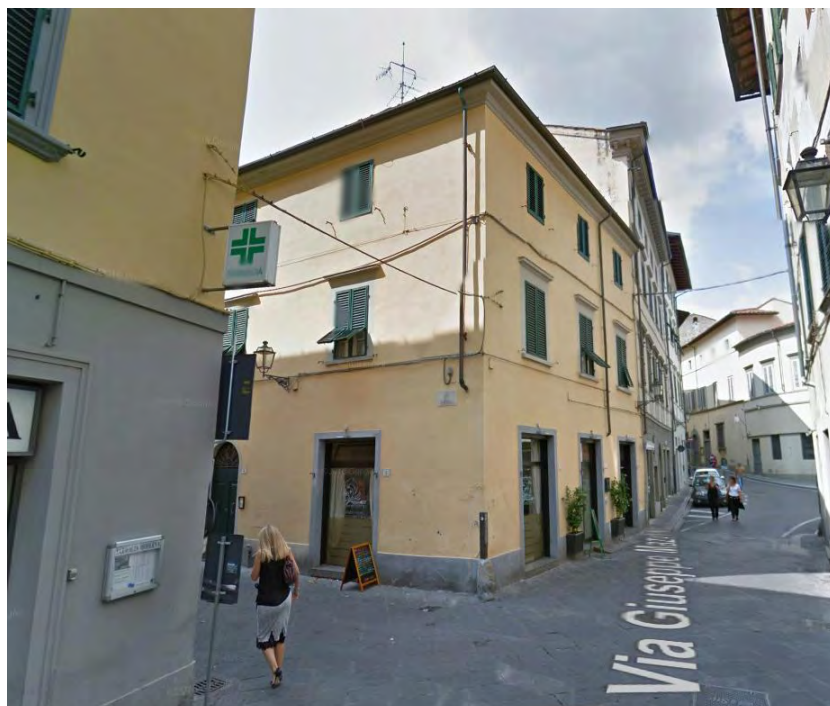
| | <b>Degrado :</b> | presenza di macchie e patina biologica, con distacco di intonaco |
| | <b>Degrado :</b> | presenza di patina biologica |

| Degrado delle finiture : | Basso |

Scorcio da via Giuseppe Mazzini - Fronti settentrionale ed orientale

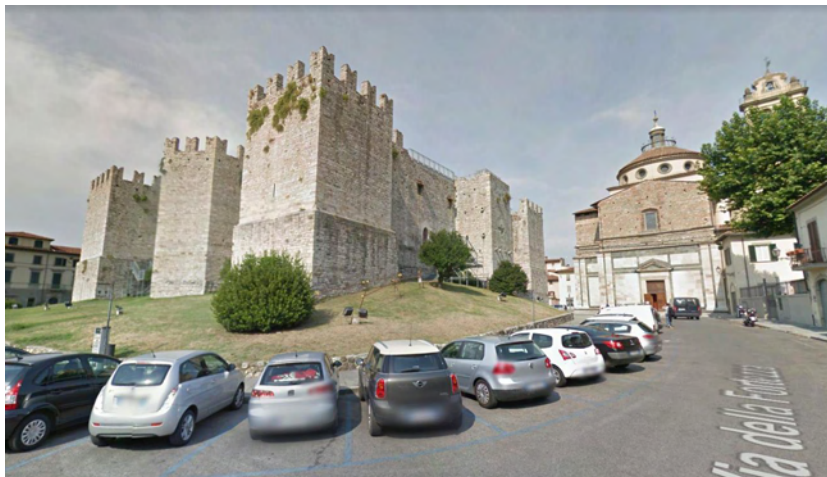
**Degrado strutturale :** Nullo

**Degrado delle finiture :** Nullo

Scorcio da via della Fortezza - Fronti settentrionale ed orientale

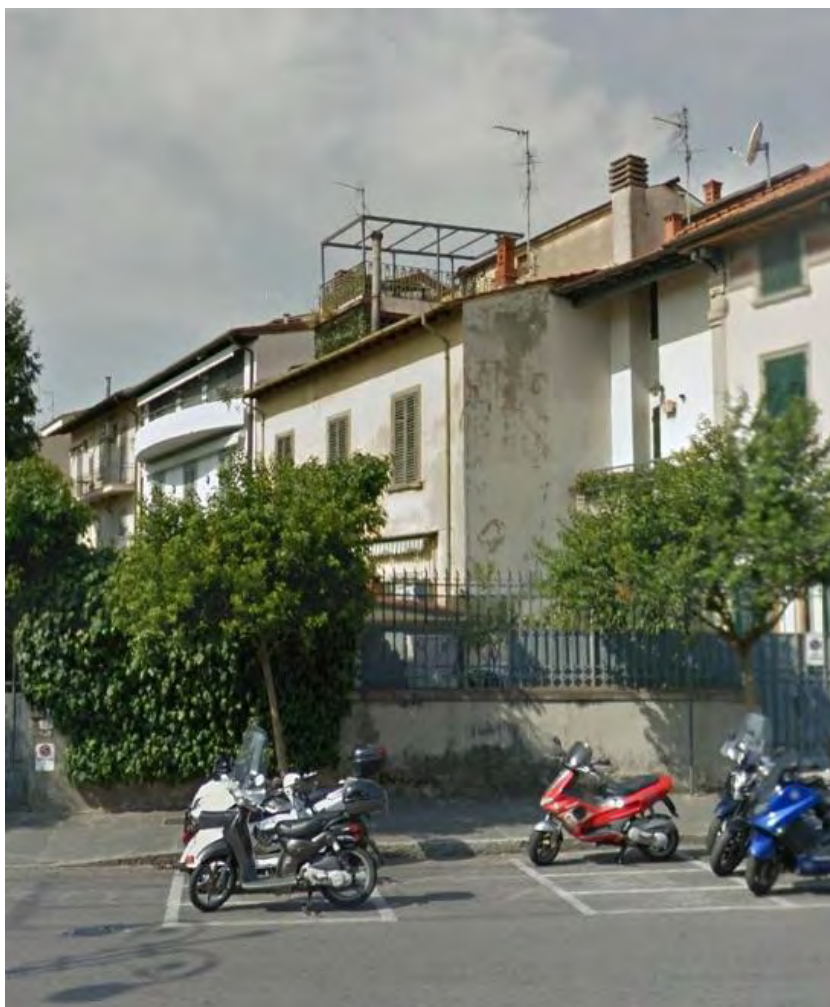
**Degrado :** presenza di patina biologica e deposito superficiale, con mancanza di porzioni di intonaco

**Degrado delle finiture :** Medio

Scorcio da piazza Santa  
Maria delle Carceri -  
Fronte nord-est

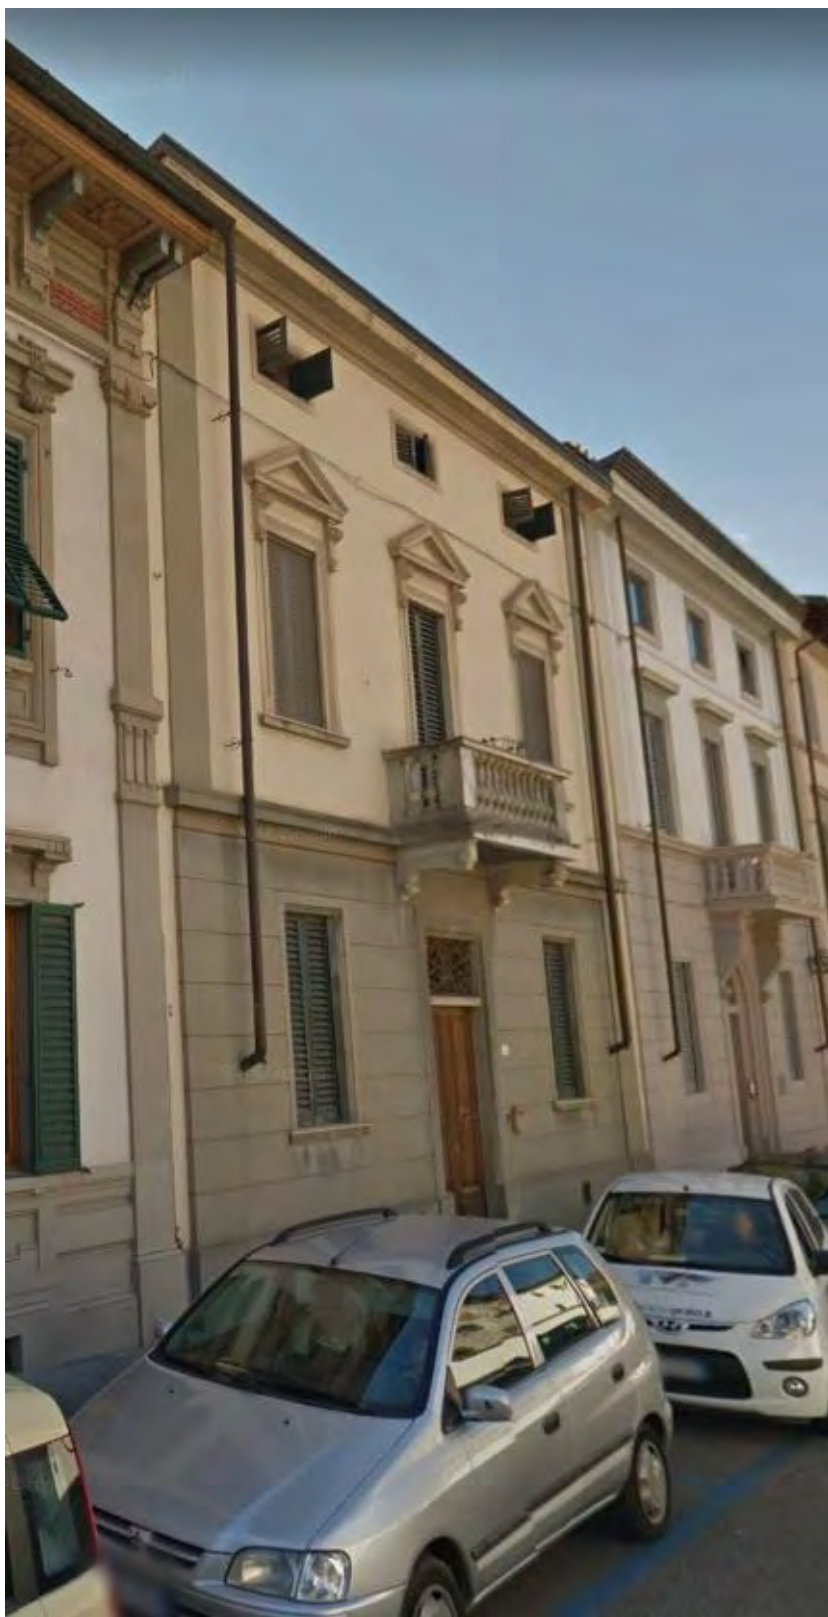
**Degrado :** presenza di patina biologica e colaticcio

**Degrado :** presenza di patina biologica e distacco di intonaco

**Degrado :** presenza di deposito superficiale

**Degrado delle finiture :** Basso

Scorcio da via Dante -  
Fronte ovest

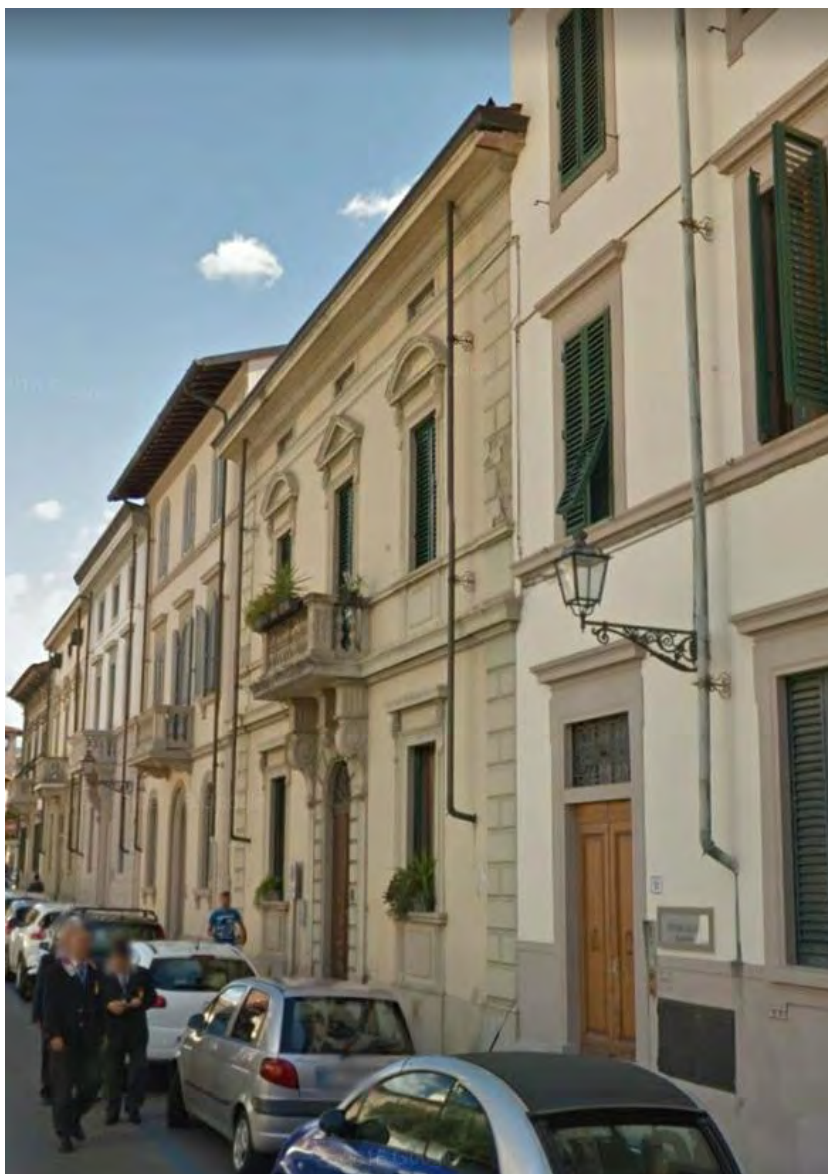
| | <b>Degrado :</b> presenza di patina biologica e deposito superficiale |
| | <b>Degrado :</b> presenza di patina biologica con distacco di intonaco |

**Degrado delle finiture :** Basso

Scorcio da via Dante -  
Fronte ovest

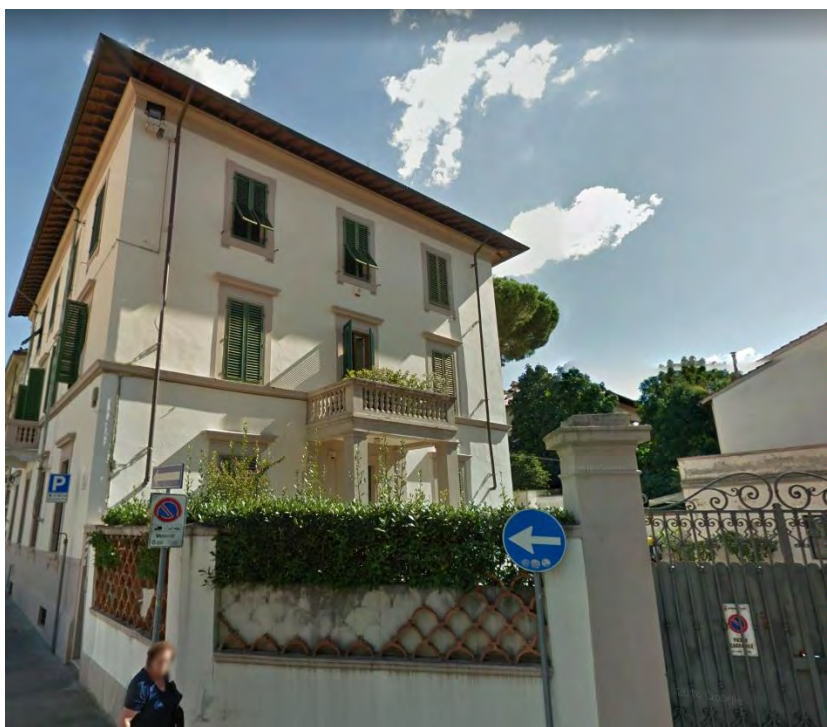
**Degrado :** mancanza di elementi in laterizio nella recinzione

Scorcio da via Dante -  
Fronte sud-ovest

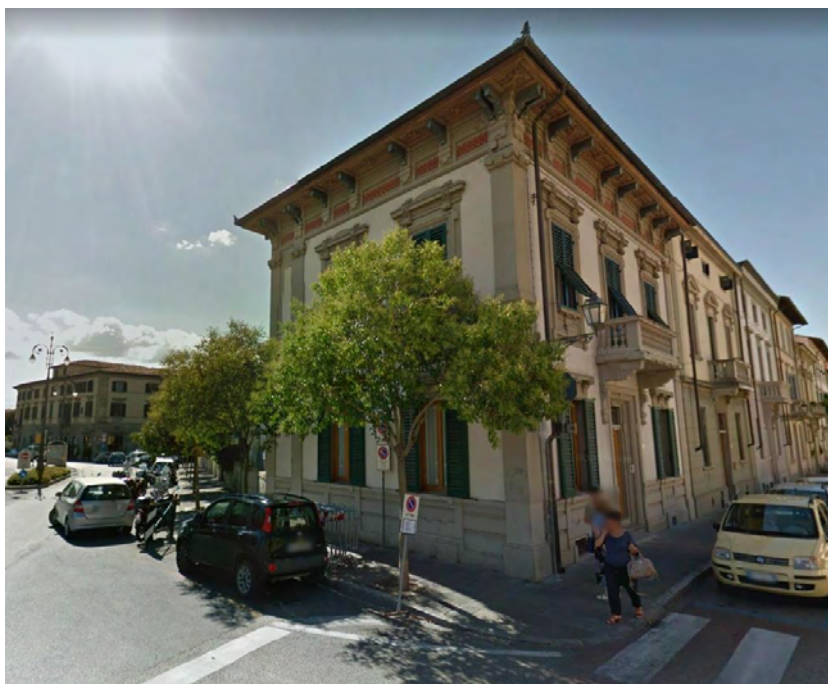
**Degrado :** presenza di patina biologica

**Degrado :** presenza di deposito superficiale

Scorcio da piazza Santa  
Maria delle Carceri -  
Fronte nord

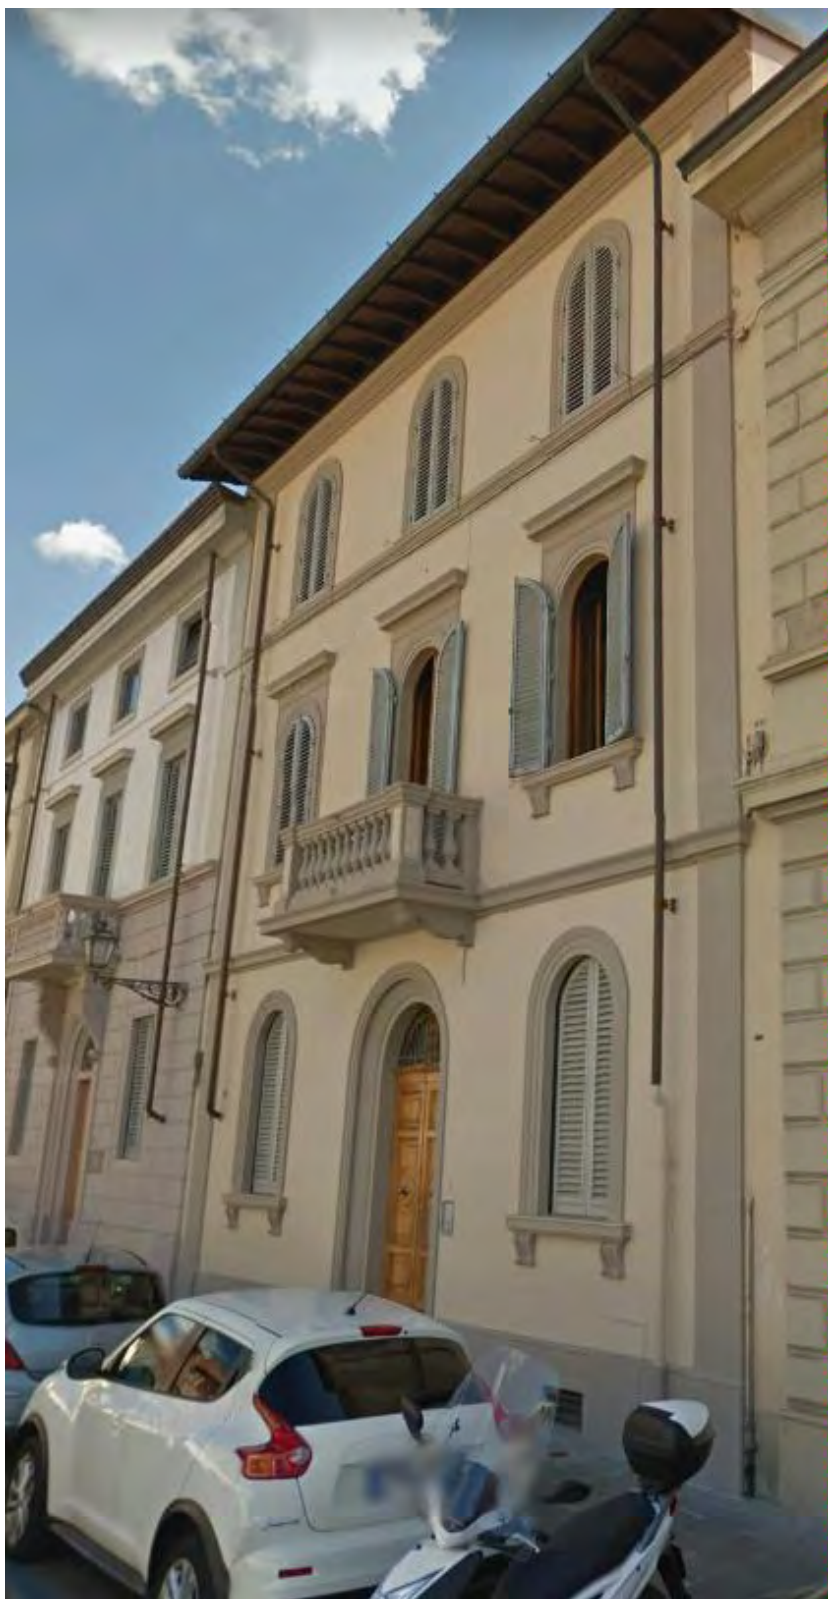
**Degrado strutturale :** Nullo

**Degrado delle finiture :** Nullo

Scorcio da via Dante -  
Fronte ovest

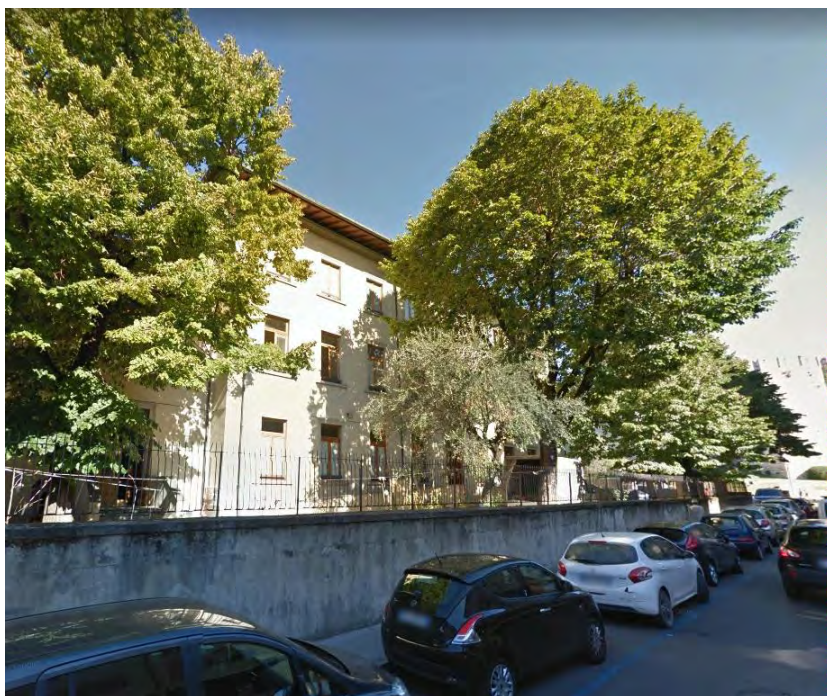
**Degrado strutturale :** Nullo

**Degrado delle finiture :** Nullo

Scorcio da via del Ceppo  
Vecchio - Fronte est

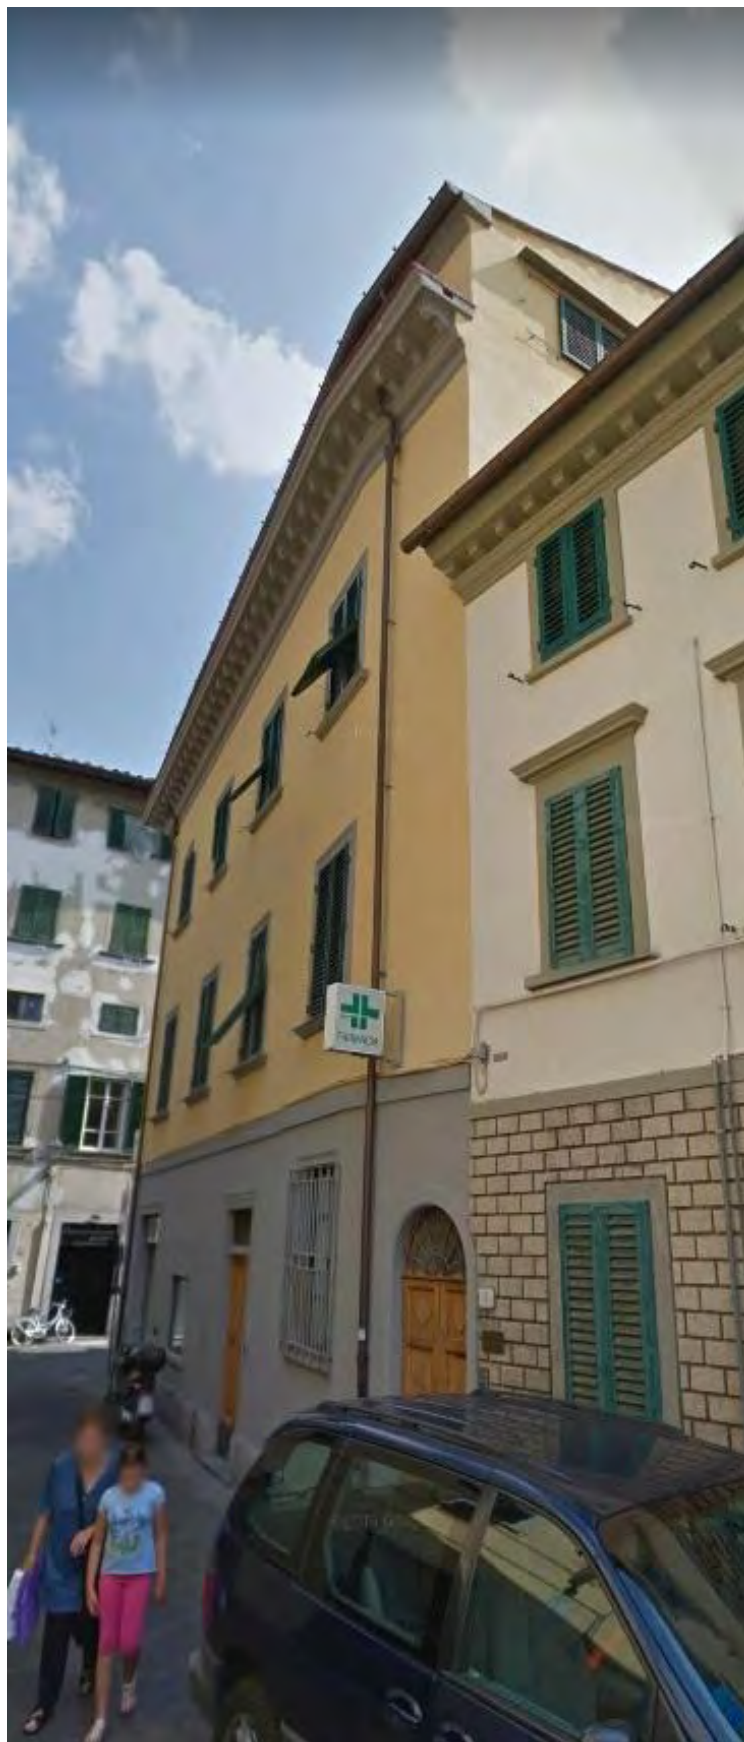
| | <b>Degrado :</b> | Risalita capillare |

Scorcio da via San  
Giovanni - fronte ovest

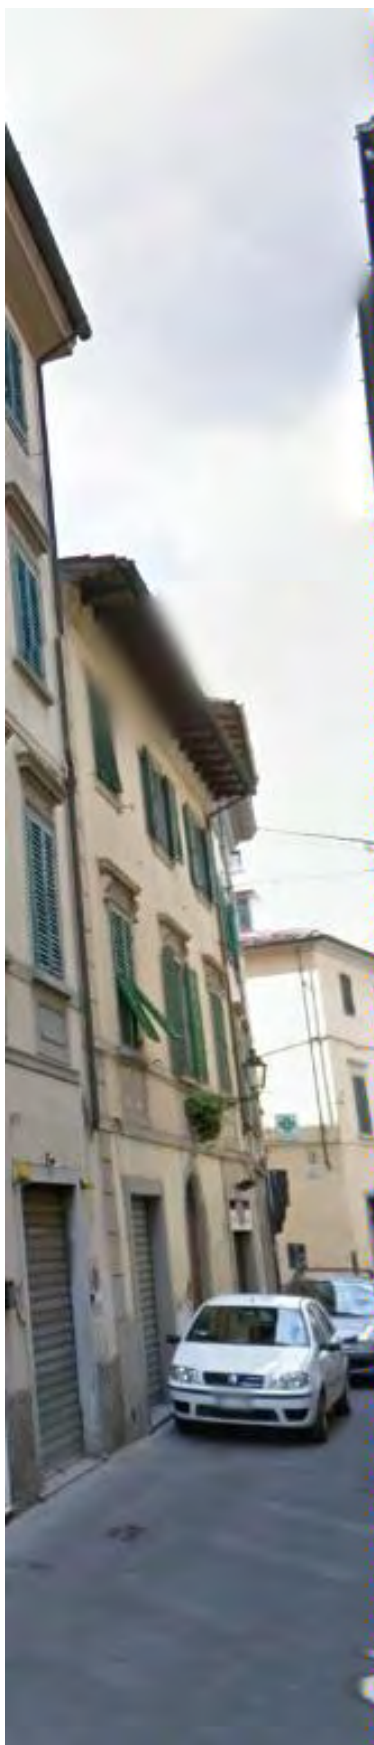
| | <b>Degrado :</b> Distaccamento intonaco e macchie |
| | <b>Degrado :</b> Alterazione cromatica |

Scorcio da via Giuseppe  
Mazzini - fronte nord

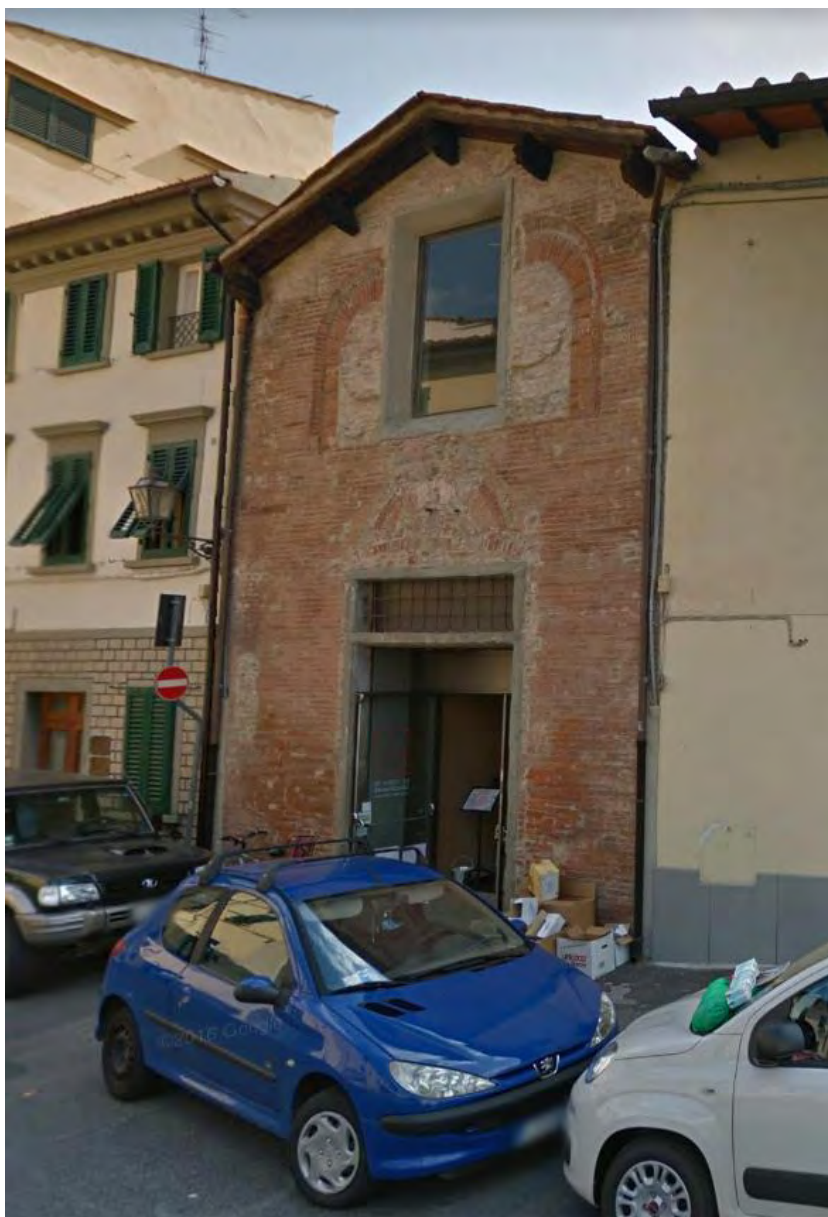
**Degrado strutturale :** Nullo

**Degrado delle finiture :** Basso

Scorcio da via della  
Fortezza - Fronte ovest

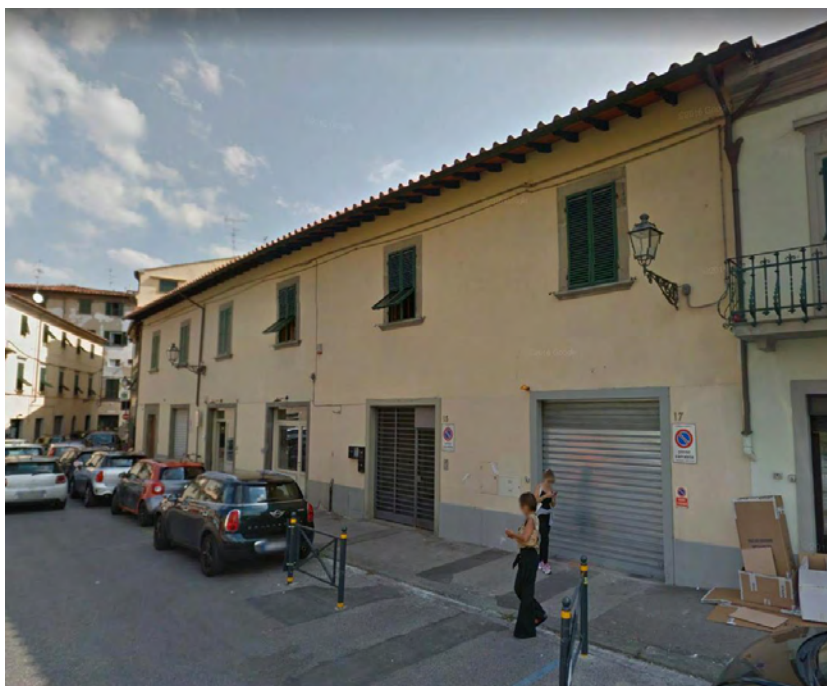
**Degrado strutturale :** Nullo  
**Degrado delle finiture :** Basso

Scorcio da via San  
Giovanni - Fronte ovest
