## EDIFICI DI VALORE STORICO TESTIMONIALE

Schede Conoscitive  
UTOE 3 - parte 7

## Edifici di Valore Storico Testimoniale

UTOE 3 – parte 7 (da 3\_196 a 3\_214)

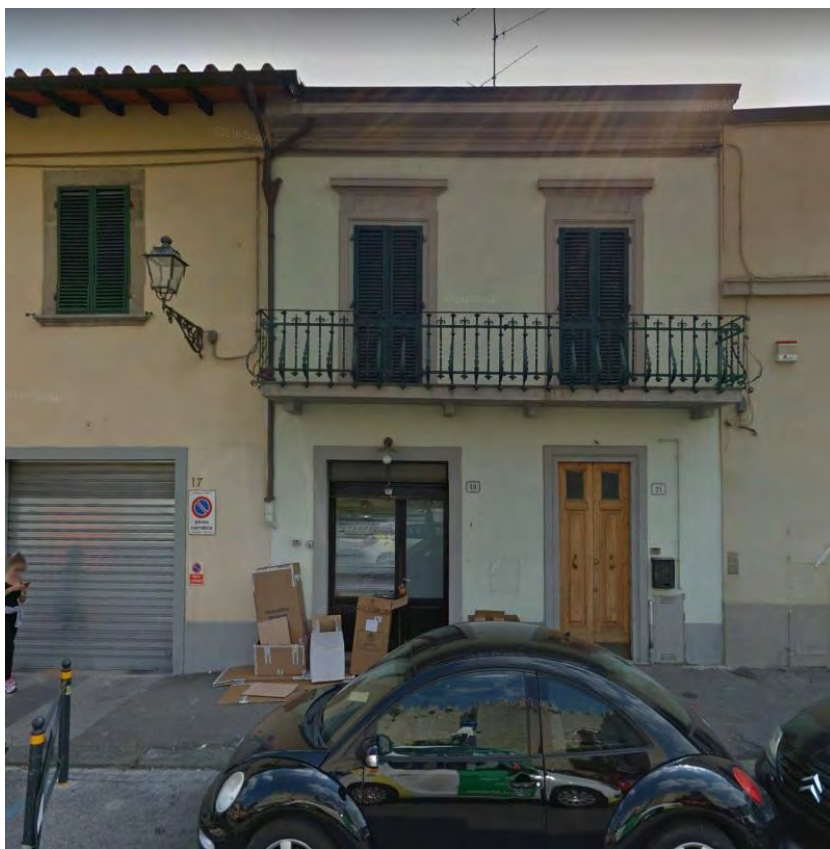
**Degrado strutturale :** Nullo

**Degrado delle finiture :** Nullo

Scorcio da via San  
Giovanni - fronte ovest

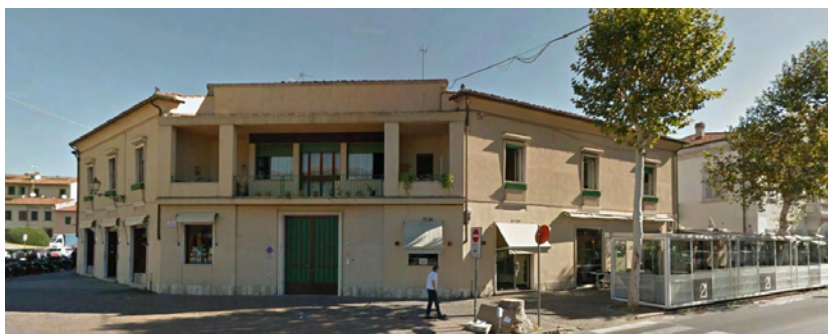
**Degrado strutturale :** Nullo

**Degrado delle finiture :** Nullo

Scorcio da viale Piave -  
Fronte sud-ovest

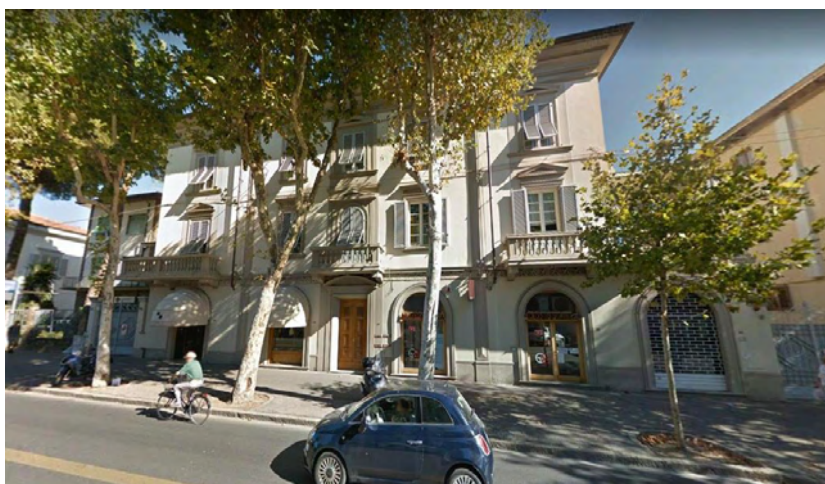
Degrado strutturale :    Nullo

Degrado delle finiture : Nullo

Scorcio da viale Piave

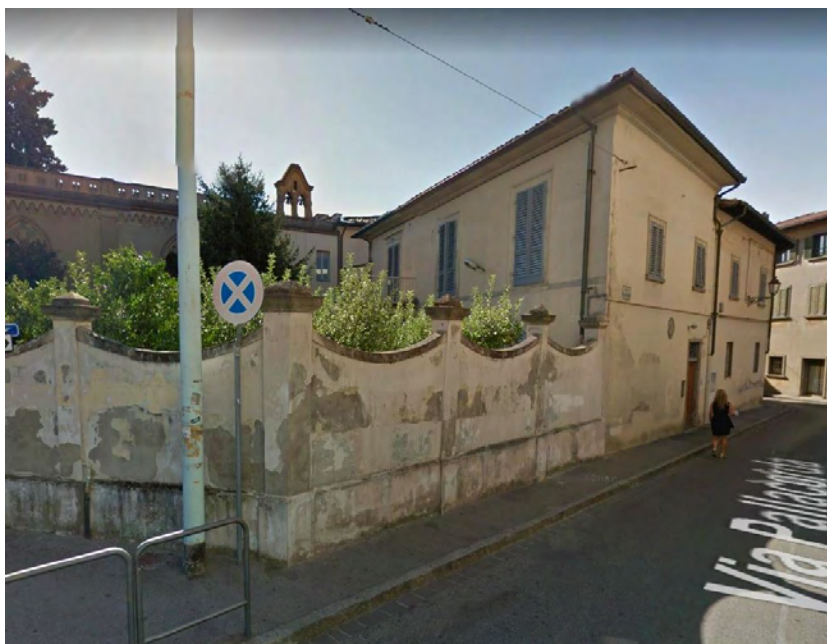
| <b>FINITURA FACCIATA</b> | <b>Pregio :</b> -<br><b>Degrado :</b> Distacco intonaco e macchie |
| <b>INGRESSI, RECINZIONI</b> | <b>Pregio :</b> -<br><b>Degrado :</b> Distacco intonaco |
| <b>BASAMENTO</b> | <b>Pregio :</b> -<br><b>Degrado :</b> Distacco intonaco e risalita capillare |

Scorcio dell'Oratorio da  
via Pallacorda - Fronte  
nord-ovest

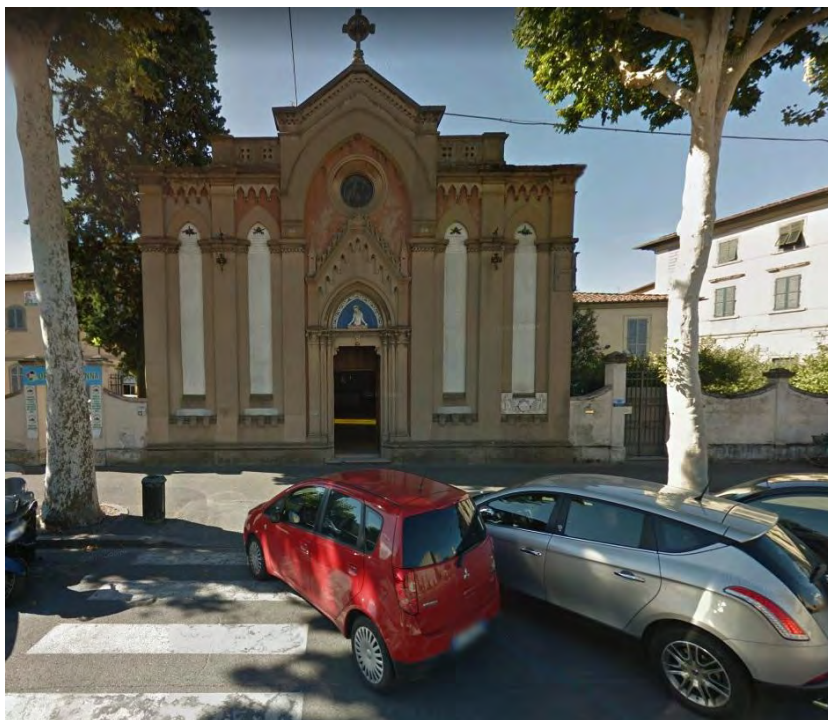
**Degrado :** Distaccamento intonaco

**Degrado :** Efflorescenza

Scorcio della Chiesa da Viale Piave - Fronte nord

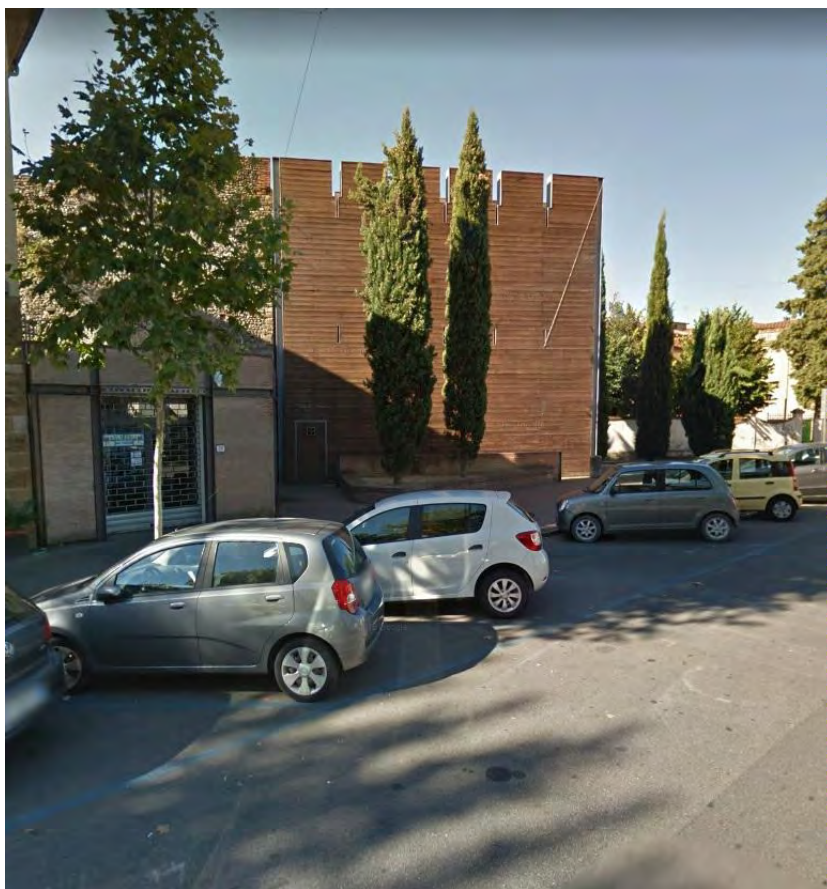
**Degrado :** Presenza di vegetazione

**Degrado strutturale :** Basso

**Degrado delle finiture :** Nullo

Scorcio da via del Cassero  
- Fronte nord

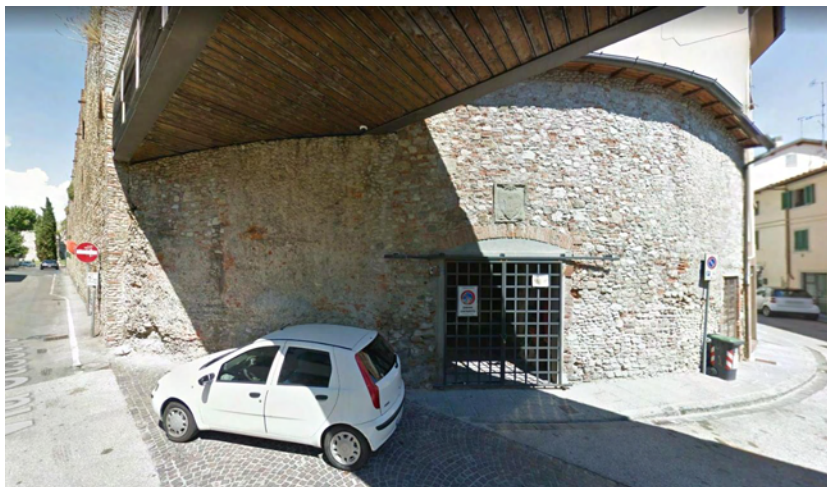
**BASAMENTO** *Pregio :* -  
*Degrado :* Alterazione cromatica

Scorcio da via del Cassero  
- Raccordo con via  
dell'Arco

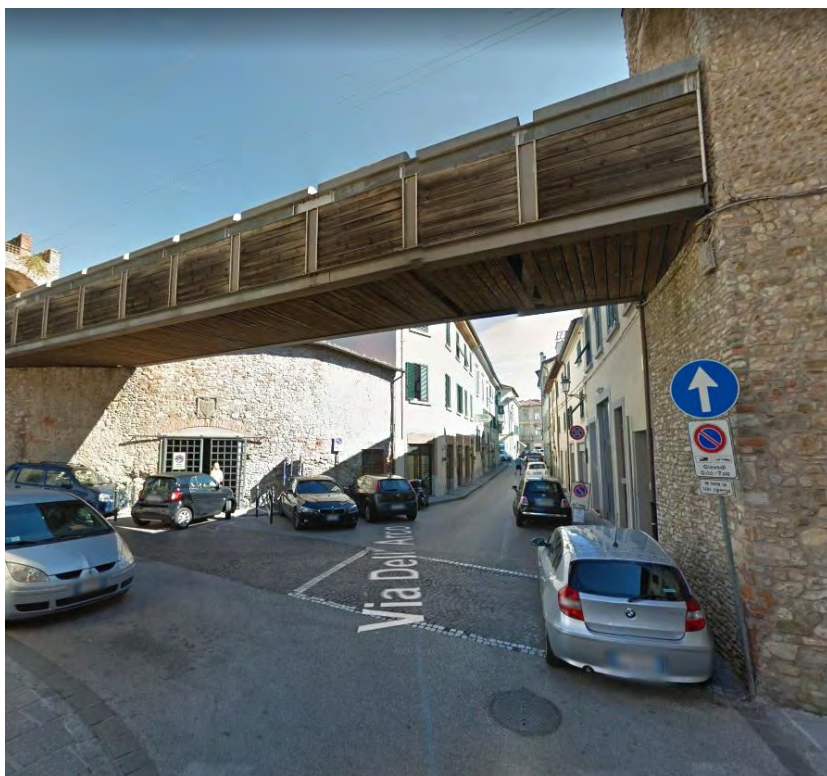
**Degrado :** Presenza di vegetazione

**Degrado delle finiture :** Basso

Scorcio da via del Cassero  
- Fronte sud

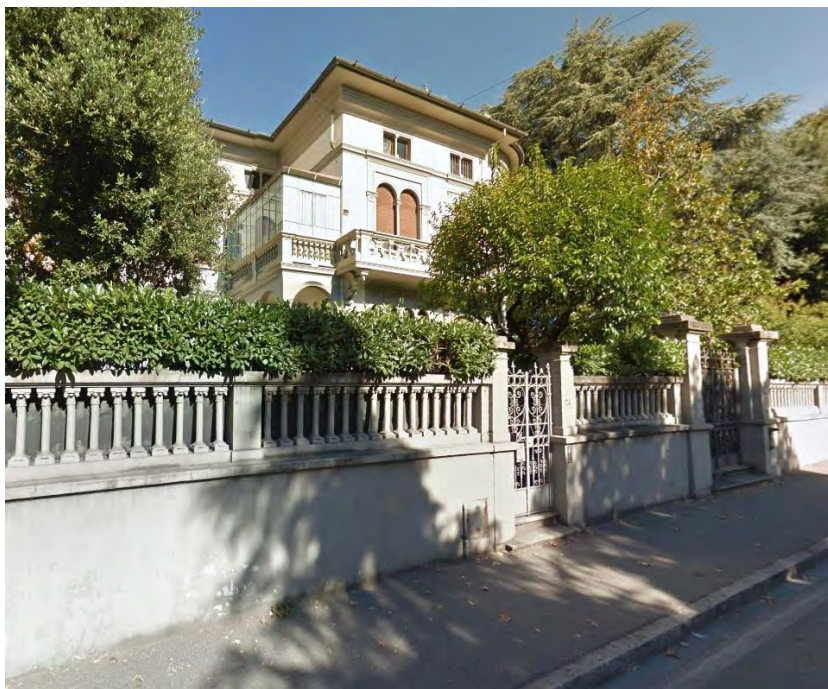
Degrado strutturale : Nullo

Degrado delle finiture : Nullo

Scorcio da via Pomeria -  
Fronti meridionale ed  
orientale

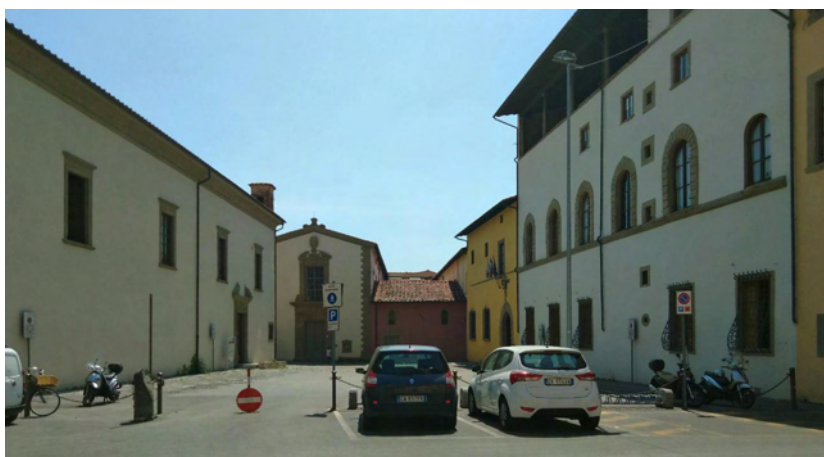
**Degrado strutturale :** Basso

**Degrado delle finiture :** Medio

Scorcio da via della Misericordia - Piazza dello Spedale

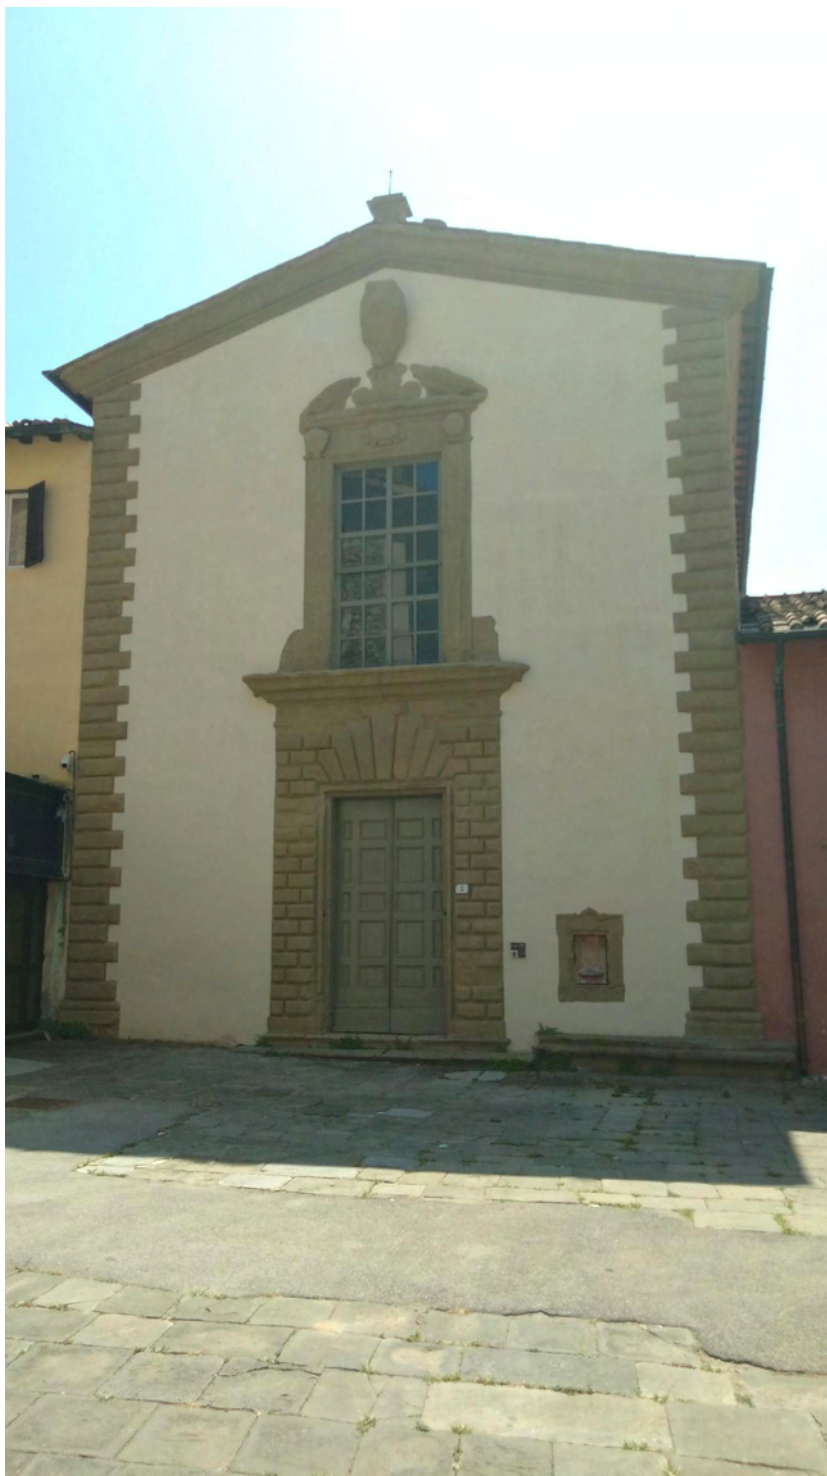
Scorcio da piazza  
dell'Ospedale - Fronte  
settentrionale della corsia  
del Tacca
