## EDIFICI DI VALORE STORICO TESTIMONIALE

Schede Conoscitive  
UTOE 5 - parte 3

## Edifici di Valore Storico Testimoniale

UTOE 5 – parte 3 (da 5\_35 a 5\_52)

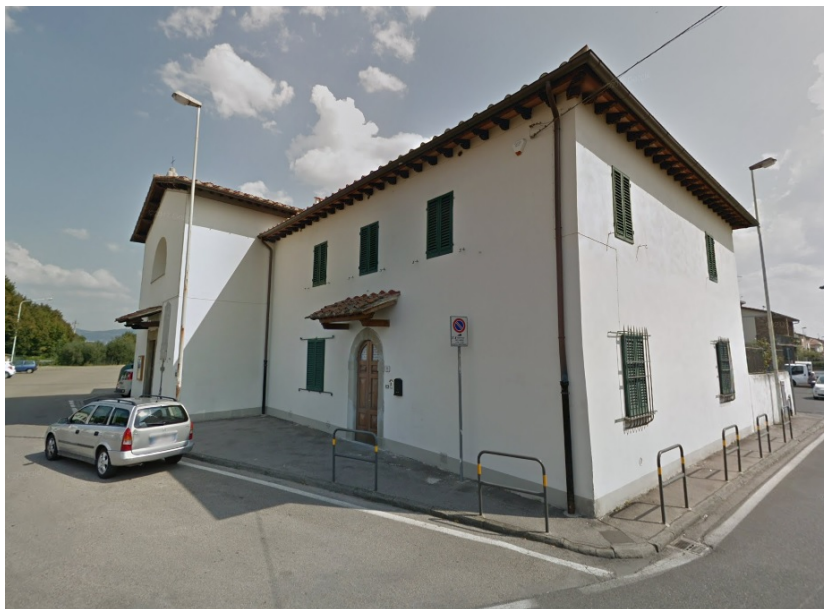
**Chiesa di San Martino  
a Vergaio**

**Degrado strutturale :** Nullo

**Degrado delle finiture :** Nullo

Scorcio da via di Vergaio -  
Fronte sud-ovest

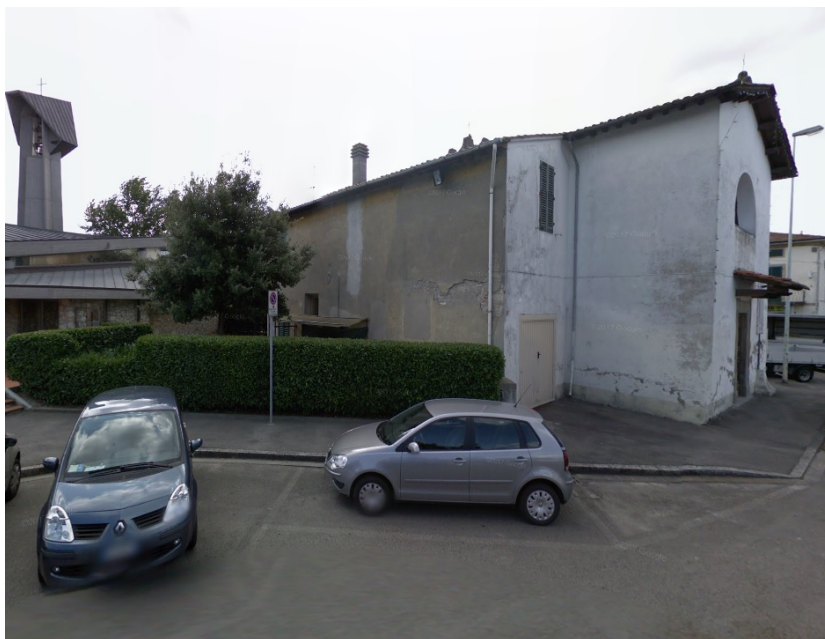
**Chiesa di San Martino  
a Vergaio**

**Degrado strutturale :** Nullo

**Degrado delle finiture :** Medio

Scorcio da via di Vergaio -  
Fronte nord

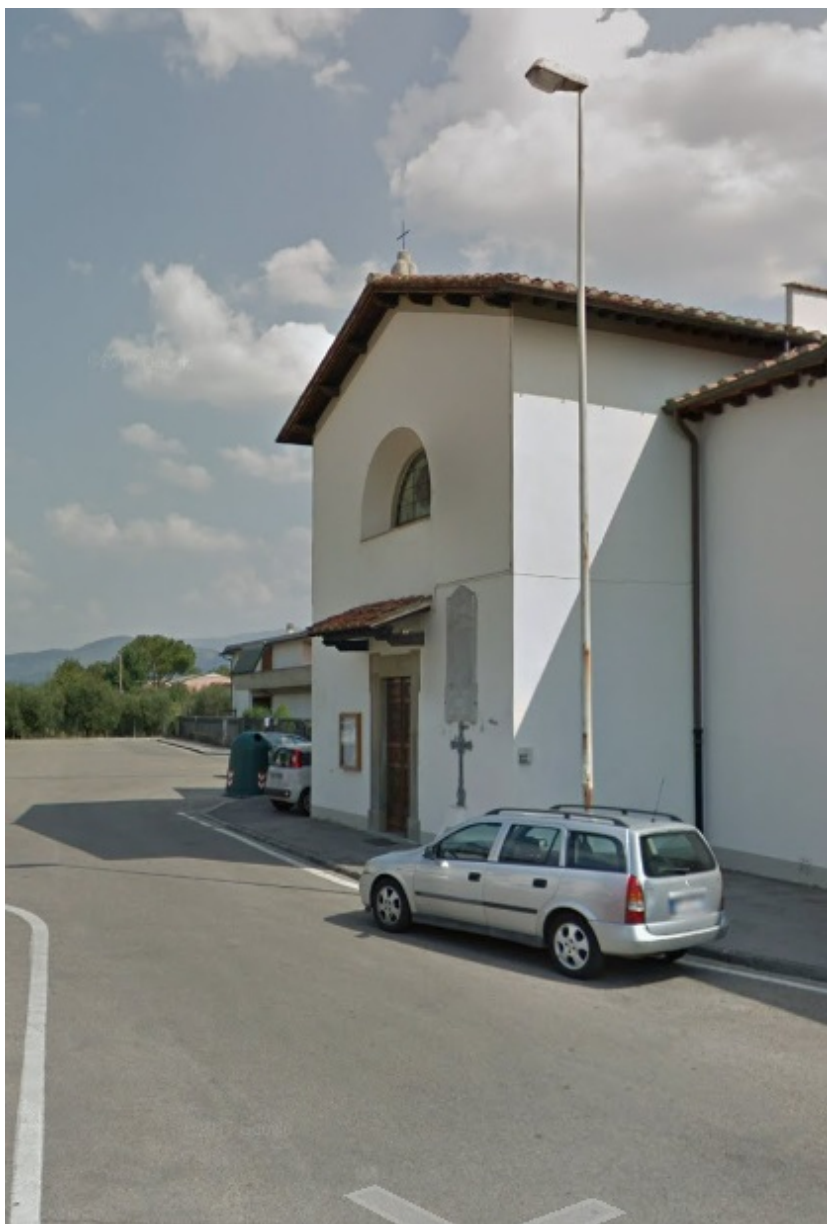
**Chiesa di San Martino  
a Vergaio**

**Degrado strutturale :** Nullo

**Degrado delle finiture :** Basso

Scorcio da via di Vergaio -  
Fronte est

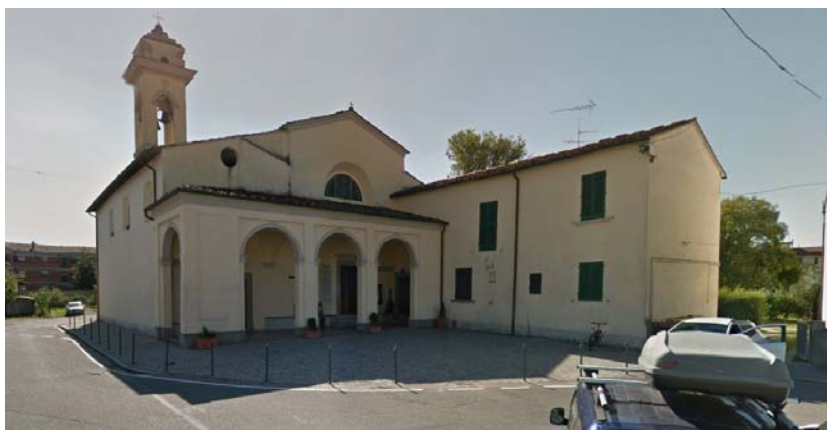
**Chiesa di San Biagio a  
Casale**

Degrado strutturale : Nullo

Degrado delle finiture : Basso

Scorcio da via Borgo di  
Casale - Fronte nord-est

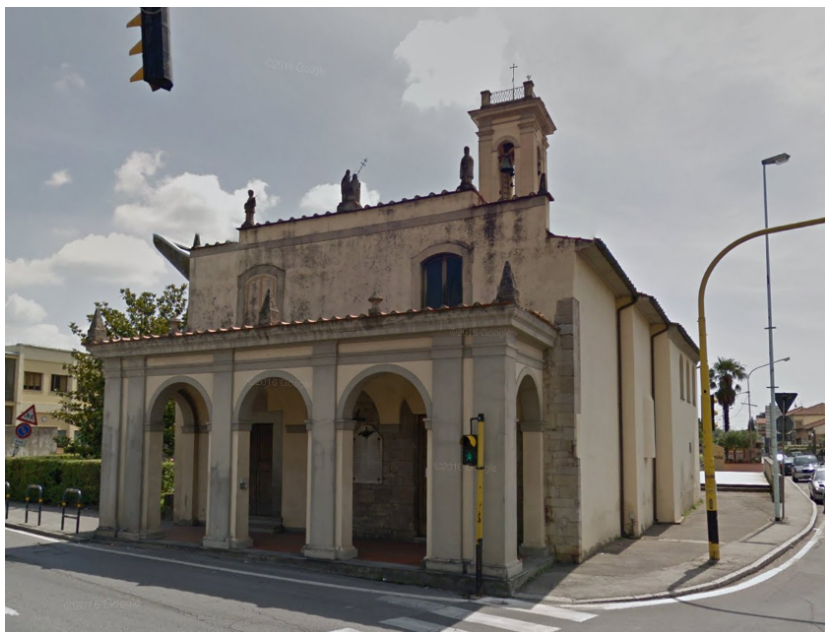
**Chiesa di San Silvestro  
a Tobbiana**

| | <b>Degrado :</b> | Macchie da dilavamento e risalita capillare |

Degrado strutturale : Nullo

Degrado delle finiture : Basso

Scorcio da via per Casale -  
Fronte occidentale

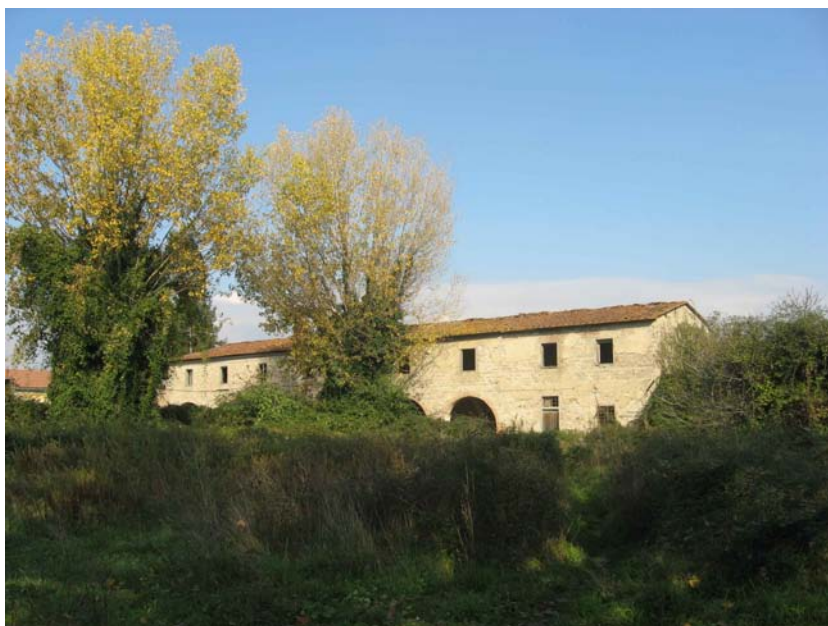
**Mulino dei Cavalieri**

| | <b>Degrado :</b> | Porzioni di copertura mancante |
| | <b>Degrado :</b> | Intonaco mancante / Intonaco distaccato |
| | <b>Degrado :</b> | Patina biologica / Alcuni elementi del manto mancanti |
| | <b>Degrado :</b> | Alcuni elementi mancanti |

**Degrado strutturale :** Medio

**Degrado delle finiture :** Alto

Scorcio dalla pertinenza -  
Fronte meridionale

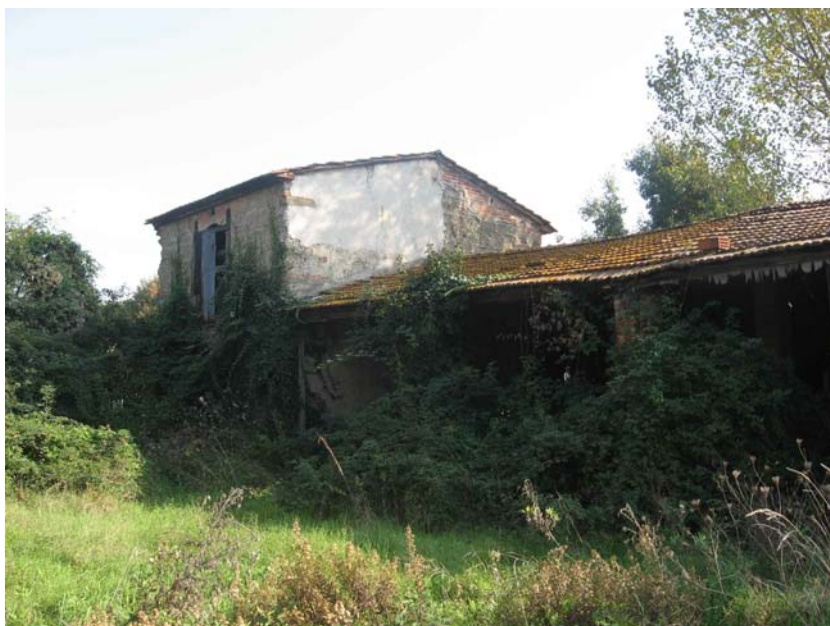
**Mulino dei Cavalieri a  
San Giusto**

**Degrado :** mancanza di porzioni di copertura

**Degrado :** mancanza di infissi e deterioramento di infissi presenti

**Degrado strutturale :** Alto

**Degrado delle finiture :** Alto

Scorcio dalla pertinenza -  
Fronte ovest

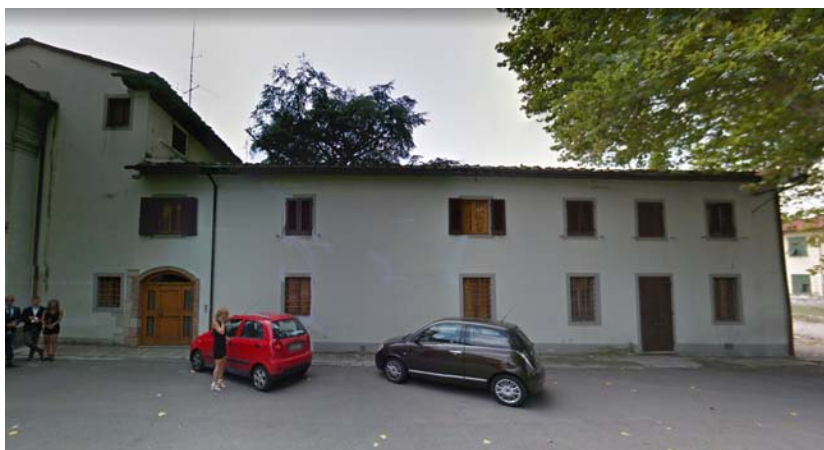
**Chiesa di San Giusto in Piazzanese e annessa canonica**

**FINITURA FACCIATA**  
**Pregio :** -  
**Degrado :** Fessurazione / Finitura incongrua / Distacco puntuale dell'intonaco

Degrado strutturale : Nullo

Degrado delle finiture : Basso

Scorcio dal sagrato della chiesa - Fronte settentrionale

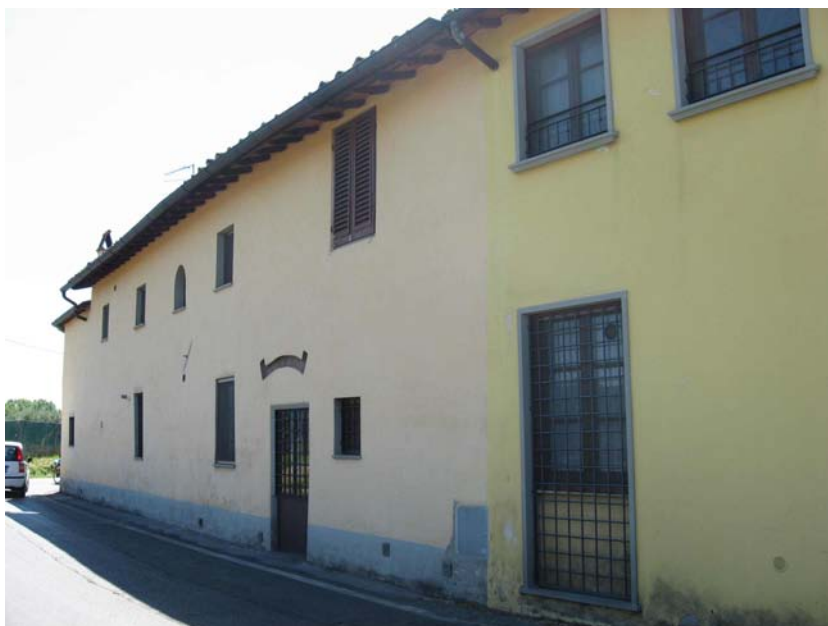
### Casa colonica

| <b>FINITURA FACCIATA</b> | <b>Pregio :</b> -<br><b>Degrado :</b> Risalita capillare / Intonaco eroso dal passaggio dei veicoli |

**Degrado delle finiture :** Basso

Scorcio da via Piazzanese  
- Fronte orientale

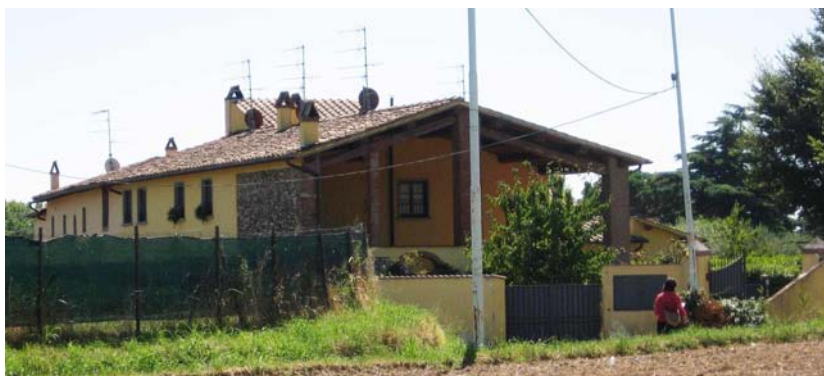
### Casa colonica

**Degrado :** Distacco dell'intonaco nell'attacco a terra / Risalita capillare / Degrado antropico

**Degrado strutturale :** Nullo

**Degrado delle finiture :** Basso

Scorcio da via Piazzanese  
- Fronti settentrionale ed orientale

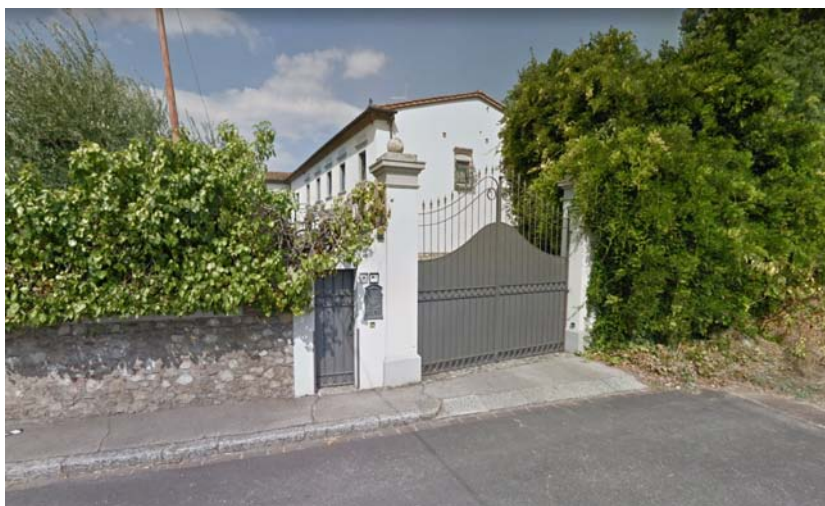
### Casa colonica

**MANTO DI COPERTURA**      *Pregio :* -  
*Degrado :* Patina biologica

**Degrado strutturale :** Nullo

**Degrado delle finiture :** Nullo

Scorcio da via del  
Purgatorio - Fronti  
orientale e meridionale

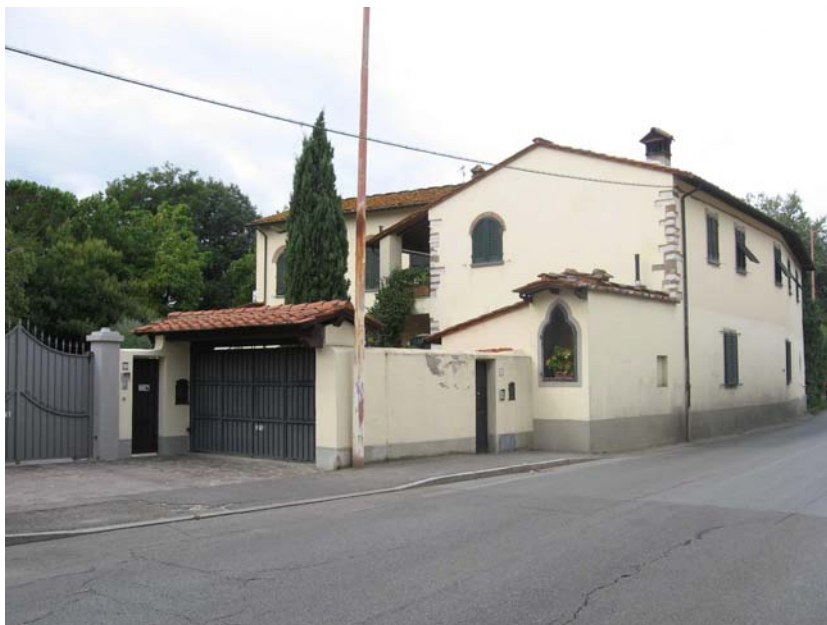
### Casa colonica

| | <b>Degrado :</b> | Macchie / Intonaco distaccato / Rigonfiamento / Risalita capillare |
| | <b>Degrado :</b> | Macchie da dilavamento / Mancanza di intonaco / Intonaco distaccato |

Degrado strutturale : Nullo

Degrado delle finiture : Basso

Scorcio da via Cava -  
Fronti settentrionale ed  
orientale
