## EDIFICI DI VALORE STORICO TESTIMONIALE

Schede Conoscitive  
UTOE 6 - parte 4

## UTOE 6

UTOE 6 – parte 4 (da 6\_22 a 6\_27)

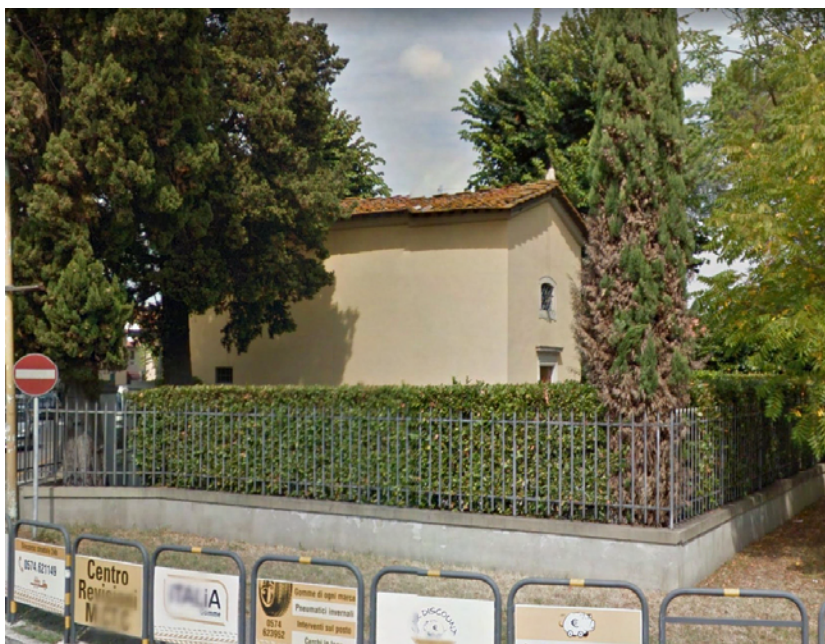
**Oratorio di Villa  
Inghirami**

Degrado strutturale : Nullo

Degrado delle finiture : Nullo

Scorcio da via Morante -  
Fronti orientale e  
meridionale

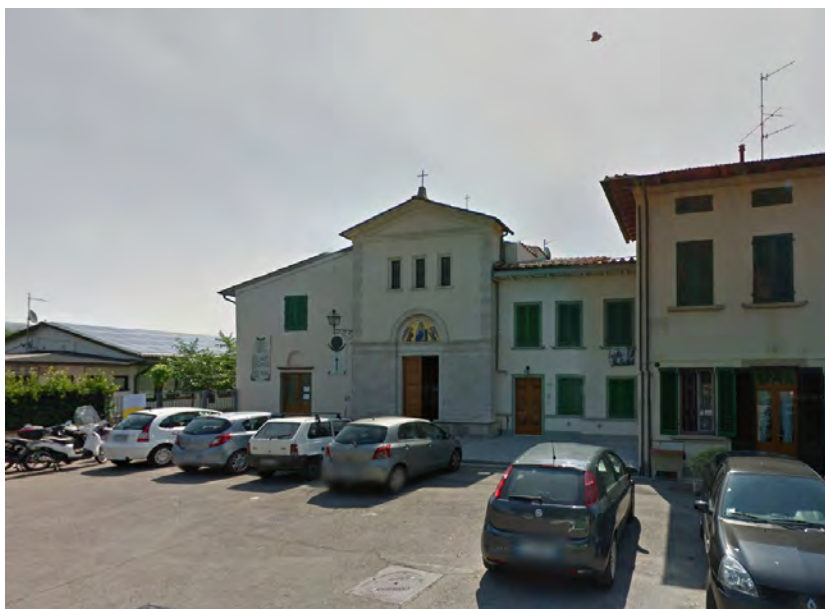
**Complesso di Santa  
Maria Assunta a  
Cafaggio**

**Degrado strutturale :** Nullo

**Degrado delle finiture :** Nullo

Scorcio da piazza Marino  
Olmi - Fronte  
setentrionale

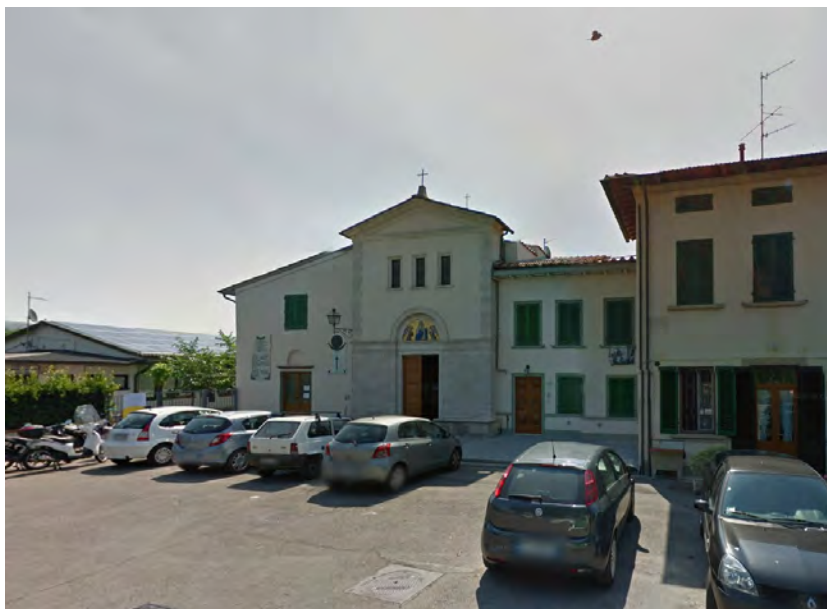
**Chiesa di Santa Maria  
Assunta a Cafaggio**

Degrado strutturale : Nullo

Degrado delle finiture : Nullo

Scorcio da Piazza Marino  
Olmi - Fronte occidentale

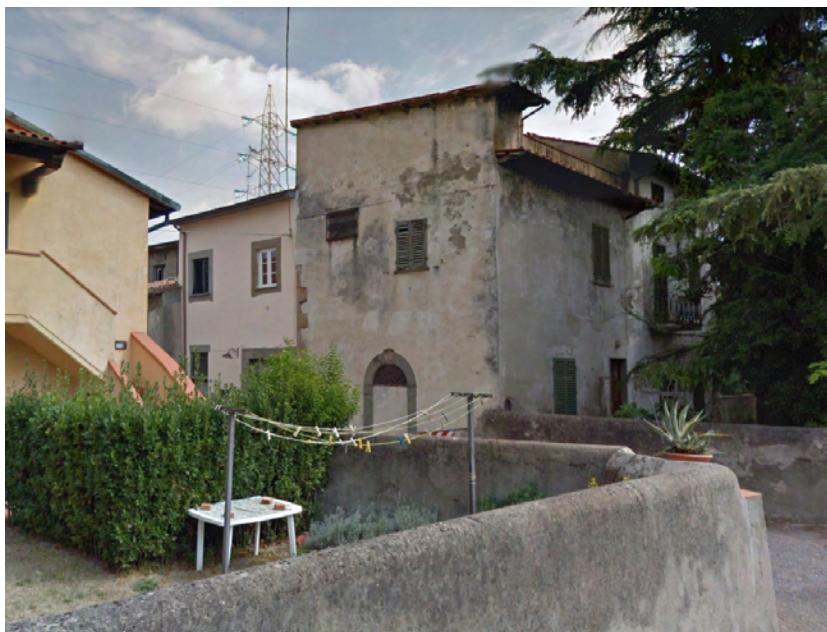
#### Molino del Palasaccio

**FINITURA FACCIATA** **Pregio :** -  
**Degrado :** Alterazione cromatica

**Degrado strutturale :** Medio  
**Degrado delle finiture :** Medio

Scorcio da via del  
Palasaccio - Fronte  
occidentale

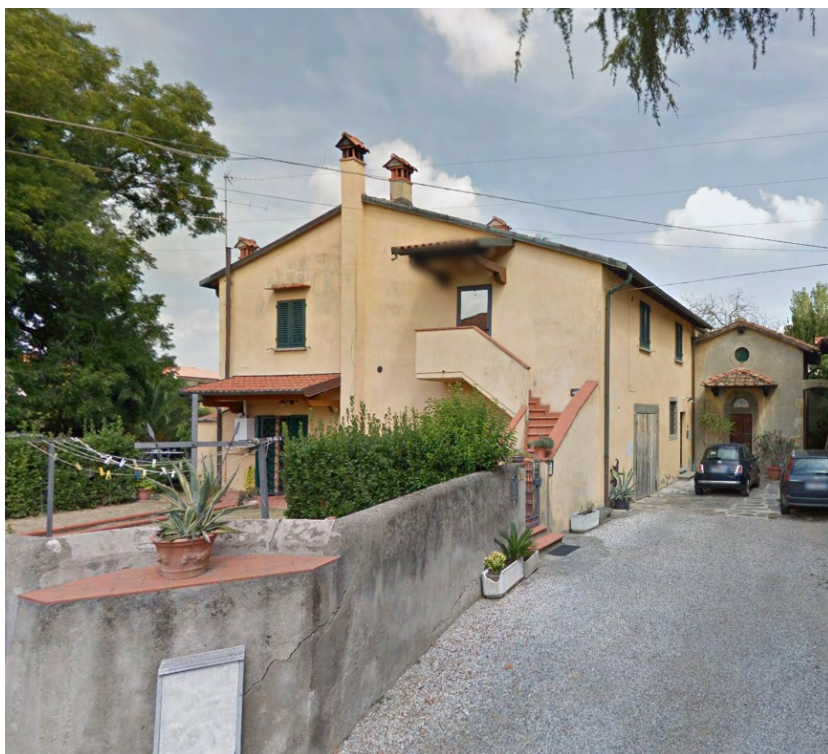
**Molino del Palasaccio**

**FINITURA FACCIATA** **Pregio :** -  
**Degrado :** Mancata manutenzione

**Degrado strutturale :** Basso  
**Degrado delle finiture :** Basso

Scorcio da via del  
Palasaccio - Fronte  
meridionale
