EDIFICI DI VALORE STORICO TESTIMONIALE

Schede Conoscitive
UTOE 8 - parte 3

Edifici di Valore Storico Testimoniale

UTOE 8 – parte 3 (da 8_57 a 8_75)

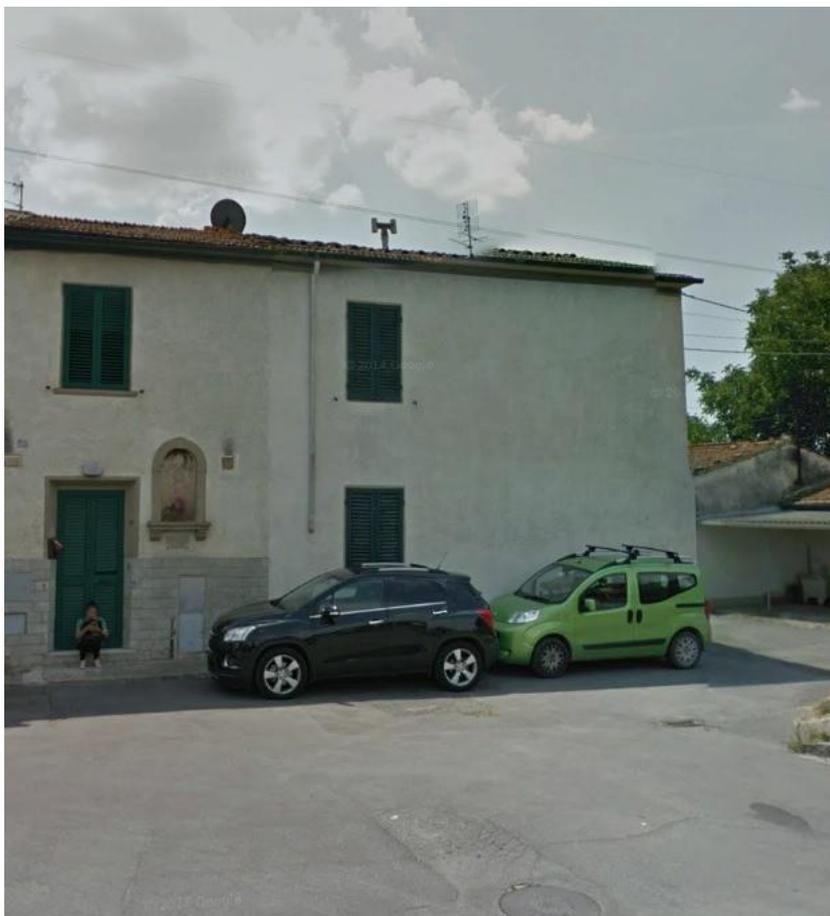
Tabernacolo II Madonnino

Degrado strutturale : Nullo

Degrado delle finiture : Basso

Scorcio da via dell'Alloro -
Fronte settentrionale

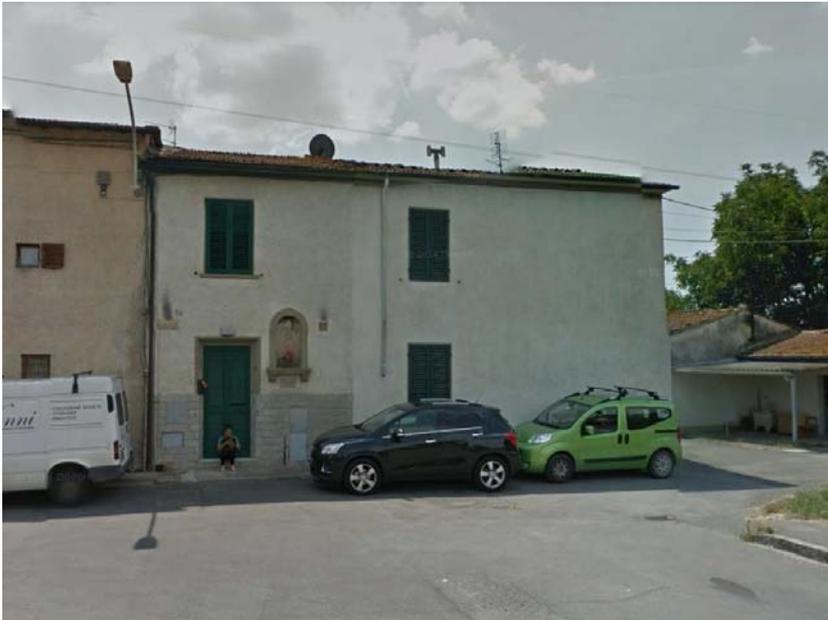
Tabernacolo II Madonnino

Degrado strutturale : Nullo

Degrado delle finiture : Basso

Scorcio da via dell'Alloro -
Fronte settentrionale

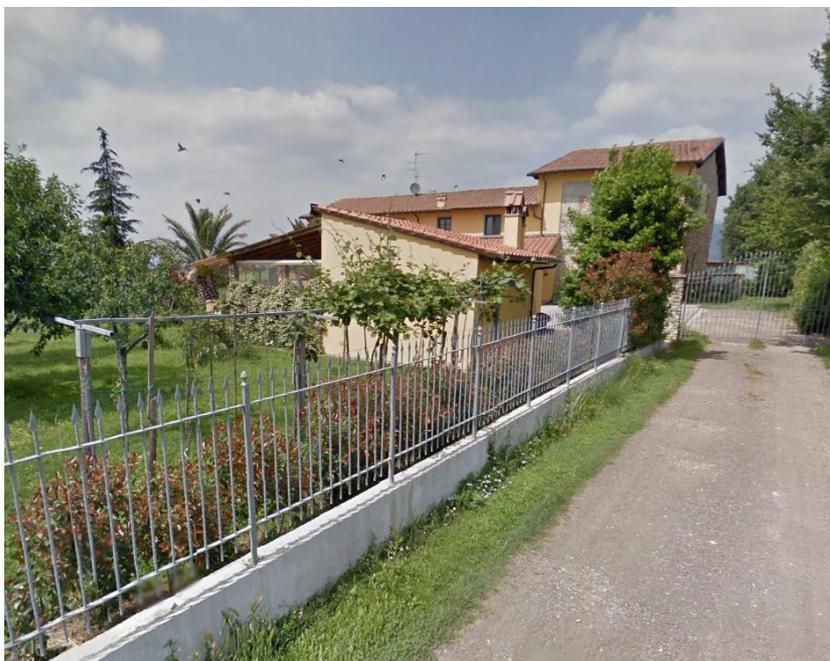
Regno di Sopra

Degrado strutturale : Nullo

Degrado delle finiture : Nullo

Scorcio da viabilità interna - Fronte meridionale

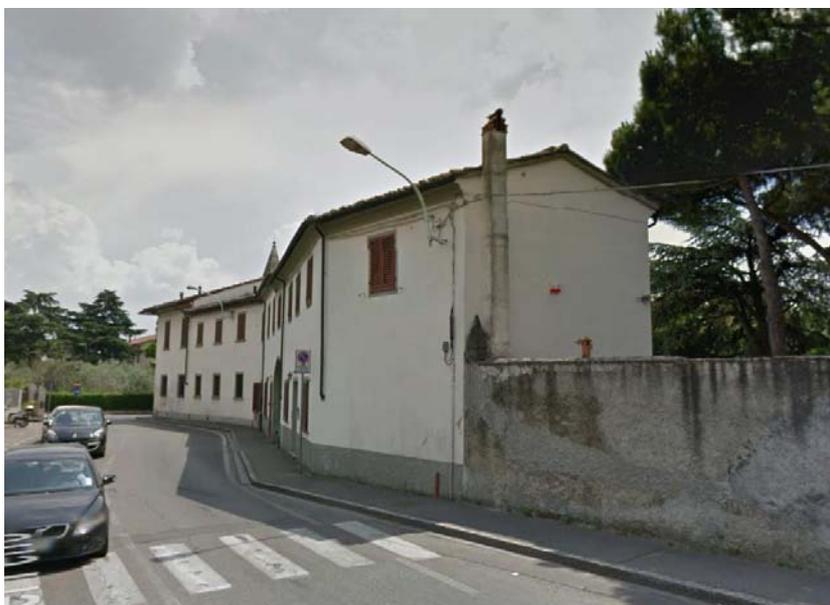
Villa Colzi

Degrado strutturale : Nullo

Degrado delle finiture : Basso

Scorcio da via del Ferro -
Fronte settentrionale

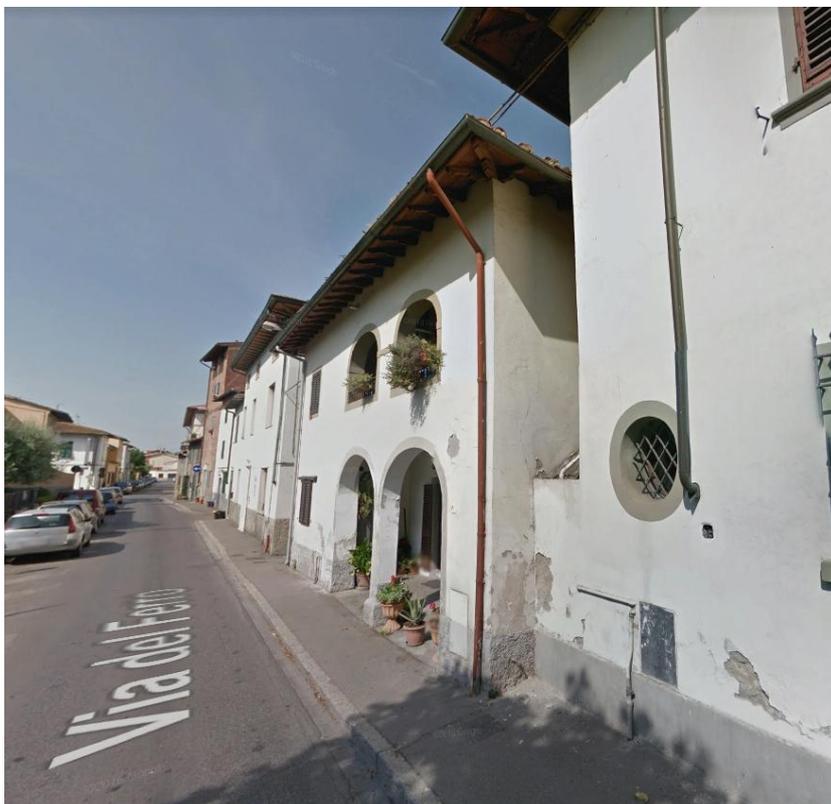
Villa Colzi

TIPO DI COPERTURA	Pregio : - Degrado : Copertura in parte piana
FINITURA FACCIATA	Pregio : - Degrado : mancanza di porzioni di intonaco e distacco
BASAMENTO	Pregio : - Degrado : presenza di patina biologica e di vegetazione

Degrado strutturale : Nullo

Degrado delle finiture : Medio

Scorcio da via del Ferro -
Fronte orientale

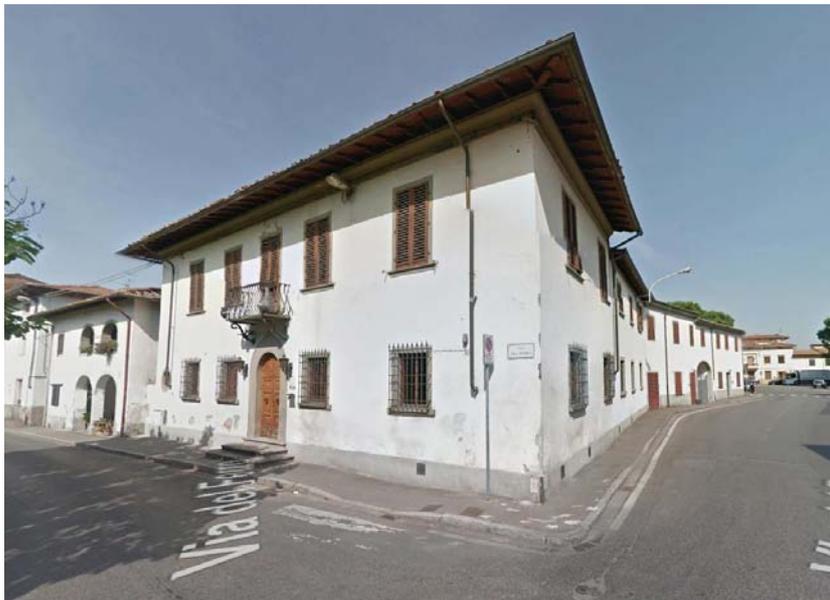
Villa Colzi

FINITURA FACCIATA **Pregio :** -
Degrado : Intonaco distaccato in alcuni punti, mancante in altri /
Risalita capillare

Degrado strutturale : Nullo
Degrado delle finiture : Medio

Scorcio da via del Ferro -
Fronte principale
(orientale)

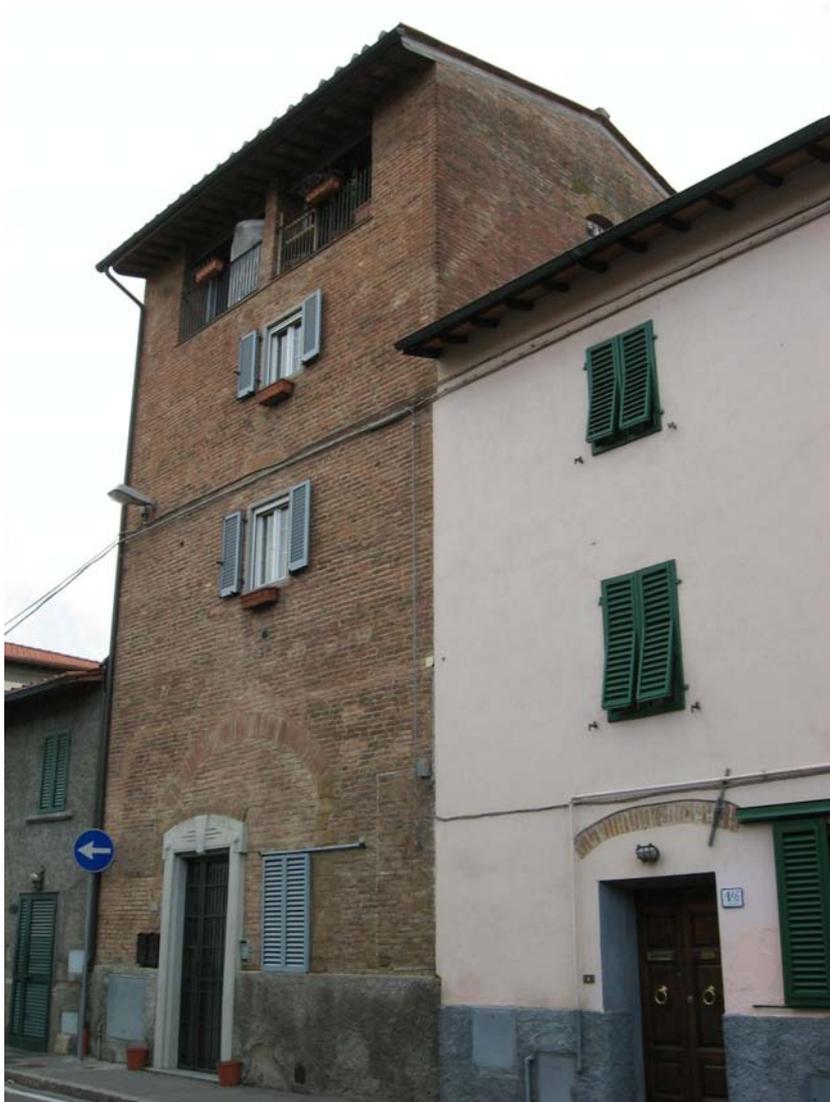
Torre medievale

Degrado strutturale : Nullo

Degrado delle finiture : Nullo

Scorcio da via del Ferro -
Fronte orientale della
torre

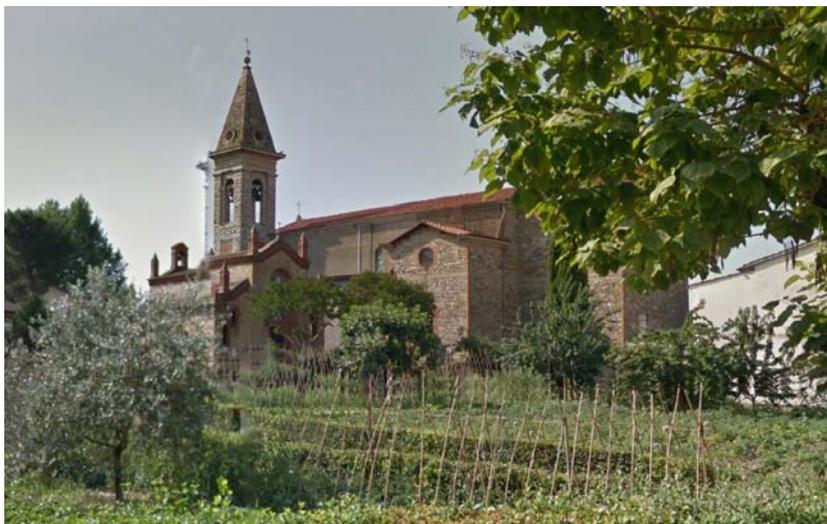
Chiesa di San Giorgio a Colonica

Degrado strutturale : Nullo

Degrado delle finiture : Nullo

Scorcio da via del Ferro -
Fronti nord ed ovest

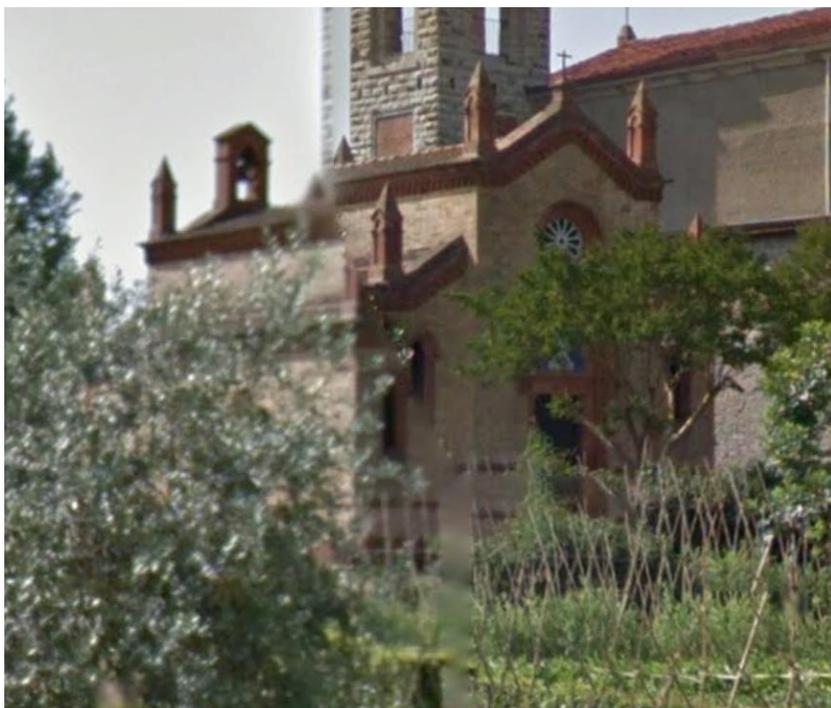
**Cappella del vecchio
cimitero di San Giorgio
a Colonica**

Degrado strutturale : Nullo

Degrado delle finiture : Nullo

Scorcio da via del Ferro -
Fronti occidentale e
setentrionale

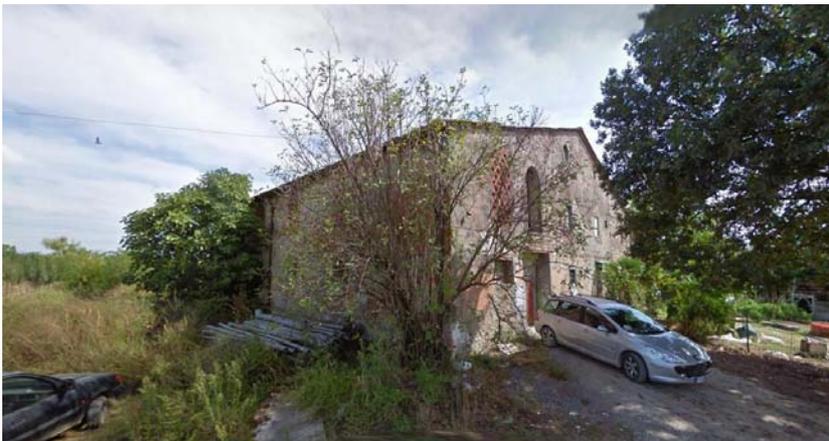
Podere Brugnani

FINITURA FACCIATA	Pregio : - Degrado : Intonaco mancante in alcuni punti
INGRESSI, RECINZIONI	Pregio : - Degrado : Materiale incongruo
PORTICO	Pregio : - Degrado : Copertura con materiale incongruo
MANTO DI COPERTURA	Pregio : - Degrado : Materiale incongruo per portico annesso
INFISSI	Pregio : - Degrado : Alcuni elementi mancanti
Elementi tecnologici incompatibili :	canna fumaria
Tettoie Incongrue :	Copertura sul fonte settentrionale

Degrado strutturale : Nullo

Degrado delle finiture : Alto

Scorcio da via Brugnani -
Fronte meridionale

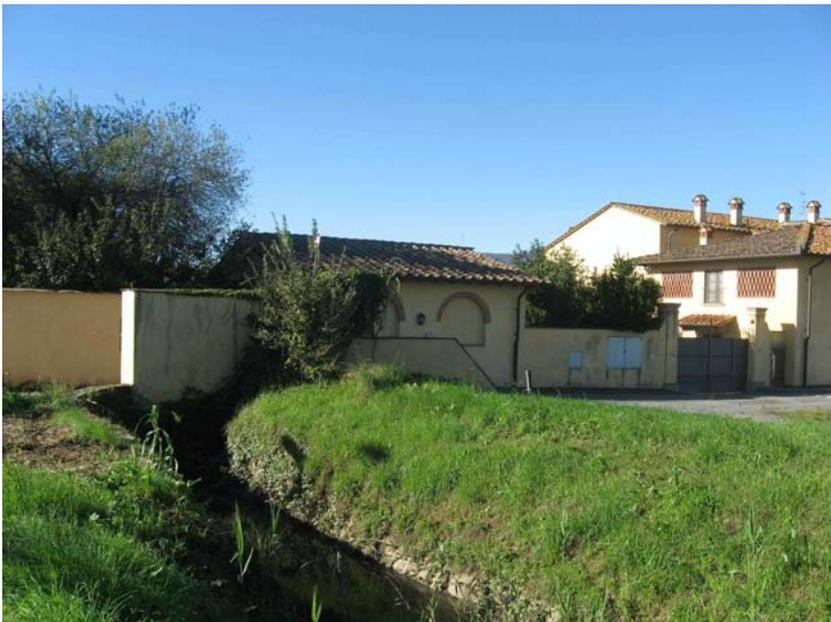
Podere Noce

Degrado strutturale : Nullo

Degrado delle finiture : Nullo

Scorcio da via delle
Fattoria - Fronte nord

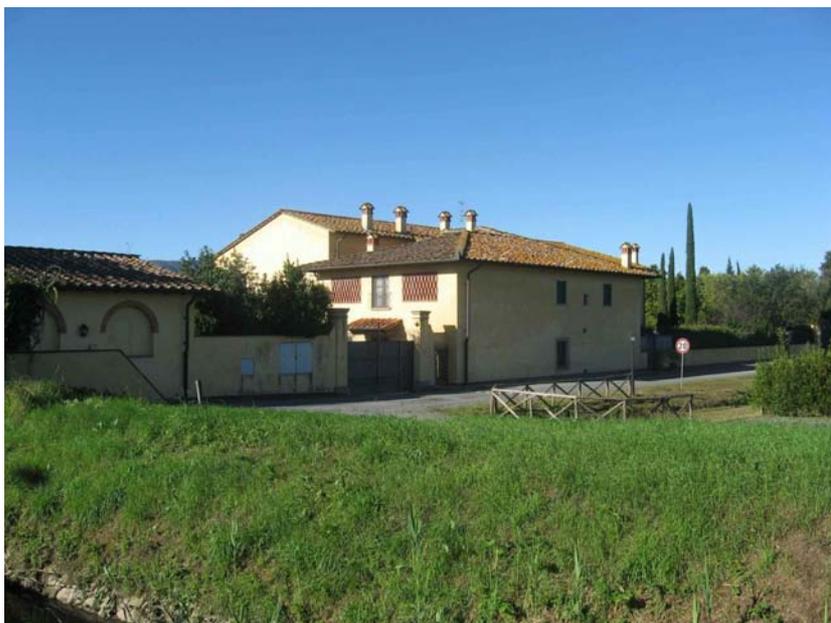
Podere Noce

Degrado strutturale : Nullo
Degrado delle finiture : Nullo

Scorcio da via della
Fattoria - Fronte nord-est

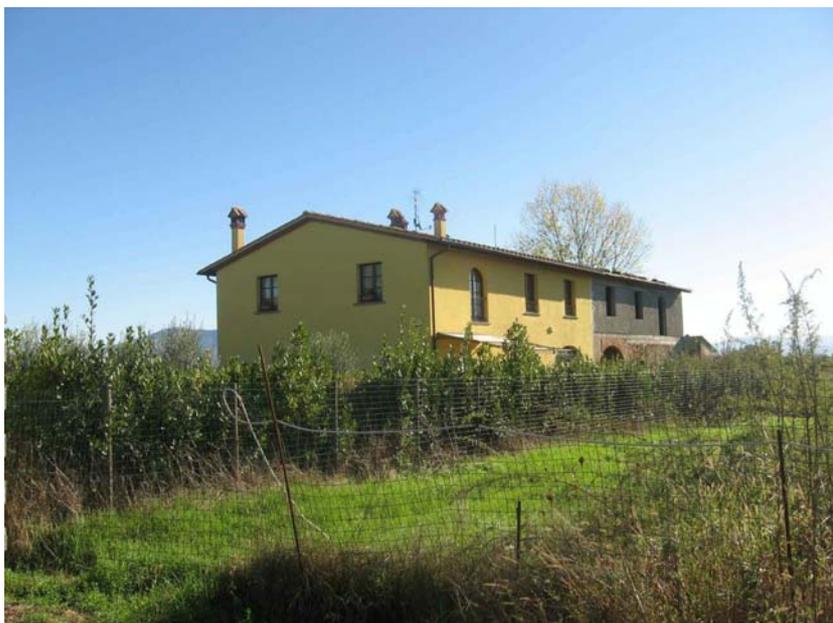
Guanto I

FINITURA FACCIATA	Pregio : -
	Degrado : porzioni di intonaco mancante su metà edificio (in fase di ristrutturazione)
MANTO DI COPERTURA	Pregio : -
	Degrado : porzioni di copertura mancante su metà edificio (in fase di ristrutturazione)
INFISSI	Pregio : -
	Degrado : infissi mancanti su metà edificio (in fase di ristrutturazione)
Elementi tecnologici incompatibili :	allarmi

Degrado strutturale : Nullo

Degrado delle finiture : Medio

Scorcio da via Roma -
Fronte sud-ovest

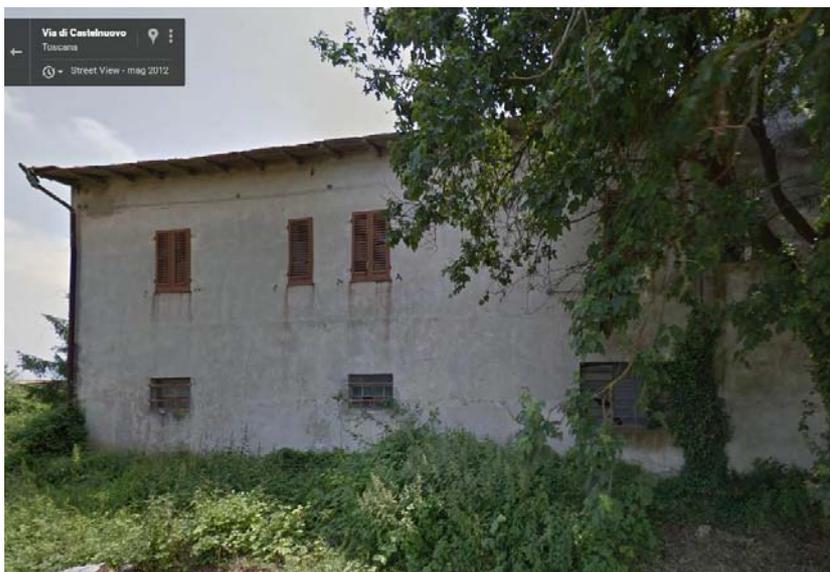
Torre del Podere Villa

FINITURA FACCIATA	Pregio : - Degrado : distacco e mancanza di porzioni di intonaco, presenza di patina biologica e macchie
BASAMENTO	Pregio : - Degrado : mancanza di porzioni di intonaco e presenza di patina biologica e vegetazione
CORNICI	Pregio : - Degrado : erosione della pietra
PORTICO	Pregio : - Degrado : crollo di porzione del portico
MANTO DI COPERTURA	Pregio : - Degrado : deterioramento degli elementi di copertura
INFISSI	Pregio : - Degrado : deterioramento di infissi presenti

Degrado strutturale :	Medio
Degrado delle finiture :	Alto

Scorcio da via di Castelnuovo - Fronte ovest

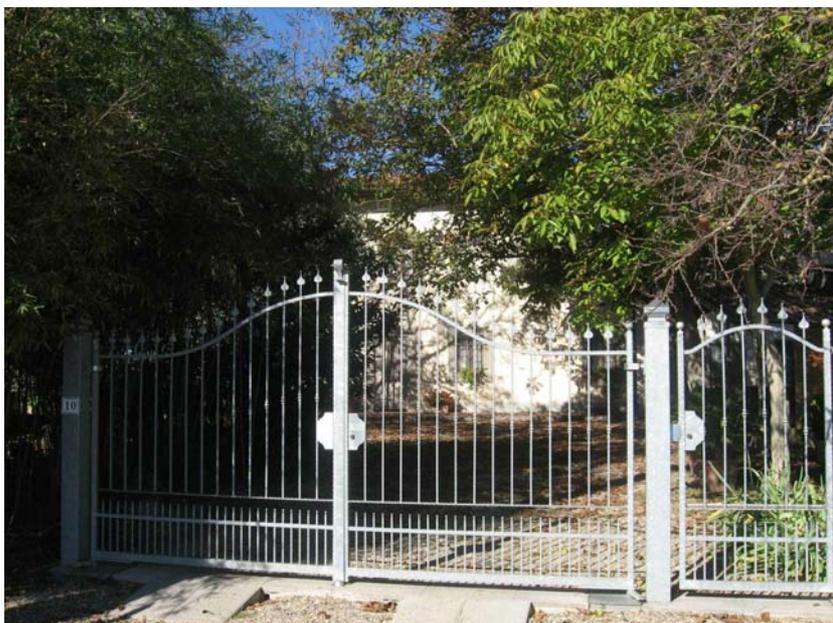
La Villa

Degrado strutturale : Nullo

Degrado delle finiture : Nullo

Scorcio da via di
Castelnuovo - Fronte est

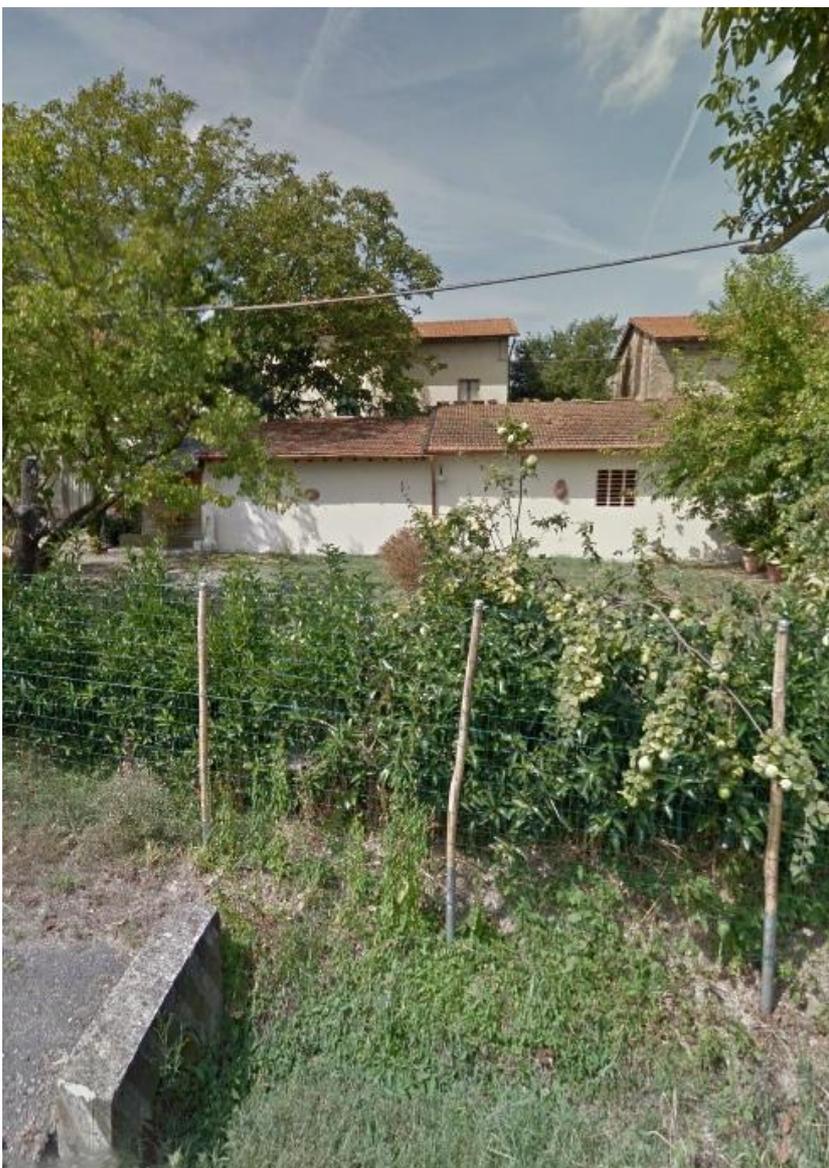
La Villa

Degrado strutturale : Nullo

Degrado delle finiture : Nullo

Scorcio da via di
Castelnuovo - Fronte est

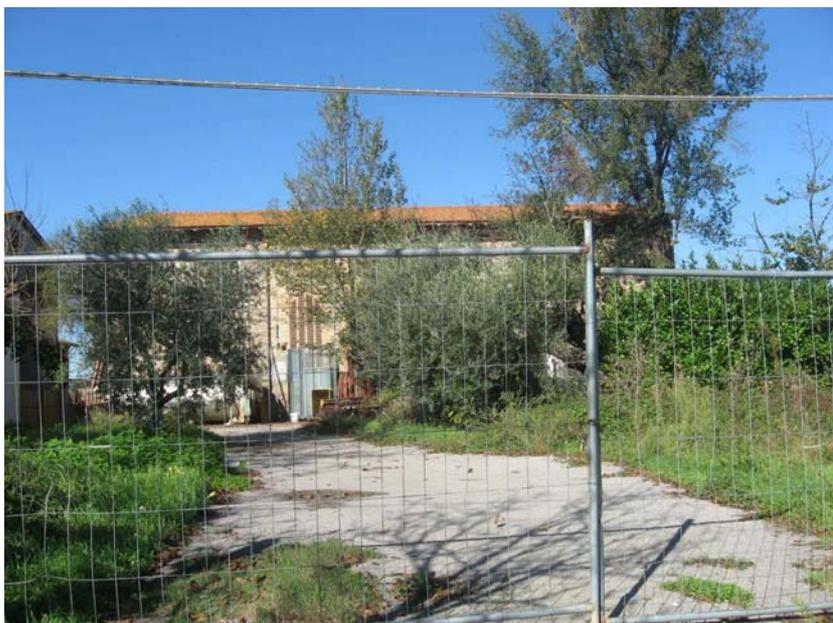
La Villa

Degrado strutturale : Nullo

Degrado delle finiture : Medio

Scorcio da via di
Castelnuovo- Fronte est

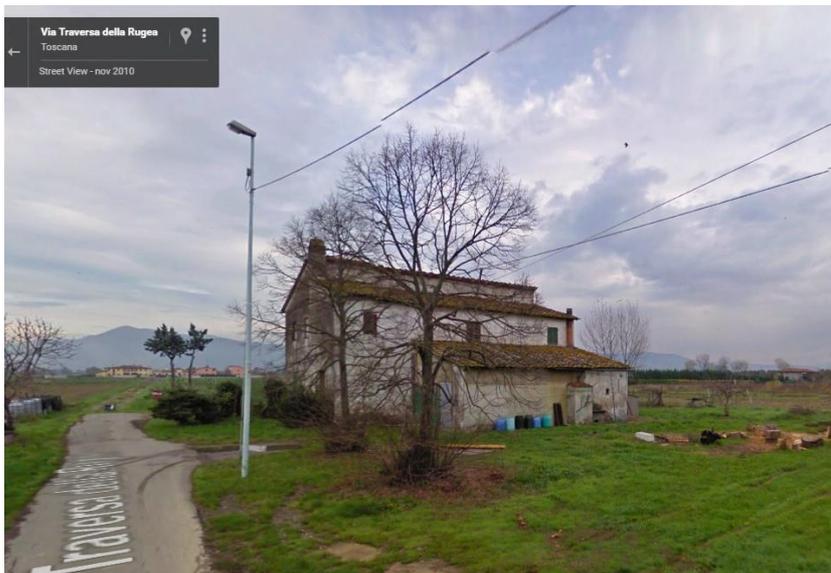
Casa Nuova

Degrado : presenza di patina biologica e distacco di intonaco

Degrado : deterioramento di infissi presenti

Degrado strutturale : Medio

Degrado delle finiture : Alto

Scorcio da via Traversa della Rugea - Fronte sud-ovest

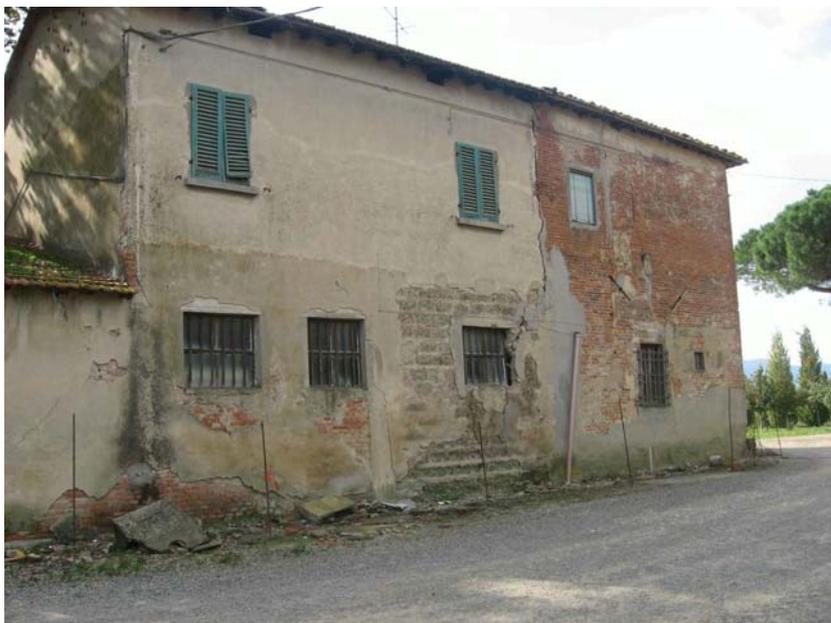
Casa colonica

FINITURA FACCIATA	Pregio : - Degrado : mancanza e distacco di ampie porzioni di intonaco
BASAMENTO	Pregio : - Degrado : mancanza di porzioni di intonaco, risalita capillare e presenza di patina biologica
PORTICO	Pregio : - Degrado : crollo di porzione del portico
MANTO DI COPERTURA	Pregio : - Degrado : deterioramento degli elementi di copertura e crollo di porzioni
INFISSI	Pregio : - Degrado : mancanza di infissi e deterioramento di infissi presenti
Superfetazioni :	aggiunta di volumi successivi al 1954

Degrado strutturale : Medio

Degrado delle finiture : Alto

Scorcio da via del Pozzo -
Fronte settentrionale

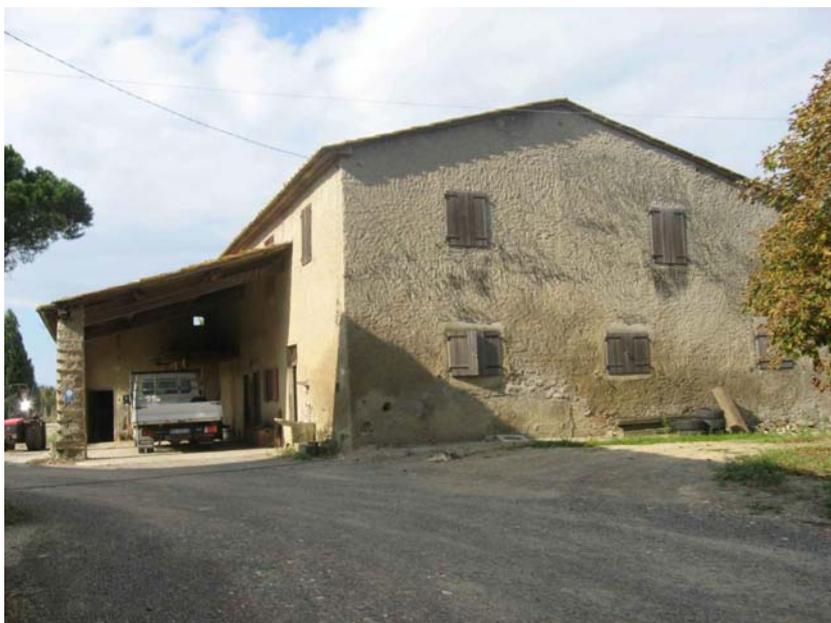
Casa colonica

FINITURA FACCIATA	Pregio : -
	Degrado : presenza di macchie e patina biologica

BASAMENTO	Pregio : -
	Degrado : presenza di risalita capillare, mancanza e distacco di intonaco

PORTICO	Pregio : -
	Degrado : presenza di macchie e patina biologica

Degrado strutturale : Basso
Degrado delle finiture : Medio

Scorcio da via del Pozzo -
Fronte orientale

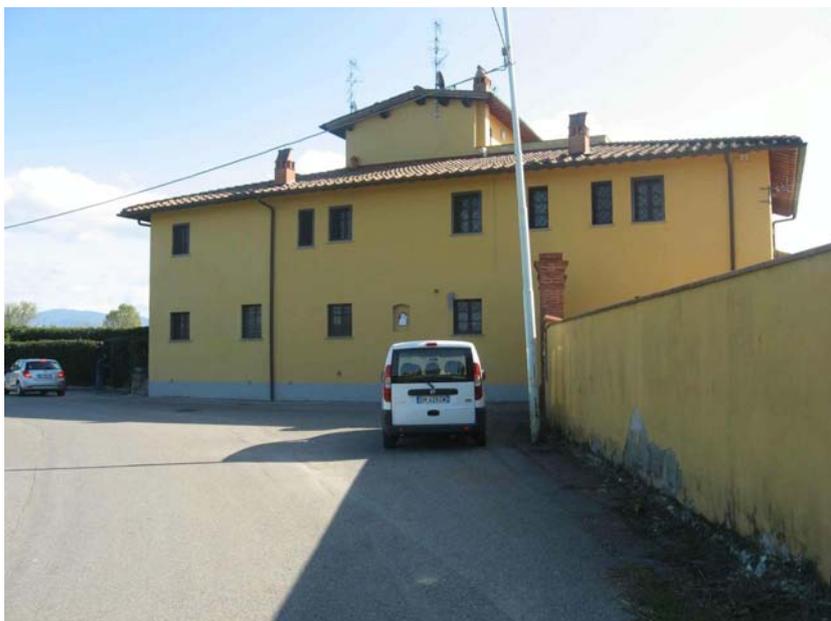
Casa Mannocci

Degrado strutturale : Nullo
Degrado delle finiture : Nullo

Scorcio da via del Leone -
Fronte occidentale

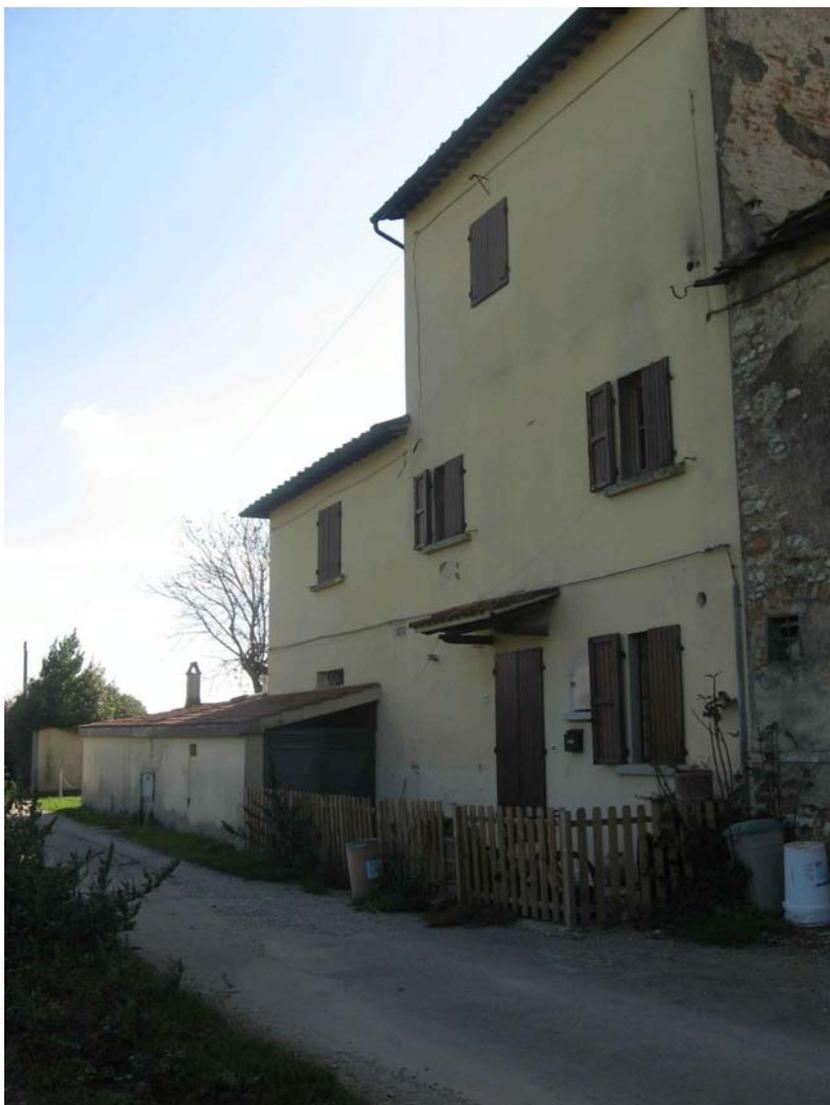
Edificato di matrice storica

Degrado strutturale : Nullo
Degrado delle finiture : Basso

Scorcio da via della
Violata - Fronte nord

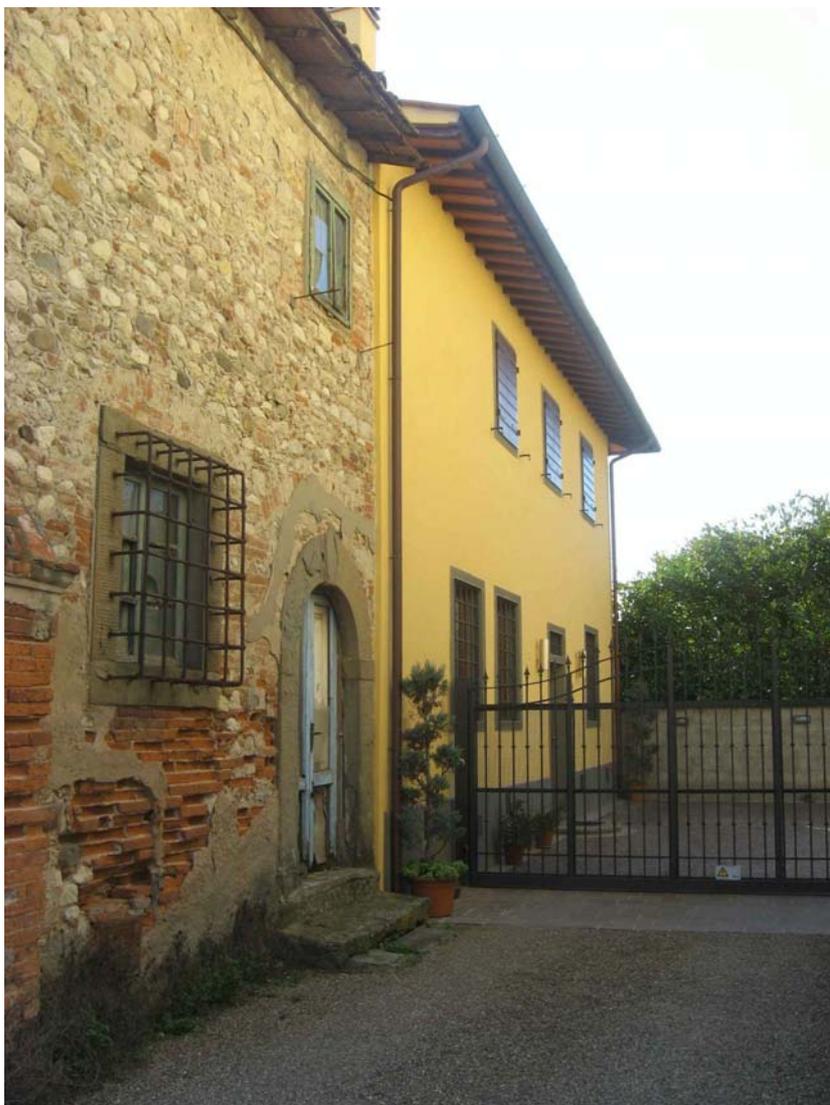
Edificio di matrice storica

FINITURA FACCIATA	Pregio :	-
	Degrado :	manca di ampie porzioni di intonaco, presenza di macchie e patina biologica
BASAMENTO	Pregio :	-
	Degrado :	presenza di vegetazione e mancanza di porzioni di intonaco
INFISSI	Pregio :	-
	Degrado :	deterioramento di infissi presenti

Degrado strutturale : Nullo
Degrado delle finiture : Medio

Scorcio da via della
Violata - Fronte ovest
