## **EDIFICI DI VALORE STORICO TESTIMONIALE**

Schede Conoscitive  
UTOE 2 - parte 3

UTOE 2 – parte 3 (da 2\_27 a 2\_40)

## REPORT EDIFICIO 2\_27

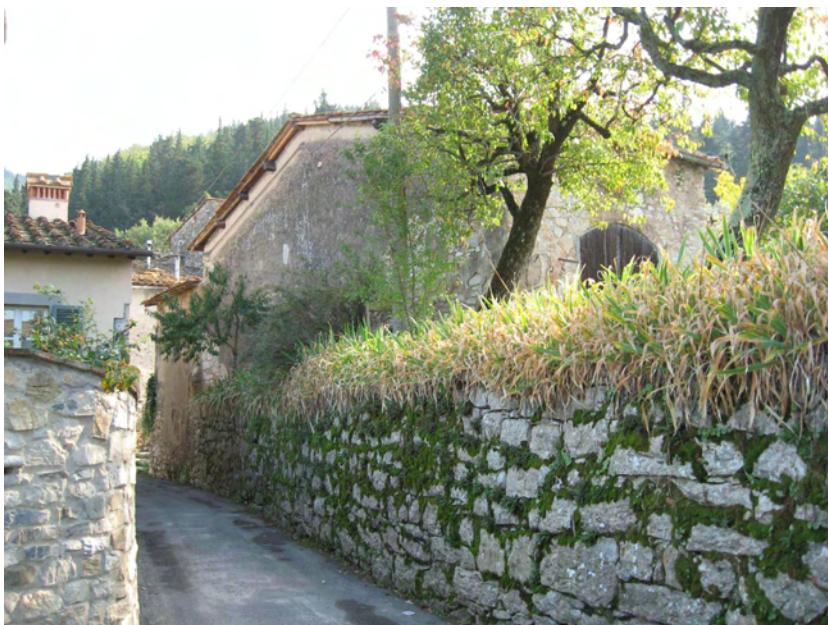
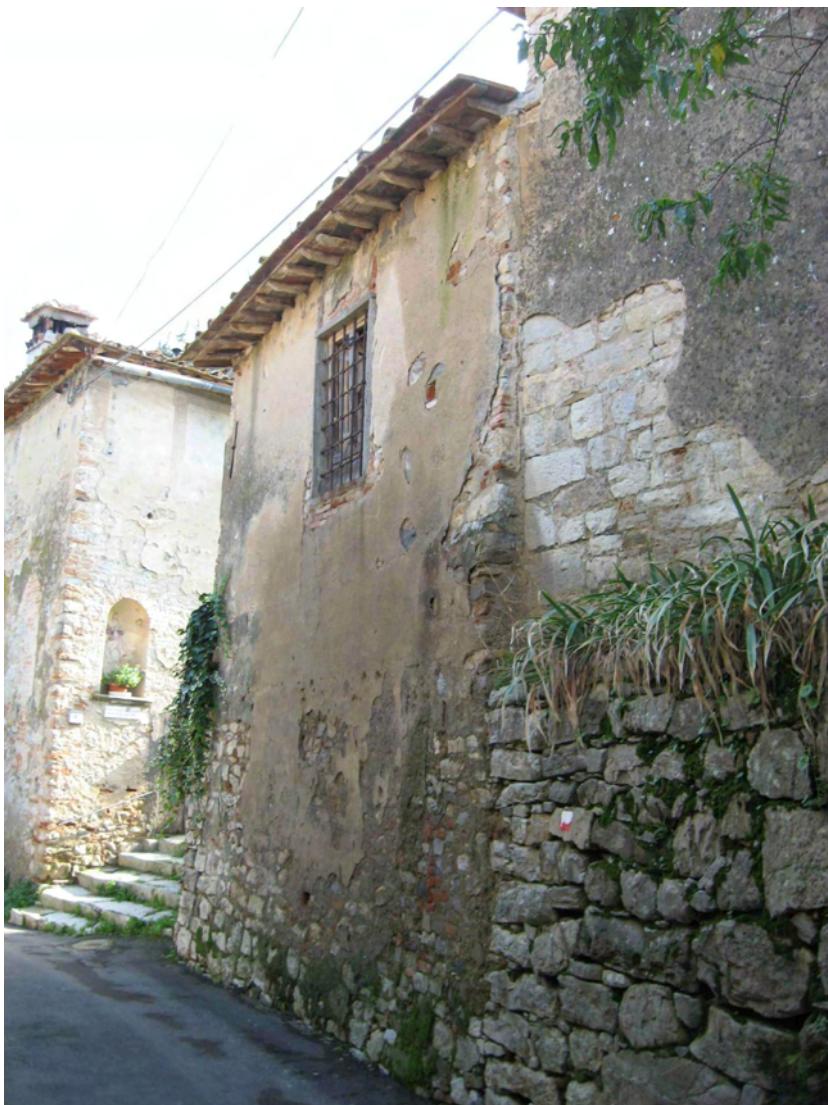
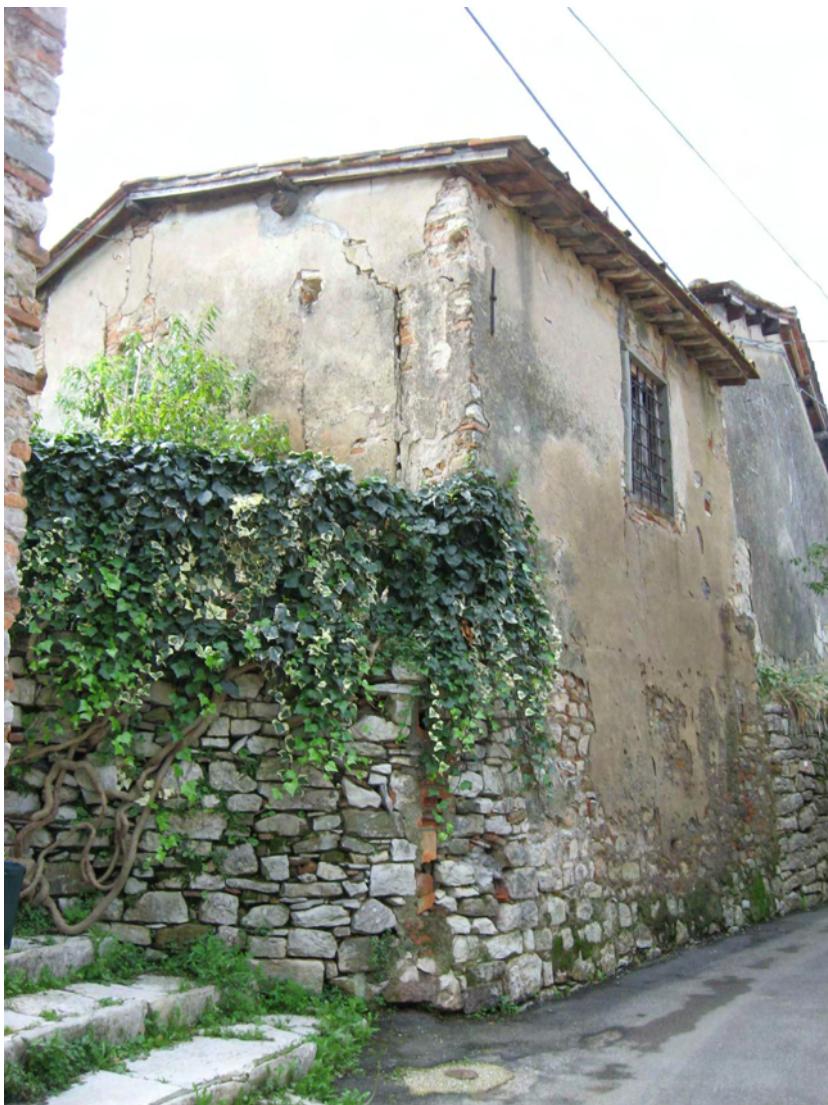
**Borgo di Filettoli -  
Edificio in via di  
Filettoli 2**

<b>FINITURA FACCIATA</b>	<i>Precio :</i> -	
	<i>Degrado :</i> mancanza di ampie porzioni di intonaco - distacco di intonaco e presenza di vegetazione	
<b>BASAMENTO</b>	<i>Precio :</i> -	
	<i>Degrado :</i> presenza di patina biologica e di vegetazione	
<b>CORNICI</b>	<i>Precio :</i> -	
	<i>Degrado :</i> esfoliazione della pietra	
<b>GRONDA</b>	<i>Precio :</i> -	
	<i>Degrado :</i> mancanza di porzioni di intonaco sottogronda	
<b>MANTO DI COPERTURA</b>	<i>Precio :</i> -	
	<i>Degrado :</i> deterioramento di travetti e laterizio di copertura e mancanza di porzioni di copertura	
<b>INFISSI</b>	<i>Precio :</i> -	
	<i>Degrado :</i> deterioramento di infissi presenti

**Degrado strutturale :** Medio

**Degrado delle finiture :** Alto

Scorcio da via di Filettoli  
- Fronte occidentale

Scorcio da via di Filettoli  
- Fronte settentrionale

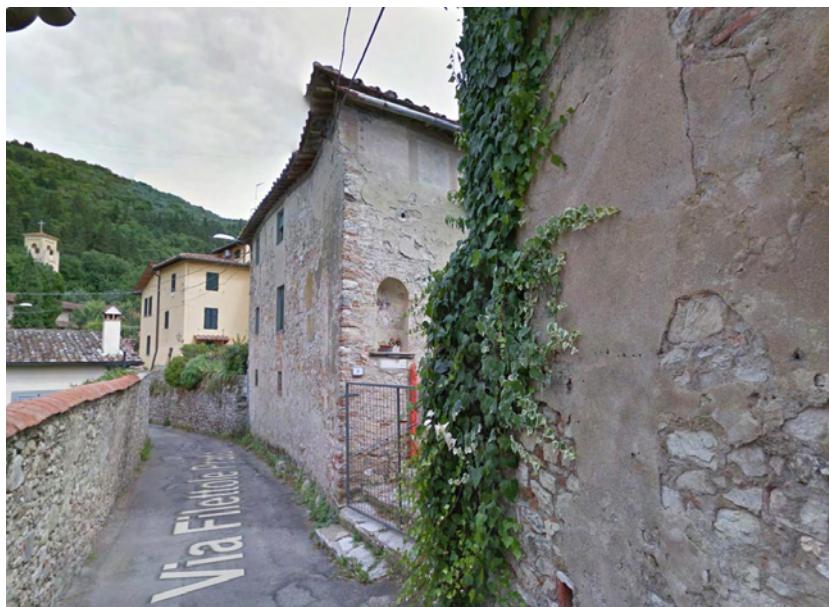
**Borgo di Filettole -  
Edificio di via della  
Torretta 8**

<b>GRONDA</b>	<b>Pregio :</b>	-
	<b>Degrado :</b>	Elementi di copertura mancati in più punti
<b>INFISSI</b>	<b>Pregio :</b>	-
	<b>Degrado :</b>	Schermatura incongrua tramite veneziane

Degrado strutturale : Medio

Degrado delle finiture : Alto

Scorcio da via della  
Torretta - Fronti  
occidentale e  
settentrionale

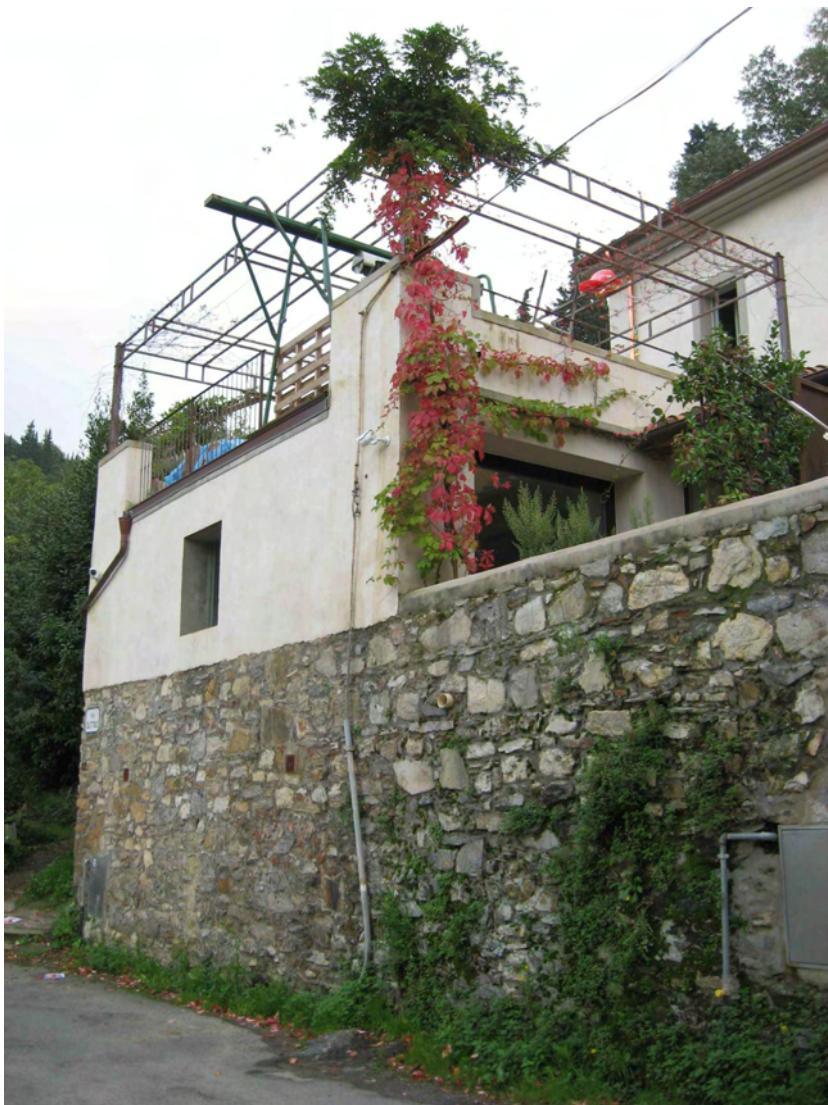
**Borgo di Filettole -  
Edificio in via di  
Filettole 22**

*Degrado :* presenza di macchie di vegetazione

**Degrado strutturale :** Nullo

**Degrado delle finiture :** Medio

Scorcio da via di Filettole  
- Fronte nord-occidentale

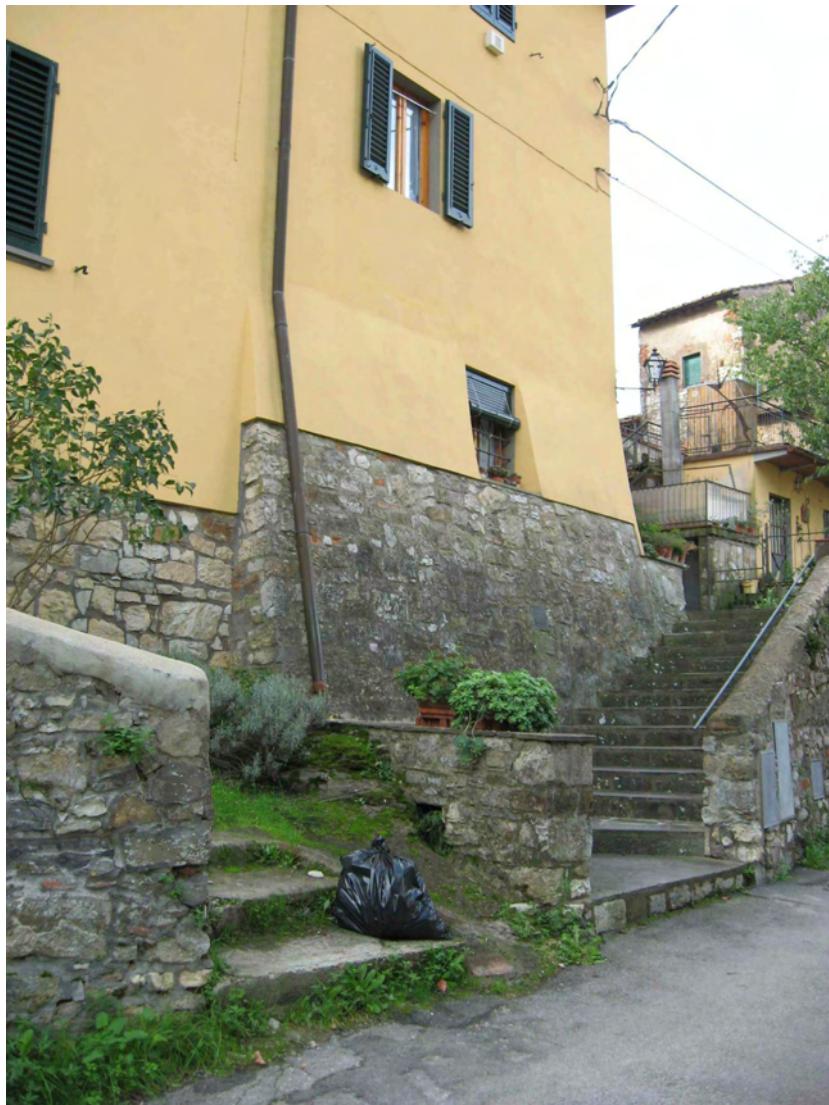
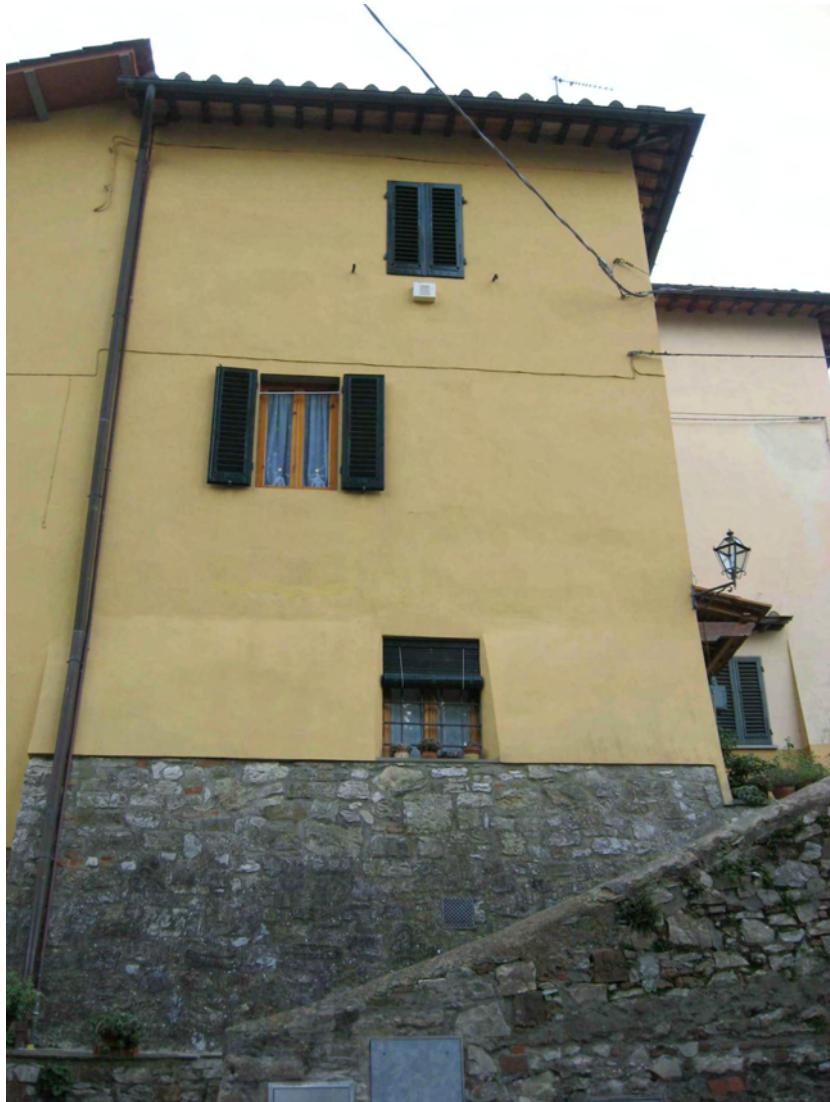
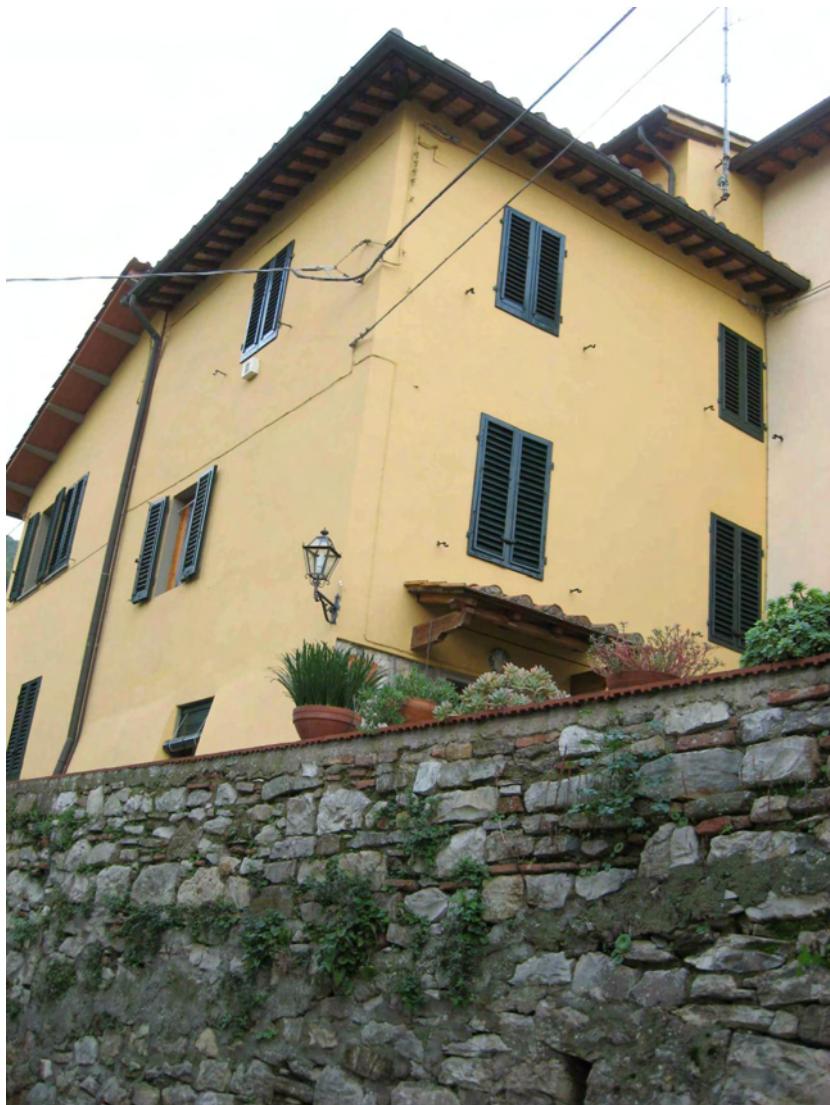
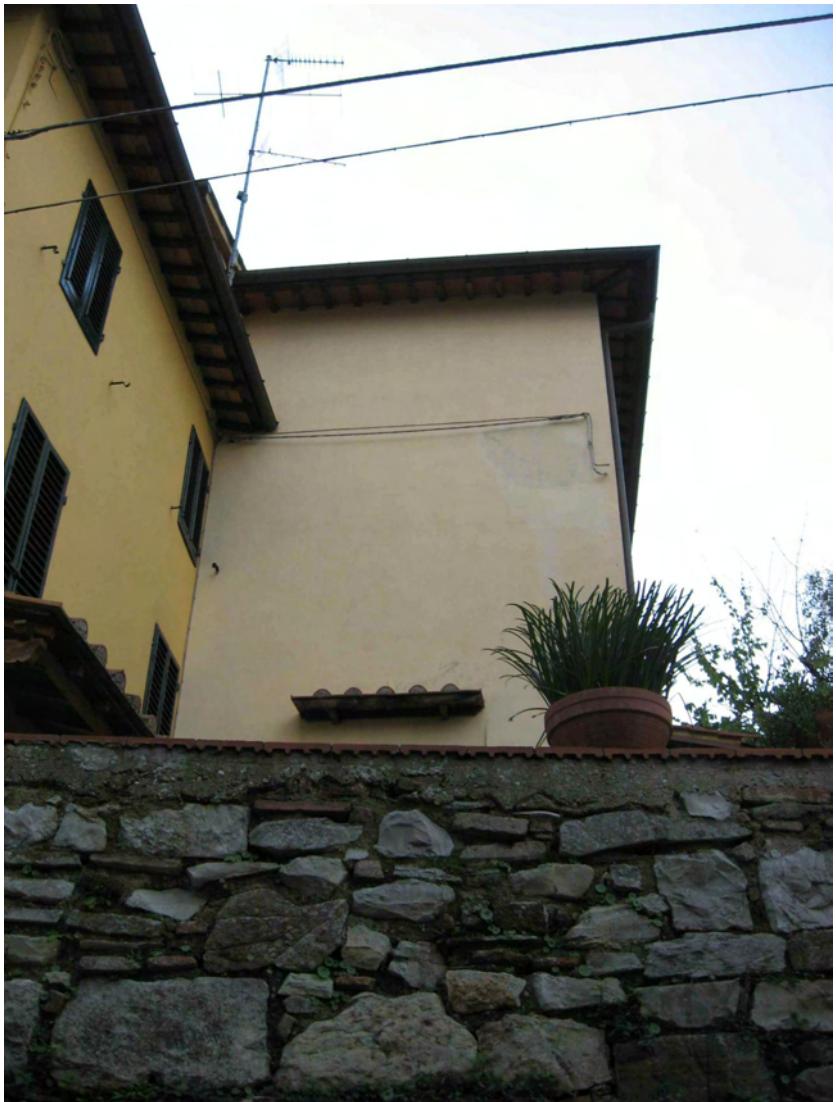
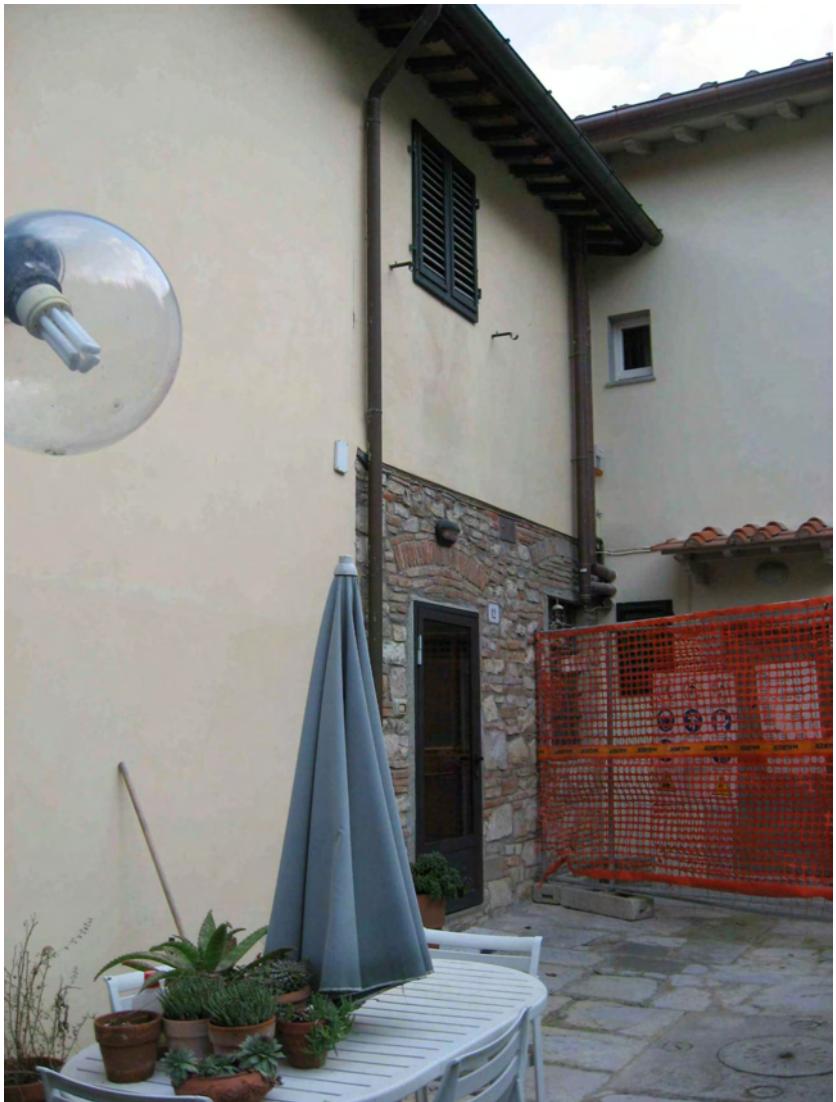
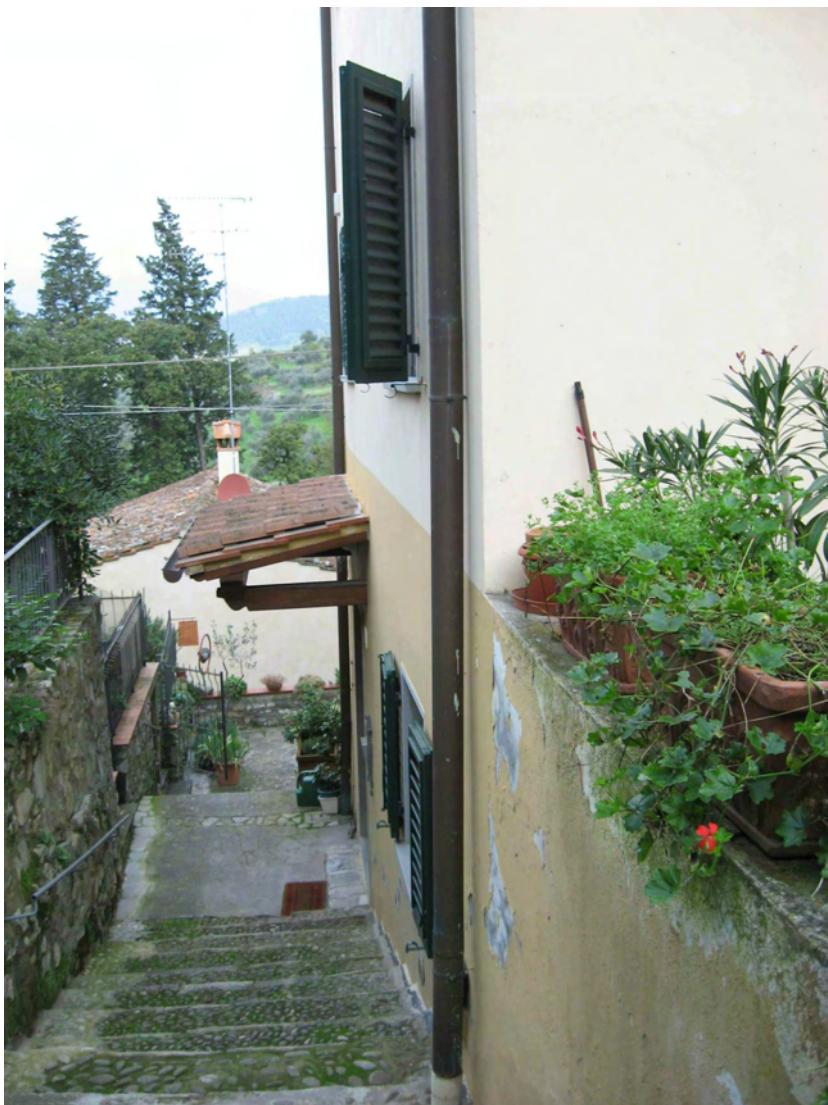
**Borgo di Filettoli -  
Edificio in via di  
Filettoli 12**

*Degrado :* presenza di muffe e patina biologica

*Degrado :* presenza di patina biologica e di vegetazione

Degrado strutturale : Nullo

Degrado delle finiture : Basso

Scorcio da via di Filettoli  
- Fronte settentrionale

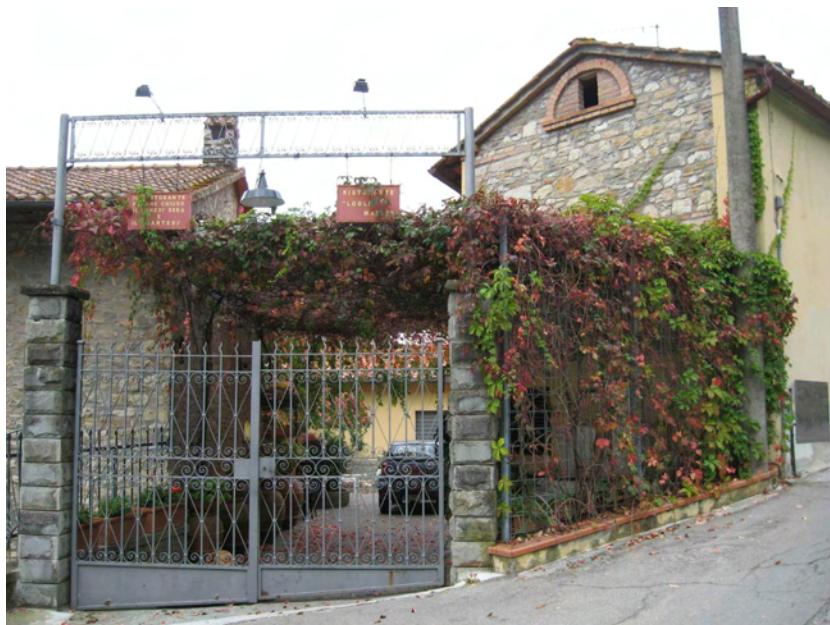
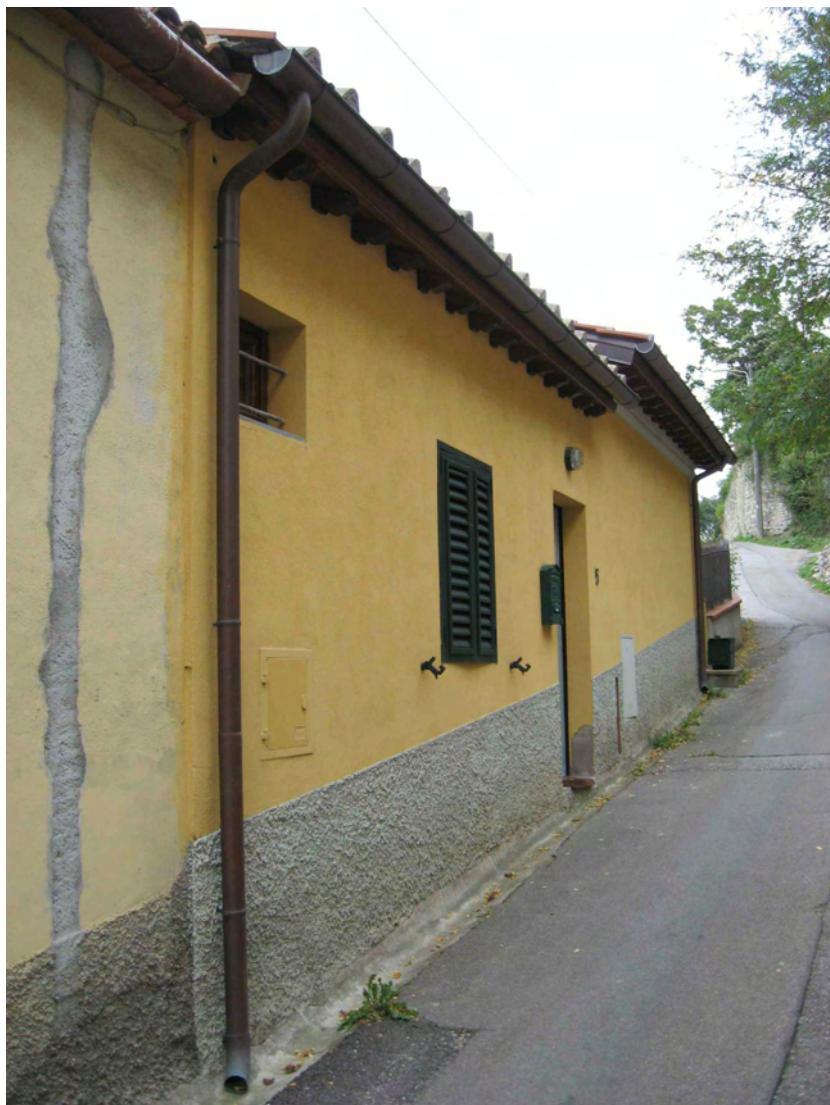
**Borgo di Filettoli -  
Edificio in via di  
Carteano 5**

<b>FINITURA FACCIA</b>	<b>Pregio :</b>	-
	<b>Degrado :</b>	mancanza di piccole porzioni di intonaco ed esfoliazione tinteggiatura
<b>INGRESSI, RE</b>	<b>Pregio :</b>	-
<b>CIONI</b>	<b>Degrado :</b>	presenza di patina biologica e di vegetazione
<b>BASAMENTO</b>	<b>Pregio :</b>	-
	<b>Degrado :</b>	presenza di patina biologica e di vegetazione
<b>Elementi tecnologici incompatibili :</b>	bocchette	
<b>Tettoie Incongrue :</b>		presenza di tettoia in legno e manto di copertura in coppi e embrici

<b>Degrado strutturale :</b>	Nullo
<b>Degrado delle finiture :</b>	Basso

Scorcio da via di Carteano  
- Fronte meridionale

Scorcio da via di Carteano  
- Fronte orientale

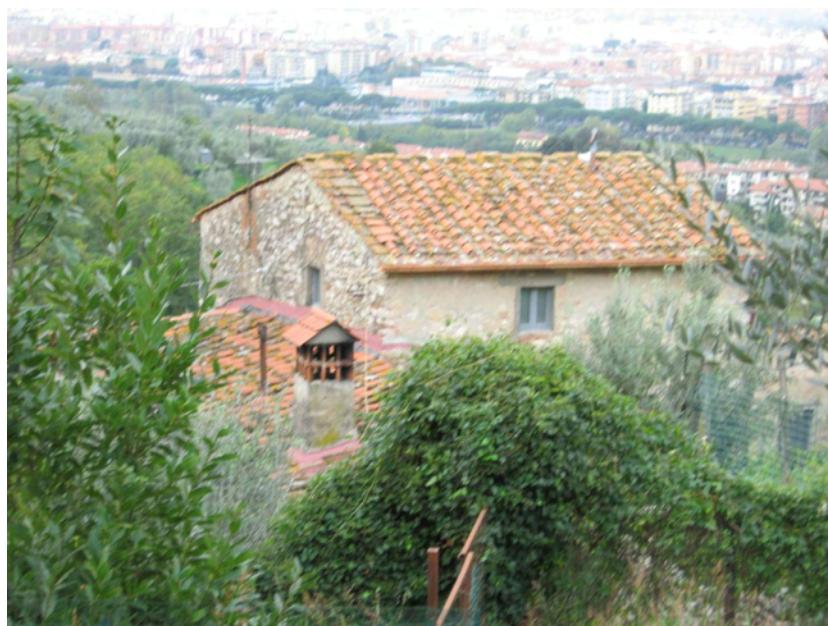
**Borgo di Filettole - Edificio in via del Palco 257**

<b>FINITURA FACCIATA</b>	<i>Pregio :</i> -
	<i>Degrado :</i> mancanza di ampie porzioni di intonaco
<b>INGRESSI, RECINZIONI</b>	<i>Pregio :</i> -
	<i>Degrado :</i> presenza di vegetazione
<b>CORNICI</b>	<i>Pregio :</i> -
	<i>Degrado :</i> esfoliazione della pietra
<b>INFISSI</b>	<i>Pregio :</i> -
	<i>Degrado :</i> deterioramento di infissi presenti
<b>Elementi tecnologici incompatibili :</b>	antenne paraboliche

**Degrado strutturale :** Basso

**Degrado delle finiture :** Alto

Scorcio da via di Carteano  
- Fronte orientale

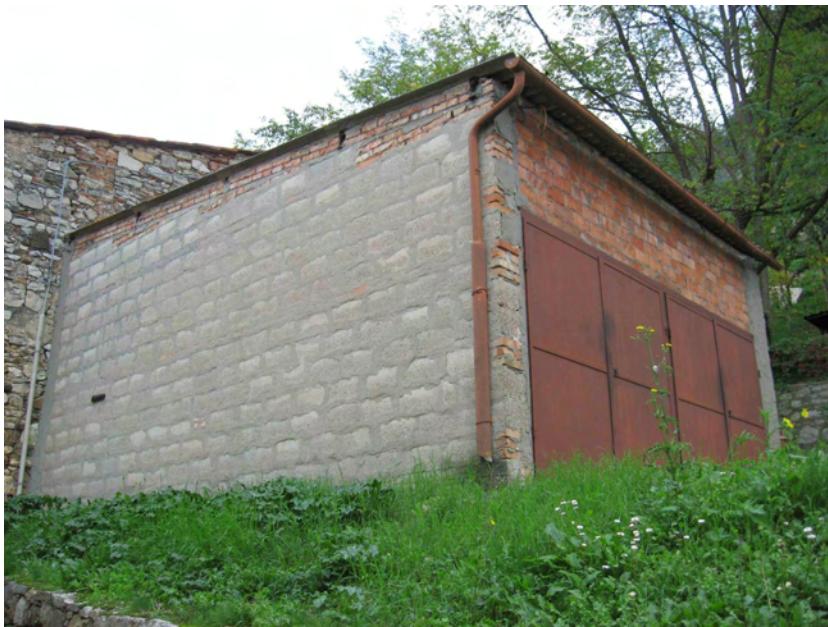
**Borgo di Filettoli -  
Edificio in via di  
Carteano 2**

*Degrado :* presenza di copertura in lamiera, incongrua rispetto al contesto

*Degrado :* mancanza di finitura superficiale

*Degrado :* deterioramento di infissi presenti

**Degrado strutturale :** Nullo

**Degrado delle finiture :** Medio

Scorcio da via di Carteano  
- Fronte meridionale

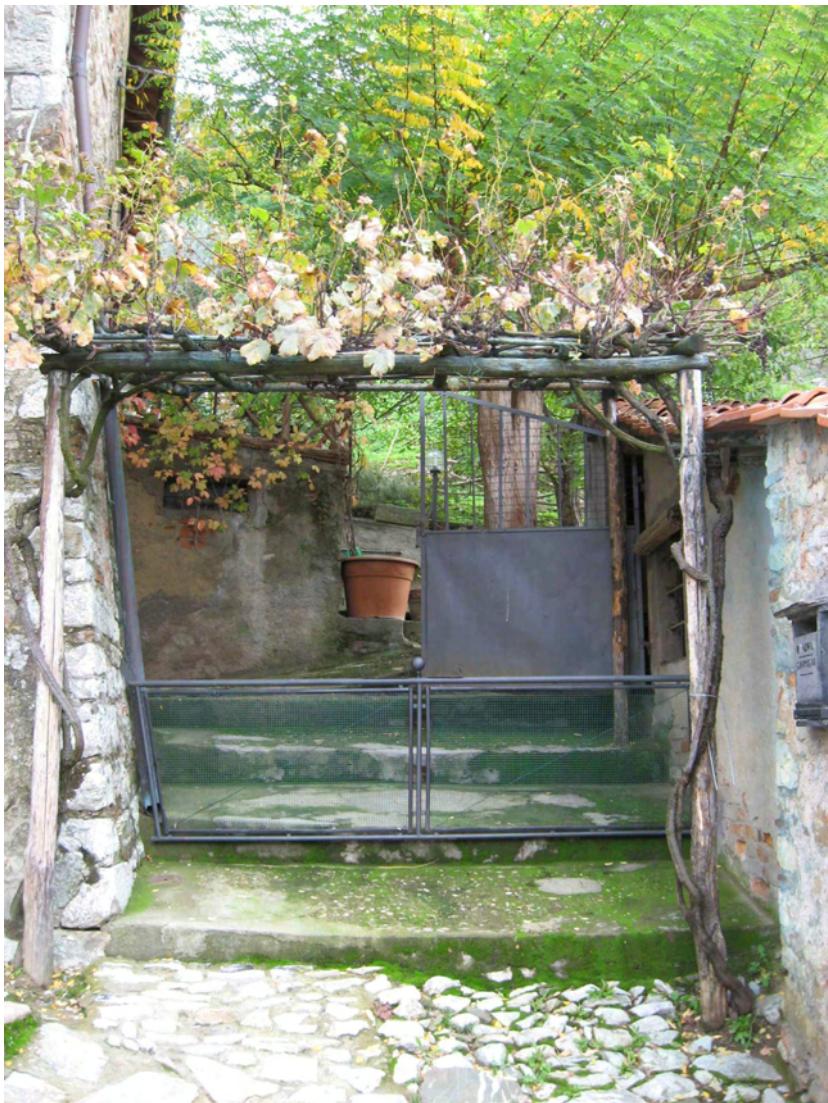
**Borgo di Filettoli -  
Edificio in via di  
Carteano 2**

**Degrado :** presenza di patina biologica e di vegetazione - rappezzì incongrui in cemento

**Degrado :** presenza di patina biologica e alterazioni da umidità

**Degrado :** presenza di muschio e vegetazione

**Degrado :** deterioramento di infissi presenti

Scorcio da via di  
Carteano - Particolare  
scala di accesso su fronte  
occidentale

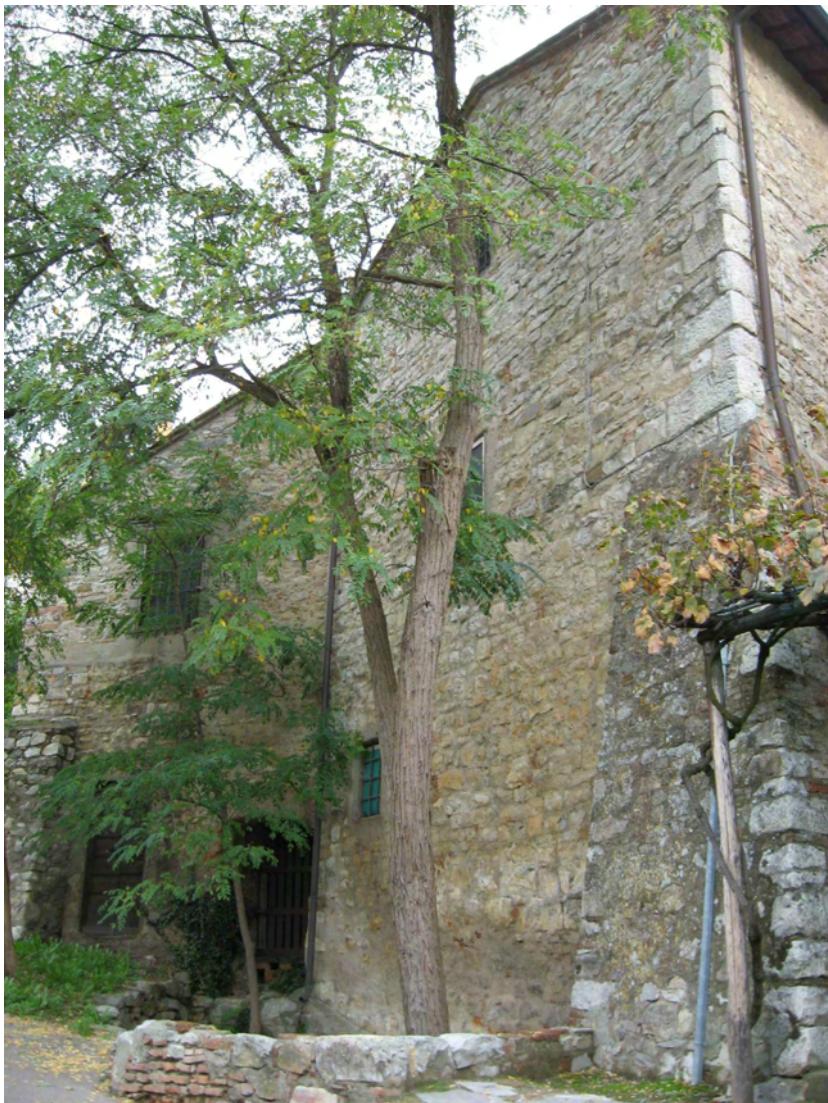
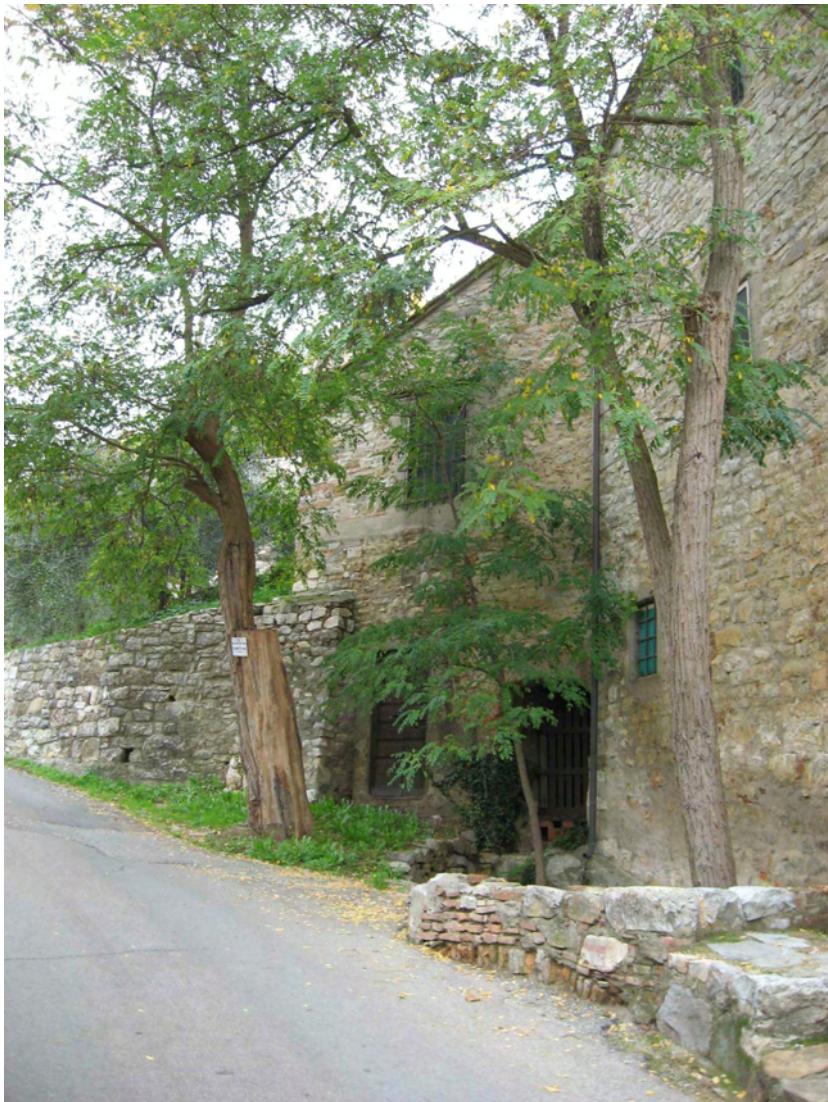
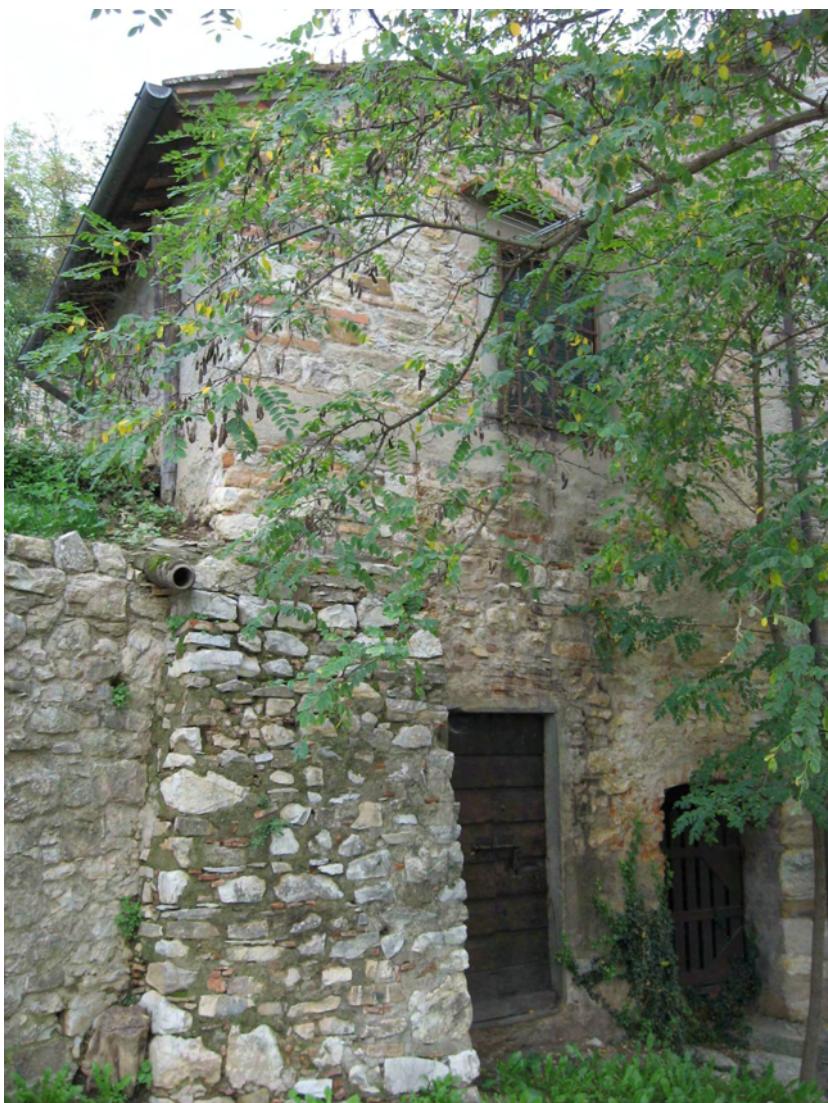
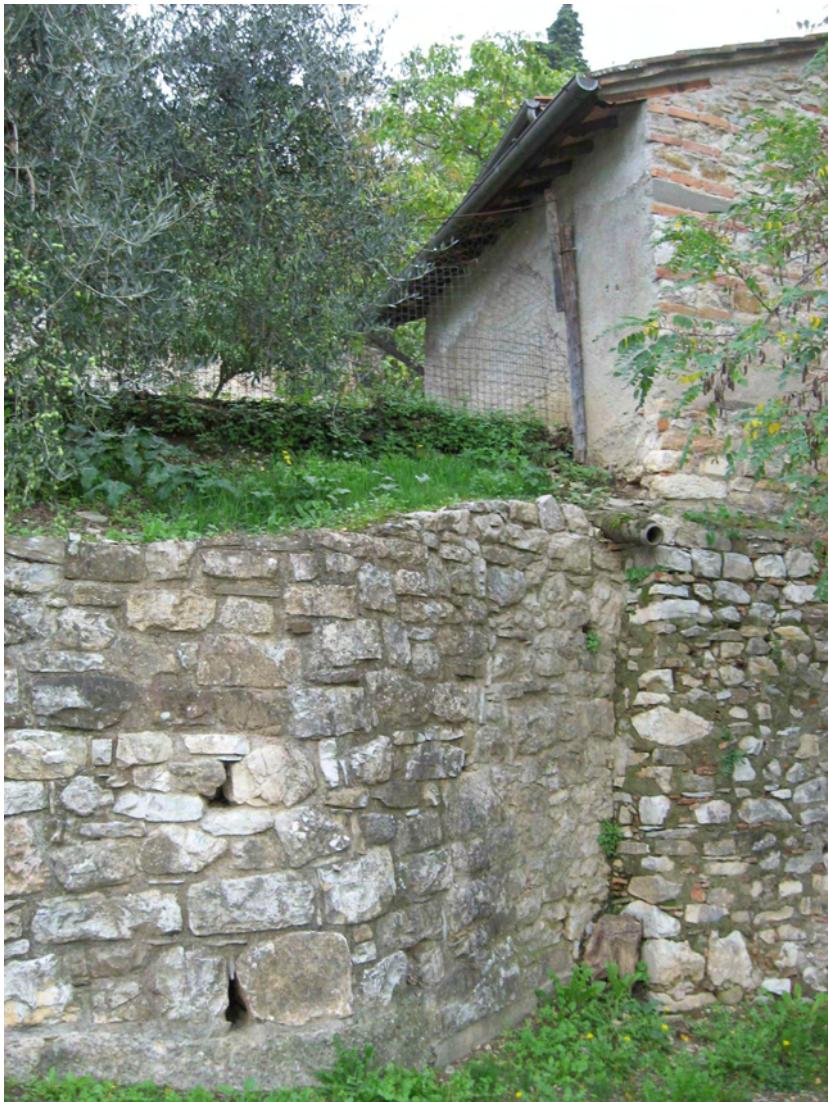
**Borgo di Filettoli -  
Edificio in via di  
Carteano 2**

<b>FINITURA FACCIATA</b>	<i>Pregio :</i> -	
	<i>Degrado :</i> presenza di patina biologica	
<b>INGRESSI, RECINZIONI</b>	<i>Pregio :</i> -	
	<i>Degrado :</i> presenza di patina biologica e di vegetazione	
<b>BASAMENTO</b>	<i>Pregio :</i> -	
	<i>Degrado :</i> presenza di vegetazione	
<b>INFISSI</b>	<i>Pregio :</i> -	
	<i>Degrado :</i> deterioramento di infissi presenti	
<b>Elementi tecnologici incompatibili :</b>	tubazioni a vista

**Degrado strutturale :** Nullo

**Degrado delle finiture :** Basso

Scorcio da via di Carteano  
- Fronte occidentale

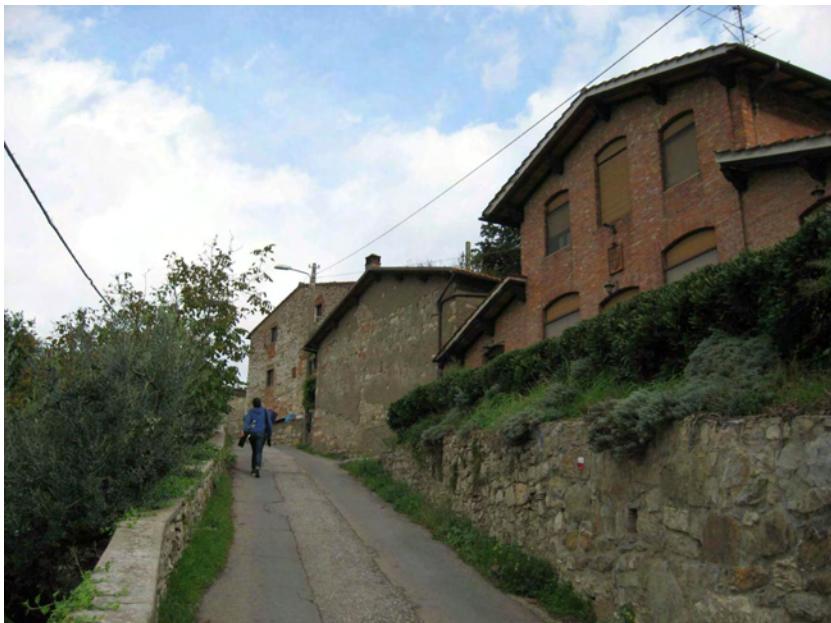
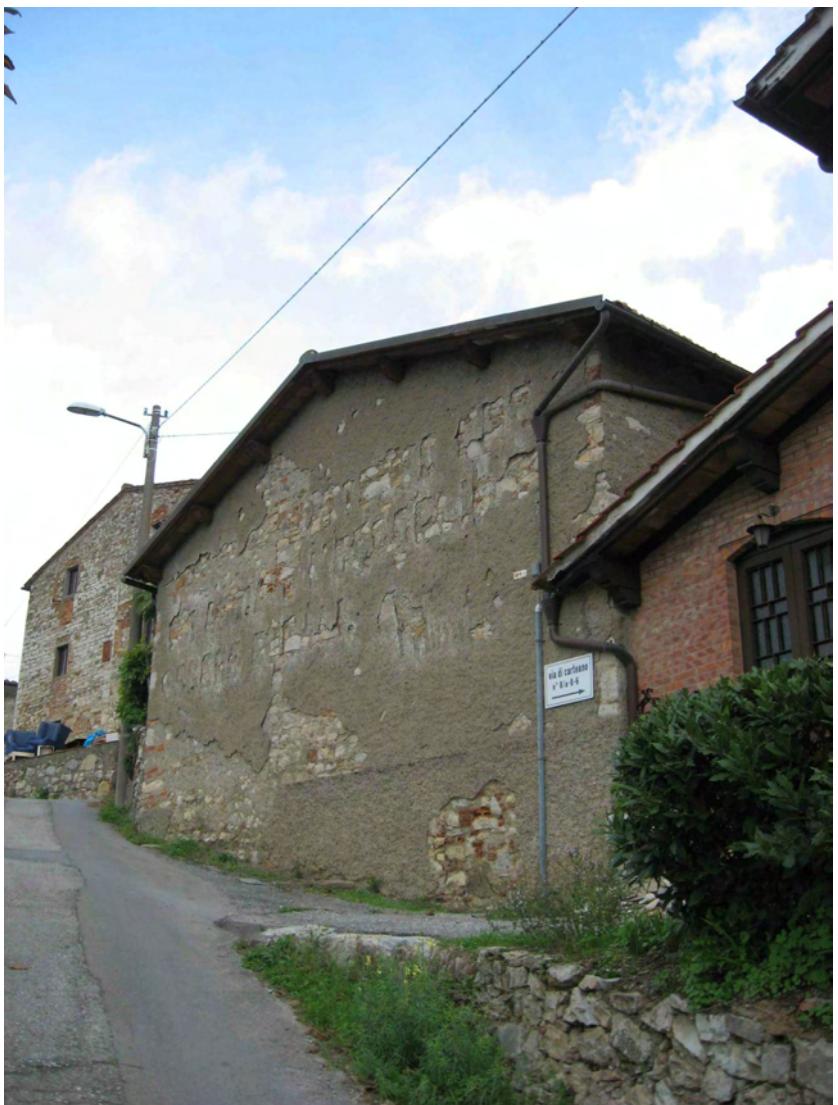
**Borgo di Filettoli -  
Edificio di via di  
Carteano 12**

*Degrado :* Mancanze di intonaco nell'edificio nord

Degrado delle finiture : Medio

Scorcio da via di Carteano  
- Fronte occidentale

Dettaglio - Fronte strada  
del corpo di fabbrica nord

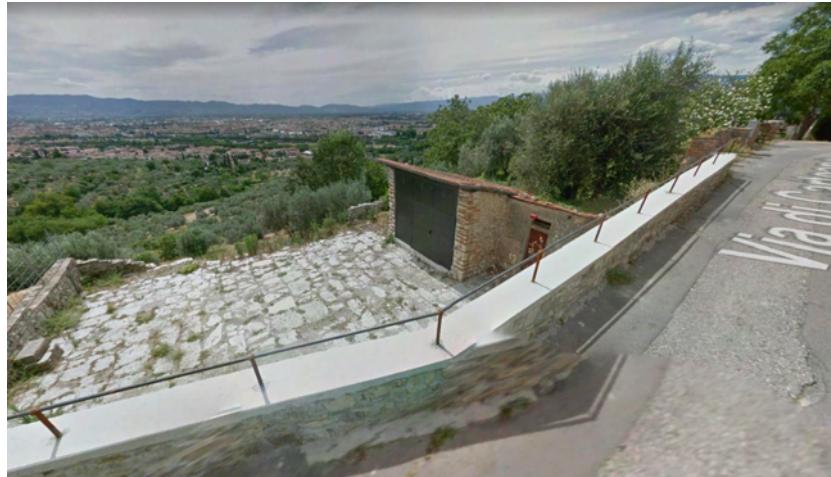
**Borgo di Filettole -  
Edificio in via di  
Carteano**

<b>FINITURA FACCIA</b>	<i>Pregio :</i> -
	<i>Degrado :</i> mancanza di ampie porzioni di intonaco
<b>INGRESSI, RECINZIONI</b>	<i>Pregio :</i> -
	<i>Degrado :</i> presenza di vegetazione
<b>INFISSI</b>	<i>Pregio :</i> -
	<i>Degrado :</i> deterioramento di infissi presenti

**Degrado strutturale :** Basso

**Degrado delle finiture :** Medio

Scorcio da via di Carteano  
- Fronte orientale
