EDIFICI DI VALORE STORICO TESTIMONIALE

Schede Conoscitive
UTOE 8 - parte 1

UTOE 8 – parte 1 (da 8_1 a 8_25)

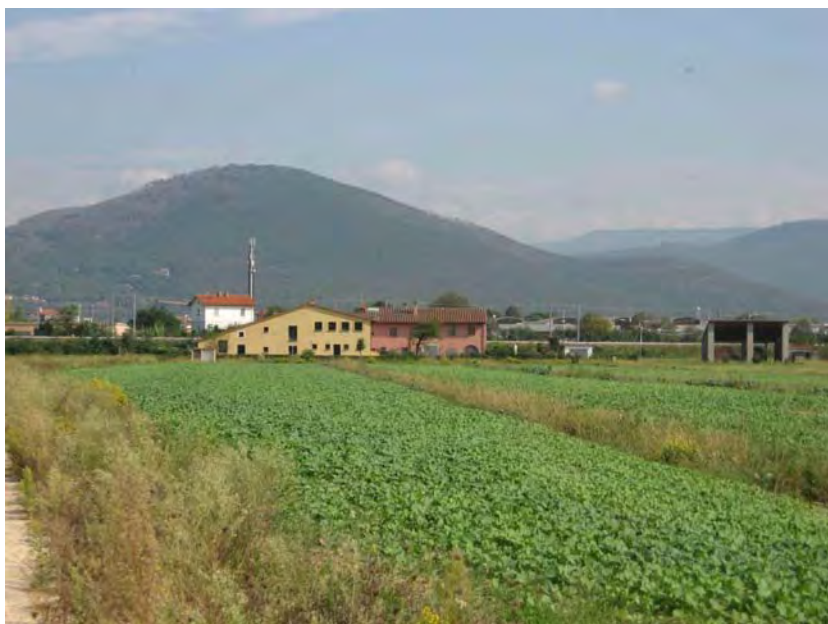
Casa colonica

FINITURA FACCIATA **Pregio :** -
Degrado : eliminazione degli elementi in grigliato laterizio

Scorcio da via Visiana -
Fronte meridionale

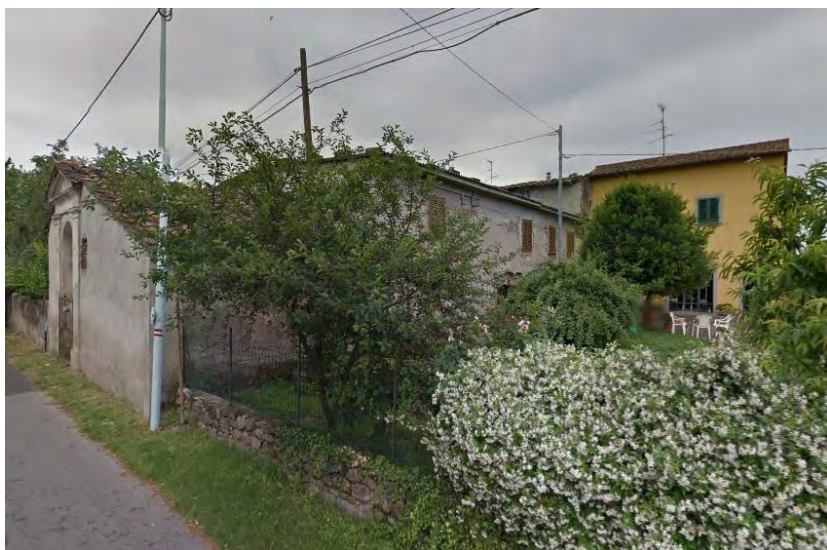
Tabernacolo

Degrado : presenza di macchie e patina biologica

Degrado : Gli infissi versano in un avanzato stato di degrado

Degrado strutturale : Basso

Degrado delle finiture : Alto

Scorcio da via di
Sant'Ippolito - Fronte
nord-est

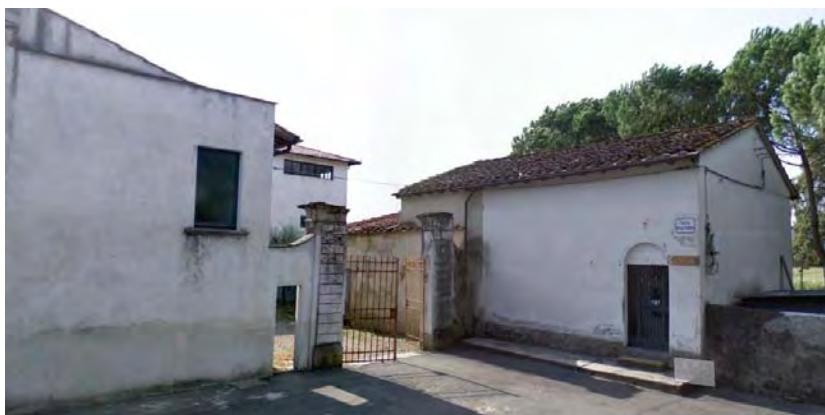
**Complesso della
Chiesa di Sant'Ippolito
in Piazzanese**

Degrado : presenza di macchie e patina biologica con distacco e mancanza di intonaco

Degrado : presenza di patina biologica e risalita capillare

Degrado strutturale : Nullo

Degrado delle finiture : Medio

Scorcio da piazza della
Chiesa di Sant'Ippolito -
Fronte nord

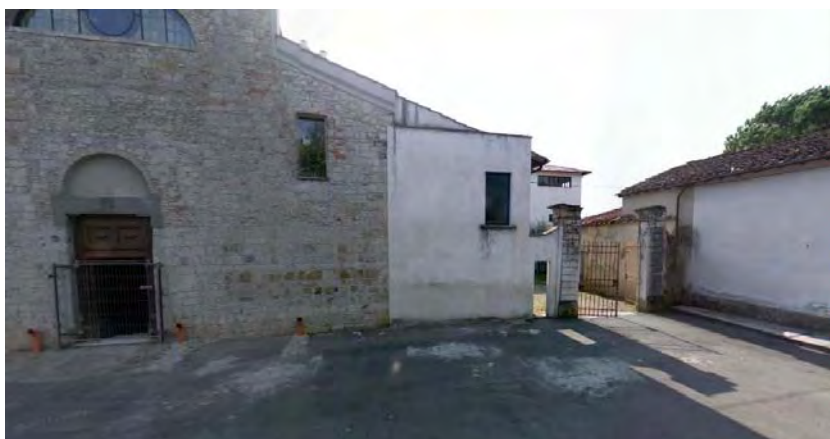
**Complesso della
Chiesa di Sant'Ippolito
in Piazzanese**

FINITURA FACCIATA	<i>Pregio :</i>	-
	<i>Degrado :</i>	presenza di macchie e patina biologica
INGRESSI, RECINZIONI	<i>Pregio :</i>	-
	<i>Degrado :</i>	presenza di patina biologica e di vegetazione
BASAMENTO	<i>Pregio :</i>	-
	<i>Degrado :</i>	presenza di patina biologica

Degrado strutturale : Nullo

Degrado delle finiture : Medio

Scorcio da via
Sant'Ippolito - Fronte
ovest

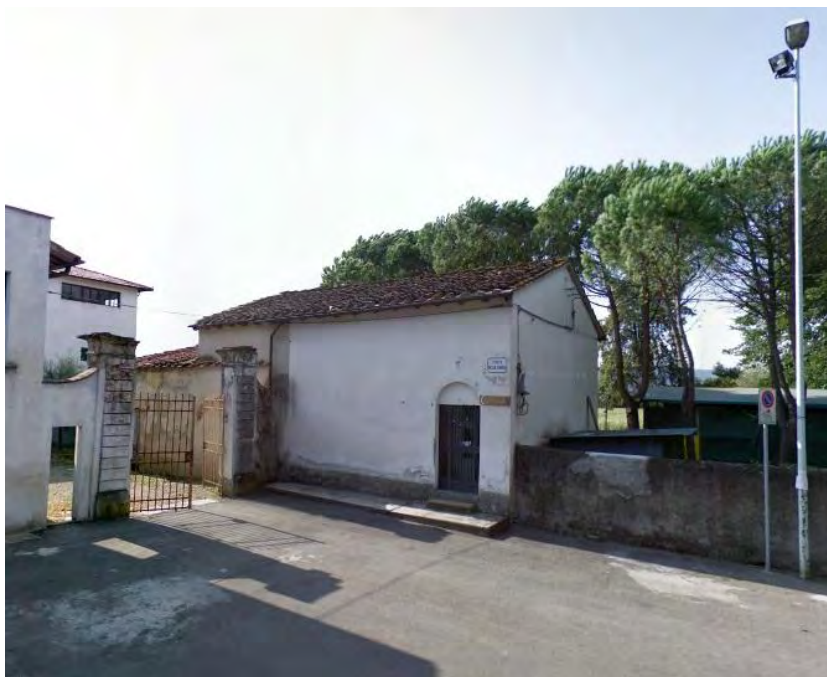
**Complesso della
Chiesa di Sant'Ippolito
in Piazzanese**

Degrado : presenza di macchie e patina biologica

Degrado : presenza di patina biologica e risalita capillare

Degrado strutturale : Nullo

Degrado delle finiture : Medio

Scorcio da piazza della
Chiesa di Sant'Ippolito -
Fronte nord

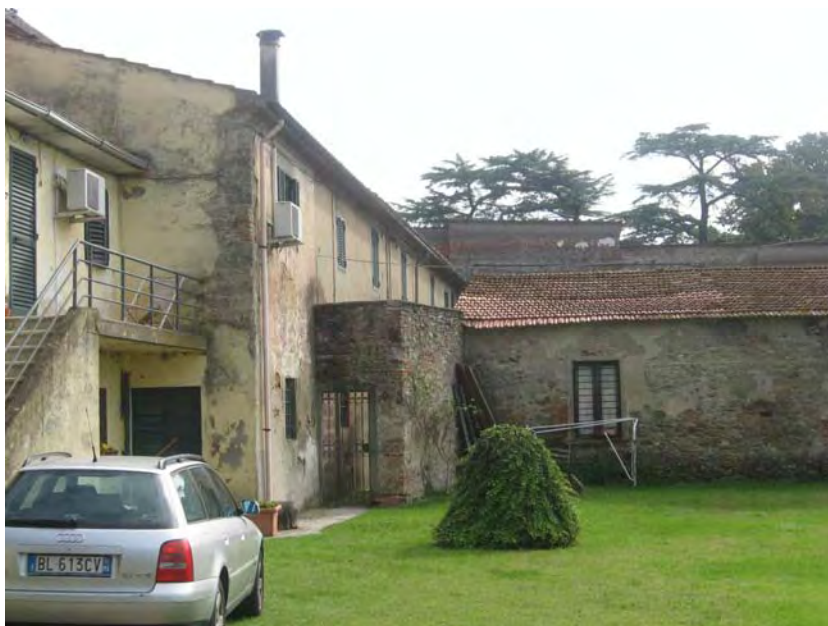
Villa Pacchiani

FINITURA FACCIATA	Pregio :	-
	Degrado :	Distaccamento quasi completo di intonaco
INFISSI	Pregio :	-
	Degrado :	deterioramento di infissi presenti

Degrado strutturale : Basso

Degrado delle finiture : Medio

Scorcio da pertinenza -
Fronte ovest

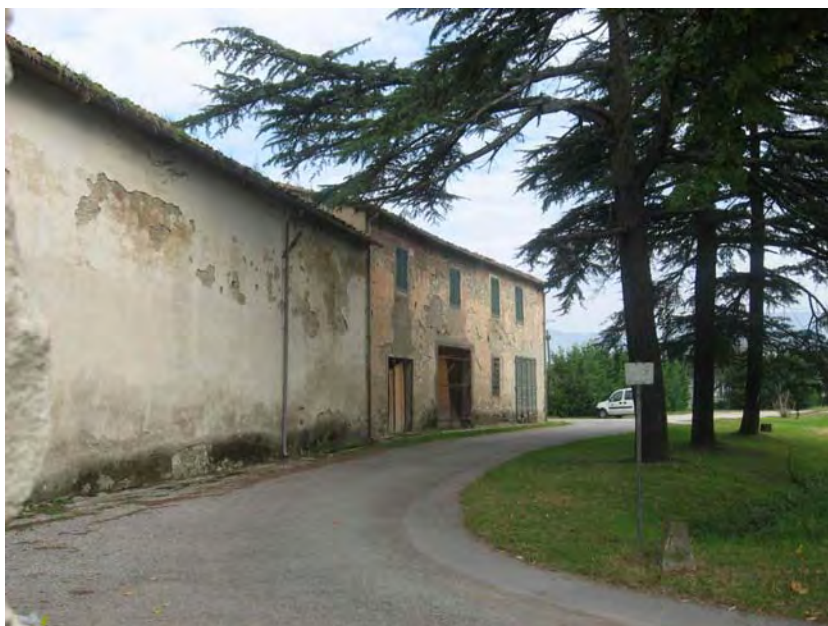
Villa Pacchiani

FINITURA FACCIATA
Pregio : -
Degrado : Intonaco molto degradato e mancante

INFISSI
Pregio : -
Degrado : deterioramento di infissi presenti

Degrado strutturale : Basso

Degrado delle finiture : Alto

Scorcio da via Traversa
per Mazzone - Fronte est

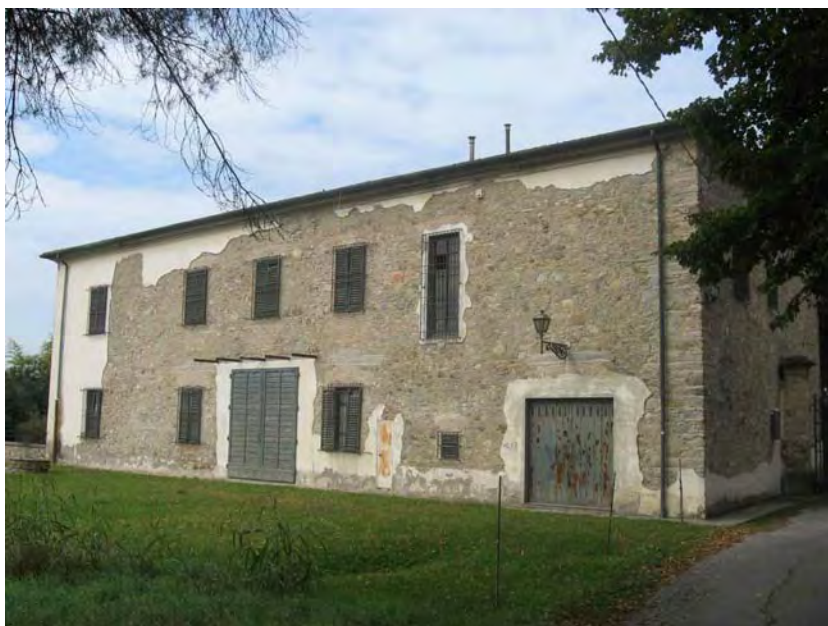
Villa Pacchiani

Degrado : Distaccamento quasi completo di intonaco

Degrado : deterioramento di infissi presenti

Degrado strutturale : Nullo

Degrado delle finiture : Alto

Scorcio da via Traversa
per Mazzone - Fronte est

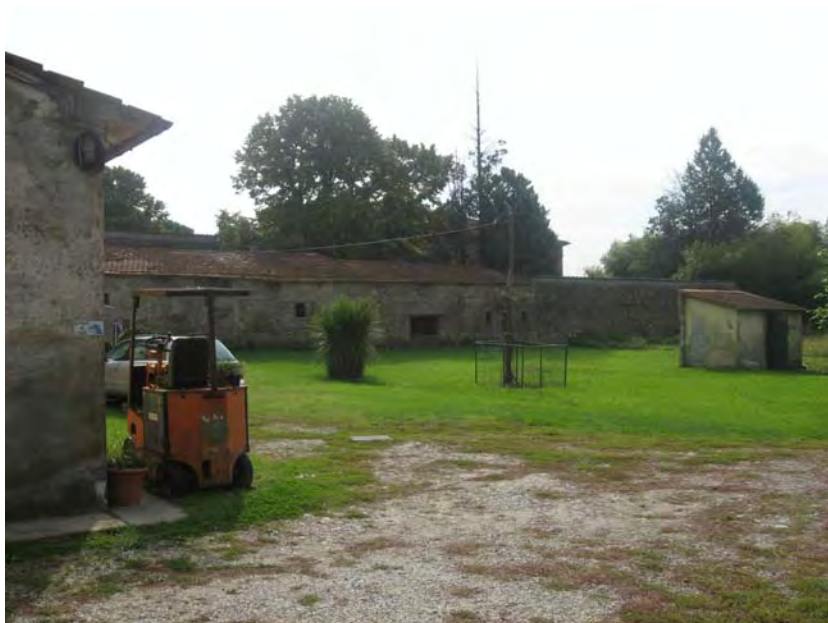
Villa Pacchiani

Degrado : Distaccamento quasi completo di intonaco

Degrado : deterioramento di infissi presenti

Degrado strutturale : Nullo

Degrado delle finiture : Medio

Scorcio da pertinenza -
Fronte ovest

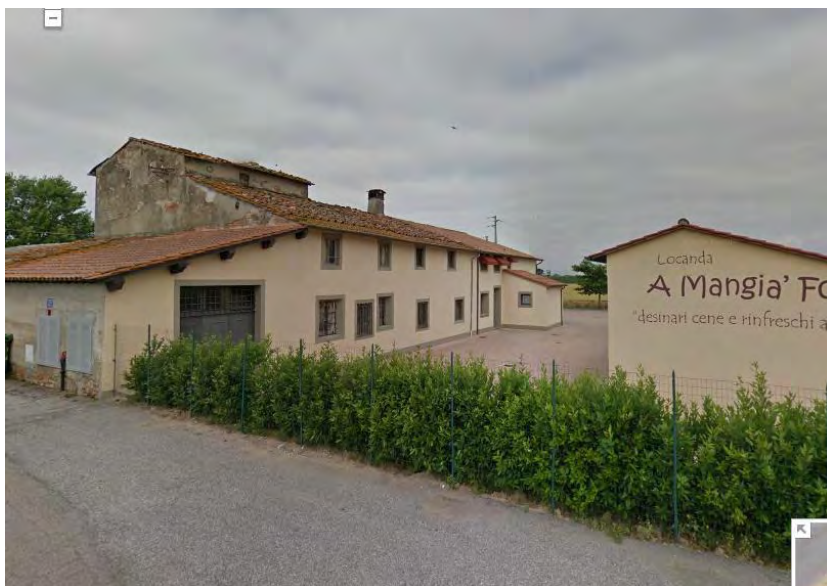
Casa Boretti

FINITURA FACCIATA	Pregio : - Degrado : mancanza di ampie porzioni di intonaco
MANTO DI COPERTURA	Pregio : - Degrado : porzioni di manto di copertura mancanti
Insegne :	congruo
Elementi tecnologici incompatibili :	cavi elettrici e altra impiantistica a vista

Degrado strutturale : Nullo
Degrado delle finiture : Basso

Scorcio da via
Sant'Ippolito - Fronte
nord-est

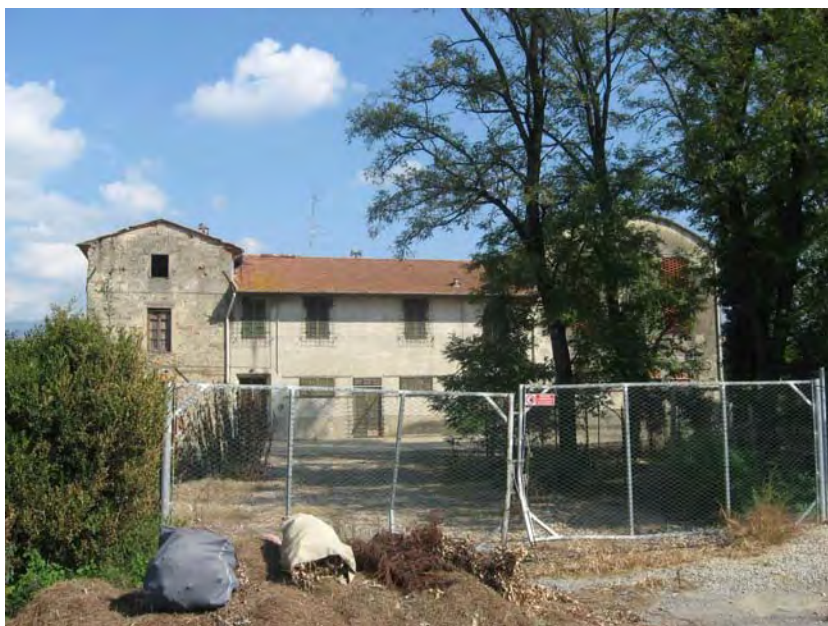
Casa colonica

FINITURA FACCIATA	Pregio :	-
	Degrado :	mancanza di porzioni di intonaco
MANTO DI COPERTURA	Pregio :	-
	Degrado :	mancanza di porzioni di copertura
INFISSI	Pregio :	-
	Degrado :	deterioramento di infissi presenti

Degrado strutturale : Basso

Degrado delle finiture : Alto

Scorcio da via del Calice -
Fronte sud

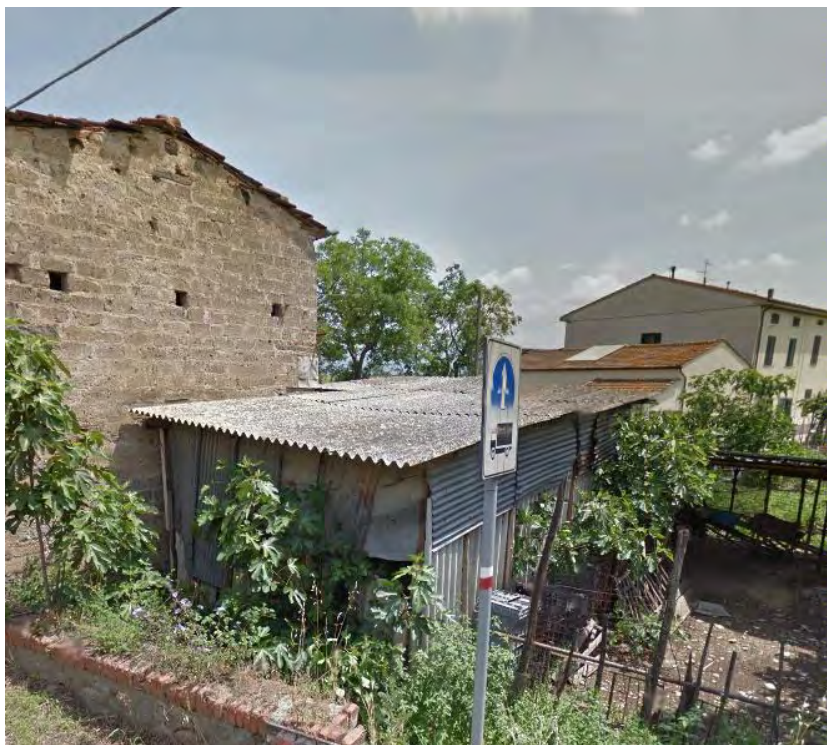
Casa colonica

TIPO DI COPERTURA	Pregio :	-
	Degrado :	presenza di deterioramento e mancanza di porzioni di copertura
FINITURA FACCIATA	Pregio :	-
	Degrado :	mancanza di ampie porzioni di intonaco
INFISSI	Pregio :	-
	Degrado :	Gli infissi risultano degradati .
Elementi tecnologici incompatibili :	cavi elettrici e altra impiantistica a vista	
Superfetazioni :	presenza di superfetazioni addossate al fabbricato	
Volumi secondari incongrui :	presenza di volumi secondari incongrui addossati al fabbricato	
Tettoie Incongrue :	presenta di tettoia in pvc e lamiera

Degrado strutturale : Medio

Degrado delle finiture : Alto

Scorcio da via Argine del
Calice - Fronte sud

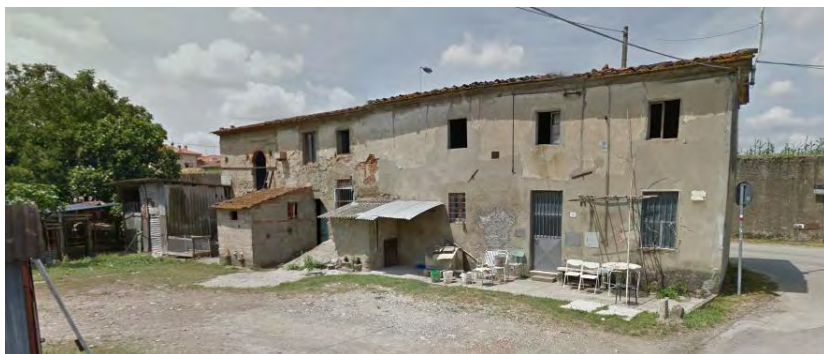
Casa colonica

TIPO DI COPERTURA	Pregio : - Degrado : copertura deteriorata e mancanza in alcune porzioni
FINITURA FACCIATA	Pregio : - Degrado : mancanza di ampie porzioni di intonaco
INFISSI	Pregio : - Degrado : presenza di infissi deteriorati
Elementi tecnologici incompatibili :	cavi elettrici e altra impiantistica a vista, illuminazione pubblica
Superfetazioni :	presenza di superfetazioni addossate all'edificio
Volumi secondari incongrui :	presenza di annessi incongrui in cattivo stato di conservazione
Tettoie Incongrue :	presenza di tettoia in pvc e lamiera

Degrado strutturale : Medio

Degrado delle finiture : Alto

Scorcio da via di Casale e Faticci - Fronte est

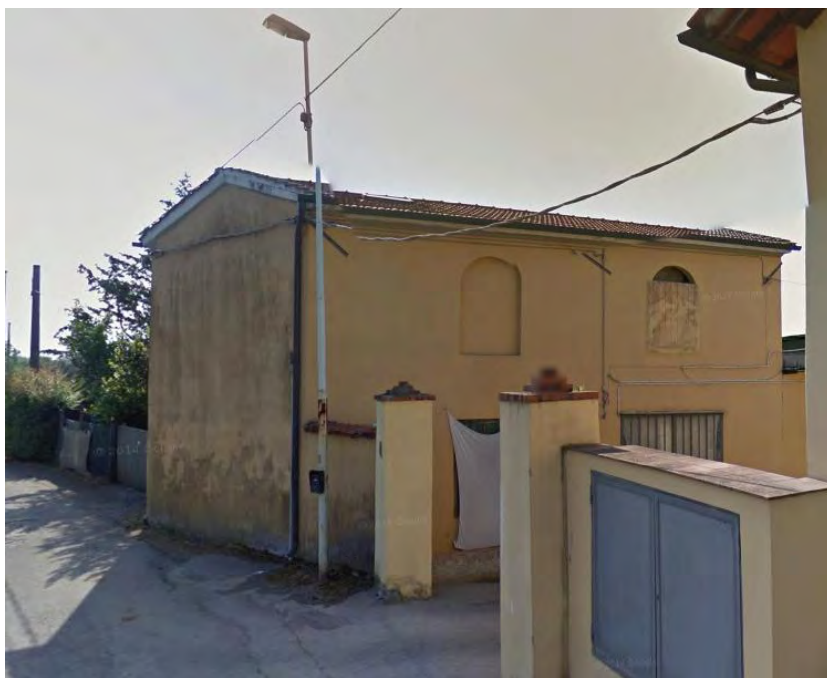
Case Berni

Degrado : presenza di patina biologica

Degrado : presenza di patina biologica e risalita capillare

Degrado strutturale : Nullo

Degrado delle finiture : Basso

Scorcio da via di Casale e
Fatticci - Fronte nord-
ovest

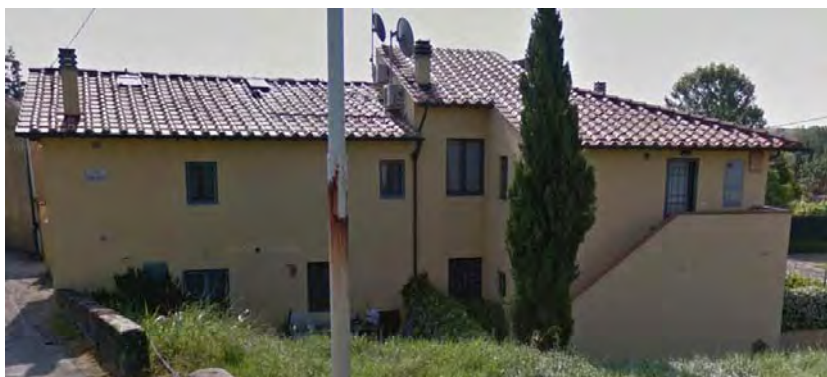
Case Berni

INGRESSI, RECINZIONI **Pregio :** -
Degrado : presenza di patina biologica e di vegetazione
Elementi tecnologici incompatibili : antenne paraboliche, bocchette
Scala esterna : presenza di scala esterna in cemento intonacato con finitura in cotto

Degrado strutturale : Nullo
Degrado delle finiture : Basso

Scorcio da via di Casale e
Fatticci - Fronte sud-ovest

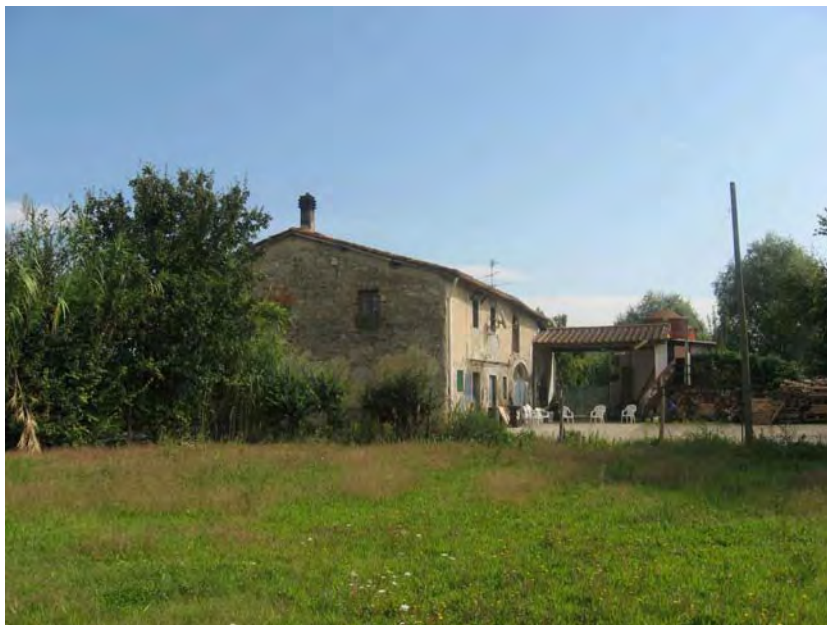
Casa colonica

FINITURA FACCIAIA	Pregio :	-
	Degrado :	mancanza di ampie porzioni di intonaco
MANTO DI COPERTURA	Pregio :	-
	Degrado :	mancanza di porzioni di manto di copertura
INFISSI	Pregio :	-
	Degrado :	presenza di infissi deteriorati e mancanti
Superfetazioni :	Sono presenti superfetazioni	
Volumi secondari incongrui :	Sono presenti volumi secondari incongrui

Degrado strutturale : Medio

Degrado delle finiture : Alto

Scorcio da via di Casale e Faticci - Fronte ovest

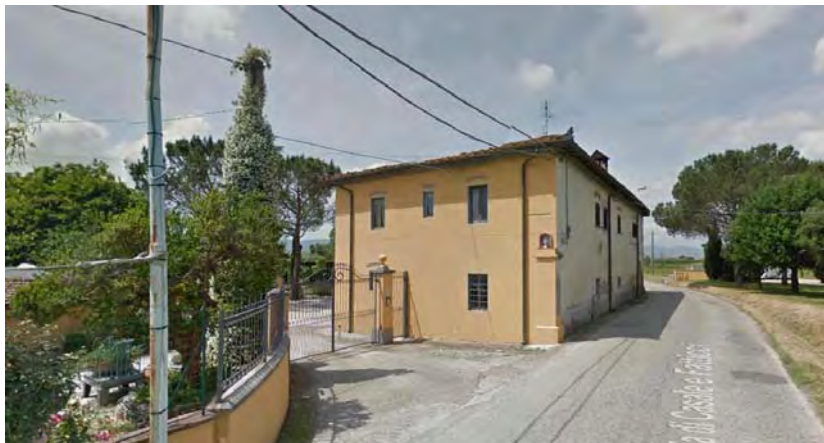
Case Fatticci

FINITURA FACCIATA
Pregio : -
Degrado : presenza di macchie e patina biologica, con distacco di intonaco e rappezzi incongrui
Elementi tecnologici incompatibili : condizionatori, cavi elettrici e altra impiantistica a vista
Scala esterna : Presente sul lato nord

Degrado strutturale : Nullo

Degrado delle finiture : Basso

Scorcio da via di Casale e
Fatticci - Fronte nord-est

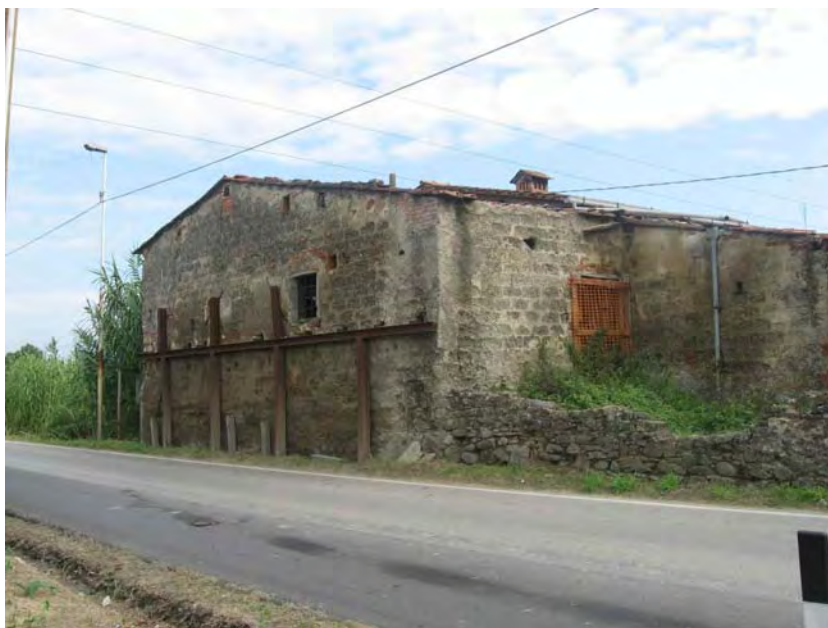
Casa Betti

TIPO DI COPERTURA	Pregio :	-
	Degrado :	Copertura assente sul volume sud
FINITURA FACCIATA	Pregio :	-
	Degrado :	Mancanza di intonaco sulla quasi totalità della superficie muraria
MANTO DI COPERTURA	Pregio :	-
	Degrado :	Alcuni elementi assenti
INFISSI	Pregio :	-
	Degrado :	Numerosi elementi mancanti
Superfettezioni :	Piccolo volume sul fronte orientale

Degrado strutturale : Medio

Degrado delle finiture : Alto

Scorcio da via Guilianti -
Fronte occidentale

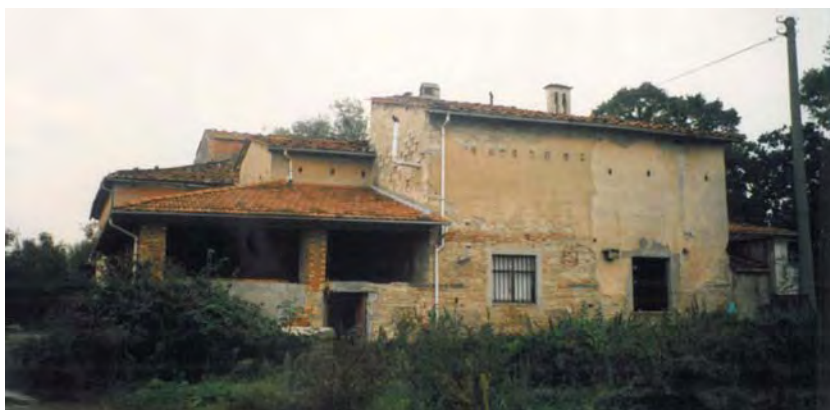
**Villa Bartoli Pacchiani -
Annesso**

Degrado : Intonaco distaccato in gran parte / Patina

Degrado strutturale : Medio

Degrado delle finiture : Medio

Scorcio dalla pertinenza -
Fronte settentrionale

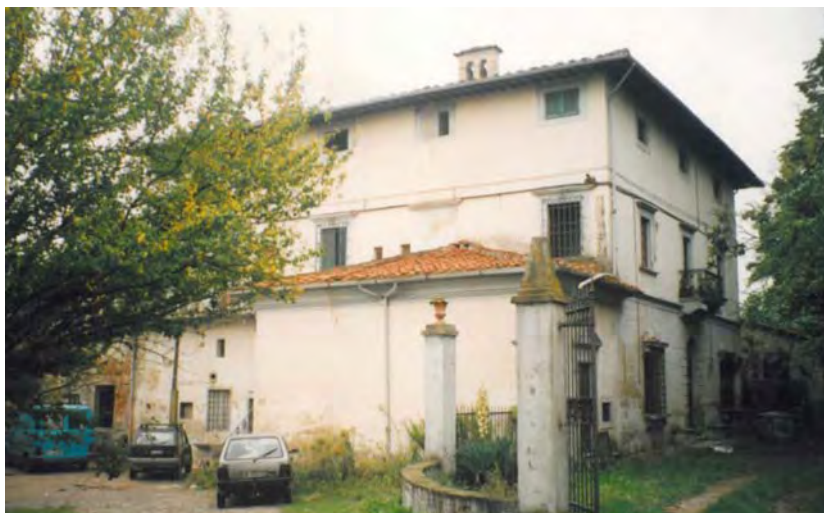
Villa Bartoli Pacchiani

INFISSI
Pregio : presenza di grate in ferro a protezione degli infissi in legno
Degrado : presenza di infissi deteriorati
Scala esterna : scoperta con gradini in pietra e corrimano in ferro con motivi decorativi

Degrado strutturale : Basso

Degrado delle finiture : Medio

Vista dall'accesso
podereale - Fronte est

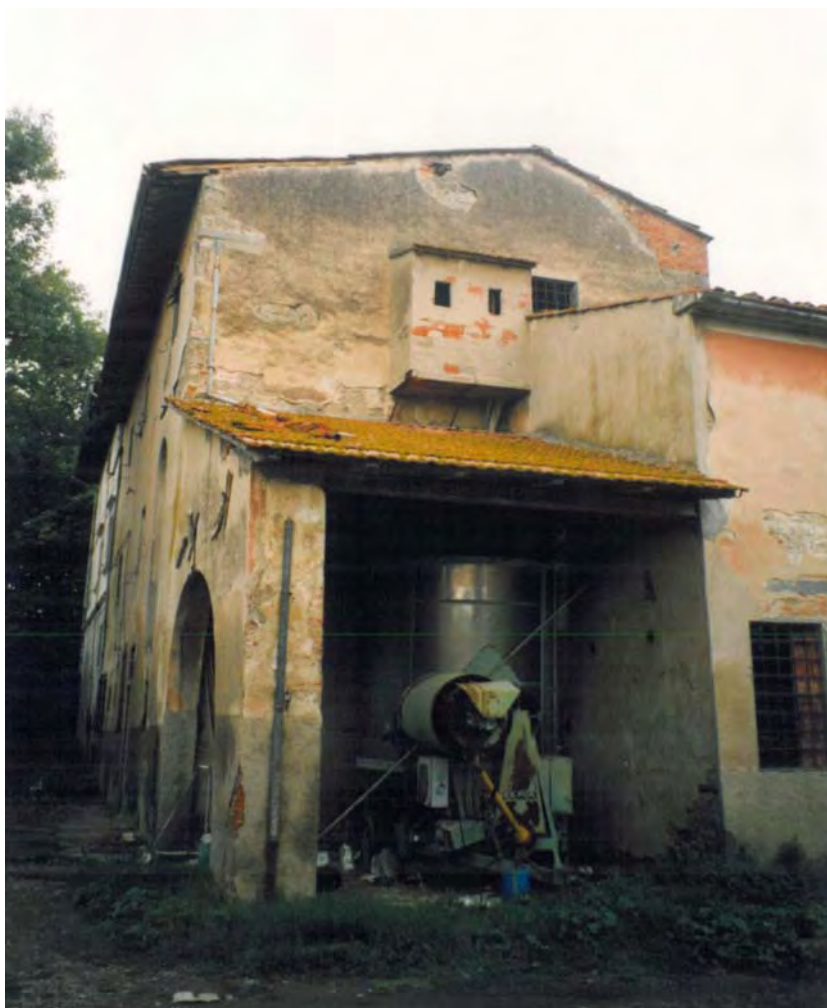
**Villa Bartoli Pacchiani -
Fabbricato colonico**

TIPO DI COPERTURA	Pregio :	-
	Degrado :	Solaio di copertura quasi totalmente crollato
FINITURA FACCIATA	Pregio :	-
	Degrado :	Intonaco in parte distaccato / Presenza di vegetazione
INFISSI	Pregio :	-
	Degrado :	Numerosi elementi mancanti
Superfetazioni :	Aggregate al corpo principale e secondario

Degrado strutturale : Medio

Degrado delle finiture : Alto

Scorcio dalla pertinenza -
Fronte orientale

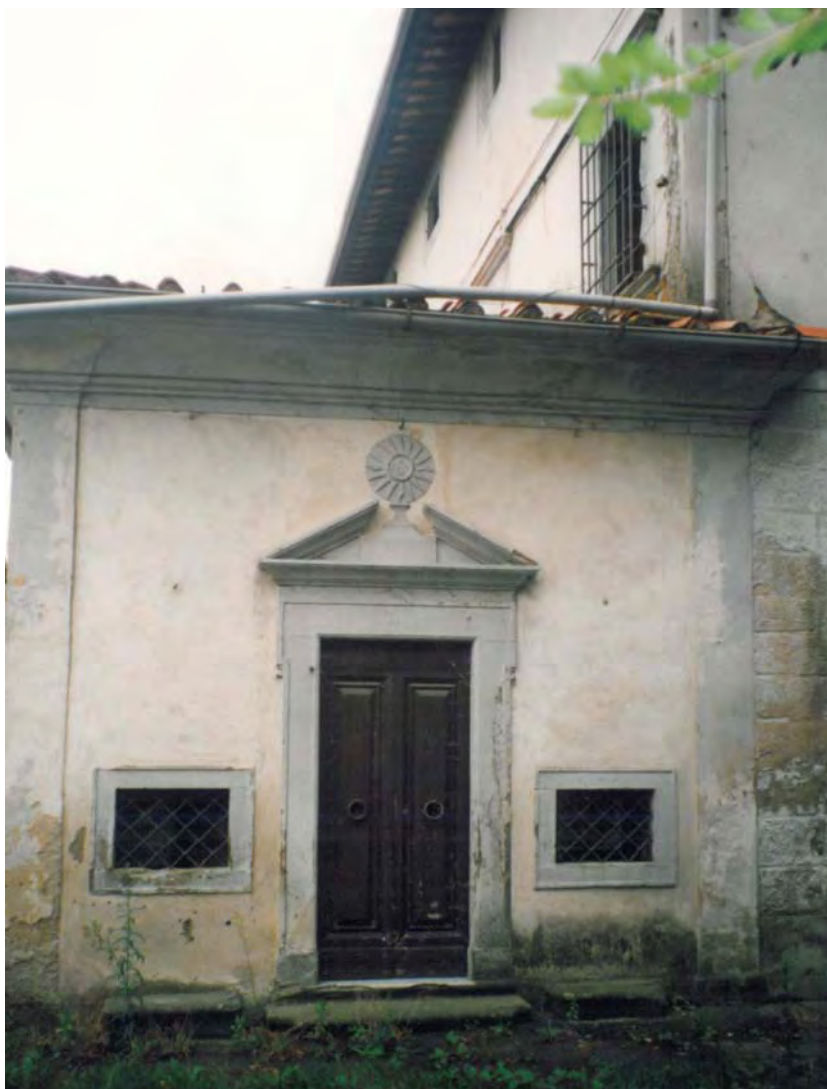
**Villa Bartoli Pacchiani -
Cappella**

TIPO DI COPERTURA	Pregio :	Campanile a bifora presente sul tetto della villa
	Degrado :	-
FINITURA FACCIATA	Pregio :	-
	Degrado :	Macchie da risalita capillare / Intonaco in parte distaccato
BASAMENTO	Pregio :	-
	Degrado :	Scagliatura / Patina biologica

Degrado strutturale : Medio
Degrado delle finiture : Medio

Dettaglio - Fronte
d'ingresso (occidentale)

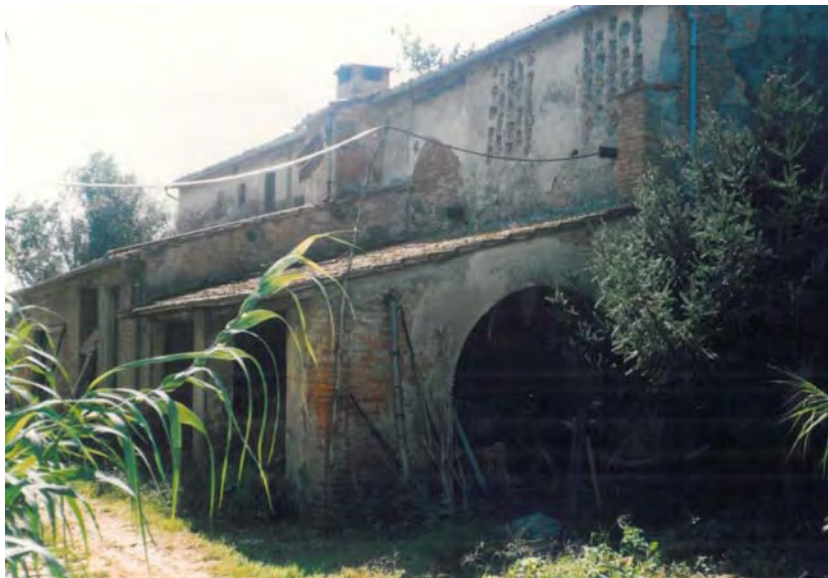
Podere della Chiesa

FINITURA FACCIATA	Pregio :	-
	Degrado :	mancanza di ampie porzioni di intonaco
MANTO DI COPERTURA	Pregio :	-
	Degrado :	dissesto e mancanza di ampie porzioni di copertura
INFISSI	Pregio :	-
	Degrado :	presenza di infissi deteriorati e mancanti
Elementi tecnologici incompatibili :	cavi elettrici e altra impiantistica a vista	
Volumi secondari incongrui :	presenza di volumi secondari incongrui addossati

Degrado strutturale : Basso

Degrado delle finiture : Alto

Scorcio da via Argine
dell'Ombrone - Fronte
nord-est
