P.E.B.A.

Edilizia Scolastica

Piano Eliminazione Barriere Architettoniche

Schede Edilizia Scolastica

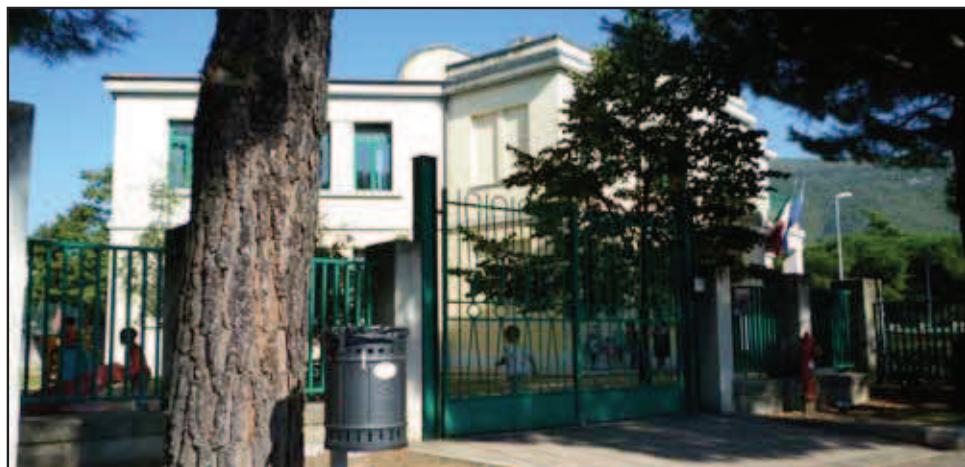
Foto

Immobile **SCUOLA MATERNA ABATONI**

SI	NO	SPECIFICHE
B.1	Accessibilità percorsi esterni al perimetro		X	
B.1.1	Presenza posti auto riservati		X	
B.1.2	Presenza almeno 1 percorso pedonale accessibile che porti all'ingresso del perimetro		X	
B.2	Orientamento esterno al perimetro		X	
B.2.1	Presenza di segnaletica		X	
B.2.2	Ausili per la mobilità autonoma dei disabili della vista		X	
B.3	Accessibilità percorso interno al perimetro (esterno all'edificio)	X		
B.3.1	Presenza almeno 1 percorso pedonale accessibile che porti all'ingresso dell'edificio	X		Rampa al cancello senza ripiano di sosta.
B.3.2	Accessibilità zona attrezzata esterna all'edificio (parco giochi e percorsi in giardino)		X	Presenza di gradini.
B.4	Orientamento nell'edificio		X	
B.4.1	Presenza di segnaletica		X	
B.4.2	Ausili per la mobilità autonoma dei disabili della vista		X	
B.5	Sicurezza e vie d'esodo	X		
B.6	Accessibilità Piano Terreno	X		
B.6.1	Ingresso accessibile	X		
B.6.2	Accessibilità dei percorsi principali		X	Scalino per andare in giardino.

B.6.3	Presenza di un servizio igienico attrezzato	X		Non è segnalato. Manca maniglione al lavabo.
B.7	Presenza di ascensore		X	
B.8	Accessibilità Piano Interrato	Non esiste X		
B.8.1	Possibilità di raggiungere agevolmente il piano			
B.8.2	Accessibilità dei percorsi principali			
B.8.3	Presenza di un servizio igienico attrezzato			
B.9	Accessibilità Piano Primo		X	
B.9.1	Possibilità di raggiungere agevolmente il piano		X	
B.9.2	Accessibilità dei percorsi principali	X		
B.9.3	Presenza di un servizio igienico attrezzato		X	
B.10	Accessibilità Piano Secondo	Non esiste X		
B.10.1	Possibilità di raggiungere agevolmente il piano			
B.10.2	Accessibilità dei percorsi principali			
B.10.3	Presenza di un servizio igienico attrezzato			
B.11	Accessibilità Piano Terzo - Mezzanino	Non esiste X		
B.11.1	Possibilità di raggiungere agevolmente il piano			
B.11.2	Accessibilità dei percorsi principali			
B.11.3	Presenza di un servizio igienico attrezzato

Note: PIANO TERRA: Accessibile. PIANO PRIMO: Non accessibile. ZONA ATTREZZATA ESTERNA: Non accessibile.

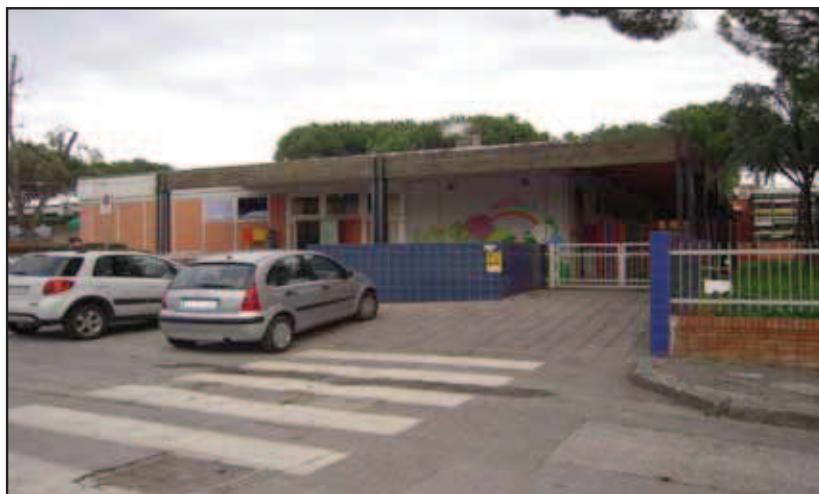
Foto

Immobile **ASILO NIDO ARCOBALENO**

B.1	Accessibilità percorsi esterni al perimetro	X		
B.1.1	Presenza posti auto riservati	X	Manca segnaletica verticale.	
B.1.2	Presenza almeno 1 percorso pedonale accessibile che porti all'ingresso del perimetro	X		
B.2	Orientamento esterno al perimetro	X		
B.2.1	Presenza di segnaletica	X		
B.2.2	Ausili per la mobilità autonoma dei disabili della vista	X		
B.3	Accessibilità percorso interno al perimetro (esterno all'edificio)	X	L'accessibilità è limitata dalla rampa carrabile con troppa pendenza.	
B.3.1	Presenza almeno 1 percorso pedonale accessibile che porti all'ingresso dell'edificio	X	(0-A) Rampa carrabile con troppa pendenza.	
B.3.2	Accessibilità zona attrezzata esterna all'edificio (parco giochi e percorsi in giardino)	X	Accesso verso l'esterno con scalino.	
B.4	Orientamento nell'edificio	X		
B.4.1	Presenza di segnaletica	X		
B.4.2	Ausili per la mobilità autonoma dei disabili della vista	X		
B.5	Sicurezza e vie d'esodo	X	Però tutte le uscite verso l'esterno hanno lo scalino sulla soglia.

B.6	Accessibilità Piano Terreno	X		
B.6.1	Ingresso accessibile	X		
B.6.2	Accessibilità dei percorsi principali	X	Scalino (0-C)	
B.6.3	Presenza di un servizio igienico attrezzato	X		
B.7	Presenza di ascensore	X		
B.8	Accessibilità Piano Interrato	Non esiste X		
B.8.1	Possibilità di raggiungere agevolmente il piano			
B.8.2	Accessibilità dei percorsi principali			
B.8.3	Presenza di un servizio igienico attrezzato			
B.9	Accessibilità Piano Primo	Non esiste X		
B.9.1	Possibilità di raggiungere agevolmente il piano			
B.9.2	Accessibilità dei percorsi principali			
B.9.3	Presenza di un servizio igienico attrezzato			
B.10	Accessibilità Piano Secondo	Non esiste X		
B.10.1	Possibilità di raggiungere agevolmente il piano			
B.10.2	Accessibilità dei percorsi principali			
B.10.3	Presenza di un servizio igienico attrezzato			
B.11	Accessibilità Piano Terzo - Mezzanino	Non esiste X		
B.11.1	Possibilità di raggiungere agevolmente il piano

Note: L'accessibilità è garantita anche se la rampa di accesso è molto ripida. I gradini verso l'esterno sono dati dagli infissi in alluminio, pericolosi per i bambini.

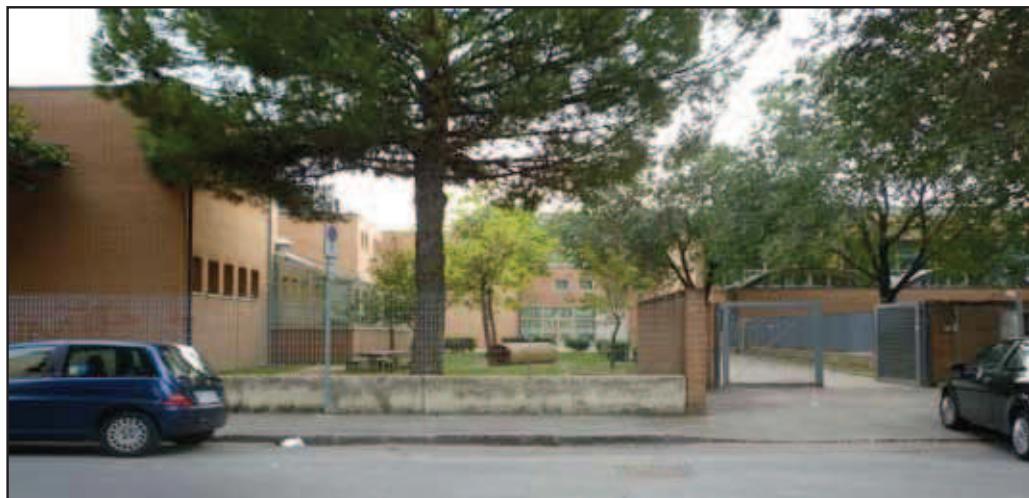
Foto

SI	NO	SPECIFICHE
B.1	Accessibilità percorsi esterni al perimetro		X	
B.1.1	Presenza posti auto riservati		X	
B.1.2	Presenza almeno 1 percorso pedonale accessibile che porti all'ingresso del perimetro		X	Principalmente carrabile
B.2	Orientamento esterno al perimetro		X	
B.2.1	Presenza di segnaletica		X	
B.2.2	Ausili per la mobilità autonoma dei disabili della vista		X	
B.3	Accessibilità percorso interno al perimetro (esterno all'edificio)		X	
B.3.1	Presenza almeno 1 percorso pedonale accessibile che porti all'ingresso dell'edificio		X	Principalmente carrabile
B.3.2	Accessibilità zona attrezzata esterna all'edificio (parco giochi e percorsi in giardino)		X	
B.4	Orientamento nell'edificio		X	
B.4.1	Presenza di segnaletica		X	
B.4.2	Ausili per la mobilità autonoma dei disabili della vista		X	
B.5	Sicurezza e vie d'esodo		X	L'allarme antincendio non si sente bene in tutta la scuola.
B.6	Accessibilità Piano Terreno		X

Note: PERCORSI ESTERNI AL PERIMETRO: non accessibili, c'è un unico cancello per l'ingresso dei bambini e degli autoveicoli.

PIANO TERRA: Il servizio igienico attrezzato è presente esclusivamente nella scuola elementare contigua (scuola elementare Mezzana-Le Fonti).

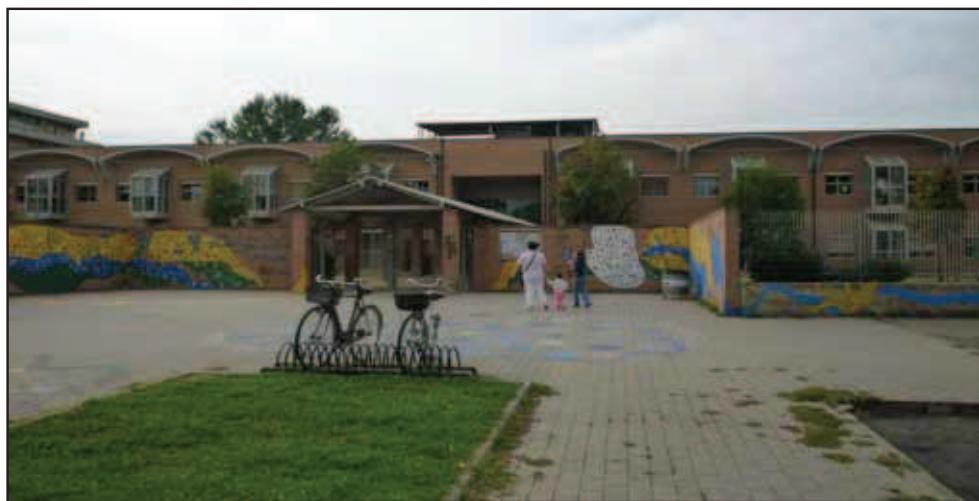
Foto

B.6.3	Presenza di un servizio igienico attrezzato	X		Manca maiglione al wc
B.7	Presenza di ascensore	X		
B.8	Accessibilità Piano Interrato	Non esiste X		
B.8.1	Possibilità di raggiungere agevolmente il piano			
B.8.2	Accessibilità dei percorsi principali			
B.8.3	Presenza di un servizio igienico attrezzato			
B.9	Accessibilità Piano Primo	X		
B.9.1	Possibilità di raggiungere agevolmente il piano	X		
B.9.2	Accessibilità dei percorsi principali	X		
B.9.3	Presenza di un servizio igienico attrezzato	X		Manca maniglione al wc
B.10	Accessibilità Piano Secondo	Non esiste X		
B.10.1	Possibilità di raggiungere agevolmente il piano			
B.10.2	Accessibilità dei percorsi principali			
B.10.3	Presenza di un servizio igienico attrezzato			
B.11	Accessibilità Piano Terzo - Mezzanino	Non esiste X		
B.11.1	Possibilità di raggiungere agevolmente il piano			
B.11.2	Accessibilità dei percorsi principali			
B.11.3	Presenza di un servizio igienico attrezzato

Note: L'accesso da via delle Badie, che è quello destinato per l'ingresso pomeridiano alla palestra per le società sportive, è difficoltoso a causa di una rampa ripida.

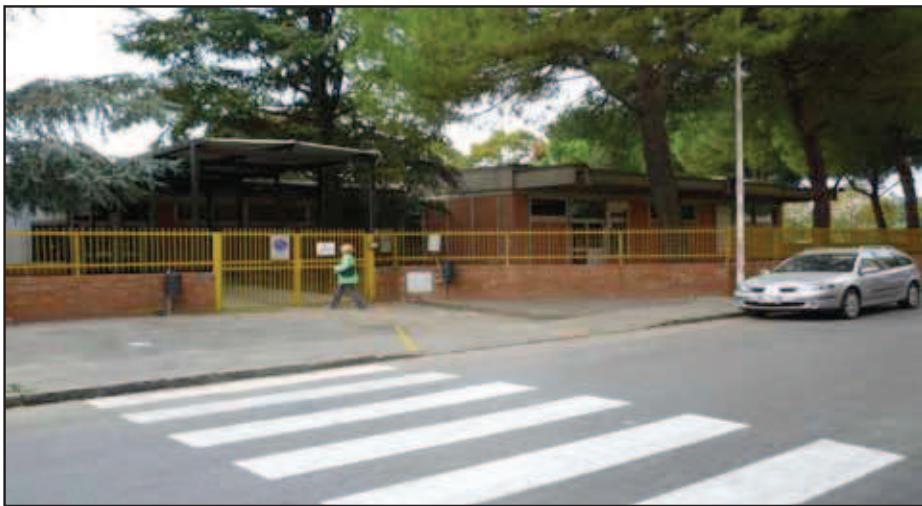
Foto

B.1	Accessibilità percorsi esterni al perimetro	X		
B.1.1	Presenza posti auto riservati		X	
B.1.2	Presenza almeno 1 percorso pedonale accessibile che porti all'ingresso del perimetro	X		
B.2	Orientamento esterno al perimetro		X	
B.2.1	Presenza di segnaletica		X	
B.2.2	Ausili per la mobilità autonoma dei disabili della vista		X	
B.3	Accessibilità percorso interno al perimetro (esterno all'edificio)	X		
B.3.1	Presenza almeno 1 percorso pedonale accessibile che porti all'ingresso dell'edificio	X		Il cancello ha dimensioni per far passare le auto.
B.3.2	Accessibilità zona attrezzata esterna all'edificio (parco giochi e percorsi in giardino)		X	Presenza di piccoli gradini alle uscite.
B.4	Orientamento nell'edificio		X	
B.4.1	Presenza di segnaletica		X	
B.4.2	Ausili per la mobilità autonoma dei disabili della vista		X	
B.5	Sicurezza e vie d'esodo	X		
B.6	Accessibilità Piano Terreno		X	
B.6.1	Ingresso accessibile	X

B.6.2	Accessibilità dei percorsi principali	X		
B.6.3	Presenza di un servizio igienico attrezzato	X		
B.7	Presenza di ascensore		X	
B.8	Accessibilità Piano Interrato	Non esiste X		
B.8.1	Possibilità di raggiungere agevolmente il piano			
B.8.2	Accessibilità dei percorsi principali			
B.8.3	Presenza di un servizio igienico attrezzato			
B.9	Accessibilità Piano Primo	Non esiste X		
B.9.1	Possibilità di raggiungere agevolmente il piano			
B.9.2	Accessibilità dei percorsi principali			
B.9.3	Presenza di un servizio igienico attrezzato			
B.10	Accessibilità Piano Secondo	Non esiste X		
B.10.1	Possibilità di raggiungere agevolmente il piano			
B.10.2	Accessibilità dei percorsi principali			
B.10.3	Presenza di un servizio igienico attrezzato			
B.11	Accessibilità Piano Terzo - Mezzanino	Non esiste X		
B.11.1	Possibilità di raggiungere agevolmente il piano			
B.11.2	Accessibilità dei percorsi principali			
B.11.3	Presenza di un servizio igienico attrezzato

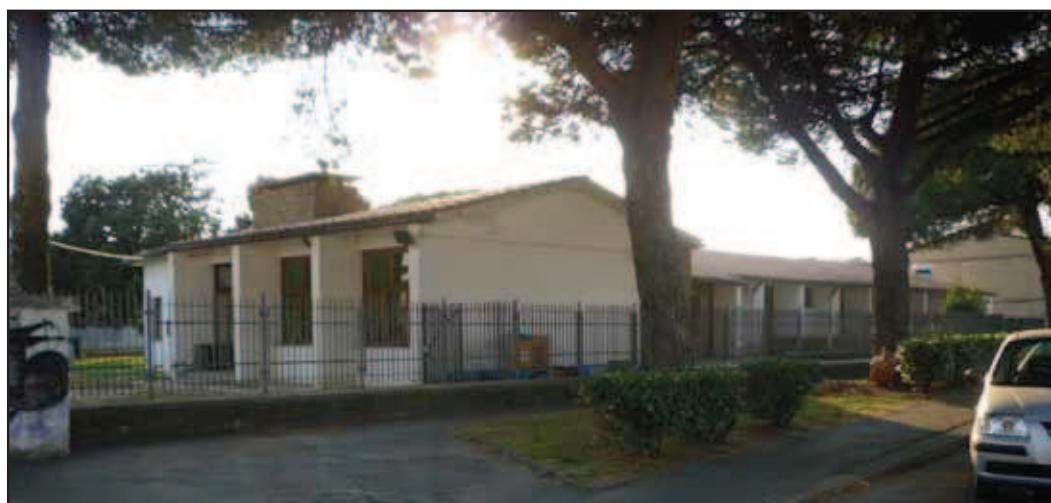
Foto

SI	NO	SPECIFICHE
B.1	Accessibilità percorsi esterni al perimetro		X	
B.1.1	Presenza posti auto riservati		X	
B.1.2	Presenza almeno 1 percorso pedonale accessibile che porti all'ingresso del perimetro		X	
B.2	Orientamento esterno al perimetro		X	
B.2.1	Presenza di segnaletica		X	
B.2.2	Ausili per la mobilità autonoma dei disabili della vista		X	
B.3	Accessibilità percorso interno al perimetro (esterno all'edificio)	X		
B.3.1	Accessibilità zona attrezzata esterna all'edificio (parco giochi e percorsi in giardino)	X		
B.3.2	Accessibilità zona attrezzata esterna all'edificio (parco giochi e percorsi in giardino)		X	Le uscite verso il giardino hanno lo scalino.
B.4	Orientamento nell'edificio		X	
B.4.1	Presenza di segnaletica		X	
B.4.2	Ausili per la mobilità autonoma dei disabili della vista		X	
B.5	Sicurezza e vie d'esodo	X		Tutte le uscite verso l'esterno hanno lo scalino
B.6	Accessibilità Piano Terreno	X

Note: ZONA ATTREZZATA ESTERNA: Accessibilità limitata dalla presenza di gradini alle uscite verso l'esterno.

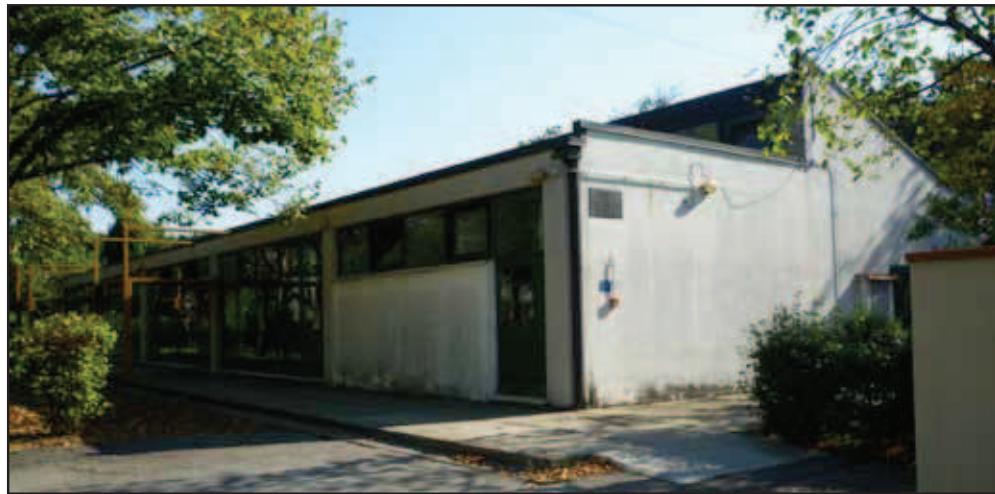
Foto

B.1	Accessibilità percorsi esterni al perimetro		X	
B.1.1	Presenza posti auto riservati		X	
B.1.2	Presenza almeno 1 percorso pedonale accessibile che porti all'ingresso del perimetro		X	Solo carrabile.
B.2	Orientamento esterno al perimetro		X	
B.2.1	Presenza di segnaletica		X	
B.2.2	Ausili per la mobilità autonoma dei disabili della vista		X	
B.3	Accessibilità percorso interno al perimetro (esterno all'edificio)		X	
B.3.1	Presenza almeno 1 percorso pedonale accessibile che porti all'ingresso dell'edificio		X	
B.3.2	Accessibilità zona attrezzata esterna all'edificio (parco giochi e percorsi in giardino)		X	Tutte le uscite verso l'esterno hanno uno scalino. Presenza di un gradino lungo tutto il perimetro dell'edificio.
B.4	Orientamento nell'edificio		X	
B.4.1	Presenza di segnaletica		X	
B.4.2	Ausili per la mobilità autonoma dei disabili della vista		X	
B.5	Sicurezza e vie d'esodo	X		Anche se ci sono scalini ad ogni uscita.

B.6	Accessibilità Piano Terreno		X	
B.6.1	Ingresso accessibile		X	Presenza di un gradino.
B.6.2	Accessibilità dei percorsi principali		X	
B.6.3	Presenza di un servizio igienico attrezzato		X	
B.7	Presenza di ascensore		X	
B.8	Accessibilità Piano Interrato	Non esiste X		
B.8.1	Possibilità di raggiungere agevolmente il piano			
B.8.2	Accessibilità dei percorsi principali			
B.8.3	Presenza di un servizio igienico attrezzato			
B.9	Accessibilità Piano Primo	Non esiste X		
B.9.1	Possibilità di raggiungere agevolmente il piano			
B.9.2	Accessibilità dei percorsi principali			
B.9.3	Presenza di un servizio igienico attrezzato			
B.10	Accessibilità Piano Secondo	Non esiste X		
B.10.1	Possibilità di raggiungere agevolmente il piano			
B.10.2	Accessibilità dei percorsi principali			
B.10.3	Presenza di un servizio igienico attrezzato			
B.11	Accessibilità Piano Terzo - Mezzanino	Non esiste X		
B.11.1	Possibilità di raggiungere agevolmente il piano

Note: Pavimentazione del loggiato pericolosa.

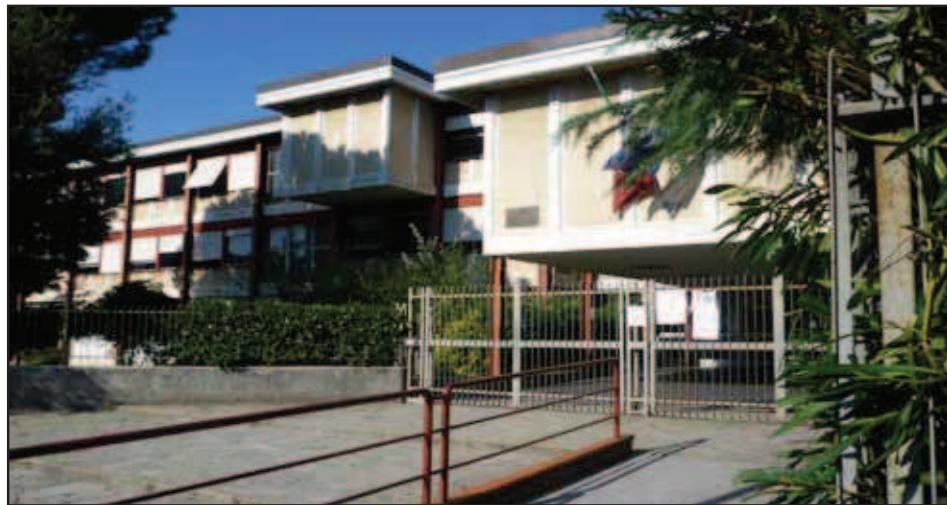
Foto

B.6.2	Accessibilità dei percorsi principali		X	Non accessibile la zona del refettorio.
B.6.3	Presenza di un servizio igienico attrezzato	X		
B.7	Presenza di ascensore	X		Ascensore non a norma.
B.8	Accessibilità Piano Interrato	Non esiste X		
B.8.1	Possibilità di raggiungere agevolmente il piano			
B.8.2	Accessibilità dei percorsi principali			
B.8.3	Presenza di un servizio igienico attrezzato			
B.9	Accessibilità Piano Primo	X		
B.9.1	Possibilità di raggiungere agevolmente il piano	X		
B.9.2	Accessibilità dei percorsi principali	X		
B.9.3	Presenza di un servizio igienico attrezzato	X		
B.10	Accessibilità Piano Secondo	X		
B.10.1	Possibilità di raggiungere agevolmente il piano	X		
B.10.2	Accessibilità dei percorsi principali	X		
B.10.3	Presenza di un servizio igienico attrezzato	X		Parzialmente rispondente al DM n. 236 del 14/06/1989.
B.11	Accessibilità Piano Terzo - Mezzanino	Non esiste X		
B.11.1	Possibilità di raggiungere agevolmente il piano

Note: PIANO TERRA: Uno scalino impedisce l'accesso dalla porta principale; il refettorio non è accessibile.

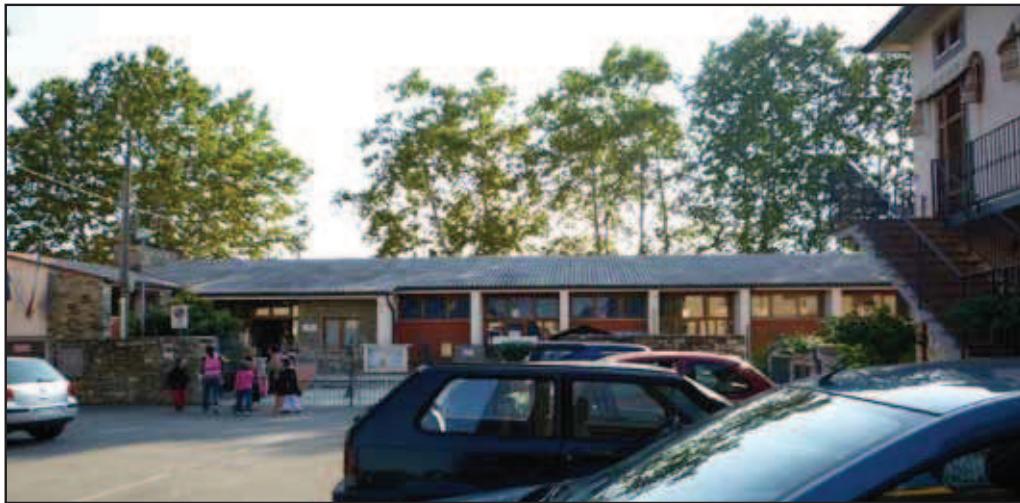
Foto

B.11.3 Presenza di un servizio igienico attrezzato			
C ACCESSIBILITÀ COMPLESSIVA DELL'EDIFICIO (requisiti minimi)		X	
<p>Note: ZONA ATTREZZATA ESTERNA: Non accessibile, poiché le uscite delle aule verso l'esterno hanno tutte dei gradini.</p>

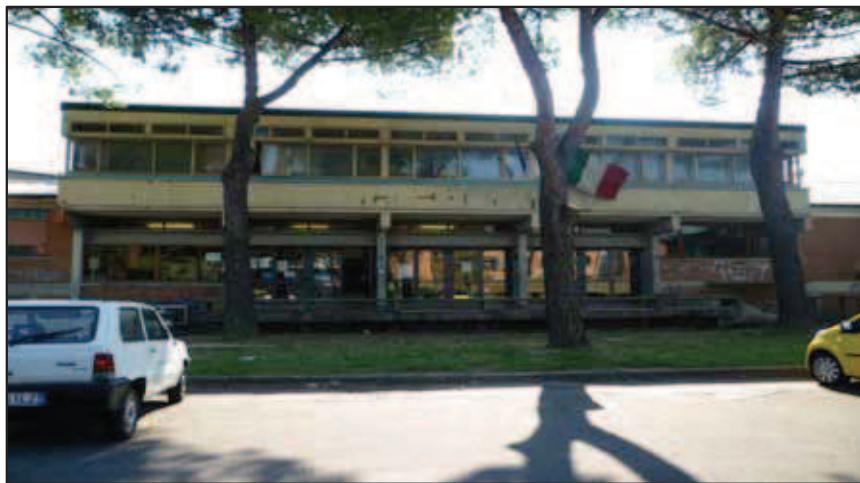
Foto

B ELEMENTI SIGNIFICATIVI DI GIUDIZIO
SI NO SPECIFICHE

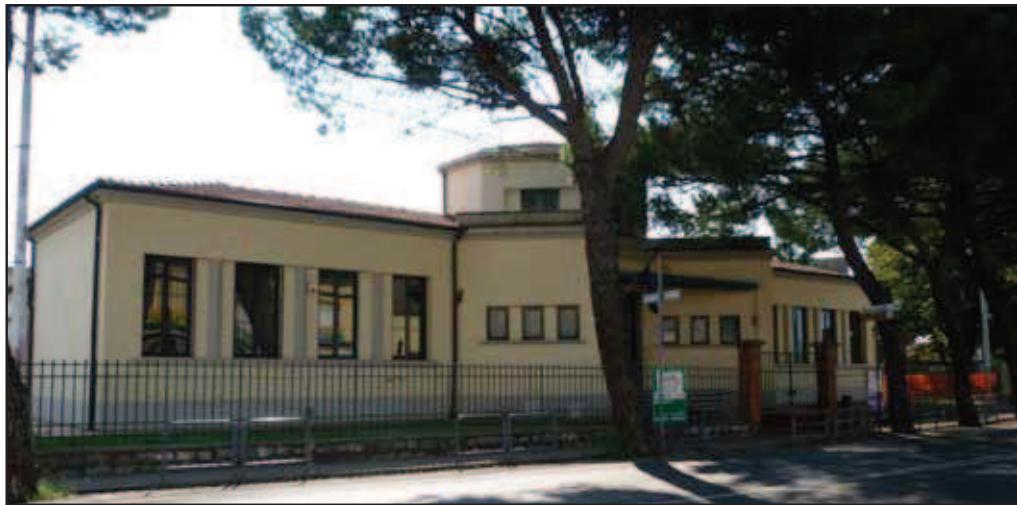
Foto

B.6.2	Accessibilità dei percorsi principali	X		
B.6.3	Presenza di un servizio igienico attrezzato	X		Manca maniglione al lavabo.
B.7	Presenza di ascensore		X	
B.8	Accessibilità Piano Interrato	Non esiste X		
B.8.1	Possibilità di raggiungere agevolmente il piano			
B.8.2	Accessibilità dei percorsi principali			
B.8.3	Presenza di un servizio igienico attrezzato			
B.9	Accessibilità Piano Primo	Non esiste X		
B.9.1	Possibilità di raggiungere agevolmente il piano			
B.9.2	Accessibilità dei percorsi principali			
B.9.3	Presenza di un servizio igienico attrezzato			
B.10	Accessibilità Piano Secondo	Non esiste X		
B.10.1	Possibilità di raggiungere agevolmente il piano			
B.10.2	Accessibilità dei percorsi principali			
B.10.3	Presenza di un servizio igienico attrezzato			
B.11	Accessibilità Piano Terzo - Mezzanino	Non esiste X		
B.11.1	Possibilità di raggiungere agevolmente il piano			
B.11.2	Accessibilità dei percorsi principali

Note: Percorsi esterni accessibili da via Miliotti. La zona del giardino con la pioggia è inaccessibile a causa del formarsi di grandi pozze d'acqua.
--

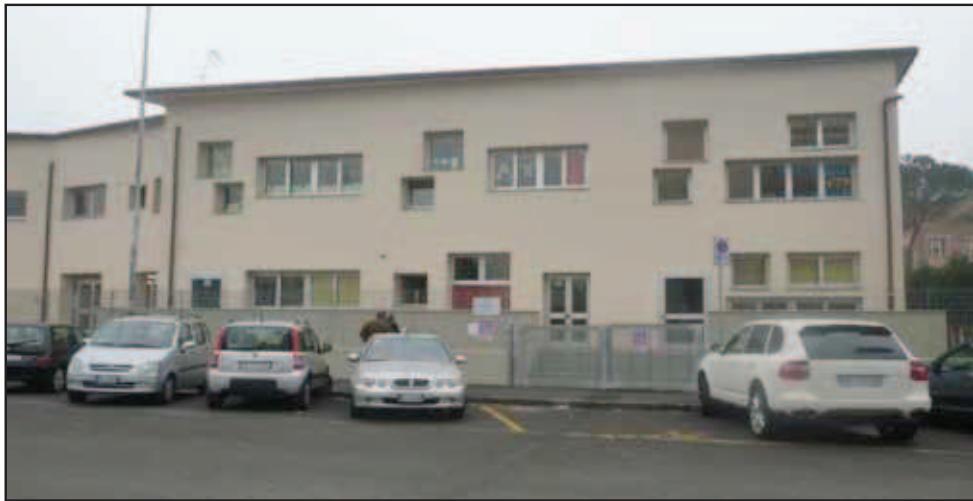
Foto

SI	NO	SPECIFICHE
B.1	Accessibilità percorsi esterni al perimetro	X		
B.1.1	Presenza posti auto riservati	X		A comune con la scuola materna adiacente.
B.1.2	Presenza almeno 1 percorso pedonale accessibile che porti all'ingresso del perimetro	X		Manca la cordablanda in prossimità delle strisce pedonali.
B.2	Orientamento esterno al perimetro		X	
B.2.1	Presenza di segnaletica		X	
B.2.2	Ausili per la mobilità autonoma dei disabili della vista		X	
B.3	Accessibilità percorso interno al perimetro (esterno all'edificio)	X		
B.3.1	Presenza almeno 1 percorso pedonale accessibile che porti all'ingresso dell'edificio	X		
B.3.2	Accessibilità zona attrezzata esterna all'edificio (parco giochi e percorsi in giardino)	X		
B.4	Orientamento nell'edificio		X	
B.4.1	Presenza di segnaletica		X	
B.4.2	Ausili per la mobilità autonoma dei disabili della vista		X	
B.5	Sicurezza e vie d'esodo	X		
B.6	Accessibilità Piano Terreno	X

B.6.1	Ingresso accessibile	X		
B.6.2	Accessibilità dei percorsi principali	X		
B.6.3	Presenza di un servizio igienico attrezzato	X		Ce ne sono 2 ed in entrambi manca la segnalazione. Entrambi hanno solo maniglioni verticali.
B.7	Presenza di ascensore	X		La placca esterna non ha caratteri Braille.
B.8	Accessibilità Piano Interrato	Non esiste X		
B.8.1	Possibilità di raggiungere agevolmente il piano			
B.8.2	Accessibilità dei percorsi principali			
B.8.3	Presenza di un servizio igienico attrezzato			
B.9	Accessibilità Piano Primo	X		
B.9.1	Possibilità di raggiungere agevolmente il piano	X		
B.9.2	Accessibilità dei percorsi principali	X		
B.9.3	Presenza di un servizio igienico attrezzato	X		Ce ne sono 2 ed in entrambi manca la segnalazione. Entrambi hanno solo maniglioni verticali.
B.10	Accessibilità Piano Secondo	Non esiste X		
B.10.1	Possibilità di raggiungere agevolmente il piano			
B.10.2	Accessibilità dei percorsi principali

Note: L'edificio è accessibile in ogni sua parte. I bagni sono parzialmente conformi al DM n.236 del 14/06/1989.

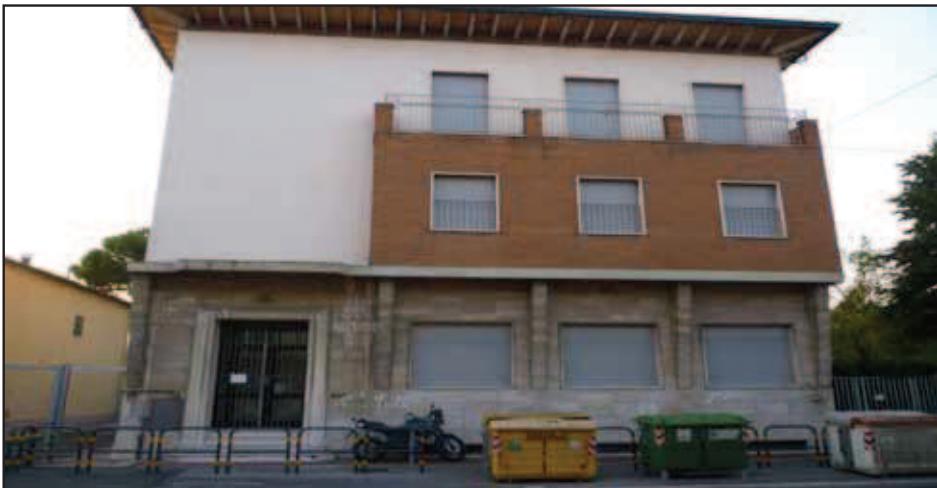
Foto

B ELEMENTI SIGNIFICATIVI DI GIUDIZIO		SI	NO	SPECIFICHE
B.1	Accessibilità percorsi esterni al perimetro		X	
B.1.1	Presenza posti auto riservati	X		
B.1.2	Presenza almeno 1 percorso pedonale accessibile che porti all'ingresso del perimetro		X	
B.2	Orientamento esterno al perimetro		X	
B.2.1	Presenza di segnaletica		X	
B.2.2	Ausili per la mobilità autonoma dei disabili della vista		X	
B.3	Accessibilità percorso interno al perimetro (esterno all'edificio)	X		
B.3.1	Presenza almeno 1 percorso pedonale accessibile che porti all'ingresso dell'edificio	X		
B.3.2	Accessibilità zona attrezzata esterna all'edificio (parco giochi e percorsi in giardino)		X	Raggiungibile, ma non accessibile.
B.4	Orientamento nell'edificio		X	
B.4.1	Presenza di segnaletica		X	
B.4.2	Ausili per la mobilità autonoma dei disabili della vista		X	
B.5	Sicurezza e vie d'esodo	X		
B.6	Accessibilità Piano Terreno		X	
B.6.1	Ingresso accessibile	X

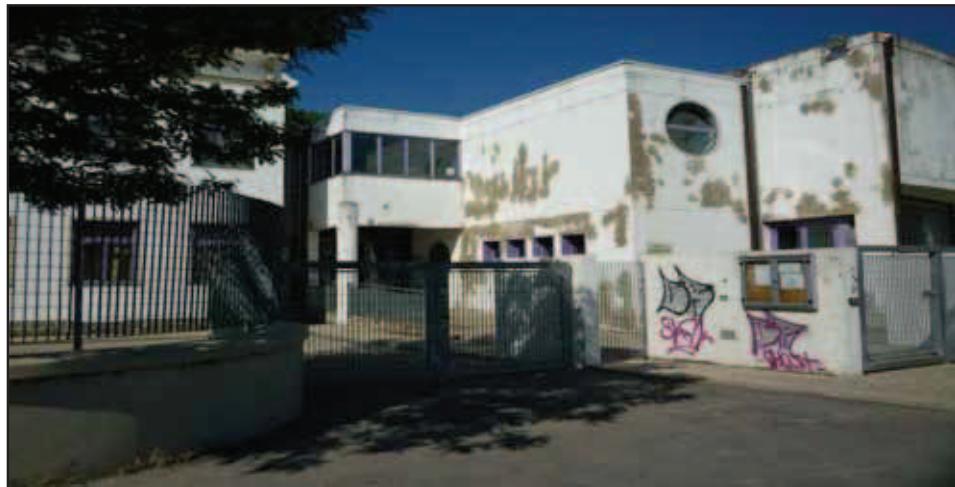
Foto

B ELEMENTI SIGNIFICATIVI DI GIUDIZIO
SI NO SPECIFICHE

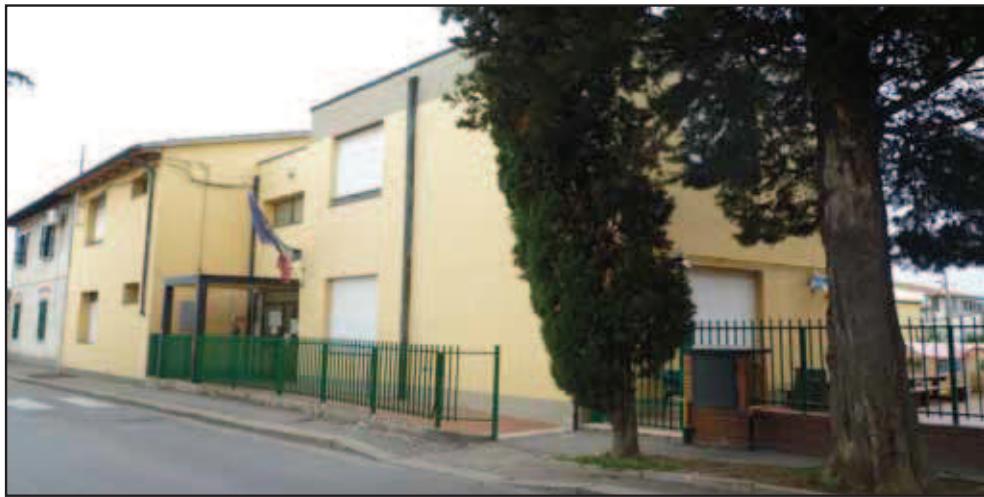
Foto

B ELEMENTI SIGNIFICATIVI DI GIUDIZIO

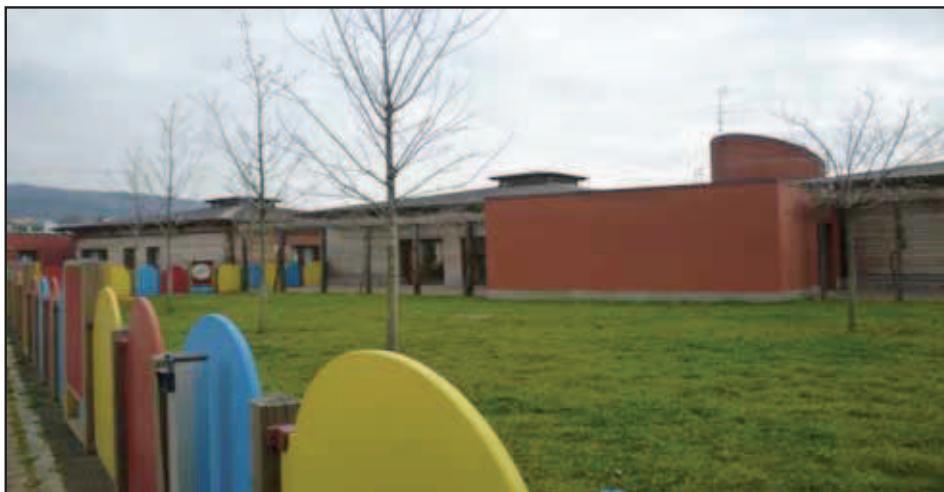
Foto

B ELEMENTI SIGNIFICATIVI DI GIUDIZIO		SI	NO	SPECIFICHE
B.1	Accessibilità percorsi esterni al perimetro	X		
B.1.1	Presenza posti auto riservati		X	
B.1.2	Presenza almeno 1 percorso pedonale accessibile che porti all'ingresso del perimetro	X		L'ingresso avviene da via Toti attraverso l'ingresso carrabile (0-C).
B.2	Orientamento esterno al perimetro		X	
B.2.1	Presenza di segnaletica		X	
B.2.2	Ausili per la mobilità autonoma dei disabili della vista		X	
B.3	Accessibilità percorso interno al perimetro (esterno all'edificio)	X		
B.3.1	Presenza almeno 1 percorso pedonale accessibile che porti all'ingresso dell'edificio	X		
B.3.2	Accessibilità zona attrezzata esterna all'edificio (parco giochi e percorsi in giardino)	X		
B.4	Orientamento nell'edificio		X	
B.4.1	Presenza di segnaletica		X	
B.4.2	Ausili per la mobilità autonoma dei disabili della vista		X	
B.5	Sicurezza e vie d'esodo	X		
B.6	Accessibilità Piano Terreno	X

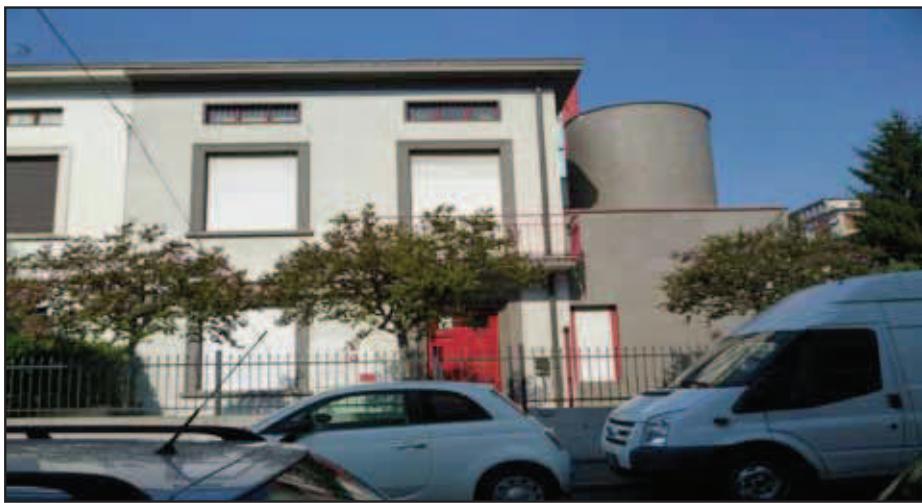
Foto

B ELEMENTI SIGNIFICATIVI DI GIUDIZIO			
	SI	NO	SPECIFICHE
B.1 Accessibilità percorsi esterni al perimetro	X		
B.1.1 Presenza posti auto riservati		X	
B.1.2 Presenza almeno 1 percorso pedonale accessibile che porti all'ingresso del perimetro	X		
B.2 Orientamento esterno al perimetro		X	
B.2.1 Presenza di segnaletica		X	
B.2.2 Ausili per la mobilità autonoma dei disabili della vista		X	
B.3 Accessibilità percorso interno al perimetro (esterno all'edificio)		X	
B.3.1 Presenza almeno 1 percorso pedonale accessibile che porti all'ingresso dell'edificio		X	Presenza di gradini da superare.
B.3.2 Accessibilità zona attrezzata esterna all'edificio (parco giochi e percorsi in giardino)	X		
B.4 Orientamento nell'edificio		X	
B.4.1 Presenza di segnaletica		X	
B.4.2 Ausili per la mobilità autonoma dei disabili della vista		X	
B.5 Sicurezza e vie d'esodo	X		
B.6 Accessibilità Piano Terreno		X	
B.6.1 Ingresso accessibile		X

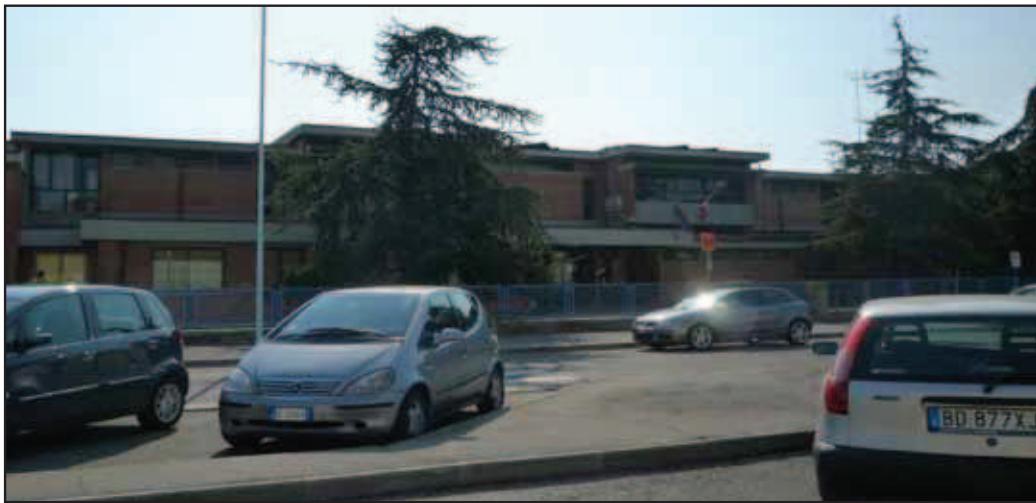
Foto

B ELEMENTI SIGNIFICATIVI DI GIUDIZIO

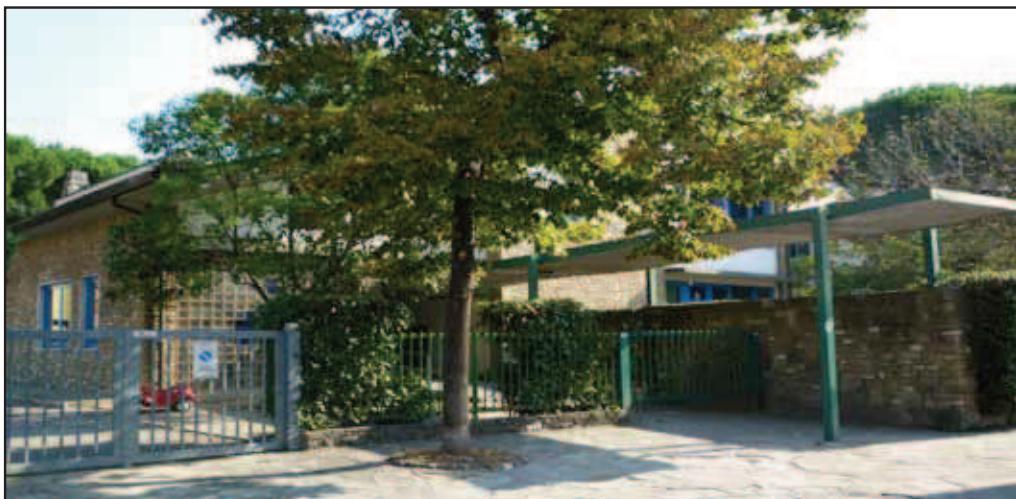
Foto

B ELEMENTI SIGNIFICATIVI DI GIUDIZIO

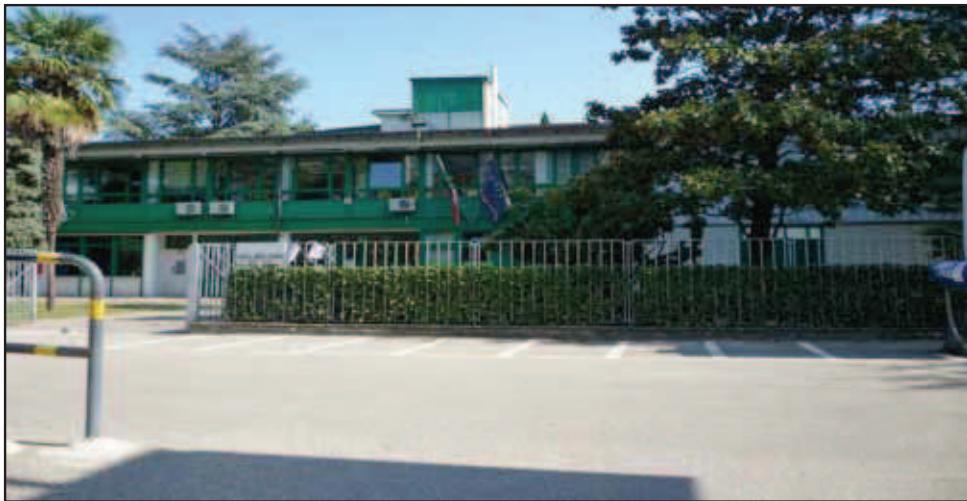
Foto

B ELEMENTI SIGNIFICATIVI DI GIUDIZIO

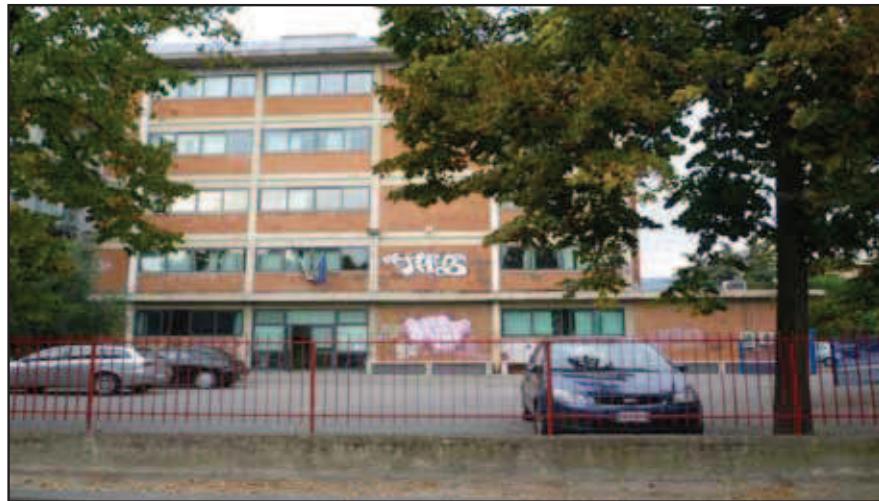
Foto

B ELEMENTI SIGNIFICATIVI DI GIUDIZIO

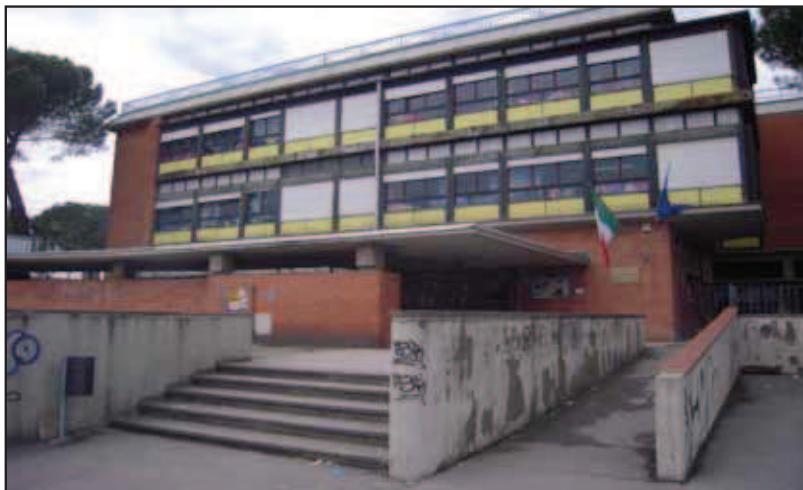
Foto

Immobile **SCUOLA MATERNA ED ELEMENTARE COLLODI**
Situato in via **DEL PURGATORIO, 26**
Num. Inventario **3064**
data del rilievo **15/09/2009**

B**ELEMENTI SIGNIFICATIVI DI GIUDIZIO**

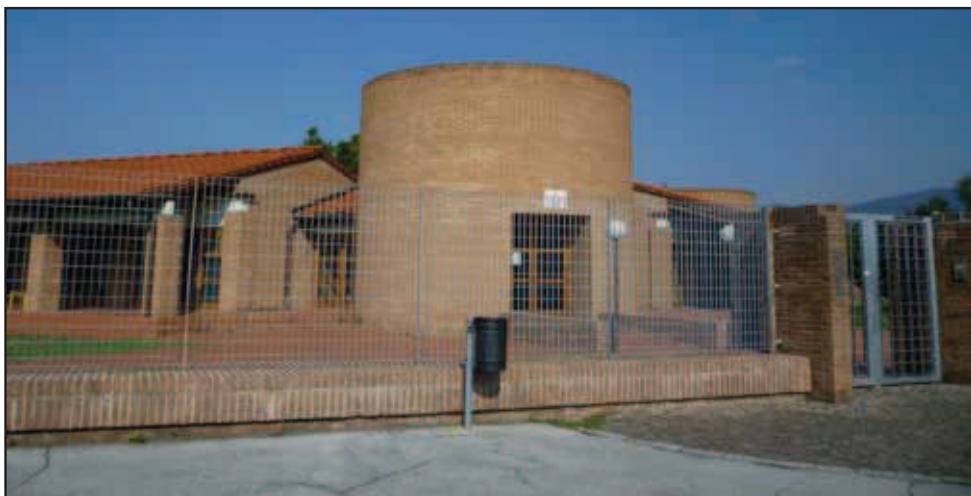
Foto

SI	NO	SPECIFICHE
B.1	Accessibilità percorsi esterni al perimetro		X	
B.1.1	Presenza posti auto riservati	X		
B.1.2	Presenza almeno 1 percorso pedonale accessibile che porti all'ingresso del perimetro		X	
B.2	Orientamento esterno al perimetro		X	
B.2.1	Presenza di segnaletica		X	
B.2.2	Ausili per la mobilità autonoma dei disabili della vista		X	
B.3	Accessibilità percorso interno al perimetro (esterno all'edificio)	X		
B.3.1	Presenza almeno 1 percorso pedonale accessibile che porti all'ingresso dell'edificio	X		
B.3.2	Accessibilità zona attrezzata esterna all'edificio (parco giochi e percorsi in giardino)		X	Ci sono gradini che rendono completamente non accessibile.
B.4	Orientamento nell'edificio		X	
B.4.1	Presenza di segnaletica		X	
B.4.2	Ausili per la mobilità autonoma dei disabili della vista		X	
B.5	Sicurezza e vie d'esodo	X		Esistono però piccoli gradini alle uscite dell'edificio verso l'esterno.

Note: All'interno della scuola non esiste un servizio igienico attrezzato.

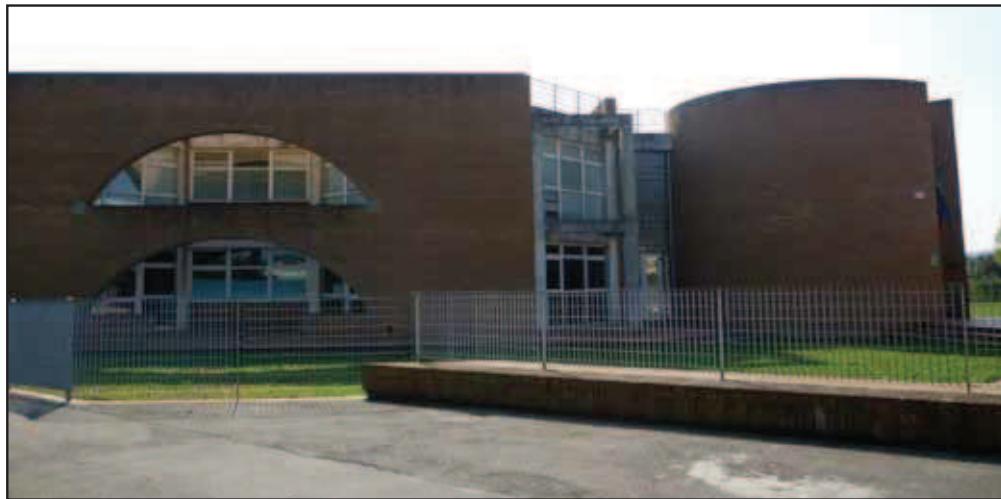
Foto

B ELEMENTI SIGNIFICATIVI DI GIUDIZIO			
		SI	NO
B.1	Accessibilità percorsi esterni al perimetro	X	
B.1.1	Presenza posti auto riservati	X	
B.1.2	Presenza almeno 1 percorso pedonale accessibile che porti all'ingresso del perimetro	X	
B.2	Orientamento esterno al perimetro	X	
B.2.1	Presenza di segnaletica	X	
B.2.2	Ausili per la mobilità autonoma dei disabili della vista	X	
B.3	Accessibilità percorso interno al perimetro (esterno all'edificio)	X	
B.3.1	Presenza almeno 1 percorso pedonale accessibile che porti all'ingresso dell'edificio	X	
B.3.2	Accessibilità zona attrezzata esterna all'edificio (parco giochi e percorsi in giardino)	X	L'unico accesso è tramite una rampa, perché esiste un gradino lungo tutto il perimetro della scuola.
B.4	Orientamento nell'edificio	X	
B.4.1	Presenza di segnaletica	X	
B.4.2	Ausili per la mobilità autonoma dei disabili della vista	X	
B.5	Sicurezza e vie d'esodo	X	Al piano terreno scalini alle uscite verso l'esterno.

B.6	Accessibilità Piano Terreno	X	
B.6.1	Ingresso accessibile	X	
B.6.2	Accessibilità dei percorsi principali	X	Presenza di uno scalino.
B.6.3	Presenza di un servizio igienico attrezzato	X	Non è segnalato. E' usato come deposito.
B.7	Presenza di ascensore	X	
B.8	Accessibilità Piano Interrato	Non esiste X	
B.8.1	Possibilità di raggiungere agevolmente il piano		
B.8.2	Accessibilità dei percorsi principali		
B.8.3	Presenza di un servizio igienico attrezzato		
B.9	Accessibilità Piano Primo	X	
B.9.1	Possibilità di raggiungere agevolmente il piano	X	
B.9.2	Accessibilità dei percorsi principali	X	
B.9.3	Presenza di un servizio igienico attrezzato	X	Non è segnalato. E' usato come deposito.
B.10	Accessibilità Piano Secondo	Non esiste X	
B.10.1	Possibilità di raggiungere agevolmente il piano		
B.10.2	Accessibilità dei percorsi principali		
B.10.3	Presenza di un servizio igienico attrezzato		
B.11	Accessibilità Piano Terzo - Mezzanino	Non esiste X

Note: Manca posto auto riservato. Tutte le uscite verso l'esterno a piano terra hanno uno scalino.

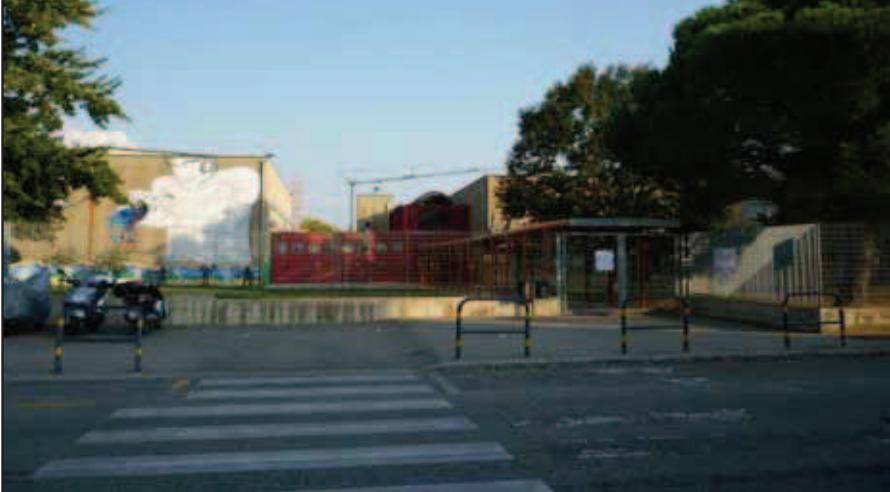
Foto

B.6.3 Presenza di un servizio igienico attrezzato	X		Utilizzato come deposito. La porta si apre verso l'interno.
B.7	Presenza di ascensore	X		
B.8	Accessibilità Piano Interrato	Non esiste X		
	B.8.1 Possibilità di raggiungere agevolmente il piano			
	B.8.2 Accessibilità dei percorsi principali			
	B.8.3 Presenza di un servizio igienico attrezzato			
B.9	Accessibilità Piano Primo	X		
	B.9.1 Possibilità di raggiungere agevolmente il piano	X		
	B.9.2 Accessibilità dei percorsi principali	X		
	B.9.3 Presenza di un servizio igienico attrezzato	X		Usato come deposito. Il lavandino non è funzionante.
B.10	Accessibilità Piano Secondo	Non esiste X		
	B.10.1 Possibilità di raggiungere agevolmente il piano			
	B.10.2 Accessibilità dei percorsi principali			
	B.10.3 Presenza di un servizio igienico attrezzato			
B.11	Accessibilità Piano Terzo - Mezzanino	Non esiste X		
	B.11.1 Possibilità di raggiungere agevolmente il piano

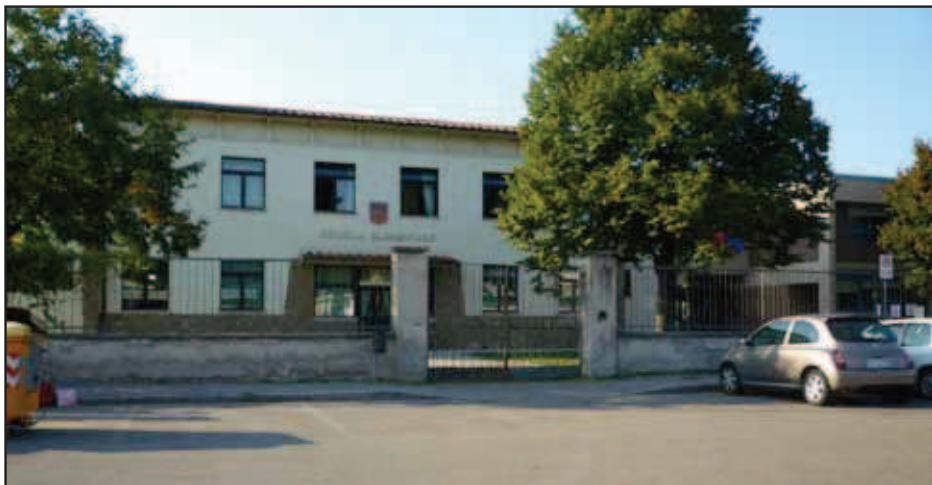
Foto

B.6.3 Presenza di un servizio igienico attrezzato	X		Non completamente rispondente al DM n.236 del 14/06/1989.
B.7 Presenza di ascensore	X		
B.8 Accessibilità Piano Interrato Non esiste X			
B.8.1 Possibilità di raggiungere agevolmente il piano			
B.8.2 Accessibilità dei percorsi principali			
B.8.3 Presenza di un servizio igienico attrezzato			
B.9 Accessibilità Piano Primo	X		
B.9.1 Possibilità di raggiungere agevolmente il piano	X		
B.9.2 Accessibilità dei percorsi principali	X		
B.9.3 Presenza di un servizio igienico attrezzato	X		Non è segnalato. E' usato come deposito. Non completamente rispondente al DM n.236 del 14/06/1989.
B.10 Accessibilità Piano Secondo Non esiste X			
B.10.1 Possibilità di raggiungere agevolmente il piano			
B.10.2 Accessibilità dei percorsi principali			
B.10.3 Presenza di un servizio igienico attrezzato			
B.11 Accessibilità Piano Terzo - Mezzanino Non esiste X			
B.11.1 Possibilità di raggiungere agevolmente il piano

Note: ZONA ATTREZZATA ESTERNA: Non accessibile per la presenza di scalini.

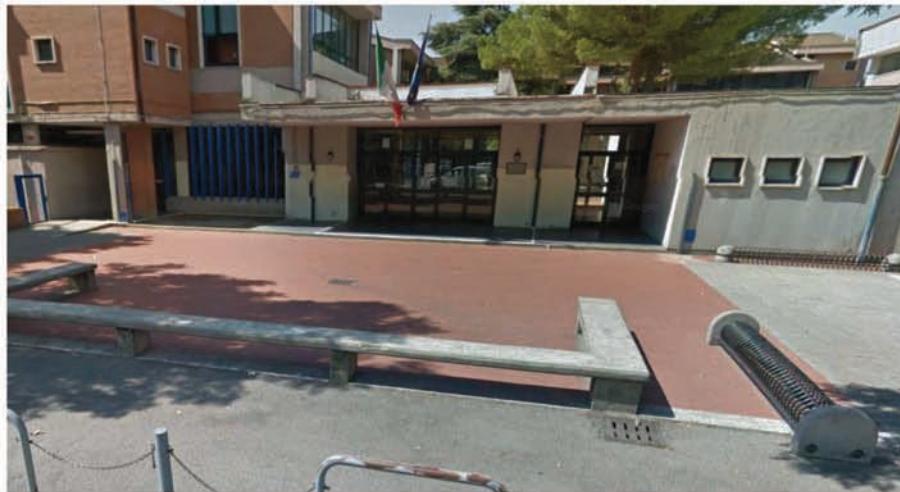
Foto

B.6.3	Presenza di un servizio igienico attrezzato	X	
B.7	Presenza di ascensore	X	
B.8	Accessibilità Piano Interrato	Non esiste X	
B.8.1	Possibilità di raggiungere agevolmente il piano		
B.8.2	Accessibilità dei percorsi principali		
B.8.3	Presenza di un servizio igienico attrezzato		
B.9	Accessibilità Piano Primo	Non esiste	X
B.9.1	Possibilità di raggiungere agevolmente il piano	X	
B.9.2	Accessibilità dei percorsi principali	X	
B.9.3	Presenza di un servizio igienico attrezzato	X	Non completamente rispondente al DM n. 236 del 14/07/1989.
B.10	Accessibilità Piano Secondo	Non esiste	X
B.10.1	Possibilità di raggiungere agevolmente il piano	X	
B.10.2	Accessibilità dei percorsi principali	X	
B.10.3	Presenza di un servizio igienico attrezzato	X	Non completamente rispondente al DM n. 236 del 14/07/1989.
B.11	Accessibilità Piano Terzo - Mezzanino	Non esiste	X
B.11.1	Possibilità di raggiungere agevolmente il piano	X	Solo aula computer e refettorio.

Note: Ai piani primo e secondo i bagni sono da adeguare. Per raggiungere l'aula computer e il refettorio al piano mezzanino è stato inserito un ascensore. Sempre al piano mezzanino ci sono due aule non accessibili.

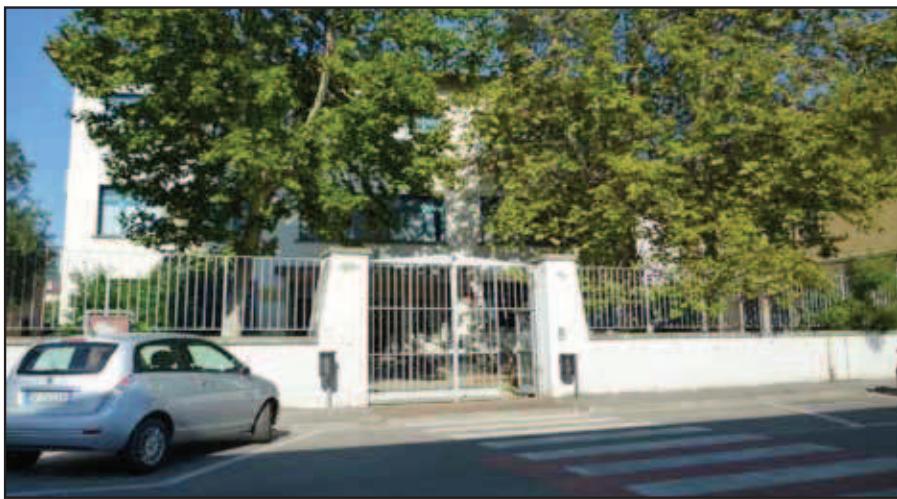
Foto

B ELEMENTI SIGNIFICATIVI DI GIUDIZIO		
	SI	NO
B.1 Accessibilità percorsi esterni al perimetro	X	
B.1.1 Presenza posti auto riservati	X	
B.1.2 Presenza almeno 1 percorso pedonale accessibile che porti all'ingresso del perimetro	X	
B.2 Orientamento esterno al perimetro		X
B.2.1 Presenza di segnaletica		X
B.2.2 Ausili per la mobilità autonoma dei disabili della vista		X
B.3 Accessibilità percorso interno al perimetro (esterno all'edificio)	X	
B.3.1 Presenza almeno 1 percorso pedonale accessibile che porti all'ingresso dell'edificio	X	
B.3.2 Accessibilità zona attrezzata esterna all'edificio (parco giochi e percorsi in giardino)		X
B.4 Orientamento nell'edificio		X
B.4.1 Presenza di segnaletica		X
B.4.2 Ausili per la mobilità autonoma dei disabili della vista		X
B.5 Sicurezza e vie d'esodo	X	
B.6 Accessibilità Piano Terreno	X	
B.6.1 Ingresso accessibile	X	
B.6.2 Accessibilità dei percorsi principali	X	
B.6.3 Presenza di un servizio igienico attrezzato	X	Nel bagno dei maschi.

Note: ZONA ATTREZZATA ESTERNA: Non accessibile. PIANI PRIMO e SECONDO: Non accessibili per mancanza di servizi igienici attrezzati.

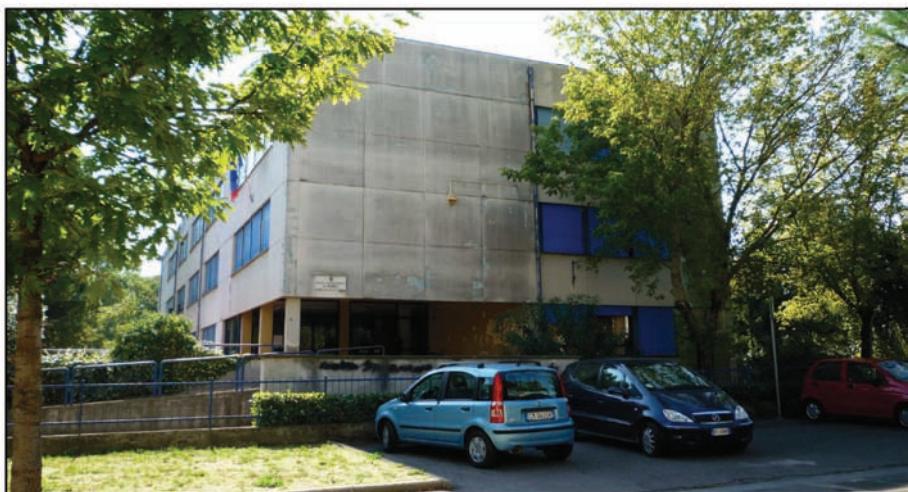
Foto

B.6.2	Accessibilità dei percorsi principali	X		
B.6.3	Presenza di un servizio igienico attrezzato	X		Non segnalato. Usato dai professori.
B.7	Presenza di ascensore	X		Ascensore non a norma. Non ha chiusura automatica durante la sosta al piano.
B.8	Accessibilità Piano Interrato	Non esiste	X	
B.8.1	Possibilità di raggiungere agevolmente il piano	X		
B.8.2	Accessibilità dei percorsi principali	X		Presenza di gradini per raggiungere l'esterno.
B.8.3	Presenza di un servizio igienico attrezzato	X		Non segnalato. Usato come deposito custodi.
B.9	Accessibilità Piano Primo	Non esiste	X	
B.9.1	Possibilità di raggiungere agevolmente il piano	X		
B.9.2	Accessibilità dei percorsi principali	X		
B.9.3	Presenza di un servizio igienico attrezzato	X		Non segnalato. Usato come punto caffè.
B.10	Accessibilità Piano Secondo	Non esiste	X	
B.10.1	Possibilità di raggiungere agevolmente il piano	X		
B.10.2	Accessibilità dei percorsi principali	X

B.10.3	Presenza di un servizio igienico attrezzato	X		Non segnalato. Usato come stanzino.
B.11	Accessibilità Piano Terzo - Mezzanino	Non esiste	X	
B.11.1	Possibilità di raggiungere agevolmente il piano			
B.11.2	Accessibilità dei percorsi principali			
B.11.3	Presenza di un servizio igienico attrezzato

Note: I servizi igienici attrezzati non sono completamente rispondenti al DM n: 236 del 14/06/1989. PERCORSO INTERNO AL PERIMETRO (esterno all'edificio): Non accessibile perché presenza di rampa senza ripiani di sosta.

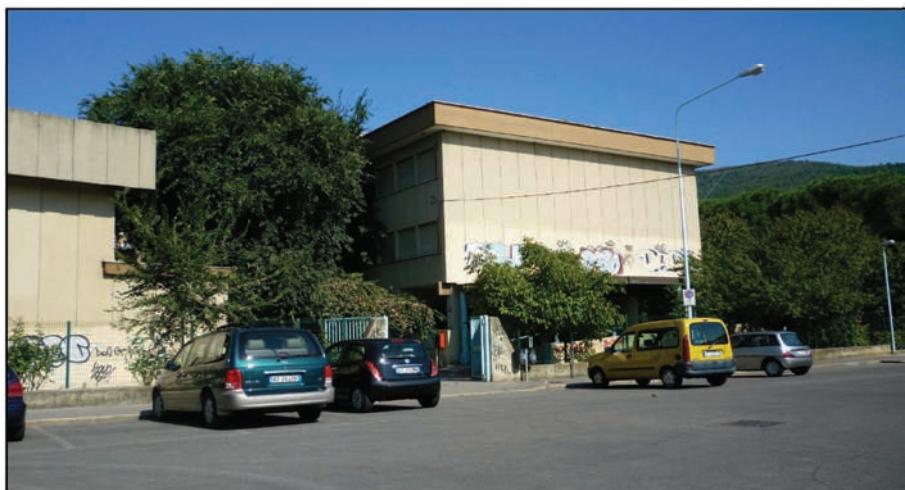
Foto

B.6.3 Presenza di un servizio igienico attrezzato	X		Non segnalato.
B.7 Presenza di ascensore	X		
B.8 Accessibilità Piano Interrato Non esiste X			
B.8.1 Possibilità di raggiungere agevolmente il piano			
B.8.2 Accessibilità dei percorsi principali			
B.8.3 Presenza di un servizio igienico attrezzato			
B.9 Accessibilità Piano Primo Non esiste	X		
B.9.1 Possibilità di raggiungere agevolmente il piano	X		
B.9.2 Accessibilità dei percorsi principali	X		
B.9.3 Presenza di un servizio igienico attrezzato	X		Non segnalato.
B.10 Accessibilità Piano Secondo Non esiste	X		
B.10.1 Possibilità di raggiungere agevolmente il piano	X		
B.10.2 Accessibilità dei percorsi principali	X		
B.10.3 Presenza di un servizio igienico attrezzato	X		
B.11 Accessibilità Piano Terzo Mezzanino Non esiste X			
B.11.1 Possibilità di raggiungere agevolmente il piano			
B.11.2 Accessibilità dei percorsi principali			
B.11.3 Presenza di un servizio igienico attrezzato
