P.E.B.A.

Edilizia Scolastica

Piano Eliminazione Barriere Architettoniche

Schede Edilizia Scolastica

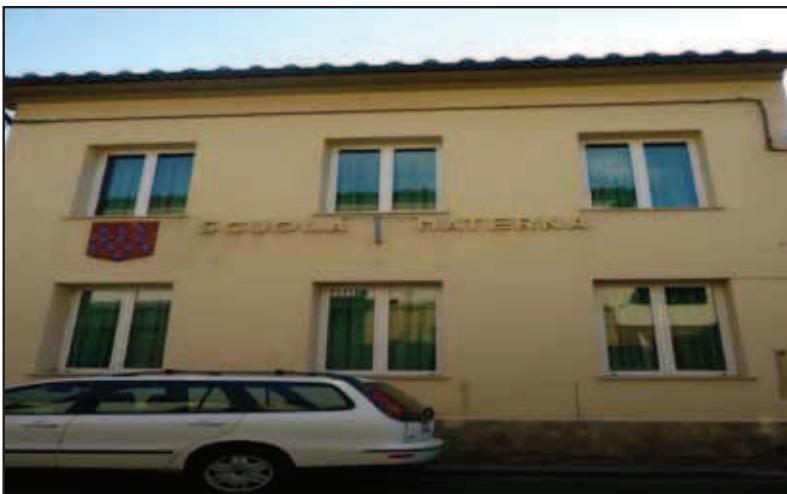
Foto

B ELEMENTI SIGNIFICATIVI DI GIUDIZIO			
		SI	NO
B.1	Accessibilità percorsi esterni al perimetro		X
B.1.1	Presenza posti auto riservati		X
B.1.2	Presenza almeno 1 percorso pedonale accessibile che porti all'ingresso del perimetro	X	
			Non c'è continuità tra marciapiede e rampa di accesso.
B.2	Orientamento esterno al perimetro		X
B.2.1	Presenza di segnaletica		X
B.2.2	Ausili per la mobilità autonoma dei disabili della vista		X
B.3	Accessibilità percorso interno al perimetro (esterno all'edificio)	X	
B.3.1	Presenza almeno 1 percorso pedonale accessibile che porti all'ingresso dell'edificio	X	
B.3.2	Accessibilità zona attrezzata esterna all'edificio (parco giochi e percorsi in giardino)	X	
B.4	Orientamento nell'edificio		X
B.4.1	Presenza di segnaletica		X
B.4.2	Ausili per la mobilità autonoma dei disabili della vista		X
B.5	Sicurezza e vie d'esodo	X	Presenza di scala REI.
B.6	Accessibilità Piano Terreno	X	
B.6.1	Ingresso accessibile	X

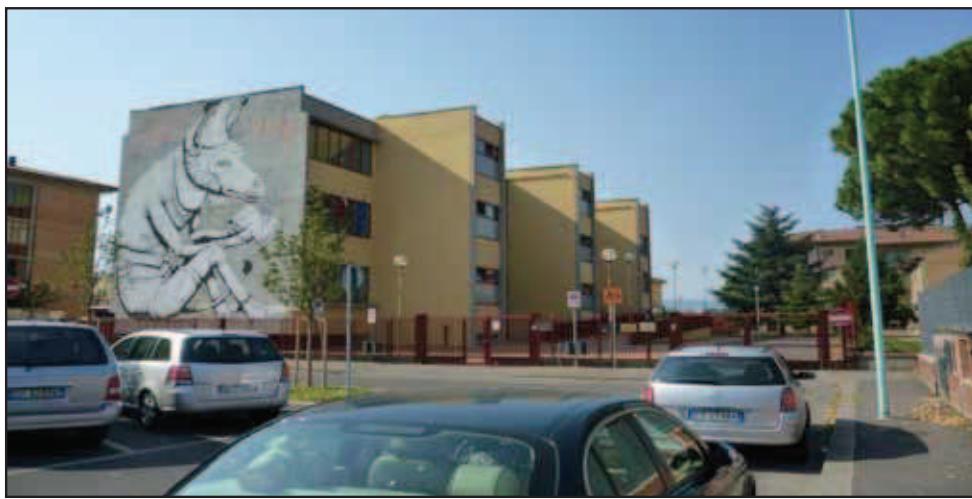
Foto

Note: PERCORSO INTERNO AL PERIMETRO (esterno all'edificio): Non accessibile. I servizi igienici attrezzati sono parzialmente rispondenti al DM n. 236 del 14/06/1989.

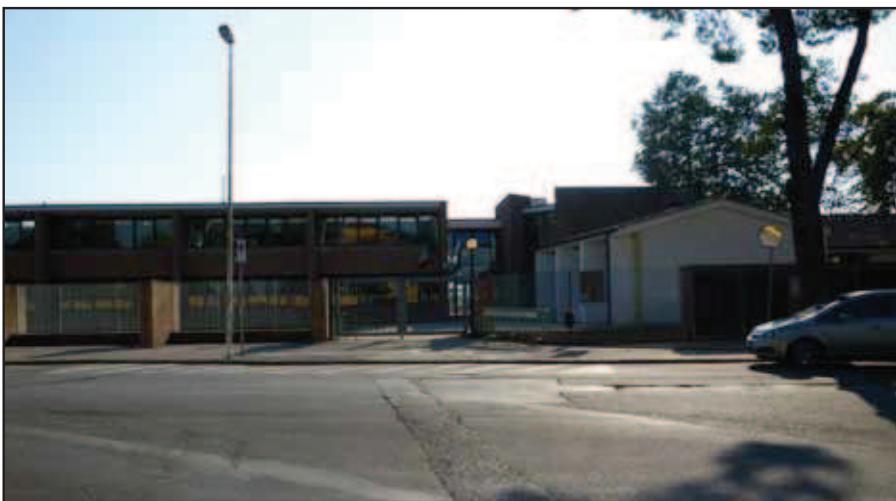
Foto

SI	NO	SPECIFICHE
B.1	Accessibilità percorsi esterni al perimetro	X		
B.1.1	Presenza posti auto riservati	X		
B.1.2	Presenza almeno 1 percorso pedonale accessibile che porti all'ingresso del perimetro	X		
B.2	Orientamento esterno al perimetro		X	
B.2.1	Presenza di segnaletica		X	
B.2.2	Ausili per la mobilità autonoma dei disabili della vista		X	
B.3	Accessibilità percorso interno al perimetro (esterno all'edificio)	X		
B.3.1	Presenza almeno 1 percorso pedonale accessibile che porti all'ingresso dell'edificio	X		Il percorso per l'accesso pomeridiano alla palestra è principalmente carrabile.
B.3.2	Accessibilità zona attrezzata esterna all'edificio (parco giochi e percorsi in giardino)	X		
B.4	Orientamento nell'edificio		X	
B.4.1	Presenza di segnaletica		X	
B.4.2	Ausili per la mobilità autonoma dei disabili della vista		X	
B.5	Sicurezza e vie d'esodo	X		
B.6	Accessibilità Piano Terreno	X		
B.6.1	Ingresso accessibile	X		Presenza di piccolo scalino sulla soglia.

B.6.2	Accessibilità dei percorsi principali	X		
B.6.3	Presenza di un servizio igienico attrezzato	X		Non è segnalato.
B.7	Presenza di ascensore	X		
B.8	Accessibilità Piano Interrato	Non esiste X		
B.8.1	Possibilità di raggiungere agevolmente il piano			
B.8.2	Accessibilità dei percorsi principali			
B.8.3	Presenza di un servizio igienico attrezzato			
B.9	Accessibilità Piano Primo	X		
B.9.1	Possibilità di raggiungere agevolmente il piano	X		
B.9.2	Accessibilità dei percorsi principali	X		
B.9.3	Presenza di un servizio igienico attrezzato	X		Non è segnalato.
B.10	Accessibilità Piano Secondo	Non esiste X		
B.10.1	Possibilità di raggiungere agevolmente il piano			
B.10.2	Accessibilità dei percorsi principali			
B.10.3	Presenza di un servizio igienico attrezzato			
B.11	Accessibilità pomeridiana Palestra	X		
B.11.1	Possibilità di raggiungere agevolmente il piano	X		Presenza di piccolo scalino sulla soglia.
B.11.2	Accessibilità dei percorsi principali	X

Note: PIANO TERRA: Presenza di piccoli scalini su tutte le soglie. Alcuni servizi igienici attrezzati non sono completamente rispondenti al DM n. 236 del 14/06/1989.

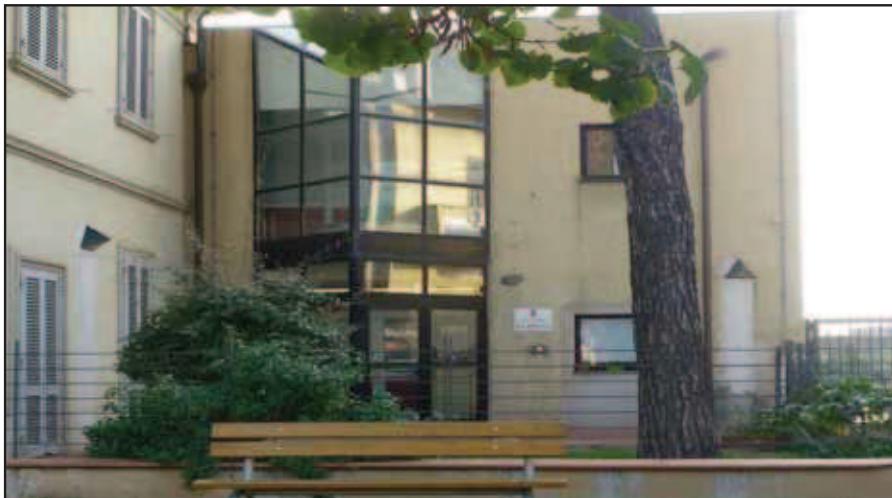
Foto

B.1	Accessibilità percorsi esterni al perimetro	X		
B.1.1	Presenza posti auto riservati	X	Lontano dall'ingresso.	
B.1.2	Presenza almeno 1 percorso pedonale accessibile che porti all'ingresso del perimetro	X	Principalmente carrabile.	
B.2	Orientamento esterno al perimetro	X		
B.2.1	Presenza di segnaletica	X		
B.2.2	Ausili per la mobilità autonoma dei disabili della vista	X		
B.3	Accessibilità percorso interno al perimetro (esterno all'edificio)	X		
B.3.1	Presenza almeno 1 percorso pedonale accessibile che porti all'ingresso dell'edificio	X		
B.3.2	Accessibilità zona attrezzata esterna all'edificio (parco giochi e percorsi in giardino)	X	Presenza di un piccolo gradino.	
B.4	Orientamento nell'edificio	X		
B.4.1	Presenza di segnaletica	X		
B.4.2	Ausili per la mobilità autonoma dei disabili della vista	X		
B.5	Sicurezza e vie d'esodo	X		
B.6	Accessibilità Piano Terreno	X		
B.6.1	Ingresso accessibile	X		
B.6.2	Accessibilità dei percorsi principali	X

B.6.3	Presenza di un servizio igienico attrezzato	X	Non segnalato. Presenza all'interno di un armadietto. La porta non si chiude.	
B.7	Presenza di ascensore	X	Ascensore non a norma X	
B.8	Accessibilità Piano Interrato Non esiste X			
B.8.1	Possibilità di raggiungere agevolmente il piano			
B.8.2	Accessibilità dei percorsi principali			
B.8.3	Presenza di un servizio igienico attrezzato			
B.9	Accessibilità Piano Primo	X		
B.9.1	Possibilità di raggiungere agevolmente il piano	X		
B.9.2	Accessibilità dei percorsi principali	X	Presenza di piattaforma elevatrice per superare 6 gradini.	
B.9.3	Presenza di un servizio igienico attrezzato	X	Non segnalato. Utilizzato come ripostiglio.	
B.10	Accessibilità Piano Secondo Non esiste X			
B.10.1	Possibilità di raggiungere agevolmente il piano			
B.10.2	Accessibilità dei percorsi principali			
B.10.3	Presenza di un servizio igienico attrezzato			
B.11	Accessibilità Piano Terzo - Mezzanino Non esiste X

Note: PERCORSI ESTERNI: Il percorso per raggiungere l'ingresso è principalmente carrabile.

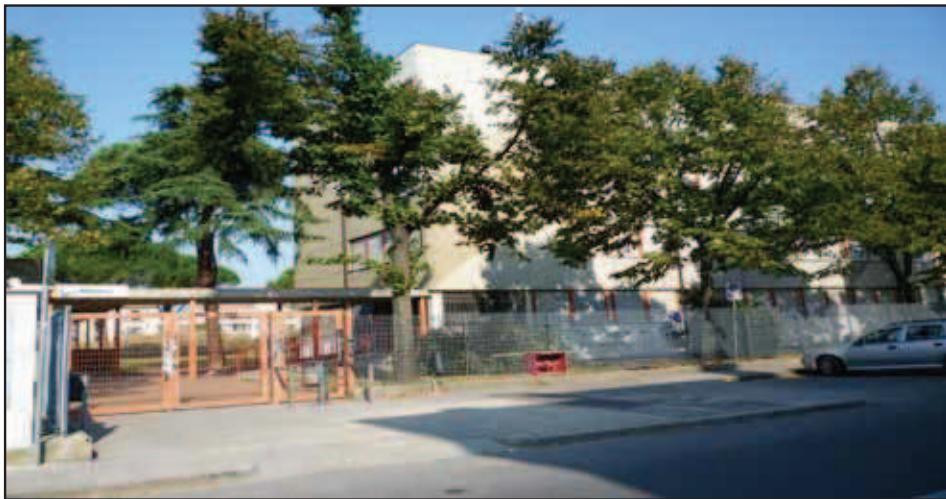
Foto

SI	NO	SPECIFICHE
B.1	Accessibilità percorsi esterni al perimetro		X	
B.1.1	Presenza posti auto riservati	X		
B.1.2	Presenza almeno 1 percorso pedonale accessibile che porti all'ingresso del perimetro		X	Solo carrabile.
B.2	Orientamento esterno al perimetro		X	
B.2.1	Presenza di segnaletica		X	
B.2.2	Ausili per la mobilità autonoma dei disabili della vista		X	
B.3	Accessibilità percorso interno al perimetro (esterno all'edificio)		X	
B.3.1	Presenza almeno 1 percorso pedonale accessibile che porti all'ingresso dell'edificio	X		Rampa con pendenza >8%
B.3.2	Accessibilità zona attrezzata esterna all'edificio (parco giochi e percorsi in giardino)		X	
B.4	Orientamento nell'edificio		X	
B.4.1	Presenza di segnaletica		X	
B.4.2	Ausili per la mobilità autonoma dei disabili della vista		X	
B.5	Sicurezza e vie d'esodo	X		
B.6	Accessibilità Piano Terreno	X		
B.6.1	Ingresso accessibile	X		
B.6.2	Accessibilità dei percorsi principali	X

B.6.3	Presenza di un servizio igienico attrezzato	X		Non segnalato. Parzialmente rispondente al DM n. 236 del 14/06/1989.
B.7	Presenza di ascensore	X		Non ha apertura automatica delle porte, la cabina ha dimensioni ristrette, si forma un gradino tra cabina e piano.
B.8	Accessibilità Piano Interrato	Non esiste X		
B.8.1	Possibilità di raggiungere agevolmente il piano			
B.8.2	Accessibilità dei percorsi principali			
B.8.3	Presenza di un servizio igienico attrezzato			
B.9	Accessibilità Piano Primo	X		
B.9.1	Possibilità di raggiungere agevolmente il piano	X		
B.9.2	Accessibilità dei percorsi principali	X		
B.9.3	Presenza di un servizio igienico attrezzato	X		Parzialmente rispondente al DM n. 236 del 14/06/1989.
B.10	Accessibilità Piano Secondo		X	
B.10.1	Possibilità di raggiungere agevolmente il piano	X		
B.10.2	Accessibilità dei percorsi principali	X		
B.10.3	Presenza di un servizio igienico attrezzato		X

Note: PERCORSO CHE PORTA ALL'INGRESSO: Non c'è distinzione tra passaggio pedonale e passaggio carrabile.

PERCORSO INTERNO AL PERIMETRO: Non accessibile per la rampa con pendenza >8%.

PIANO TERRA: Palestra accessibile. PIANI SECONDO e TERZO: Non accessibili. ASCENSORE: Presenza di problematiche.

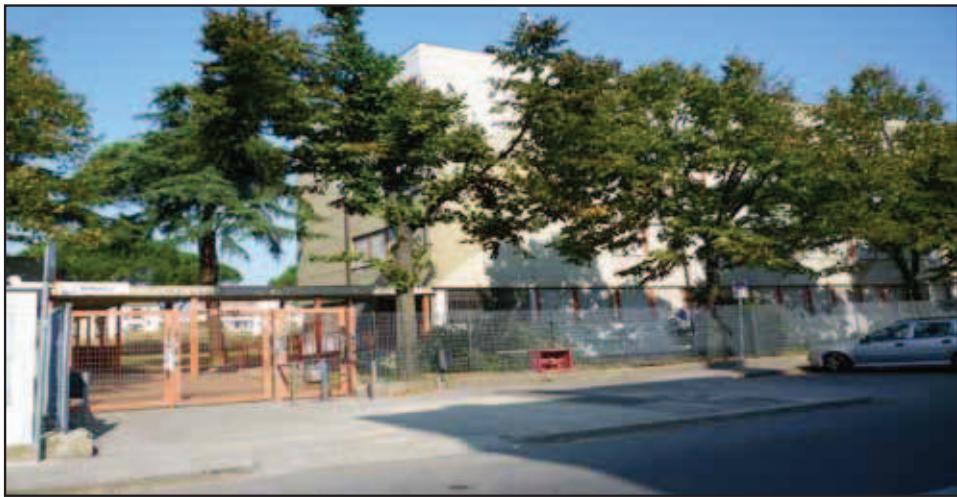
Foto

SI	NO	SPECIFICHE
B.1	Accessibilità percorsi esterni al perimetro		X	
B.1.1	Presenza posti auto riservati		X	
B.1.2	Presenza almeno 1 percorso pedonale accessibile che porti all'ingresso del perimetro		X	Solo carrabile.
B.2	Orientamento esterno al perimetro		X	
B.2.1	Presenza di segnaletica		X	
B.2.2	Ausili per la mobilità autonoma dei disabili della vista		X	
B.3	Accessibilità percorso interno al perimetro (esterno all'edificio)	X		
B.3.1	Presenza almeno 1 percorso pedonale accessibile che porti all'ingresso dell'edificio	X		
B.3.2	Accessibilità zona attrezzata esterna all'edificio (parco giochi e percorsi in giardino)		X	
B.4	Orientamento nell'edificio		X	
B.4.1	Presenza di segnaletica		X	
B.4.2	Ausili per la mobilità autonoma dei disabili della vista		X	
B.5	Sicurezza e vie d'esodo	X		
B.6	Accessibilità Piano Terreno	X		
B.6.1	Ingresso accessibile	X		
B.6.2	Accessibilità dei percorsi principali	X		
B.6.3	Presenza di un servizio igienico attrezzato	X

Note: PERCORSO CHE PORTA ALL'INGRESSO: Non c'è distinzione tra passaggio pedonale e passaggio carrabile.
SPAZIO POLIVALENTE: necessita di realizzazione servizio igienico attrezzato.

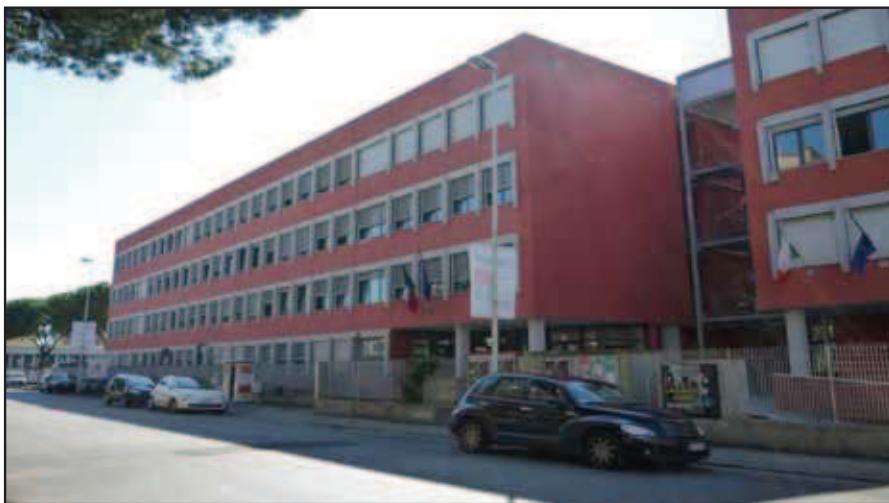
Foto

B.1	Accessibilità percorsi esterni al perimetro	X		
B.1.1	Presenza posti auto riservati	X		Manca lo scivolo.
B.1.2	Presenza almeno 1 percorso pedonale accessibile che porti all'ingresso del perimetro	X		
B.2	Orientamento esterno al perimetro		X	
B.2.1	Presenza di segnaletica		X	
B.2.2	Ausili per la mobilità autonoma dei disabili della vista		X	
B.3	Accessibilità percorso interno al perimetro (esterno all'edificio)	X		
B.3.1	Presenza almeno 1 percorso pedonale accessibile che porti all'ingresso dell'edificio	X		
B.3.2	Accessibilità zona attrezzata esterna all'edificio (parco giochi e percorsi in giardino)	X		
B.4	Orientamento nell'edificio		X	
B.4.1	Presenza di segnaletica		X	
B.4.2	Ausili per la mobilità autonoma dei disabili della vista		X	
B.5	Sicurezza e vie d'esodo	X		
B.6	Accessibilità Piano Terreno	X		
B.6.1	Ingresso accessibile	X		
B.6.2	Accessibilità dei percorsi principali	X		
B.6.3	Presenza di un servizio igienico attrezzato	X		Non segnalato. Usato come deposito. Parzialmente rispondente al DM n. 236 del 14/06/1989.

Note: POSTO AUTO RISERVATO: Manca lo scivolo di collegamento con il marciapiede. PIANI SECONDO e TERZO: Non accessibili perché mancanti di servizio igienico attrezzato.
--

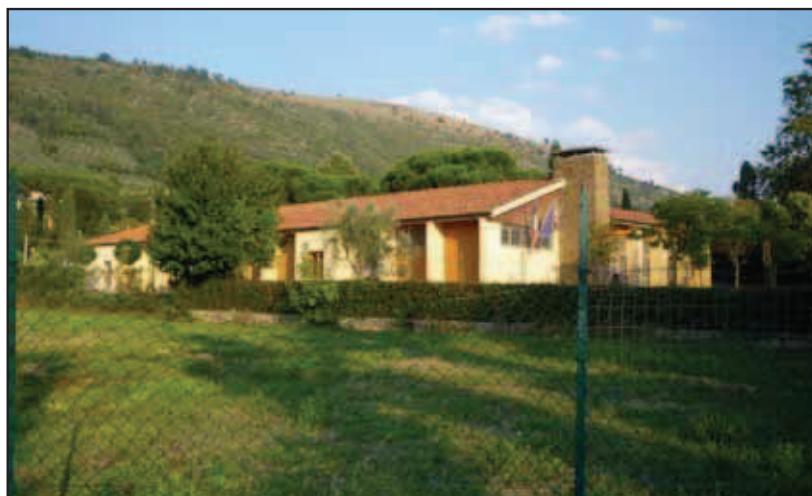
Foto

B ELEMENTI SIGNIFICATIVI DI GIUDIZIO			
	SI	NO	SPECIFICHE
B.1 Accessibilità percorsi esterni al perimetro	X		
B.1.1 Presenza posti auto riservati	X		Non c'è scivolo di collegamento tra posto auto e marciapiede.
B.1.2 Presenza almeno 1 percorso pedonale accessibile che porti all'ingresso del perimetro	X		
B.2 Orientamento esterno al perimetro		X	
B.2.1 Presenza di segnaletica		X	
B.2.2 Ausili per la mobilità autonoma dei disabili della vista		X	
B.3 Accessibilità percorso interno al perimetro (esterno all'edificio)	X		
B.3.1 Presenza almeno 1 percorso pedonale accessibile che porti all'ingresso dell'edificio	X		Rampa senza ripiani di sosta ogni 10m.
B.3.2 Accessibilità zona attrezzata esterna all'edificio (parco giochi e percorsi in giardino)	X		Presenza di gradino <2cm
B.4 Orientamento nell'edificio		X	
B.4.1 Presenza di segnaletica		X	
B.4.2 Ausili per la mobilità autonoma dei disabili della vista		X

Note: POSTO AUTO RISERVATO: Manca scivolo di collegamento. ZONA ATTREZZATA ESTERNA: Da completare il rifacimento del giardino. BALLATOIO: Non accessibile.

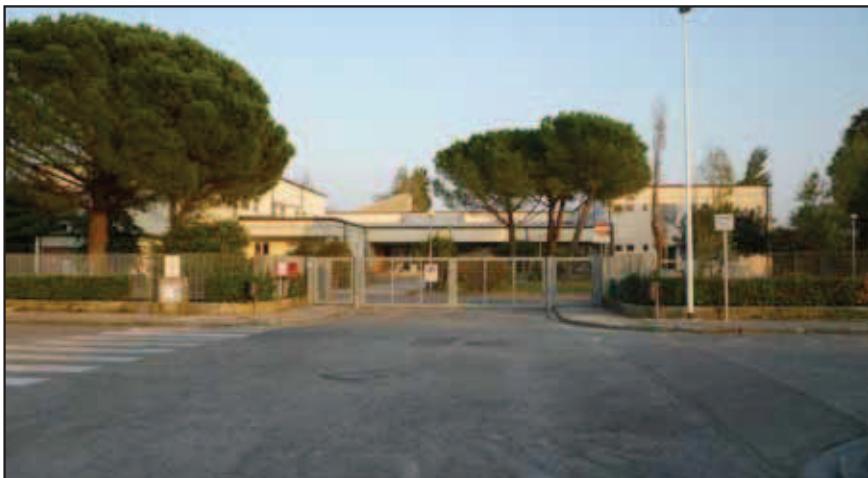
Foto

Note: I bagni per disabili sono da ristrutturare sia al PT che al P1°

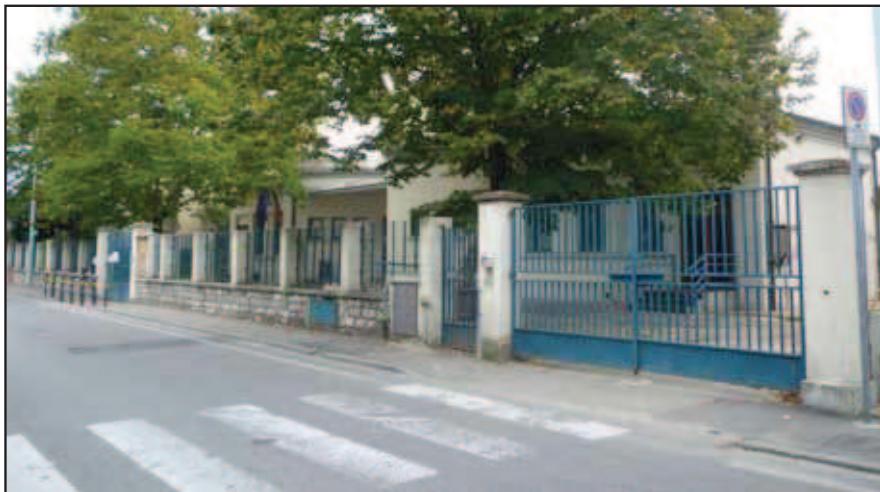
Foto

Note: PIANO TERRA (ingresso scuola vecchia): Perché il portoncino d'ingresso sia accessibile deve essere aperta anche la sua parte fissa. Il servizio igienico attrezzato è usato come ripostiglio.

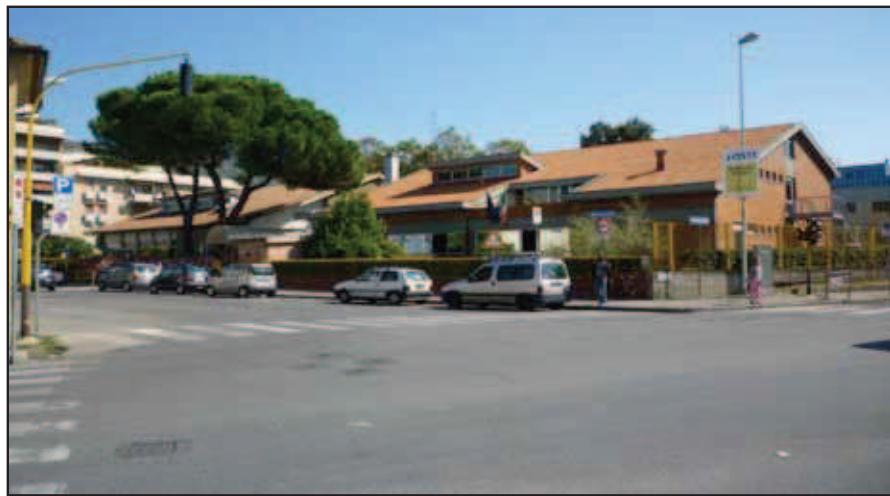
Foto

Note: PIANO TERRA: All'ingresso la rampa non ha il piano di sosta difronte alla porta. PIANO PRIMO: Non accessibile, mancano sia l'ascensore che un servizio igienico attrezzato. SOTTOTETTO: Non accessibile.

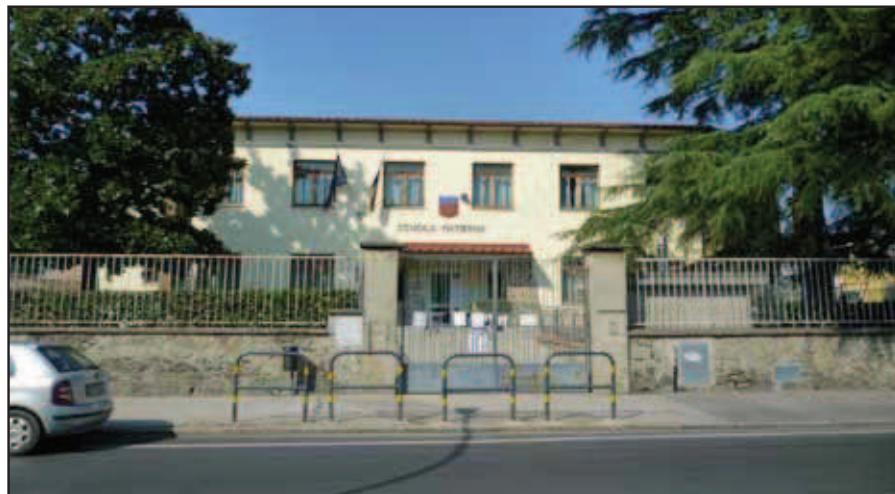
Foto

Note: PERCORSI ESTERNI AL PERIMETRO: Manca posto auto riservato. PIANO PRIMO: Non accessibile perché manca ascensore

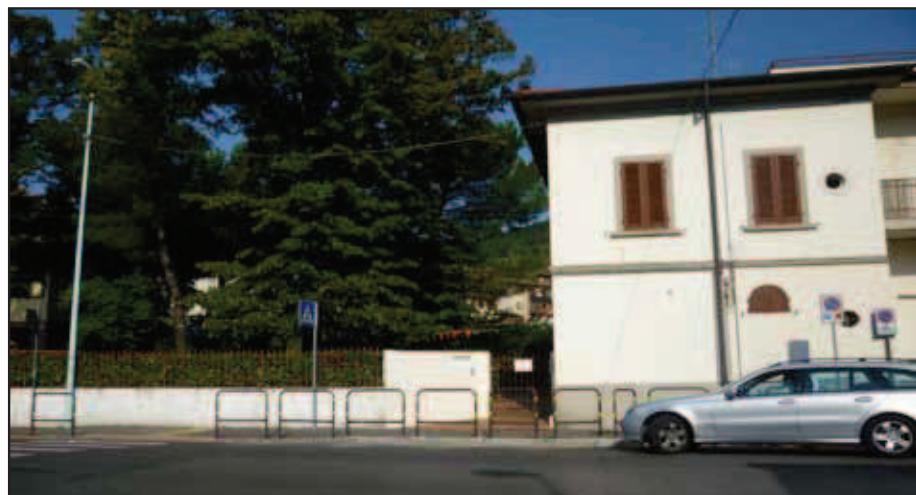
Foto

SI	NO	SPECIFICHE
B.1	Accessibilità percorsi esterni al perimetro	X		
B.1.1	Presenza posti auto riservati	X		Senza scivolo di collegamento tra strada e marciapiede.
B.1.2	Presenza almeno 1 percorso pedonale accessibile che porti all'ingresso del perimetro	X		
B.2	Orientamento esterno al perimetro		X	
B.2.1	Presenza di segnaletica		X	
B.2.2	Ausili per la mobilità autonoma dei disabili della vista		X	
B.3	Accessibilità percorso interno al perimetro (esterno all'edificio)	X		
B.3.1	Presenza almeno 1 percorso pedonale accessibile che porti all'ingresso dell'edificio	X		Presenza di un gradino <3cm
B.3.2	Accessibilità zona attrezzata esterna all'edificio (parco giochi e percorsi in giardino)	X		
B.4	Orientamento nell'edificio		X	
B.4.1	Presenza di segnaletica		X	
B.4.2	Ausili per la mobilità autonoma dei disabili della vista		X	
B.5	Sicurezza e vie d'esodo	X		
B.6	Accessibilità Piano Terreno		X	
B.6.1	Ingresso accessibile	X		Rampa senza piano di sosta difronte alla porta d'ingresso.

Note: Piano terra necessita adeguare bagno per disabili. Piano primo e terrazzo in copertura non accessibili (difficoltà per inserimento ascensore)

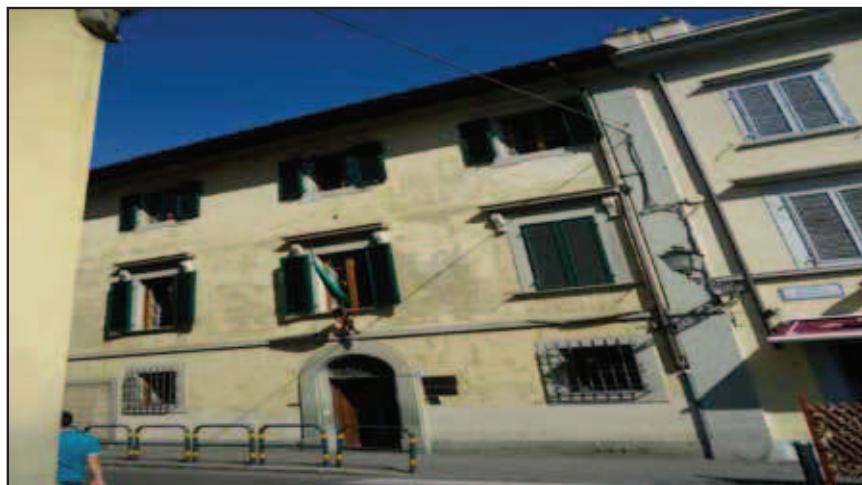
Foto

B ELEMENTI SIGNIFICATIVI DI GIUDIZIO			
		SI	NO
B.1	Accessibilità percorsi esterni al perimetro	X	
B.1.1	Presenza posti auto riservati	X	Lontano dall'ingresso.
B.1.2	Presenza almeno 1 percorso pedonale accessibile che porti all'ingresso del perimetro	X	
B.2	Orientamento esterno al perimetro		X
B.2.1	Presenza di segnaletica		X
B.2.2	Ausili per la mobilità autonoma dei disabili della vista		X
B.3	Accessibilità percorso interno al perimetro (esterno all'edificio)	X	
B.3.1	Presenza almeno 1 percorso pedonale accessibile che porti all'ingresso dell'edificio	X	
B.3.2	Accessibilità zona attrezzata esterna all'edificio (parco giochi e percorsi in giardino)	X	Non è accessibile il cortile interno con la fontana, per la presenza di gradini a tutte le uscite.
B.4	Orientamento nell'edificio		X
B.4.1	Presenza di segnaletica		X
B.4.2	Ausili per la mobilità autonoma dei disabili della vista		X
B.5	Sicurezza e vie d'esodo	X

Note: ZONA ATTREZZATA ESTERNA: Non è accessibile il cortile interno con la fontana. PIANO TERRA (ASILO NIDO): Non è accessibile la sala giochi in giardino. PIANO PRIMO (SCUOLA MATERNA): Non accessibile perché manca servizio igienico attrezzato.

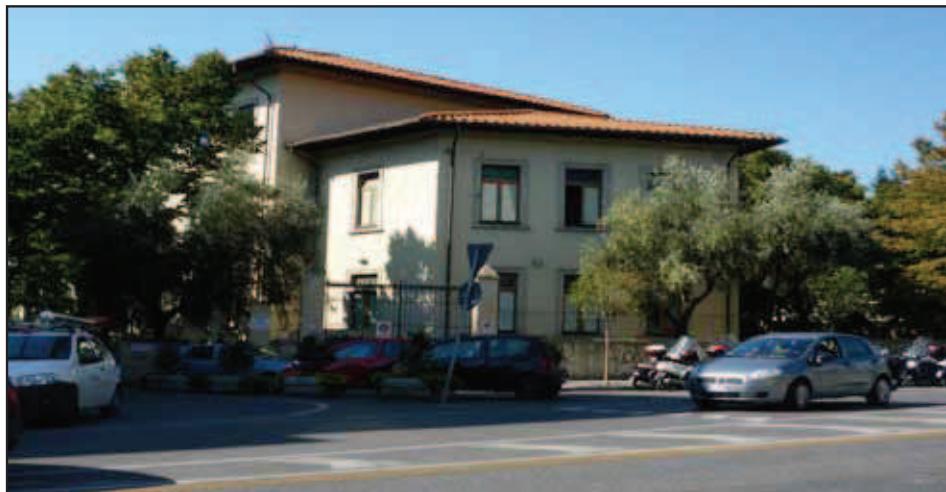
Foto

B ELEMENTI SIGNIFICATIVI DI GIUDIZIO			
		SI	NO
B.1	Accessibilità percorsi esterni al perimetro	X	
B.1.1	Presenza posti auto riservati	X	
B.1.2	Presenza almeno 1 percorso pedonale accessibile che porti all'ingresso del perimetro	X	Marciapide sconnesso. Collegamento strada/marciapiede scomodo.
B.2	Orientamento esterno al perimetro	X	
B.2.1	Presenza di segnaletica	X	
B.2.2	Ausili per la mobilità autonoma dei disabili della vista	X	
B.3	Accessibilità percorso interno al perimetro (esterno all'edificio)	X	
B.3.1	Presenza almeno 1 percorso pedonale accessibile che porti all'ingresso dell'edificio	X	
B.3.2	Accessibilità zona attrezzata esterna all'edificio (parco giochi e percorsi in giardino)	X	
B.4	Orientamento nell'edificio	X	
B.4.1	Presenza di segnaletica	X	
B.4.2	Ausili per la mobilità autonoma dei disabili della vista	X	
B.5	Sicurezza e vie d'esodo	X	
B.6	Accessibilità Piano Terreno	X	
B.6.1	Ingresso accessibile	X

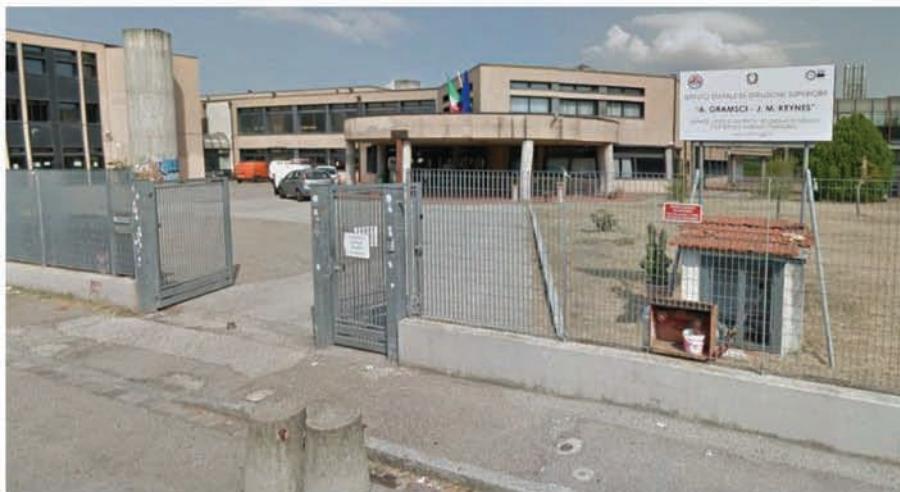
Foto

SCHEMA CENSIMENTO BARRIERE ARCHITETTONICHE
PATRIMONIO IMMOBILIARE PROVINCIALE**A INDIVIDUAZIONE DELL'IMMOBILE**Immobile **ISIS "A. GRAMSCI - J.M. KEYNES"**Situato in via **DI REGGIANA, 106**Num. **0005**data del rilievo **26/02/2018**

SI	NO	SPECIFICHE
B.1	Accessibilità percorsi esterni al perimetro	X		
B.1.1	Presenza posti auto riservati	X		
B.1.2	Presenza almeno 1 percorso pedonale accessibile che porti all'ingresso del perimetro	X		
B.2	Orientamento esterno al perimetro		X	
B.2.1	Presenza di segnaletica	X		
B.2.2	Ausili per la mobilità autonoma dei disabili della vista		X	
B.3	Accessibilità percorso interno al perimetro (esterno all'edificio)		X	
B.3.1	Presenza almeno 1 percorso pedonale accessibile che porti all'ingresso dell'edificio	X		
B.3.2	Accessibilità zona attrezzata esterna all'edificio (parco giochi e percorsi in giardino)		X	
	Non esiste			
B.4	Orientamento nell'edificio		X	
B.4.1	Presenza di segnaletica	X		
B.4.2	Ausili per la mobilità autonoma dei disabili della vista		X	
B.5	Sicurezza e vie d'esodo	X		
B.6	Accessibilità Piano Terreno	X		
B.6.1	Ingresso accessibile	X		
B.6.2	Accessibilità dei percorsi principali	X		
B.6.3	Presenza di un servizio igienico attrezzato	X

B.7	Presenza di ascensore	X		
B.8	Accessibilità Piano Interrato	Non esiste	X	
B.8.1	Possibilità di raggiungere agevolmente il piano	X		
B.8.2	Accessibilità dei percorsi principali	X		
B.8.3	Presenza di un servizio igienico attrezzato		X	
B.9	Accessibilità Piano Primo	Non esiste	X	
B.9.1	Possibilità di raggiungere agevolmente il piano	X		
B.9.2	Accessibilità dei percorsi principali	X		
B.9.3	Presenza di un servizio igienico attrezzato	X		
B.10	Accessibilità Piano Secondo	Non esiste	X	
B.10.1	Possibilità di raggiungere agevolmente il piano	X		
B.10.2	Accessibilità dei percorsi principali	X		
B.10.3	Presenza di un servizio igienico attrezzato	X		
B.11	Accessibilità Piano Terzo - Mezzanino	Non esiste	X	
B.11.1	Possibilità di raggiungere agevolmente il piano			
B.11.2	Accessibilità dei percorsi principali			
B.11.3	Presenza di un servizio igienico attrezzato

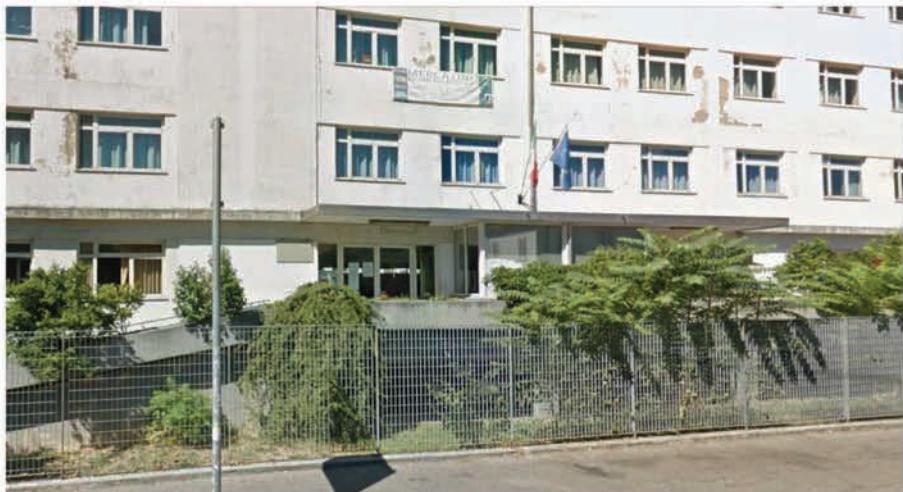
Foto

Immobile IIS "CARLO LIVI"

SI	NO	SPECIFICHE
B.1	Accessibilità percorsi esterni al perimetro		X	
B.1.1	Presenza posti auto riservati		X	
B.1.2	Presenza almeno 1 percorso pedonale accessibile che porti all'ingresso del perimetro	X		
B.2	Orientamento esterno al perimetro		X	
B.2.1	Presenza di segnaletica		X	
B.2.2	Ausili per la mobilità autonoma dei disabili della vista		X	
B.3	Accessibilità percorso interno al perimetro (esterno all'edificio)		X	
B.3.1	Presenza almeno 1 percorso pedonale accessibile che porti all'ingresso dell'edificio	X		
B.3.2	Accessibilità zona attrezzata esterna all'edificio (parco giochi e percorsi in giardino)	Non esiste	X	
B.4	Orientamento nell'edificio		X	
B.4.1	Presenza di segnaletica	X		
B.4.2	Ausili per la mobilità autonoma dei disabili della vista		X	
B.5	Sicurezza e vie d'esodo	X		
B.6	Accessibilità Piano Terreno	X		
B.6.1	Ingresso accessibile	X		
B.6.2	Accessibilità dei percorsi principali	X		
B.6.3	Presenza di un servizio igienico attrezzato	X

B.7	Presenza di ascensore	X		
B.8	Accessibilità Piano Interrato	Non esiste	X	
B.8.1	Possibilità di raggiungere agevolmente il piano	X		
B.8.2	Accessibilità dei percorsi principali	X		
B.8.3	Presenza di un servizio igienico attrezzato	X		
B.9	Accessibilità Piano Primo	Non esiste	X	
B.9.1	Possibilità di raggiungere agevolmente il piano	X		
B.9.2	Accessibilità dei percorsi principali	X		
B.9.3	Presenza di un servizio igienico attrezzato	X		
B.10	Accessibilità Piano Secondo	Non esiste	X	
B.10.1	Possibilità di raggiungere agevolmente il piano	X		
B.10.2	Accessibilità dei percorsi principali	X		
B.10.3	Presenza di un servizio igienico attrezzato	X		
B.11	Accessibilità Piano Terzo - Mezzanino	Non esiste	X	
B.11.1	Possibilità di raggiungere agevolmente il piano	X		
B.11.2	Accessibilità dei percorsi principali	X		
B.11.3	Presenza di un servizio igienico attrezzato	X

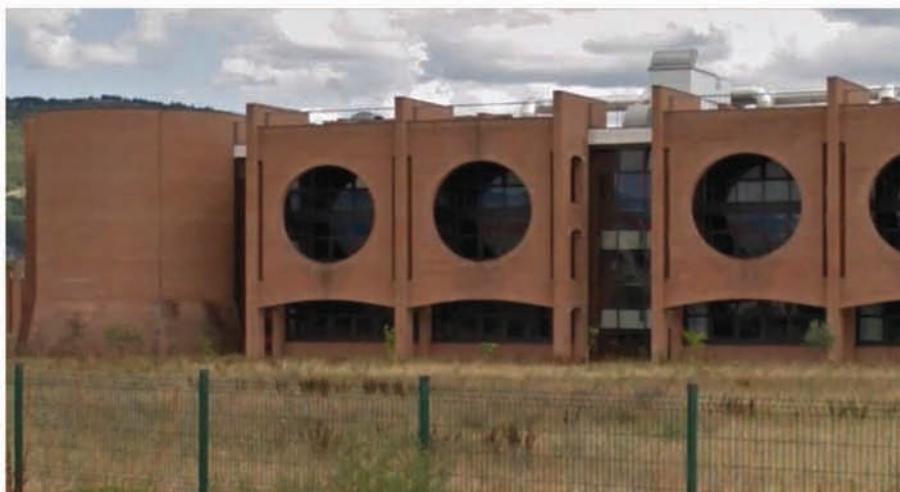
Foto

Immobile **ISIS "RODARI"**
Situato in via **GALCIANESE, 20/4**
Num. **0007**
data del rilievo **26/02/2018**

SI	NO	SPECIFICHE
B.1	Accessibilità percorsi esterni al perimetro		X	
B.1.1	Presenza posti auto riservati		X	
B.1.2	Presenza almeno 1 percorso pedonale accessibile che porti all'ingresso del perimetro	X		
B.2	Orientamento esterno al perimetro		X	
B.2.1	Presenza di segnaletica		X	
B.2.2	Ausili per la mobilità autonoma dei disabili della vista		X	
B.3	Accessibilità percorso interno al perimetro (esterno all'edificio)		X	
B.3.1	Presenza almeno 1 percorso pedonale accessibile che porti all'ingresso dell'edificio	X		
B.3.2	Accessibilità zona attrezzata esterna all'edificio (parco giochi e percorsi in giardino)	Non esiste	X	
B.4	Orientamento nell'edificio		X	
B.4.1	Presenza di segnaletica	X		
B.4.2	Ausili per la mobilità autonoma dei disabili della vista		X	
B.5	Sicurezza e vie d'esodo	X		
B.6	Accessibilità Piano Terreno	X		
B.6.1	Ingresso accessibile	X		
B.6.2	Accessibilità dei percorsi principali	X		
B.6.3	Presenza di un servizio igienico attrezzato	X

B.7	Presenza di ascensore	X		
B.8	Accessibilità Piano Interrato	Non esiste	X	
B.8.1	Possibilità di raggiungere agevolmente il piano	X		
B.8.2	Accessibilità dei percorsi principali	X		
B.8.3	Presenza di un servizio igienico attrezzato		X	
B.9	Accessibilità Piano Primo	Non esiste	X	
B.9.1	Possibilità di raggiungere agevolmente il piano	X		
B.9.2	Accessibilità dei percorsi principali	X		
B.9.3	Presenza di un servizio igienico attrezzato	X		
B.10	Accessibilità Piano Secondo	Non esiste	X	
B.10.1	Possibilità di raggiungere agevolmente il piano	X		
B.10.2	Accessibilità dei percorsi principali	X		
B.10.3	Presenza di un servizio igienico attrezzato	X		
B.11	Accessibilità Piano Terzo - Mezzanino	Non esiste	X	
B.11.1	Possibilità di raggiungere agevolmente il piano			
B.11.2	Accessibilità dei percorsi principali			
B.11.3	Presenza di un servizio igienico attrezzato

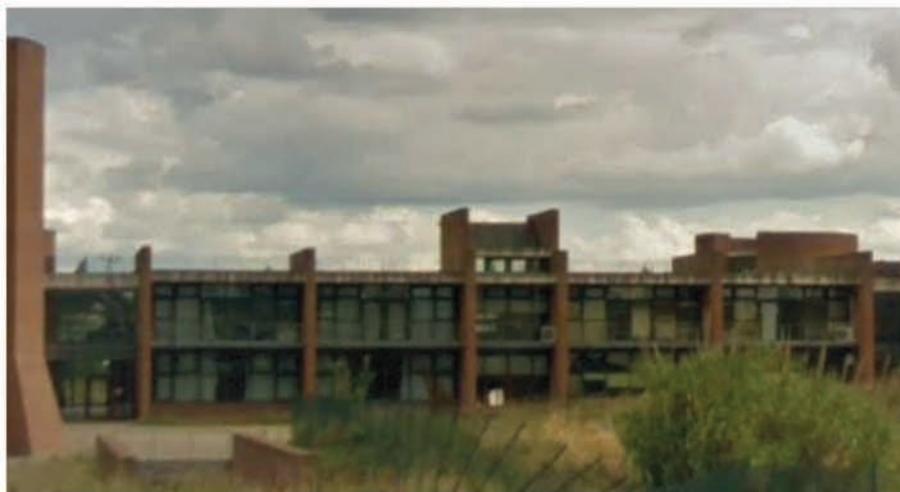
Foto

Immobile **ISTITUTO "G. MARCONI"**
