EDIFICI DI VALORE STORICO TESTIMONIALE

Schede Conoscitive
UTOE 1 - parte 1

Edifici di Valore Storico Testimoniale

UTOE 1 – parte 1 (da 1_1 a 1_17)

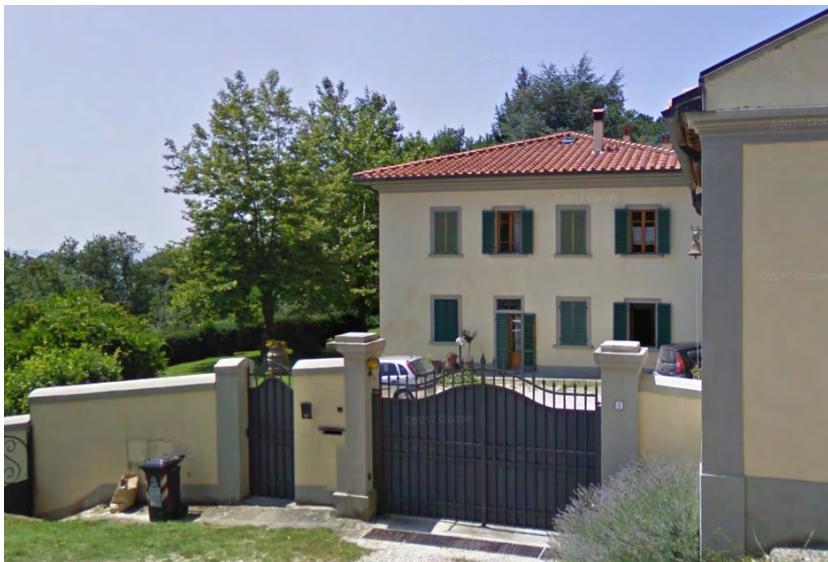
Villa Magni

Degrado strutturale : Nullo

Degrado delle finiture : Nullo

Scorcio da via dei Termini
alla Collina - Fronte est

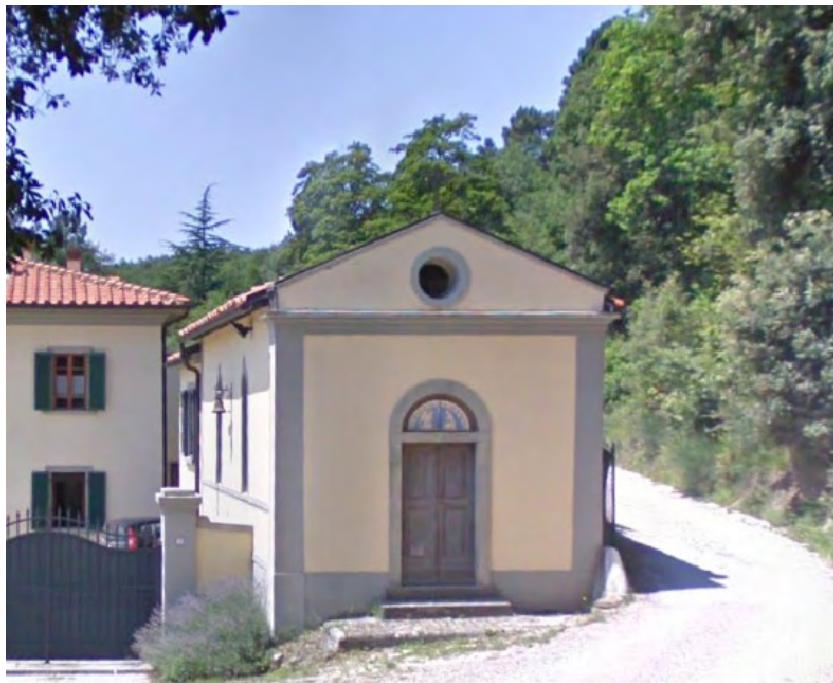
Villa Magni

Tipo elemento	Materiale	Stato
Lunetta con bassorilievo	ceramica invetriata	Medio
Oblò	muratura intonacata	Buono

Degrado strutturale : Nullo

Degrado delle finiture : Basso

Scorcio da via dei Termini
alla Collina - Fronte est -
Cappella

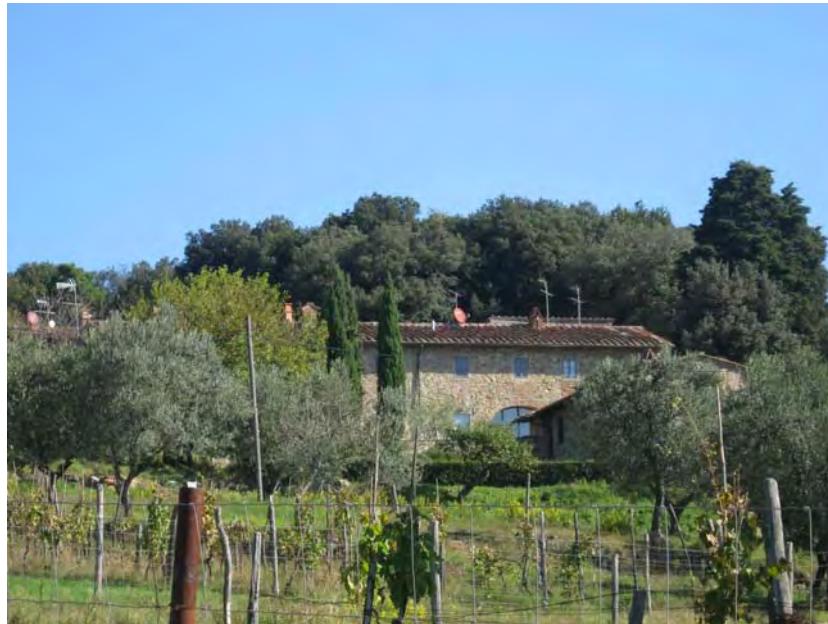
La Casina

Degrado strutturale : Nullo

Degrado delle finiture : Nullo

Scorcio da via di
Cantagallo

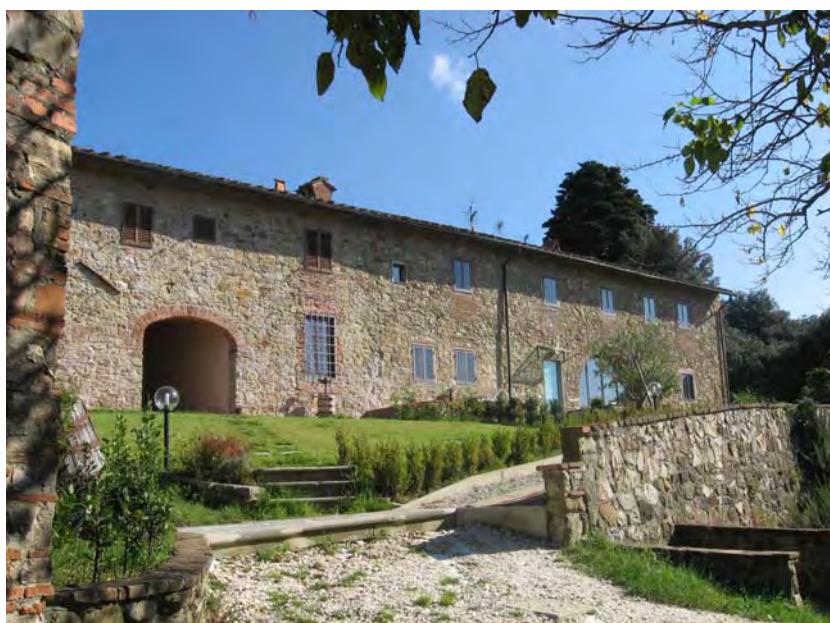
La Casina

Degrado strutturale : Basso

Degrado delle finiture : Basso

Scorcio da via di
Cantagallo

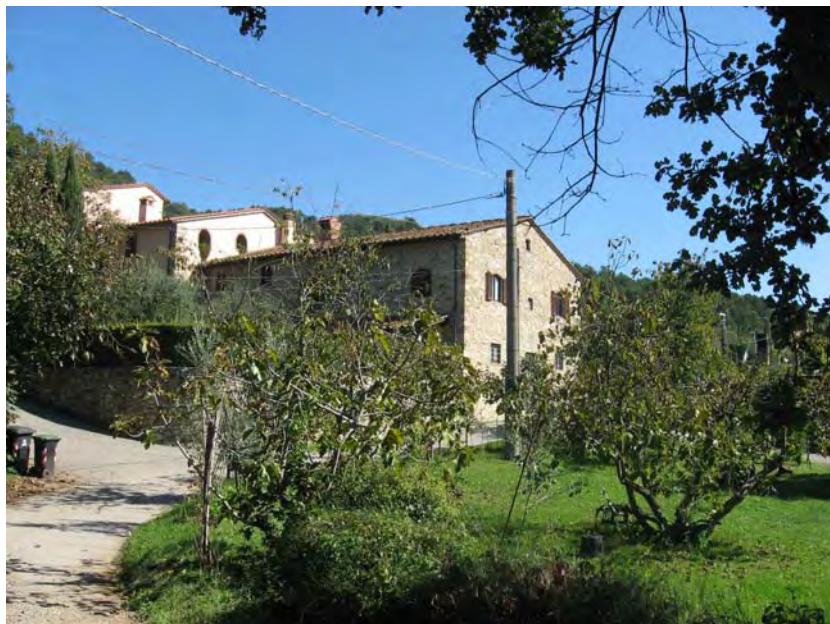
Casa colonica

Degrado strutturale : Nullo

Degrado delle finiture : Nullo

Scorcio da via Cerreto e Solano

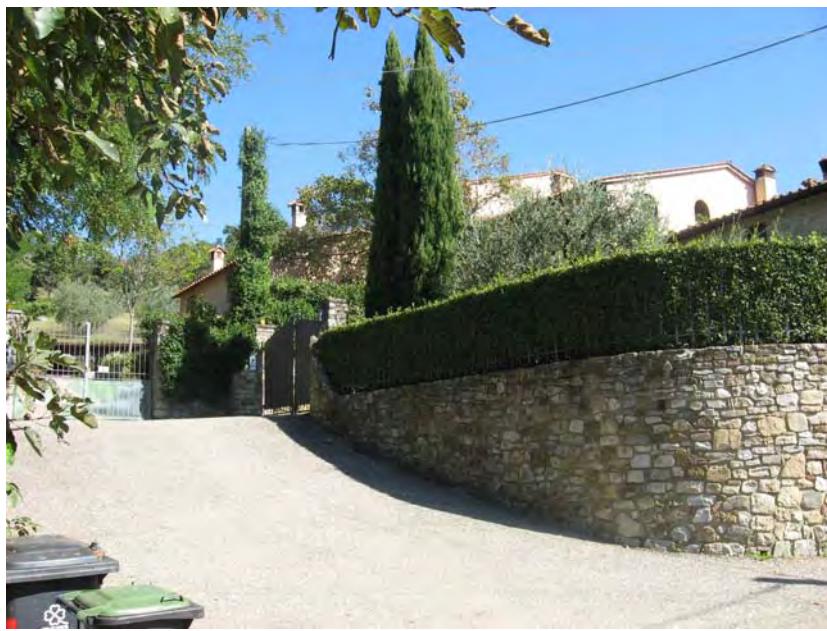
Casa colonica

Degrado strutturale : Nullo
Degrado delle finiture : Nullo

Scorcio da via Cerreto e Solano - fronte nord-ovest

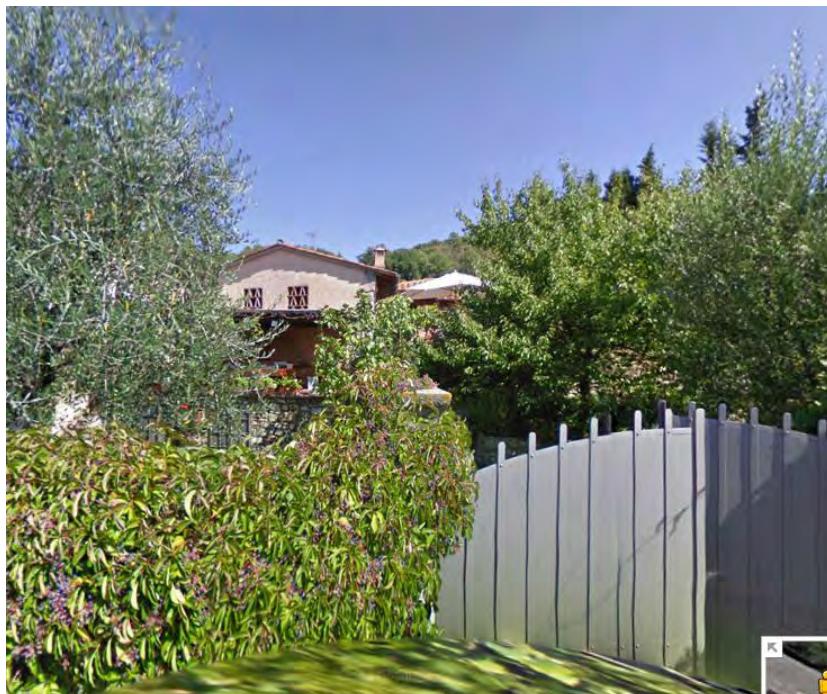
Casa colonica

Degrado strutturale : Nullo

Degrado delle finiture : Nullo

Scorcio da via Cerreto e
Solano - Fronte nord

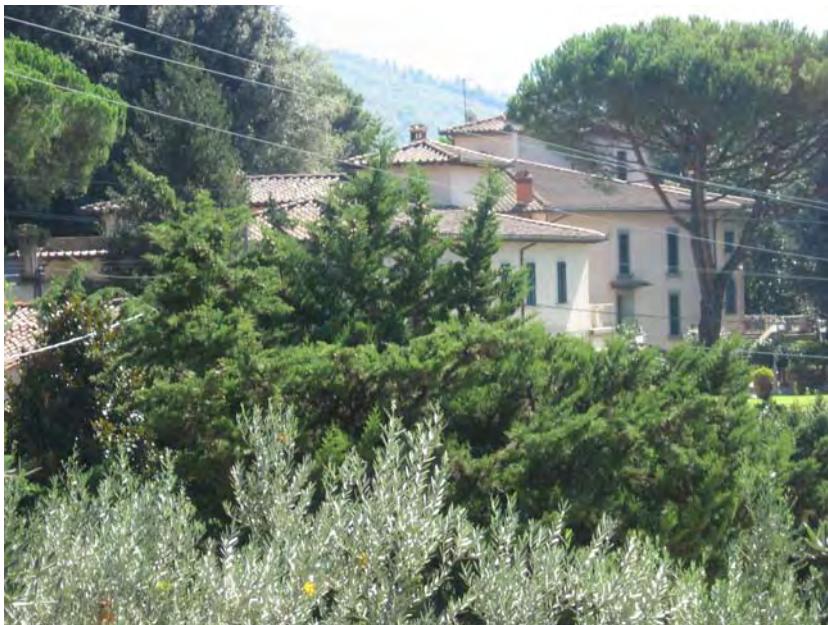
Villa Biagioli

Degrado strutturale : Nullo

Degrado delle finiture : Nullo

Scorcio da via di
Cantagallo

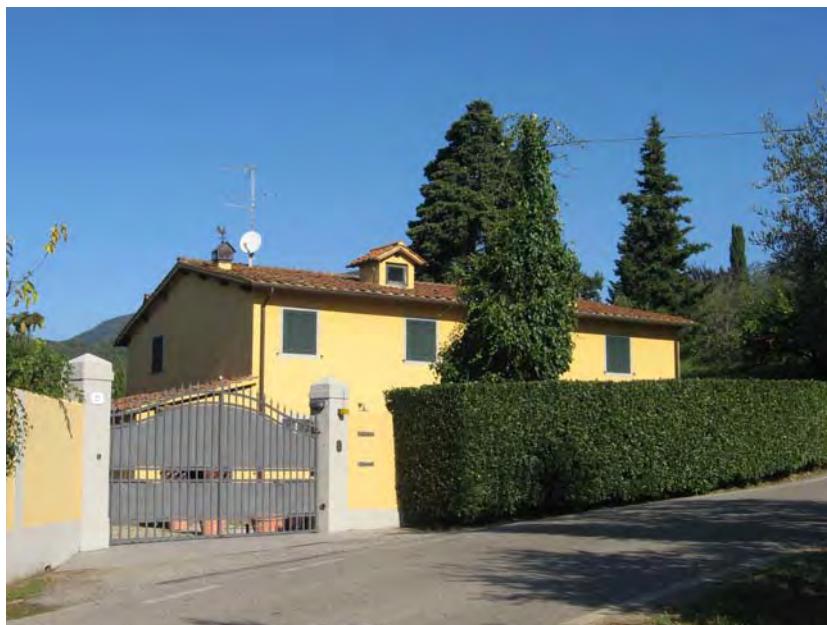
Casa La Sala

Degrado strutturale : Nullo
Degrado delle finiture : Nullo

Scorcio da via
Malcantone e Vignone -
Fronte sud-est

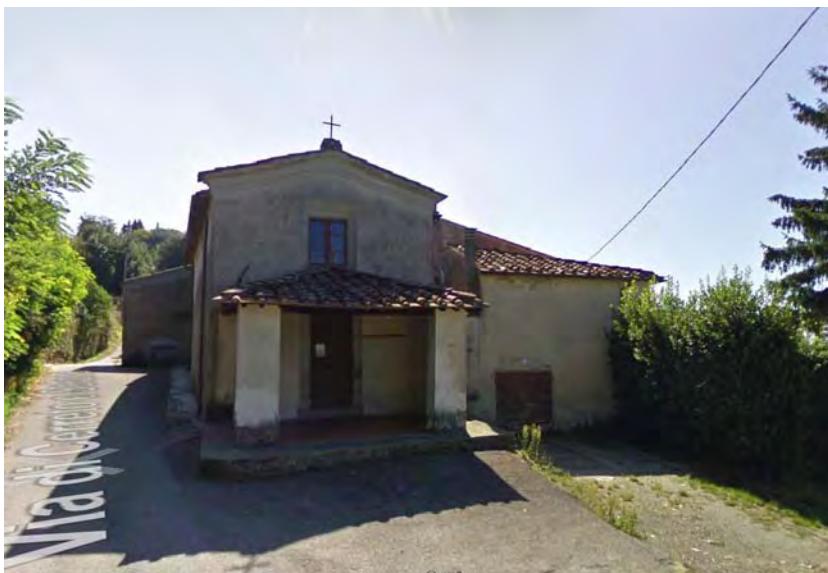
**Chiesa di San Michele
a Cerreto**

FINITURA FACCIATA	Pregio : -
	Degrado : Degrado antropico, presenza di macchie e fessurazione
Elementi tecnologici incompatibili :	allarmi

Degrado strutturale : Medio

Degrado delle finiture : Medio

Scorcio da via di Cerreto e
Solano - Fronte nord-
ovest

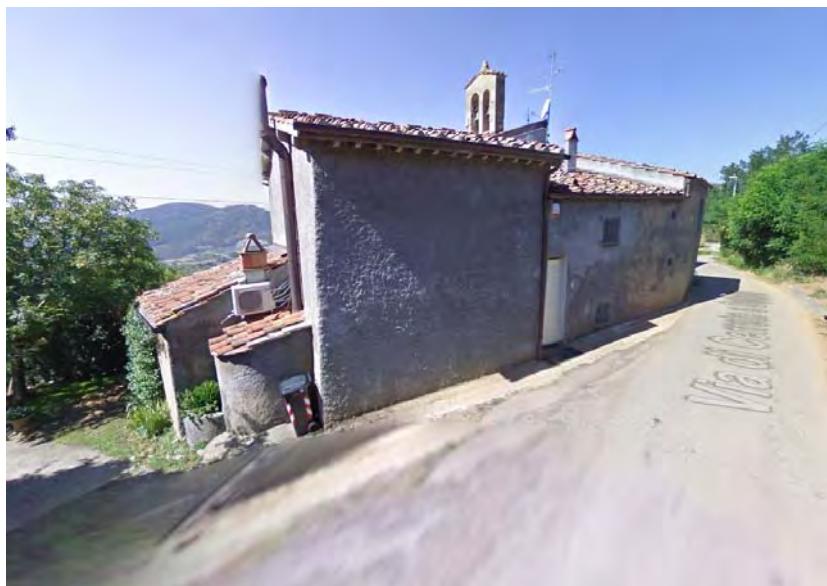
Chiesa di San Michele a Cerreto

Degrado : Degrado antropico, presenza di macchie e fessurazione

Degrado : Efflorescenza

Degrado strutturale : Medio

Degrado delle finiture : Medio

Scorcio da via di Cerreto e Solano - Fronte nord-est

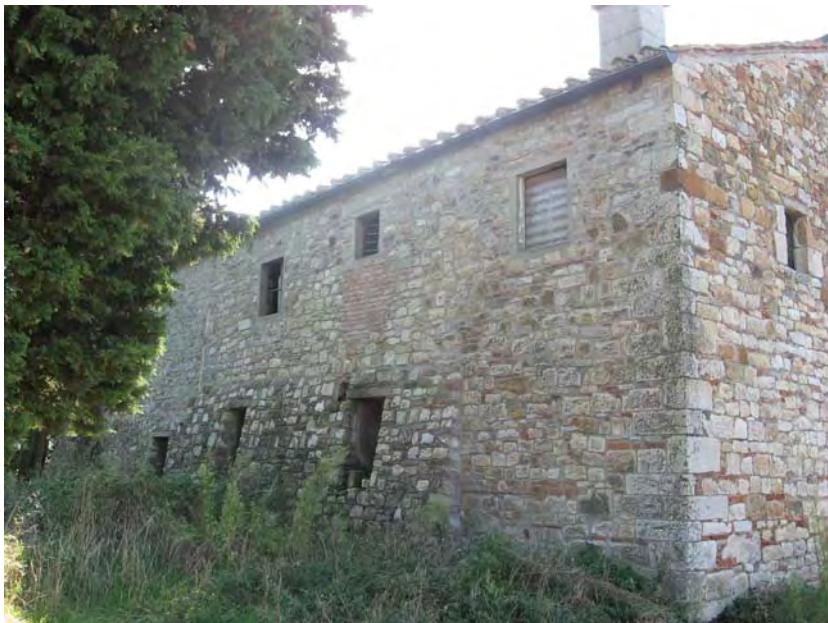
Casa Malcantone

INFISSI **Pregio :** -
Degrado : Gli infissi risultano assenti

Degrado strutturale : Basso
Degrado delle finiture : Basso

Scorcio da via
Malcantone e Vignone -
Fronte nord-ovest

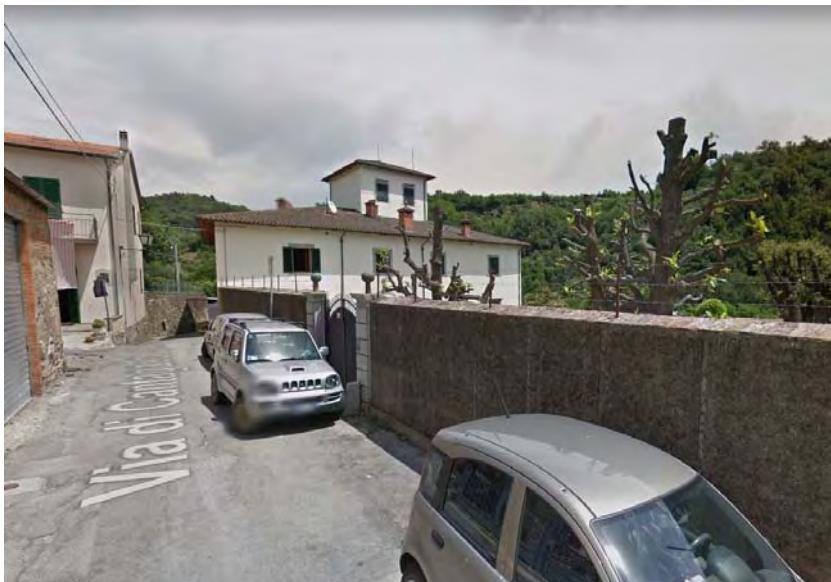
Villa Mazzi

Degrado strutturale : Nullo

Degrado delle finiture : Nullo

Scorcio da via vecchia di
Cantagallo - Fronte sud-
ovest

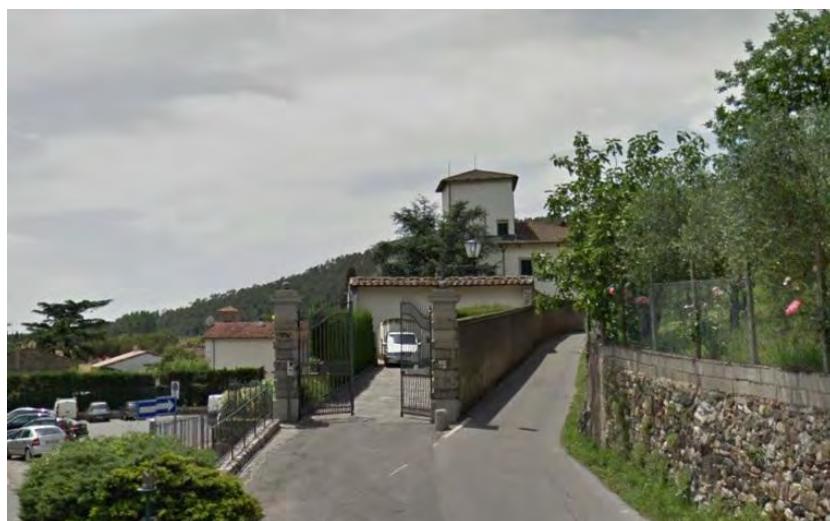
Villa Mazzi

Degrado strutturale : Nullo

Degrado delle finiture : Nullo

Scorcio da via di
Cantagallo - Fronte nord

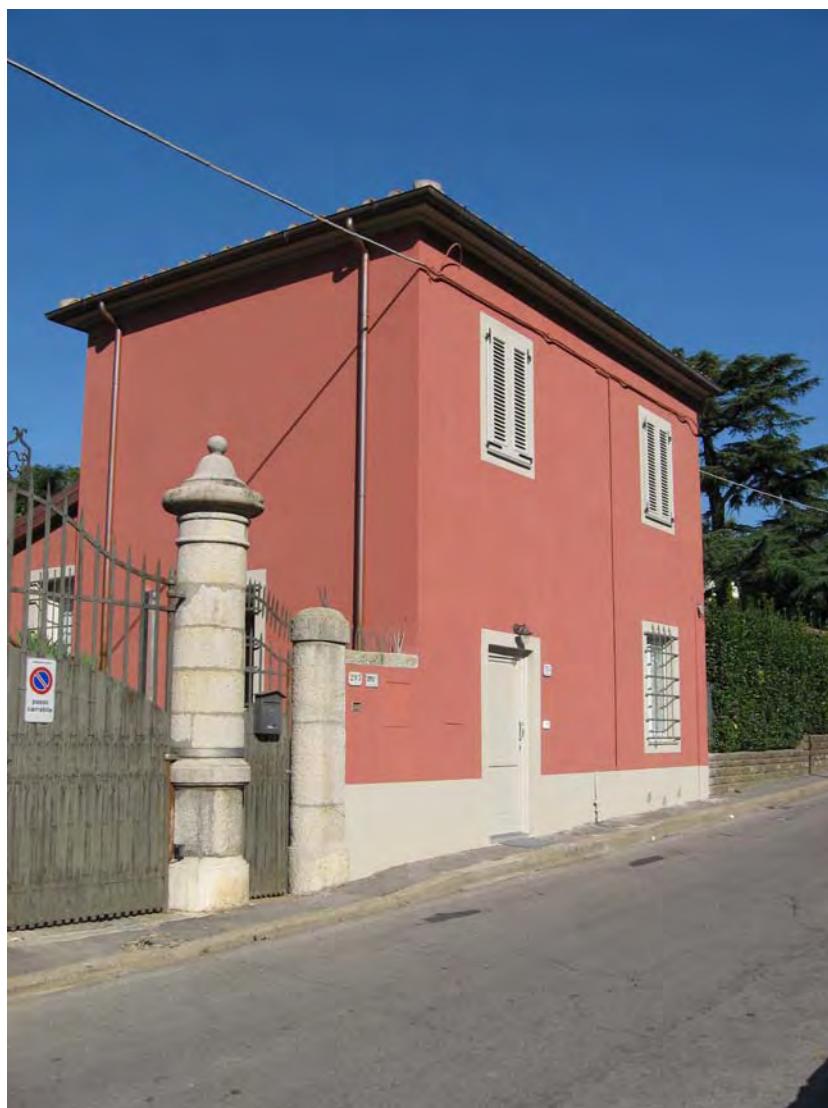
Villa Pelegatti

Degrado strutturale : Nullo

Degrado delle finiture : Nullo

Scorcio da via di
Cantagallo - Fronte est -
Casa del custode

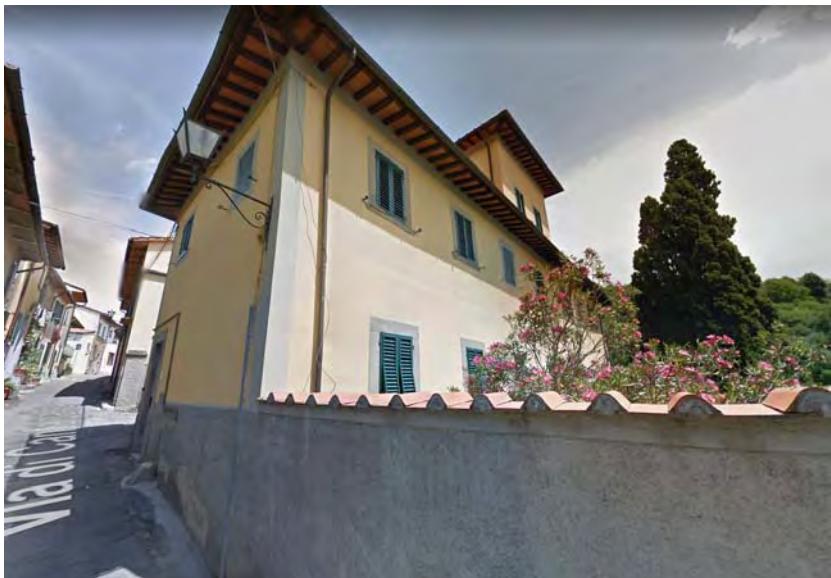
Villa Pelegatti

CORNICI	Pregio : presenza di cornici nei portali e nelle aperture di facciata
	Degrado : -

Degrado strutturale : Basso

Degrado delle finiture : Basso

Scorcio da via vecchia di
Cantagallo - Fronte sud-
ovest

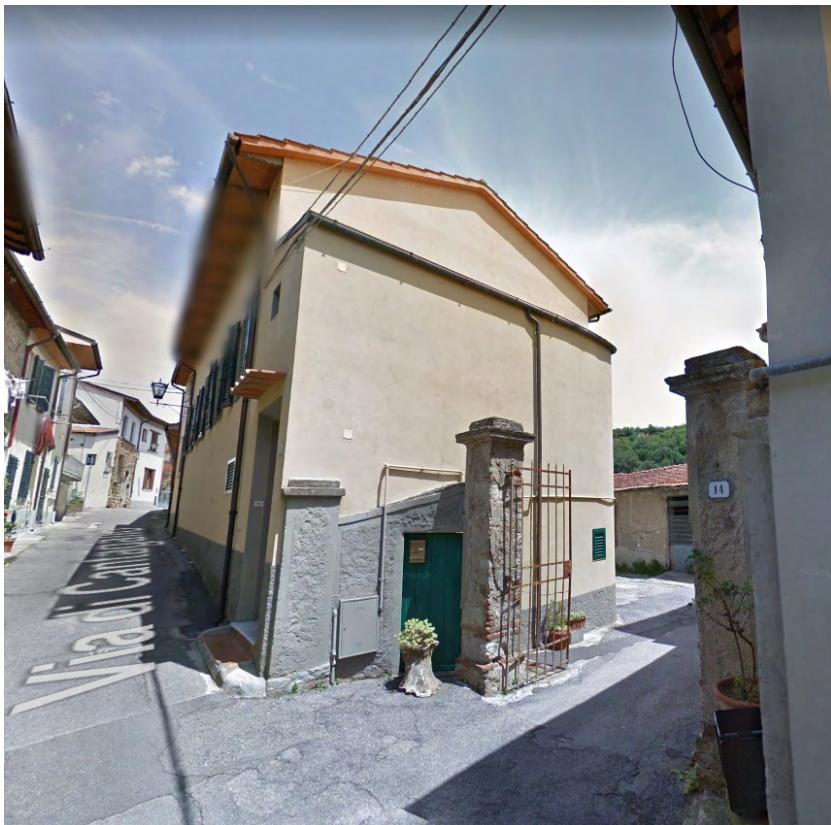
Villa Pelegatti

Degrado strutturale : Nullo

Degrado delle finiture : Basso

Scorcio da via vecchia di
Cantagallo - Fronte ovest

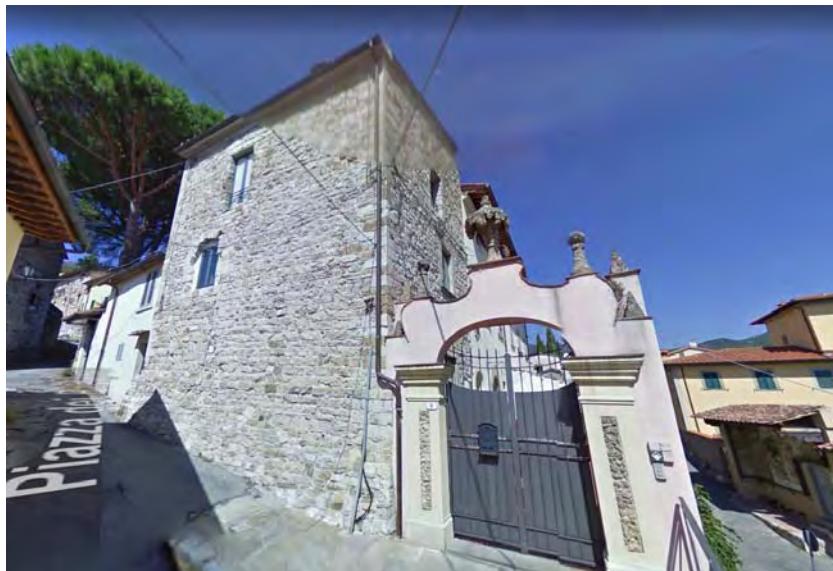
Villa Benassai

Degrado strutturale : Nullo

Degrado delle finiture : Nullo

Scorcio da via degli Aranci
- Fronte sud-est

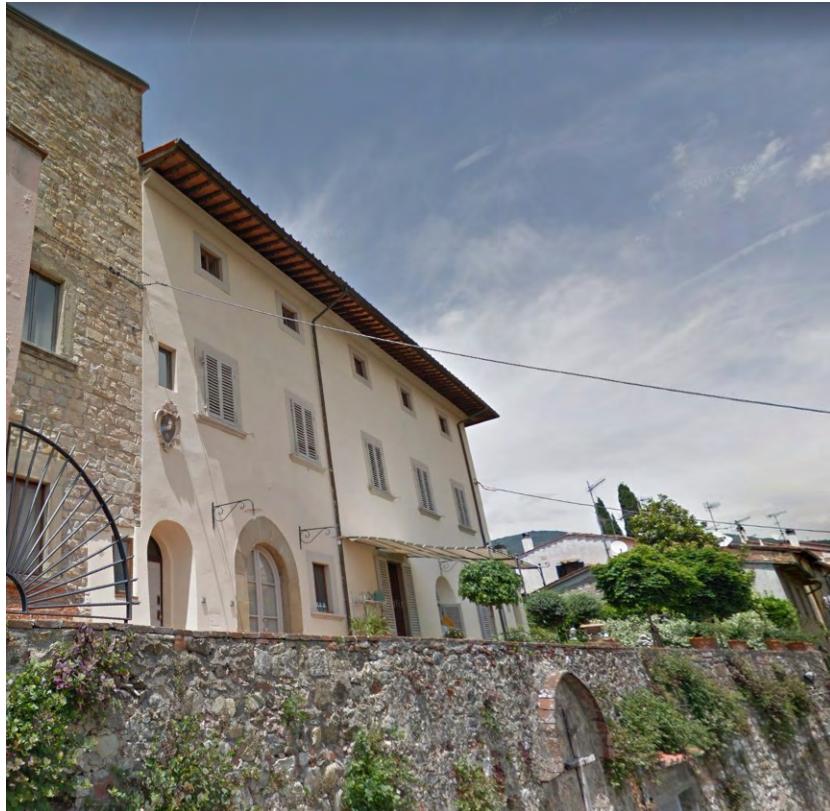
Villa Benassai

Degrado strutturale : Basso

Degrado delle finiture : Basso

Scorcio da via vecchia di
Cantagallo - Fronte est

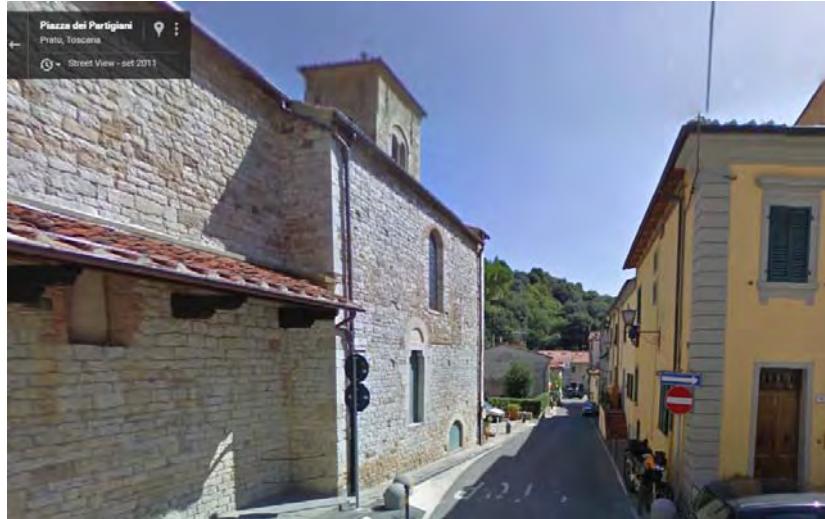
Pieve di San Pietro a Figline - Fronte sud

Degrado strutturale : Nullo

Degrado delle finiture : Basso

Vista laterale da via della Chiesa di Figline

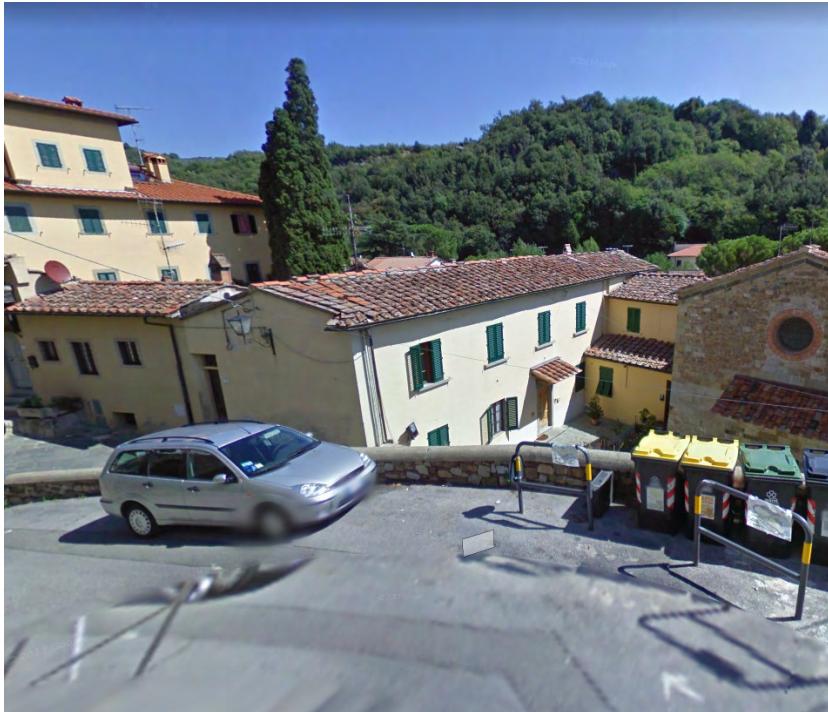
Pieve di San Pietro a Figline

Degrado strutturale : Nullo

Degrado delle finiture : Basso

Scorcio da via degli Aranci
- Fronte sud-ovest

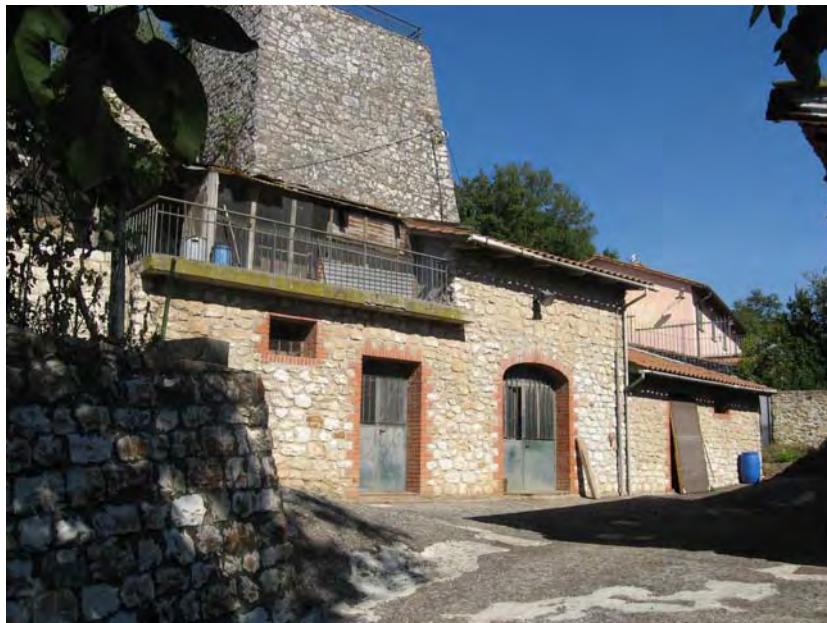
Fornace

Degrado strutturale : Nullo

Degrado delle finiture : Basso

Scorcio da via Fonda di
Figline - Fronte est

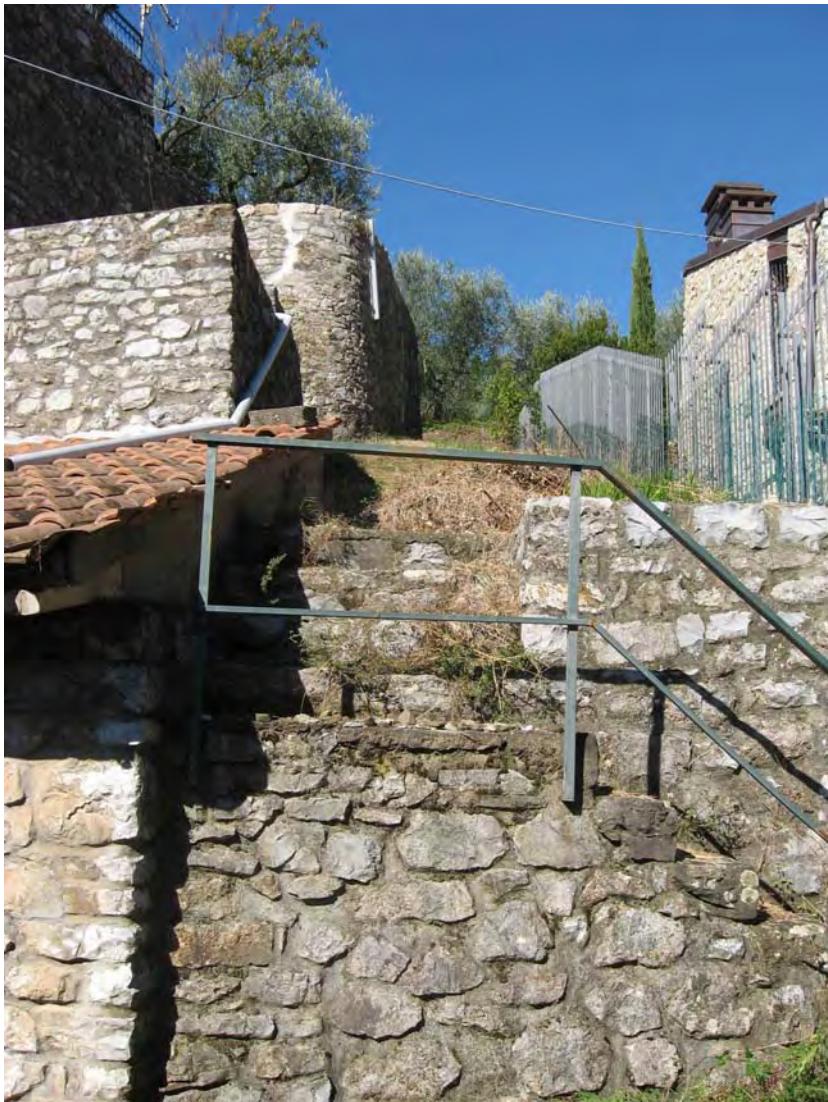
Fornace

Scorcio da via Fonda di Figline - Fronte nord
