**EDIFICI DI VALORE  
STORICO  
TESTIMONIALE**

Schede Conoscitive  
UTOE 2 - parte 1

### UTOE 2 – parte 1 (da 2\_1 a 2\_14)

## REPORT EDIFICIO 2\_1

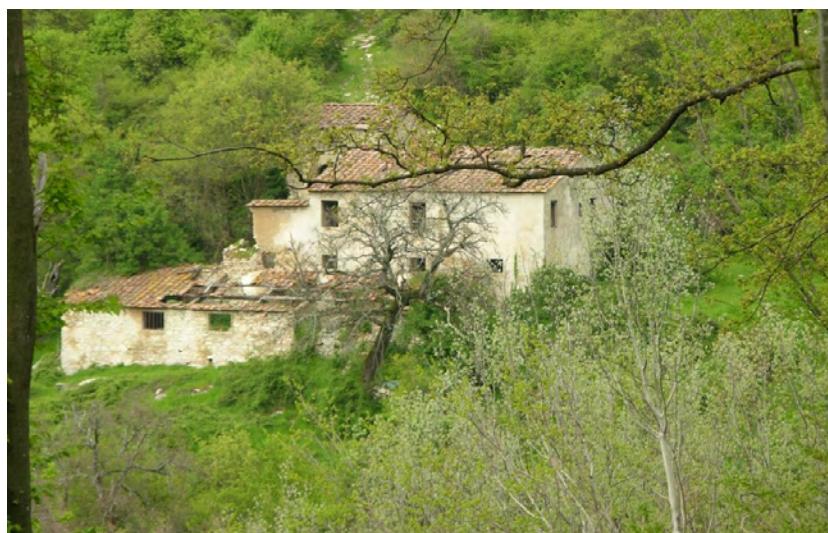
<b>FINITURA FACCIATA</b>	<b>Pregio :</b> -	
	<b>Degrado :</b>	Distaccamento intonaco e mancata manutenzione
<b>MANTO DI COPERTURA</b>	<b>Pregio :</b> -	
	<b>Degrado :</b>	La copertura versa in un avanzato stato di degrado ed in alcune parti risulta assente
<b>INFISSI</b>	<b>Pregio :</b> -	
	<b>Degrado :</b>	Gli infissi risultano assenti

**Degrado strutturale :** Medio

**Degrado delle finiture :** Alto

**Casa delle Selve di Sotto**

Scorcio da via di Valibona

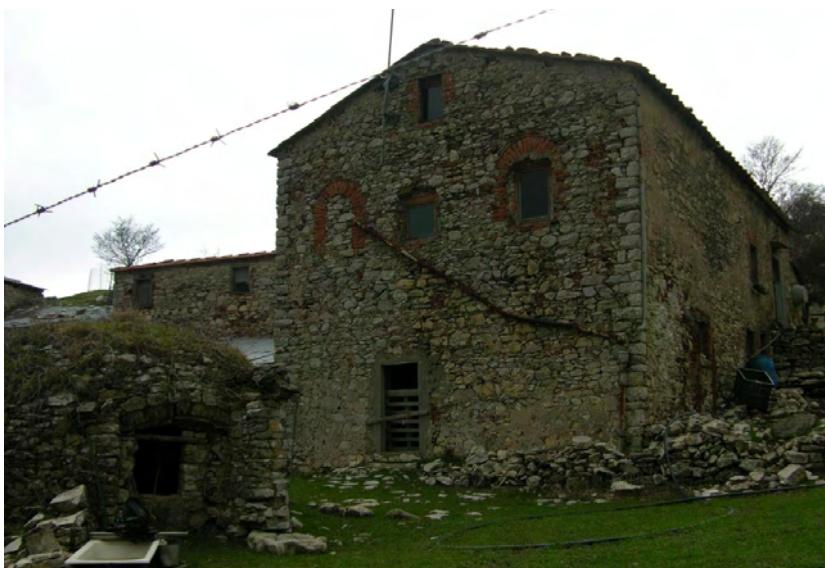
<b>MANTO DI COPERTURA</b>	<i>Precio :</i> - <i>Degrado :</i> La copertura versa in un avanzato stato di degrado
<b>INFISSI</b>	<i>Precio :</i> - <i>Degrado :</i> Gli infissi risultano degradati e in alcune parti sono assenti

**Degrado strutturale :** Medio  
**Degrado delle finiture :** Alto

**Casa delle Selve di  
Sopra**

Scorcio da via di Valibona

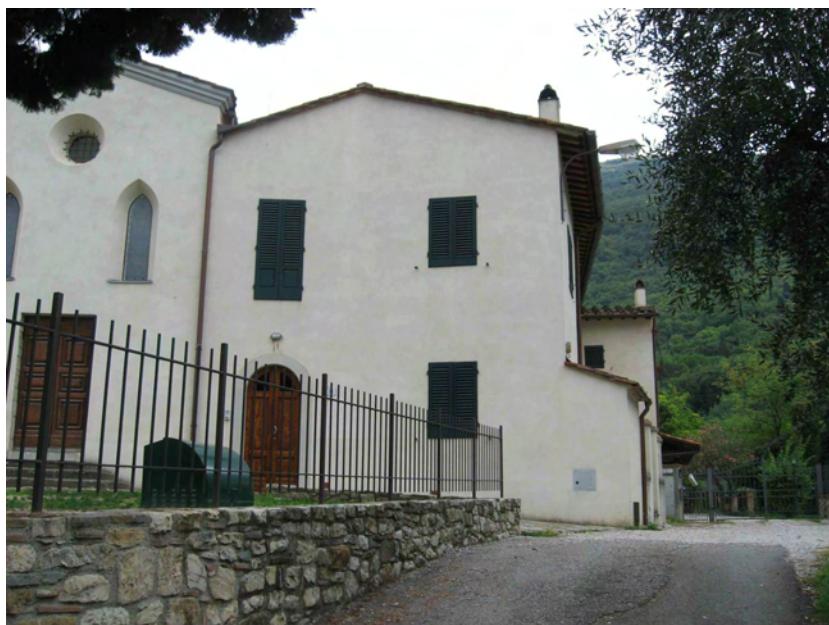
*Degrado :* Intonaco leggermente degradato

**Complesso della  
Chiesa di San Michele  
a Canneto**

Scorcio da via di Canneto  
- Fronte ovest

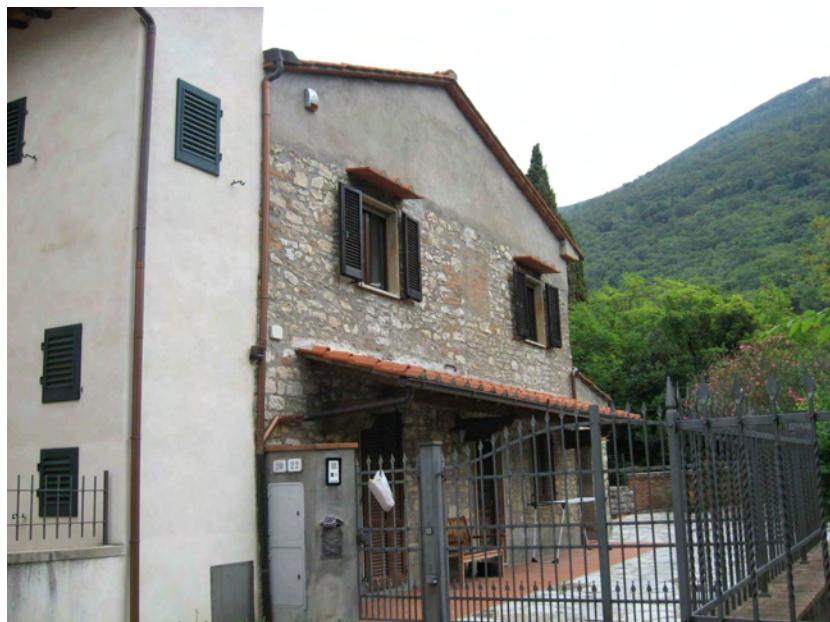
**INITURA FACCIATA** *Precio :* -  
*Degrado :* Intonaco leggermente degradato

**INFISSI** *Precio :* -  
*Degrado :* Persiane degradate

**Degrado strutturale :** Nullo  
**Degrado delle finiture :** Basso

**Complesso della Chiesa di San Michele a Canneto**

Scorcio da via di Canneto  
- Fronte sud

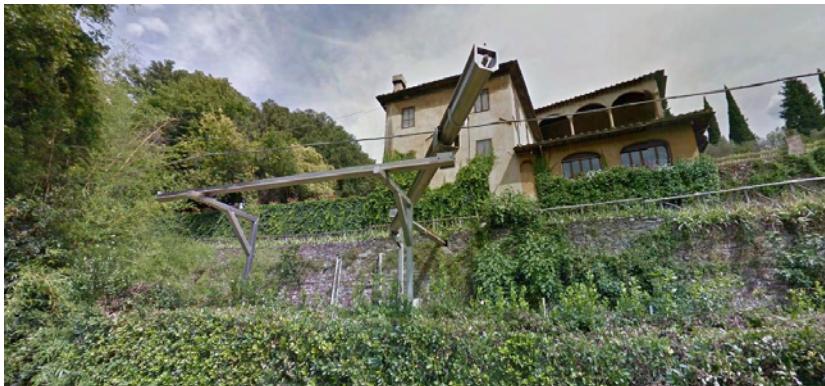
*Degrado* : Distaccamento intonaco, macchie e risalita capillare

**Degrado strutturale :** Basso

**Degrado delle finiture :** Basso

**Villa Rucellai a Canneto**

Scorcio da via di Canneto  
- Fronte ovest

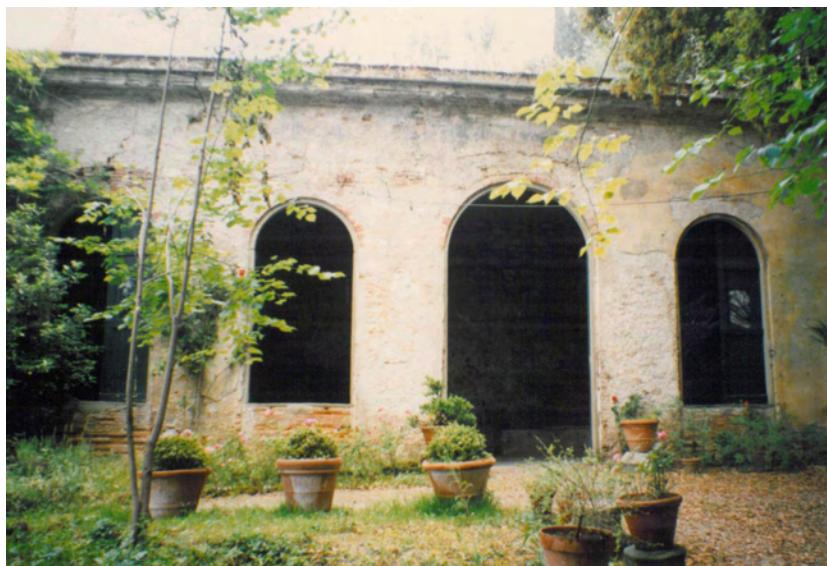
<b>FINITURA FACCIA</b>	<b>Pregio :</b> -
	<b>Degrado :</b> mancanza di ampie porzioni di intonaco
<b>BASAMENTO</b>	<b>Pregio :</b> -
	<b>Degrado :</b> presenza di vegetazione

<b>Degrado strutturale :</b>	Nullo
<b>Degrado delle finiture :</b>	Basso

**Villa Rucellai a Canneto**

Scorcio dalla pertinenza -  
Fronte occidentale

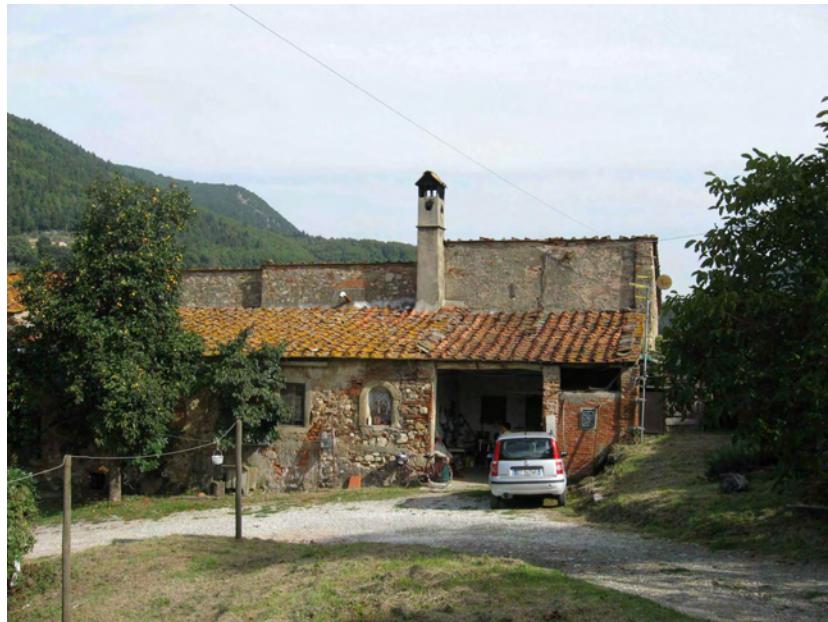
<b>FINITURA FACCIA</b>	<i>Pregio :</i> presenza di elementi costitutivi a vista <i>Degrado :</i> ampie porzioni di intonaco mancanti
<b>MANTO DI COPERTURA</b>	<i>Pregio :</i> - <i>Degrado :</i> dissesto di porzioni di copertura
<b>INFISSI</b>	<i>Pregio :</i> - <i>Degrado :</i> presenza di infissi deteriorati o mancanti
<b>Volumi secondari incongrui :</b>	presenti volumi in lamiera addossati al fabbricato
<b>Tettoie Incongrue :</b>	presenti tettorie sul retro

**Degrado strutturale :** Medio

**Degrado delle finiture :** Alto

**Fornace**

Scorcio da via di Canneto  
- Fronte meridionale

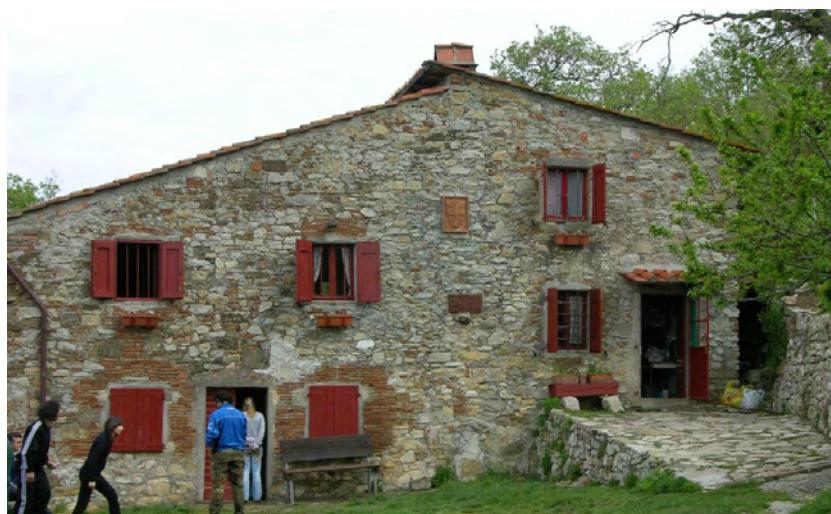
**Degrado strutturale** : Basso

**Degrado delle finiture** : Basso

**Casa Bastone**

Scorcio del fronte  
meridionale

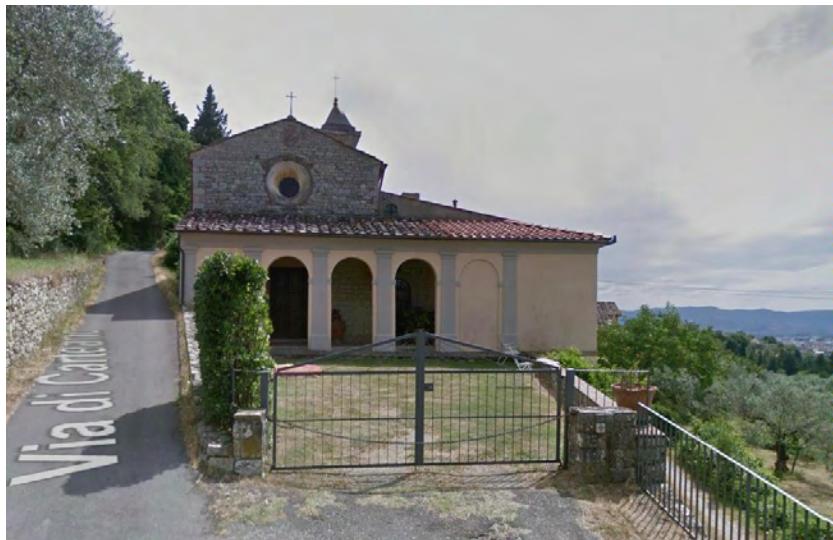
*Degrado* : Presenza di vegetazione

**Degrado strutturale** : Basso

**Degrado delle finiture** : Basso

**Chiesa di San Paolo a  
Carteano**

Scorcio da via di Carteano  
- Fronte settentrionale
