ELABORATO **02.10**

EDIFICI DI VALORE STORICO TESTIMONIALE

Schede Conoscitive
UTOE 2 - parte 8

UTOE 2 – parte 8 (da 2_100 a 2_110)

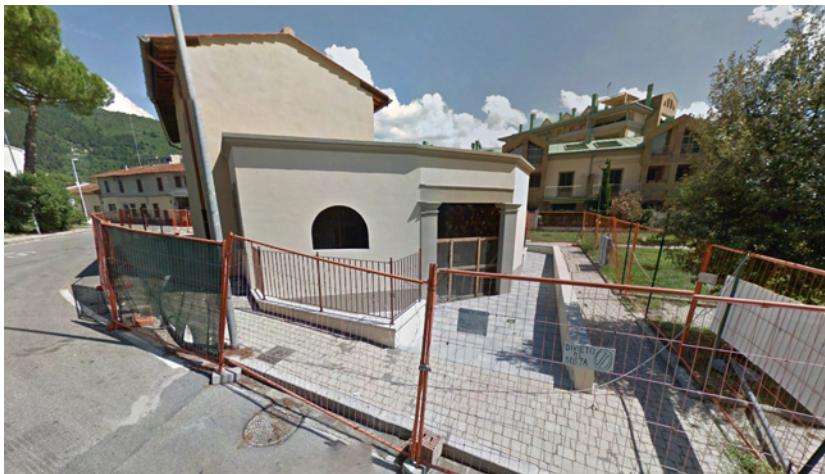
Mulino di Santa Gonda

FINITURA FACCIASTA	<i>Pregio :</i> muratura a vista con archi di scarico <i>Degrado :</i> -
--------------------	---

Degrado strutturale : Nullo

Degrado delle finiture : Nullo

Scorcio da via di Santa
Gonda - Fronte
occidentale

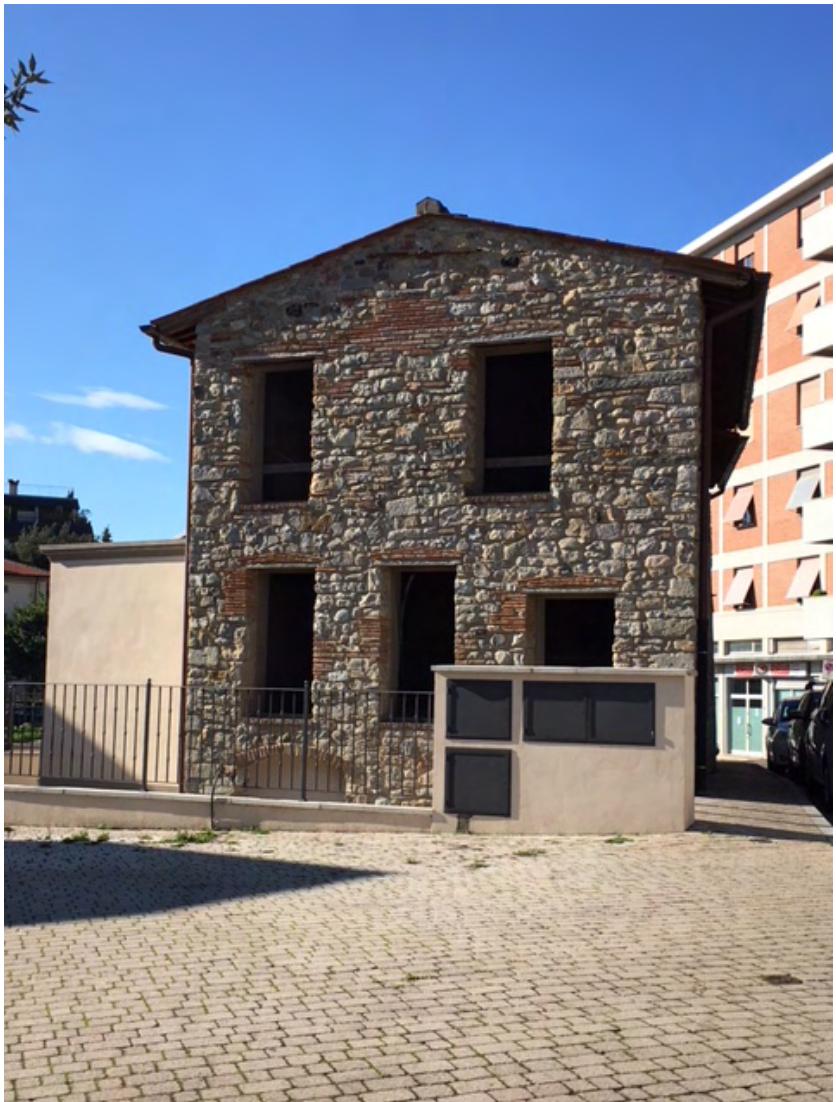
Mulino di Santa Gonda

Particolare tabernacolo -
Fronte orientale

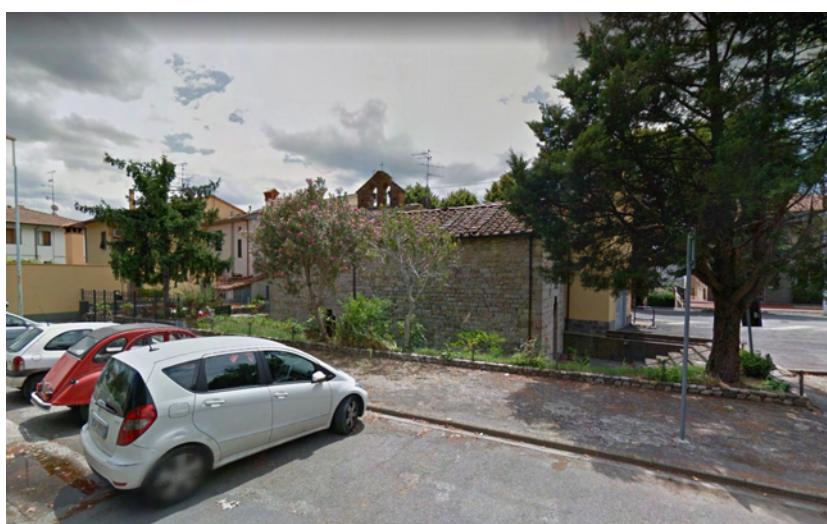
Chiesa di Santa Maria Maddalena ai Malsani

Degrado : presenza di vegetazione

Scorcio da via Giustino Fortunato - Fronte settentrionale

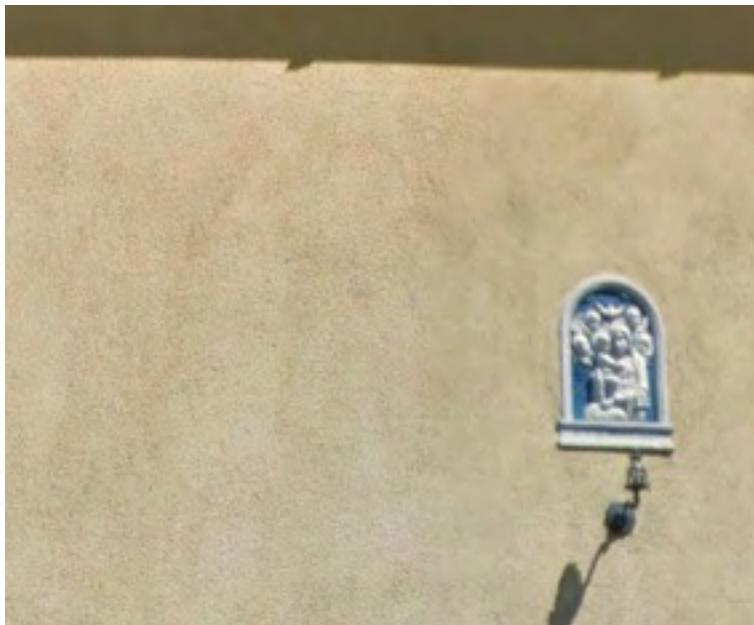
Edificio posto in via Firenze

Particolare

Scorcio da via Firenze - fronte ovest

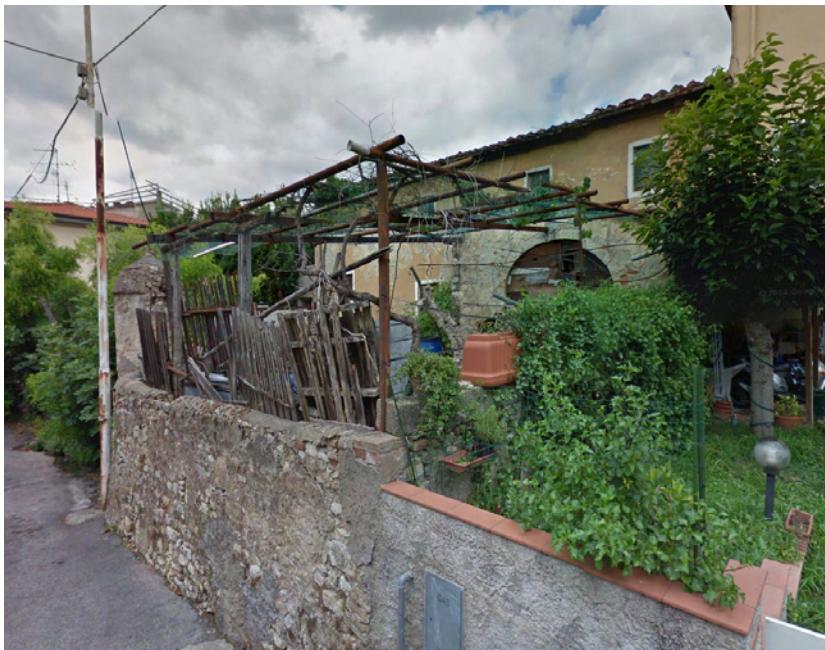
**Edificio posto in via
Antonio Pacinotti**

Degrado : Distaccamento intonaco e macchie

Degrado : Presenza di vegetazione

Degrado strutturale : Basso

Degrado delle finiture : Medio

Scorcio da via Antonio
Pacinotti - fronte nord.

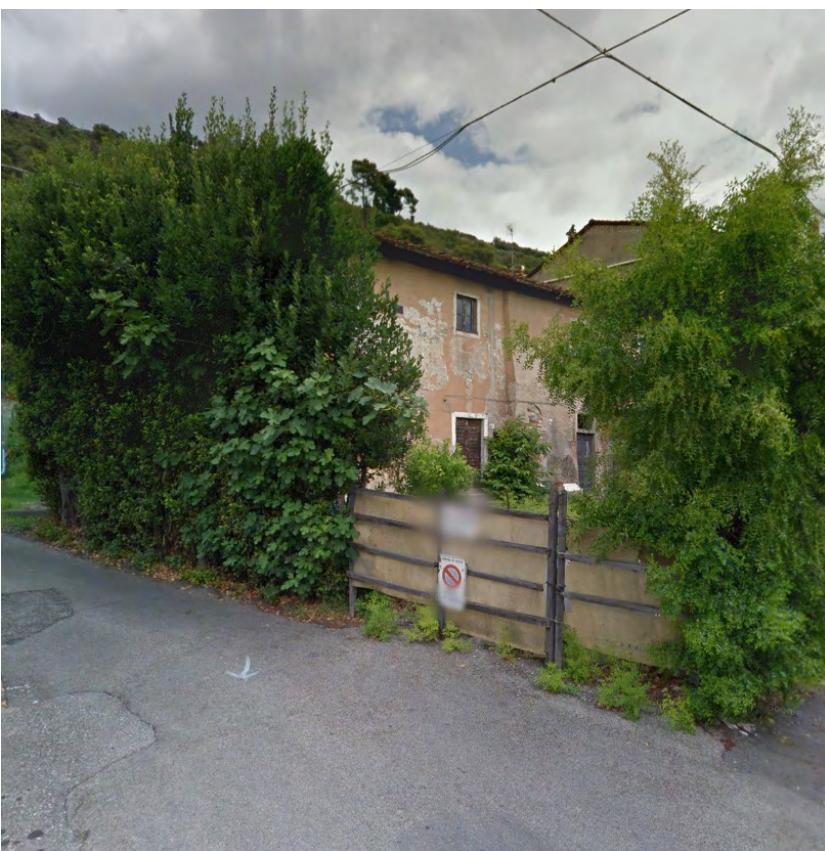
**Edificio posto in via
Antonio Pacinotti**

Scorcio da via per Il
Poggio Secco - fronte
ovest.

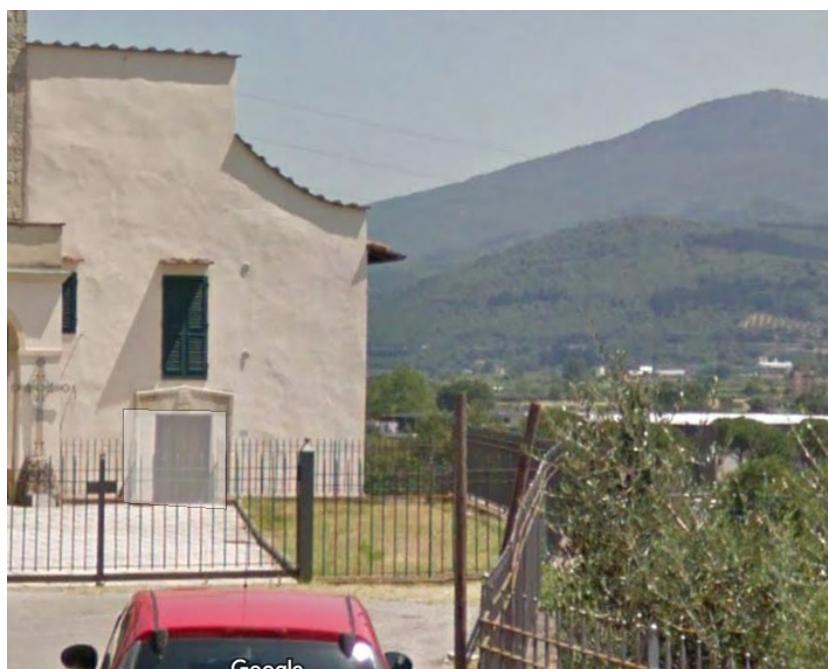
Degrado strutturale : Basso
Degrado delle finiture : Basso

**Edificio posto in via
Baccio Bandinelli**
Scorcio da via Baccio
Bandinelli - fronte ovest

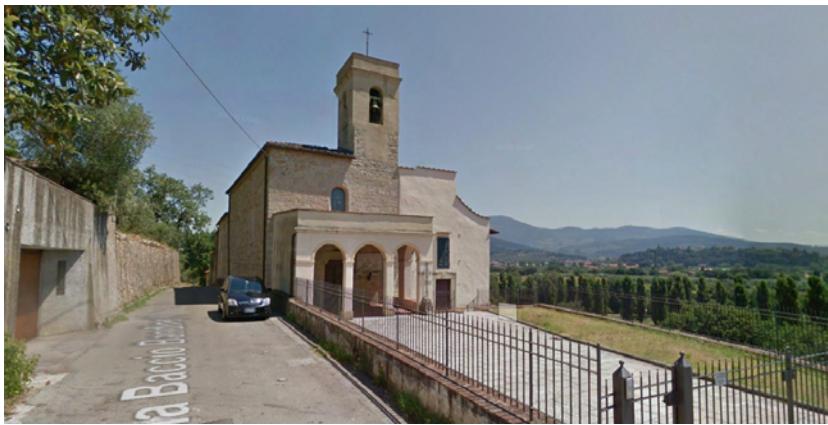
**Edificio posto in via
Baccio Bandinelli**

Degradò : Efflorescenza

Degradò strutturale : Basso

Degradò delle finiture : Basso

Scorcio da via Baccio
Bandinelli - fronte ovest

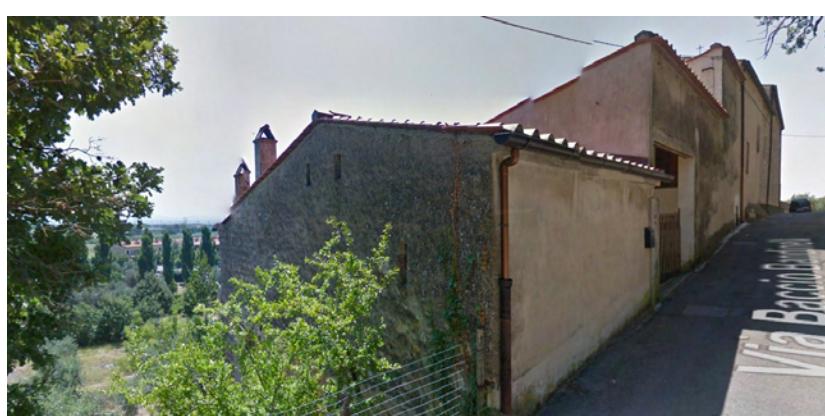
Edificio posto in via Baccio Bandinelli

Degradò : Alterazione cromatica, efflorescenza e risalita capillare

Degradò strutturale : Basso

Degradò delle finiture : Medio

Scorcio da via Baccio Bandinelli - fronte sud

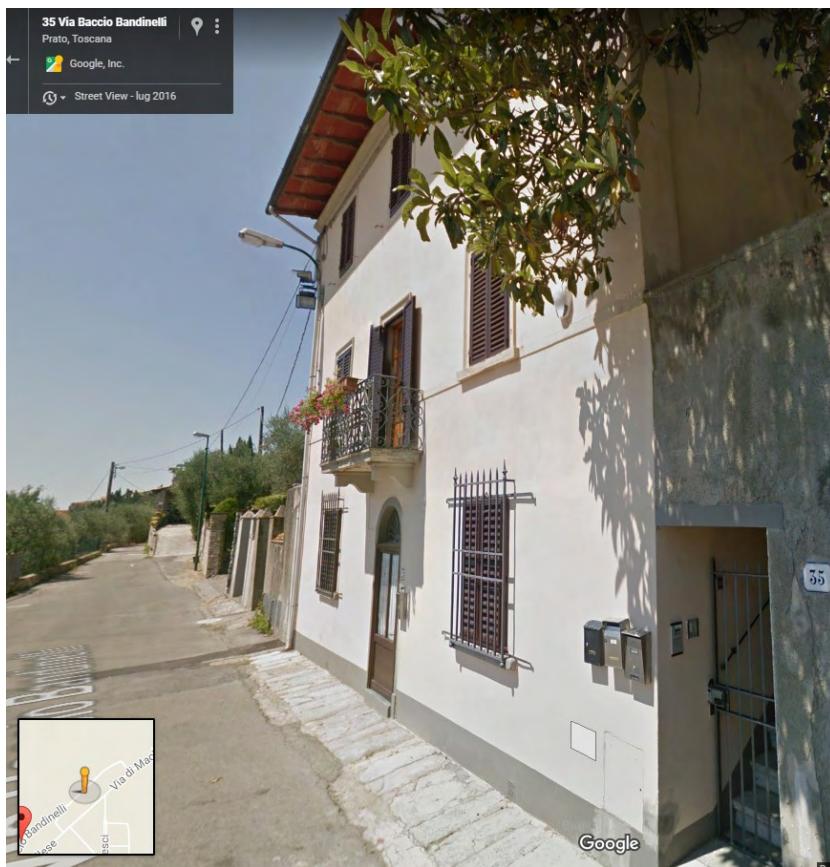
**Edificio posto in via
Baccio Bandinelli**

Degrado : Alterazione cromatica

Scorcio da via Baccio
Bandinelli - fronte est

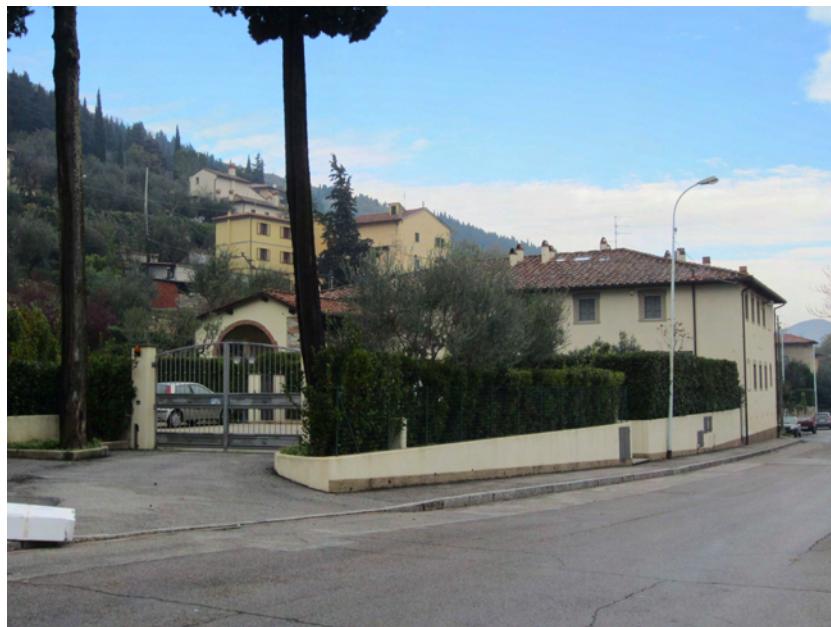
Edificio posto in via Mugellese

Scorcio da via Mugellese - fronte nord

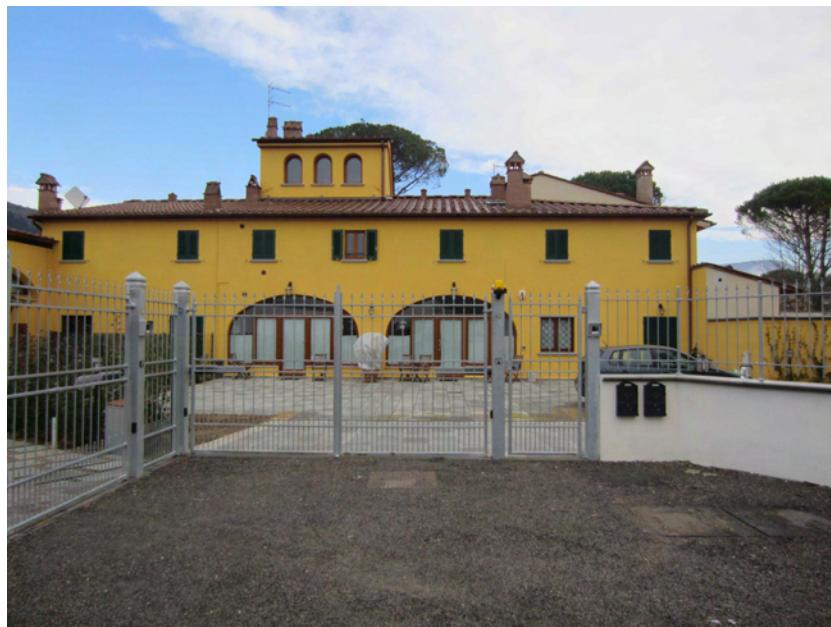
prospetto

LOGGIA	<i>Pregio :</i> -
	<i>Degrado :</i> tamponamento con infissi
Tamponamento logge e terrazze :	tamponamenti delle logge con infissi
Tettoie Incongrue :	parapioggia in ferro e pvc

vista da via Ragnaia

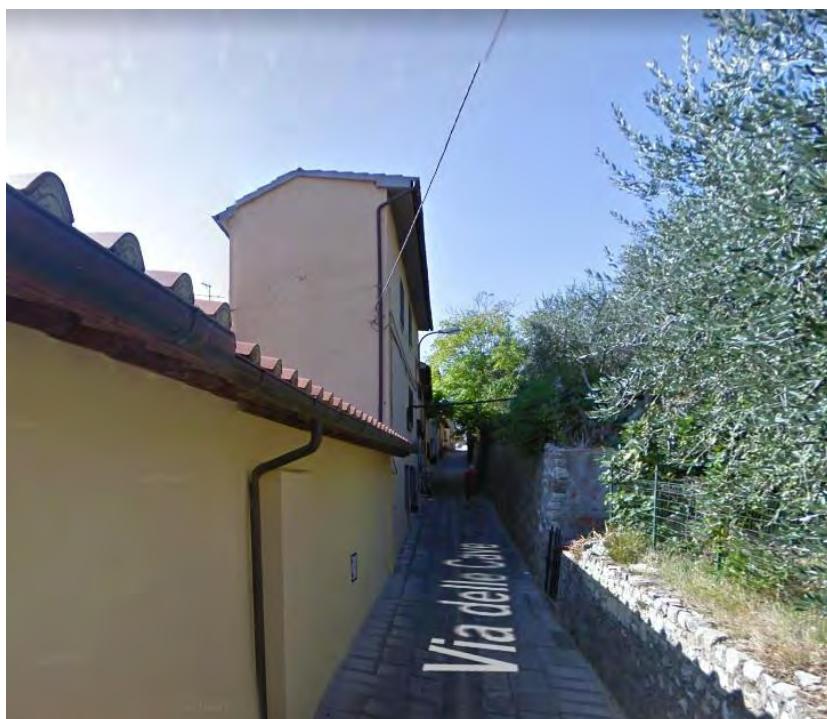
Villa Pier Capponi

Scorcio da via delle Cave -
Fronte nord-ovest
