**EDIFICI DI VALORE
STORICO
TESTIMONIALE**

Schede Conoscitive
UTOE 2 - parte 9

Edifici di Valore Storico Testimoniale

UTOE 2 – parte 9 (da 2_111 a 2_119)

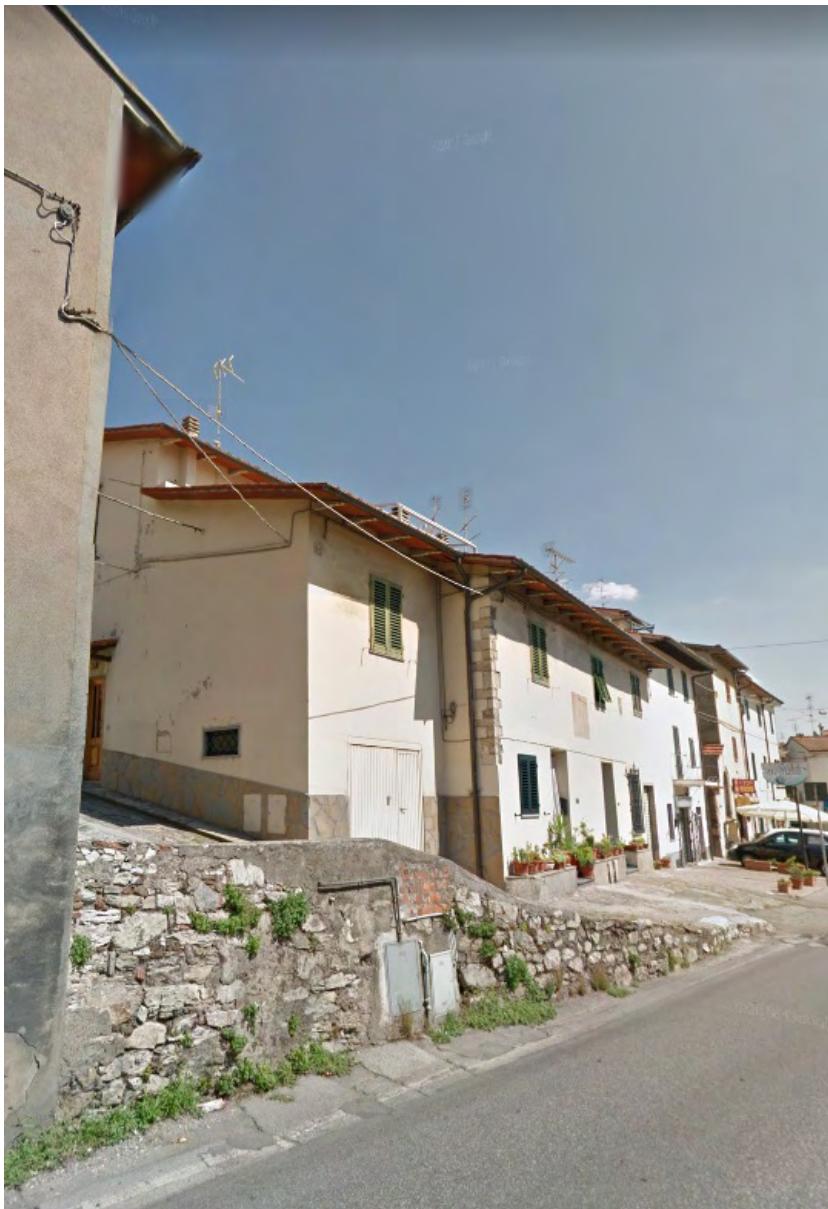
Nucleo storico della
Madonna della Querce

Degrado : presenza di macchie e patina biologica

Elementi tecnologici incompatibili : antenne paraboliche, cavi elettrici e altra impiantistica a vista

Terrazze Incongrue : presenza di terrazza in copertura

Degrado strutturale : Nullo

Degrado delle finiture : Medio

Scorcio da via Firenze -
Fronte sud-ovest

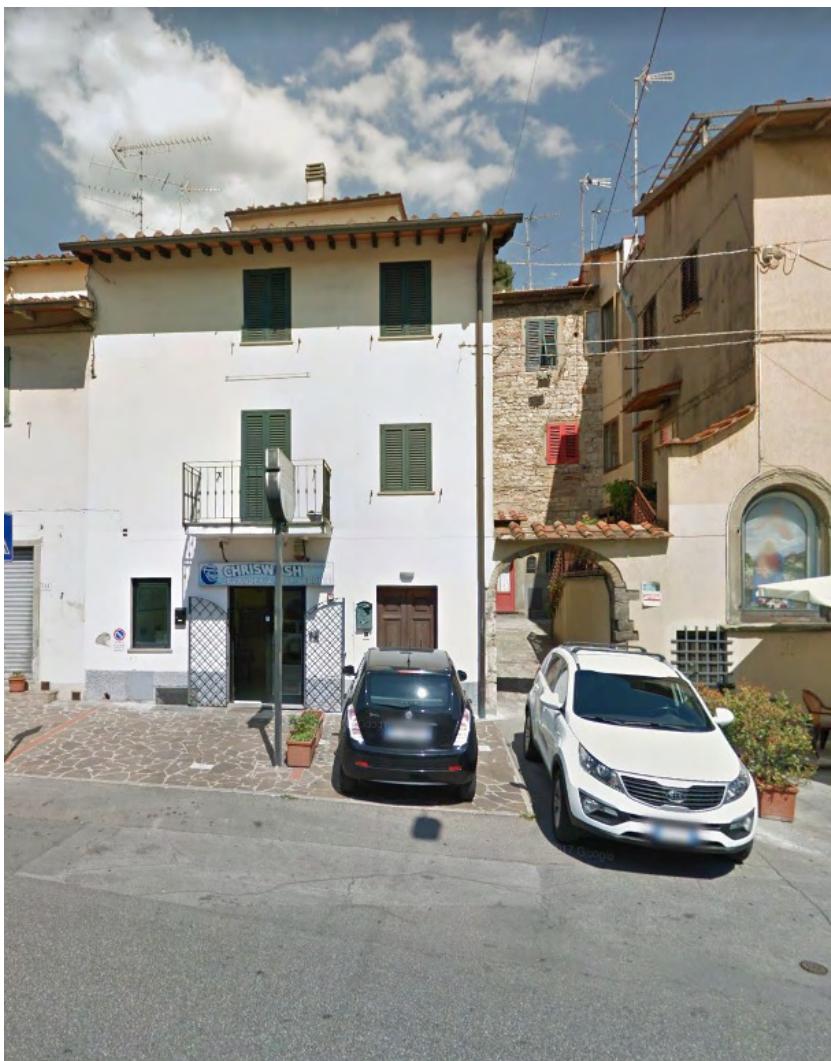
**Nucleo storico della
Madonna della Querce**

Elementi tecnologici incompatibili : cavi elettrici e altra impiantistica a vista

Degrado strutturale : Nullo

Degrado delle finiture : Basso

Scorcio da via Firenze -
Fronte sud

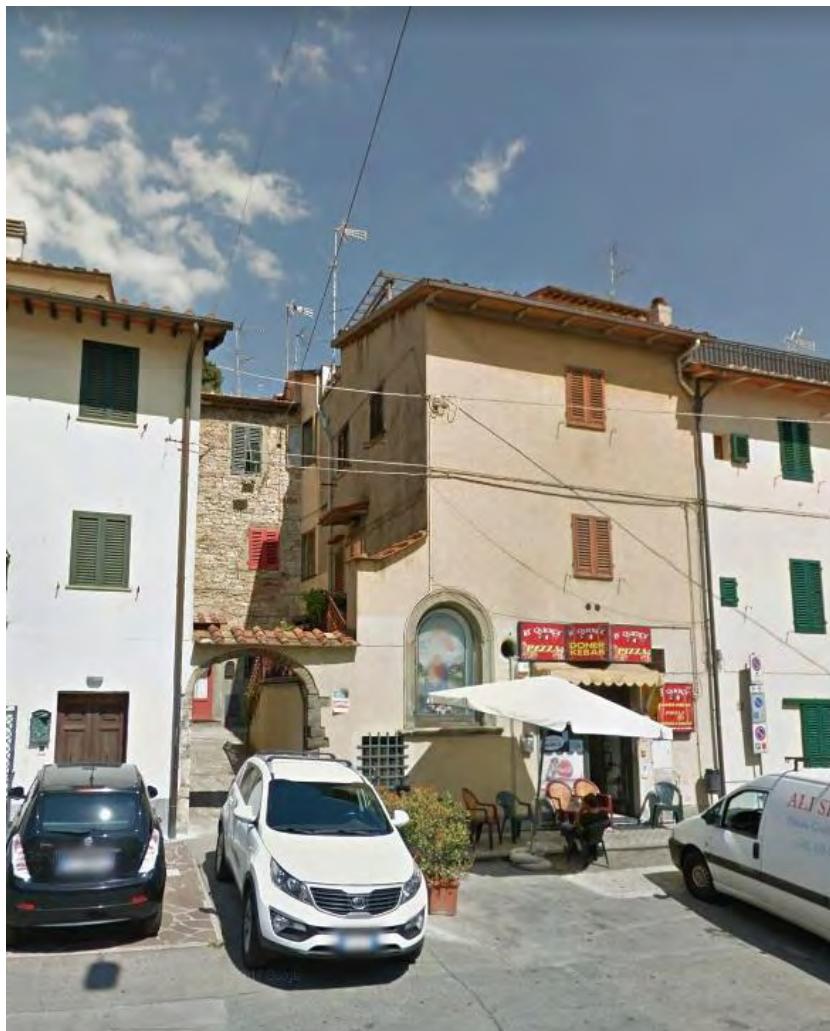
**Nucleo storico della
Madonna della Querce**

Degrado strutturale : Nullo

Degrado delle finiture : Medio

Scorcio da via Firenze -
Fronte sud

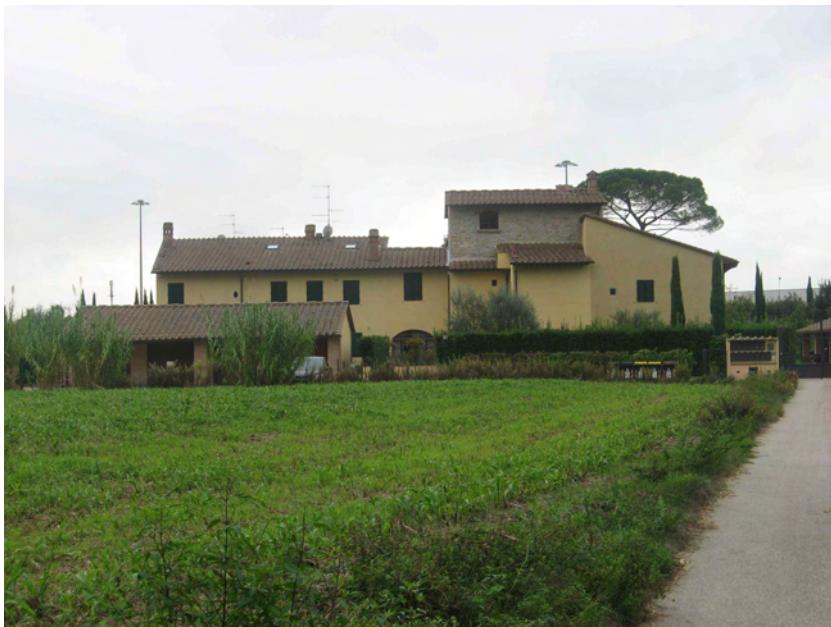
Il Moro

Degrado strutturale : Basso

Degrado delle finiture : Nullo

Scorcio da via Molino del
Ginori - fronte sud

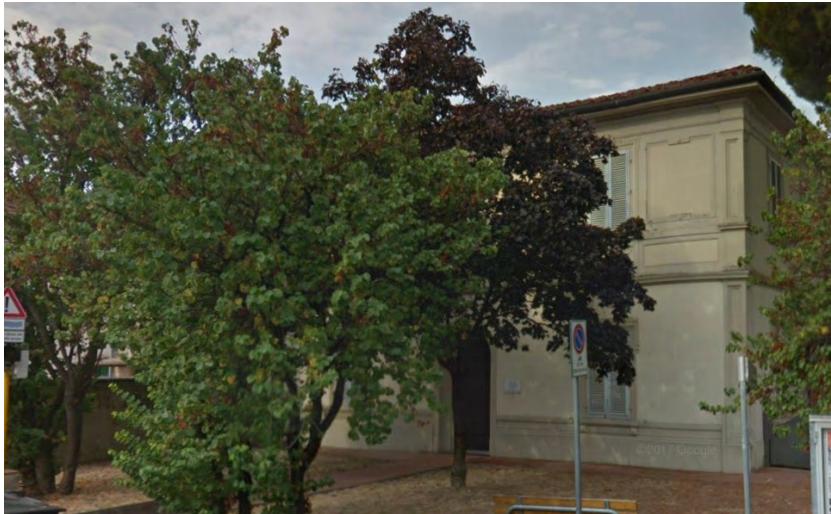
**Edificio posto in via
Etrusca**

Degrado strutturale : Nullo

Degrado delle finiture : Basso

Scorcio da via Etrusca -
fronte sud-ovest

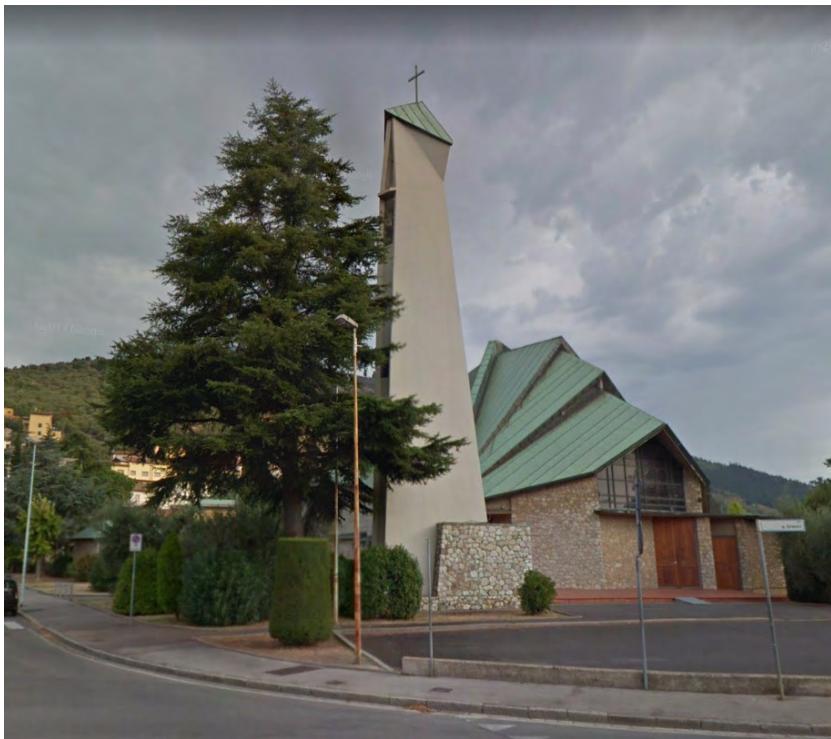
**Edificio posto in via
Amerigo Bresci**

Degrado strutturale : Nullo

Degrado delle finiture : Basso

Scorcio da via Amerigo
Bresci - fronte nord

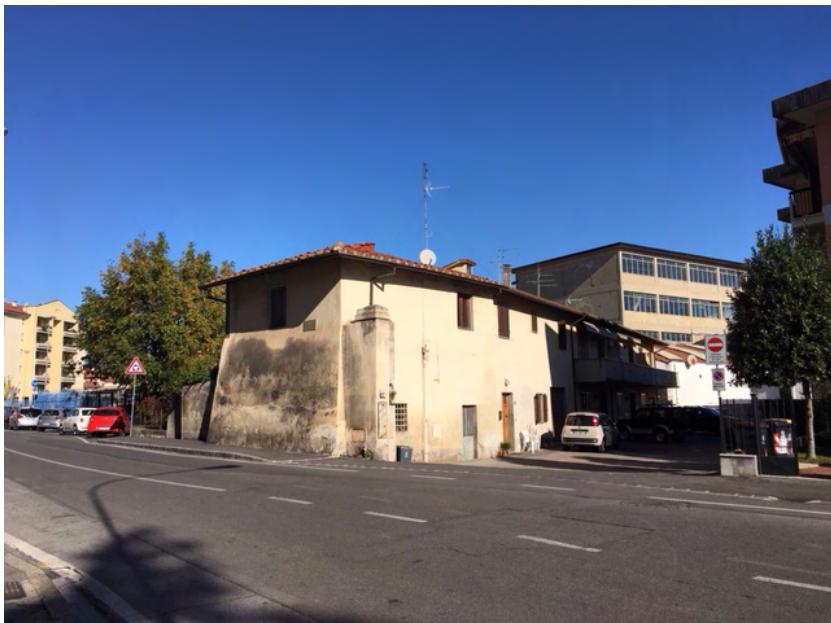
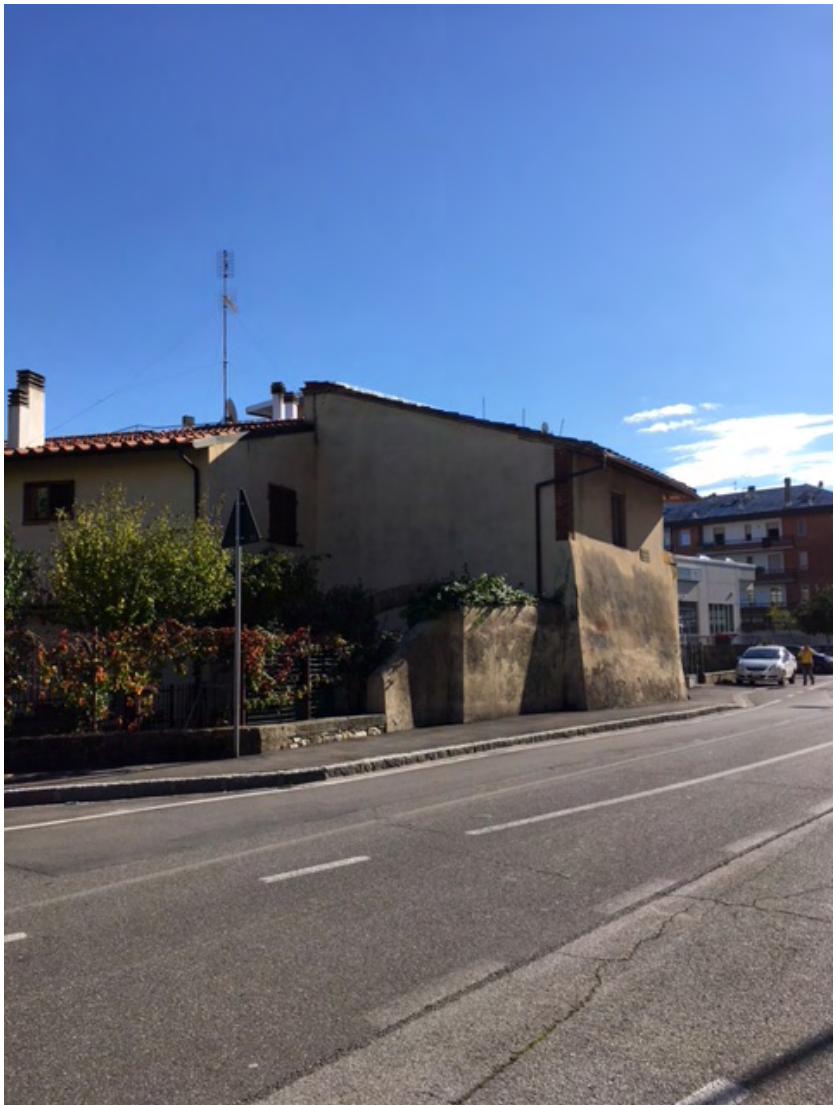
Mulino Caciolli

FINITURA FACCIATA	Precio : - Degrado : presenza di degrado da umidità da risalita e di patina biologica
BASAMENTO	Precio : presenza di antica muratura a scarpa Degrado : -
ANGOLARI	Precio : presenza di angolari in laterizio Degrado : -
Elementi tecnologici incompatibili :	antenne paraboliche, bocchette, cavi elettrici a vista
Terrazze Incongrue :	presenza di terrazze e sbalzo

Degrado strutturale : Nullo
Degrado delle finiture : Basso

Scorcio da via Ferrucci -
Fronte sud-orientale

Scorcio da via Ferrucci -
Fronte nord-occidentale

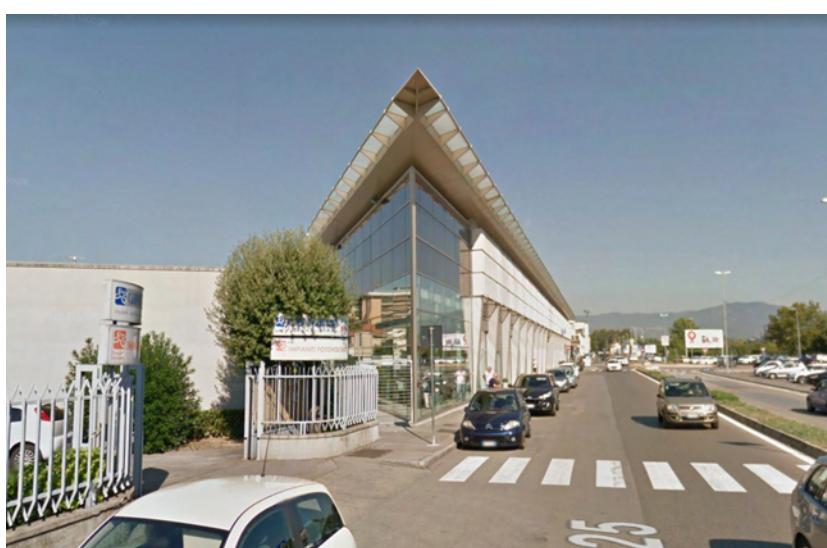
**Edificio in viale
Guglielmo Marconi 50**

Degrado strutturale : Nullo

Degrado delle finiture : Nullo

Scorcio da viale
Guglielmo Marconi -
Fronte orientale

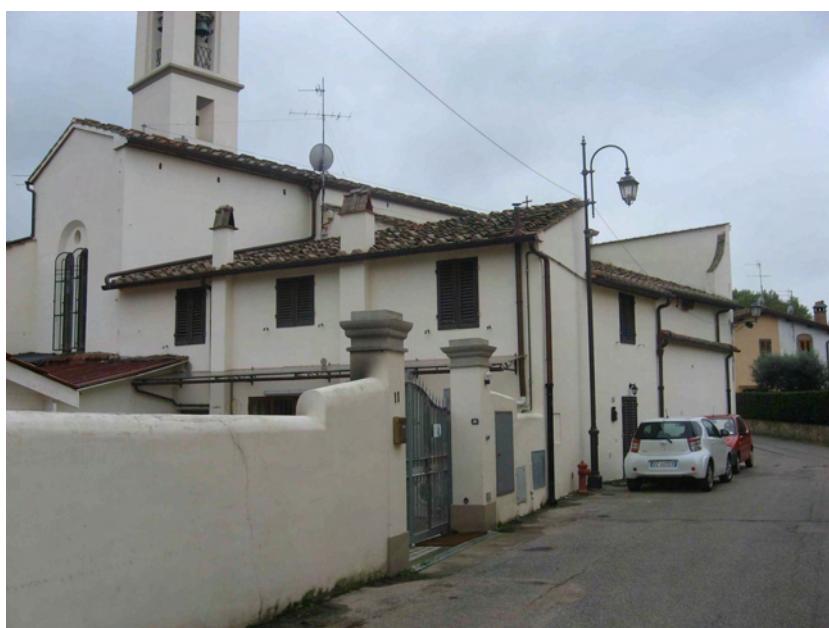
Edificio posto in via di Gonfienti

Degrado strutturale : Nullo
Degrado delle finiture : Nullo

Scorcio da via di Gonfienti
- fronte sud

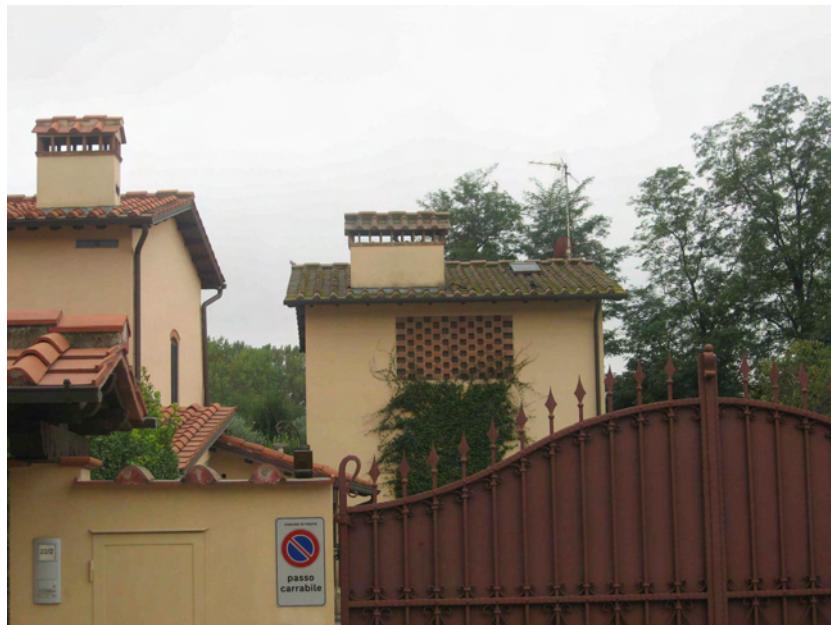
Edificio posto in via di Gonfienti

Degrado strutturale : Nullo

Degrado delle finiture : Nullo

Scorcio da via di Gonfienti - fronte est.

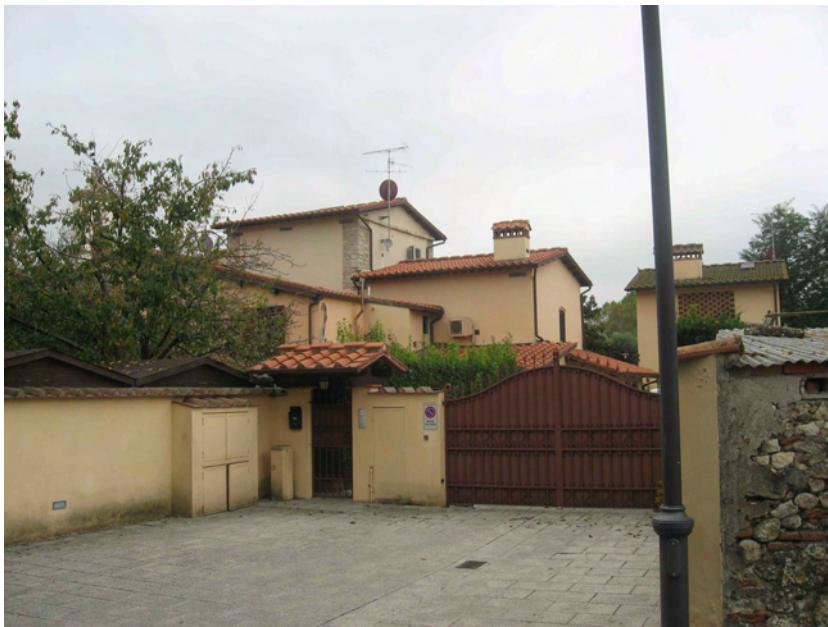
Edificio posto in via di Gonfienti

Degrado strutturale : Nullo

Degrado delle finiture : Nullo

Scorcio da via di Gonfienti
- fronte est

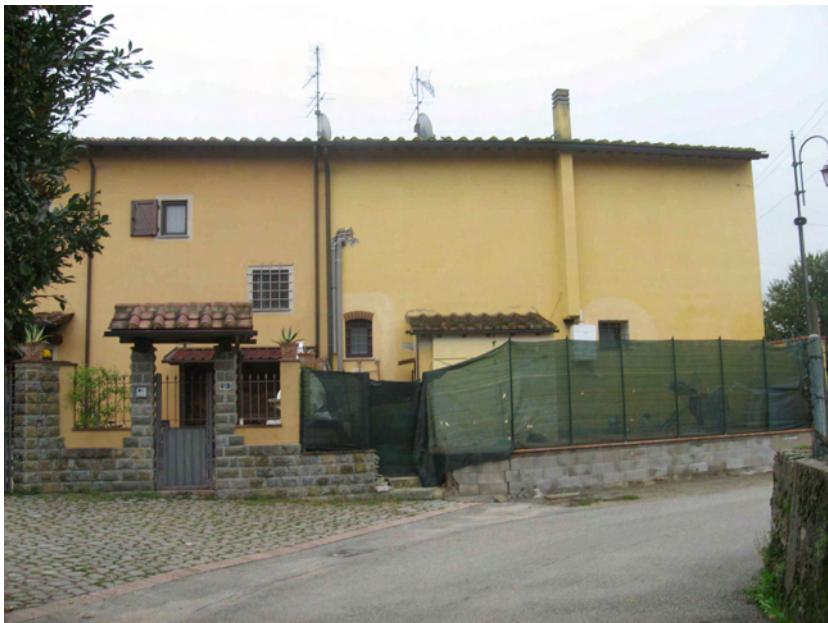
Edificio posto in via di Gonfienti

FINITURA FACCIATA *Pregio* : -
Degrado : Intonsco leggermente degradato

BASAMENTO *Pregio* : -
Degrado : Leggermente degradato

Degrado strutturale : Nullo
Degrado delle finiture : Basso

Scorcio da via di Gonfienti
- fronte ovest

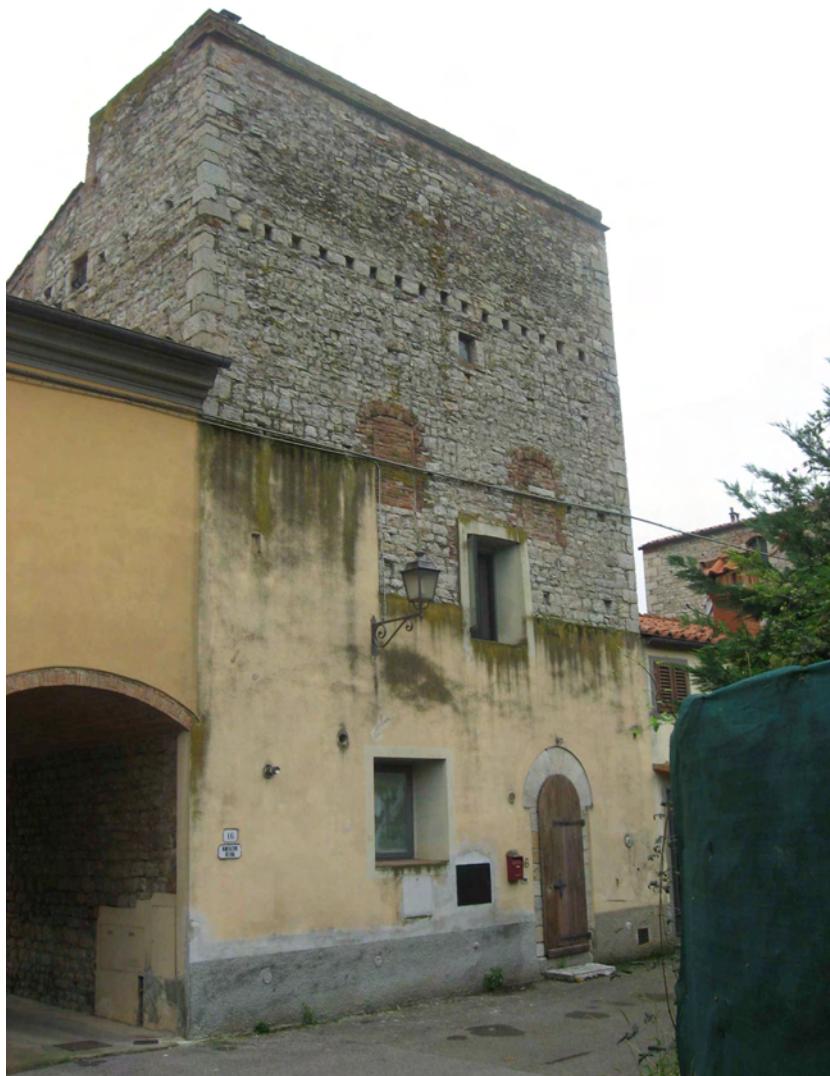
**Edificio posto in via di
Gonfienti**

FINITURA FACCIATA	<i>Precio :</i>	-
	<i>Degrado :</i>	Intonaco leggermente degradato
BASAMENTO	<i>Precio :</i>	-
	<i>Degrado :</i>	Degradato
Elementi tecnologici incompatibili :	condizionatori, bocchette	
Volumi secondari incongrui :	Sono presenti volumi secondari incongrui	
Tettoie Incongrue :	Su ingressi

Degrado strutturale :	Nullo
Degrado delle finiture :	Basso

Scorcio da via di Gonfienti
- fronte sud-est

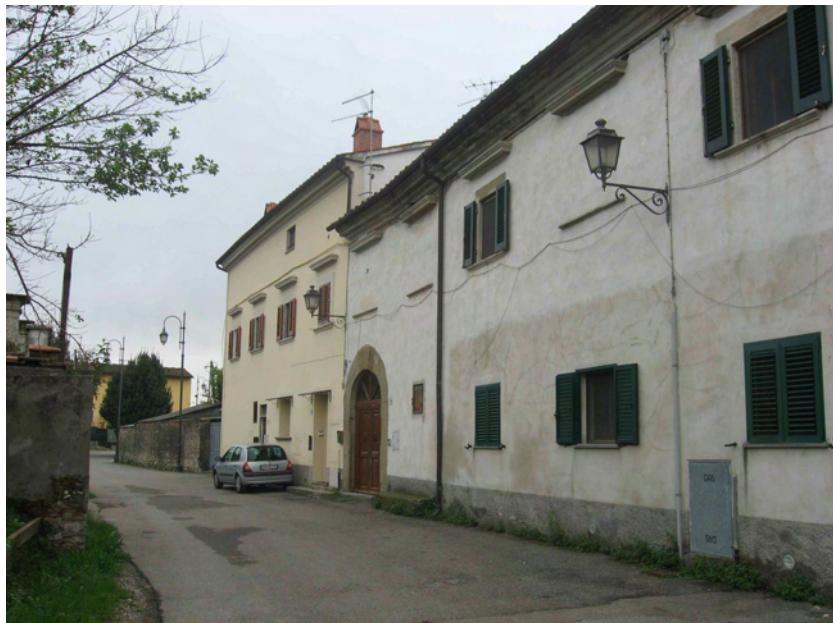
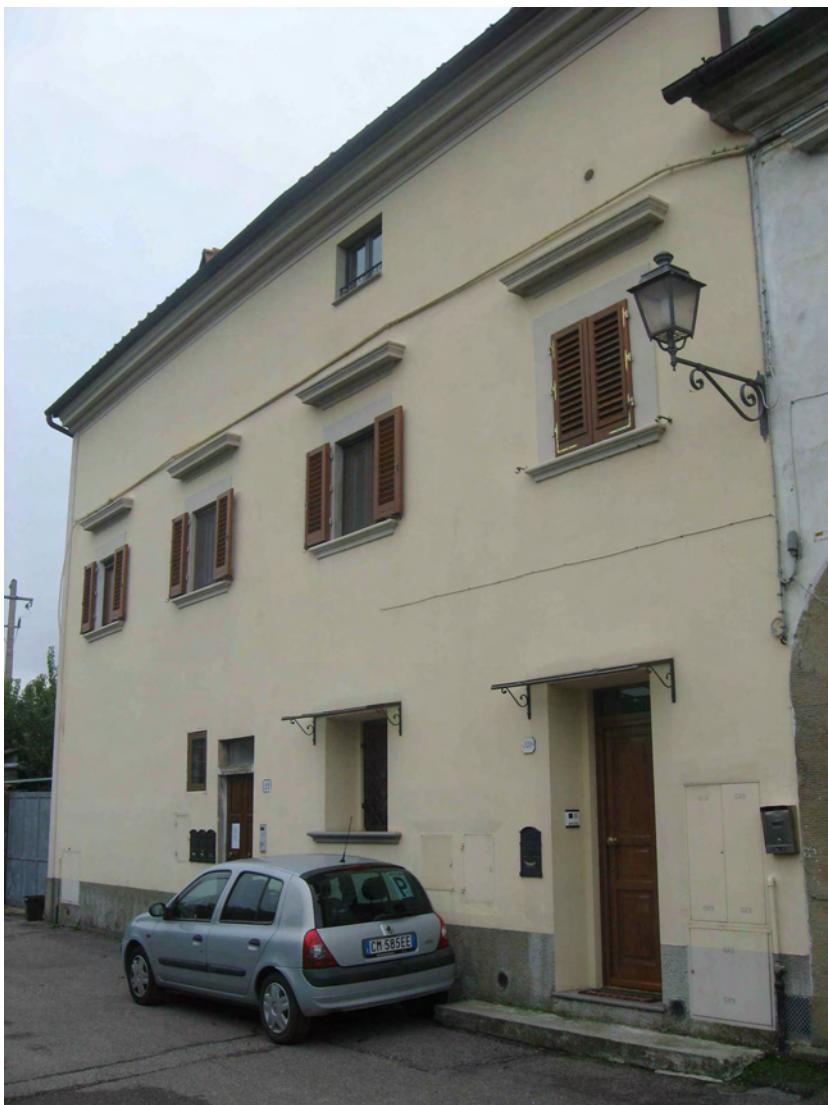
Edificio posto in via di Gonfienti

Degrado : Intonaco leggermente degradato

Degrado : Leggermente degradata

Degrado : Alcuni sono incongrui

Degrado strutturale : Nullo

Degrado delle finiture : Basso

Scorcio da via di Gonfienti
- fronte est

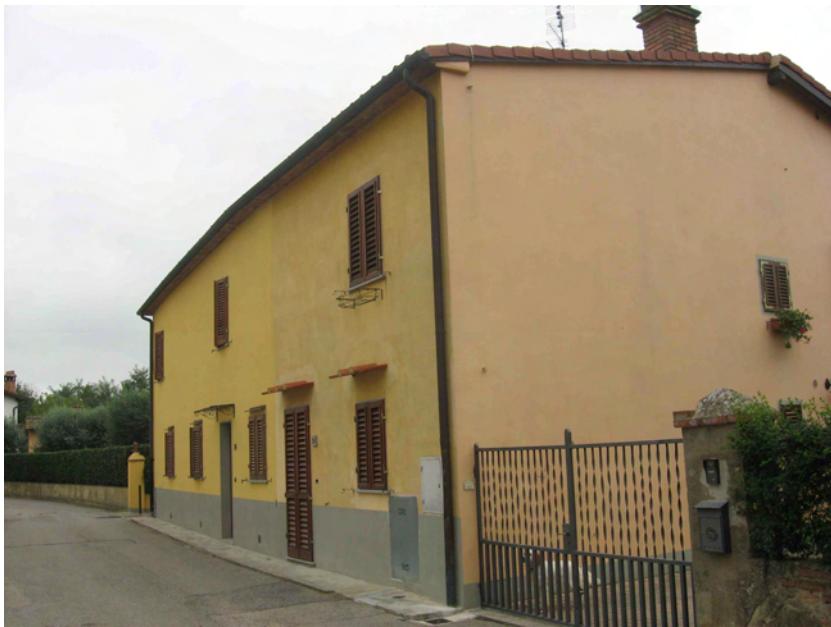
Edificio posto in via di Gonfienti

Degrado strutturale : Nullo

Scorcio da via di Gonfienti
- fronte est

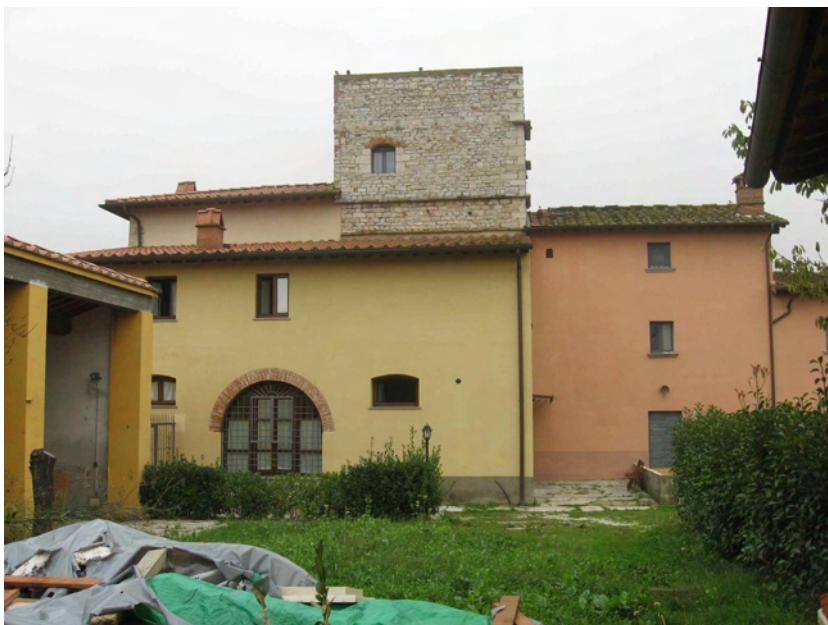
Edificio posto in via di Gonfienti

Degrado : leggermente degradato

Degrado strutturale : Nullo

Degrado delle finiture : Nullo

Scorcio da via di Gonfienti
- fronte ovest

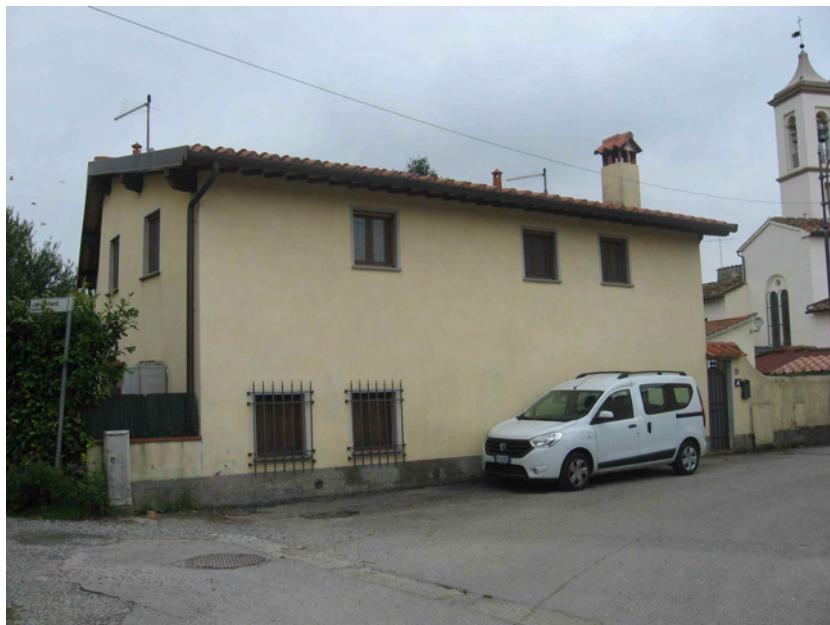
Edificio posto in via di Gonfienti

INGRESSI, RECINZIONI *Pregio :* -
Degrado : Muro degradato

Degrado strutturale : Nullo

Degrado delle finiture : Nullo

Scorcio da via di Gonfienti
- fronte sud-ovest

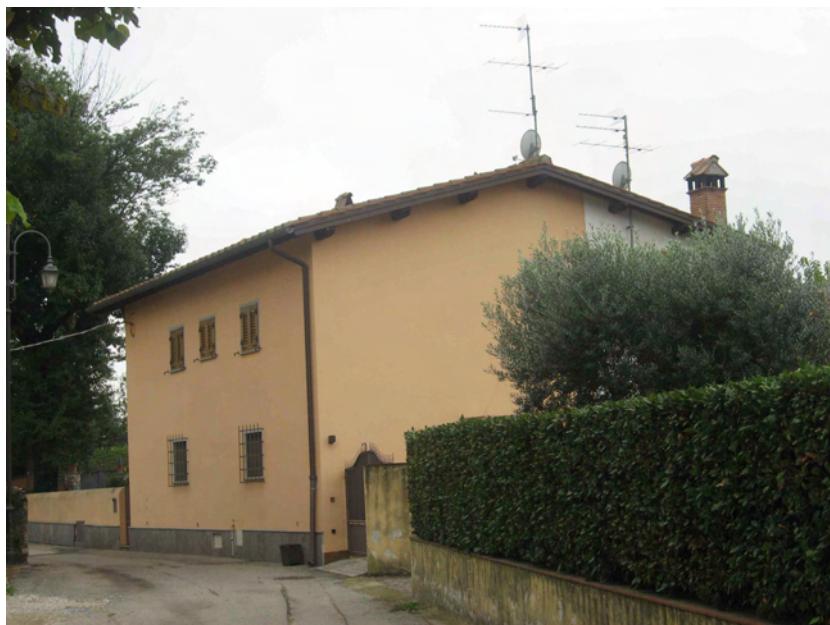
Edificio posto in via di Gonfienti

Degrado strutturale : Nullo
Degrado delle finiture : Nullo

Scorcio da via di Gonfienti
- fronte est

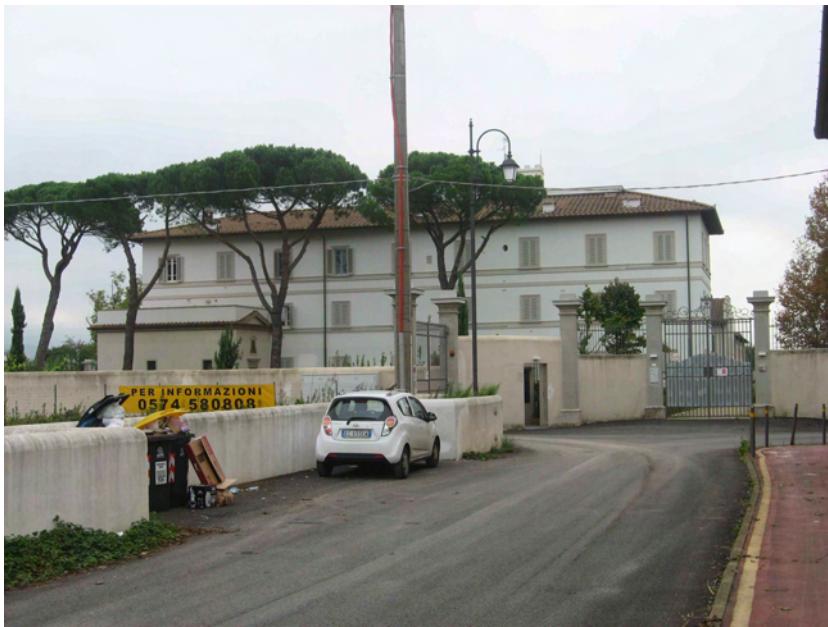
Villa Niccolini

Degrado strutturale : Nullo

Degrado delle finiture : Nullo

Scorcio da via del Ciliegio
- fronte nord
