ELABORATO 02.12

**EDIFICI DI VALORE
STORICO
TESTIMONIALE**

Schede Conoscitive
UTOE 3 - parte 1

UTOE 3

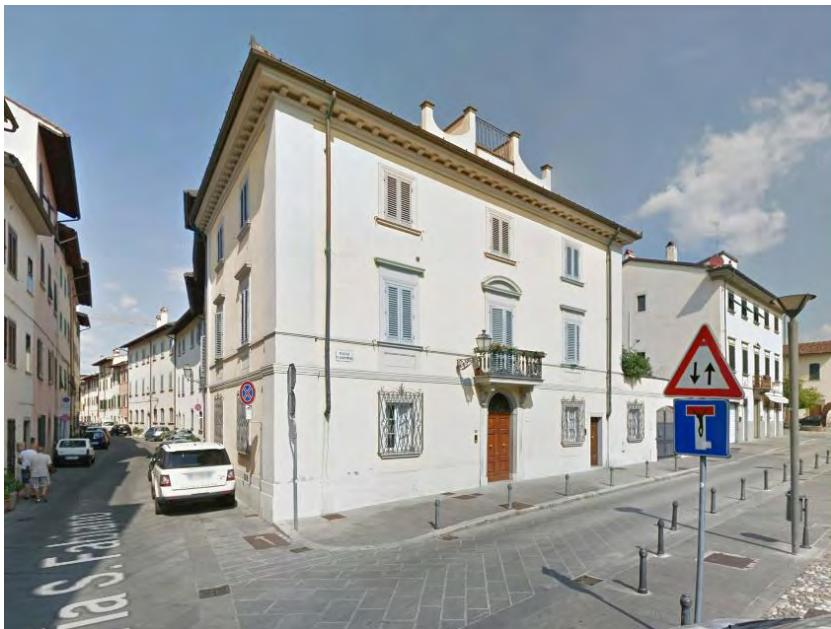
Palazzo Romei

Degrado strutturale : Nullo

Degrado delle finiture : Nullo

Scorcio da piazza
Sant'Agostino - Fronti
orientale e meridionale

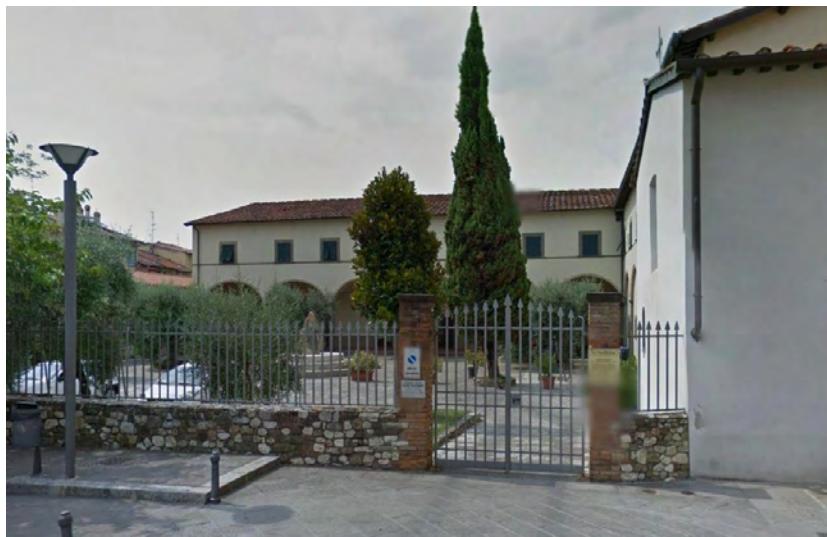
**Convento di
Sant'Agostino e
Oratorio di San
Michele**
Scorcio da piazza
Sant'Agostino - Fronte est

DEGRADO FISICO

Degrado strutturale :	Nullo
Degrado delle finiture :	Nullo

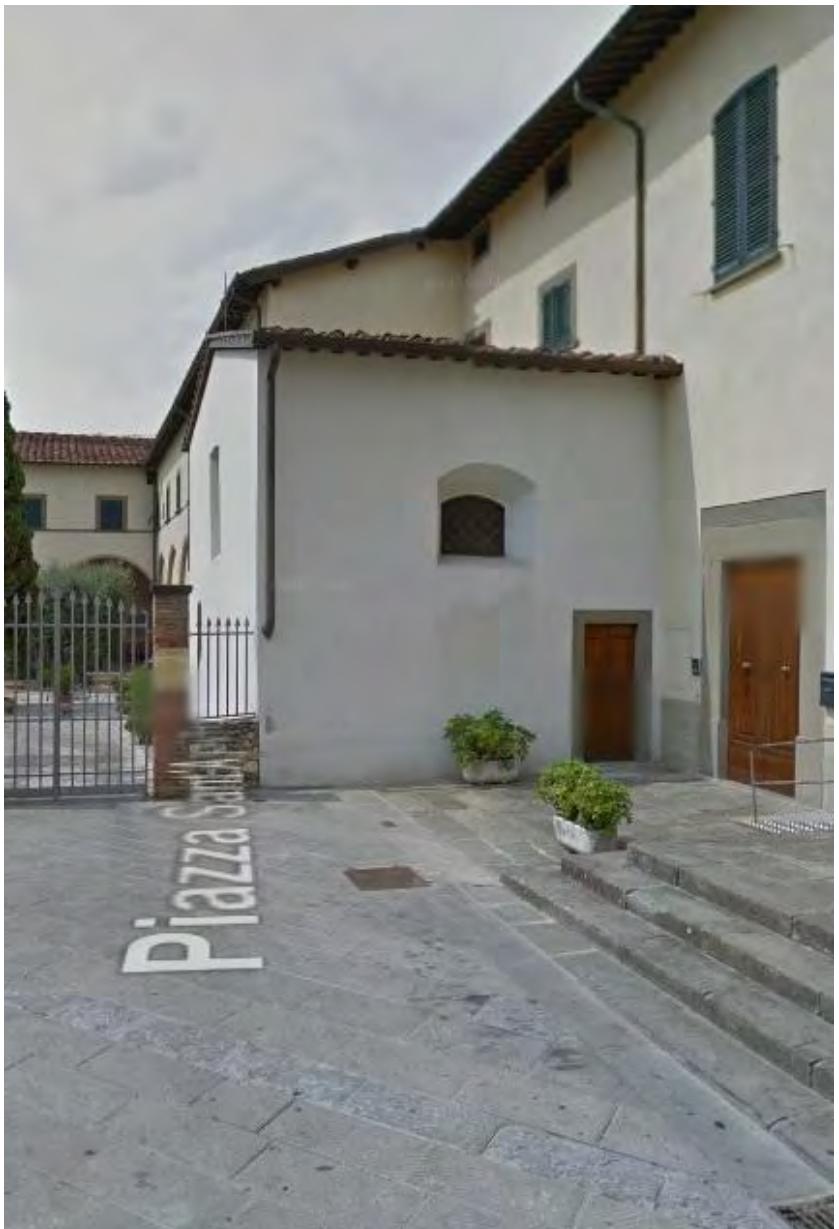
**Convento di
Sant'Agostino e
Oratorio di San
Michele**
Scorcio da piazza
Sant'Agostino - Fronte est

DEGRADO FISICO

Degrado strutturale : Nullo

Degrado delle finiture : Nullo

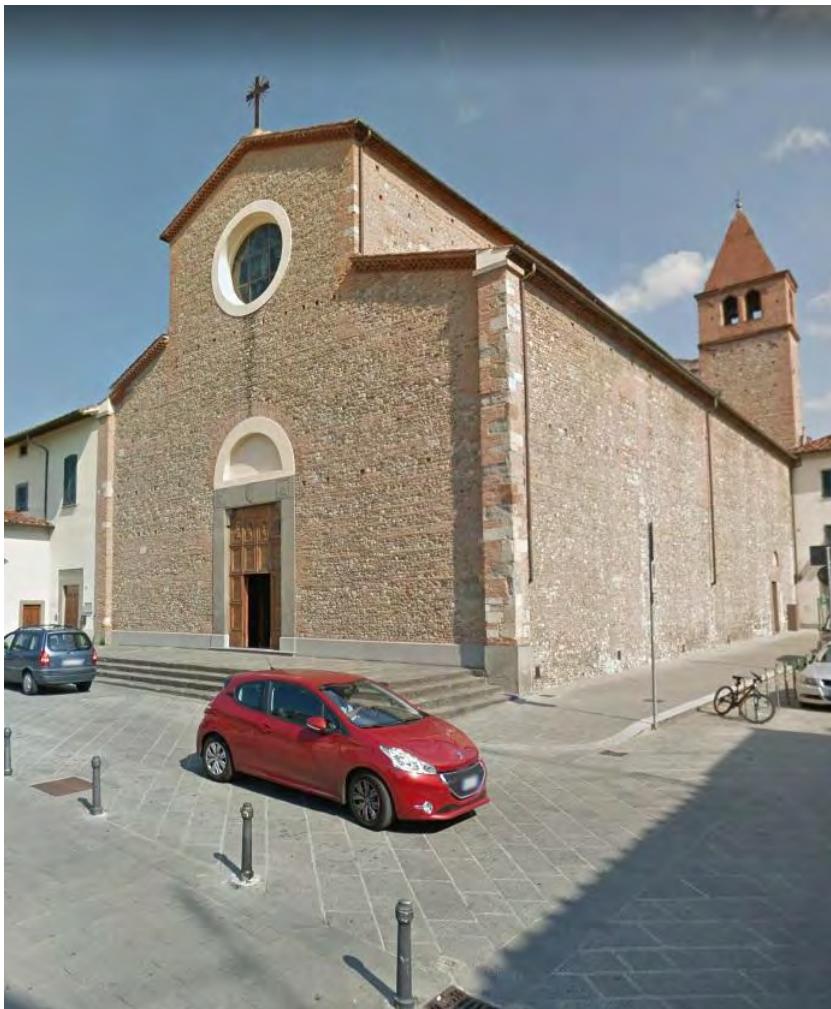
**Chiesa di
Sant'Agostino**

DEGRADO FISICO

Degrado strutturale : Nullo

Degrado delle finiture : Nullo

Scorcio da piazza
Sant'Agostino - Fonte
sud-est

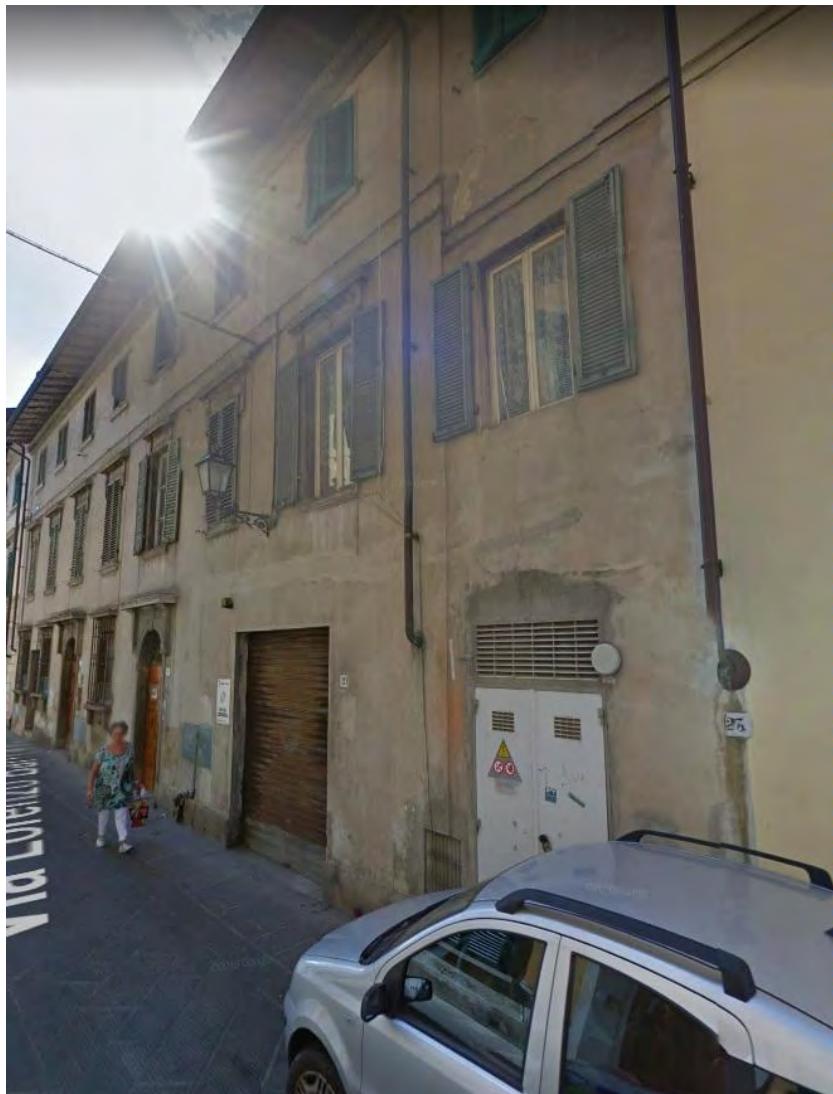
Palazzo Giachetti Bessi

FINITURA FACCIATA	Pregio : -	
	Degrado : Alterazione cromatica e risalita capillare, distacco e mancanza di intonaco	
INFISSI	Pregio : -	
	Degrado : Gli infissi risultano molto degradati	
Elementi tecnologici incompatibili :	bocchette, cavi elettrici e tubazioni a vista, cabina enel

Degrado strutturale : Basso

Degrado delle finiture : Medio

Scorcio da via Lorenzo
Bartolini - Fronte nord

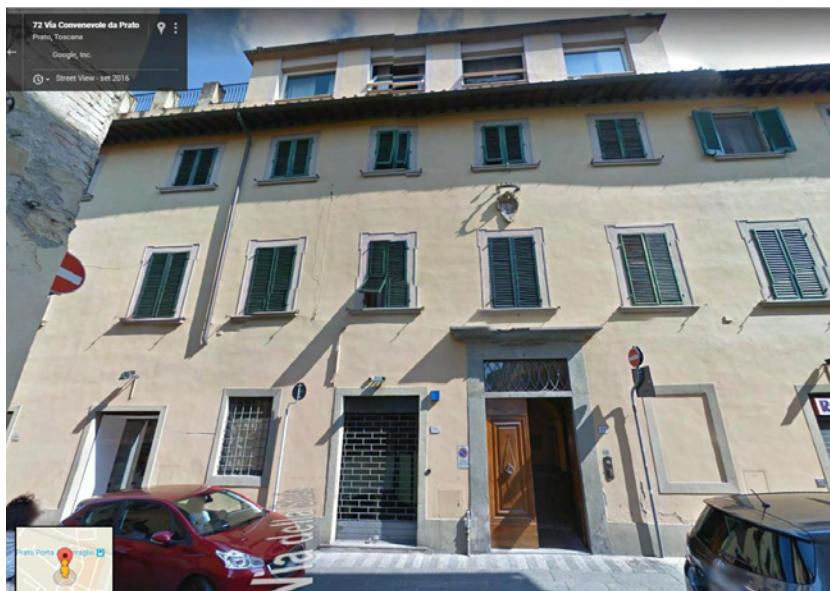
Palazzo Magnolfi

FINITURA FACCIATA	<i>Pregio :</i> -
	<i>Degrado :</i> Risalita capillare e patina biologica

Degrado strutturale :	Nullo
Degrado delle finiture :	Basso

Scorcio da via
Convenerole da Prato -
Fronte sud

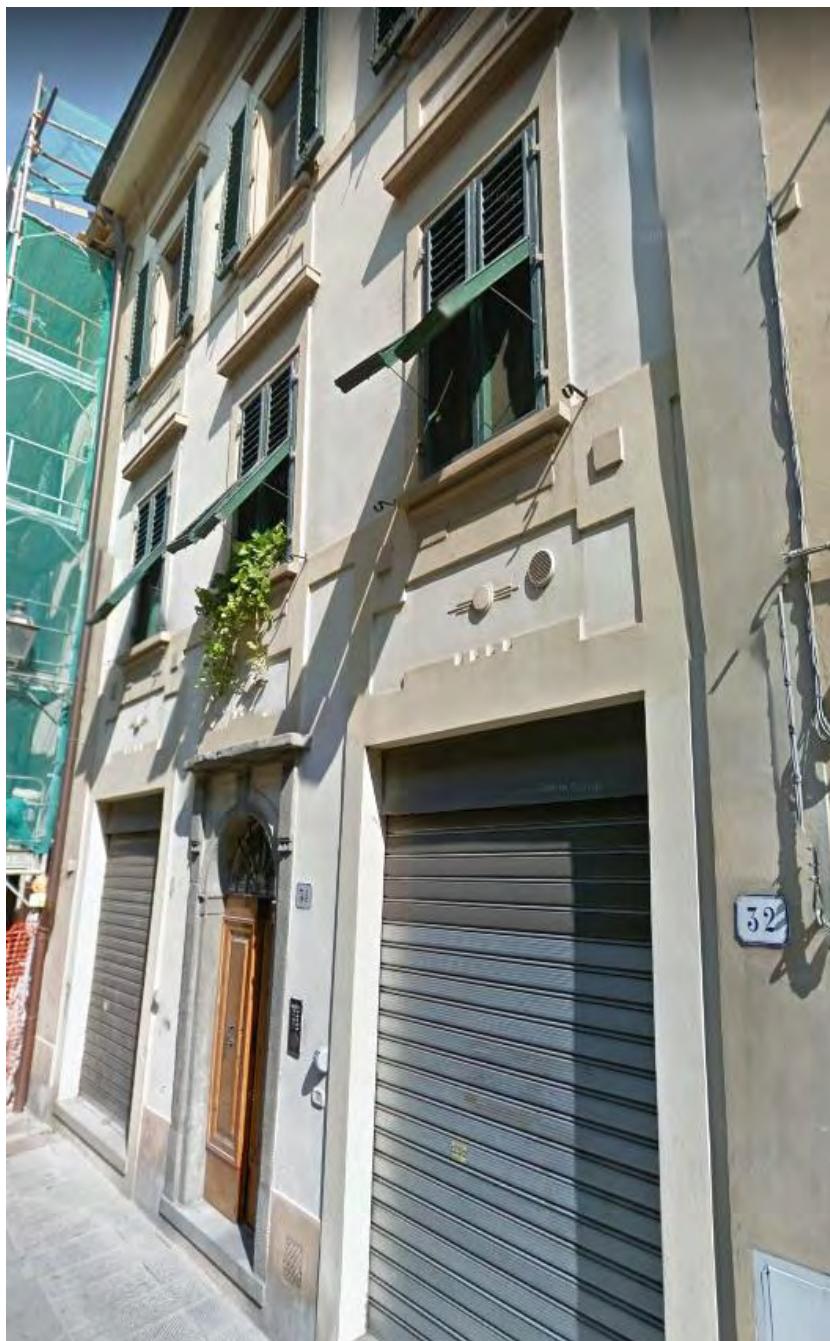
Palazzo Magnolfi

BASAMENTO	Pregio :	-
	Degrado :	Risalita capillare e patina biologica

Degrado strutturale :	Nullo
Degrado delle finiture :	Basso

Scorcio da via della Stufa -
Fronte sud

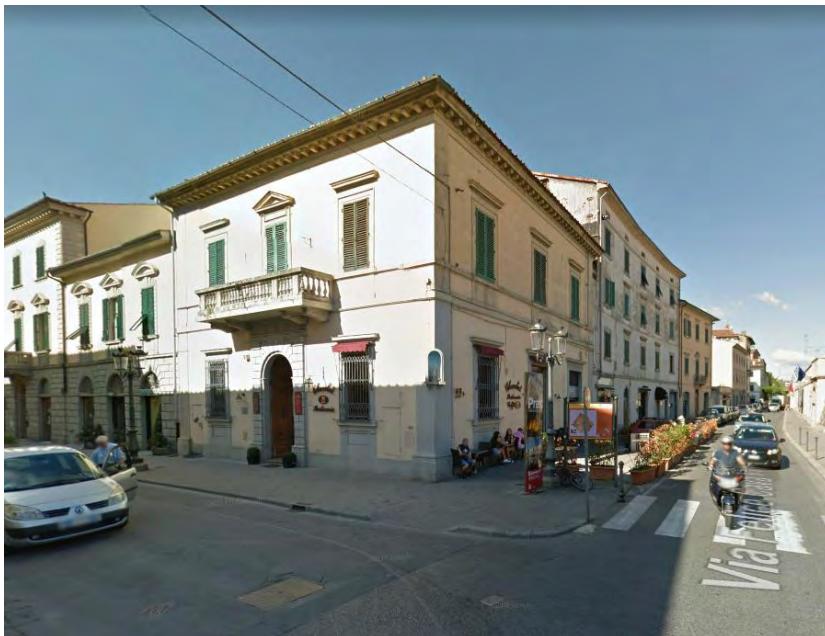
**Palazzetto Martini
Salvi**

DEGRADO FISICO

Degrado strutturale : Nullo

Degrado delle finiture : Basso

Scorcio da via Cavallotti -
Fronti orientale e
settentrionale

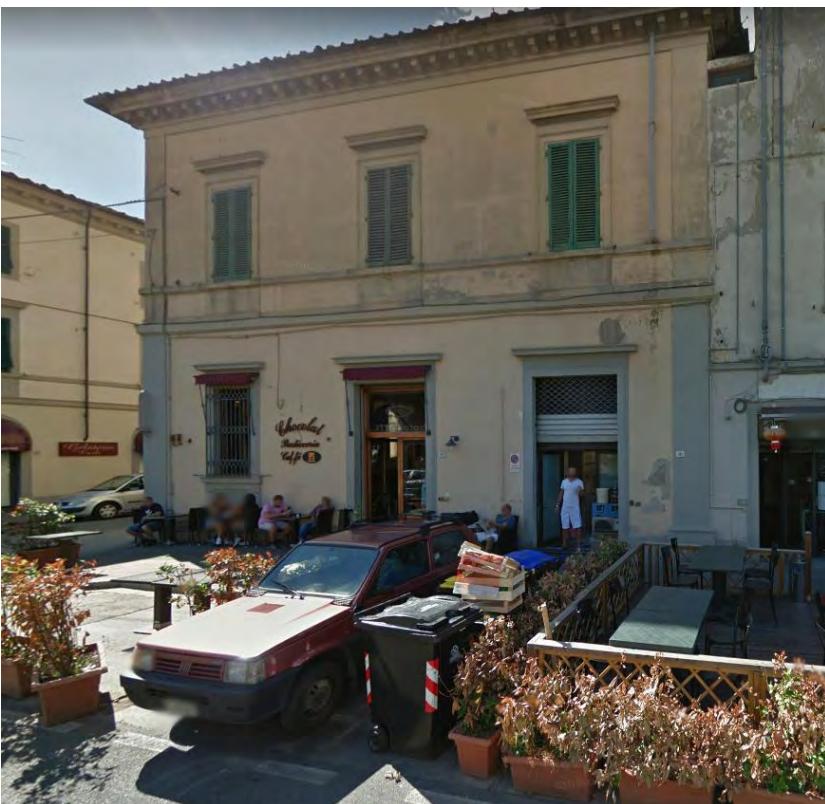
**Palazzetto Martini
Salvi**

Scorcio da via Cavallotti -
Fronte settentrionale

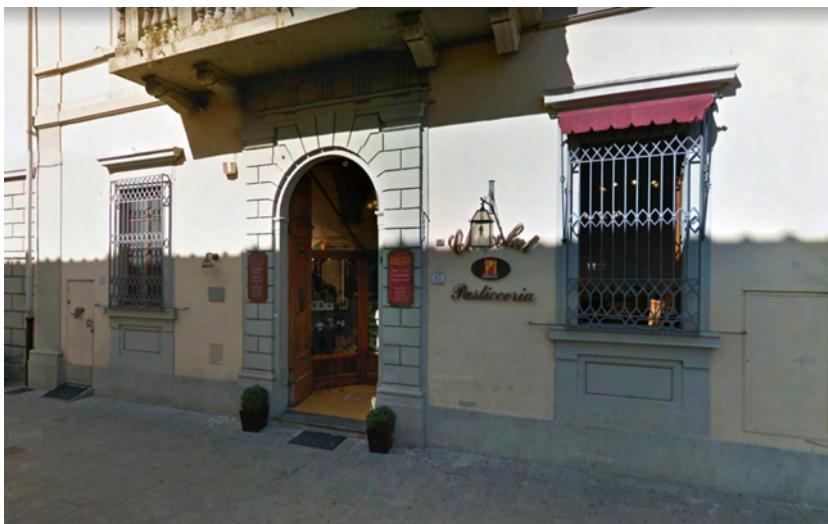
**Palazzetto Martini
Salvi**

Dettaglio - Portale e
finestre

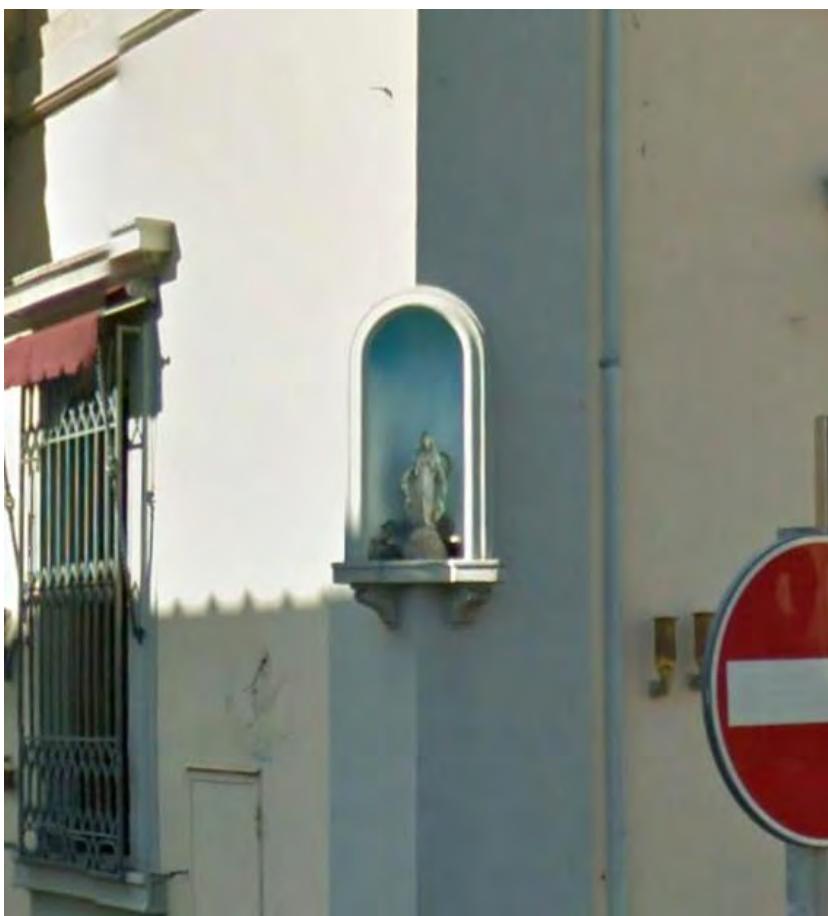
**Palazzetto Martini
Salvi**

Dettaglio - Tabernacolo

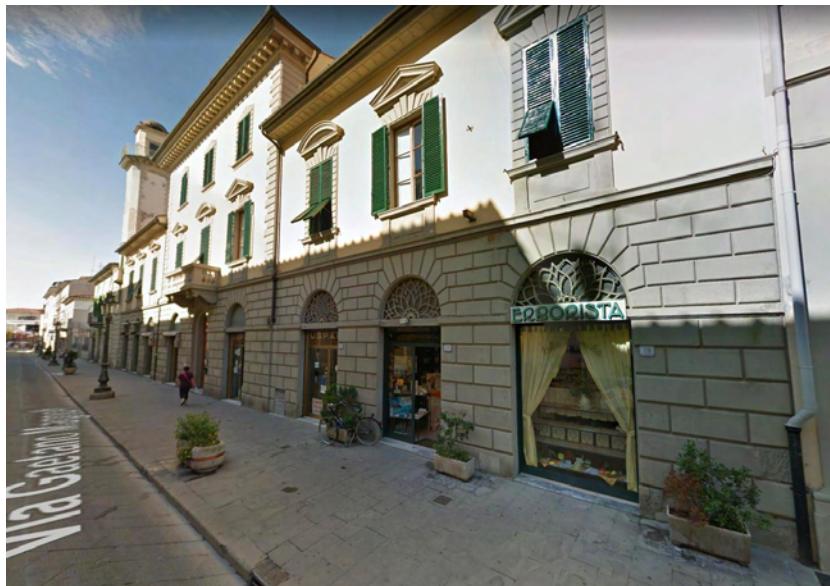
Palazzo Crocini

DEGRADO FISICO

Degrado strutturale : Nullo

Degrado delle finiture : Basso

Scorcio da via Magnolfi -
Fronte orientale

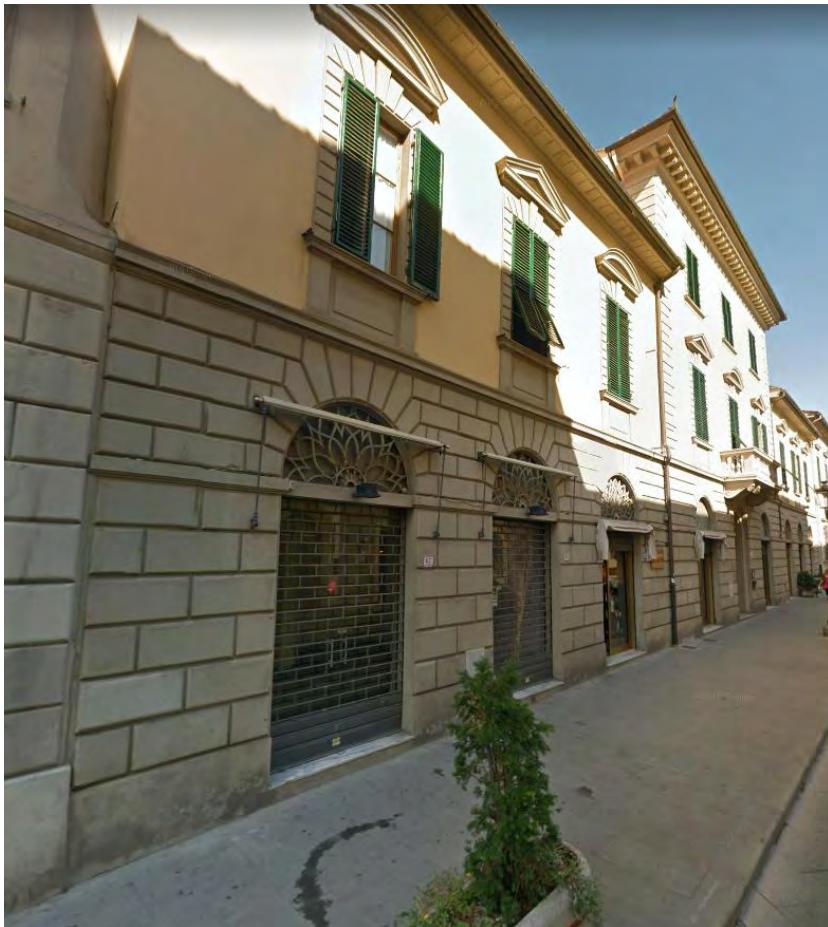
Palazzo Crocini

Scorcio da via Magnolfi -
Fronte orientale

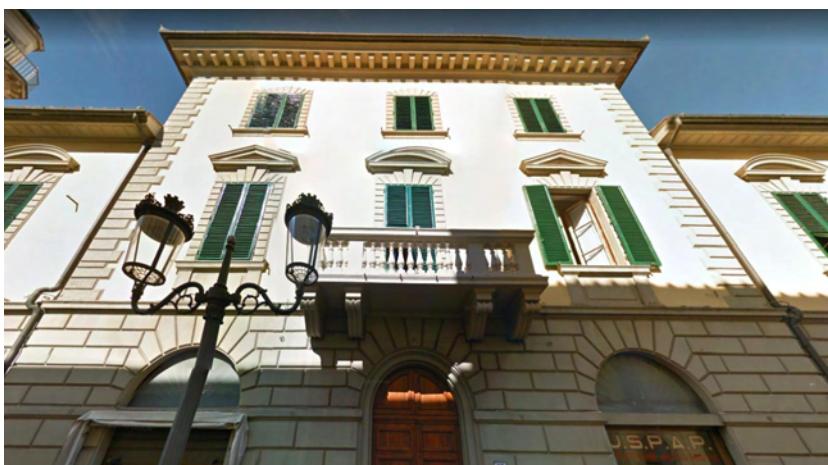
Palazzo Crocini

Dettaglio - Primo e
secondo piano del corpo
centrale

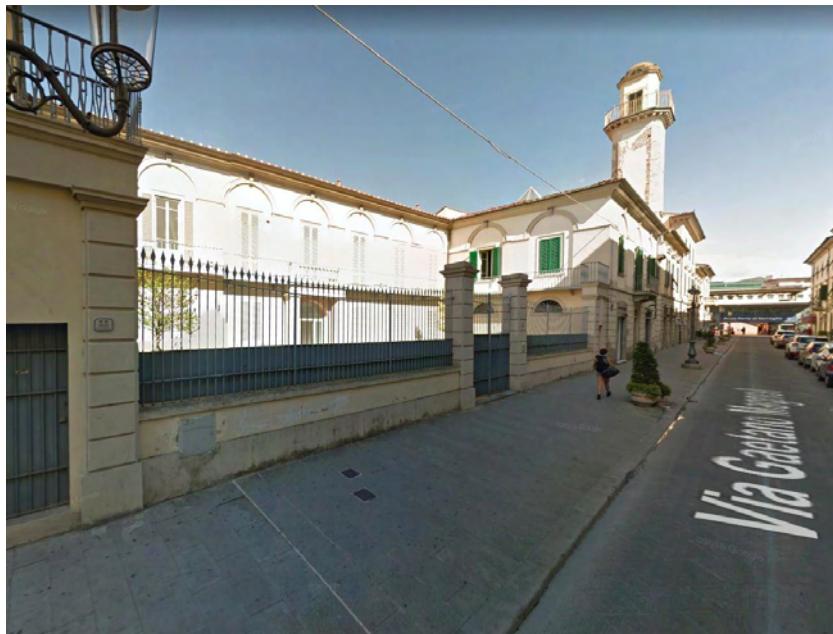
Palazzo Martini

DEGRADO FISICO

Degrado strutturale : Nullo

Degrado delle finiture : Basso

Scorcio da via Magnolfi -
Fronte orientale

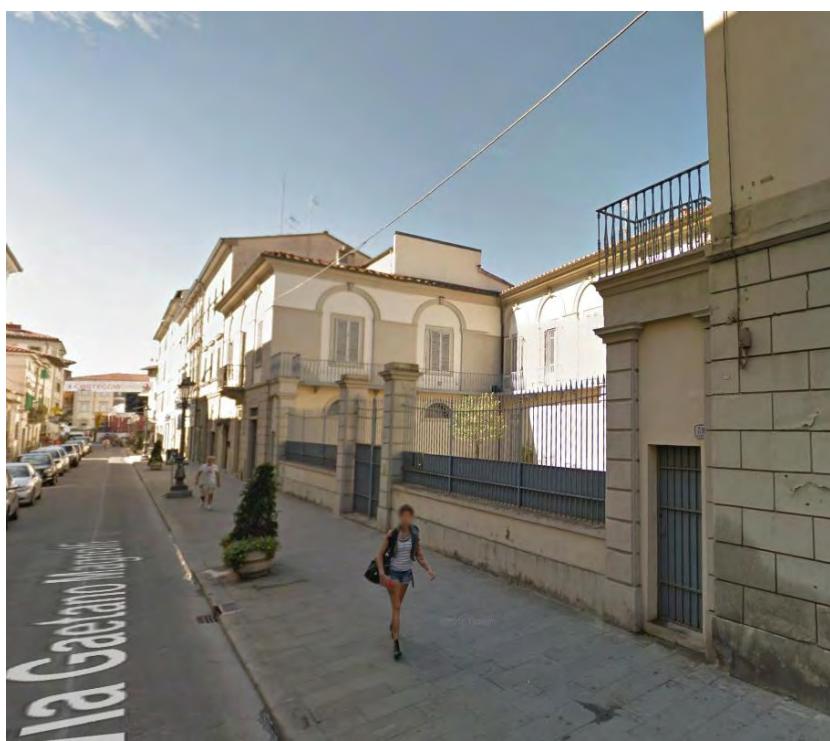
Palazzo Martini

Scorcio da via Magnolfi -
Fronte orientale

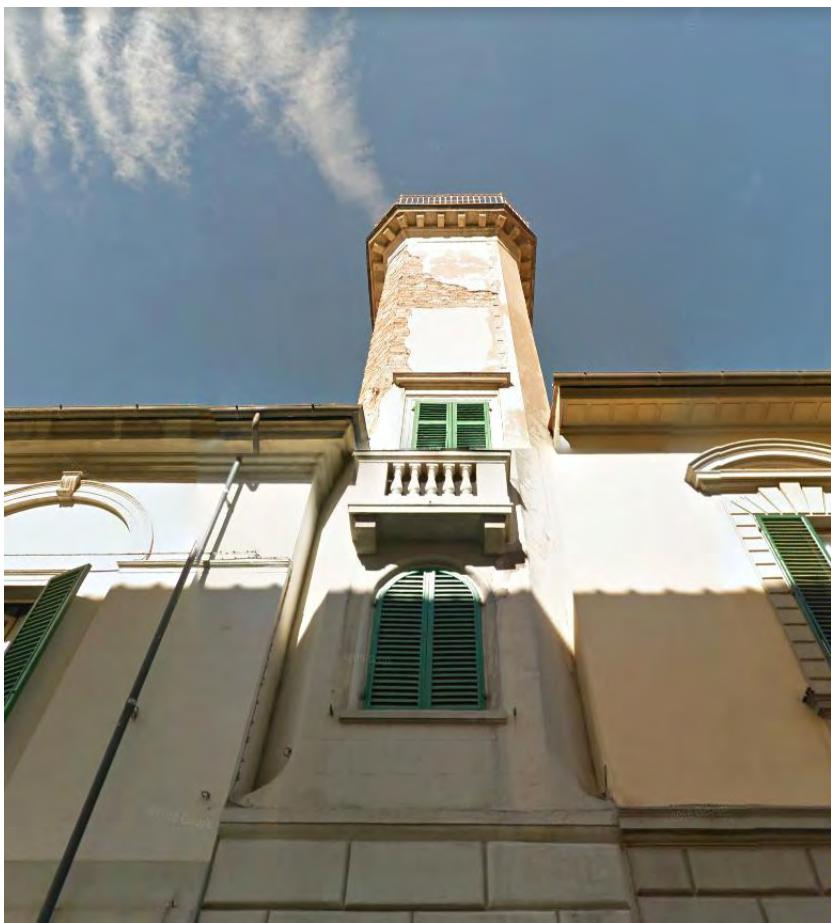
Palazzo Martini

Dettaglio - Torrino

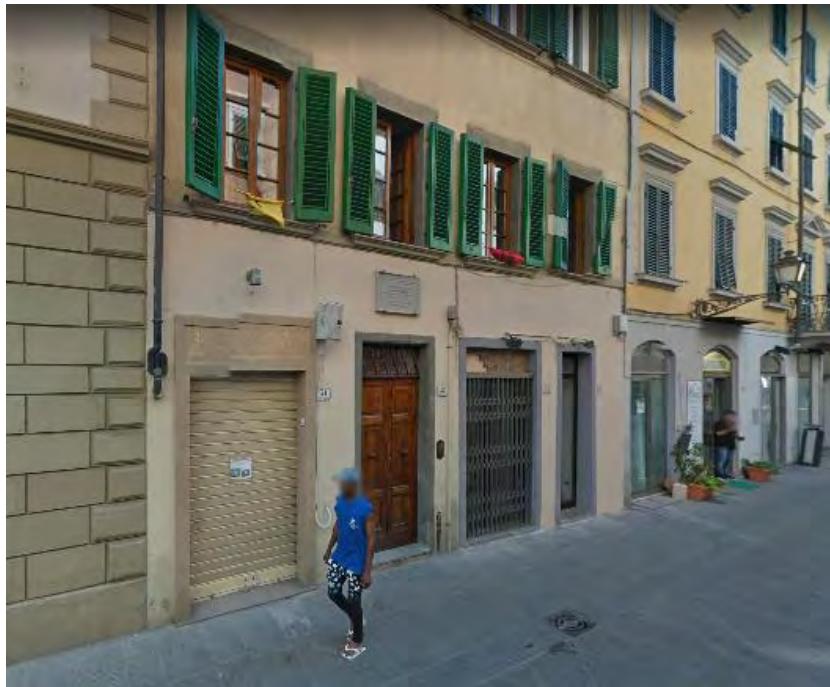
Casa Bresci (Istituto per il Sostentamento del Clero)

DEGRADO FISICO

Degrado strutturale : Nullo

Degrado delle finiture : Basso

Scorcio da Via del Serraglio - Fronte occidentale

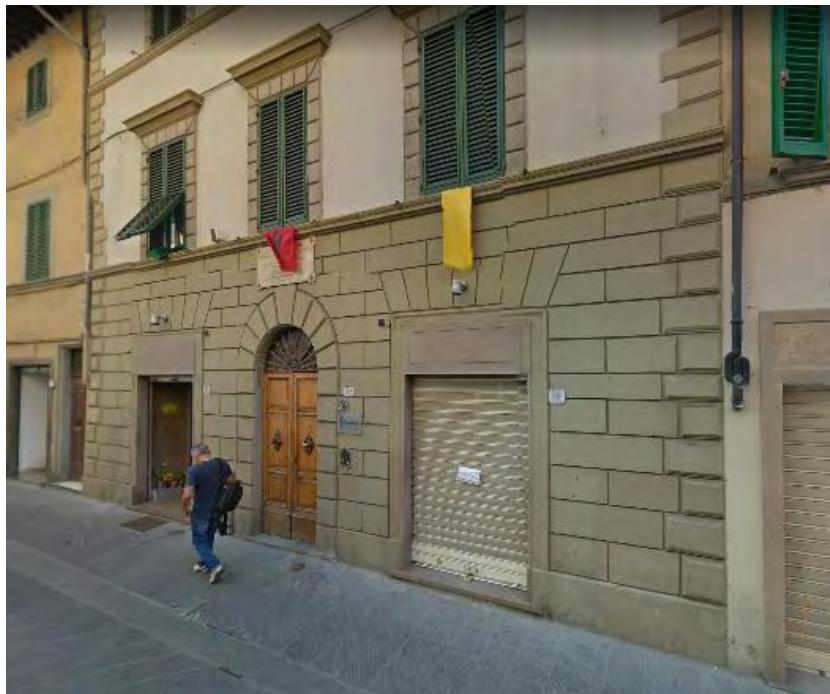
Casa Bresci (Istituto per il Sostentamento del Clero)

DEGRADO FISICO

Degrado strutturale : Nullo

Degrado delle finiture : Basso

Scorcio da Via del Serraglio - Fronte occidentale

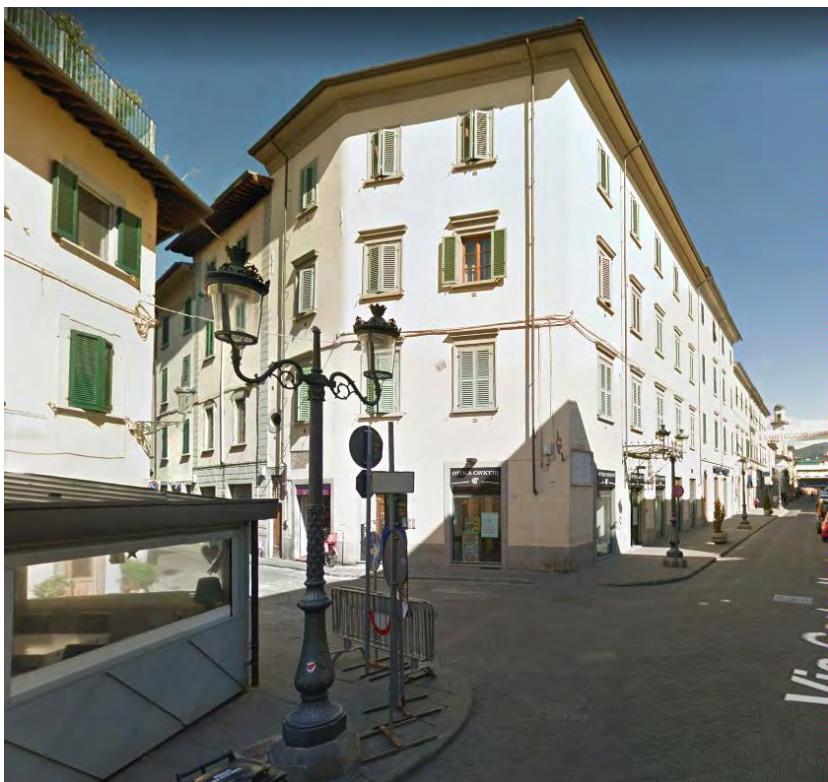
**Edifici adiacenti a
Palazzo Bresci**

DEGRADO FISICO

Degrado strutturale :	Nullo
Degrado delle finiture :	Basso

Scorcio da piazza del
Duomo - Fronti
meridionali ed orientali

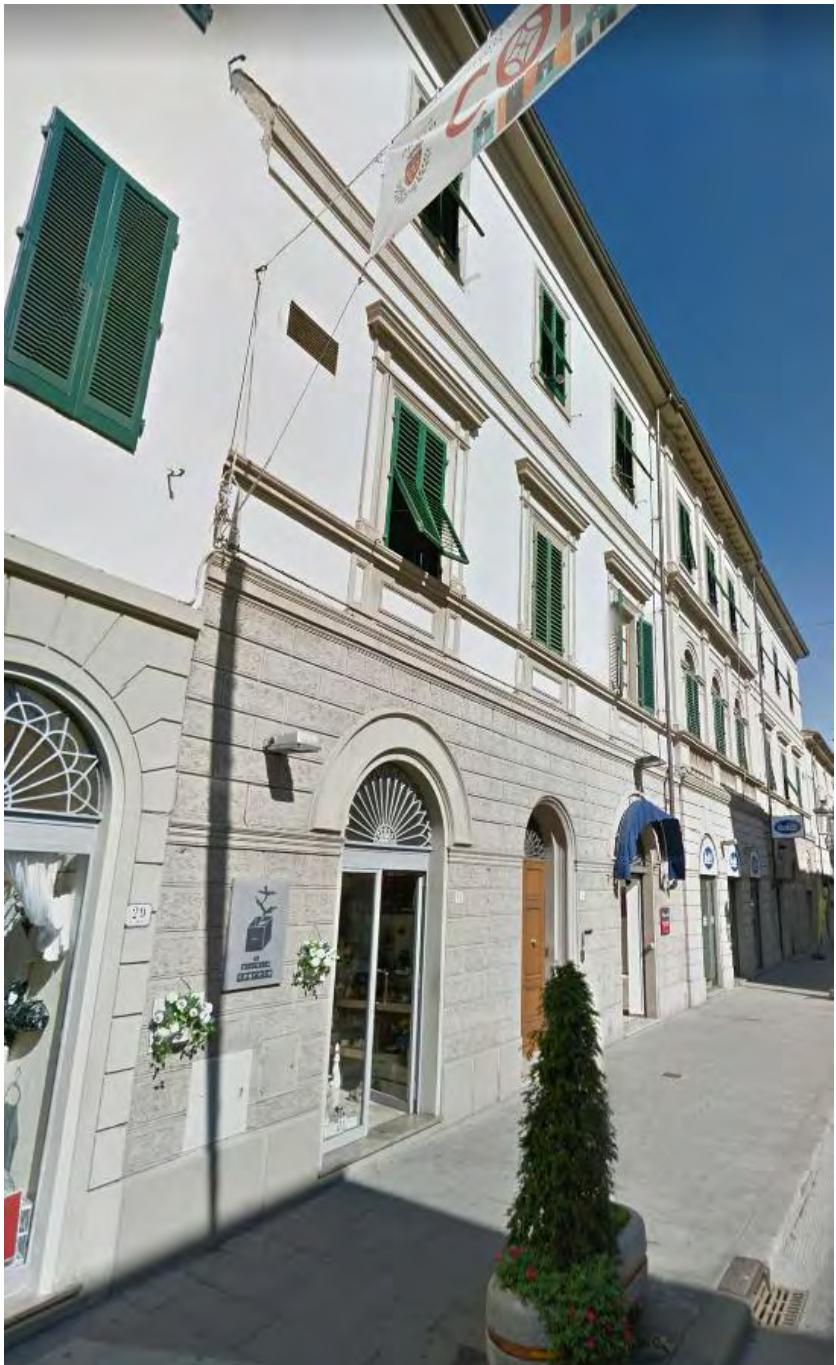
Palazzo Bresci

Scorcio da via Magnolfi -
Fronte orientale

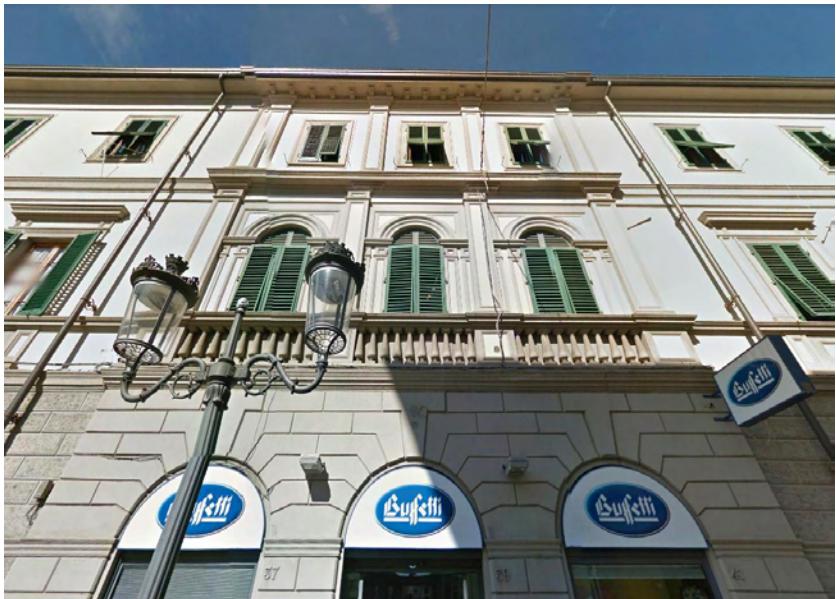
Palazzo Bresci

Dettaglio - Piano primo e secondo del settore centrale

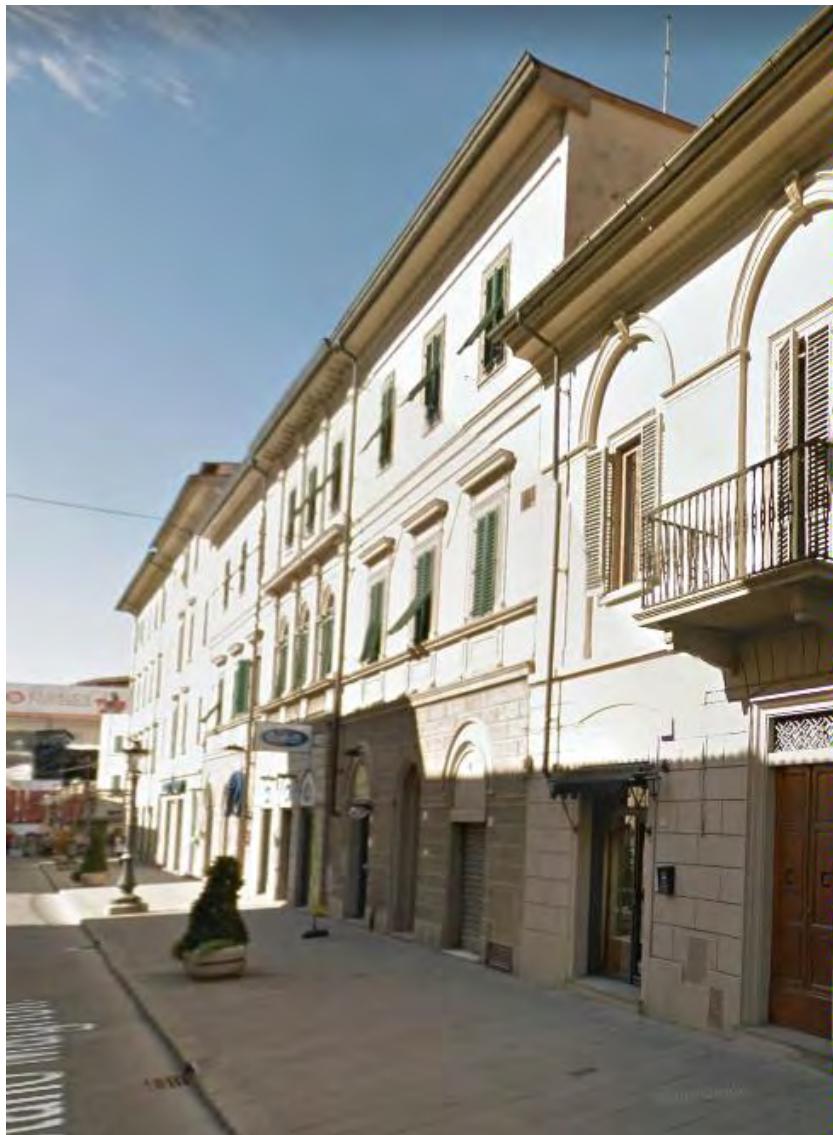
Palazzo Bresci

DEGRADO FISICO

Degrado strutturale : Nullo

Degrado delle finiture : Basso

Scorcio da via Magnolfi -
Fronte orientale

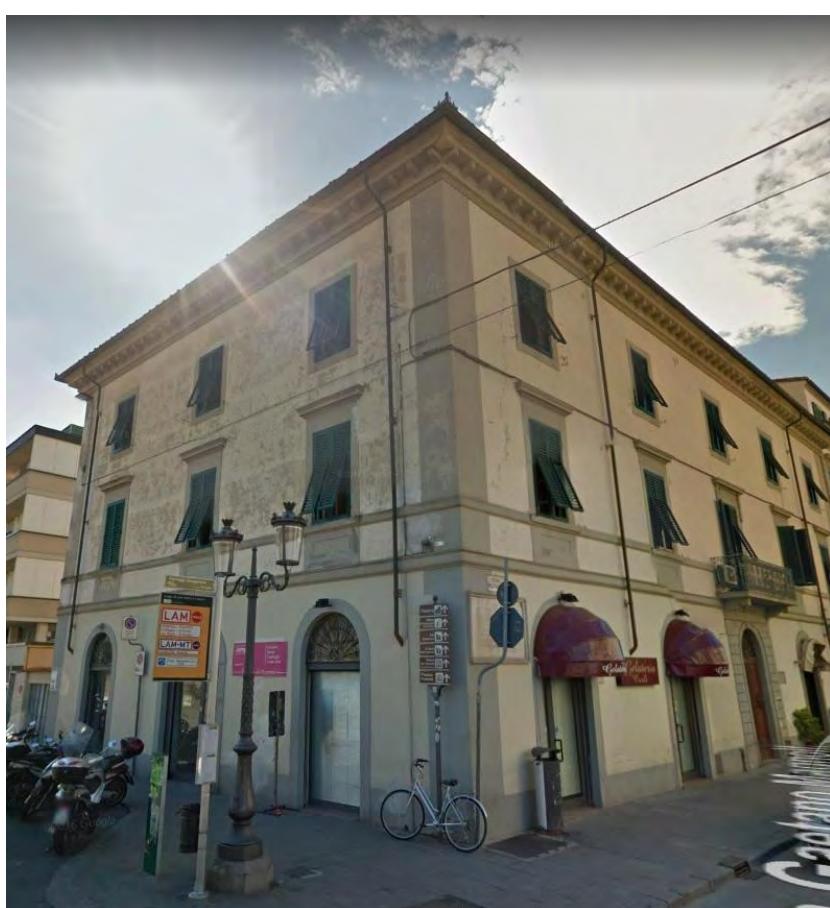
**Edificio posto in via
Gaetano Magnolfi**

Degrado : Distaccamento intonaco e alterazione cromatica

Scorcio da via Felice
Cavallotti - Fronte nord

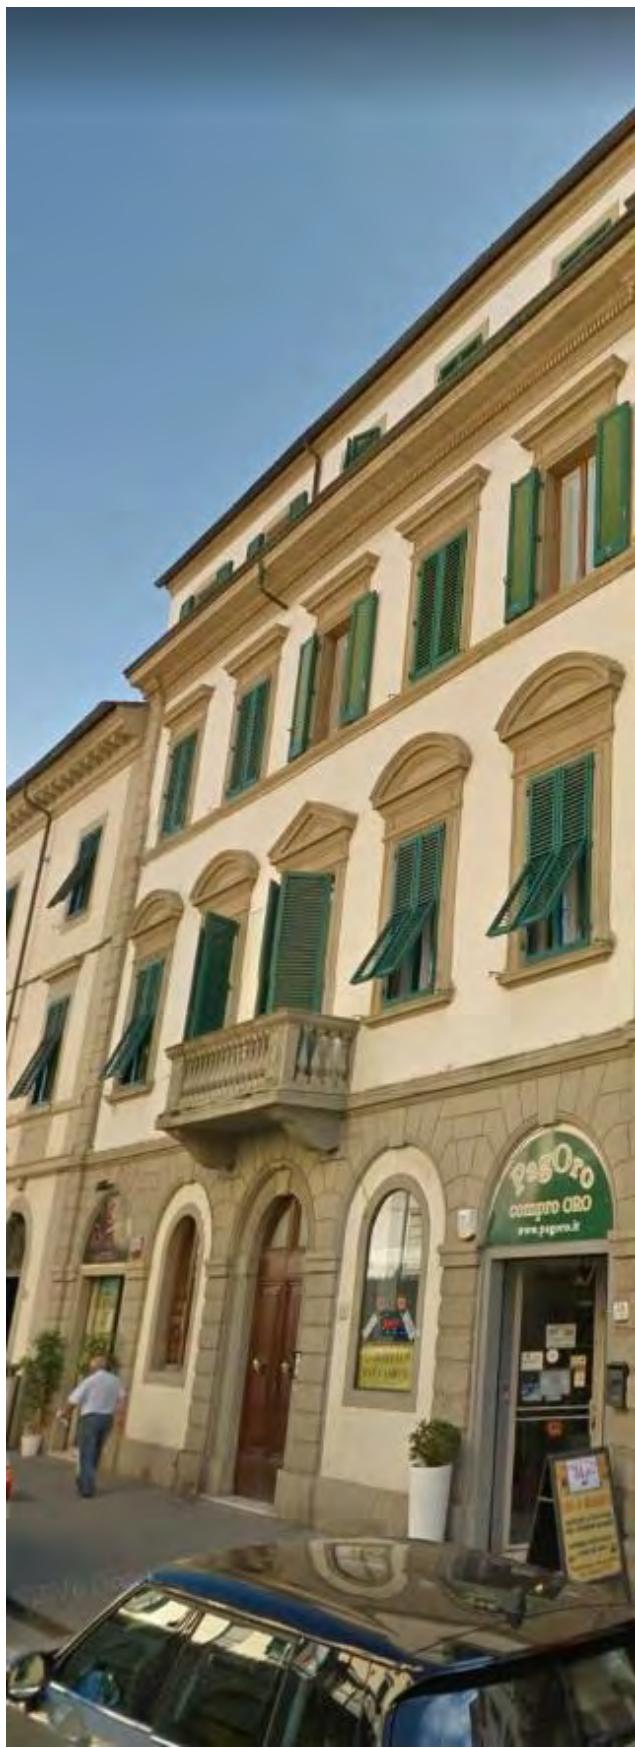
Edificio in via G.

Degrado : Risalita capillare

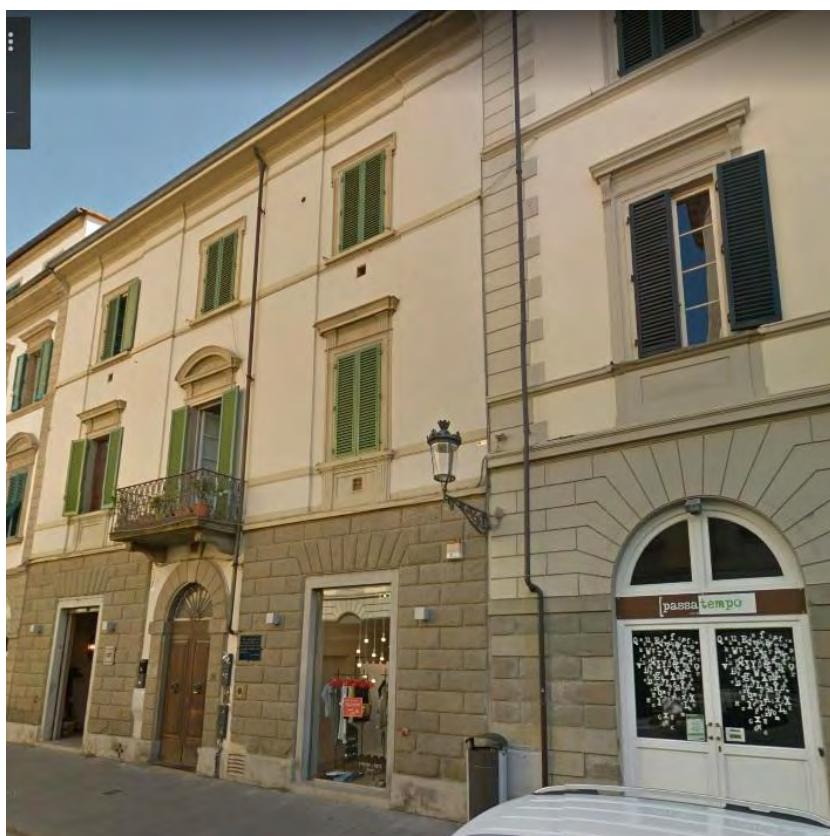
Palazzetto Giovannelli

Degrado : Alterazione cromatica

Scorcio da via Gaetano
Magnolfi - fronte ovest

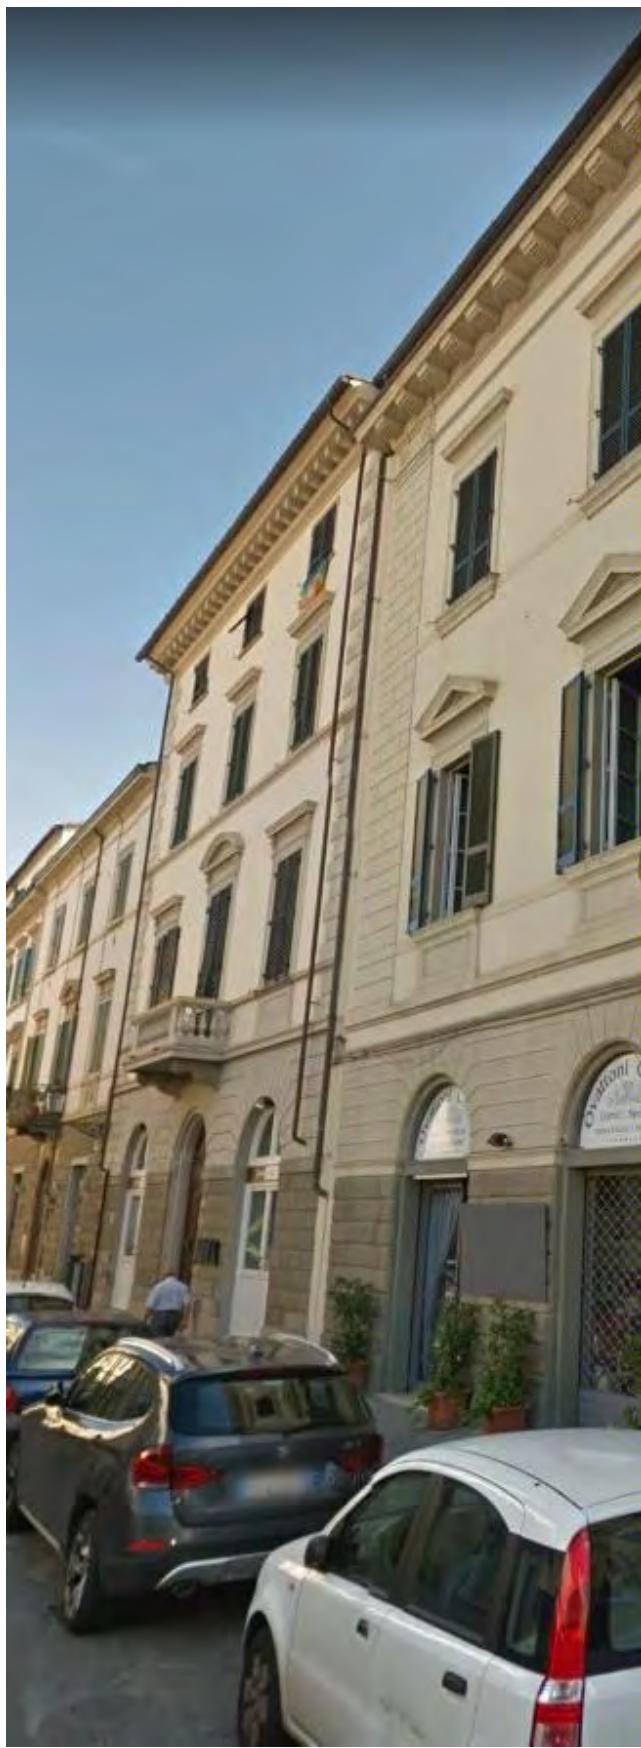
**Edificio in via G.
Magnolfi**

Degrado : Macchie

Scorcio da via Gaetano
Magnolfi - Fronte ovest

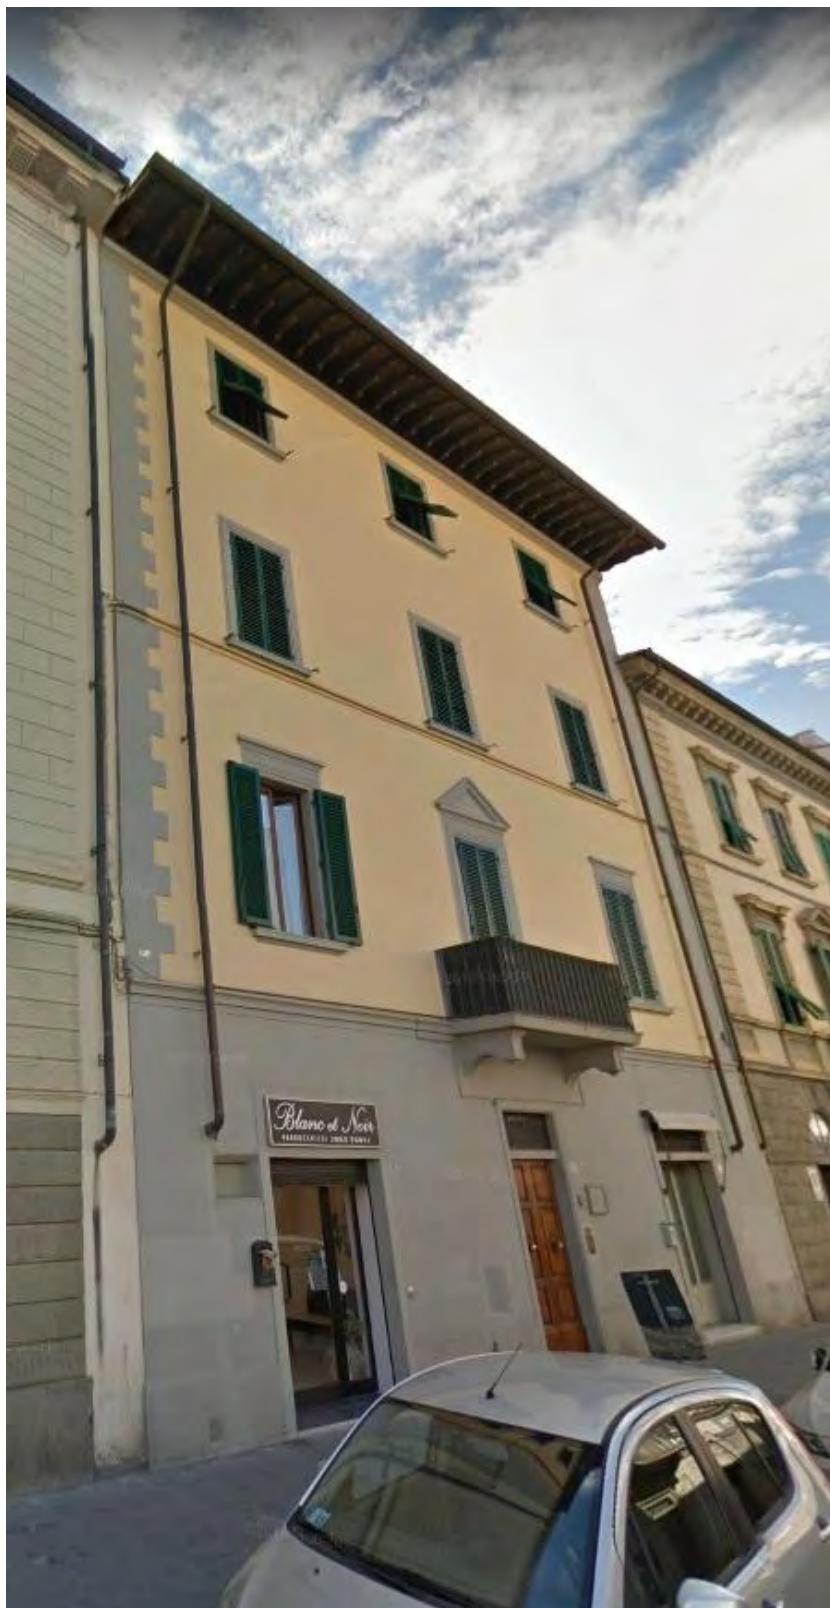
**Edificio posto in via
Gaetano Magnolfi**

Degrado : Risalita capillare

Scorcio da via Gaetano
Magnolfi - fronte ovest

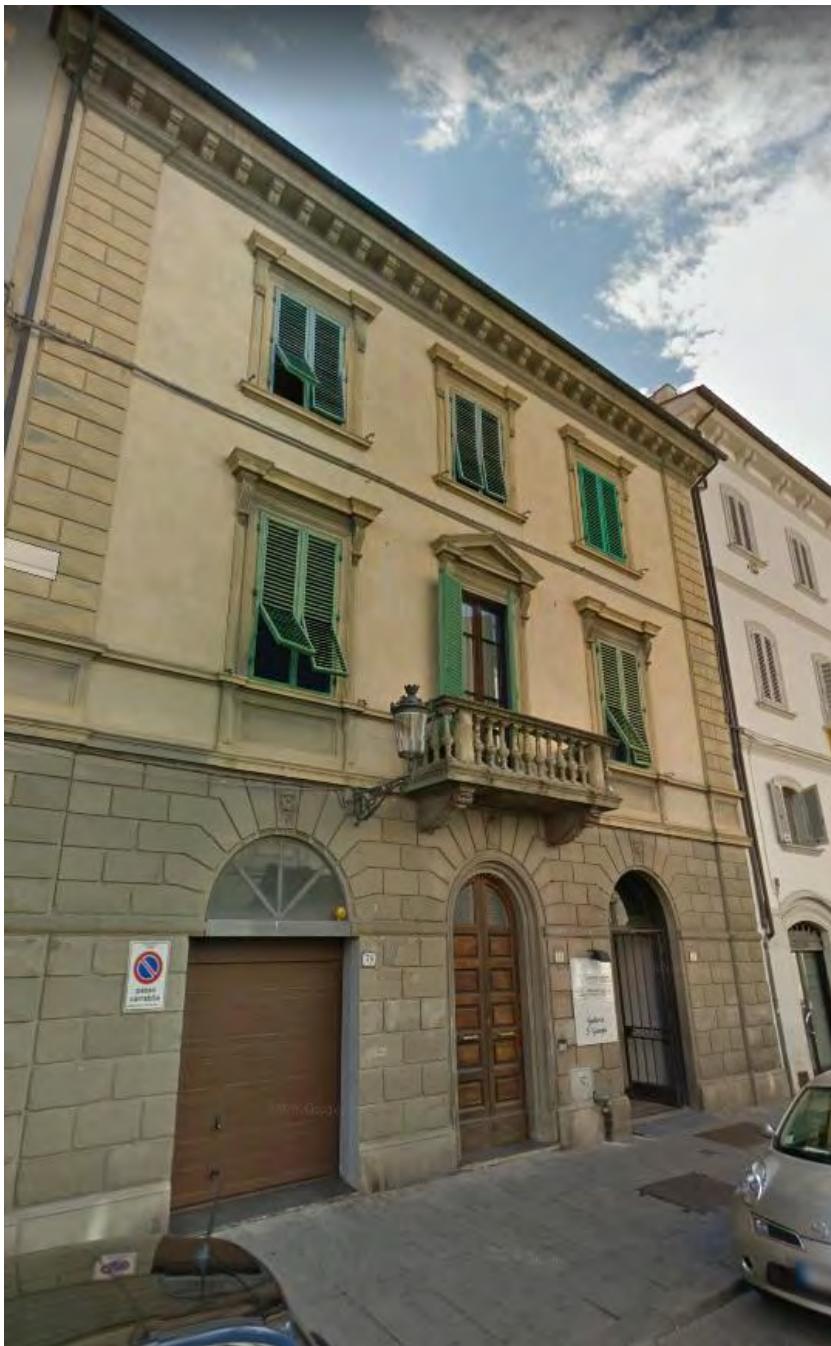
Palazzetto Parenti

FINITURA FACCIATA	<i>Pregio :</i>	-
	<i>Degrado :</i>	Alterazione cromatica
Elementi tecnologici	allarmi	
incompatibili :

Scorcio da via Gaetano
Magnolfi - fronte ovest

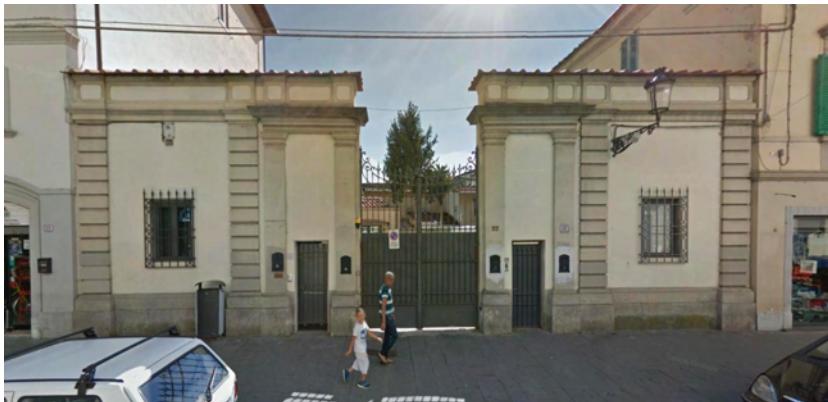
**Edificio in via G.
Magnolfi 26**

Degrado : Risalita capillare / Intervento cromaticamente incongruo

Degrado delle finiture : Basso

Scorcio da via Magnolfi -
Fronte occidentale
