ELABORATO 02.12

**EDIFICI DI VALORE
STORICO
TESTIMONIALE**

Schede Conoscitive
UTOE 3 - parte 1

UTOE 3

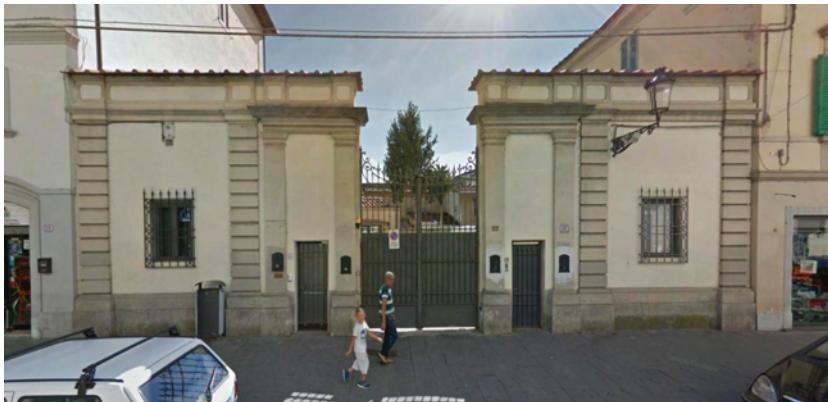
**Edificio in via G.
Magnolfi 26**

Degrado : Risalita capillare / Intervento cromaticamente incongruo

Degrado delle finiture : Basso

Scorcio da via Magnolfi -
Fronte occidentale

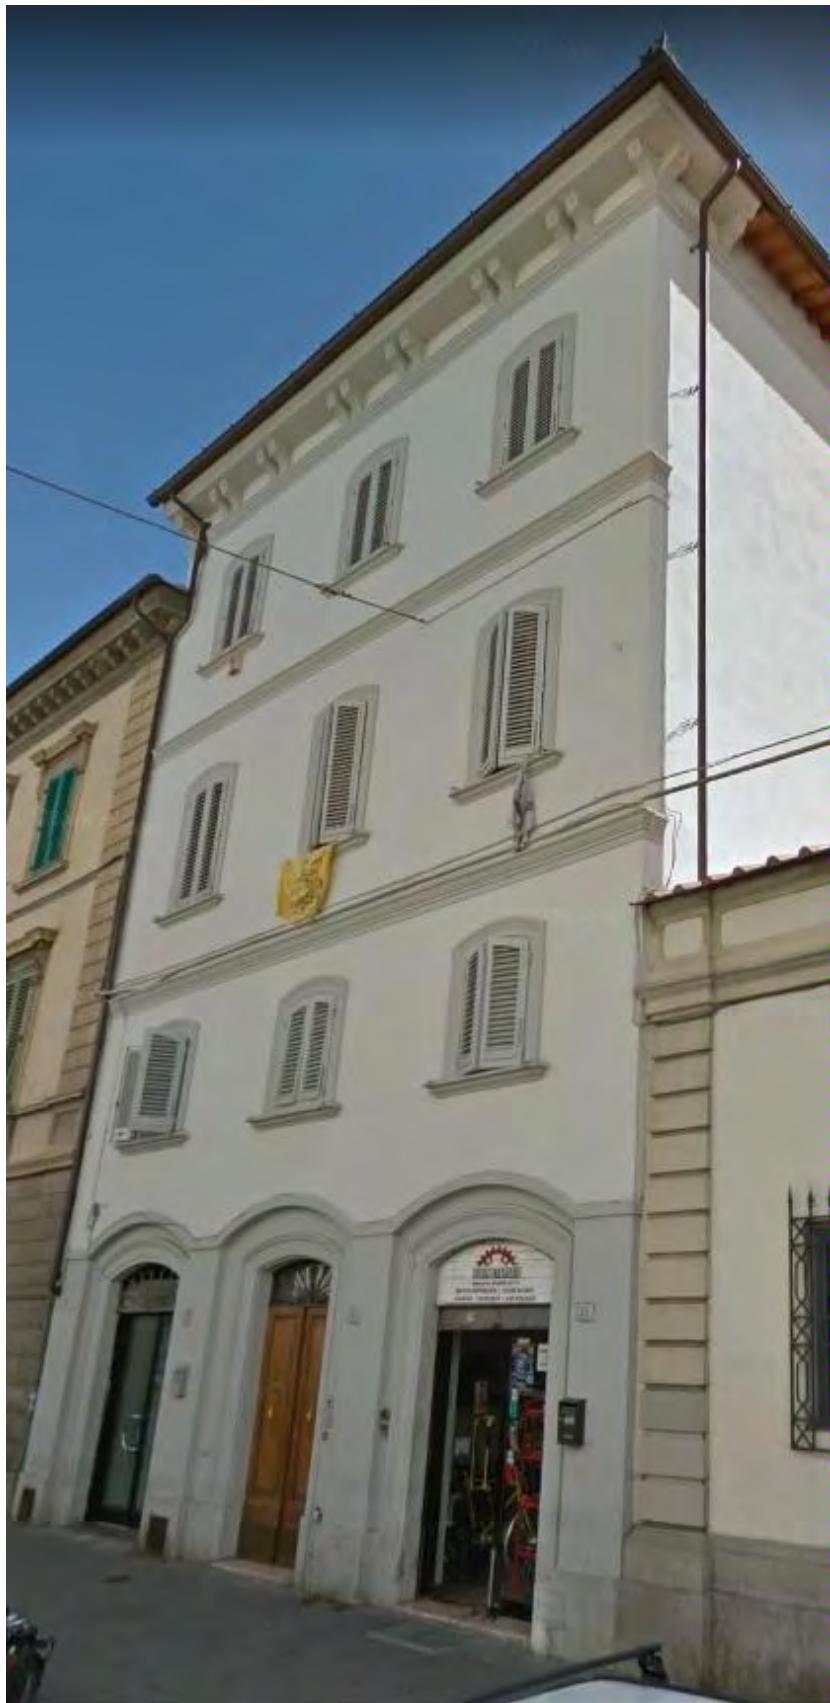
**Edificio posto in via
Gaetano Magnolfi**

BASAMENTO	<i>Pregio :</i> -
	<i>Degrado :</i> Risalita capillare
Elementi tecnologici incompatibili :	allarmi

Scorcio da via Gaetano
Magnolfi - fronte ovest

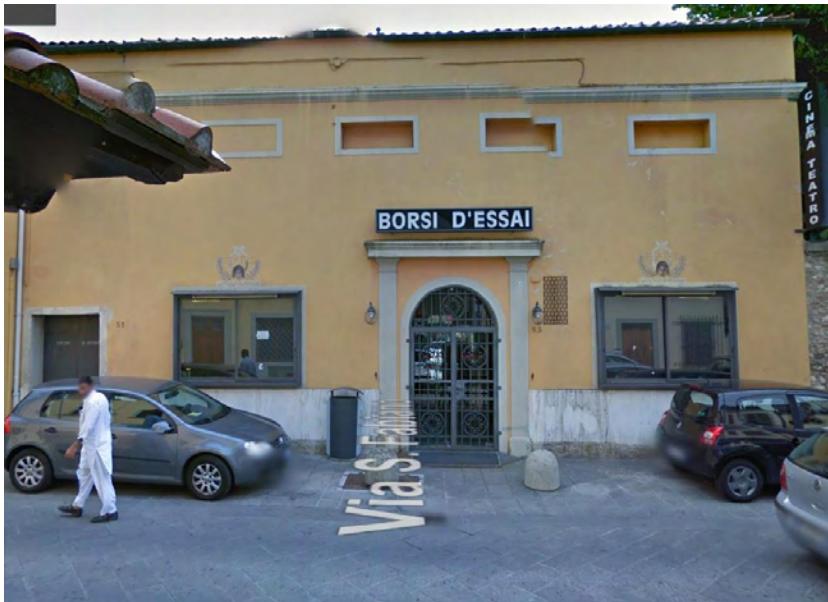
**Chiesa di San Fabiano
e seminario**

Degrado : Alterazione cromatica e macchie

Degrado : Risalita capillare

Scorcio da via San
Fabiano - fronte nord

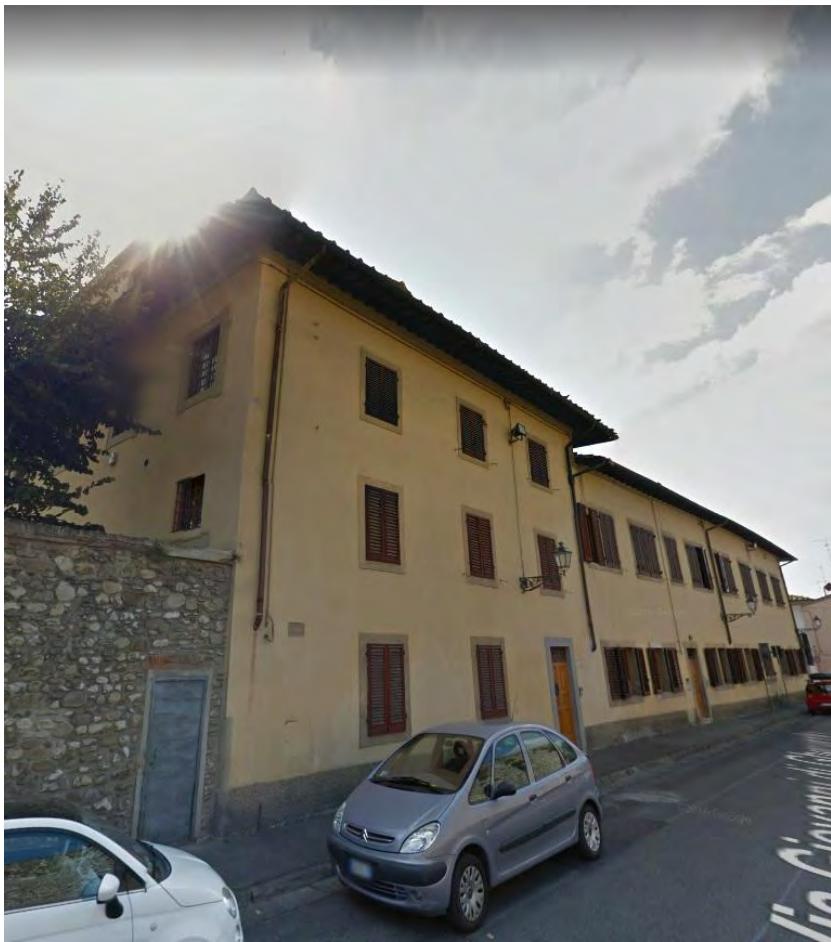
**Chiesa di San Fabiano
e seminario**

Degrado : Distaccamento intonaco, macchie e risalita capillare

Degrado delle finiture : Basso

Scorcio da via Giovanni di
Gherardo - fronte ovest

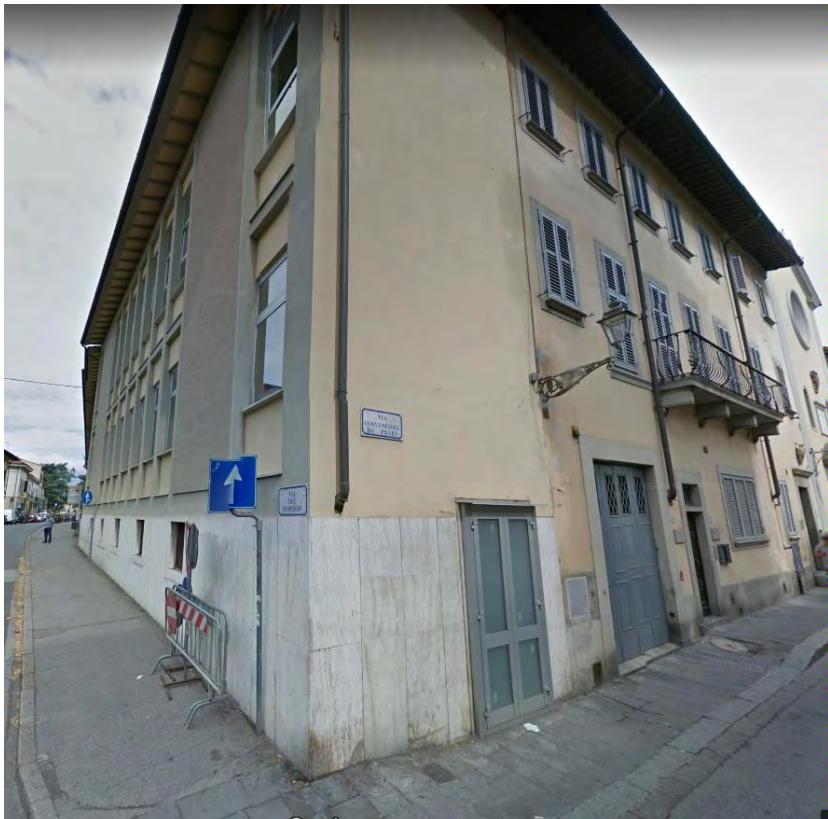
**Plesso scolastico Filzi -
Mazzei**

Degrado : Macchie e risalita capillare

Scorcio da via
Convenevole da Prato -
fronte sud-est

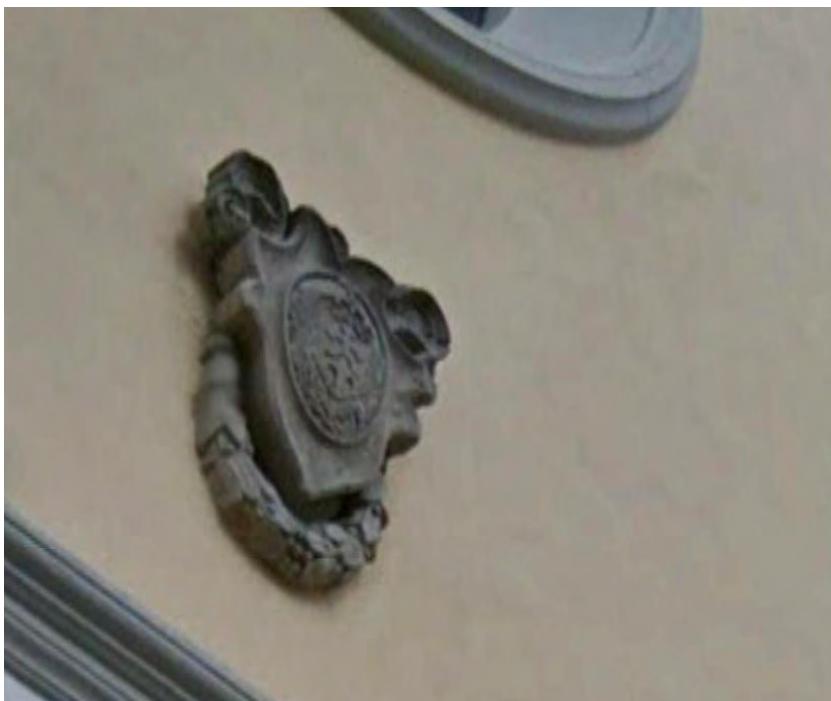
**Oratorio di San
Michele e Chiostro
della Misericordia**

FINITURA FACCIATA	<i>Pregio :</i>	-
	<i>Degrado :</i>	Distaccamento intonaco e risalita capillare

Particolare fronte est

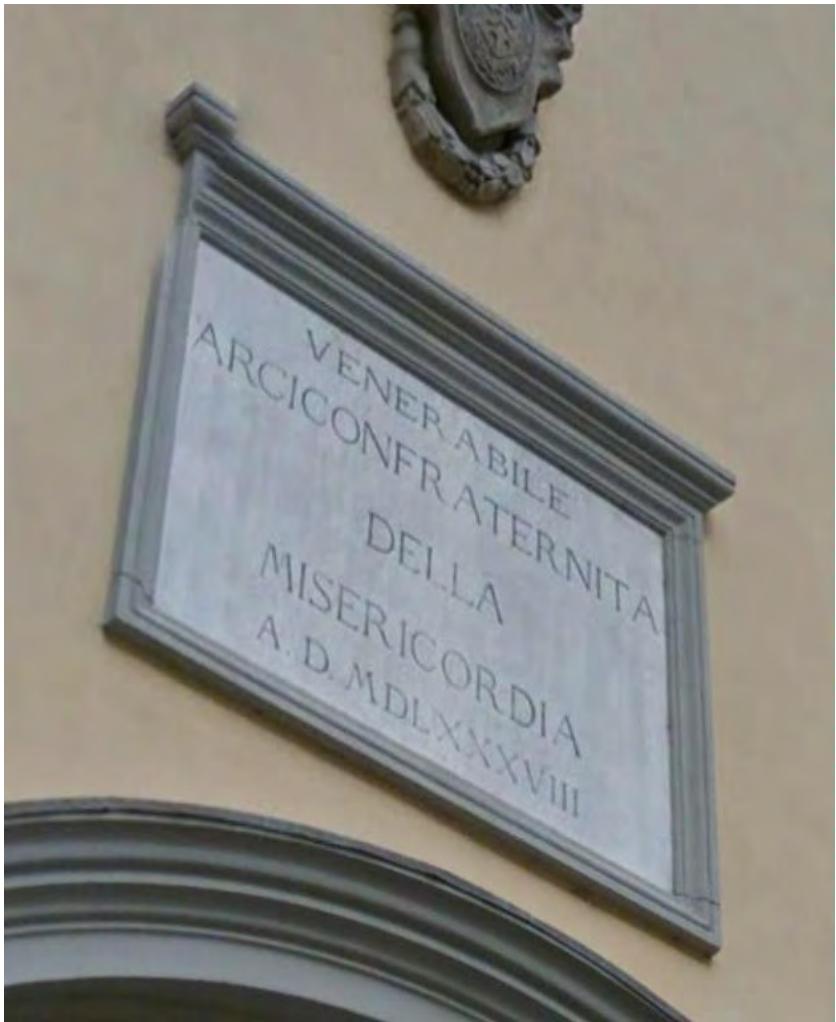
DEGRADO FISICO

Degrado strutturale : Nullo

Degrado delle finiture : Nullo

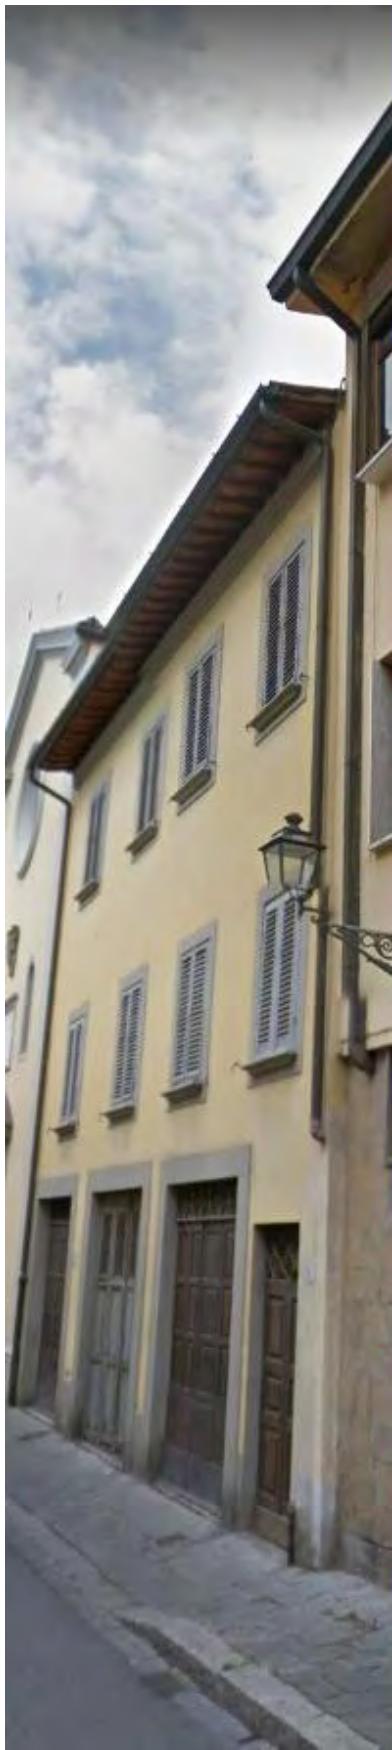
**Oratorio di San
Michele e Chiostro
della Misericordia**

FINITURA FACCIATA	<i>Precio :</i> -
	<i>Degrado :</i> Alterazione cromatica
BASAMENTO	<i>Precio :</i> -
	<i>Degrado :</i> Risalita capillare

Scorcio da via
Convenevole da Prato -
fronte est

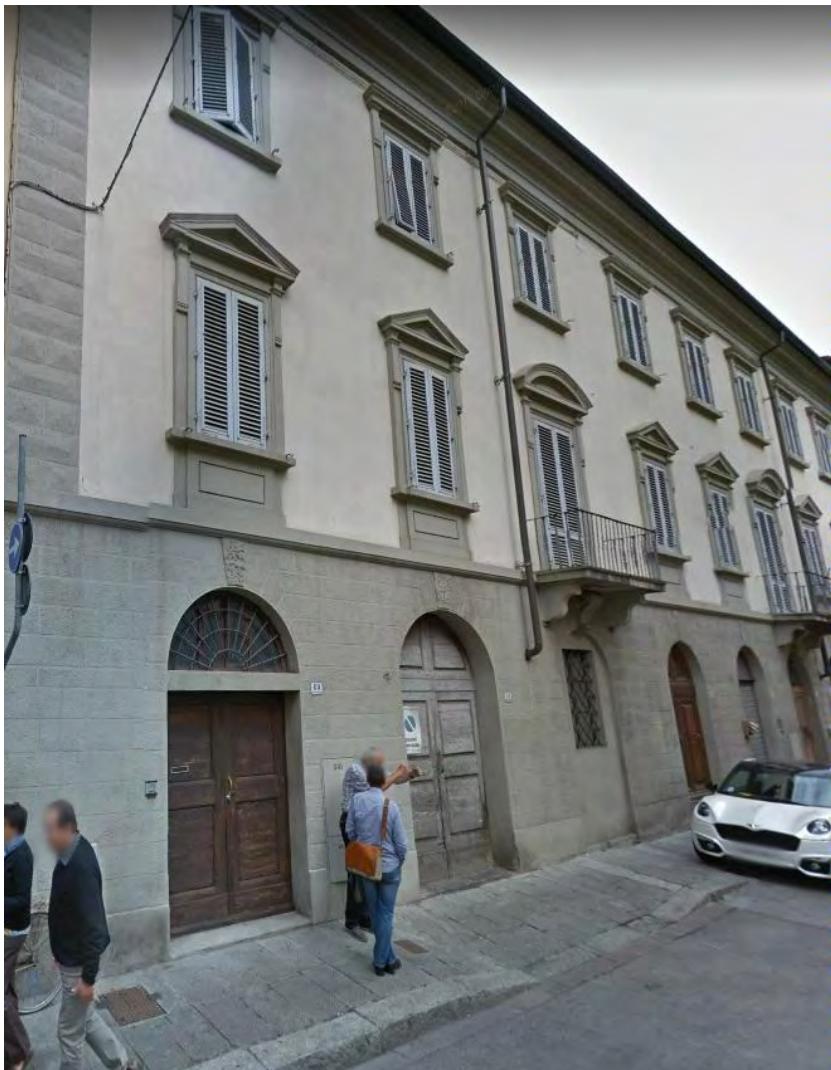
Palazzo Gori

Tipo di copertura	a capanna
Finitura facciata	intonaco (Finitura: liscio), pietra (Finitura: bugnato)
Ingressi, recinzioni	inferriata
Basamento	conglomerato cementizio intonacato
Angolari	conglomerato cementizio intonacato
Cornici	conglomerato cementizio intonacato
Gronda	soletta in cls
Manto di copertura	coppi ed embrici

DEGRADO FISICO

Degrado strutturale : Nullo

Degrado delle finiture : Nullo

Scorcio da via
Convenerole da Prato -
fronte est

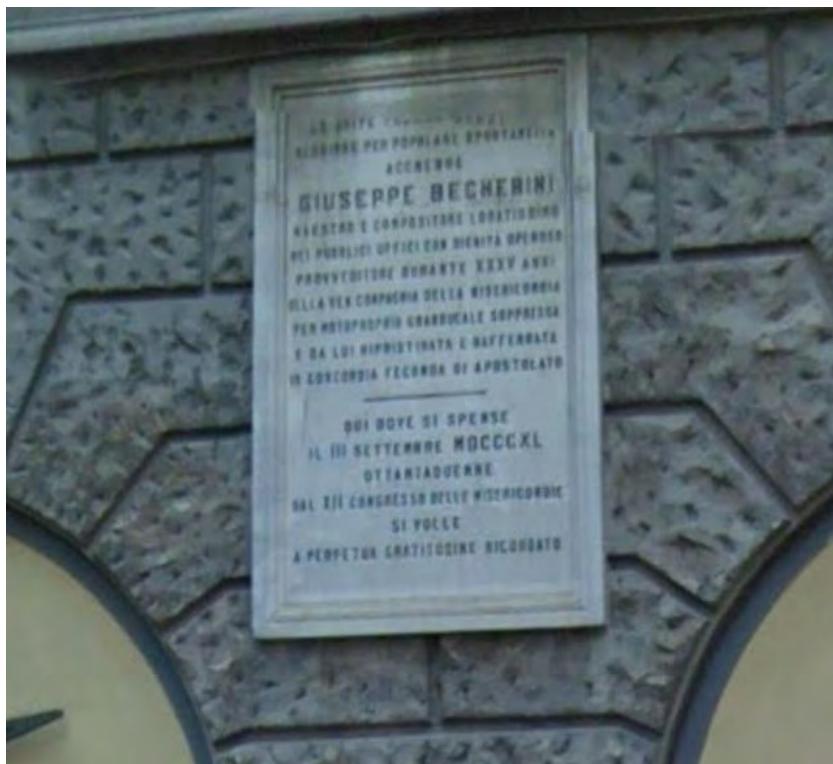
Palazzo Becherini

DEGRADO FISICO

Degrado strutturale : Nullo

Degrado delle finiture : Nullo

Particolare fronte est

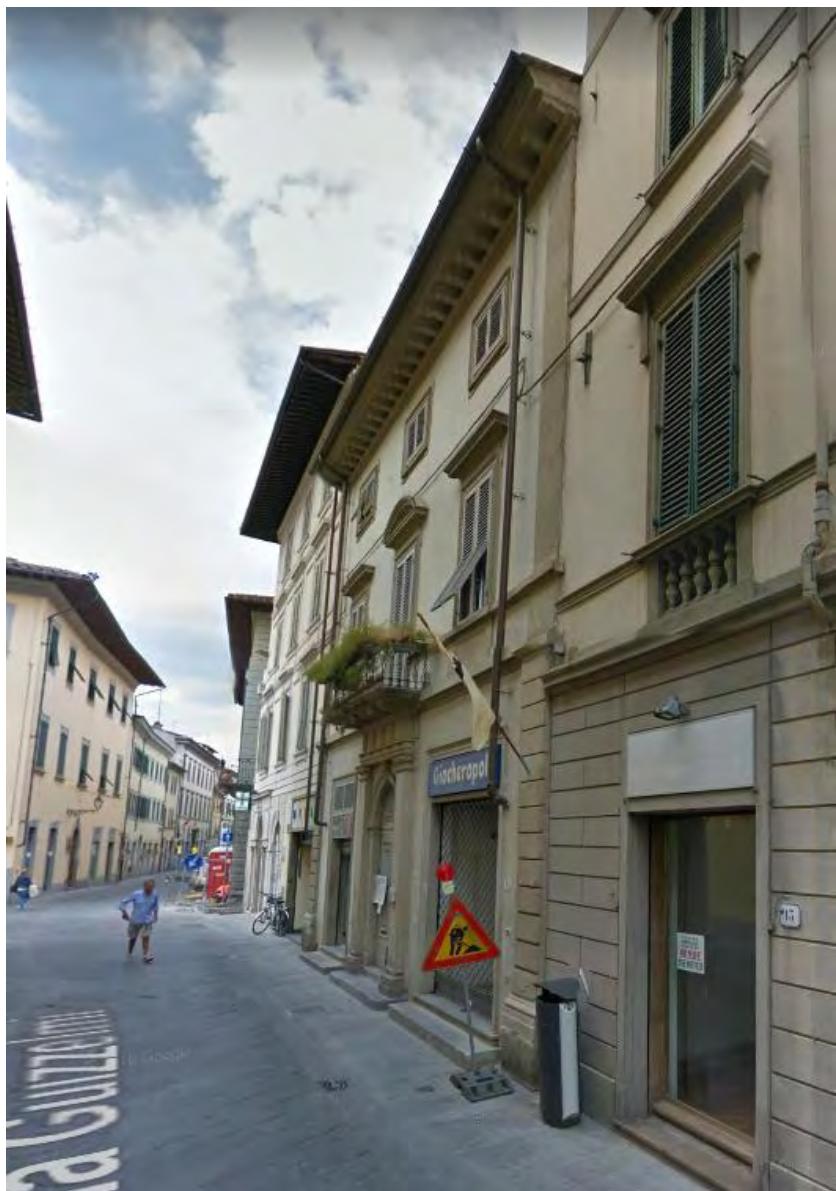
**Palazzo Mochi ora
Orlandi**

BASAMENTO	Pregio : -
	Degrado : patina biologica e distacco intonaco
ANGOLARI	Pregio : -
	Degrado : distacco ed erosione di porzioni di conglomerato cementizio
Insegne :	incongruo
Scala esterna :	presenza di gradini di accesso al piano terra in pietra

Degrado delle finiture : Basso

Scorcio da via Guizzelmi -
Fronte orientale

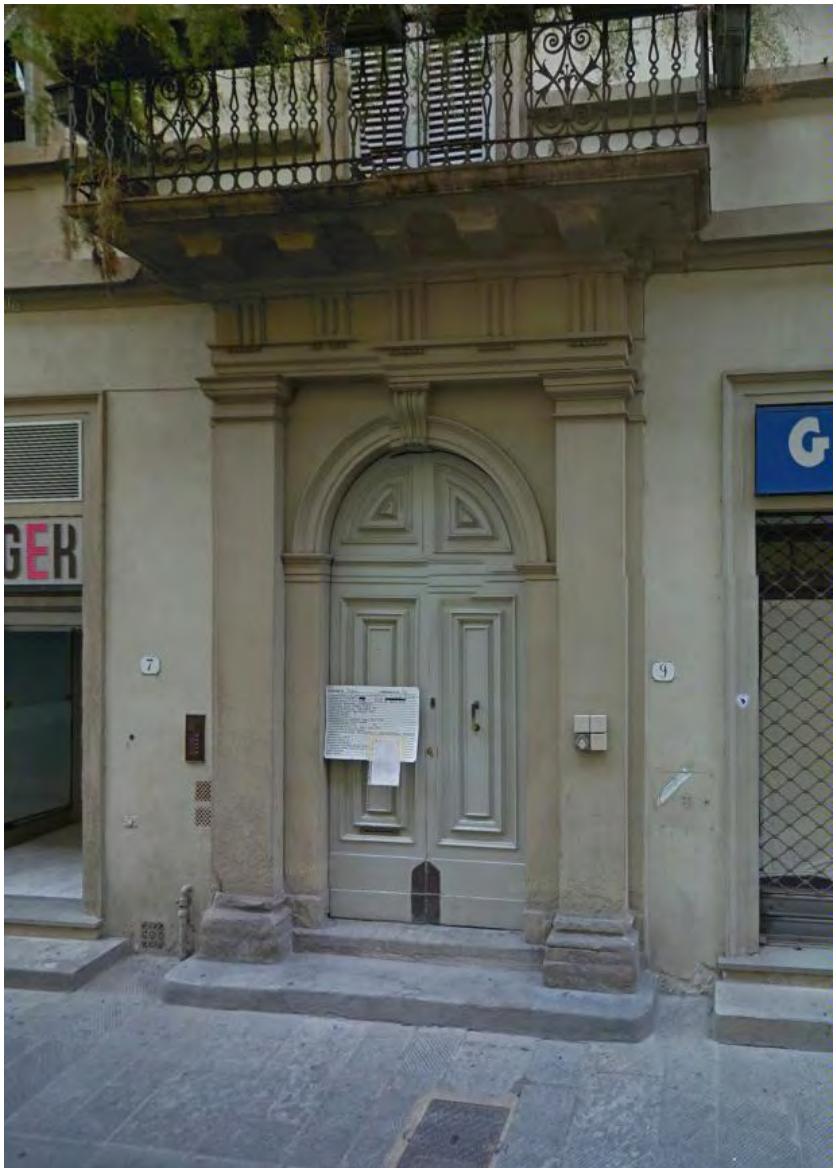
Degrado strutturale : Nullo

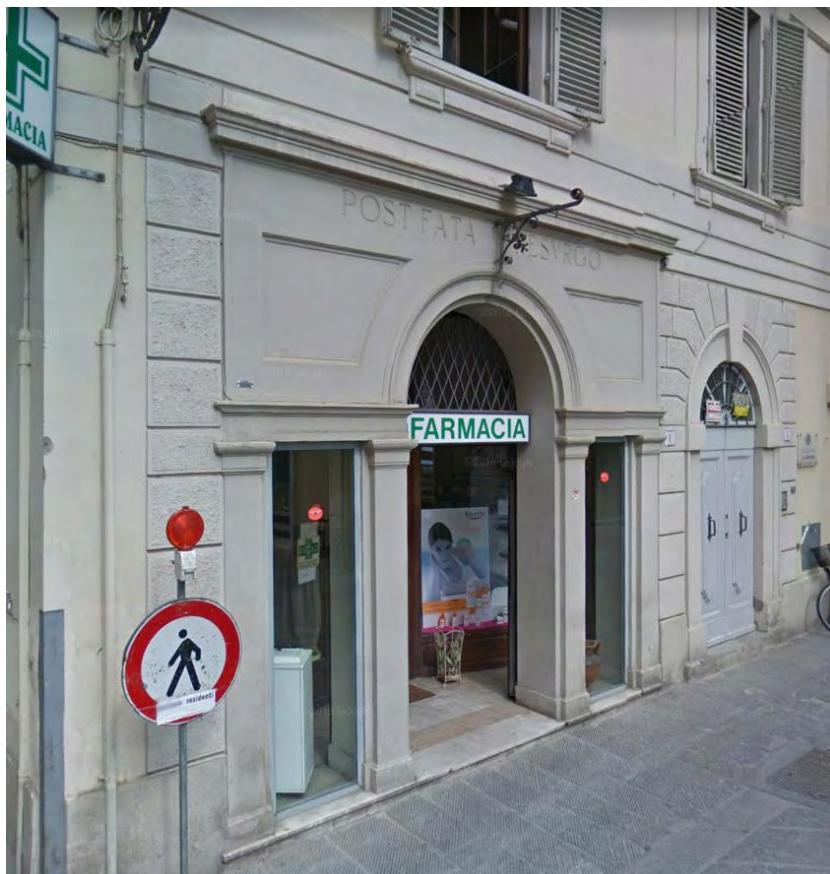
Palazzo Rocchi

BASAMENTO	Precio : -
	Degrado : presenza di patina biologica
Insegne :	incongruo
Elementi tecnologici	cavi elettrici a vista, centraline e apparecchi illuminanti
incompatibili :

Degrado strutturale :	Nullo
Degrado delle finiture :	Basso

Dettaglio - Serliana della farmacia

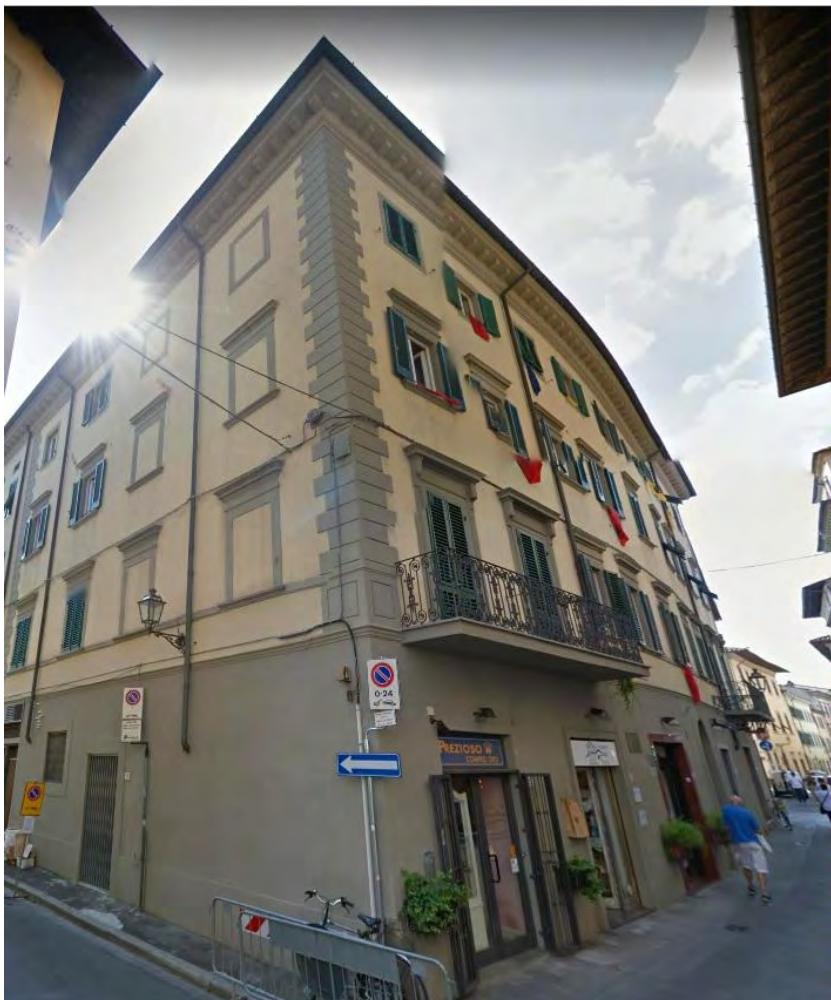
Palazzo Vestri

FINITURA FACCIATA	<i>Precio :</i>	-
	<i>Degrado :</i>	Risalita capillare, rappezzì incongrui e patina biologica

Degrado delle finiture : Basso

Scorcio da via Guizzelmi -
Fronti occidentale e
meridionale

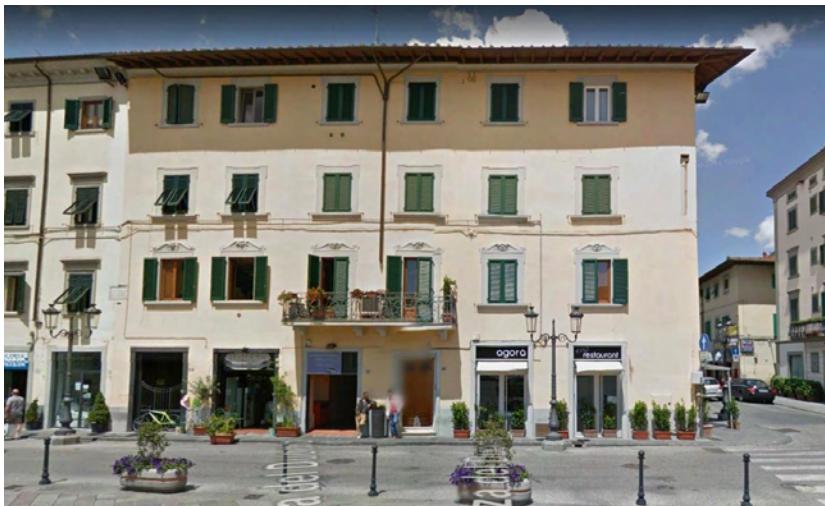
Palazzo in piazza

FINITURA FACCIATA	<i>Precio :</i> colonna antica in ordine corinzio visibile al terzo piano <i>Degrado :</i> -
BASAMENTO	<i>Precio :</i> - <i>Degrado :</i> presenza di patina biologica
Insegne :	incongruo
Elementi tecnologici	condizionatori, bocchette, allarmi, cavi elettrici e altra impiantistica a
incompatibili :	vista
Volumi secondari incongrui :	presenza di dehor addossato sul lato corto dell'edificio
Terrazze Incongrue :	presenza di terrazza in copertura

Degrado strutturale :	Nullo
Degrado delle finiture :	Basso

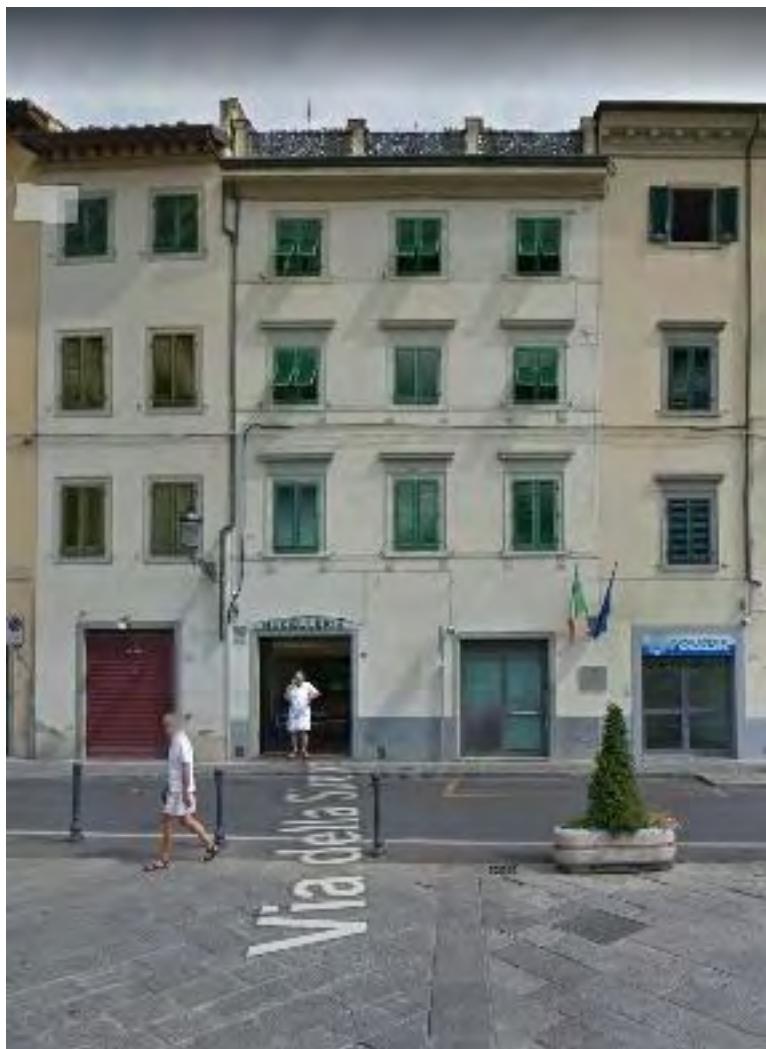
**Palazzo in piazza
Duomo**

Degrado strutturale : Nullo

Degrado delle finiture : Basso

Scorcio da piazza Duomo
- Fronte meridionale
