ELABORATO **02.23**

**EDIFICI DI VALORE
STORICO
TESTIMONIALE**

Schede Conoscitive
UTOE 5 - parte 3

UTOE 5 – parte 3 (da 5_35 a 5_52)

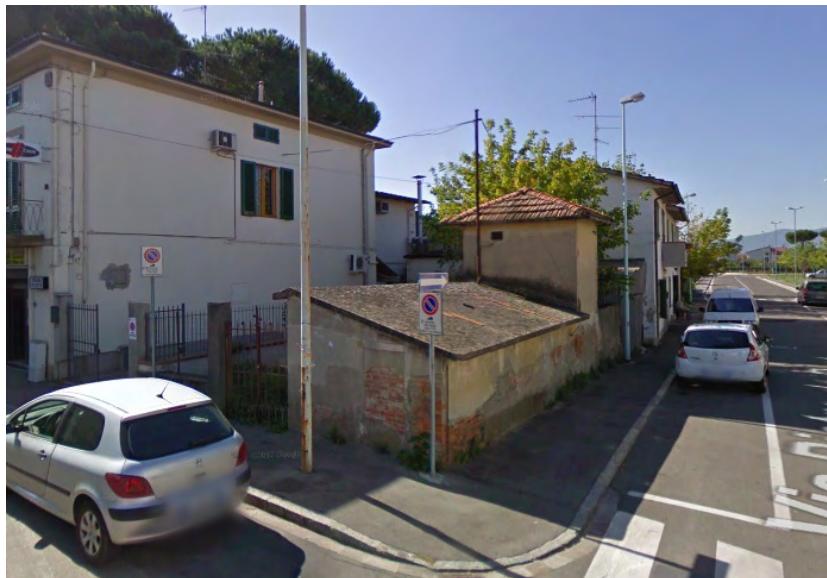
Degrado strutturale : Nullo

Degrado delle finiture : Nullo

Lavatoio di Vergaio

Scorcio da via Pietro da
Prato - Fronte nord-ovest

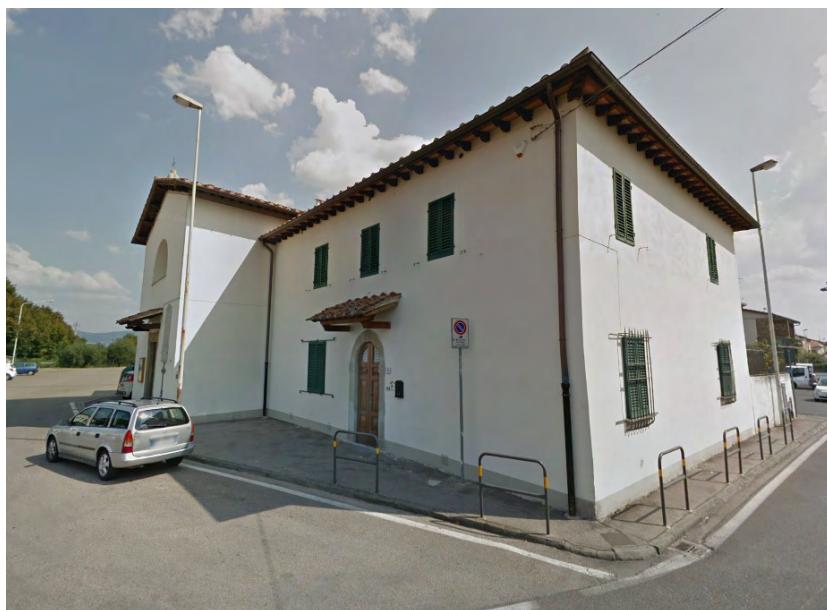
Degrado strutturale : Nullo
Degrado delle finiture : Nullo

**Chiesa di San Martino
a Vergaio**

Scorcio da via di Vergaio -
Fronte sud-ovest

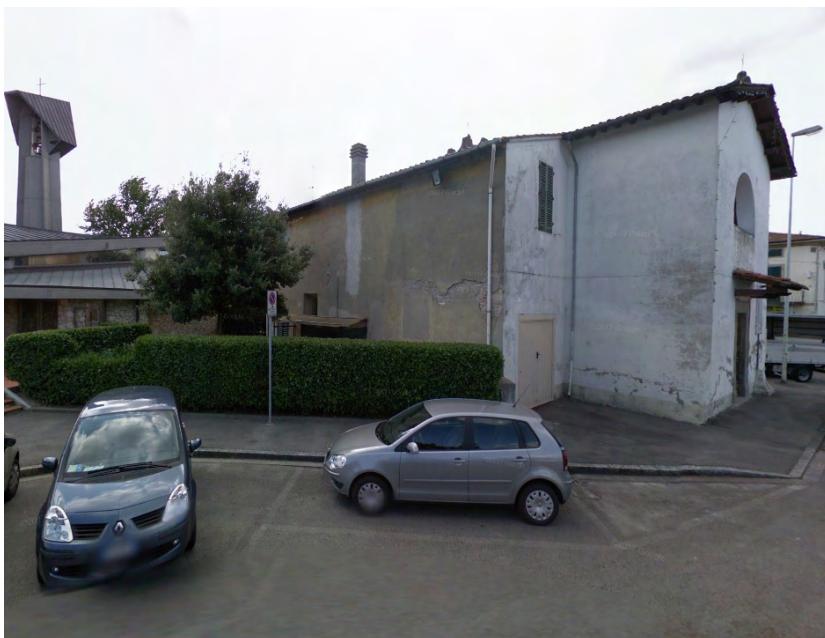
Degrado strutturale : Nullo

Degrado delle finiture : Medio

**Chiesa di San Martino
a Vergaio**

Scorcio da via di Vergaio -
Fronte nord

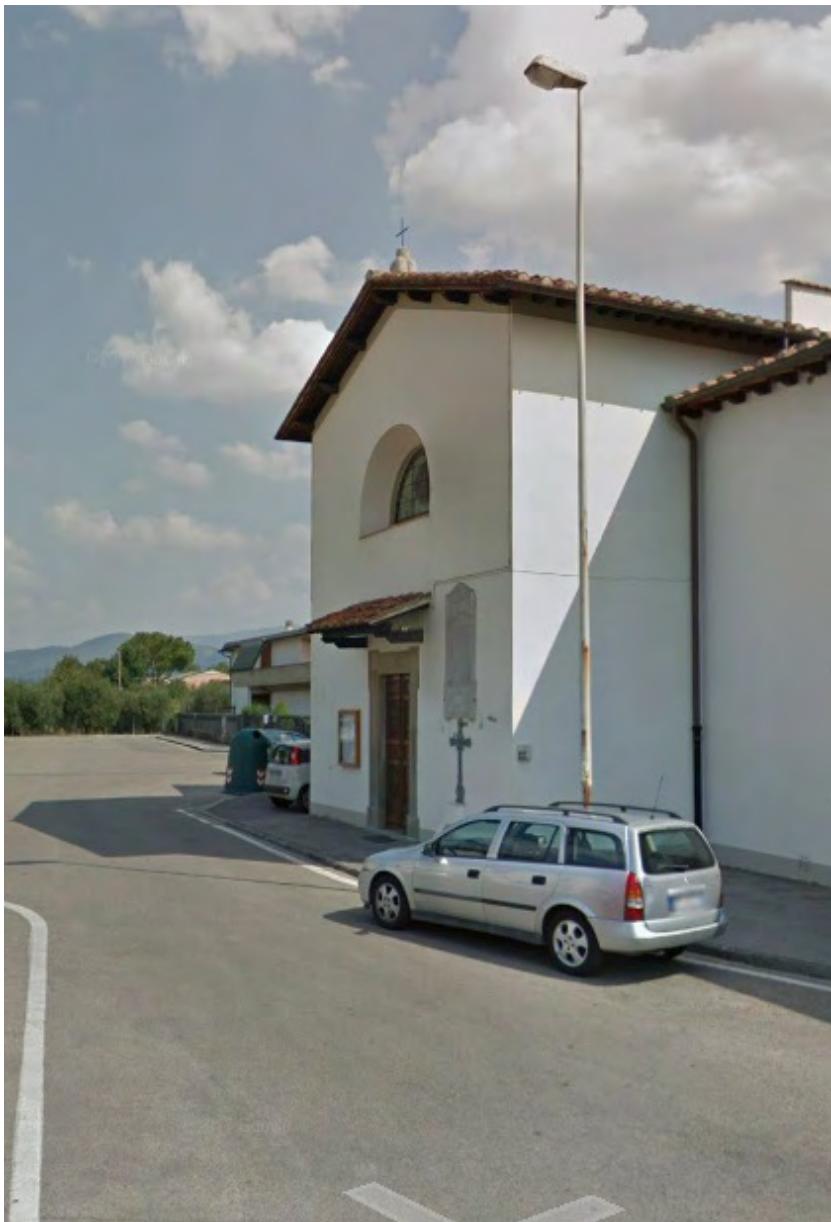
Degrado strutturale : Nullo
Degrado delle finiture : Basso

**Chiesa di San Martino
a Vergaio**

Scorcio da via di Vergaio -
Fronte est

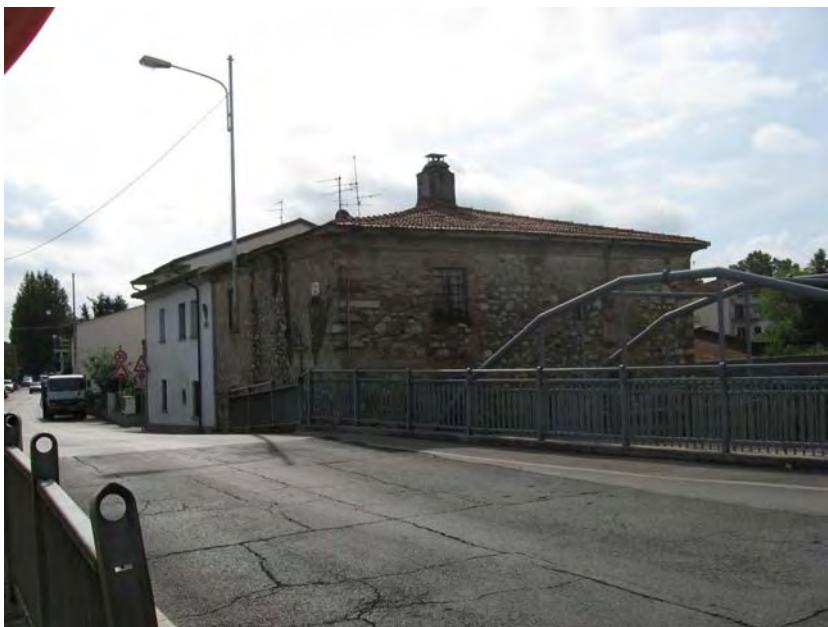
Degrado strutturale : Medio

Degrado delle finiture : Medio

Edificato di matrice storica
Scorcio da via di Casale -
Fronte nord-ovest

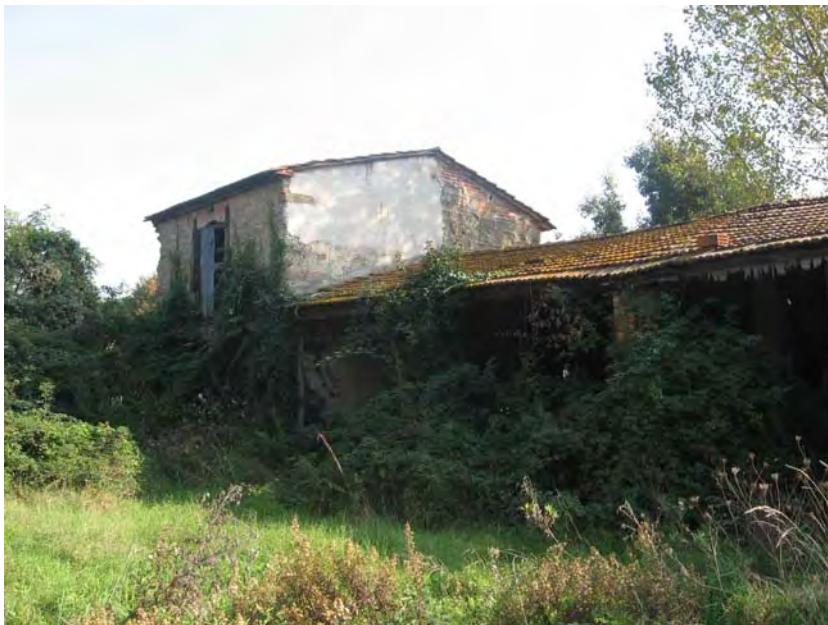
Degrado : mancanza di porzioni di copertura

Degrado : mancanza di infissi e deterioramento di infissi presenti

Degrado strutturale : Alto

Degrado delle finiture : Alto

**Mulino dei Cavalieri a
San Giusto**

Scorcio dalla pertinenza -
Fronte ovest

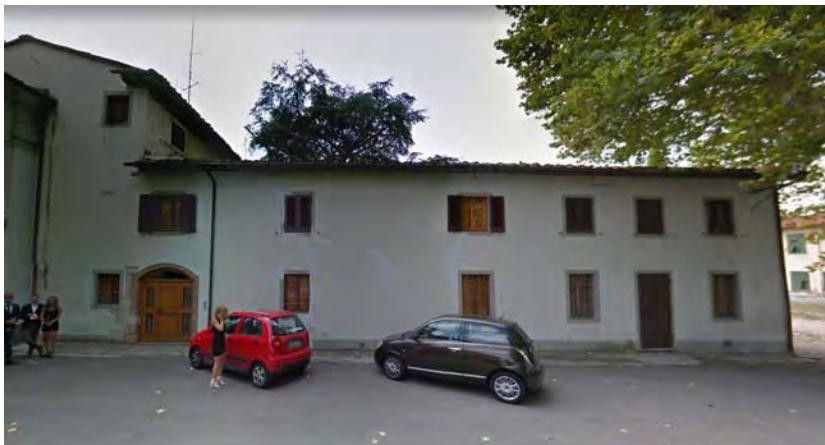
Degrado : Fessurazione / Finitura incongrua / Distacco puntuale dell'intonaco

Degrado strutturale : Nullo

Degrado delle finiture : Basso

Chiesa di San Giusto in Piazzanese e annessa canonica

Scorcio dal sagrato della chiesa - Fronte settentrionale

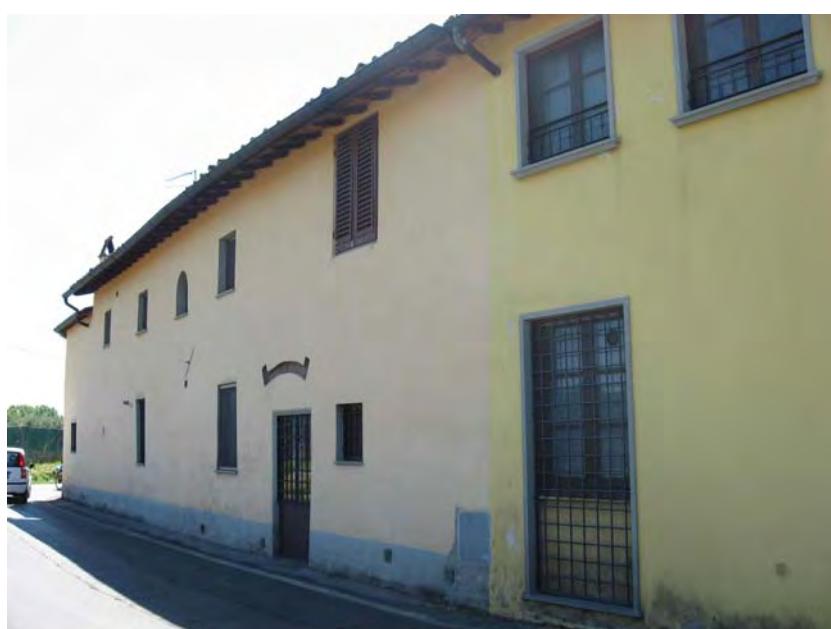
FINITURA FACCIASTA	<i>Pregio :</i> -
	<i>Degrado :</i> Risalita capillare / Intonaco eroso dal passaggio dei veicoli

Degrado delle finiture : Basso

Casa colonica

Scorcio da via Piazzanese
- Fronte orientale

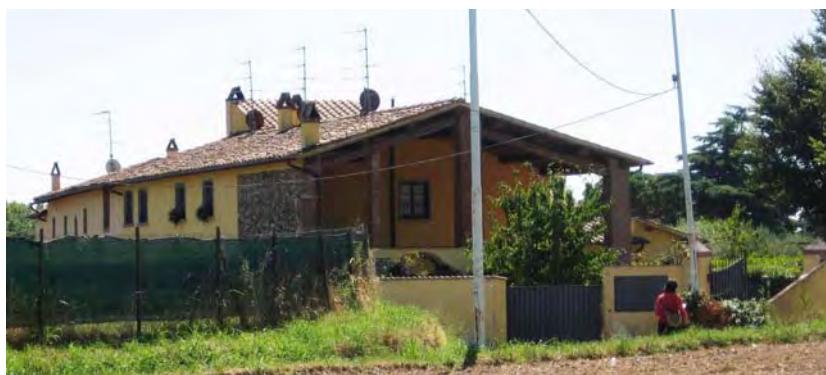
Degrado : Distacco dell'intonaco nell'attacco a terra / Risalita capillare / Degrado antropico

Degrado strutturale : Nullo

Degrado delle finiture : Basso

Casa colonica

Scorcio da via Piazzanese
- Fronti settentrionale ed
orientale

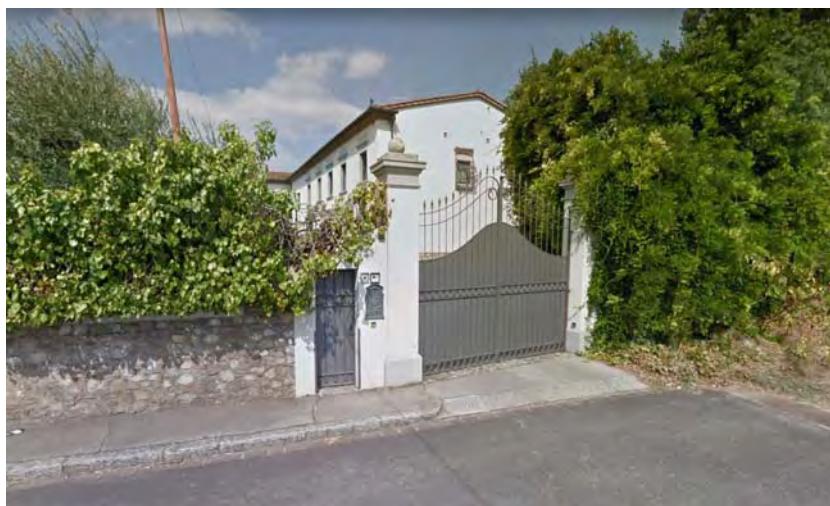
Degrado : Patina biologica

Casa colonica

Scorcio da via del
Purgatorio - Fronti
orientale e meridionale

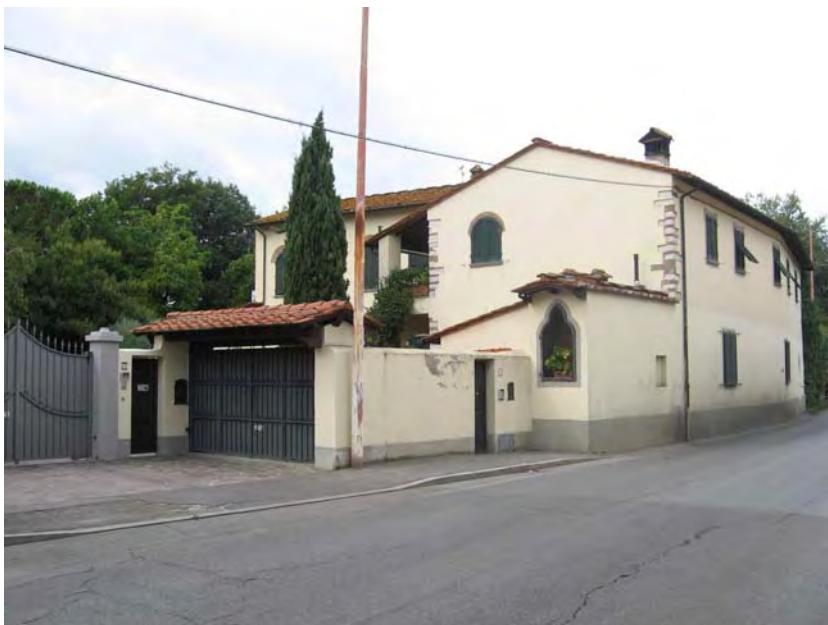
Degrado : Macchie / Intonaco distaccato / Riconfiamento / Risalita capillare

Degrado : Macchie da dilavamento / Mancanza di intonaco / Intonaco distaccato

Degrado strutturale : Nullo

Degrado delle finiture : Basso

Casa colonica

Scorcio da via Cava -
Fronti settentrionale ed
orientale
