EDIFICI DI VALORE STORICO TESTIMONIALE

Schede Conoscitive
UTOE 6 - parte 2

Edifici di Valore Storico Testimoniale

UTOE 6 – parte 2 (da 6_10 a 6_12)

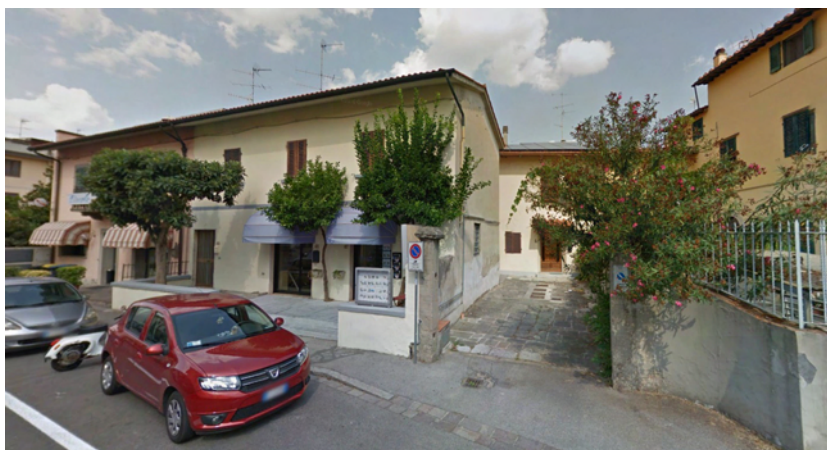
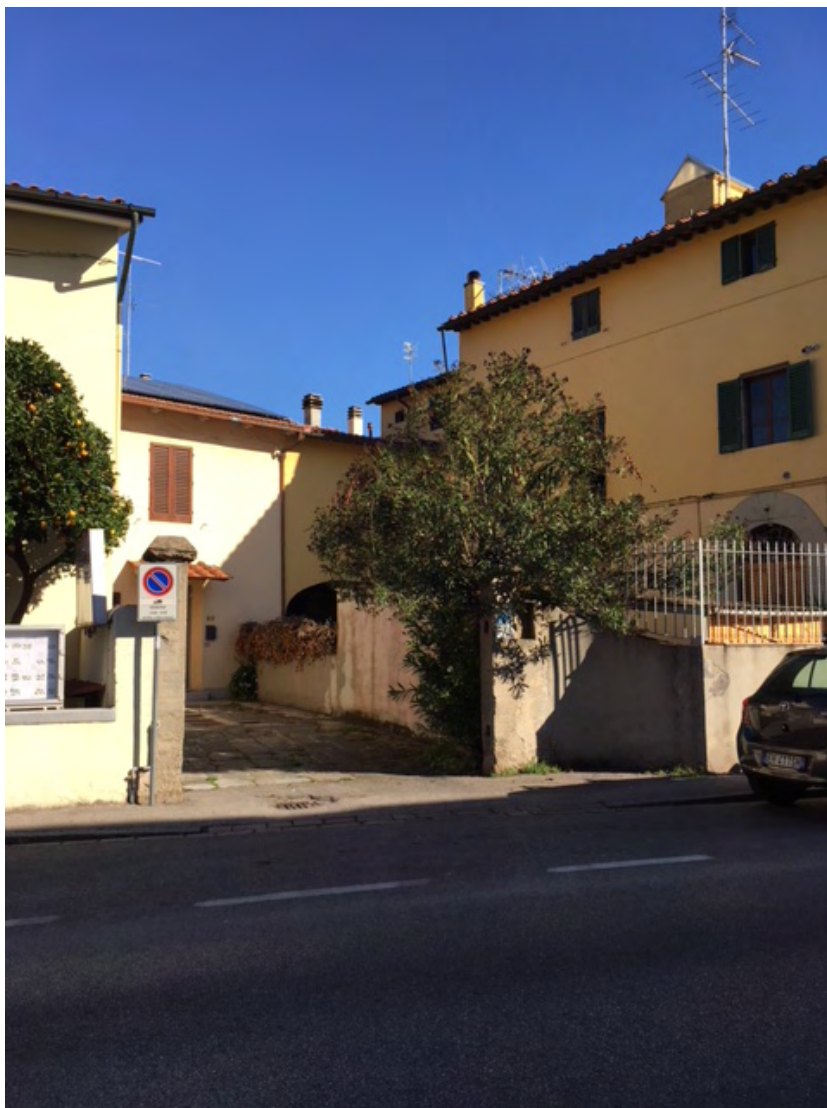
FINITURA FACCIATA	Pregio : - Degrado : mancanza di porzioni di intonaco - mancanza di manutenzione
INGRESSI, RECINZIONI	Pregio : - Degrado : mancanza di intonaco
BASAMENTO	Pregio : - Degrado : presenza di patina biologica
Insegne :	incongruo
Elementi tecnologici incompatibili :	bocchette, cavi elettrici a vista
Superfettazioni :	presenza di superfettazioni sul retro
Tettoie Incongrue :	presenza di tettoia in legno e copertura in coppi e embrici

Degrado strutturale : Nullo
Degrado delle finiture : Basso

**Complesso con il
Mulino delle Colombe**
 Scorcio da via
 Arcivescovo Limberti -
 Fronte meridionale

**Complesso con il
Mulino delle Colombe**

Scorcio da via
Arcivescovo Limberti -
Fronte meridionale

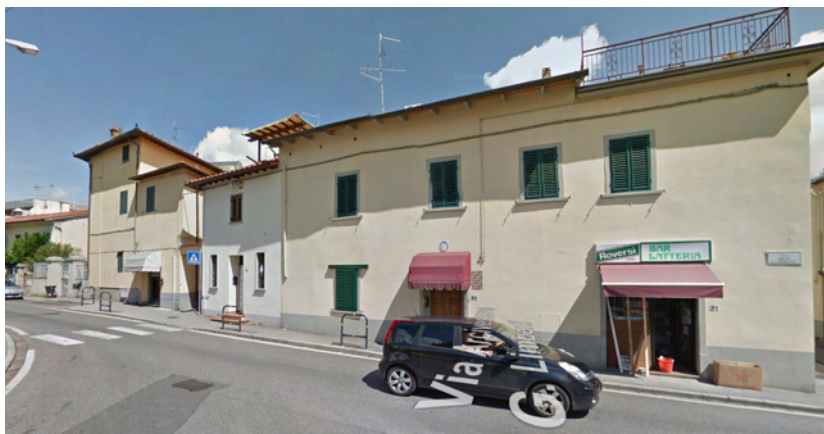
FINITURA FACCIATA *Pregio :* -
Degrado : presenza di macchie e patina biologica

BASAMENTO *Pregio :* -
Degrado : presenza di patina biologica

Degrado strutturale : Nullo

Degrado delle finiture : Basso

Complesso con il Mulino delle Colombe

Scorcio da via
Arcivescovo Limberti -
Fronte meridionale

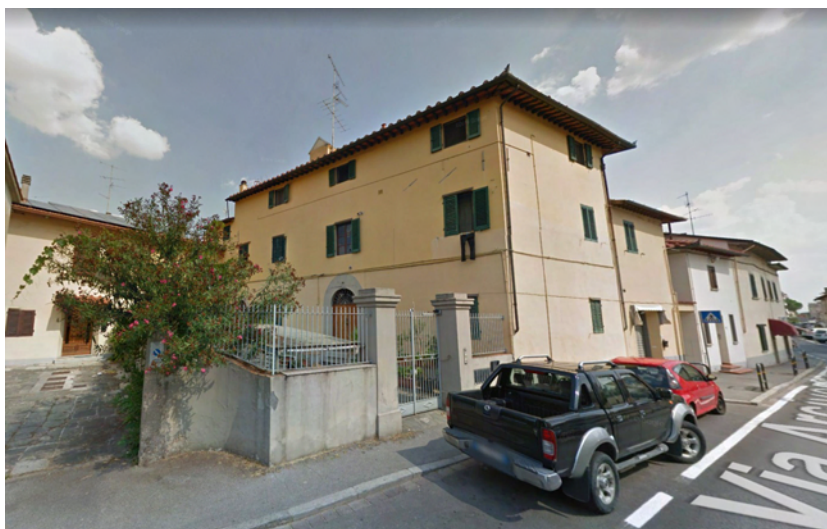
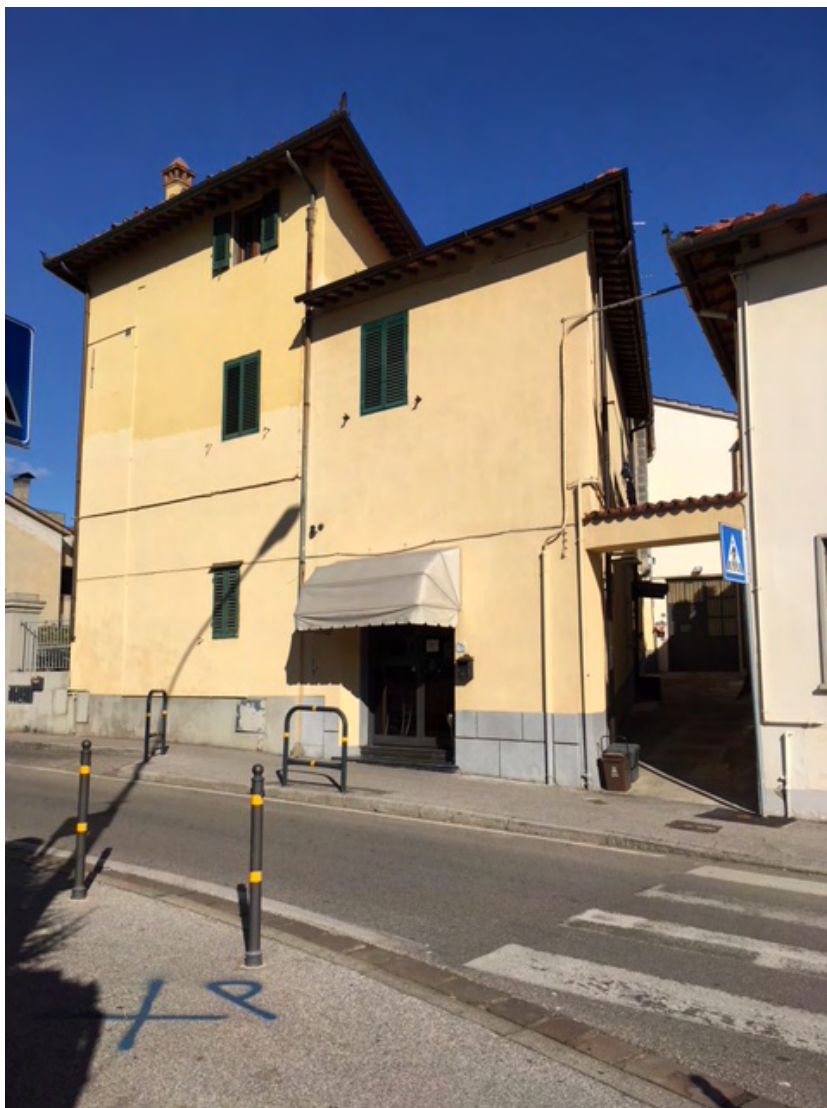
BASAMENTO
Pregio : -
Degrado : presenza di patina biologica

Degrado strutturale : Nullo
Degrado delle finiture : Nullo

**Complesso con il
Mulino delle Colombe**

Scorcio da via
Arcivescovo Limberti -
Fronte sud-occidentale

Scorcio da via
Arcivescovo Limberti -
Fronte meridionale

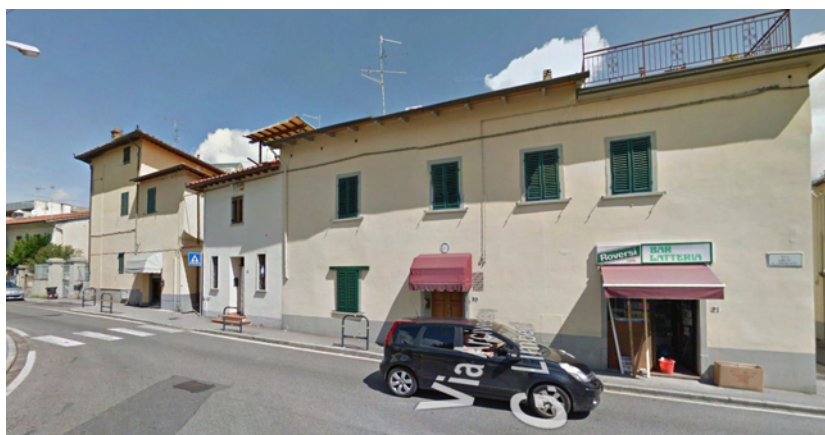
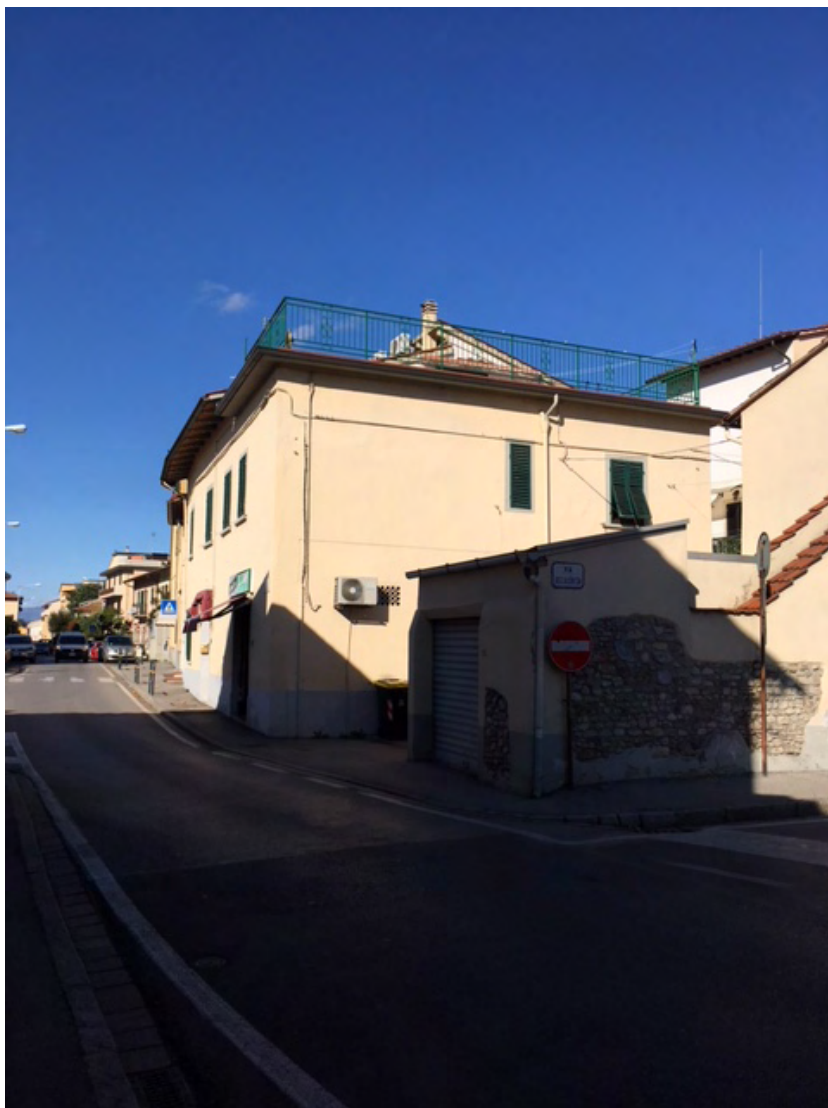
TIPO DI COPERTURA	Pregio : - Degrado : presenza di porzioni a copertura piana
FINITURA FACCIAATA	Pregio : - Degrado : mancanza di piccole porzioni di intonaco
BASAMENTO	Pregio : - Degrado : presenza di patina biologica
Insegne :	incongruo
Elementi tecnologici incompatibili :	condizionatori, bocchette, cavi elettrici a vista
Terrazze Incongrue :	presenza di terrazza in copertura

Degrado strutturale :	Nullo
Degrado delle finiture :	Nullo

Complesso con il Mulino delle Colombe

Scorcio da via
Arcivescovo Limberti -
Fronte meridionale

**Complesso con il
Mulino delle Colombe**

Scorcio da via
Arcivescovo Limberti -
Fronte orientale

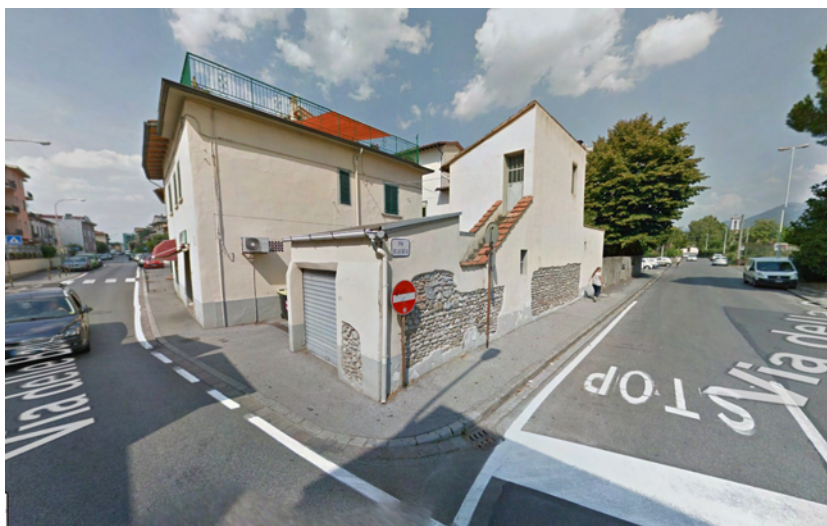
BASAMENTO *Pregio :* -
Degrado : presenza di esfoliazione

INFISSI *Pregio :* -
Degrado : presenza di infissi in alluminio e vetro

Degrado strutturale : Nullo

Degrado delle finiture : Basso

Complesso con il Mulino delle Colombe

Scorcio da via
Arcivescovo Limberti -
Fronte sud-orientale

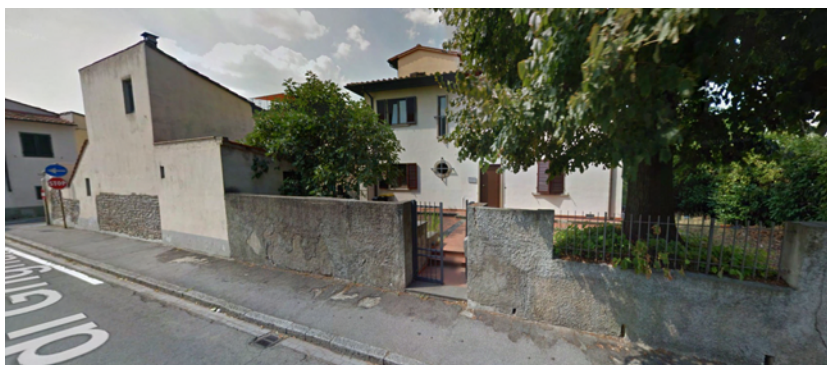
INGRESSI, RECINZIONI	Pregio : - Degrado : mancanza di intonaco
CORNICI	Pregio : presenza di cornici in pietra per oblò e aperture Degrado : -
Insegne :	incongruo
Tettoie Incongrue :	presenza di tettoia in pvc e metallo

Degrado strutturale :	Nullo
Degrado delle finiture :	Nullo

**Complesso del Mulino
delle Colombe**

Scorcio da via della
Chiesa di Grignano -
Fronte orientale

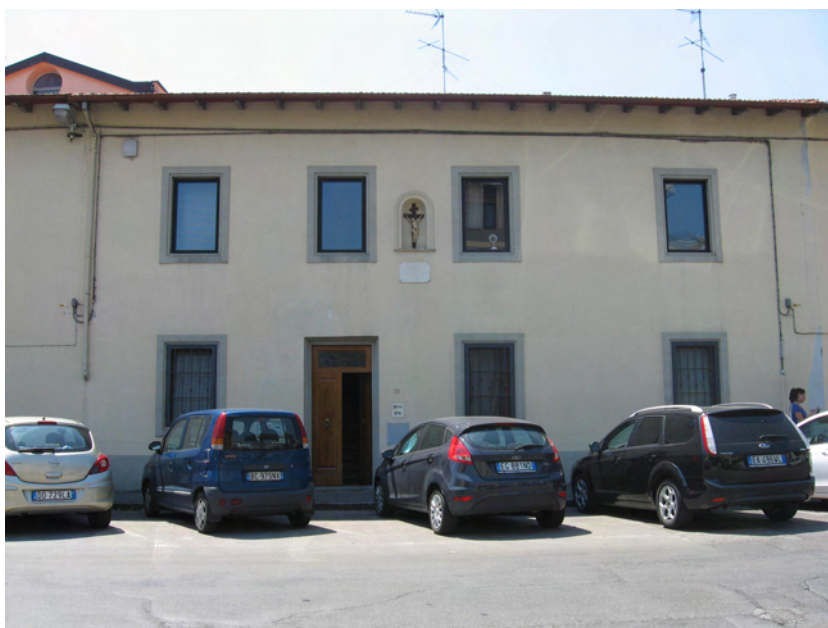
BASAMENTO
Pregio : -
Degrado : presenza di patina biologica

Degrado strutturale : Nullo

Degrado delle finiture : Basso

**Edificio su via delle
Badie 20**

Scorcio da via delle Badie
- Fronte settentrionale

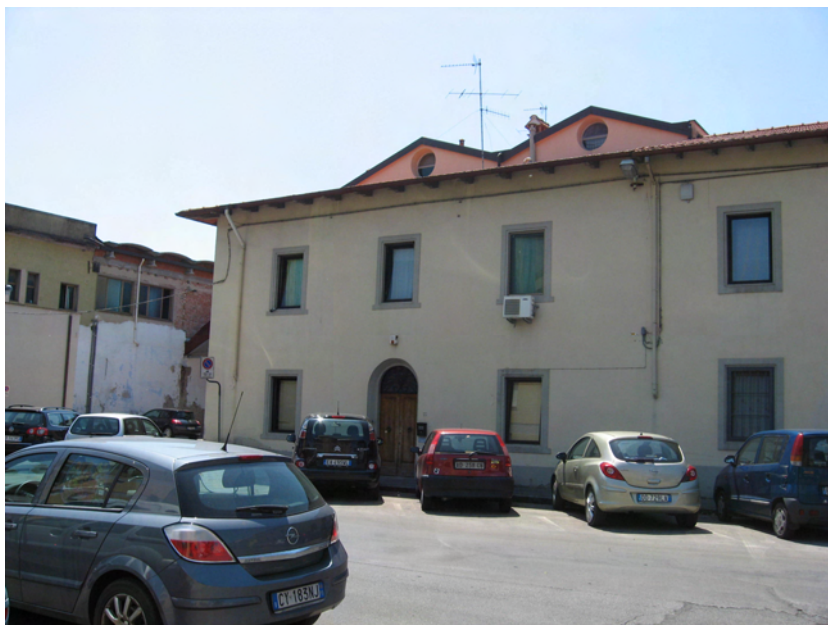
FINITURA FACCIAIA	Pregio : -
	Degrado : presenza di degrado da umidità da risalita

BASAMENTO	Pregio : -
	Degrado : presenza di patina biologica

Degrado strutturale : Nullo

Degrado delle finiture : Medio

**Edificio in via delle
Badie 22**

Scorcio da via delle Badie
- Fronte settentrionale

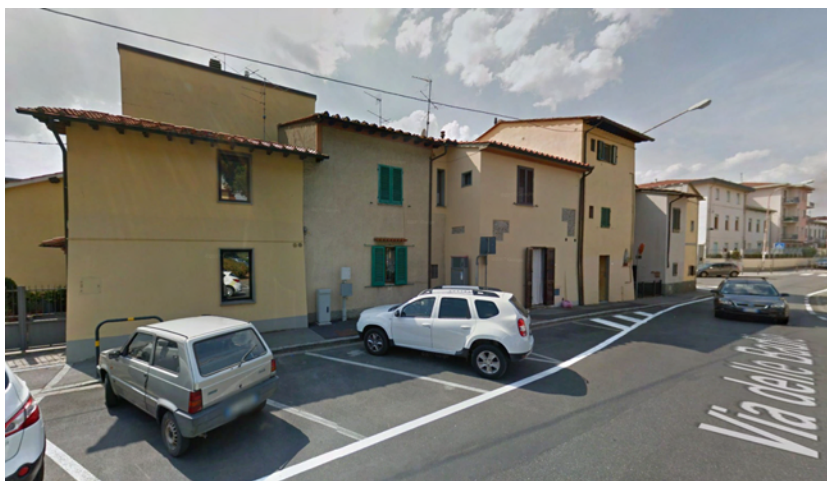
INFISSI **Pregio :** -
Degrado : presenza di infissi in pvc

Degrado strutturale : Nullo
Degrado delle finiture : Basso

**Edificio in via delle
Badie 6**

Fronte settentrionale

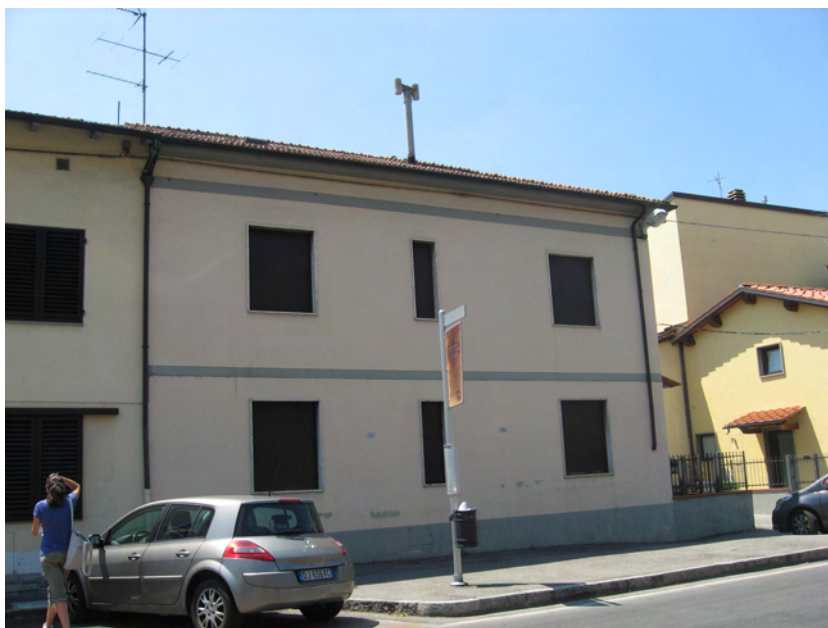
FINITURA FACCIATA *Pregio :* -
Degrado : mancanza di ampie porzioni di intonaco

Degrado strutturale : Basso
Degrado delle finiture : Basso

**Edificio in via delle
Badie 16**

Scorcio da via delle Badie
- Fronte settentrionale

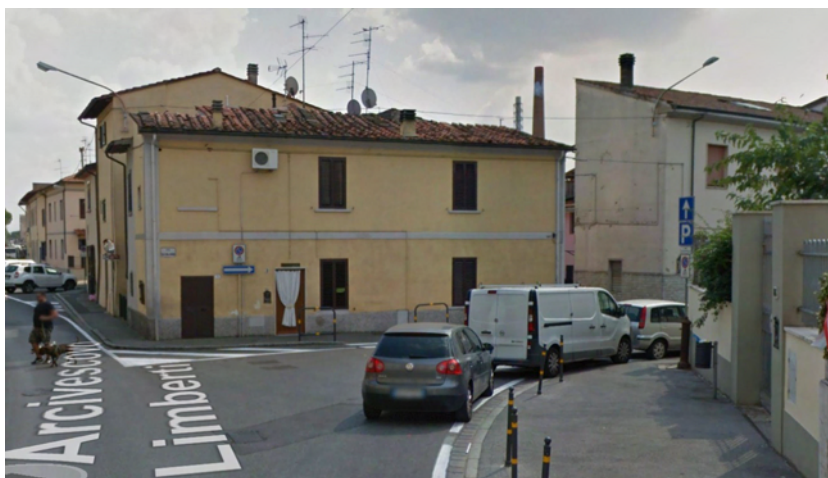
FINITURA FACCIATA	Pregio : - Degrado : presenza di macchie - mancanza di porzioni di intonaco
BASAMENTO	Pregio : - Degrado : presenza di patina biologica
INFISSI	Pregio : - Degrado : presenza di infissi in alluminio e vetro e pvc
Elementi tecnologici incompatibili :	condizionatori, bocchette, cavi elettrici a vista

Degrado strutturale : Nullo
Degrado delle finiture : Medio

**Edificio in via delle
Badie 2**

Scorcio da via
Arcivescovo Limberti -
Fronte occidentale

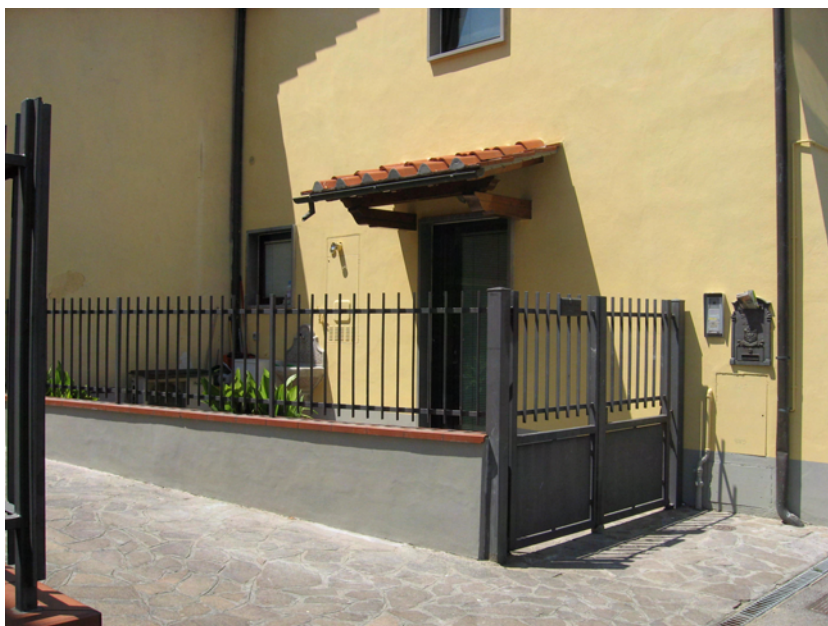
Degrado : presenza di infissi in alluminio e vetro

Degrado strutturale : Nullo

Degrado delle finiture : Nullo

**Edificio in via delle
Badie 8**

Scorcio da via delle Badie
- Fronte nord-orientale

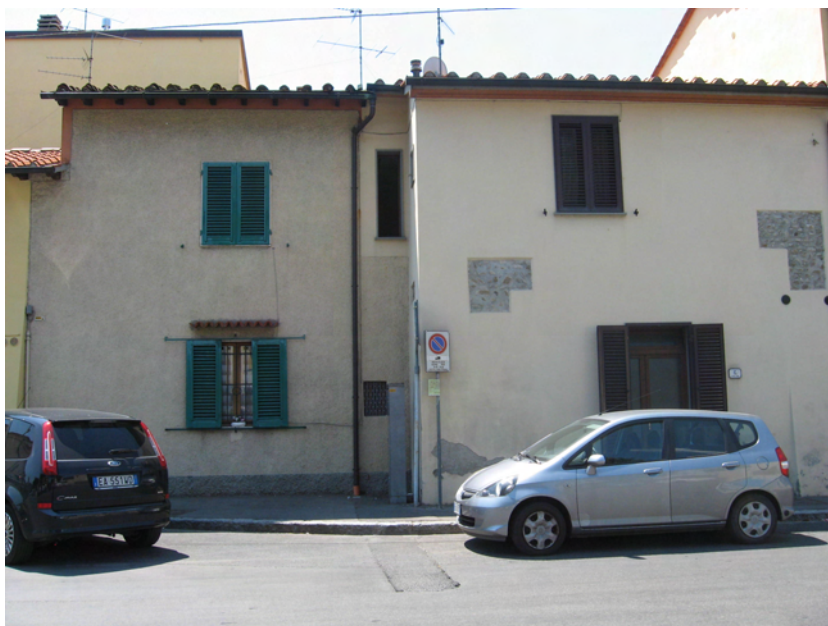
BASAMENTO **Pregio :** -
Degrado : presenza di patina biologica

Degrado strutturale : Nullo
Degrado delle finiture : Basso

**Edificio in via sulla
Gora di Grignano 11**

Scorcio da via delle Badie
- Fronte settentrionale

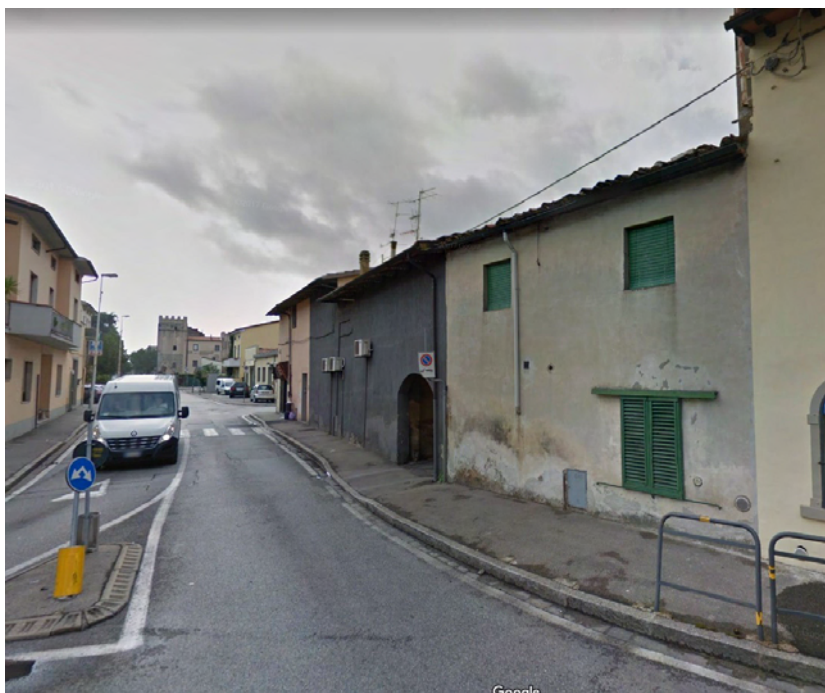
FINITURA FACCIAATA	Pregio :	-
	Degrado :	mancanza di porzioni di intonaco
BASAMENTO	Pregio :	-
	Degrado :	mancanza di porzione di intonaco
Elementi tecnologici incompatibili :	condizionatori, bocchette, cavi elettrici a vista	
Superfetazioni :	presenza di superfetazioni sul retro	
Volumi secondari incongrui :	presenza di volumi secondari addossati all'edificio all'interno della corte	
Tettoie Incongrue :	presenza di tettoia in legno e con manto di copertura in coppi e embrici

Degrado strutturale : Nullo

Degrado delle finiture : Medio

**Edificio in via delle
Badie 82**

Scorcio da via delle Badie
- Fronte settentrionale

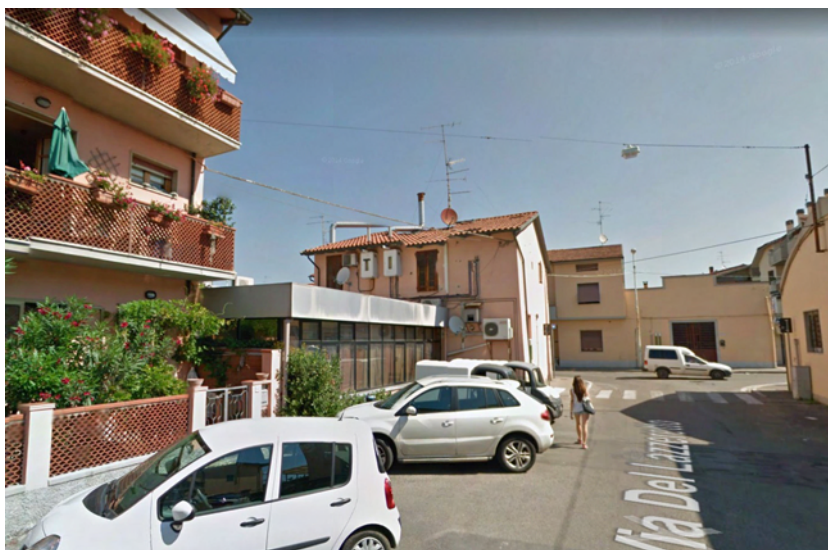
FINITURA FACCIATA	Pregio :	-
	Degrado :	presenza di macchie da degrado antropico e mancanza di porzioni di intonaco
BASAMENTO	Pregio :	-
	Degrado :	mancanza di porzione di intonaco
INFISSI	Pregio :	-
	Degrado :	presenza di infissi in pvc/alluminio
Elementi tecnologici incompatibili :	antenne paraboliche, condizionatori, bocchette, allarmi, cavi elettrici a vista/ caldaie in facciata/ tubazioni impianti a vista	
Volumi secondari incongrui :	presenza di volume secondario incongruo sul retro dell'edificio per ampliamento bar (in materiale metallico/plastico e vetro)

Degrado strutturale : Nullo
Degrado delle finiture : Alto

**Edificio in via delle
Badie 84**

Scorcio da via del
Lazzeretto - Fronte
meridionale

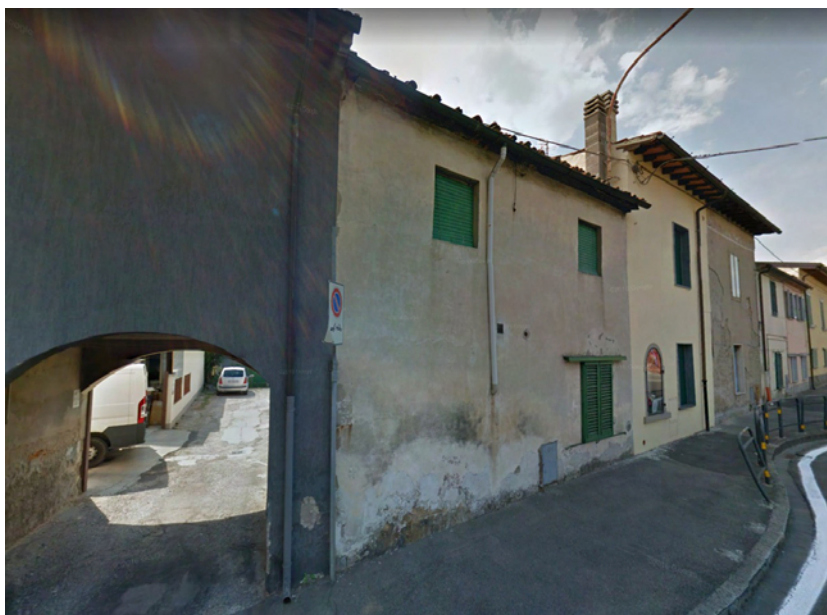
Degrado : presenza di macchie e patina biologica

Degrado : degrado da umidità per risalita capillare - mancanza di porzioni di intonaco

Degrado : infissi deteriorati

Degrado strutturale : Nullo

Degrado delle finiture : Alto

**Edificio in via delle
Badie 80**

Scorcio da via della Badie
- Fronte settentrionale

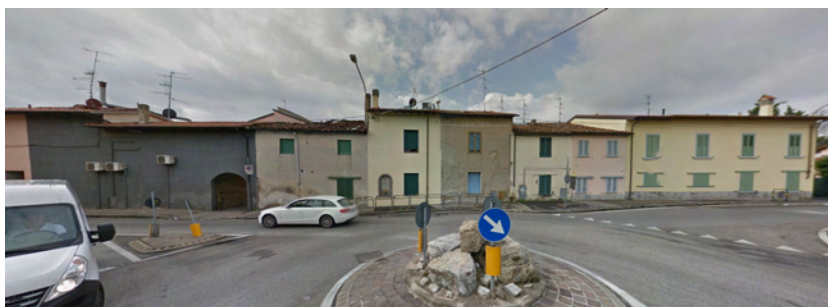
FINITURA FACCIATA	Pregio :	-
	Degrado :	manca di ampie porzioni di intonaco
BASAMENTO	Pregio :	-
	Degrado :	presenza di patina biologica e di vegetazione
Elementi tecnologici incompatibili :	bocchette, cavi elettrici a vista	
Tettoie Incongrue :	presenta di tettoria in pvc sul corte

Degrado strutturale : Nullo
Degrado delle finiture : Medio

Edificio in via delle Badie 78

Scorcio da via Fiorentina -
Fronte settentrionale

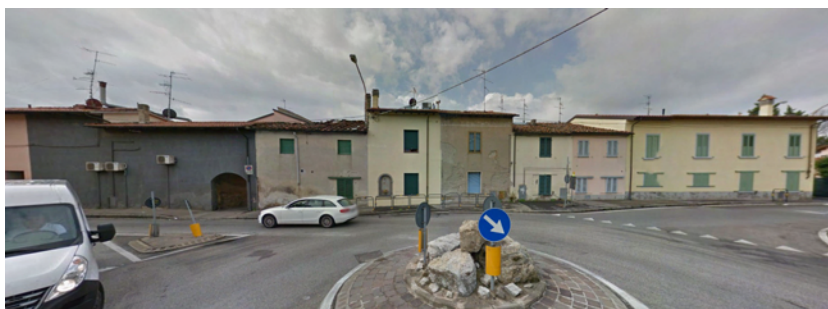
BASAMENTO
Pregio : -
Degrado : presenza di patina biologica

INFISSI
Pregio : -
Degrado : presenza di infissi in pvc/alluminio

Degrado strutturale : Nullo
Degrado delle finiture : Basso

**Edificio in via delle
Badie 74**

Scorcio da via Fiorentina -
Fronte settentrionale
