## Piano Strutturale 2024

Elaborato conoscitivo per la  
definizione della struttura insediativa  
Centro storico

ELABORATO **QC\_AI\_15\_A**

## TCS.1 – L'antico nucleo storico

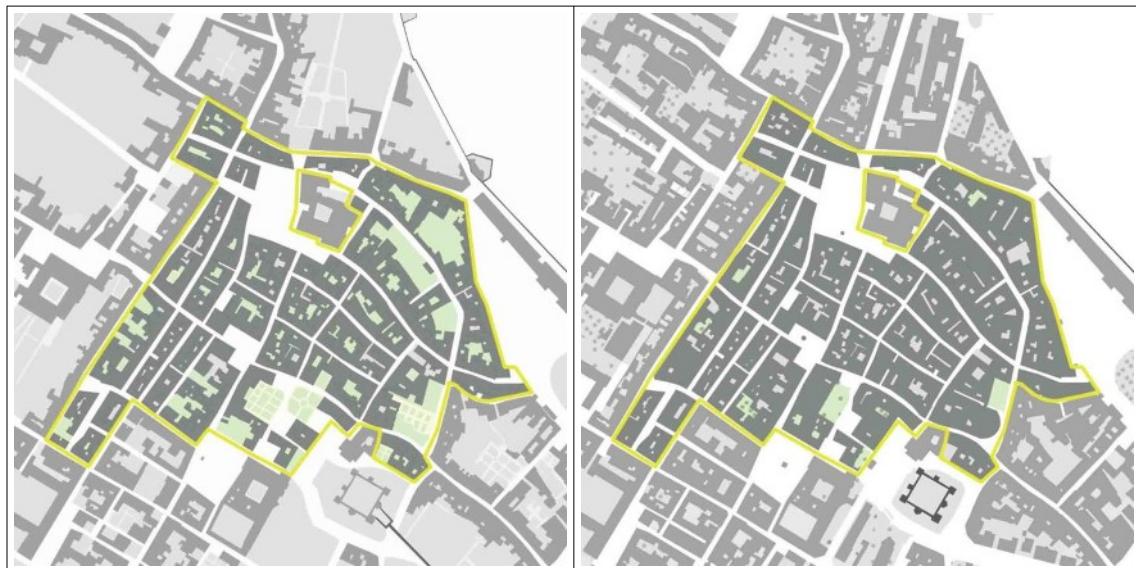
Analisi del rapporto pieni/vuoti e della tipologia di suolo (leopoldino e attuale)

I tessuti costituenti il morfotipo TCS.1 si presentano completamente saturi, con piccole porzioni interne non edificate quali corti dalla ridotta spazialità aventi una funzione prevalentemente distributiva dei locali presenti nell'isolato e prive di caratteri architettonici o materici specifici.

La definizione delle tipologie di suolo portata avanti con l'aggiornamento dell'uso del suolo ha riconosciuto queste aree come impermeabili. Uniche eccezioni sono costituite dai giardini del *Palazzo Banci Buonamici*, della *Biblioteca Roncioniana* e del *Palazzo dell'Arte della lana già Vaj* – legati al diverso sviluppo dei corrispondenti palazzi rispetto al resto del tessuto – anche se la percezione che questi restituiscono dalla percorrenza della viabilità pubblica è sempre quella di un tessuto denso e compatto, essendo racchiusi all'interno delle mura dell'isolato.

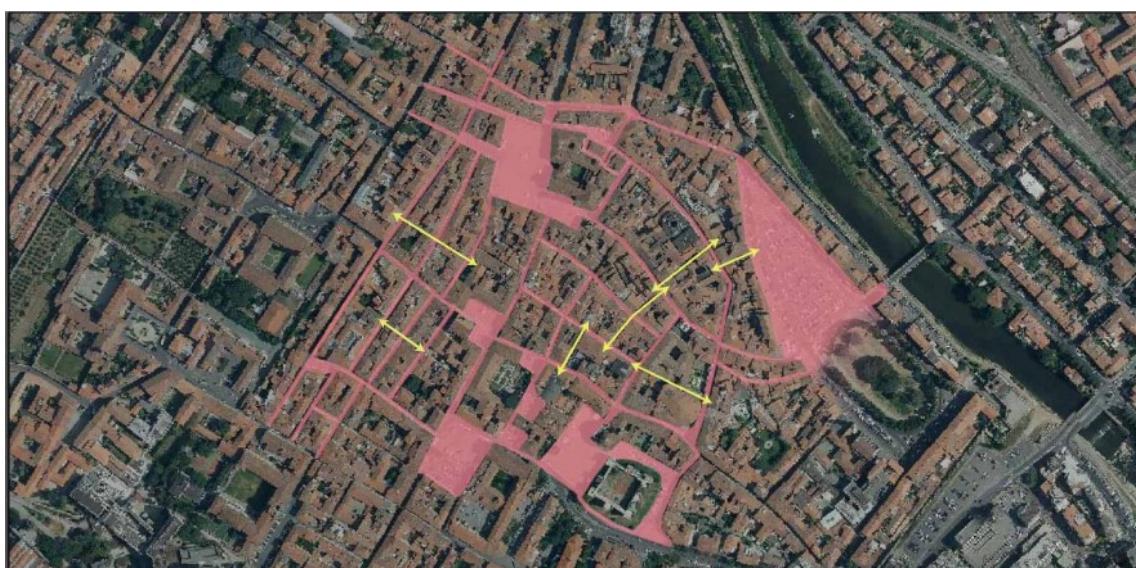
Analisi del rapporto pieni/vuoti e delle connessioni storiche

Alla completa saturazione degli isolati, tuttavia, si contrappone una completa apertura verso lo spazio pubblico – la via e la piazza – vissuto come spazio di socialità, di commercio, di scambio: nella planimetria riportata alla pagina precedente si evidenzia la fitta rete di vicoli, slarghi e piazze costituenti il tessuto qui individuato e facenti parte essi stessi dell’edificato.

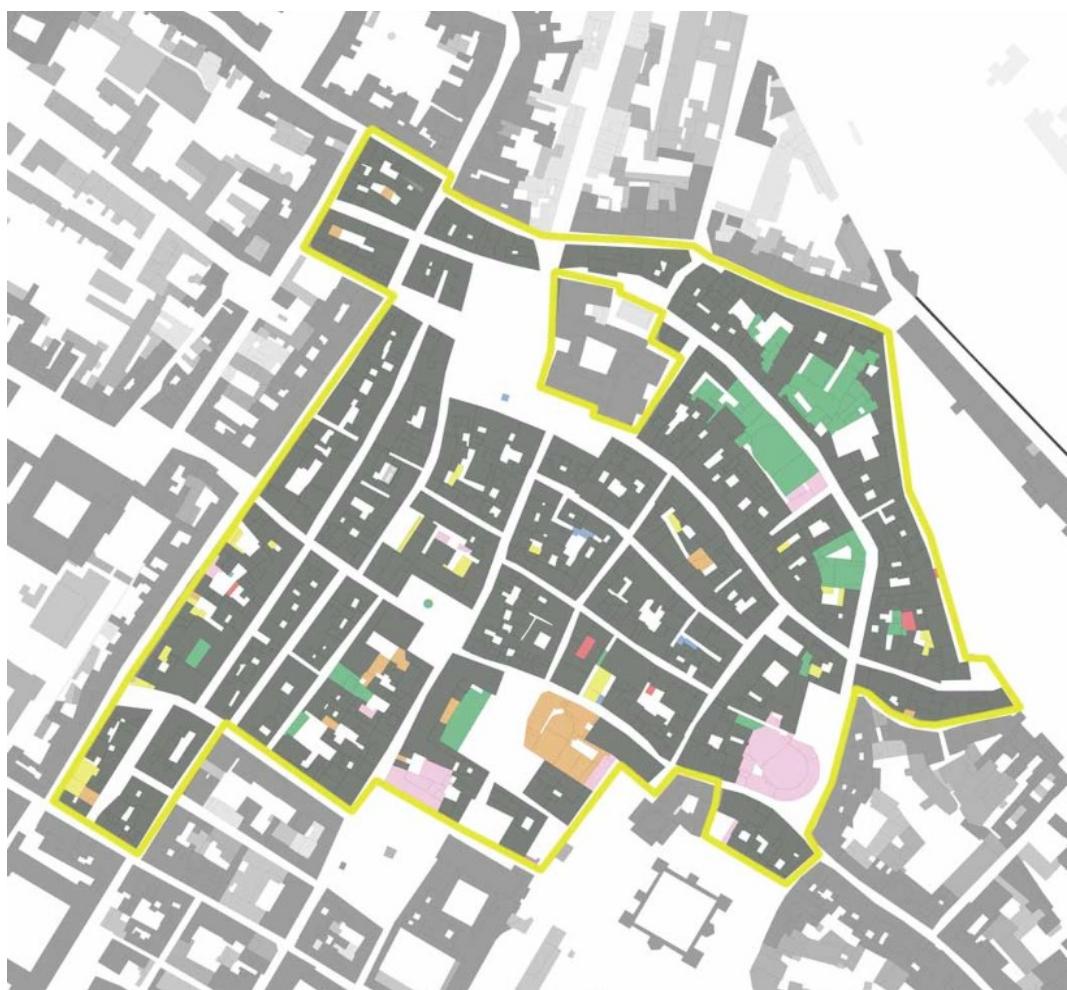
*Estratto della periodizzazione dell’edificato del centro storico*

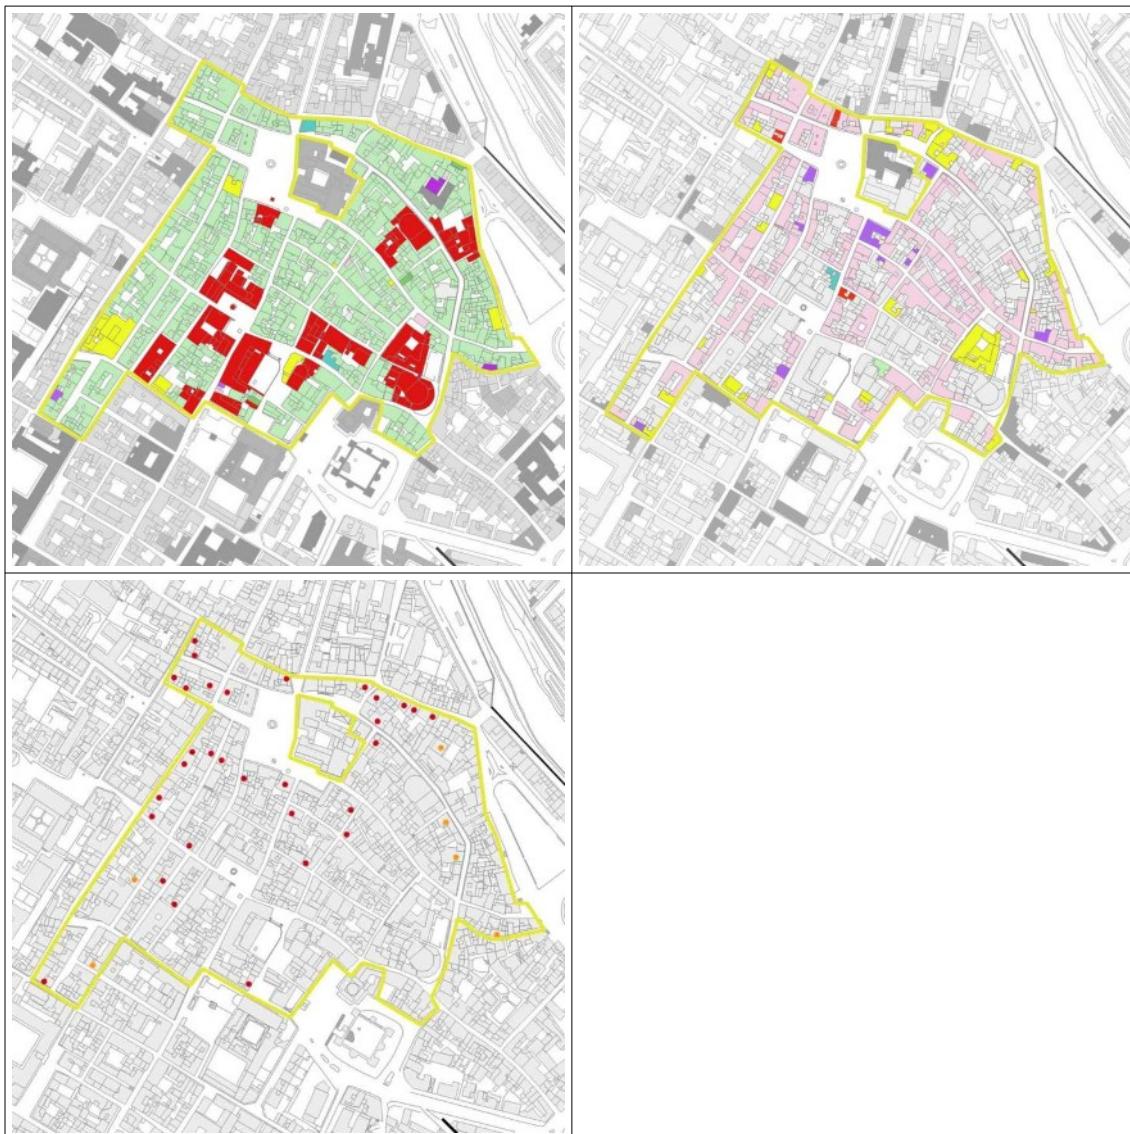
*Analisi delle funzioni primarie e secondarie insediate e individuazione dei fondi dismessi*

I tessuti costituenti il morfotipo TCS.1 ospitano prevalentemente le funzioni residenziale, amministrativa (servizi comunali, provinciali, teatri, musei, etc.) e direzionale.

Molti di questi fabbricati ospitano a loro volta funzioni secondarie relative prevalentemente all'ambito commerciale e, in parte minore, direzionale e manifatturiero.

La definizione delle unità con funzioni dismesse portata avanti con l'aggiornamento dell'uso del suolo mette inoltre in evidenza il dato dell'occupazione dei fabbricati del comparto individuato: si può notare come in vari edifici, collocati per lo più nelle viabilità attualmente meno trafficate, sia presente una buona parte di immobili con funzioni secondarie dismesse, corrispondenti, in particolare, a negozi e fondi di vario tipo.

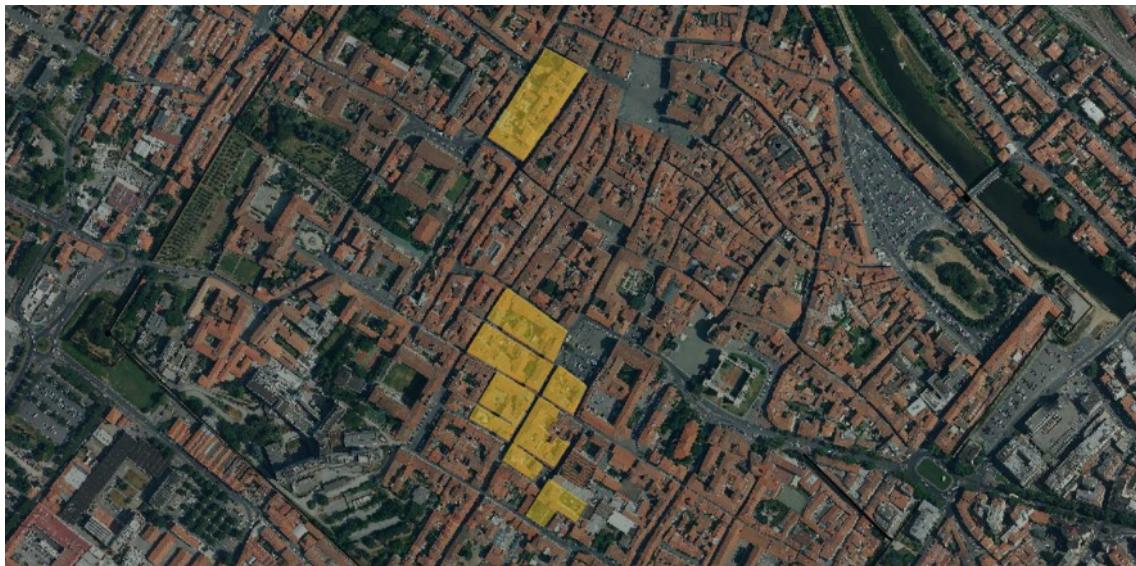
*Individuazione del tessuto TCS.2 su ortofoto 2019*

Il **Tessuto del Centro Storico TCS.2** si presenta come un prolungamento del morfotipo precedente, il Tessuto del Centro Storico TCS.1, in quanto raggruppa tutti gli isolati situati nelle immediate vicinanze di quest'ultimo e che, con i suoi tessuti, vanno a completare parte dell'edificato appartenente alla prima cerchia muraria. Il tessuto TCS.2, infatti, comprende principalmente lo sviluppo urbano appena successivo al centro di Borgo al Cornio, lungo le diretrici che congiungono quest'ultimo alle nuove porte cittadine, in particolare, a sud, verso porta Santa Trinita. Questi isolati si distinguono dai precedenti per una struttura generale che in parte comincia a distaccarsi da quella originaria, individuata con la prima tipologia di tessuto; si ha inoltre una maggiore presenza di fabbricati recenti, aggiunti fino agli anni '50 e '60 del Novecento in adiacenza al resto delle costruzioni, all'interno di tessuti comunque già prevalentemente presenti al Catasto leopoldino.

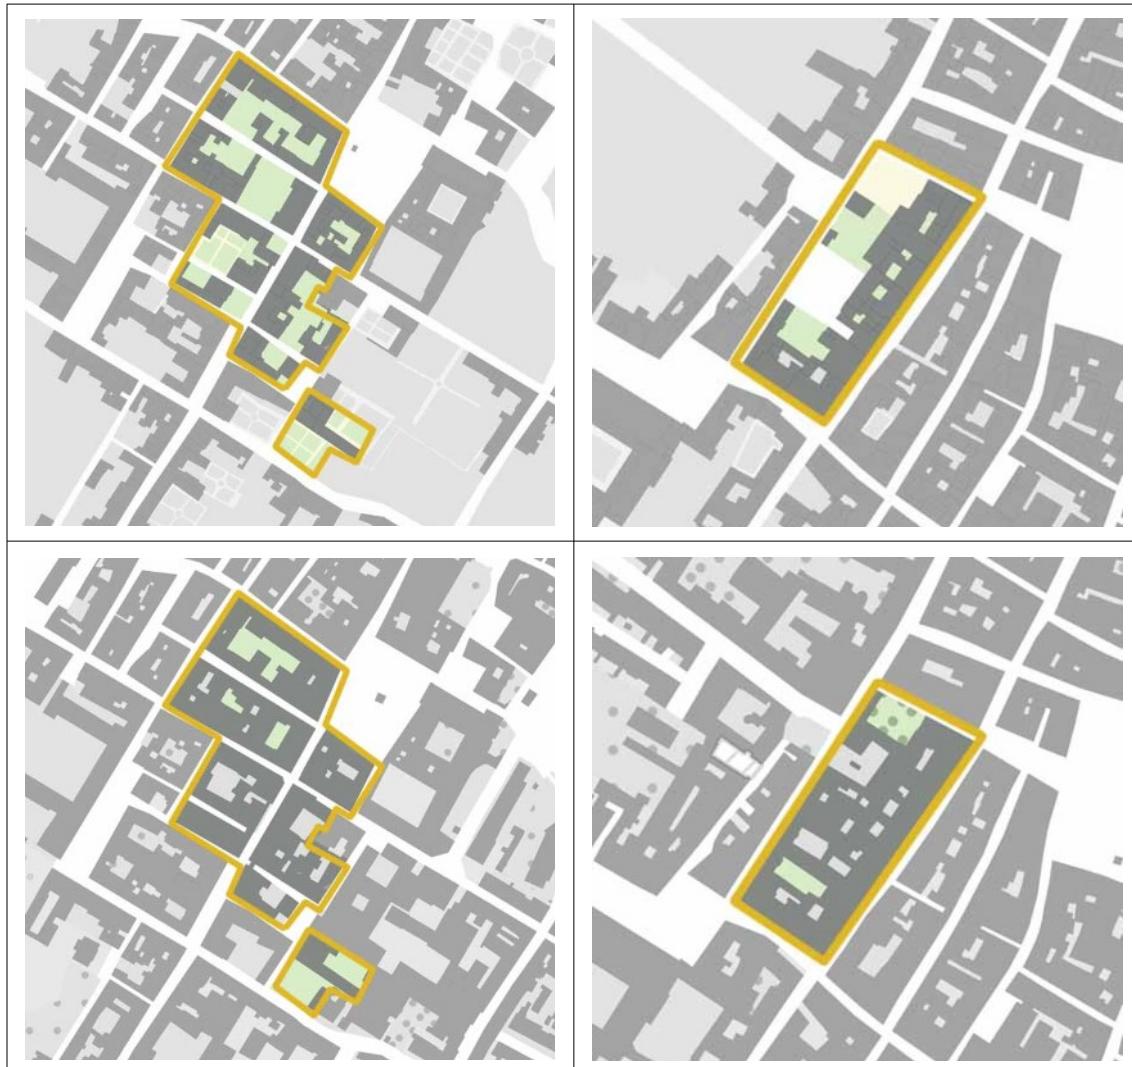
*Analisi del rapporto pieni/vuoti e della tipologia di suolo (leopoldino e attuale)*

I tessuti costituenti il morfotipo TCS.2 si presentano parzialmente saturi, con porzioni interne non edificate corrispondenti a corti di utilizzo privato o comuni tra più unità abitative ad esse collegate, aventi ancora una funzione prevalentemente distributiva dei locali presenti nell'isolato e senza caratteri architettonici o materici specifici. La definizione delle tipologie di suolo portata avanti con l'aggiornamento dell'uso del suolo ha riconosciuto alcune di queste aree con caratteristiche di impermeabilità, altre, invece, caratterizzate dalla presenza di giardino con prevalente tipologia a prato. Tra le porzioni di verde appartenenti al tessuto considerato, si ritrova anche il giardino di palazzo Buonamici degli Innocenti.

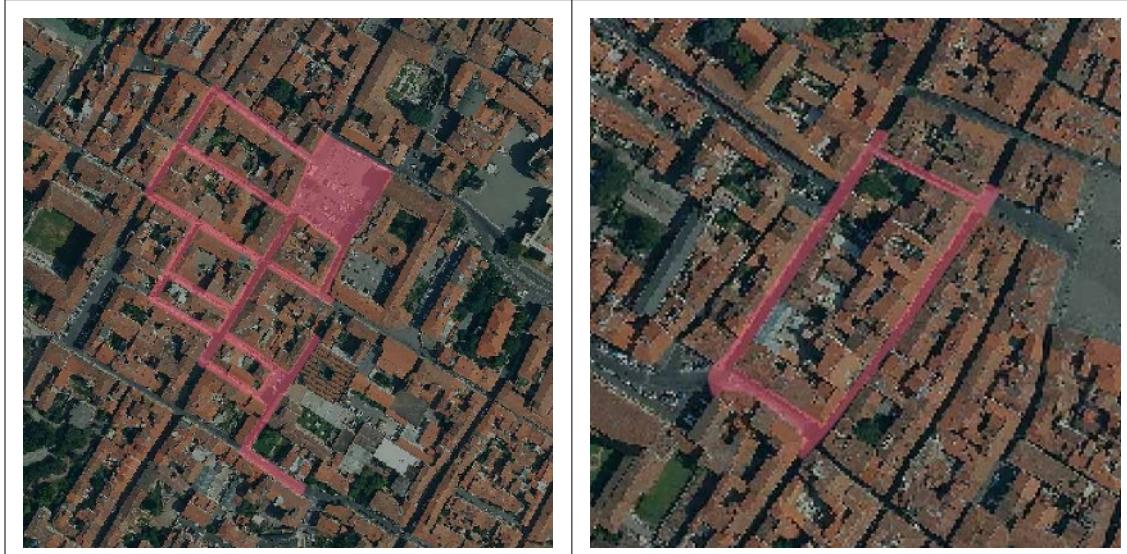
*Analisi del rapporto pieni/vuoti e delle connessioni storiche*

Il rapporto con lo spazio pubblico vissuto come spazio di socialità, di commercio, di scambio si mostra ancora forte, con slarghi e piazze su cui si affacciano edifici che ancora sono volti al dialogo con la pubblica via. Tuttavia, soprattutto nella viabilità secondaria, comincia a delinearsi il concetto di chiusura del fronte e di concentrazione della vita domestica all'interno della cortina muraria dell'isolato: le abitazioni poste su tali assi secondari, infatti, costituiscono i retiri di edifici principali con caratteri architettonici talvolta imponenti, mostrati solo lungo la viabilità principale.

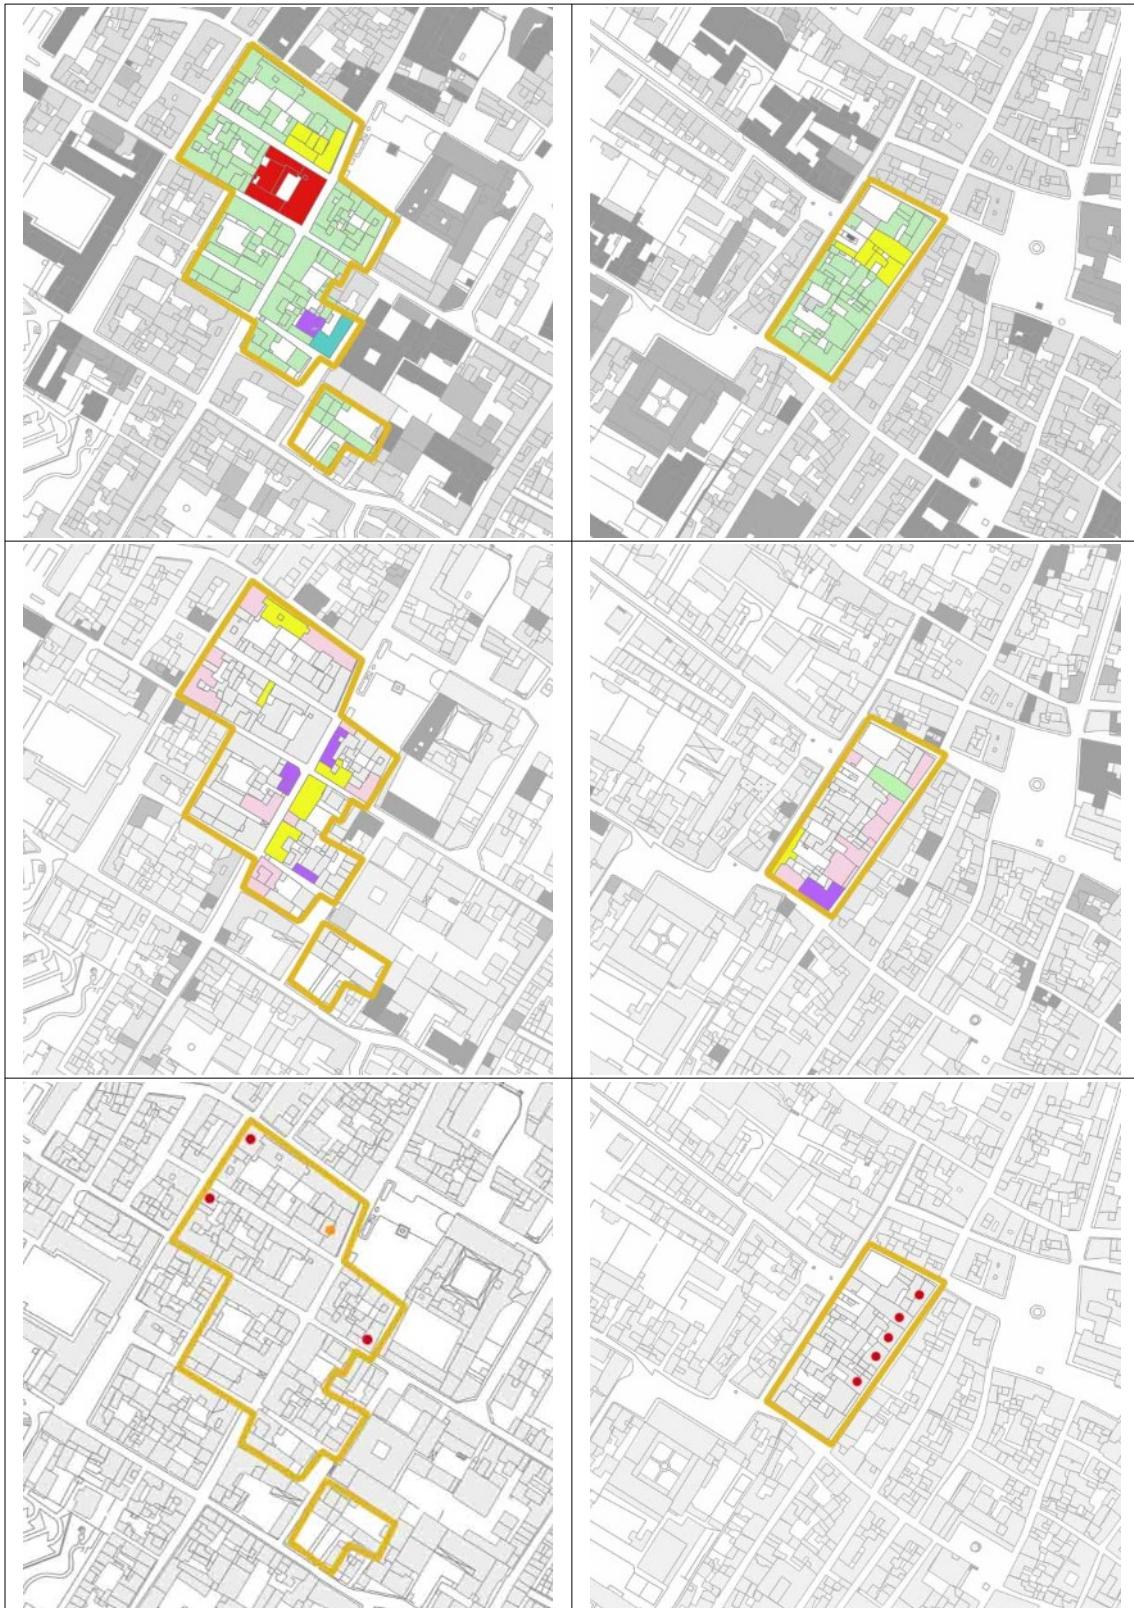
*Analisi delle funzioni primarie e secondarie insediate e individuazione dei fondi dismessi*

I tessuti costituenti il morfotipo TCS.2 ospitano principalmente funzioni residenziali e, in secondo luogo, amministrative e direzionali. Molte di queste unità ospitano a loro volta funzioni secondarie relative prevalentemente all'ambito commerciale e direzionale e, in parte minore, manifatturiero.

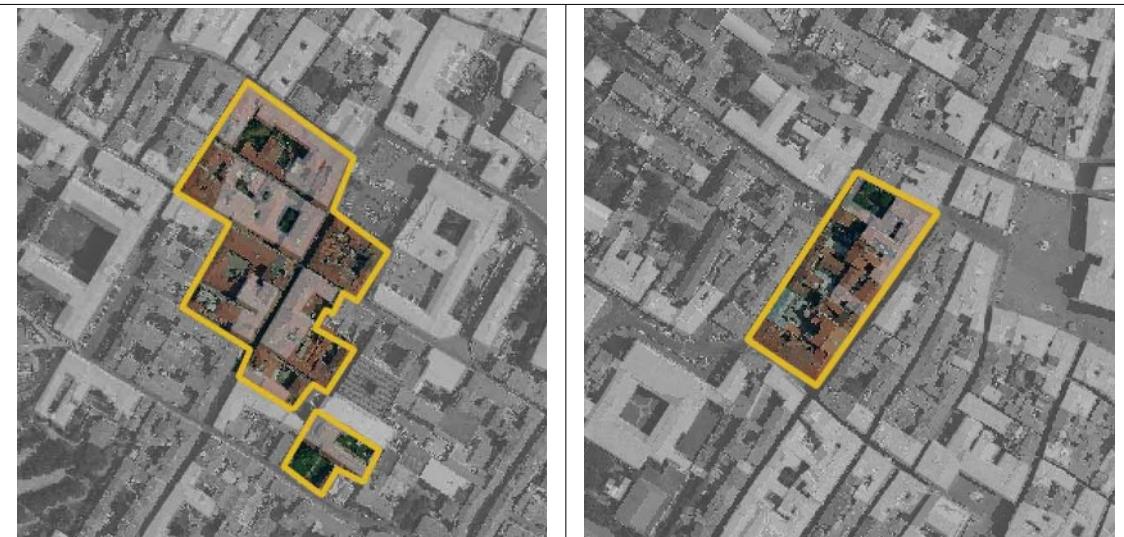
Individuazione degli edifici con valore storico-testimoniale presenti nel PO (E1 e E2)

1. Palazzo Crocini (3_73)	10. Palazzo Salvi Cristiani (3_182)
2. Palazzo Francini Dabizzi e Palazzo Bizzocchi (3_74-75)	11. Palazzo Martini Valaperti (3_183)
3. Casa torre (3_76)	12. Casa Conti (3_222)
4. Edificio di via Tinaia (3_176)	13. Palazzo in via Santa Trinita (3_223)
5. Edificio di via Rinaldesca (3_177)	14. Palazzo Migliorati, Casa Torre e Palazzo Verzoni Bizzocchi ora Cipriani (3_230-231-232)
6. Palazzo Briganti (3_178)	15. Oratorio della compagnia della Santissima Trinità (3_233)
7. Palazzo Geppi Naldini poi Martelli (3_179)	16. Palazzo Buonamici degli Innocenti e giardino annesso (3_240)
8. Palazzo Franceschini (3_180)	
9. Edificio di via B. Magini (3_181)

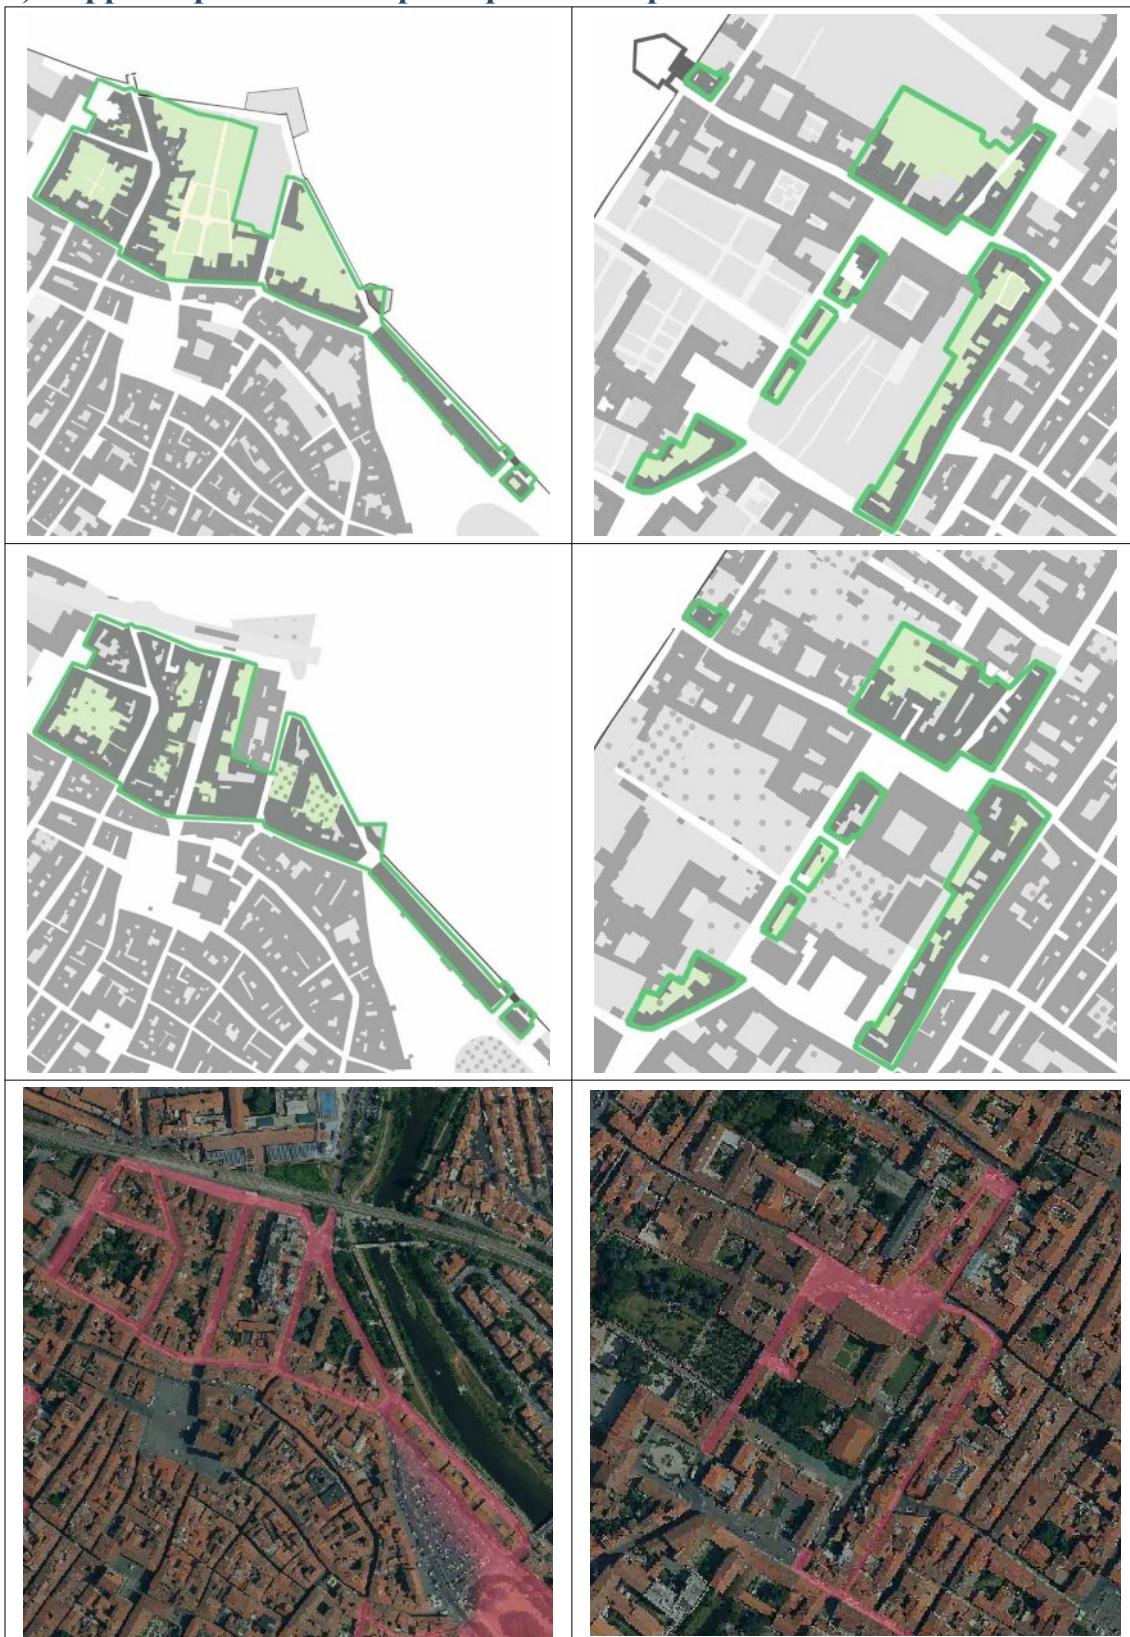
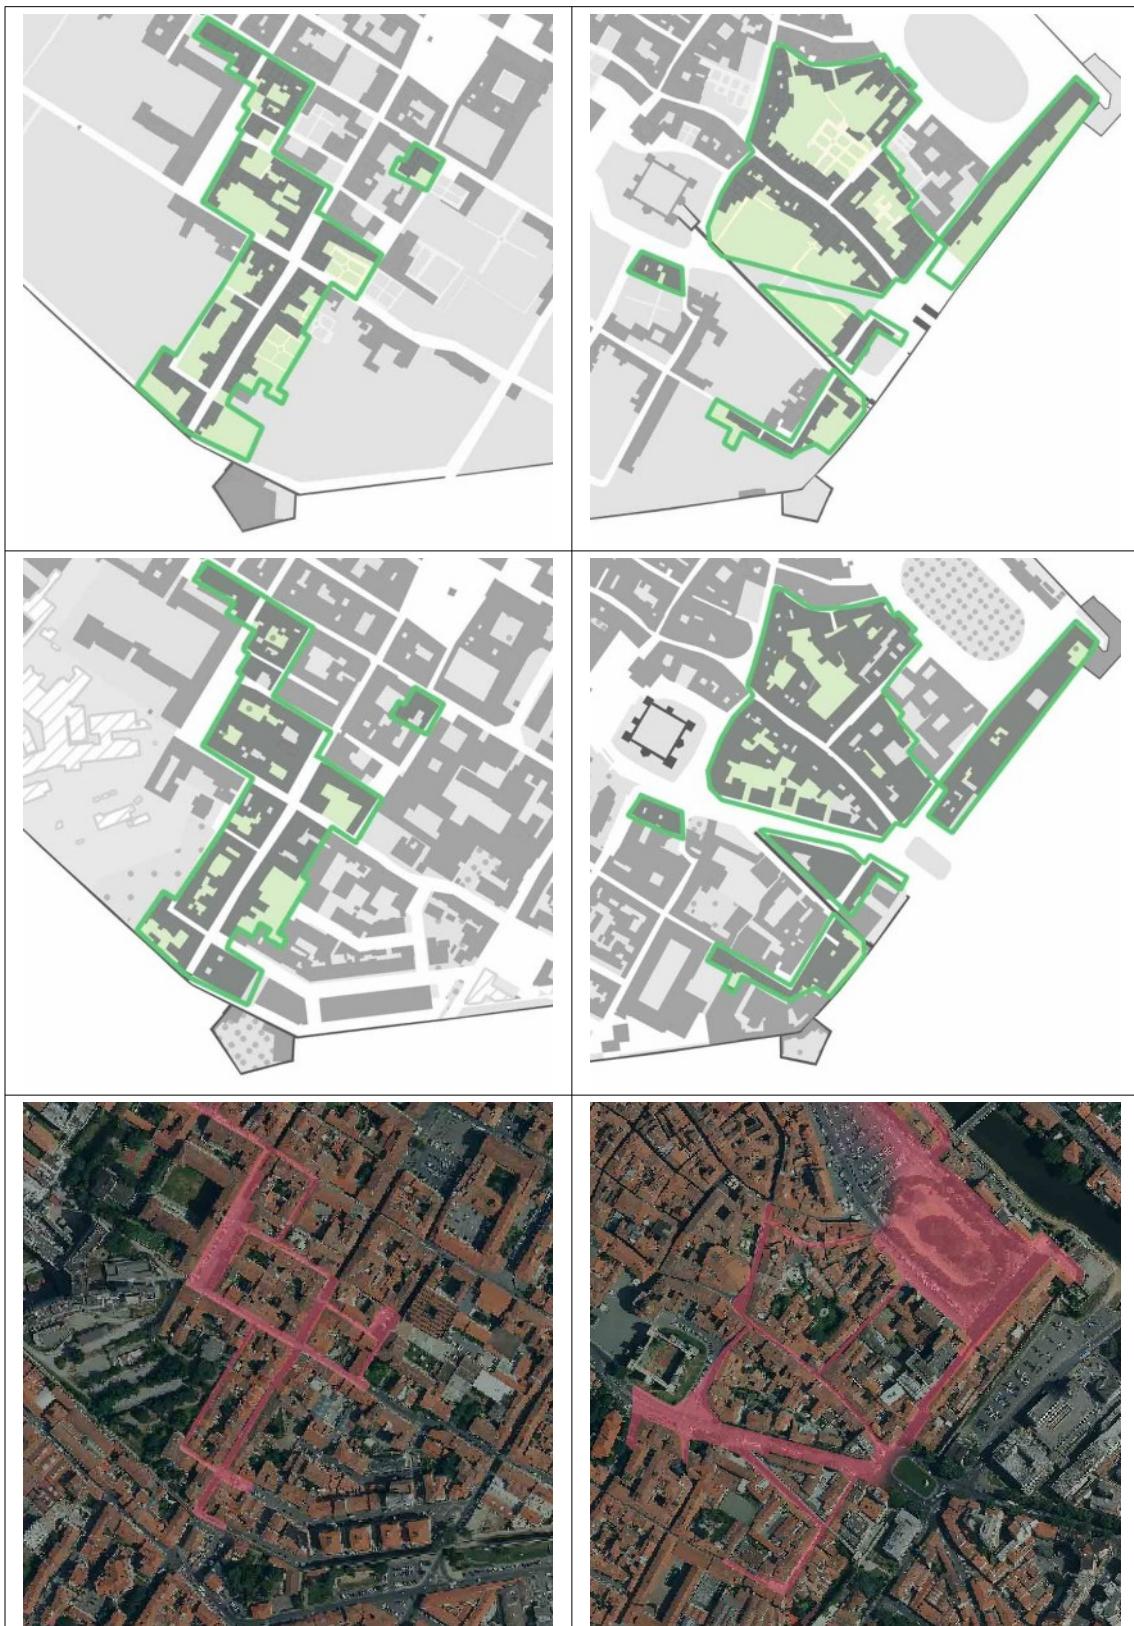
*Analisi del rapporto pieni/vuoti, della tipologia di suolo (leopoldino e attuale) e delle connessioni storiche*

*Analisi del rapporto pieni/vuoti, della tipologia di suolo (leopoldino e attuale)  
e delle connessioni storiche*

I tessuti costituenti il morfotipo TCS.3 si presentano mediamente saturi, con porzioni interne non edificate di notevole superficie corrispondenti a corti di utilizzo privato o comune tra più unità abitative ad esse collegate. La definizione delle tipologie di suolo portata avanti con l'aggiornamento dell'uso del suolo ha riconosciuto per la maggior parte di queste aree tipologie a prato, semiarborato e arborato, con uno stacco dagli isolati costituenti i morfotipi precedentemente considerati. Trattandosi nella maggior parte dei casi di corti con giardino interne ad isolati mediamente densi, la funzione prevalentemente distributiva dei precedenti tessuti comincia a venir meno: ogni edificio qui ha un rapporto diretto con la viabilità pubblica limitato all'ingresso alla proprietà, mentre lo spazio interno, il retro, diventa il luogo della vita privata, separata dalla socialità della via. Le poche porzioni impermeabilizzate hanno per lo più funzione di parcheggio, senza alcuno scopo aggregativo. Le viabilità qui leggibili sono più ampie, quasi a creare un distacco tra i palazzi che vi si affacciano, rivolti verso l'interno.

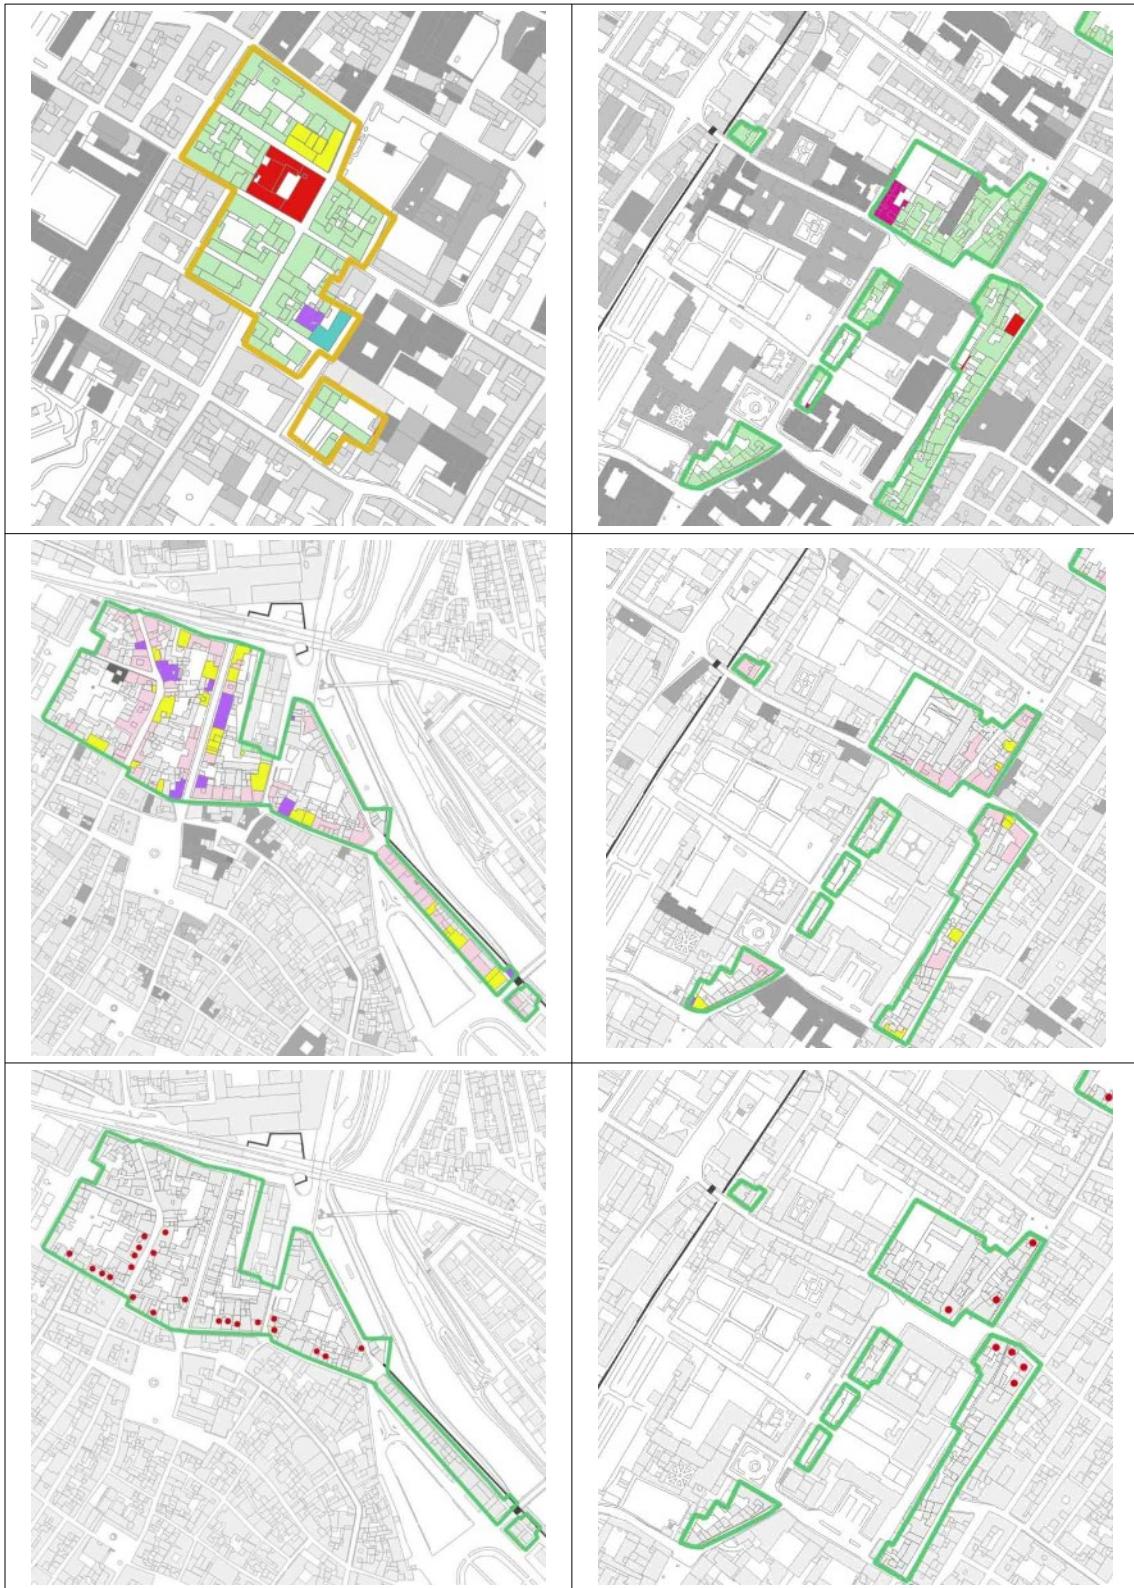
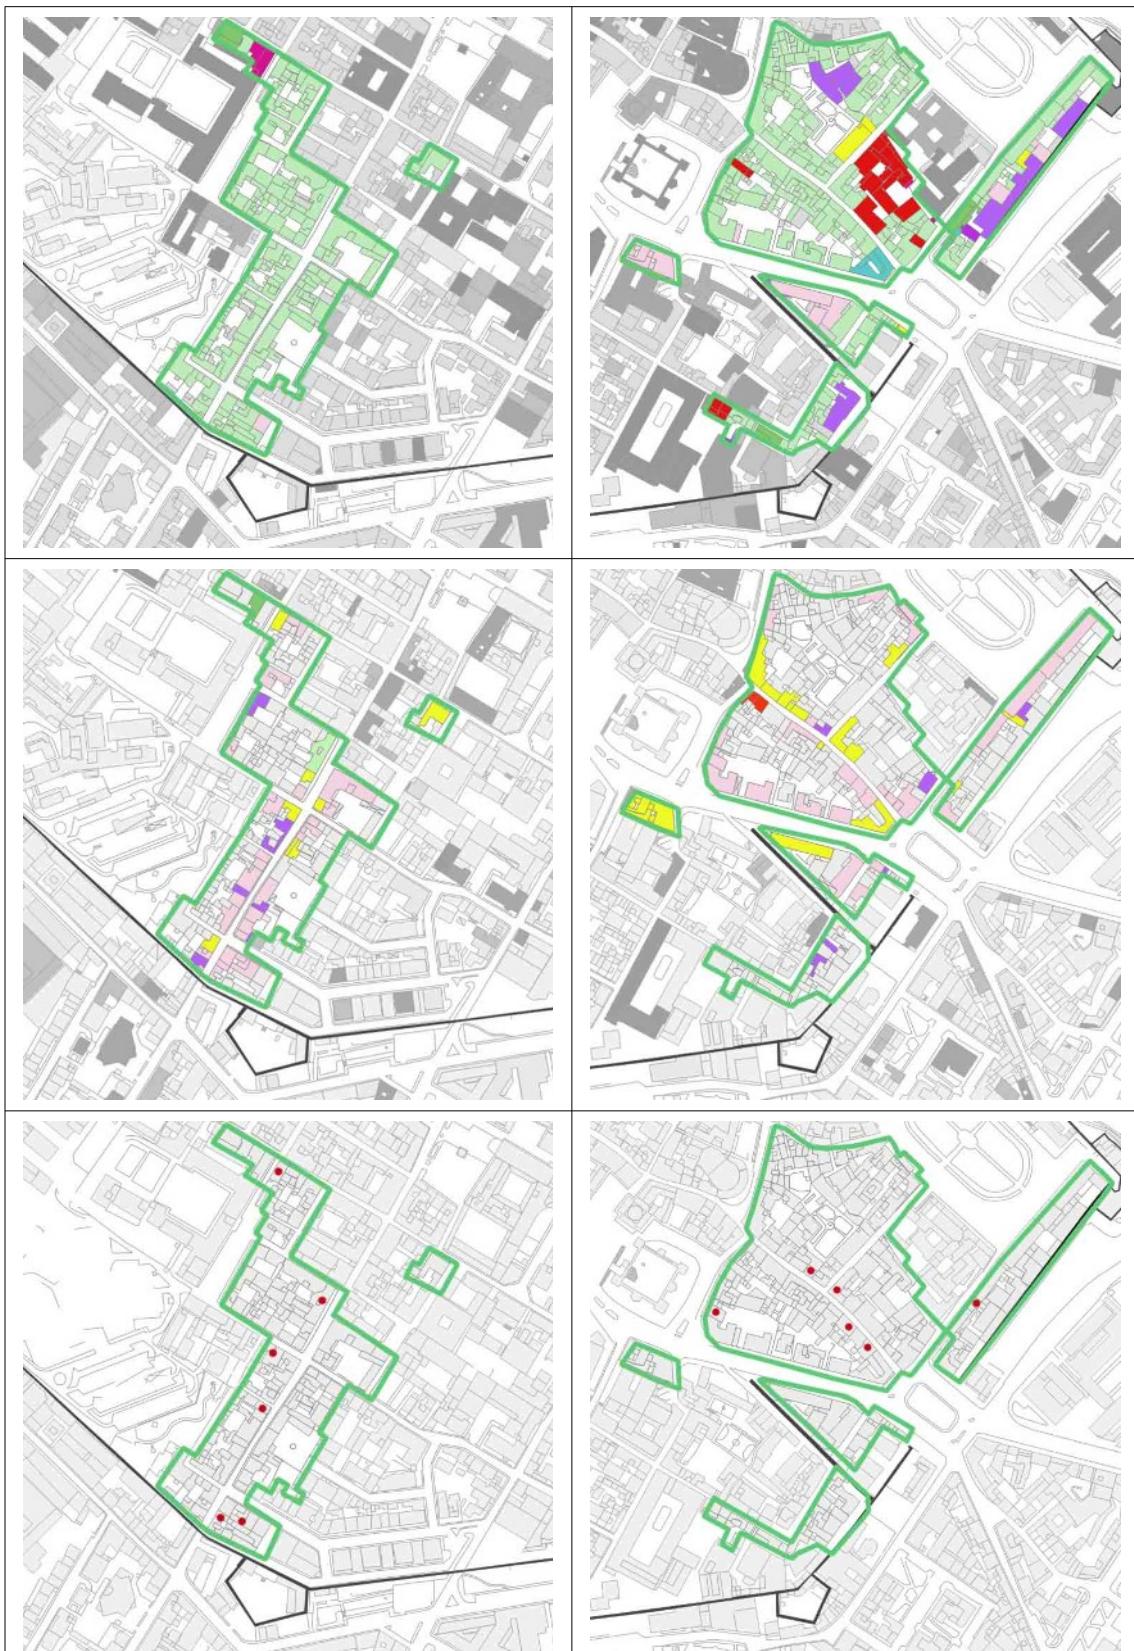
Analisi delle funzioni primarie e secondarie insediate e individuazione dei fondi dismessi

*Analisi delle funzioni primarie e secondarie insediate e individuazione dei fondi dismessi*

I tessuti costituenti il morfotipo TCS.3 ospitano principalmente funzioni residenziali e, in piccola percentuale, amministrative e direzionali.

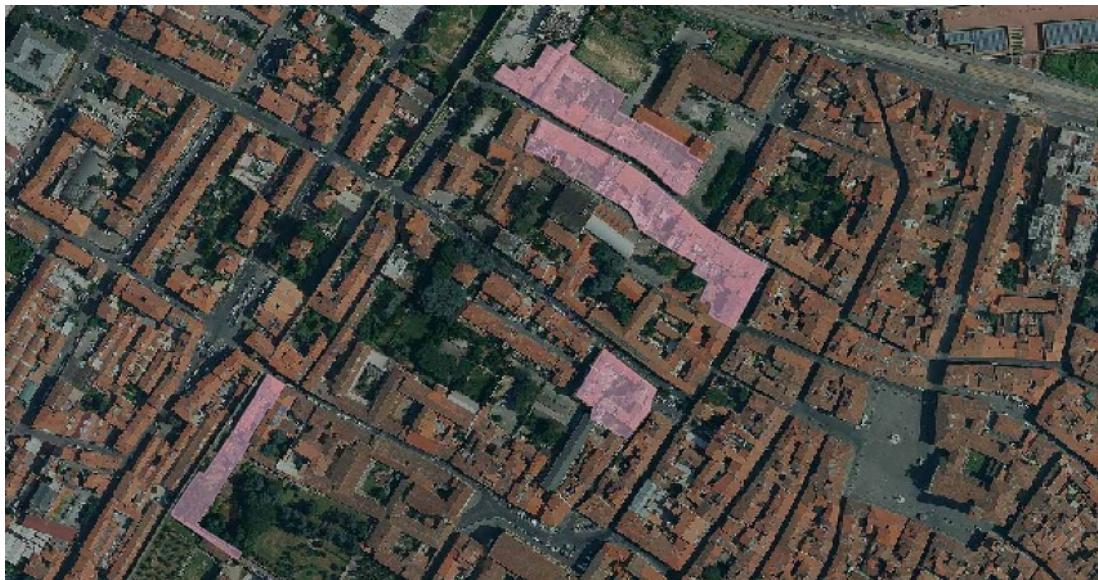
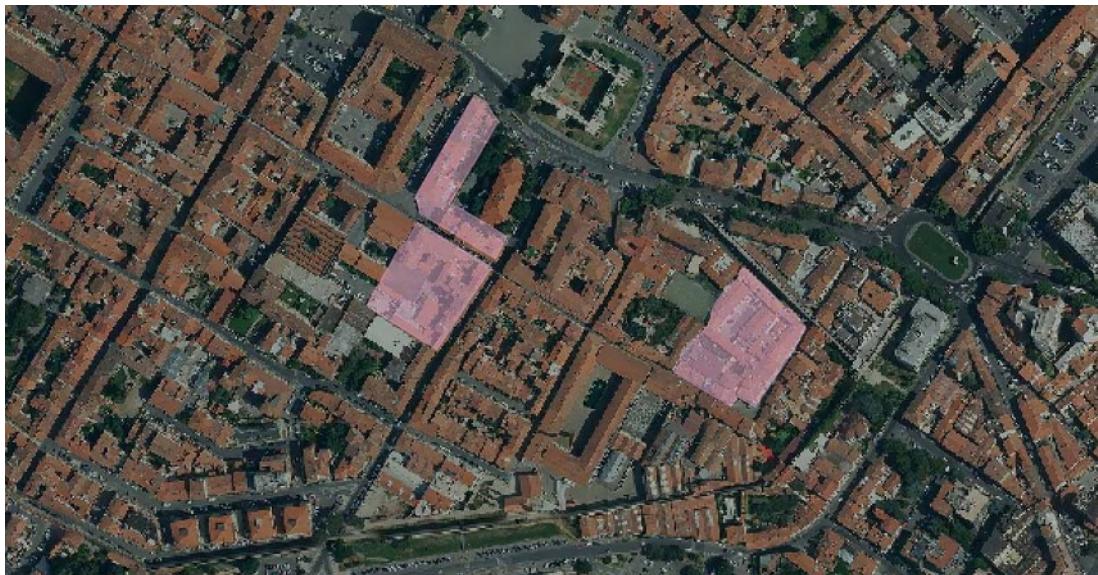
*Individuazione del tessuto TCS.4 su ortofoto 2019*

Il **Tessuto del Centro Storico TCS.4** comprende pochi isolati posti ai margini delle mura urbane e caratterizzati da una tipologia lineare di matrice storica. Essi sono composti prevalentemente da schiere che si susseguono una accanto all'altra, talvolta intervallate da palazzi di origine più risalente; questi edifici escono dalla logica costruttiva dei precedenti isolati, mantenendo però elementi architettonici, compositivi e decorativi di interesse che li connotano ancora come "cittadini". Il morfotipo TCS.4 si presenta quindi composto sia da edifici di origine ottocentesca sia da aggiunte risalenti alla prima metà del Novecento, con funzione principalmente residenziale.

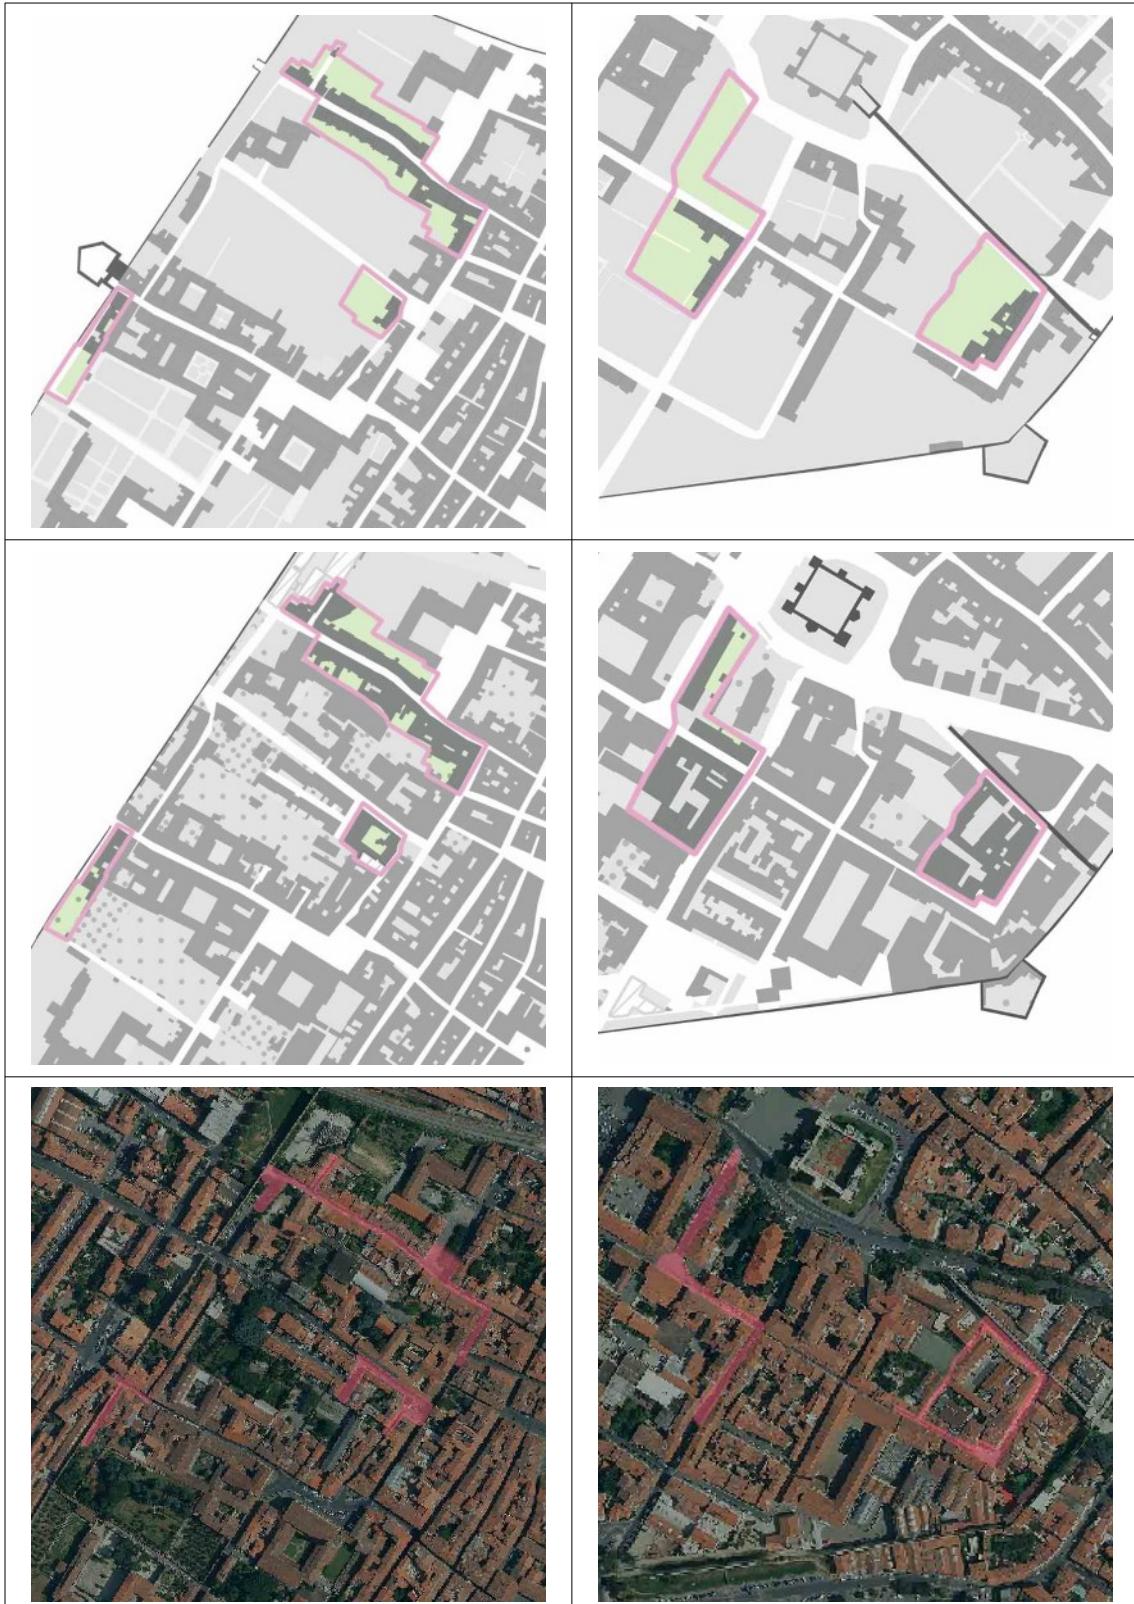
*Analisi del rapporto pieni/vuoti, della tipologia di suolo (leopoldino e attuale) e delle connessioni storiche*

I tessuti costituenti il morfotipo TCS.4 presentano una conformazione lineare lungo l'asse viario, con porzioni di resede tergale esclusive per ogni unità abitativa o per piccoli raggruppamenti di unità.

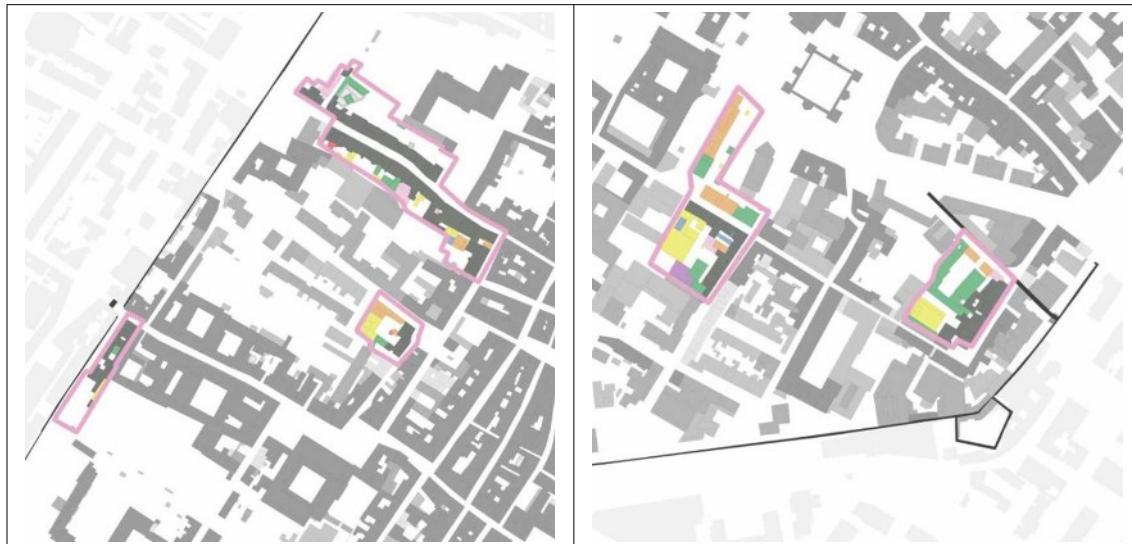
*Estratto della periodizzazione dell'edificato del centro storico*
