## Piano Strutturale 2024

Elaborato conoscitivo per la  
definizione della struttura insediativa  
Centro storico

ELABORATO **QC\_AI\_15\_A**

## TCS.1 – L'antico nucleo storico

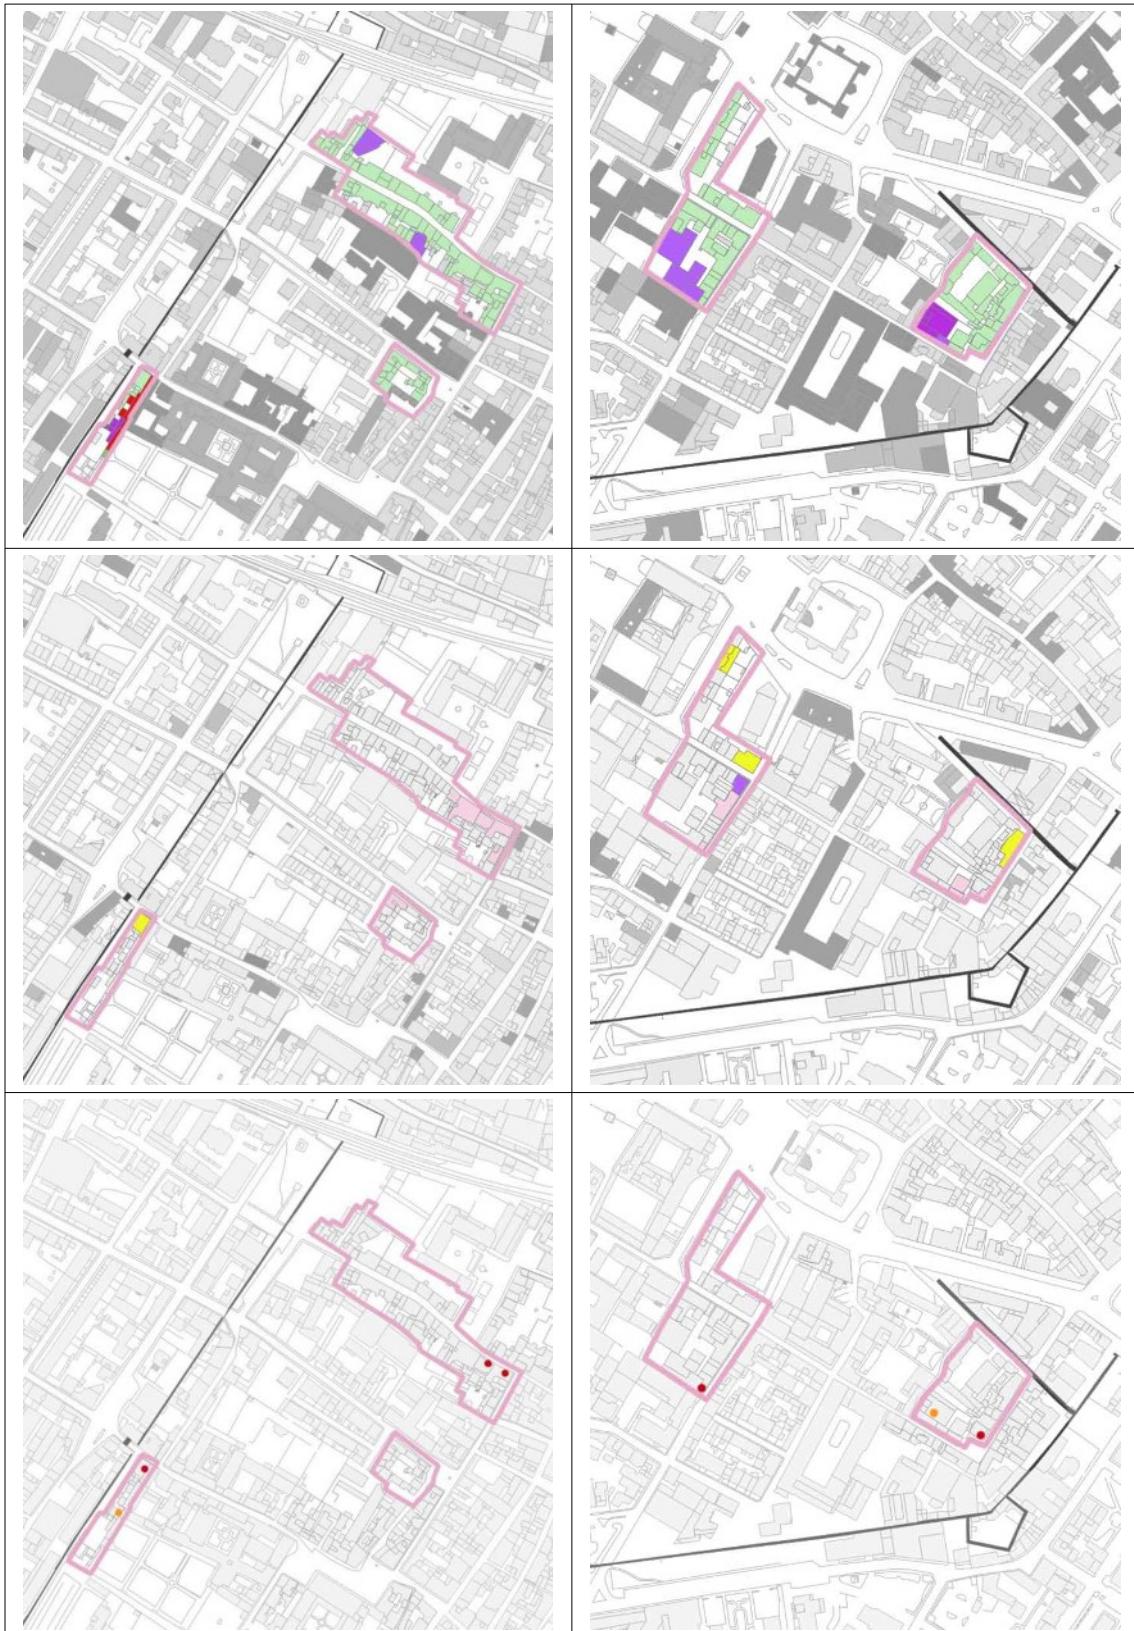
*Analisi delle funzioni primarie e secondarie insediate e individuazione dei fondi dismessi*

I tessuti costituenti il morfotipo TCS.4 ospitano principalmente funzioni residenziali e, in piccola percentuale, artigianali. La compresenza tra funzioni primarie e funzioni secondarie non è molto caratteristica di queste aree e si ritrova prevalentemente nei fabbricati che si affacciano su piazza Sant'Agostino e via Frascati.

La definizione delle unità con funzioni dismesse portata avanti con l'aggiornamento dell'uso del suolo, inoltre, mette in evidenza il dato dell'occupazione dei fabbricati del comparto individuato, in questo caso molto esiguo e riguardante esclusivamente le funzioni secondarie.

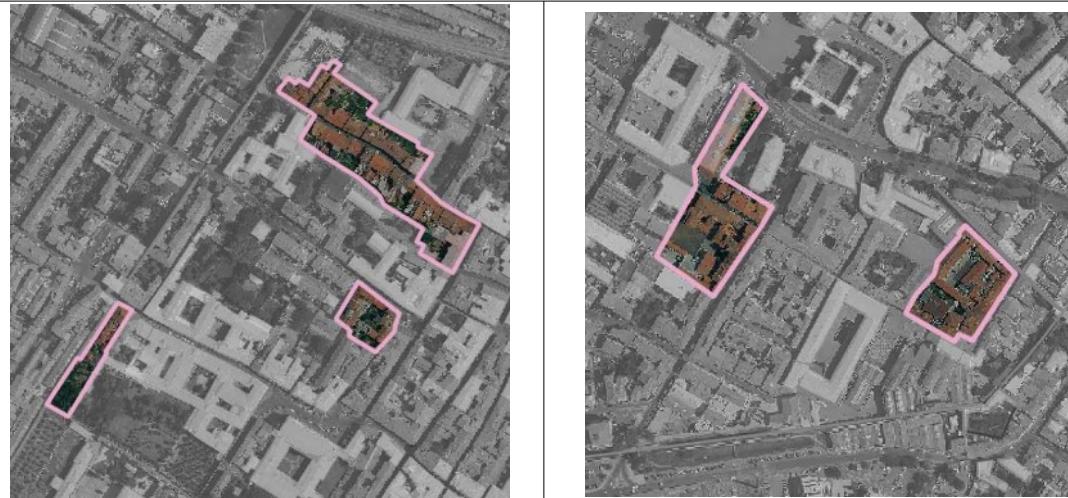
Individuazione degli edifici con valore storico-testimoniale presenti nel PO (E1 e E2)

1. Palazzo Romei (3\_3)
2. Palazzo Gori (3\_28)
3. Palazzine su via Dante (3\_199)

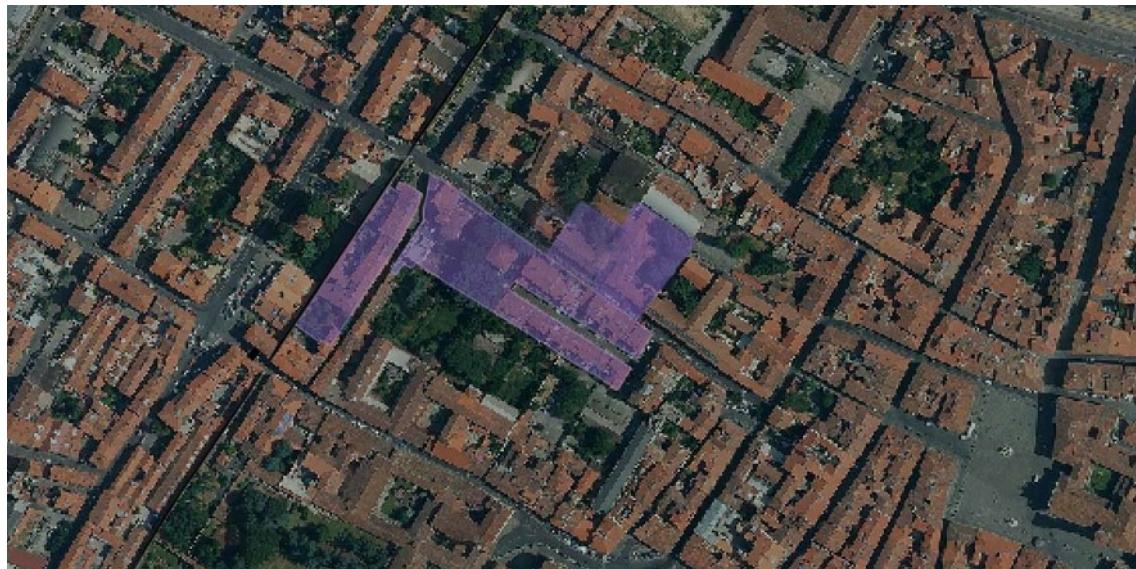
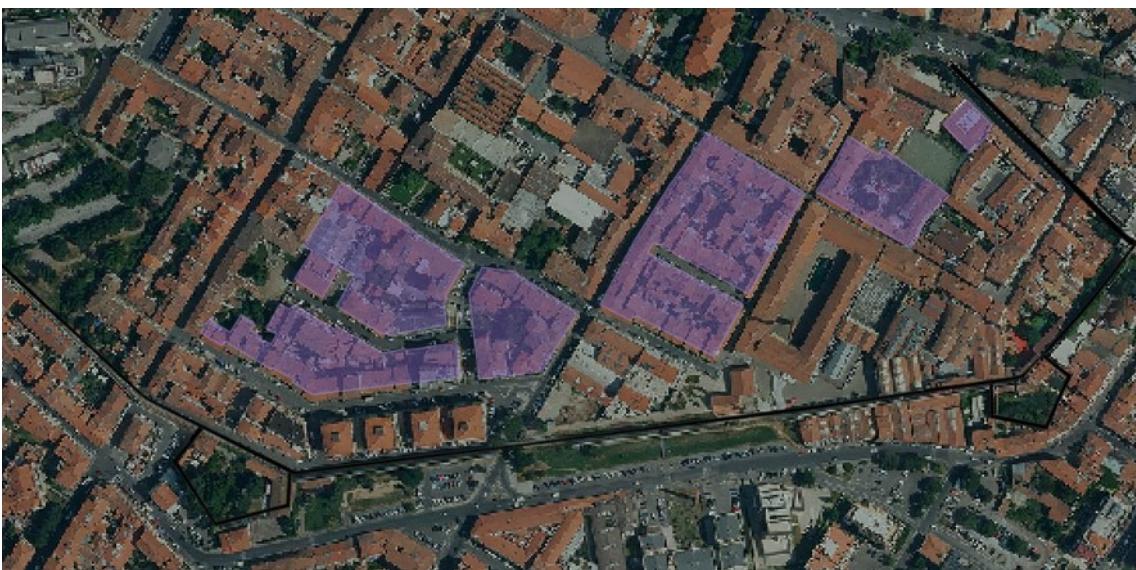
*Individuazione del tessuto TCS.5 su ortofoto 2019*

Il **Tessuto del Centro Storico TCS.5** comprende due raggruppamenti di tessuti situati, il primo, nell'area presso porta Pistoiese e, il secondo, nei pressi della ex Campolmi. Essi sono caratterizzati da una tipologia lineare e, a differenza della categoria precedente, non presentano una matrice storica risalente. Gli edifici che compongono questi tessuti sono, infatti, prevalentemente composti da schiere costruite nel XX secolo con i caratteri propri dell'edilizia dell'epoca, molto vicina per tipologia di impianto e caratteri ai molti edifici presenti nei borghi del territorio comunale oltre le mura.

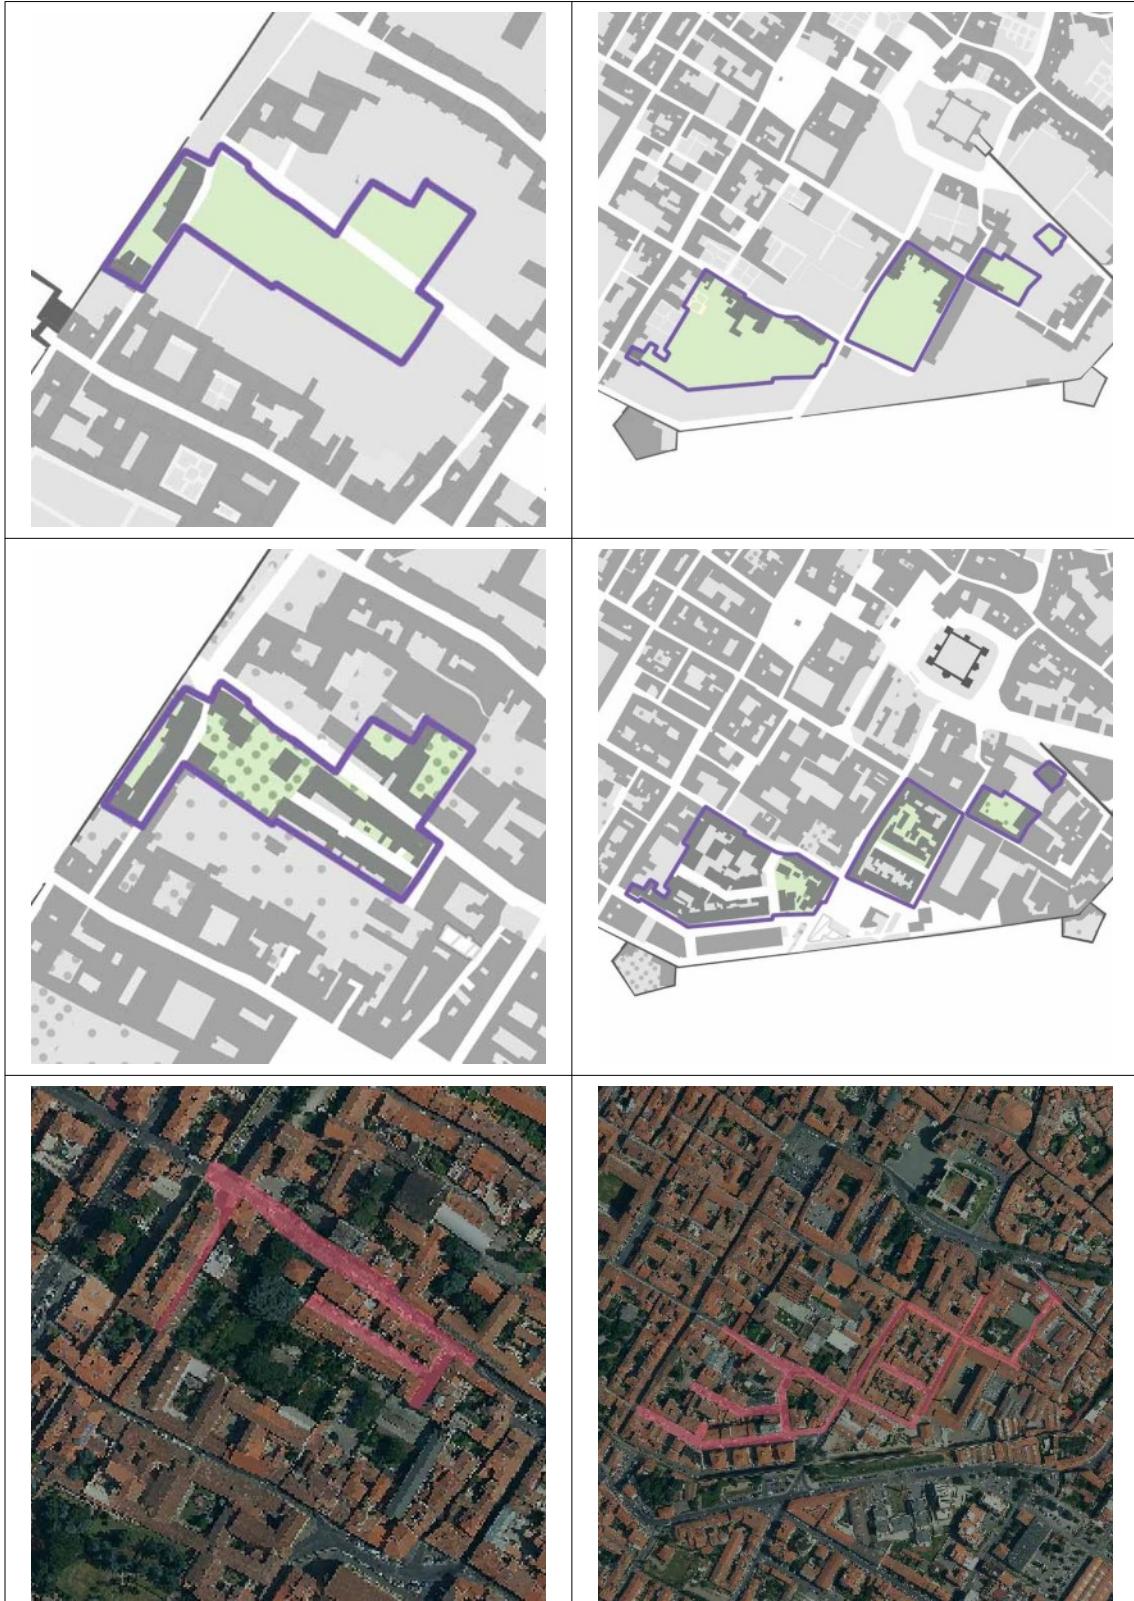
*Analisi del rapporto pieni/vuoti, della tipologia di suolo (leopoldino e attuale) e delle connessioni storiche*

I tessuti costituenti il morfotipo TCS.5 presentano una conformazione lineare lungo l'asse viario, con porzioni di resede tergale esclusive per ogni unità abitativa.

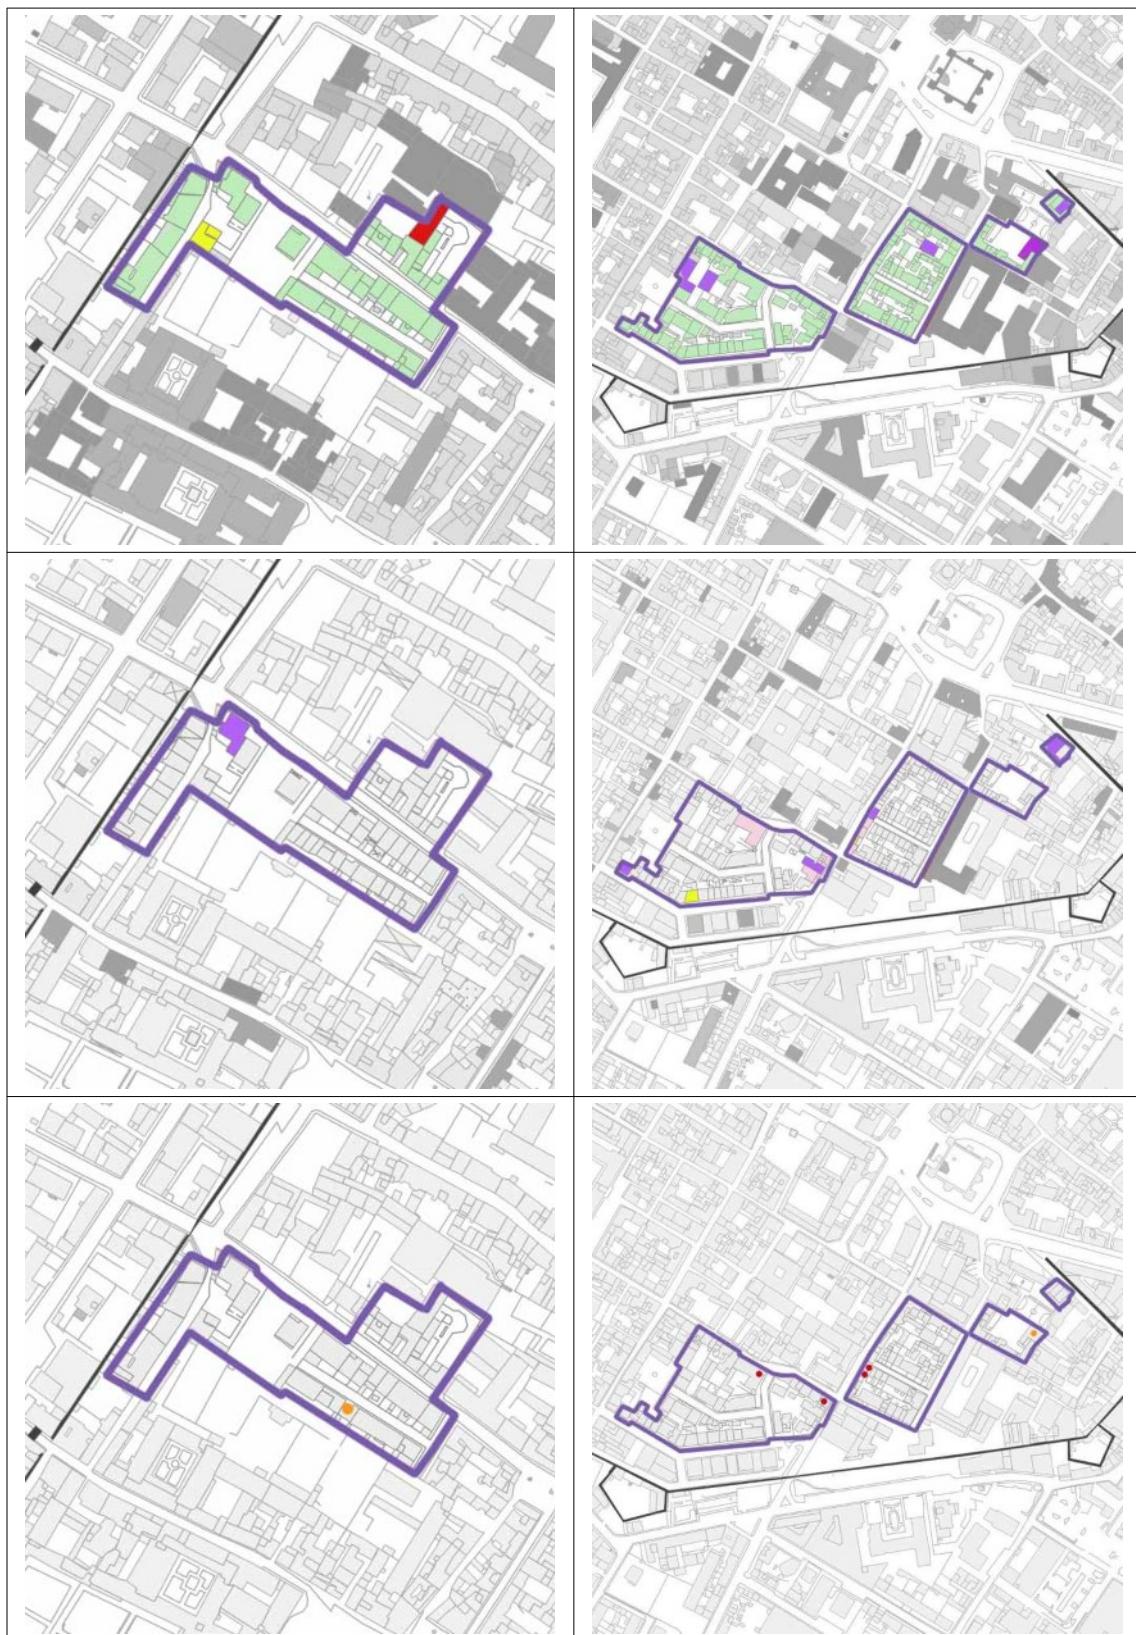
*Analisi delle funzioni primarie e secondarie insediate e individuazione dei fondi dismessi*

I tessuti costituenti il morfotipo TCS.5 ospitano principalmente funzioni residenziali e, in minor percentuale, artigianali.

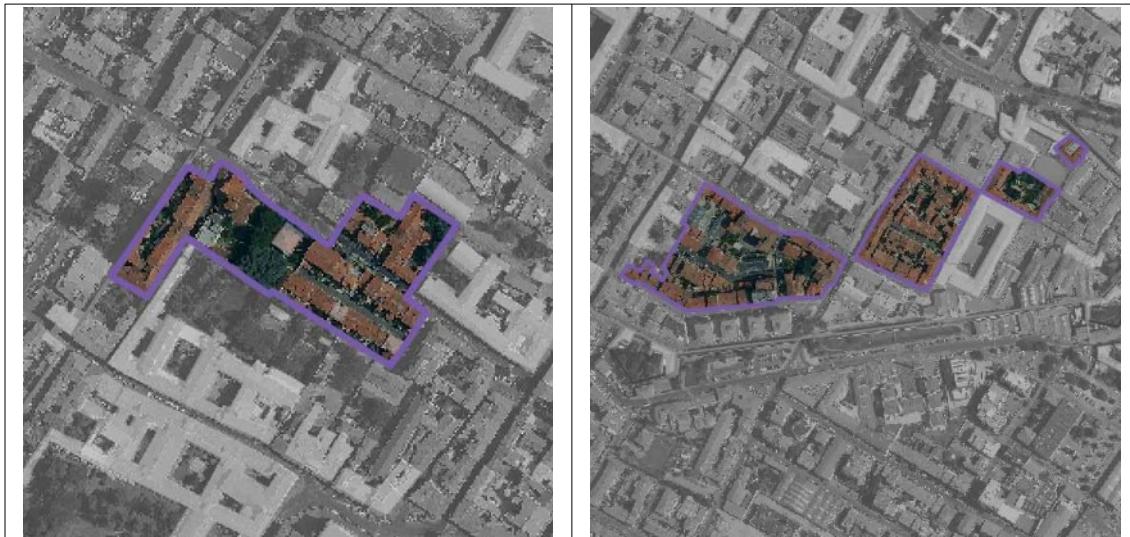
*Individuazione degli edifici con valore storico-testimoniale presenti nel PO (E1 e E2)*

1. Villa Ciabatti (3\_63)
2. Edificio in via Orti del Lupo (3\_64)
3. Edificio in via Orti del Lupo (3\_65)

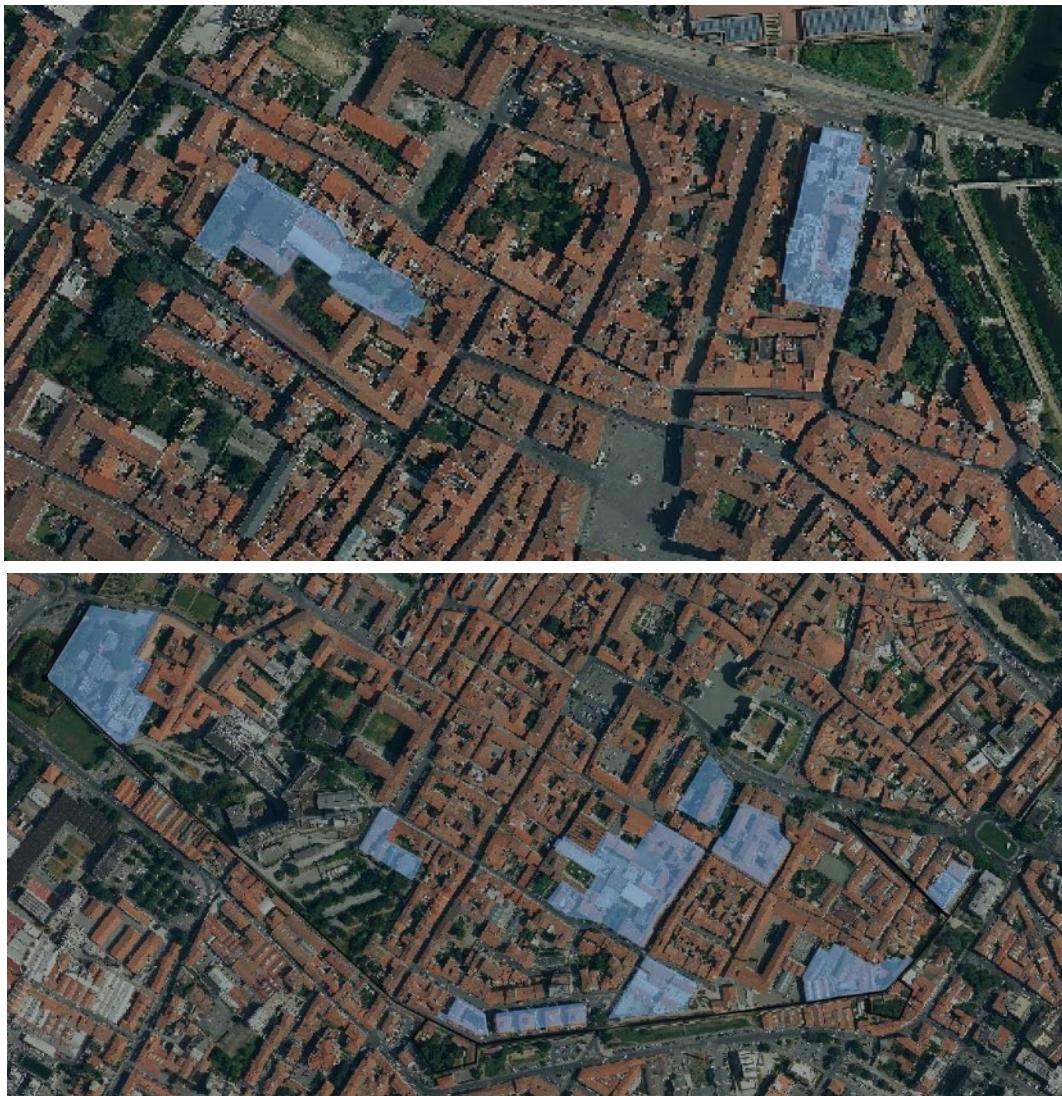
*Individuazione del tessuto TCS.6 su ortofoto 2019*

Il **Tessuto del Centro Storico TCS.6** comprende una serie di edifici recenti, realizzati prevalentemente a partire dagli anni '50 e '60 del Novecento. La maggior parte delle tipologie che caratterizzano questi edifici sono prettamente moderne e avulse dal contesto in cui si inseriscono.

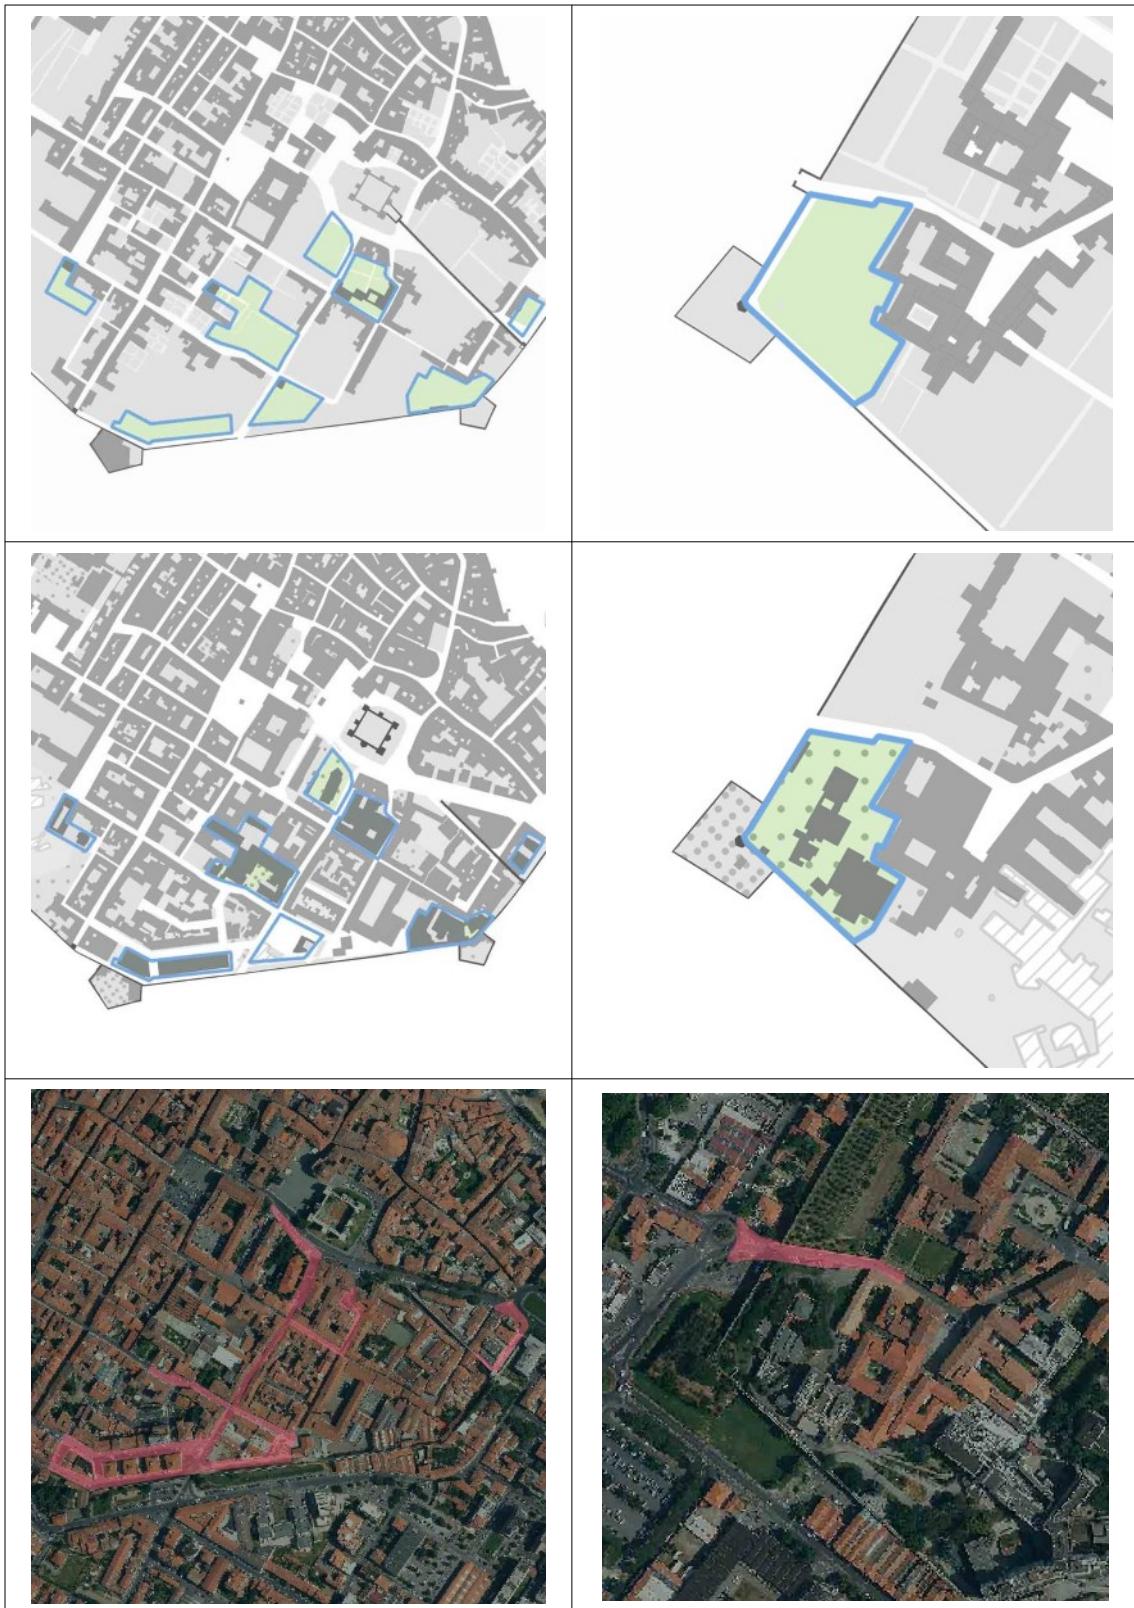
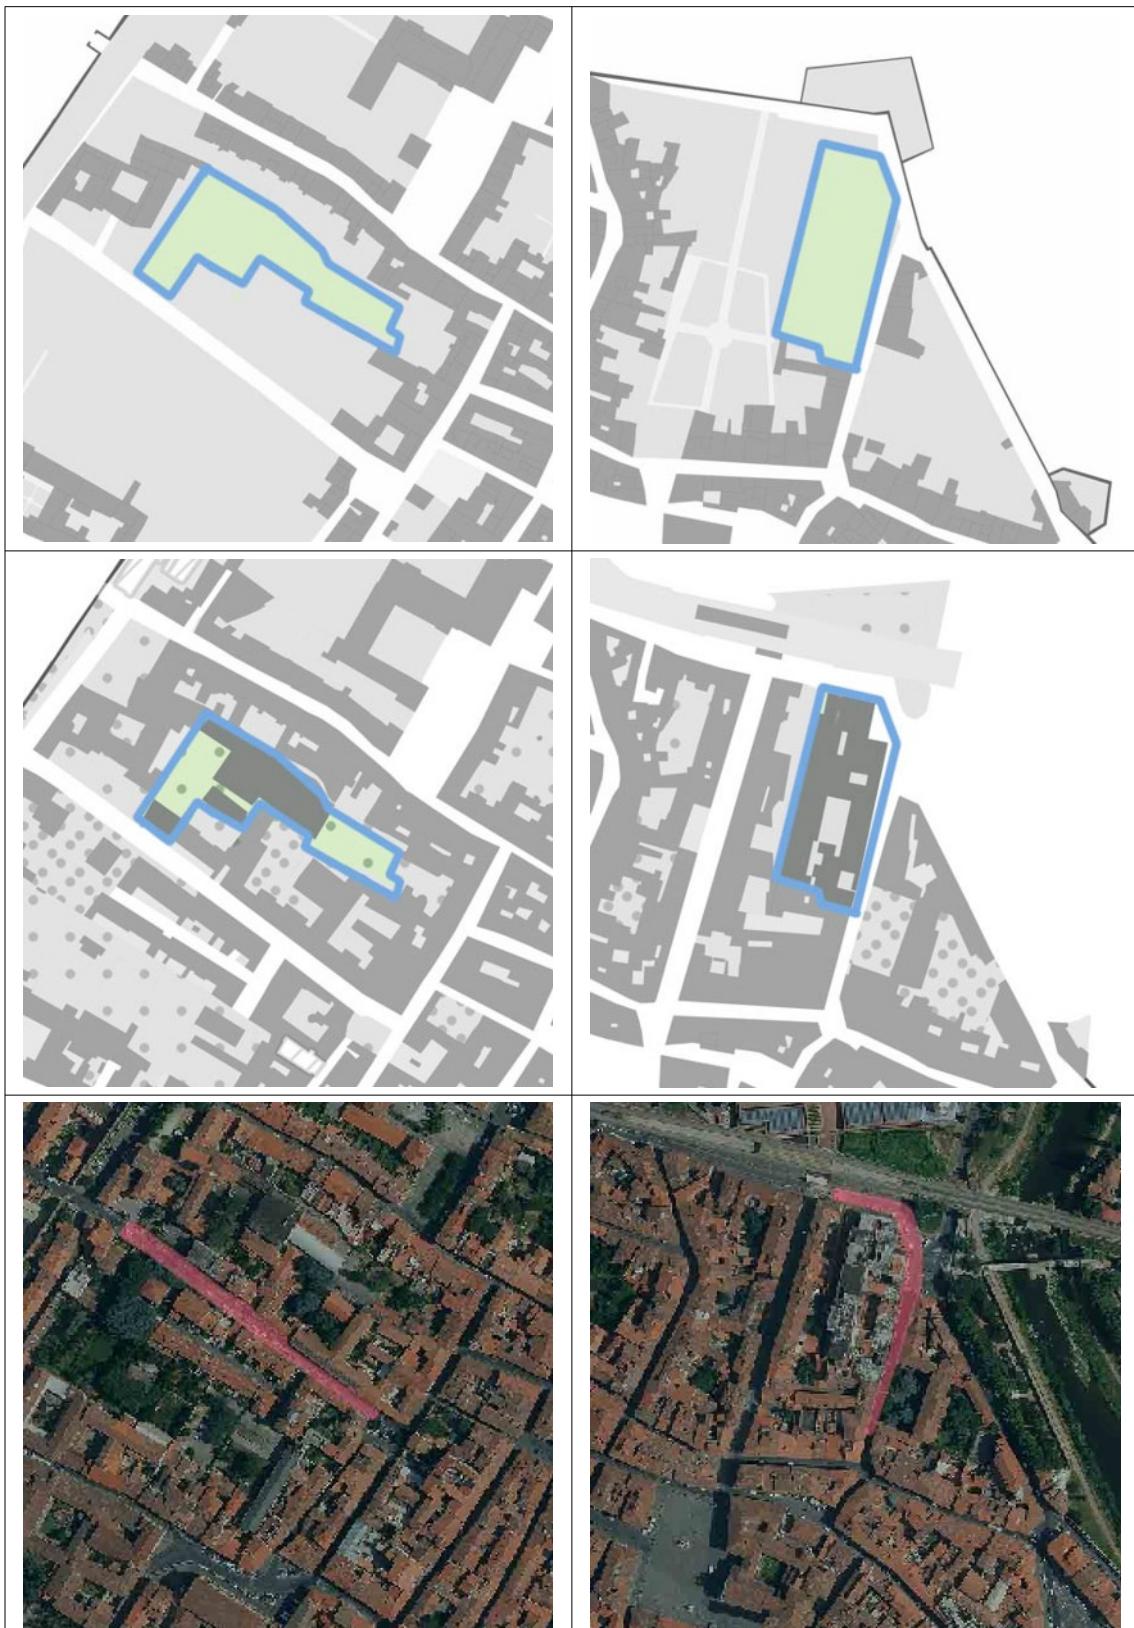
*Analisi del rapporto pieni/vuoti, della tipologia di suolo (leopoldino e attuale) e delle connessioni storiche*

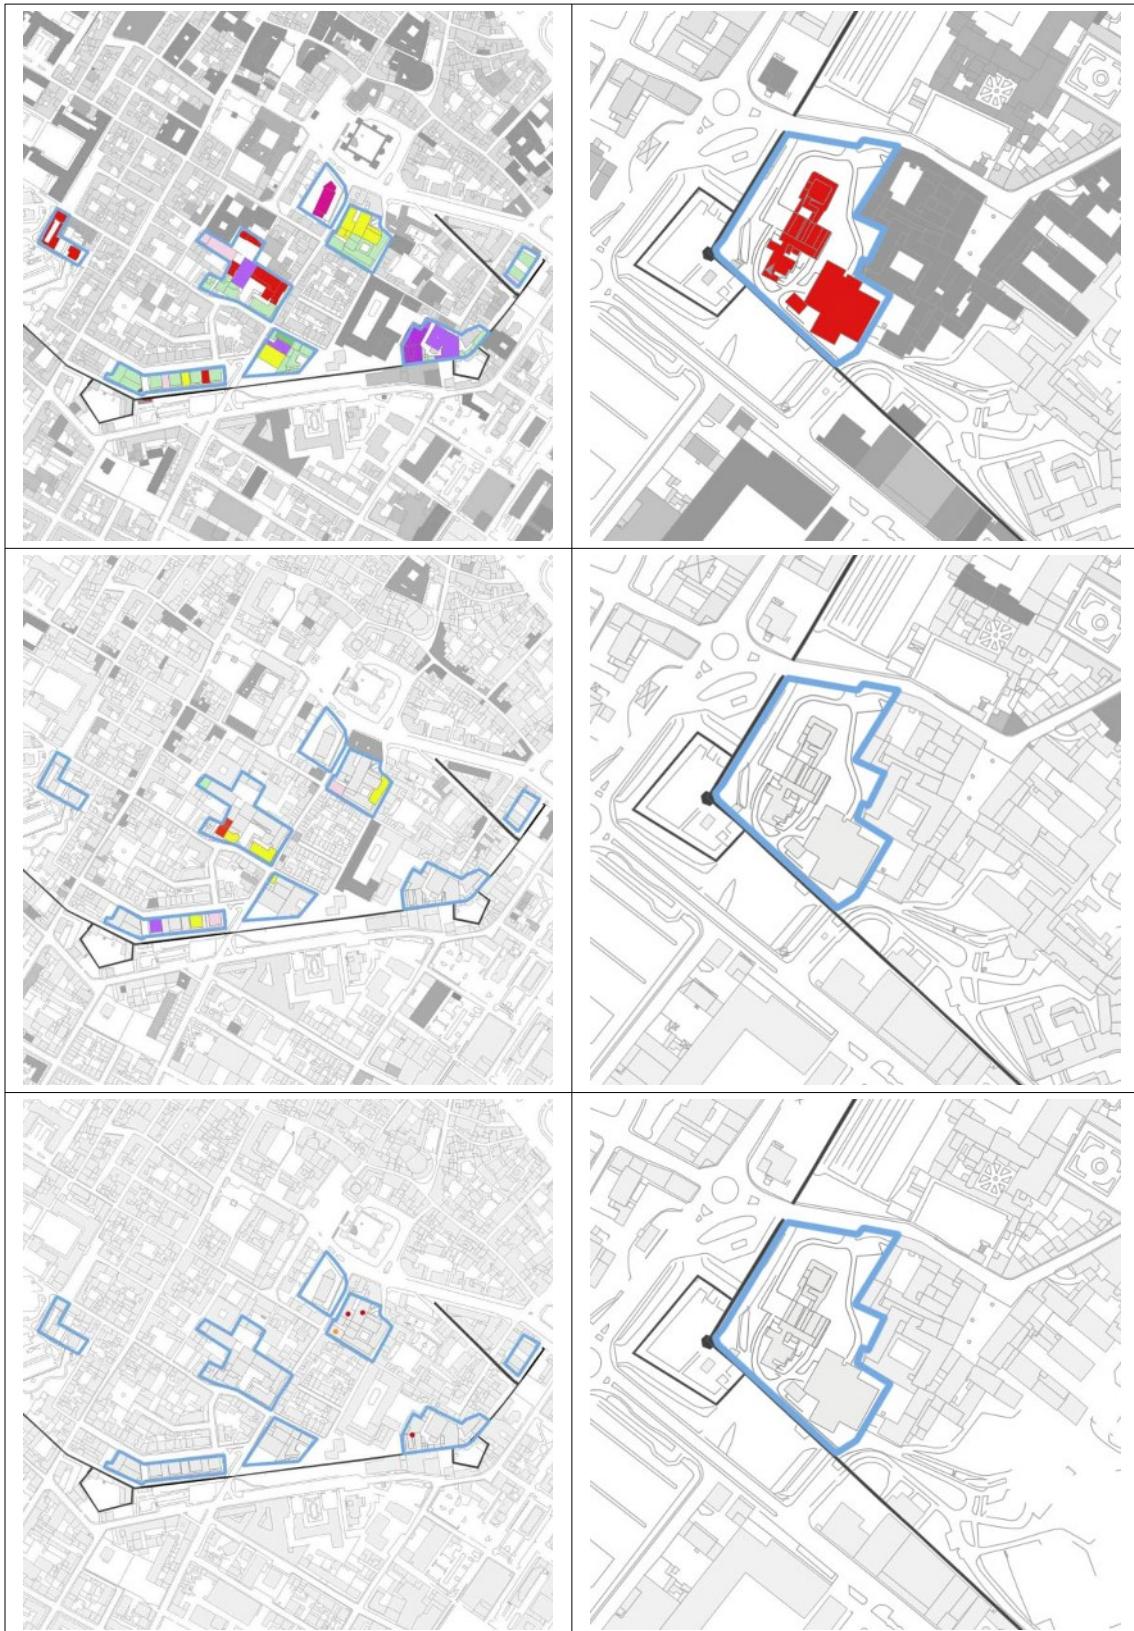
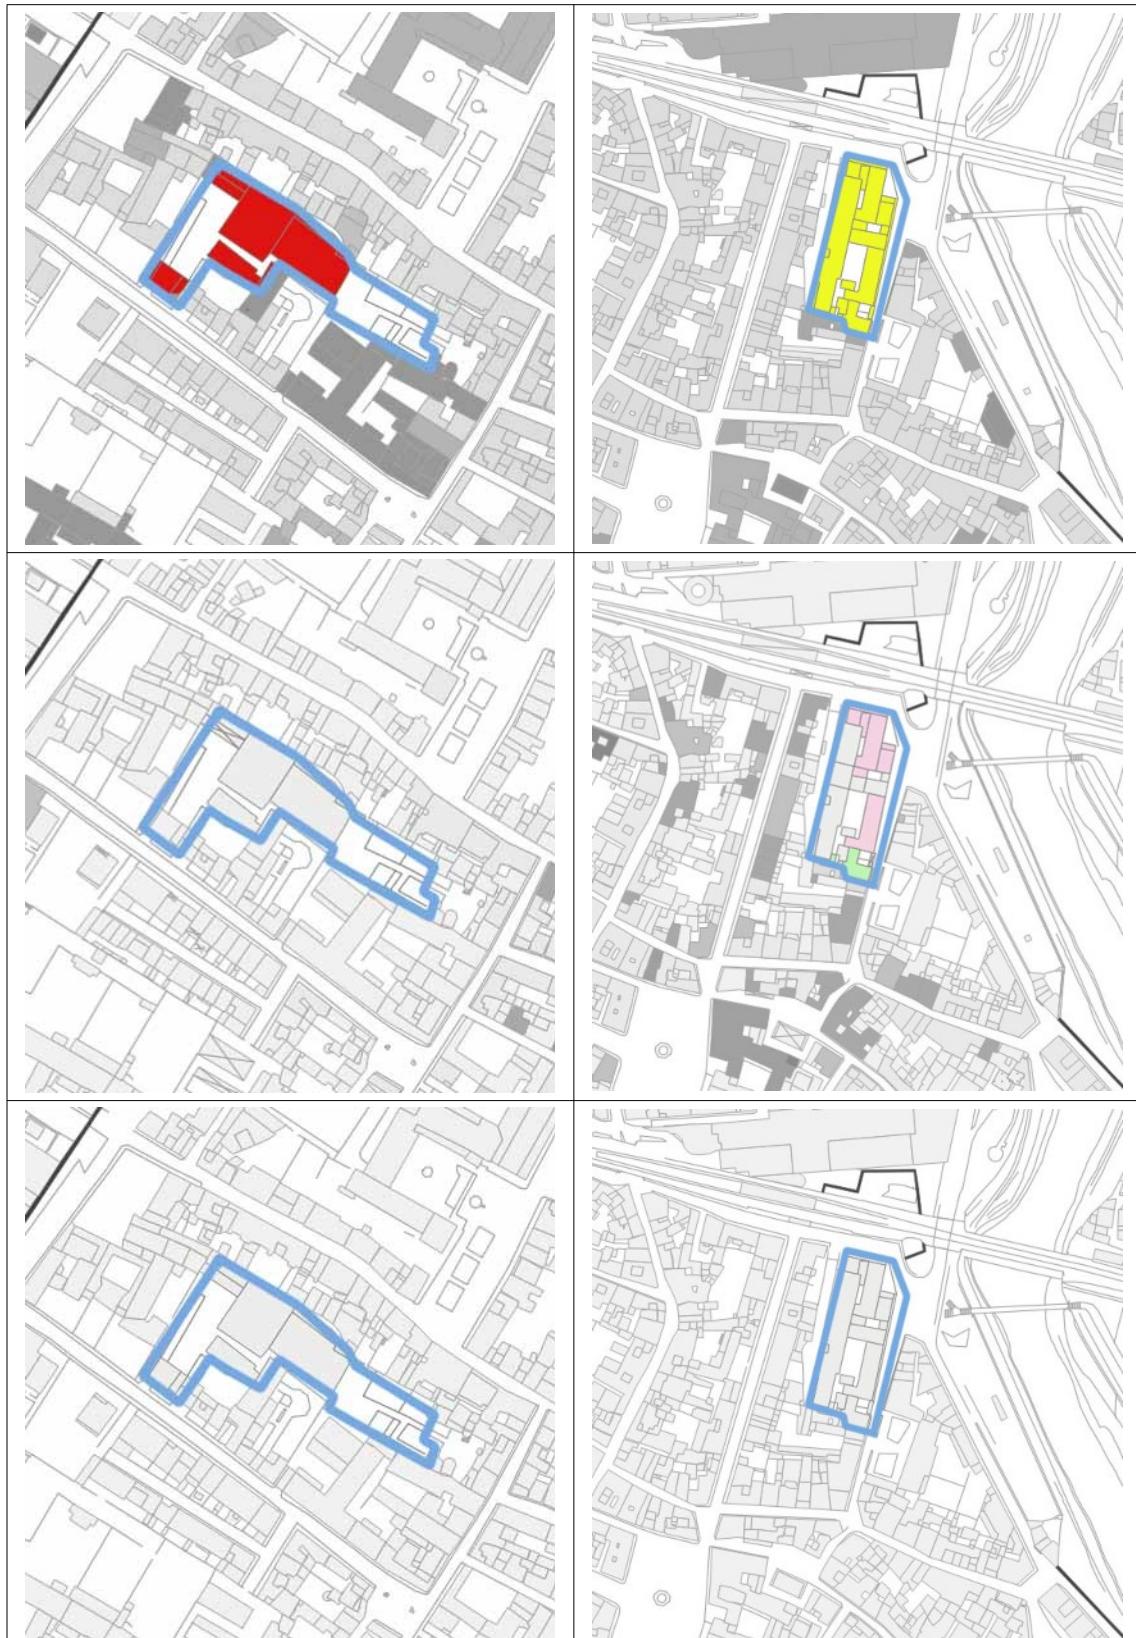
*Analisi delle funzioni primarie e secondarie insediate e individuazione dei fondi dismessi*

La compresenza tra funzioni primarie e funzioni secondarie è qui parzialmente presente, essendo edifici per la maggior parte costruiti con una funzione specifica già individuata, e riguardano principalmente funzioni amministrative e direzionali.

La definizione delle unità con funzioni dismesse portata avanti con l'aggiornamento dell'uso del suolo, inoltre, mette in evidenza il dato dell'occupazione dei fabbricati del comparto individuato, in questo caso abbastanza esiguo, riguardante, in particolare, le funzioni primarie direzionali.

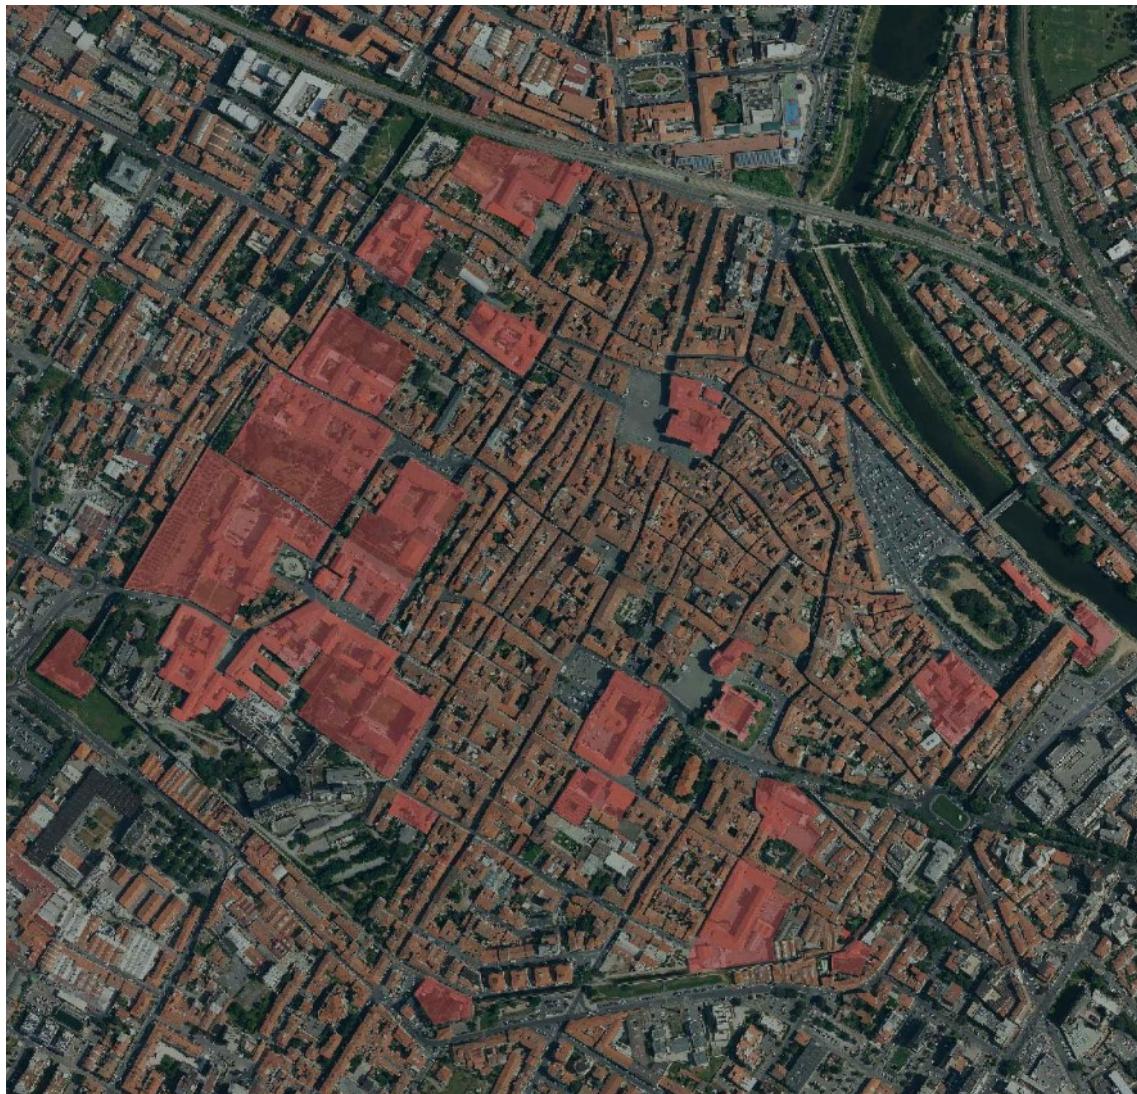
*Individuazione del tessuto TCS.7 su ortofoto 2019*

Il **Tessuto del Centro Storico TCS.7** raccoglie i grandi complessi architettonici e le strutture specialistiche storiche della città. Rientrano in questa categoria i monasteri e i conventi, i plessi scolastici e i monumenti interni alla cerchia muraria. La maggior parte dei complessi individuati, di matrice storica molto antica, era già presente all'Ottocento, anche se si notano alcuni interessanti edifici risalenti ai primi decenni del secolo scorso. L'individuazione di questi poli all'interno di un morfotipo specifico è dovuta alla funzione svolta da questi nel corso della storia della città: essi, infatti, hanno avuto una formazione a sé stante rispetto al contesto ma, allo stesso tempo, hanno creato uno stretto legame con lo spazio pubblico e con gli edifici adiacenti, diventando poli fondamentali all'interno della città.

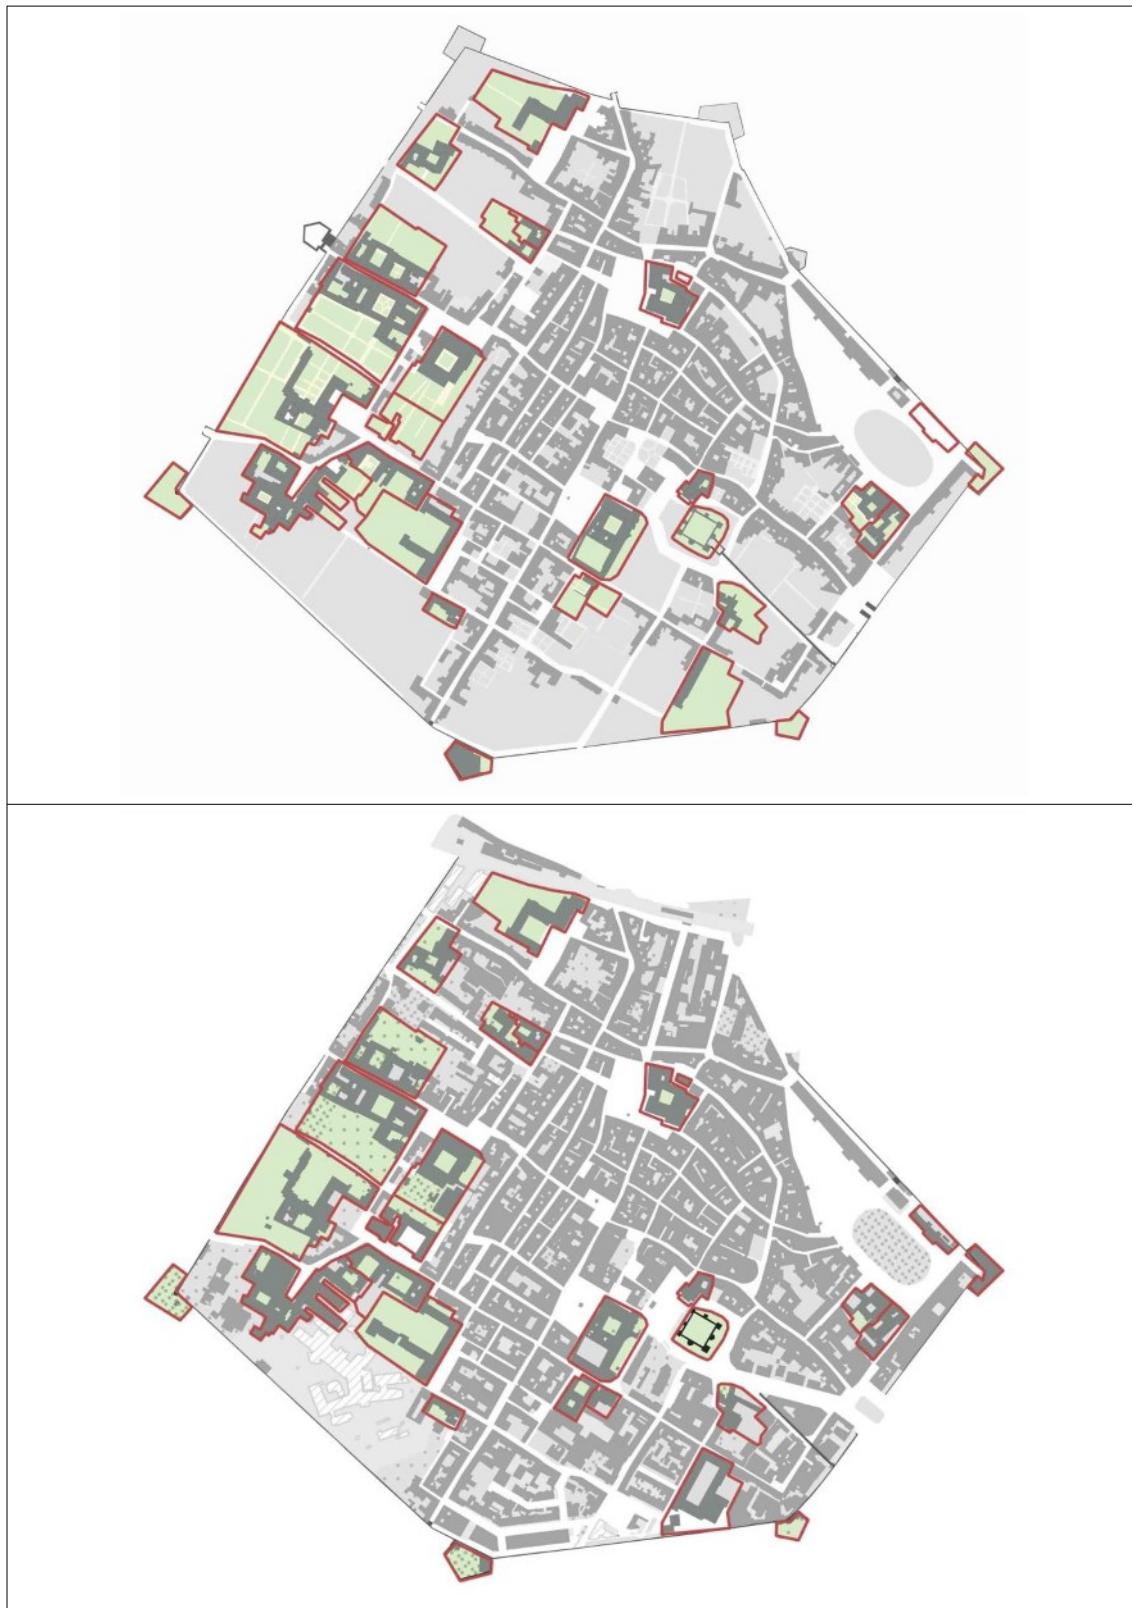
*Analisi del rapporto pieni/vuoti e della tipologia di suolo (leopoldino e attuale)*

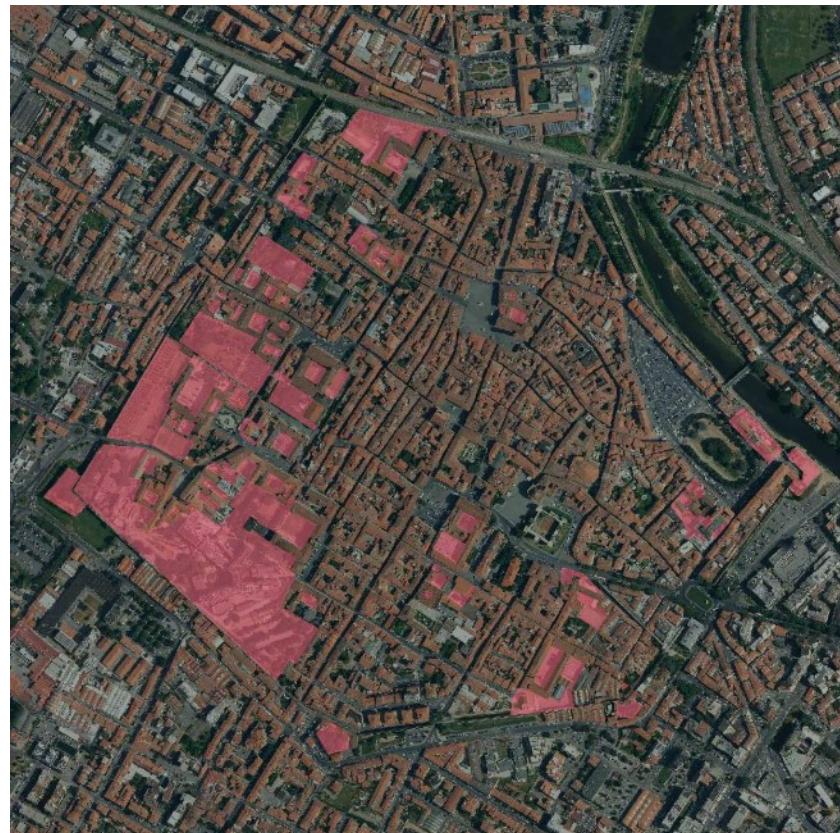
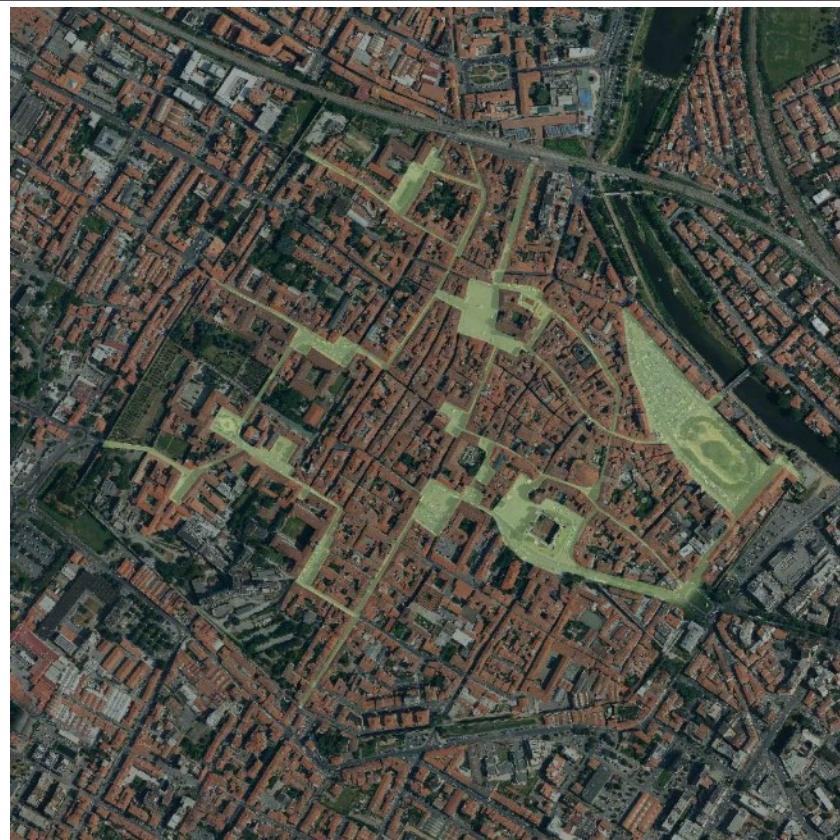
*Analisi del rapporto pieni/vuoti e delle connessioni storiche*

I tessuti costituenti il morfotipo TCS.7 presentano differenti conformazioni: da un lato, i poli rappresentati dagli antichi monasteri e conventi sono caratterizzati da ampi spazi verdi, sempre racchiusi da mura di confine, con giardini e corti interne; dall'altro, i poli novecenteschi presentano ampi spazi pubblici ma per lo più impermeabili e con funzione di piazza.

La definizione delle tipologie di suolo portata avanti con l'aggiornamento dell'uso del suolo ha riconosciuto, infatti, questa diversità: per i primi, tipologia a prato e/o orto, semiarborato e arborato; per i secondi, tipologia in prevalenza impermeabili.
